Акт
по результатам государственной историко-культурной экспертизы
проектной документации на проведение работ по сохранению
выявленного объекта культурного наследия
«Дом И.М. Барышева», расположенного по адресу:
г. Санкт-Петербург, 8-я линия В.О., дом 15, литера А
(Санкт-Петербург, 8-я линия, 15; Днепроvский пер., 10),
разработанная ООО «Архитектурно-реставрационная мастерская «Вега»»
в 2019 г.: «Проект ремонта и приспособления для современного
использования помещения 1-Н», Шифр: 109-0-19, с целью определения
соответствия проектной документации требованиям законодательства
Российской Федерации в области государственной охраны объектов
культурного наследия.

Проектная документация на проведение работ по сохранению выявленного объекта культурного наследия «Дом И.М. Барышева», расположенного по адресу: г. Санкт-Петербург, 8-я линия В.О., дом 15, литеры А, Б, В, Г (согласно Приказу КГИОП от 20.02.2001 г. № 15 (с изменениями на 17 ноября 2021 года): 8-я линия, 15; Днепровский пер., 10), разработанная ООО «Архитектурно-реставрационная мастерская «Вега»» в 2019 г.: «Проект ремонта и приспособления для современного использования помещения 1-Н», Шифр: 109-0-19 (Приложение № 9), в составе:

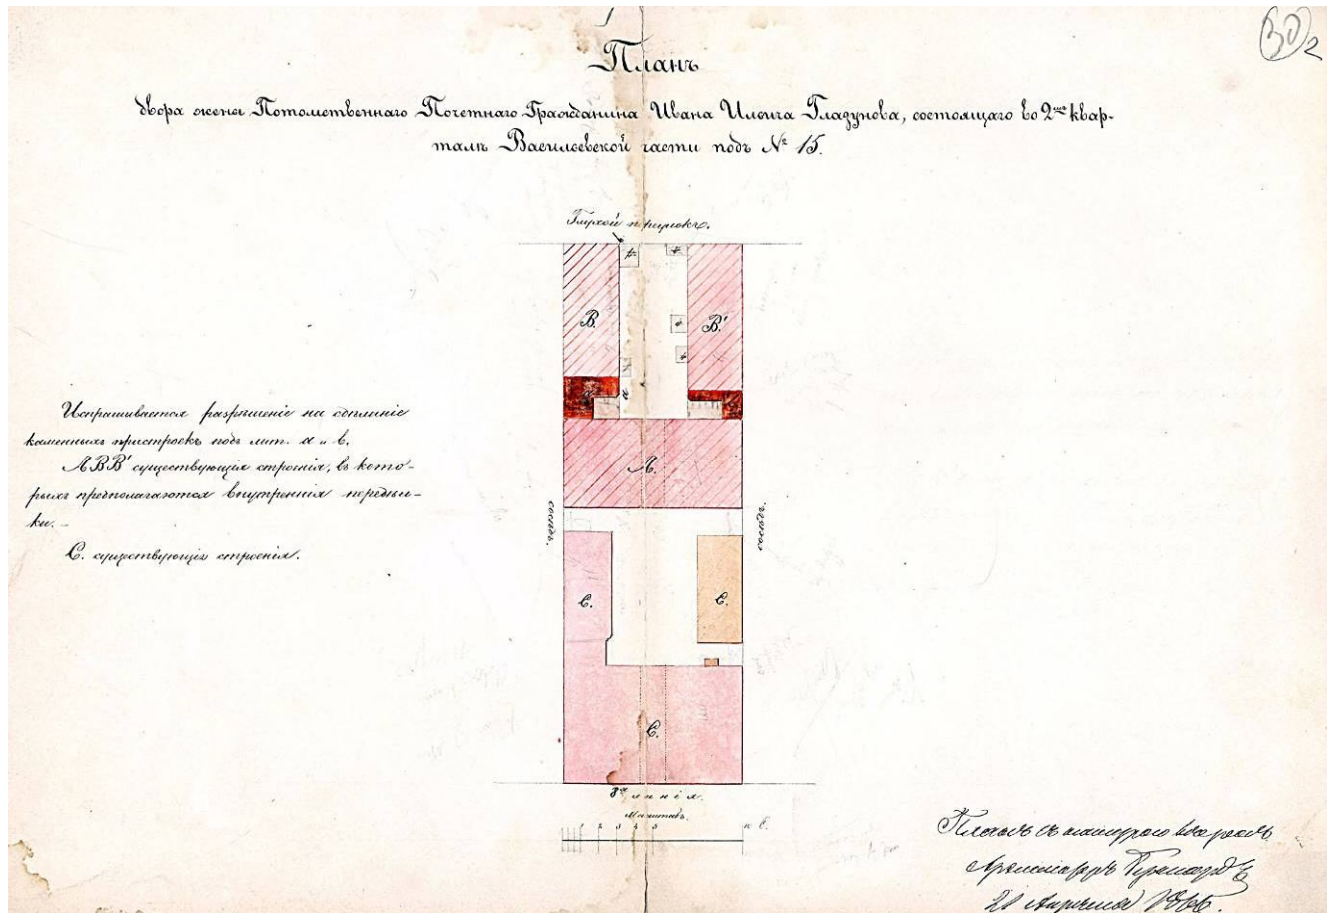
Илл. 5. План двора жены Потомственного Почетного Гражданина Ивана Ивановича Глазунова, состоящего во 2-м квартале Васильевской части, под № 15. 1866 г. ЦГИА СПб. Ф. 513. Оп. 102. Д. 1665. Л. 1, 2.

В соответствии с архивными документами Петербургской Городской Управы к 1866 г. участок находился в Васильевской части, во 2-м квартале под № 15 и принадлежал жене Потомственного Почетного Гражданина Ивана Ивановича Глазунова¹⁸. На участке находились ранее существовавшие постройки. Был выполнен проект дворовых пристроек со стороны Глухого переулка (ныне Днепровского). (Илл. 5. Приложение №4).

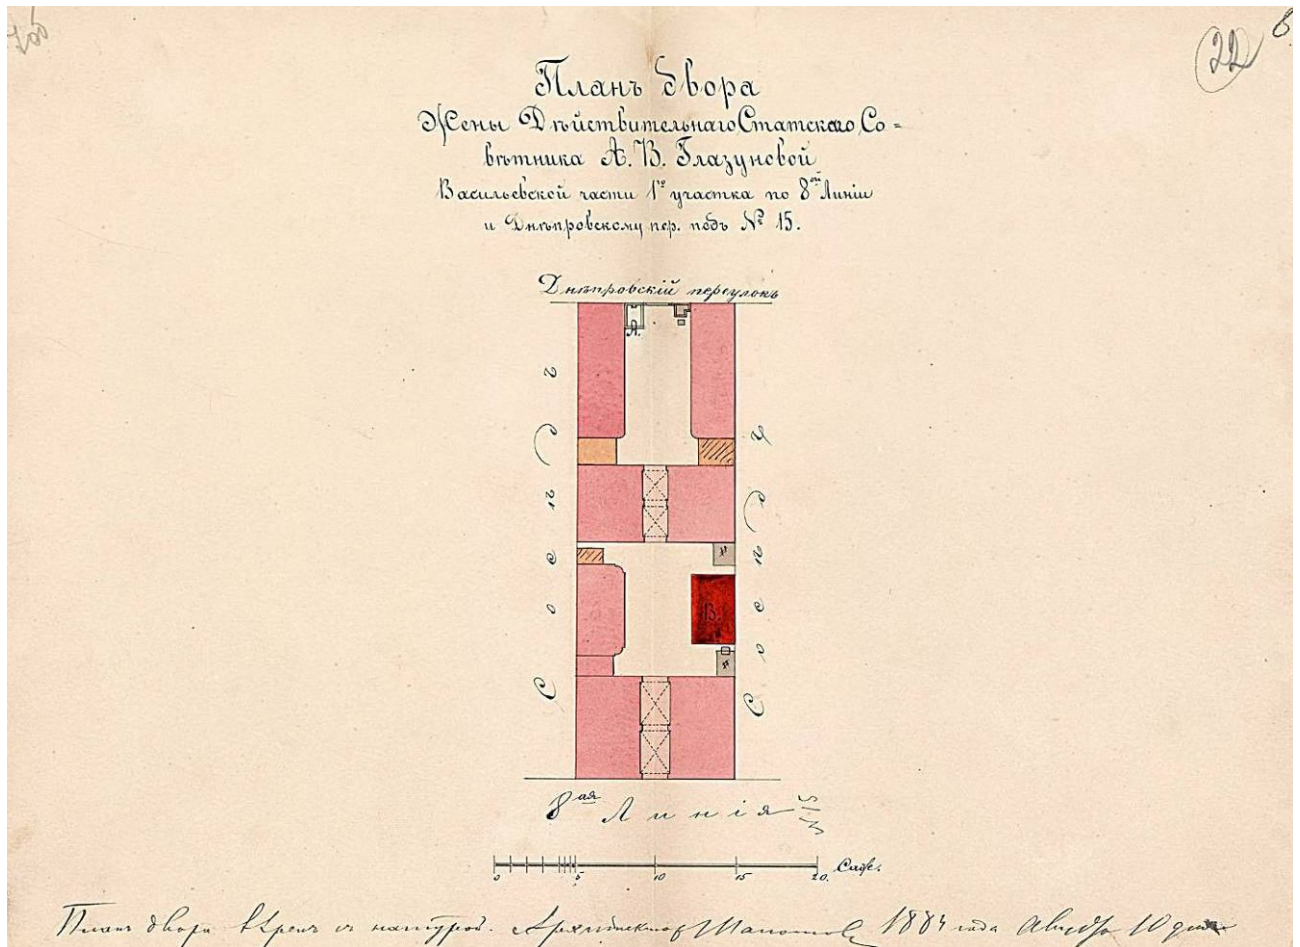
Илл. 6. План двора жены Действительного Статского Советника А.В. Глазуновой. Васильевской части, 1-го участка, по 8-й линии и Днепровскому пер. под № 15. 1884 г. ЦГИА СПб. Ф. 513. Оп. 102. Д. 1665. Л. 7об, 8.

Согласно архивному делу Городской Управы Санкт-Петербурга к 1884 г. исследуемый участок находился в Васильевской части 1-го участка по 8-й линии и Днепровскому переулку № 15 и числился во владении жены Действительного Статского Советника А.В. Глазуновой¹⁹. Был выполнен проект одноэтажной каменной службы во дворе участка. (Илл. 6. Приложение №4).

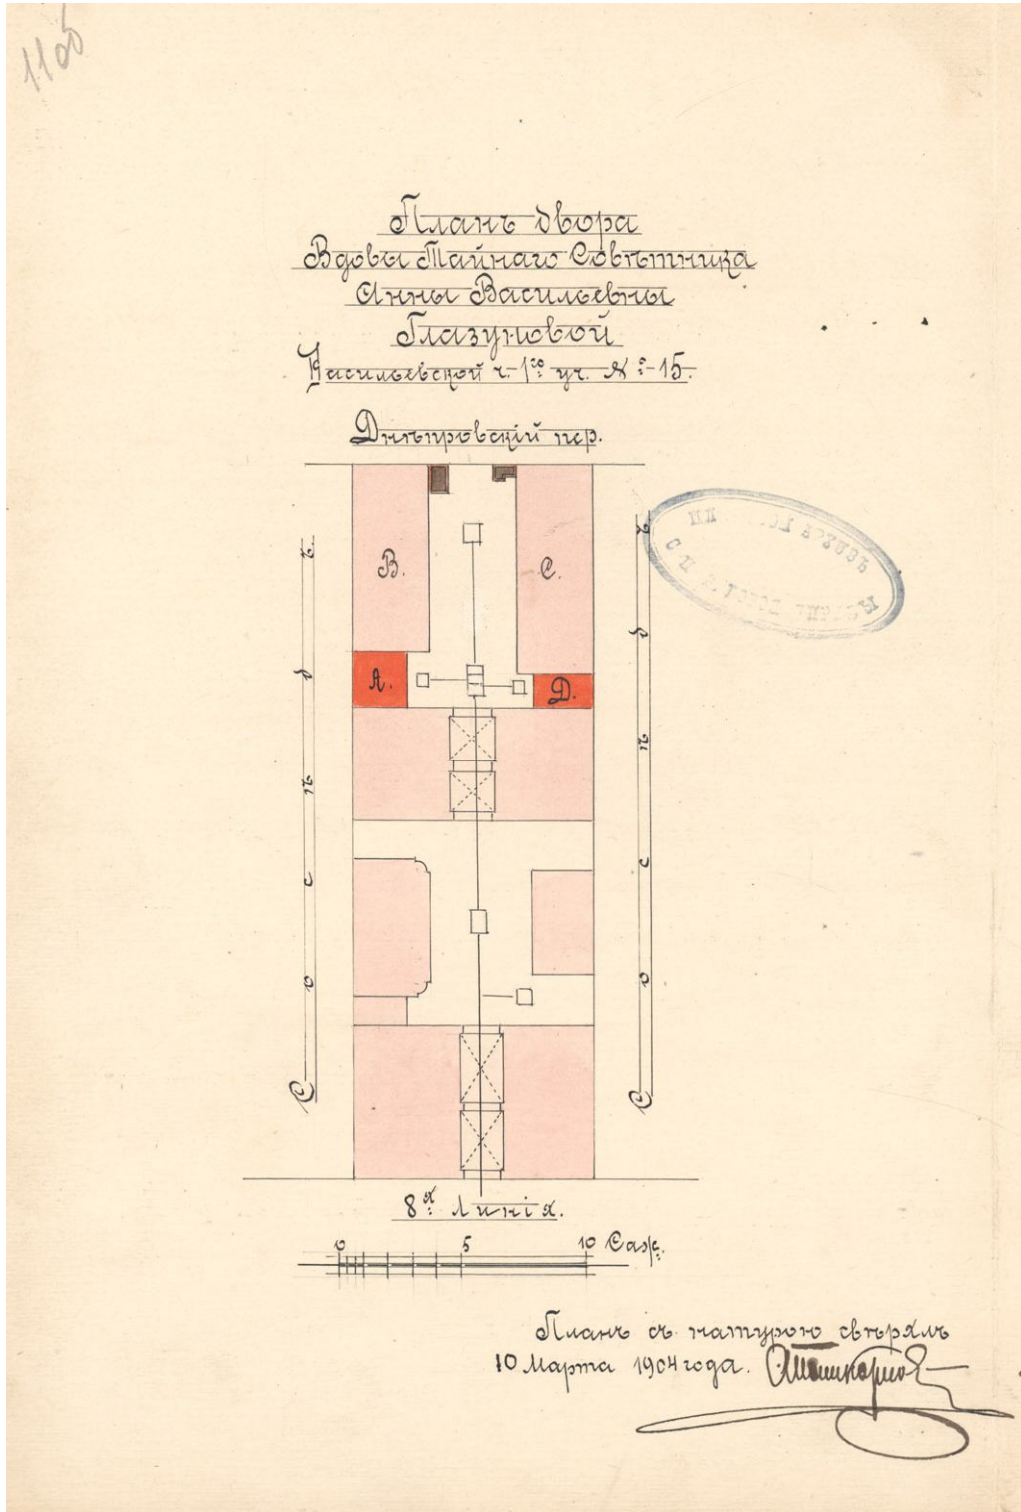
Илл. 7. План двора вдовы Тайного Советника Анны Васильевны Глазуновой. Васильевской части, 1-го участка, № 15. 1904 г. ЦГИА СПб. Ф. 513. Оп. 102. Д. 1665. Л. 110б.

Для владельца участка, уже вдовы Действительного Статского Советника А.В. Глазуновой, в 1904 г. был составлен проект реконструкции флигелей, выходявших к Днепровскому переулку²⁰. (Илл. 7. Приложение №4).

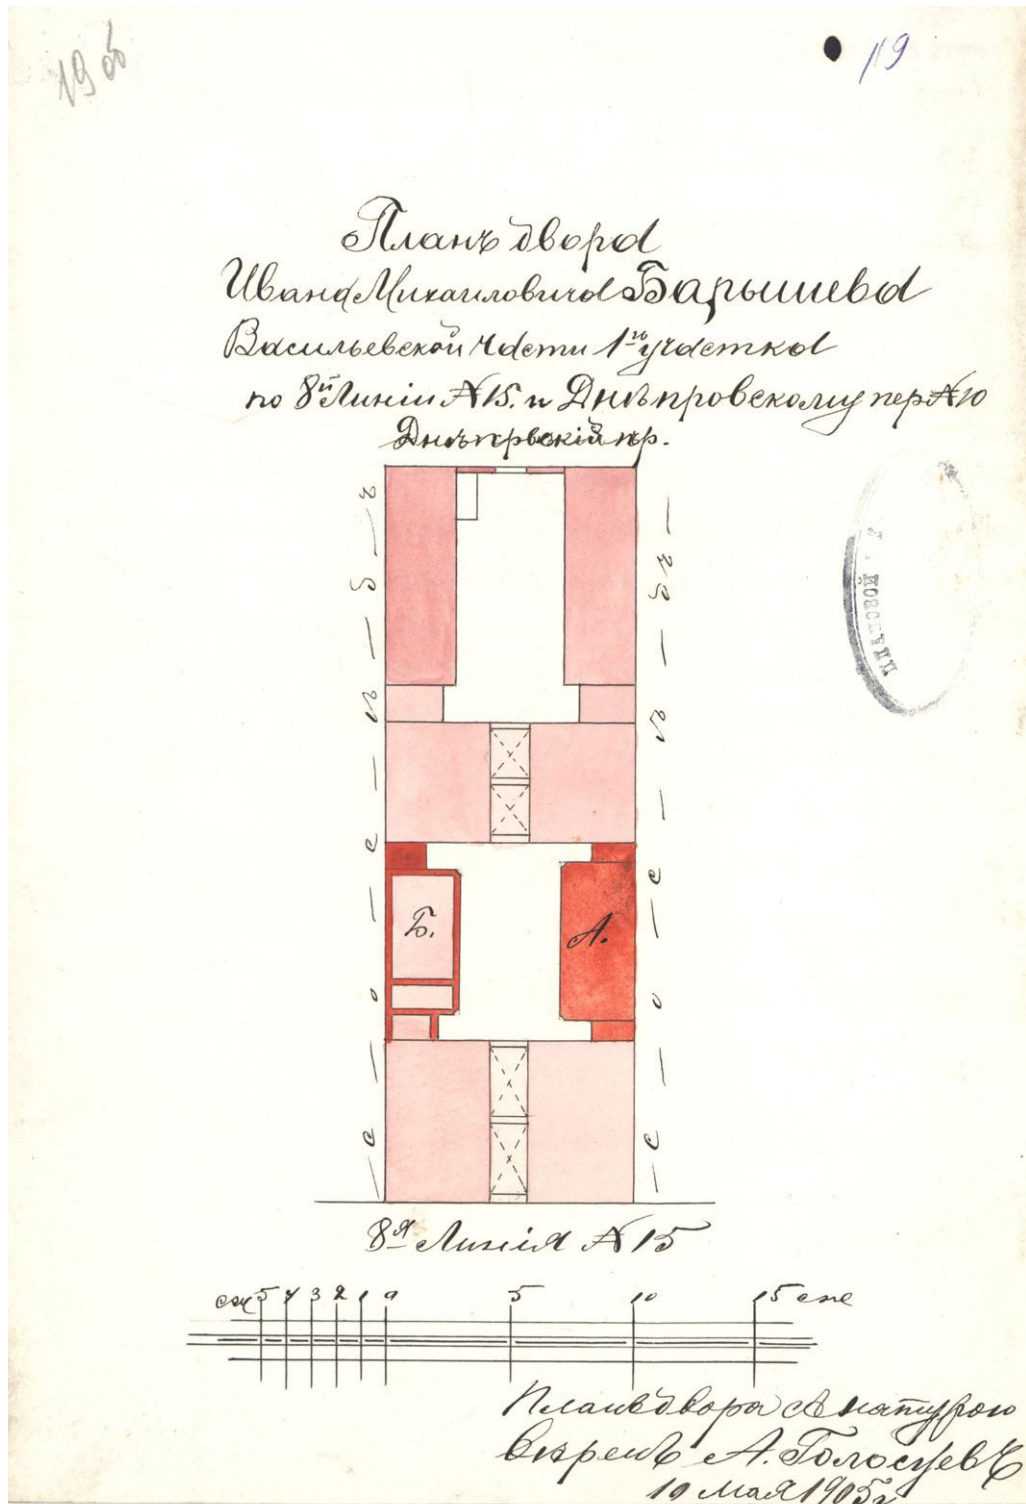
Илл. 8. План двора Ивана Михайловича Барышева.
Васильевской части, 1-го участка по 8-й линии № 15 и Днепровому пер. № 10.
Арх. А. Голосев. 1905 г. ЦГИА СПб. Ф. 513. Оп. 102. Д. 1665. Л. 190б.

Спустя год исследуемым участком, состоящим в Васильевской части, в 1-м участке № 15 по 8-й линии и № 10 по Днепровскому переулку, владел купец Иван Михайлович Барышев²¹. (Илл. 8. Приложение №4). По проекту архитектора А. К. Голосуева для нового владельца был надстроен двумя этажами с мансардой двухэтажный дворовый флигель по северо-западной границе участка, и на месте разобранной службы был построен новый четырехэтажный с мансардой дворовый флигель по юго-восточной границе участка. (Илл. 8. Приложение №4).

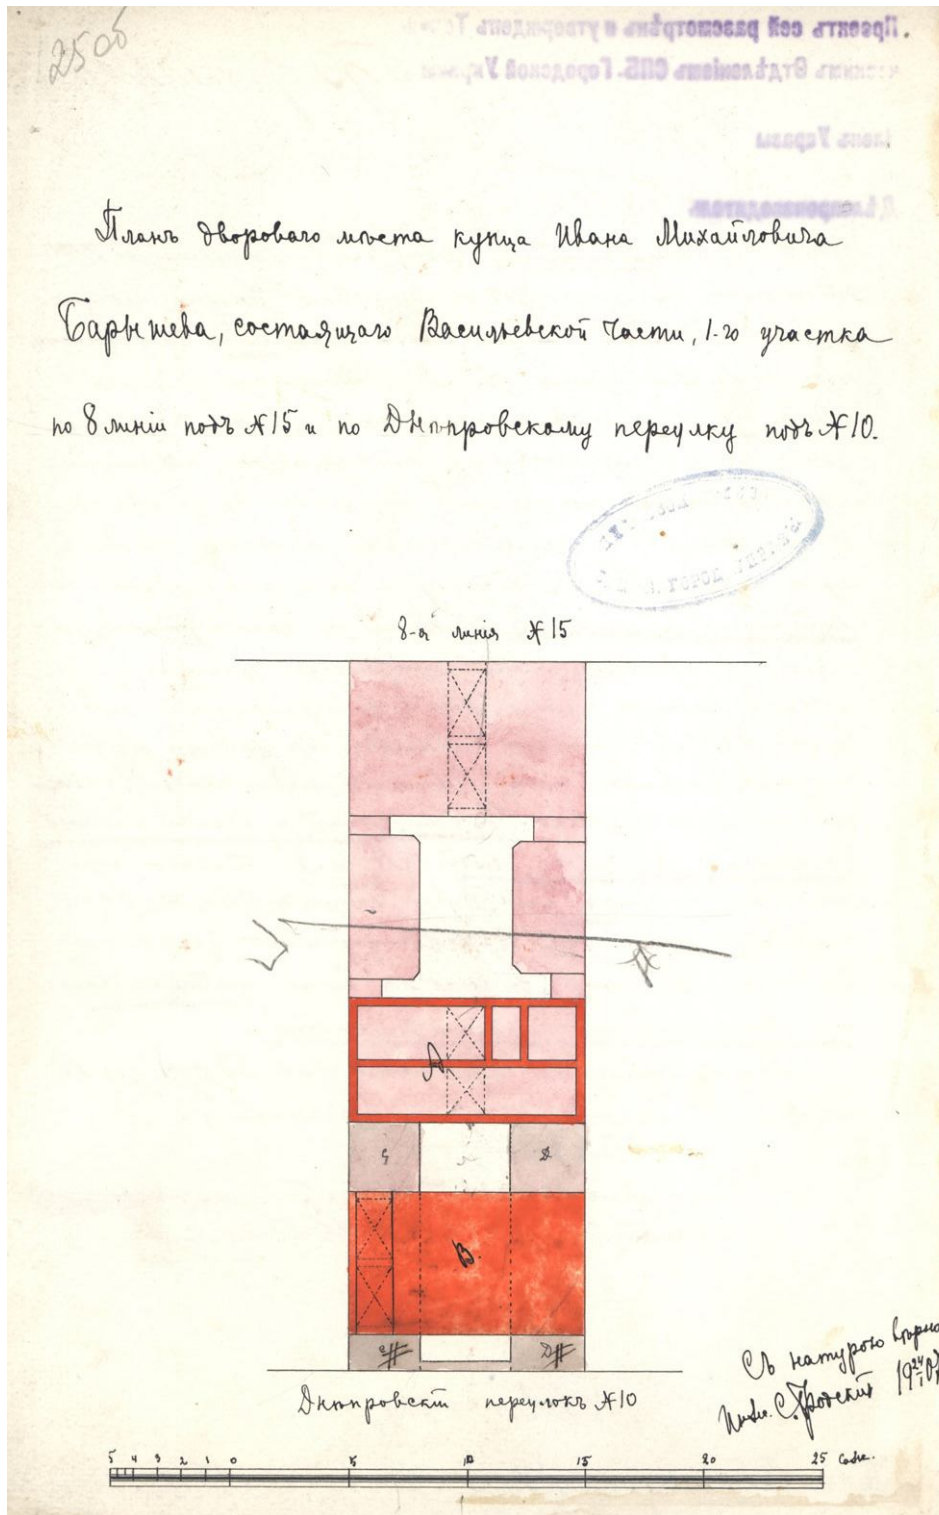
Илл. 9. План дворового места купца Ивана Михайловича Барышева, состоящего Васильевской части, 1-го участка, по 8-й линии № 15 и Днепровскому пер. № 10. 1907 г. Инж. С. Бродский. ЦГИА СПб. Ф. 513. Оп. 102. Д. 1665. Л. 2506.

В 1907 г. архитектор-инженер С.Г. Бродский²² выполнил проект лицевого флигеля по Днепровскому переулку и проект реконструкции флигеля, находившегося в глубине двора²³. (Илл. 9. Приложение №4). Проект был осуществлен не полностью.

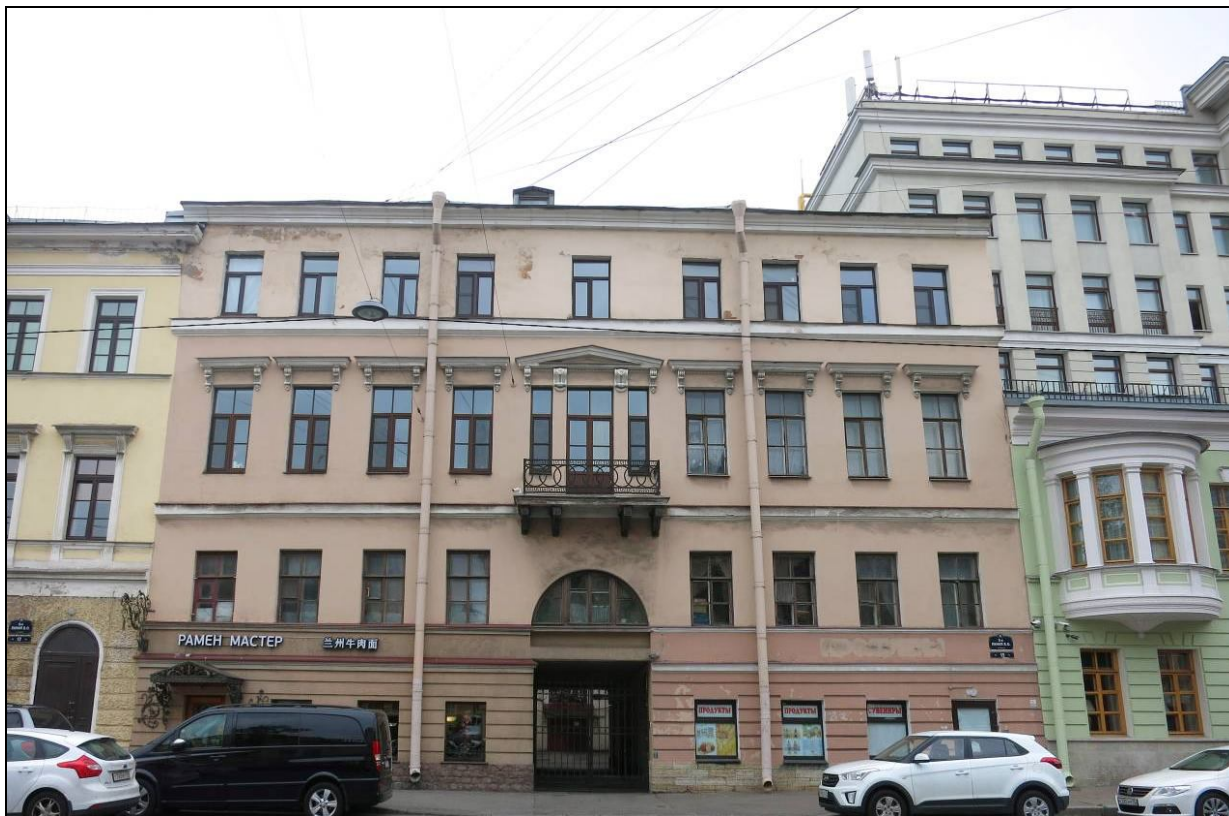
1. Общий вид здания («Дом И.М. Барышева»). Вид со стороны 8-й линии В.О.

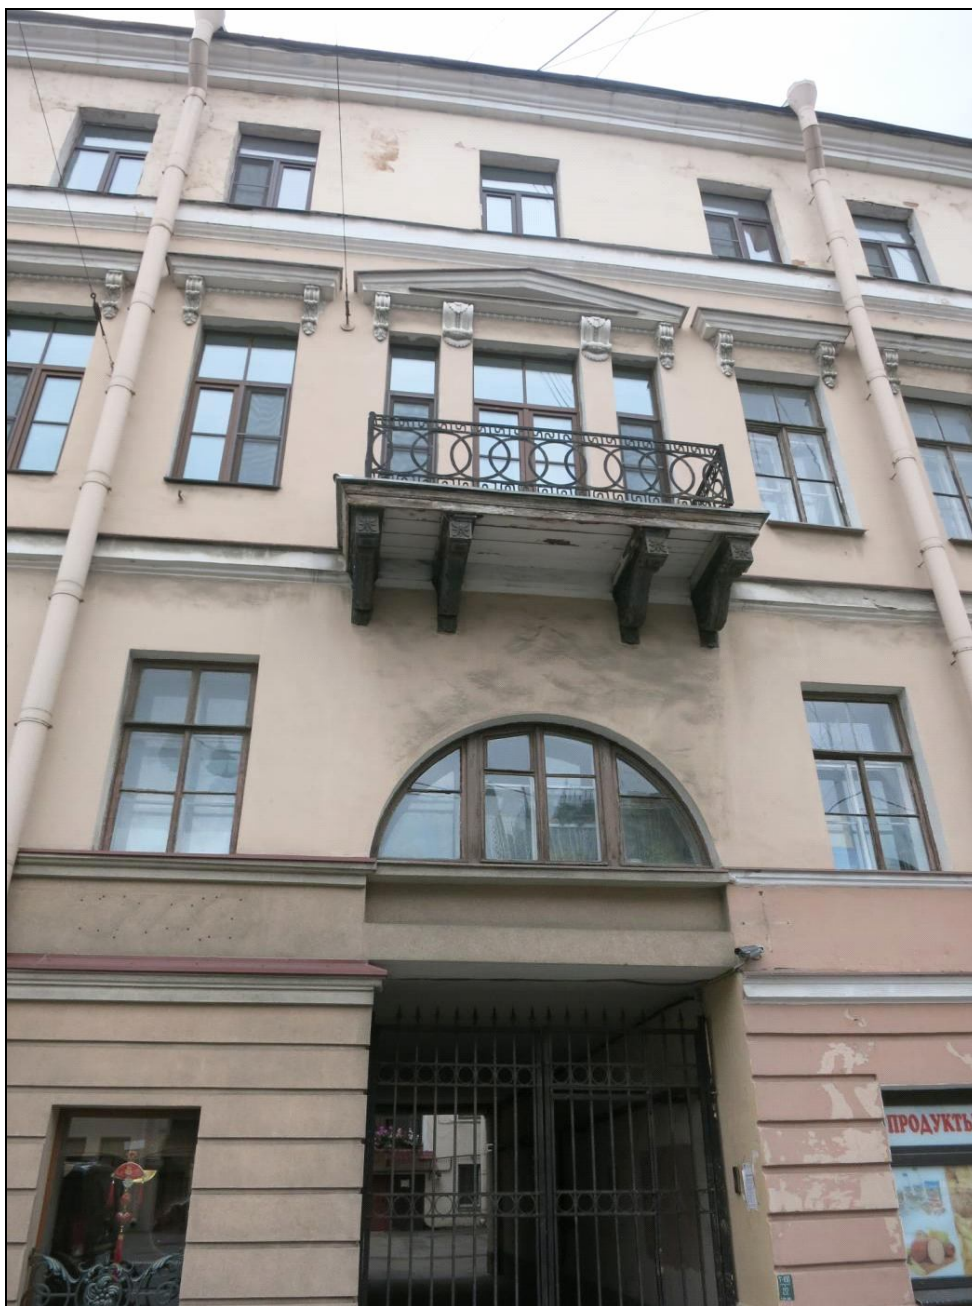
2. Фрагмент лицевого фасада. Вид с 8-й линии В.О.

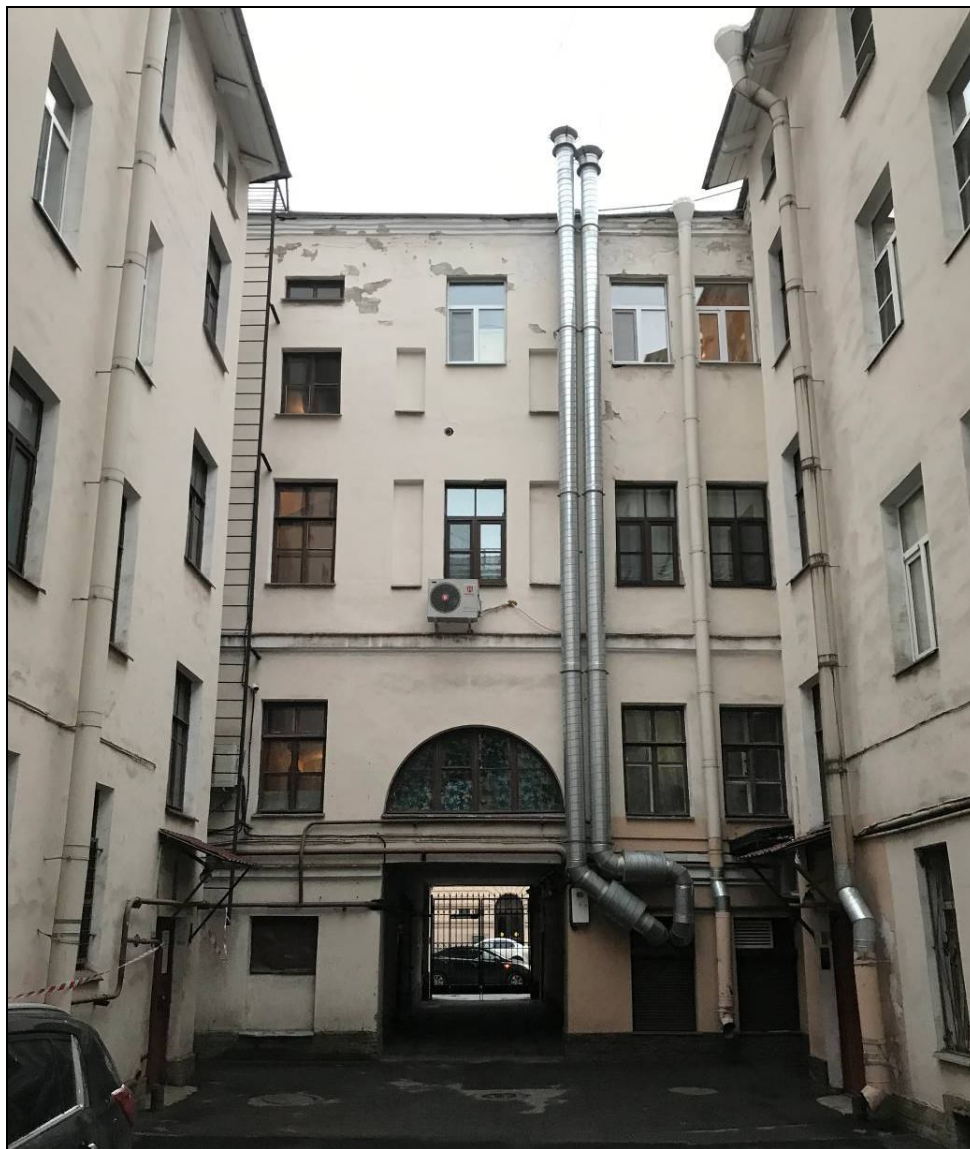
4. Дворовый фасад лицевого флигеля.
Справа входная дверь в нежилое помещение 1-Н.

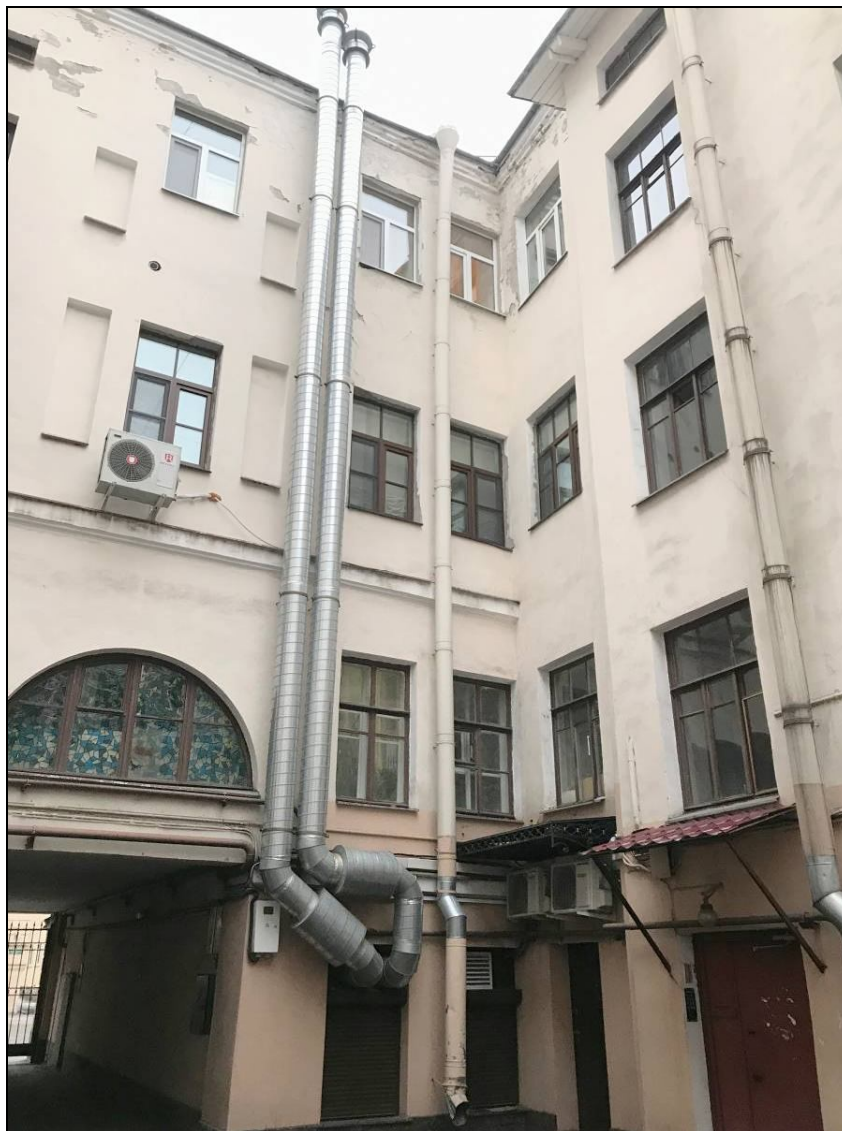
5. Дворовый фасад лицевого флигеля. Фрагмент.
Справа входная дверь в нежилое помещение 1-Н.

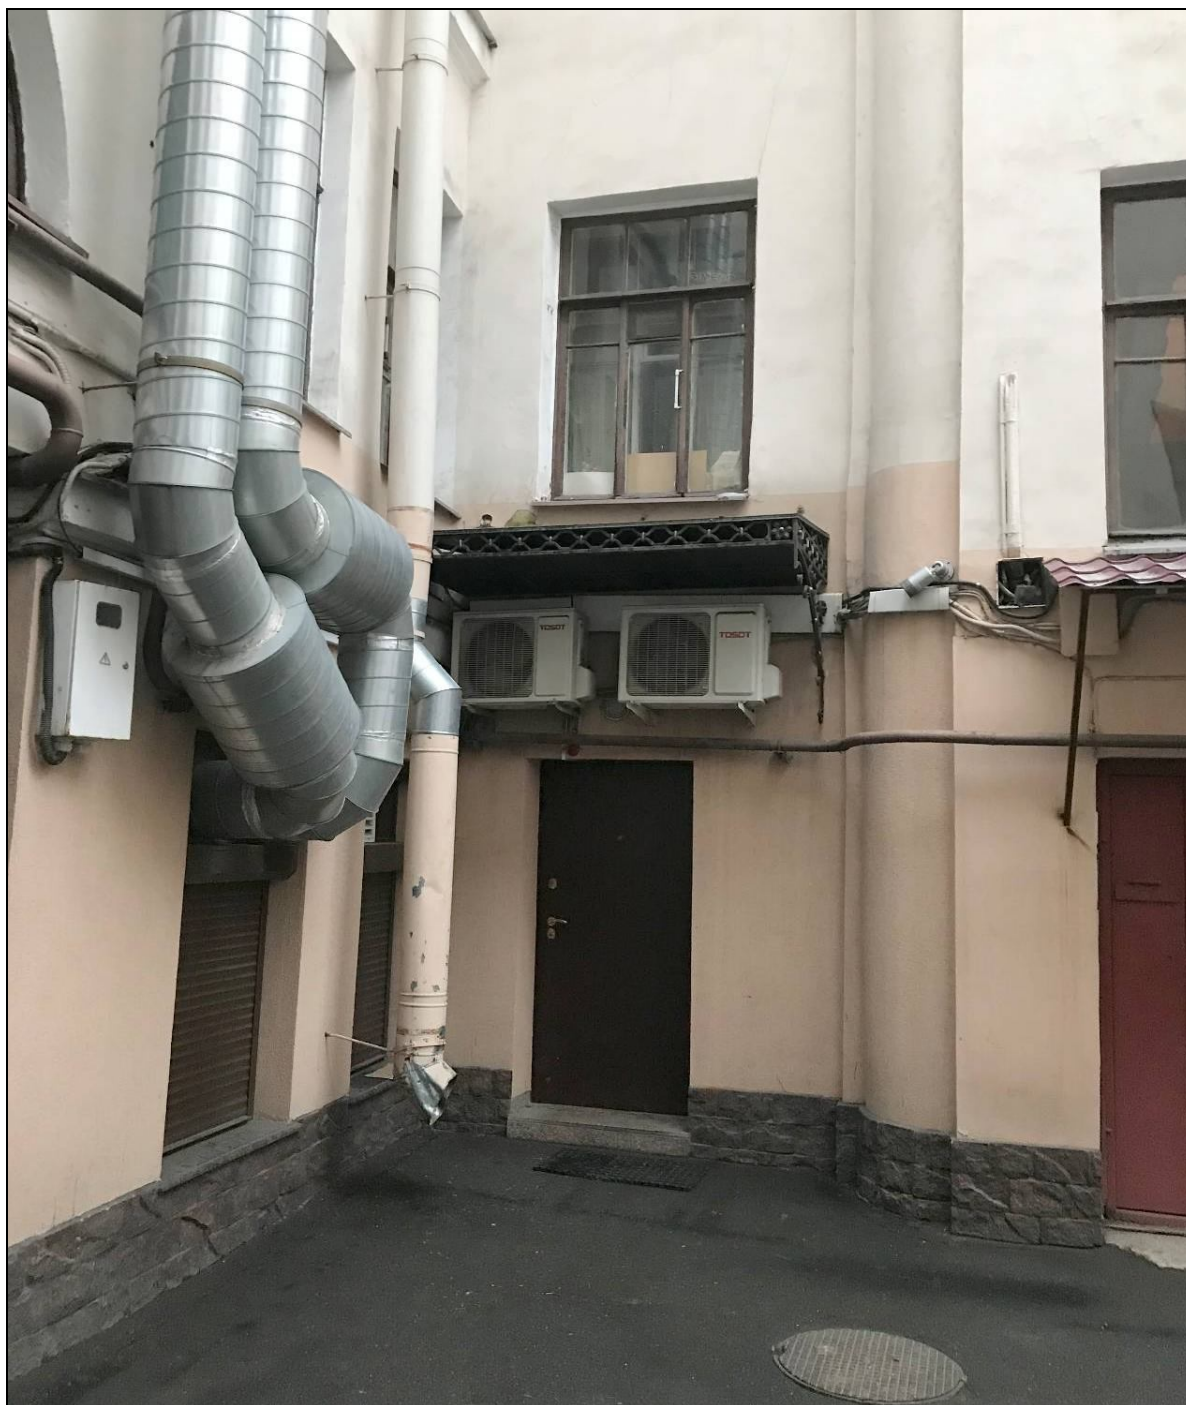
6. Дворовый фасад лицевого флигеля и дворовой фасад дворового флигеля. Фрагмент.
Входная дверь в нежилое помещение 1-Н.
