АКТ

государственной историко-культурной экспертизы

документации, содержащей результаты исследований, в соответствии с которыми определяется наличие или отсутствие объектов, обладающих признаками объекта культурного наследия на земельном участке, подлежащем воздействию земляных, строительных, мелиоративных, хозяйственных работ, предусмотренных статьей 25 Лесного кодекса Российской Федерации работ по использованию лесов (за исключением работ, указанных в пунктах 3, 4 и 7 части 1 статьи 25 Лесного кодекса Российской Федерации) и иных работ на земельных участках отведенных под объект реконструкции «Оранжерейный комплекс, расположенный на территории объекта культурного наследия федерального значения «Дворец Таврический. Сад Таврический с прудом по адресу: г. Санкт-Петербург, Потемкинская ул., д. 2, литеры Д, Ж, И (кадастровый номер 78:31:0001202:7), Кирочная ул., д. 50, литера Д (кадастровый номер 78:31:0001202:1165). Второй и третий этапы реконструкции».

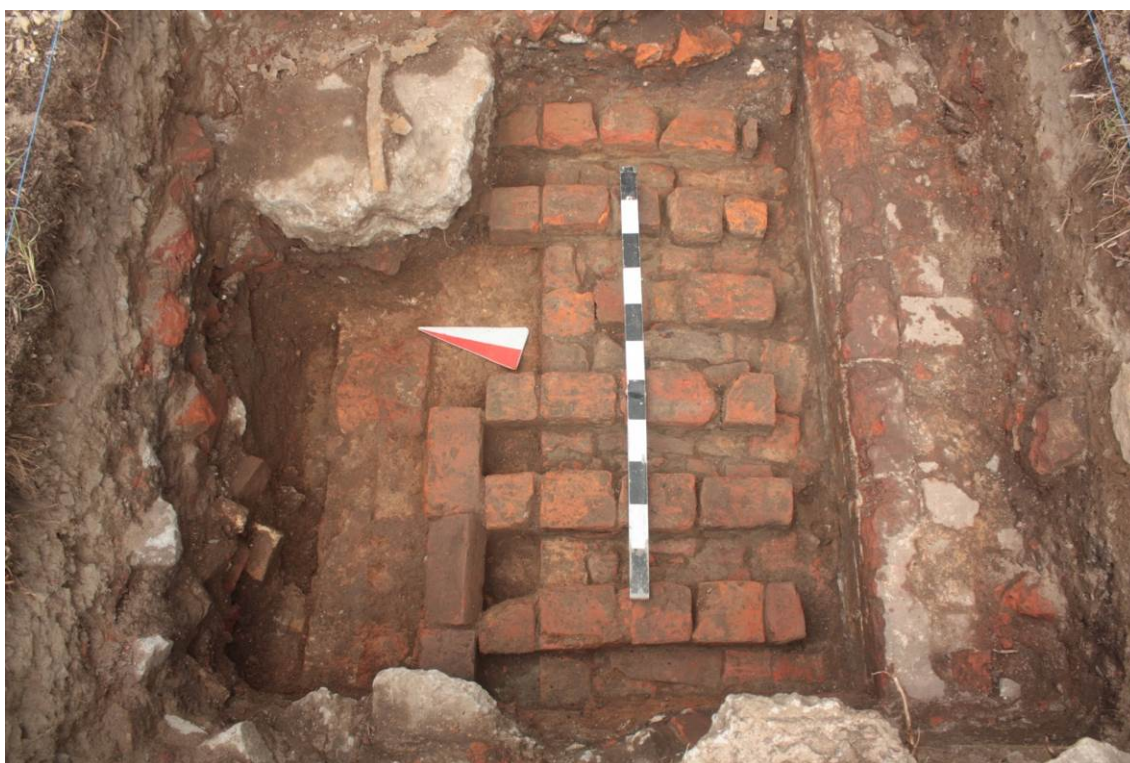
Рис. 15. Санкт-Петербург-2021. Таврический сад. Шурф № 1 2016 г. Конструкция калорифера. Вид с юго-запада.

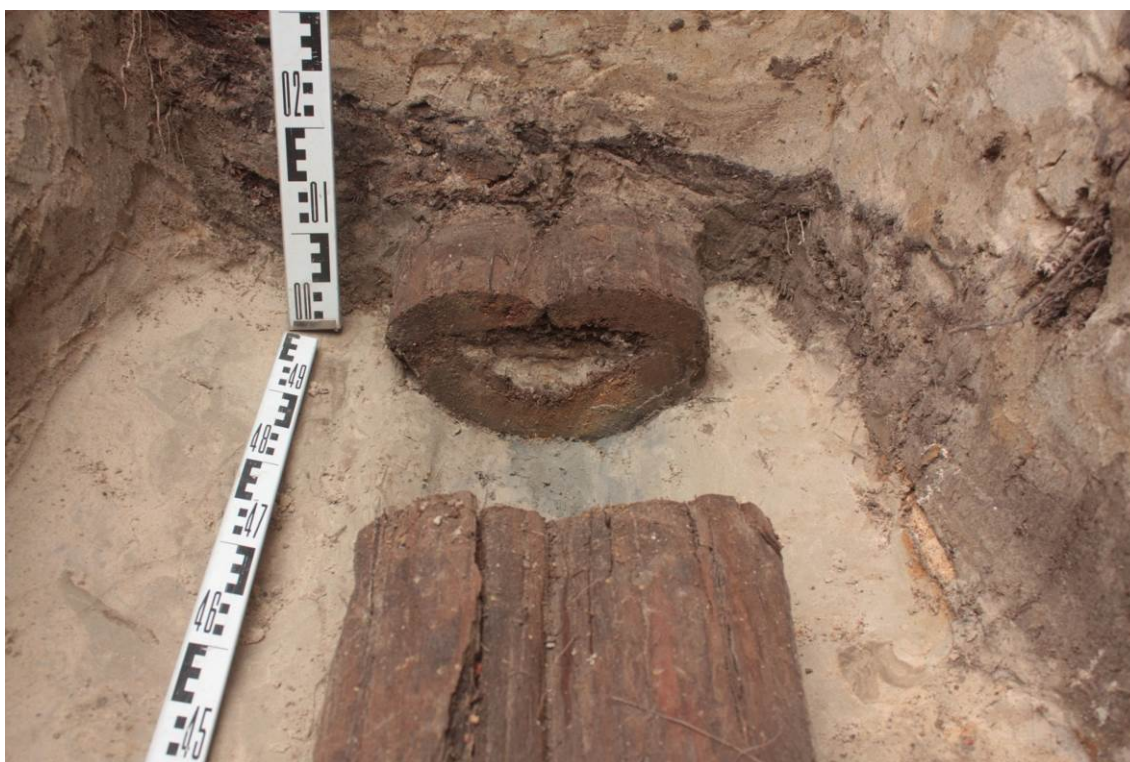
Рис. 16. Санкт-Петербург-2021. Таврический сад. Шурф № 2 2016 г. Зачистка поверхности шурфа по материке. Выбранные траншеи № 1 и № 2. Керамическая труба в траншее № 1 и деревянная труба в траншее № 2. Вид с юго-запада.

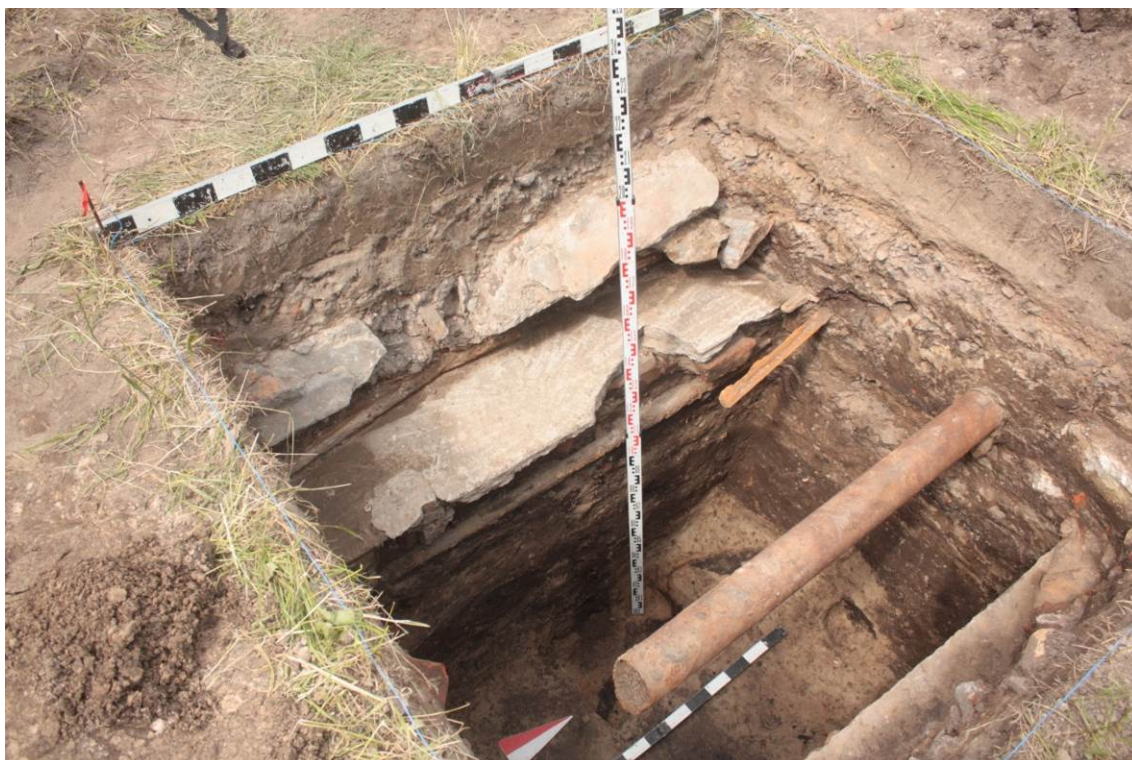
Рис. 19. Санкт-Петербург-2021. Таврический сад. Шурф № 3 2016 г. Зачистка поверхности шурфа по материке. Контрольный прокоп в центральной части шурфа. Общий вид. Вид с юго-востока.

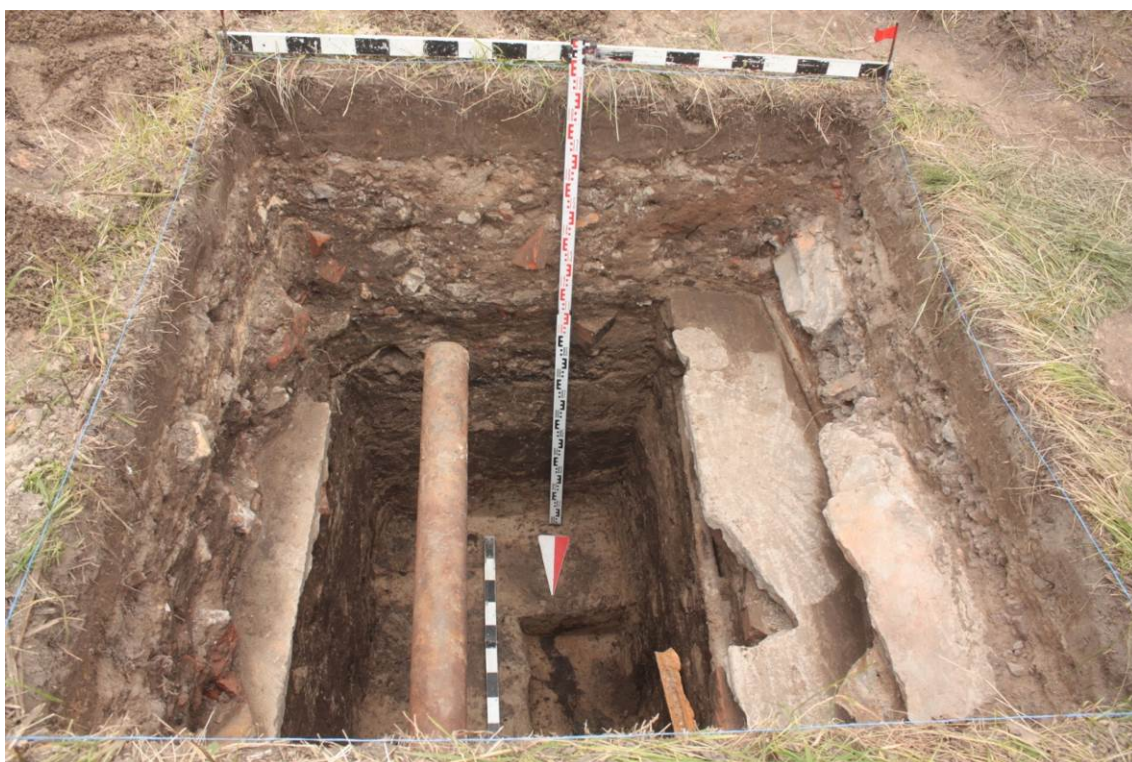
Рис. 20. Санкт-Петербург-2021. Таврический сад. Шурф № 3 2016 г. Зачистка поверхности шурфа по материке. Вид на южную стенку шурфа. Вид с северо-запада.

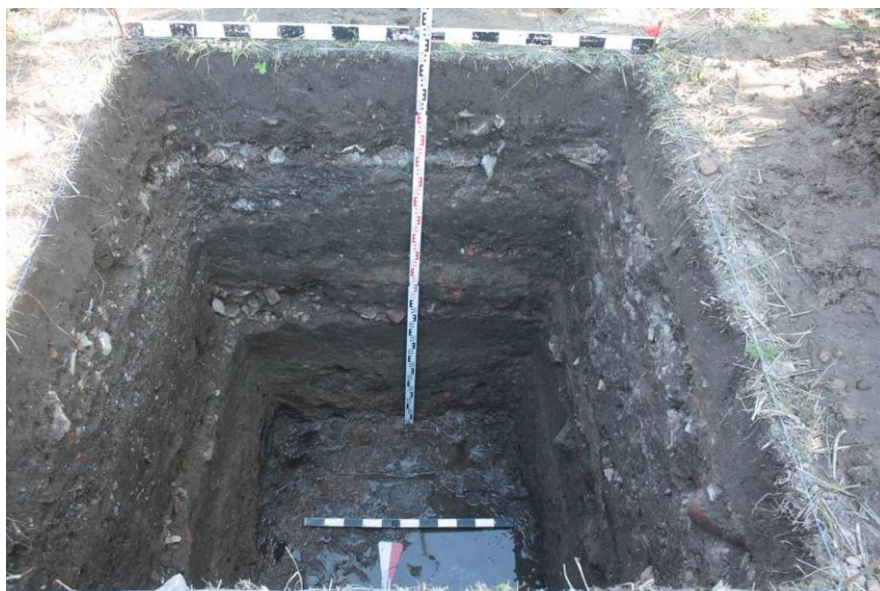
Рис. 22. Санкт-Петербург-2021. Таврический сад. Шурф № 4 2016 г. Зачистка поверхности шурфа на уровне грунтовых вод. Вид на южную стенку шурфа. Вид с северо-запада.

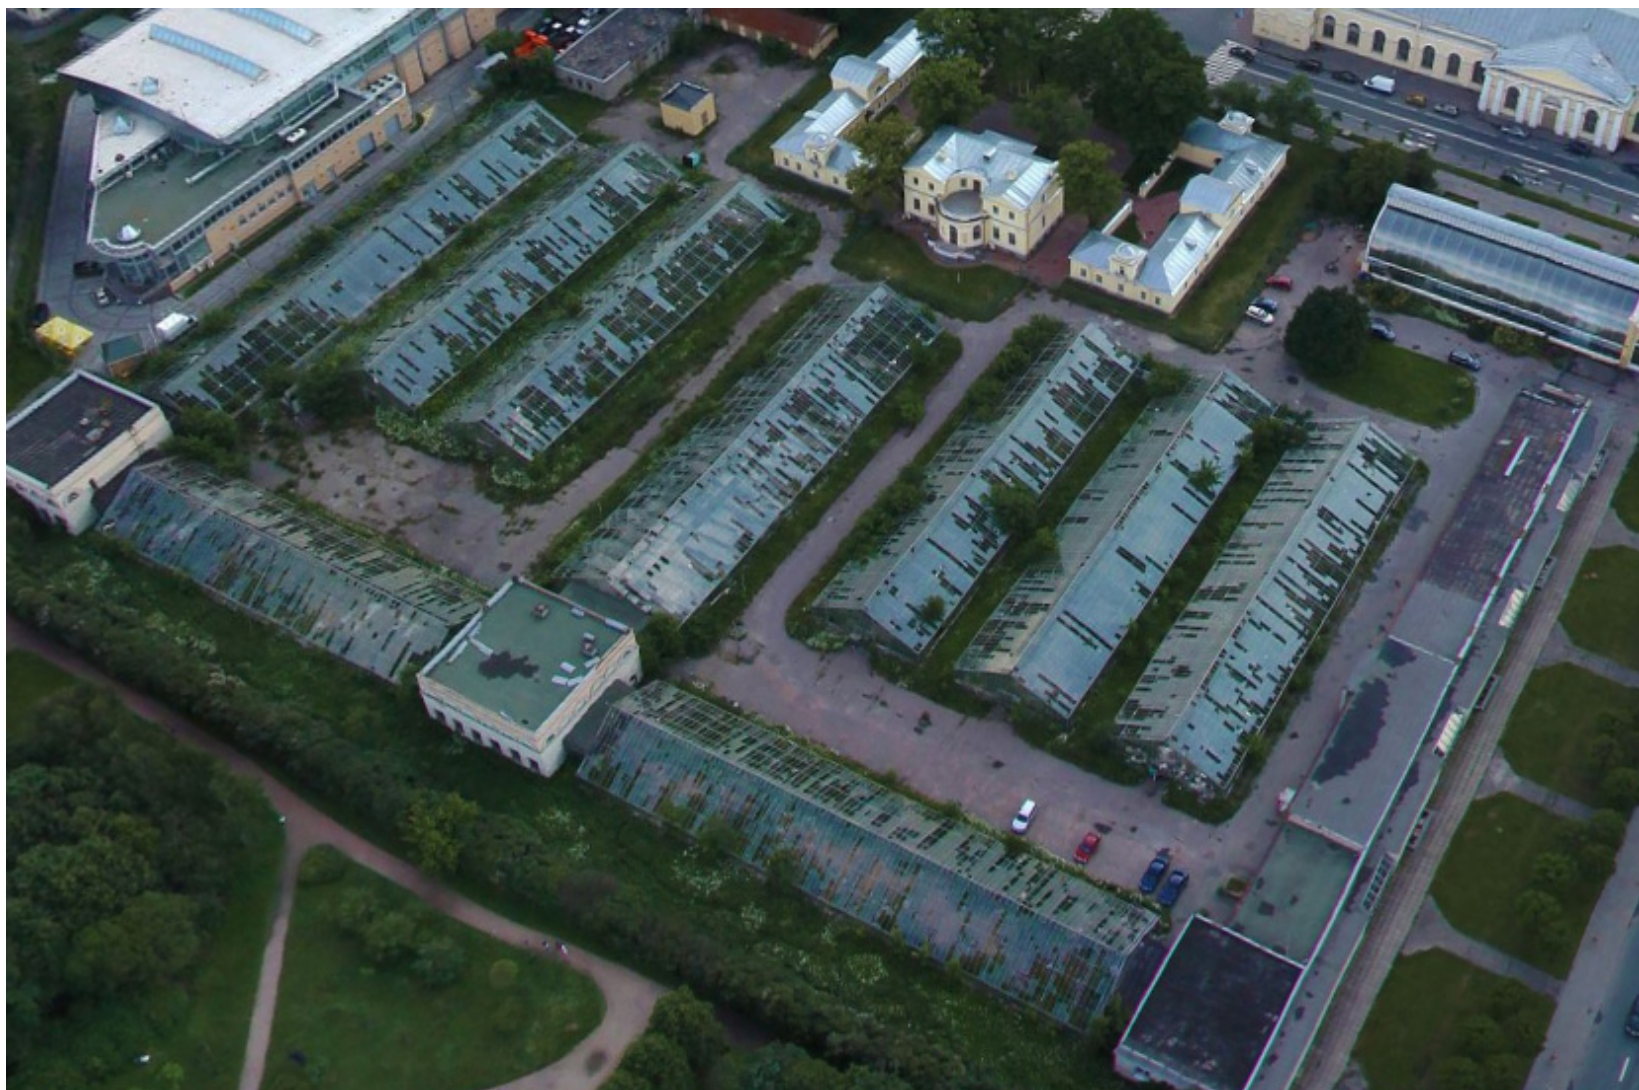
Рис. 31. Санкт-Петербург-2021. Таврический сад. Расположение шурфов 2016 и 2021 гг. и точек фотофиксации 2021 г. на плане обследуемого участка оранжерейного комплекса.

В границах участка второго и третьего этапов реконструкции расположены здания и оранжереи 1977-1981 гг. Уровень дневной поверхности в пределах обследуемой территории находился в районе отметок 5.90 – 5.50 БС, незначительно понижаясь к западу (**рис. 31**).

Помимо визуального осмотра территории для проверки наличия культурного слоя было заложено два археологических шурфа общей площадью 7,75 кв. м (**рис. 31**).

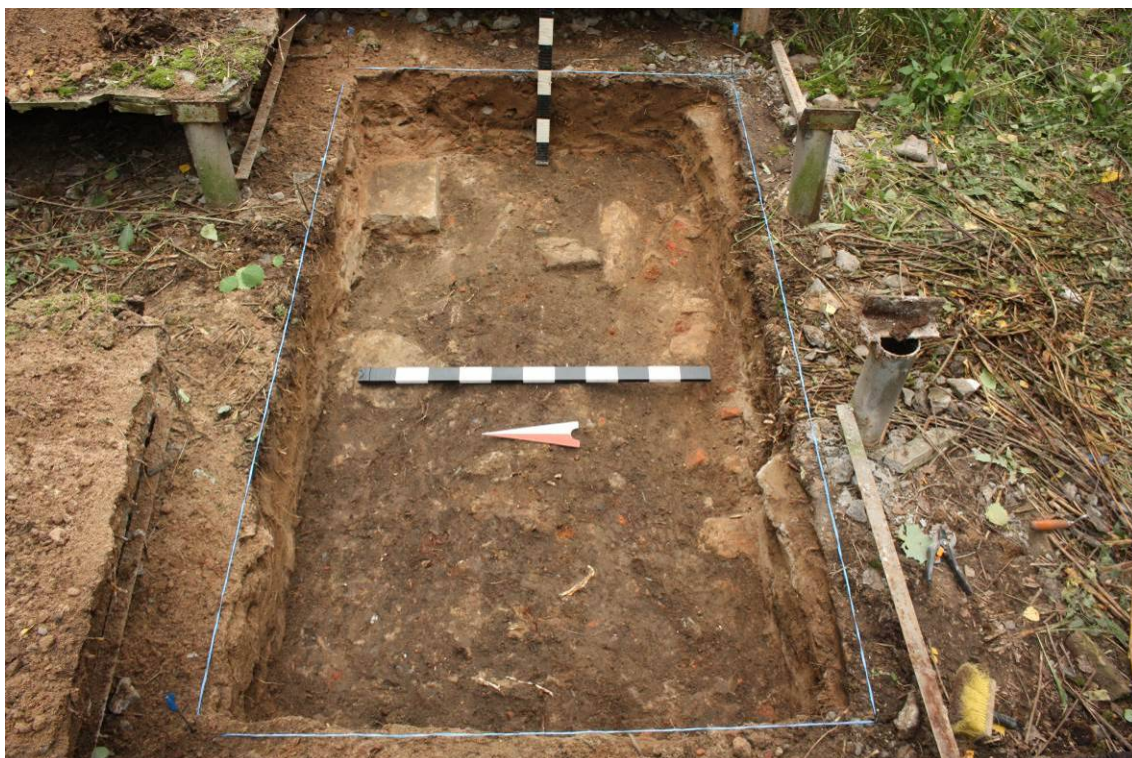
Шурф размерами 1,5х2,5 м был заложен по линии запад - восток в центральной части обследуемой территории, в заброшенной оранжерее (постройка 1977-1981 гг.) на расстоянии 25,2 м к западу от восточной стены оранжереи и на расстоянии 7,4 м к югу от ее северной стены (**рис. 31, 52**). Шурф был разбит на месте полукруглого выступа центральной части оранжереи XIX в. Прямоугольная форма шурфа объясняется его расположением между конструкций оснований грядок 1977-1981 гг. Перед разбивкой шурфа конструкции основания грядок были частично демонтированы. Верхний уровень фиксации современной дневной поверхности шурфа находился на отметках 5.79-5.84 БС. Глубина шурфа 0,57-1,7 м.

Рис. 52. Санкт-Петербург-2021. Таврический сад. Шурф № 2. Площадь шурфа на уровне современной дневной поверхности до начала работ. Вид с юга.

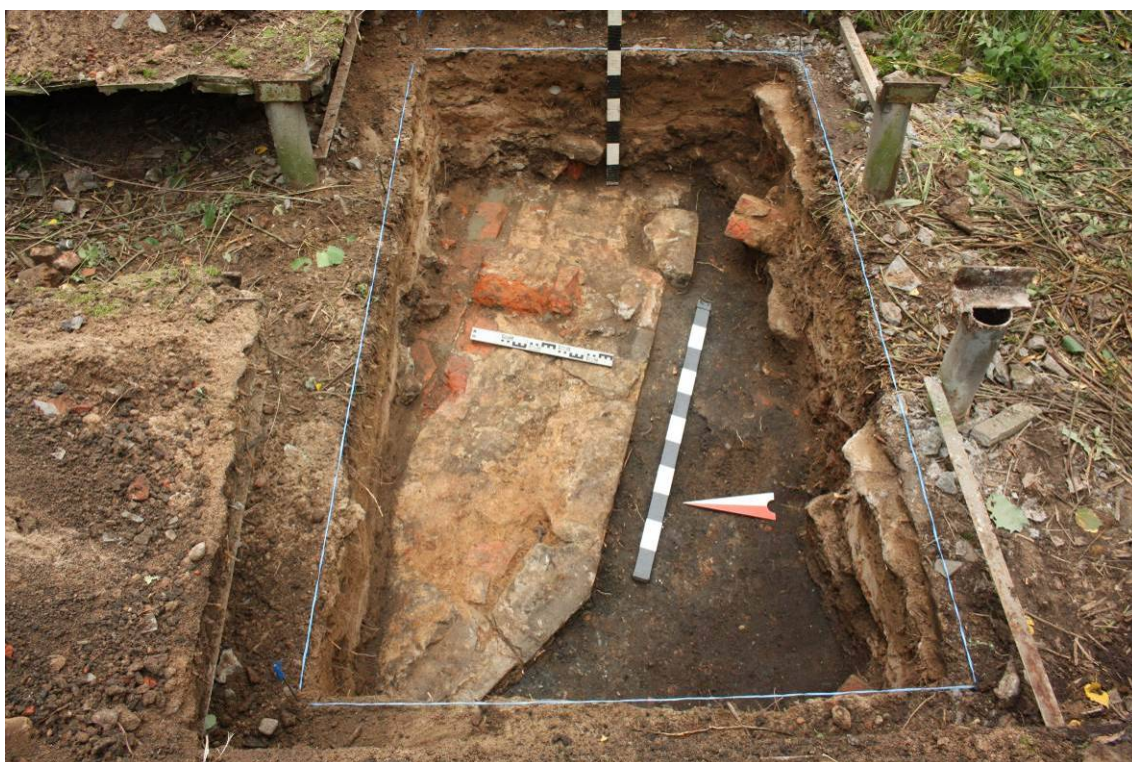
Рис. 53. Санкт-Петербург-2021. Таврический сад. Шурф № 2. Зачистка поверхности шурфа по слою серой мешаной супеси с включениями строительного мусора. Вид с запада.

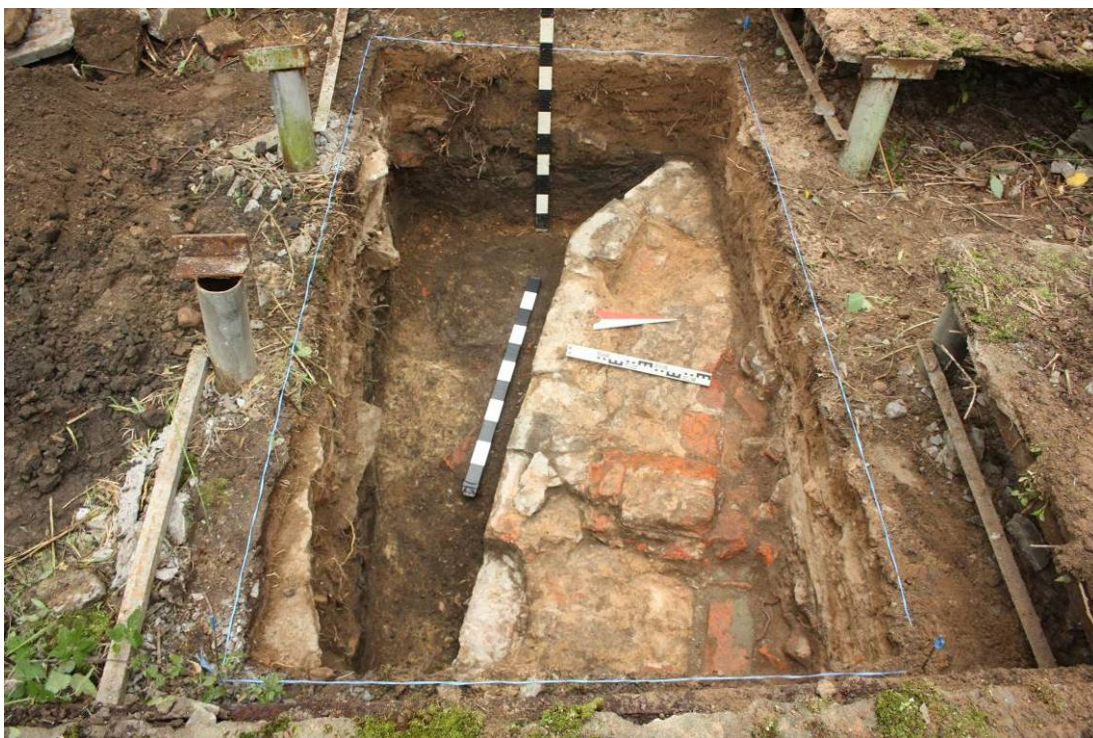
Рис. 54. Санкт-Петербург-2021. Таврический сад. Шурф № 2. Зачистка поверхности шурфа по слою темно-серой гумусированной супеси. Вид с запада.

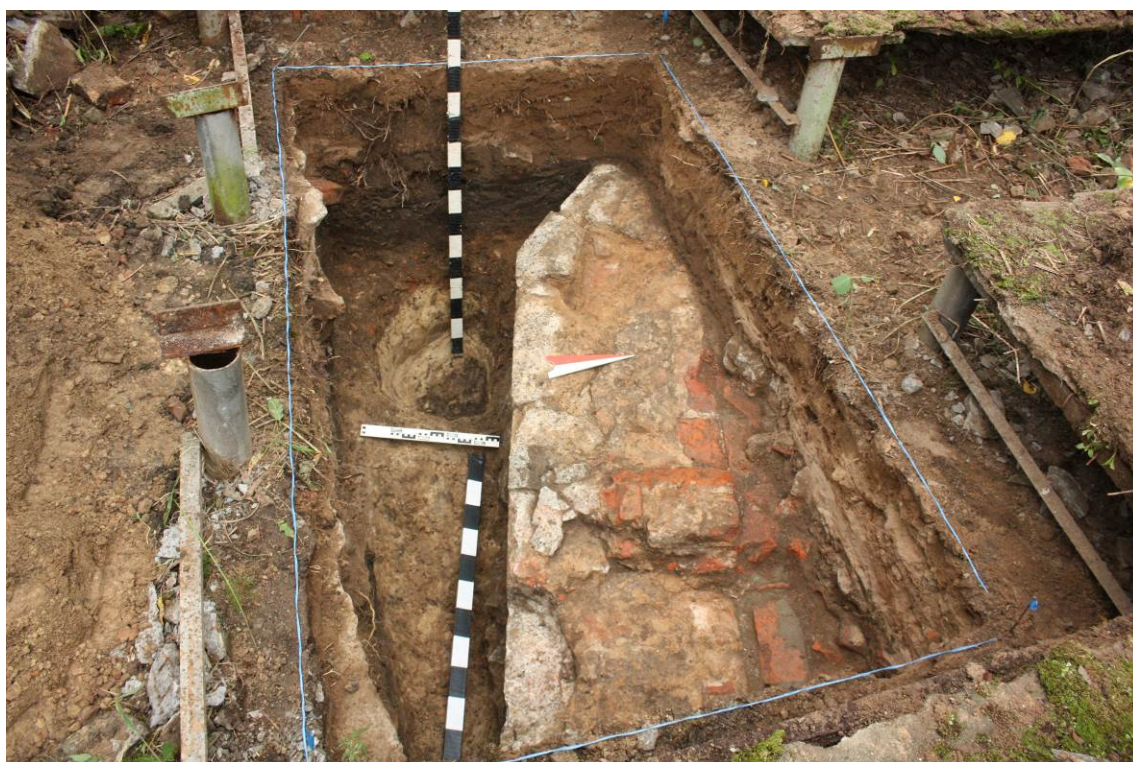
Рис. 55. Санкт-Петербург-2021. Таврический сад. Шурф № 2. Зачистка поверхности шурфа по слою желтой мешаной супеси (слою заполнения траншеи) и слою строительного мусора (в западной части шурфа).
Заполнение ямы и западины. Вид с востока.

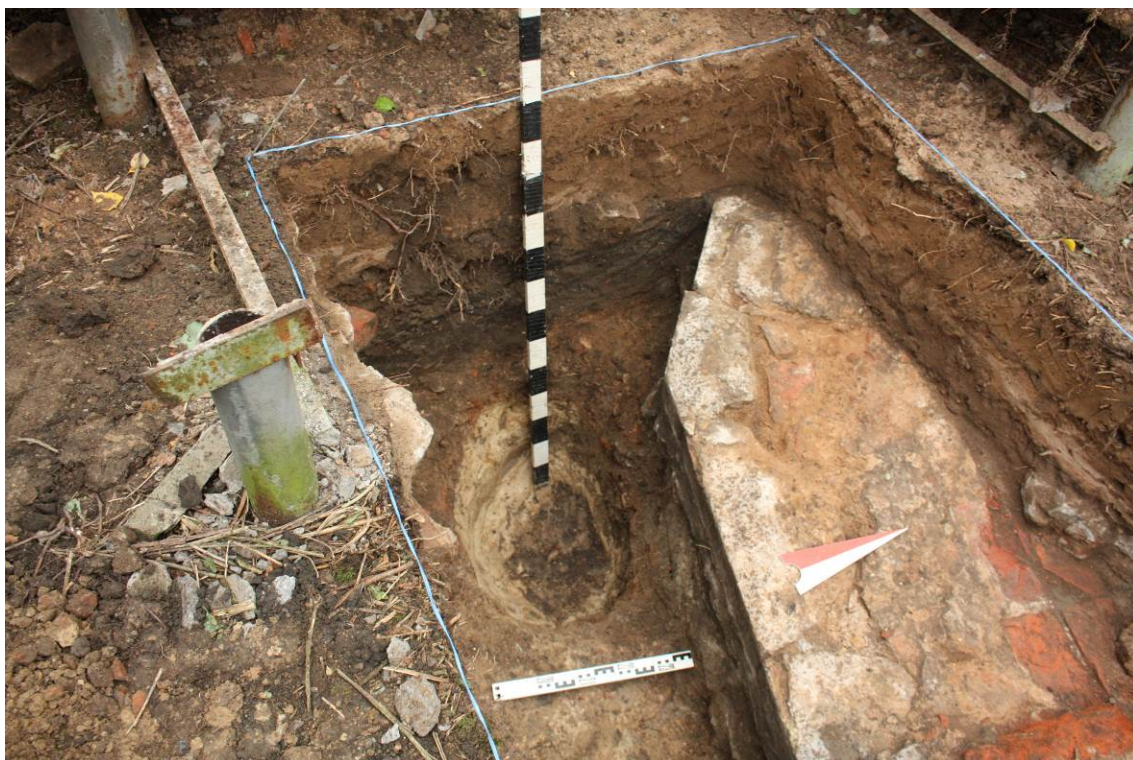
Рис. 56. Санкт-Петербург-2021. Таврический сад. Шурф № 2. Зачистка поверхности шурфа по слою желтой мешаной супеси (слою заполнения траншеи) и слою строительного мусора (в западной части шурфа).
Выбранные яма и западина. Вид с востока.

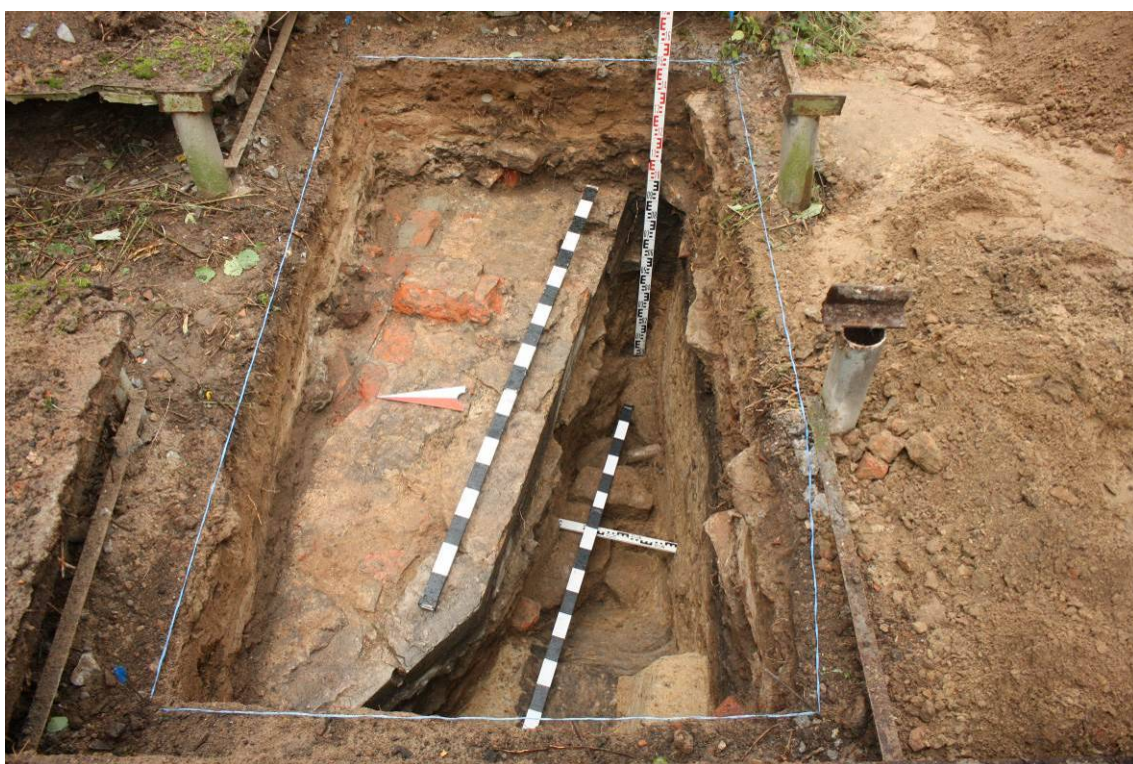
Рис. 58. Санкт-Петербург-2021. Таврический сад. Шурф № 2. Зачистка поверхности восточной части шурфа по матерку и западной части шурфа по слою светло-желтой супеси. Выбранные заполнения траншеи и фундаментного рва. Вид с запада.

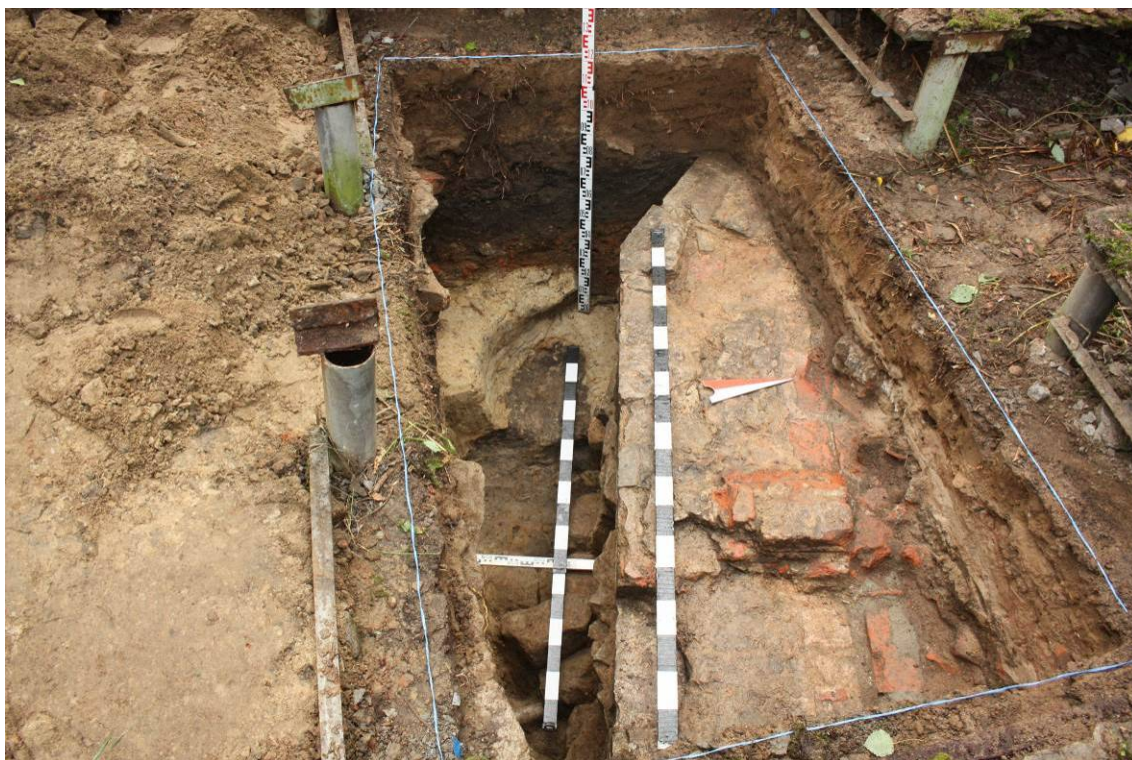
Рис. 59. Санкт-Петербург-2021. Таврический сад. Шурф № 2. Зачистка поверхности восточной части шурфа по матерiku и западной части шурфа по слою светло-желтой супеси. Выбранные заполнения траншеи и фундаментного рва. Вид с юго-востока.

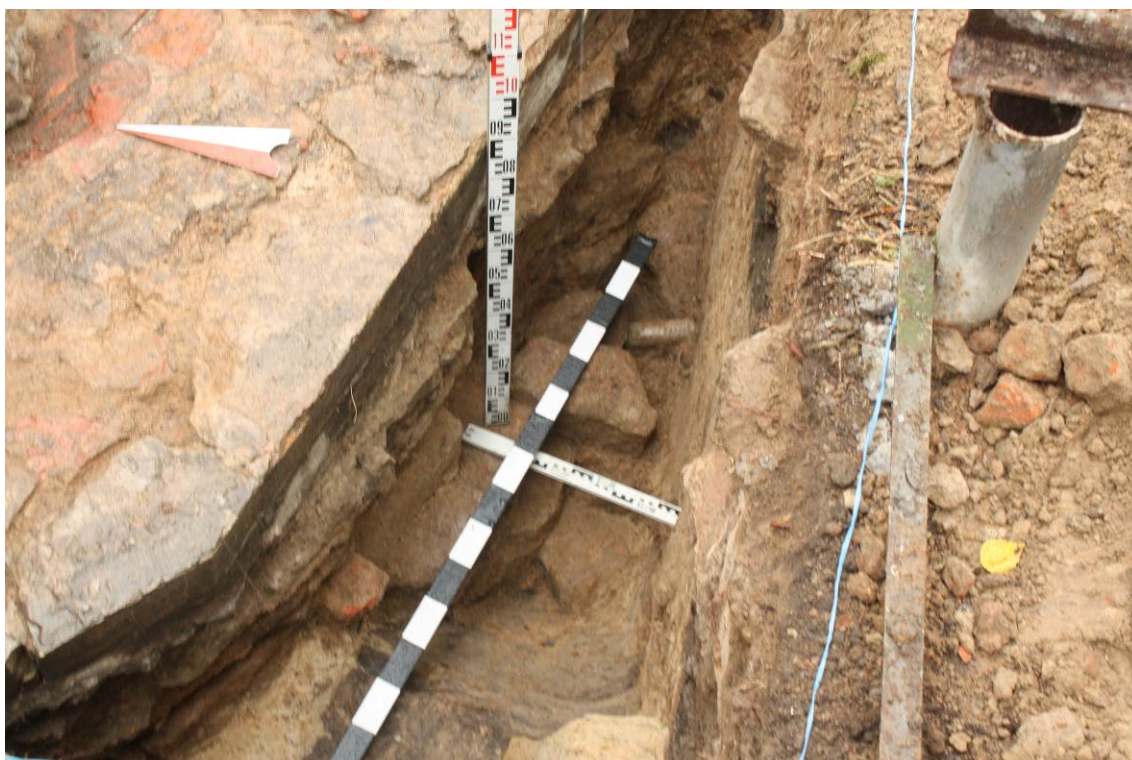
Рис. 60. Санкт-Петербург-2021. Таврический сад. Шурф № 2. Зачистка поверхности восточной части шурфа по матерiku и западной части шурфа по слою светло-желтой супеси. Выбранное заполнения траншеи. Камни на дне траншеи. Вид с запада.

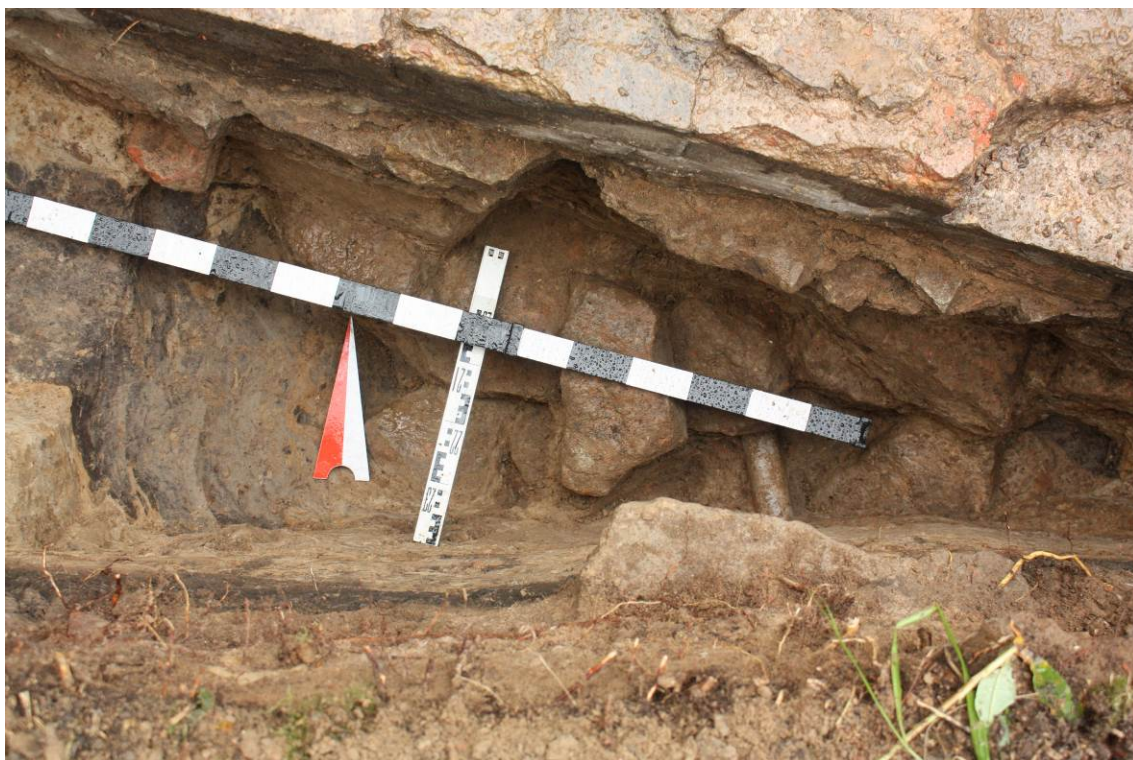
Рис. 61. Санкт-Петербург-2021. Таврический сад. Шурф № 2. Зачистка поверхности восточной части шурфа по материке и западной части шурфа по слою светло-желтой супеси. Выбранное заполнения траншеи. Керамическая труба, проложенная через кладку фундамента. Вид с юга.

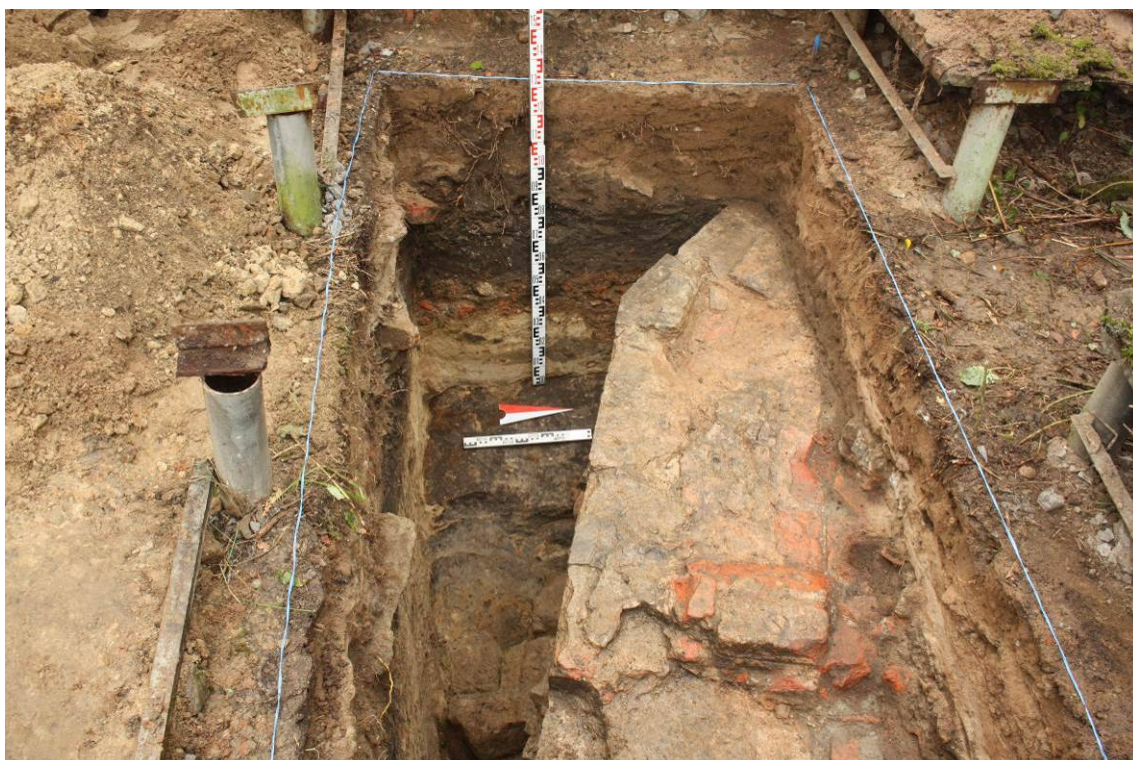
Рис. 62. Санкт-Петербург-2021. Таврический сад. Шурф № 2. Зачистка поверхности западной части шурфа по слою погребенной почвы. Вид с востока.

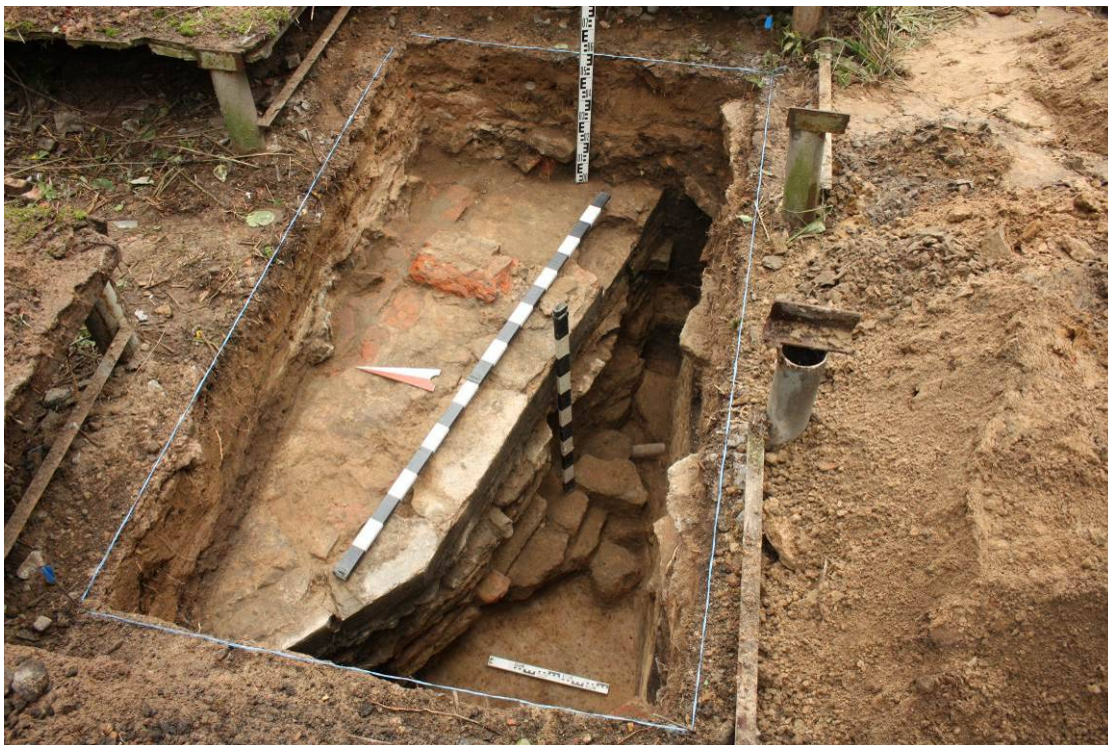
Рис. 63. Санкт-Петербург-2021. Таврический сад. Шурф № 2. Зачистка поверхности шурфа по материке.
Общий вид шурфа. Вид с юго-запада.

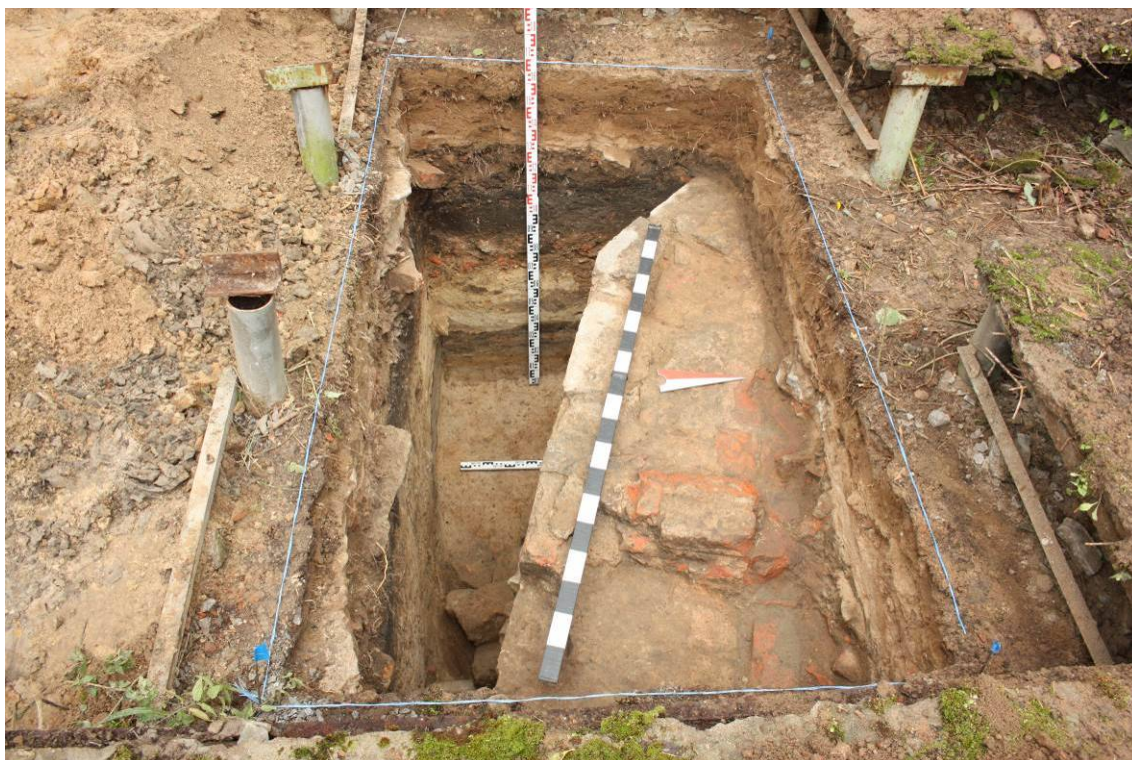
Рис. 64. Санкт-Петербург-2021. Таврический сад. Шурф № 2. Зачистка поверхности шурфа по материке.
Общий вид шурфа. Вид с юго-запада.

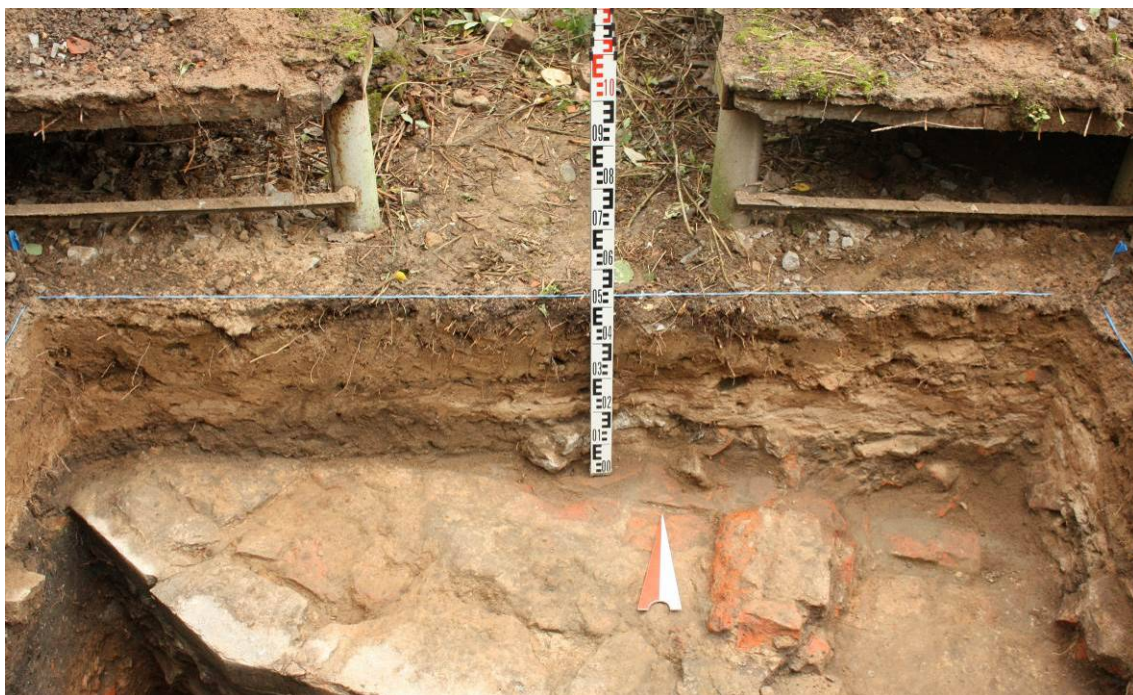
Рис. 65. Санкт-Петербург-2021. Таврический сад. Шурф № 2. Вид на северную стенку шурфа. Вид с юга.

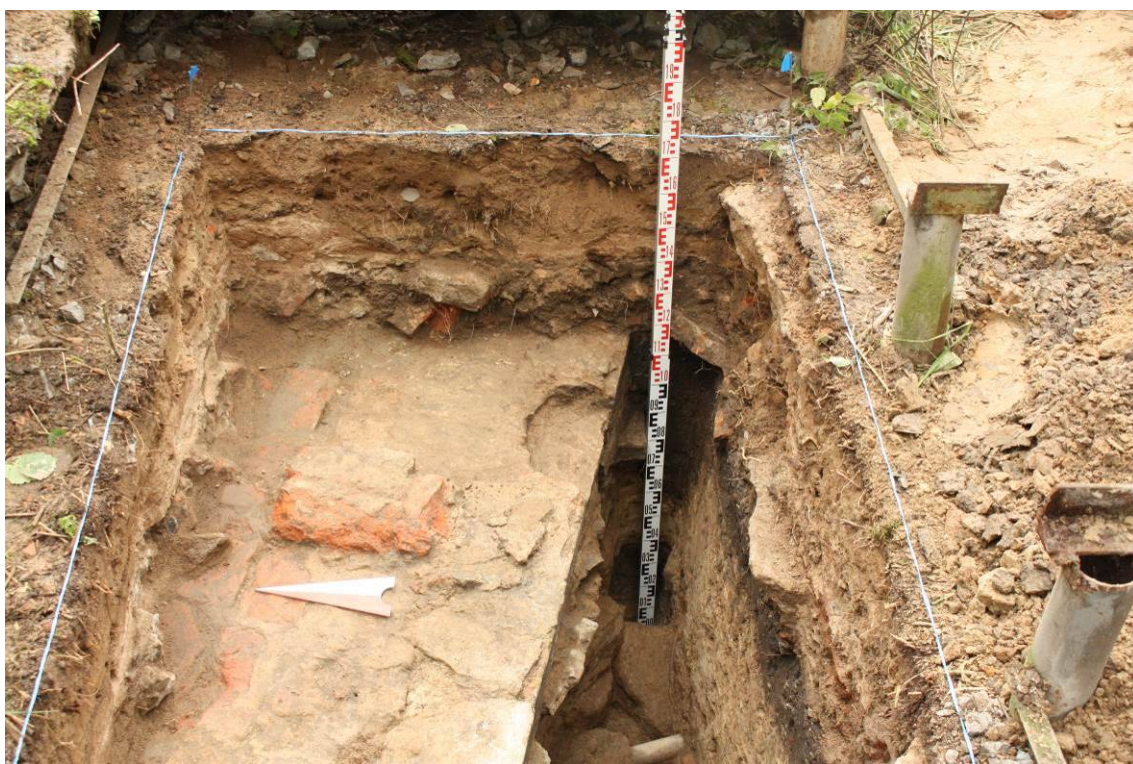
Рис. 66. Санкт-Петербург-2021. Таврический сад. Шурф № 2. Вид на восточную стенку шурфа. Вид с запада.

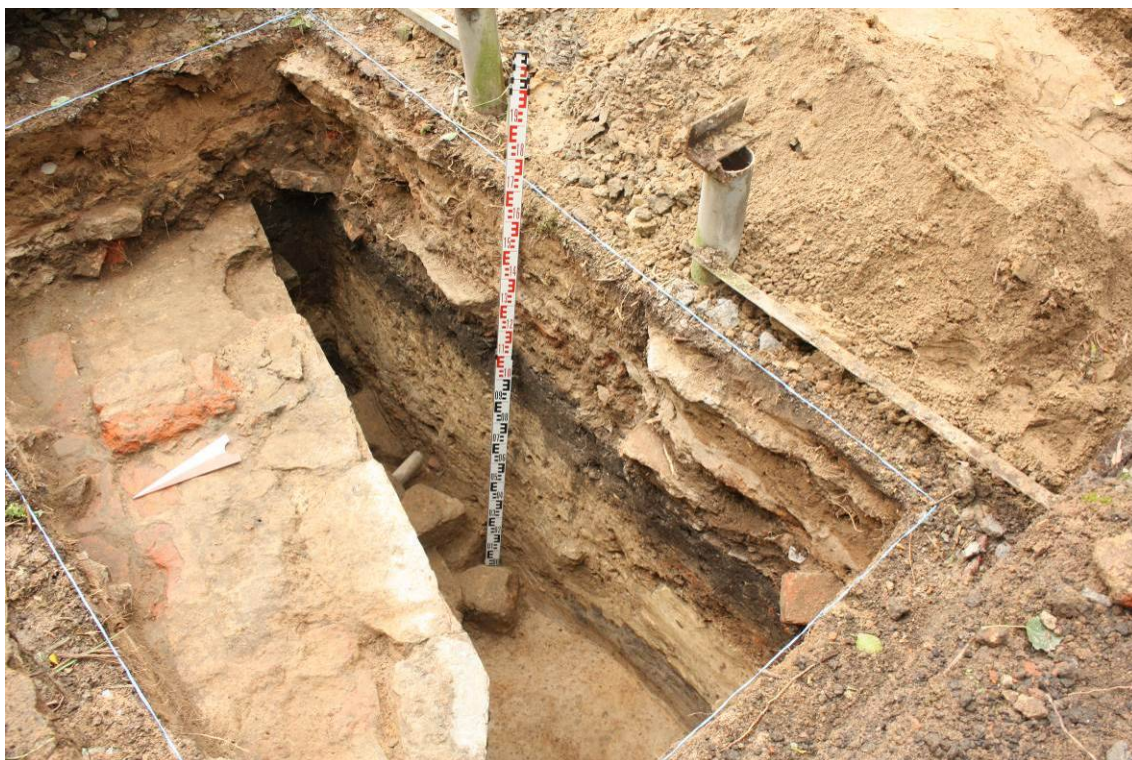
Рис. 67. Санкт-Петербург-2021. Таврический сад. Шурф № 2. Вид на южную стенку шурфа.
Вид с северо-запада.

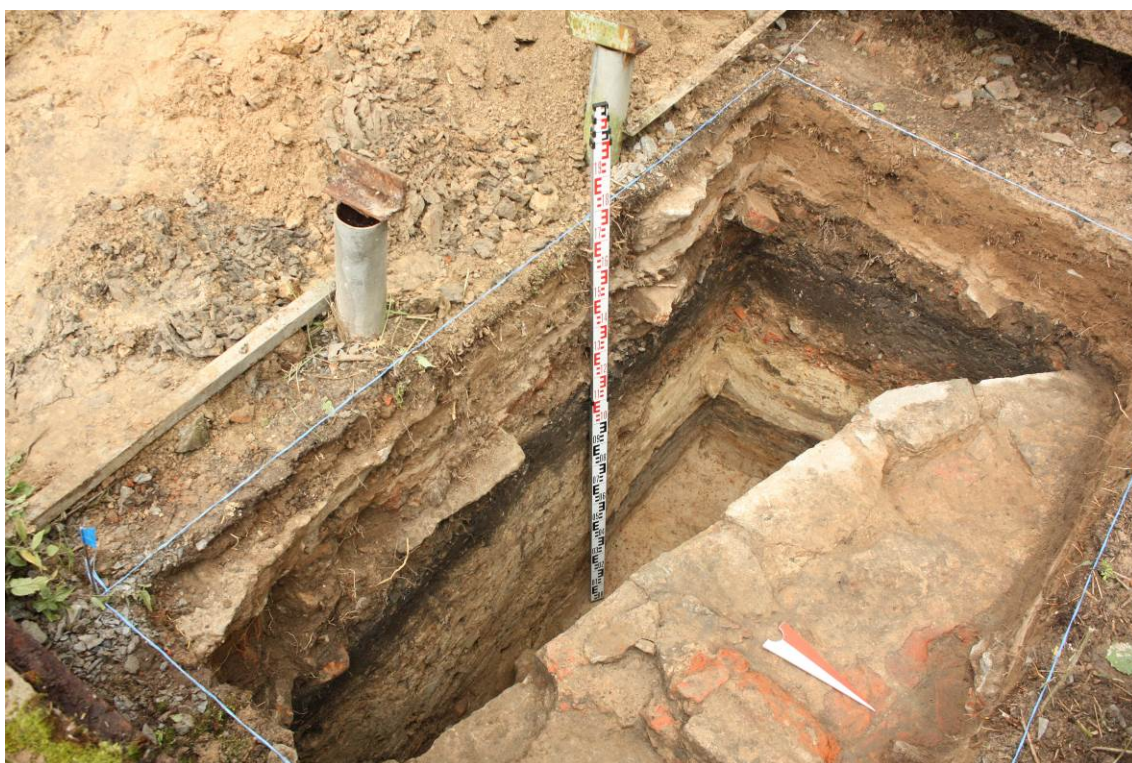
Рис. 68. Санкт-Петербург-2021. Таврический сад. Шурф № 2. Вид на южную стенку шурфа.
Вид с северо-востока.

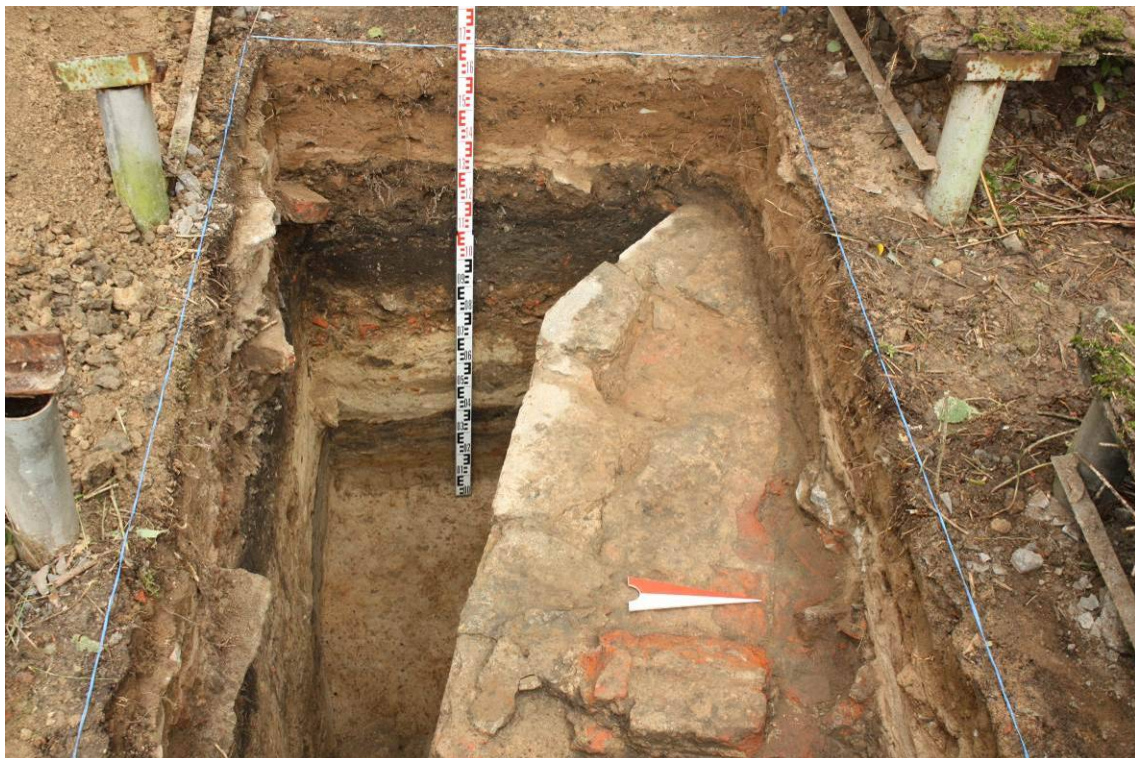
Рис. 69. Санкт-Петербург-2021. Таврический сад. Шурф № 2. Вид на западную стенку шурфа. Вид с востока.

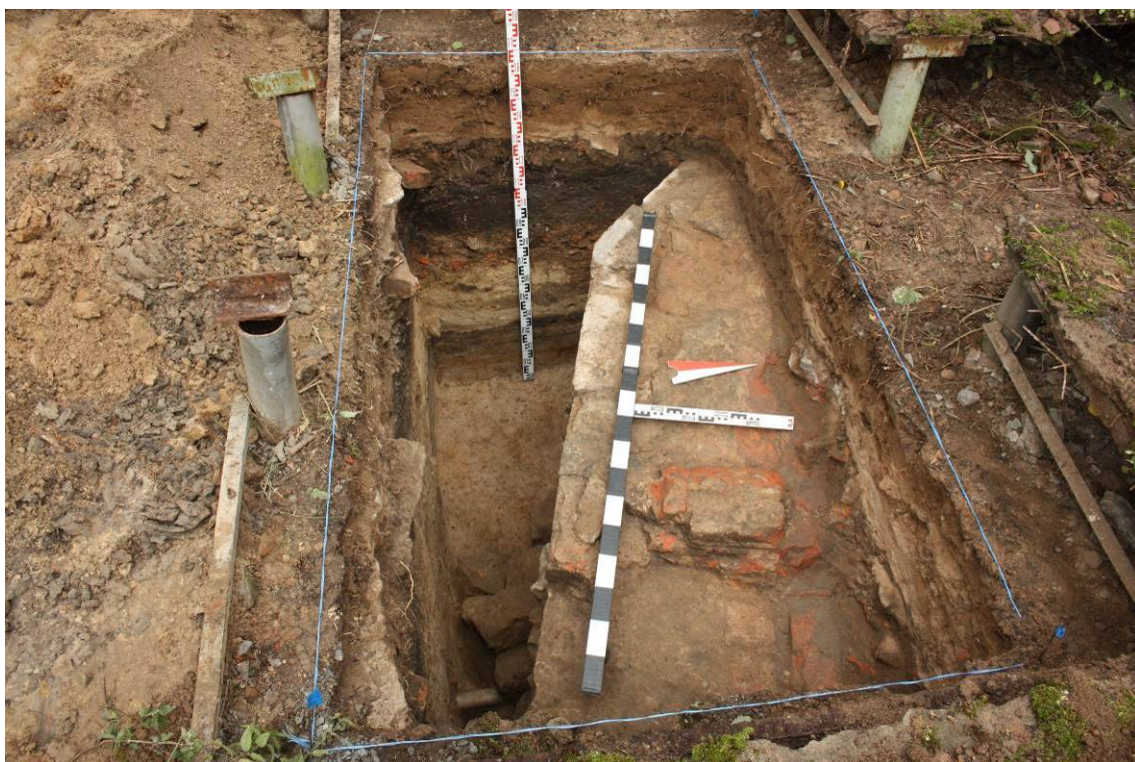
Рис. 70. Санкт-Петербург-2021. Таврический сад. Шурф № 2. Кладка выступа южной стены оранжереи. Вид с юго-востока.
