АКТ

государственной историко-культурной экспертизы

документации, содержащей результаты исследований, в соответствии с которыми определяется наличие или отсутствие объектов, обладающих признаками объекта культурного наследия на земельном участке, подлежащем воздействию земляных, строительных, мелиоративных, хозяйственных работ, предусмотренных статьей 25 Лесного кодекса Российской Федерации работ по использованию лесов (за исключением работ, указанных в пунктах 3, 4 и 7 части 1 статьи 25 Лесного кодекса Российской Федерации) и иных работ на земельных участках отведенных под объект реконструкции «Оранжерейный комплекс, расположенный на территории объекта культурного наследия федерального значения «Дворец Таврический. Сад Таврический с прудом по адресу: г. Санкт-Петербург, Потемкинская ул., д. 2, литеры Д, Ж, И (кадастровый номер 78:31:0001202:7), Кирочная ул., д. 50, литера Д (кадастровый номер 78:31:0001202:1165). Второй и третий этапы реконструкции».

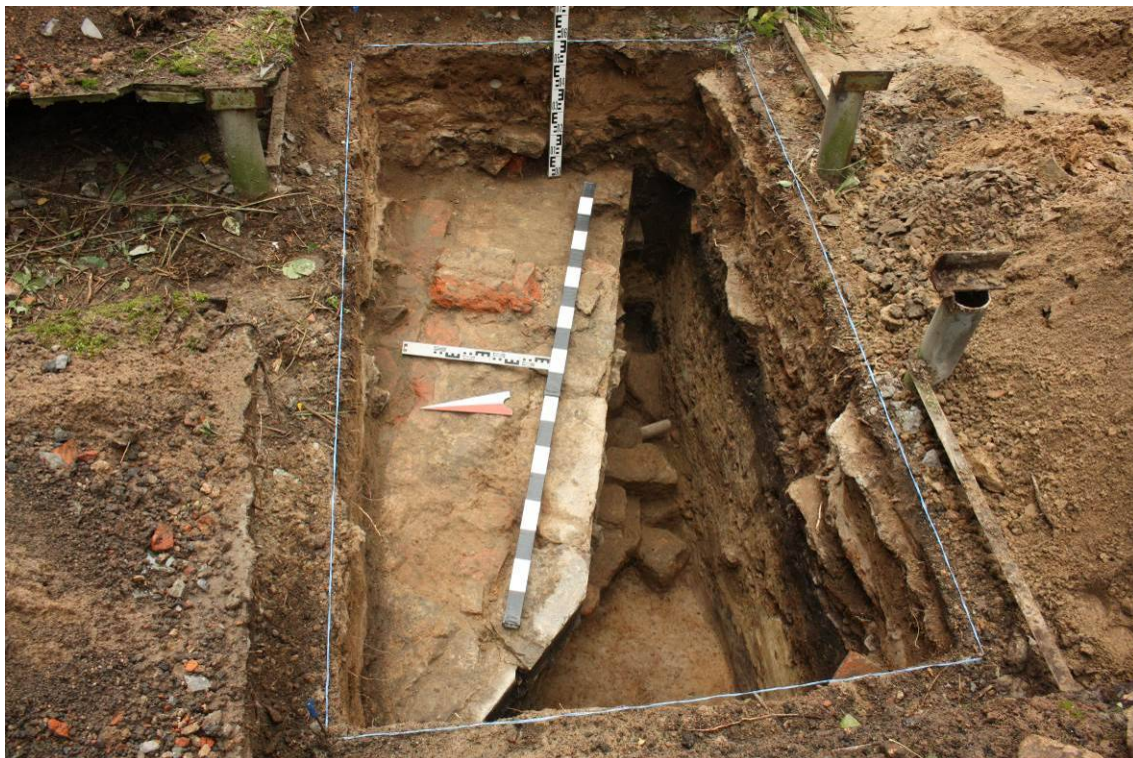
Рис. 71. Санкт-Петербург-2021. Таврический сад. Шурф № 2. Кладка выступа южной стены оранжереи. Вид с запада.

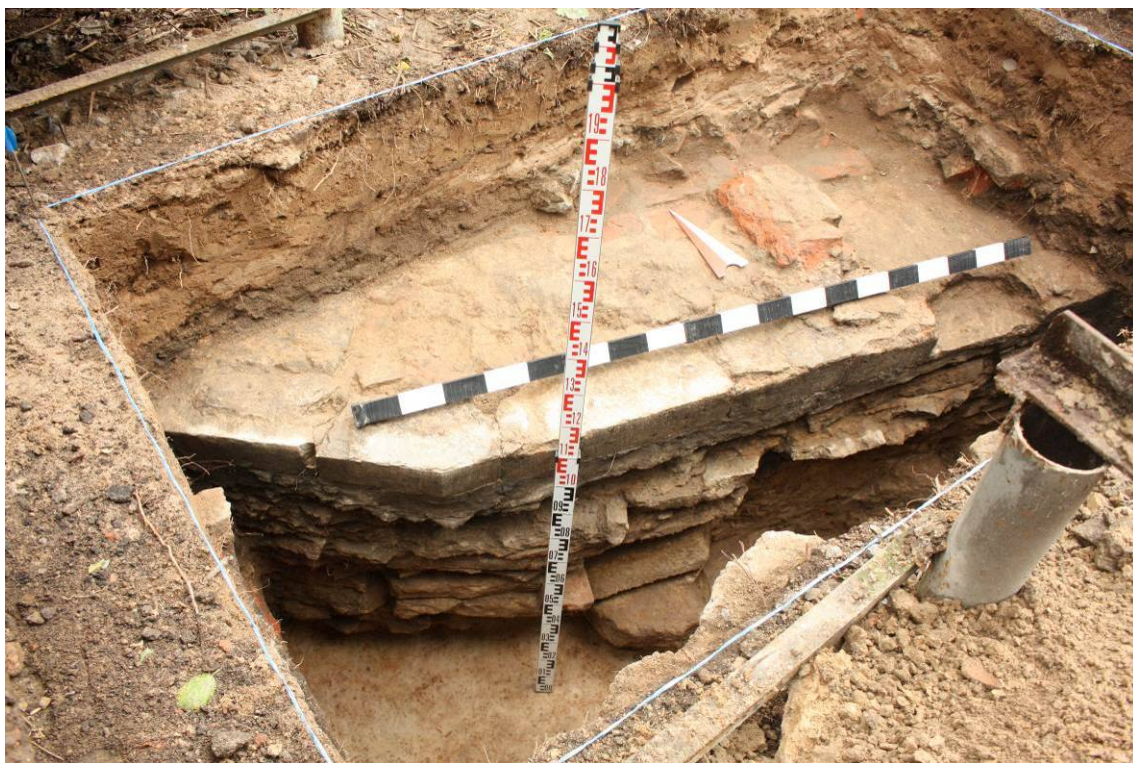
Рис. 72. Санкт-Петербург-2021. Таврический сад. Шурф № 2. Кладка фундамента выступа южной стены оранжереи. Вид с юго-запада.

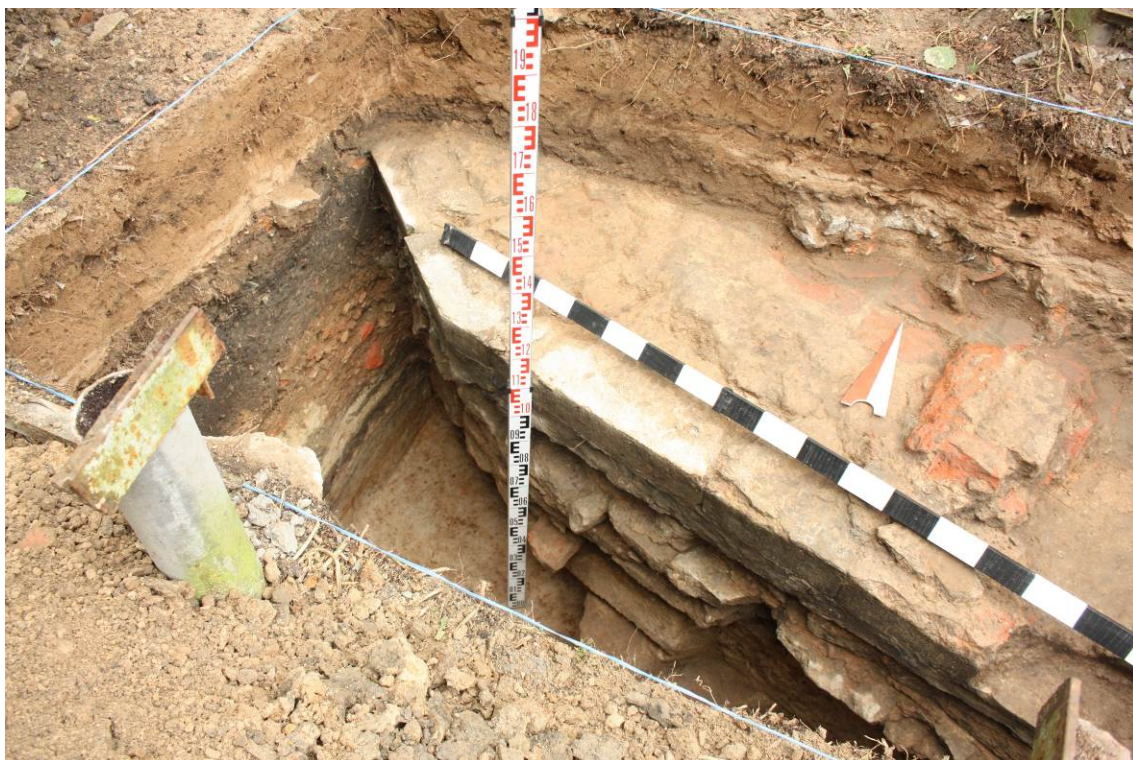
Рис. 73. Санкт-Петербург-2021. Таврический сад. Шурф № 2. Кладка фундамента выступа южной стены оранжереи. Вид с юго-востока.

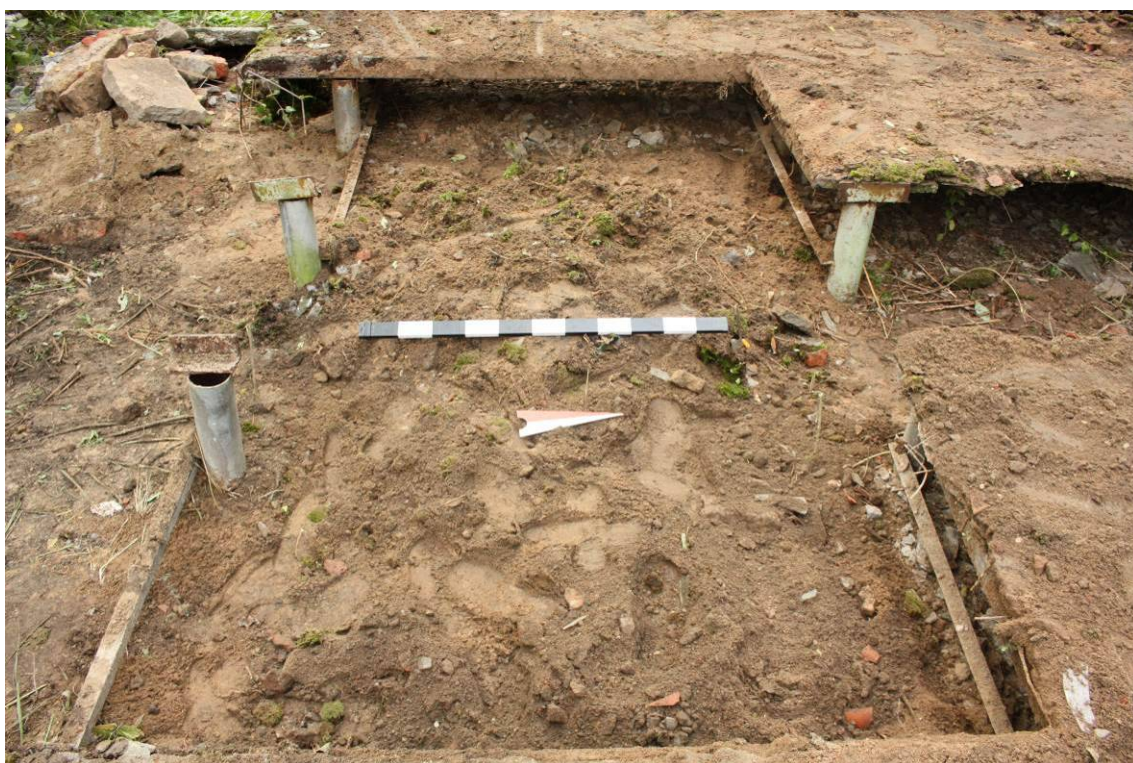
Рис. 74. Санкт-Петербург-2021. Таврический сад. Шурф № 2. Рекультивация. Вид с востока.

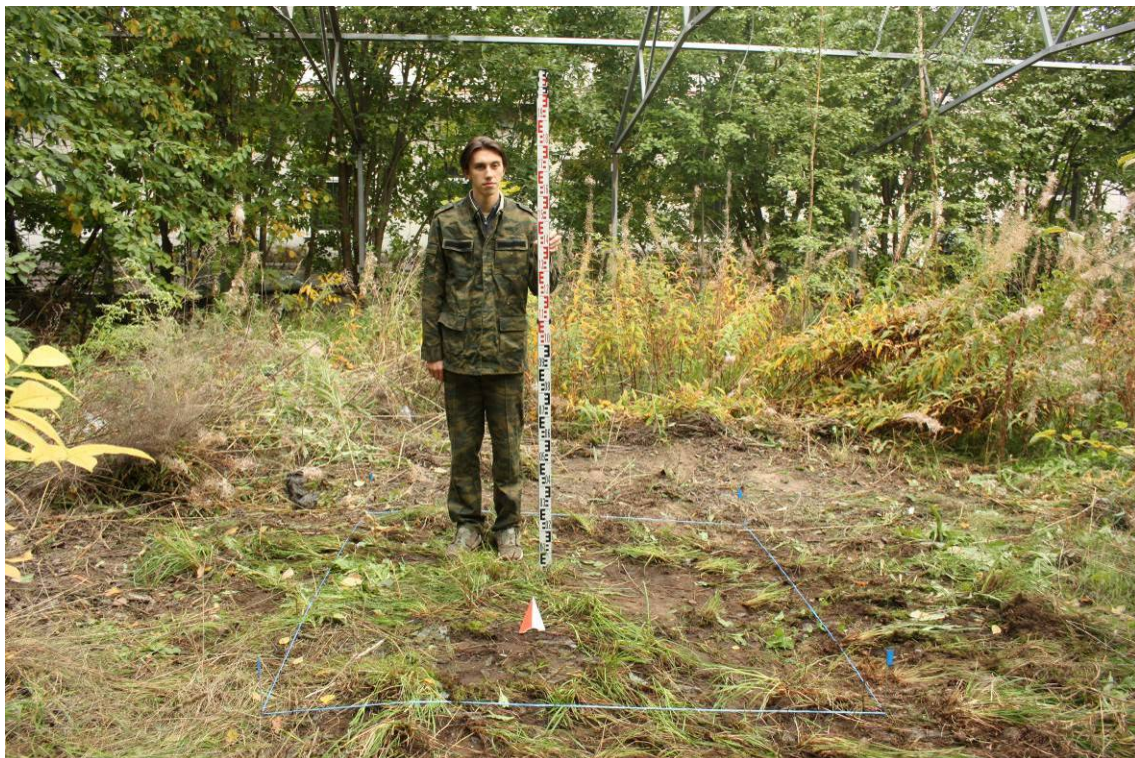
Рис. 78. Санкт-Петербург-2021. Таврический сад. Шурф № 3. Площадь шурфа на уровне современной дневной поверхности до начала работ. Вид с юга.

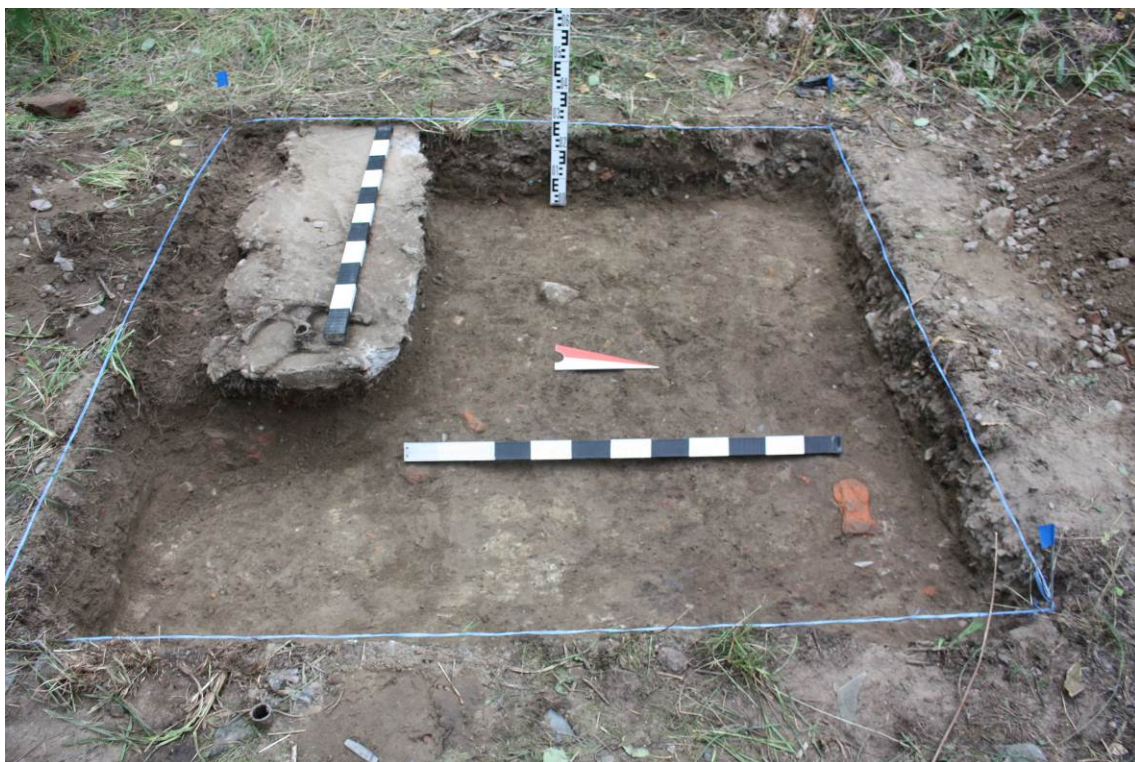
Рис. 79. Санкт-Петербург-2021. Таврический сад. Шурф № 3. Зачистка поверхности шурфа по слою серой мешаной супеси с включениями строительного мусора. Вид с востока.

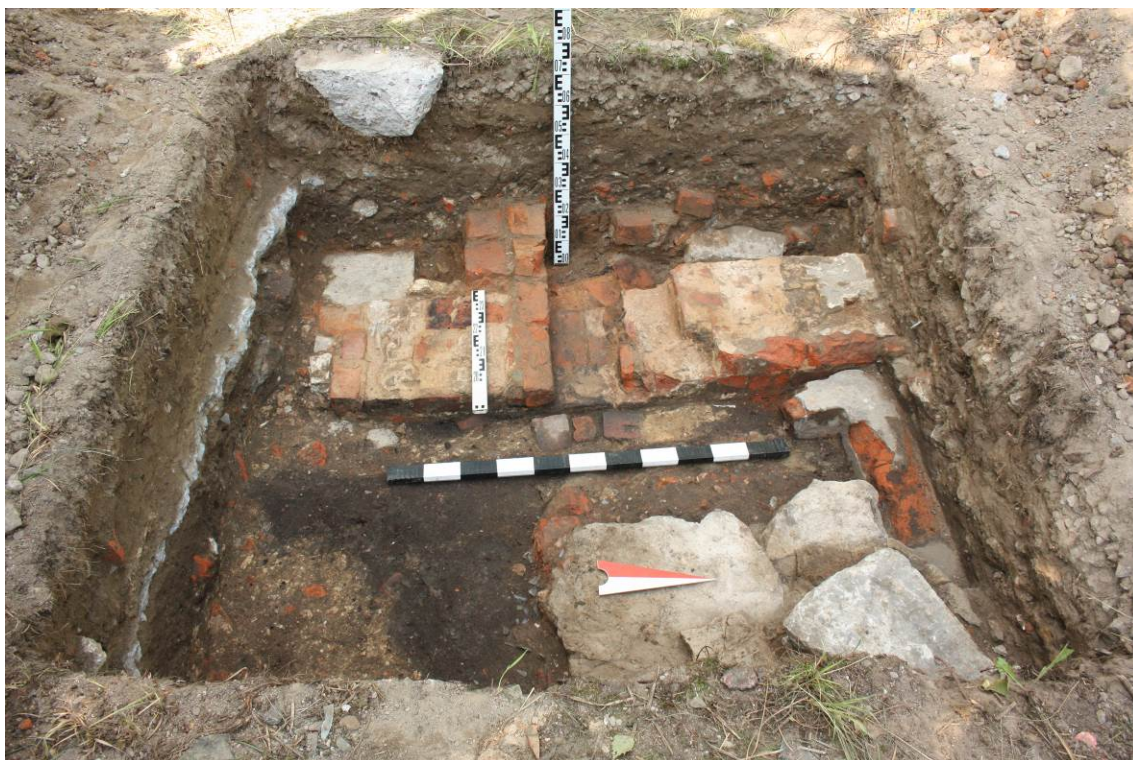
Рис. 80. Санкт-Петербург-2021. Таврический сад. Шурф № 3. Зачистка поверхности шурфа по верху конструкций оранжереи. Вид с востока.

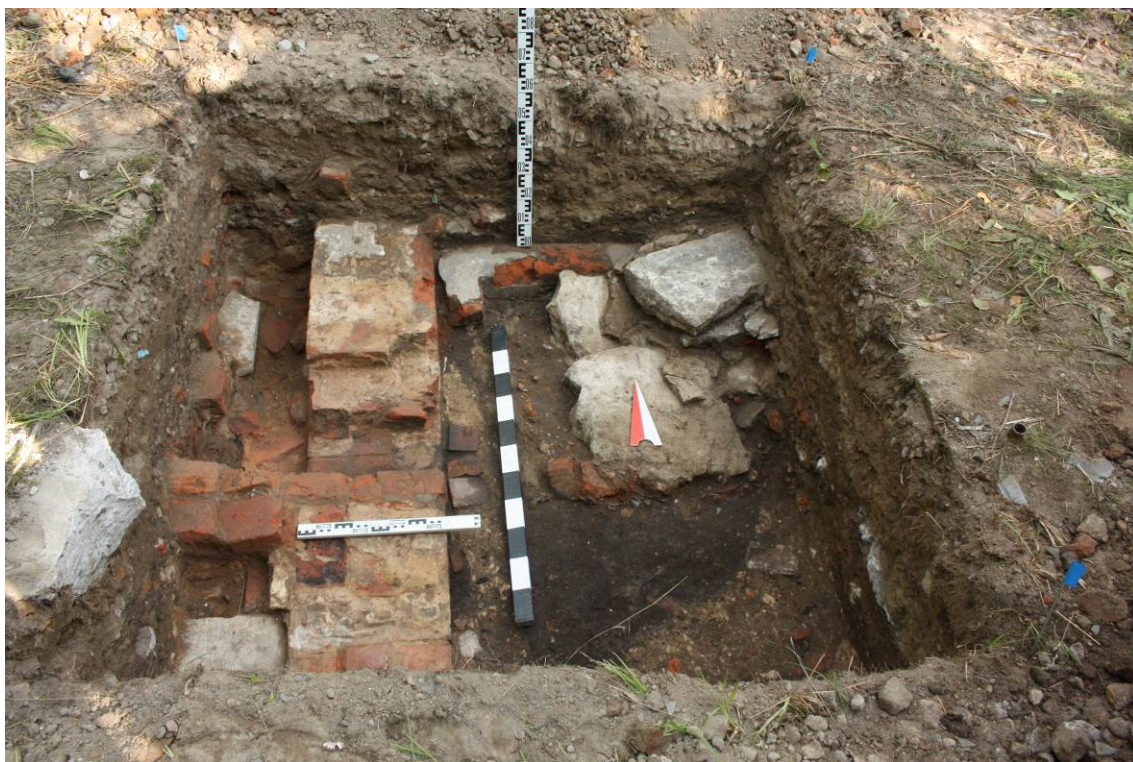
Рис. 81. Санкт-Петербург-2021. Таврический сад. Шурф № 3. Зачистка поверхности шурфа по верху конструкций оранжереи. Вид с юга.

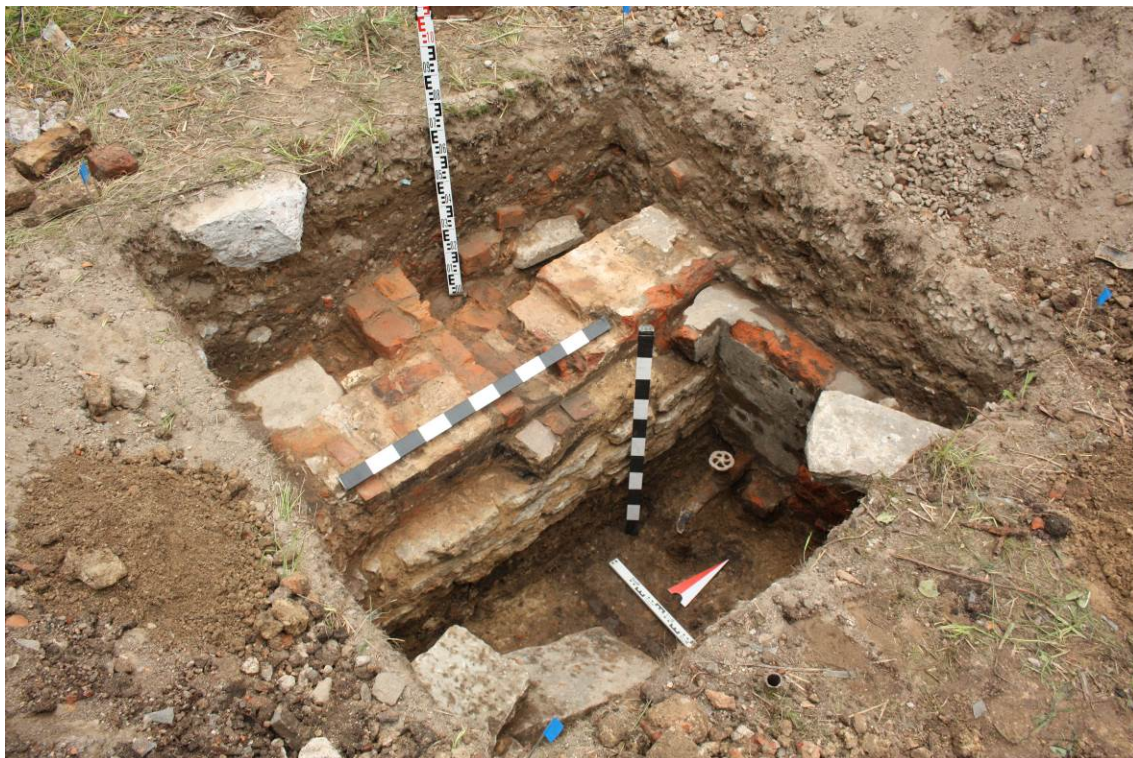
Рис. 82. Санкт-Петербург-2021. Таврический сад. Шурф № 3. Зачистка поверхности восточной части шурфа по слою светло-желтой супеси с включениями строительного мусора. Вид с юго-востока.

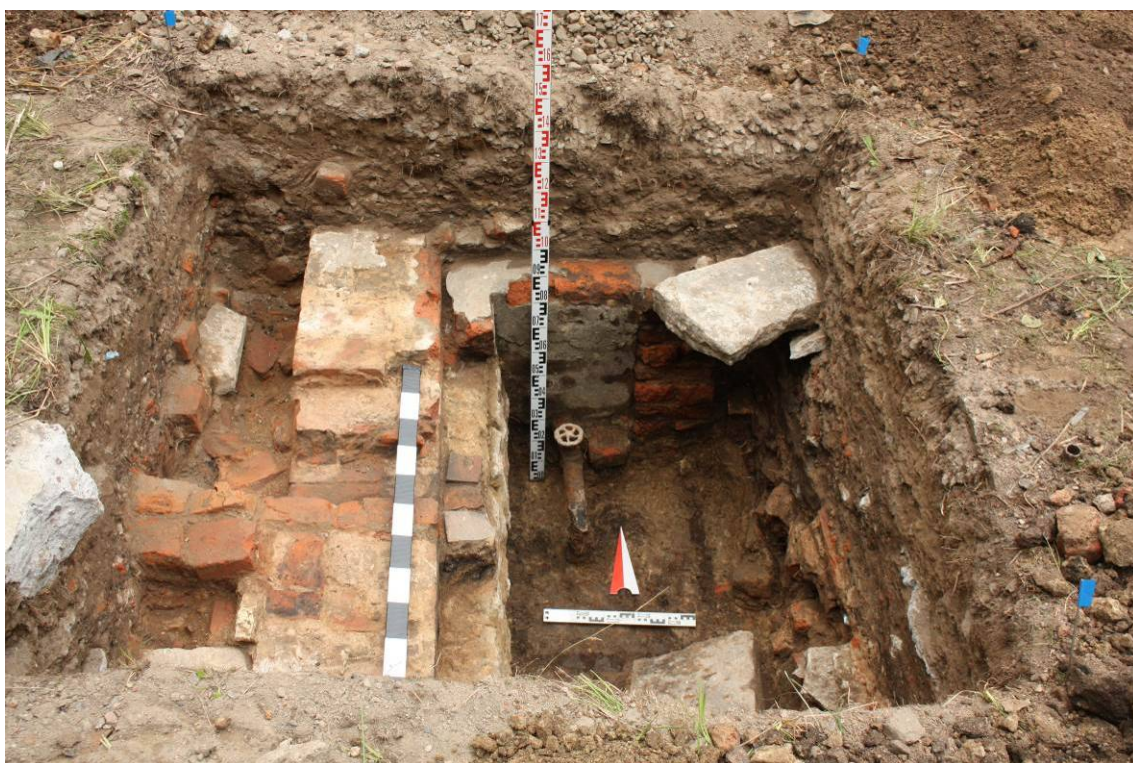
Рис. 83. Санкт-Петербург-2021. Таврический сад. Шурф № 3. Зачистка поверхности восточной части шурфа по слою светло-желтой супеси с включениями строительного мусора. Вид с юга.

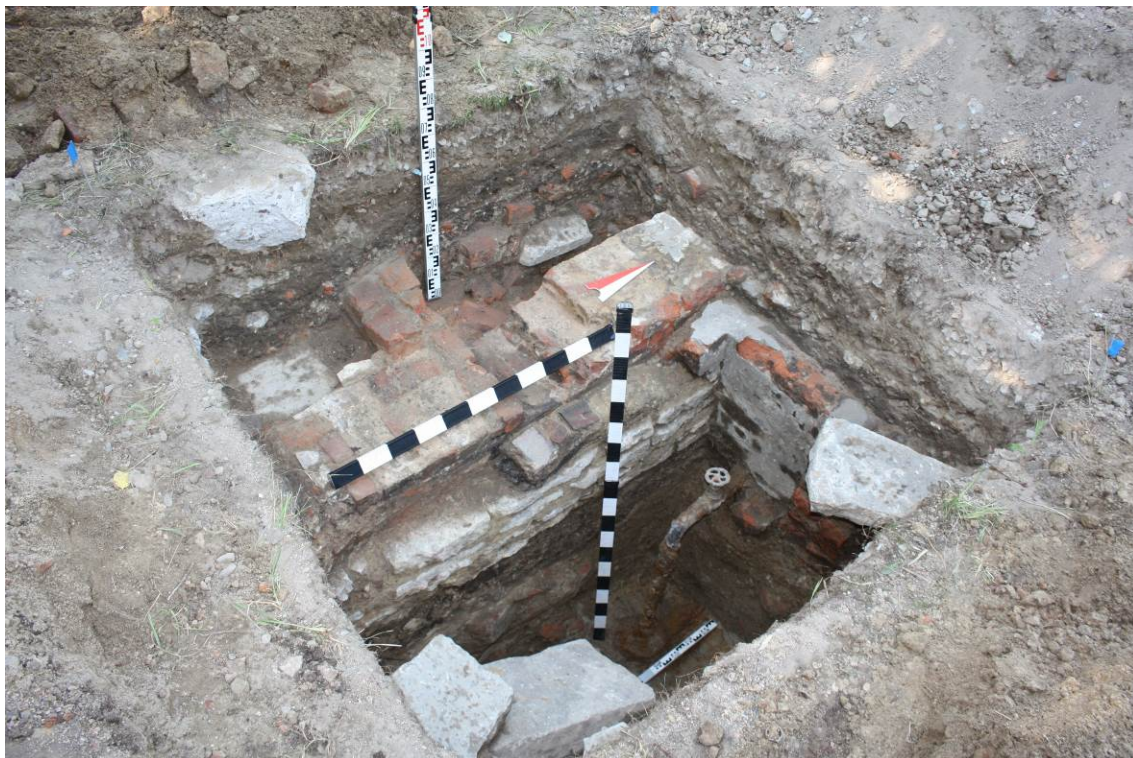
Рис. 84. Санкт-Петербург-2021. Таврический сад. Шурф № 3. Зачистка поверхности восточной части шурфа по матерiku. Общий вид шурфа. Вид с юго-востока.

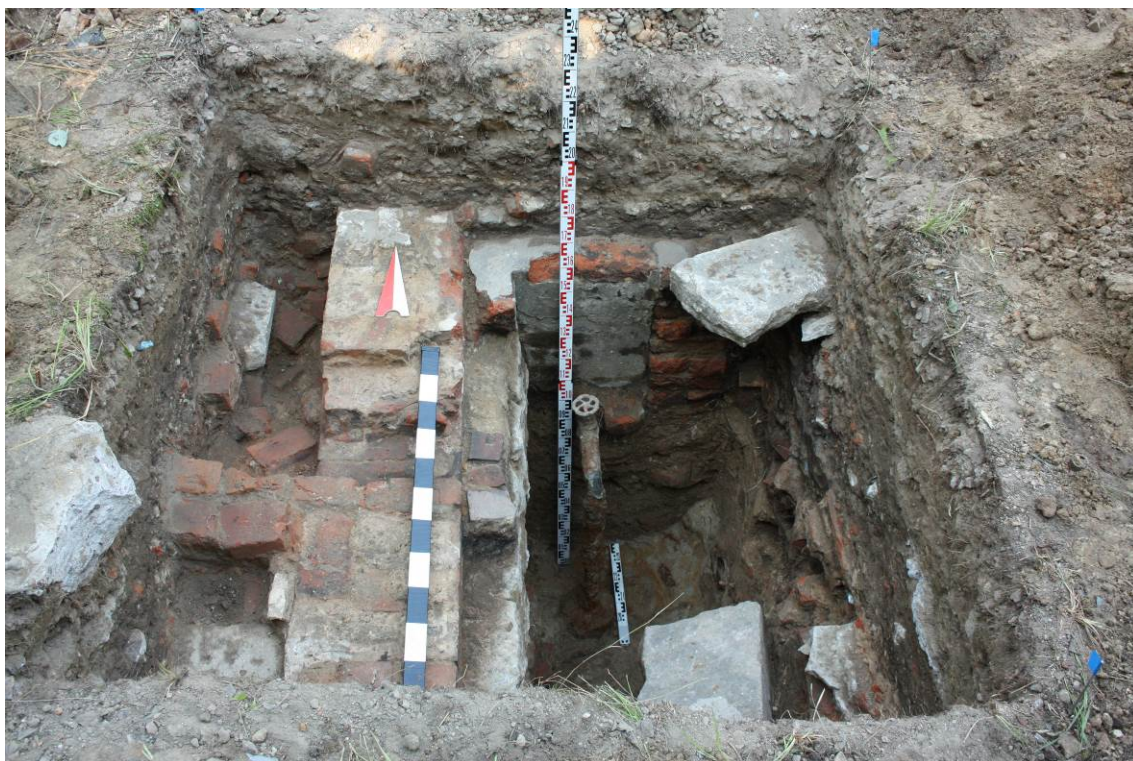
Рис. 85. Санкт-Петербург-2021. Таврический сад. Шурф № 3. Зачистка поверхности восточной части шурфа по матерiku. Общий вид шурфа. Вид с юга.

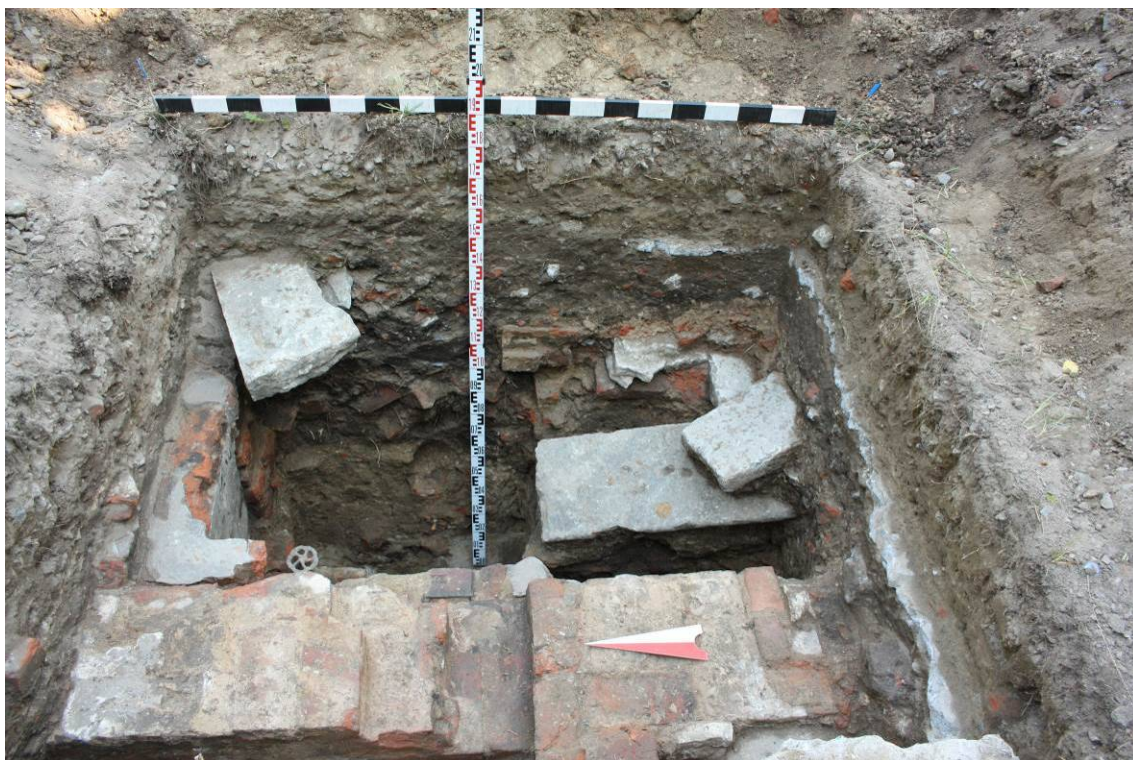
Рис. 86. Санкт-Петербург-2021. Таврический сад. Шурф № 3. Вид на восточную стенку шурфа. Вид с запада.

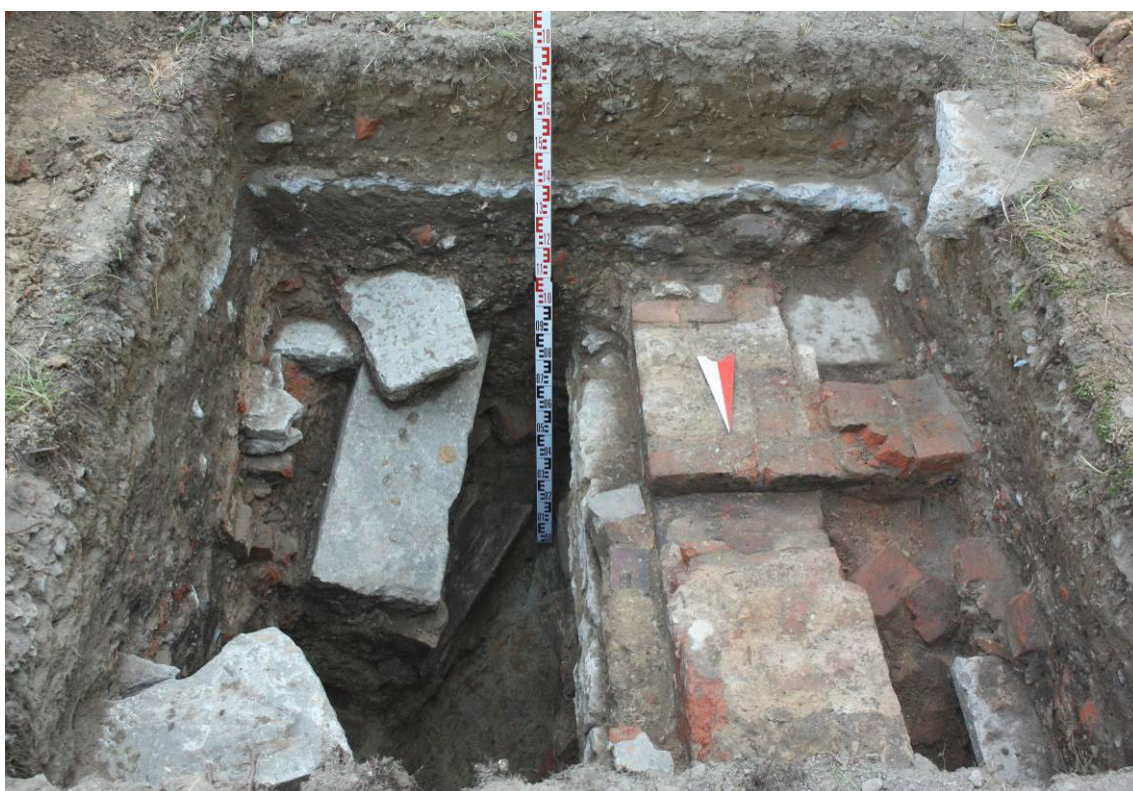
Рис. 87. Санкт-Петербург-2021. Таврический сад. Шурф № 3. Вид на южную стенку шурфа. Вид с севера.

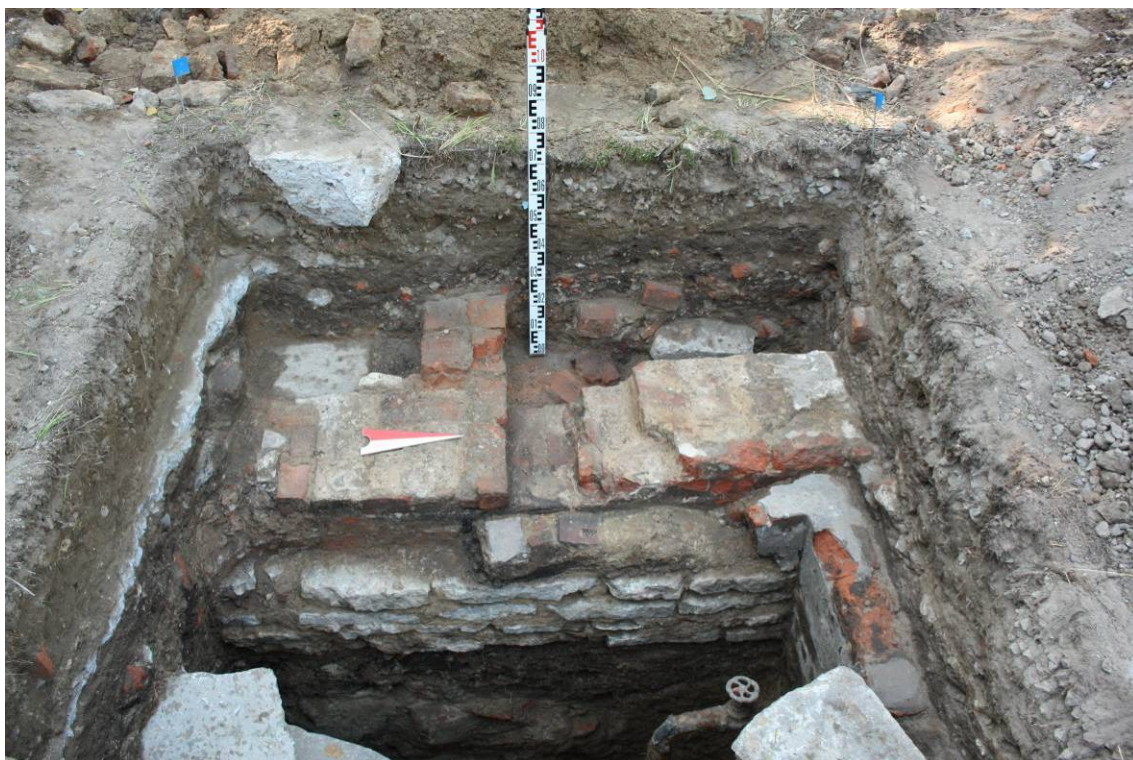
Рис. 88. Санкт-Петербург-2021. Таврический сад. Шурф № 3. Вид на западную стенку шурфа. Вид с востока.

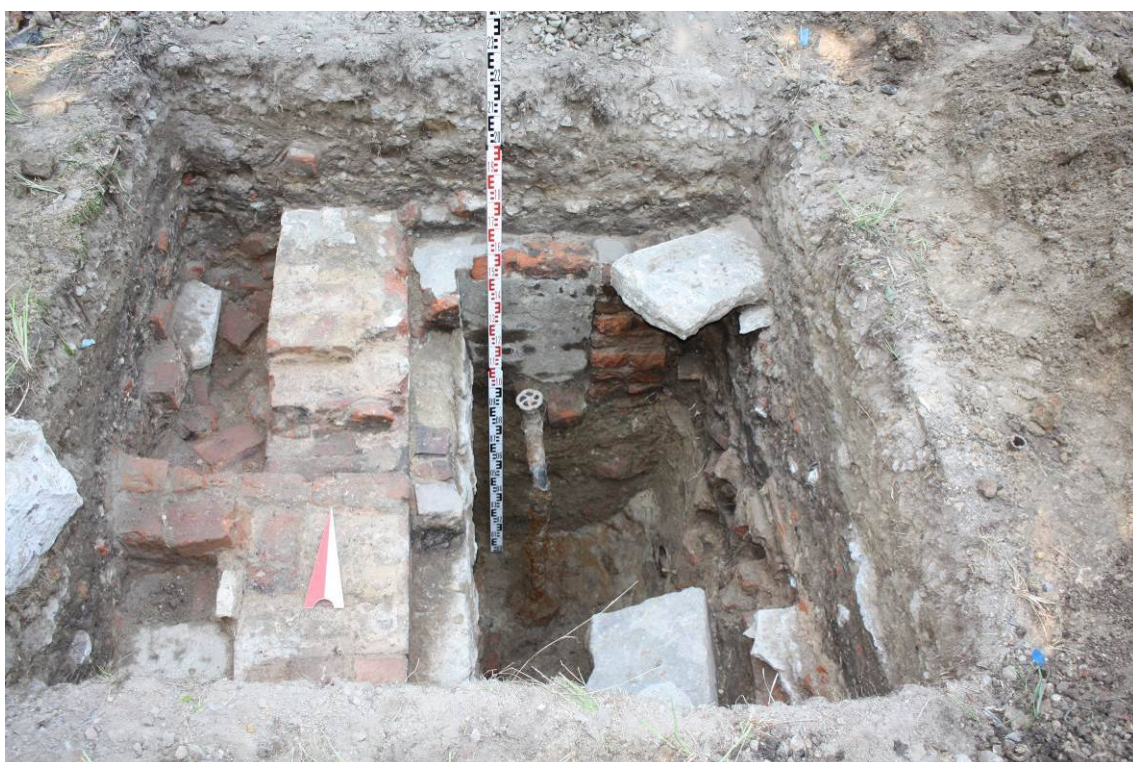
Рис. 89. Санкт-Петербург-2021. Таврический сад. Шурф № 3. Вид на северную стенку шурфа. Вид с юга.

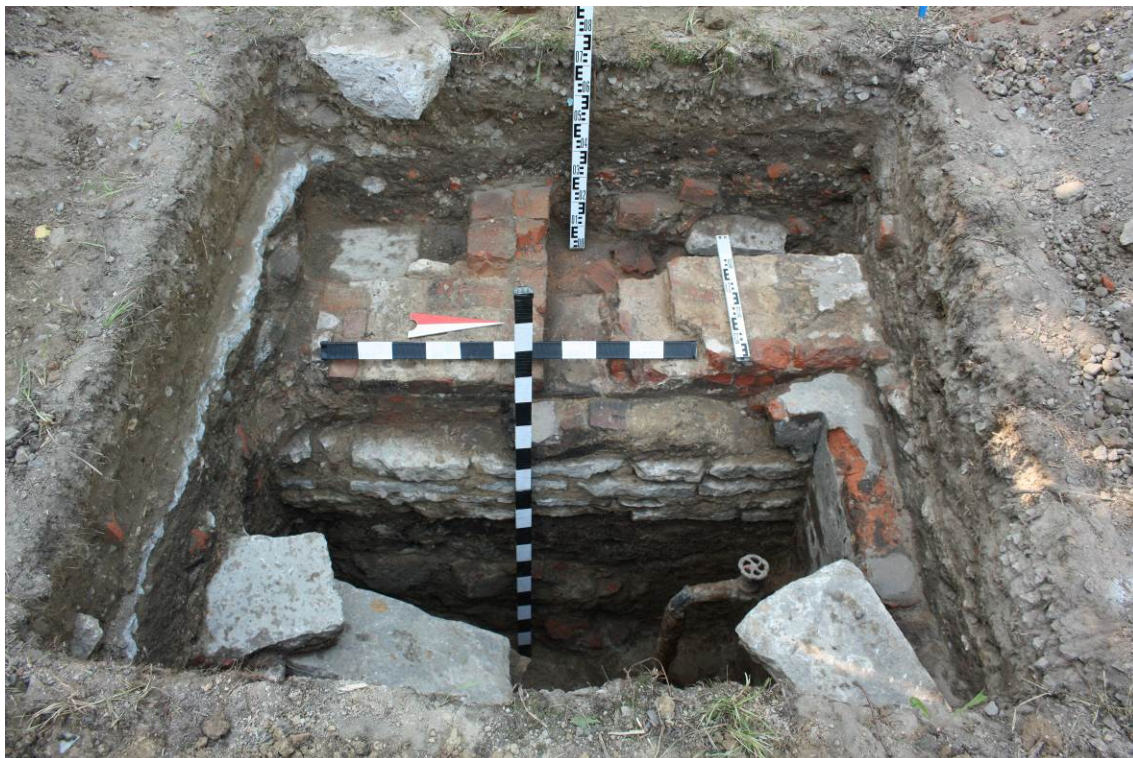
Рис. 90. Санкт-Петербург-2021. Таврический сад. Шурф № 3. Кладка поперечной стены оранжереи с каналом воздуховода. Вид с востока.

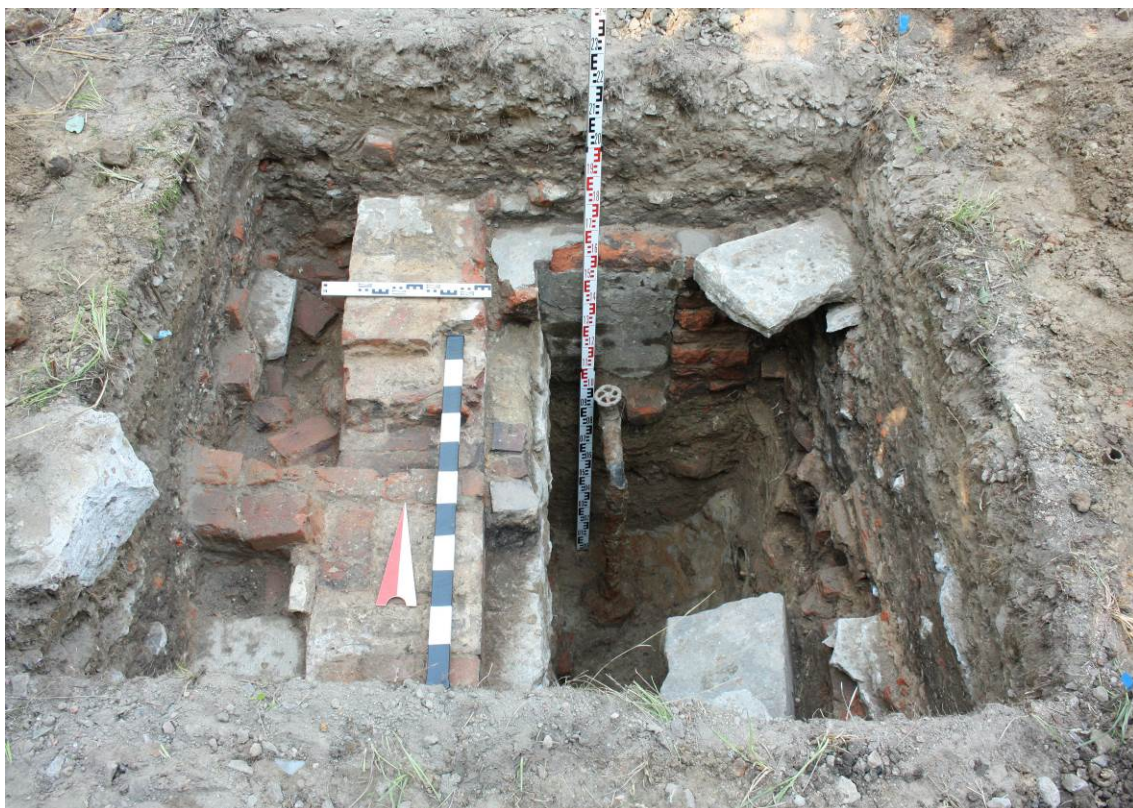
Рис. 91. Санкт-Петербург-2021. Таврический сад. Шурф № 3. Кладка поперечной стены оранжереи с каналом воздуховода. Кладка северной стенки приемки под стальную трубу. Вид с юга.

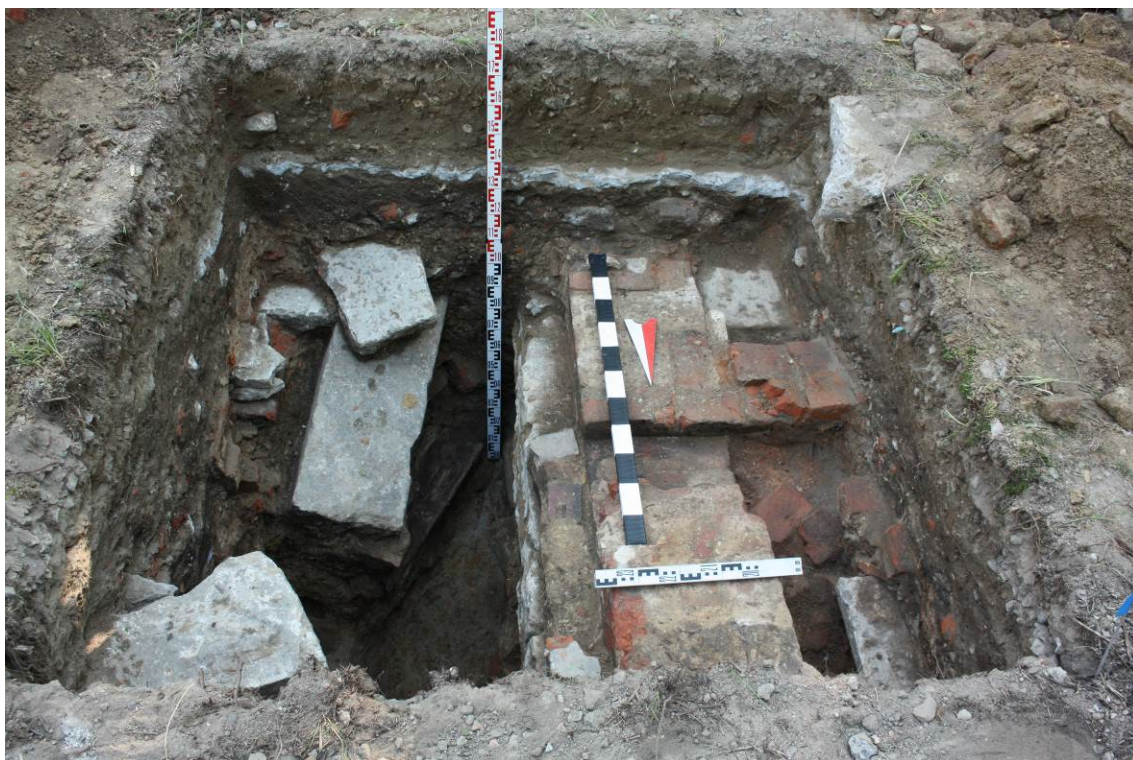
Рис. 92. Санкт-Петербург-2021. Таврический сад. Шурф № 3. Кладка поперечной стены оранжереи с каналом воздуховода. Каменная плита и каменная ступень в юго-восточном углу шурфа. Вид с севера.

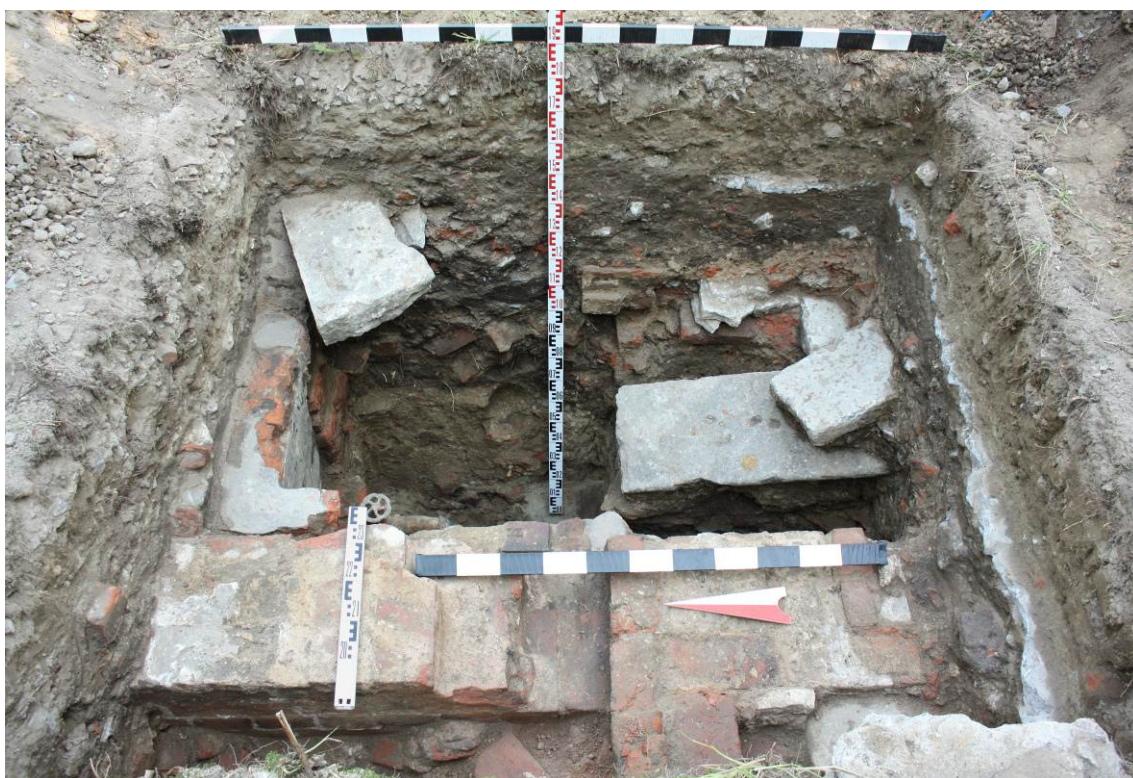
Рис. 93. Санкт-Петербург-2021. Таврический сад. Шурф № 3. Кладка поперечной стены оранжереи с каналом воздуховода. Каменная плита и каменная ступень в юго-восточном углу шурфа. Вид с запада.

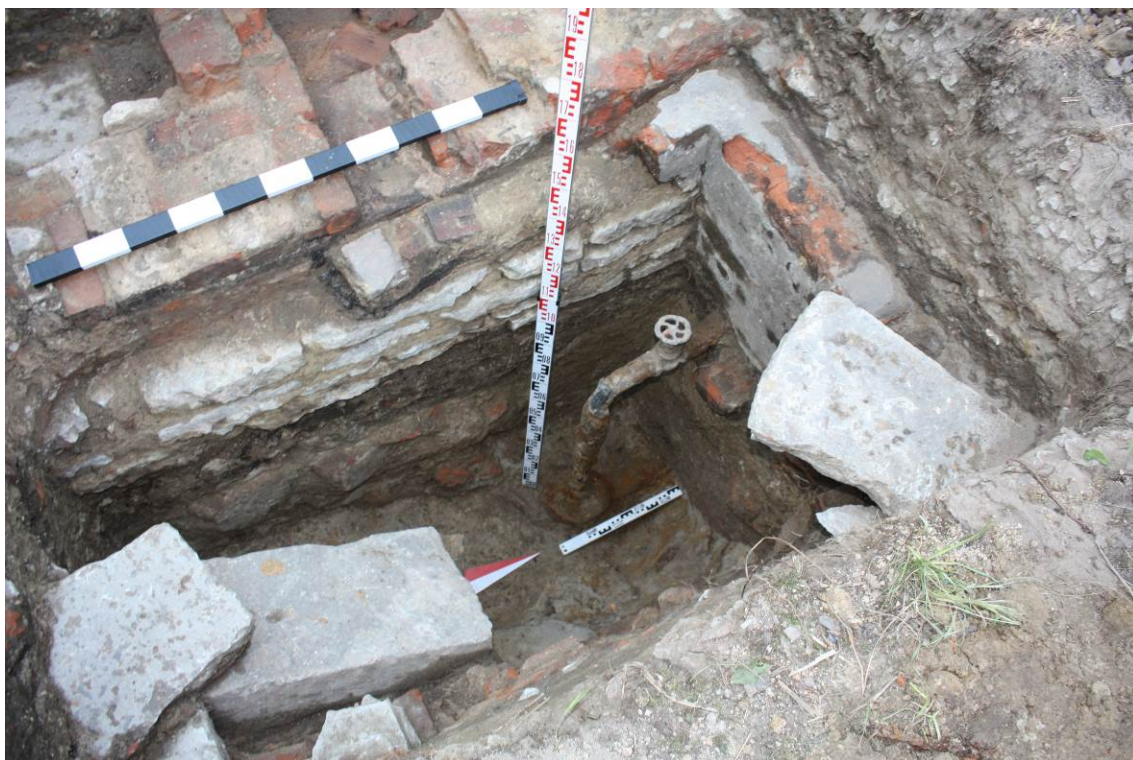
Рис. 94. Санкт-Петербург-2021. Таврический сад. Шурф № 3. Зачистка поверхности восточной части шурфа по материке. Кладка фундамента поперечной стены оранжереи. Вид с юго-востока.

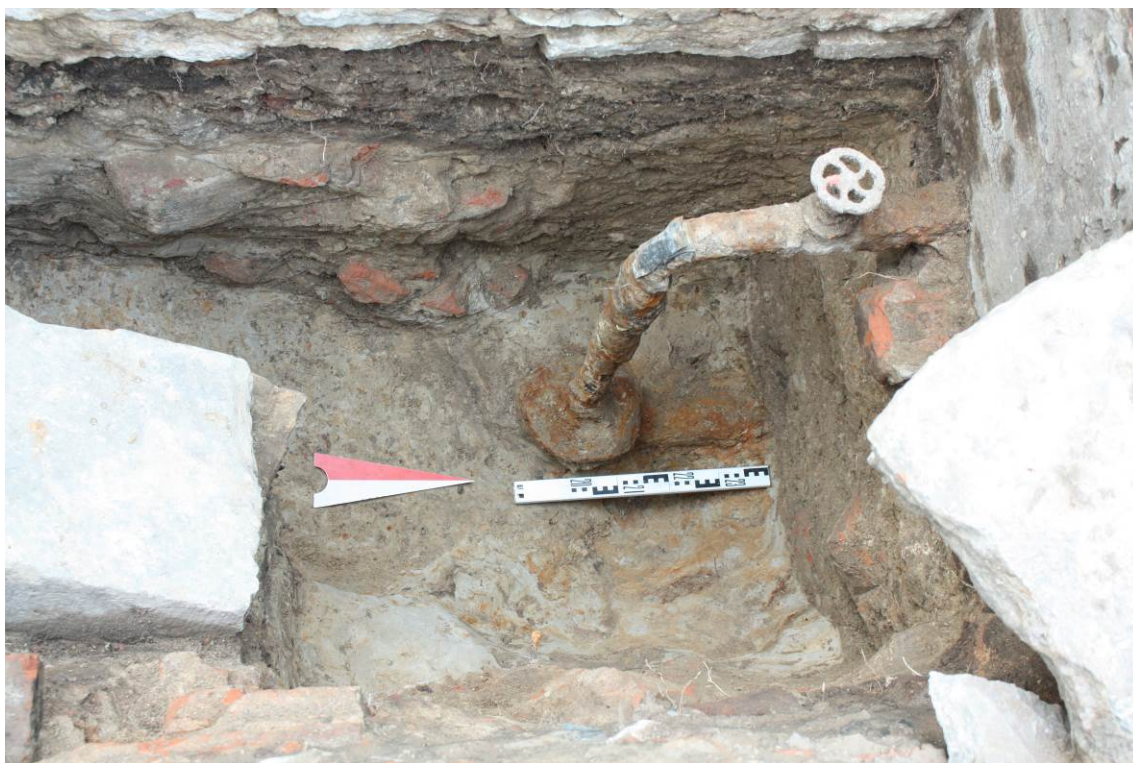
Рис. 95. Санкт-Петербург-2021. Таврический сад. Шурф № 3. Зачистка поверхности восточной части шурфа по материке. Стальная труба. Вид сверху с востока.

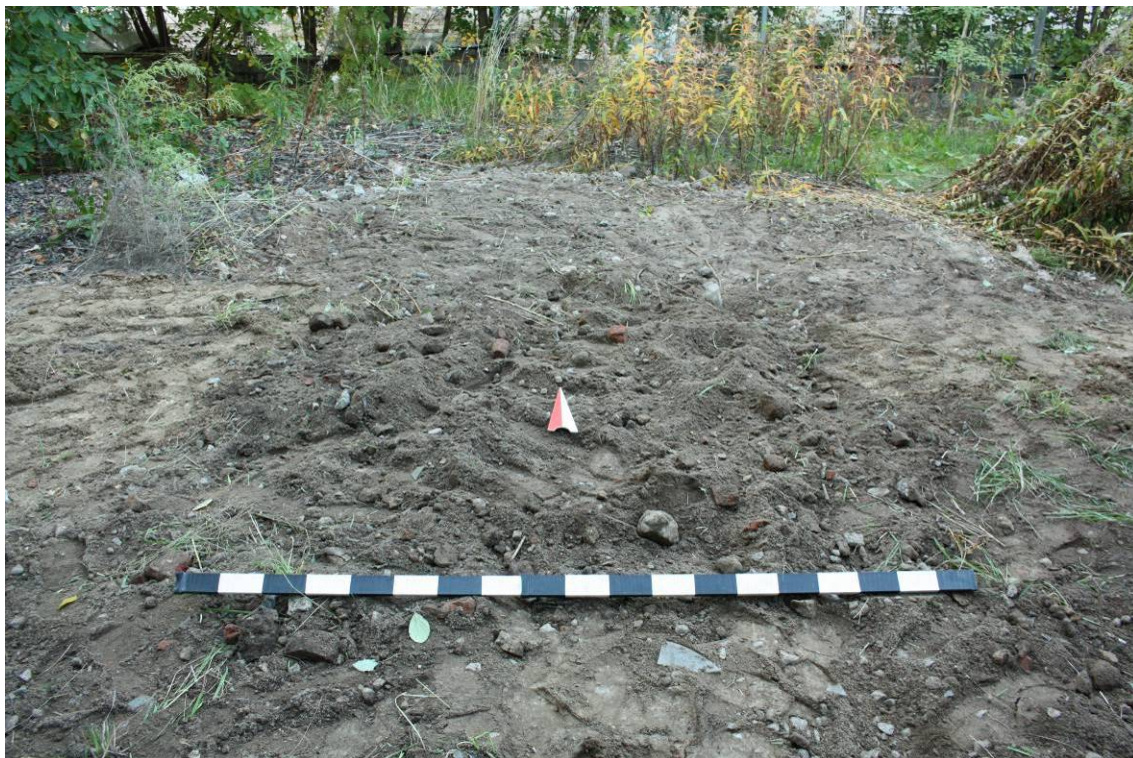
Рис. 96. Санкт-Петербург-2021. Таврический сад. Шурф № 3. Рекультивация. Вид с юга.

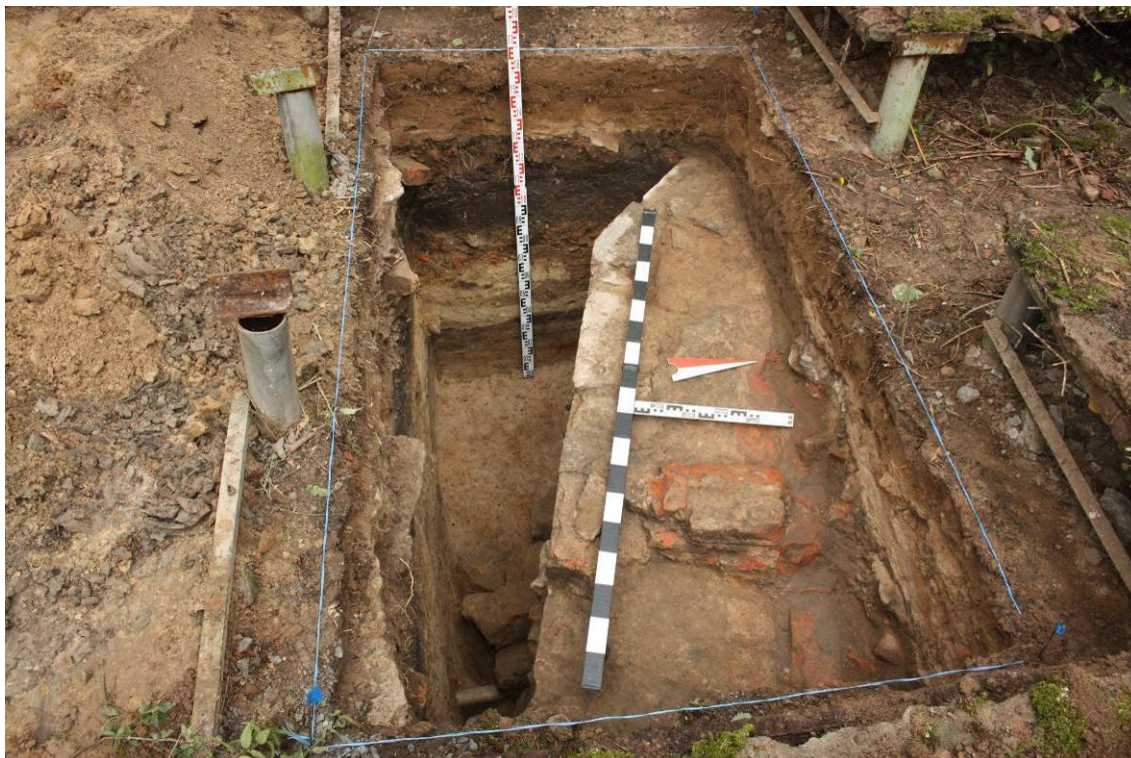
Рис. 16. Шурф № 2. Кладка выступа южной стены оранжереи. Вид с юго-востока.

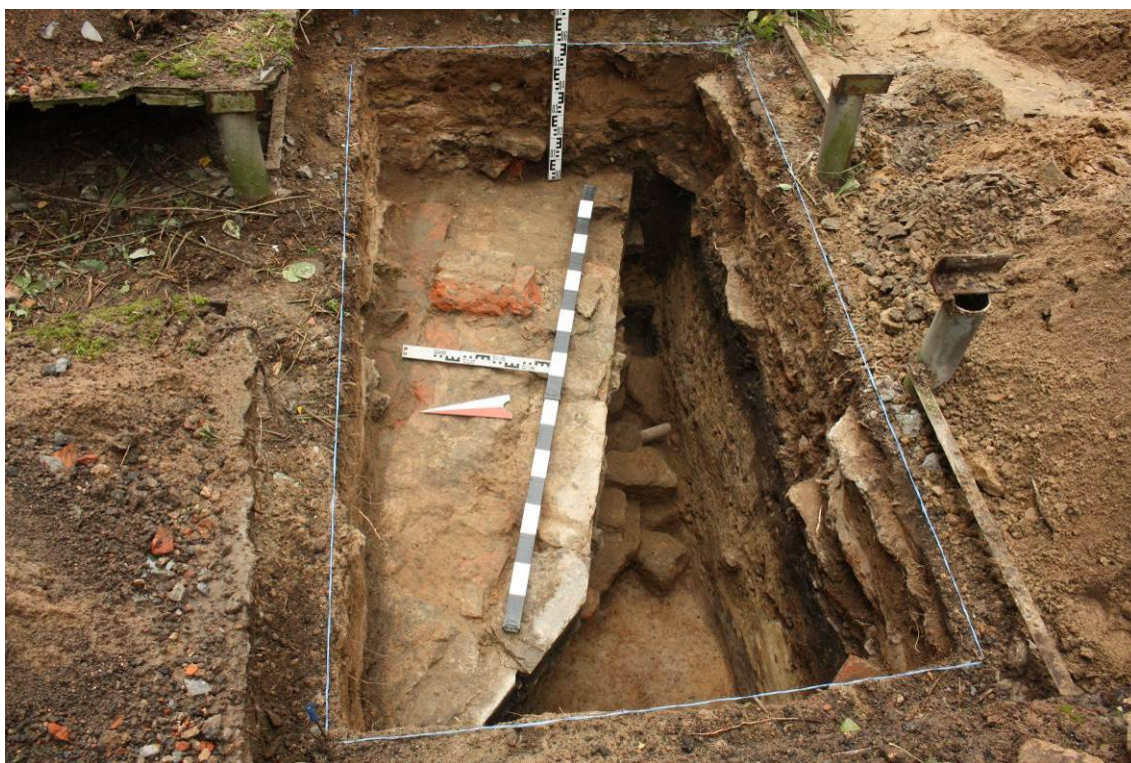
Рис. 17. Шурф № 2. Кладка выступа южной стены оранжереи. Вид с запада.
