АКТ

государственной историко-культурной экспертизы

документации, содержащей результаты исследований, в соответствии с которыми определяется наличие или отсутствие объектов, обладающих признаками объекта культурного наследия на земельном участке, подлежащем воздействию земляных, строительных, мелиоративных, хозяйственных работ, предусмотренных статьей 25 Лесного кодекса Российской Федерации работ по использованию лесов (за исключением работ, указанных в пунктах 3, 4 и 7 части 1 статьи 25 Лесного кодекса Российской Федерации) и иных работ на земельных участках отведенных под объект реконструкции «Оранжерейный комплекс, расположенный на территории объекта культурного наследия федерального значения «Дворец Таврический. Сад Таврический с прудом по адресу: г. Санкт-Петербург, Потемкинская ул., д. 2, литеры Д, Ж, И (кадастровый номер 78:31:0001202:7), Кирочная ул., д. 50, литера Д (кадастровый номер 78:31:0001202:1165). Второй и третий этапы реконструкции».

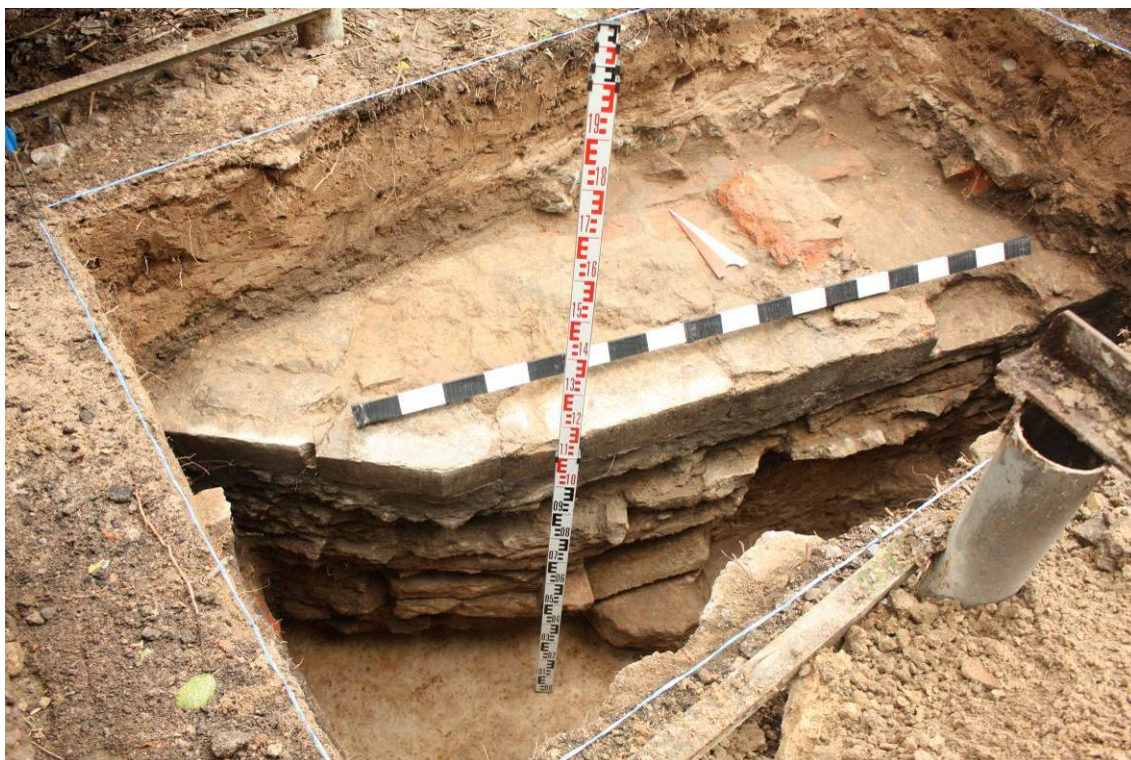
Рис. 18. Шурф № 2. Кладка фундамента выступа южной стены оранжереи. Вид с юго-запада.

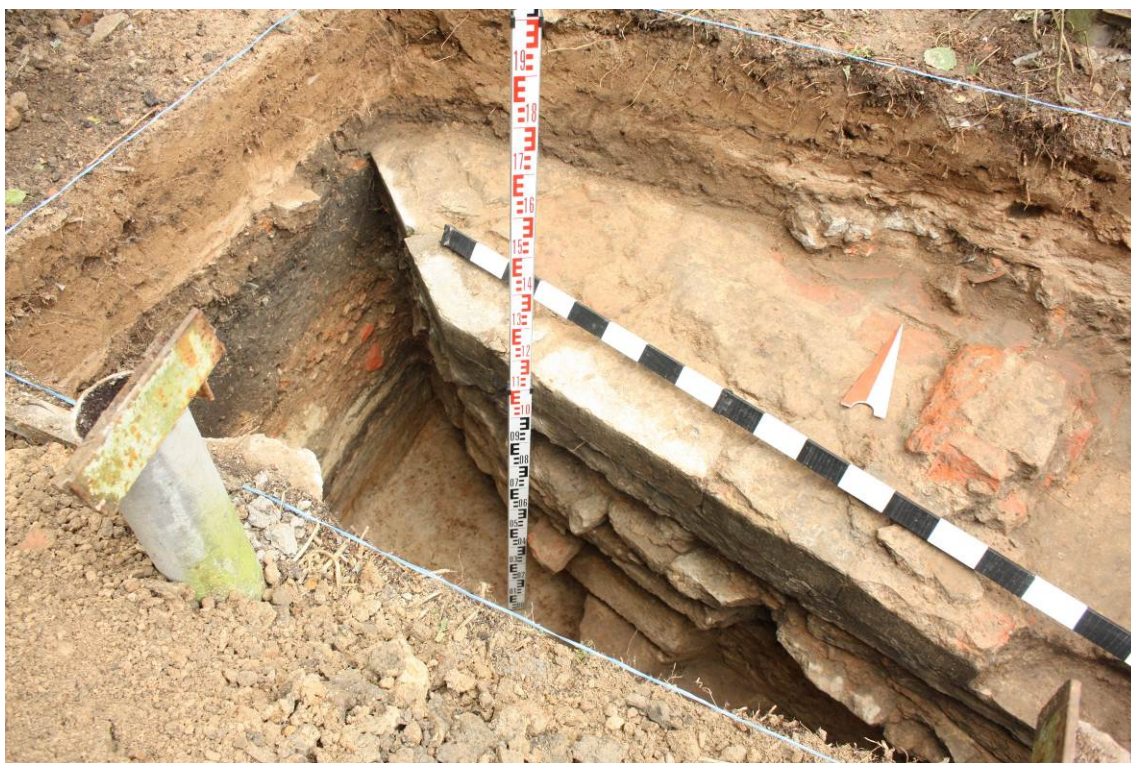
Рис. 19. Шурф № 2. Кладка фундамента выступа южной стены оранжереи. Вид с юго-востока.

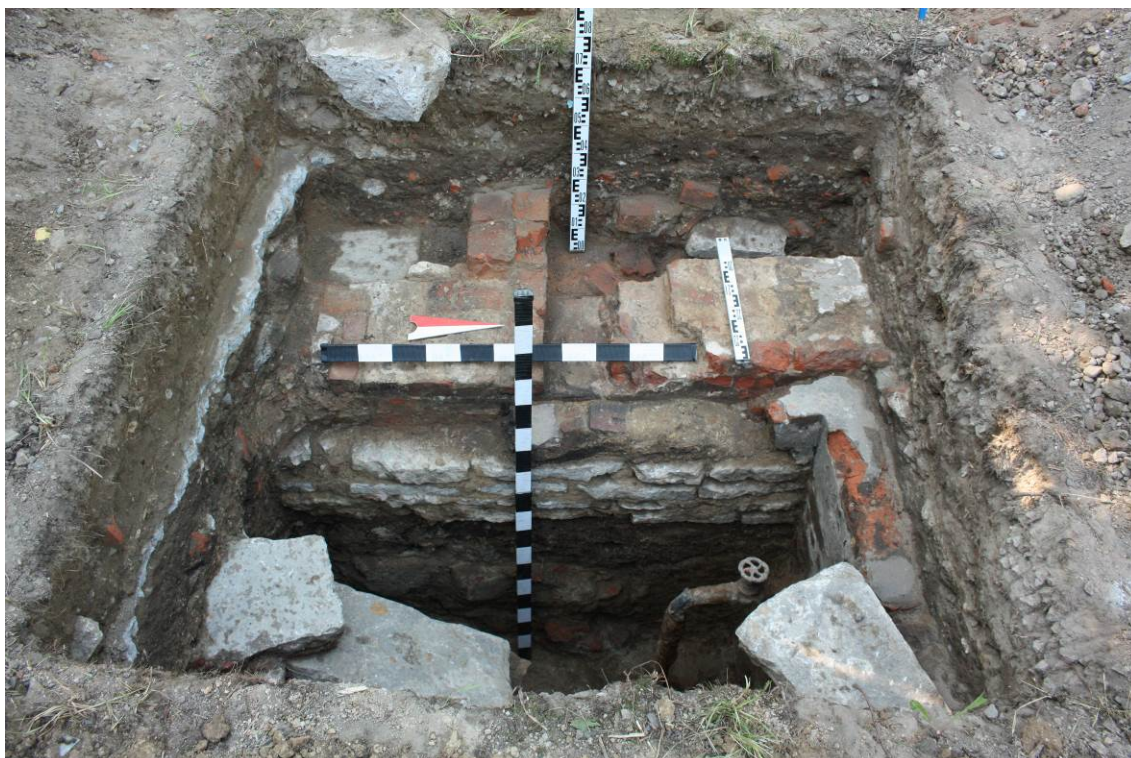
Рис. 20. Шурф № 3. Кладка поперечной стены оранжереи с каналом воздуховода. Вид с востока.

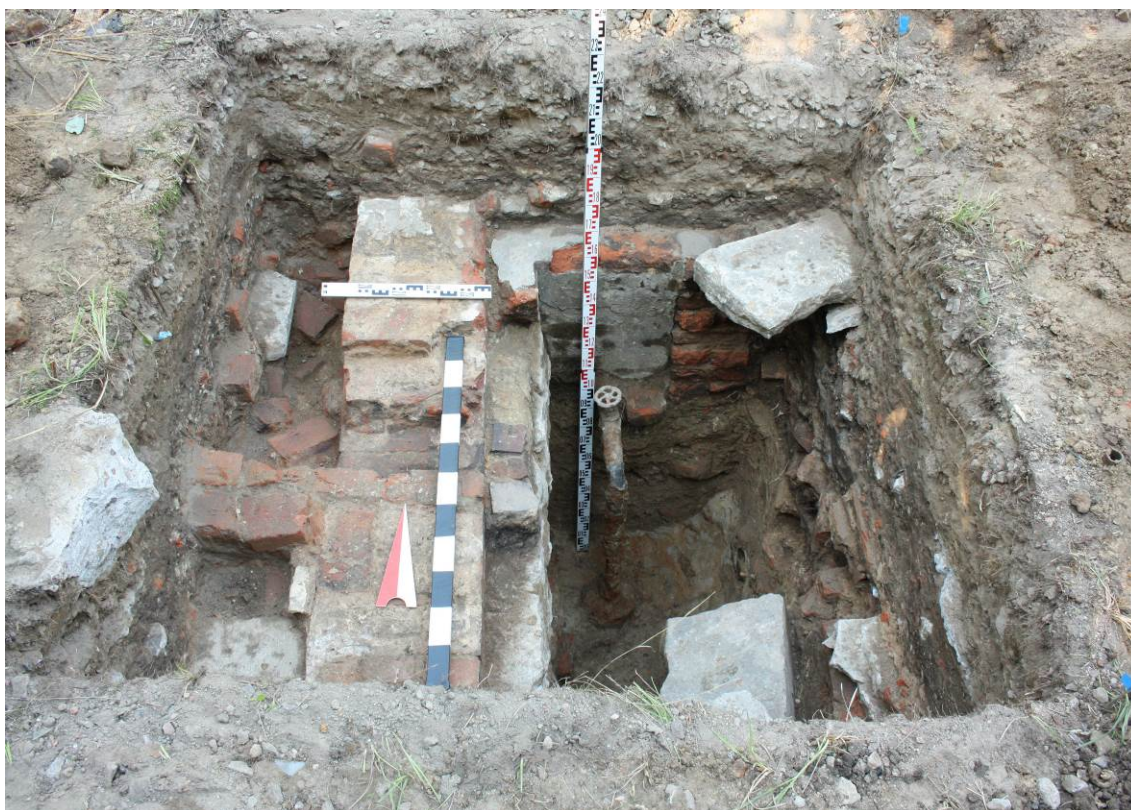
Рис. 21. Шурф № 3. Кладка поперечной стены оранжереи с каналом воздуховода.
Кладка северной стенки приемки под стальную трубу. Вид с юга.

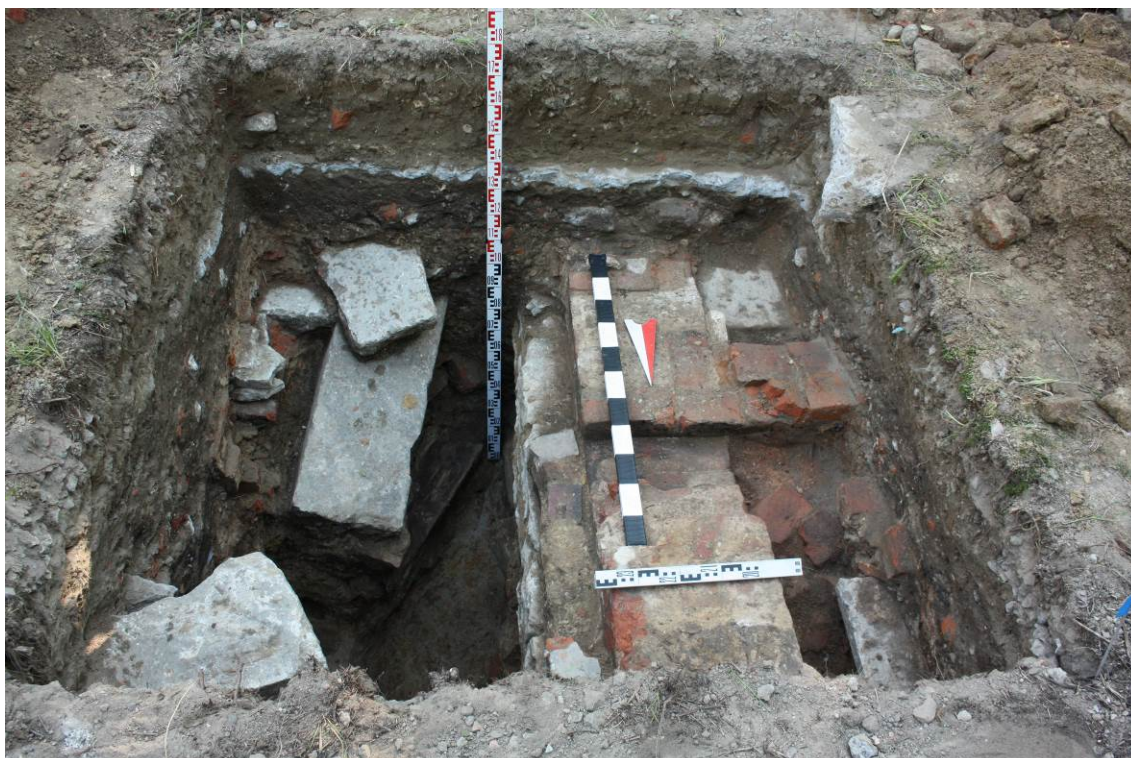
Рис. 22. Шурф № 3. Кладка поперечной стены оранжереи с каналом воздуховода. Каменная плита и каменная ступень в юго-восточном углу шурфа. Вид с севера.

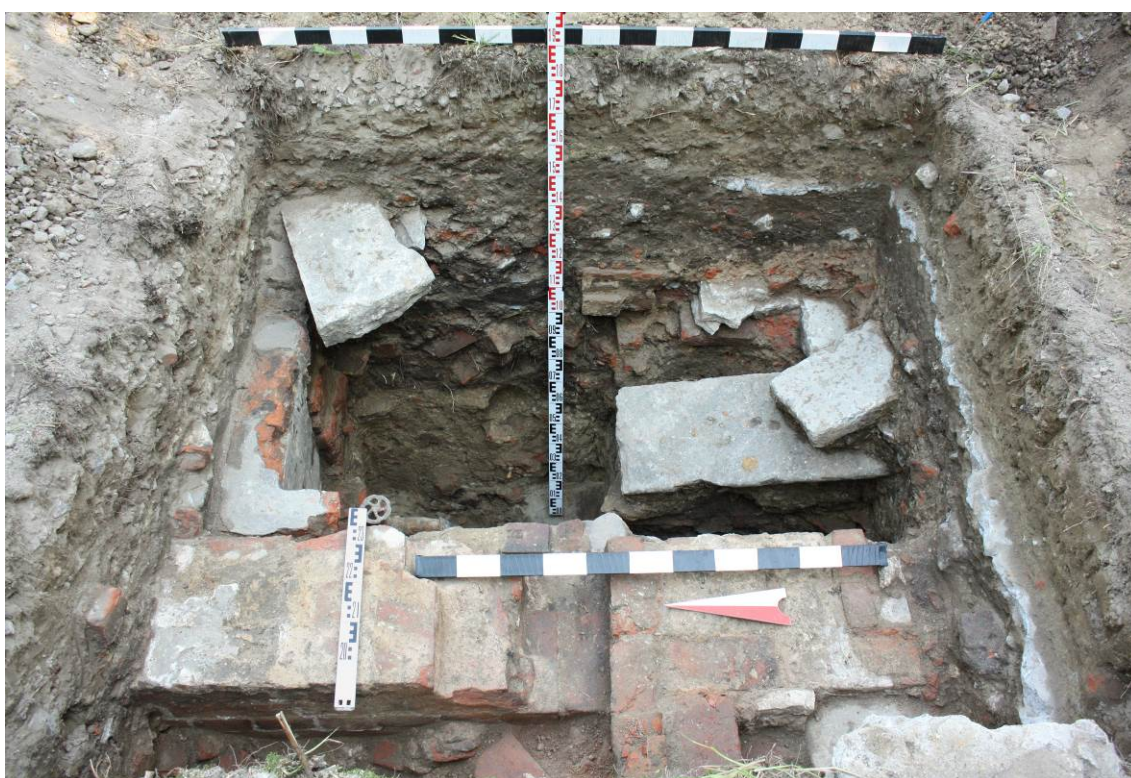
Рис. 23. Шурф № 3. Кладка поперечной стены оранжереи с каналом воздуховода. Каменная плита и каменная ступень в юго-восточном углу шурфа. Вид с запада.

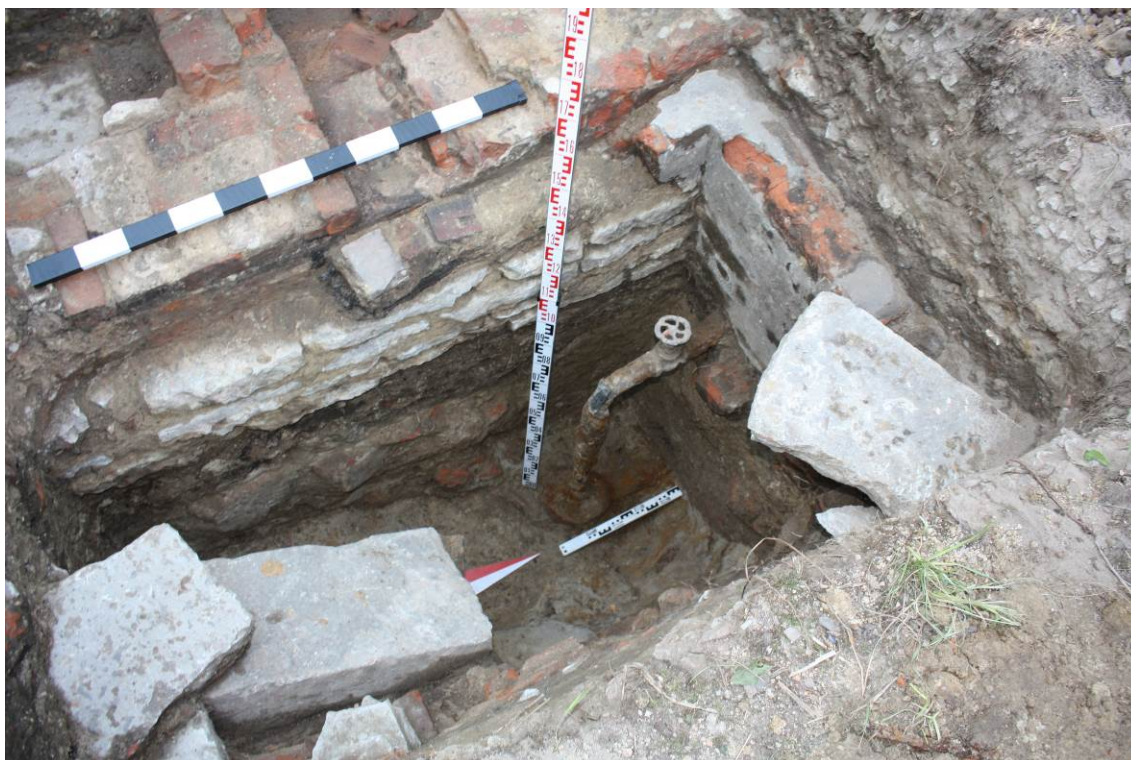
Рис. 24. Шурф № 3. Зачистка поверхности восточной части шурфа по материку. Кладка фундамента поперечной стены оранжереи. Вид с юго-востока.

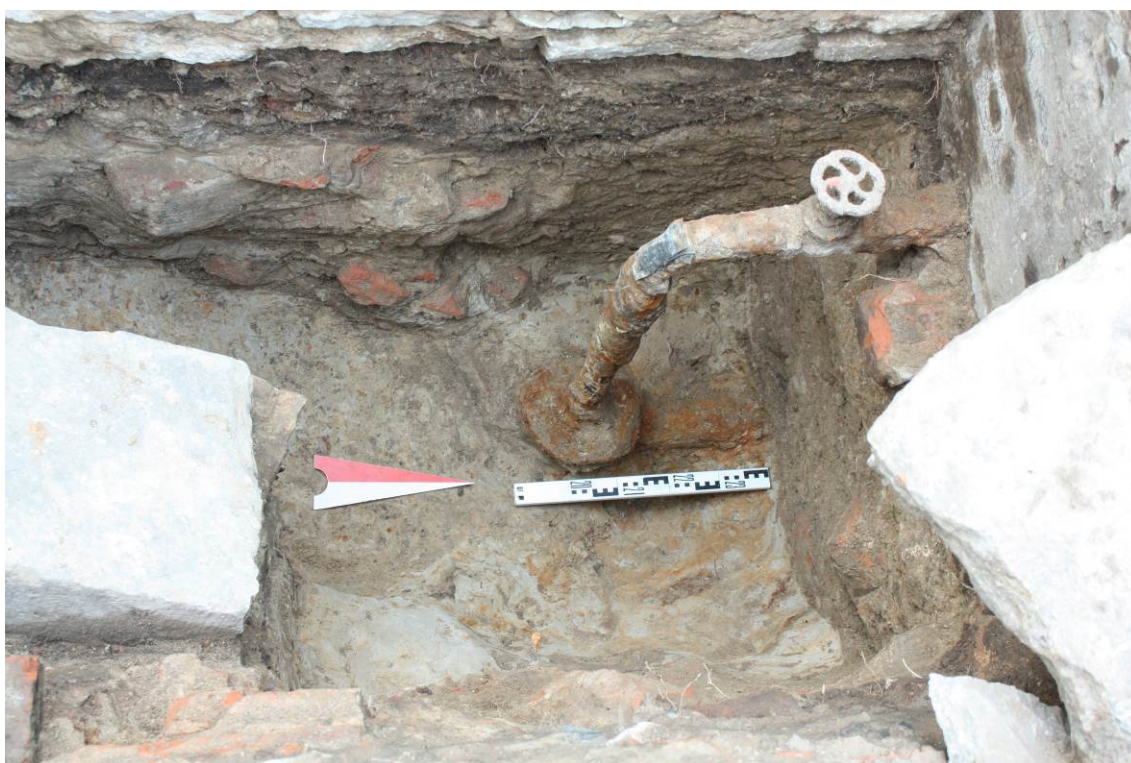
Рис. 25. Шурф № 3. Зачистка поверхности восточной части шурфа по материку. Стальная труба. Вид сверху с востока.

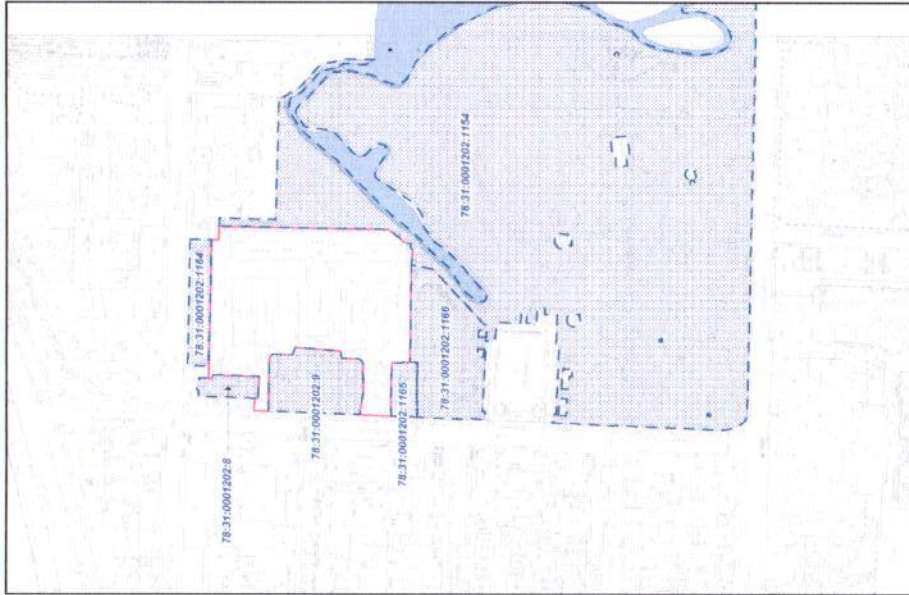
1. Чертеж градостроительного плана земельного участка

Схема расположения земельных участков в окружении смежно расположенных земельных участков (ситуационный план), М1:3500

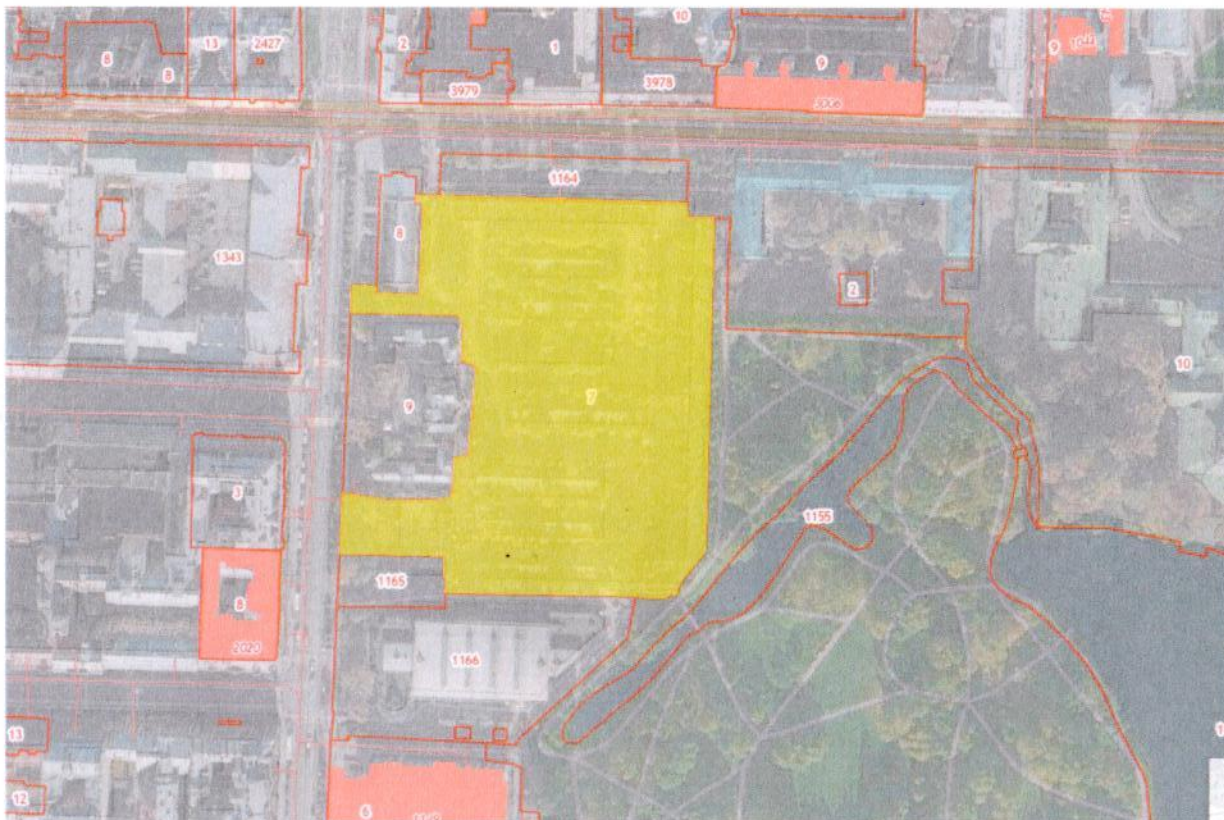
План участка на кадастровой карте

Кадастровый номер земельного участка **78:31:0001202:7**
