Акт
по результатам государственной историко-культурной экспертизы
проектной документации на проведение работ по сохранению
выявленного объекта культурного наследия «Доходные дома М. С. Воронина»,
расположенного по адресу: Санкт-Петербург, Адмиралтейский район, набережная
реки Мойки, дом 82, литера А

-
«Приспособление под современное использование квартиры № 45
(перепланировка и разделение на две квартиры)»
(Шифр: П-346/2021)

Проектная документация на проведение работ по сохранению выявленного объекта культурного наследия «Доходные дома М. С. Воронина», расположенного по адресу: Санкт-Петербург, Адмиралтейский район, набережная реки Мойки, дом 82, литера А - «Приспособление под современное использование квартиры № 45 (перепланировка и разделение на две квартиры)», шифр: П-346/2021, разработанная ООО «АРХИМЕТРИКА», в 2021 г.

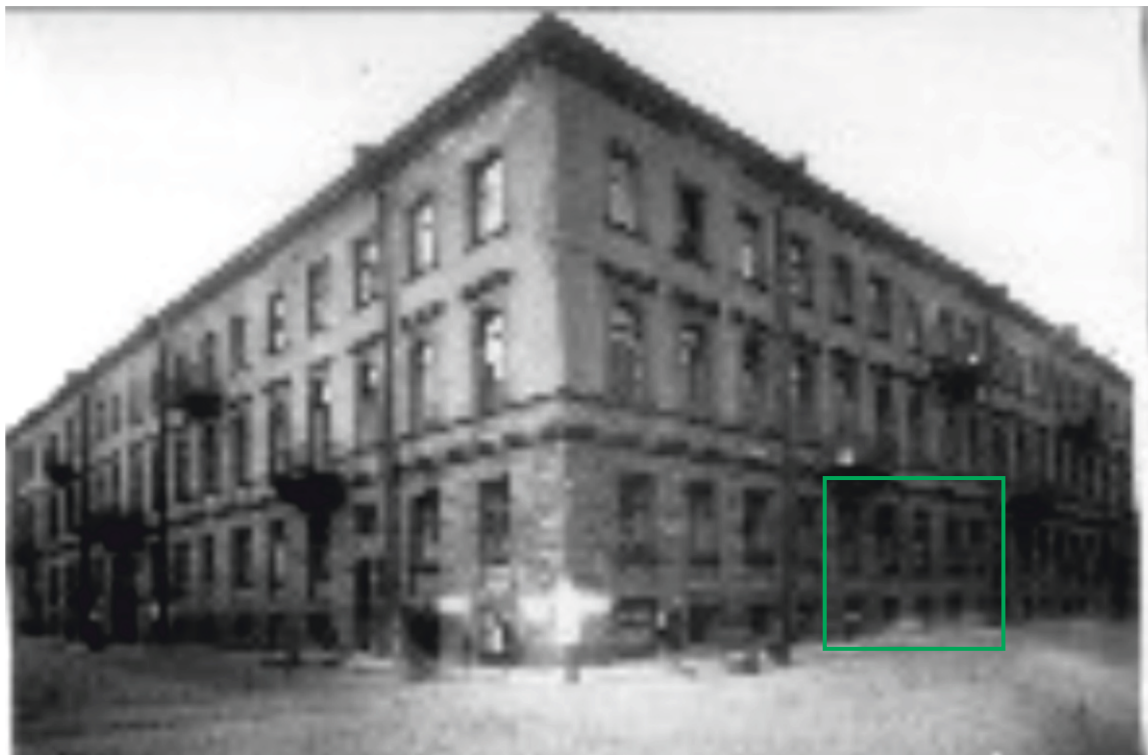
4. Вид фасада углового дома №11 на углу Максимилиановского и Фонарного переулков.
1949 г.
ЦГАКФФД СПб. Гр 71252

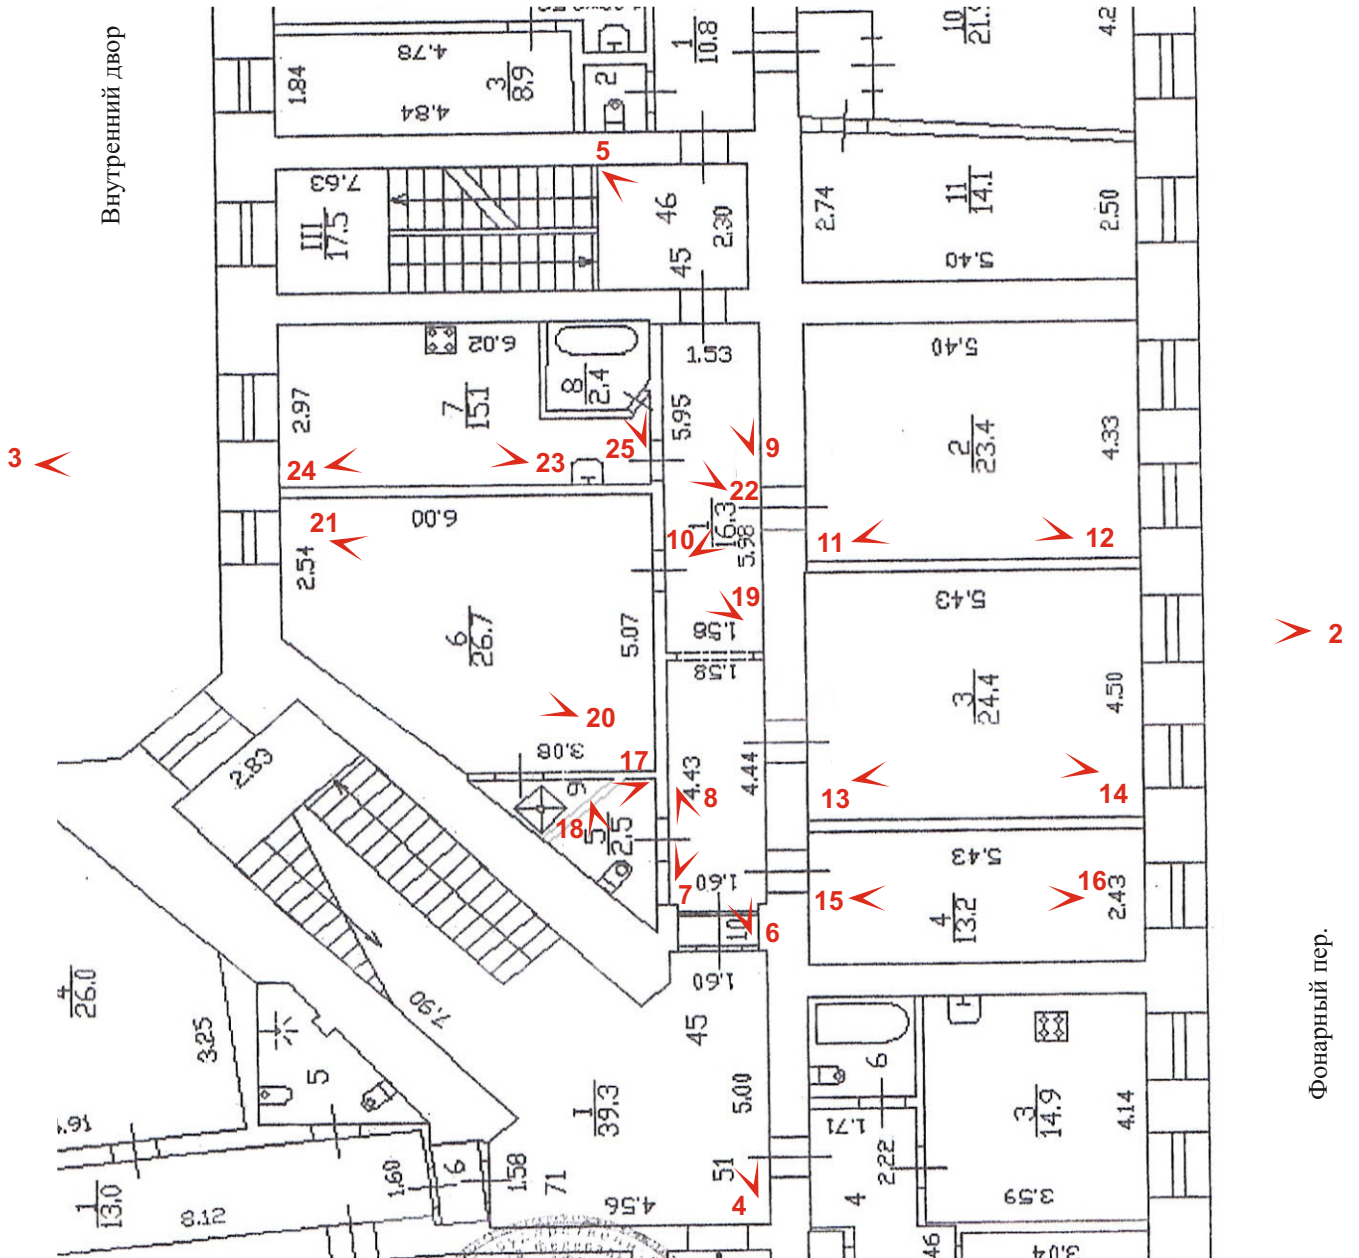
План 1 этажа
(фрагмент)

рассматриваемая квартира

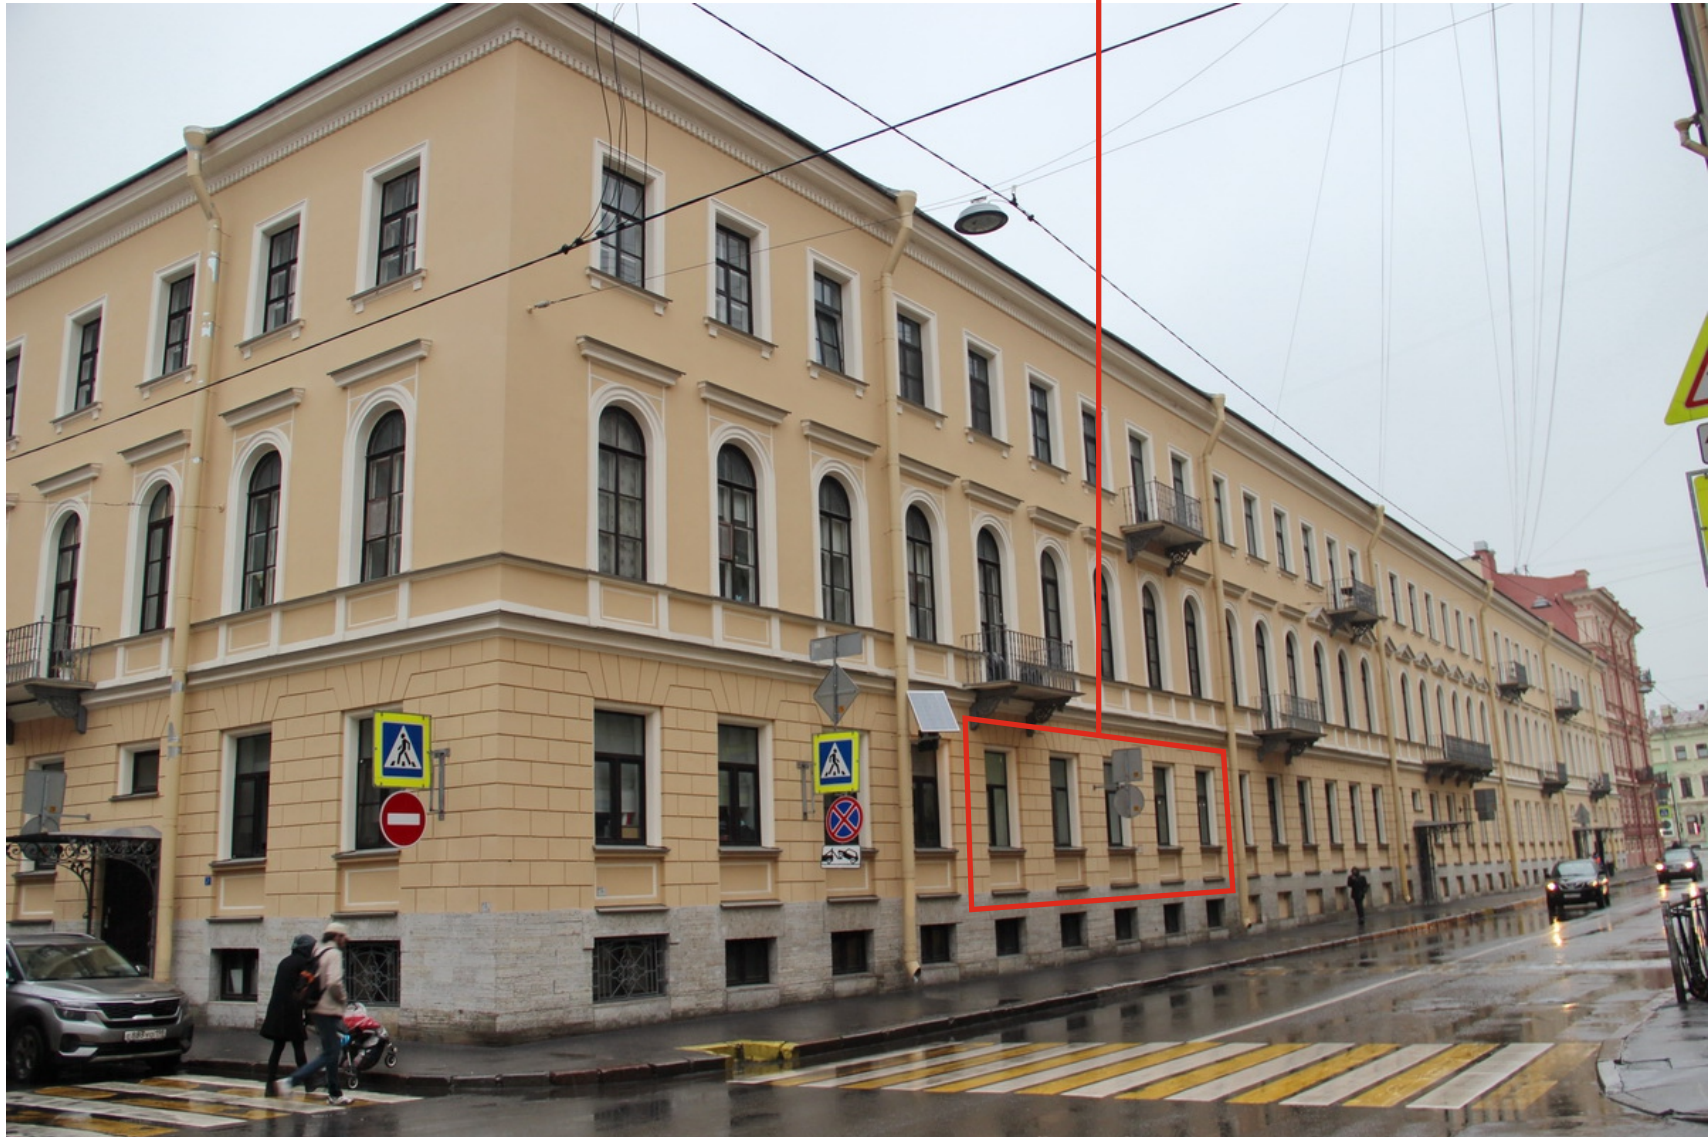
- 1 Санкт-Петербург, наб. реки Мойки, д. 82, Лит. А, кв. 45
Вид на восточный фасад здания с пересечения пер. Пирогова и Фонарного пер.
Дата съемки: 25.11.2021

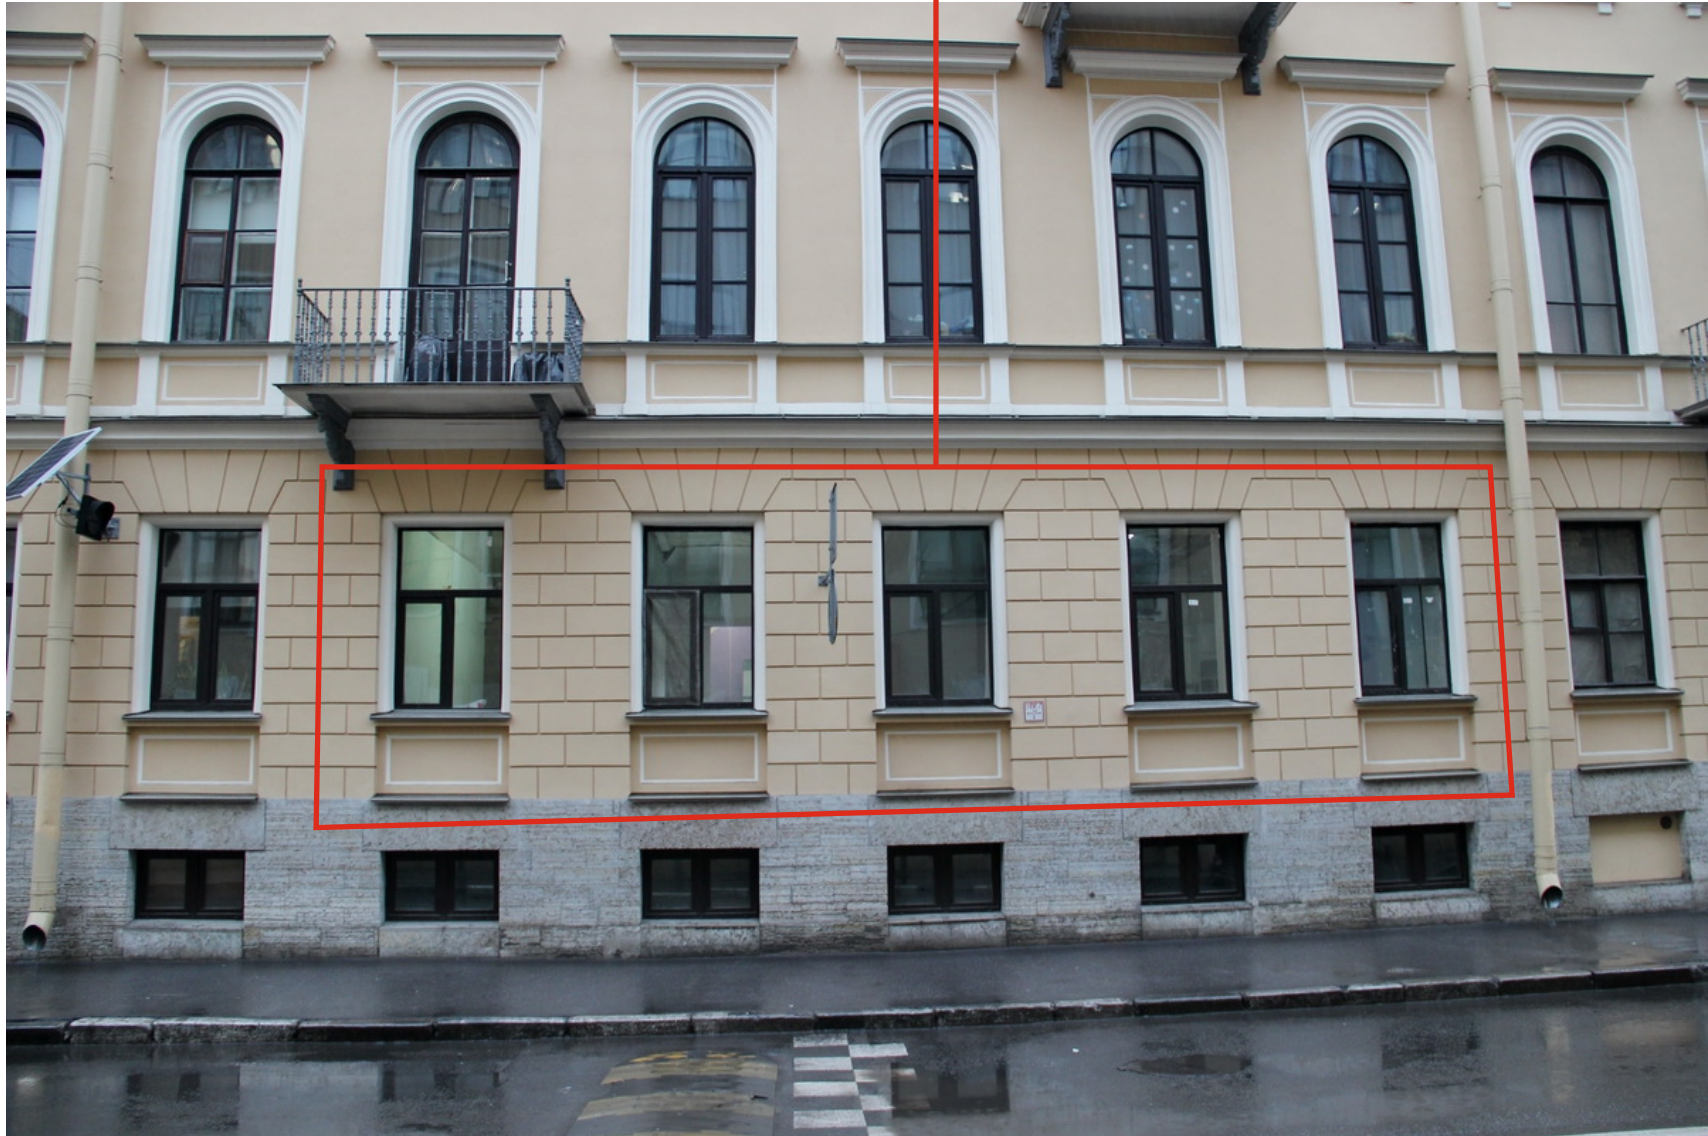
2 Санкт-Петербург, наб. реки Мойки, д. 82, Лит. А, кв. 45
Вид на восточный фасад здания с Фонарного пер.
Дата съемки: 25.11.2021

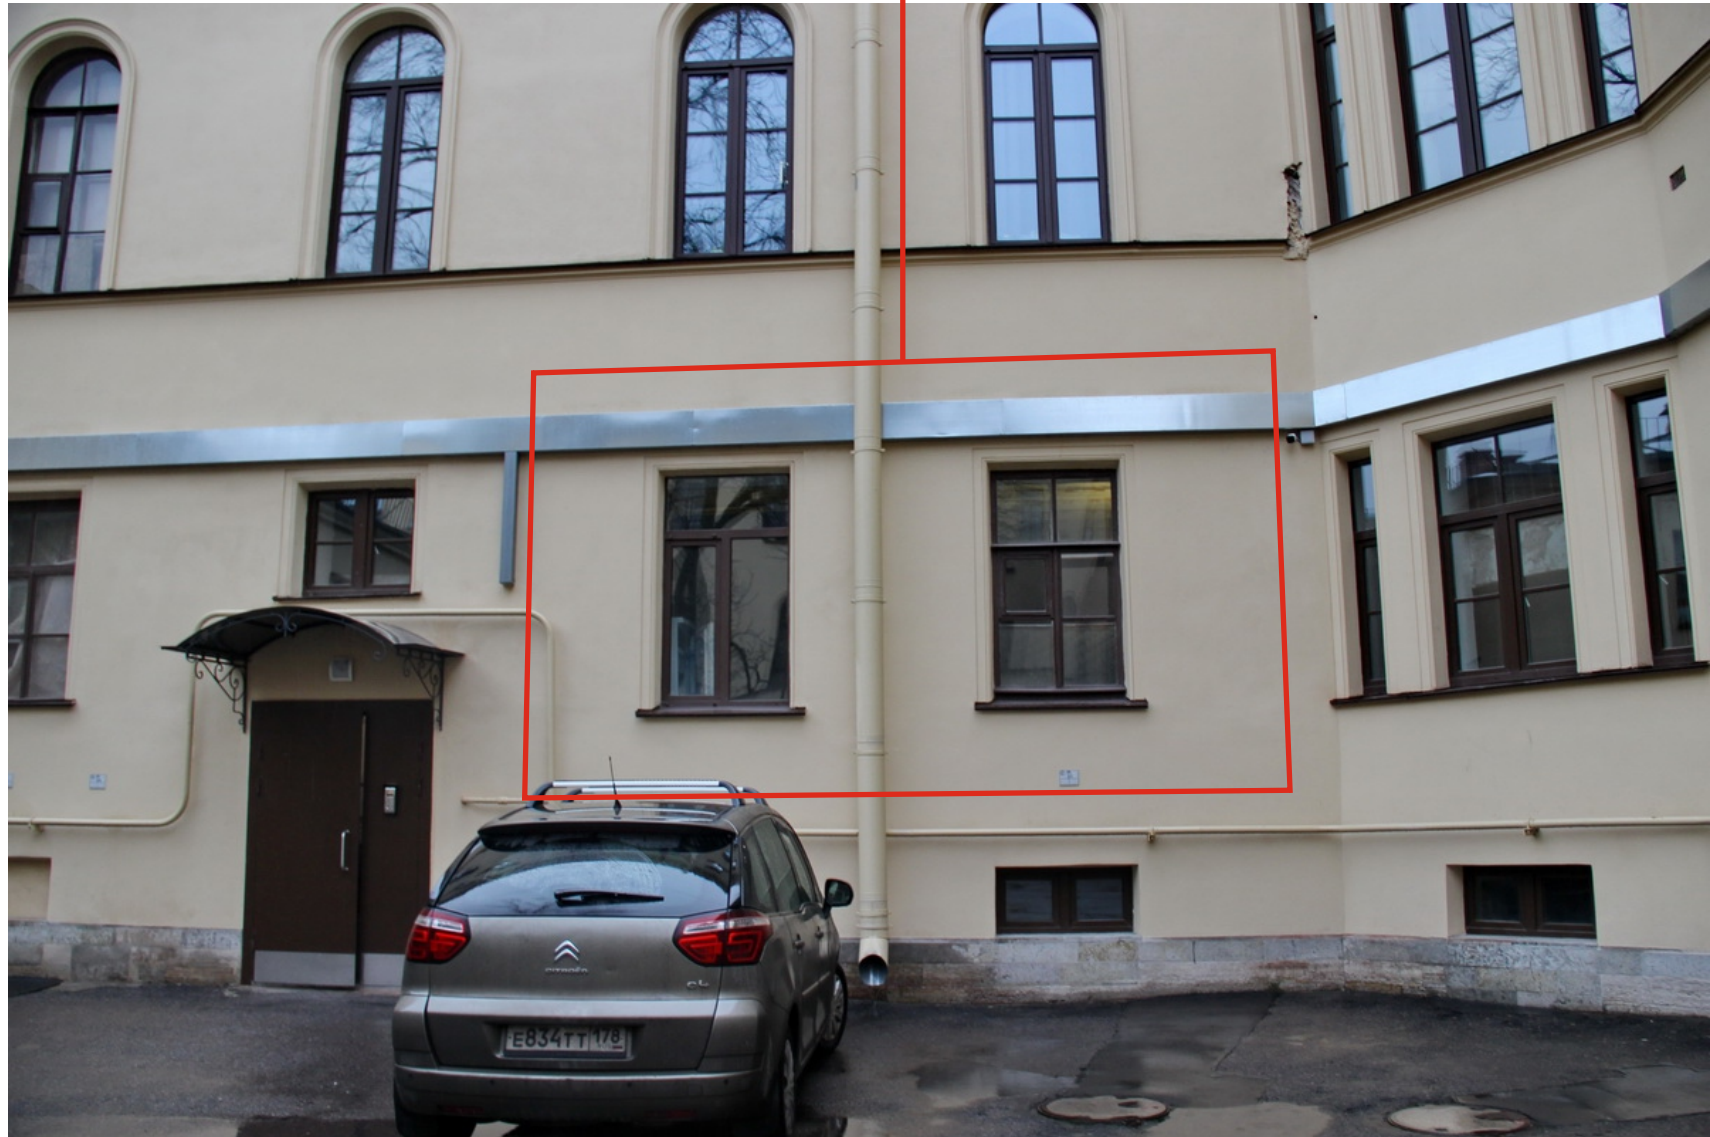
3 Санкт-Петербург, наб. реки Мойки, д. 82, Лит. А, кв. 45
Вид на западный (дворовый) фасад здания
Дата съемки: 25.11.2021

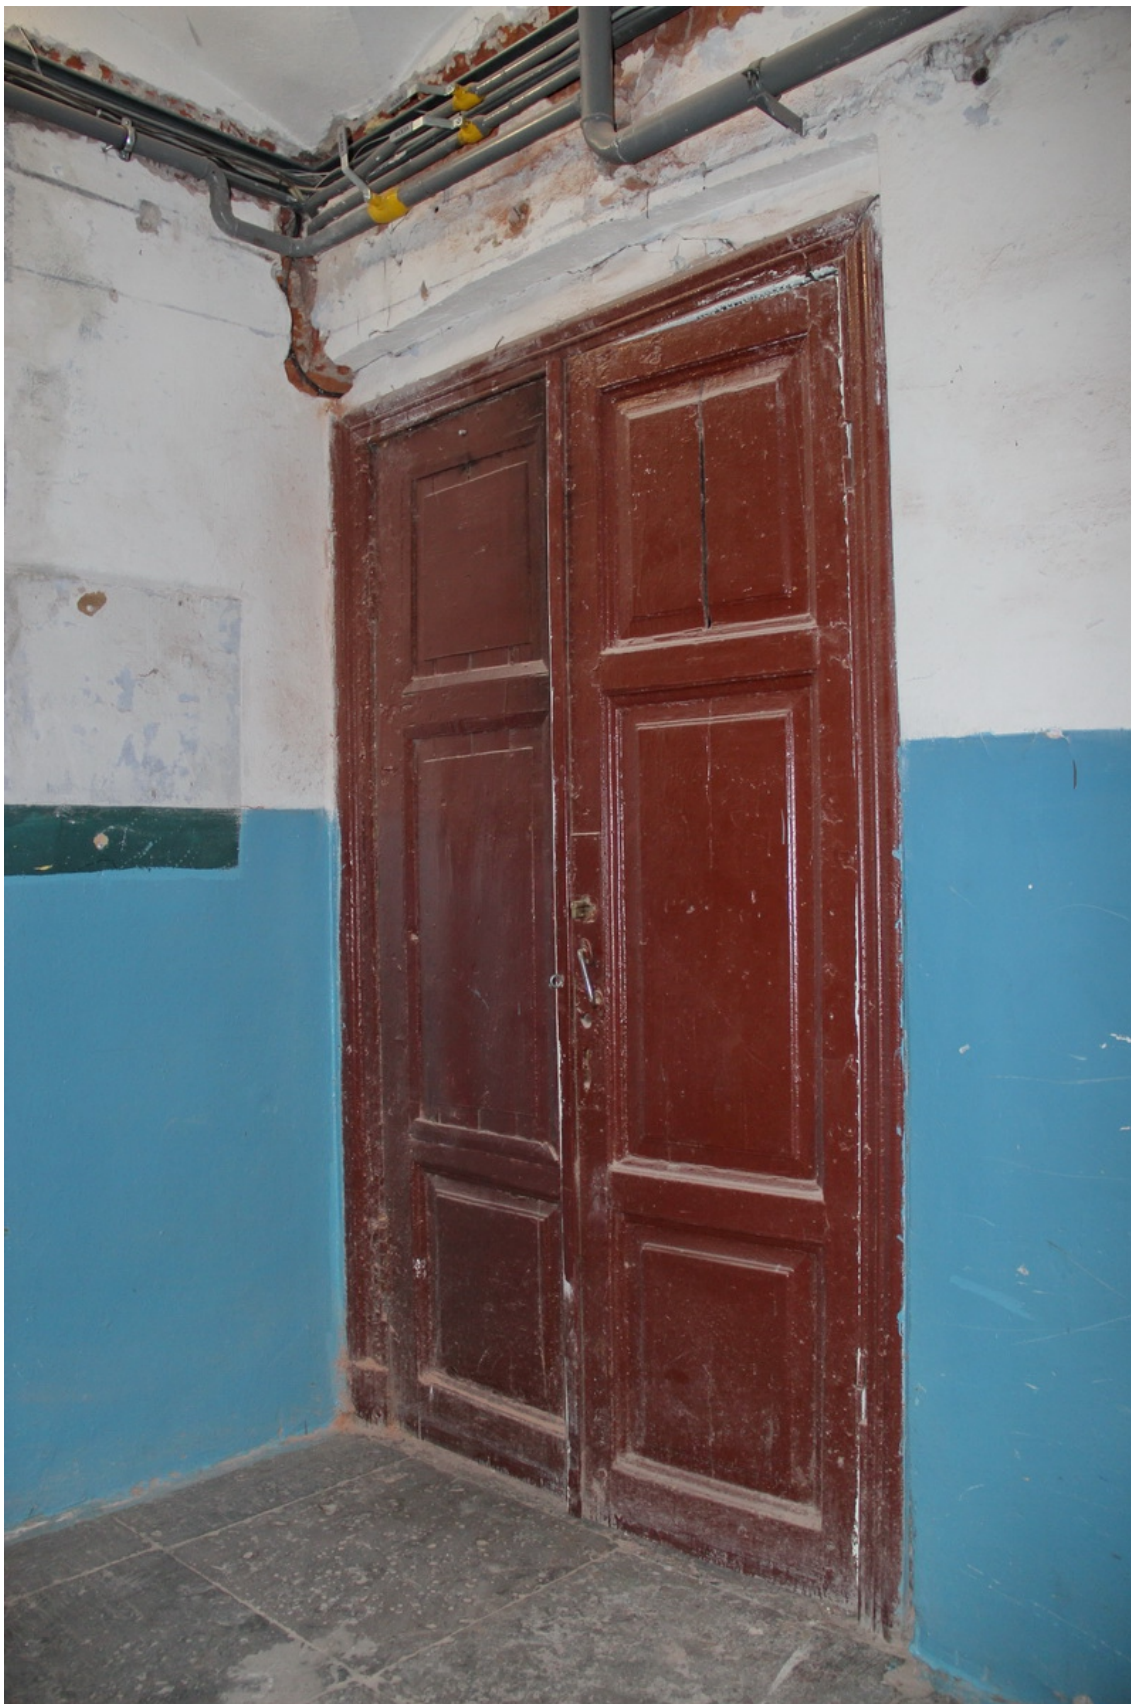
4 Санкт-Петербург, наб. реки Мойки, д. 82, Лит. А, кв. 45
Вид на дверь квартиры № 45 с лестничной площадки с входом с пер. Пирогова
Дата съемки: 25.11.2021
