Акт

по результатам государственной историко-культурной экспертизы
проектной документации по сохранению объекта культурного наследия федерального значения «Храм», входящего в состав объекта культурного наследия федерального значения «Храм лютеранский святой Елизаветы», расположенного по адресу: г. Санкт-Петербург, г. Кронштадт, Ленинградская ул., д. 1, литера Н - «Выполнение работ по разработке научно-проектной документации по реставрации и ремонту Храма, объекта культурного наследия федерального значения, в составе ансамбля «Храм лютеранский святой Елизаветы» по адресу: Санкт-Петербург, г. Кронштадт, ул. Ленинградская, д. 1, лит. Н» (шифр 08-21/ВС), разработанной ООО «ПетербургРеставрация» в 2021 г.

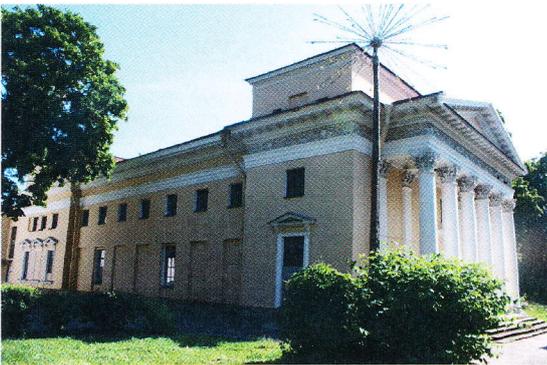
№ пп	Виды предметов охраны	Элементы предметов охраны	Фотофиксация
1	2	3	4
1	Объемно-пространственное решение:	исторические габариты и конфигурация двухэтажного здания, включая четыре ризалита, портик, фронтон, два аттиковых объема; крыша – исторические габариты и конфигурация (двускатная, вальмовая).

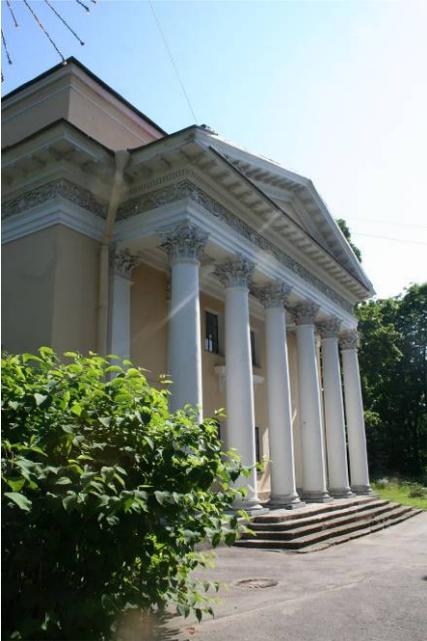
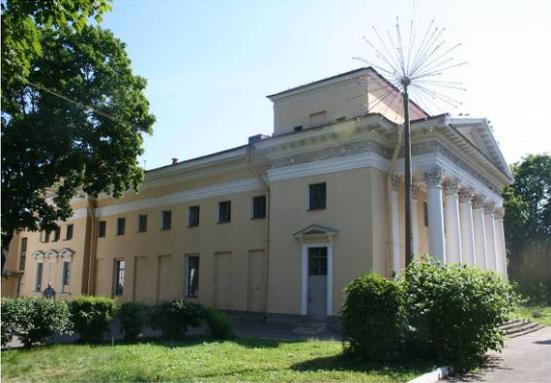
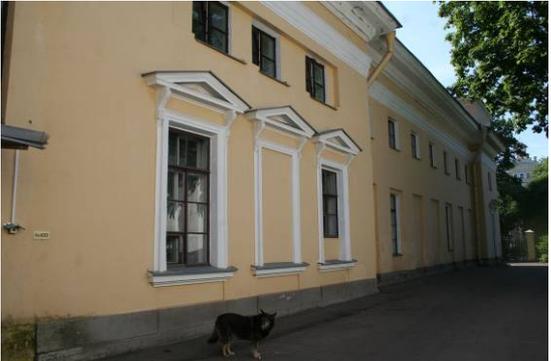
3	Объемно-планировочное решение:	историческое объемно-планировочное решение в габаритах капитальных стен.	
4	Архитектурно-художественное решение фасадов:	<p>материал и характер отделки цоколя – известняковая плита;</p> <p>материал и характер отделки фасадов – гладкая штукатурка;</p> <p>портик – местоположение (по юго-восточному фасаду), габариты, конфигурация, оформление – на подиуме со ступенями, шесть колонн коринфского ордера, четыре пилястры, материал и характер отделки подиума со ступенями (известняковая плита);</p> <p>исторические оконные проемы – местоположение, габариты, конфигурация (прямоугольная), цвет (коричневый) и рисунок оконных заполнений;</p> <p>исторические дверные проемы – местоположение, габариты, конфигурация;</p> <p>оформление дверных и оконных проемов первого этажа ризалитов – профилированные наличники, треугольные сандрики на кронштейнах;</p>

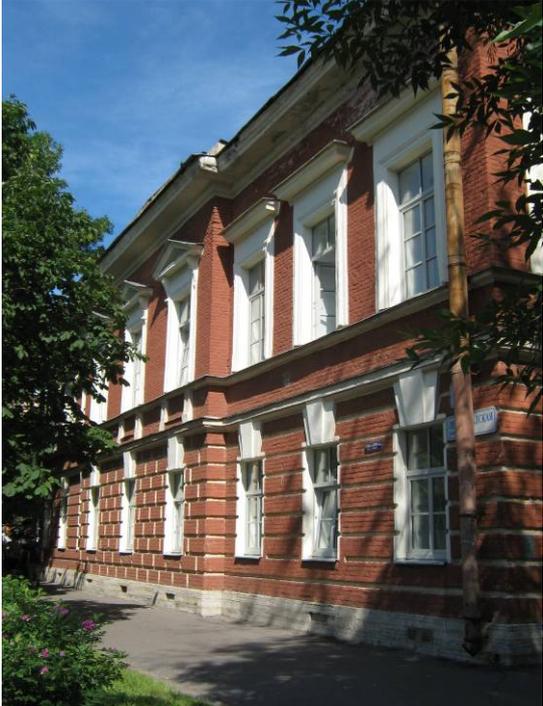
№ пп	Виды предметов охраны	Элементы предметов охраны	Фотофиксация
1	2	3	4
1	Объемно-пространственное решение:	<p>исторические габариты и конфигурация двухэтажного здания, включая ризалит (по юго-западному фасаду);</p> <p>крыша – исторические габариты и конфигурация (вальмовая).</p>

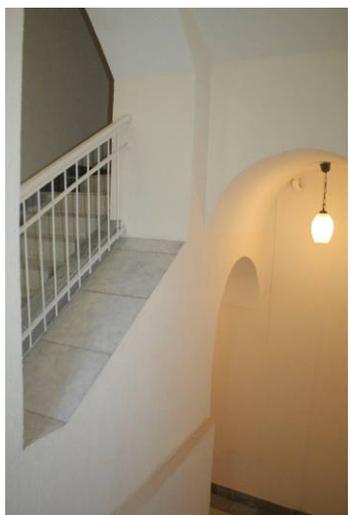
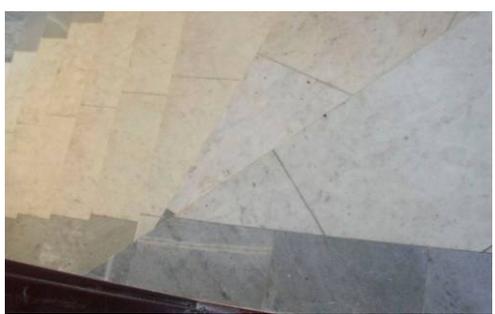
2	Конструктивная система здания:	<p>исторические наружные и внутренние капитальные стены – материал (кирпич), местоположение;</p> <p>лестница – местоположение, тип (маршевая, с забежными ступенями), конструкция (по сводам), ограждение – материал (металл), техника исполнения (ковка), рисунок (вертикальные прутья).</p>

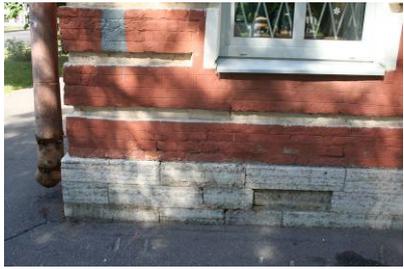
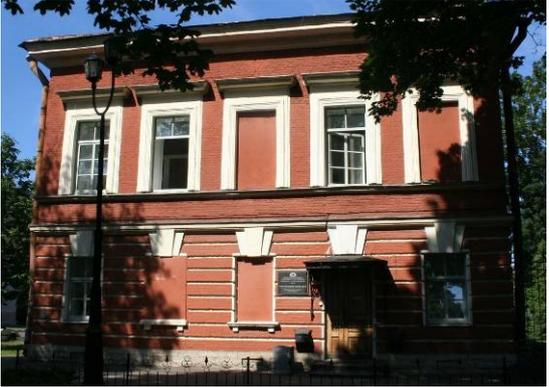
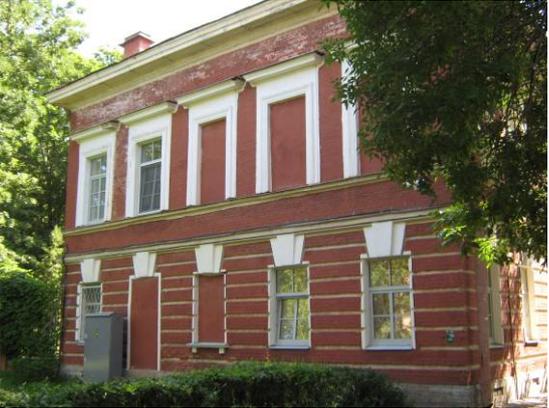
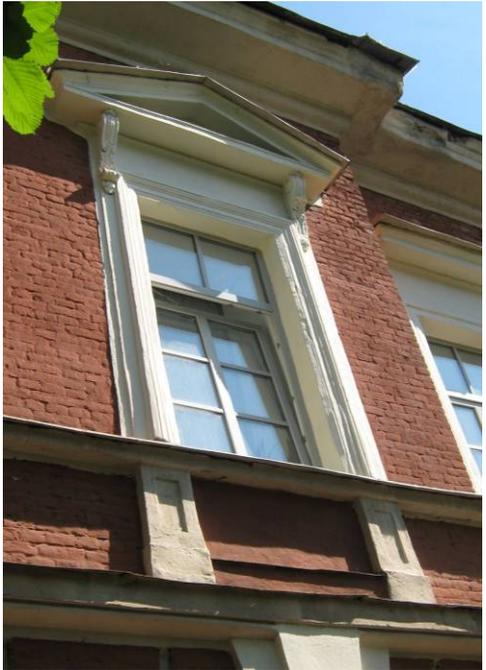
3	Объемно-планировочное решение:	историческое объемно-планировочное решение в габаритах капитальных стен.	
4	Архитектурно-художественное решение фасадов:	<p>материал и характер отделки цоколя – известняковая плита;</p> <p>материал и характер отделки фасадов – руст в уровне первого этажа (по юго-восточному, юго-западному и северо-западному фасадам), кирпич;</p> <p>исторические оконные проемы – местоположение, габариты, конфигурация (прямоугольная), цвет (серый) и рисунок оконных заполнений;</p> <p>исторические дверные проемы – местоположение, габариты, конфигурация;</p> <p>юго-восточный, юго-западный и северо-западный фасады:</p> <p>оформление дверных и оконных проемов первого этажа – веерные замковые камни;</p> <p>оформление оконных проемов ризалита в уровне второго этажа – профилированные наличники с треугольными сандриками, стилизованные кронштейны в подоконном пространстве;</p>

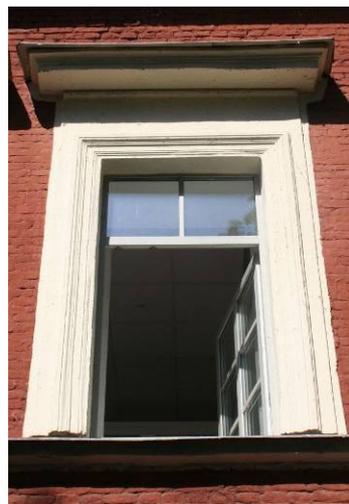
оформление оконных проемов в уровне второго этажа – профилированные наличники с прямыми сандриками;

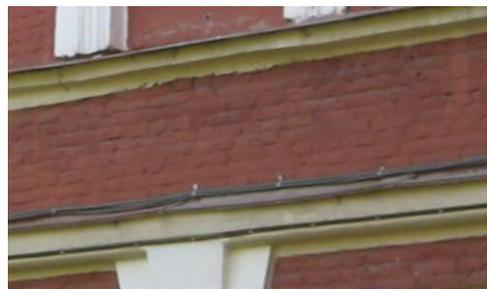
профилированный карниз над оконными проемами первого этажа;

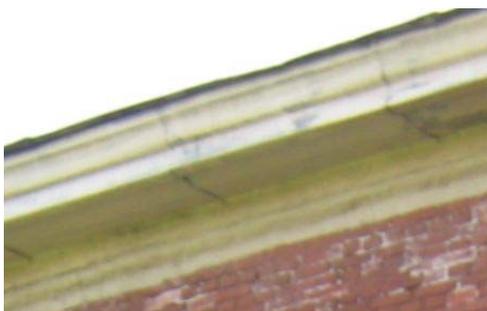
профилированный карниз под оконными проемами второго этажа;

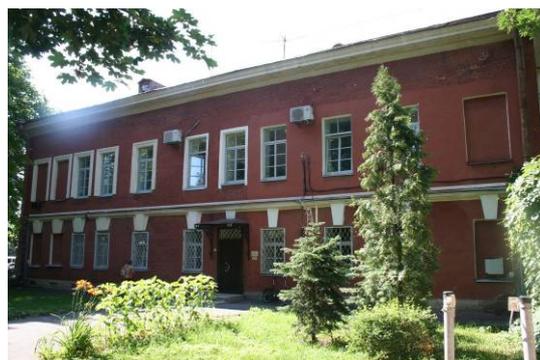
оформление оконных проемов первого этажа (по первой-шестой осям) – веерные замковые камни;

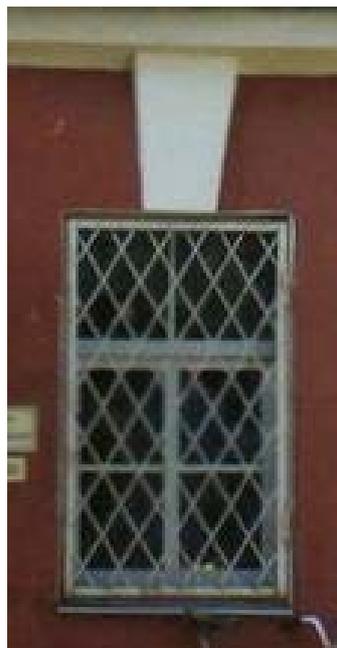
оформление оконных проемов
первого этажа (по седьмой-
одиннадцатой осям) –
замковые камни;

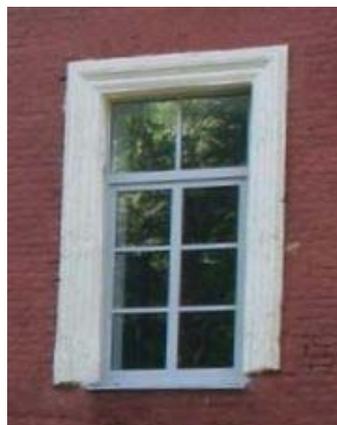
оформление оконных проемов
второго этажа –
профилированные наличники;

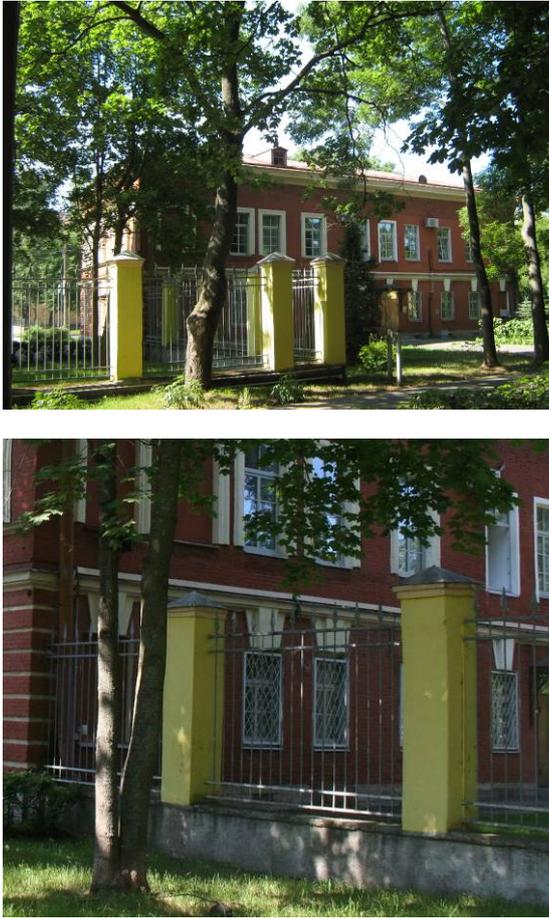
№ пп	Виды предметов охраны	Элементы предметов охраны	Фотофиксация
1	2	3	4
1	Архитектурно-художественное решение:	историческое местоположение ограды.

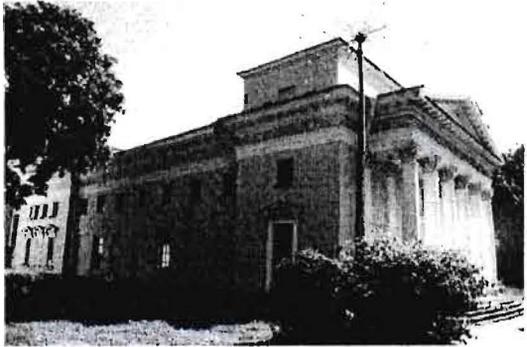
№ пп	Виды предметов охраны	Элементы предметов охраны	Фотофиксация
1	2	3	4
1	Объемно-пространственное решение:	исторические габариты и конфигурация двухэтажного здания, включая четыре ризалита, портик, фронтон, два аттиковых объема; крыша – исторические габариты и конфигурация (двускатная, вальмовая).

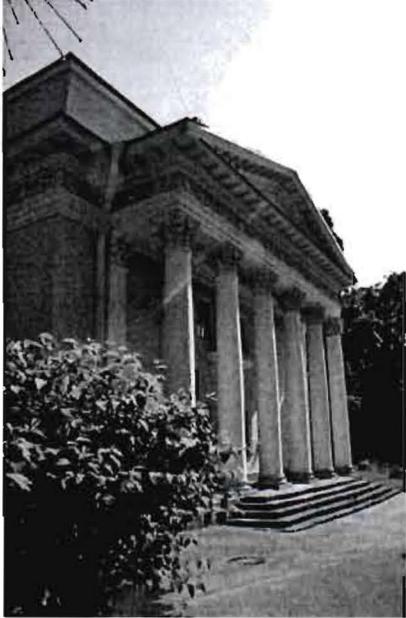
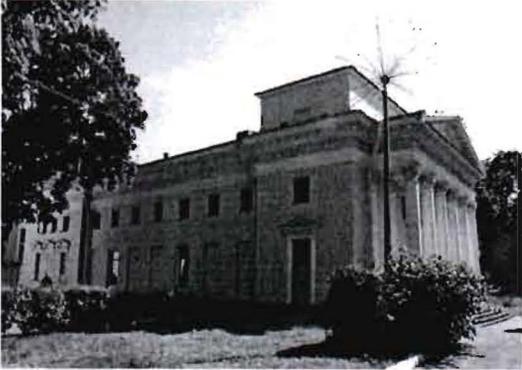
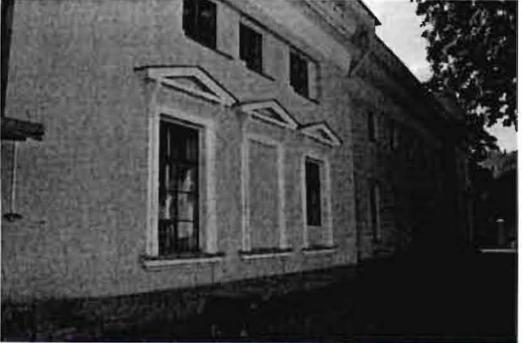
3	Объемно-планировочное решение:	историческое объемно-планировочное решение в габаритах капитальных стен.	
4	Архитектурно-художественное решение фасадов:	<p>материал и характер отделки цоколя – известняковая плита;</p> <p>материал и характер отделки фасадов – гладкая штукатурка;</p> <p>портик – местоположение (по юго-восточному фасаду), габариты, конфигурация, оформление – на подиуме со ступенями, шесть колонн коринфского ордера, четыре пилястры, материал и характер отделки подиума со ступенями (известняковая плита);</p> <p>исторические оконные проемы – местоположение, габариты, конфигурация (прямоугольная), цвет (коричневый) и рисунок оконных заполнений;</p> <p>исторические дверные проемы – местоположение, габариты, конфигурация;</p> <p>оформление дверных и оконных проемов первого этажа ризалитов – профилированные наличники, треугольные сандрики на кронштейнах;</p>

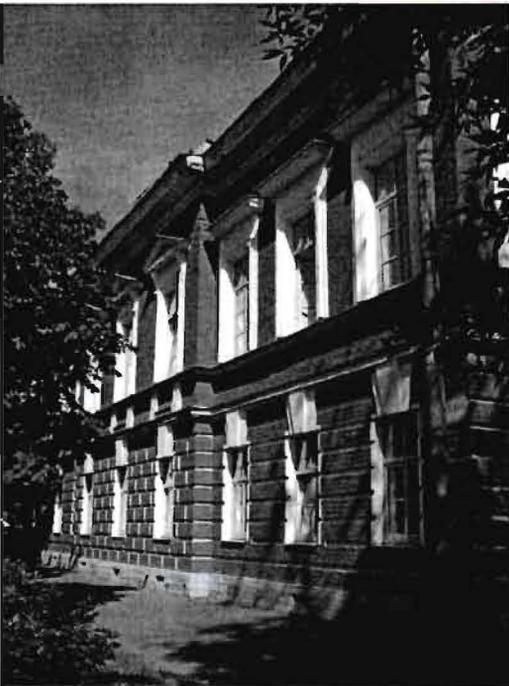
№ п п	Виды предметов охраны	Элементы предметов охраны	Фотофиксация
1	2	3	4
1	Объемно-пространственное решение:	<p>исторические габариты и конфигурация двухэтажного здания, включая ризалит (по юго-западному фасаду);</p> <p>крыша – исторические габариты и конфигурация (вальмовая).</p>

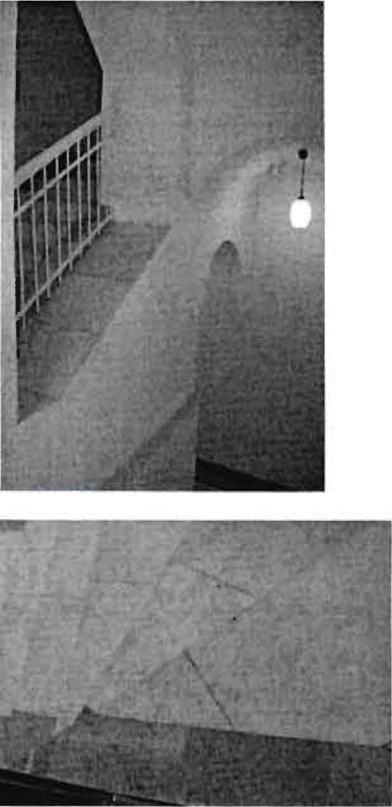
2	Конструктивная система здания:	<p>исторические наружные и внутренние капитальные стены – материал (кирпич), местоположение;</p> <p>лестница – местоположение, тип (маршевая, с забежными ступенями), конструкция (по сводам), ограждение – материал (металл), техника исполнения (ковка), рисунок (вертикальные прутья).</p>

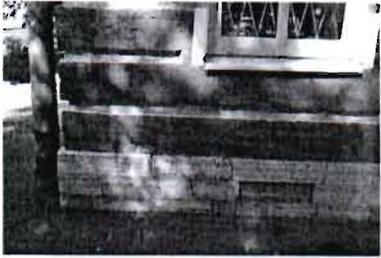
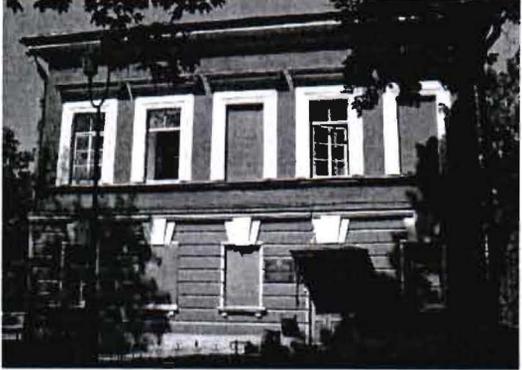
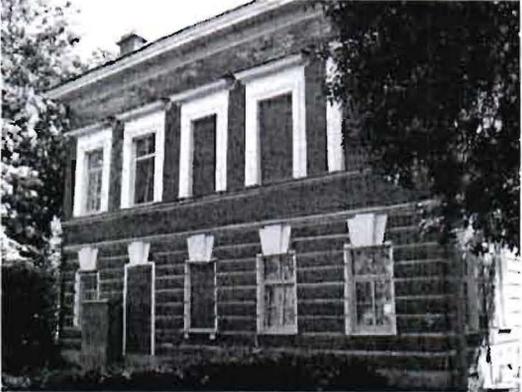
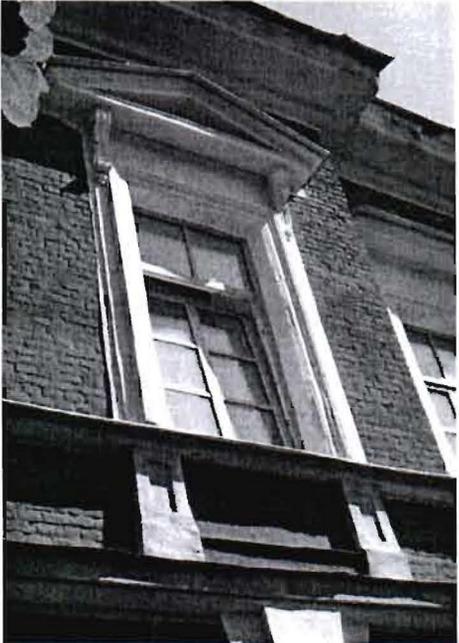
3	Объемно-планировочное решение:	историческое объемно-планировочное решение в габаритах капитальных стен.	
4	Архитектурно-художественное решение фасадов:	<p>материал и характер отделки цоколя — известняковая плита;</p> <p>материал и характер отделки фасадов — руст в уровне первого этажа (по юго-восточному, юго-западному и северо-западному фасадам), кирпич;</p> <p>исторические оконные проемы — местоположение, габариты, конфигурация (прямоугольная), цвет (серый) и рисунок оконных заполнений;</p> <p>исторические дверные проемы — местоположение, габариты, конфигурация;</p> <p>юго-восточный, юго-западный и северо-западный фасады:</p> <p>оформление дверных и оконных проемов первого этажа — веерные замковые камни;</p> <p>оформление оконных проемов ризалита в уровне второго этажа — профилированные наличники с треугольными сандриками, стилизованные кронштейны в подоконном пространстве;</p>

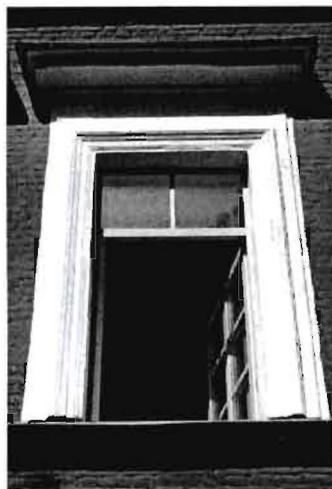
оформление оконных проемов в уровне второго этажа – профилированные наличники с прямыми сандриками;

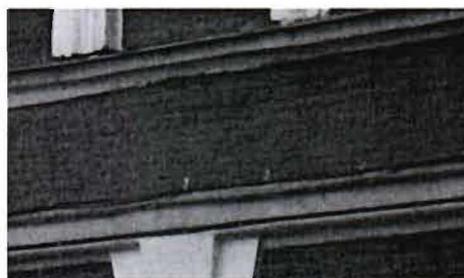
профилированный карниз над оконными проемами первого этажа;

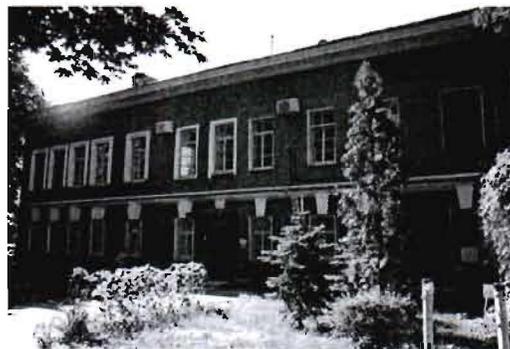
профилированный венчающий карниз;

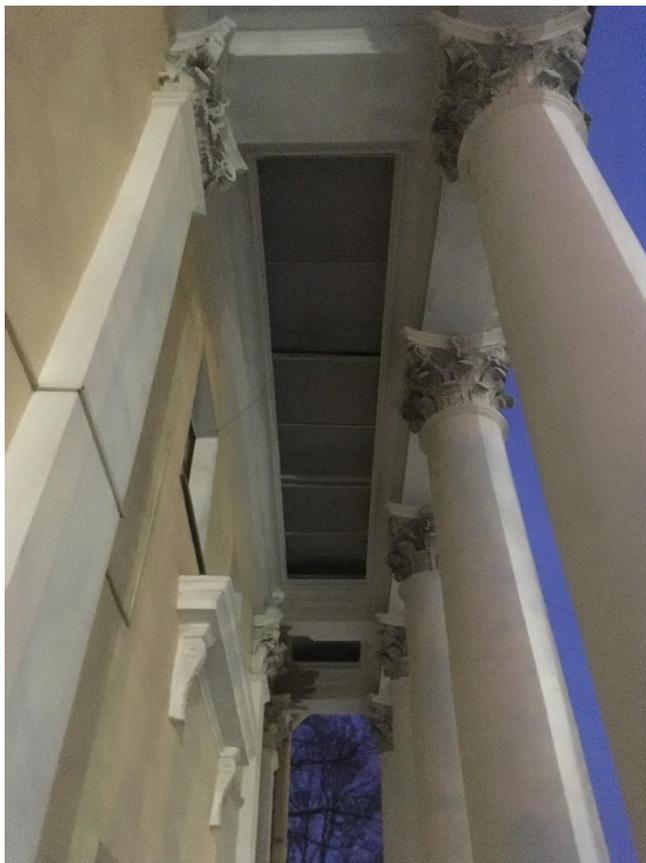
Фото 5. Плафон портика.

- частичное разрушение штукатурного слоя портика из-за протечек кровли;

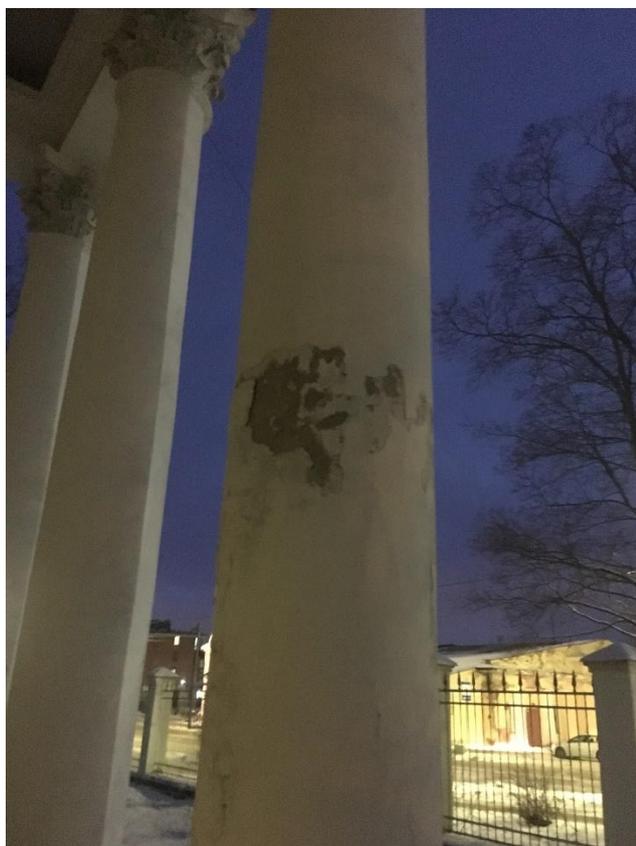
Фото 6. Колонна портика.

- трещины в колоннах из-за проведения реконструкции в здании и деструкция штукатурного слоя колонн;

- трещины в чугунных базах колонн из-за намокания и воздействия низких температур. Ширина раскрытия трещин до 4,0 мм;

Базы колонн и пилястр портика выполнены из чугуна методом литья, окрашены, состояние неудовлетворительное. Выявлены загрязнения поверхности, многослойная окраска поверхности черного металла, деструкция окрасочных слоев в виде шелушения и отслаивания верхних красочных слоев от предыдущих слоев краски и грунта, кракелюр с поднятием краев. Повсеместно определяется поверхностная и подпленочная коррозия черного металла, с выходом продуктов коррозии на поверхность, коррозия, утраты и ослабление крепежа, подвижки и расхождения в местах крепления чугунных элементов между собой. В ряде мест фиксируется коррозионное растрескивание элементов, трещины в чугуне имеют сквозной характер, сопровождаемый смещением формы.

- замена обрешетки и металлической кровли;
- замена утеплителя чердачного перекрытия;
- ремонт трещин усушки в деревянных элементах стропильной системы;
- восстановление слуховых окон (местоположение определено на основании иконографии);
- инъектирование трещин в кирпичной кладке здания и колонн портика.

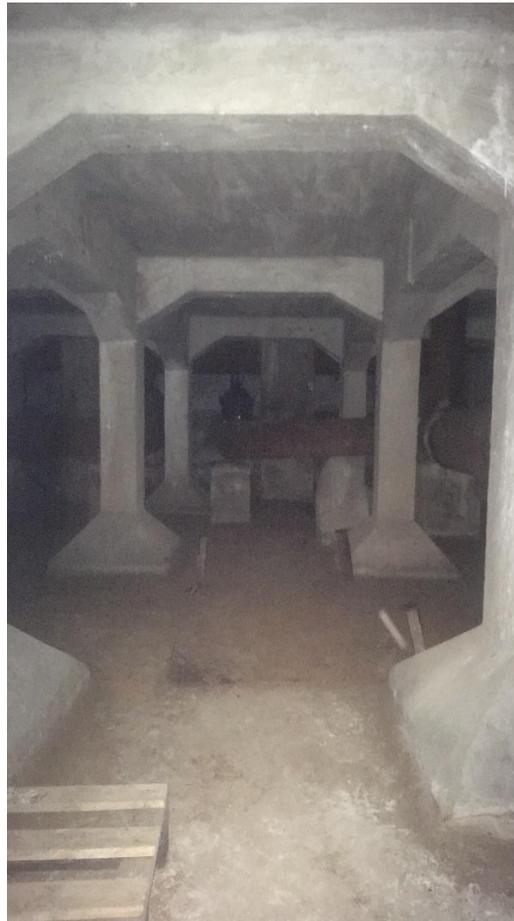
Фото 19. Подвал в осях «В-Г».

- поражение металлических балок перекрытий над техническими подпольями поверхностной, а в местах протечек инженерных сетей слоистой коррозией. Толщина слоя слоистой коррозии до 5,0 мм;

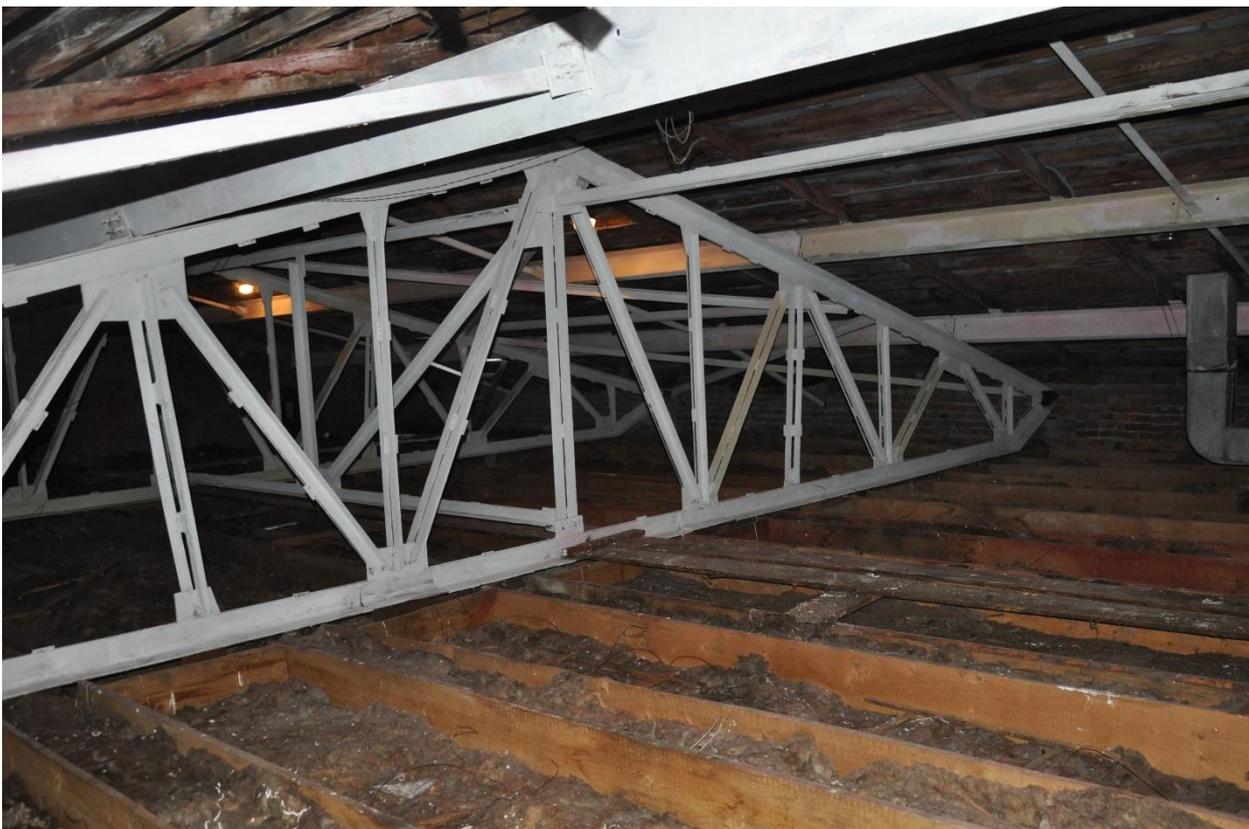
Фото 21. Чердак в осях «Г-Д»/«4-5»..

- опорные части наслонных стропильных ног и мауэрлат поражены гнилью III стадии, отдельные элементы и дереворазрушающими грибами на 60-100 % и также поражены насекомыми-ксилофагами;

- из-за отсутствия надлежащего утепления чердачного перекрытия на внутренней стороне кровли скапливается конденсат, который приводит к повышению влажности древесины и дает возможность развиваться дереворазрушающим грибам;

- множественные трещины усушки в деревянных элементах стропильной системы.

Ширина раскрытия трещин до 8,0 мм.

- деревянная обрешетка частично поражена гнилью II-III стадии на 40-60%, насекомыми-ксилофагами, также на обрешетке обнаружены дереворазрушающие грибы;
- часть обрешетки из досок и брусков 3 сорта с обзолом, которые являются благоприятной средой для размножения насекомых-ксилофагов, шаг брусков обрешетки не соответствует требованиям СП 17.13330.2017 «Кровли»;
- не выполнена защита деревянной обрешетки антисептиками и антипиренами (нет изменения цвета древесины);
- многочисленные следы ремонтов кровли рулонными наплавленными материалами;
- локальное разрушение штукатурного слоя на дымовых трубах.

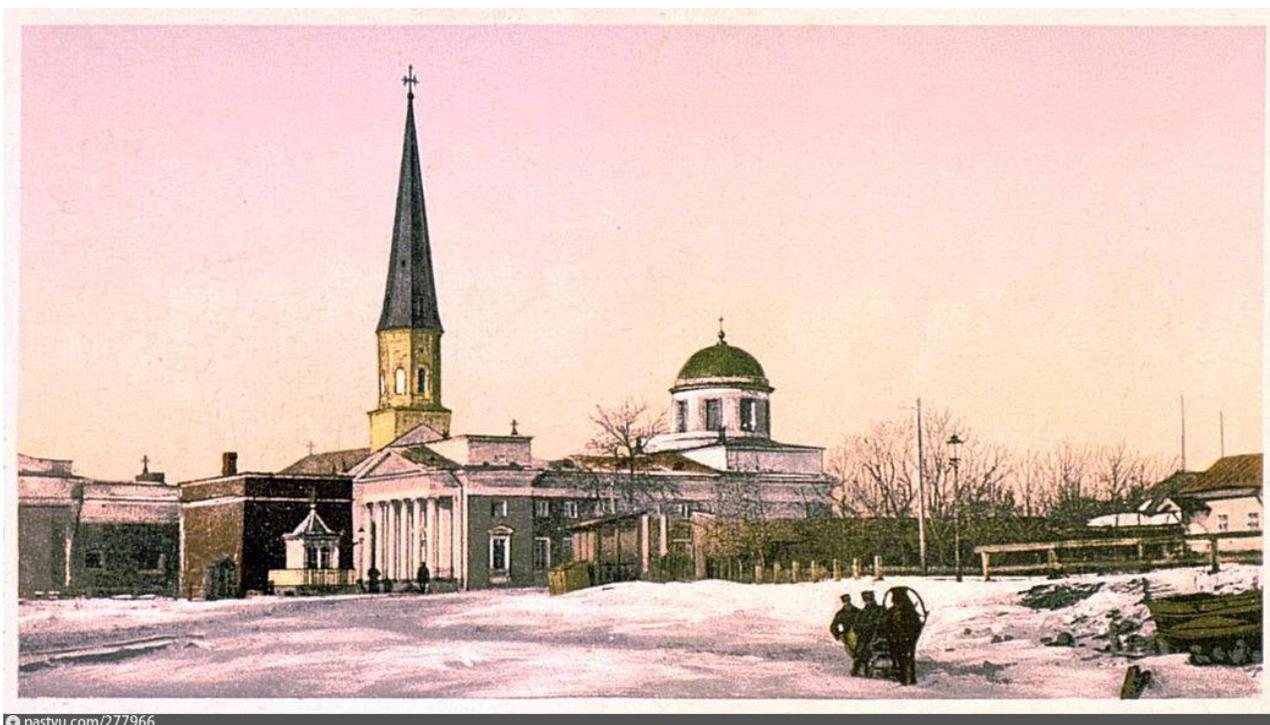
11. Чертеж к исполнительной технической смете на восстановление в 1909 года. ограды вокруг лютеранской церкви и укрепление потолочных балок и стропил. Генеральный план местности; Фасады: чугунной и деревянной решетки, каменного столба; деталь установки новых затяжек к стропильным фермам. Копия. Составитель старший техник Шустов. 1911 год.
