Акт

по результатам государственной историко-культурной экспертизы проектной документации на проведение работ по сохранению выявленного объекта культурного наследия «Здание Общества взаимного кредита Петербургского уездного земства» по адресу: Санкт-Петербург, Итальянская улица, дом 8, литера А: «Приспособление объекта для современного использования под гостиницу выявленного объекта культурного наследия «Здание Общества взаимного кредита Петербургского уездного земства», расположенного по адресу: г. Санкт-Петербург, Итальянская улица, дом 8, литера А», шифр: 29-20-М, разработанной ООО «Архитектурная мастерская «Миронов и партнеры» в 2021 году

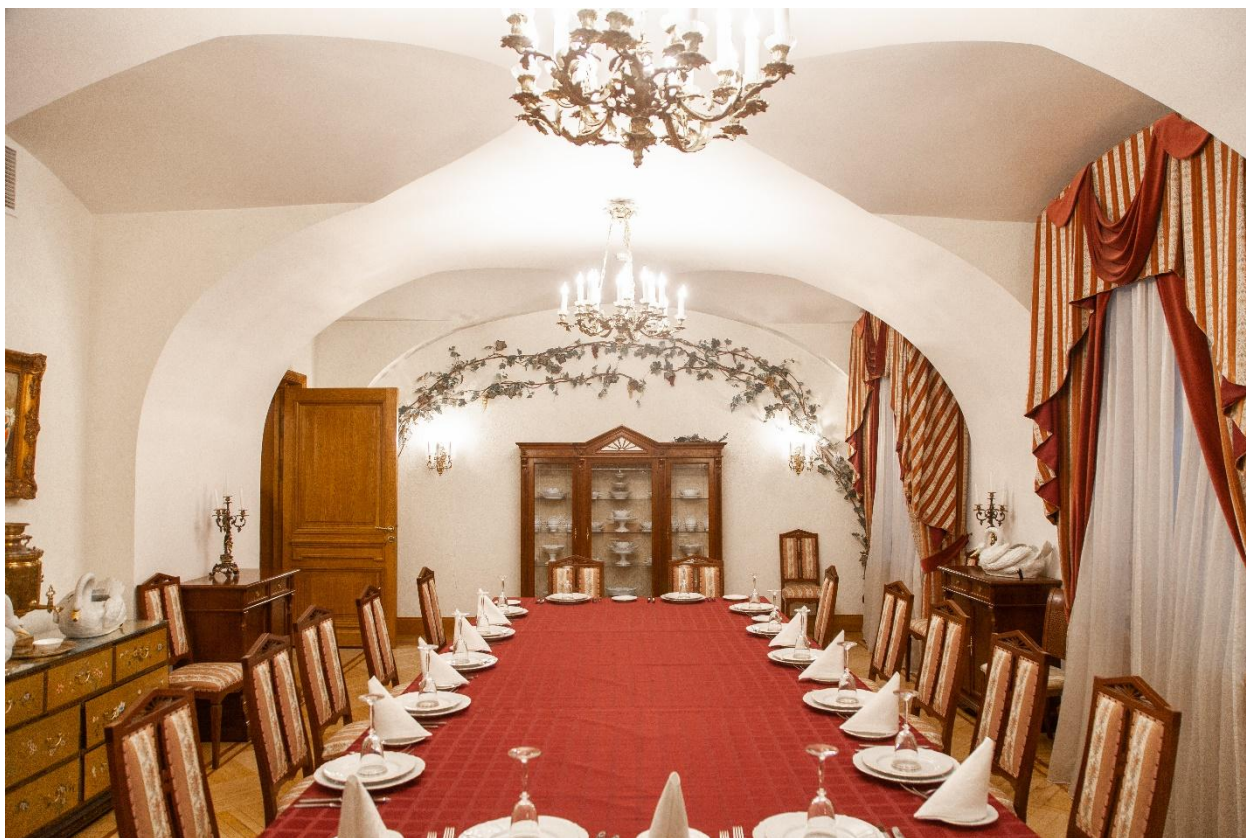
Фото 19. Вид на помещение 14. Исторические своды

В подвальном помещении перекрытие – сводчатое, потолок оштукатурен и окрашен, напольное покрытие – керамическая плитка. В уровне первого этажа в помещении 14 (нумерация согласно документам технического учета) перекрытие сводчатое с распалубками над проемами. Согласно визуальному осмотру и документам технического учета остальные перекрытия здания – поздние, сборные, плоские. Наблюдаются участки протечек, следы коррозии, шелушения штукатурного слоя.
