Акт

по результатам государственной историко-культурной экспертизы проектной документации на проведение работ по сохранению объекта культурного наследия регионального значения «Реальное училище», в составе «Реальное училище с садом и оградой», входящего в состав объекта культурного наследия регионального значения «Комплекс домов по ул. Пролеткульта» по адресу: Санкт-Петербург, г. Пушкин, Госпитальная улица, дом 24, литера А (Санкт-Петербург, г. Пушкин, Госпитальная ул., 24), предусмотренных проектом: «НАУЧНО-ПРОЕКТНАЯ ДОКУМЕНТАЦИЯ. Объект культурного наследия регионального значения «Реальное училище с садом и оградой», входящий в состав «Комплекс домов по ул. Пролеткульта» (Санкт-Петербург, г. Пушкин, Госпитальная улица, дом 24, литера А). Проект ремонта и реставрации тамбура парадного входа, лестниц главного корпуса, включая арочный проем, коридоров 2-го и 3-го этажей главного и боковых корпусов, коридора 1-го этажа юго-западного бокового корпуса (помещения №7, 10, 50, 57, 62, 76, 79, 89, 100, 114)», разработанным ООО «АПМ «Эклектика» (Шифр: 02)

**Санкт-Петербург
2022 г.**

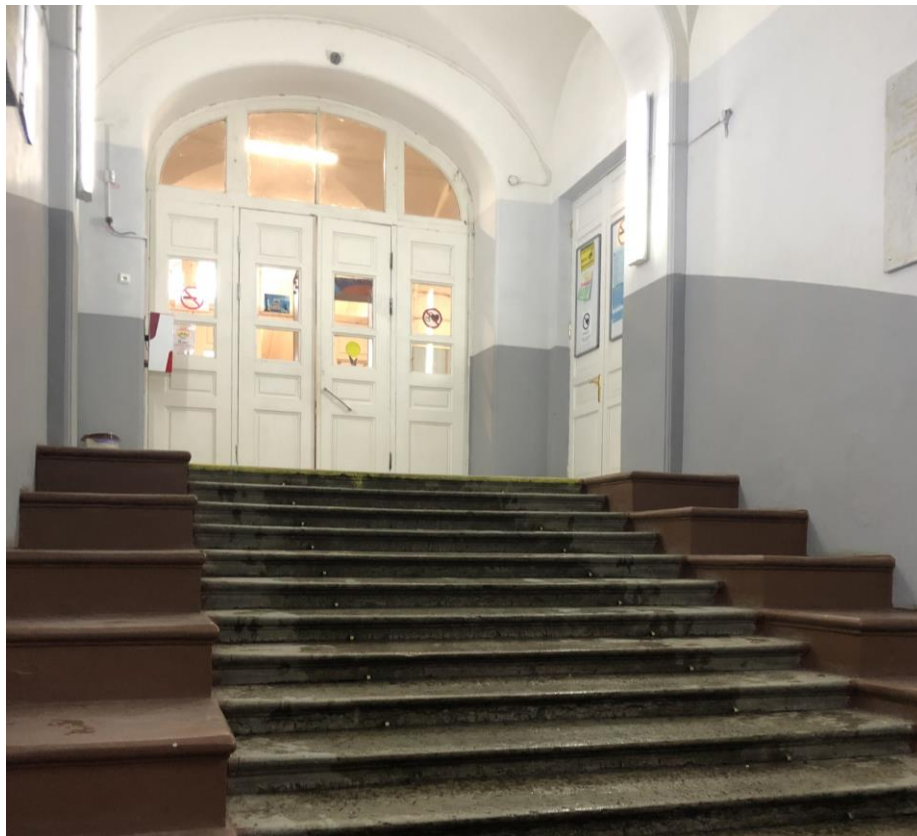
- Лестницы одномаршевые в подвал с известняковыми ступенями, средистенные со следами истертости ступеней; Лестница - в три ступени с наливным покрытием с мраморной крошкой, кованным ограждением и деревянным поручнем. Наблюдаются следы истертости ступеней, сколы, боковые участки ступеней по горизонтальной плоскости с двух сторон марша окрашены масляной краской. Кованное ограждением с многочисленными слоями краски; деревянный поручень со следами трещин, частично утрачен.

16. Объект культурного наследия регионального значения «Реальное училище с садом и оградой», входящий в состав «Комплекс домов по ул. Пролеткульта», расположенный по адресу: Санкт-Петербург, г. Пушкин, Госпитальная улица, дом 24, литера А. Вестибюль главного корпуса. Лестница (помещение 2 - лестница одномаршевая).

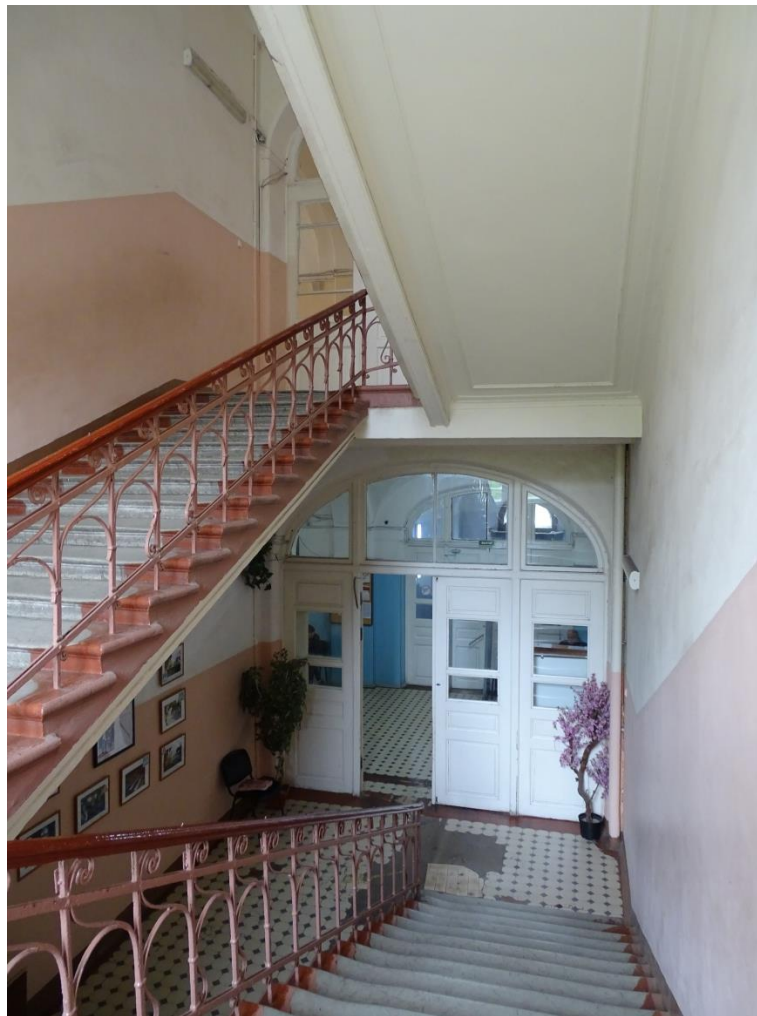
- Лестница главного входа двухмаршевая с известняковыми ступенями, на косоурах, с кованым ограждением и деревянным поручнем. Наблюдаются следы истертости ступеней, сколы, боковые участки ступеней по горизонтальной плоскости с двух сторон марша окрашены масляной краской, кованное ограждением с многочисленными слоями краски; деревянный поручень со следами трещин, сколов, многочисленными окрасочными слоями.

26. Объект культурного наследия регионального значения «Реальное училище с садом и оградой», входящий в состав «Комплекс домов по ул. Пролеткульта», расположенный по адресу: Санкт-Петербург, г. Пушкин, Госпитальная улица, дом 24, литера А. Лестница главного корпуса. Общий вид.

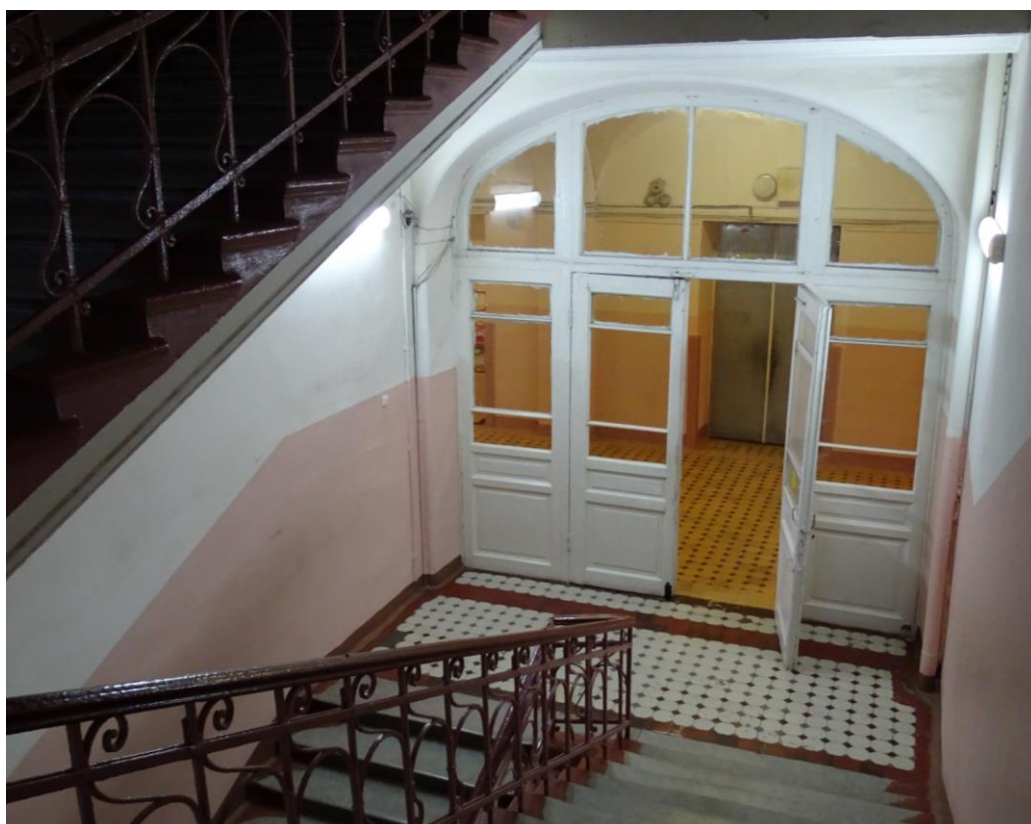
- Деревянная остекленная перегородка между лестничной клеткой пом.65 и коридором второго этажа пом.62 - историческая, с дверными двух створными остекленными полотнами, с арочной остекленной фрамугой. Деревянные конструкции перегородки имеют следы деформации дверных створок, прекос полотен, механические повреждения притворов, отсутствие отдельных элементов штапиков в местах остекления. Окрасочные слои многослойные с неровностями и короблением, шелушением.

28. Объект культурного наследия регионального значения «Реальное училище с садом и оградой», входящий в состав «Комплекс домов по ул. Пролеткульта», расположенный по адресу: Санкт-Петербург, г. Пушкин, Госпитальная улица, дом 24, литера А. Общий вид интерьера помещения №65 в уровне второго этажа.

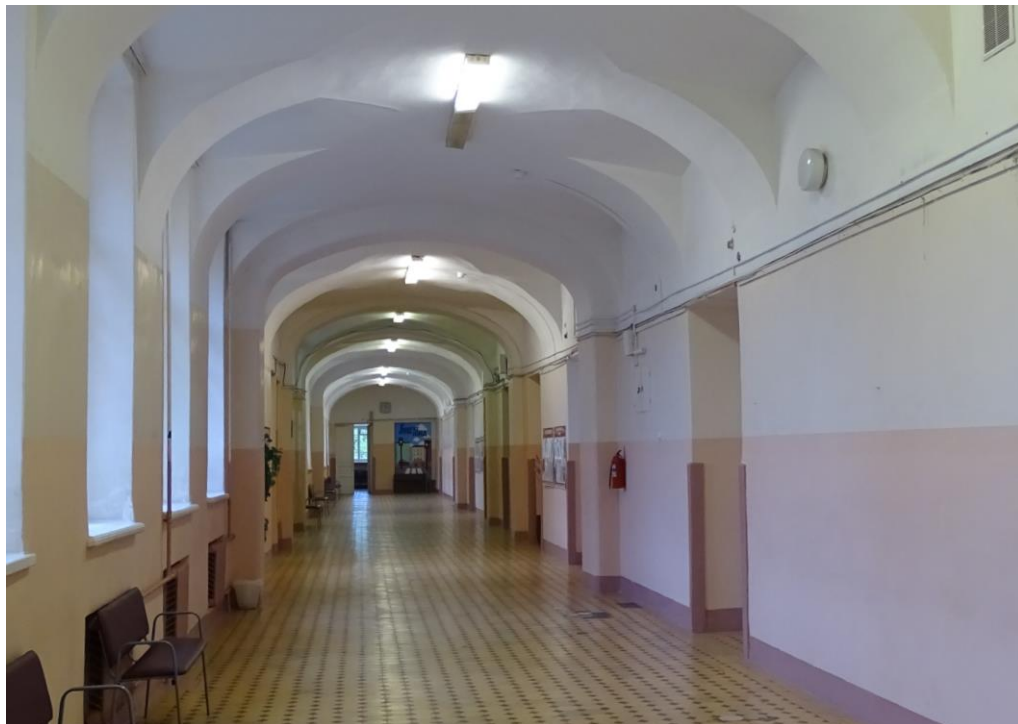
35. Объект культурного наследия регионального значения «Реальное училище с садом и оградой», входящий в состав «Комплекс домов по ул. Пролеткульта», расположенный по адресу: Санкт-Петербург, г. Пушкин, Госпитальная улица, дом 24, литера А. Второй этаж. Коридор (помещения №62). Общий вид.
