Акт

по результатам государственной историко-культурной экспертизы проектной документации на проведение работ по сохранению выявленного объекта культурного наследия «Жилой корпус», входящего в состав выявленного объекта культурного наследия «Семь жилых корпусов», входящего в состав выявленного объекта культурного наследия «Комплекс зданий Студенческого городка Политехнического института» по адресу: г. Санкт-Петербург, Лесной пр., 65, корп.1, лит.А; корп.2, лит.Б; корп.3, лит.В; Парголольская ул., 11, корп.1, лит.А; корп.2, лит.А; Капитана Воронина ул., 11, лит.А; 13, лит.А, лит.Б, лит.В; Харченко ул., 16, лит.А: «Проектная документация на проведение работ по сохранению здания, расположенного по адресу г. Санкт-Петербург, Лесной пр., д. 65, корп. 1 лит. А, являющегося частью выявленного объекта культурного наследия «Семь жилых корпусов», входящего в состав выявленного объекта культурного наследия «Комплекс зданий Студенческого городка Политехнического института» по адресу: г. Санкт-Петербург, Лесной пр., 65, корп.1, лит.А; корп.2, лит.Б; корп.3, лит.В; Парголольская ул., 11, корп.1, лит.А; корп.2, лит.А; Капитана Воронина ул., 11, лит.А; 13, лит.А, лит.Б, лит.В; Харченко ул., 16, ли

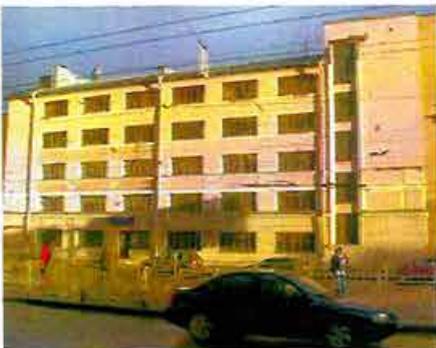
№ п.п.	Виды предметов охраны	Элементы предметов охраны	Фотофиксация
1	2	3	4
1	Объемно-пространственное решение:	<p>исторические габариты и конфигурация пятиэтажного здания, состоящего из трех корпусов, прямоугольных в плане, с повышенными частями лестничных объемов, с центральноеосевым трехпролетным проездом;</p> <p>крыша - исторические габариты и конфигурация (скатная); материал кровли - сталь.</p>

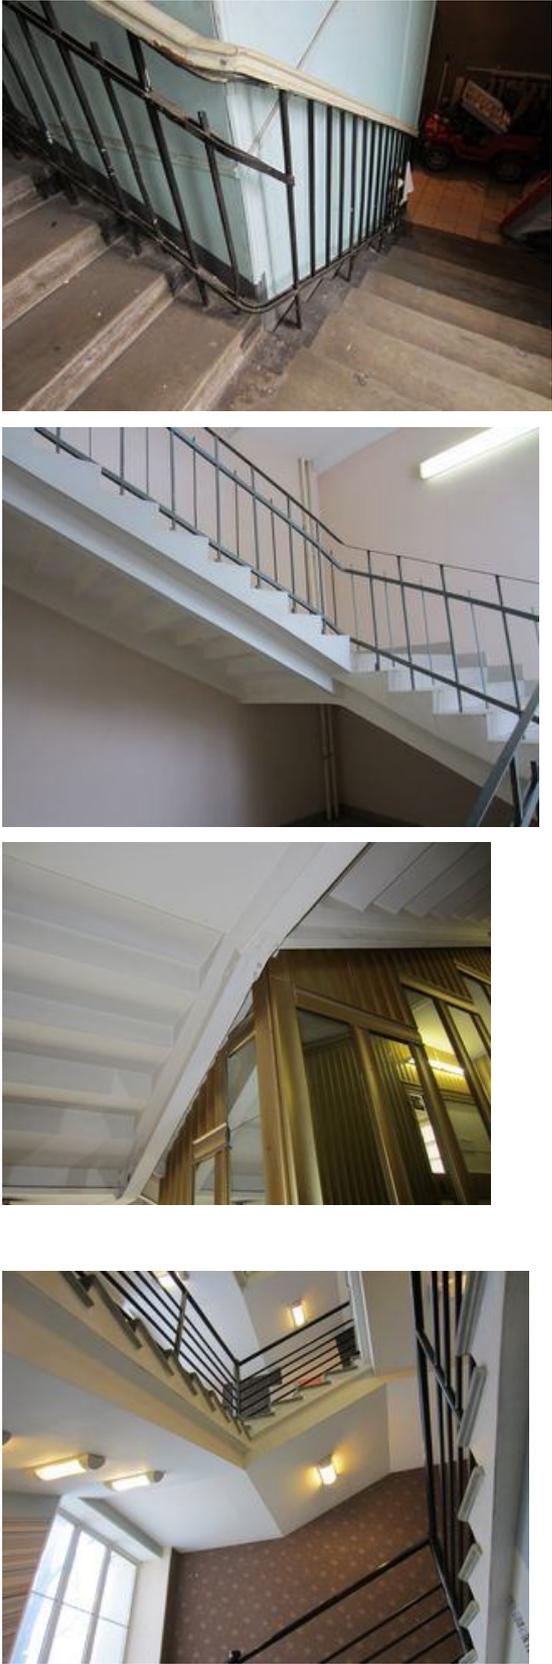
2	<p>Конструктивная система здания:</p>	<p>исторические наружные и внутренние кирпичные капитальные стены; пять лестничных клеток – историческое местоположение; лестницы – конструкция (по косоурам); материал ступеней – бетон; ограждение лестницы южного корпуса южной крайней лестничной клетки и северного корпуса крайней с севера лестничной клетки – материал (металл), техника исполнения (прокат), рисунок (прямые стойки и поперечные перекладины); исторические отметки плоских междуэтажных перекрытий.</p>

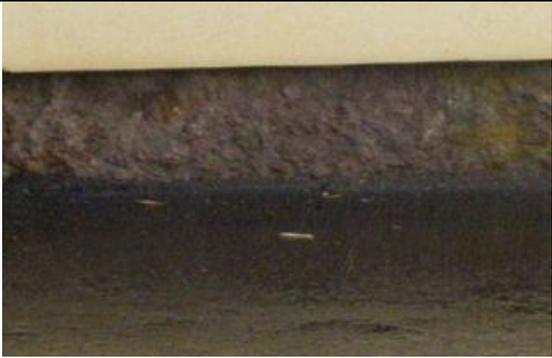
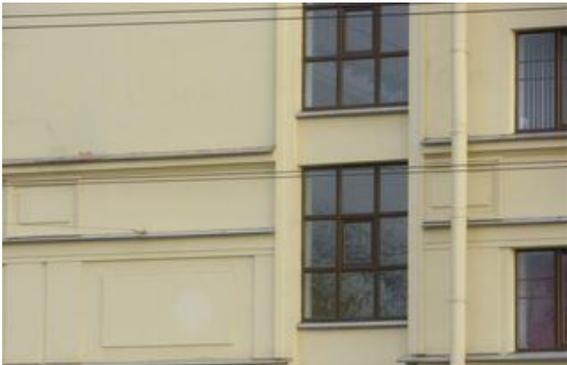
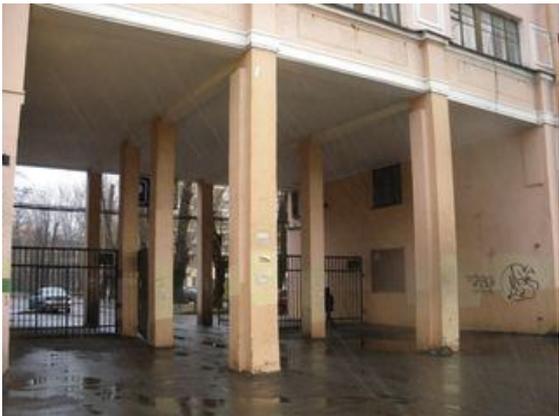
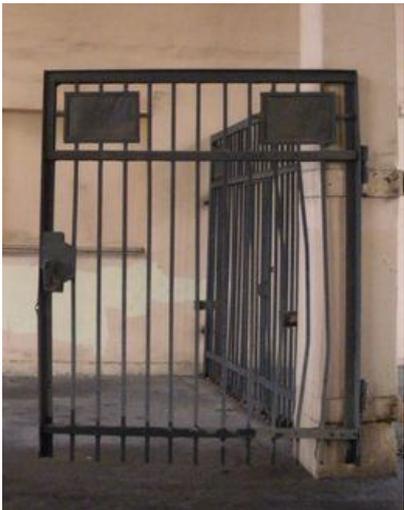
<p>4 Архитектурно-художественное решение:</p>	<p>в приемах и формах конструктивизма; материал и характер отделки цоколя – гранит (частично утоплен в культурном слое); материал и характер отделки фасада – гладкоштукатуренная рустованная поверхность первого этажа, гладкая штукатурка на уровне остальных этажей; историческое колористическое решение фасадов;</p> <p>оконные и дверные проемы - местоположение, габариты и конфигурация (прямоугольные); оконные заполнения – исторический рисунок расстекловки и цвет (коричневый); рисунок и габариты всех профилей фасада;</p> <p>западный лицевой фасад: оформление центральной заглавленной части фасада: оформление центрального проезда – пилоны – количество (восемь), материал (бетон), конструкция, габариты, конфигурация; ограда с центральными воротами и двумя калитками – местоположение (центральный проезд), габариты, конфигурация, материал (металл), техника исполнения (ковка, прокат), рисунок (прямые стойки и щиты);</p>

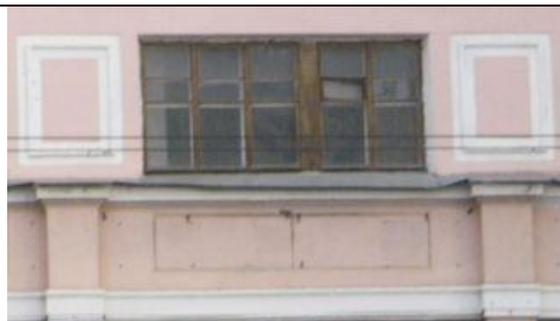
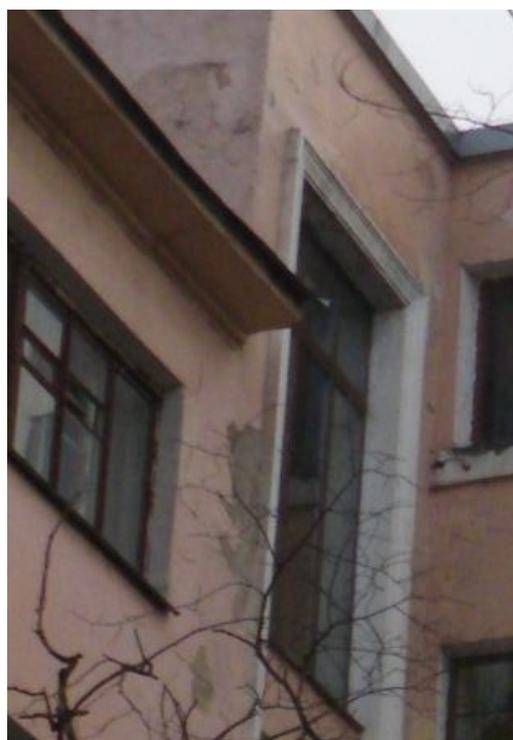
плоские тяги в подоконных простенках 1-2-го этажа;
 подоконный карниз на уровне 2-го и 3-го этажей;
 филенки в подоконных простенках 2-го этажа;
 филенки в межоконных простенках третьего этажа;

наличники оконных проемов лестничных объемов, фланкирующих центральную часть с проездом;

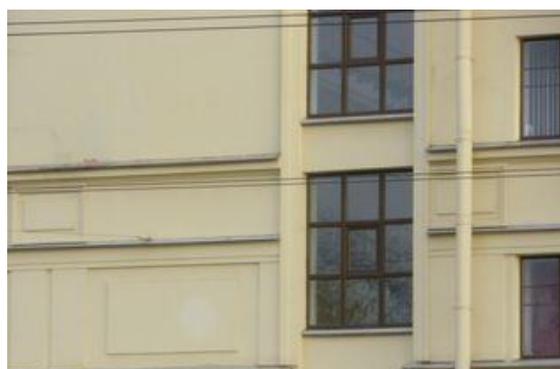
оформление двух симметричных крыльев –
 подоконный карниз на уровне 2-го и 3-го этажей;
 филенки в межоконных простенках 2-го этажа;
 филенки в подоконных простенках 2-3-го этажей;
 плоские подоконные доски;
 венчающий выносной карниз;

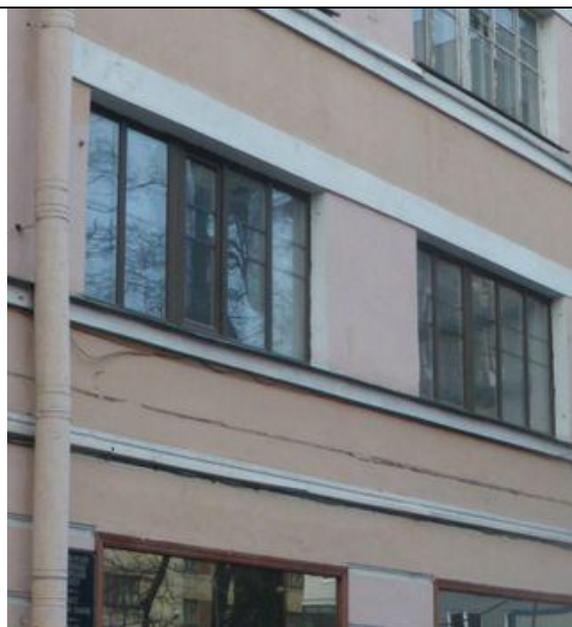
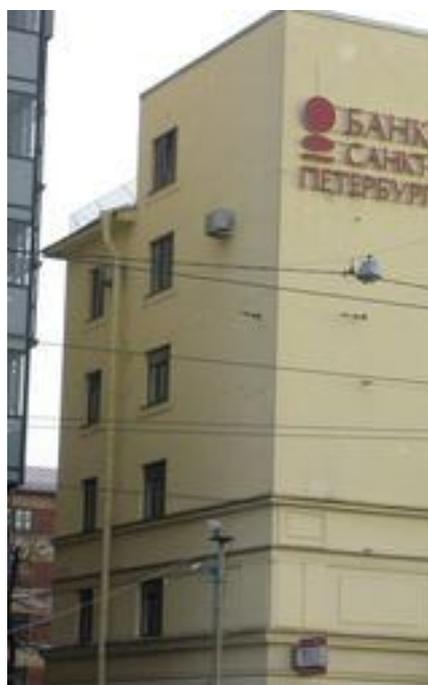
восточный фасад -

тяги на уровне между 1-м и 2-м этажами;
подоконный карниз 2-го этажа;
плоские штукатурные надоконные и
подоконные тяги;

балконы – местоположение
(оформляющие углы центральной
выдвинутой части), конфигурация (г-
образные в плане);
ограждение – материал (металл), техника
исполнения (прокат), рисунок (прямые
стойки);
венчающий выносной карниз;

северный фасад:
междуэтажные тяги;
плоские штукатурные надоконные и
подоконные тяги;
венчающий выносной карниз;

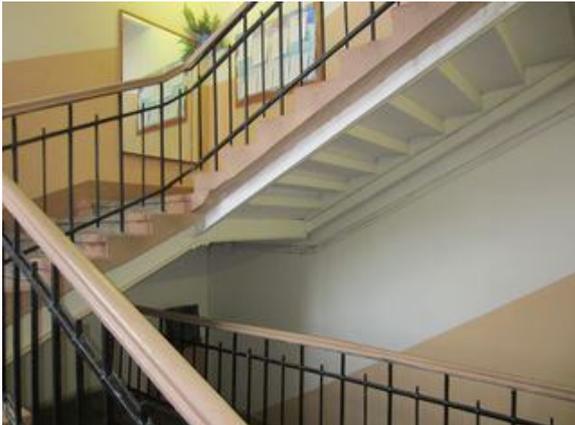
2	Конструктивная система здания:	исторические наружные и внутренние кирпичные капитальные стены; три лестничных клетки – историческое местоположение; лестницы – конструкция (по косоурам); материал ступеней – бетон; ограждение лестницы – материал (металл), техника исполнения (прокат), рисунок (прямые стойки и поперечные перекладины); металлические клепанные балки лестничных площадок; исторические отметки плоских междуэтажных перекрытий.

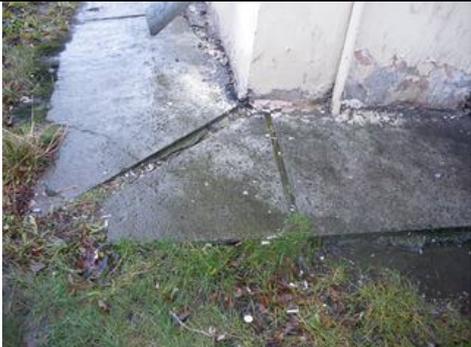
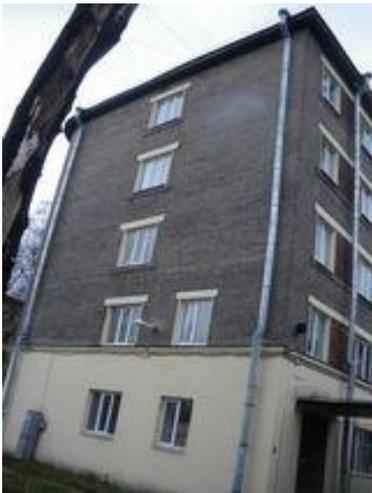
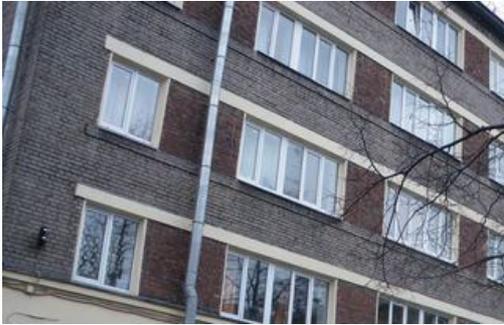
<p>4 Архитектурно-художественное решение:</p>	<p>в приемах и формах конструктивизма; материал и характер отделки фасада - сочетание гладкой штукатурки на уровне первого этажа с открытой кладкой на уровне остальных этажей; гранитная отмостка;</p> <p>историческое колористическое решение фасадов;</p> <p>оконные и дверные проемы - местоположение, габариты и конфигурация (прямоугольные); оконные заполнения - исторический рисунок расстекловки и цвет (коричневый);</p> <p>северный торцевой фасад: междуэтажный карниз на уровне 2-го этажа; оформление оконных проемов - плоские штукатурные перемычки оконных проемов; выносной венчающий карниз; широкая подоконная тяга на уровне нижней отметки оконных проемов 2-го этажа;</p> <p>восточный фасад: междуэтажный карниз на уровне 2-го этажа; плоские штукатурные надоконные и подоконные тяги на уровне 3-5-го этажей; венчающий выносной карниз;</p>

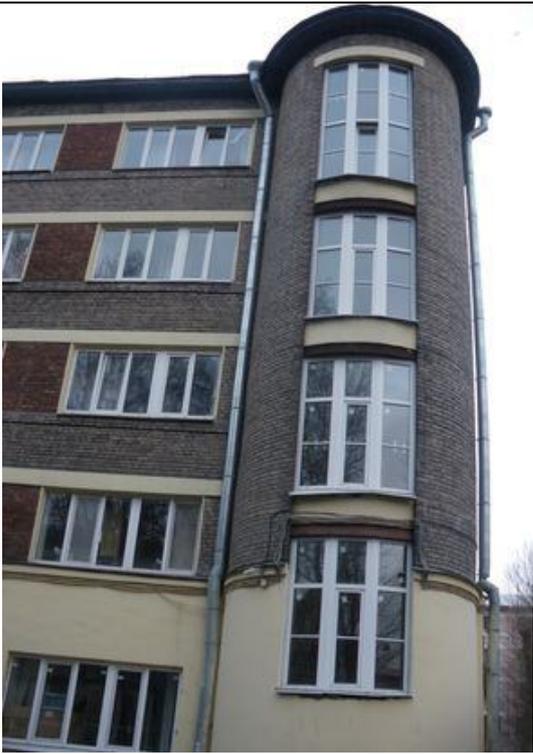
<p>западный фасад: междуэтажный карниз на уровне 2-го этажа; плоские штукатурные надоконные и подоконные тяги на уровне 3-5-го этажей; венчающий выносной карниз;</p>

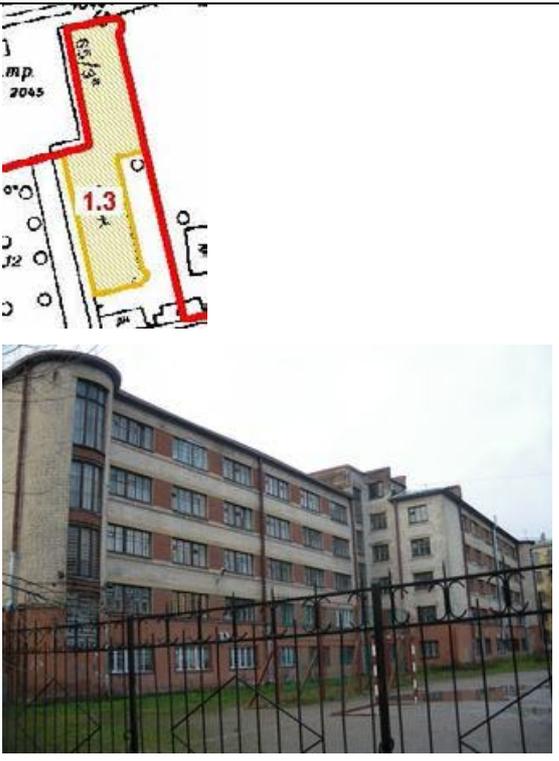
№ п.п.	Виды предметов охраны	Элементы предметов охраны	Фотофиксация
1	2	3	4
1	<p>Объемно-пространственное решение:</p>	<p>исторические габариты и конфигурация пятиэтажного прямоугольного в плане здания с выступающей с южной стороны частью; крыша - исторические габариты и конфигурация (скатная); материал кровли – сталь.</p>

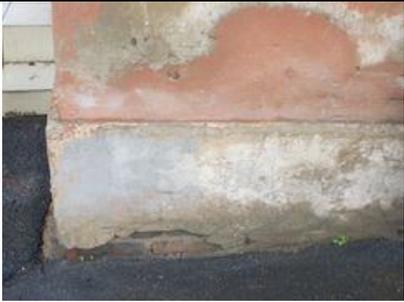
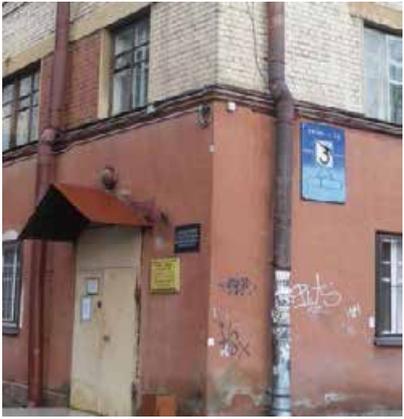
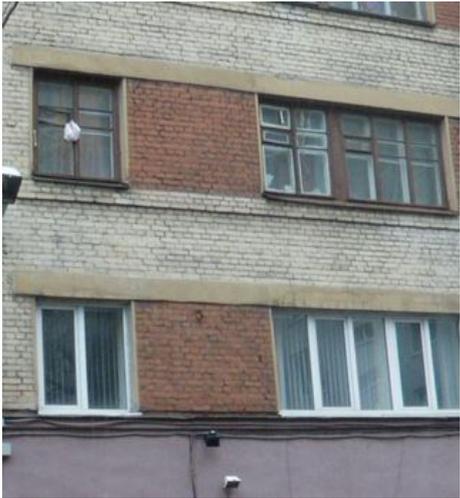
<p>4 Архитектурно-художественное решение (композиция) лицевого фасада:</p>	<p>материал и характер отделки цоколя – оштукатуренный кирпич; материал и характер отделки фасада – сочетание гладкой штукатурки на уровне первого этажа с открытой кирпичной кладкой на уровне остальных этажей;</p> <p>историческое колористическое решение фасадов;</p> <p>оконные и дверные проемы – местоположение, габариты и конфигурация (прямоугольные); оконные заполнения – исторический рисунок расстекловки и цвет (коричневый);</p> <p>западный фасад: междуэтажный карниз на уровне 2-го этажа; плоские штукатурные надоконные и подоконные тяги; венчающий выносной карниз;</p> <p>восточный фасад: междуэтажный карниз на уровне 2-го этажа; подоконные тяги на уровне 3-5-го этажей; оформление оконных проемов – плоские штукатурные перемычки оконных проемов, охватывающие все оконные проемы этажа; венчающий выносной карниз;</p>

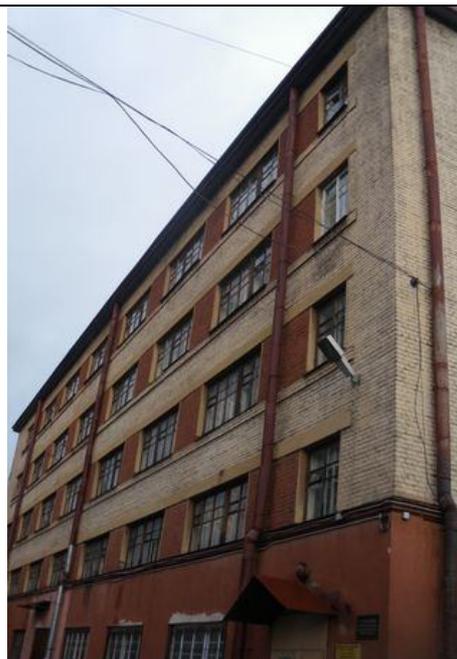
северный торцевой фасад:
междуэтажный карниз на уровне 2-го
этажа;
плоские штукатурные надоконные и
подоконные тяги;
выносной венчающий карниз;

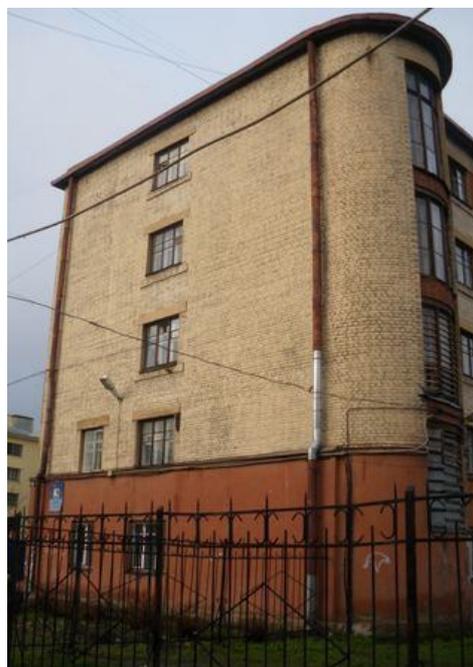
южный торцевой фасад:
междуэтажный карниз на уровне 2-го
этажа;
оформление оконных проемов -
плоские штукатурные перемычки
оконных проемов;
выносной венчающий карниз;

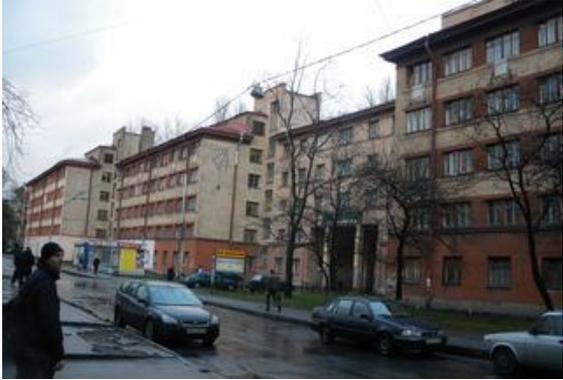
№ п.п.	Виды предметов охраны	Элементы предметов охраны	Фотофиксация
1	2	3	4
1	Объемно-пространственное решение:	исторические габариты и конфигурация пятиэтажного сложного в плане здания, состоящего из шести корпусов, с центральным проездом, с повышенными объемами лестничных клеток; крыша - исторические габариты и конфигурация (скатная); материал кровли – сталь.

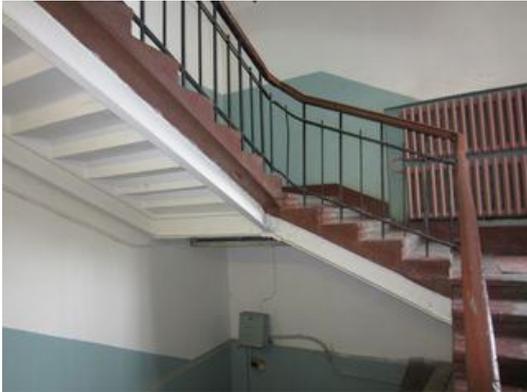
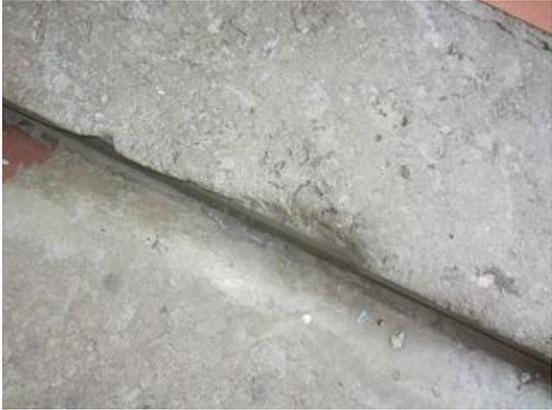
2	Конструктивная система здания:	исторические наружные и внутренние кирпичные капитальные стены, шесть лестничных клеток – историческое местоположение; лестницы – конструкция (по косоурам); материал ступеней – бетон, ограждение лестницы – материал (металл), техника исполнения (прокат, клепка), рисунок (прямые стойки и поперечные перекладины); поручень – материал (дерево), профиль; исторические отметки плоских междуэтажных перекрытий; металлические клёпаные балки лестничных площадок.

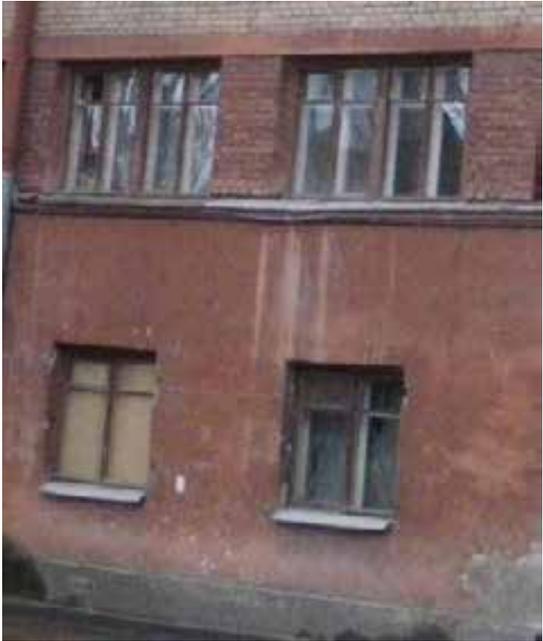
3	Объемно-планировочное решение:	в габаритах капитальных стен.	
4	Архитектурно-художественное решение:	<p>в приемах и формах конструктивизма; материал и характер отделки цоколя – оштукатуренный кирпич; материал и характер отделки фасада – сочетание гладкой штукатурки на уровне первого этажа с открытой кирпичной кладкой на уровне остальных этажей;</p> <p>историческое колористическое решение фасадов;</p> <p>оконные и дверные проемы – местоположение, габариты и конфигурация (прямоугольные); оконные заполнения – исторический рисунок расстекловки и цвет (коричневый);</p>

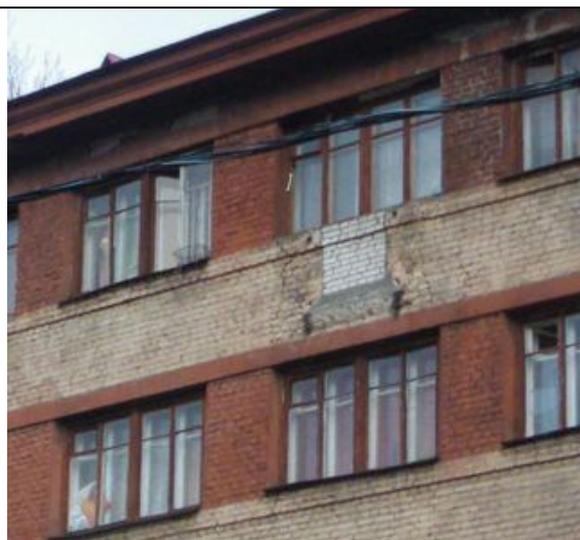
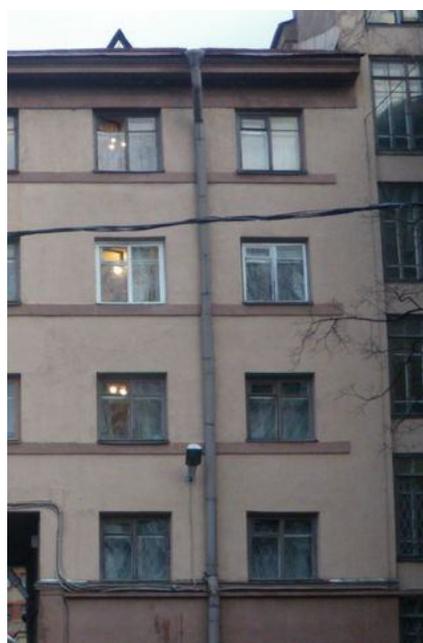
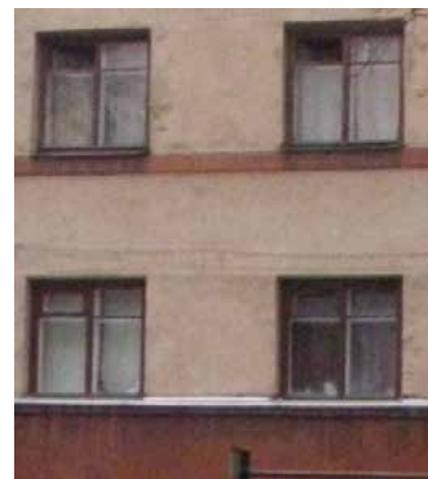
западный фасад:
междуэтажный карниз на уровне 2-го этажа;
плоские штукатурные надоконные и подоконные тяги на уровне 3-5-го этажей;

оформление центральной части парадного проезда –
междуэтажная тяга на уровне второго этажа;
плоские штукатурные тяги на уровне 3-5го этажей;
гладкий фриз;

венчающий выносной карниз;

восточный фасад:
междуэтажный карниз на уровне 2-го этажа;
плоские штукатурные надоконные и подоконные тяги на уровне 3-5-го этажей;
венчающий выносной карниз;

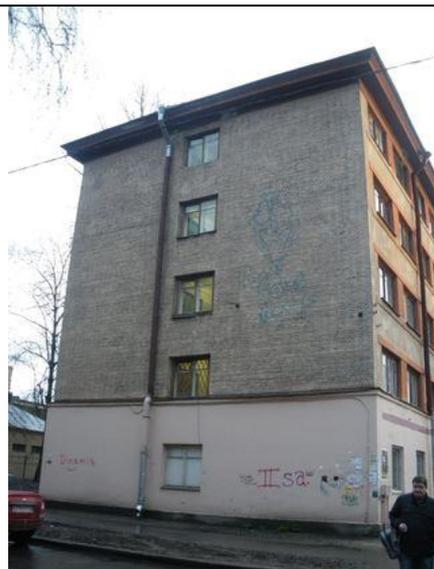
северный торцевой фасад:
междуэтажный карниз на уровне 2-го
этажа;
оформление оконных проемов -
перемычки оконных проемов;
выносной венчающий карниз;

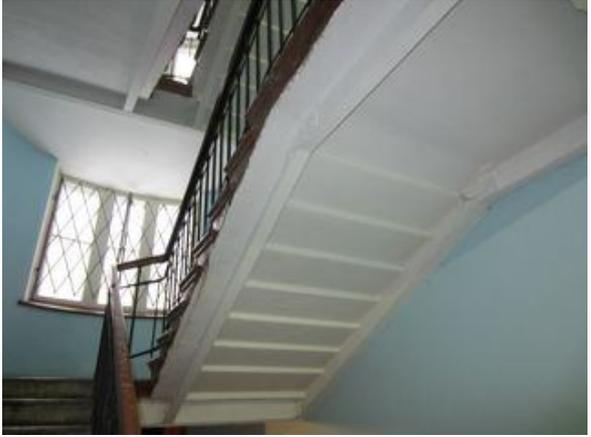
<p>The image is a photograph of an interior staircase. It features a dark metal railing with vertical balusters and a wooden handrail. The stairs are supported by a wooden structure, and there is a window with a diamond-patterned glass pane on the left side.</p>

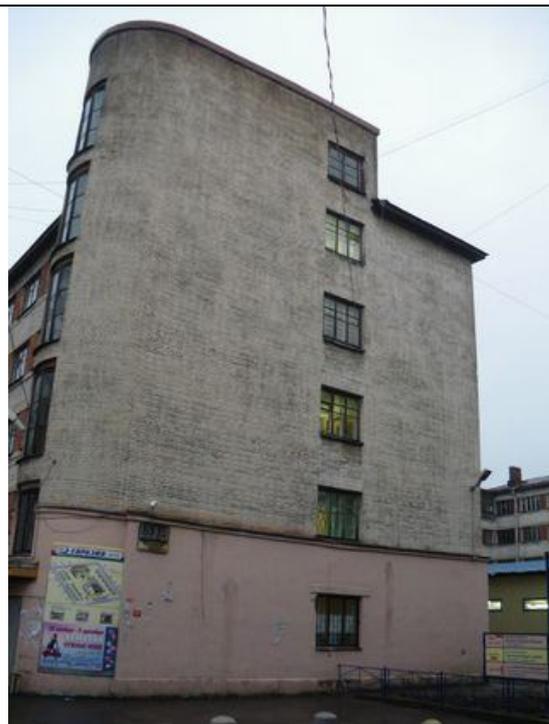
южный фасад левого крыла:
 междуэтажная тяга на уровне 2-го этажа;
 оформление оконных проемов –
 плоская оштукатуренная перемычка
 проема 1-го этажа;
 горизонтальные перемычки проемов 2-6-
 го этажей;
 венчающий выносной карниз над
 пониженной частью;

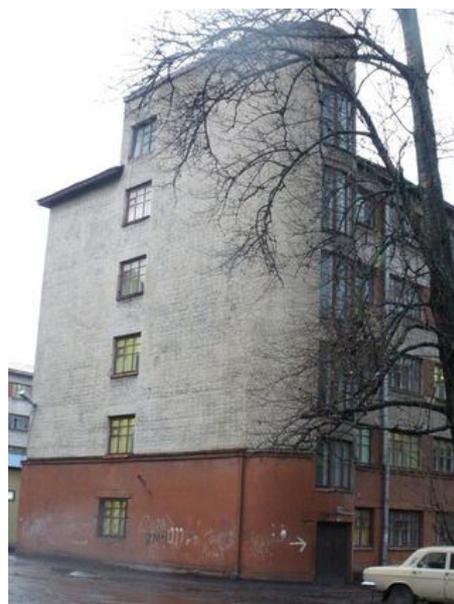
южный фасад правого крыла:
 междуэтажная тяга на уровне 2-го этажа;
 оформление оконных проемов –
 плоская оштукатуренная перемычка
 проема 1-го этажа;
 горизонтальные перемычки проемов 2-6-
 го этажей;
 венчающий выносной карниз над
 пониженной частью;

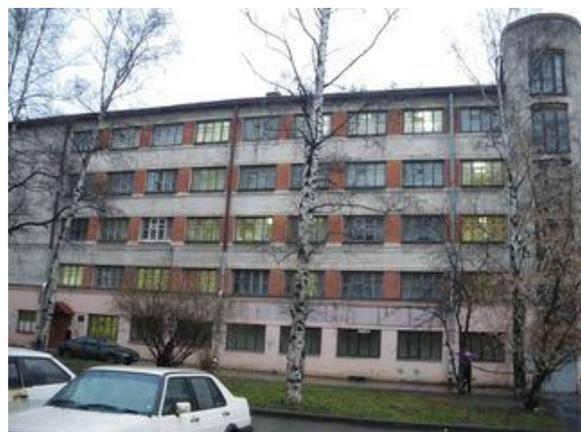
западный и восточный фасад левого
 крыла и правого крыльев соответственно:
 междуэтажный карниз на уровне 2-го
 этажа;
 плоские штукатурные надоконные и
 подоконные тяги на уровне 3-5-го этажей;

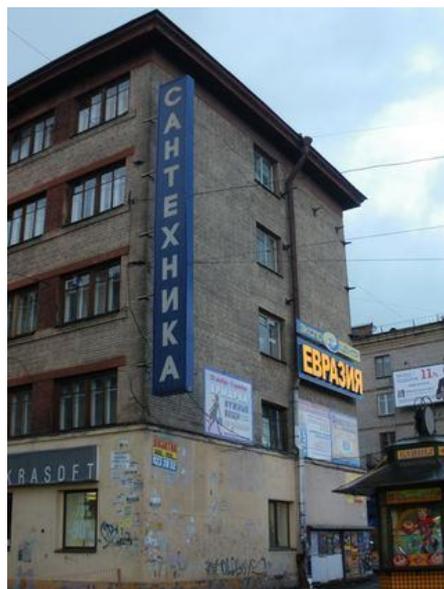
южный торцевой фасад:
 междуэтажный карниз на уровне 2-го этажа;
 оформление оконных проемов -
 перемычки оконных проемов;
 выносной венчающий карниз;

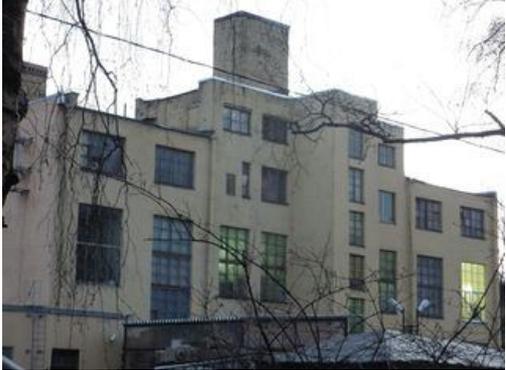
северный фасад: витражное остекление оконных проемов;

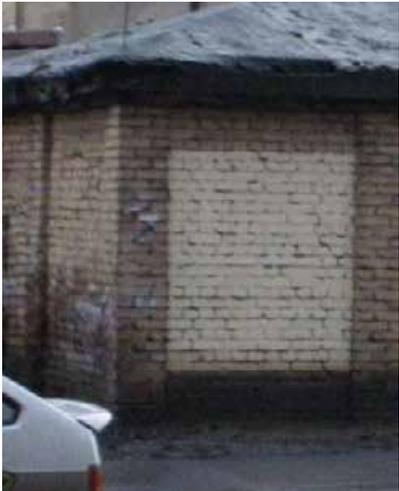
2	Конструктивная система здания:	исторические наружные и внутренние кирпичные капитальные стены.	
3	Объемно-планировочное решение:	в габаритах капитальных стен.	
4	Архитектурно-художественное решение фасада:	материал и характер отделки фасада – открытая кирпичная кладка; дверные проемы – местоположение, габариты, конфигурация; лопатки, членящие фасадные стены; венчающий карниз.

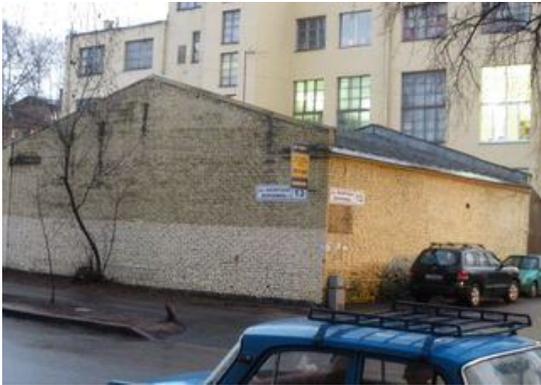
2	Конструктивная система здания:	исторические наружные и внутренние кирпичные капитальные стены.	
3	Объемно-планировочное решение:	в габаритах капитальных стен.	
4	Архитектурно-художественное решение (композиция) лицевого фасада:	материал и характер отделки фасада – открытая кирпичная кладка; дверные проемы – местоположение, габариты, конфигурация; габариты фасадных стен; треугольные щипцы на торцевых южном и северном фасадах.

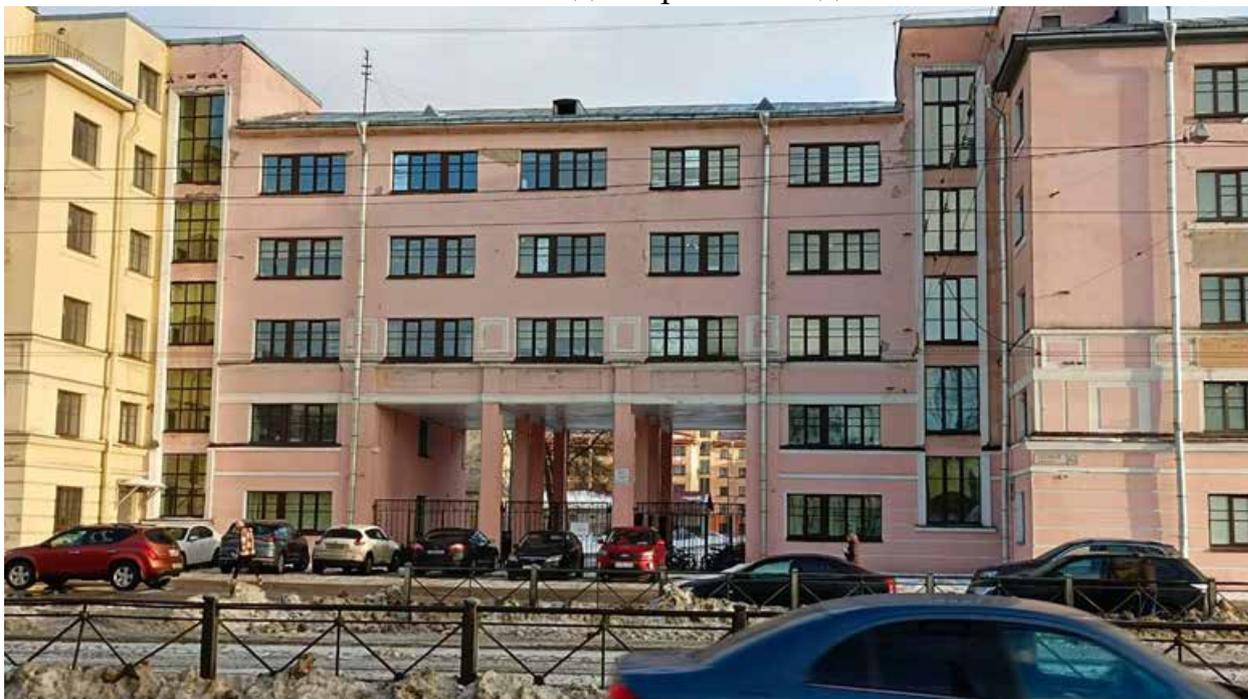
Фото.1. Вид на центральную секцию с запада.

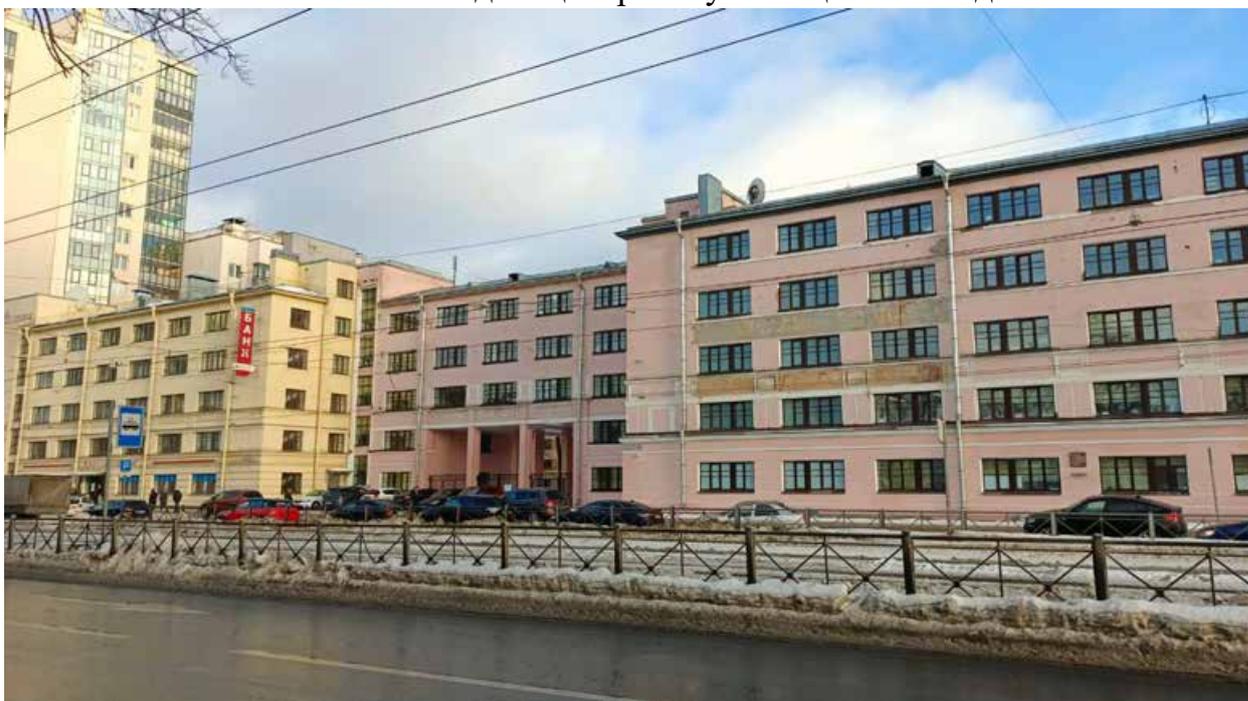
Фото.2. Общий вид на здание с юго-запада.

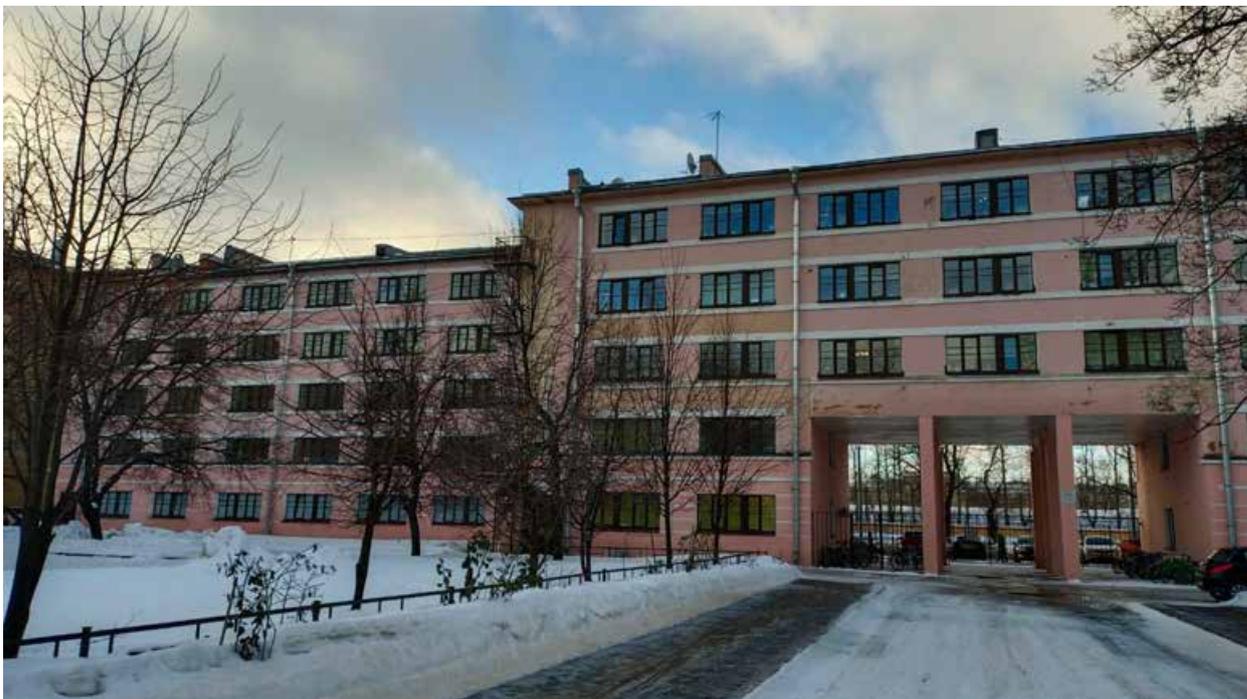
Фото.3. Вид на среднюю и южную секции с востока.

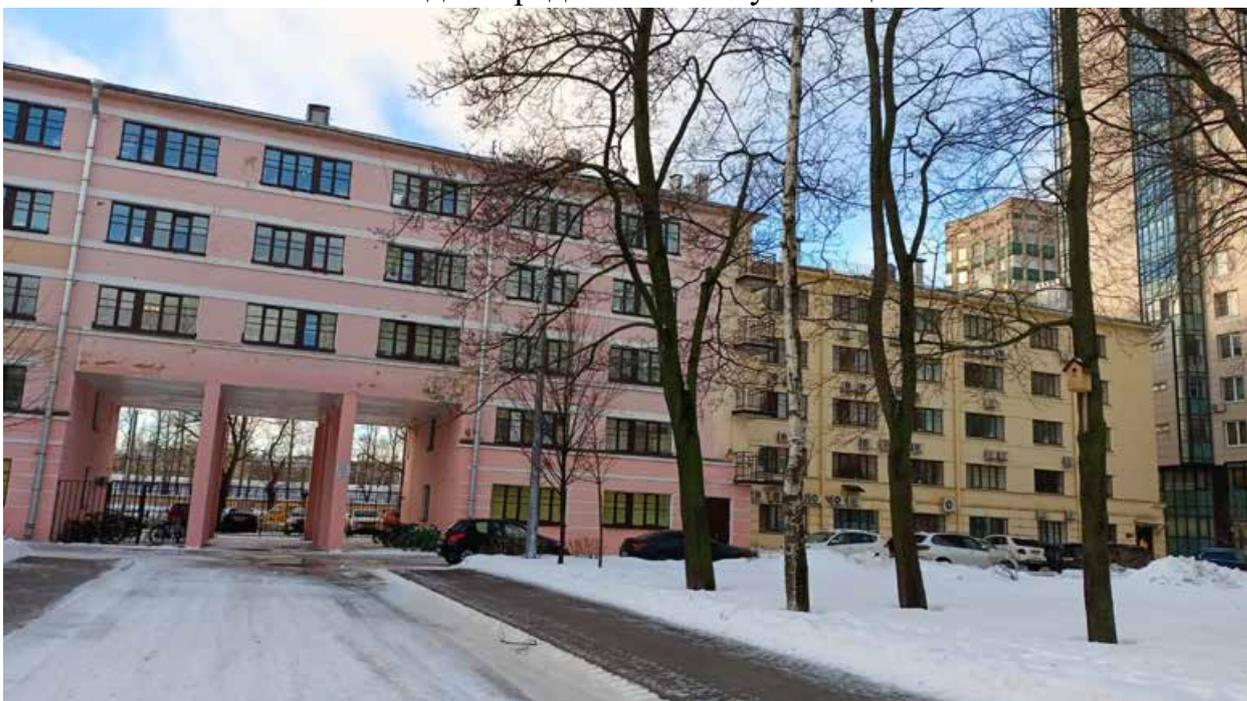
Фото.4. Вид на среднюю и северную секции с востока.

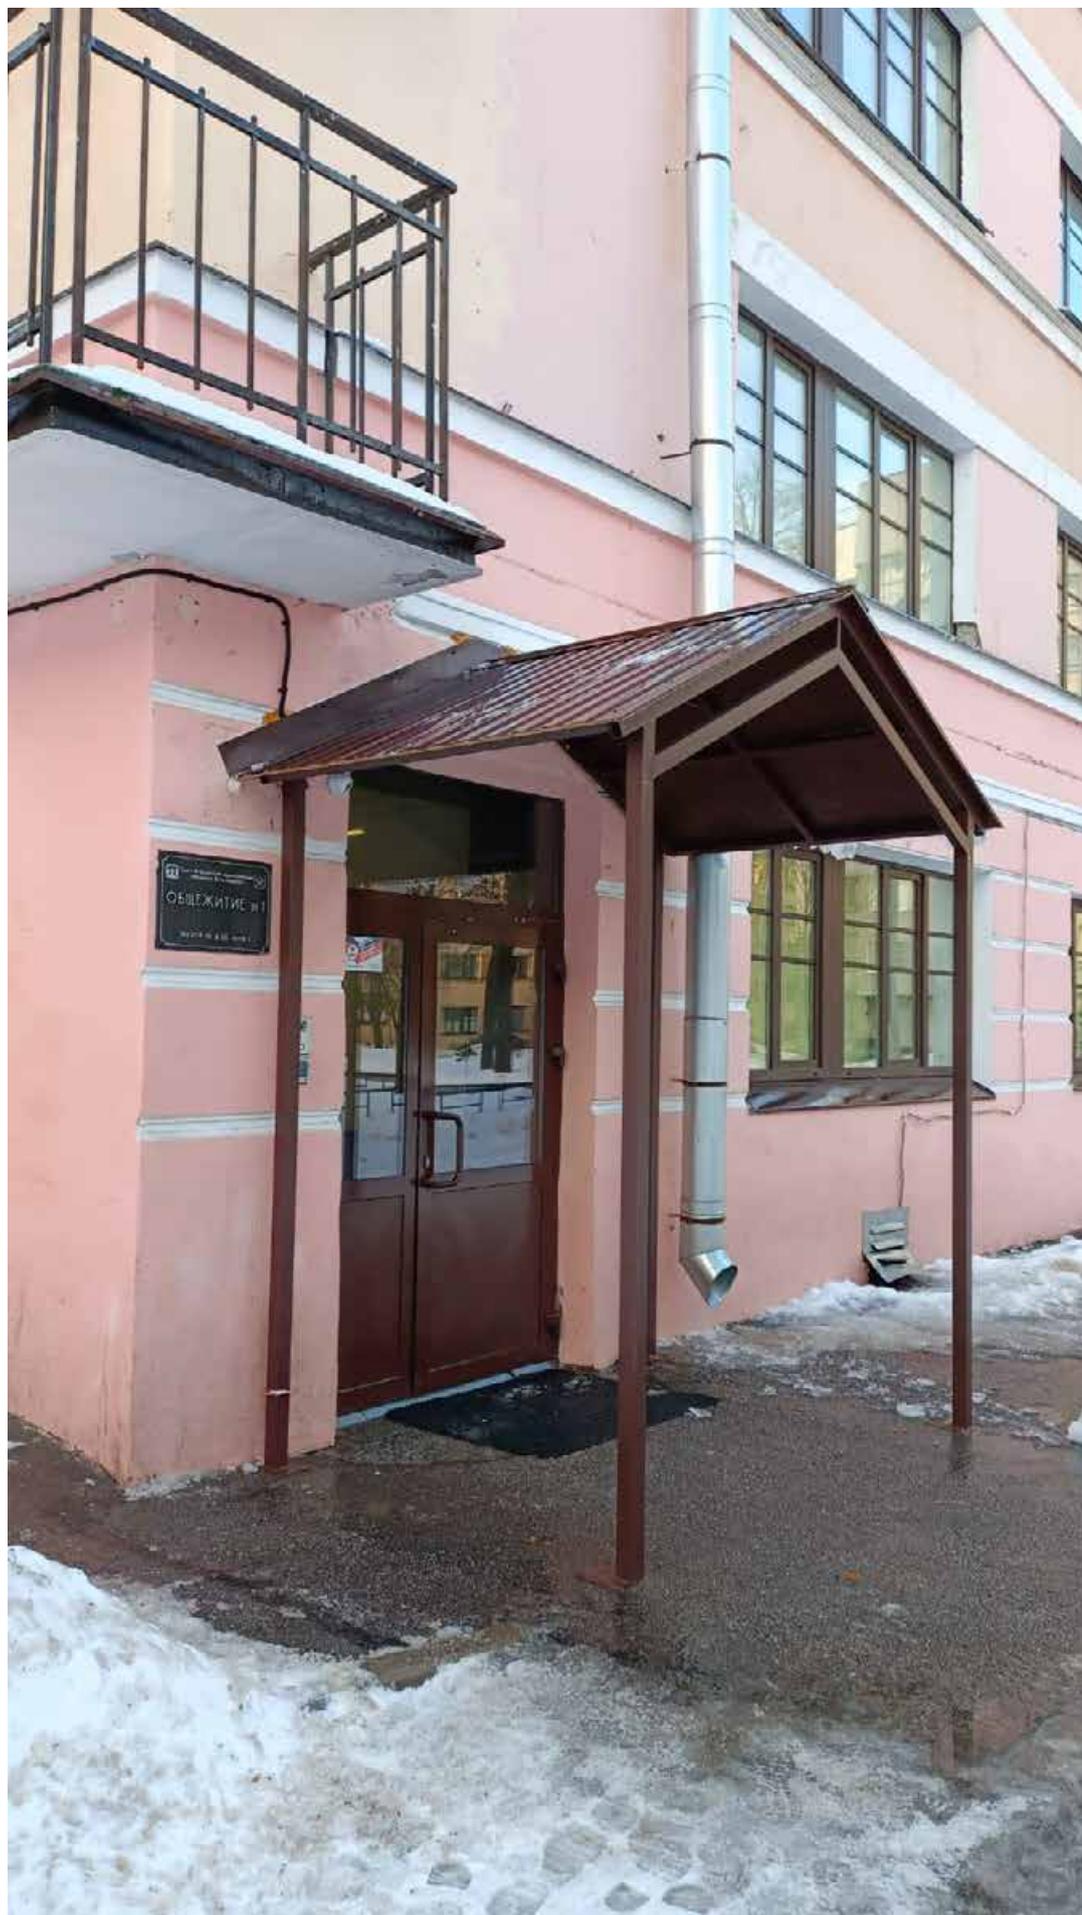
Фото.6. Вид на входную группу Общежития № 1.

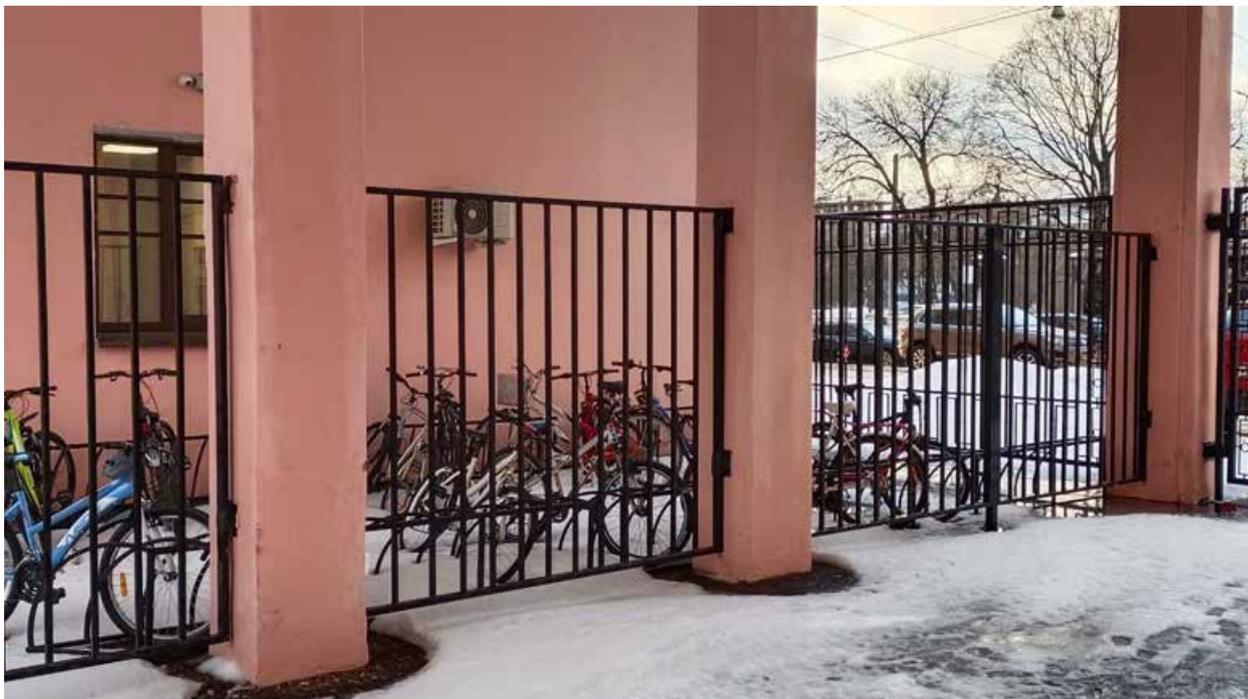
Фото.7. Вид на ограждение центрального проезда.

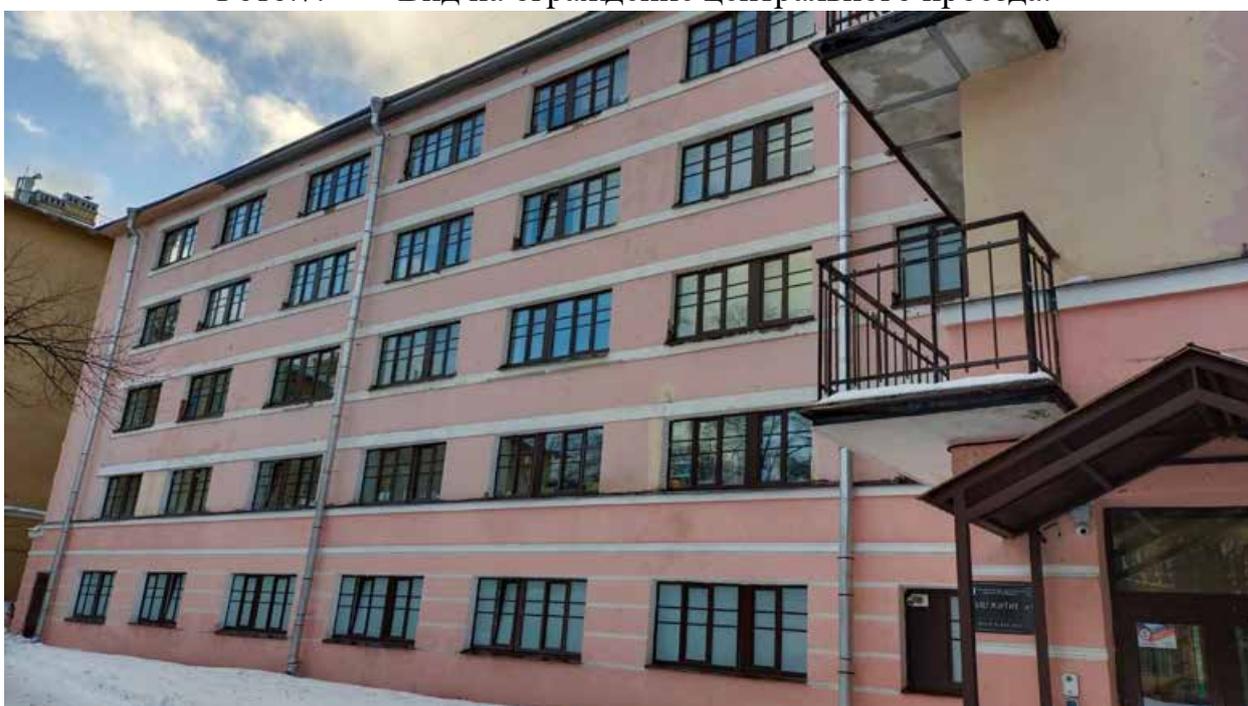
Фото.8. Вид на восточный фасад южной секции.

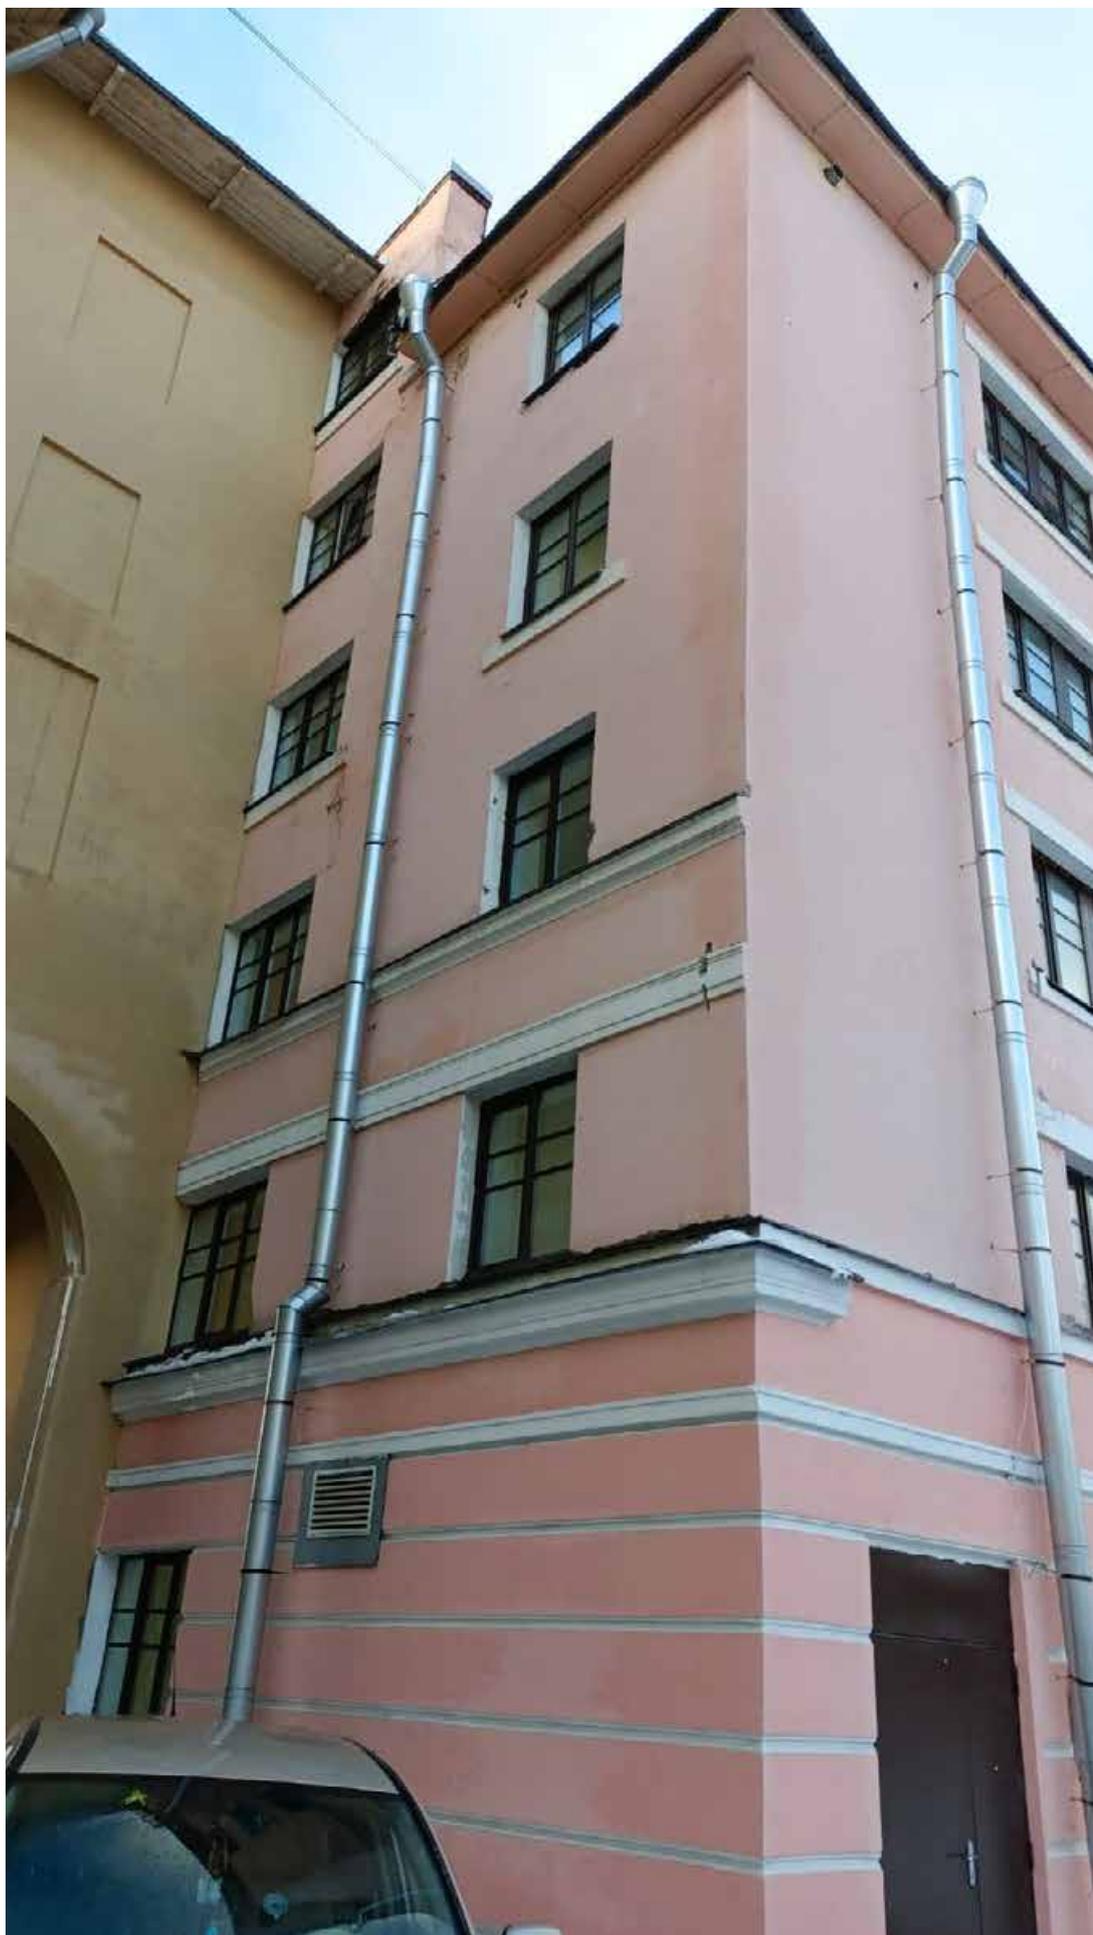
Фото.9. Вид на торцевой южный фасад.
