Акт

по результатам государственной историко-культурной экспертизы проектной документации на проведение работ по сохранению выявленного объекта культурного наследия «Жилой корпус», входящего в состав выявленного объекта культурного наследия «Семь жилых корпусов», входящего в состав выявленного объекта культурного наследия «Комплекс зданий Студенческого городка Политехнического института» по адресу: г. Санкт-Петербург, Лесной пр., 65, корп.1, лит.А; корп.2, лит.Б; корп.3, лит.В; Парголольская ул., 11, корп.1, лит.А; корп.2, лит.А; Капитана Воронина ул., 11, лит.А; 13, лит.А, лит.Б, лит.В; Харченко ул., 16, лит.А: «Проектная документация на проведение работ по сохранению здания, расположенного по адресу г. Санкт-Петербург, Лесной пр., д. 65, корп. 1 лит. А, являющегося частью выявленного объекта культурного наследия «Семь жилых корпусов», входящего в состав выявленного объекта культурного наследия «Комплекс зданий Студенческого городка Политехнического института» по адресу: г. Санкт-Петербург, Лесной пр., 65, корп.1, лит.А; корп.2, лит.Б; корп.3, лит.В; Парголольская ул., 11, корп.1, лит.А; корп.2, лит.А; Капитана Воронина ул., 11, лит.А; 13, лит.А, лит.Б, лит.В; Харченко ул., 16, ли

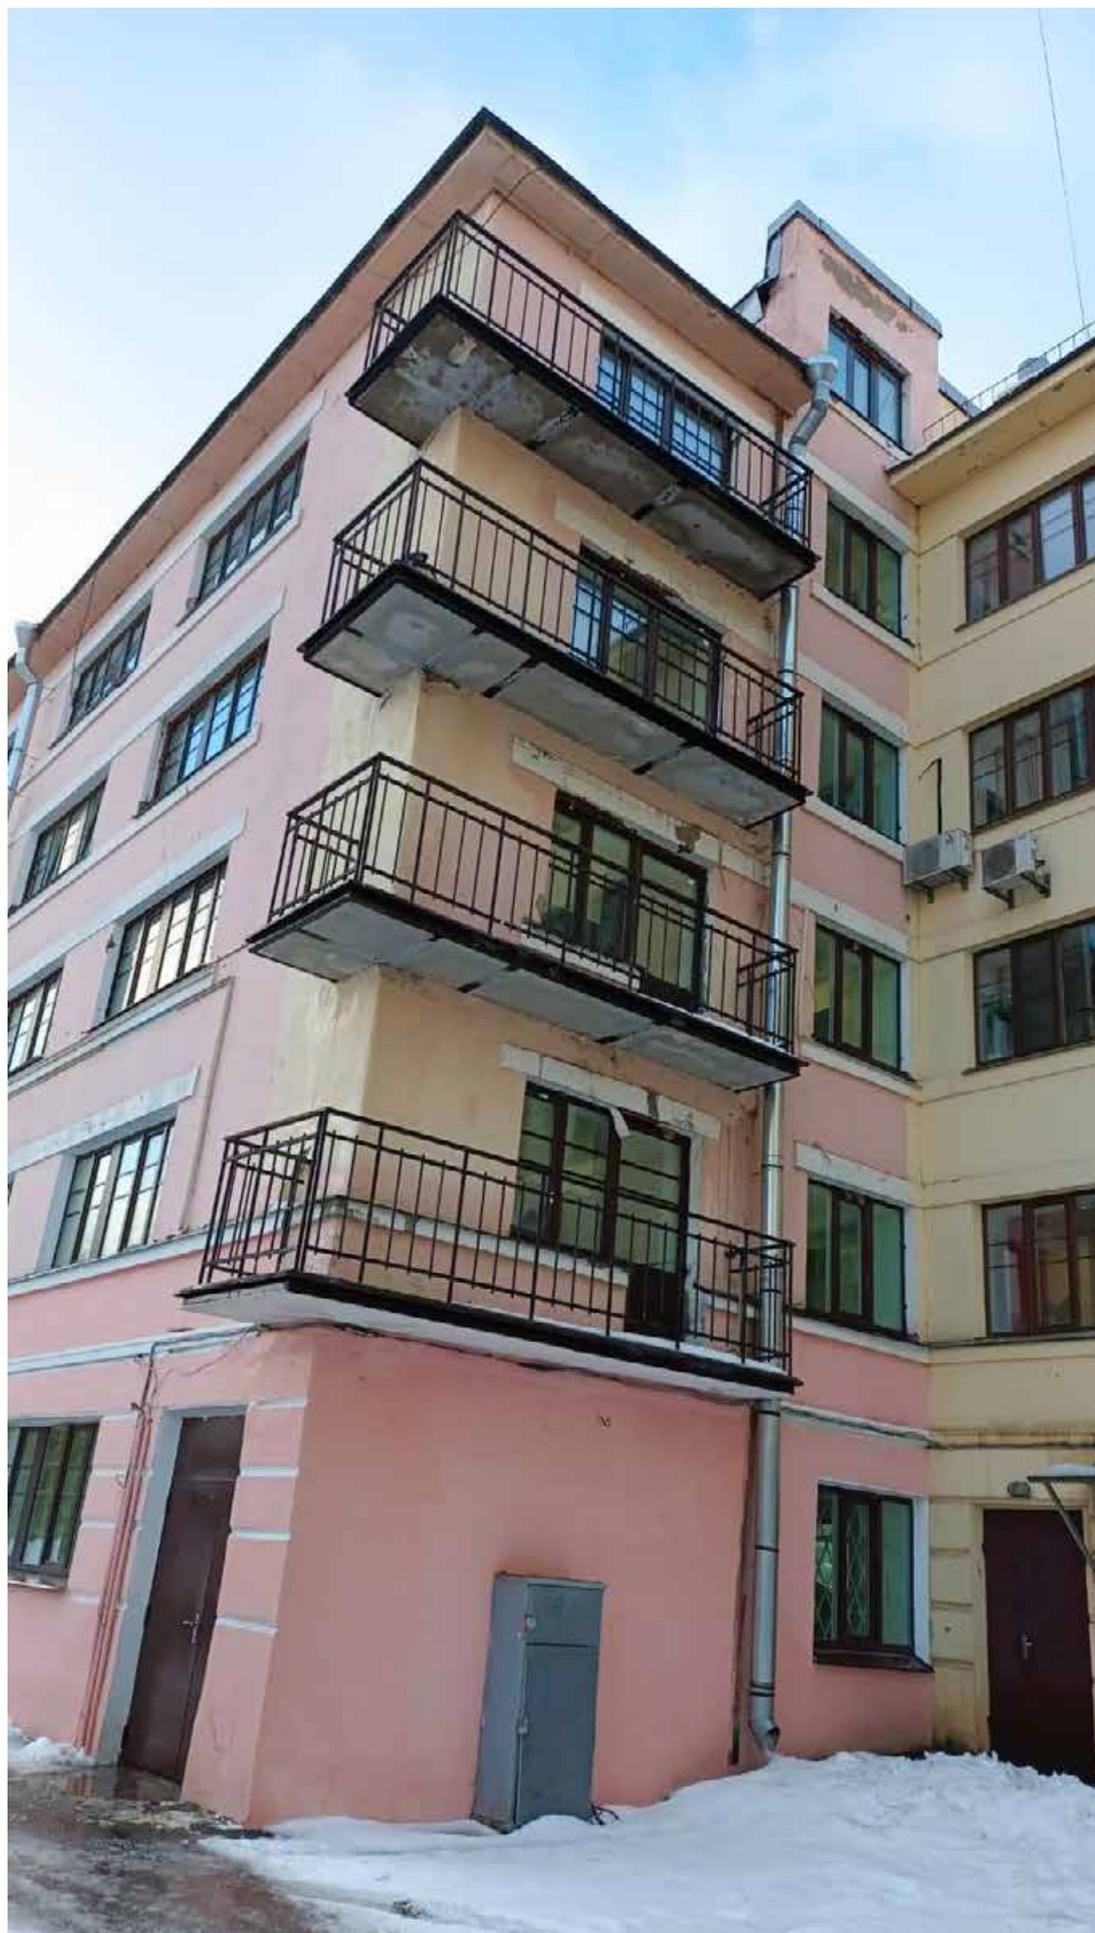
Фото.10. Вид на торцевой северный фасад центральной секции.

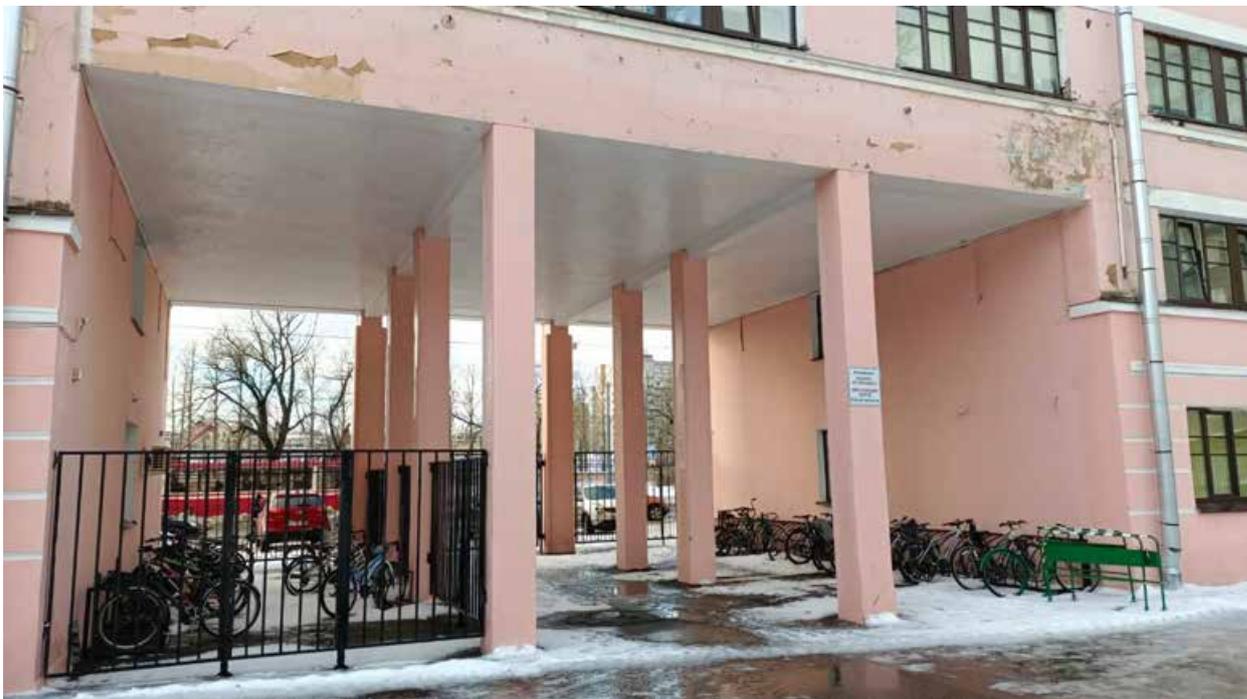
Фото.11. Вид на центральный проезд.

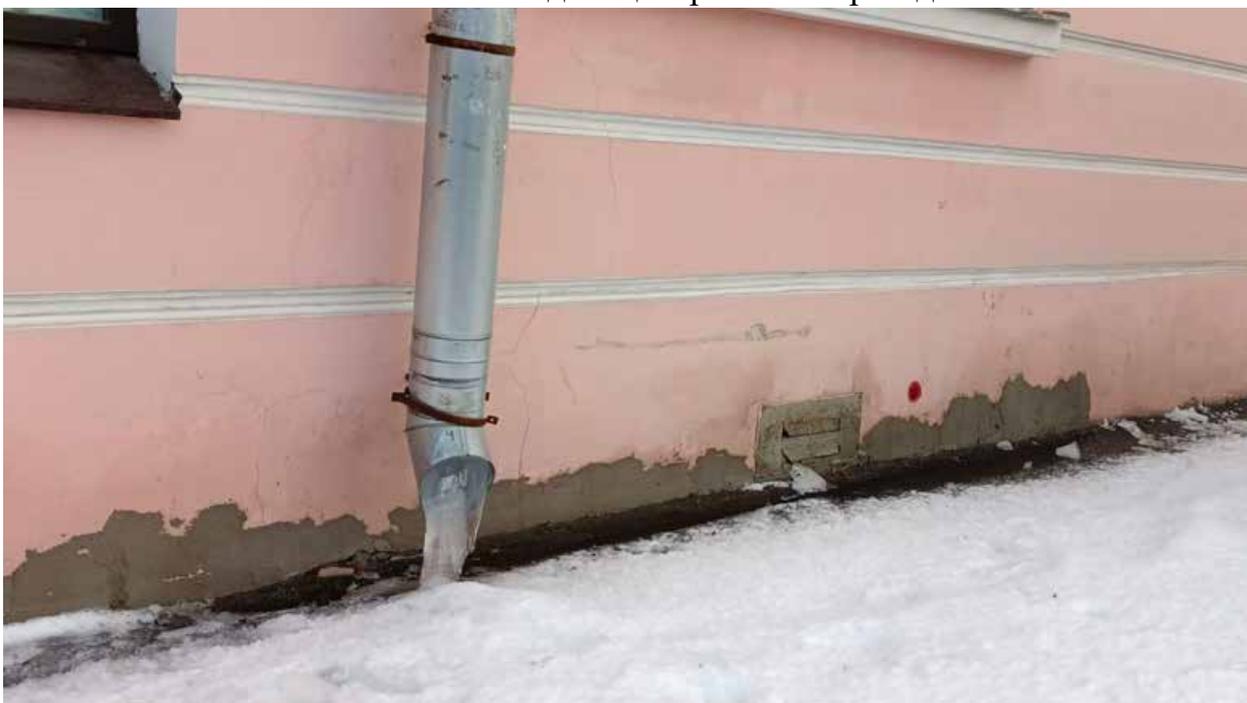
Фото.12. Вид на цокольную часть южной секции со стороны западного фасада.

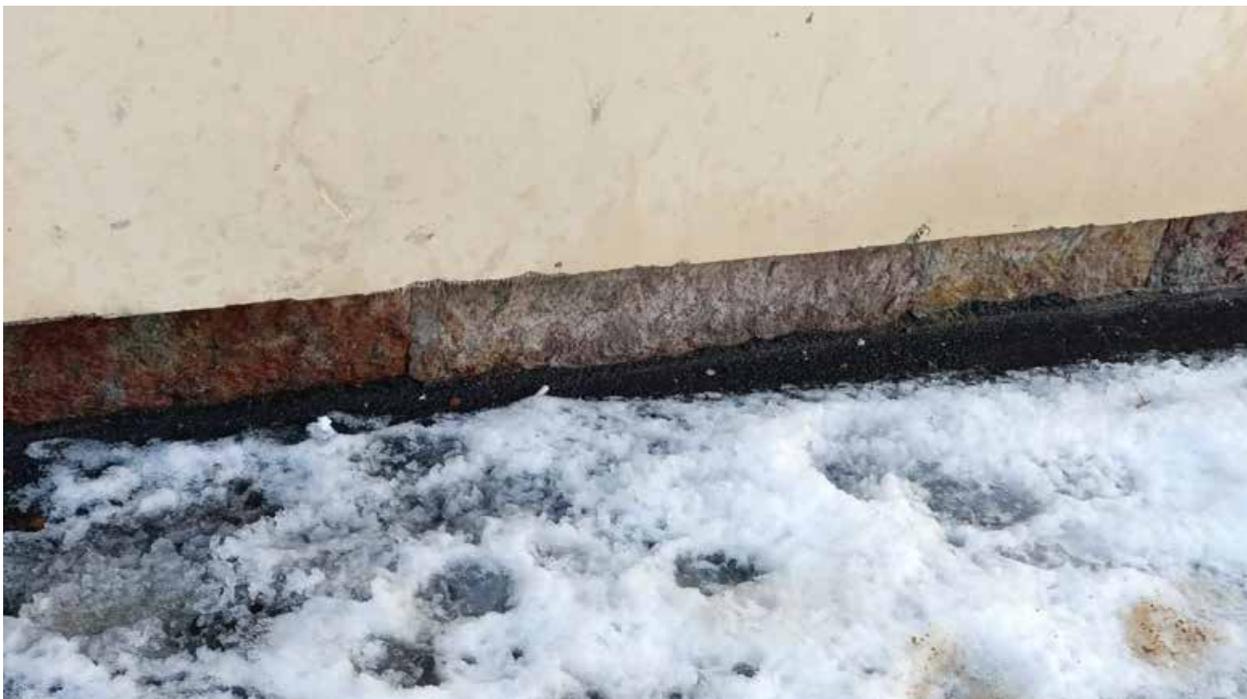
Фото.13. Вид на цокольную часть северной секции со стороны северного торцевого фасада.

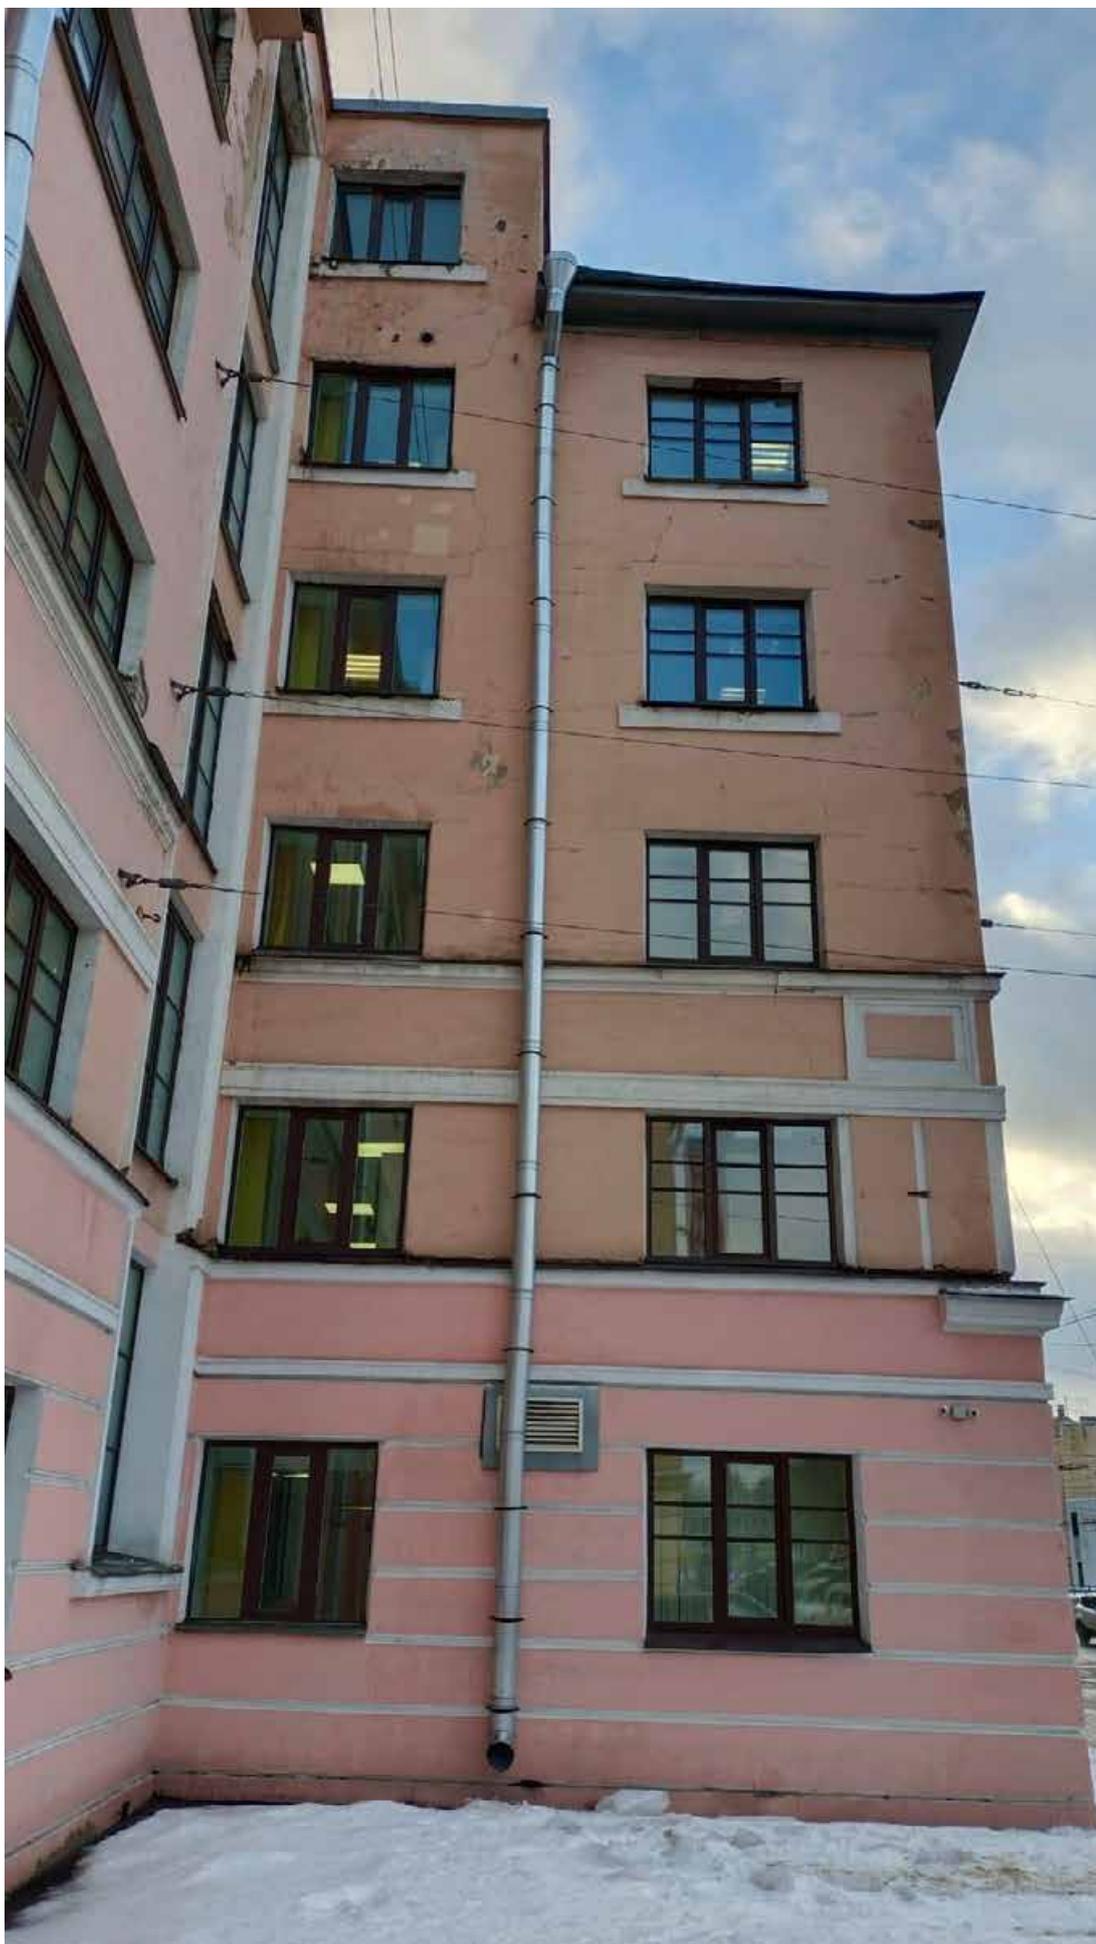
Фото.15. Вид на торцевой северный фасад южной секции.

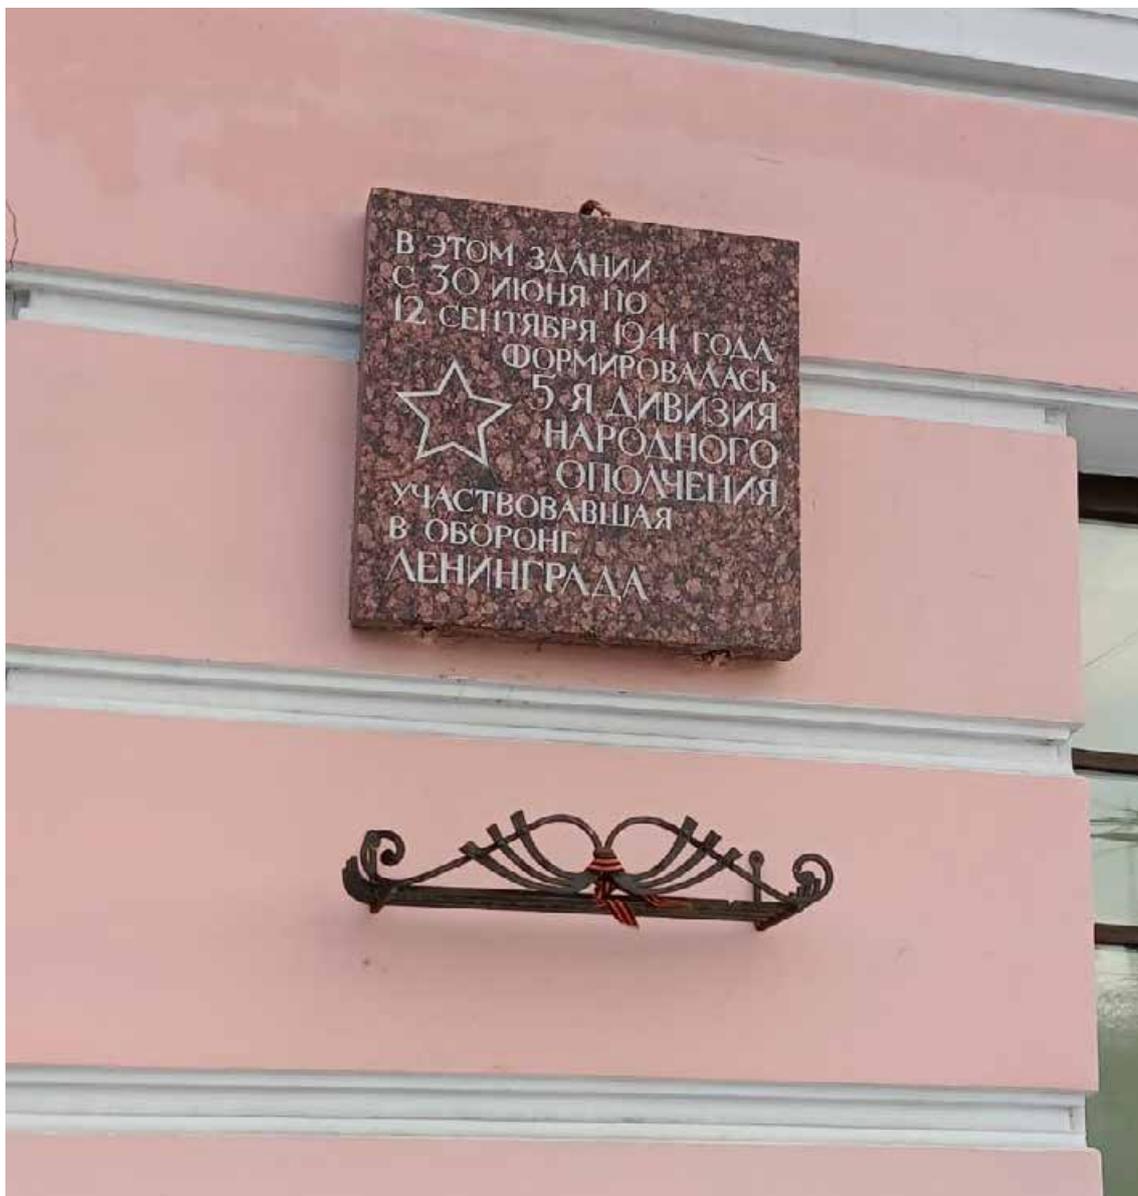
Фото.16. Вид на мемориальную табличку со стороны лицевого фасада.

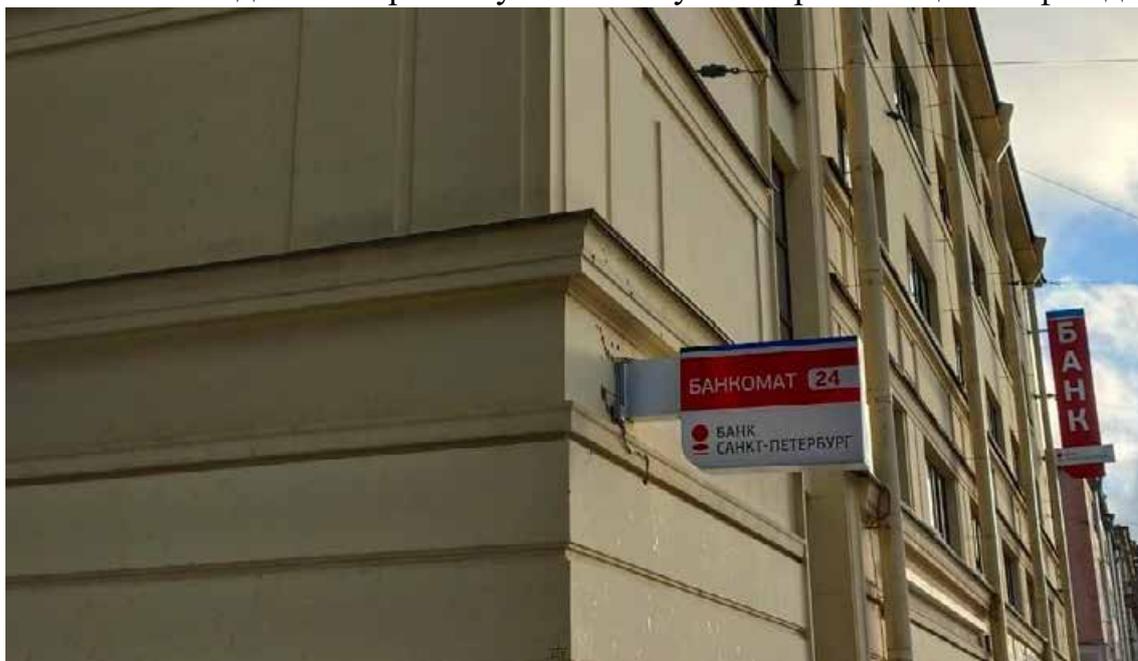
Фото.17. Вид на вывески со стороны лицевого фасада.

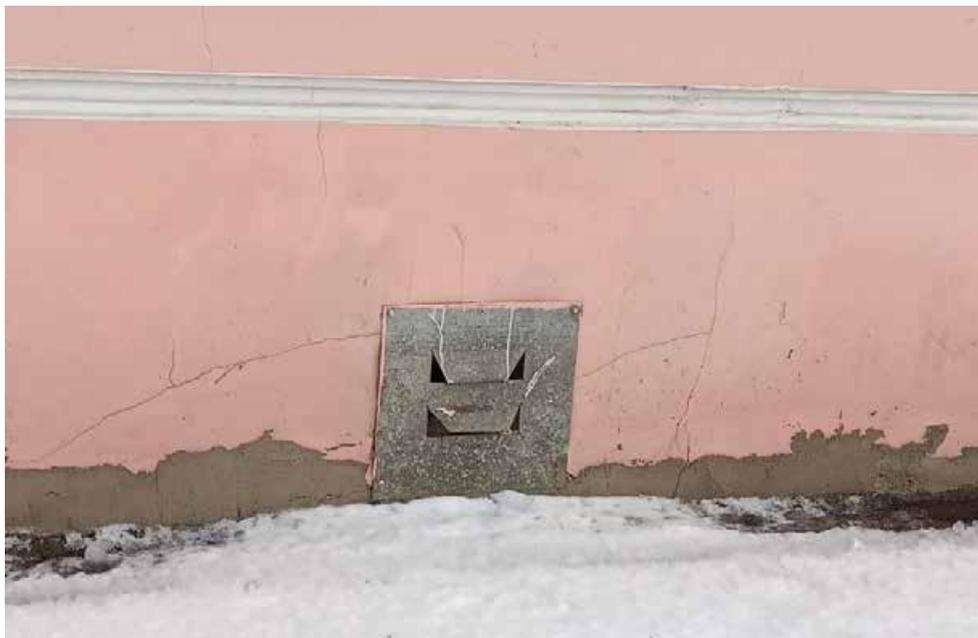
Фото.18. Вид на цокольную часть здания западного фасада южной секции.

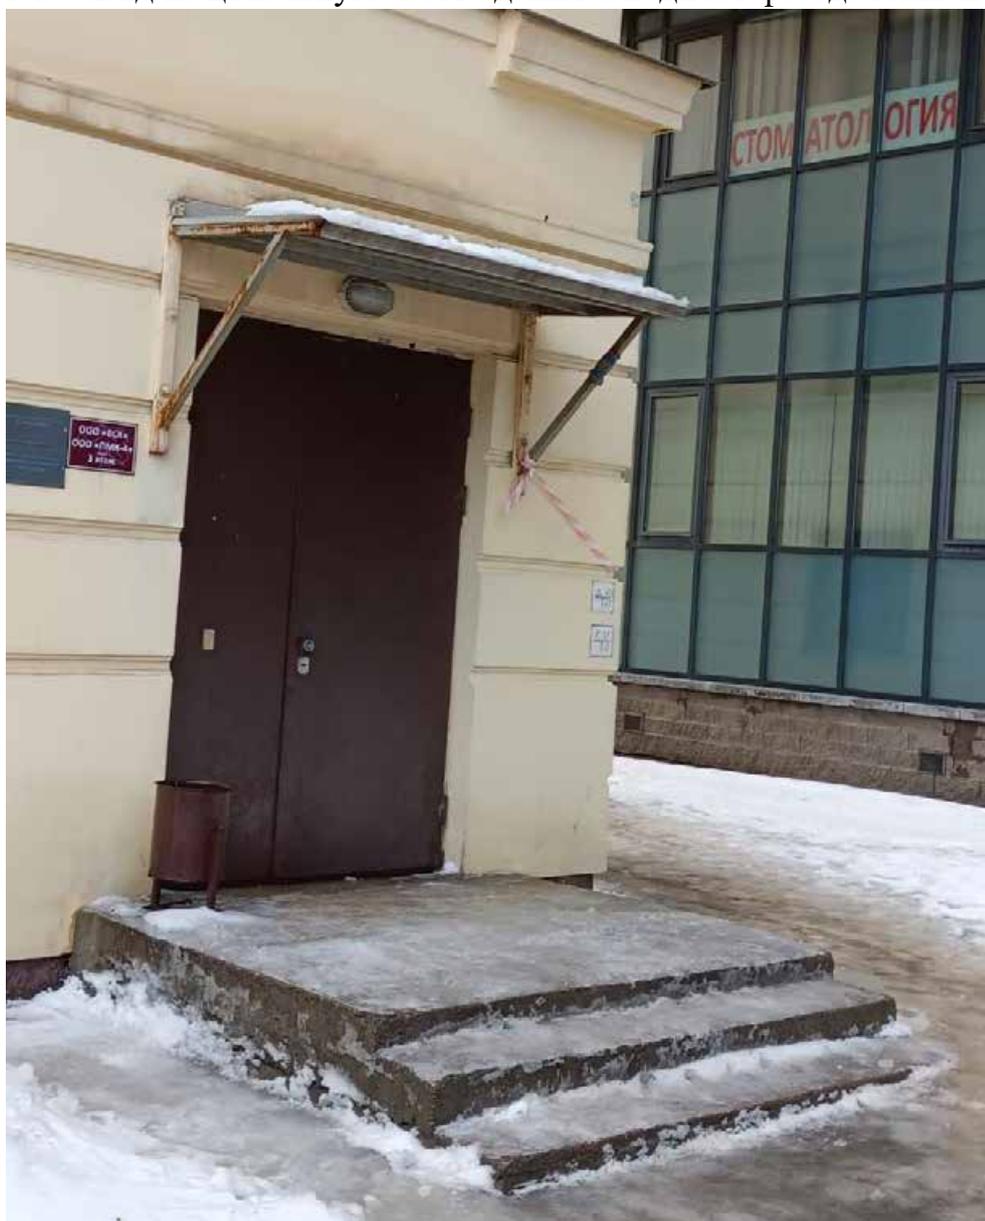
Фото.19. Вид на входную группу со стороны дворового фасада северной секции.

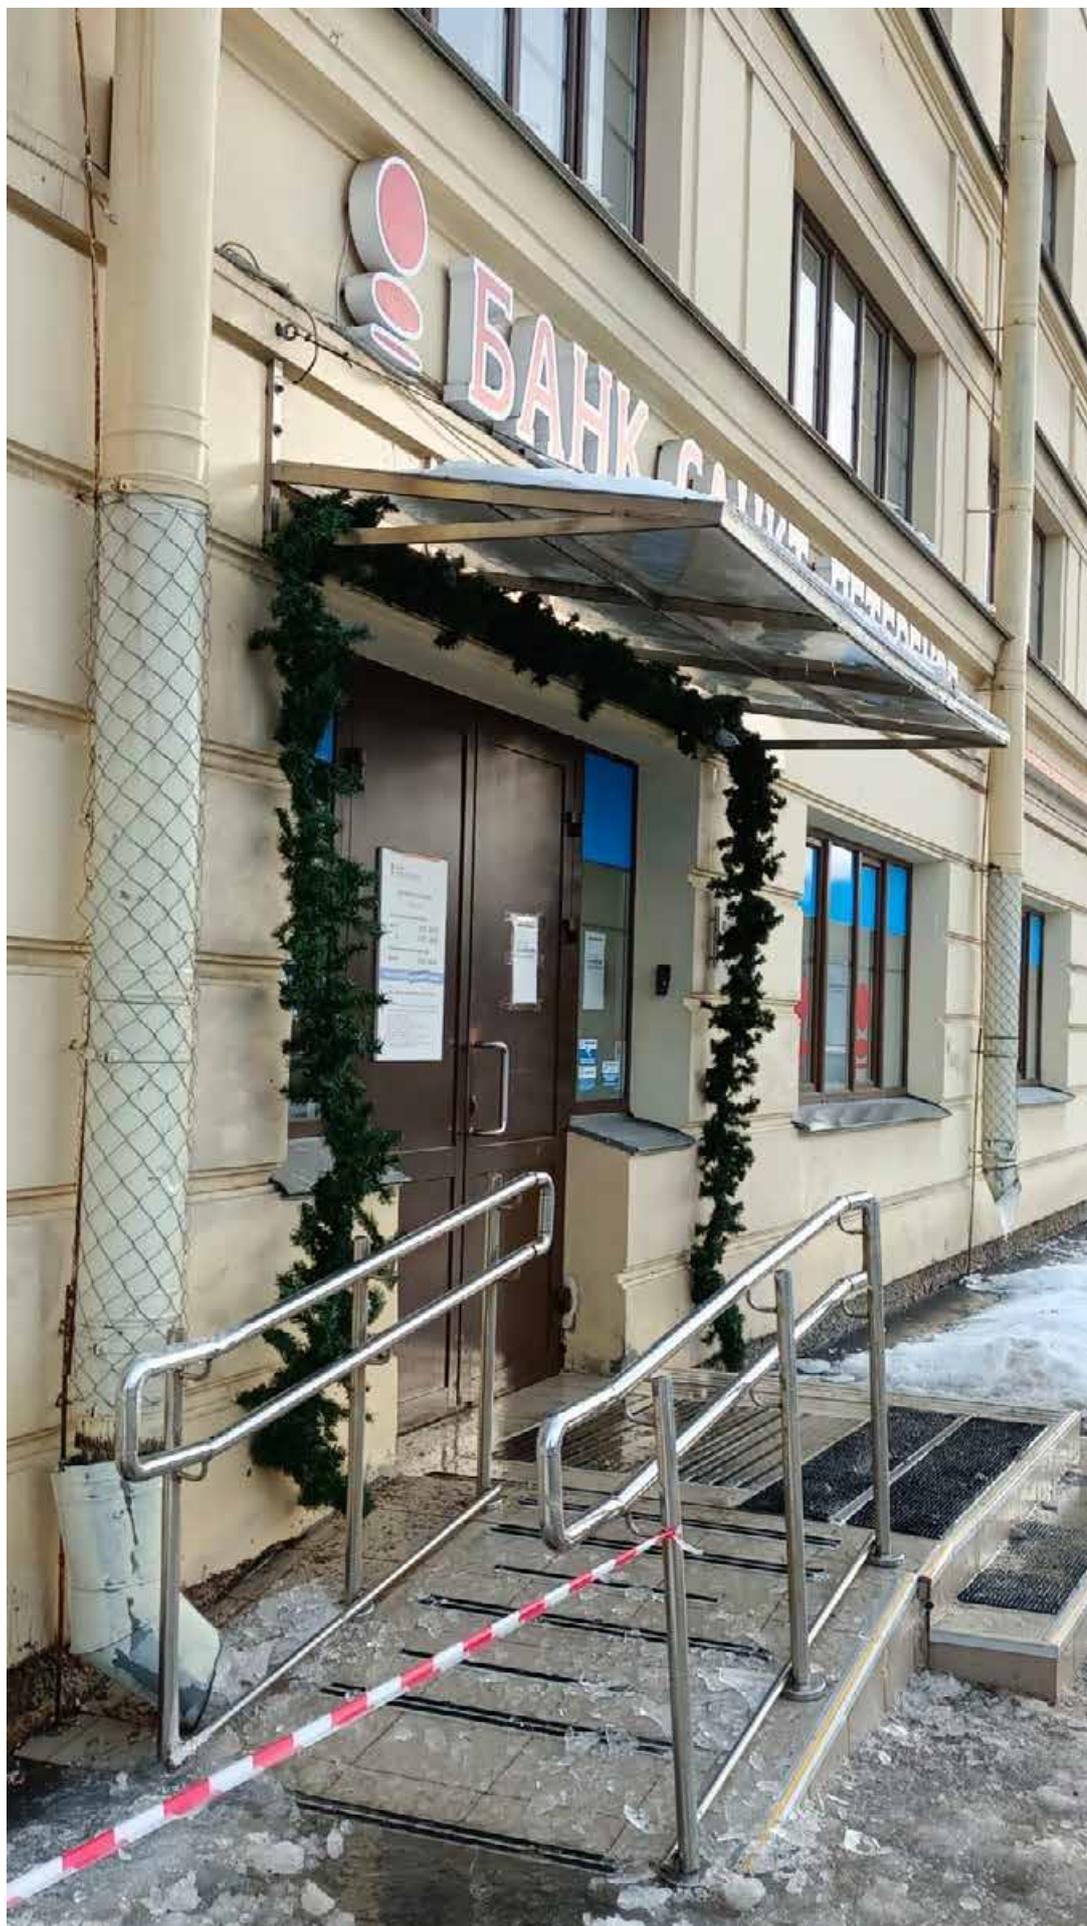
Фото.20. Вид на входную группу банка со стороны лицевого фасада северной секции.

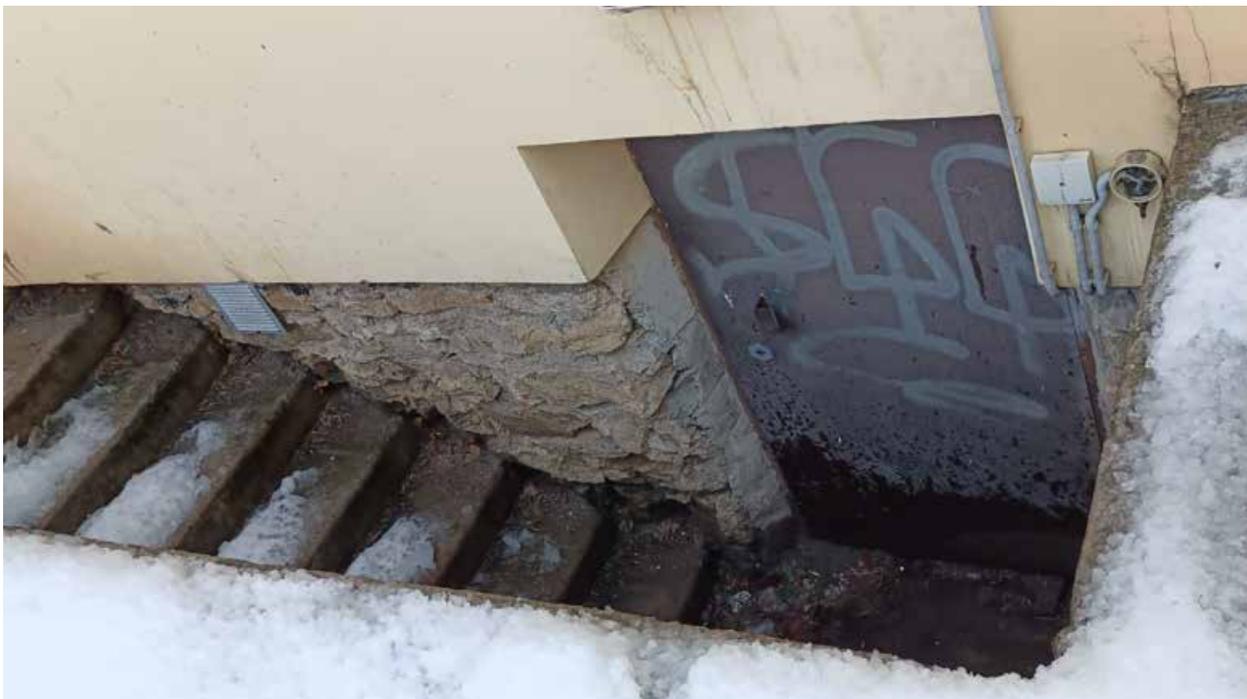
Фото.21. Вид на приямок со стороны дворового фасада.

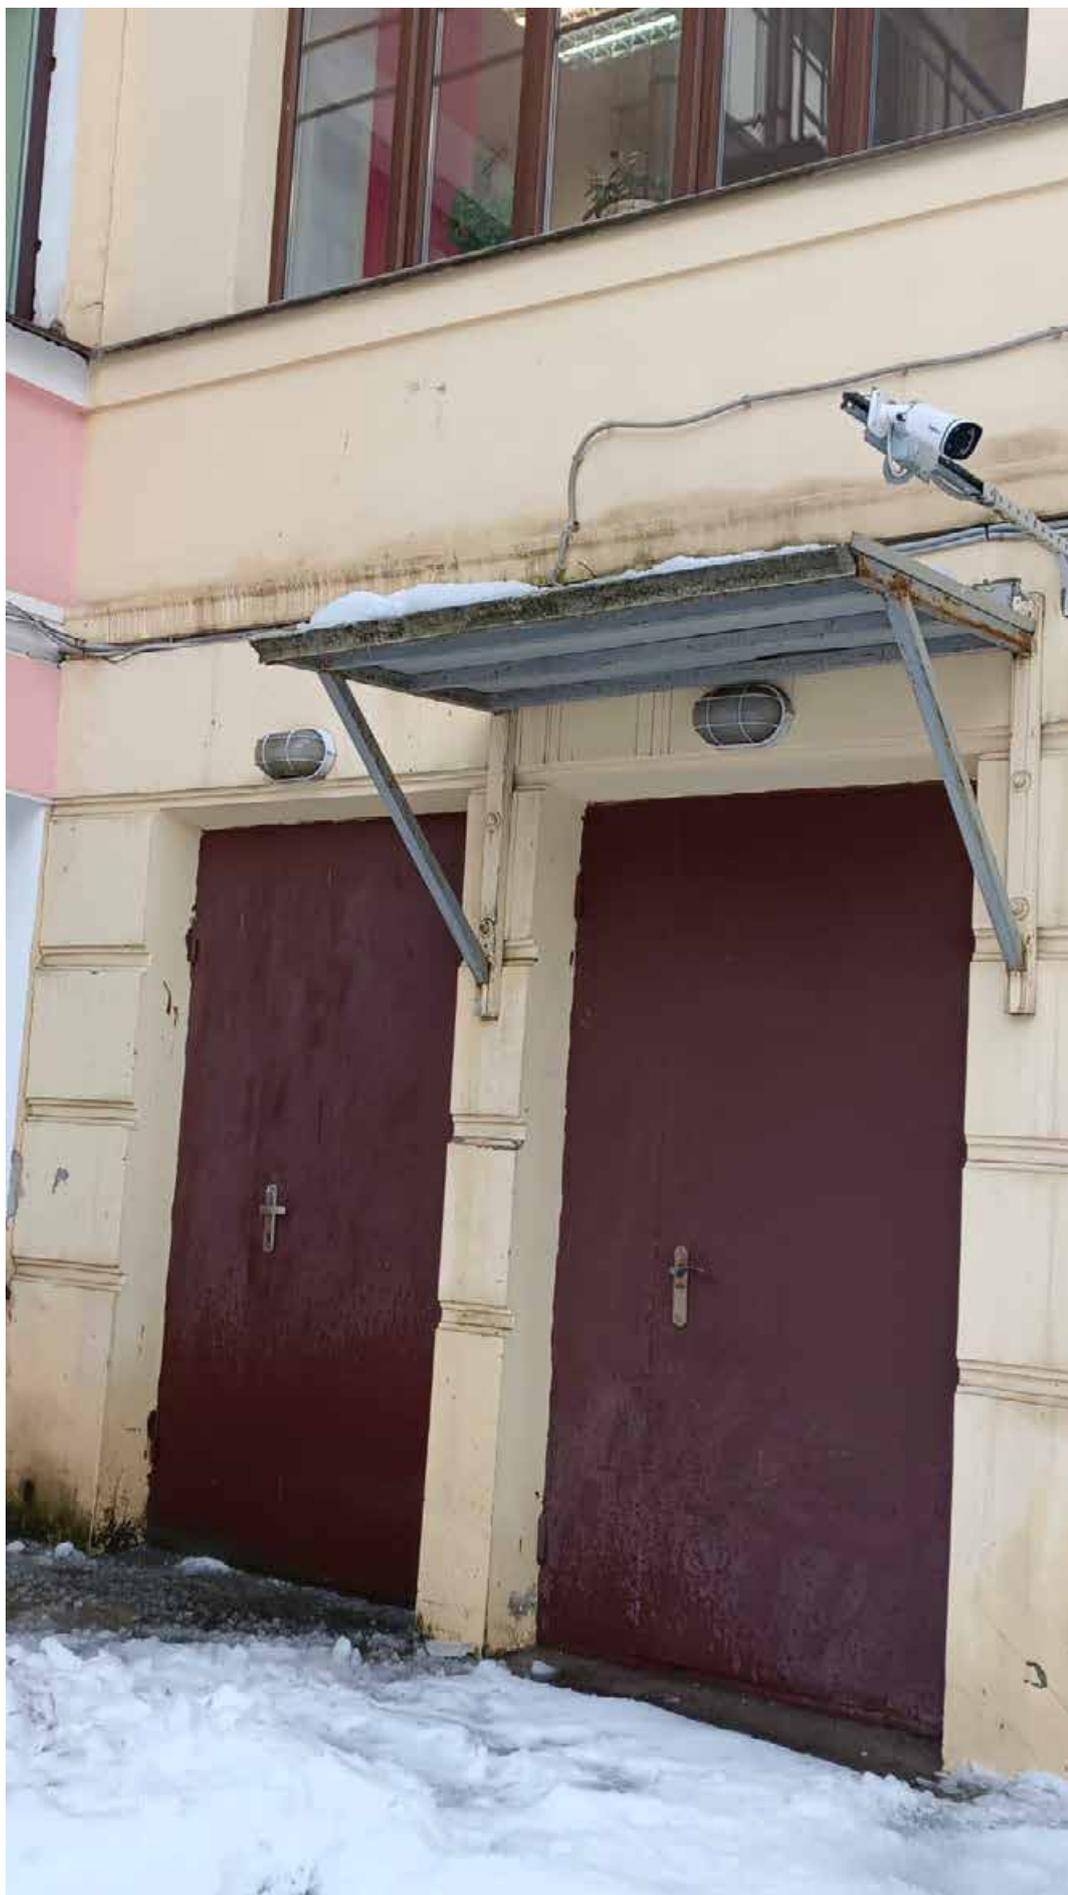
Фото.23. Вид на входную группу со стороны дворового фасада северной секции.

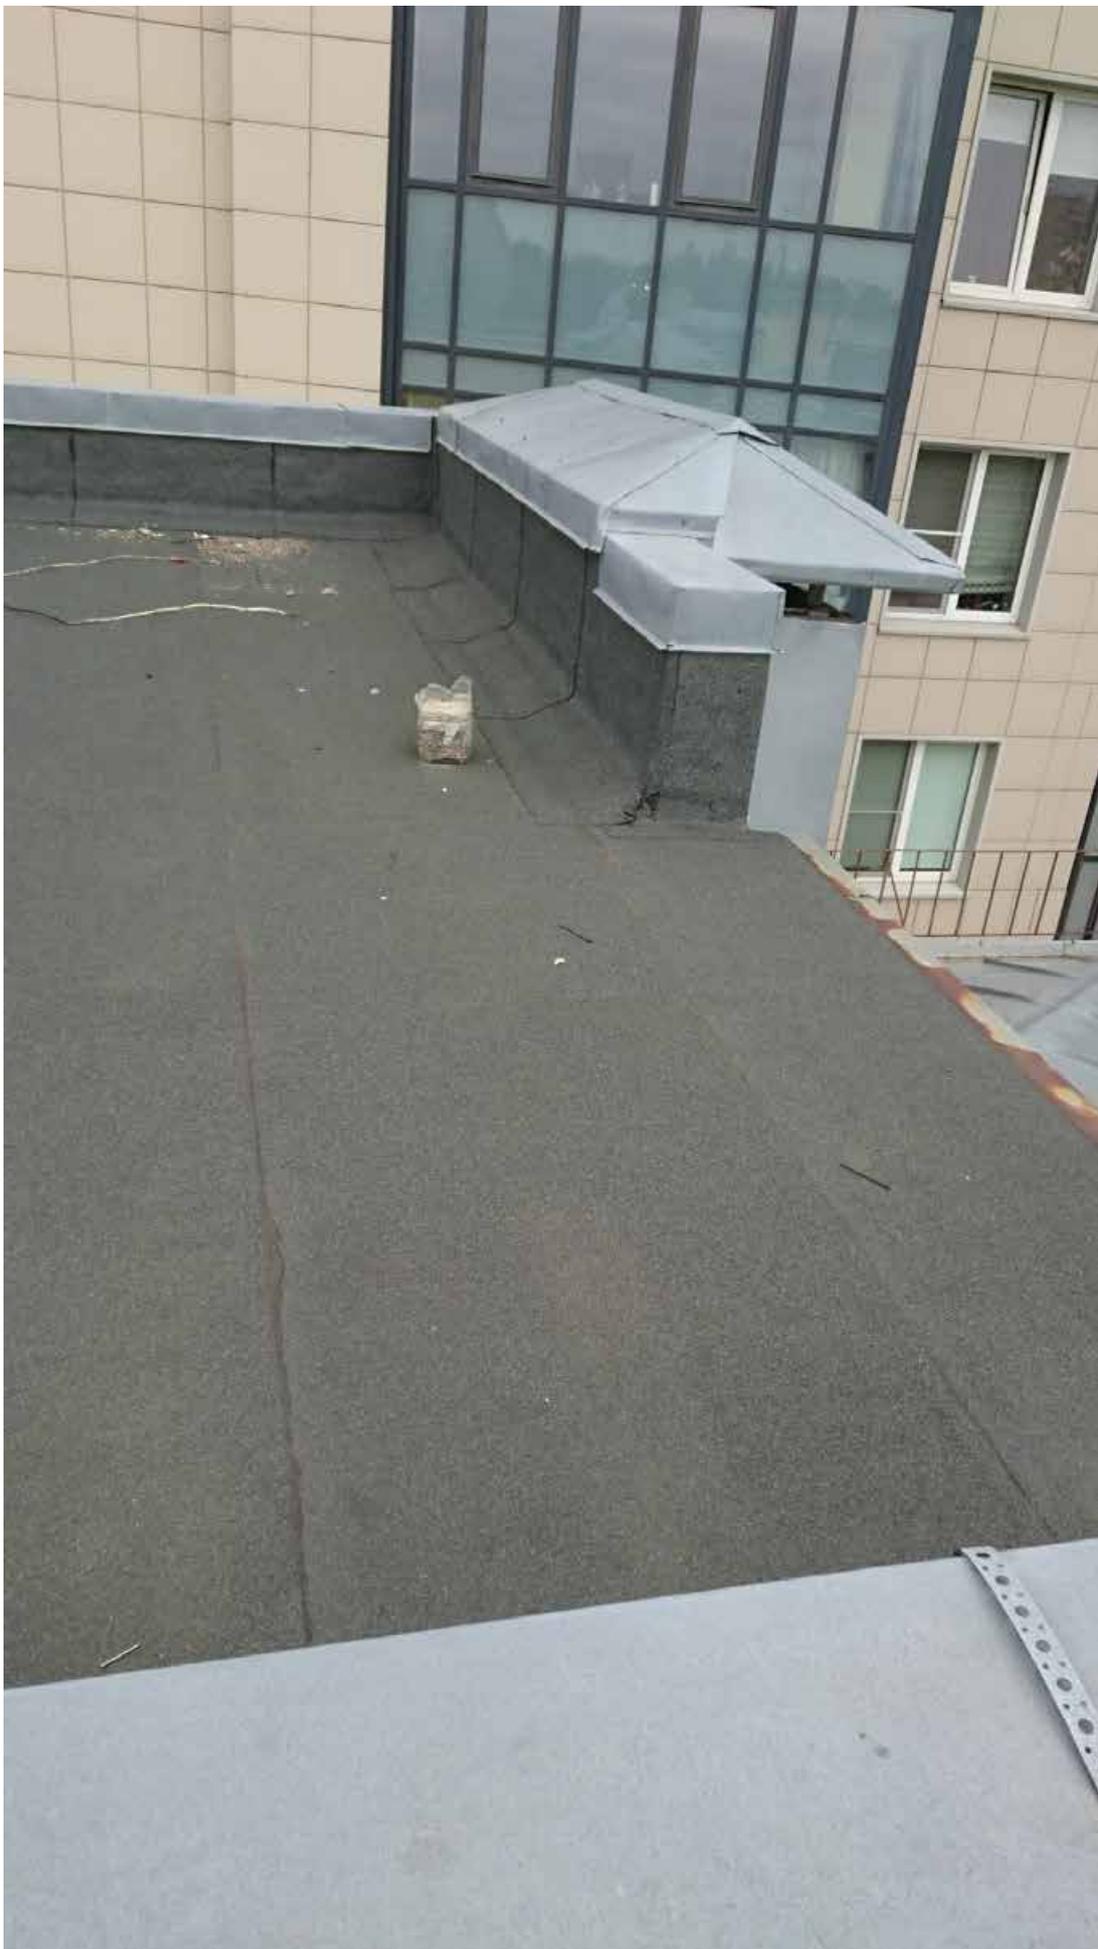
Фото.24. Вид на фрагмент кровли северной секции.

При проведении обследования кровельного покрытия выявлены механические повреждения фальцев и обрешетки, коррозия кровли, пробоины в кровле с протечками, гниение древесины обрешетки и дощатых настилов, выявлено неудовлетворительное состояние заполнения оконных проемов слуховых окон. Также обнаружено отсутствие на карнизах секции №1 и №2 ограждения, отсутствие естественной вентиляции чердачного пространства, нарушения в нормативах устройства слуховых и вентиляционных окон, и узлов примыкания кровли к брандмауэрным стенам.

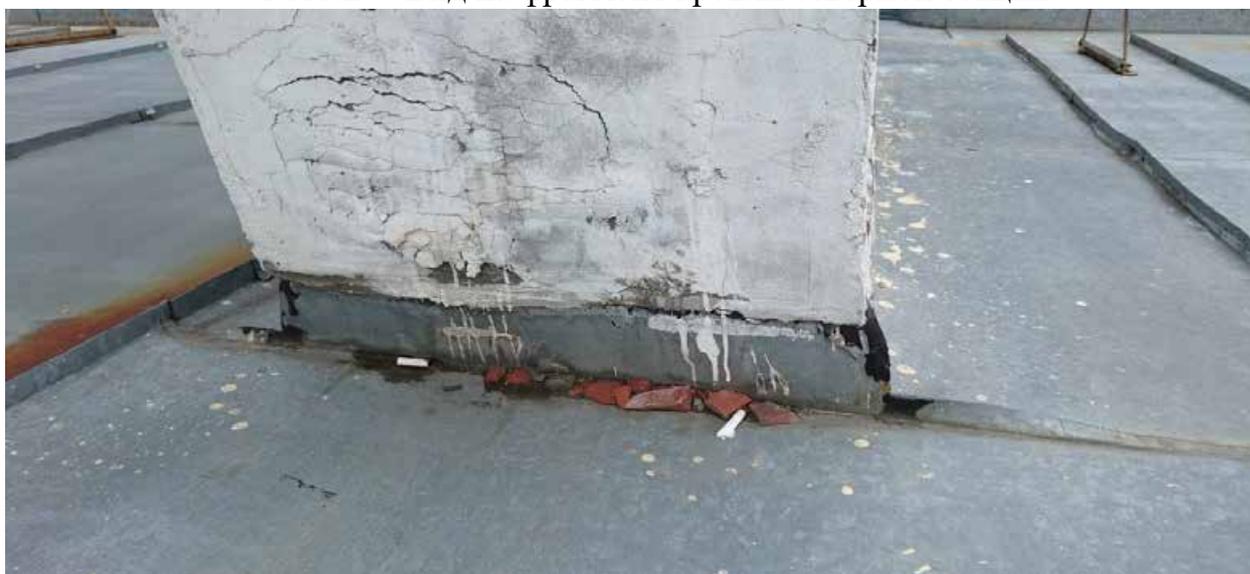
Фото.26. Вид на примыкание дымовой трубы к кровле.

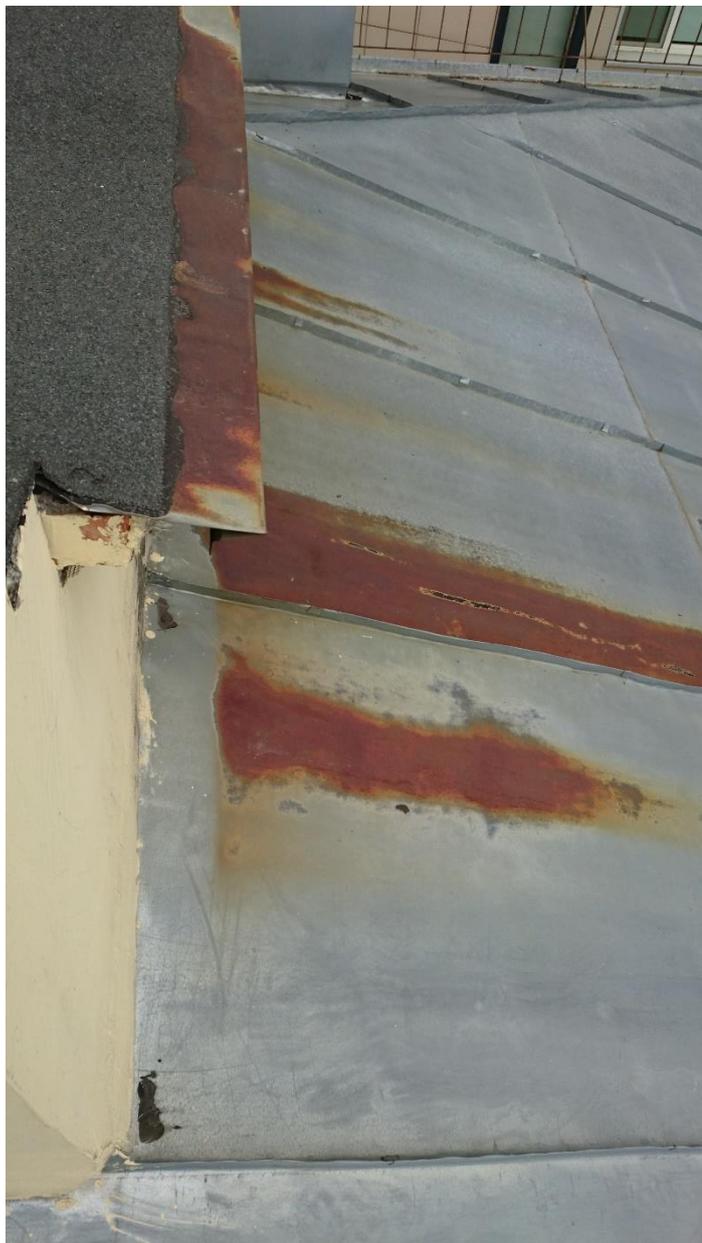
Фото.27. Вид на фрагмент кровли северной секции.

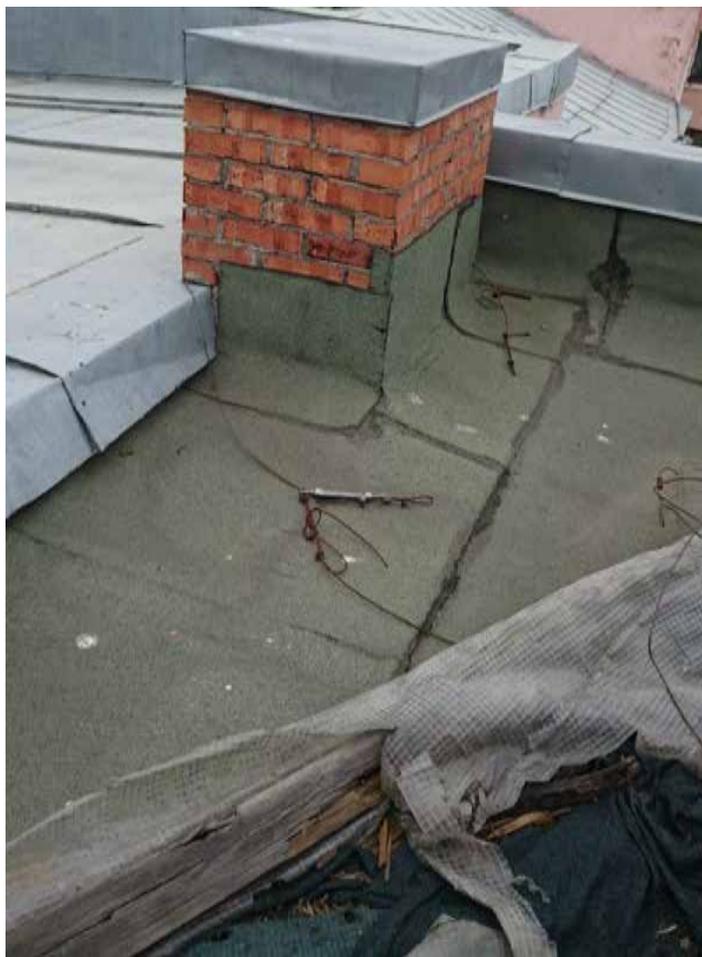
Фото.28. Вид на фрагмент примыкания трубы к кровле.

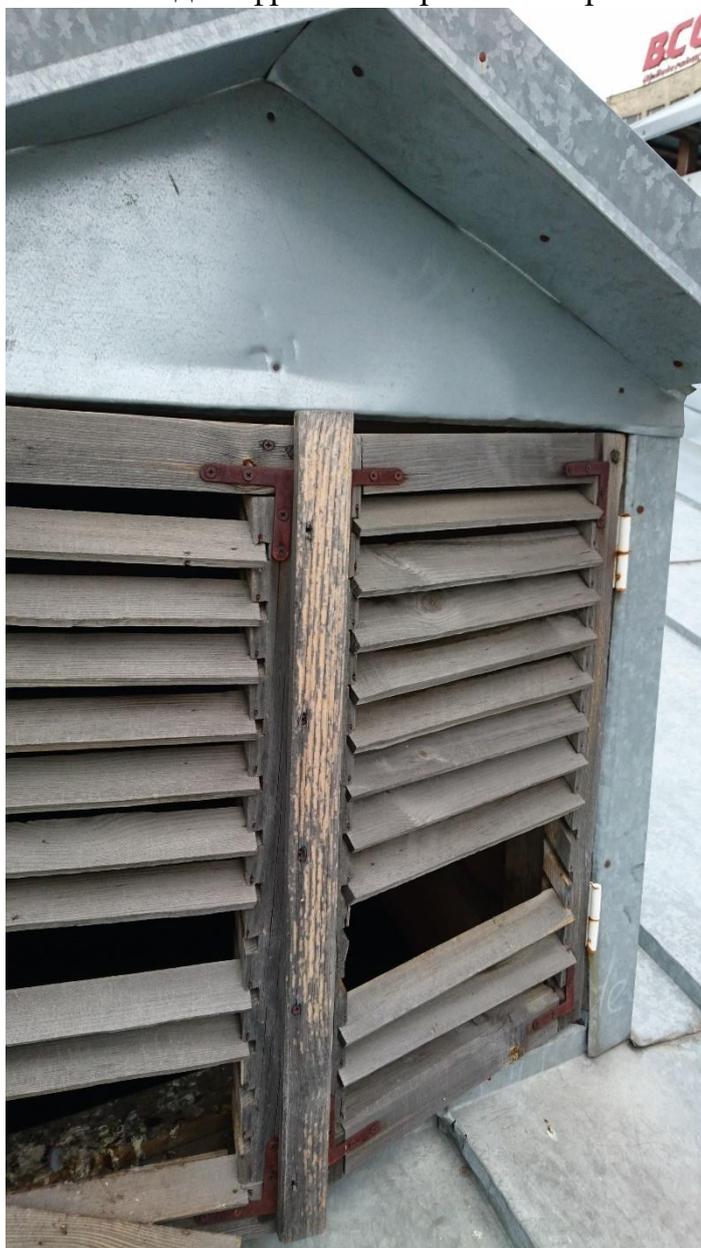
Фото.33. Вид на слуховое окно.

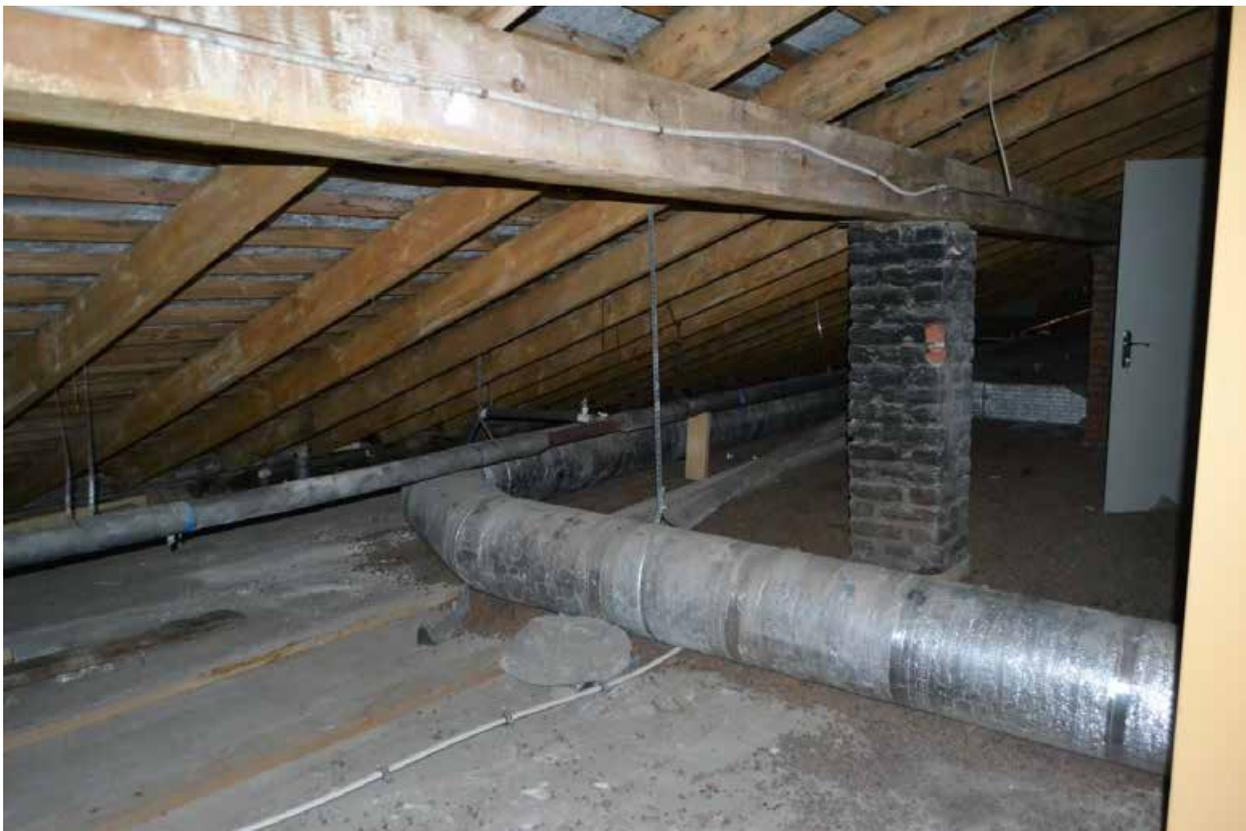
При обследовании стропильной системы выявлено гниение древесины с деструкцией и разрушением конструкций, расстройство узлов сопряжения несущих конструкций, прогибы несущих конструкций стропильных ног в зонах с ослаблением поперечного сечения, обнаружено отсутствие крепежных скруток в карнизной зоне, частичное отсутствие гидроизоляции между кирпичной кладкой и древесиной, утрата фрагментов несущих конструкций с заменой их на временные элементы. Выявленные повреждения оказывают влияние на несущую способность элементов стропильной системы.

Фото 34. Чердачное пространство Общежития №1. Секция №2. Вид на стропильную систему.
