Акт

по результатам государственной историко-культурной экспертизы проектной документации на проведение работ по сохранению выявленного объекта культурного наследия «Жилой корпус», входящего в состав выявленного объекта культурного наследия «Семь жилых корпусов», входящего в состав выявленного объекта культурного наследия «Комплекс зданий Студенческого городка Политехнического института» по адресу: г. Санкт-Петербург, Лесной пр., 65, корп.1, лит.А; корп.2, лит.Б; корп.3, лит.В; Парголольская ул., 11, корп.1, лит.А; корп.2, лит.А; Капитана Воронина ул., 11, лит.А; 13, лит.А, лит.Б, лит.В; Харченко ул., 16, лит.А: «Проектная документация на проведение работ по сохранению здания, расположенного по адресу г. Санкт-Петербург, Лесной пр., д. 65, корп. 1 лит. А, являющегося частью выявленного объекта культурного наследия «Семь жилых корпусов», входящего в состав выявленного объекта культурного наследия «Комплекс зданий Студенческого городка Политехнического института» по адресу: г. Санкт-Петербург, Лесной пр., 65, корп.1, лит.А; корп.2, лит.Б; корп.3, лит.В; Парголольская ул., 11, корп.1, лит.А; корп.2, лит.А; Капитана Воронина ул., 11, лит.А; 13, лит.А, лит.Б, лит.В; Харченко ул., 16, ли

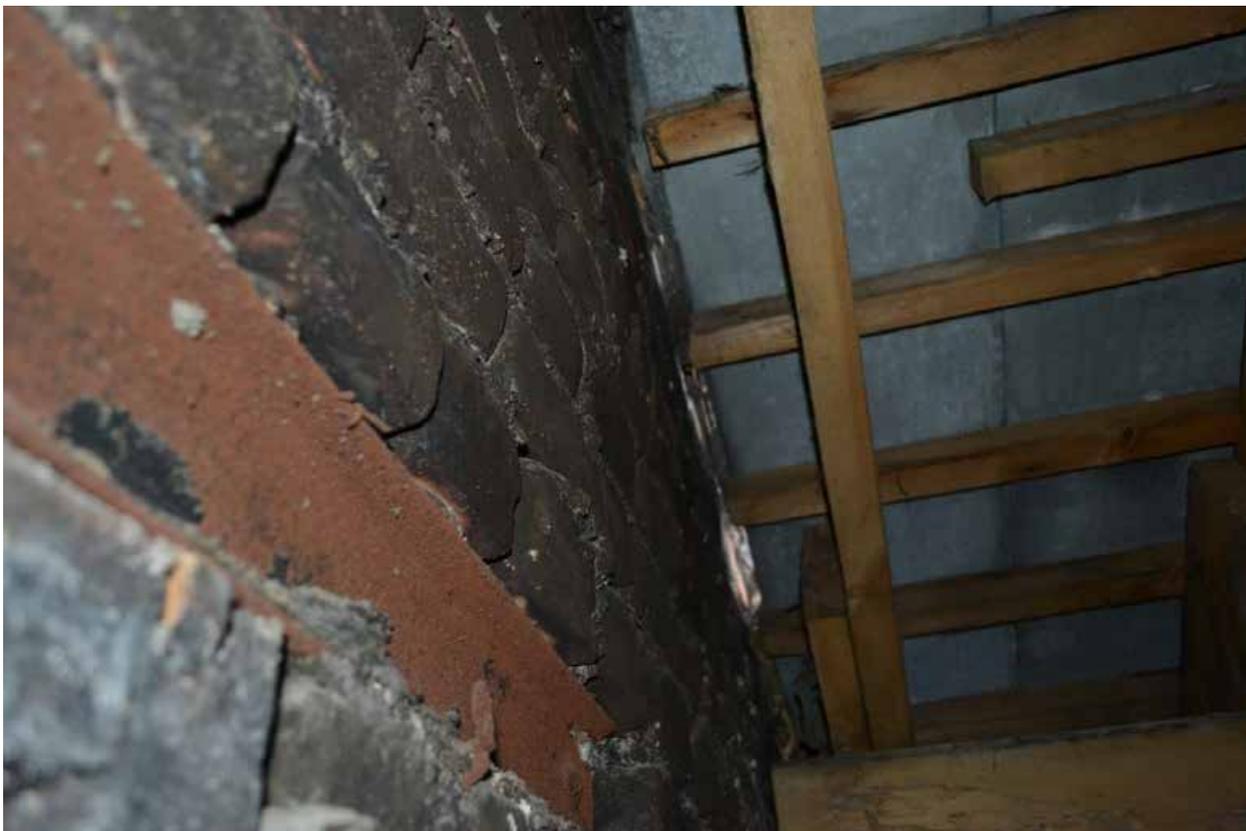
При проведении обследования кровельного покрытия выявлены механические повреждения фальцев и обрешетки, коррозия кровли, пробоины в кровле с протечками, гниение древесины обрешетки и дощатых настилов, выявлено неудовлетворительное состояние заполнения оконных проемов слуховых окон. Также обнаружено отсутствие на карнизах секции №1 и №2 ограждения, отсутствие естественной вентиляции чердачного пространства, нарушения в нормативах устройства слуховых и вентиляционных окон, и узлов примыкания кровли к брандмауэрным стенам.

Фото 38. Чердачное пространство Общежития №1. Секция №2. Вид на узел примыкания кровли к brandмауэрной стене.

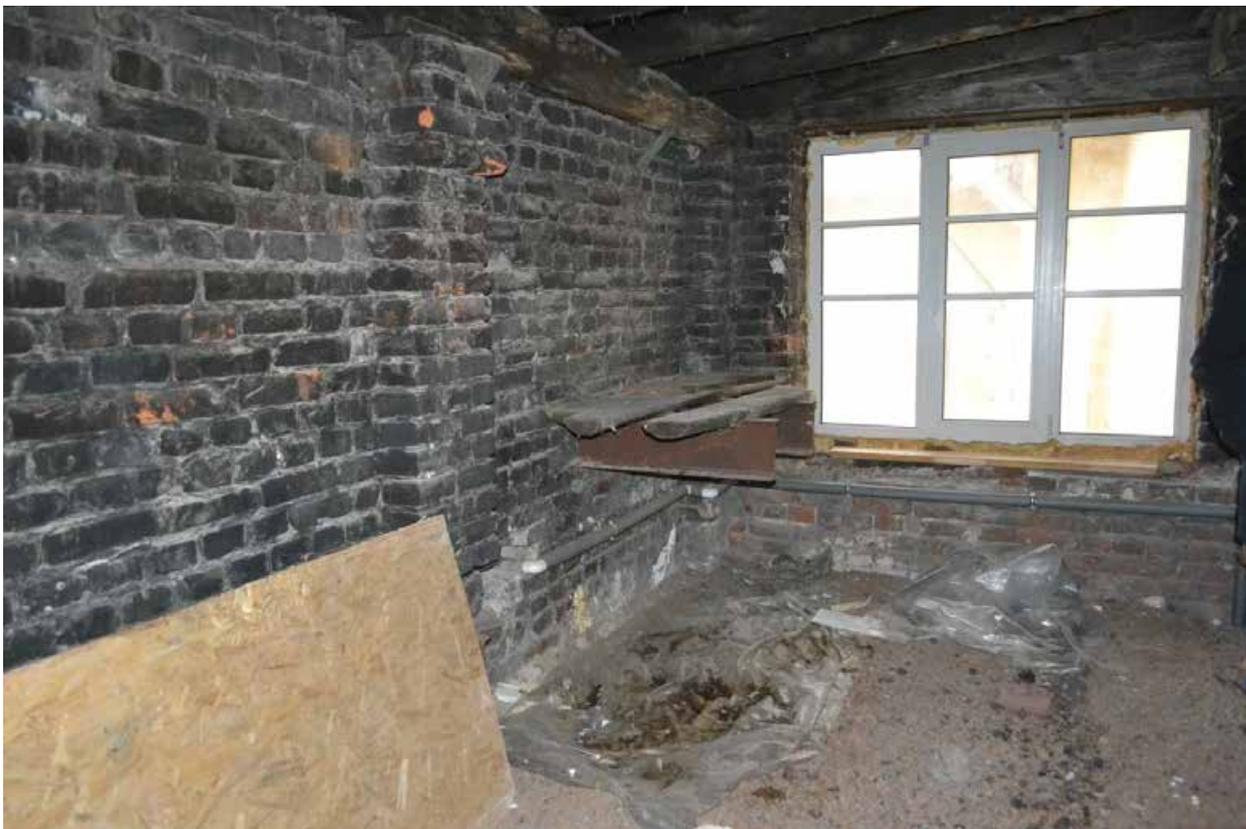
Фото 40. Чердачное пространство Общежития №1. Секция №2. Вид на место протечки кровли.
