## Акт

по результатам государственной историко-культурной экспертизы проектной документации на проведение работ по сохранению объекта культурного наследия регионального значения «Жилой дом с флигелями» в составе объекта культурного наследия регионального значения «Жилой комплекс Первого Бассейного товарищества квартирохозяев с территорией и оградами по ул. Некрасова и Греческому пр.» (приспособление для современного использования в части перепланировки и переустройства квартиры №26)  
По адресу: г. Санкт-Петербург, Центральный р-н, ул. Некрасова, дом 58, лит. А, (шифр 29/06/21), разработанной ООО «Т.М.А.» в 2021 году.

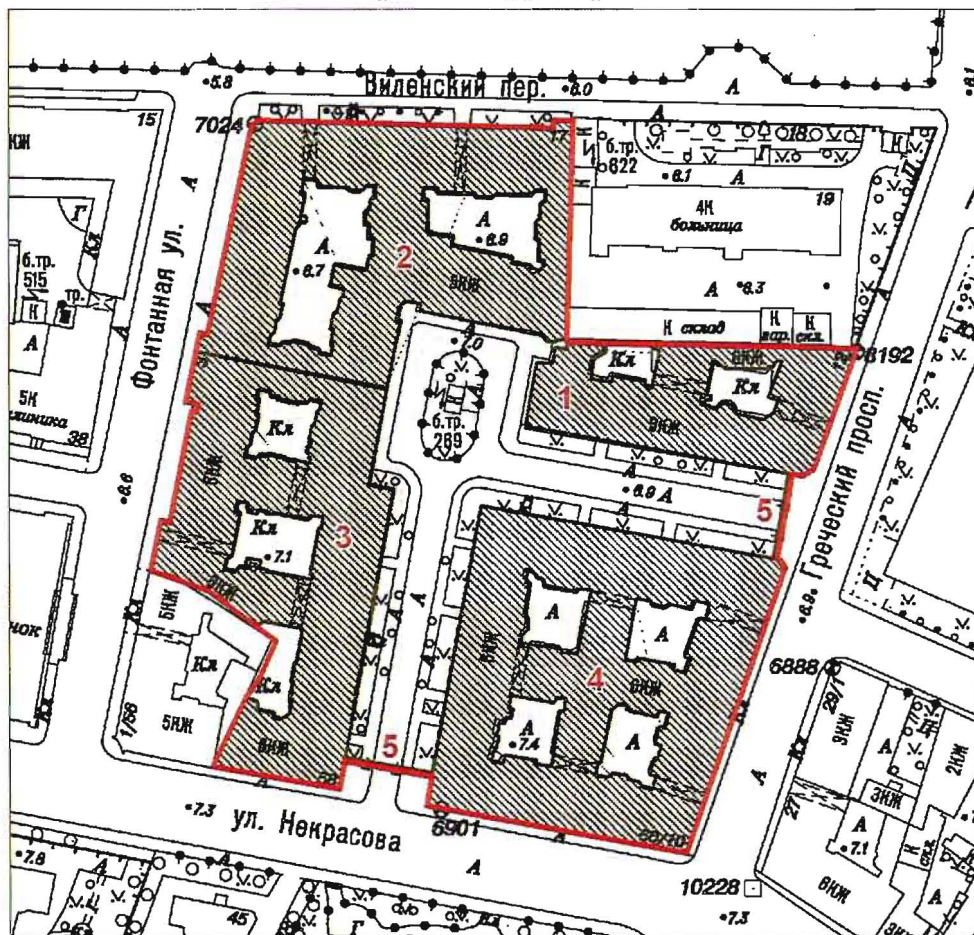
### 1. Схема границ территории объекта

1. Здание по адресу: Греческий проспект, дом 12, литера А
2. Здание по адресу: Виленский переулок, дом 17/5, литера А
3. Здание по адресу: улица Некрасова, дом 58, литера А
4. Здание по адресу: улица Некрасова, дом 60, литера А
5. Ограды

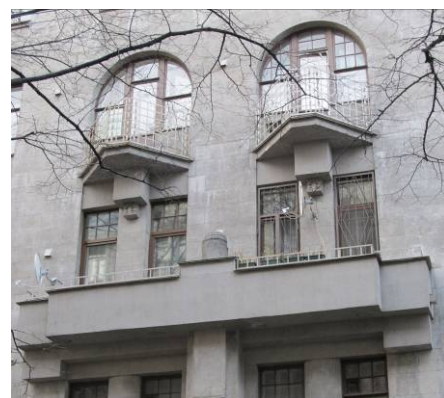
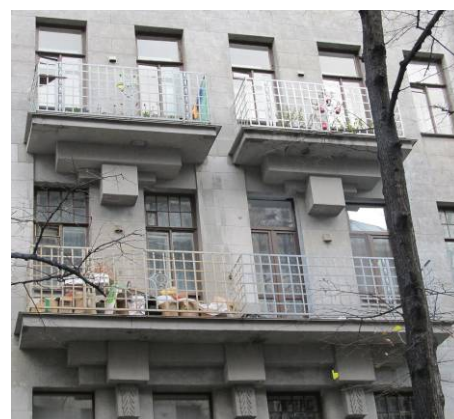
проемы балконных дверей – местоположение, конфигурация (прямоугольные, с полуциркульными завершениями), габариты;

историческая конструкция (двустворчатые и одностворчатые, в том числе с нестворными частями, полусветлые, также с остекленными фрамугами), материал (дерево), цвет и оформление заполнений проемов балконных дверей;

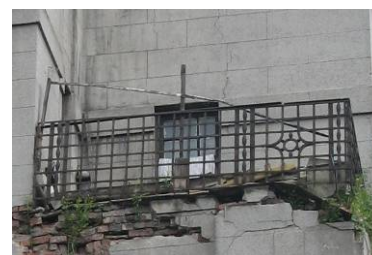
открытые террасы угловых частей здания, с металлическими коваными ограждениями геометрического рисунка;

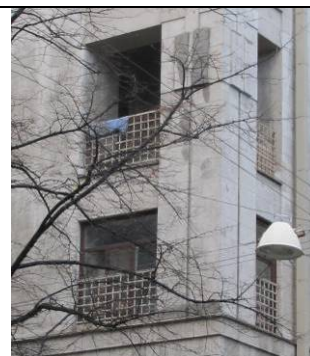
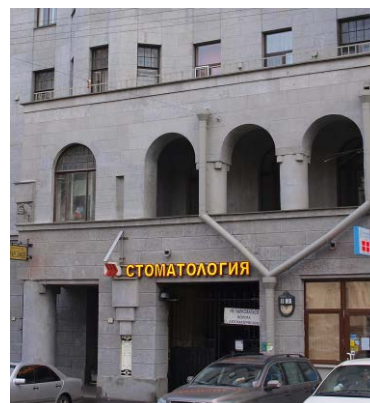
лоджии угловых частей здания с прямоугольными проемами (фасад со стороны курдонера) и открытой аркадой (фасад по Фонтанной ул.);

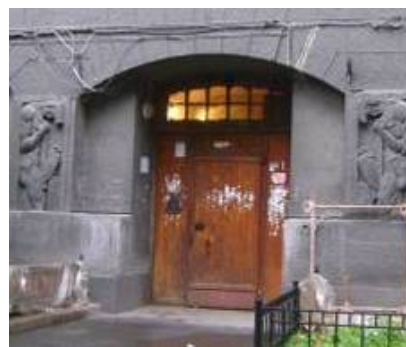
исторические дверные проемы, в том числе в откосах и нишах с лучковым завершением, оформленным рустом – местоположение, конфигурация (прямоугольные, с лучковым завершением), габариты, оформление (рельефные панно с изображением человеческих фигур, геометрического орнамента);

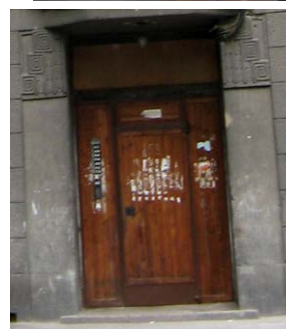
историческая конструкция (одностворчатые, с нестворными частями и фрамугами геометрической расстекловки), материал (дерево), цвет и оформление заполнений\* дверных проемов;

\* сохранились фрамуги

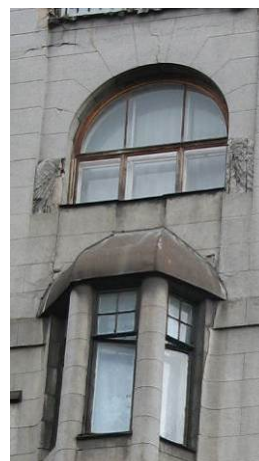
исторические оконные проемы, в том числе витринные проемы 1-го этажа и проемы мансардного этажа – местоположение, конфигурация (прямоугольные, щелевидные, с лучковыми и полуциркульными завершениями), габариты, оформление (руст, рельефные композиции с изображениями птиц);

исторические конструкция, материал, рисунок расстекловки и единообразие цветового решения заполнений оконных проемов;

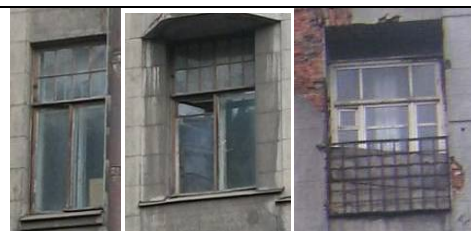
исторический металлодекор – декоративные кованые решетки геометрического рисунка в подоконном пространстве;

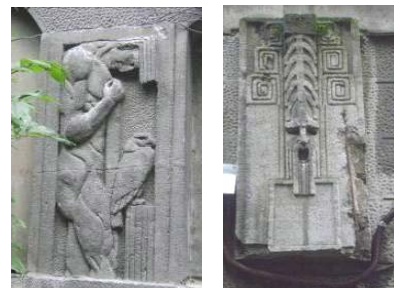
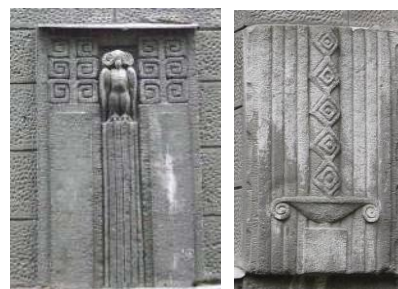
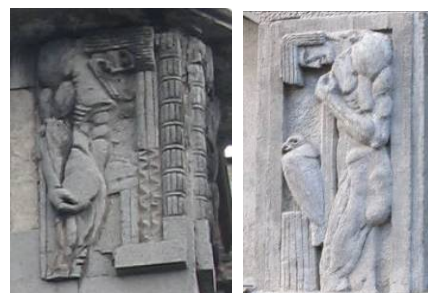
декор простенков – рельефные панно с изображениями птиц, человеческих фигур, композициями стилизованного растительного и геометрического орнамента;

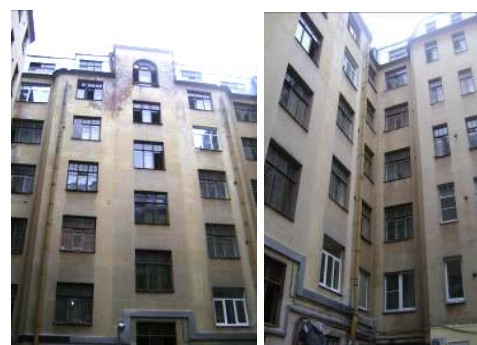
дворовые фасады, их историческое архитектурно-художественное решение:

цоколи, облицованные известняковой скобой;

материал и характер облицовки фасадной поверхности – гладкая штукатурка;

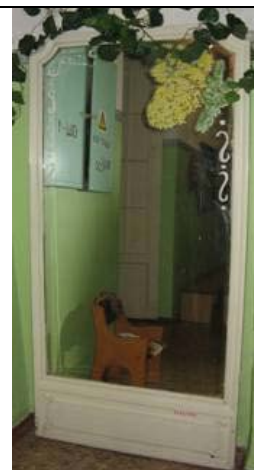
напольное зеркало прямоугольной формы с выкружками в верхней части, с факетом, в деревянной профилированной раме, с выкружками в верхней части и полем с прямоугольной филенкой с выкружками и круглыми розетками в углах – в нижней части;

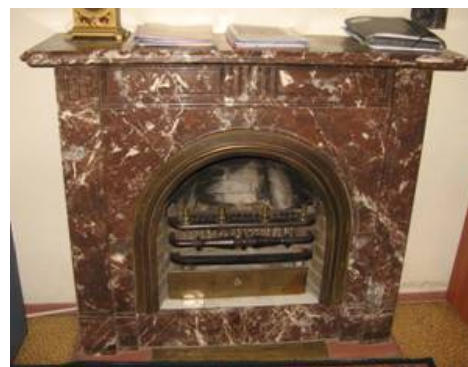
средистенный одноярусный камин, облицованный темно-бордовым с белыми прожилками мрамором: гладкий плинт, раскрепованный в угловых частях, арочное топочное отверстие с валиком по краю и в профилированном латунном обрамлении; таган темного металла с простой решеткой и деталью в виде балясины; боковые части лицевой поверхности оформлены стилизованными филенчатыми пилястрами с каннелюрами в капителях; фриз из каннелюр в центральной части и прямоугольных филенок с профилем по периметру — в боковых; надкаминная полочка прямоугольной формы, с профилем по краю, с выносом, боковые стороны камина оформлены профилями;

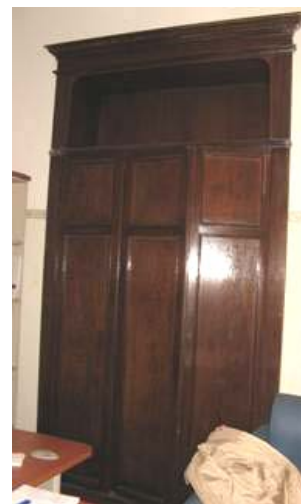
встроенный шкаф прямоугольной формы, шпонированный деревом хвойных пород, тонированный под красное дерево, трехстворчатый, двухъярусный, с профилированным карнизом в завершении; ярусы разделены профилем, в нижнем ярусе два отделения с полками (на одну створку и две); в каждой створке по две филенки (прямоугольная нижняя и квадратная верхняя), в верхнем ярусе глубокая ниша с закругленными углами;

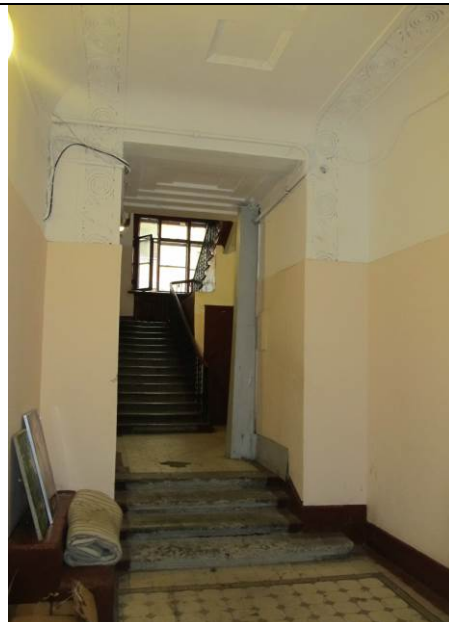
оформление плафонов – пояса растительного орнамента и уплощенные кессоны с орнаментальным поясом по периметру;

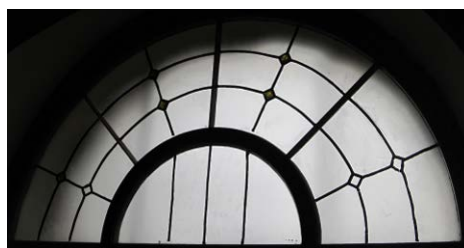
витражи полихромного гладкого и рифленого стекла в свинцовой оплетке геометрического рисунка – заполнения оконных проемов;\*

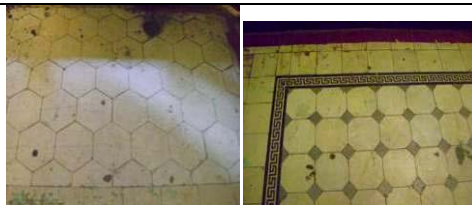
покрытие полов лестничных площадок – метлахская плитка «соты», геометрический орнамент, бордюр «меандр»;

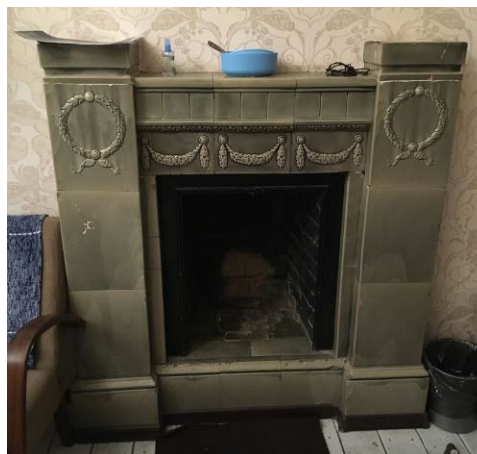
квартира № 9, комната площадью 33, 1 кв. м.:  
средистенный одноярусный камин, облицованный изразцами светло-зеленого цвета; боковые части декорированы лопатками; в верхней части пояс из венков с лентами; во фризе гирлянда;

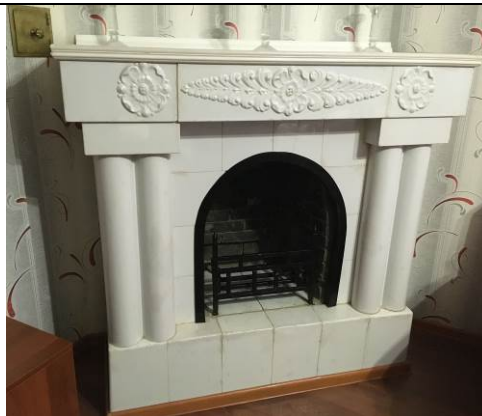
однорусный угловой камин, облицованный белыми изразцами; угловые части декорированы тройными колоннами; полочка с растительным орнаментом; топочное отверстие с арочным завершением;

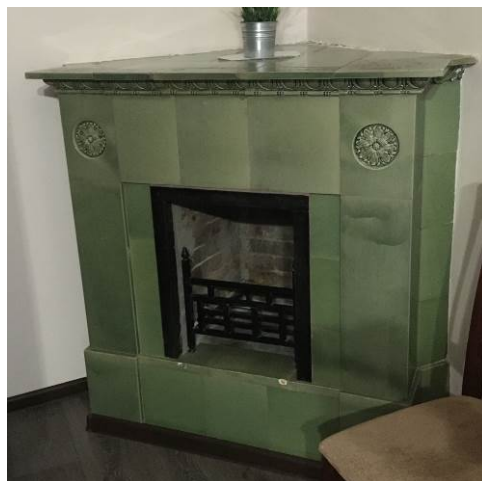
угловой однорусный камин, облицованный светло-зелеными изразцами, на гладком плитке, с прямоугольным топочным отверстием и двумя круглыми цветочными розетками в верхней части и поясами ионик и «бус» под выносной полочкой;

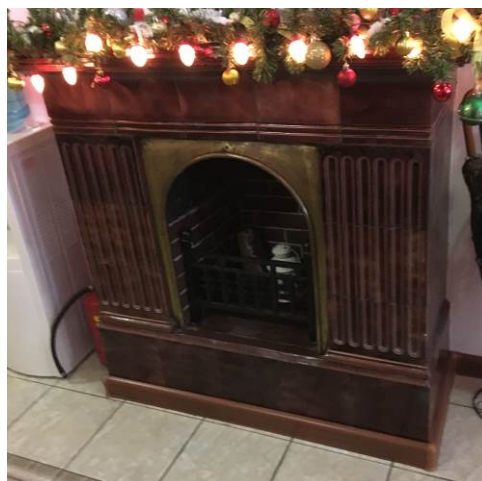
средистенный однорусный камин, облицованный изразцами темно-коричневого цвета; боковые стороны с ложчатым орнаментом;

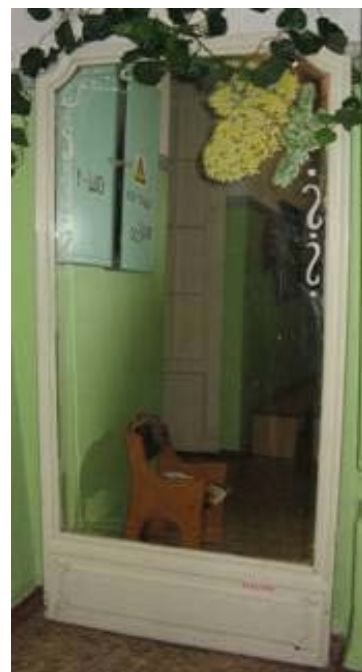
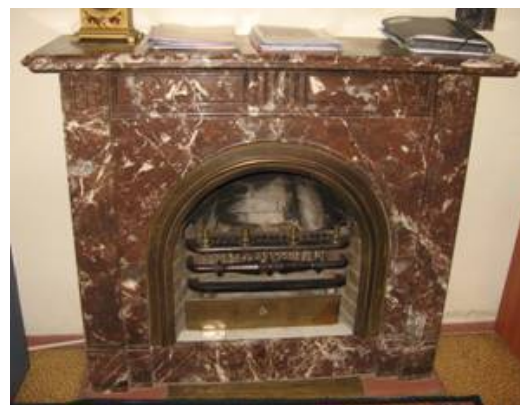
средистенный одноярусный камин, облицованный темно-бордовым с белыми прожилками мрамором: гладкий плинт, раскрепованный в угловых частях, арочное топочное отверстие с валиком по краю и в профилированном латунном обрамлении; таган темного металла с простой решеткой и деталью в виде балясины; боковые части лицевой поверхности оформлены стилизованными филенчатыми пилястрами с каннелюрами в капителях; фриз из каннелюр в центральной части и прямоугольных филенок с профилем по периметру — в боковых; надкаминная полочка прямоугольной формы, с профилем по краю, с выносом, боковые стороны камина оформлены профилями;

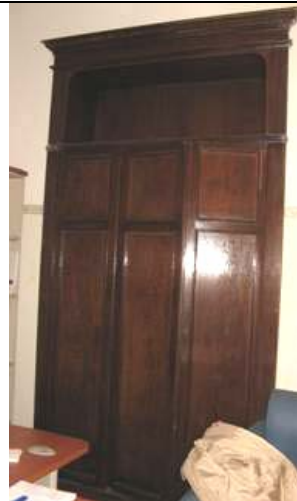
встроенный шкаф прямоугольной формы, шпонированный деревом хвойных пород, тонированный под красное дерево, трехстворчатый, двухъярусный, с профилированным карнизом в завершении; ярусы разделены профилем, в нижнем ярусе два отделения с полками (на одну створку и две); в каждой створке по две филенки (прямоугольная нижняя и квадратная верхняя), в верхнем ярусе глубокая ниша с закругленными углами;

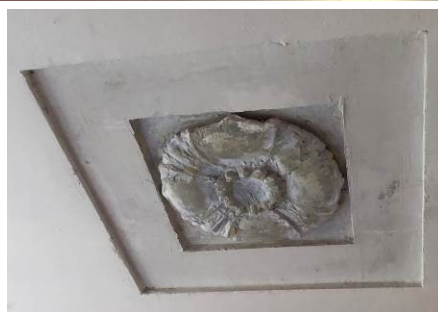
контррельефные квадратные филенки с круглыми растительными розетками – в верхней части откосов оконных проемов;

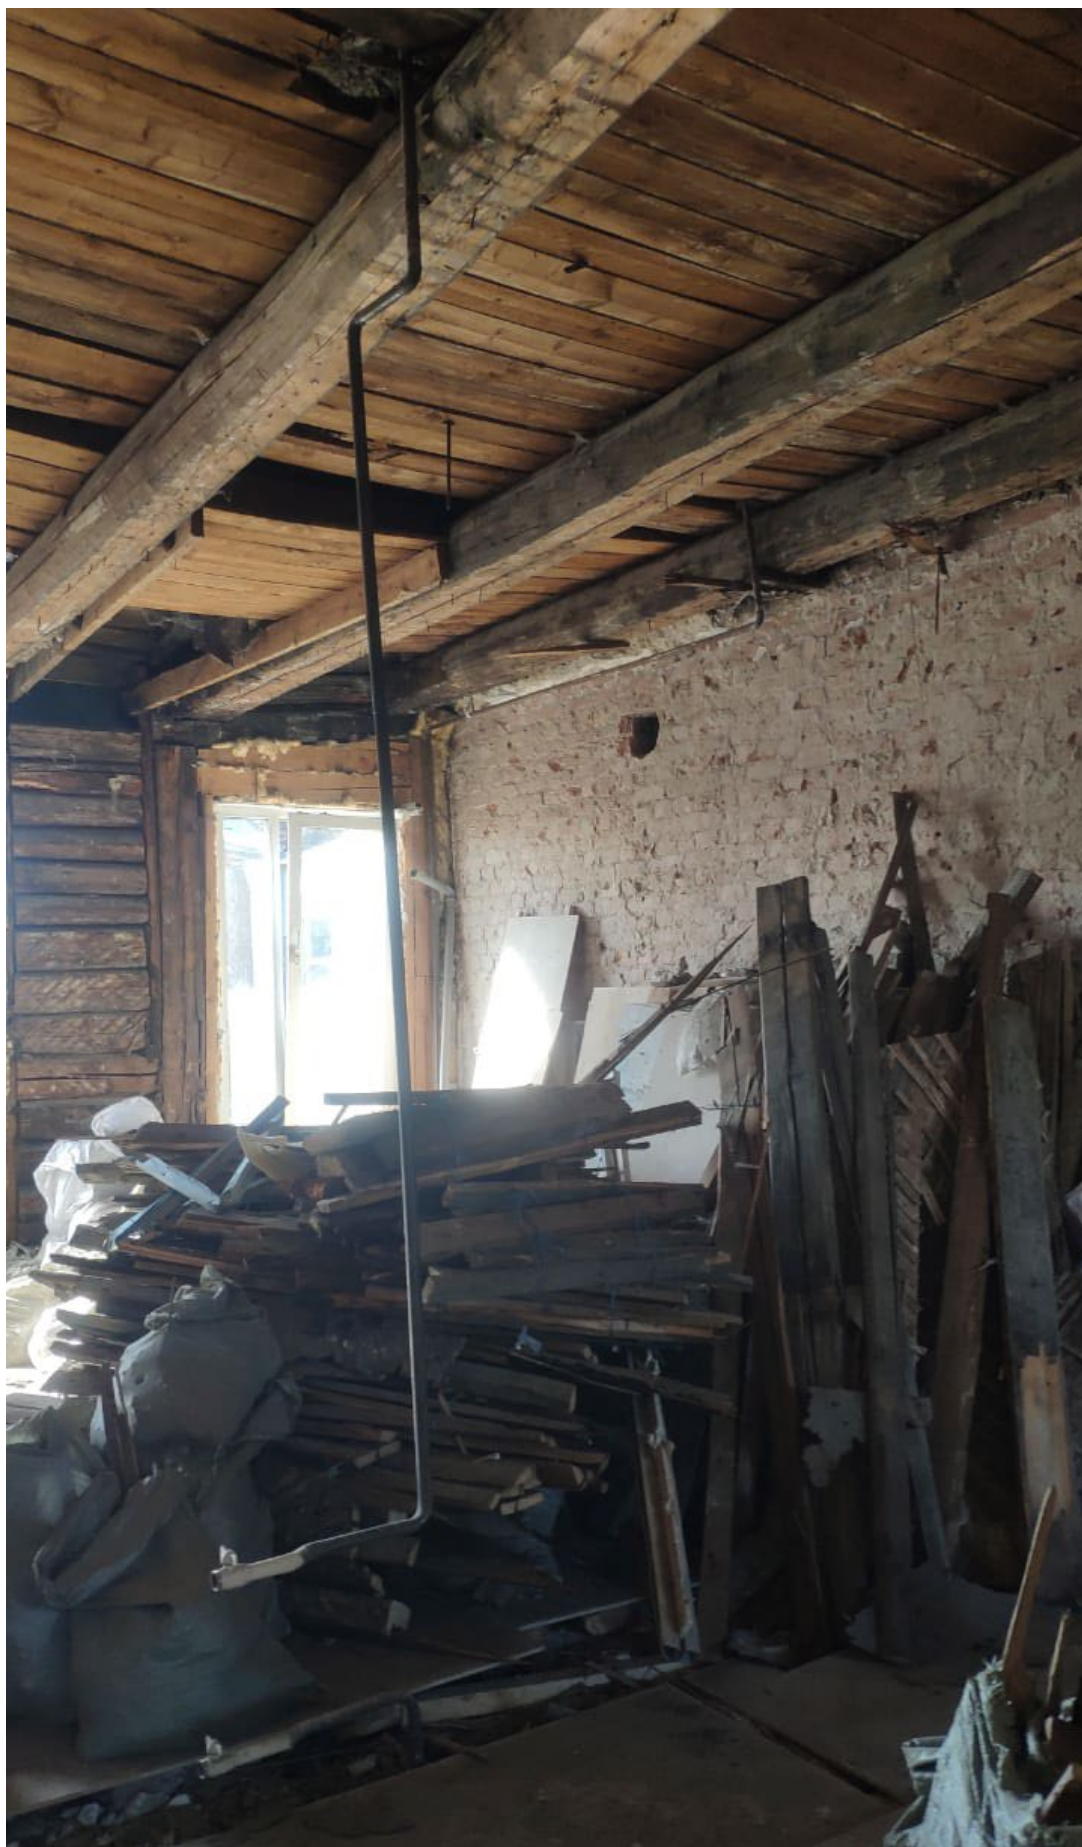
Фото № 1. Интерьер квартиры № 26. Помещение №1. Перегородки и ценные элементы архитектурно-художественной отделки отсутствуют.

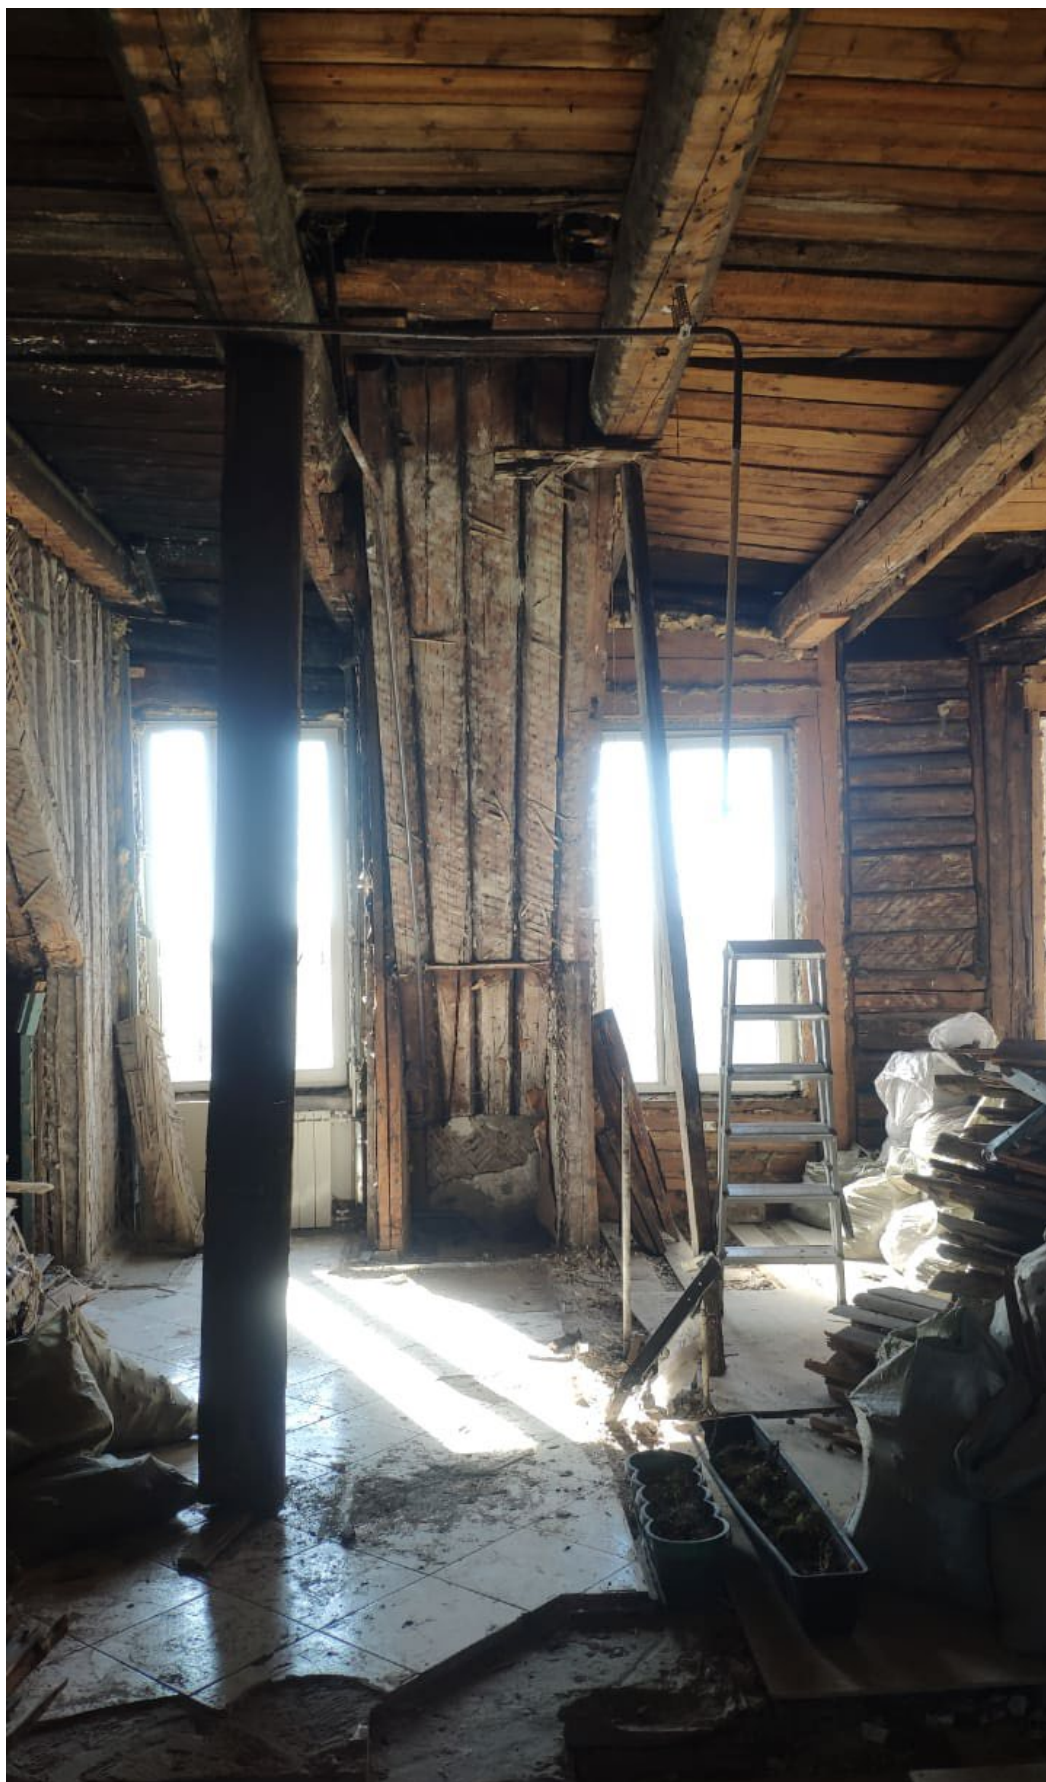
Фото № 2. Интерьер квартиры № 26. Помещения 1,6,7,8,9,10. Перегородки и ценные элементы архитектурно-художественной отделки отсутствуют. Проводятся противоаварийные работы.

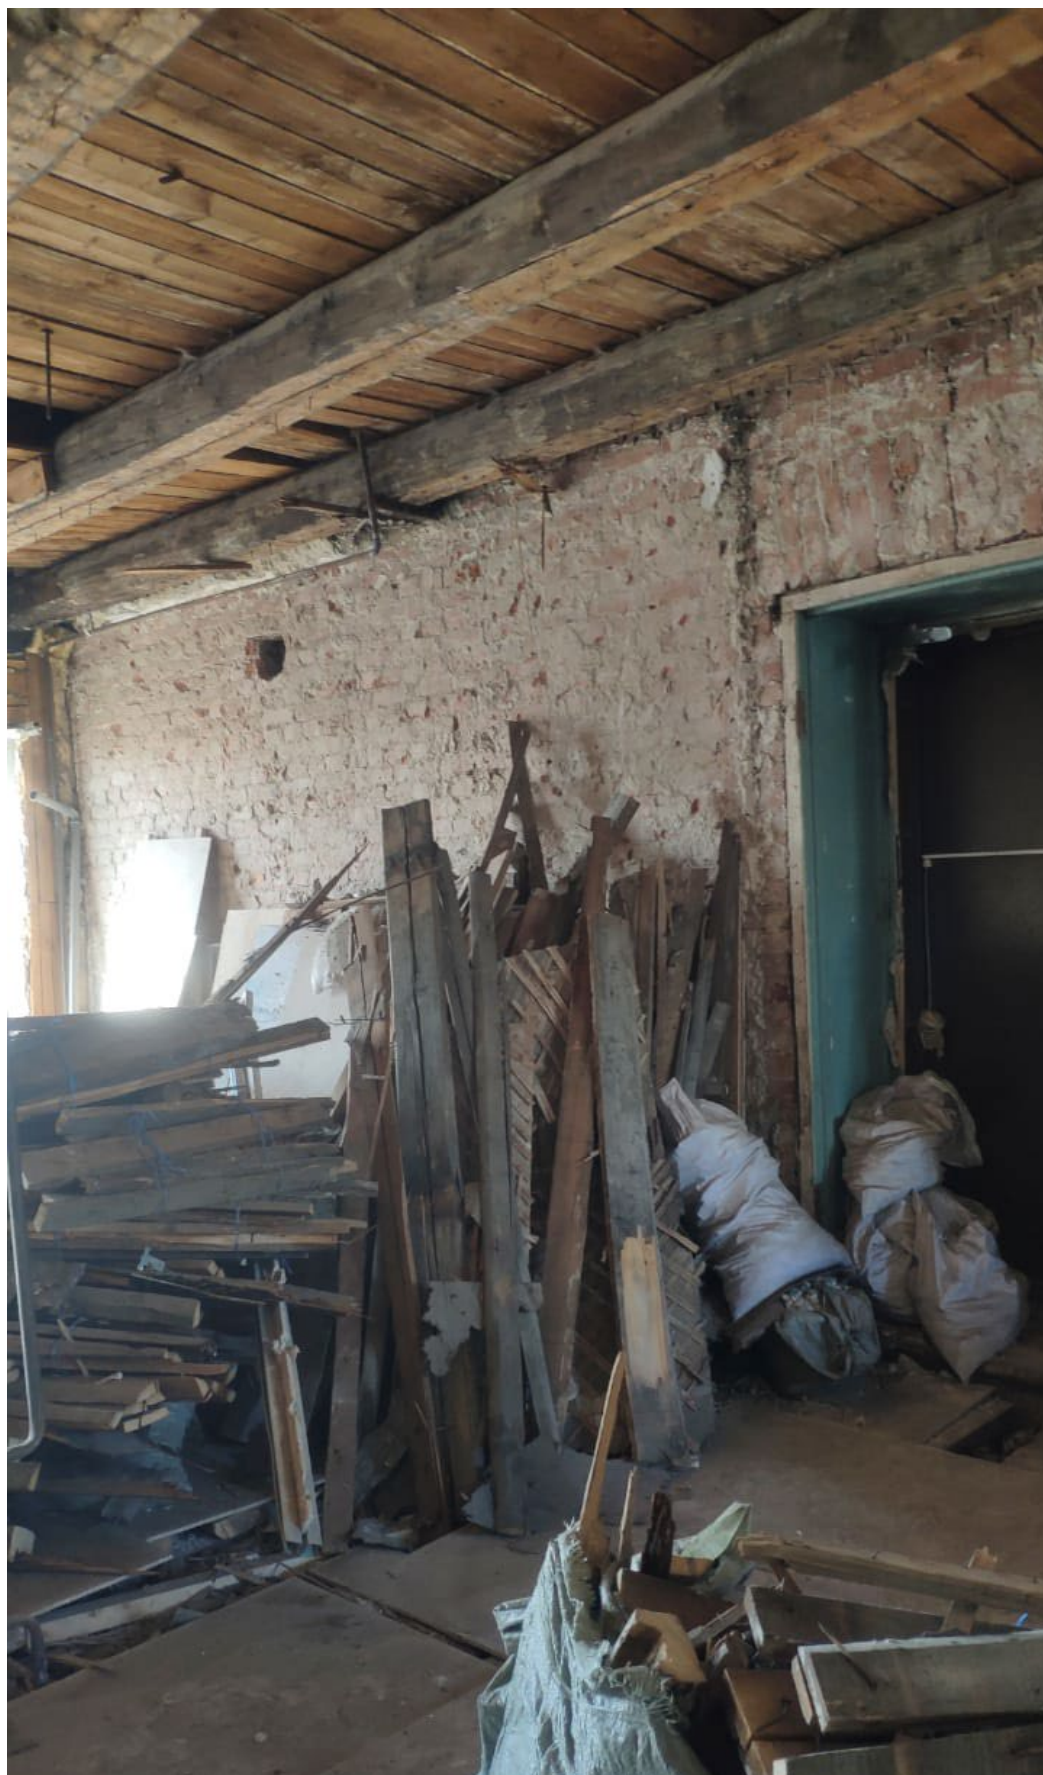
Фото № 3. Интерьер квартиры № 26. Помещения 1,6,7,8,9,10. Перегородки и ценные элементы архитектурно-художественной отделки отсутствуют. Проводятся противоаварийные работы.

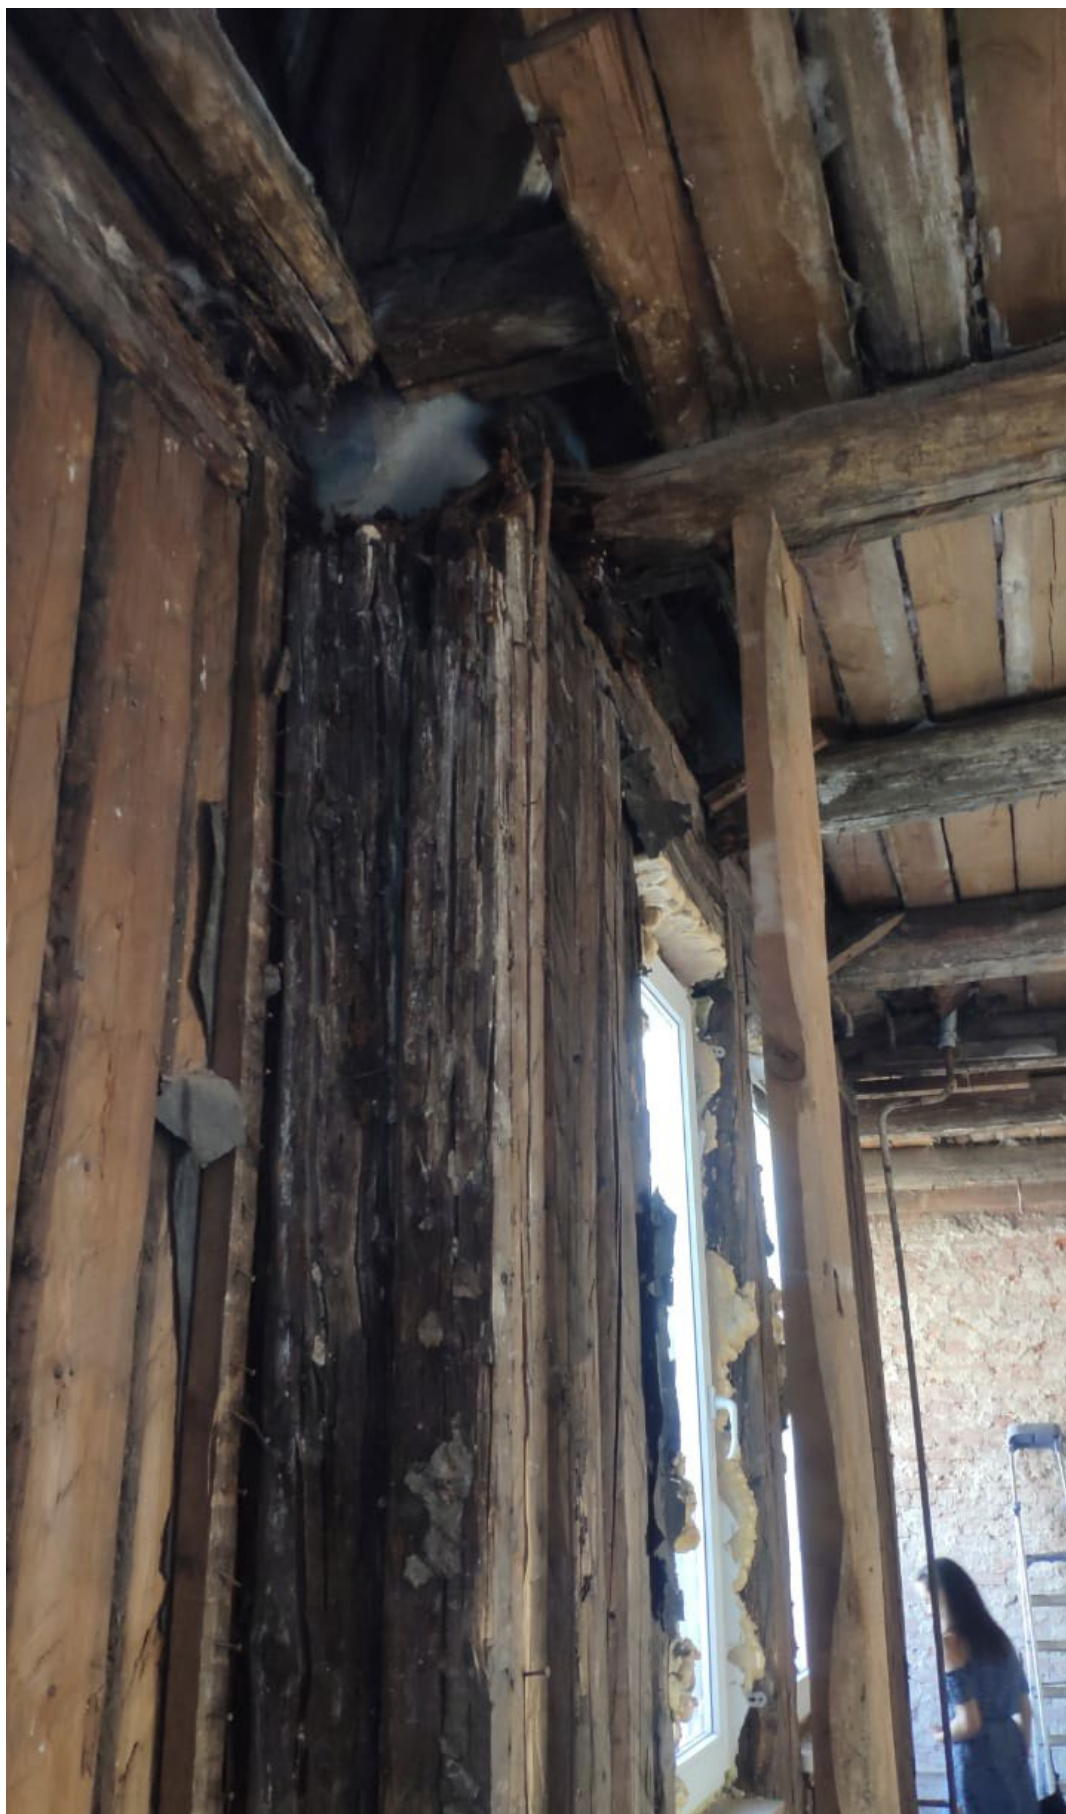
4. Фото № 4. Интерьер квартиры № 26. Присутствуют повреждения элементов стропильной конструкции. Элементы архитектурно-художественной отделки отсутствуют.

Фото № 4. Интерьер квартиры № 26. Присутствуют повреждения элементов стропильной конструкции. Элементы архитектурно-художественной отделки отсутствуют.

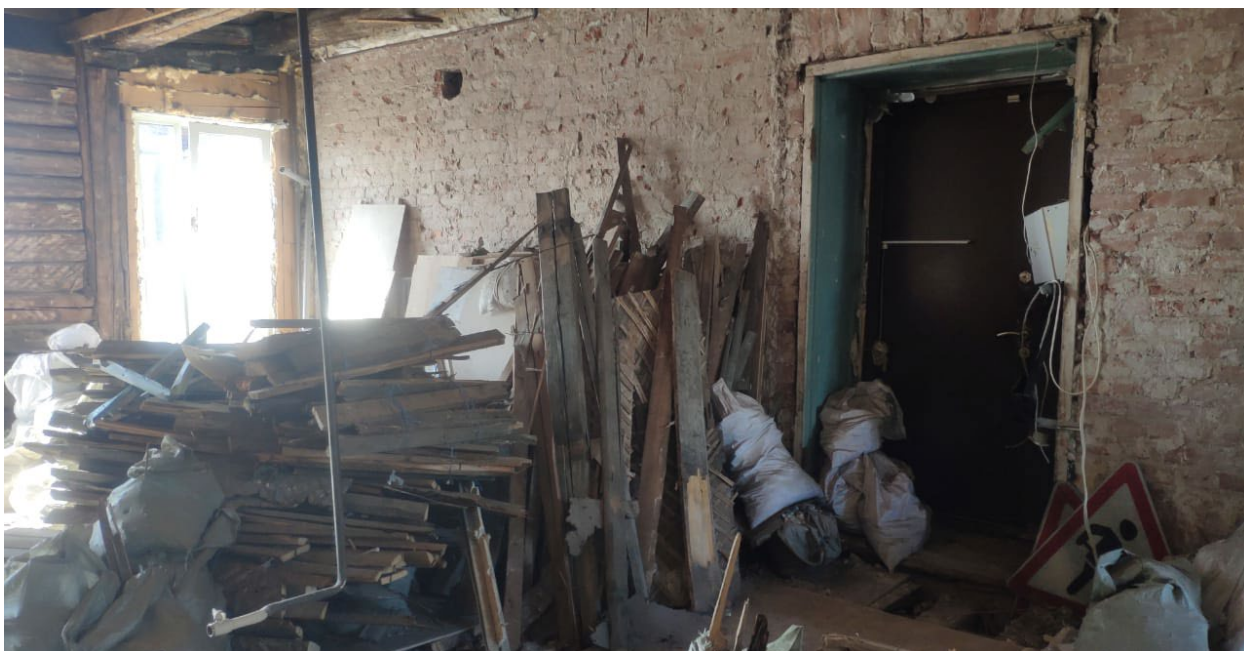
Фото № 5. Интерьер квартиры № 26. Помещения 1,6,7,8,9,10. Перегородки и ценные элементы архитектурно-художественной отделки отсутствуют. Проводятся противоаварийные работы.

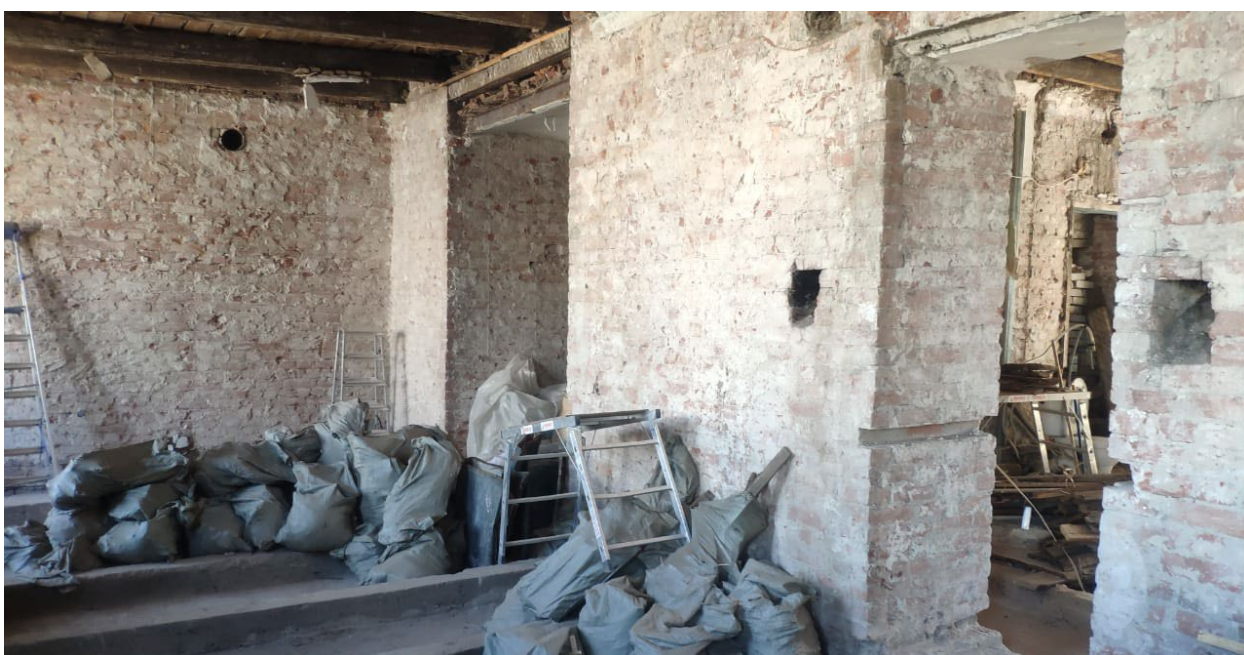
Фото № 6. Интерьер квартиры № 26. Помещения 3,4,5. Перегородки и ценные элементы архитектурно-художественной отделки отсутствуют. Проводятся противоаварийные работы.

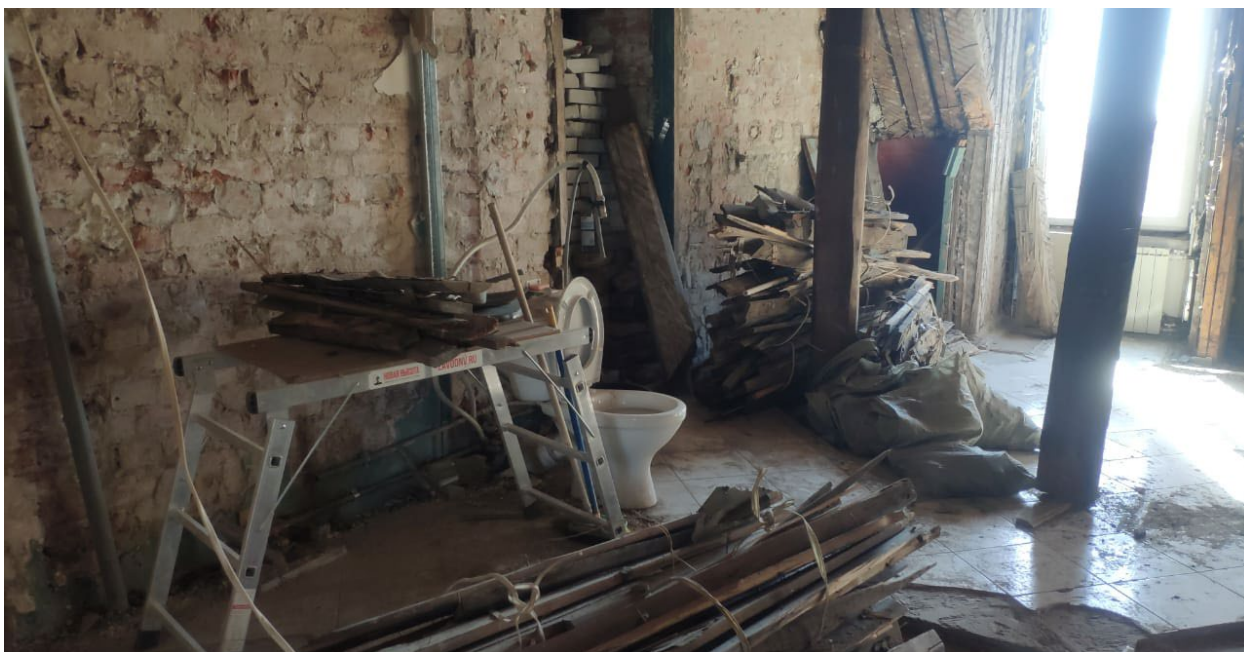
Фото № 7. Интерьер квартиры № 26. Помещения 1,6,7,8,9,10. Перегородки и ценные элементы архитектурно-художественной отделки отсутствуют. Проводятся противоаварийные работы.

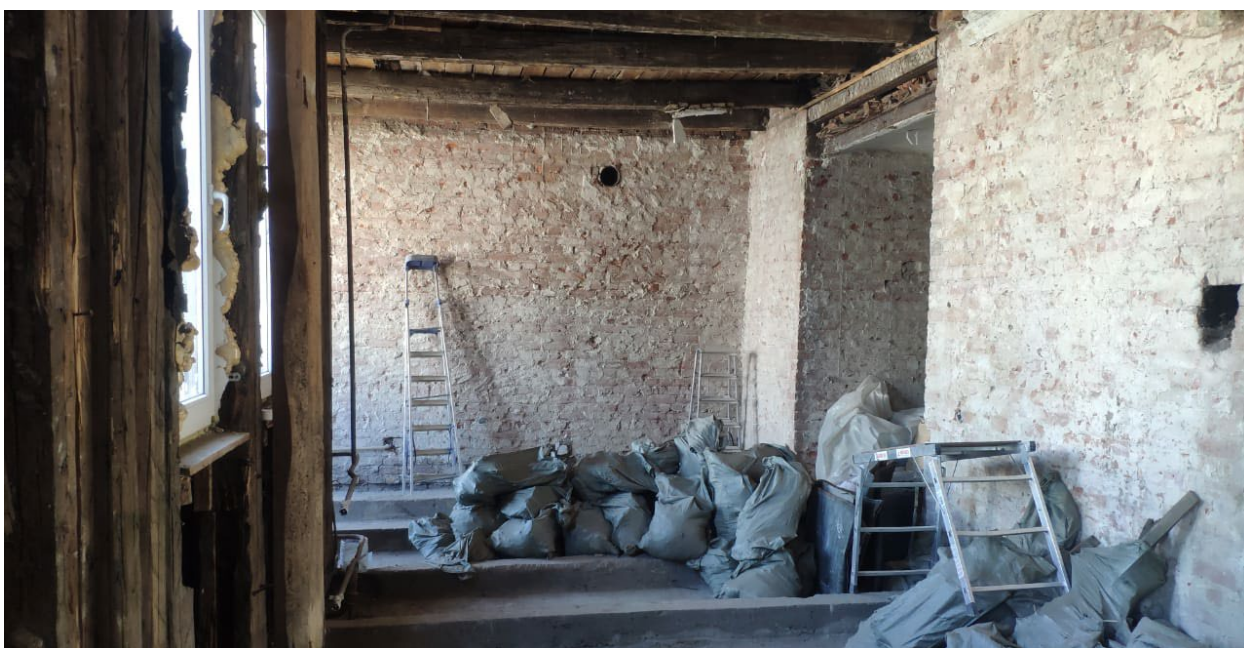
Фото № 8. Интерьер квартиры № 26. Помещения 3,4. Перегородки и ценные элементы архитектурно-художественной отделки отсутствуют. Проводятся противоаварийные работы.

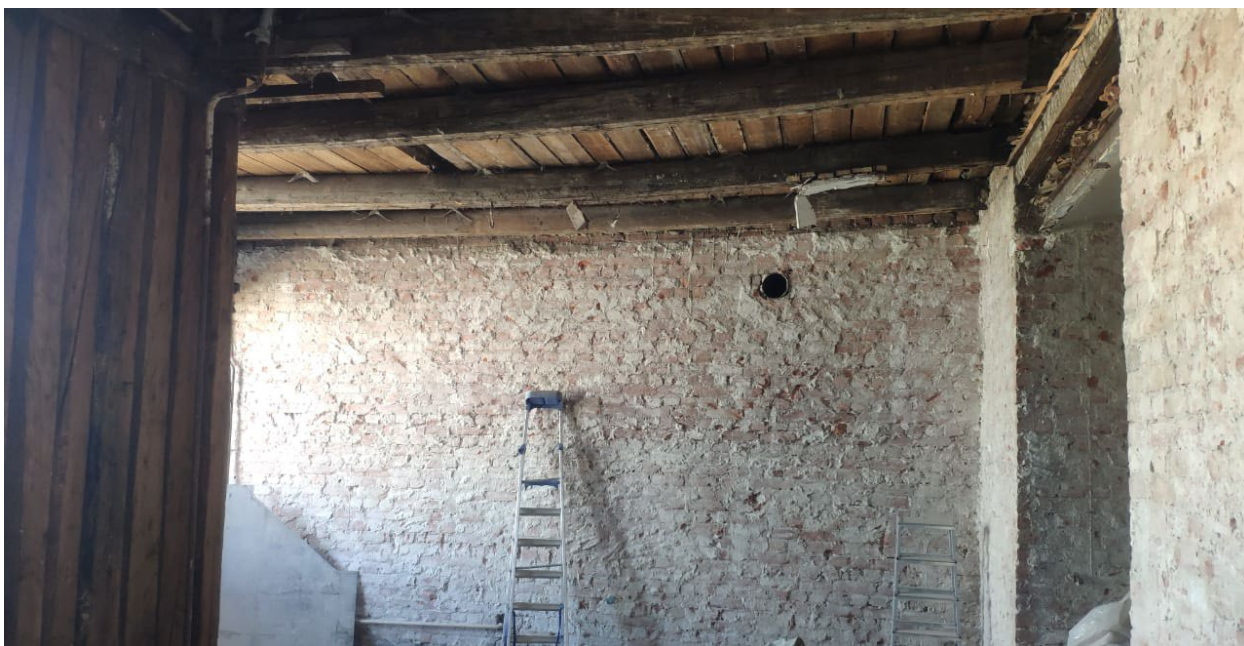
Фото № 9. Интерьер квартиры № 26. Помещение 4. Перегородки и ценные элементы архитектурно-художественной отделки отсутствуют. Проводятся противоаварийные работы.

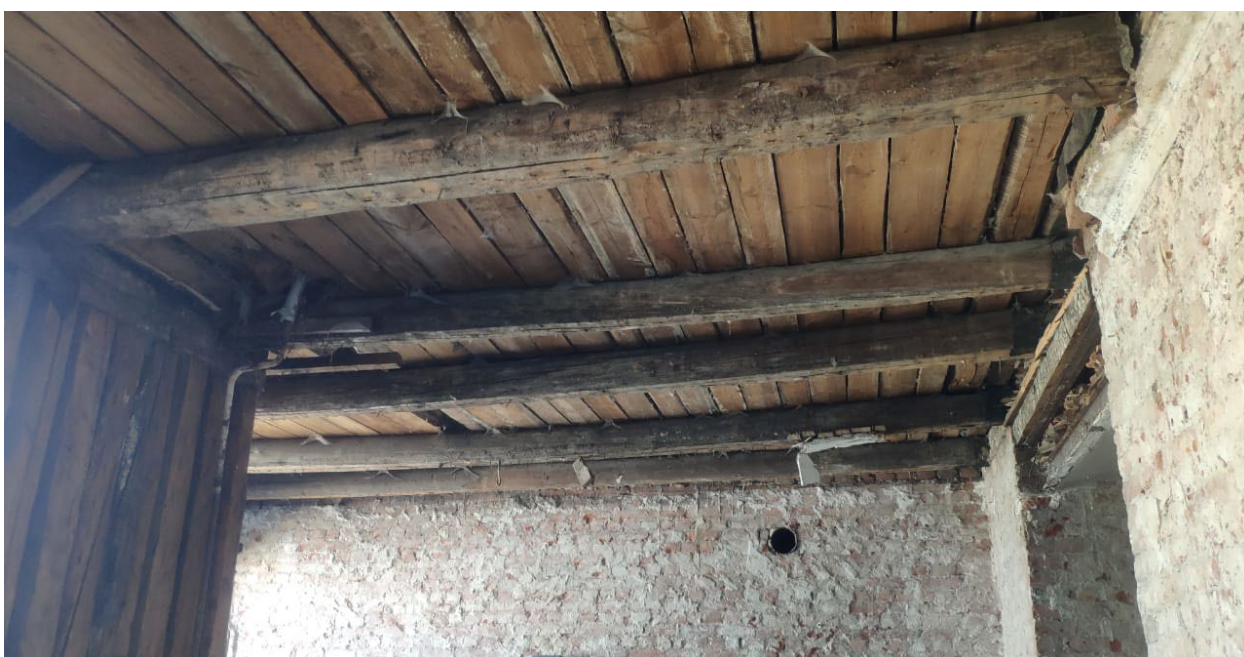
Фото № 10. Интерьер квартиры № 26. Помещение 4. Перегородки и ценные элементы архитектурно-художественной отделки отсутствуют. Проводятся противоаварийные работы.

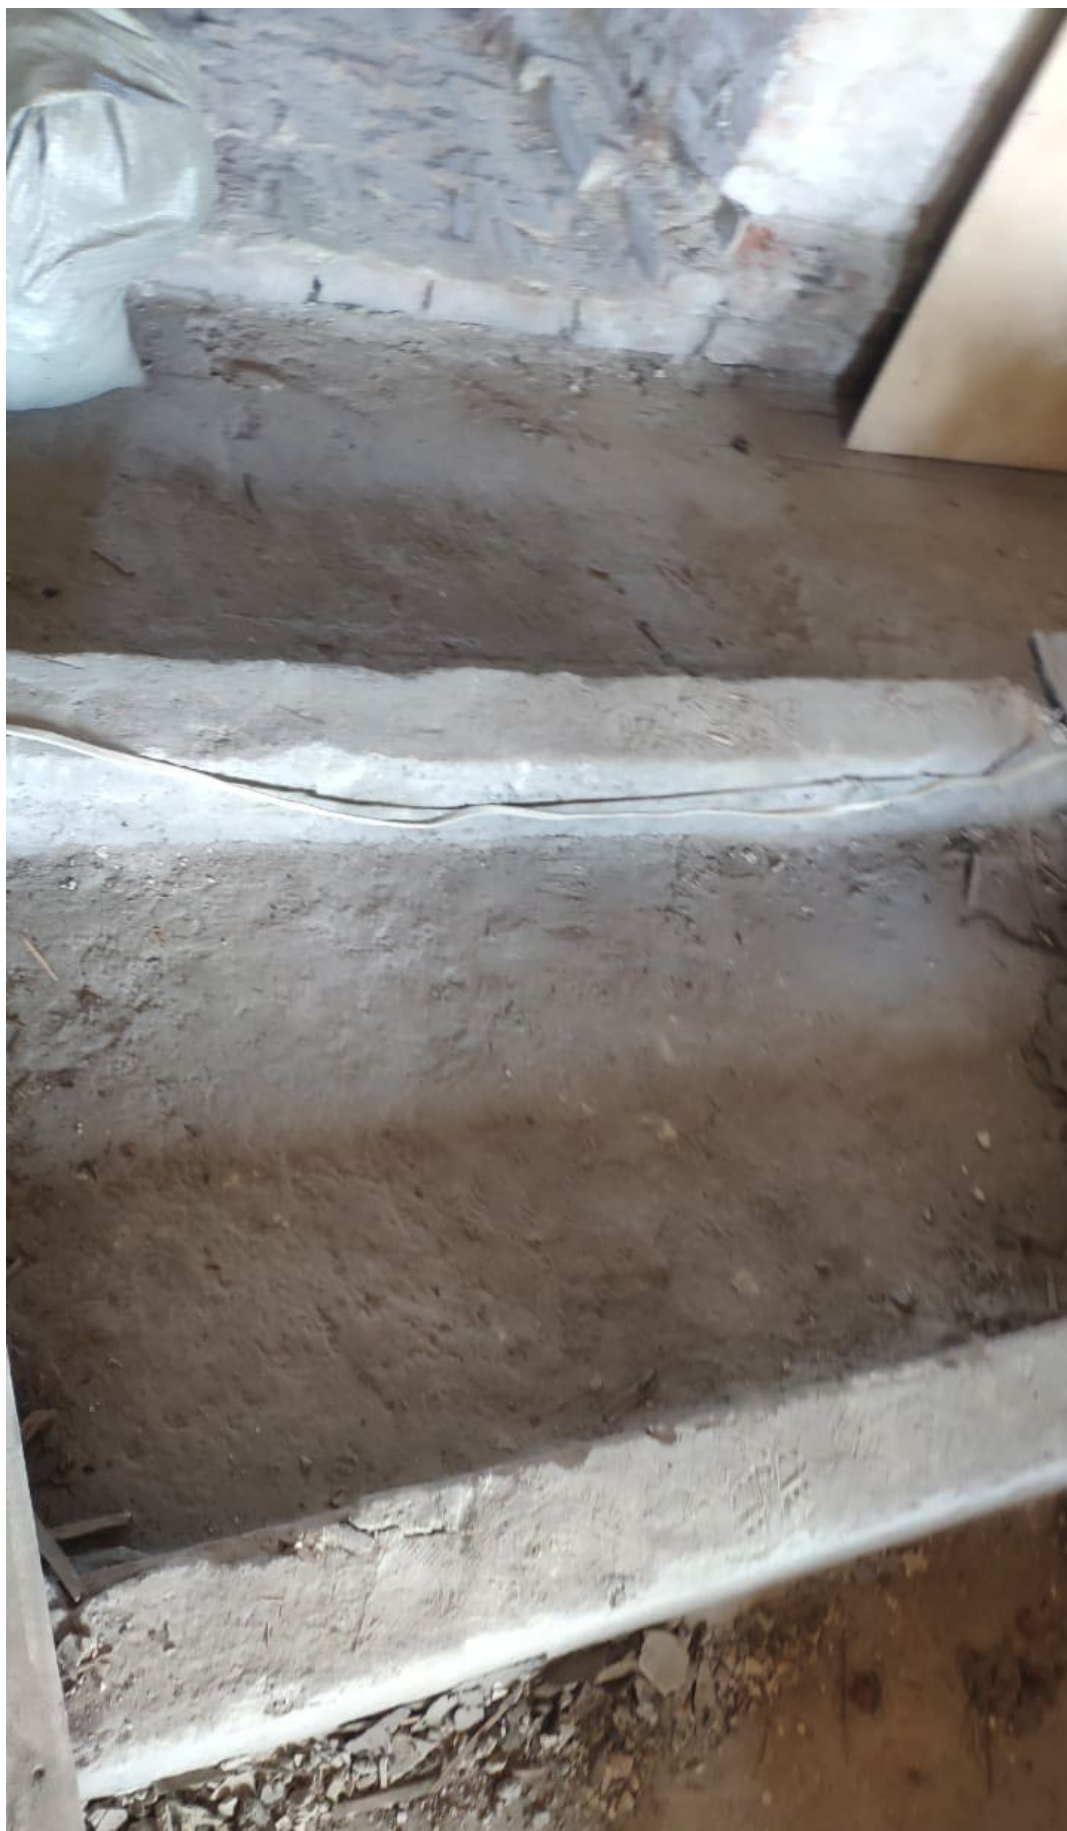
Фото № 9. Интерьер квартиры № 26. Помещение 4. Покрытие пола снято. Проводятся противоаварийные работы.
