## Акт

по результатам государственной историко-культурной экспертизы проектной документации на проведение работ по сохранению объекта культурного наследия регионального значения «Жилой дом с флигелями» в составе объекта культурного наследия регионального значения «Жилой комплекс Первого Бассейного товарищества квартирохозяев с территорией и оградами по ул. Некрасова и Греческому пр.» (приспособление для современного использования в части перепланировки и переустройства квартиры №26)  
По адресу: г. Санкт-Петербург, Центральный р-н, ул. Некрасова, дом 58, лит. А, (шифр 29/06/21), разработанной ООО «Т.М.А.» в 2021 году.

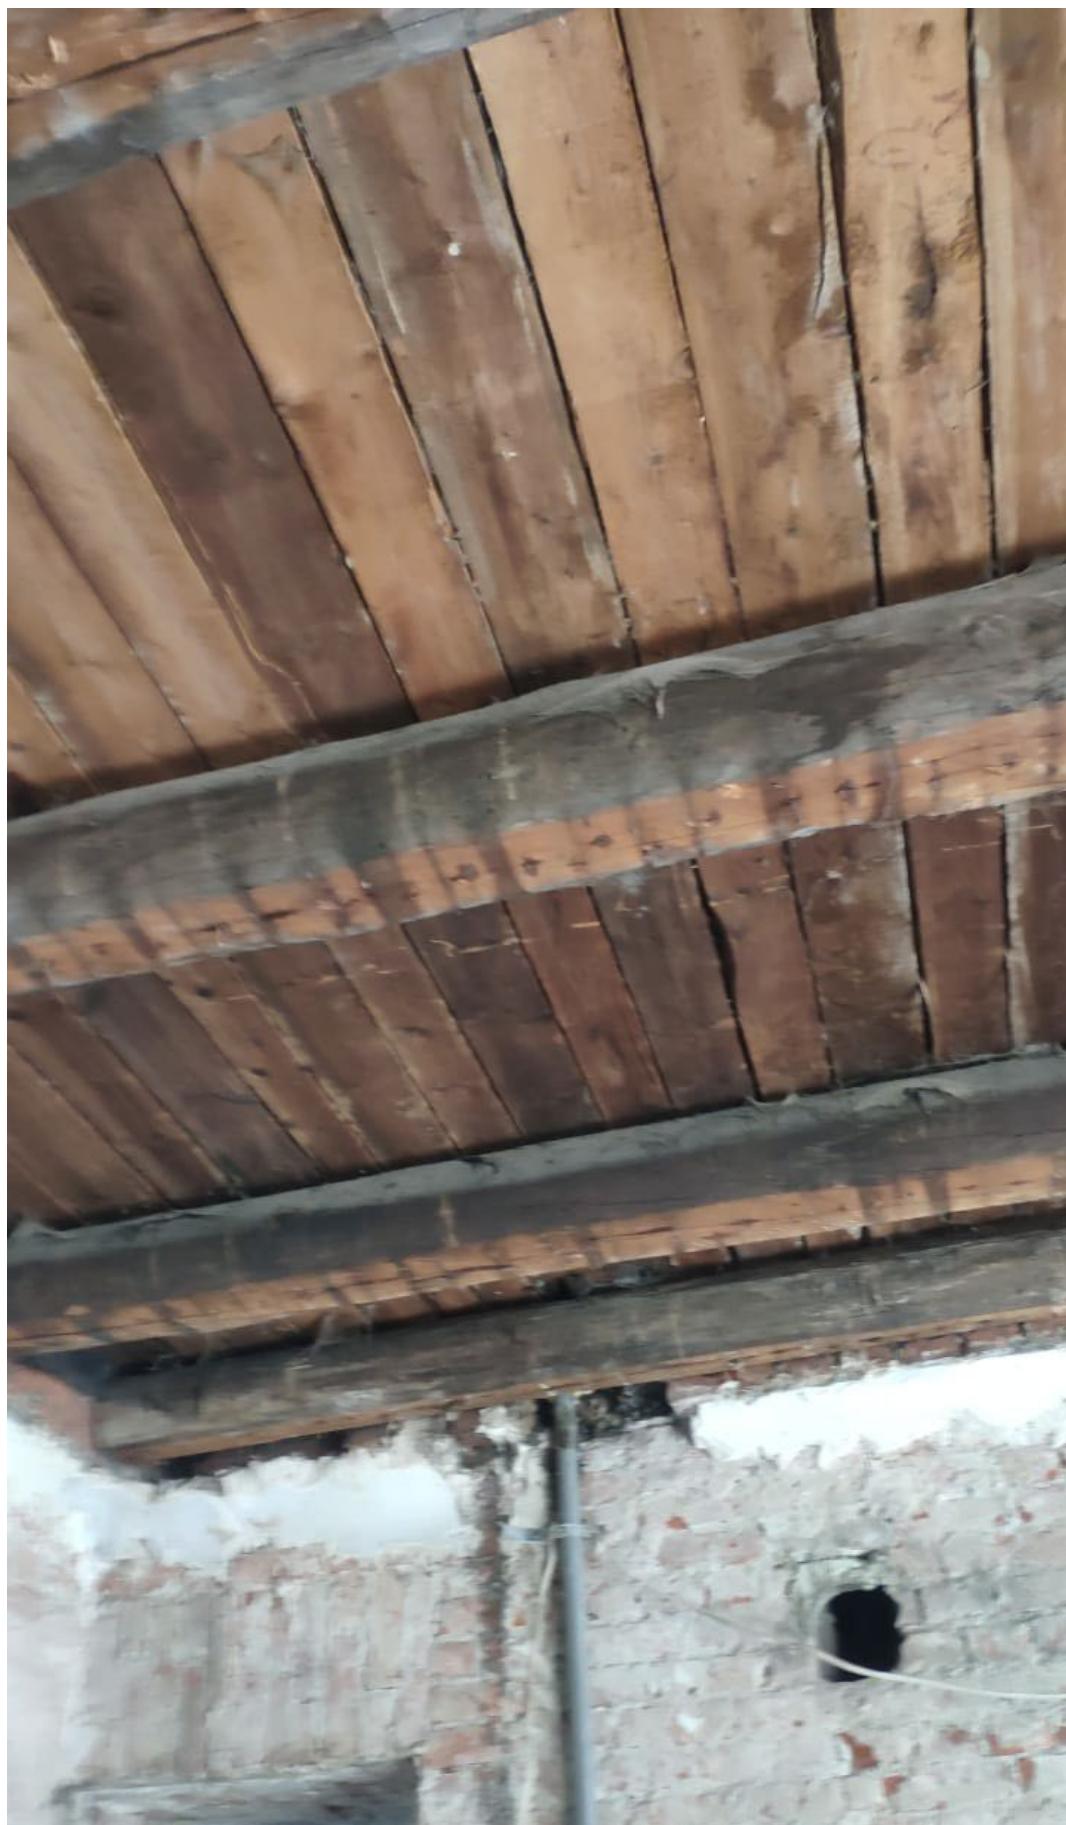
Фото № 10. Интерьер квартиры № 26. Помещение 6. Ценные элементы архитектурно-художественной отделки отсутствуют. Потолок разобран.

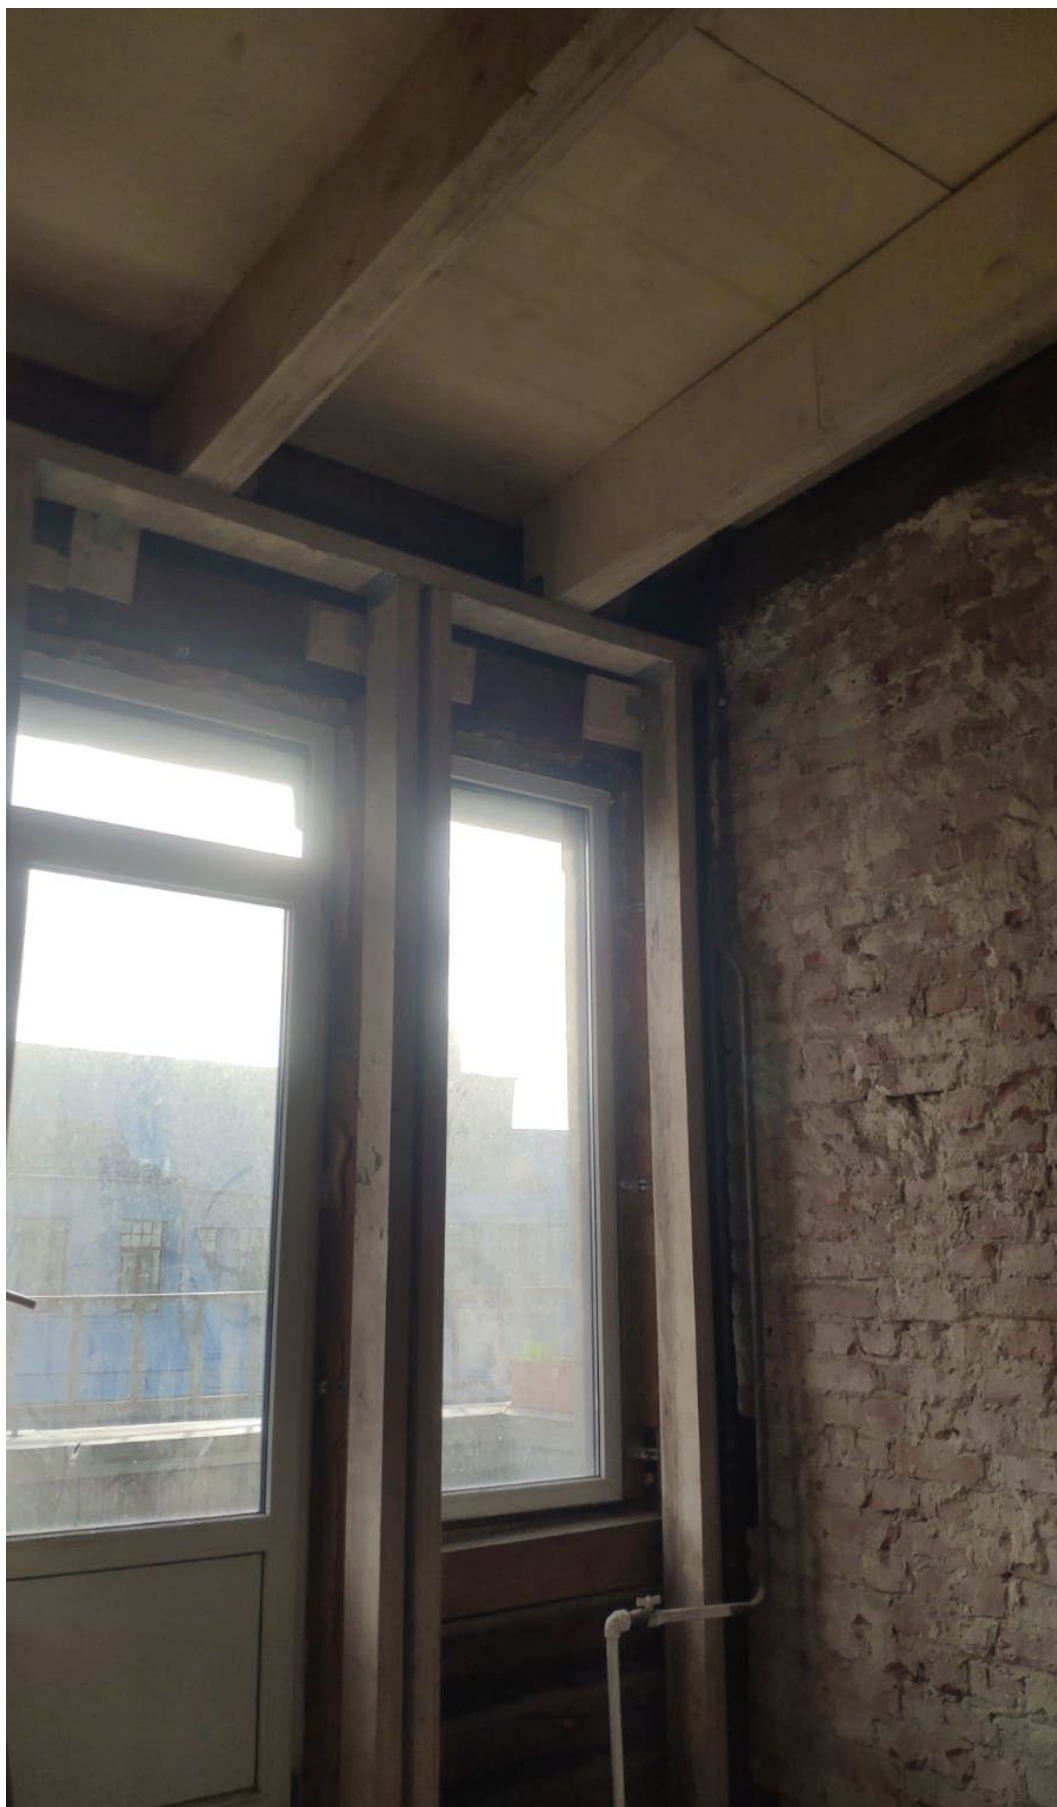
Фото № 11. Интерьер квартиры № 26. Помещение 4. Ценные элементы архитектурно-художественной отделки отсутствуют. Потолок разобран. Проводятся противоаварийные работы.

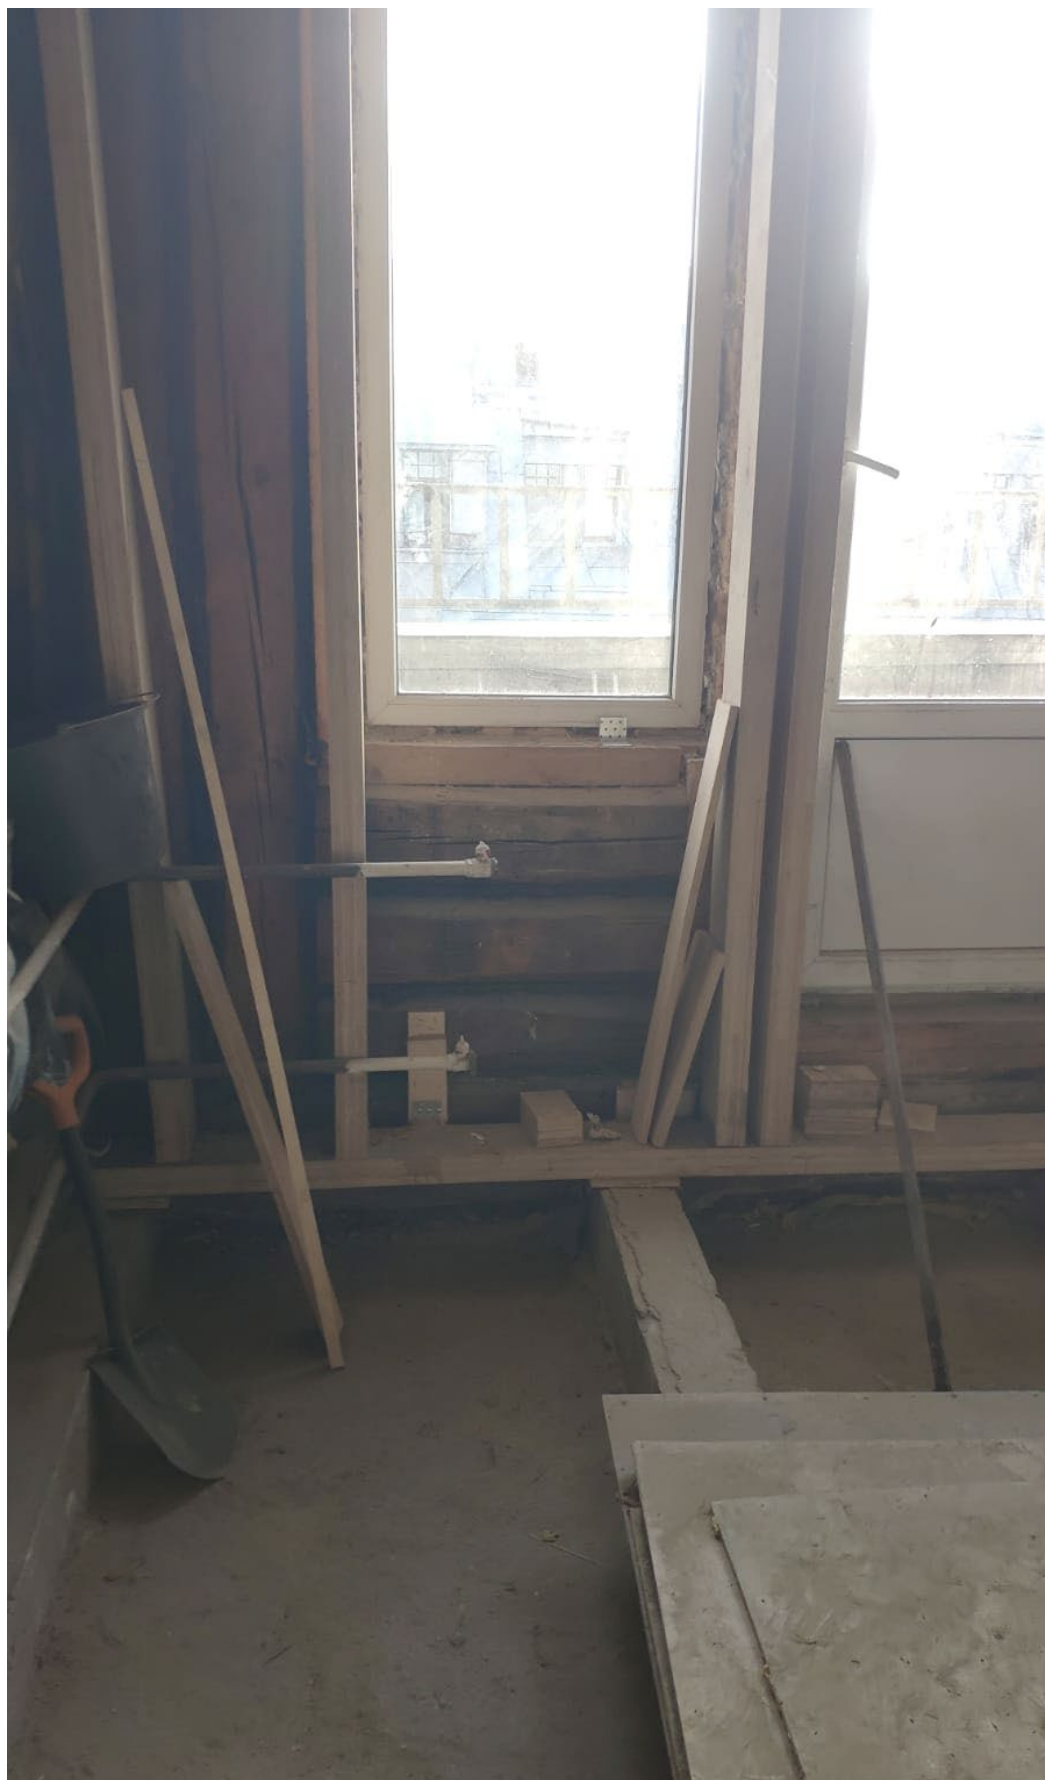
Фото № 12. Интерьер квартиры № 26. Помещение 4. Ценные элементы архитектурно-художественной отделки отсутствуют. Внутренняя обшивка стен разобрана. Проводятся противоаварийные работы.

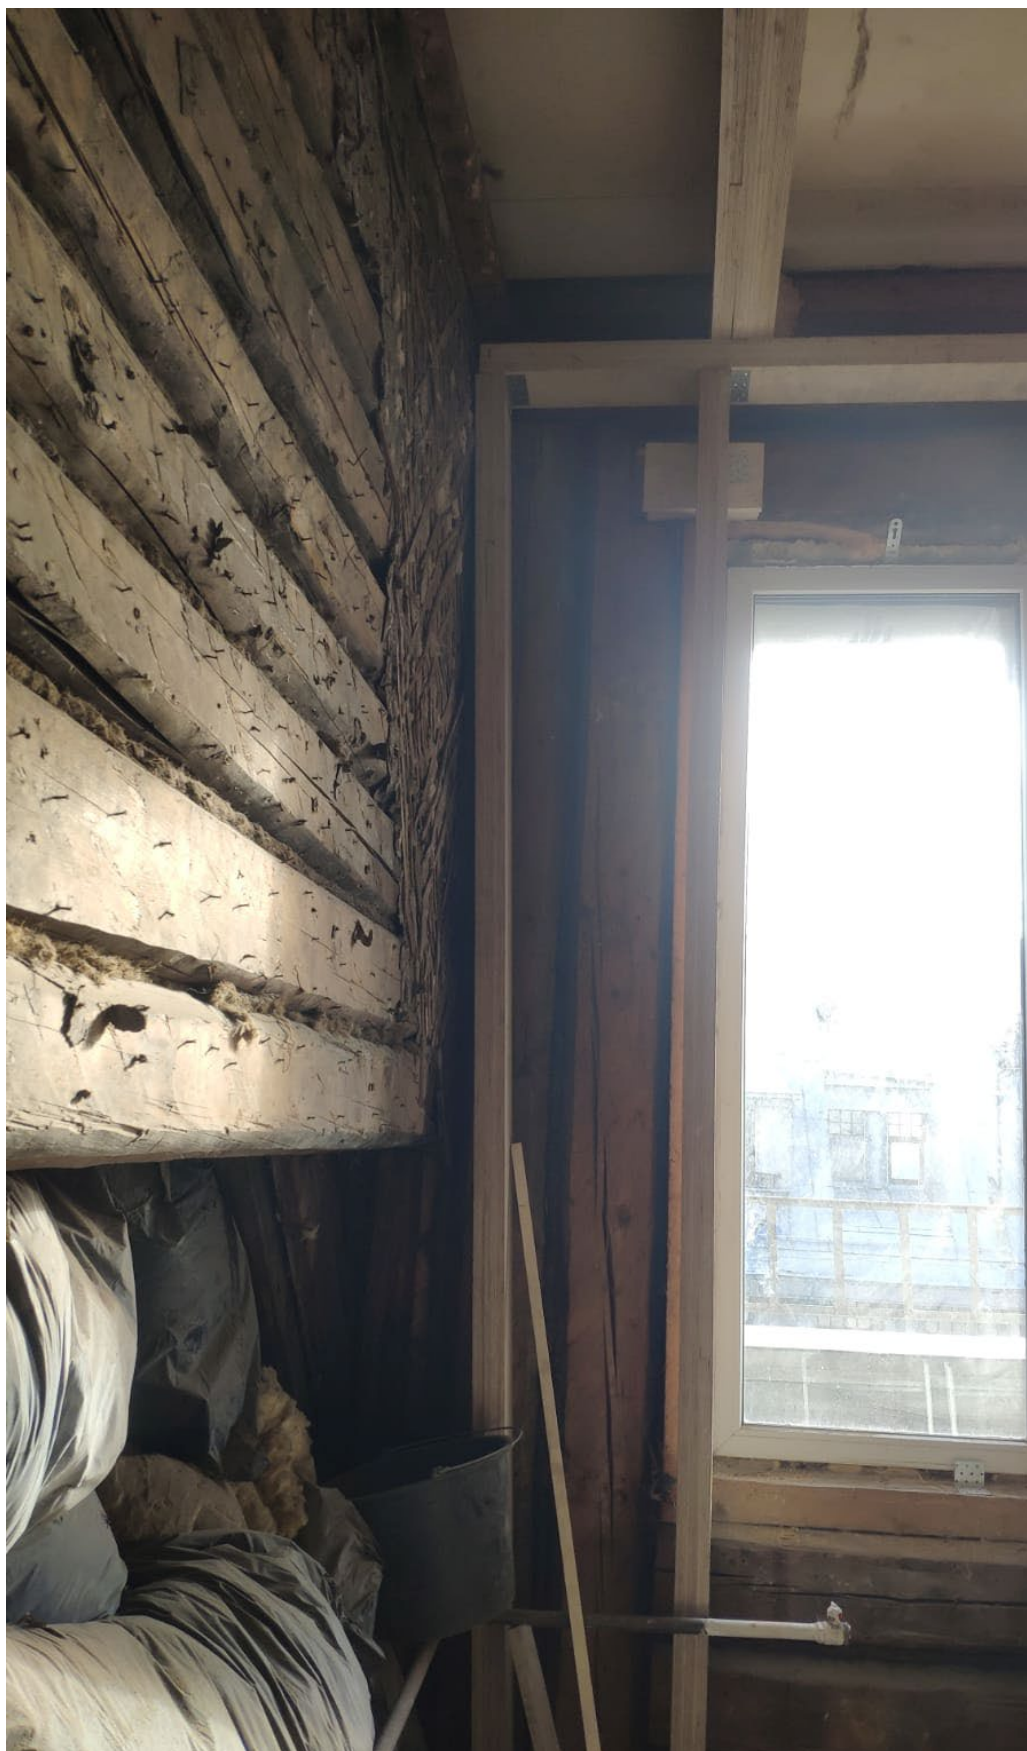
Фото № 13. Интерьер квартиры № 26. Помещение 4. Ценные элементы архитектурно-художественной отделки отсутствуют. Внутренняя обшивка стен разобрана. Проводятся противоаварийные работы.

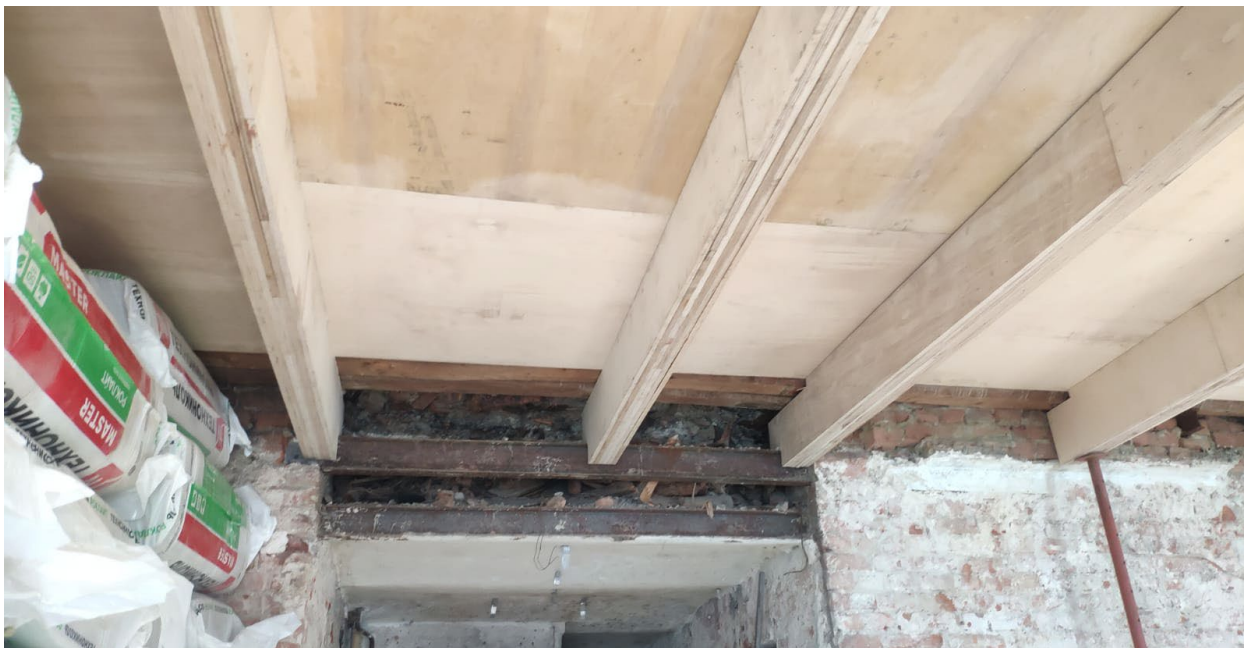
Фото № 14. Интерьер квартиры № 26. Помещение 4. Ценные элементы архитектурно-художественной отделки отсутствуют. Потолок разобран. Проводятся противоаварийные работы.

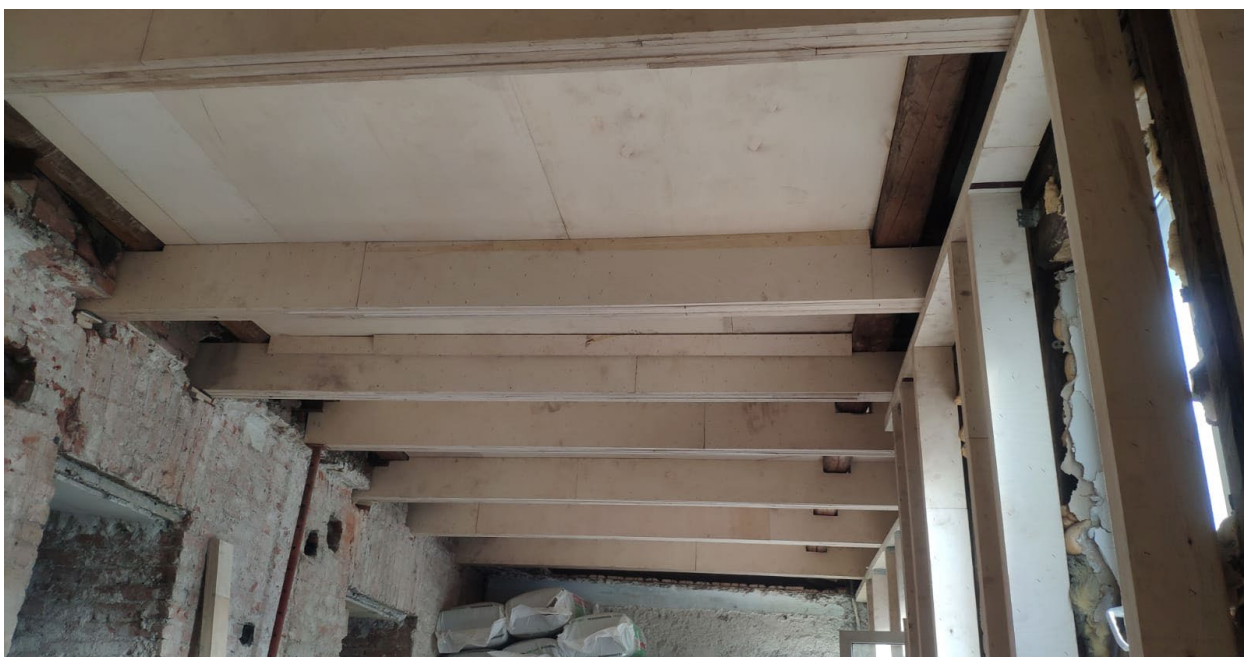
Фото № 15. Интерьер квартиры № 26. Помещения 2,3. Ценные элементы архитектурно-художественной отделки отсутствуют. Потолок разобран. Проводятся противоаварийные работы.

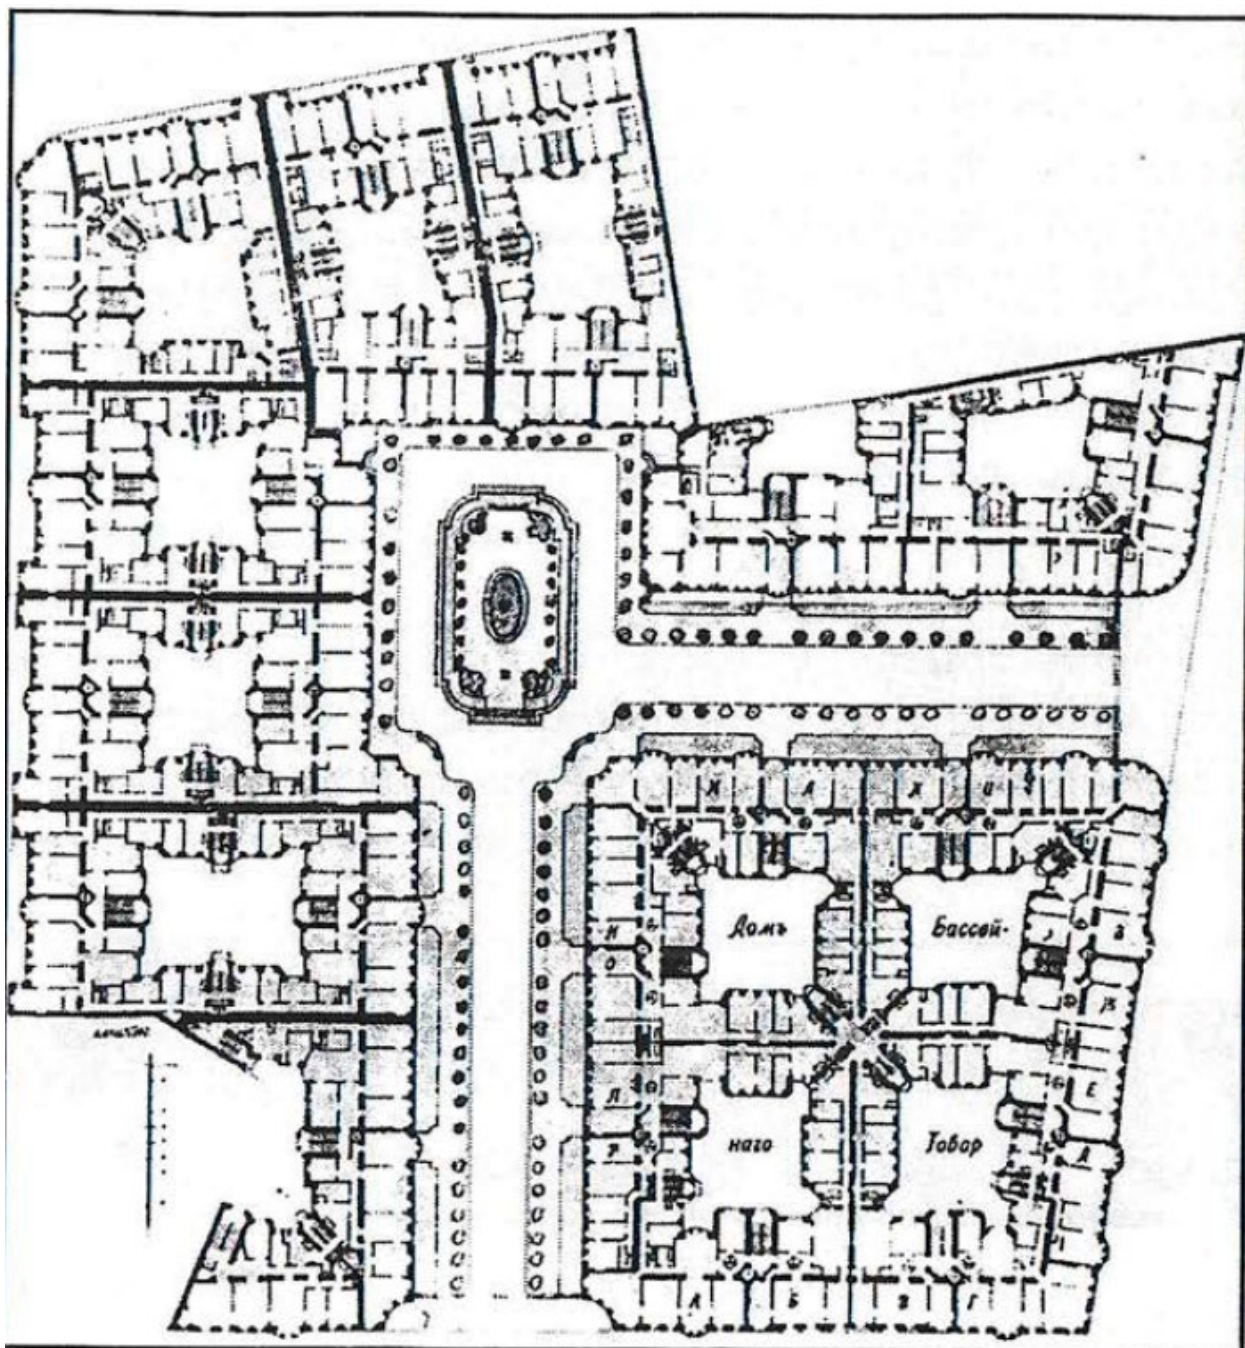
5. Э.Ф. Виррих, А.И. Зазерский. Генеральный план жилого комплекса. 1912 Журнал «Зодчий», 1912, вып. 21, с. 225

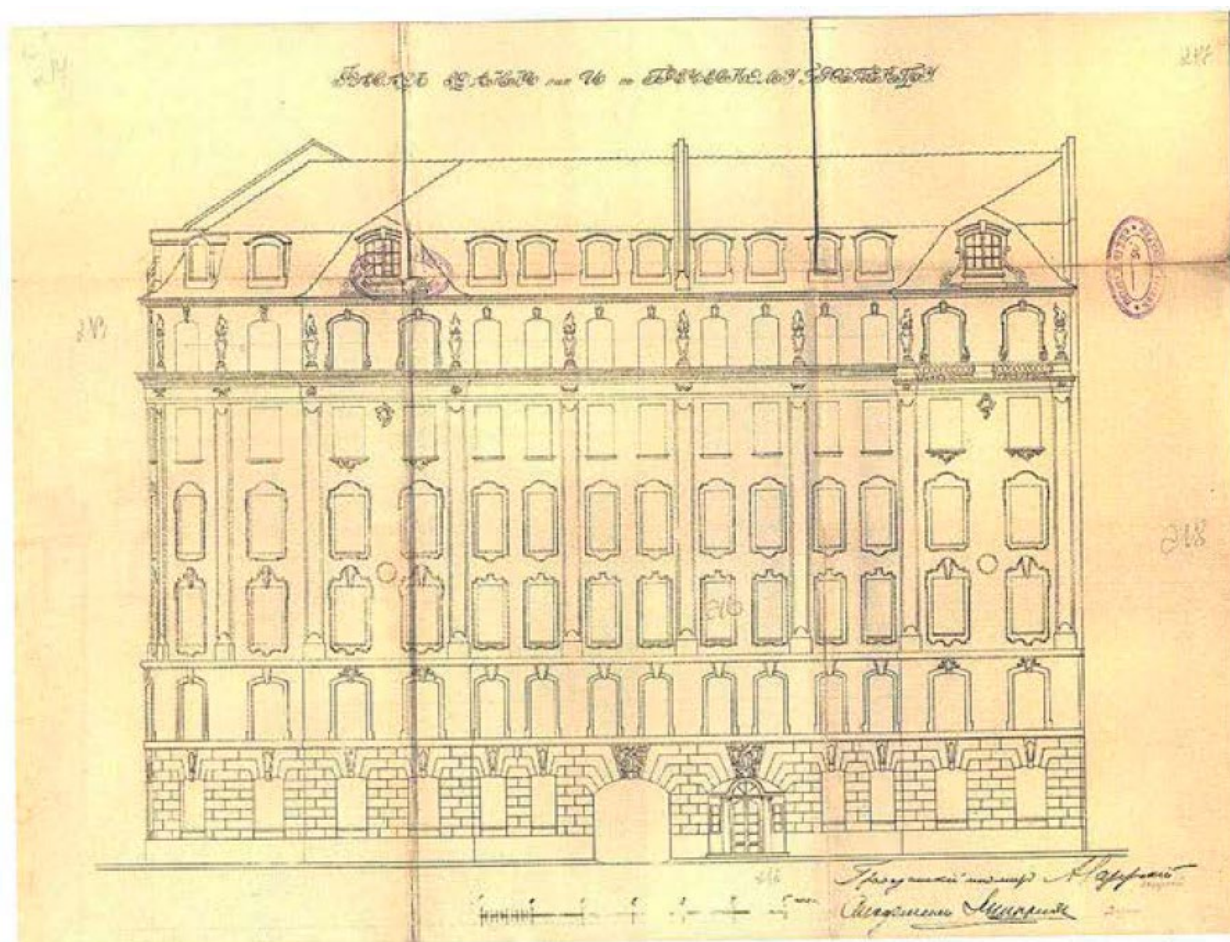
6. Э.Ф. Виррих, А.И. Зазерский. Фасад здания под литерой И по Греческому проспекту.  
1912 ЦГИА СПб, ф. 513, оп. 102, д. 3975, Лл 213-218.

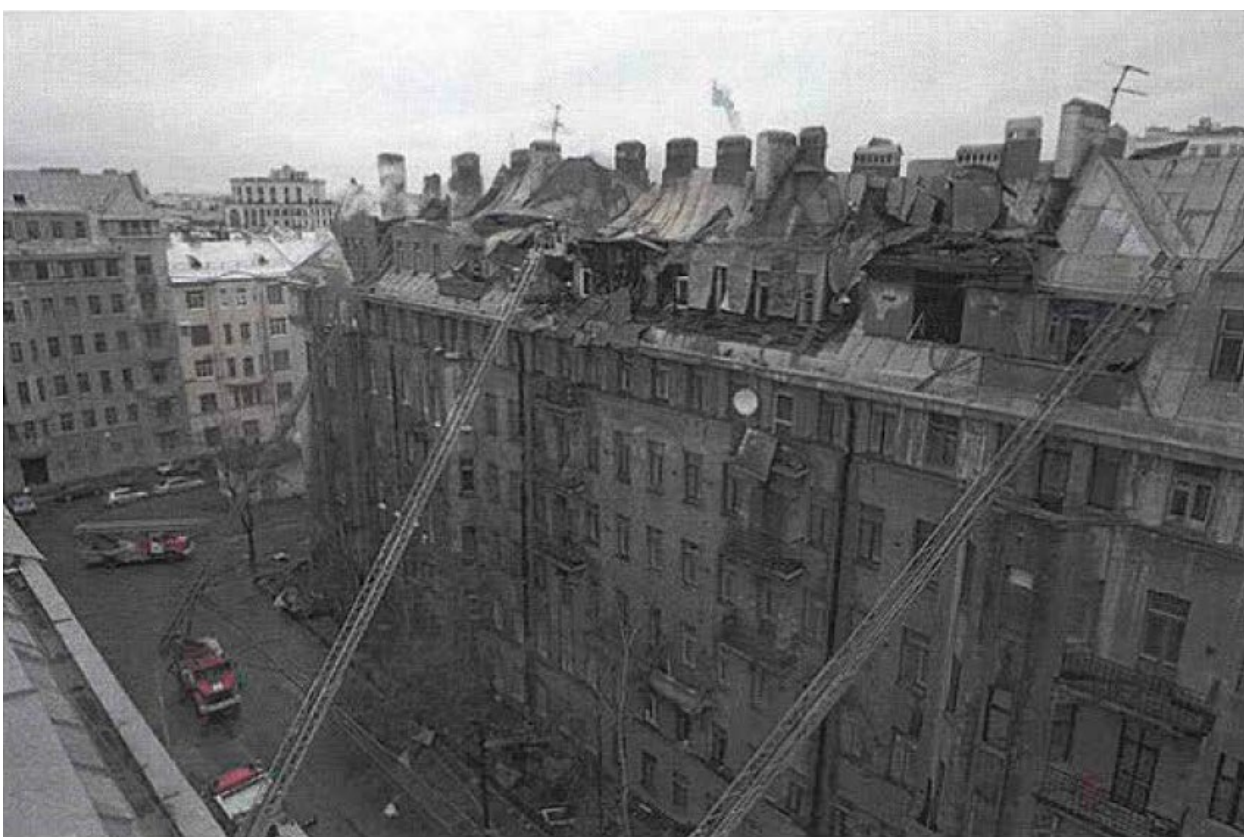
11. Пожар мансардного этажа корпуса под лит. И, Греческий пр. 12. Фото ноябрь 2014г.

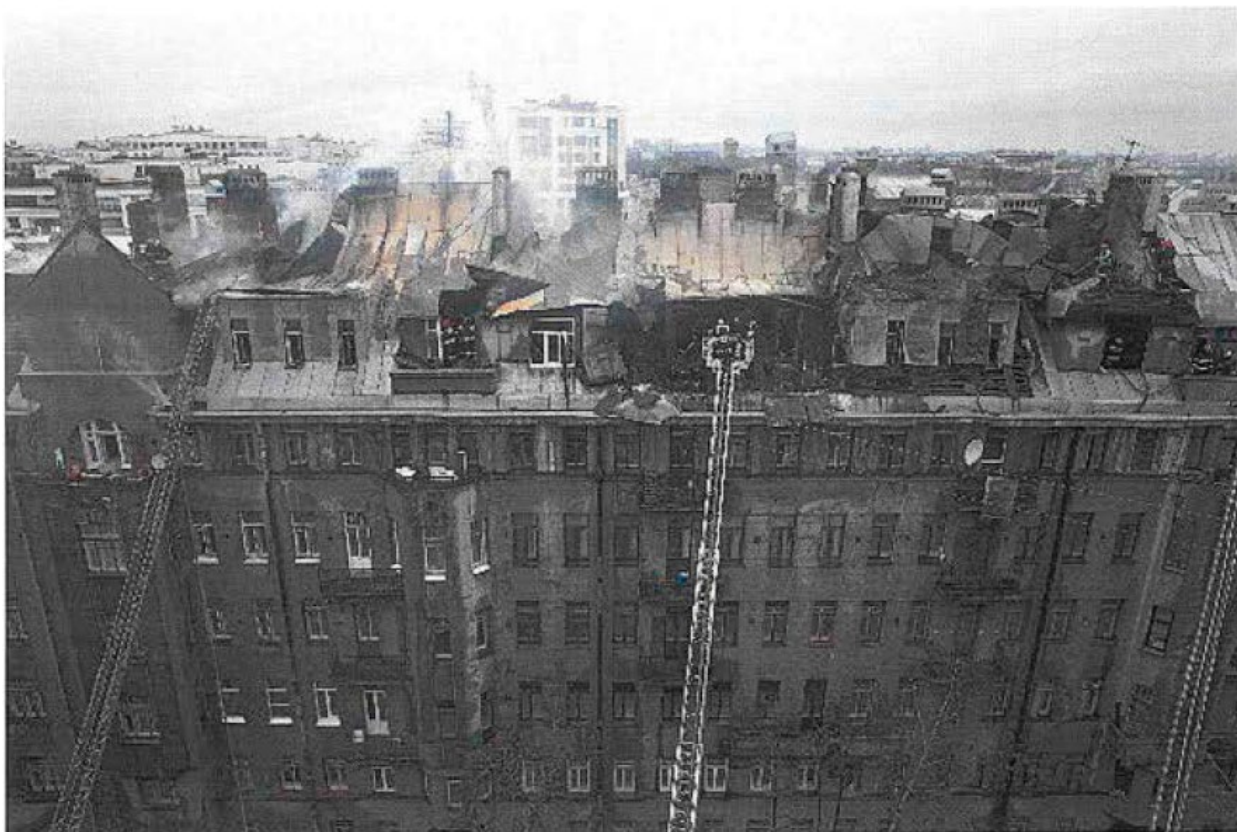
12. Пожар мансардного этажа корпуса под лит. И, Греческий пр. 12. Фото ноябрь 2014г.

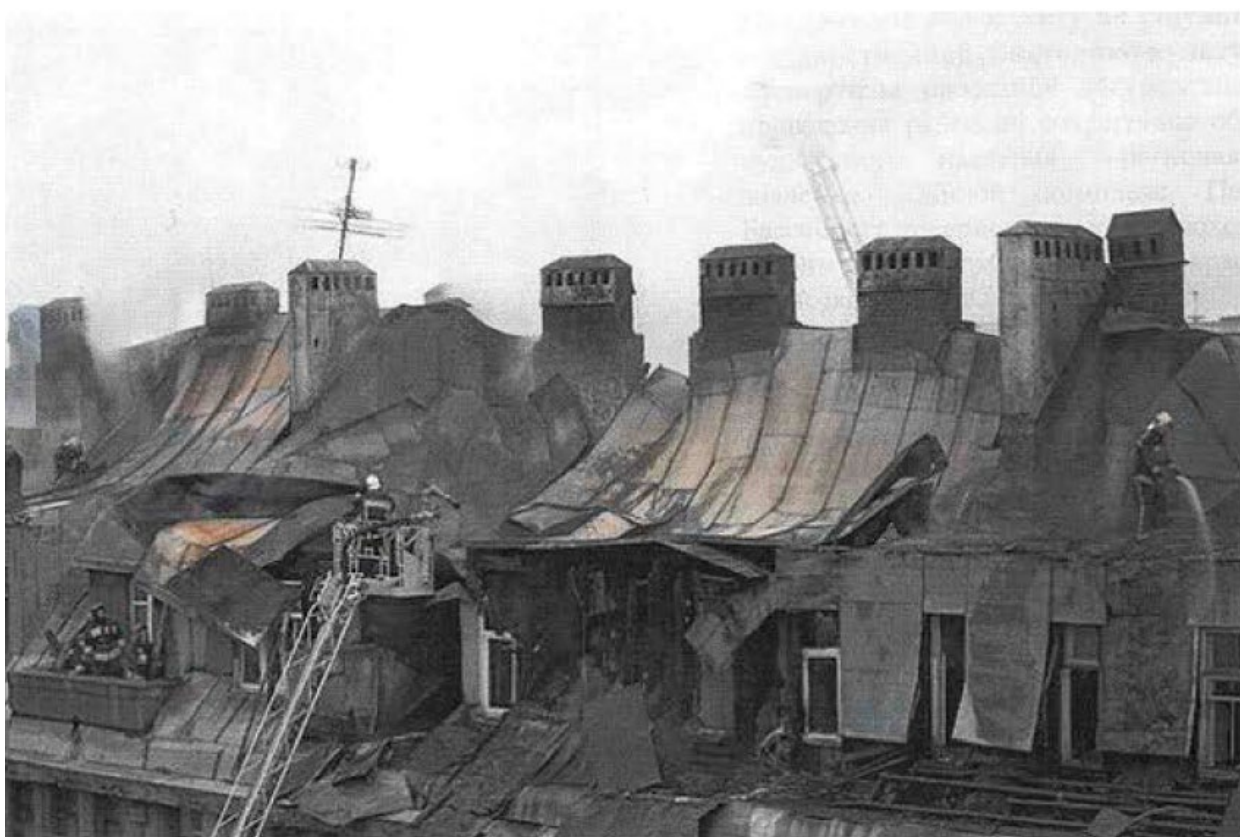
13. Пожар мансардного этажа корпуса под лит. И, Греческий пр. 12. Фото ноябрь 2014г.
