## А К Т

**по результатам государственной историко-культурной экспертизы проектной документации на проведение работ по сохранению объекта культурного наследия регионального значения «Главный корпус Волковской богадельни», расположенного по адресу: г. Санкт-Петербург, набережная реки Волковки, дом 3, литера А,- «Проектная документация на приспособление объекта культурного наследия для современного использования в части системы автоматической пожарной сигнализации, системы оповещения и управления эвакуацией, системы охранной сигнализации, системы видеонаблюдения, системы контроля и управления доступом», стадия «П», шифр 268-2021-КСОБ.ПД, выполненной ООО «ВиваСити» в 2022 г.**

Проектная документация на проведение работ по сохранению объекта культурного наследия регионального значения «Главный корпус Волковской богадельни», расположенного по адресу: г. Санкт-Петербург, набережная реки Волковки, дом 3, литера А - «Проектная документация на приспособление объекта культурного наследия для современного использования в части системы автоматической пожарной сигнализации, системы оповещения и управления эвакуацией, системы охранной сигнализации, системы видеонаблюдения, системы контроля и у

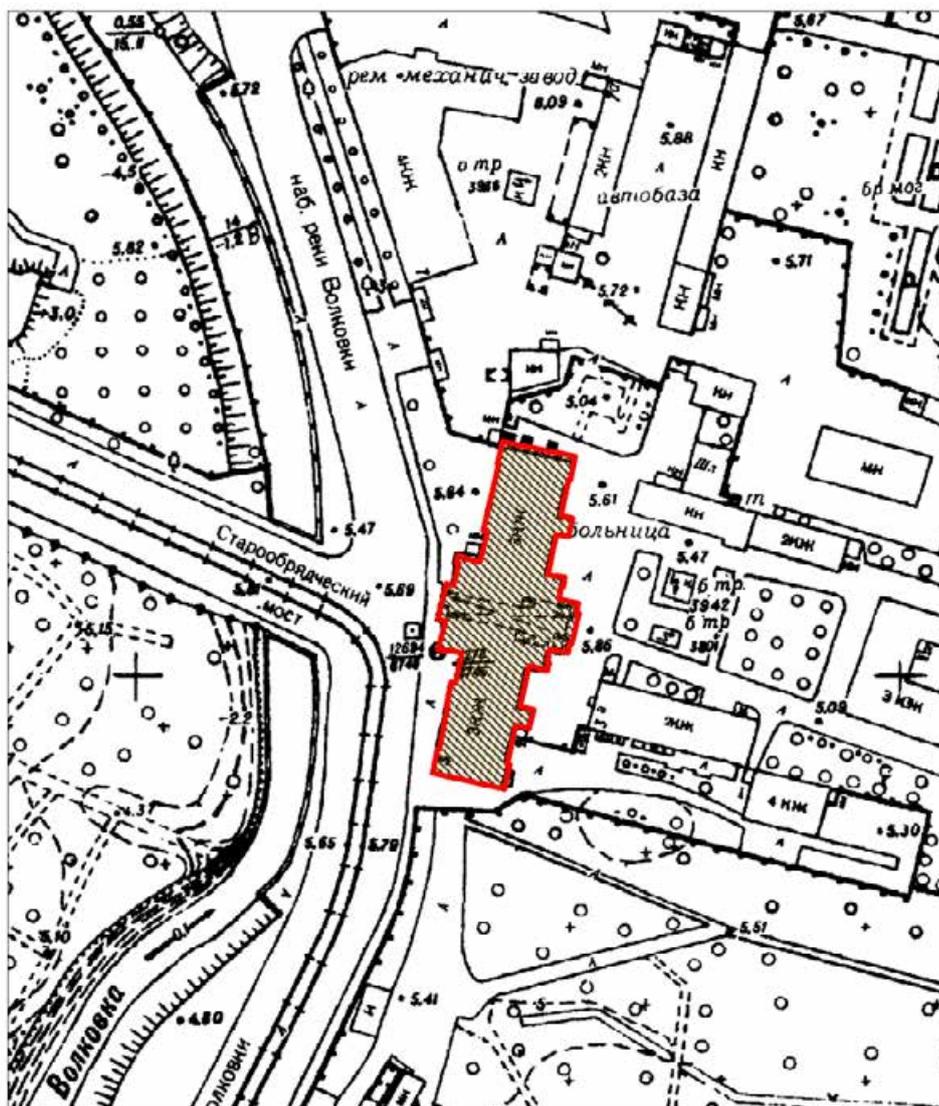
1. Схема границ территории объекта культурного наследия:

Границы территории  
объекта культурного наследия регионального значения  
«Главный корпус Волковской богадельни»,  
(далее – объект культурного наследия),  
расположенного по адресу: Санкт-Петербург, набережная реки Волковки, дом 3, литера А

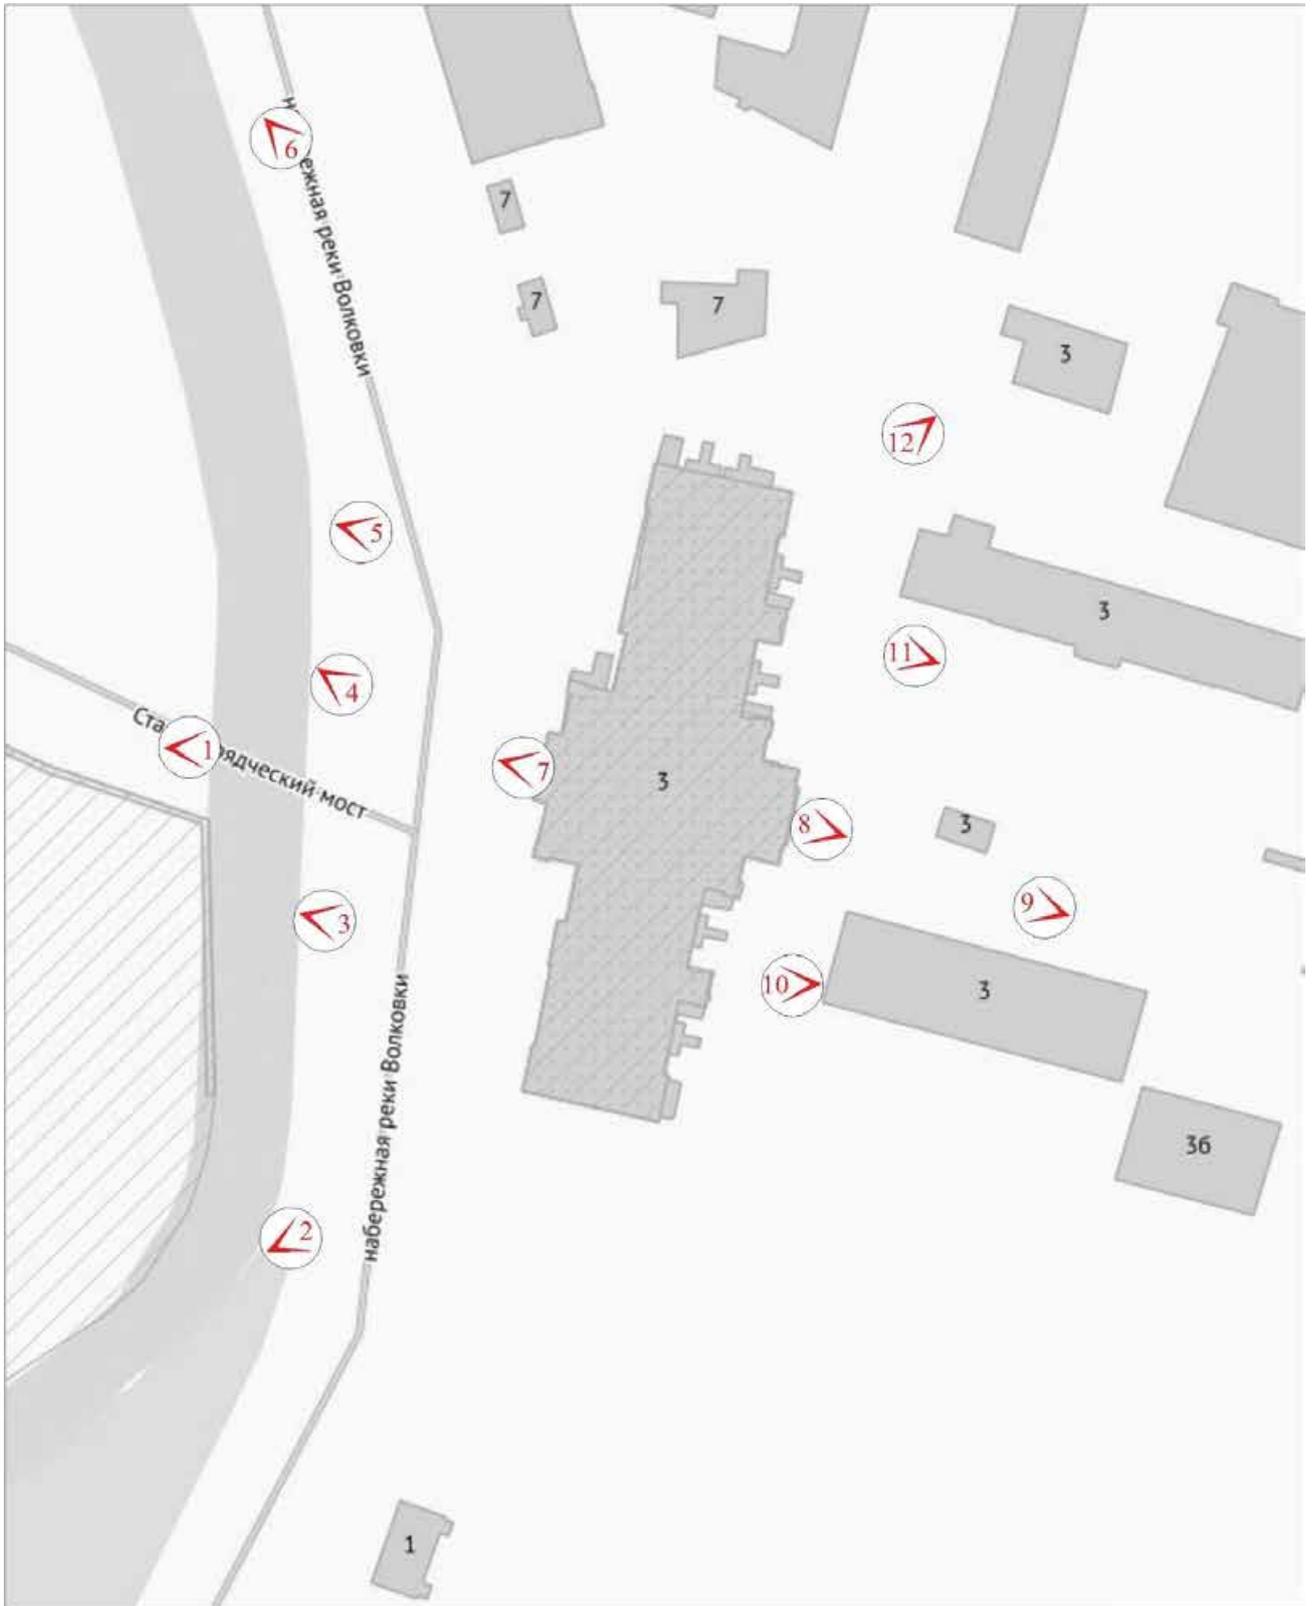
Схема фотофиксации фасадов объекта культурного наследия регионального значения «Главный корпус Волковской богадельни», расположенного по адресу: г. Санкт-Петербург, набережная реки Волковки, дом 3, литера А.

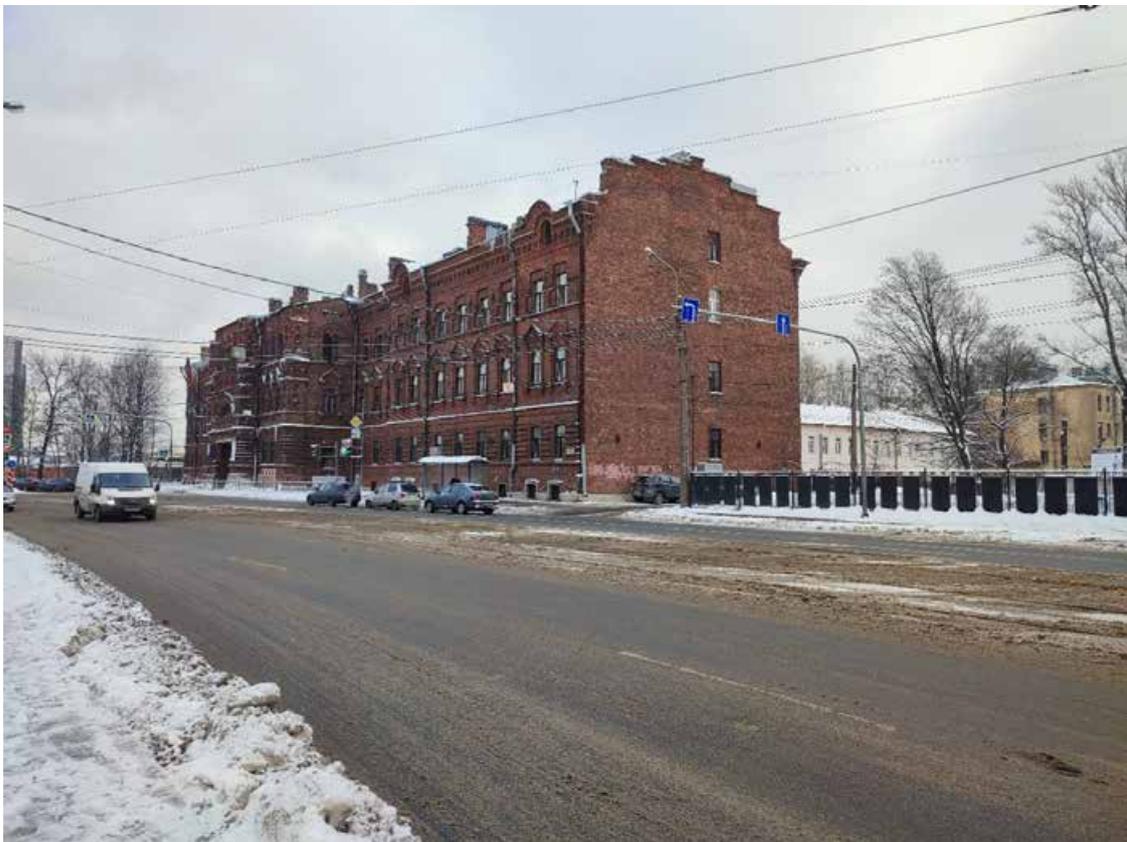
1. Общий вид объекта культурного наследия регионального значения «Главный корпус Волковской богадельни» от Старобрядческого моста.

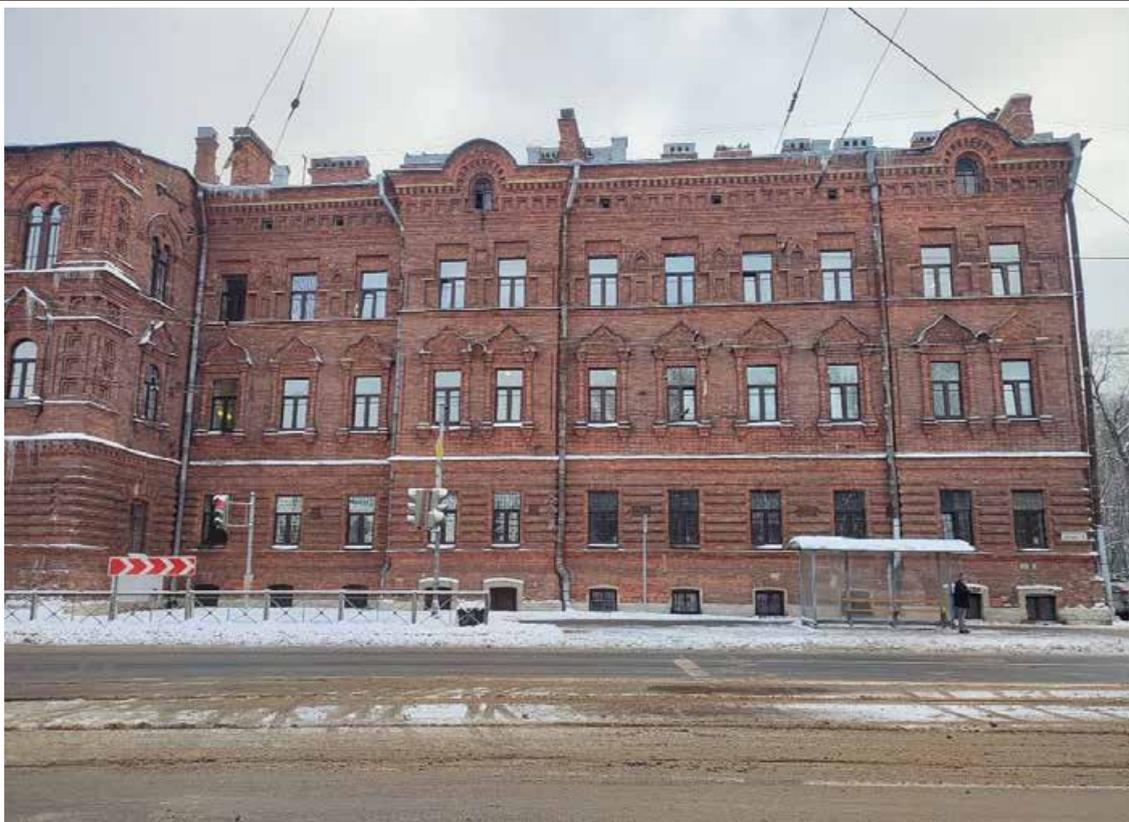
2. Общий вид объекта культурного наследия регионального значения «Главный корпус Волковской богадельни» с юго-запада.

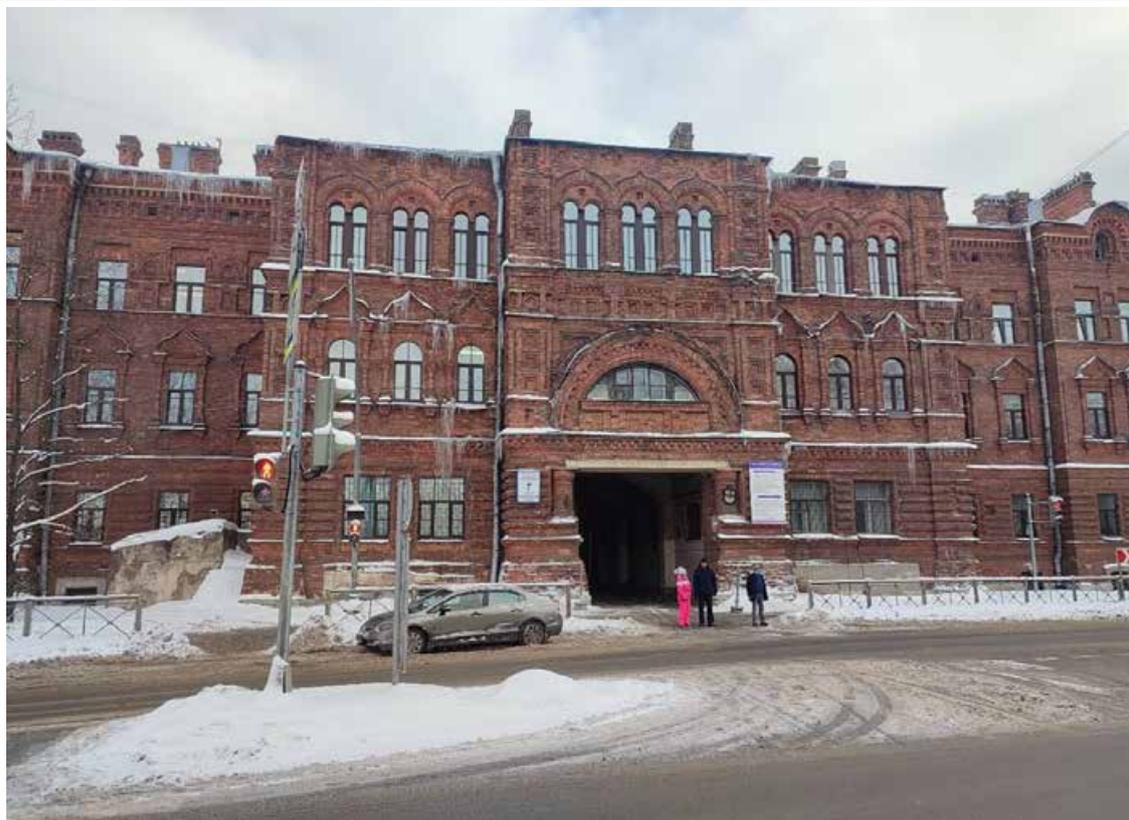
3. Фрагмент южной части западного лицевого фасада объекта культурного наследия регионального значения «Главный корпус Волковской богадельни» со стороны наб. р. Волковки.

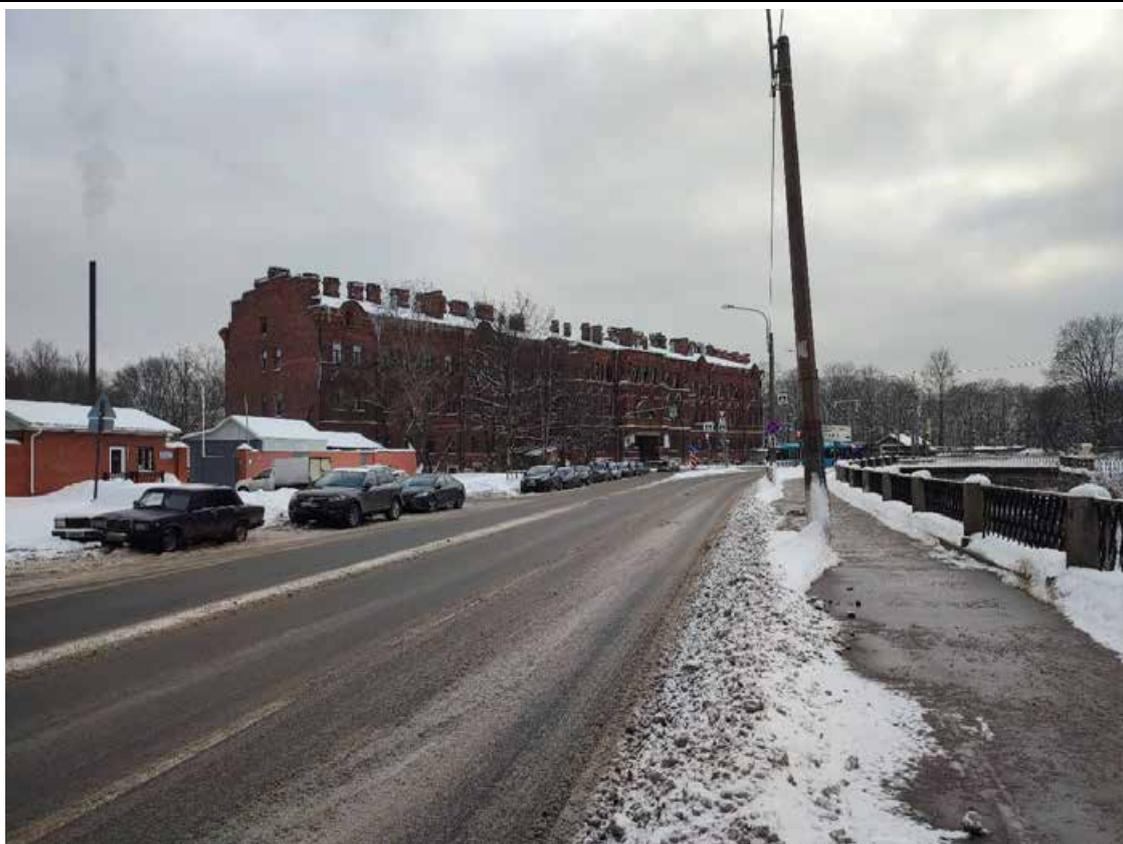
5. Фрагмент северной части западного лицевого фасада объекта культурного наследия регионального значения «Главный корпус Волковской богадельни» со стороны наб. р. Волковки.

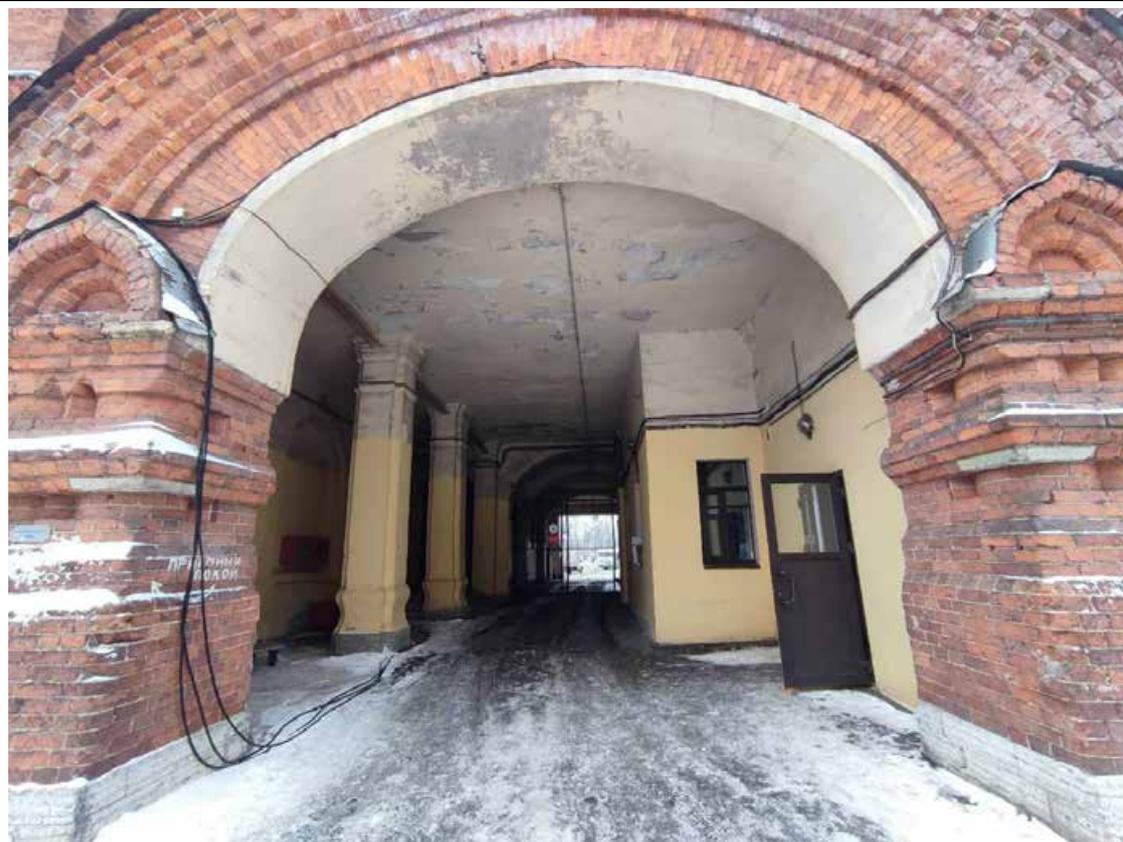
7. Общий вид воротного проезда со стороны западного лицевого фасада.

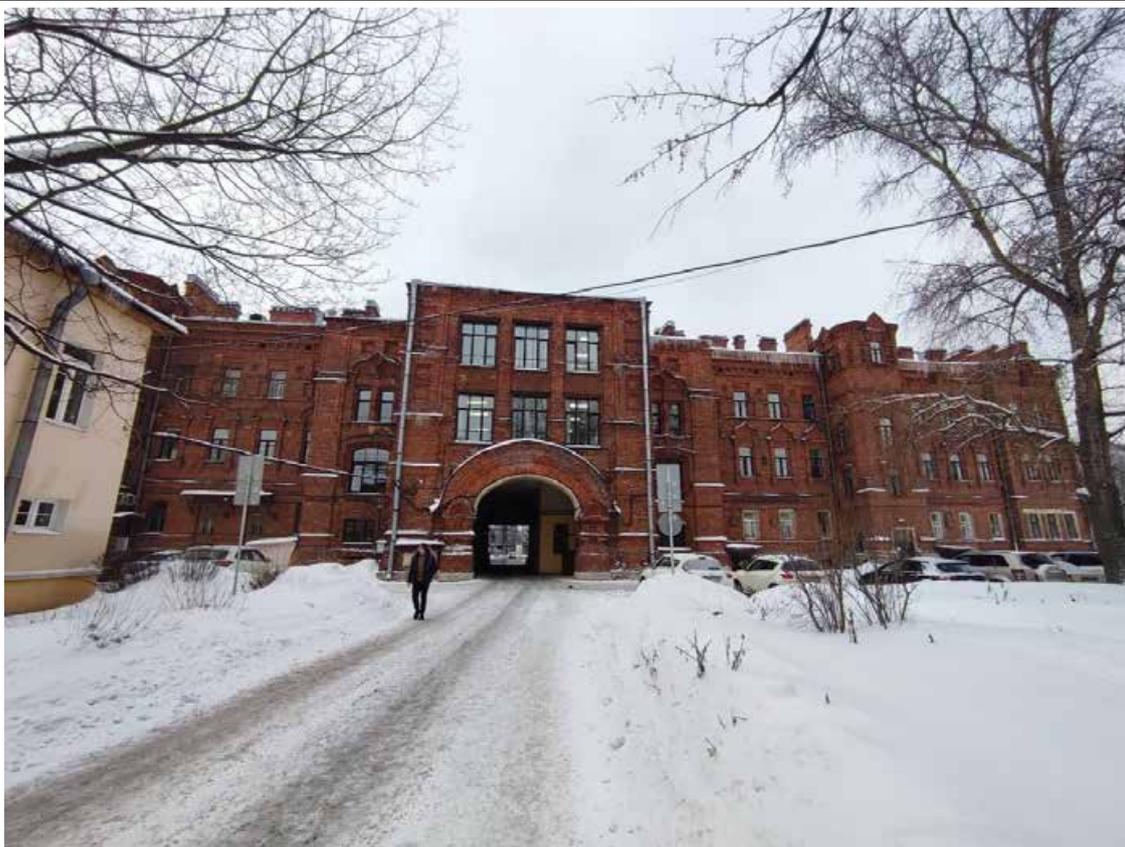
8. Общий вид воротного проезда со стороны восточного дворового фасада.

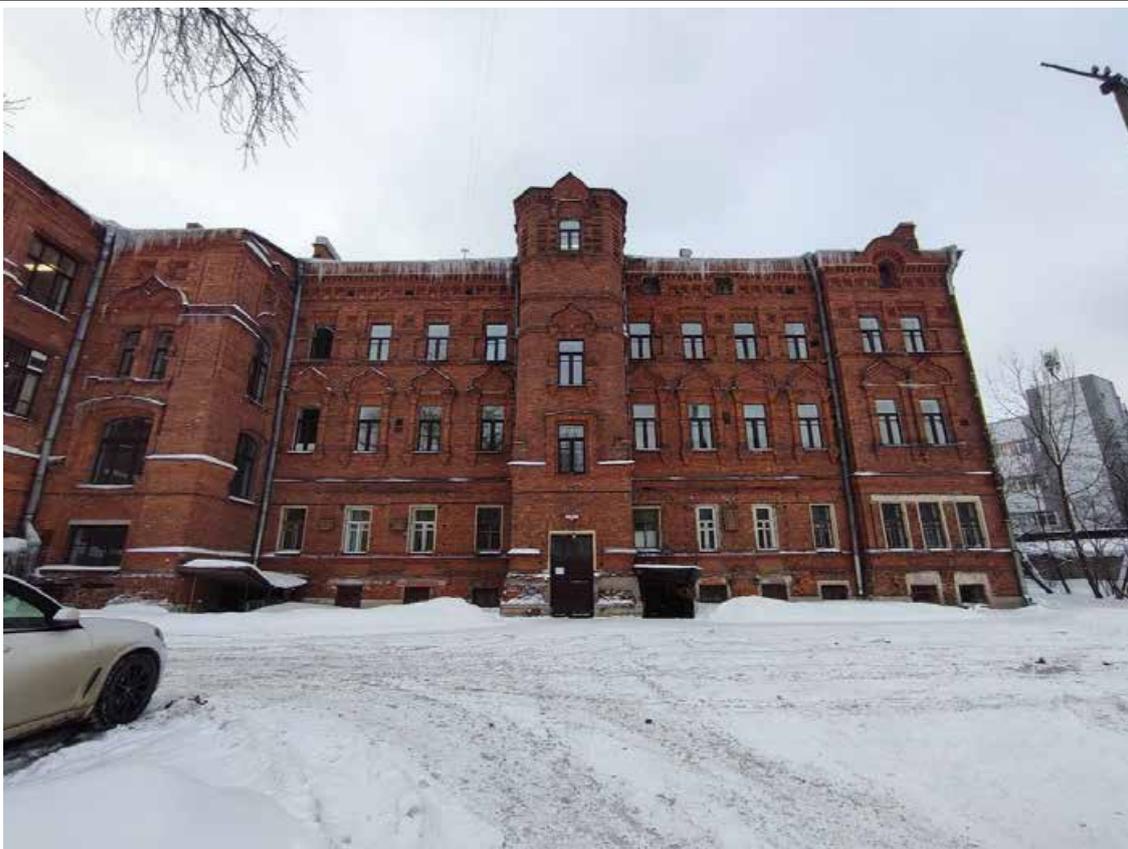
10. Фрагмент северной части восточного дворового фасада объекта культурного наследия регионального значения «Главный корпус Волковской богадельни».

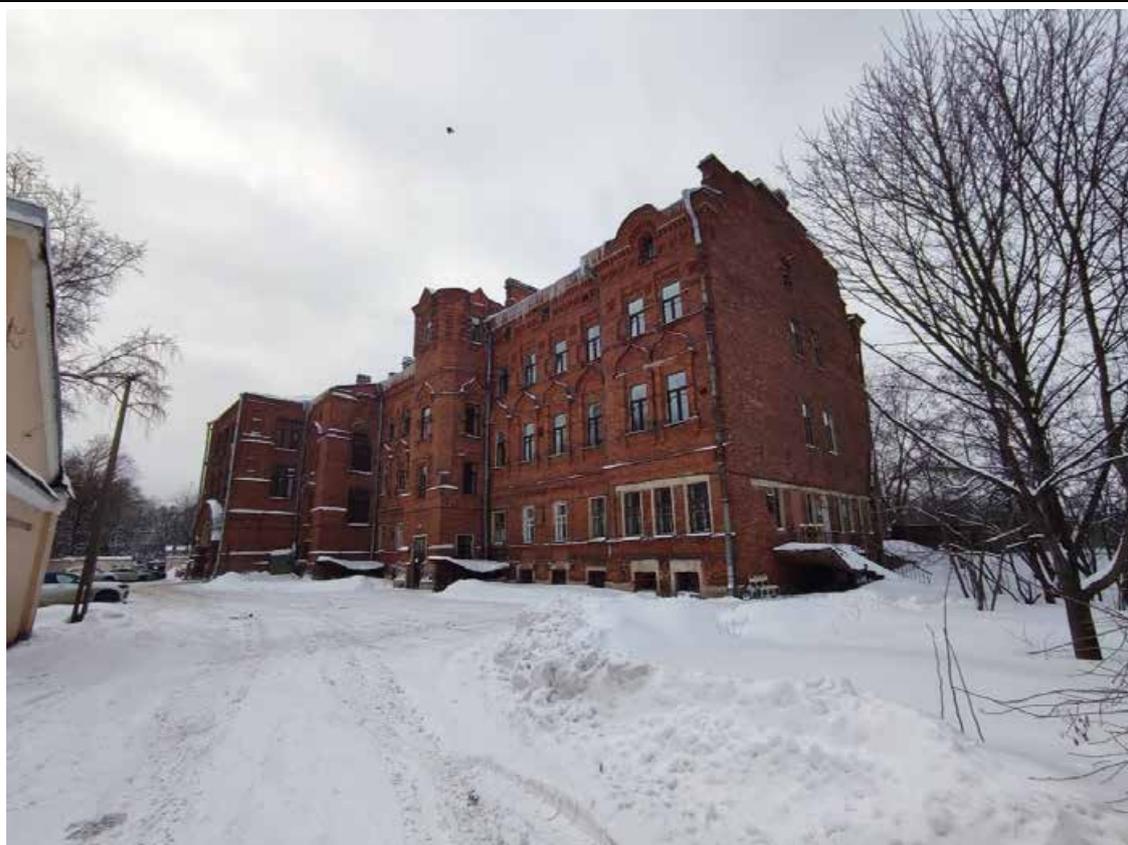
11. Фрагмент южной части восточного дворового фасада объекта культурного наследия регионального значения «Главный корпус Волковской богадельни».

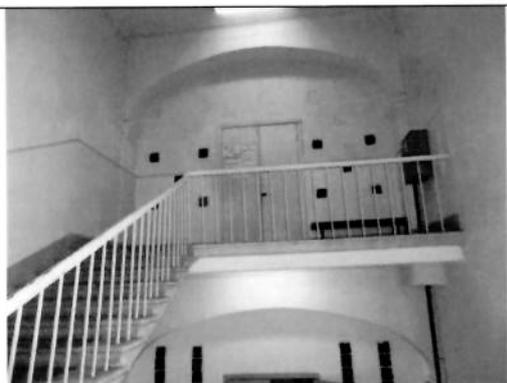
две парадные лестницы – тип (двухмаршевые), местоположение, габариты, конструкции (по косоурам);

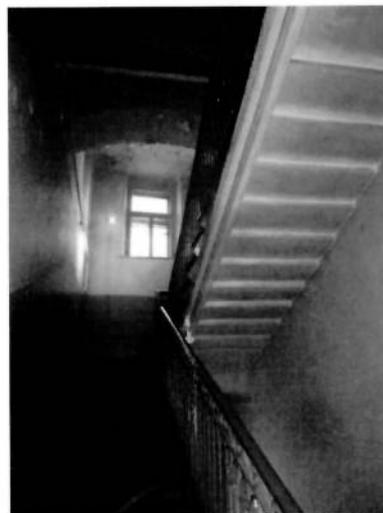
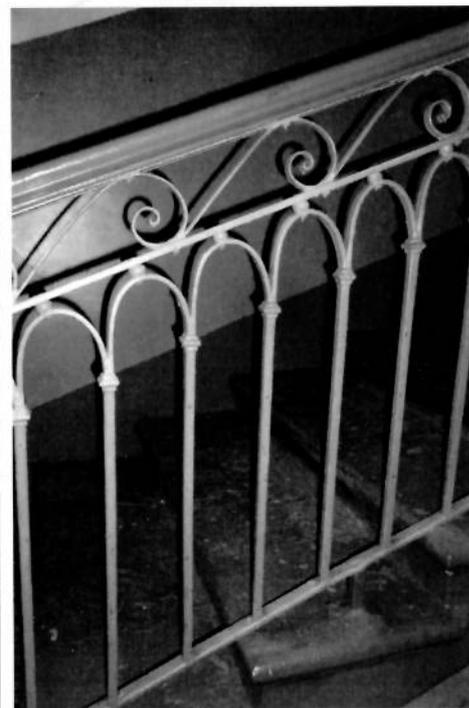
две боковые лестницы - тип (двухмаршевые), местоположение, габариты, конструкции (по косоурам, площадки на сводах), ограждения – материал металл, техника исполнения (ковка), рисунок;

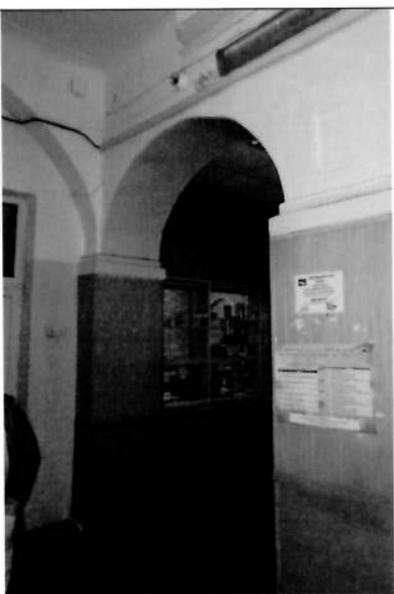
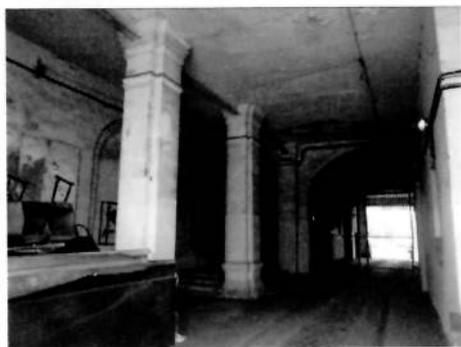
<p>трехцентровые и полуциркульные арки, в том числе на импостах, в помещениях лестниц, вестибюлях, коридорах 1-3-го этажей, воротном проезде;</p> <p>пилоны – габариты, местоположение (воротный проезд), конфигурация (с вынутыми углами), оформление (фигурная база с валом по краю, профиль в завершении);</p>

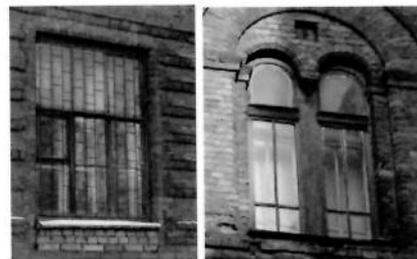
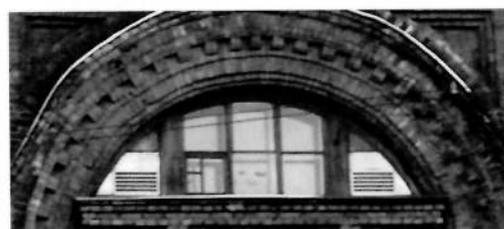
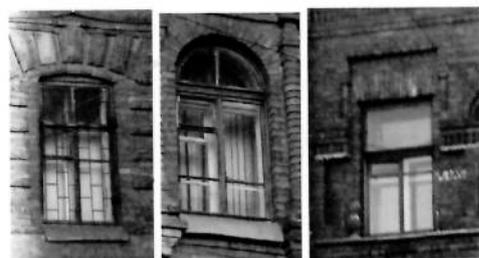
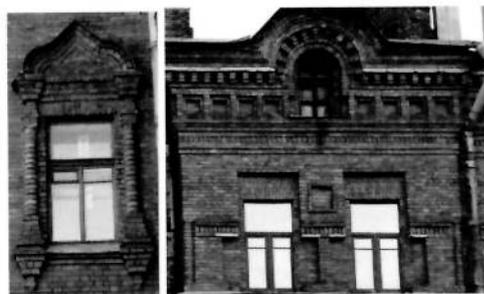
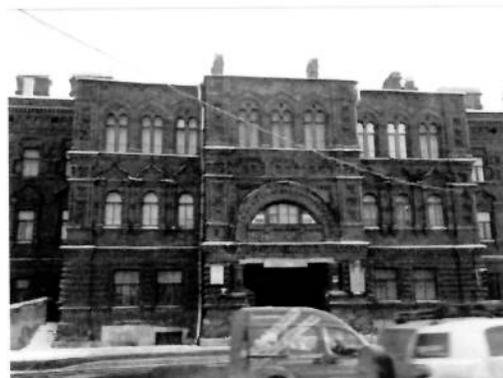
оконные проемы - габариты, конфигурация (прямоугольные, с прямыми, полуциркульными и лучковыми завершениями, полуциркульное трехчастное окно, флорентийские окна), местоположение;

оформление оконных проемов — профилированный архивольт с зубчиками в оформлении полуциркульного окна, гирьки в оформлении флорентийских окон, килевидные сандрики, фланкирующие колонки, в том числе с перехватами, на стилизованных кронштейнах, стилизованные архивольты флорентийских окон;

ризалит — габариты, местоположение, конфигурация (ступенчатый в плане);

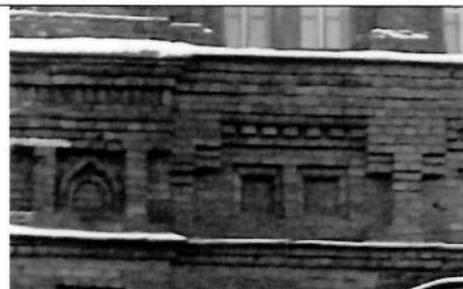
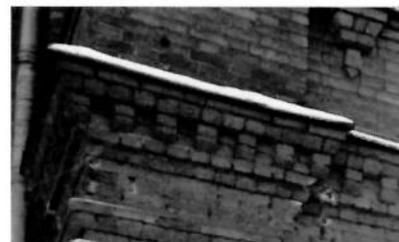
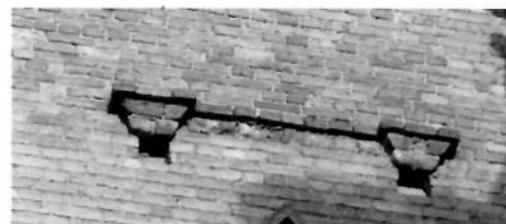
кирпичный декор - зубчики, ширинки, поребрик, фигурные ниши, тяги и карнизы, стилизованные кокошники с вписанными полуциркульными рамами, колонки, стилизованные кронштейны, соединенные тягой;

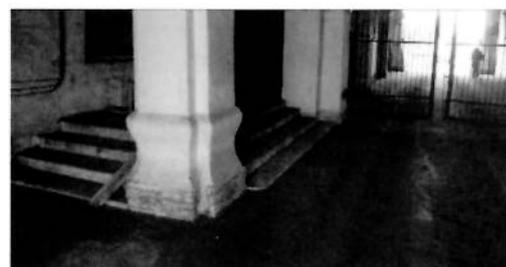
крыльцо — местоположение (воротный проезд), материал ступеней (известняк), габариты, конфигурация (на два схода);

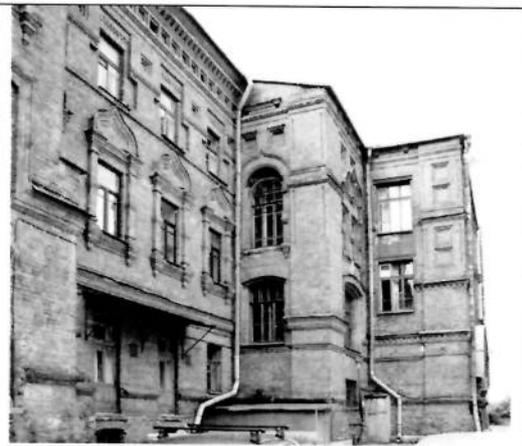
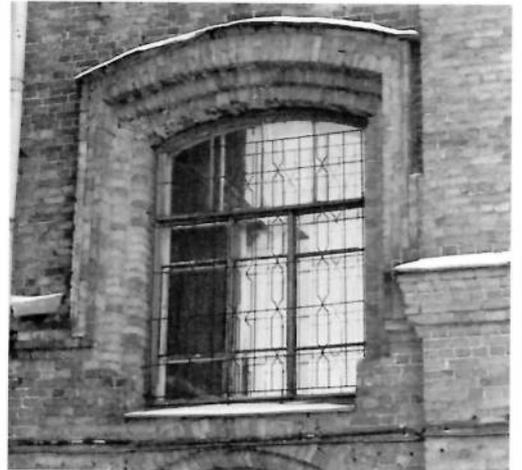
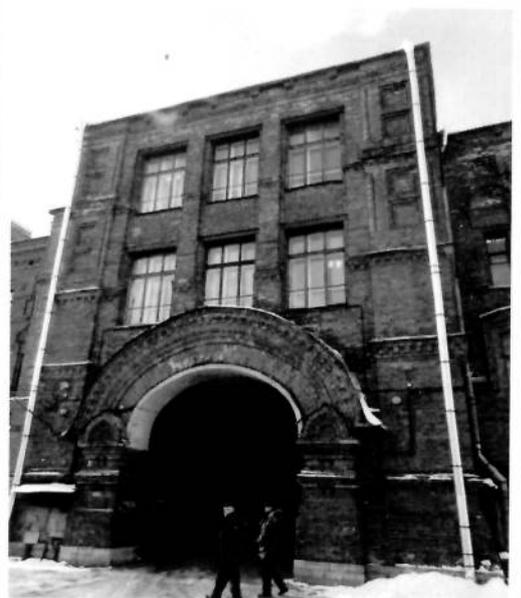
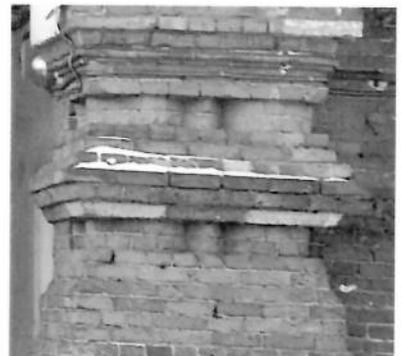
портал воротного проезда – профилированный архивольт с орнаментальными поясами и стилизованными кокошниками в основании, парные фланкирующие колонки с перехватом;

два боковых ризалита – габариты, местоположение, конфигурация (со скошенными углами), оформление – широкий фриз с ширинками, стилизованные кокошники над оконными проемами четвертого этажа, венчающий карниз с зубчиками;

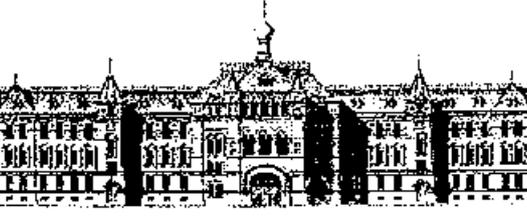
№ п.п.	Видовая принадлежность предмета охраны	Предмет охраны	Фотофиксация
1	2	3	4
1	Объемно-пространственное решение:	<p>габариты и конфигурация трехэтажного симметричного, прямоугольного в плане здания с ризалитами на лицевом и дворовом фасадах, воротным проездом по центральной оси;</p> <p>крыша (подлежит воссозданию) — исторические габариты, конфигурация (скатная), высотные отметки конька.</p>

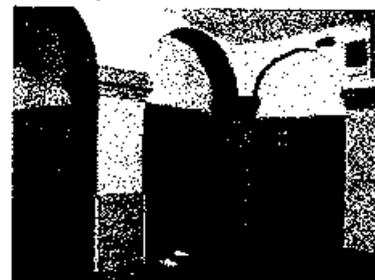
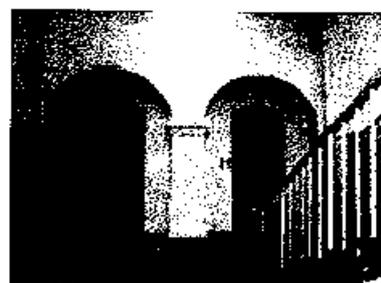
трехцентровые и полуциркульные арки, в том числе на импостах, в помещениях лестниц, вестибюлях, коридорах 1-3-го этажей, воротном проезде;

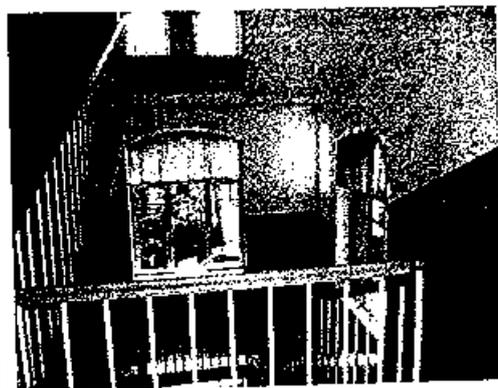
две парадные лестницы — тип (двухмаршевые), местоположение, габариты, конструкции (по косоурам);

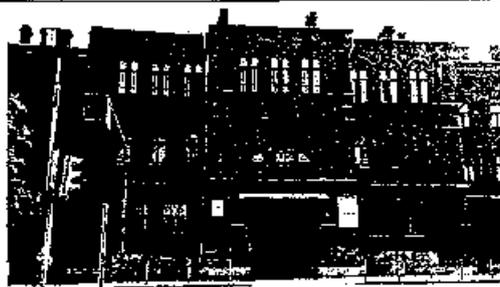
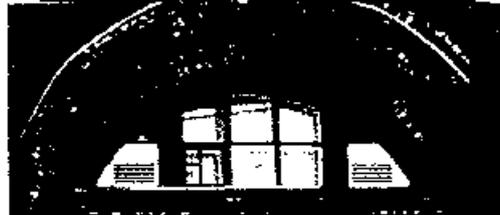
оформление оконных проемов – профилированный архивольт с зубчиками в оформлении полуциркульного окна, гирьки в оформлении флорентийских окон, килевидные сандрики, фланкирующие колонки, в том числе с перехватами, на стилизованных кронштейнах наличники с колонками, стилизованные архивольты флорентийских окон;

кирпичный декор – зубчики, ширинки, поребрик, фигурные ниши, тяги и карнизы, стилизованные кокошники с вписанными полуциркульными рамами, колонки, стилизованные кронштейны, объединенные карнизом;

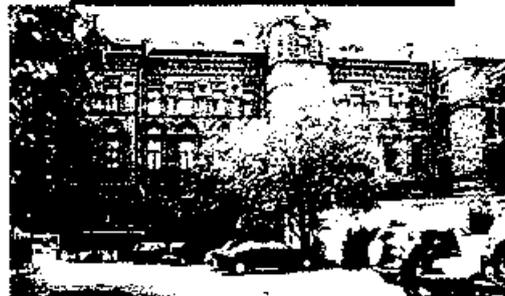
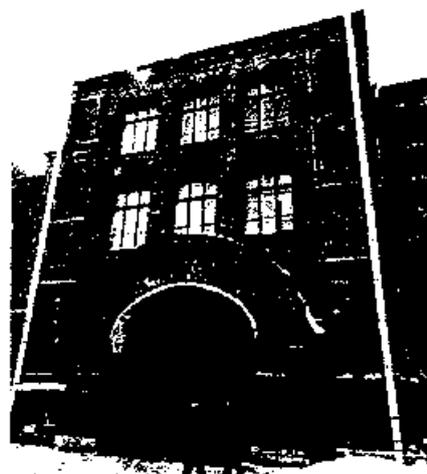
портал воротного проезда – профилированный архивольт с орнаментальными поясами стилизованными кокошниками в основании, парные фланкирующие колонки с перехватом;

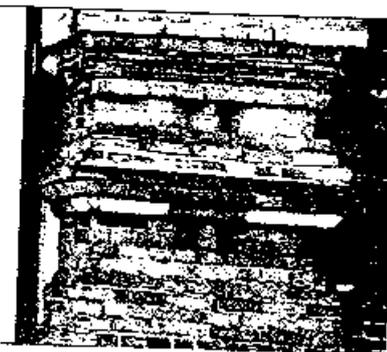
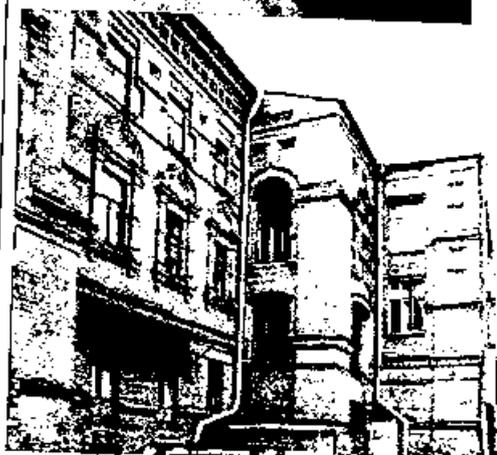
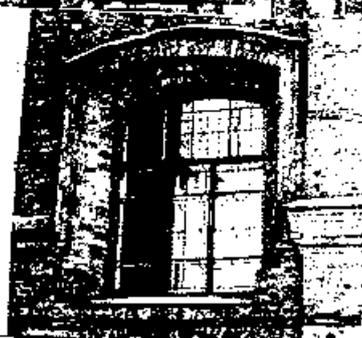
оформление оконных проемов – килевидные сандрики, профилированные и перспективные наличники, фланкирующие колонки, в том числе с перехватами, на стилизованных кронштейнах, стилизованные архивольты флорентийских окон;

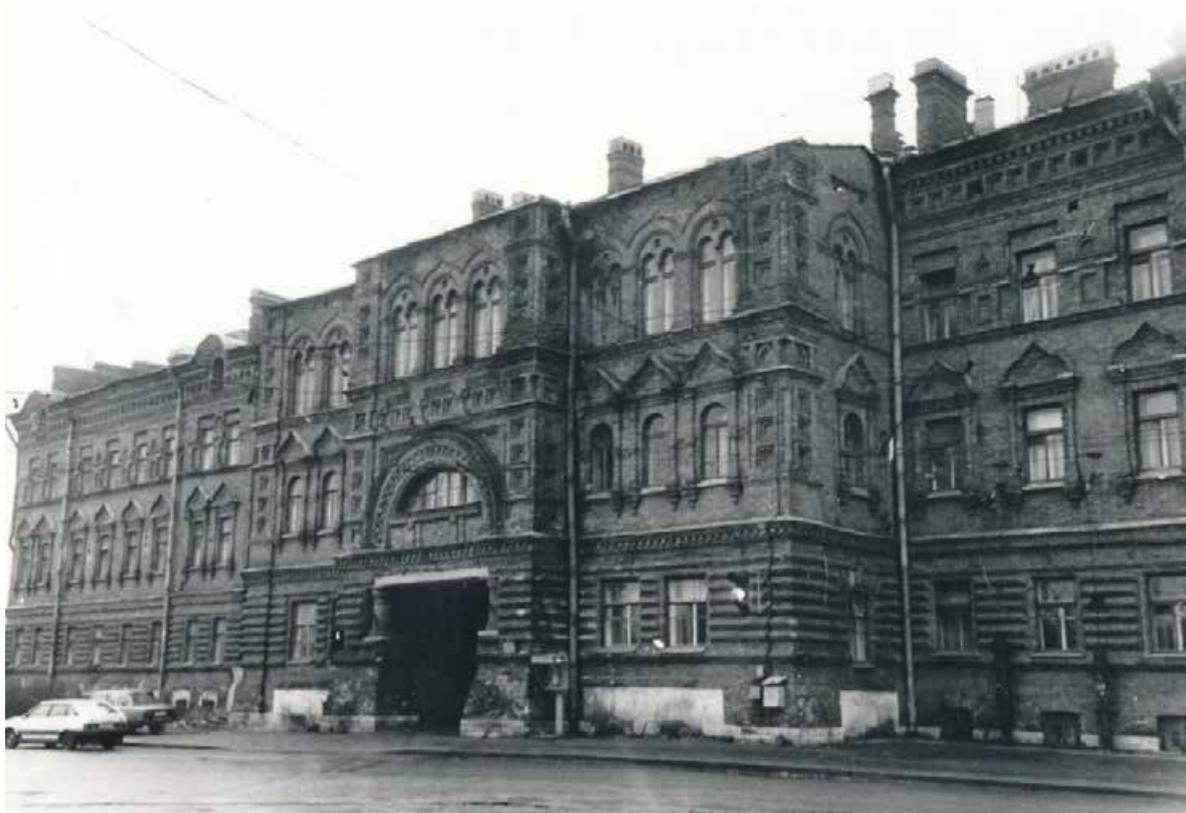
15. Главный фасад и разрез. Проект 1880 г. арх. Ф.И. Габерцеттель и А.И. Томишко. // Журнал «Зодчий». 1881 г. № 11. Л. 55.

- Илл. 15. Главный фасад и разрез. Проект 1880 г. арх. Ф.И. Габерцеттель и А.И. Томишко. // Журнал «Зодчий». 1881 г. № 11. Л. 55.
- Илл. 16. Лицевой фасад «Главного корпуса Волковской богадельни». Фото 1995 г.  
<https://www.citywalls.ru/photo387664.html>
