Акт

**по результатам государственной историко-культурной экспертизы проектной документации на проведение работ по сохранению объекта культурного наследия федерального значения «Дом пастора», расположенного по адресу: г. Санкт-Петербург, Кронштадтский район, г. Кронштадт, Ленинградская ул., дом 1, литера А, входящего в состав объекта культурного наследия федерального значения «Храм лютеранский святой Елизаветы» по адресу: г. Санкт-Петербург, Кронштадтский район, г. Кронштадт, Ленинградская ул., дом 1, литеры А, Н, предусмотренных проектом: «Разработка проектной документации на проведение работ по сохранению объекта культурного наследия «Дом пастора», расположенного по адресу: г. Кронштадт, Ленинградская ул., д. 1, корп./стр. А (реставрация, ремонт фасадов, крыши)», разработанным ООО «СЗРПМ»
(Шифр: Л-01-2021)**

**Санкт-Петербург
2022 г.**

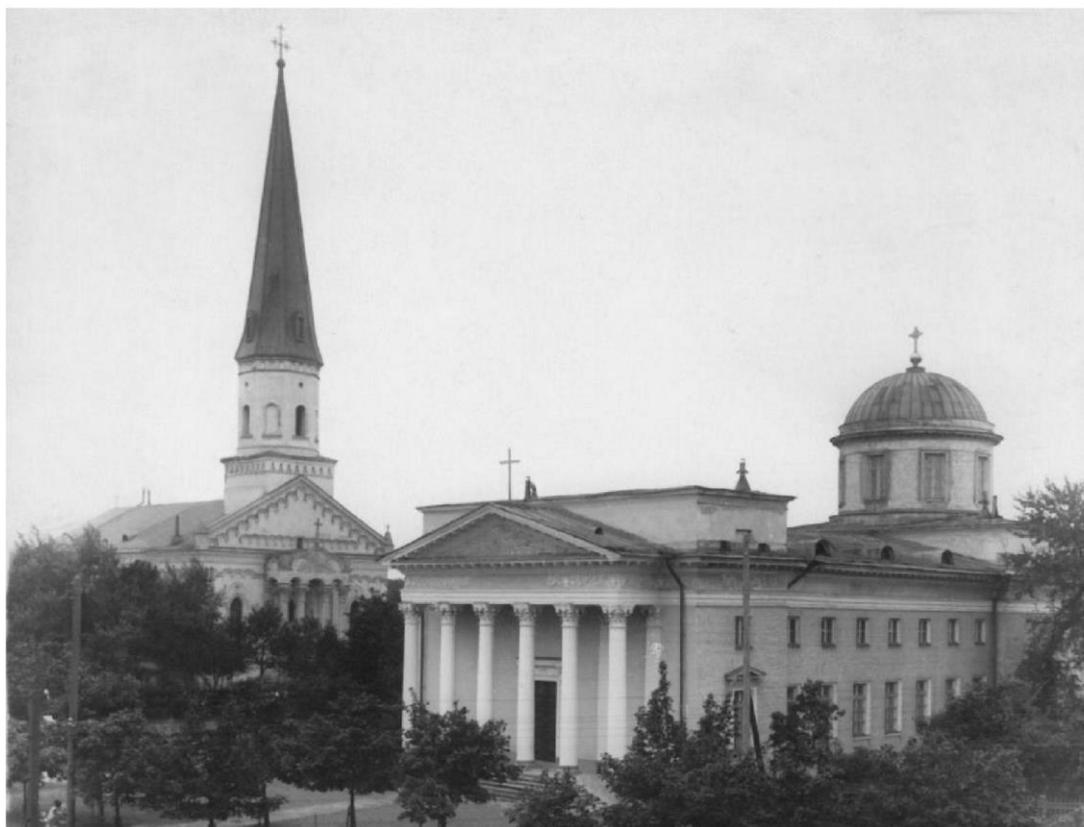
12. По Кронштадтскому порту. Чертеж Евангелической церкви под № 373. 22 мая 1854 г. Фрагмент. Фасад между литер А и В. РГА ВМФ.

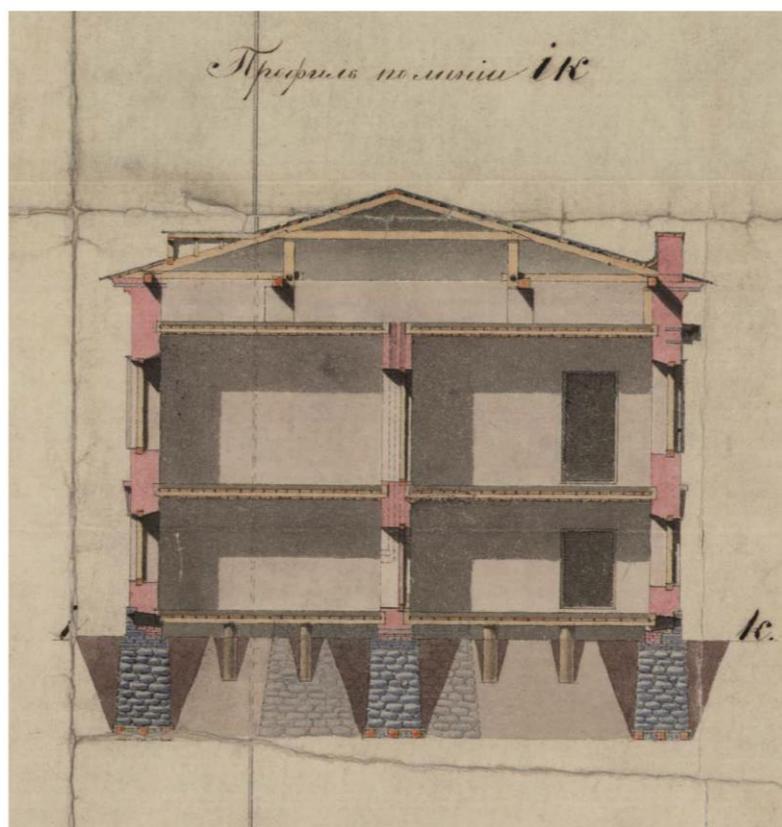
25. К.К. Бель. Детальный чертеж вновь выстроенному в Кронштадте в прошлом 1835-м году вчерне, каменному двухэтажному Пасторскому с деревянною службою дому. 18 апреля 1836 г. Фрагмент. Профиль по линии ИК. РГА ВМФ.

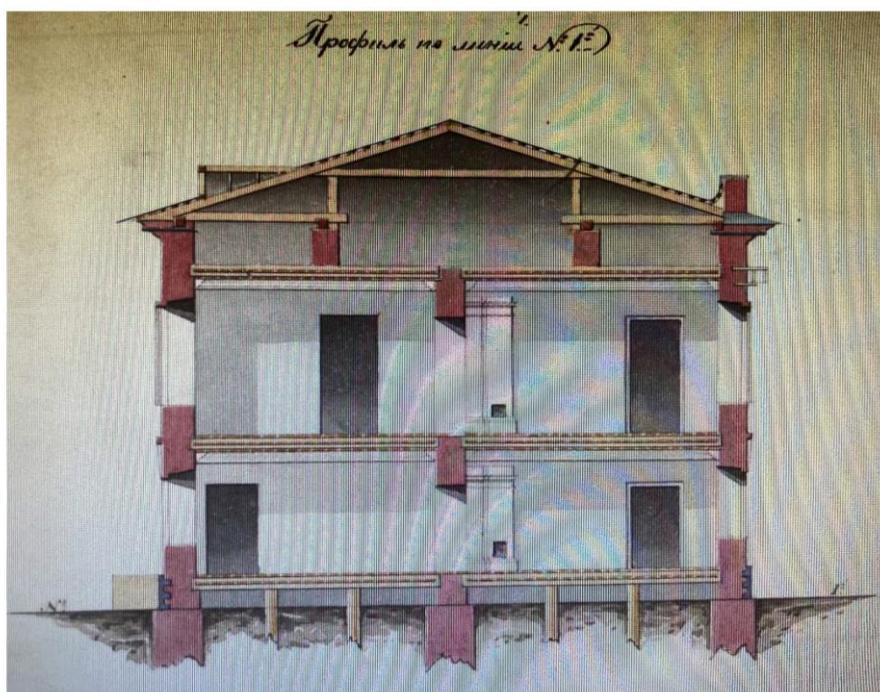
33. По Кронштадтскому Порту. Чертеж пасторского дома при Евангелической Церкви под № 375. 24 мая 1854 г. Фрагмент. Профиль по линии №1. РГА ВМФ.

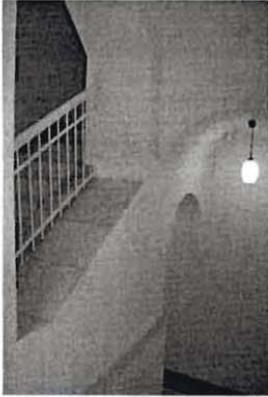
2	Конструктивная система здания:	<p>исторические наружные и внутренние капитальные стены – материал (кирпич), местоположение;</p> <p>лестница – местоположение, тип (маршевая, с забежными ступенями), конструкция (по сводам), ограждение – материал (металл), техника исполнения (ковка), рисунок (вертикальные прутья).</p>

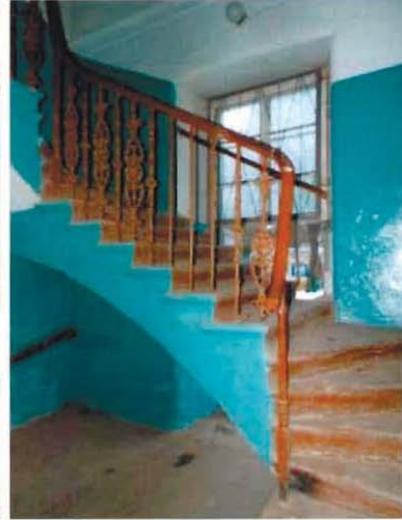
4. Внутренняя лестница (пом.1-Н(7)).

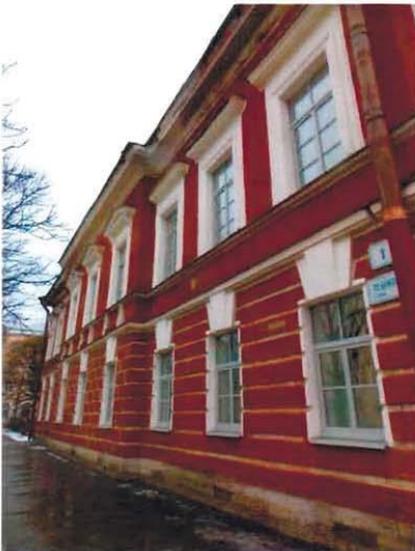
1. Юго-западный лицевой фасад.

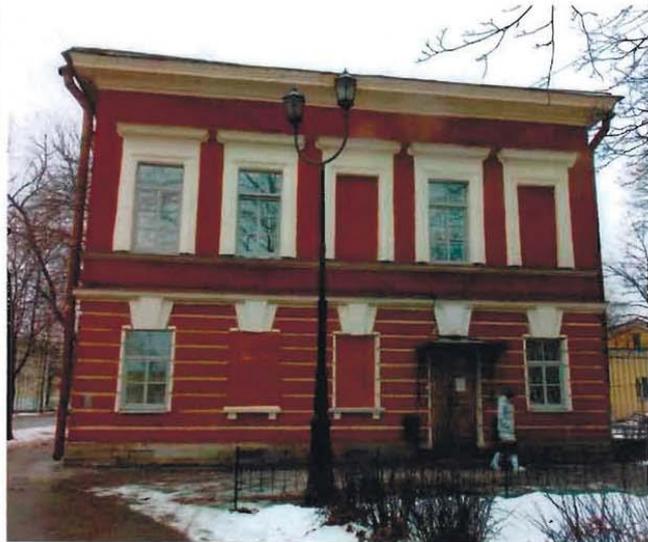
2. Северо-восточный торцевой фасад.

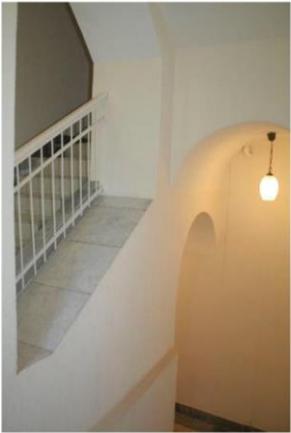
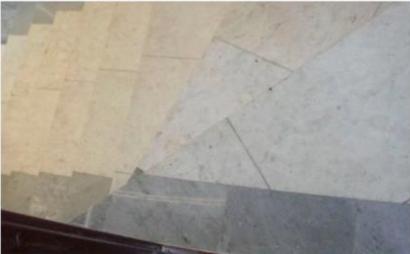
2	Конструктивная система здания:	<p>исторические наружные и внутренние капитальные стены – материал (кирпич), местоположение;</p> <p>лестница – местоположение, тип (маршевая, с забежными ступенями), конструкция (по сводам), ограждение – материал (металл), техника исполнения (ковка), рисунок (вертикальные прутья).</p>

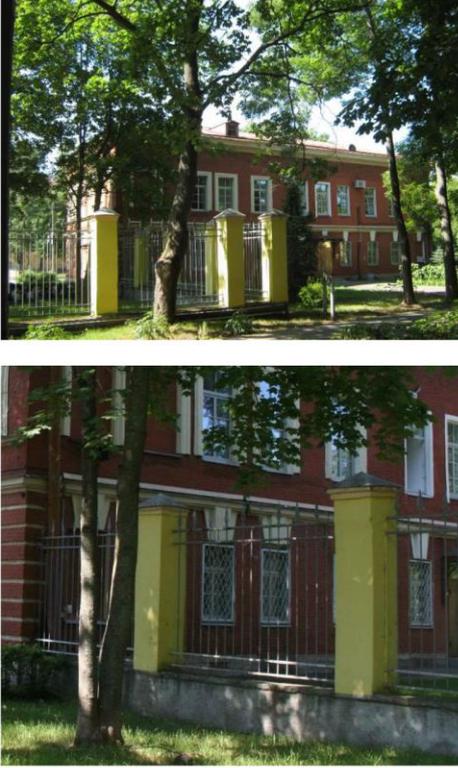
«Ограда»
Санкт-Петербург, Кронштадтский район, г. Кронштадт, Ленинградская ул., д. 1

№ пп	Виды предметов охраны	Элементы предметов охраны	Фотофиксация
1	2	3	4
1	Архитектурно-художественное решение:	историческое местоположение ограды.

The 'Фотофиксация' column contains two photographs. The top photograph shows a wide view of a red brick building with white window frames, partially obscured by a fence with two yellow pillars and a tree. The bottom photograph is a closer view of the fence and the building's facade, highlighting the yellow pillars and the brickwork.

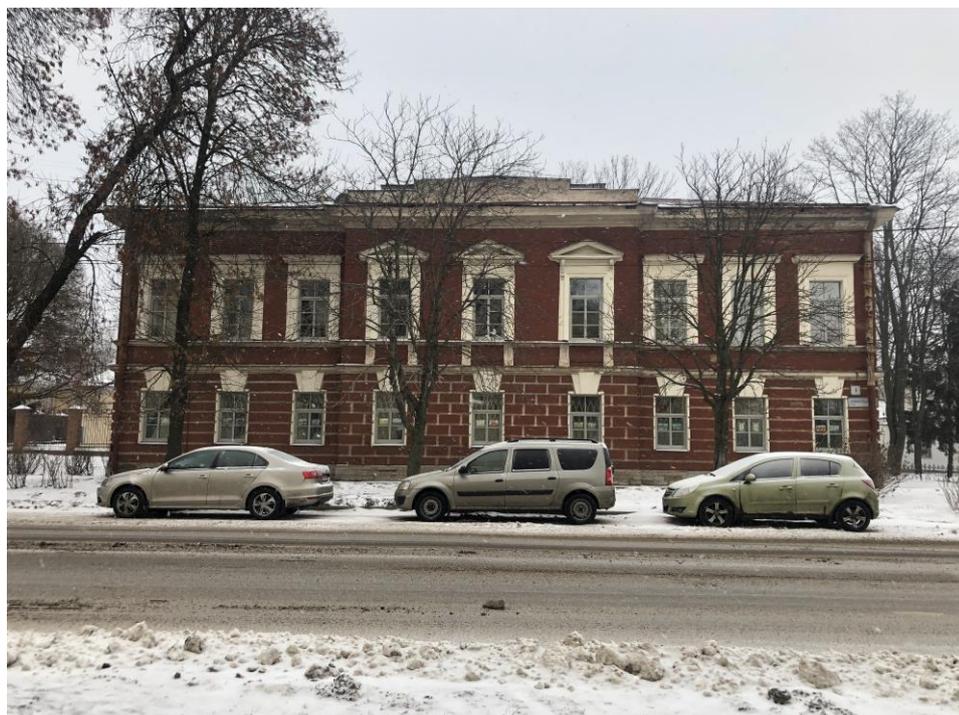
*1. Объект культурного наследия федерального значения «Дом пастора», расположенный по адресу:
г. Санкт-Петербург, г. Кронштадт, Ленинградская ул., д. 1, литера А, входящий в состав объекта
культурного наследия федерального значения «Храм лютеранский святой Елизаветы»,
расположенный по адресу: г. Санкт-Петербург, г. Кронштадт, Ленинградская ул., д. 1, литеры А, Н.
Юго-западный лицевой фасад. Общий вид со стороны Ленинградской улицы.*

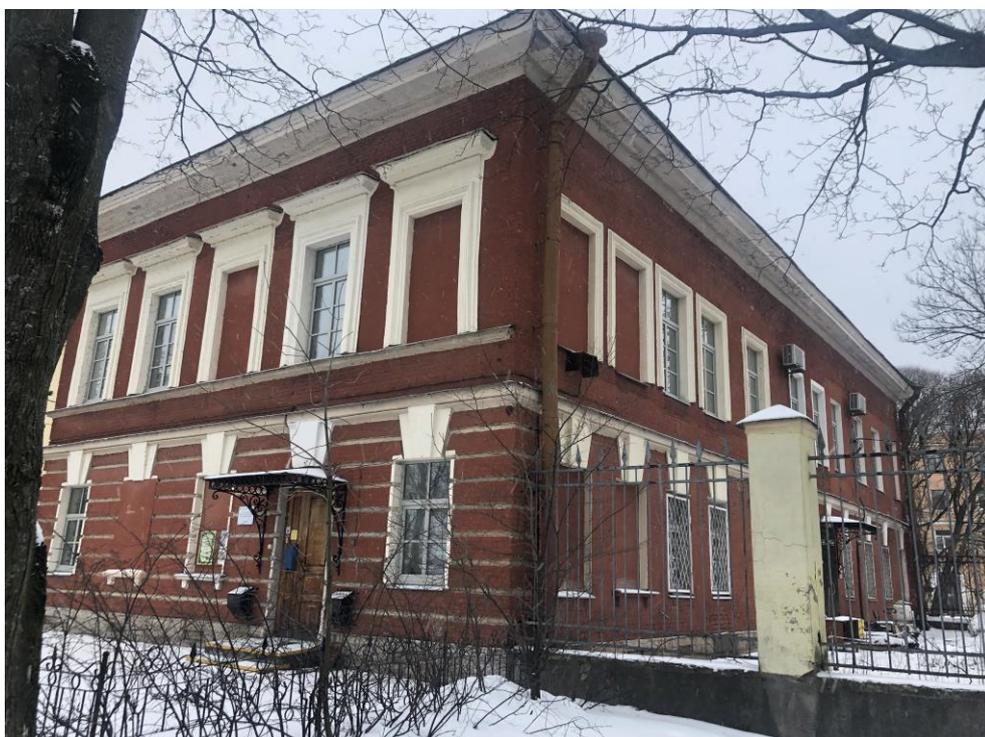
4. Объект культурного наследия федерального значения «Дом пастора», расположенный по адресу: г. Санкт-Петербург, г. Кронштадт, Ленинградская ул., д. 1, литера А, входящий в состав объекта культурного наследия федерального значения «Храм лютеранский святой Елизаветы», расположенный по адресу: г. Санкт-Петербург, г. Кронштадт, Ленинградская ул., д. 1, литеры А, Н. Общий вид на юго-восточный торцевой и северо-восточный фасады.

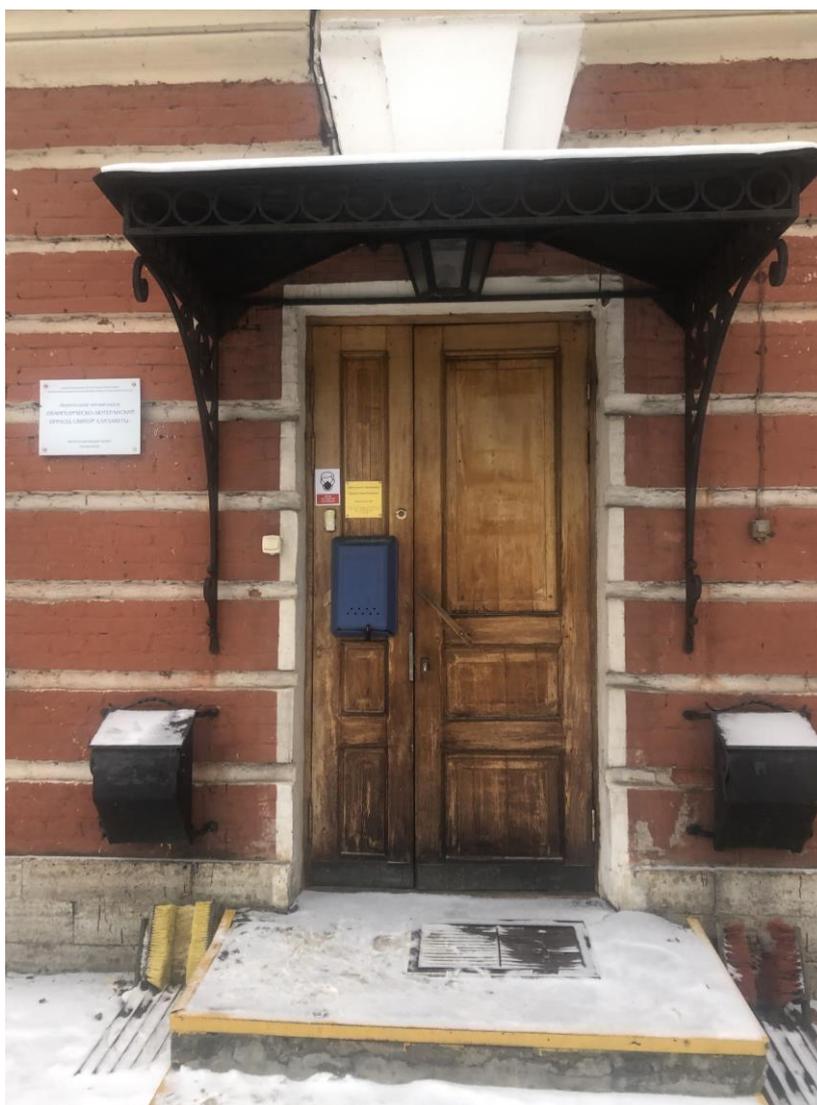
5. Объект культурного наследия федерального значения «Дом пастора», расположенный по адресу: г. Санкт-Петербург, г. Кронштадт, Ленинградская ул., д. 1, литера А, входящий в состав объекта культурного наследия федерального значения «Храм лютеранский святой Елизаветы», расположенный по адресу: г. Санкт-Петербург, г. Кронштадт, Ленинградская ул., д. 1, литеры А, Н. Фрагмент юго-восточного торцевого фасада. Оформление дверного проема.

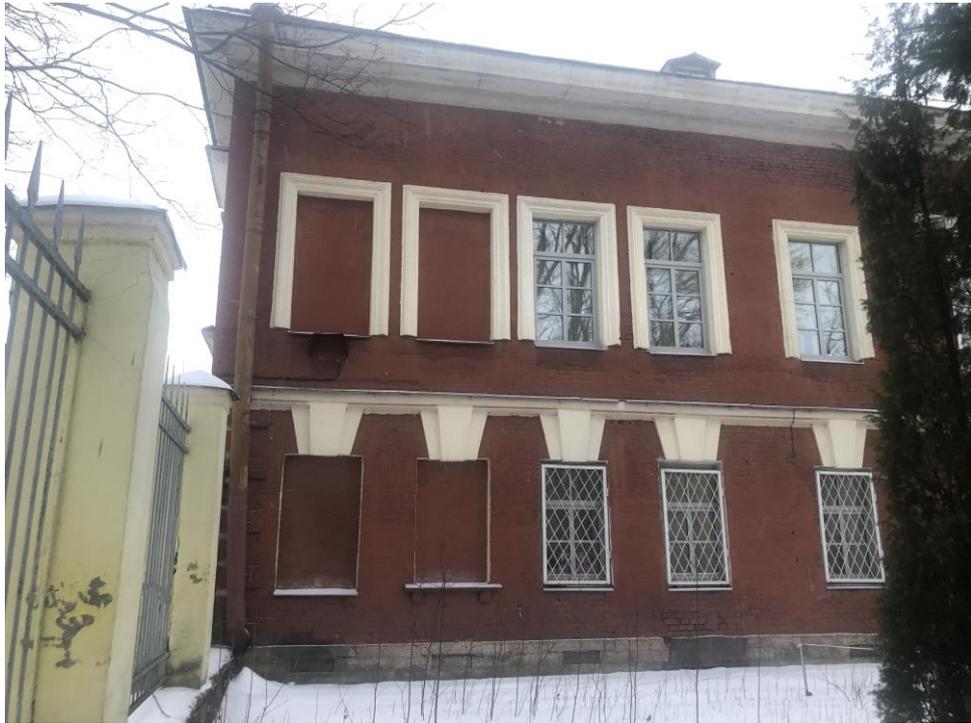
8. Объект культурного наследия федерального значения «Дом пастора», расположенный по адресу: г. Санкт-Петербург, г. Кронштадт, Ленинградская ул., д. 1, литера А, входящий в состав объекта культурного наследия федерального значения «Храм лютеранский святой Елизаветы», расположенный по адресу: г. Санкт-Петербург, г. Кронштадт, Ленинградская ул., д. 1, литеры А, Н. Фрагмент северо-восточного фасада. Оформление оконных проемов.

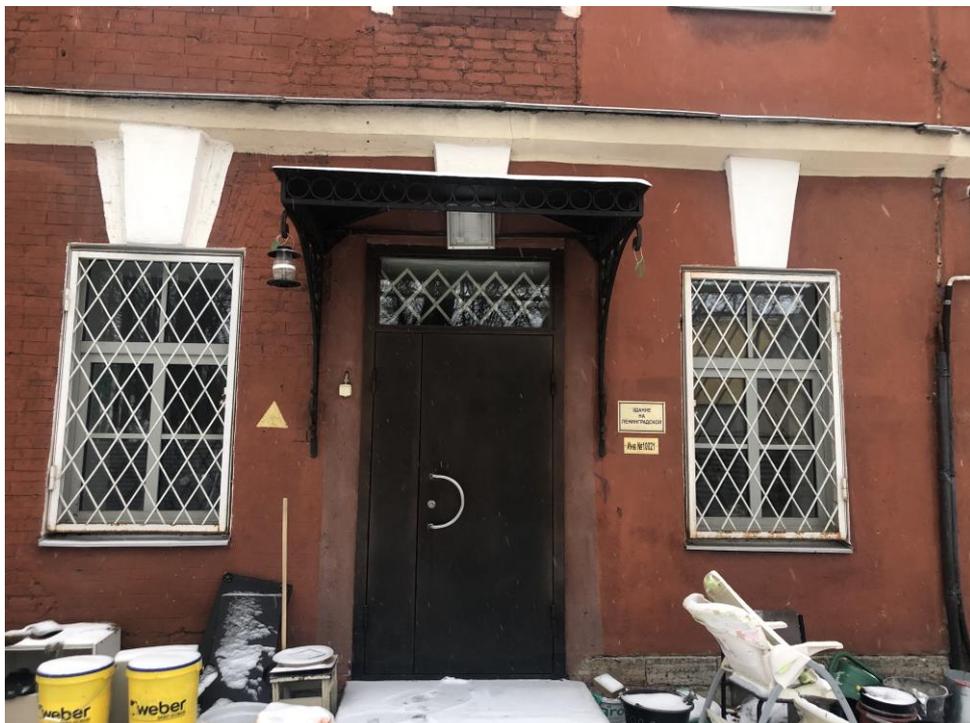
9. Объект культурного наследия федерального значения «Дом пастора», расположенный по адресу: г. Санкт-Петербург, г. Кронштадт, Ленинградская ул., д. 1, литера А, входящий в состав объекта культурного наследия федерального значения «Храм лютеранский святой Елизаветы», расположенный по адресу: г. Санкт-Петербург, г. Кронштадт, Ленинградская ул., д. 1, литеры А, Н. Фрагмент северо-восточного фасада. Оформление дверного проема.

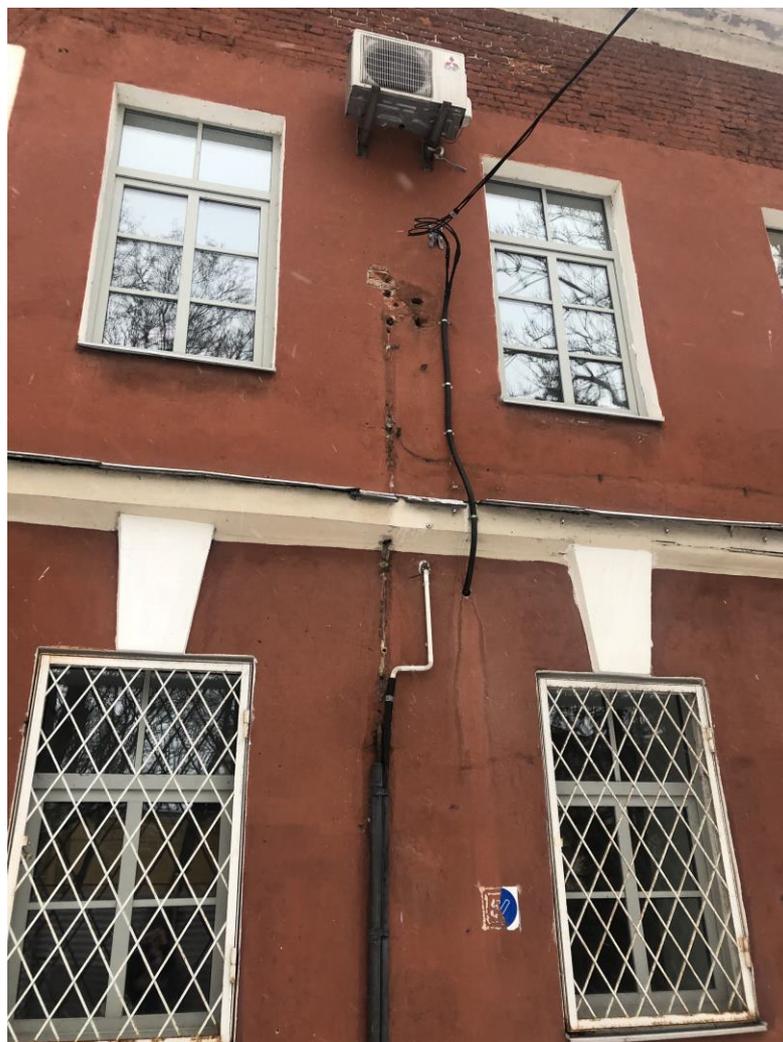
11. Объект культурного наследия федерального значения «Дом пастора», расположенный по адресу: г. Санкт-Петербург, г. Кронштадт, Ленинградская ул., д. 1, литера А, входящий в состав объекта культурного наследия федерального значения «Храм лютеранский святой Елизаветы», расположенный по адресу: г. Санкт-Петербург, г. Кронштадт, Ленинградская ул., д. 1, литеры А, Н. Фрагмент северо-восточного фасада. Оформление оконных проемов.

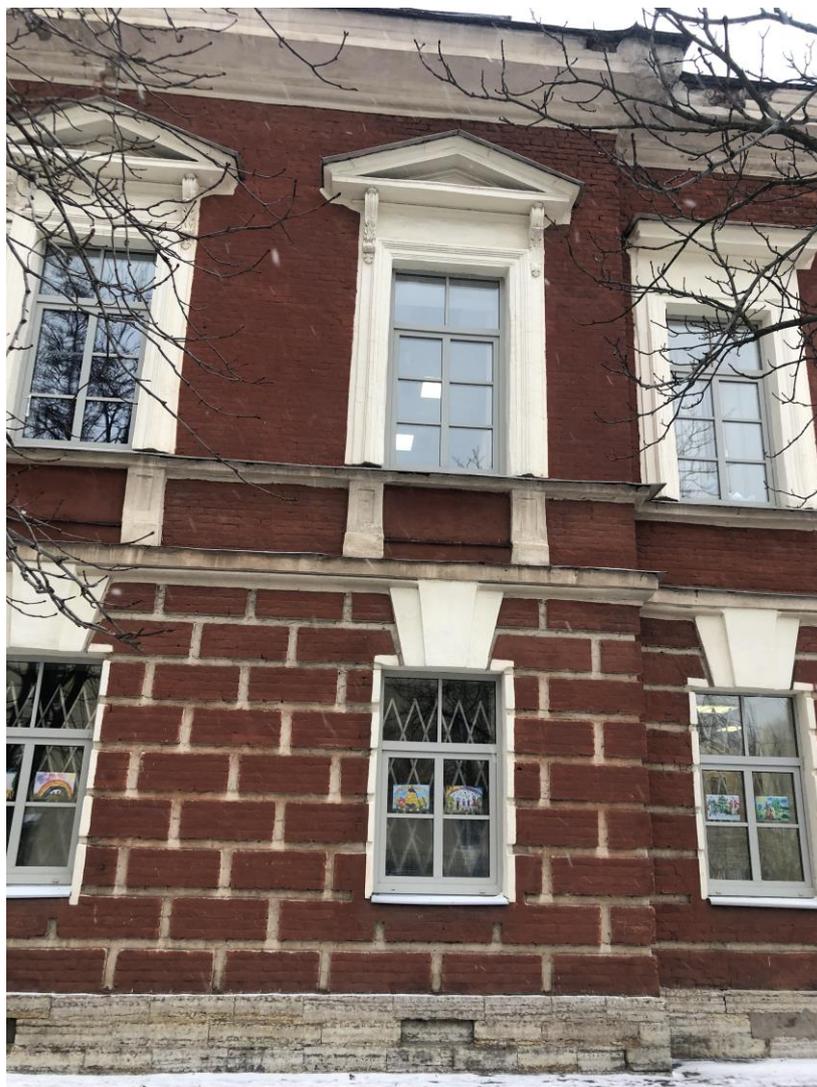
15. Объект культурного наследия федерального значения «Дом пастора», расположенный по адресу: г. Санкт-Петербург, г. Кронштадт, Ленинградская ул., д. 1, литера А, входящий в состав объекта культурного наследия федерального значения «Храм лютеранский святой Елизаветы», расположенный по адресу: г. Санкт-Петербург, г. Кронштадт, Ленинградская ул., д. 1, литеры А, Н. Фрагмент юго-западного лицевого фасада. Оформление оконных проемов.

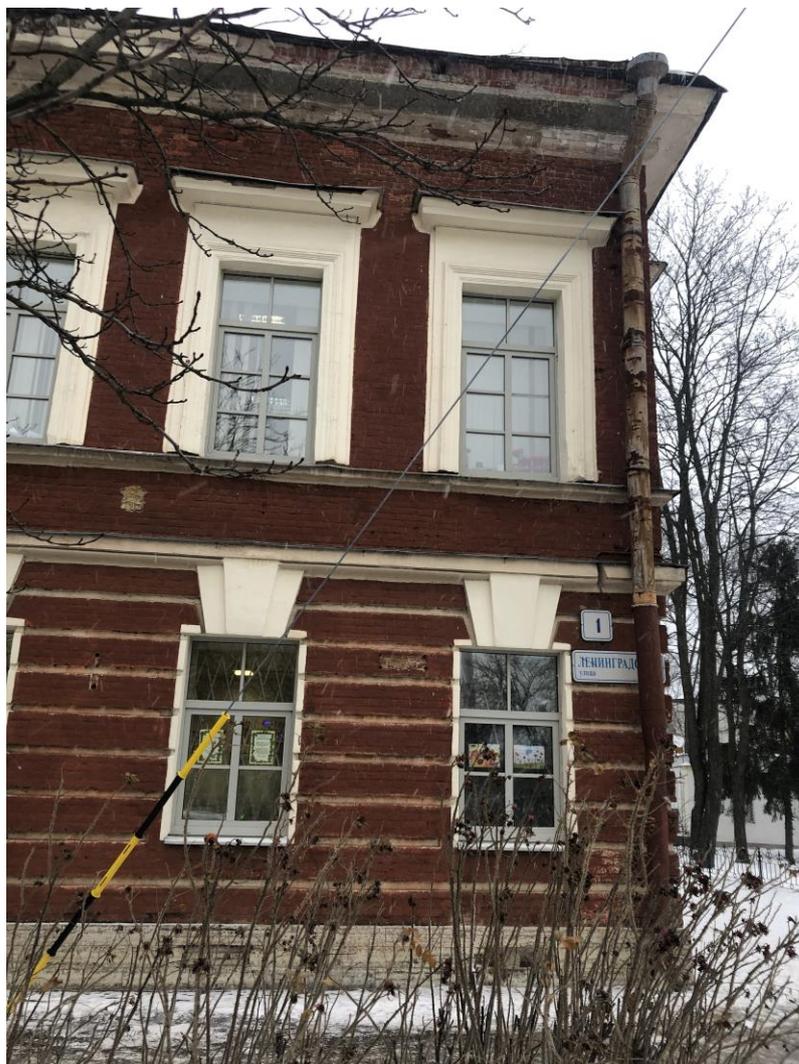
16. Объект культурного наследия федерального значения «Дом пастора», расположенный по адресу: г. Санкт-Петербург, г. Кронштадт, Ленинградская ул., д. 1, литера А, входящий в состав объекта культурного наследия федерального значения «Храм лютеранский святой Елизаветы», расположенный по адресу: г. Санкт-Петербург, г. Кронштадт, Ленинградская ул., д. 1, литеры А, Н. Фрагмент юго-западного лицевого фасада. Оформление оконных проемов.

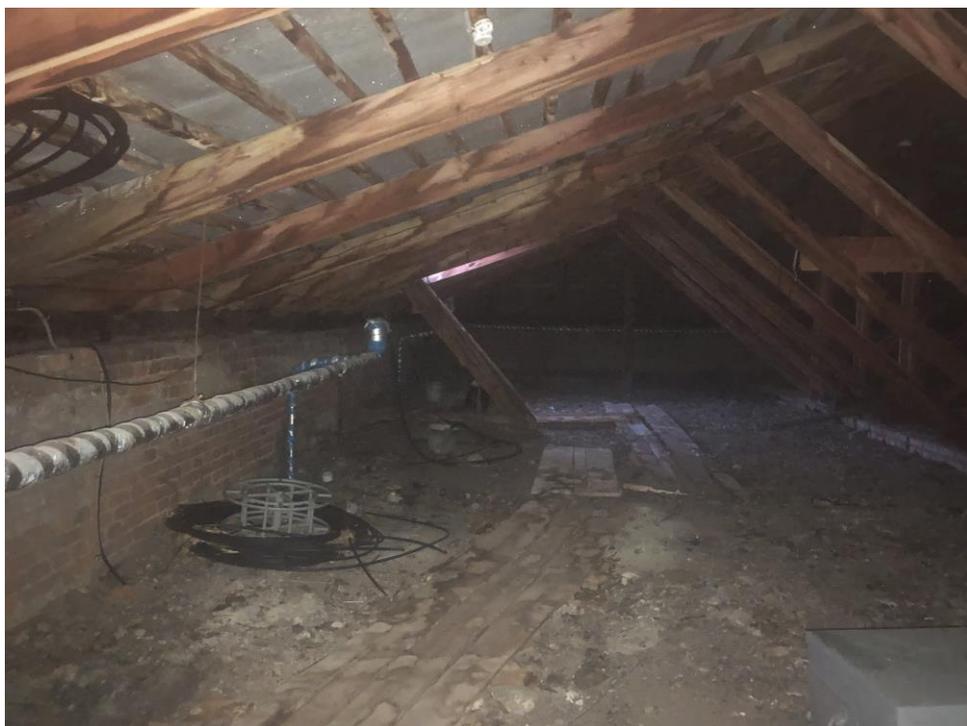
отсутствует вентиляция чердачного помещения, в результате чего нарушен температурно-влажностный режим чердачного пространства. Выявлены локальные дефекты фальцевых соединений кровельного покрытия, локальные деформации, разрушение оцинкованного покрытия, поверхностная коррозия черного металла кровельного металла.

17. Объект культурного наследия федерального значения «Дом пастора», расположенный по адресу: г. Санкт-Петербург, г. Кронштадт, Ленинградская ул., д. 1, литера А, входящий в состав объекта культурного наследия федерального значения «Храм лютеранский святой Елизаветы», расположенный по адресу: г. Санкт-Петербург, г. Кронштадт, Ленинградская ул., д. 1, литеры А, Н. Чердачное помещение. Общий вид.

6. Учитывая постоянное замачивание до 1 м по высоте верха фасадных стен здания конденсатной влагой и деструктивное разрушение материалов кирпичной кладки, при реставрации здания, для исключения условий образования конденсатной влаги, обеспечить температурно-влажностный режим чердачного помещения, для чего:
- предусмотреть утепление перекрытий чердака не менее чем 200 мм минеральной ваты;
 - оборудовать устройства для обеспечения постоянной вентиляции холодного чердачного пространства.

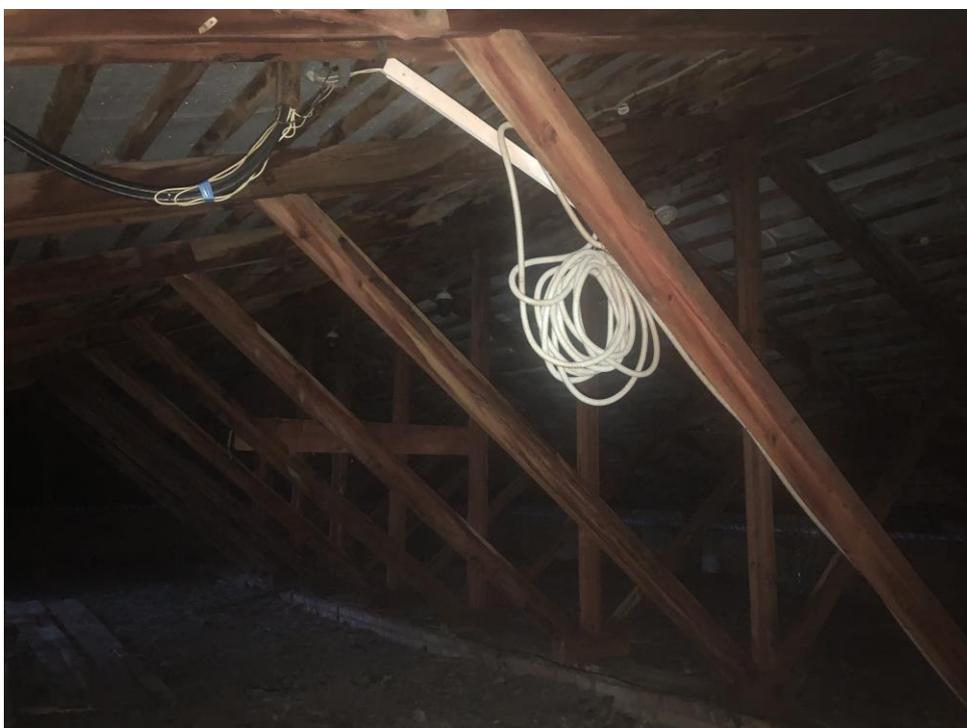
Определяется общий износ конструкций, трещины усушки в элементах стропильной системы, загрязнения поверхностей, следы ремонтов и поновлений, биопоражения древесины в местах намокания, мауэрлат и опорные части наклонных стропил поражены гнилью, присутствуют узлы некачественного протезирования элементов стропильной системы,

Степень биоповреждений деревянных конструкций крыши здания определена по результатам микологического исследования, выявлено: физическое старение, окисление, ломкость, участки поражения древесины гнилью и плесневыми грибами.

18. Объект культурного наследия федерального значения «Дом пастора», расположенный по адресу: г. Санкт-Петербург, г. Кронштадт, Ленинградская ул., д. 1, литера А, входящий в состав объекта культурного наследия федерального значения «Храм лютеранский святой Елизаветы», расположенный по адресу: г. Санкт-Петербург, г. Кронштадт, Ленинградская ул., д. 1, литеры А, Н. Чердачное помещение. Фрагмент стропильной системы.

1. Заменить поврежденные гнилью мауэрлаты.
2. Заменить поврежденные гнилью нижние части всех стропильных ног.
3. Заменить гидроизоляцию под мауэрлатами и лежнями.

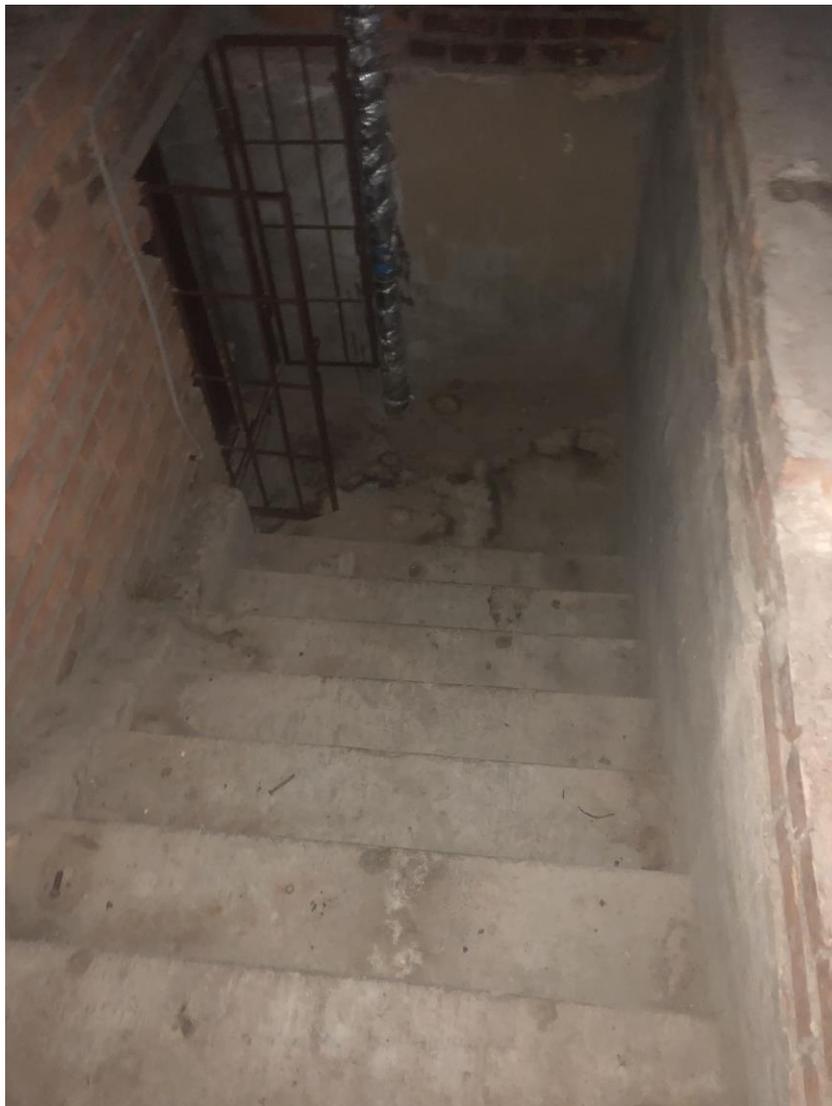
19. Объект культурного наследия федерального значения «Дом пастора», расположенный по адресу: г. Санкт-Петербург, г. Кронштадт, Ленинградская ул., д. 1, литера А, входящий в состав объекта культурного наследия федерального значения «Храм лютеранский святой Елизаветы», расположенный по адресу: г. Санкт-Петербург, г. Кронштадт, Ленинградская ул., д. 1, литеры А, Н. Чердачное помещение. Фрагмент лестницы.

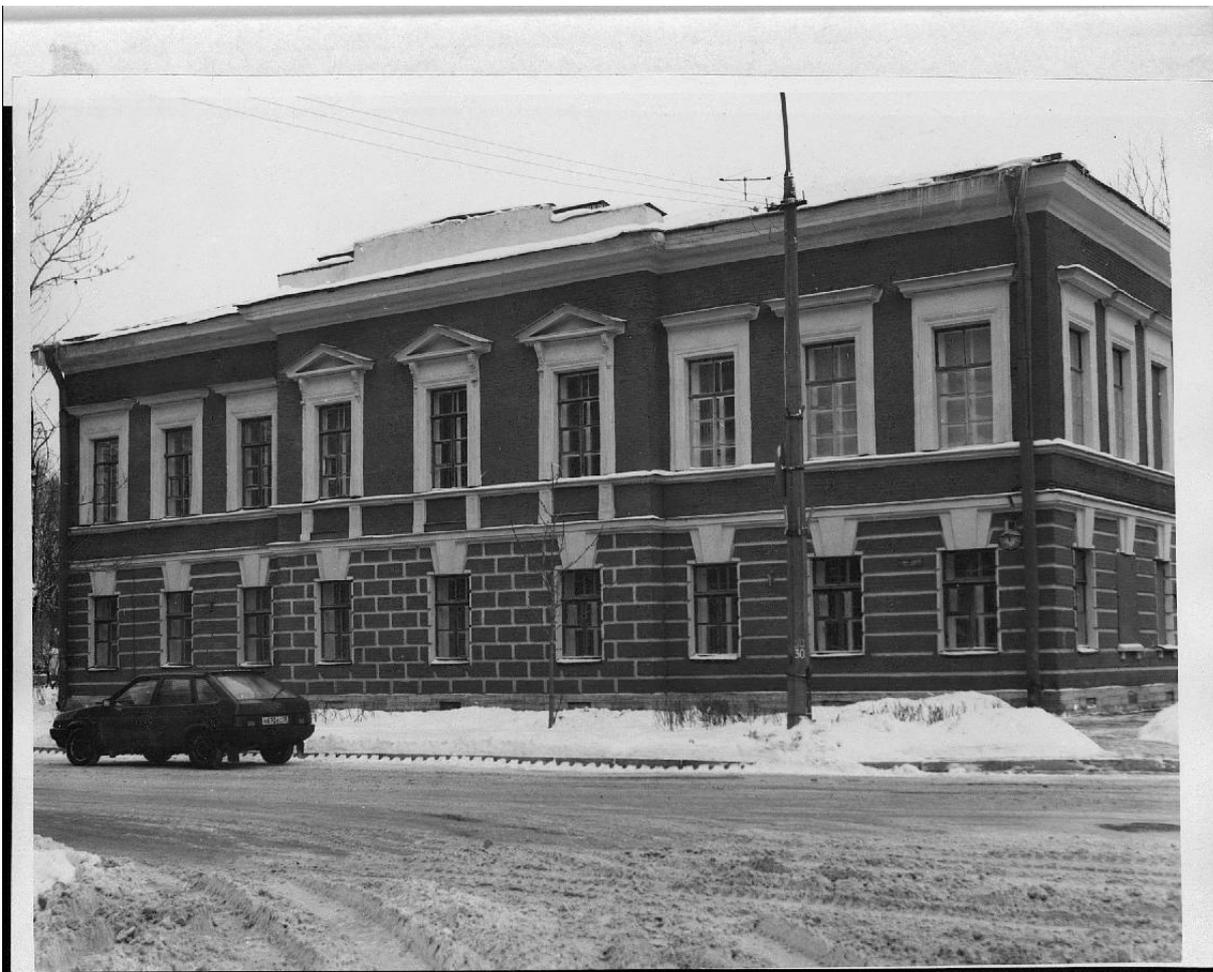
С.Т. 1.12.72
Санкт-Петербург, Кронштадтский р-н,
ул. Ленинградская, 12
Церковь материнская св. Елизаветы. Дом настоятеля.
Главный фасад.
Ф/ск 1997г
фото № 5
С. Шмигун

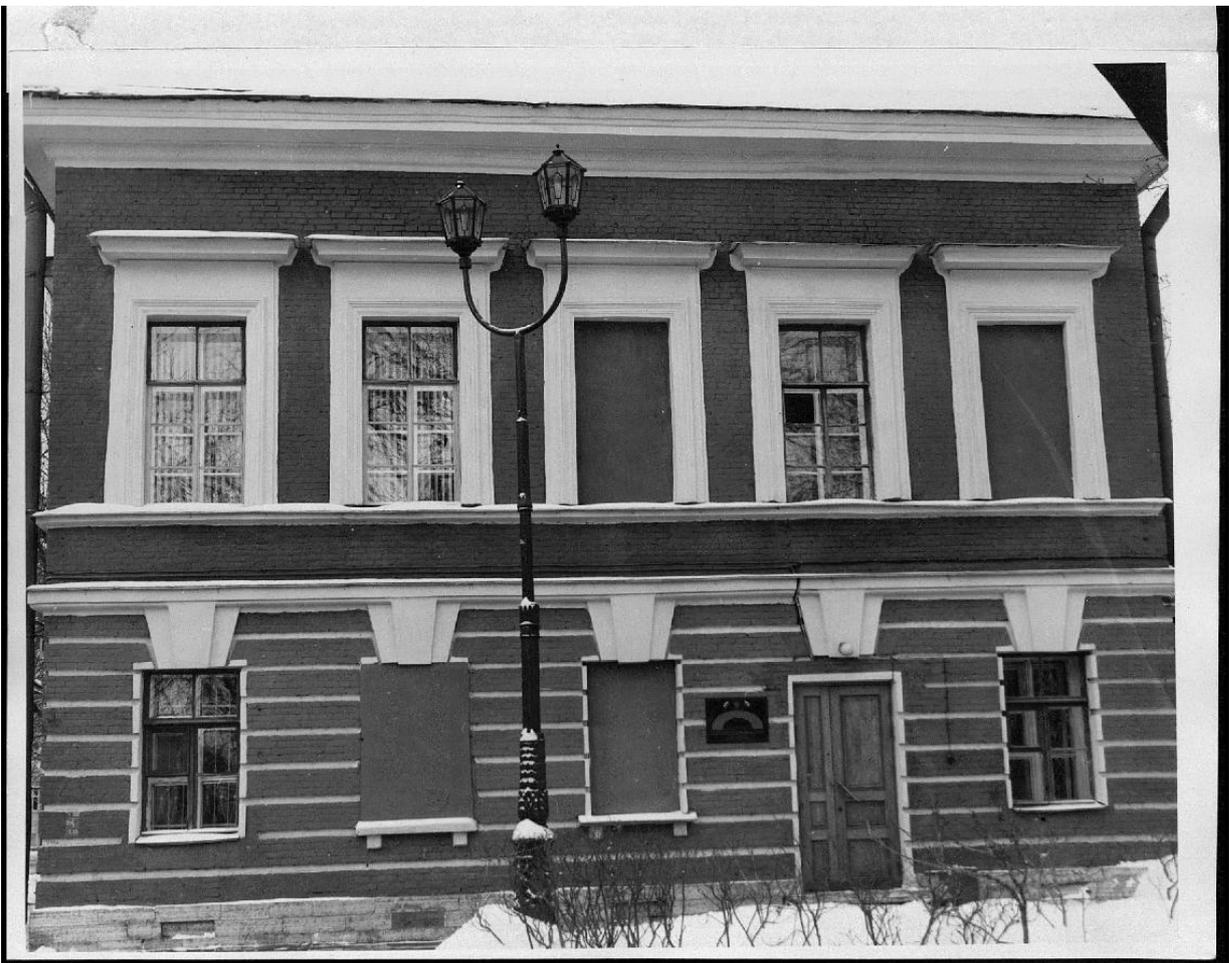
Санкт-Петербург, Крестовский р-н,
ул. Ленинградская, 12
Церковь лютеранская св. Елизаветы
Дом пастора. Восточный фасад.
Фев 1998 г.
фото № 6

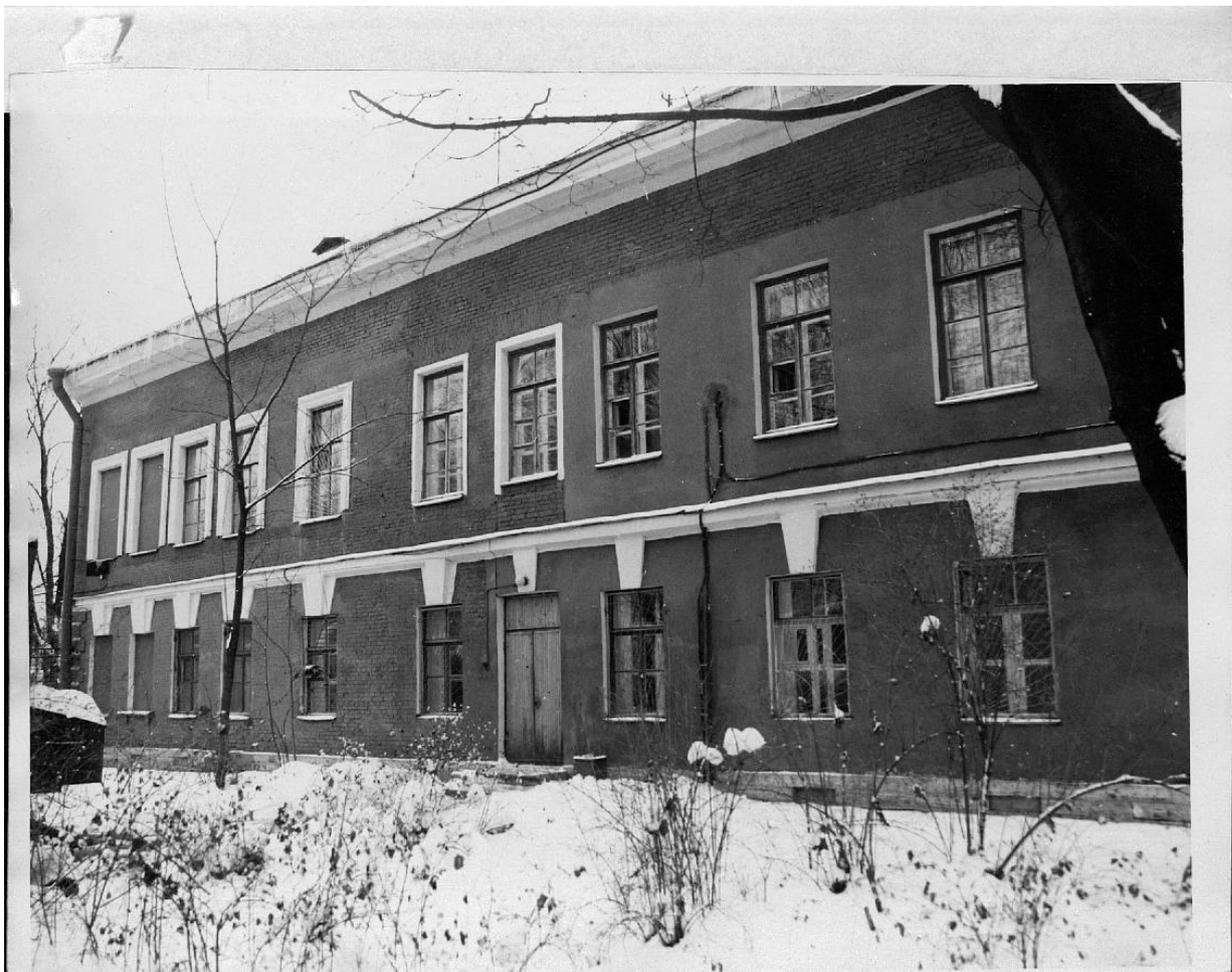
Санкт-Петербург. Кронштадтский р-н.
ул. Ленинградская, 1а
Церковь лютеранская св. Елизаветы
Дом пастора, северный фасад.
Ф/ч 1997 г.
фото № 4
