А К Т

по результатам государственной историко-культурной экспертизы проектной документации на проведение работ по сохранению выявленного объекта культурного наследия «Гидротехнический институт им. Б.Е.Веденеева (лицевой корпус с примыкающими дворовыми флигелями)», расположенного по адресу: г. Санкт-Петербург, ул. Гжатская, 21, лит.А: «Разработка научно-проектной документации по ремонту, реставрации и приспособлению для современного использования мест общего пользования (коридоры, вестибюль) выявленного объекта культурного наследия» (Ш.: 300/20-КП), ООО «Компакт-плюс», 2021 г.

Проектная документация на проведение работ по сохранению выявленного объекта культурного наследия «Гидротехнический институт им. Б.Е.Веденеева (лицевой корпус с примыкающими дворовыми флигелями)», расположенного по адресу: г. Санкт-Петербург, ул. Гжатская, 21, лит.А: «Разработка научно-проектной документации по ремонту, реставрации и приспособлению для современного использования мест общего пользования (коридоры, вестибюль) выявленного объекта культурного наследия» (Ш.: 300/20-КП), ООО «Компакт-плюс», 2021 г., в составе:

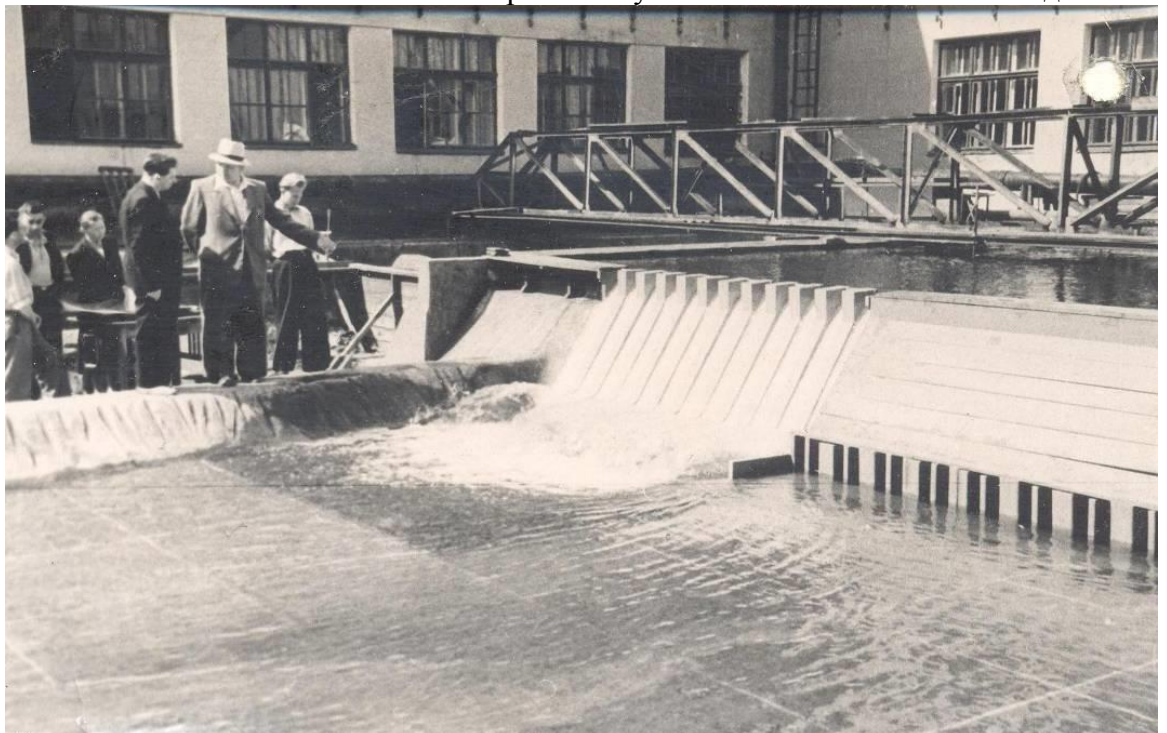
54. Проверка работы Братской ГЭС по модели. Фото 1960-х гг.
По материалам музея ОАО ВНИИГ им. Б.Е. Веденеева.

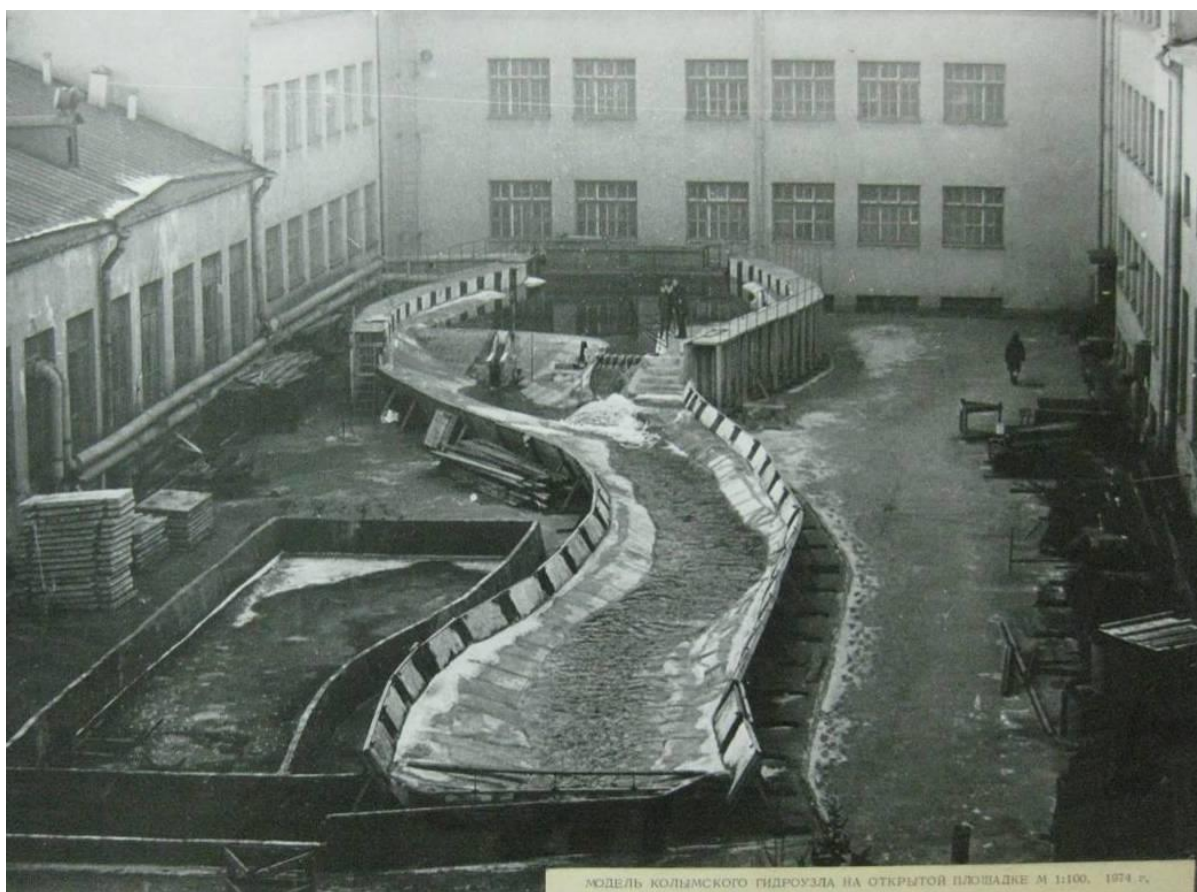
57. Модель Колымского гидроузла на открытой площадке. М 1:100. 1974 г.
По материалам музея ОАО ВНИИГ им. Б.Е. Веденеева.

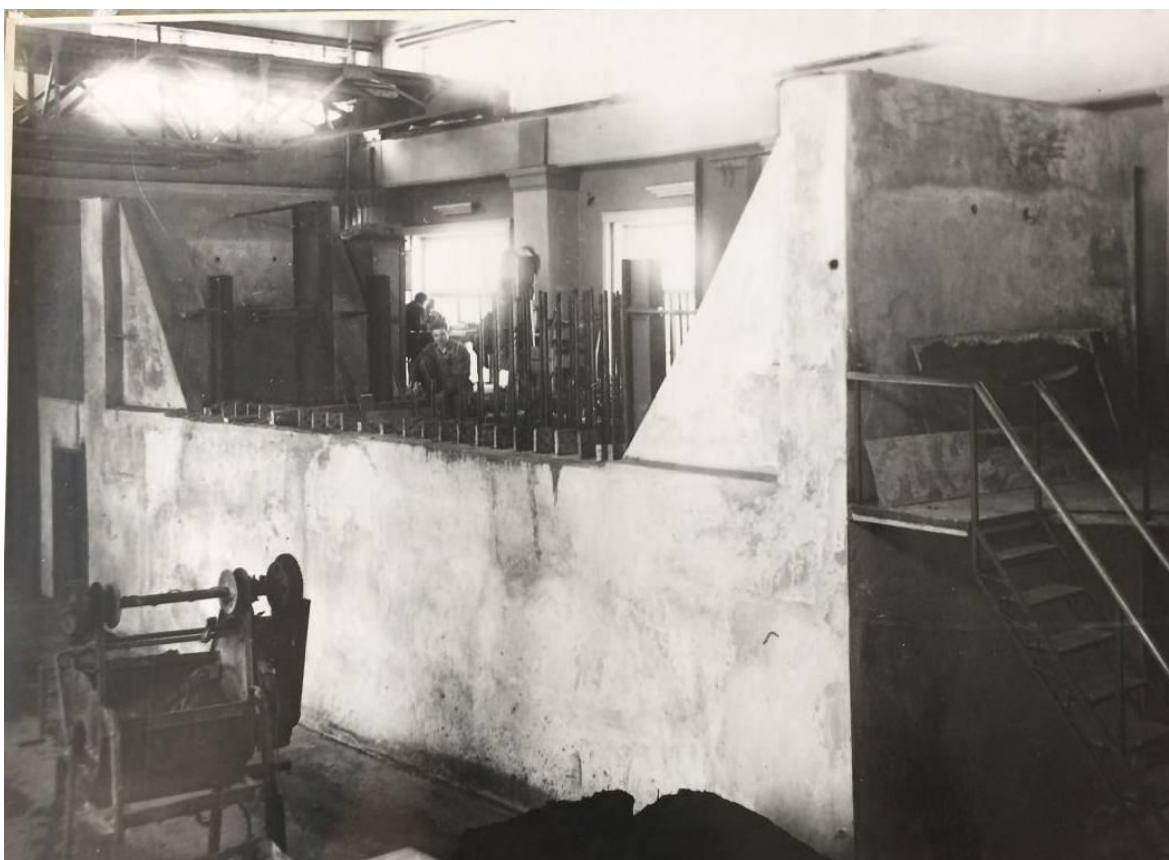
60. Стенд для испытания моделей плотин. 1950-е гг. По материалам музея ОАО ВНИИГ им. Б.Е. Веденеева

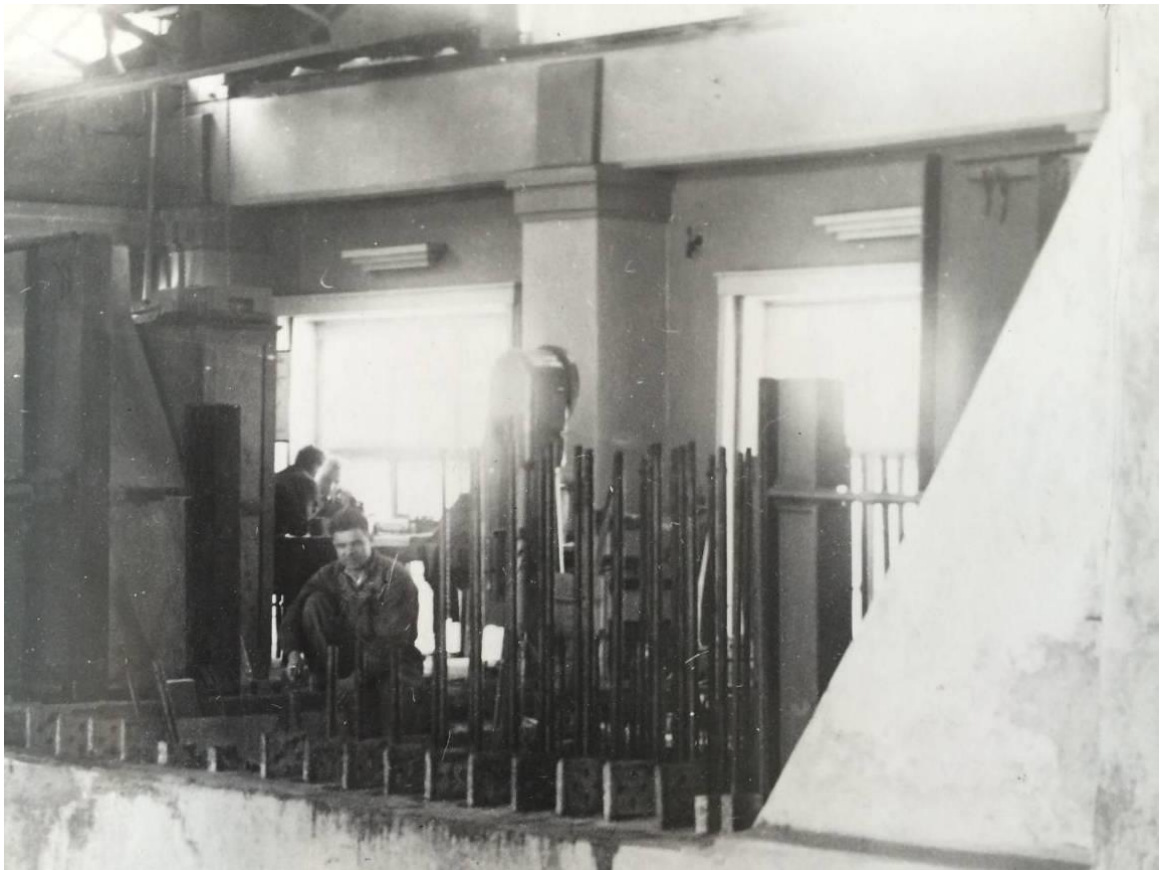
61. Стенд для испытания моделей плотин. 1960-е гг.
По материалам музея ОАО ВНИИГ им. Б.Е. Веденеева.

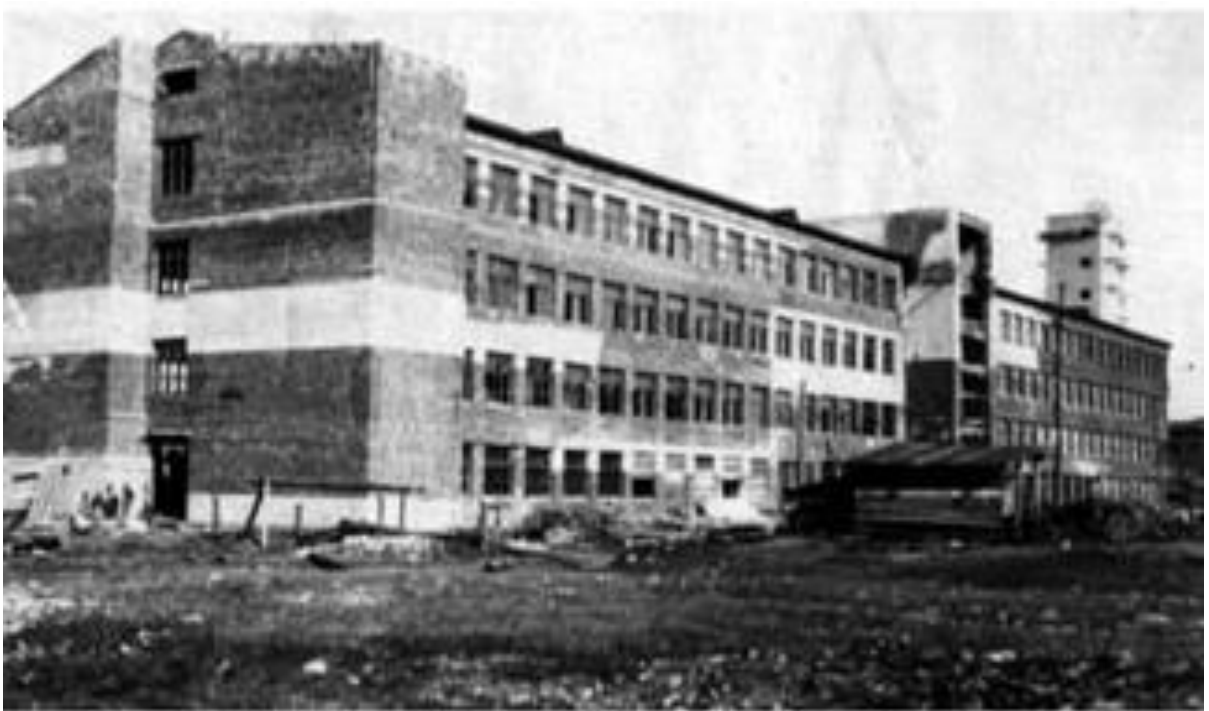
66. Учебный корпус в процессе строительства. 1934 г. По материалам музея
ОАО ВНИИГ им. Б.Е. Веденеева.

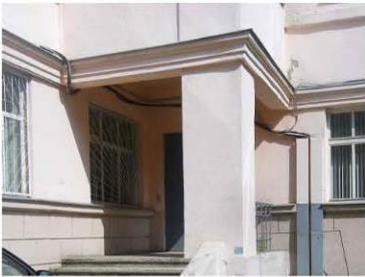
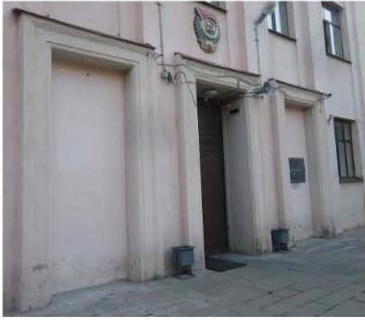
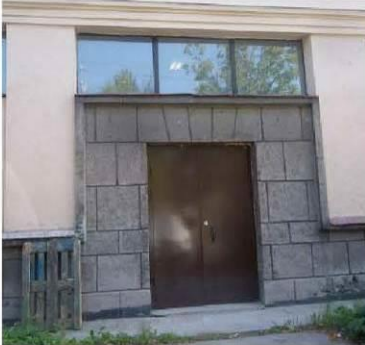
1	2	3	4
		<p>парадное крыльцо на три схода с террасой с глухим ограждением, материал ступеней, ограждений, покрытия - гранит;</p> <p>крыльца в боковых корпусах на один сход с парапетным ограждением;</p> <p>входные лоджии, в том числе с пилоном на северном фасаде;</p> <p>парадные входные проемы в профилированных наличниках с окрытием в верхней части;</p> <p>входные проемы в боковые корпуса со стилизованными штукатурными порталами;</p>

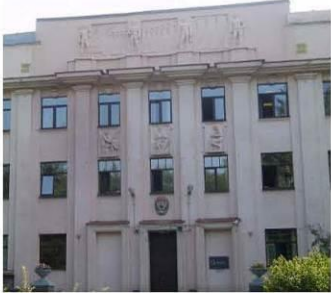
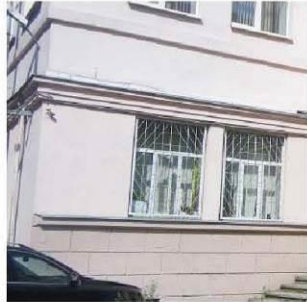
1	2	3	4
		<p>пилястры по лицевому фасаду;</p> <p>аттик по оси центрального входа с нишами, барельефным изображением гидроэлектростанции в нишах, и мужскими фигурами по сторонам от ниш;</p> <p>барельефные вставки в профилированных наличниках в межколонных простенках второго и третьего этажей центральной части лицевого фасада;</p> <p>вертикальные ленточные окна в боковых частях центрального корпуса;</p> <p>замковые камни над окнами третьего этажа лицевого фасада;</p> <p>надоконные и подоконные тяги;</p> <p>треугольные фронтоны, отделенные гладкими тягами, в боковых корпусах;</p> <p>венчающий профилированный раскрепованный карниз большого выноса в центральном корпусе и повышенных объемах боковых корпусов;</p>

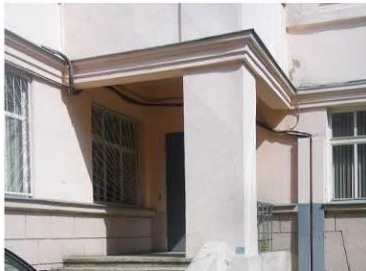
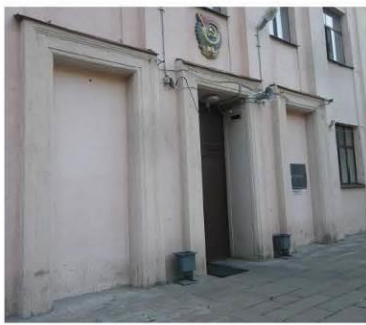
<p>крыльца в боковых корпусах на один сход с парапетным ограждением;</p> <p>входные лоджии, в том числе с пилоном на северном фасаде;</p> <p>парадные входные проемы в профилированных наличниках с окрытием в верхней части;</p> <p>входные проемы в боковые корпуса со стилизованными штукатурными поргалами;</p> <p>пилястры по лицевому фасаду;</p> <p>аттик по оси центрального входа с нишами, барельефным изображением гидроэлектростанции в нишах, и мужскими фигурами по сторонам от ниш;</p>

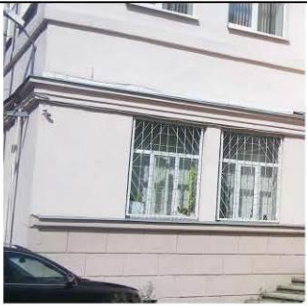
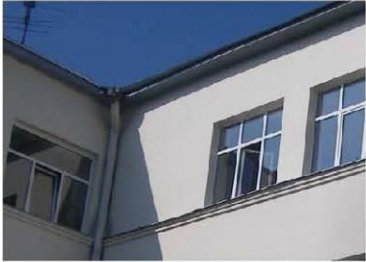
<p>барельефные вставки в профилированных наличниках в межоконных простенках второго и третьего этажей центральной части лицевого фасада;</p> <p>вертикальные ленточные окна в боковых частях центрального корпуса;</p> <p>замковые камни над окнами третьего этажа лицевого фасада;</p> <p>надоконные и подоконные тяги;</p> <p>треугольные фронтоны, отделенные гладкими тягами, в боковых корпусах;</p> <p>венчающий профилированный раскрепованный карниз большого выноса в центральном корпусе и повышенных объемах боковых корпусов;</p> <p>венчающий выносной карниз над боковыми корпусами и дворовым фасадом.</p>	       
--	--	---	--

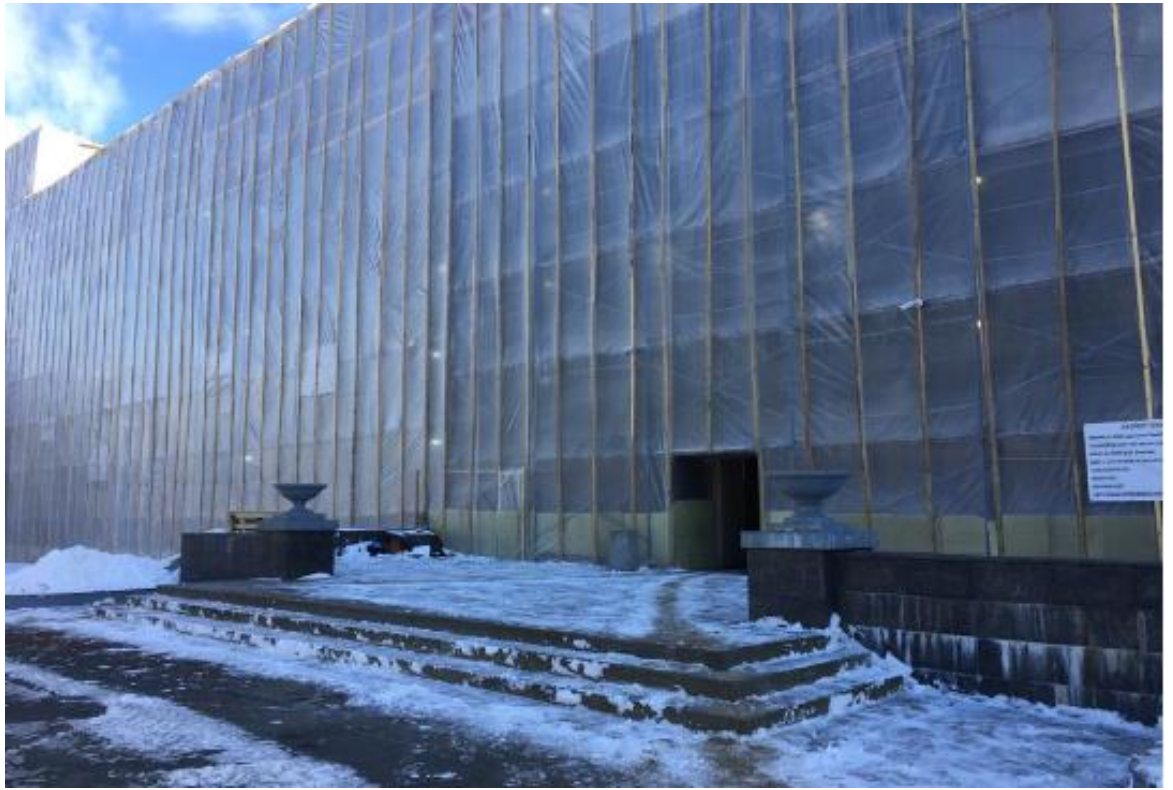
1. Гидротехнический институт им. Б.Е.Веденева (лицевой корпус с примыкающими дворовыми флигелями). Главный фасад в процессе реставрации. Штиглиц М.С. 10.02.2021 г.

- трубы: металлические, состояние удовлетворительное;
 - сливы: металлические, состояние удовлетворительное;
- ж) фасады:¹
- облицовка стен: лицевой фасад: гладкая и фактурная окрашенная штукатурка; имеется шелушение окрасочного слоя, трещины в штукатурном слое, следы намокания, деструкция; дворовый фасад: гладкая окрашенная штукатурка; состояние удовлетворительное, местами встречается шелушение окрасочного слоя; лаборатория – гладкая окрашенная штукатурка; утраты штукатурного слоя до кирпичной кладки, выбоины;

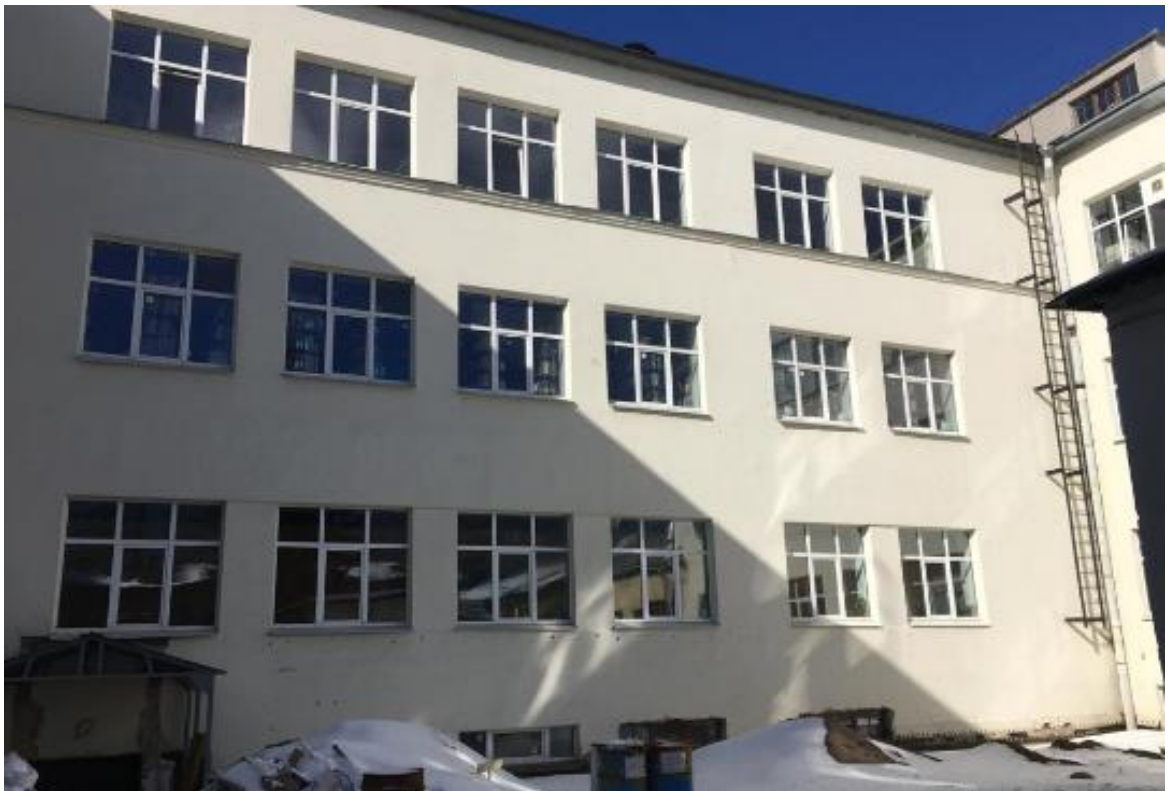
2. Гидротехнический институт им. Б.Е.Веденева (лицевой корпус с примыкающими дворовыми флигелями). Дворовые фасады. Штиглиц М.С. 10.02.2021 г.

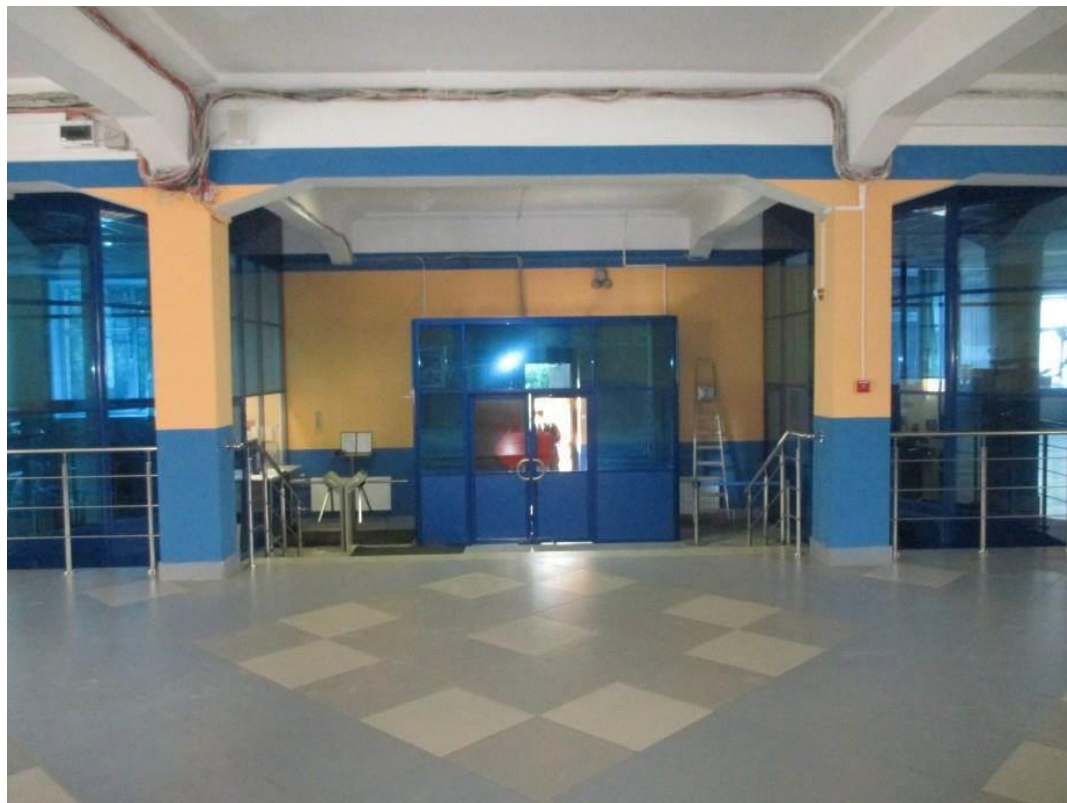
Перегородками из полимерных материалов в пространстве вестибюля выделено три объема: тамбур, пост охраны, кладовая. Подъем с отметки уровня крыльца до уровня пола вестибюля обеспечен одномаршевой лестницей в шесть ступеней, все ступени облицованы мраморными плитками. Материал облицовки ступеней находится в неудовлетворительном состоянии, наблюдаются сколы, потертости, загрязнения, утраты шовного заполнения, трещины. Лестница оснащена металлическими перилами. Потолок вестибюля оштукатурен и окрашен. Дверные и оконные проемы заполнены металлопластиковыми блоками.

5. Гидротехнический институт им. Б.Е.Веденеева (лицевой корпус с примыкающими дворовыми флигелями). Общий вид на входную группу первого этажа. Штиглиц М.С. 10.02.2021 г.

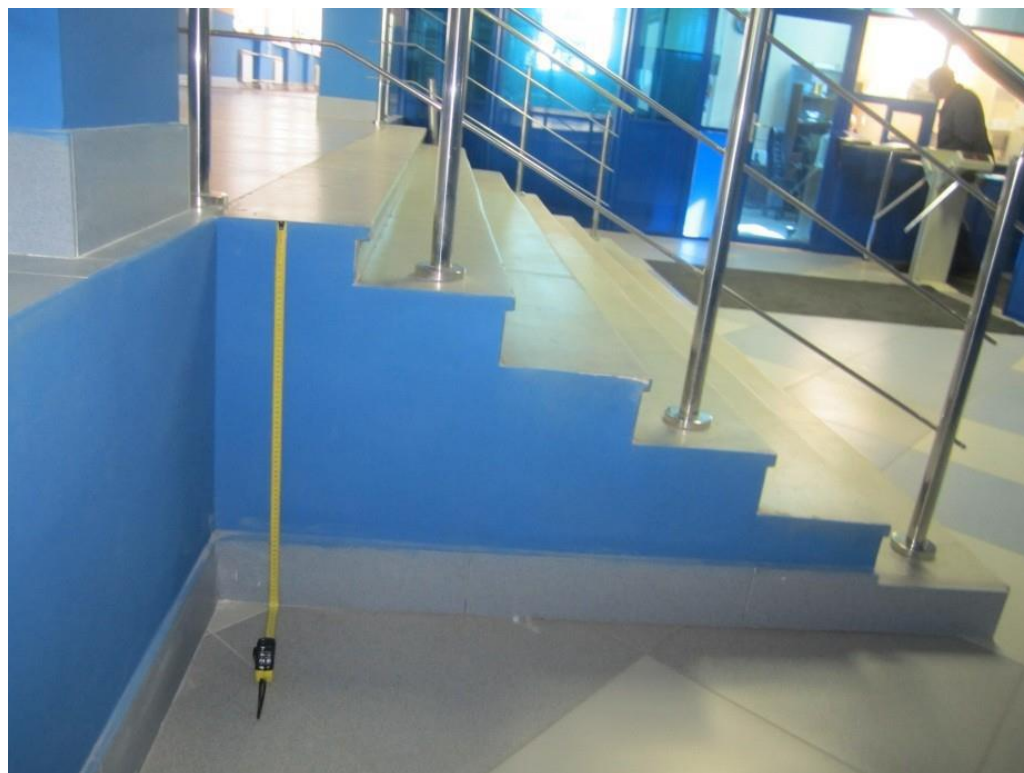
6. Гидротехнический институт им. Б.Е.Веденеева (лицевой корпус с примыкающими дворовыми флигелями). Лестница вестибюля. Штиглиц М.С. 10.02.2021 г.

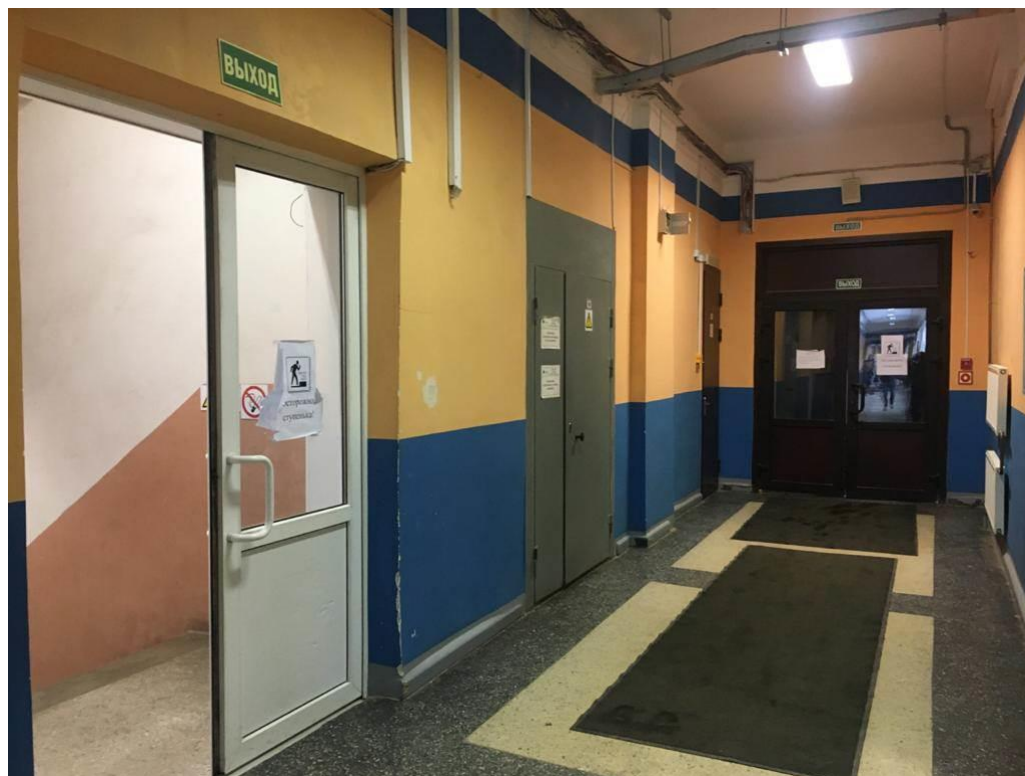
Поверхности стен имеют потертости и сколы штукатурного слоя. Напольное покрытие выполнено из полированного бетонного пола с мраморной крошкой (тераццо), имеет дефекты (трещины, потертость). Потолок коридоров оштукатурен и окрашен. На поверхности потолка имеются дефекты в виде трещин штукатурного слоя. Оконные проемы заполнены металлопластиковыми блоками.

7. Гидротехнический институт им. Б.Е.Веденеева (лицевой корпус с примыкающими дворовыми флигелями. Коридор первого этажа. Штиглиц М.С. 10.02.2021 г.

2. Реставрация покрытия полов «тераццо» (левый и правый коридоры): удаление дефектных участков; восполнение мелких утрат; реставрация тонких трещин; восстановление покрытия пола в технике тераццо; шлифовка поверхности; финишное покрытие напольного покрытия.

3. Реставрация штукатурной отделки поверхности потолков и балок с их последующей окраской согласно принятым в проекте колористическим решениям (участки потолков и балок не закрываемых подвесным потолком): очистка поверхности штукатурной отделки; ремонт участков с трещинами в штукатурном слое; восполнение утрат штукатурного слоя.

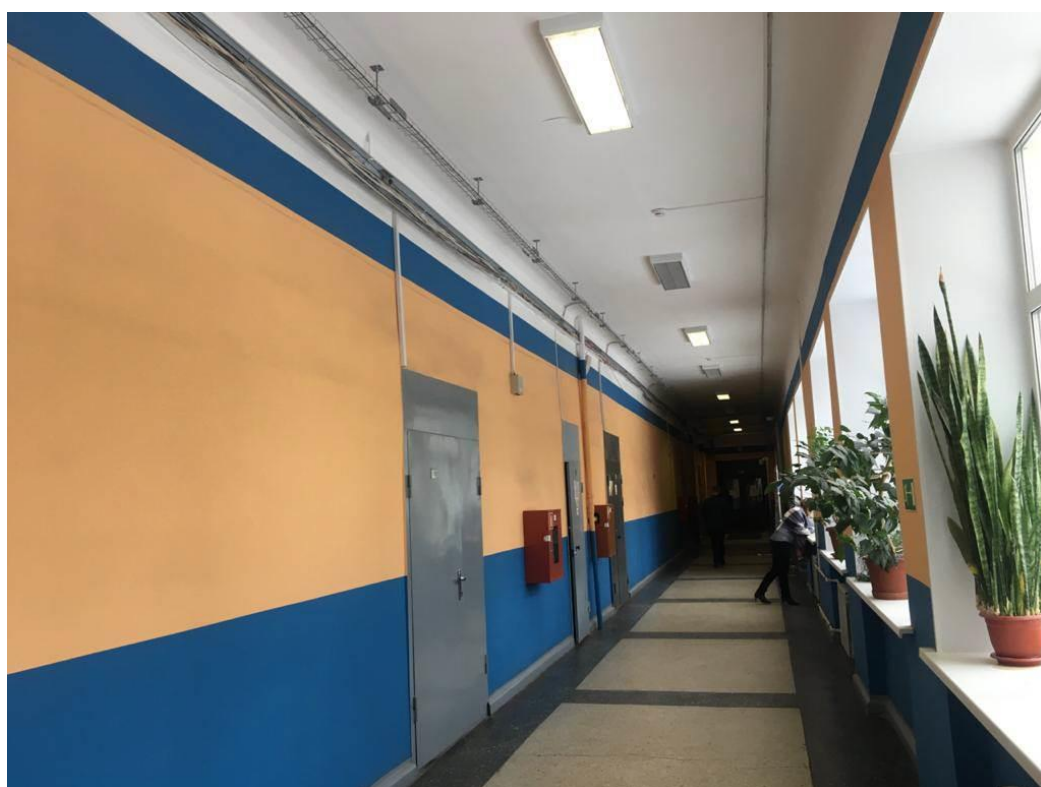
8. Гидротехнический институт им. Б.Е.Веденеева (лицевой корпус с примыкающими дворовыми флигелями. Коридор первого этажа. Штиглиц М.С. 10.02.2021 г.

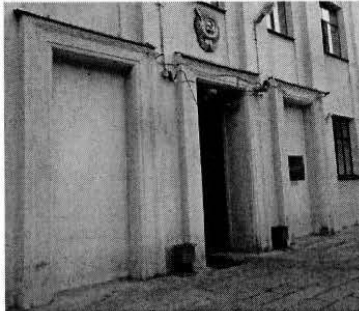
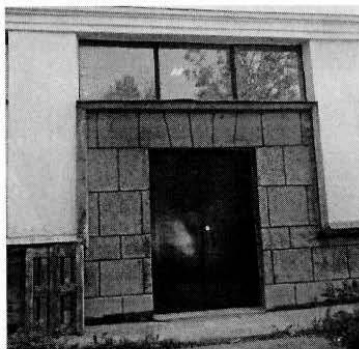
1	2	3	4
		<p>парадное крыльцо на три схода с террасой с глухим ограждением, материал ступеней, ограждений, покрытия - гранит;</p> <p>крыльца в боковых корпусах на один сход с парапетным ограждением;</p> <p>входные лоджии, в том числе с пилоном на северном фасаде;</p> <p>парадные входные проемы в профилированных наличниках с окрытием в верхней части;</p> <p>входные проемы в боковые корпуса со стилизованными штукатурными порталами;</p>

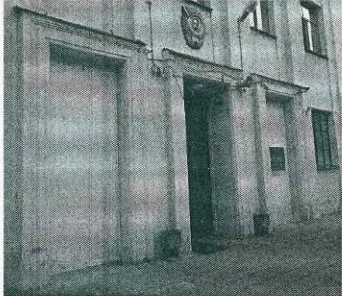
<p>крыльца в боковых корпусах на один сход с парапетным ограждением;</p> <p>входные лоджии, в том числе с пилоном на северном фасаде;</p> <p>парадные входные проемы в профилированных наличниках с открытием в верхней части;</p> <p>входные проемы в боковые корпуса со стилизованными штукатурными порталами;</p> <p>пилястры по лицевому фасаду;</p> <p>аттик по оси центрального входа с нишами, барельефным изображением гидроэлектростанции в нишах, и мужскими фигурами по сторонам от ниш;</p>
