## Акт

**государственной историко-культурной экспертизы проектной документации на проведение работ по сохранению объекта культурного наследия регионального значения «Дом фирмы «Юнкер и Ко» (с дворовыми флигелями)», расположенного по адресу: г. Санкт-Петербург, Невский пр., д. 12, лит. А, предусмотренной проектом: «Научно-проектная документация на проведение работ по сохранению объекта культурного наследия регионального значения «Дом фирмы «Юнкер и Ко» (с дворовыми флигелями)», расположенного по адресу: г. Санкт-Петербург, Невский пр., д. 12, лит. А (реставрация дверного заполнения со стороны лицевого фасада)»**

Том 3. Отчет по результатам технического обследования дверного заполнения здания (117/10.21-ТО)

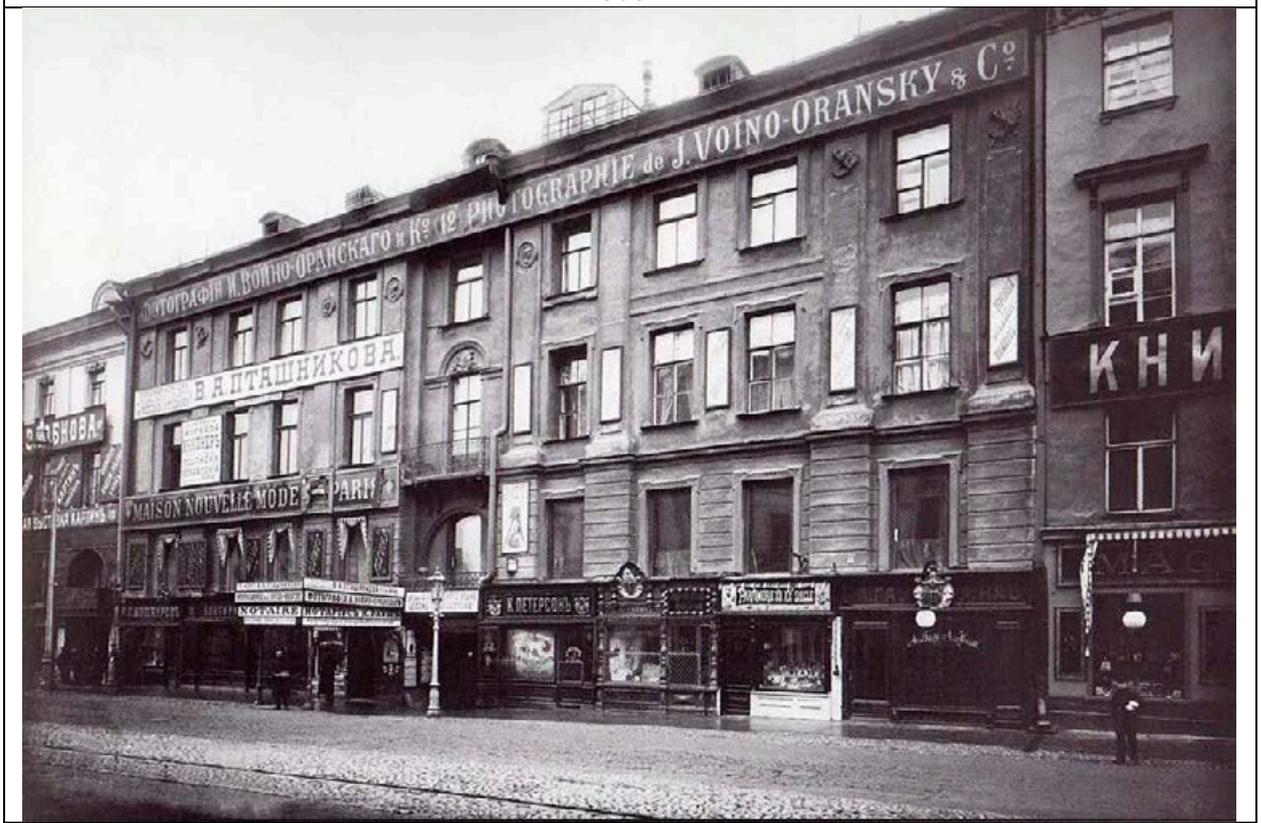
4. Фасад дома №12 по Невскому проспекту, 1903 г.

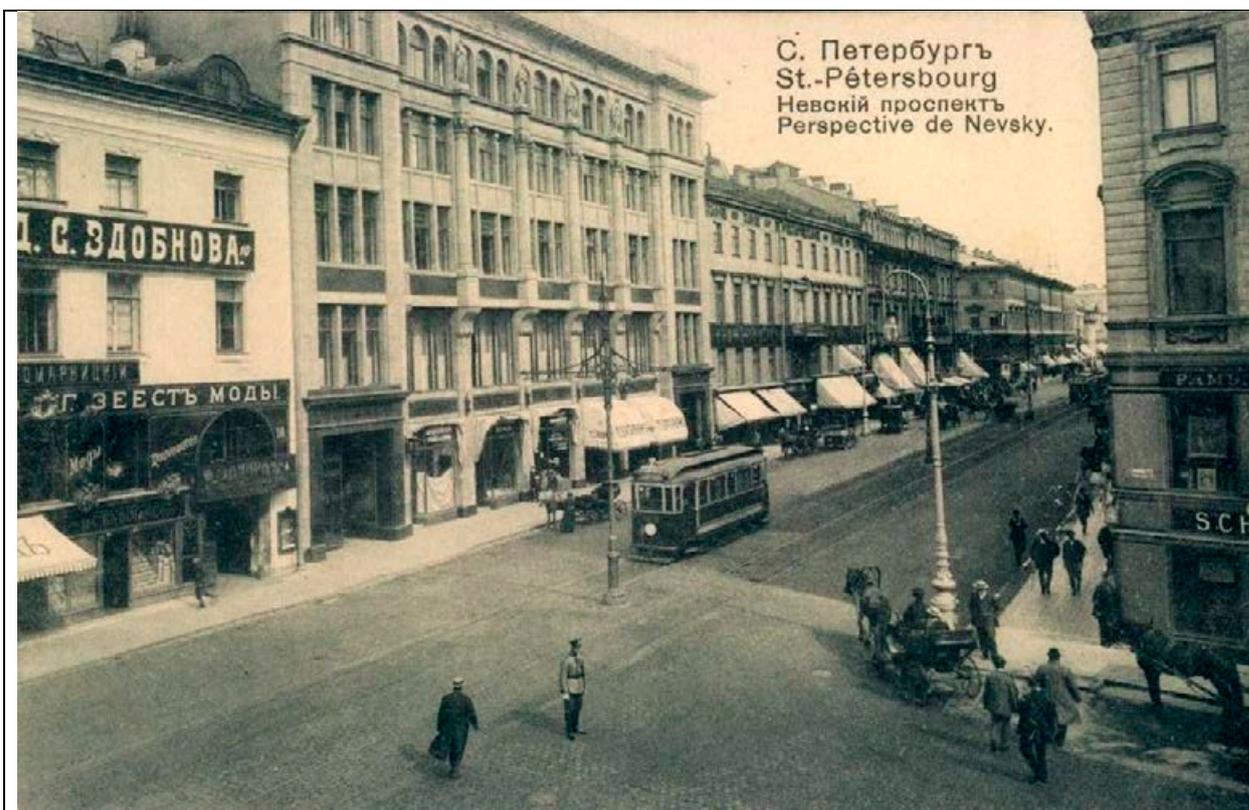
5. Невский проспект, угол ул. Гоголя. Открытка 1911-1913 гг.

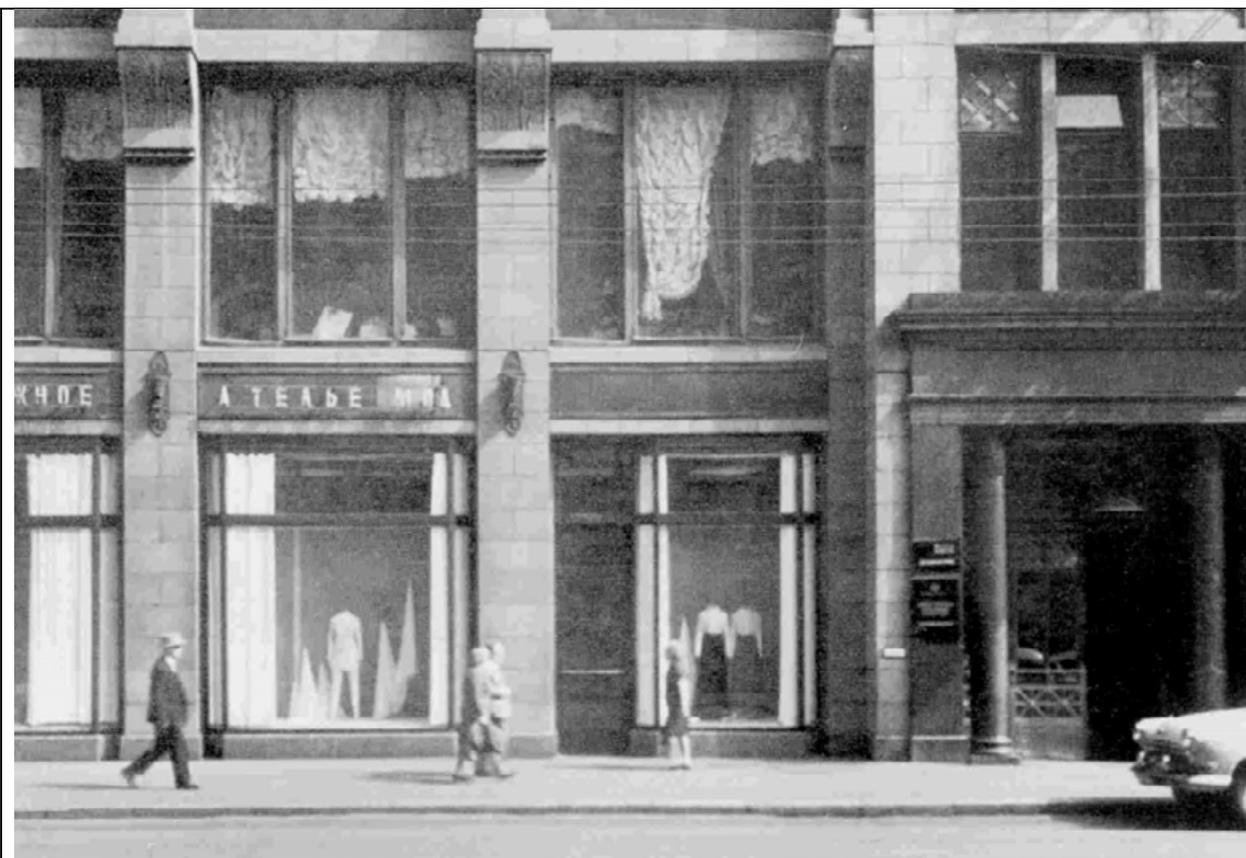
8. Крупный план: дверное заполнение лицевого фасада (справа). Фрагмент фасада дома №12 на Невском проспекте. Архитектор В. Ван-дер-Гюхт, 1910 год. Фото 1970 г.

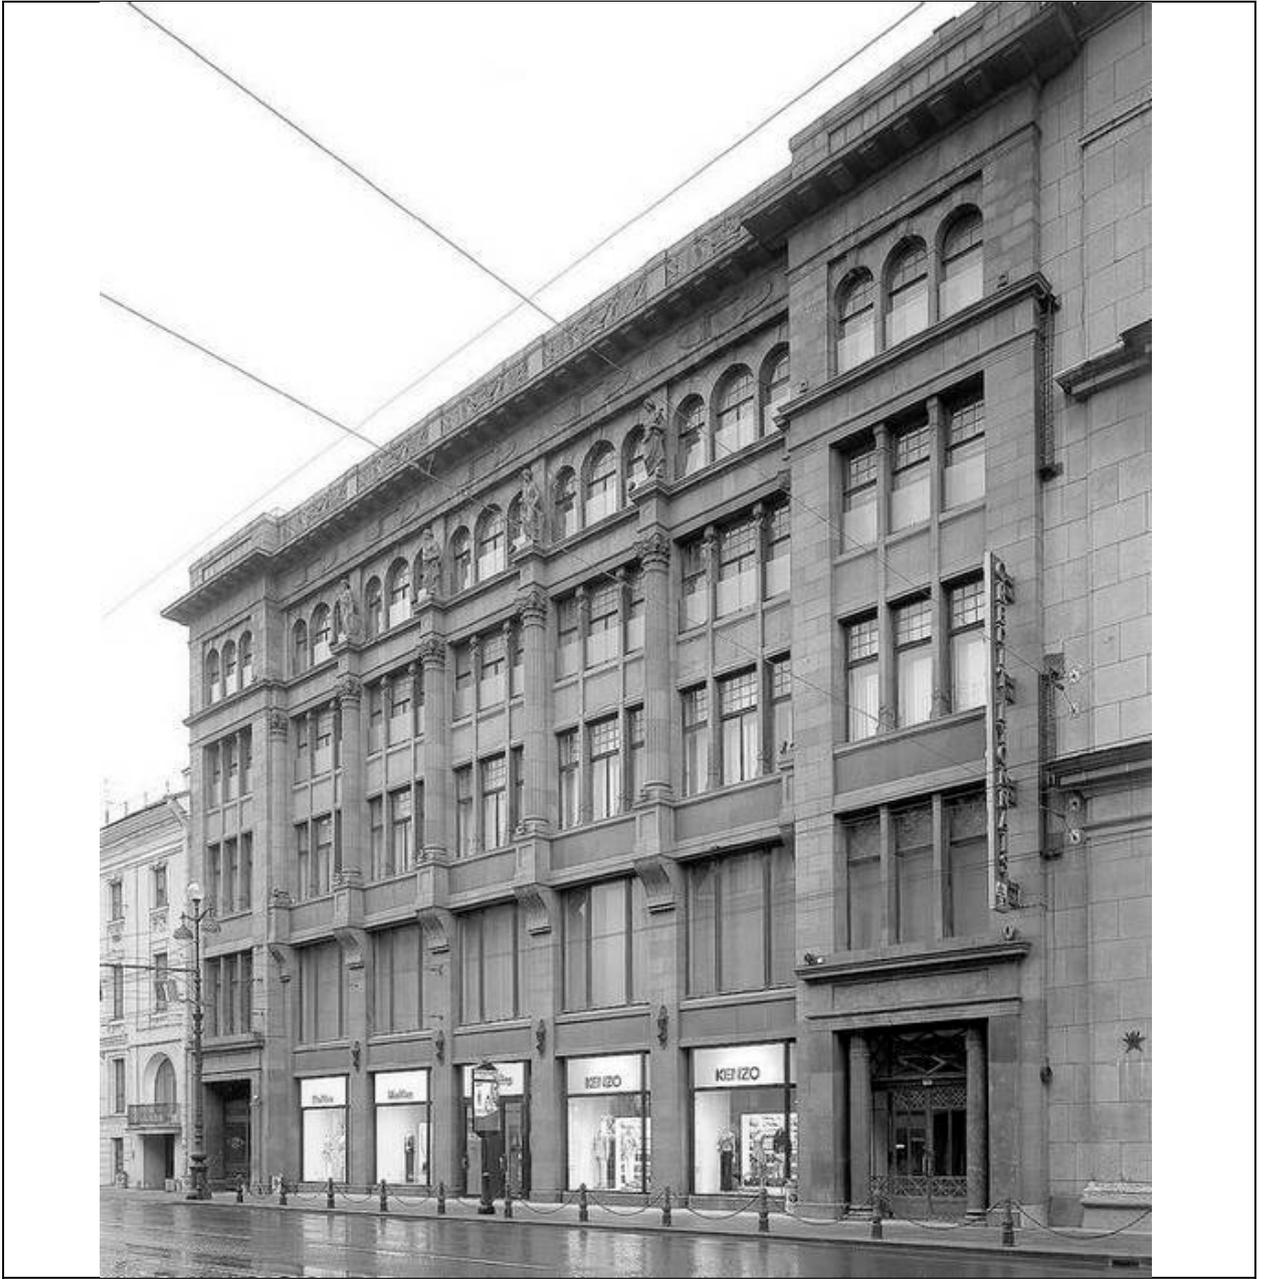
10. Фасад здания №12 по Невскому проспекту, 2004 г.

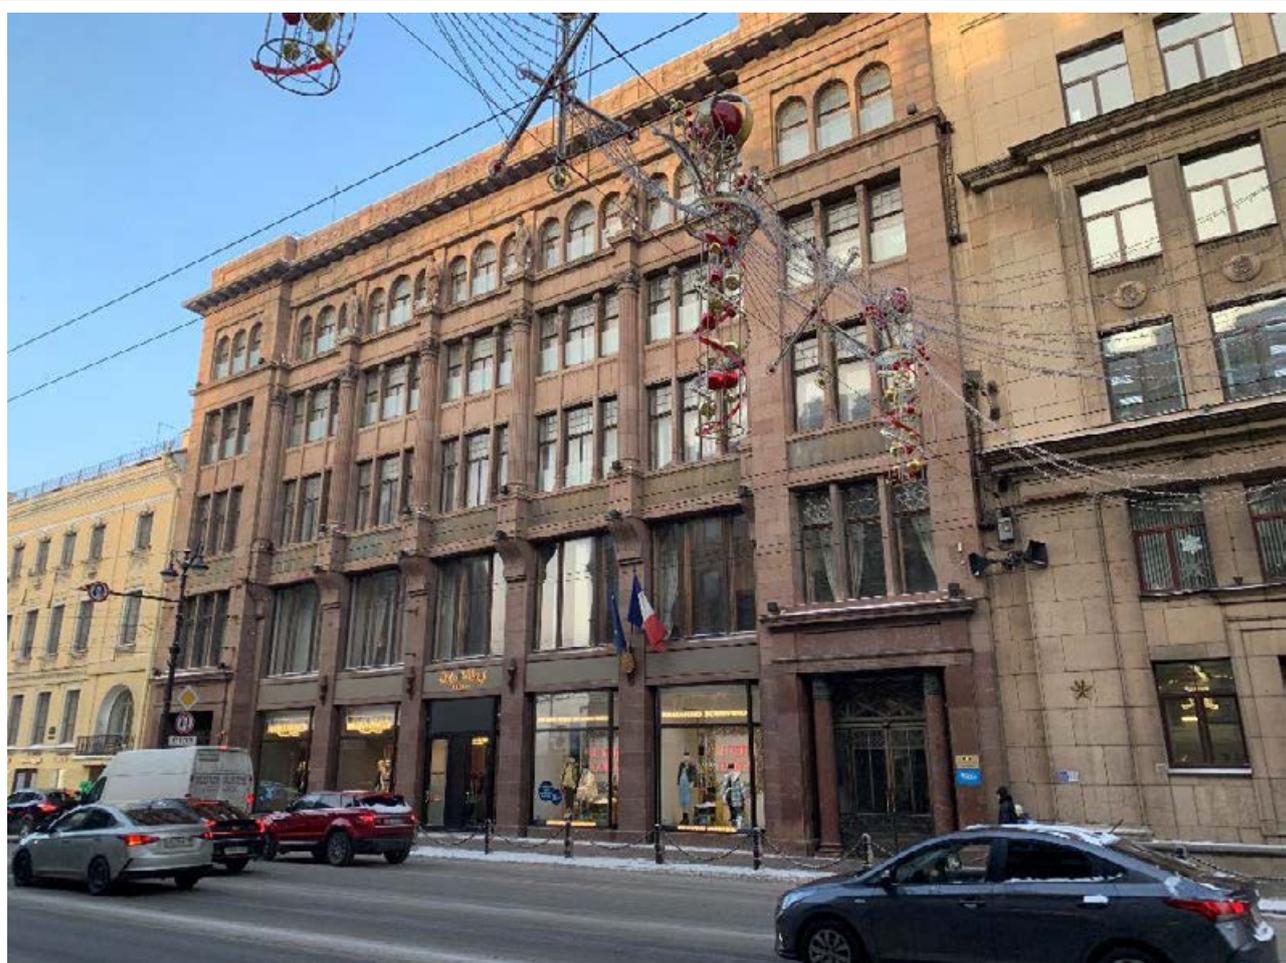
1

Общий вид лицевого фасада

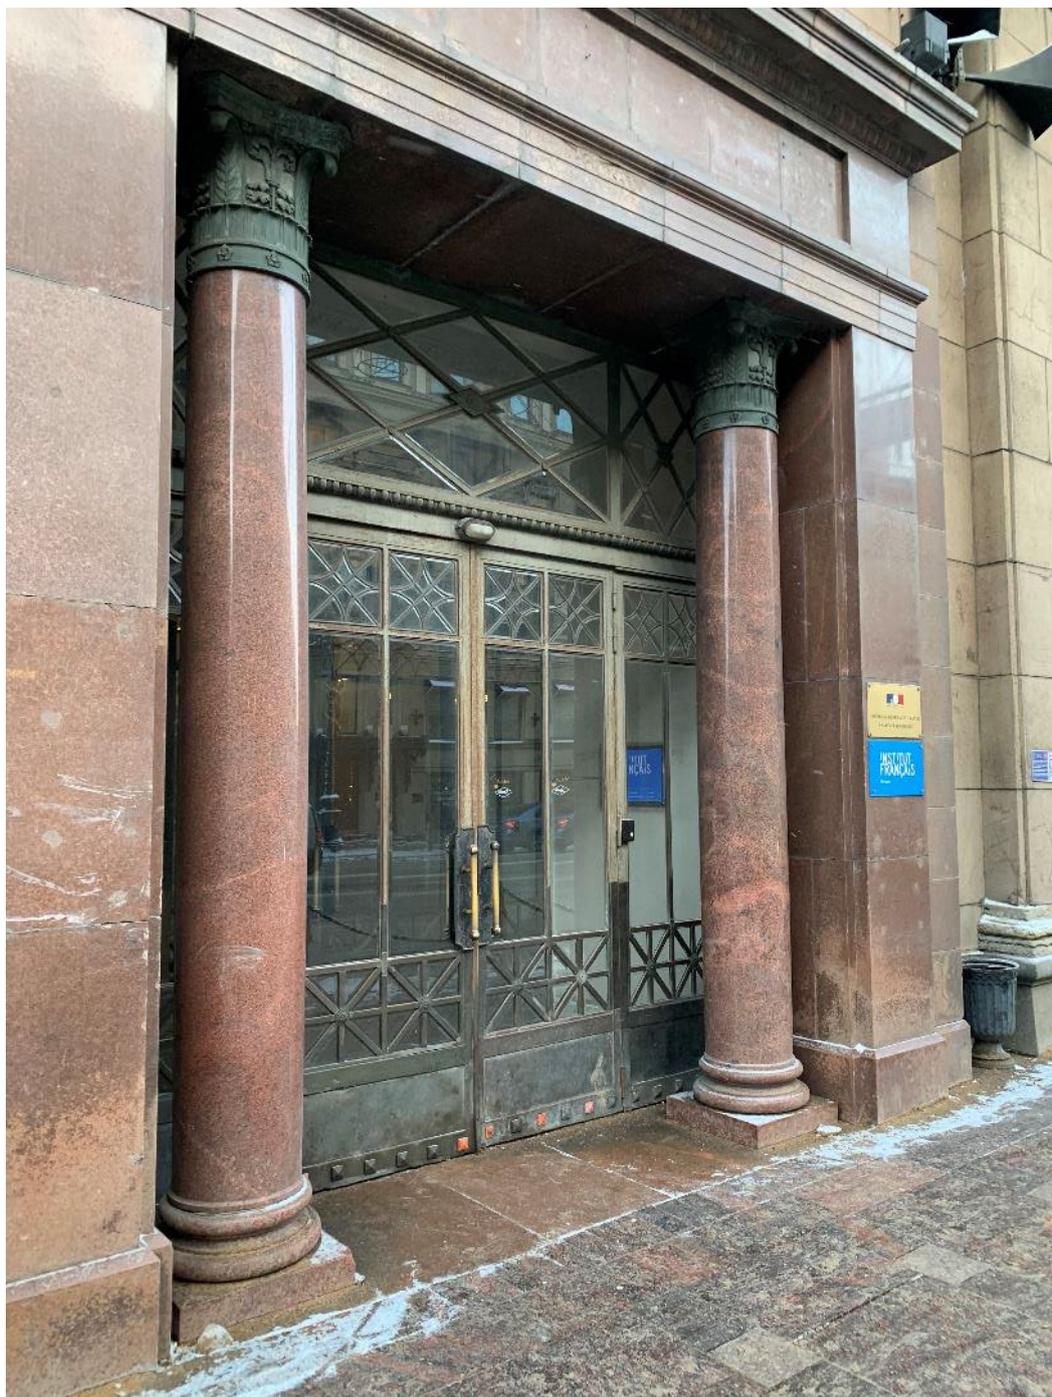
2

1. Общий вид лицевого фасада
2. Общий вид входного проема
3. Общий вид входного проема
4. Фрагмент дверного заполнения
5. Фрагмент дверного заполнения
6. Общий вид дверного заполнения. Вид изнутри

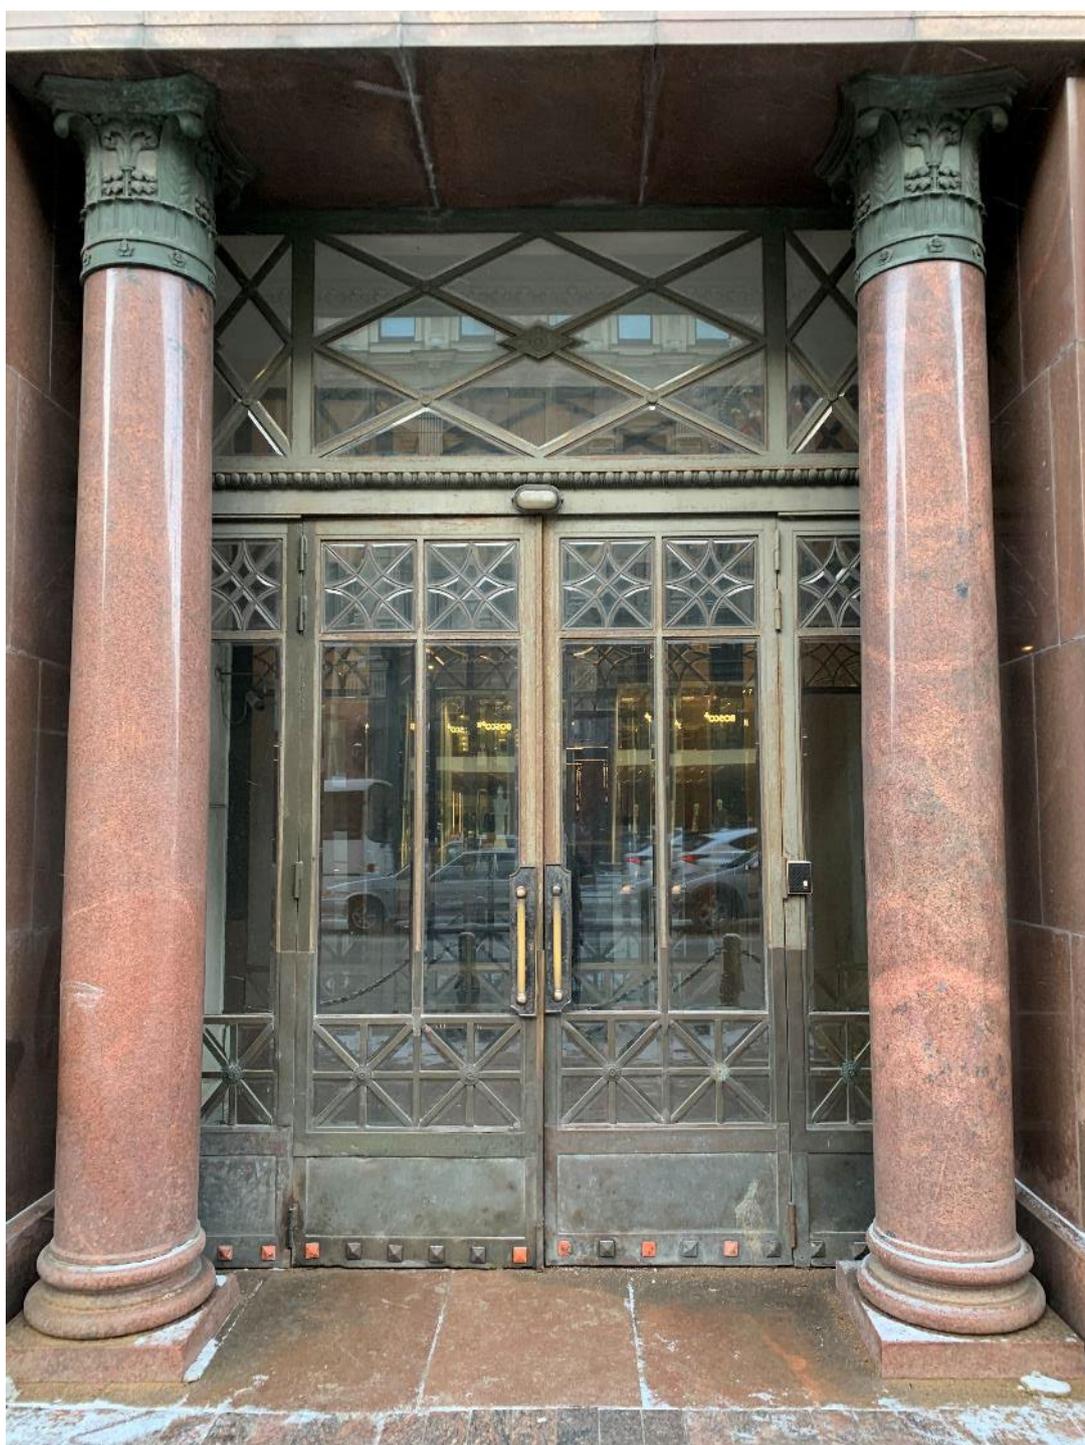
3

Общий вид входного проема

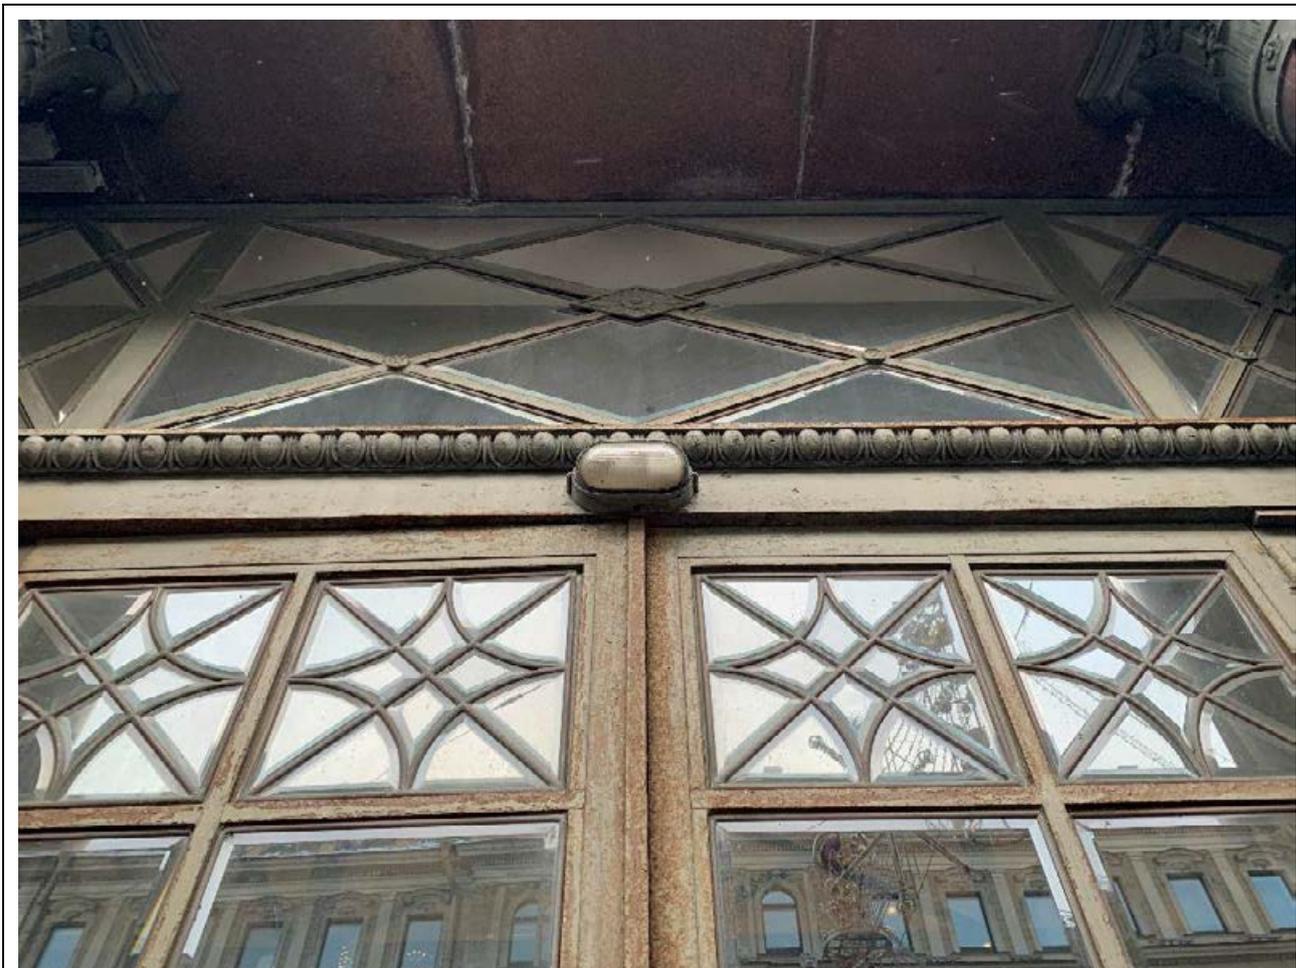
4

- несущий каркас дверного заполнения (створки, фрамуга) находится в неудовлетворительном состоянии: имеются участки деструкции красочного слоя металла, коррозия металла разной степени поражения;

- отделка створок дверного заполнения листовой медью находится в неудовлетворительном состоянии: имеются следы атмосферной коррозии меди, сколы и деформация отделки;

- декоративные элементы и фурнитура дверного заполнения находятся в неудовлетворительном состоянии: имеются следы деструкции красочного слоя деталей фрамуги, а также поверхностная коррозия элементов (включая коррозию оголовков ручек-скоб); на створках имеются локальные утраты отделки листовой медью квадров, деструкция красочного слоя квадров; латунные декоративные элементы частично утрачены, остальные элементы подвержены атмосферной коррозии;

- витражное остекление створок и фрамуги дверного заполнения находится в неудовлетворительном состоянии: имеются следы коррозии на латунной оплётке витражей, на поверхности витражных стекол наблюдаются трещины, локально нарушена плотность соединения в местах крепления стекол.

- выполнить расчистку поверхности несущего каркаса двери и декора из стали от загрязнений, деструктированного красочного слоя, продуктов коррозии;
- выполнить необходимый ремонт и реставрацию поверхности металла: удаление остатков продуктов коррозии, домастиковку мелких утрат металла, грунтовку и шпаклевание металла, антикоррозийную обработку;
- выполнить расчистку поверхности от поздних выкрасок двери;
- окрасить поверхность металла;

- выполнить необходимый ремонт медной облицовки и латунных элементов: химическая очистка поверхности от продуктов коррозии, защитное патинирование металла;
- выполнить восполнение утрат декоративных элементов (розетки), медной облицовки квадров;
- выполнить необходимый ремонт дверных ручек-скоб либо замену дверных ручек-скоб на новые, выполненные по историческим аналогам.

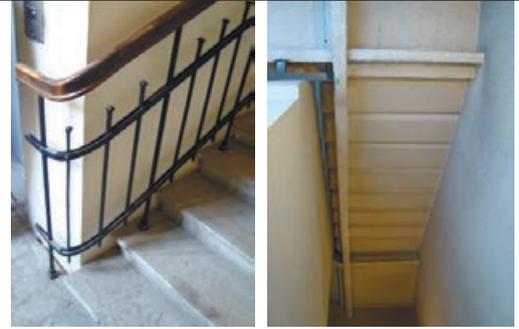
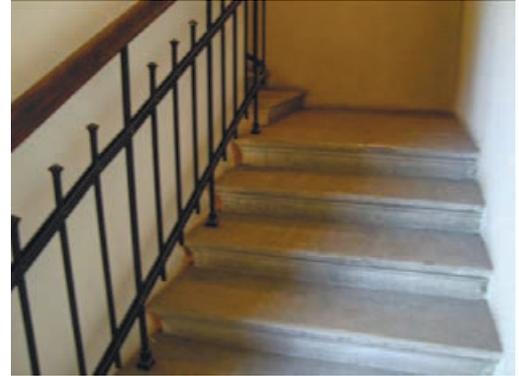
служебная лестница (Л-2):

местоположение,  
тип (четырёхмаршевая), конструкция  
(марши на металлических косоурах),  
габариты,  
материал ступеней (лещадная плита);

ограждение лестницы:  
материал (металл),  
техника исполнения (литье),  
рисунок (вертикальные прутья с  
горизонтальными перехватами), с  
деревянные профилированные  
поручни;

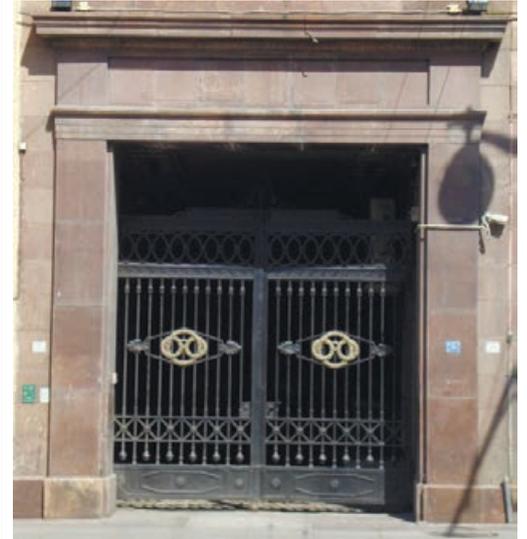
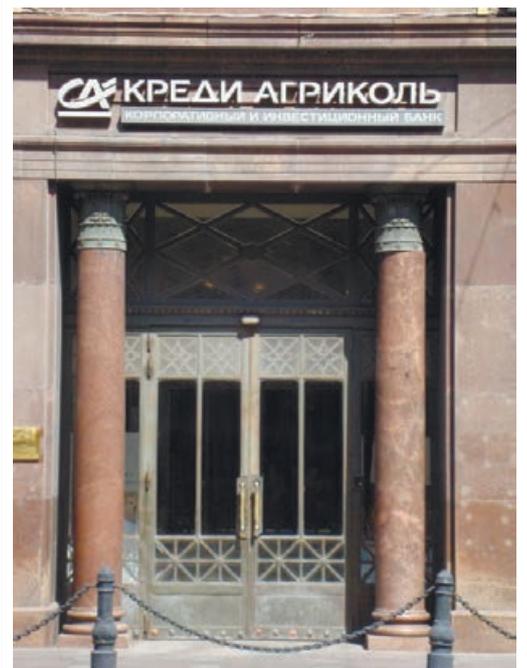
центральная часть – двустворчатая,  
полусветлая, с глухими нижними  
филенками, обшитыми листовой  
медью и остекленными верхними,  
мелкой расстекловки с переплетом  
геометрического рисунка  
(фацетированное стекло свинцово -  
паечная протяжка);

ручки-скобы\*: горизонтальные, граненые, медные, на ширину створки; (\*утрачены);

пороги из листовой стали;

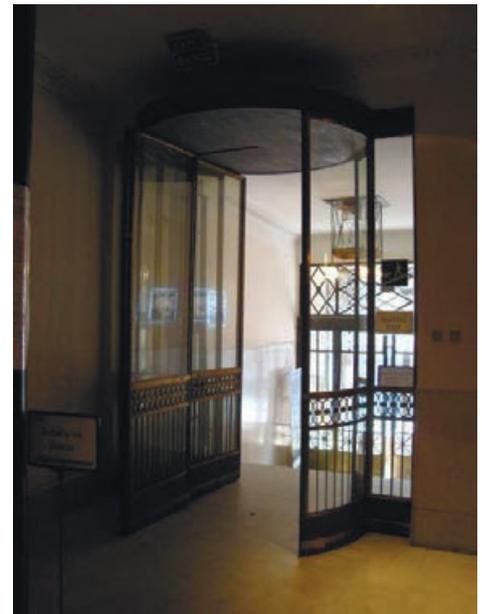
декоративно-художественное оформление круглого в плане тамбура:

расположенная в верхнем уровне вестибюля дверь - «вертушка» из четырех соединенных крестом остекленных створок со сквозными медными решетками геометрического рисунка в нижней части; стенки конструкции выполнены в виде двух выгнутых створок, соединенных с торцами проема узкими, аналогичными створками; перекрытие конструкции выполнено в виде круглого металлического профилированного барабана с подшипниковым стержнем в центре);

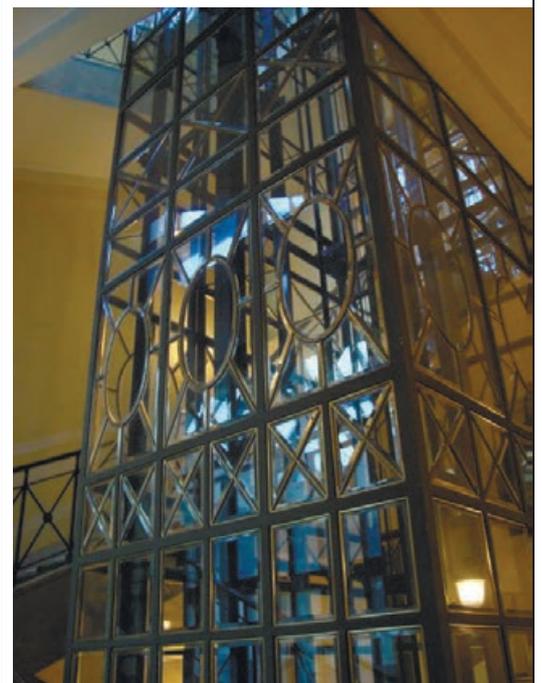
свободно располагается в пролете парадной лестницы, прямоугольное в плане, выполнено из фацетированных стекол геометрического рисунка, закрепленных на металлической раме-каркасе, габариты;

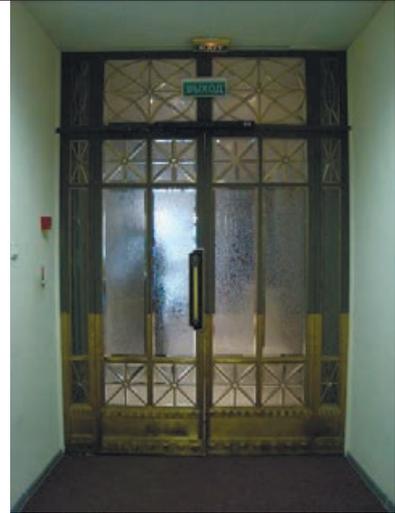
двери, ведущие из верхнего уровня вестибюля в помещение ЗН(11) первого этажа:  
 местоположение,  
 тип (полусветлые, четырехстворчатые, с узкими боковыми нестворными частями и прямоугольной фрамугой, нижняя часть - глухая, обшита листовой медью;  
 фрамуга и все четыре сворки мелкой расстекловки с переплетом геометрического рисунка с витражным заполнением (фацетированное стекло с узором «мороз», свинцово - паечная протяжка);

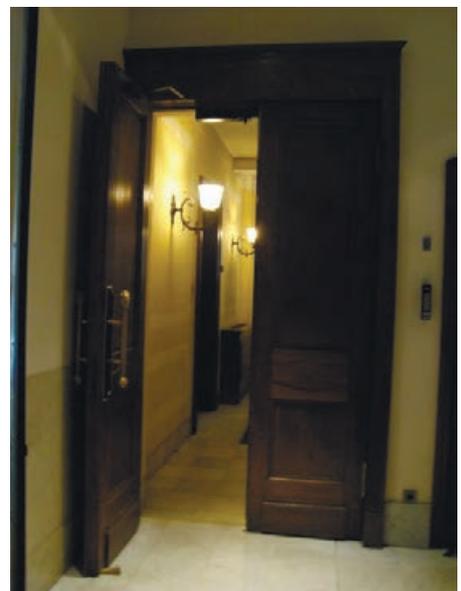
исторические заполнения дверных проемов, ведущих в помещения: ЗН(69,32,79,82):

материал (дерево), тип (одностворчатые), филенчатые, глухие), металлические ручки\* (частично утрачены воссозданы);

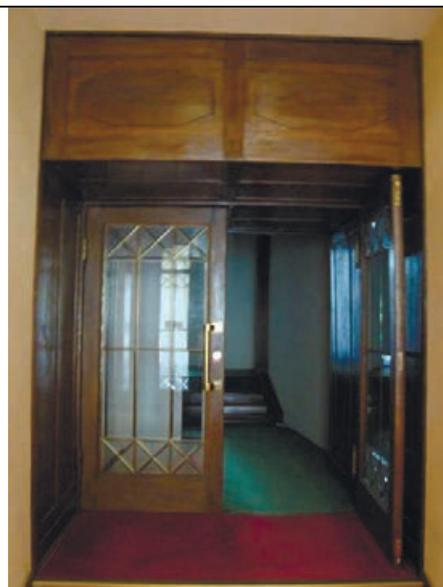
историческое заполнение дверного проема ведущего в помещение ЗН(67): местоположение, тип (двухстворчатая, мелкая расстекловка с переплетом геометрического рисунка с витражным заполнением (фацетированное стекло с узором «мороз», свинцово - паечная протяжка);

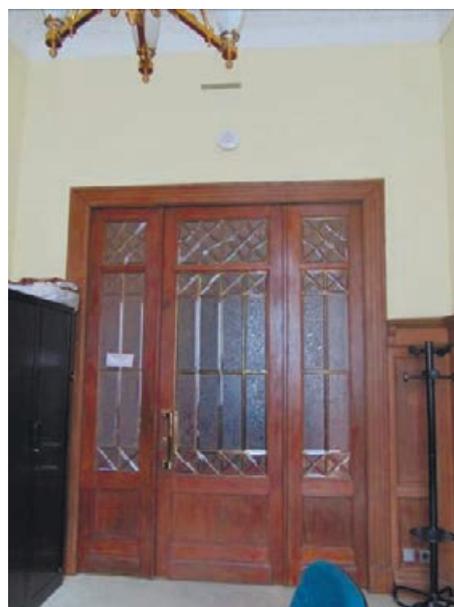
в помещении ЗН(31):

дверь - полусветлая, трехстворчатая, с узкими боковыми нестворными частями, нижние филенки - глухие, верхние – мелкой расстекловки с переплетом геометрического рисунка с витражным заполнением (фацетированное стекло с узором «мороз», свинцово - паечная протяжка);

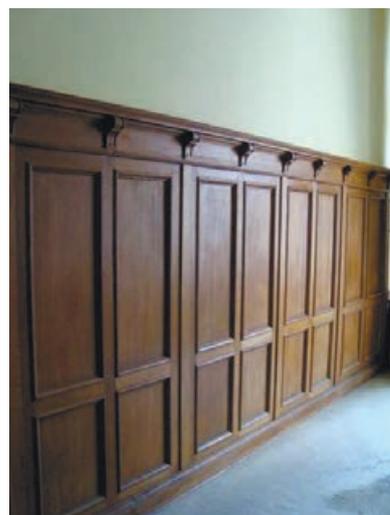
на стенах – деревянные филенчатые панели, завершенные профилированным карнизом на каннелированных резных кронштейнах;

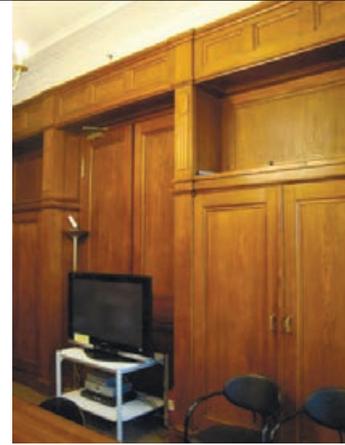
в помещении ЗН(81):

деревянные филленчатые стеновые панели с декоративными вставками в виде каннелированных пилястр, двухъярусные встроенные шкафы, нижний ярус - с двустворчатыми дверьми, верхний - открытые полки;

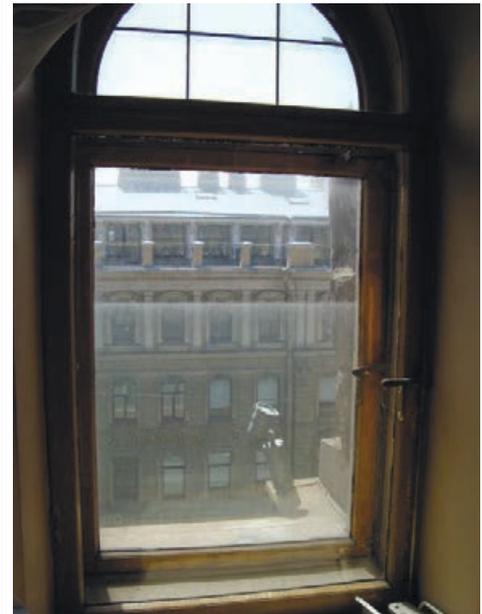
исторические заполнения оконных проемов, обращенных к Невскому проспекту:

материал (дерево) и цвет заполнений, исторический рисунок расстекловки, стекла фрамуг с факетом;

историческая\* фурнитура окон, выходящих на Невский проспект: местоположение, материал (латунь), конструкция (стержни фигурные, ручки поворотные), техника исполнения (литье);

подоконники из светло-серого мрамора\*; (\*частично утрачены - воссозданы);

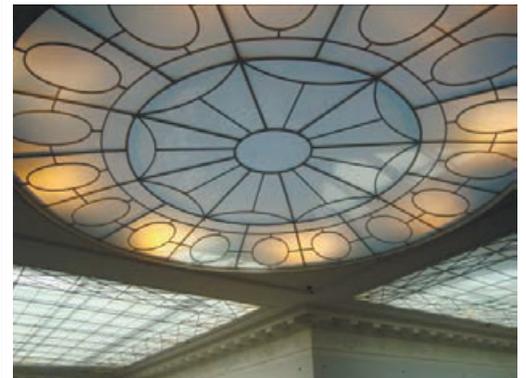
декоративно-художественное оформление центрального зала ЗН(52):

оштукатуренный потолок, оформленный витражами геометрического рисунка из матового стекла с металлическими перемычками;

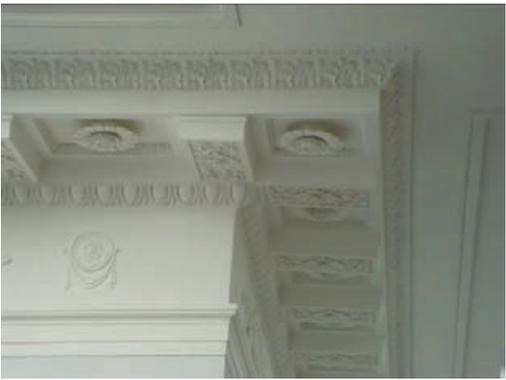
<p>лепной антаблемент, состоящий из профилированного архитрава, фриза, декорированного рельефными композициями из лавровых венков, розеток и стилизованных растительных элементов, и карниза большого выноса с кессонами, декорированными розетками, поясками ионик и листьев аканта, с сухариками, декорированными стилизованными растительными элементами;</p>

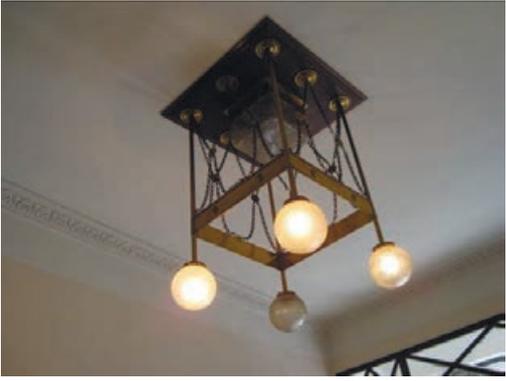
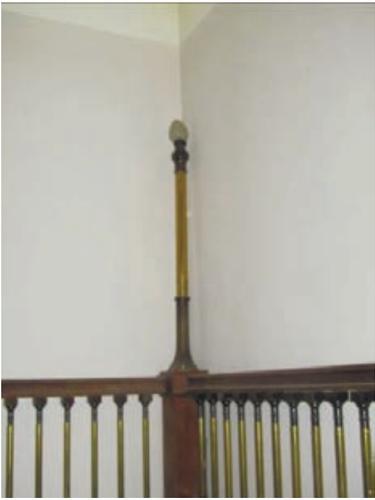
<p>предметы ДПИ:</p> <p>фонарь-люстра на пять светоточек (четыре шаровидных угловых плафона матового стекла и один центральный квадратный), в сквозном прямоугольном металлическом футляре с орнаментом «римская решетка»;</p> <p>цилиндрический латунный светильник на одну светоточку на каннелированном дубовом основании; плафон форме шишечки матового стекла.</p>

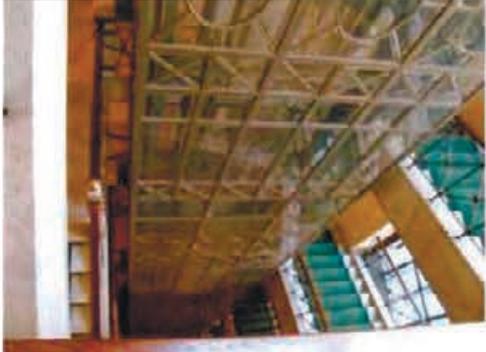
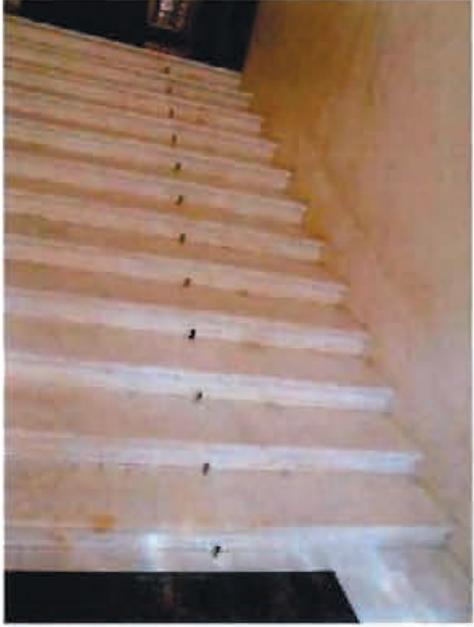
<p>исторические лестницы:</p> <p>лестничные клетки и вестибюли, их объемно – планировочное решение:</p> <p>парадная лестница* (Л-1):</p> <p>местоположение (вход организован из верхнего уровня вестибюля); тип (трехмаршевая). конструкции (на косоурах), габариты, материал ступеней (мрамор);</p> <p>ограждение лестницы: местоположение, габариты, материал (металл, деревянные поручни), техника исполнения (литье), рисунок (решетка из прямоугольных в сечении, перекрещенных прутьев):</p> <p>(*лестничные марши и столбы ограждения парадной лестницы - воссозданы):</p> <p>переход между уровнями вестибюля в двенадцать ступеней с кольцами ковродержателей:</p> <p>местоположение, конфигурация, габариты:</p> <p>материал облицовки ступеней (белый мрамор):</p>

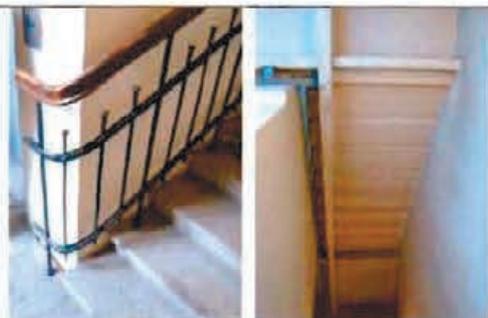
рисунок (вертикальные прутья с горизонтальными перехватами),

деревянные профилированные поручни:

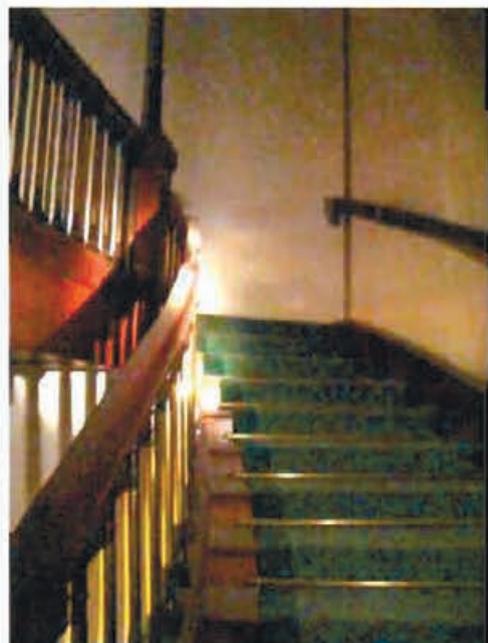
материал ступеней (массив дуба):

плоское перекрытие обшито деревянными филёнчатыми панелями:

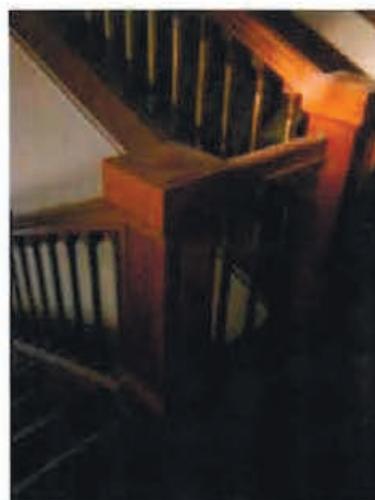
ограждение лестницы:

материал (дуб-массив).

техника исполнения (резьба).

рисунок (вертикальные круглые в сечении стойки, обшитые латунью, под профилированным поручнем, между четырьмя паралетными тумбами с канелированным основанием):

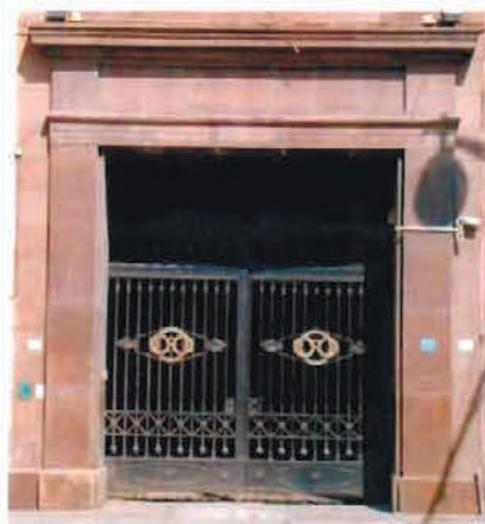
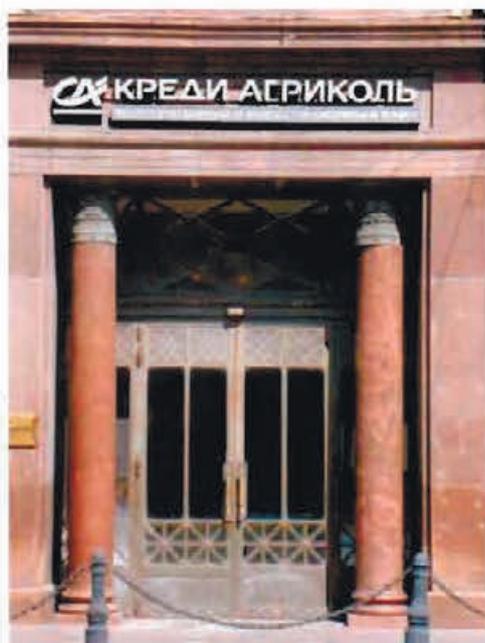
центральная часть - двустворчатая,  
полусветлая, с глухими нижними  
филёнками, обшитыми листовой  
медью и остекленными верхними,  
мелкой расстекловки с переплетом  
геометрического рисунка  
(факетированное стекло свинцово -  
паечная протяжка);

ручки-скобы\*: горизонтальные, граненые, медные, на шпирину створки: (\*утрачены).

пороги из листовой стали;

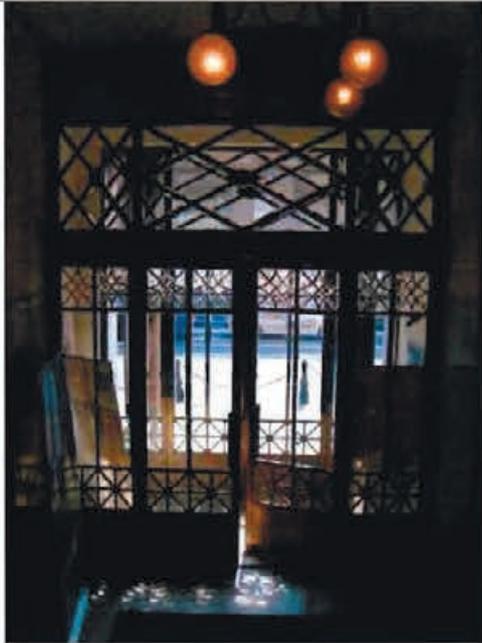
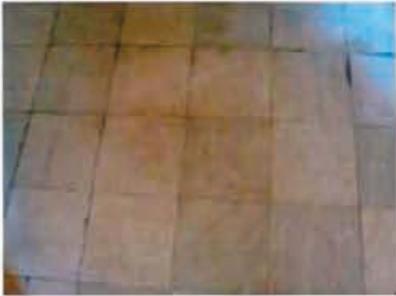
5.	<p>Декоративно-художественное оформление интерьеров, предметы декоративно-прикладного искусства:</p>	<p>декоративно-художественное оформление тамбура и нижнего уровня вестибюля:</p> <p>историческое заполнение дверного проема:</p> <p>внутренняя дверь тамбура - полусветлая, четырехстворчатая, с боковыми нестворными частями и прямоугольной фрамугой мелкой расстекловки с витражным заполнением фацетированным стеклом в латунной оплетке:</p> <p>центральная часть - двустворчатая, полусветлая, с глухими нижними филёнками, обшитыми листовой медью и остекленными верхними, мелкой расстекловки фацетированными стеклами с переплетом геометрического рисунка:</p> <p>пороги из листовой стали:</p> <p>ручки-скобы: горизонтальные, граненые, медные, на ширину створки - утрачены;</p> <p>пол тамбура, вестибюля и площадок парадной лестницы - облицован плитами светло-серого мрамора:</p>

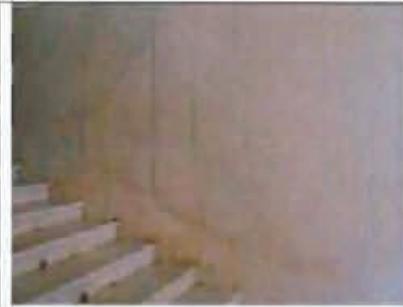
нижняя часть стен вестибюля облицована плитами светло-серого мрамора:

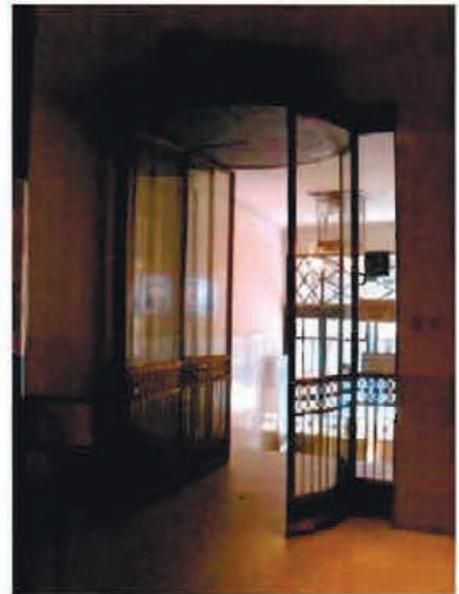
декоративно-художественное оформление круглого в плане тамбура:

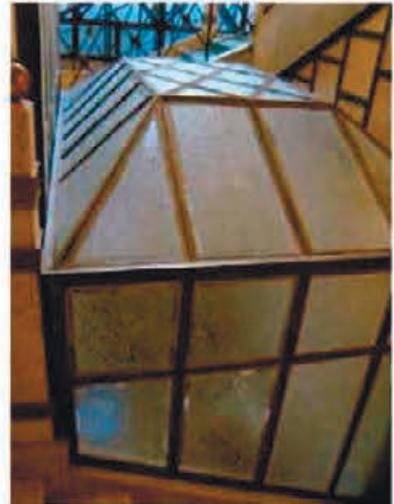
конструкция, скрывающая исторический подъемный механизм:

расположена на площадке парадной лестницы в уровне первого этажа, за ограждением лифтовой шахты, прямоугольная в плане, габариты, рисунок: «морозный узор», материал и техника исполнения - идентичны ограждению лифтовой шахты:

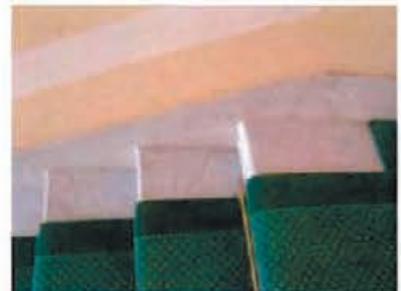
мраморный фриз в нижней части стен лестничных площадок и маршей парадной лестницы:

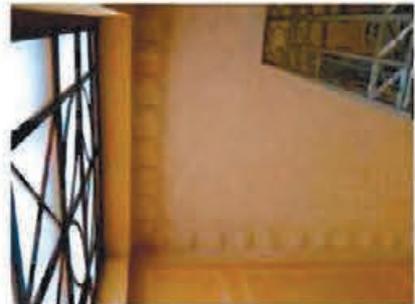
лепной декор плафона потолка лестничной площадки пятого этажа:

карниз с сухариками, декорированными листьями аканта, поясами ионик и листьев аканта:

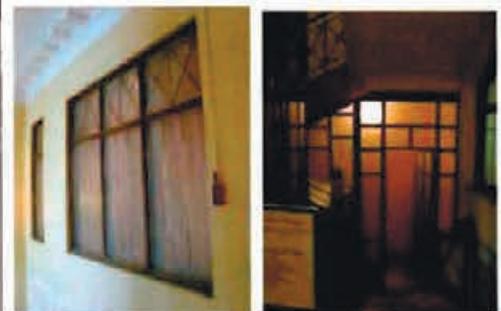
местоположение, тип (одно, двух и трехстворчатые с фрамугами), рисунок расстекловки (прямоугольная мелкая расстекловка, многофигурная расстекловка с фасетными стеклами рисунка «мороз», свинцово – паечная протяжка):

подоконники из светло-серого мрамора\*;  
(\*частично утрачены - воссозданы):

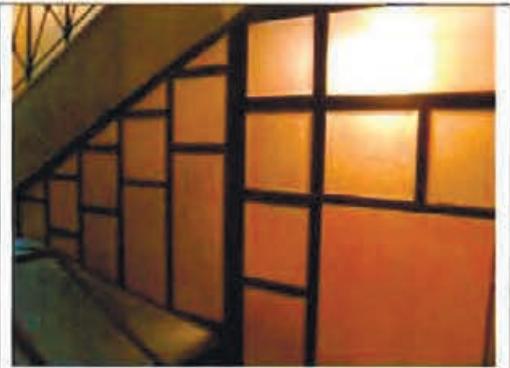
дверь, ведущая в коридор, выходящий во двор - представляет собой часть остекленной перегородки, однопольная с фацетной мелкой расстекловкой геометрического рисунка, в металлической раме:

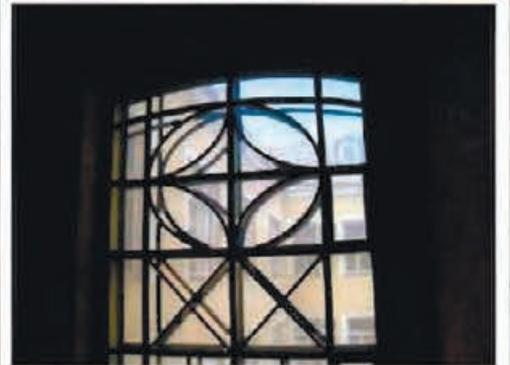
оконные проемы, выходящие во двор:

местоположение, конфигурация (прямоугольные и прямоугольное с лучковой перемычкой), габариты:

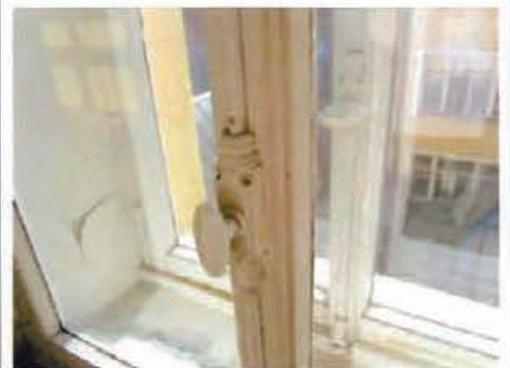
исторические заполнения оконных проемов: материал (дерево), цвет, исторический рисунок расстекловки:

подоконники из светло-серого мрамора\*; (\*частично утрачены - воссозданы):

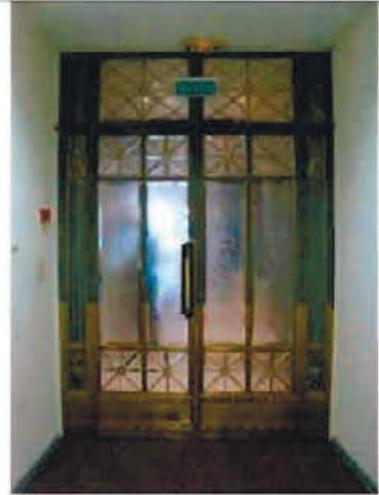
двери, ведущие из верхнего уровня вестибюля в помещение ЗН(11) первого этажа;

тип (полусветлые, четырехстворчатые, с узкими боковыми нестворными частями и прямоугольной фрамугой, нижняя часть - глухая, обшита листовой медью;

фрамуга и все четыре сворки мелкой расстекловки с переплетом геометрического рисунка с витражным заполнением (фацетированное стекло с узором «мороз», свинцово - паечная протяжка);

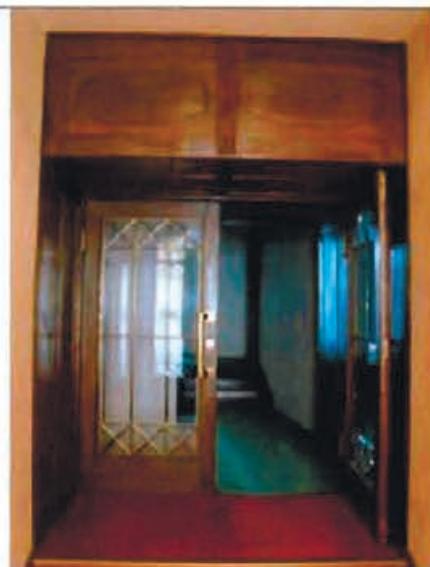
историческое заполнение дверного проема ведущего в помещение 3Н(67); местоположение, тип (двухстворчатая, мелкая расстекловка с переплетом геометрического рисунка с витражным заполнением (факетированное стекло с узором «мороз», свинцово - паечная протяжка):

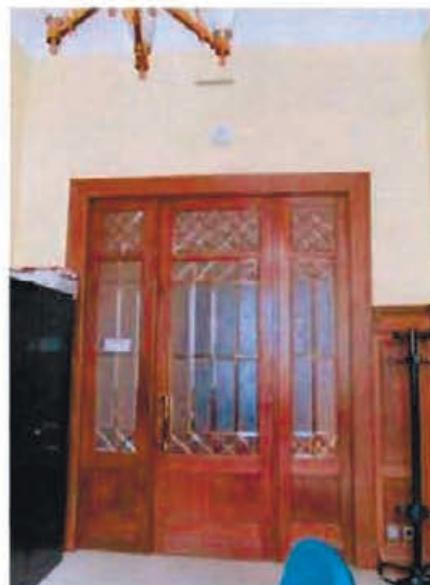
в помещении 3Н(31):

дверь - полусветлая, трехстворчатая, с узкими боковыми нестворными частями, нижние филенки - глухие, верхние - мелкой расстекловки с переплетом геометрического рисунка с витражным заполнением (факетированное стекло с узором «мороз», свинцово - паечная протяжка):

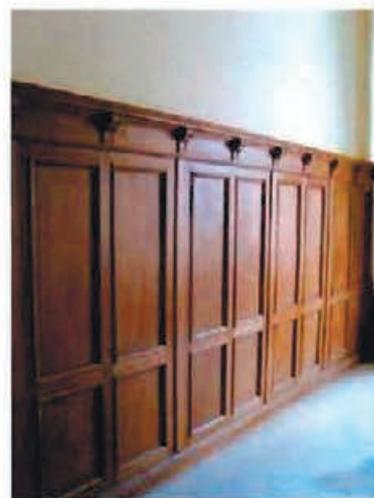
на стенах - деревянные филенчатые панели, завершенные профилированным карнизом на каннелированных резных кронштейнах:

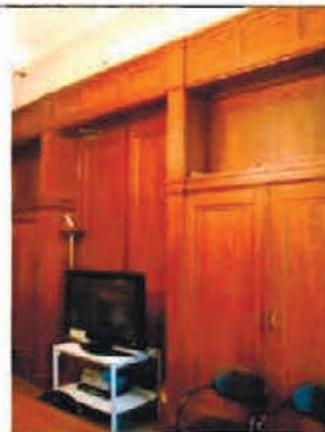
в помещении ЗН(81):

деревянные филенчатые стеновые панели с декоративными вставками в виде каннелированных пилястр, двухъярусные встроенные шкафы, нижний ярус - с двустворчатыми дверьми, верхний - открытые полки:

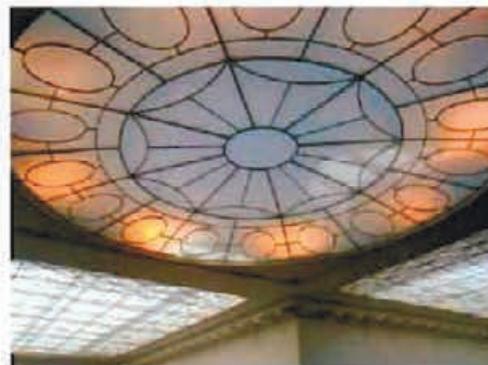
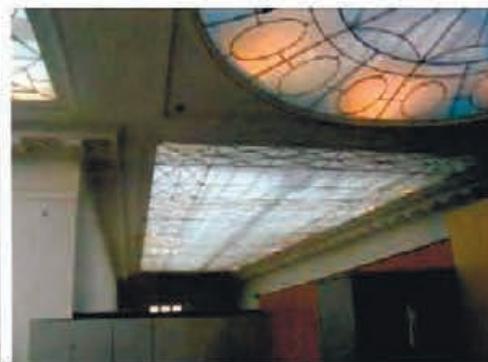
декоративно-художественное оформление центрального зала ЗН(52):

оштукатуренный потолок, оформленный витражами геометрического рисунка из матового стекла с металлическими перемычками:
