## Акт

**государственной историко-культурной экспертизы проектной документации на проведение работ по сохранению объекта культурного наследия регионального значения «Дом фирмы «Юнкер и Ко» (с дворовыми флигелями)», расположенного по адресу: г. Санкт-Петербург, Невский пр., д. 12, лит. А, предусмотренной проектом: «Научно-проектная документация на проведение работ по сохранению объекта культурного наследия регионального значения «Дом фирмы «Юнкер и Ко» (с дворовыми флигелями)», расположенного по адресу: г. Санкт-Петербург, Невский пр., д. 12, лит. А (реставрация дверного заполнения со стороны лицевого фасада)»**

Том 3. Отчет по результатам технического обследования дверного заполнения здания (117/10.21-ТО)

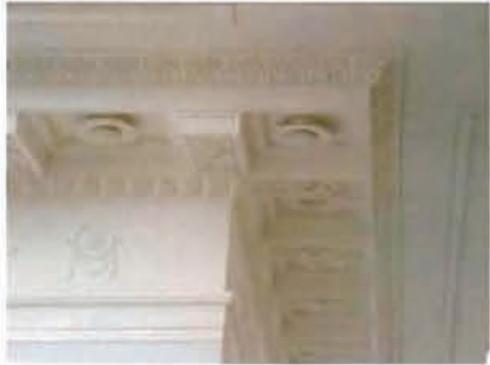
<p>лепной антаблемент, состоящий из профилированного архитрава, фриза, декорированного рельефными композициями из лавровых венков, розеток и стилизованных растительных элементов, и карниза большого выноса с кессонами, декорированными розетками, поясами ионик и листьев аканта, с сухариками, декорированными стилизованными растительными элементами;</p>

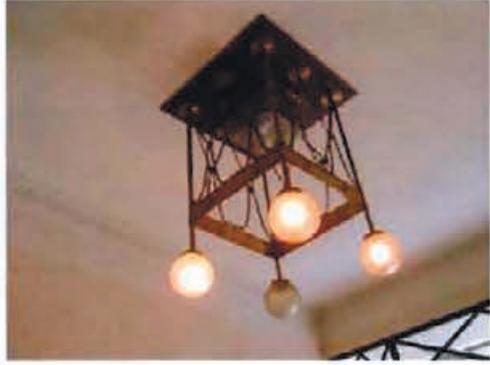
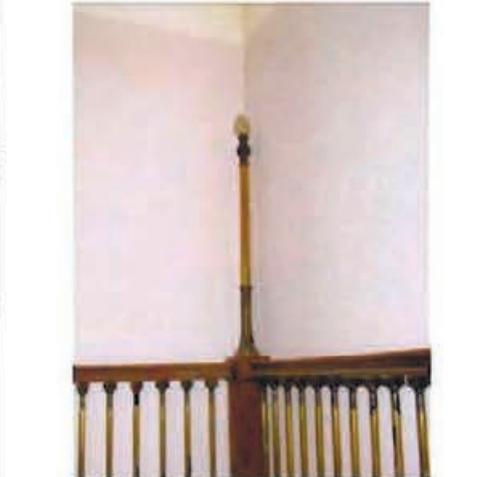
<p>предметы ДПИ:</p> <p>фонарь-люстра на пять светоточек (четыре шаровидных угловых плафона матового стекла и один центральный квадратный), в сквозном прямоугольном металлическом футляре с орнаментом «римская решетка»;</p> <p>цилиндрический латунный светильник на одну светоточку на каннелированном дубовом основании: плафон форме шишечки матового стекла.</p>

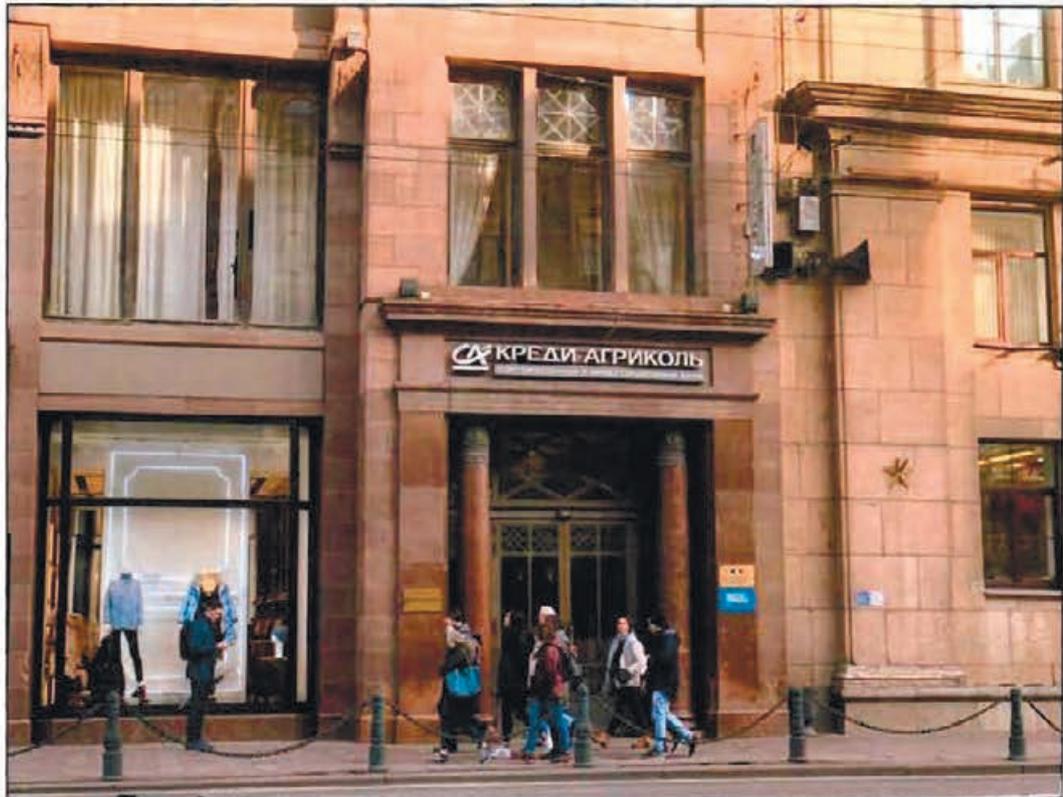
2. Фрагмент южного фасада. Парадный вход.

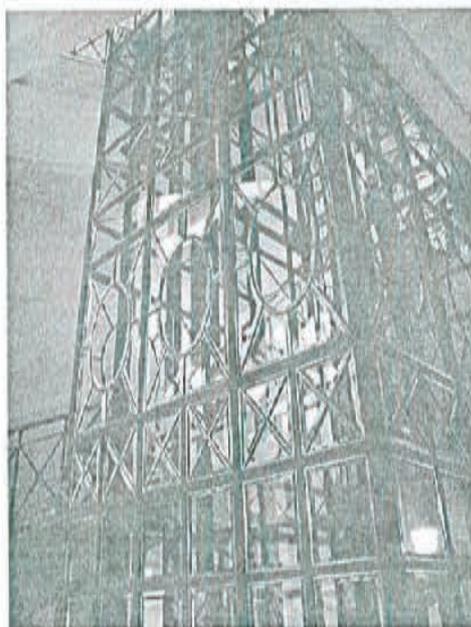
Фото 8. Ограждение лифтовой шахты
