Акт

по результатам государственной историко-культурной экспертизы проектной документации на проведение работ по сохранению выявленного объекта культурного наследия «Дом К.Э. Маккензена», расположенного по адресу: г. Санкт-Петербург, 7-я Советская улица, дом 28, литера А (7-я Советская ул., 28): «Проект приспособления для современного использования объекта культурного наследия в части перепланировки и переустройства квартиры №16, расположенной по адресу: Санкт-Петербург, Центральный р-он, ул. 7-я Советская, д. 28, лит. А» (шифр: КП-01.10/4338), разработанной ООО «Реал-Проект» в 2021 г.

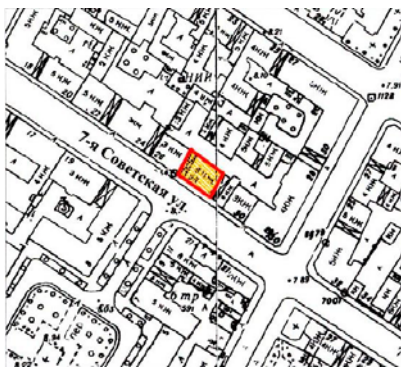
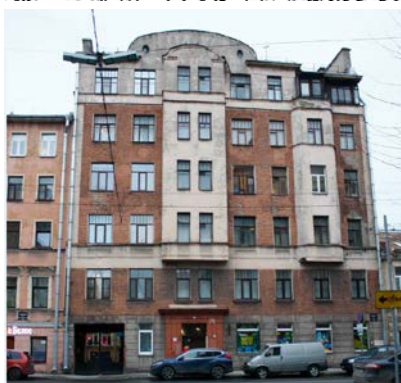
№ п/п	Видовая принадлежность предмета охраны	Предмет охраны	Фотофиксация
1	Объемно-пространственное решение:	<p>исторические местоположение, габариты и конфигурация прямоугольного в плане шестизэтажного здания, увенчанного аттиком, с двумя эркерами на лицевом фасаде;</p> <p>воротный проезд – местоположение (по 1-й световой оси), габариты и конфигурация (прямоугольный);</p> <p>исторические конфигурация и габариты крыши (скатная сложной конфигурации);</p> <p>высотные отметки коньков, покрытие кровли (листовой металл).</p>

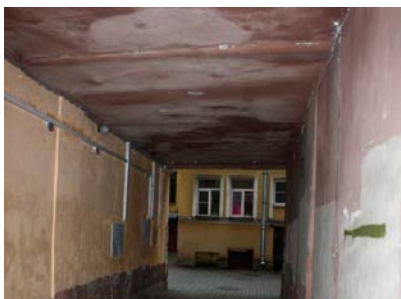
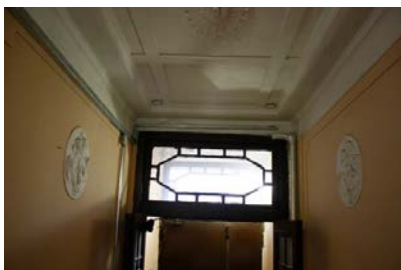
2	Конструктивная система:	<p>исторические наружные и внутренние капитальные стены – местоположение;</p> <p>исторические перекрытия, в том числе воротного проезда – местоположение, высотные отметки (проезда);</p>

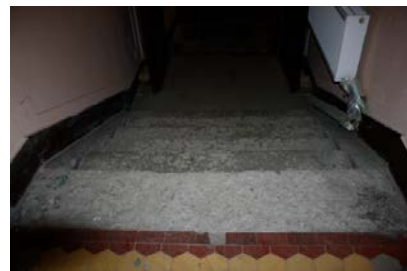
исторические лестницы –
местоположение, габариты,
конфигурация, архитектурно-
художественное решение, в том
числе:
ступени в вестибюле – материал
(известняк), габариты, конфигурация;

парадная лестница – двухмаршевая,
на косоурах;

известняковые ступени с валиком;

ограждение лестничных маршей –
материал (черный металл), техника
исполнения (ковка), рисунок
(вертикальные стойки с рядами колец
между ними и сложной композицией
в виде волнитообразных завитков и
ряда овалов по центру);

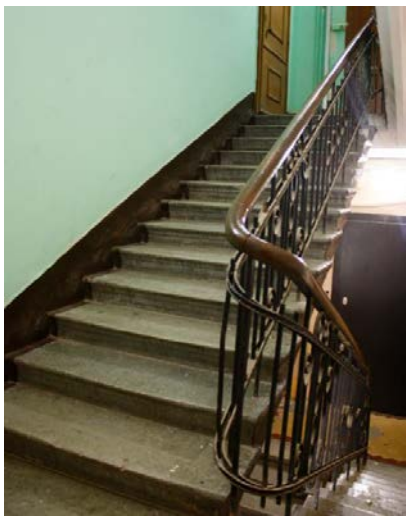
профилированный деревянный поручень.

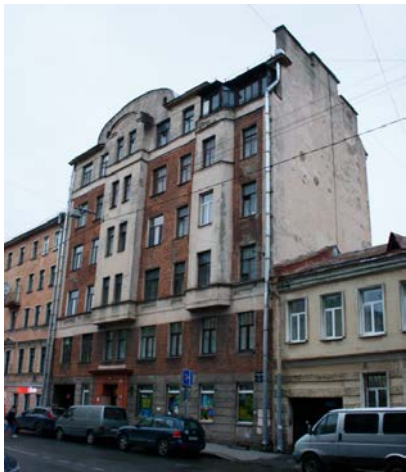
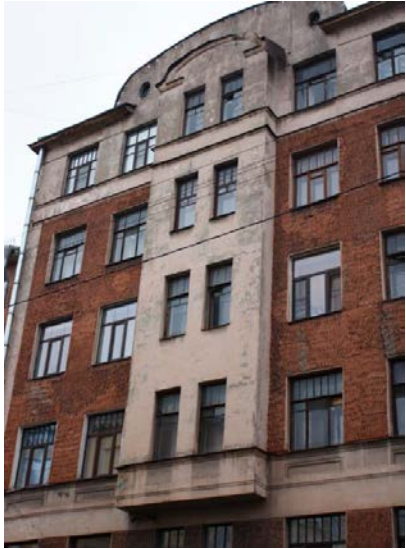
3	Объемно-планировочное решение:	объемно-планировочное решение лестниц и помещений с декоративно-художественной отделкой, указанных в п. 5.	
4	Архитектурно-художественное решение:	<p>лицевой фасад: ассиметричный, с использованием элементов модерна и неоклассицизма; материал и характер отделки цоколя – рваный серый гранит, цоколь входного портала облицован гладким серым гранитом; материал и характер отделки фасада: в уровне 1-го этажа и в оформлении воротного проезда – рустованная декоративная фактурная штукатурка; в простенке между 2-м и 3-м этажами, в уровне 6-го этажа, на эркерах – гладкая штукатурка; в уровне 2,3-5-го этажей декоративная фактурная штукатурка, техника исполнения;</p> <p>эркер – местоположение (в уровне 3-6-го этажей), габариты, конфигурация (прямоугольный в плане); оформление – криволинейное завершение с карнизом в виде четвертного валика;</p>

эркер – местоположение (в уровне 3-5-го этажей), габариты, конфигурация (трапециевидный в плане);

металлические ограждения – местоположение (в завершении эркера на уровне 6-го этажа), габариты, конфигурация, рисунок (ограждение в виде ряда из колец);

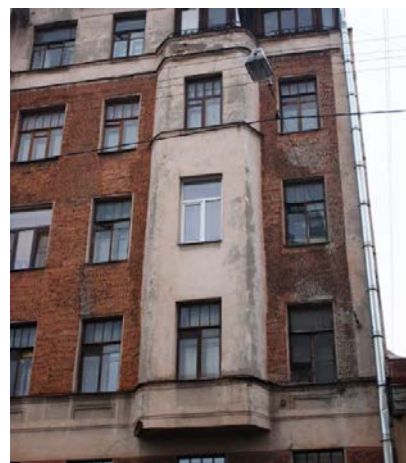
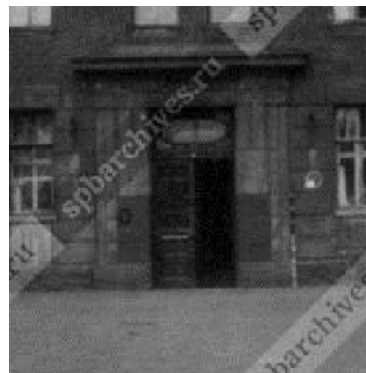
оформление дверного проема – раскрепованный профилированный портал с карнизной выносной плитой; оформление плоскости портала – горизонтальный прямоугольный и вертикальный скошенный руст, пояса вертикального и горизонтального алмазного руста;

ступени наружного входа – материал (гранит), габариты, конфигурация;

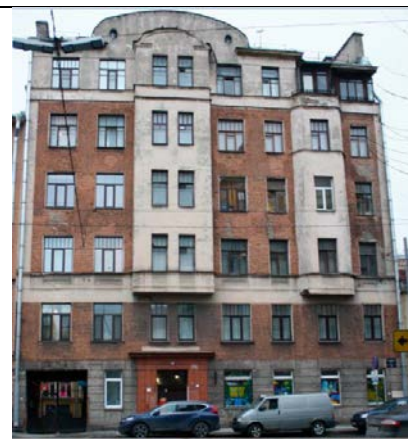
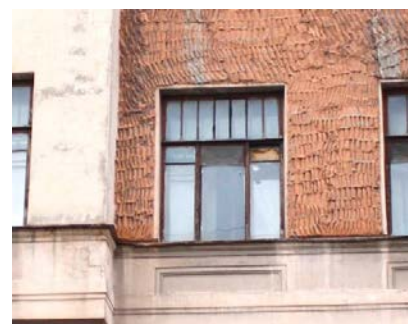
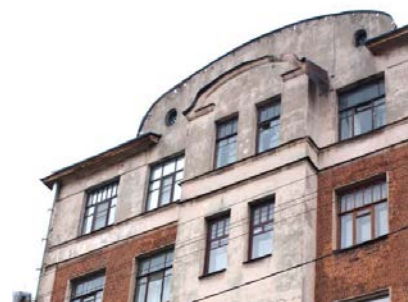
местоположение, конфигурация, габариты ширины и верхняя вертикальная отметка оконных проемов 1-го этажа;
местоположение, конфигурация (прямоугольные, два овальных в аттиковой стенке), габариты оконных проемов 2-6-го этажей;

заполнение оконных проемов – материал (дерево), цвет (коричневый), рисунок расстекловки (трехстворчатые с фрамугой имеющей семимичастное членение, двухстворчатые с фрамугой, имеющей четырехчастное членение, одностворчатые с трехчастной фрамугой);

профилированные прямоугольные филенки в подоконном пространстве 3-го этажа;

профилированные тонкие междуэтажные и подоконные карнизы в уровне между 5-6-м этажами;
аттик криволинейной формы – местоположение (2-5-й световой оси), габариты, конфигурация;
профилированный венчающий карниз по 1-ой и 6-8-ой световым осям;

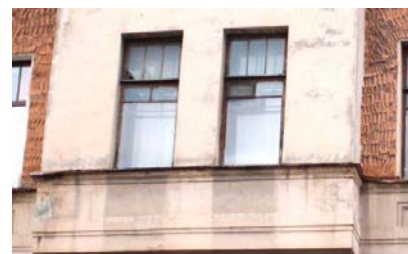
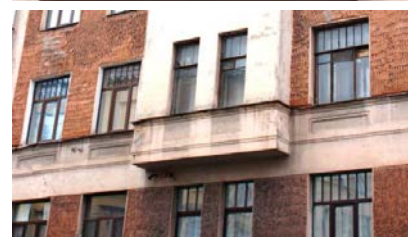
профилированные наружные подоконники в уровне 2-го этажа;

профилированная подоконная и междуэтажная тяги на уровне 3-го этажа;

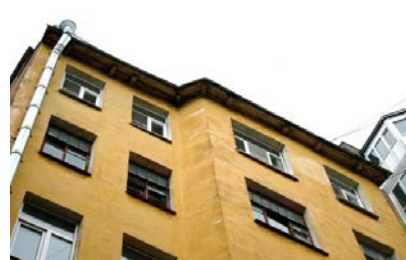
дворовый фасад:

материал и характер отделки цоколя – известняк;

материал и характер отделки фасадов – гладкая окрашенная штукатурка;

эркер – местоположение (по 3-4-й световым осям в уровне 2-6-го этажей), габариты, конфигурация (со скошенным углом);

исторические дверные проемы – местоположение, габариты, конфигурация(прямоугольные);

местоположение, конфигурация, габариты ширины и верхняя вертикальная отметка оконных проемов 1-го этажа;

местоположение, конфигурация, габариты оконных проемов 2-6-го этажей;

заполнение оконных проемов – единообразие цветового решения и рисунка расстекловки;

венчающий карниз на деревянных криволинейных кронштейнах.

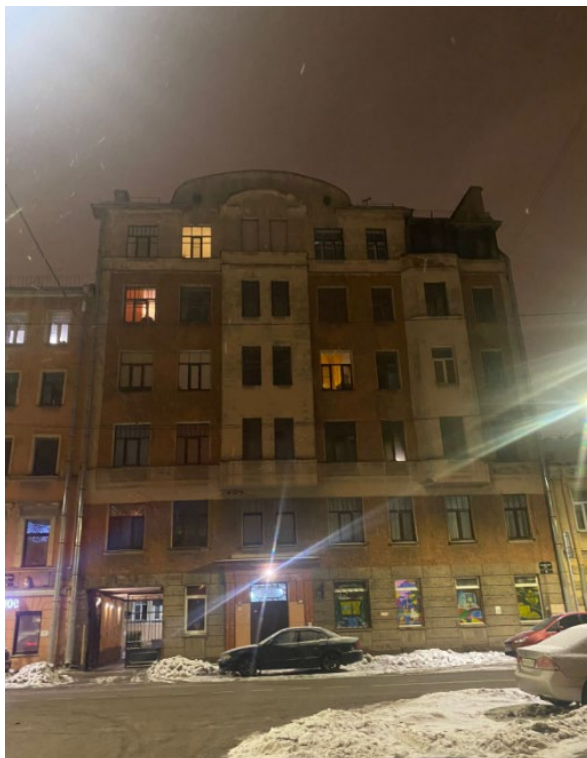
1. Вид на лицевой фасад дома № 28
2. Входная дверь со стороны улицы

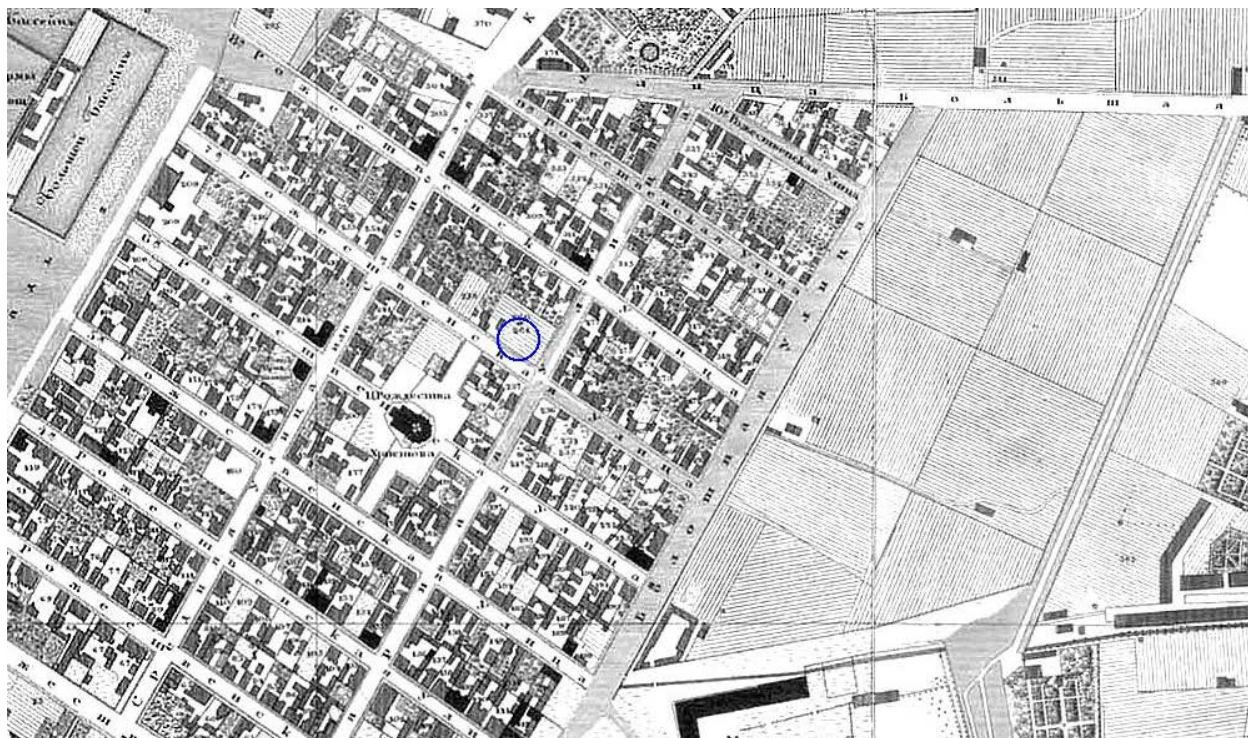
Илл. 3 Фрагмент плана Санкт-Петербурга генерала майора Шуберта 1828 г.
Карта выполнена гравировкой на 25 медных листах размером 71x51 см и
51x51см в масштабе 1:4200.

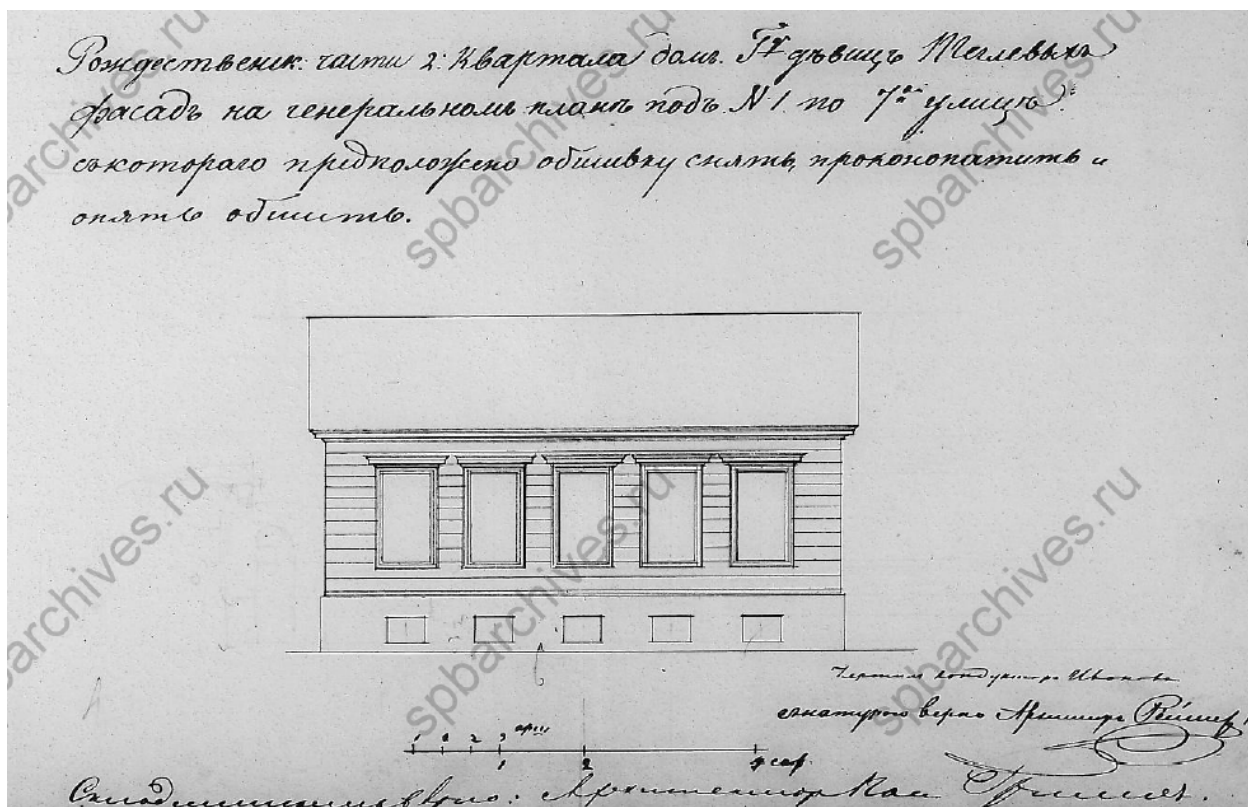
Илл. 11 Дом дочери полковника Теглева. Главный фасад. 1850 г.
 Источник: Архив ЦГИА ф. 513 оп. 102 д. 9392. Л. 5

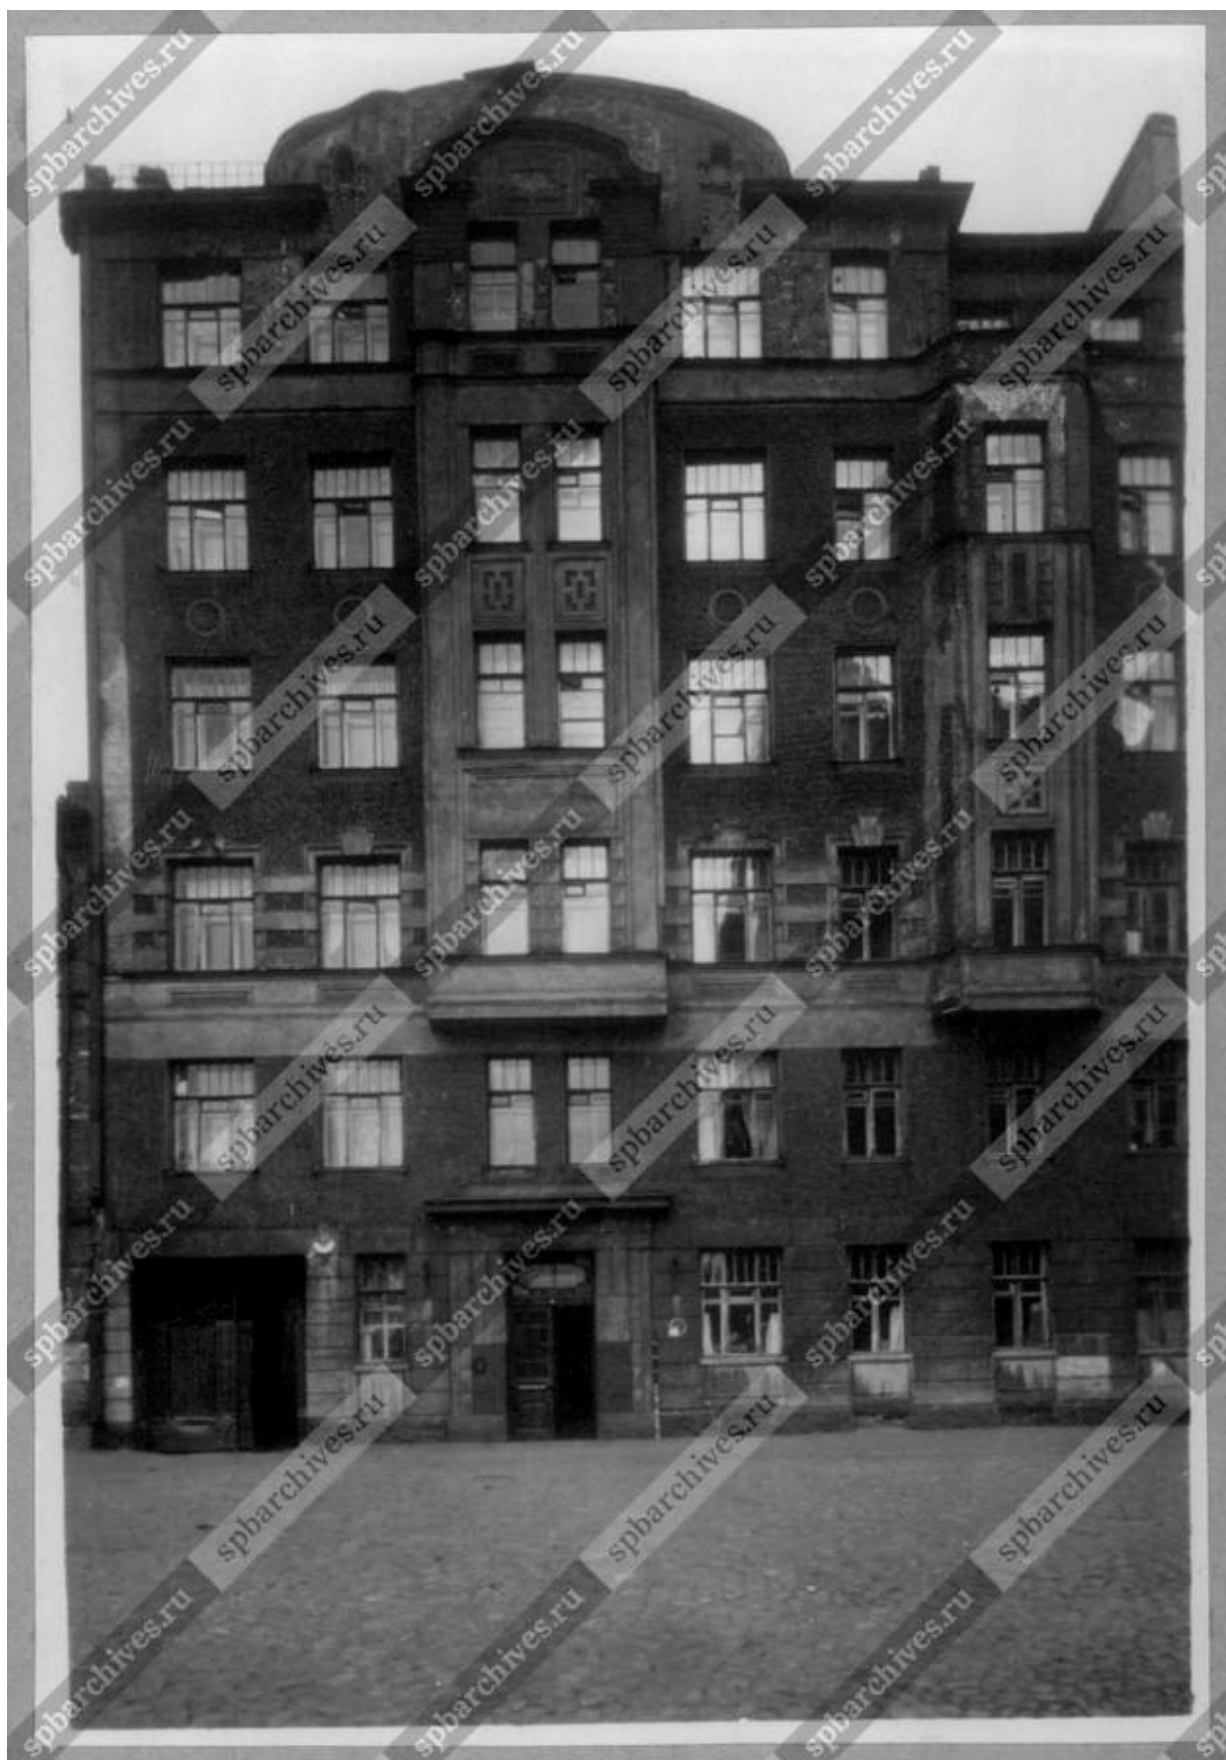
Илл. 37. Вид центрального фасада жилого дома № 28 на 7-ой Советской улице. 1960 г.

- Илл. 36. Дом на участке Н. И. Куренкова. 7-я Советская 28, лит. А. 1913 г. Главный фасад. // Архив ЦГИА ф. 513 оп. 102 д. 9392. Л. 38-41
- Илл. 37. Вид центрального фасада жилого дома № 28 на 7-ой Советской улице. 1960 г. // Архив ЦГАКФФД СПб Гр 76593
