Акт

по результатам государственной историко-культурной экспертизы проектной документации на проведение работ по сохранению выявленного объекта культурного наследия «Казарма для трех рот», расположенного по адресу: г. Санкт-Петербург, Виленский переулок, дом 15, литера А (Виленский пер., 15; Фонтанная ул., 6 (корп.1), входящего в состав выявленного объекта культурного наследия «Комплекс казарм 18-го Саперного батальона» (Радищева ул., 33, 33-а; Виленский пер., 13, 15; Фонтанная ул., 6; Басков пер., 30): «Проект приспособления для современного использования объекта культурного наследия «Комплекс казарм 18-го Саперного батальона» в части перепланировки и переустройства квартиры №13, расположенной по адресу: Санкт-Петербург, Центральный р-он, пер. Виленский, д. 15, лит. А, кв. 13» (шифр: КП-17.08/4078), разработанной ООО «Реал-Проект» в 2021 г.

«28» января 2022 г.

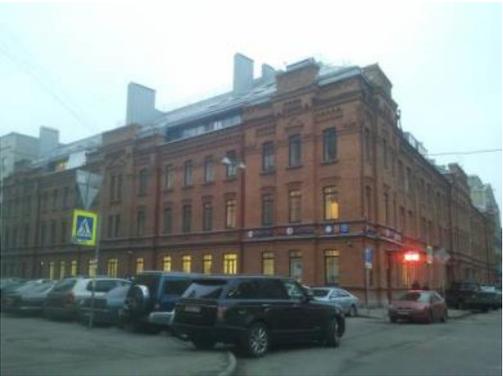
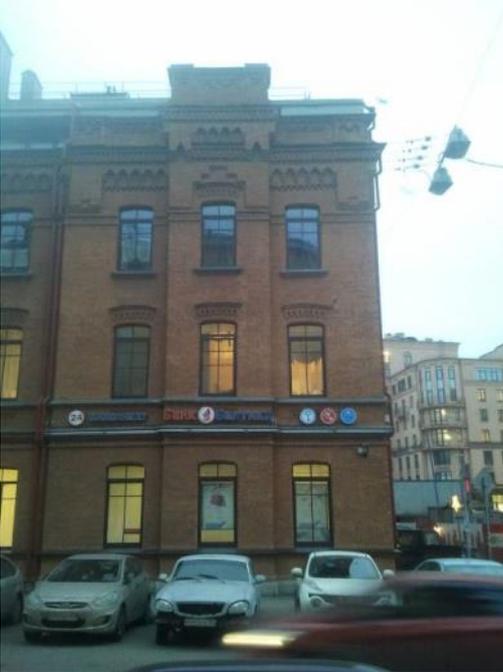
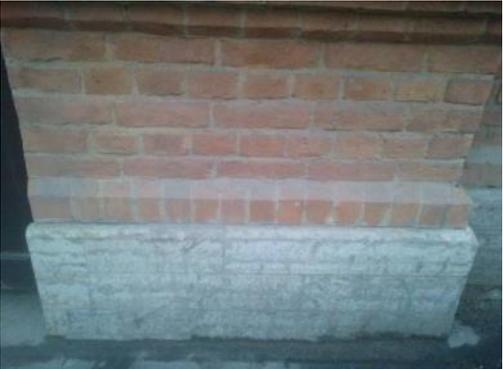
5.	Архитектурно-художественное решение фасадов:	<p>северный и восточный лицевые фасады, обращенные к Фонтанной улице и Виленскому переулку, симметричны, решенные в характере «кирпичного стиля»;</p> <p>восточный лицевой фасад: трехчастный, разделен ризалитами незначительного выноса, шириной в три и четыре световые оси; центральная часть каждого ризалита фланкирована пилястрами и выступает относительно боковых;</p> <p>цоколь, облицованный известняковыми плитами;</p> <p>материал и характер обработки фасада: лицевой красный полнотельный кирпич с расшивкой швов;</p> <p>оконные проемы: местоположение, конфигурация (с лучковыми перемычками), габариты;</p> <p>исторический материал, единообразие цветового решения и рисунка расстекловки заполнений оконных проемов;</p> <p>оформление оконных проемов: под оконными проемами 2-го этажа (на всем протяжении фасада) – ниши, заполненные орнаментом «поребрик», лучковые сандрики; над оконными проемами 3-го этажа ризалитов – «полотенца»; прямоугольные двухступенчатые аттиковые стенки с городчатым фризом, полотенцами, прямоугольными и фигурными нишами, поясом «поребрик» и карнизом с сухариками - в завершении каждого ризалита;</p> <p>подоконный профилированный карниз в уровне 1-го этажа;</p> <p>подоконный профилированный карниз с сухариками в уровне 2-го этажа;</p> <p>межэтажный карниз с городчатым поясом в уровне 1-2го этажей;</p> <p>в завершении широкий городчатый фриз и выносной карниз, с поясом «поребрик»;</p>

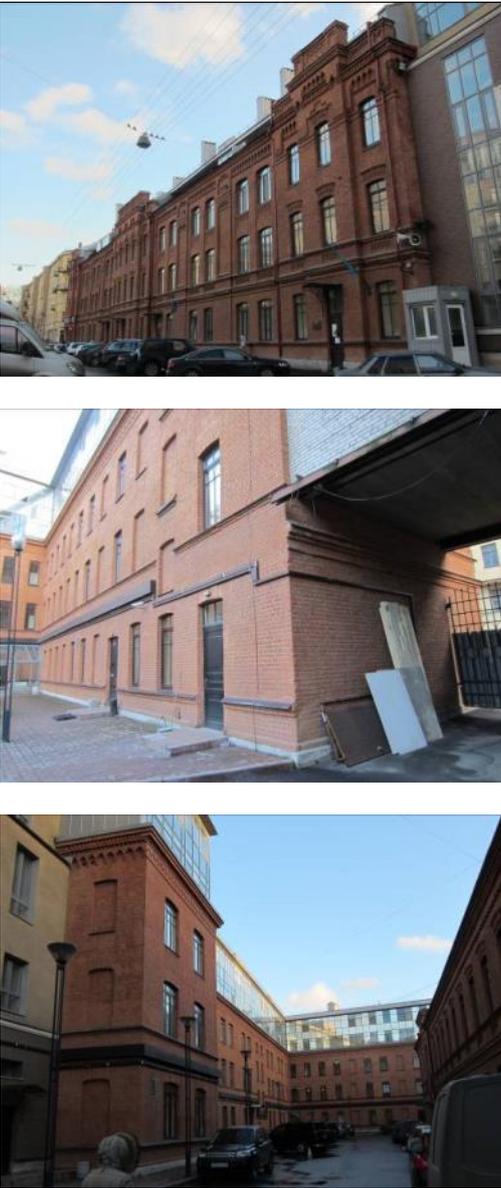
<p>северный лицевой фасад: в целом решен аналогично восточному фасаду, а также:</p> <p>исторические дверные проемы – местоположение, конфигурация (с лучковыми перемычками), габариты;</p> <p>центральный ризалит в пять световых осей;</p> <p>дворовые фасады:</p> <p>цоколь, облицованный известняковыми плитами;</p> <p>материал и характер обработки фасада: лицевой красный полнотелый кирпич с расшивкой швов;</p> <p>исторические дверные проемы: местоположение, конфигурация (с лучковыми перемычками), габариты;</p> <p>оконные проемы: местоположение, конфигурация (с лучковыми перемычками), габариты;</p> <p>единообразии цветового решения и рисунка расстекловки заполнений оконных проемов;</p> <p>профилированные подоконные карнизы 1-2-го этажей;</p> <p>широкий городчатый фриз и профилированный карниз с поясом «поребрик».</p>

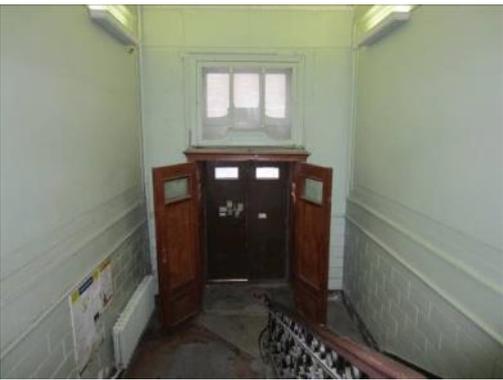
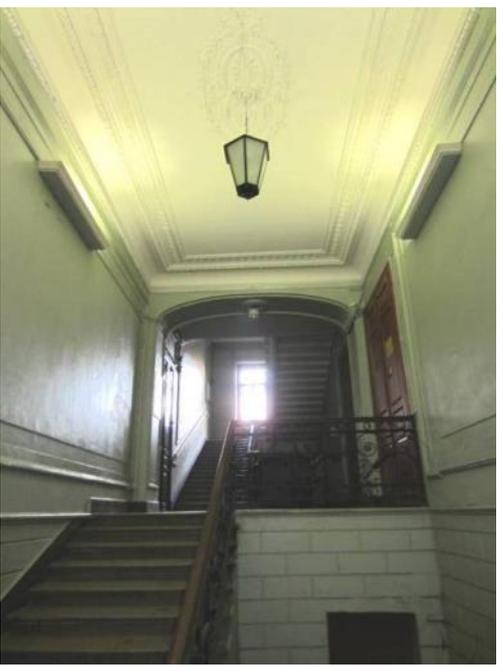
6.	<p>Декоративно-художественное оформление интерьеров, предметы декоративно-прикладного искусства:</p>	<p>декоративно-художественное оформление вестибюля и парадной лестницы:</p> <p>прямоугольный в плане деревянный тамбур, завершенный профилированным карнизом; двустворчатые, деревянные, филенчатые двери тамбура с остекленными верхними филенками;</p> <p>трехчастная профилированная деревянная остекленная фрамуга;</p> <p>нижняя часть стен рустована;</p> <p>в верхней части стен вестибюля и парадной лестницы – профилированные филенки с ушками и выкружками;</p> <p>профилированная рамка и круглая розетка в поле подшивки арочного проема;</p> <p>профилированный завершающий стены карниз с поясом иоников;</p>

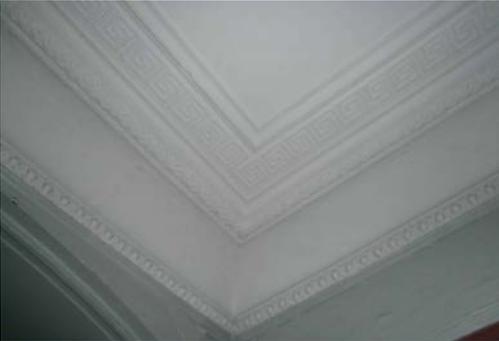
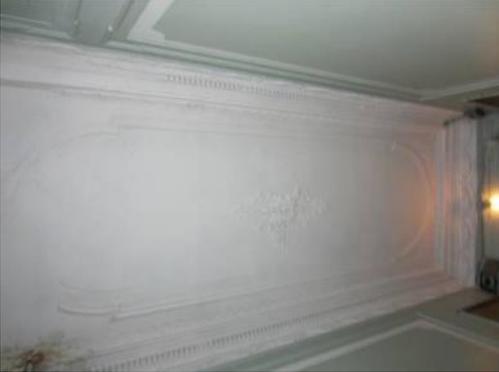
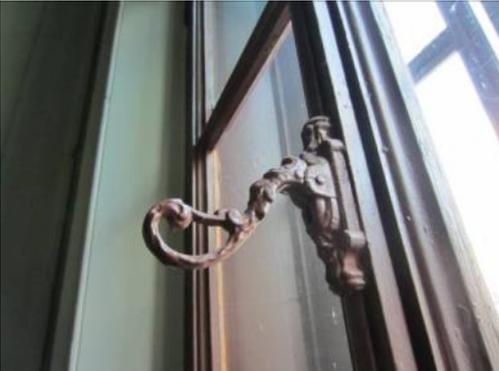
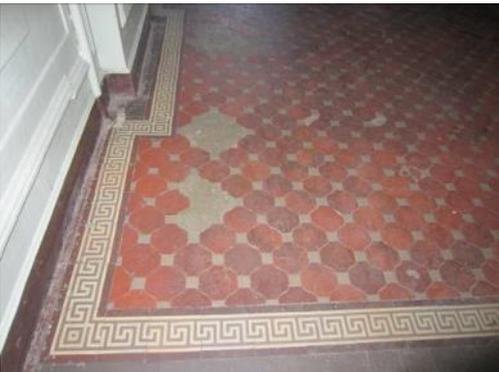
<p>профилированная рамка с меандром и поясами лепного орнамента - по периметру плафона потолка;</p> <p>центральная потолочная овальная лепная розетка из цветочных гирлянд;</p> <p>оформление площадки 3-го этажа парадной лестницы:</p> <p>широкий лепной фриз из цветочных гирлянд с витыми лентами; профилированный карниз с сухариками и иониками; профилированная тяга с поясом аканта – по периметру потолка; профилированная фигурная рамка плафона потолка; центральная потолочная лепная розетка;</p> <p>оконные приборы – заполнения проемов площадки 3-го этажа: поворотные круглые в сечении стержни с фигурными литыми поворотными ручками;</p> <p>покрытие пола – фигурная метлахская плитка, «кирпичного» цвета, обрамленная поясом меандра.</p>

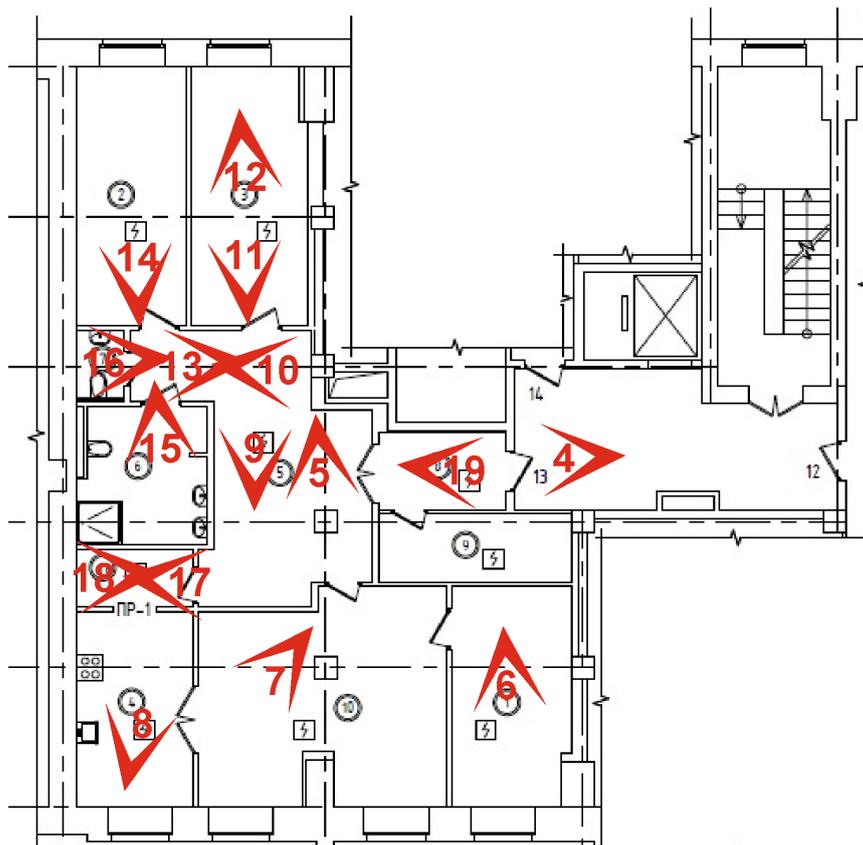
Схема фотофиксации

1. Лицевой фасад со стороны Виленского переулочка;
2. Вид с дворового фасада;
3. Входная дверь со стороны улицы;
4. Входная дверь в кв. №13;
5. Фрагмент интерьера кв. №13;
6. Фрагмент интерьера кв. №13;
7. Фрагмент интерьера кв. №13;
8. Фрагмент интерьера кв. №13;
9. Фрагмент интерьера кв. №13;
10. Фрагмент интерьера кв. №13;
11. Фрагмент интерьера кв. №13;
12. Фрагмент интерьера кв. №13;
13. Фрагмент интерьера кв. №13;
14. Фрагмент интерьера кв. №13;
15. Фрагмент интерьера кв. №13;
16. Фрагмент интерьера кв. №13;
17. Фрагмент интерьера кв. №13;
18. Фрагмент интерьера кв. №13;
19. Фрагмент интерьера кв. №13.

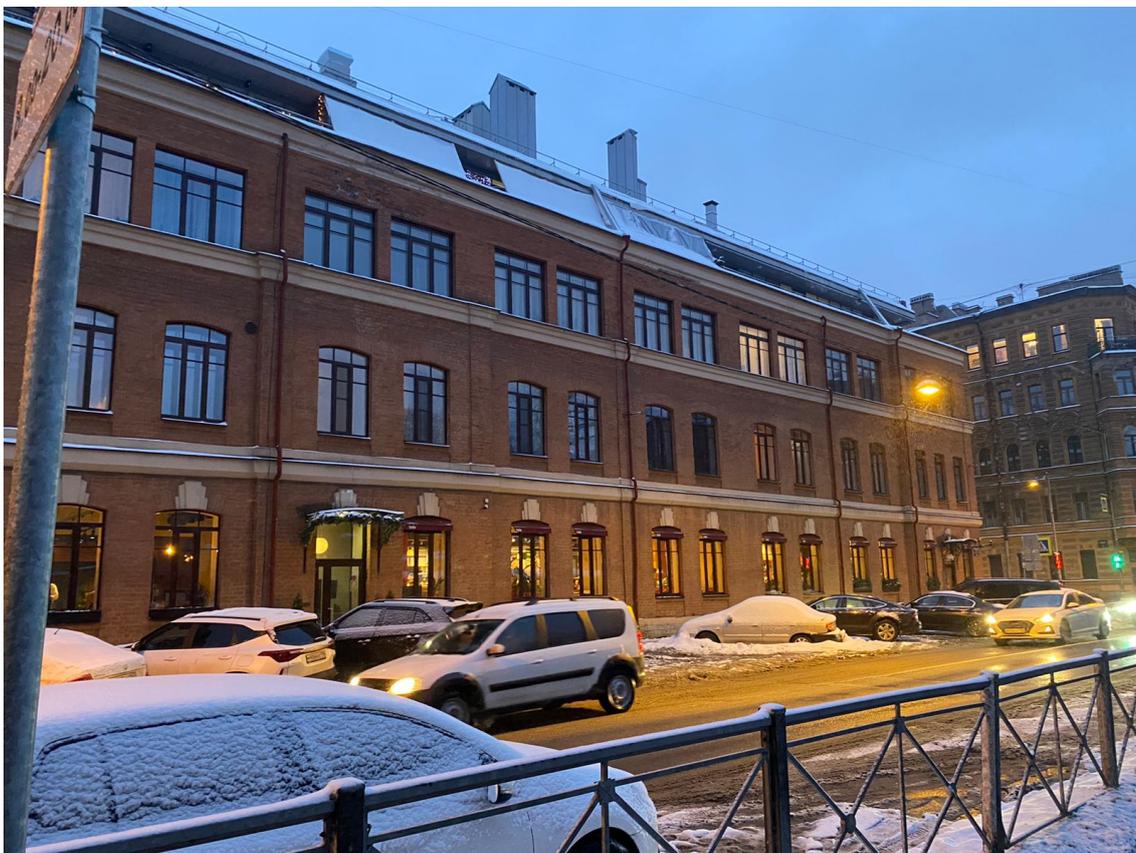
1. Лицевой фасад со стороны Виленского переулка

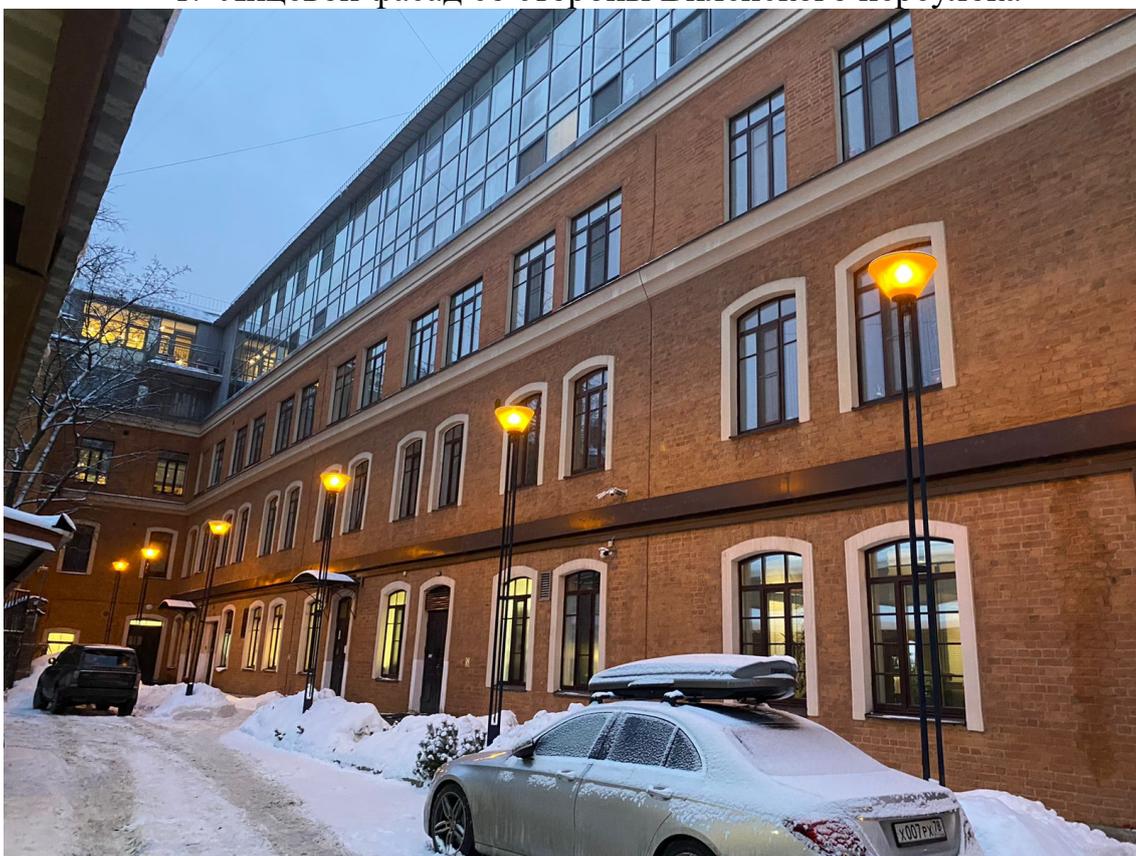
2. Вид с дворового фасада

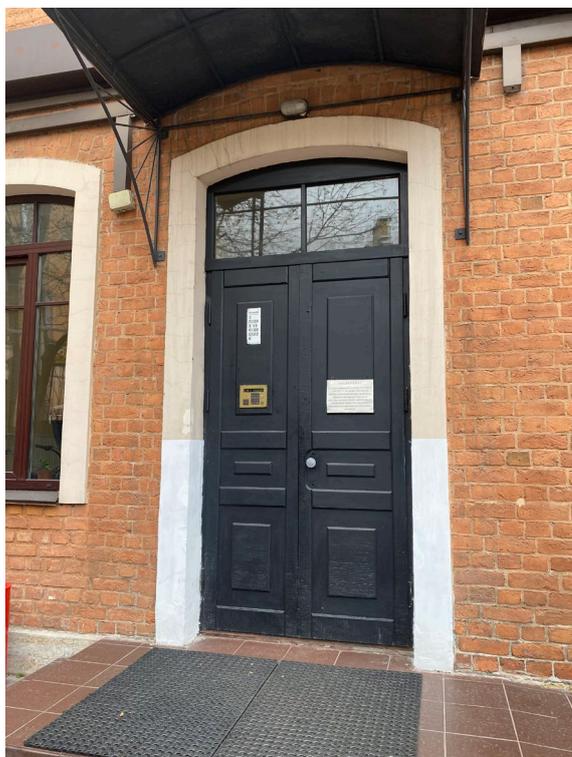
3. Входная дверь со стороны улицы

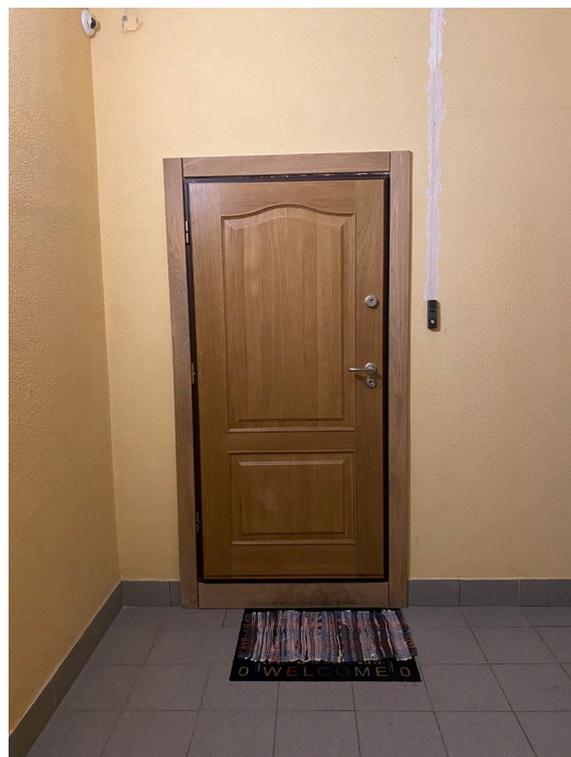
4. Входная дверь в кв. №13
