## АКТ

по результатам государственной историко-культурной экспертизы проектной документации на проведение работ по сохранению объекта культурного наследия федерального значения «Замок» по адресу: город Санкт-Петербург, Садовая улица, дом 2, литера А (Садовая ул., 2), входящего в состав объекта культурного наследия федерального значения «Михайловский (Инженерный) замок» по адресу: г. Санкт-Петербург, Садовая улица, дом 2, литера А, Инженерная улица, дом 8, литера А, Инженерная улица, дом 10, литера А, Итальянская улица, дом 12, литера Е, Итальянская улица, дом 13, литера А, Караванная улица, дом 1, литера А, Манежная площадь, дом 2, литера А (Садовая ул., 2 Замковая ул., Итальянская ул., 12, Инженерная ул., 8, 10, 11, 13, Кленовая ул., Манежная пл., 2, 6, р. Мойки наб., р. Фонтанки наб.): «Научно-исследовательские, изыскательские и проектные работы по сохранению объекта культурного наследия «Реставрация и приспособление с ремонтом инженерных сетей интерьеров Михайловского (Инженерного) замка, расположенных на 1 и 2 этажах» по адресу: Санкт-Петербург, Садовая улица, д. 2, литера А: Блок II (Помещения №75, 76, 77, 82, 83, 84, 86, 87). Реставрация и приспособление с ремонтом инженерны

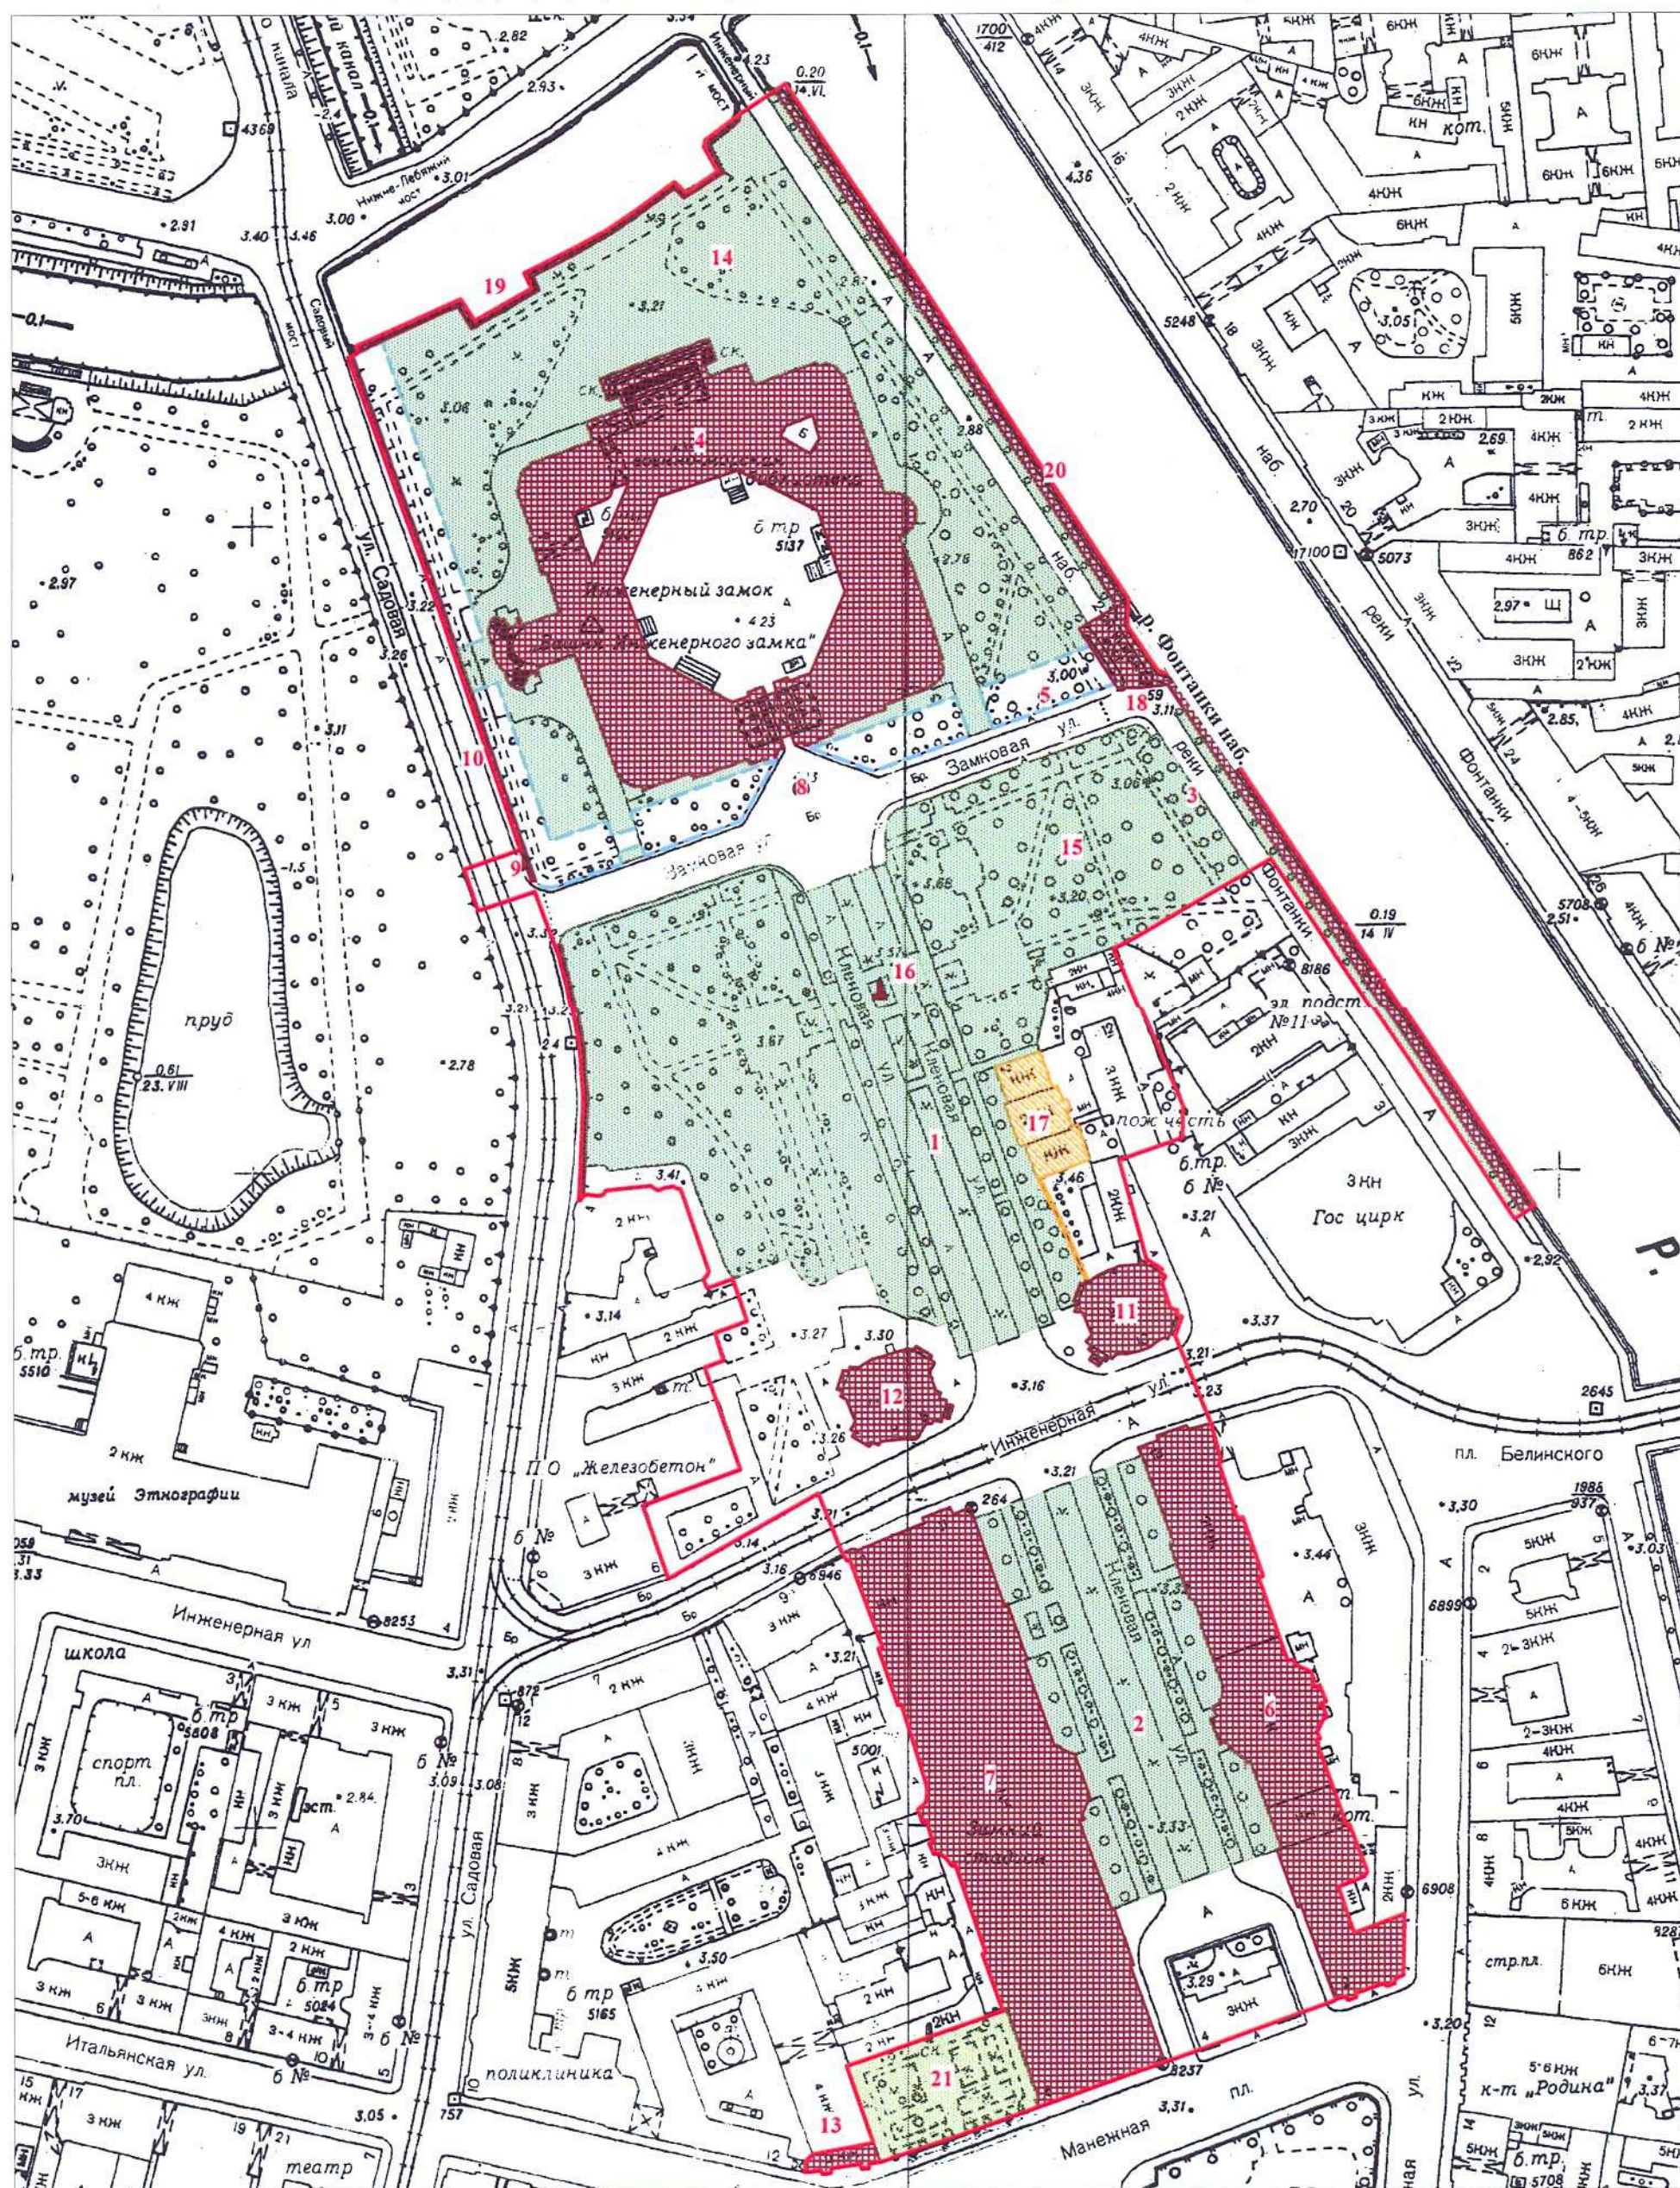
**План границ территории  
объекта культурного наследия  
федерального значения  
"Михайловский (Инженерный) замок"  
(на двух листах)**

г. Санкт-Петербург, Садовая ул., 2; Замковая ул.; Итальянская ул., 12;  
Инженерная ул., 8, 10, 11, 13; Кленовая ул.; Манежная пл., 2, 6; Мойки р. наб.,  
Фонтанки р. наб.

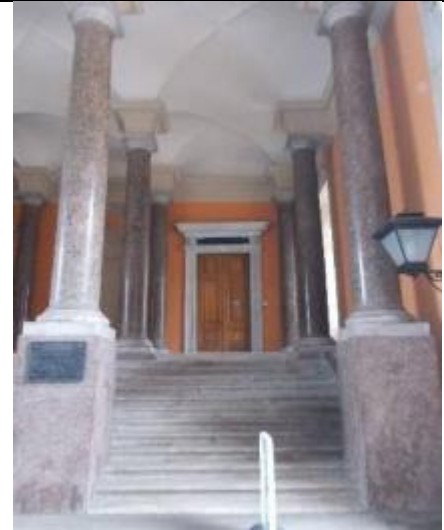
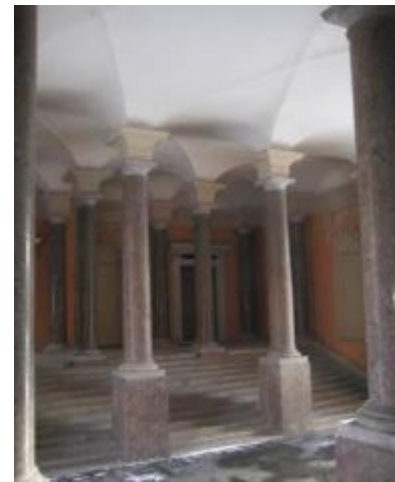
воротный проезд со стороны южного фасада- габариты, конфигурация (крестовые своды); пропилеи внутри воротного проезда- имеют конструктивную сетку гранитных колонн, на которые опираются сводчатое перекрытие; лестницы внутри воротного проезда- пологие, ступени известняковой плиты;

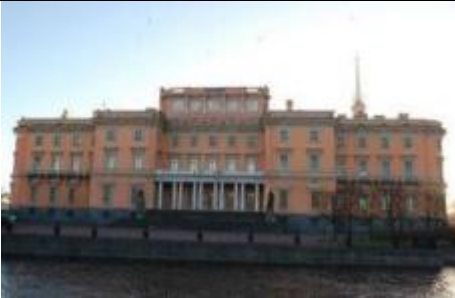
3.	Объемно-планировочное решение:	историческое объемно-планировочное решение в габаритах капитальных стен; исторические габариты помещений с архитектурно-художественной отделкой;	
4.	Архитектурно-художественное решение фасадов:	лицевые фасады и фасады парадного двора, их историческое архитектурно-художественное решение в формах классицизма;

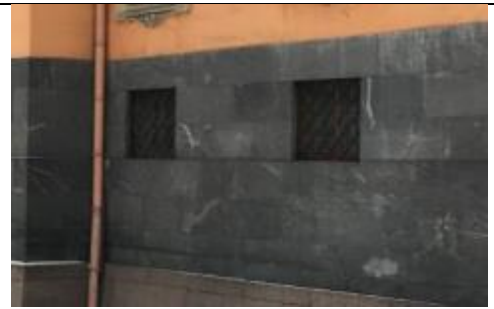
- облицовка цокольного этажа гранитными плитами;

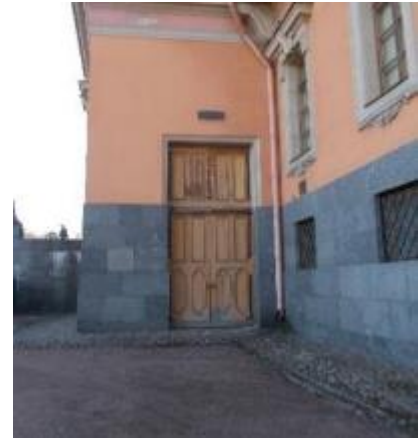
- отмостка из булыги и гранитных плит;

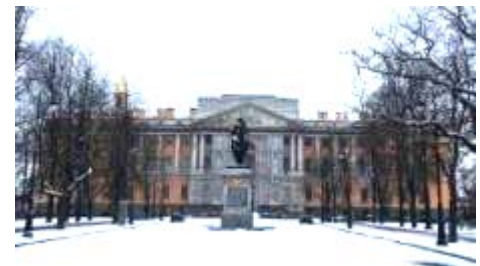
Южный фасад:  
архитектурно-художественное решение фасада в формах классицизма, композиционно выделен центральный портик, облицованный мрамором и обработанный рустом;

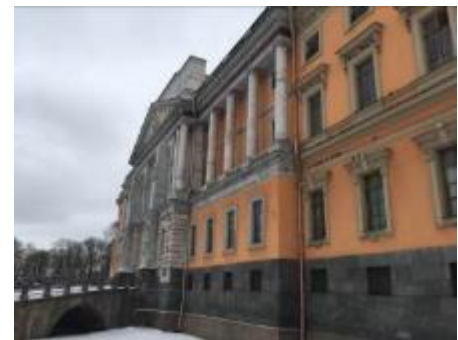
ризалит, расчлененный на два яруса – верхний ярус с мраморной колоннадой ионического ордера, фризом из шокшинского порфира, балконом с ограждением в виде балясин в уровне второго этажа;

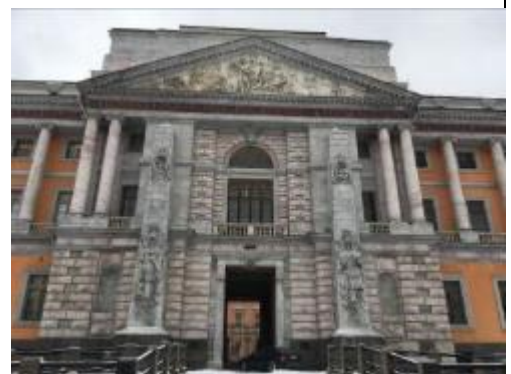
центральная часть ризалита с рустованным выступом, в тимпане фронтона барельеф «История заносит на свои скрючили славу России» (ск. братьев Стаджи); мраморные обелиски, декорированные воинскими арматурами и золочеными вензелями Павла I;

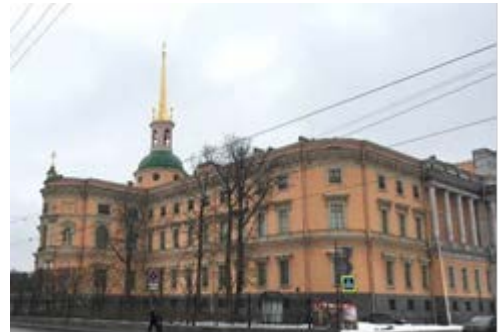
архитектурно-художественное решение фасада в формах классицизма, фасад акцентирован значительно выступающим объемом церкви Архангела Михаила;

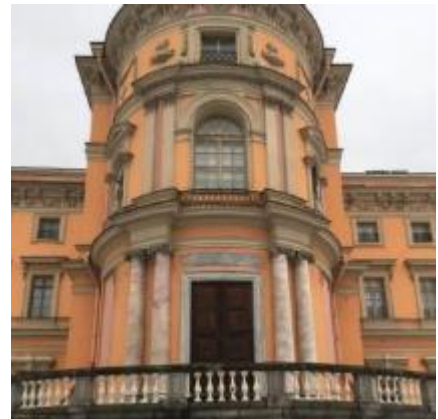
башня над алтарем с люкарнами, куполом, колокольной, высоким шпилем, подкрестным шаром и крестом; у основания шпиля орнаментированные подсвечники с пламенем на прямоугольных основаниях; фигурный аттик, завершенный крестом;

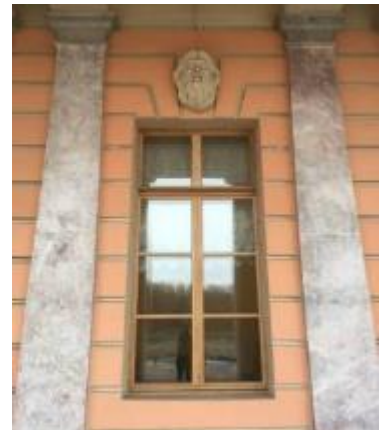
в лоджии линейный руст, мраморные пилястры дорического ордера, над оконными и дверными проемами лепные маски;

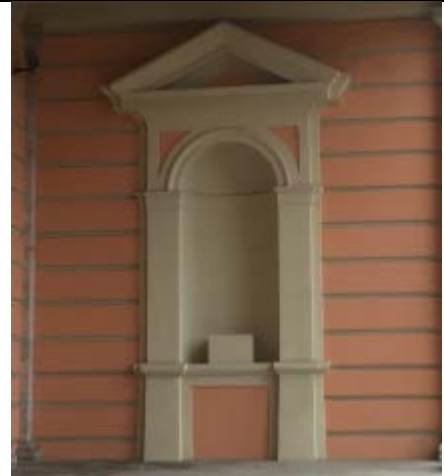
две полуциркульные ниши, с треугольным сандриком, стилизованными пилястрами и тумбами под скульптуры на торцевых стенах лоджии;

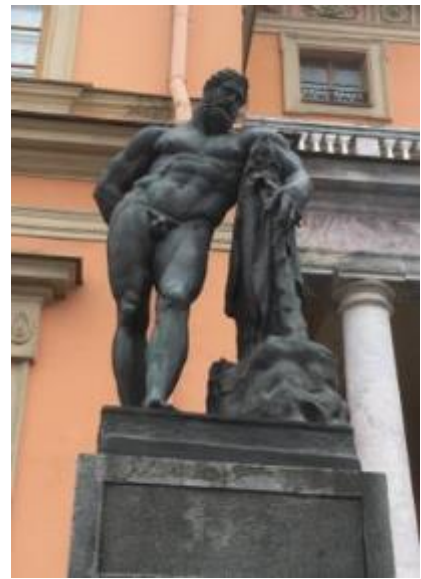
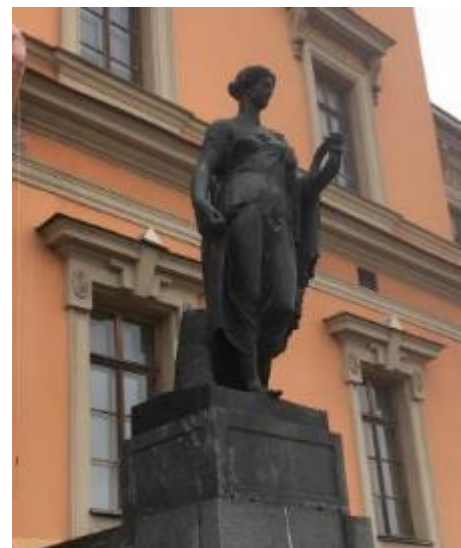
круглые скульптуры (бронза, литье) на гранитных прямоугольных постаментах «Геркулеса Фарнезского» и «Флоры Фарнезской» по сторонам верхней площадки лестницы (местоположение, габариты, материал) (воссоздание начало 2000-х);

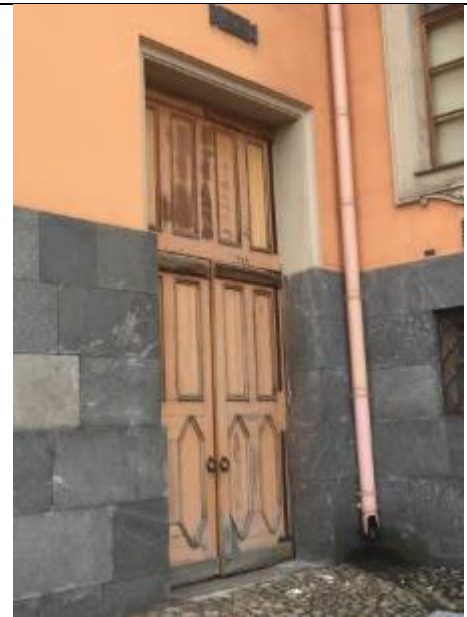
с торцевой стороны правого ризалита  
расположены Зачатиевские ворота;

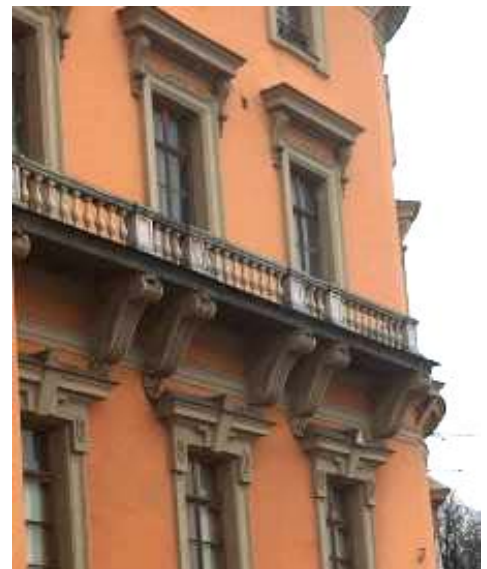
балконы с двух сторон от террасы в  
уровне 2-го этажа с ограждением из  
белясин и мраморных тумб на парных  
лепных кронштейнах с богатым лепным  
декором;

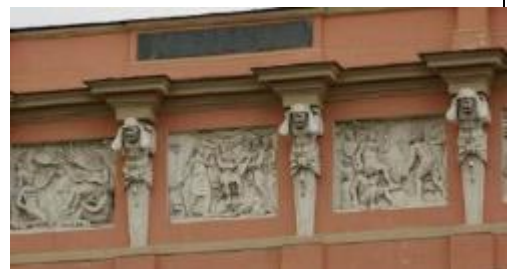
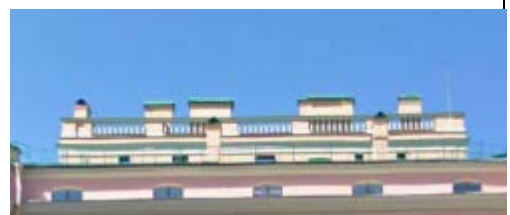
выступающий над карнизом аттик  
декорирован лепными барельефами по  
мотивам росписей Ш. Лебрена в  
Версале (ск. Ж. Тибо) и кариатидами;  
со стороны двора с балюстрадой;

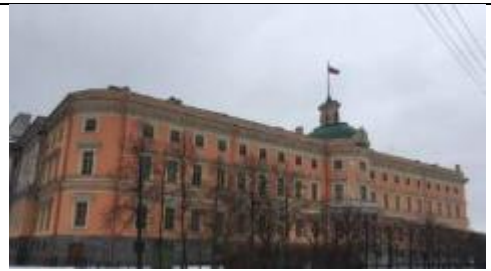
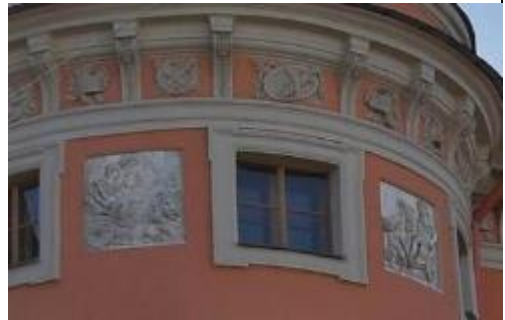
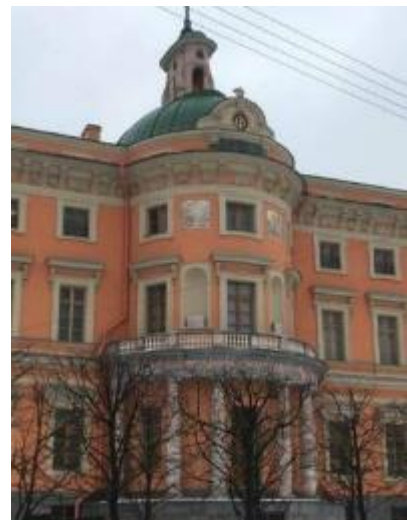
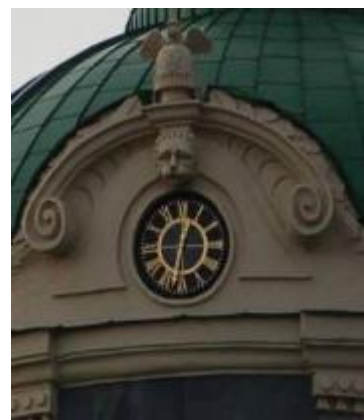
верхнюю часть ризалита украшают два  
 лепных барельефа «Вакх на колеснице»  
 и «Кибела на колеснице» работы Ф.  
 Тибо;

невысокий купол с люкарной с часами и  
 башенкой с флагштоком и лепным  
 декором в виде завитков, маски льва,  
 крылатого шлема, листьев аканта;

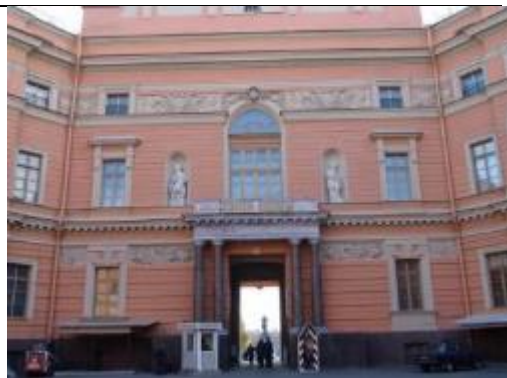
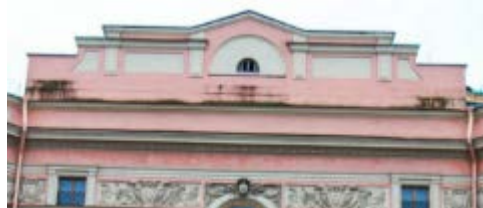
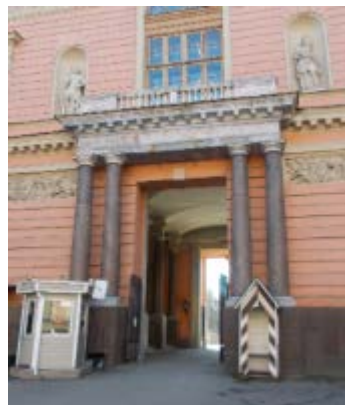
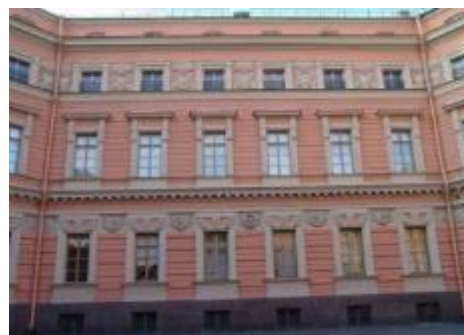
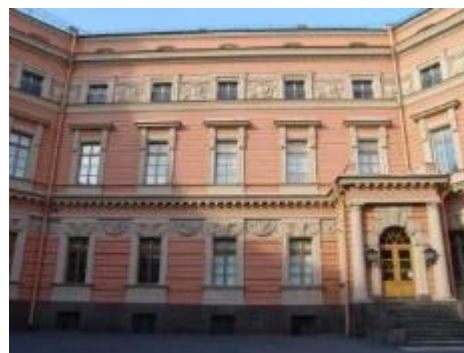
северная стена – выступающий объем гранитного крыльца, оформленного в виде портика с полуколоннами, барельефные композиции в уровне первого и третьего этажей;

северо-восточная стена – лепные барельефные композиции в уровне первого и третьего этажей;

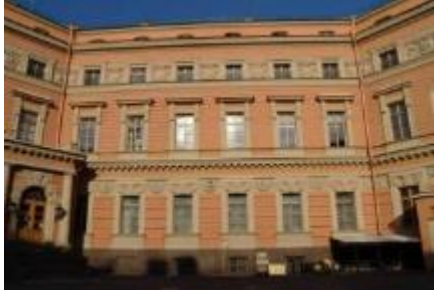
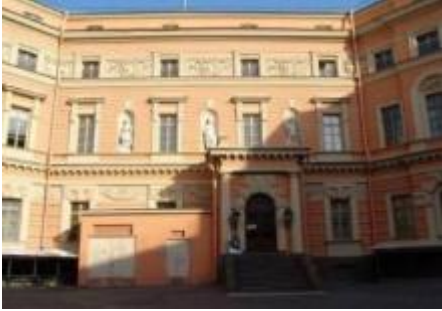
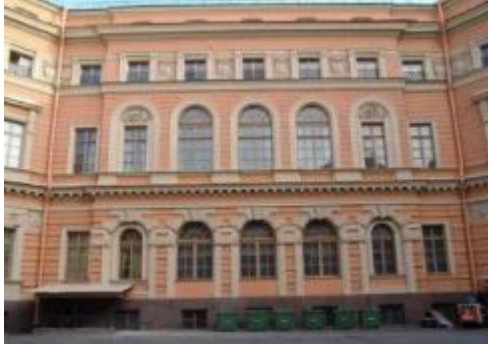
<p>восточная стена – выступающий объем гранитного крыльца, оформленного в виде портика с полуколоннами, барельефные композиции в уровне первого и третьего этажей; три круглые известняковые скульптуры (Афина Паллада со щитом, воин с факелом, воин в плаще) в нишах между окон второго этажа на прямоугольных тумбах;</p> <p>юго- восточная стена – лепные барельефы над двумя окнами в уровне второго этажа и между оконными проемами третьего этажа.</p>

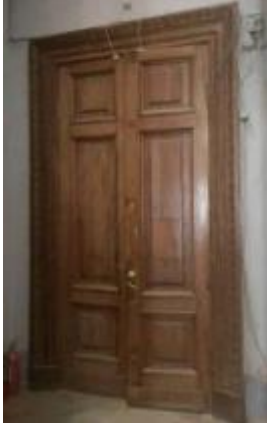
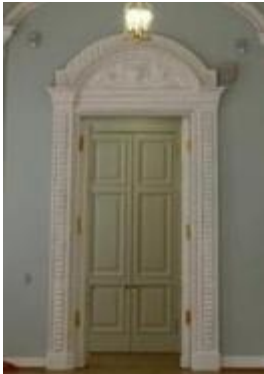
5.	<p>Декоративно-художественное оформление интерьеров:</p>	<p>дверные заполнения- исторический облик (филенчатые), материал (дерево), золоченый декор, расколеровка;</p> <p>дверная и оконная фурнитура- исторический облик и материал (металл);</p> <p>в помещениях с архитектурно-художественной отделкой тип покрытия пола – паркет;</p>

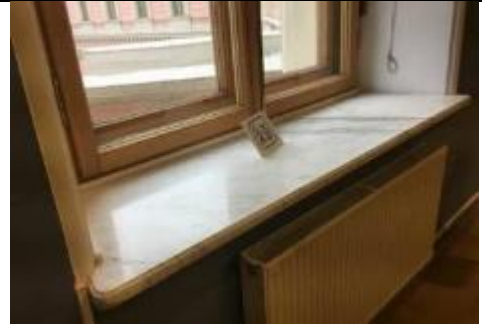
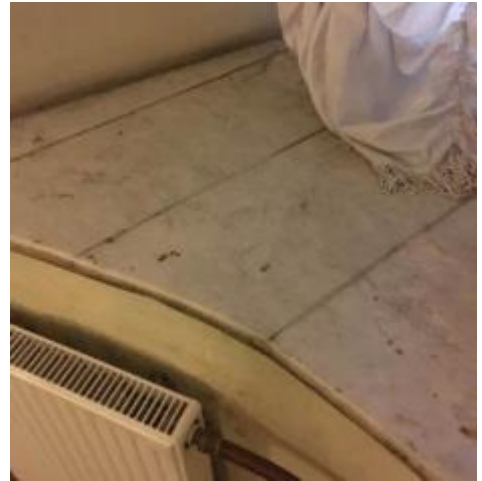
подоконные доски (конфигурация, местоположение, материал – мрамор);

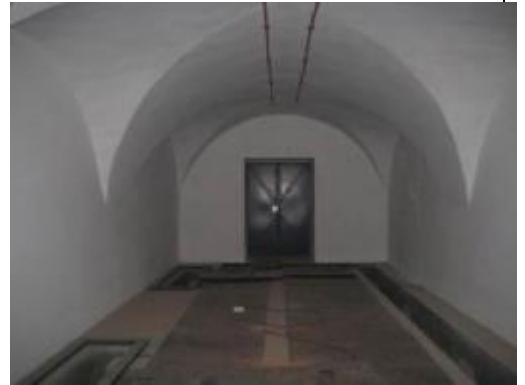
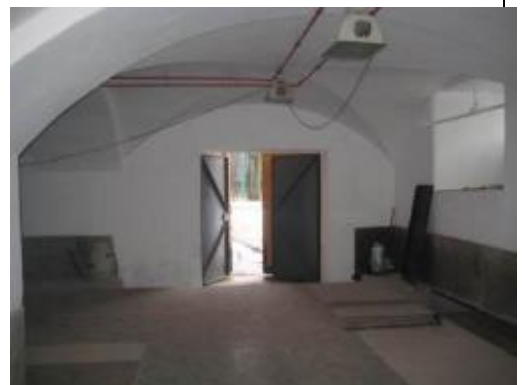
цокольный этаж:  
сводчатые перекрытия во всех  
помещениях

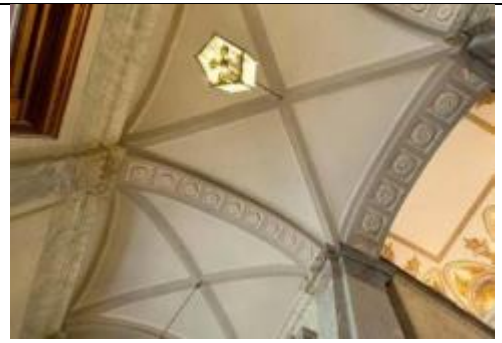
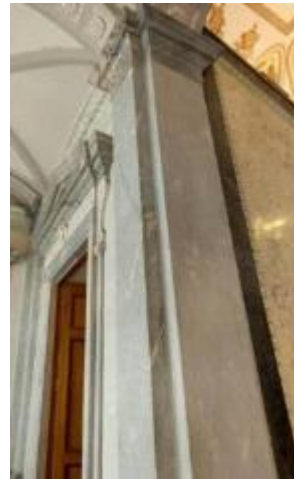
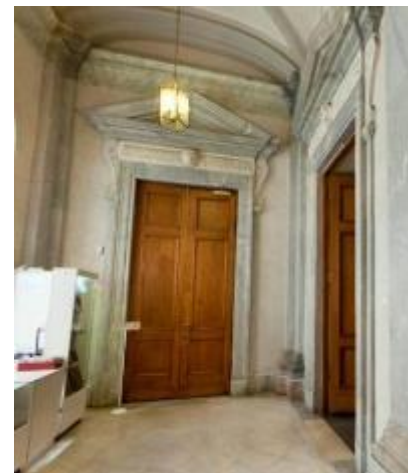
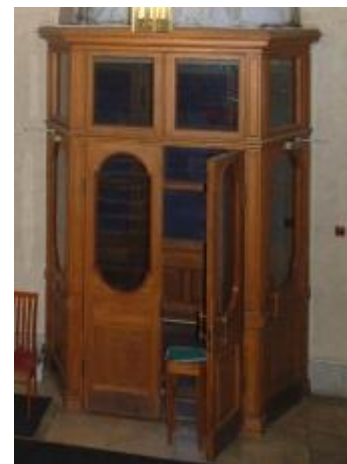
первый этаж  
помещение 2-Н:  
(46,5 кв.м.)  
«Вестибюль главного входа»

сводчатое перекрытие потолка, разбитое на три поля, разделенных на 4 грани в мелком лепном обрамлении аканта и полос росписи;  
лепные розетки по срезам арок;

оформление дверей: мраморные наличники с сандриками; сандрики с 2-х скатными фронтонами с прямыми профилированными; фриз белого мрамора с рельефным изображением дубовых листьев и желудей; в центре мраморная маска льва, по сторонам по волютообразному кронштейну; профилированные наличники;

тамбур – конфигурация, габариты, материал (дерево);

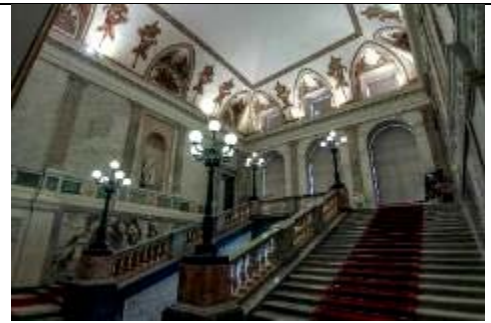
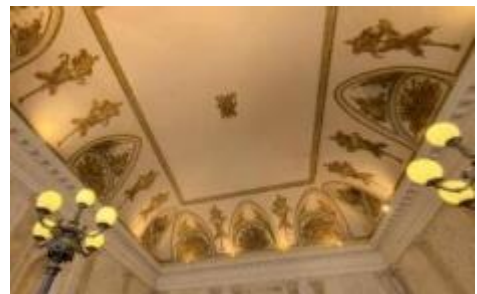
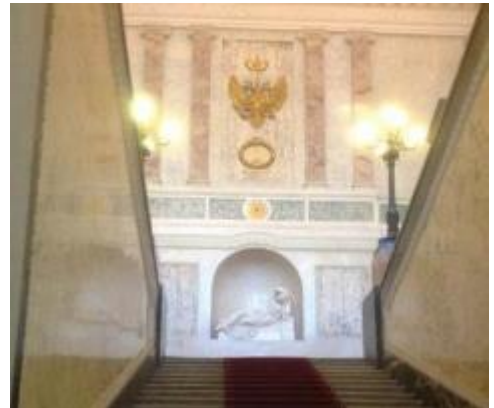
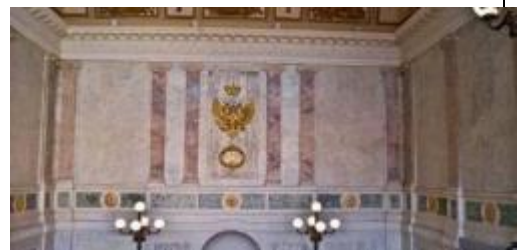
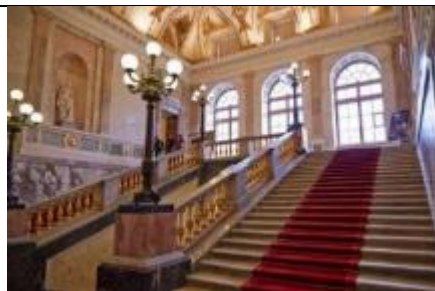
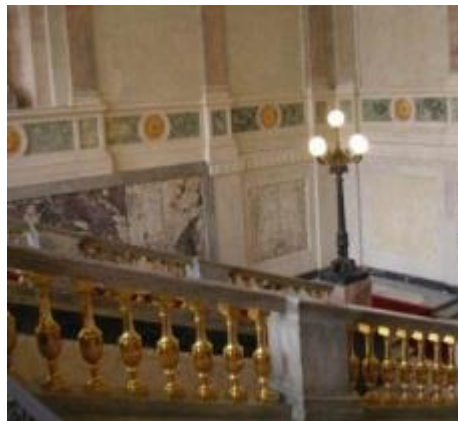
помещение 2-Н:  
«Парадная лестница»

мраморная лестница с главным маршем и двумя боковыми; боковые с историческими золочеными балясинами и перилами;

оформление откосов лестничных маршей- искусственный мрамор;

лепной белый фриз с розетками, иониками и растительными элементами;  
ниша у центральной площадки второй ярус разбит на панно с бронзовыми золочеными розетками (темперно- клеевая по штукатурке, реставрация 1990-х гг.);  
третий ярус – мраморные пилястры ионического ордера;  
бронзовое золоченое изображение двуглавого орла под короной и инициалам Павла Ів венке;

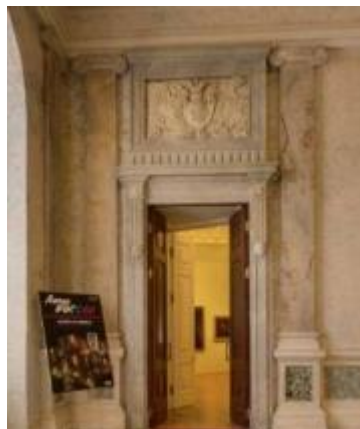
площадка второго этажа: мраморные наличники дверного проема, в верхней части каждого наличника каннелированная деталь с акантовым листом;  
 десюдепорты мраморные, с изображениями буквы «П» на щите под короной среди военных доспехов в прямоугольном обрамлении светлого мрамора;  
 пол – мраморные плиты;

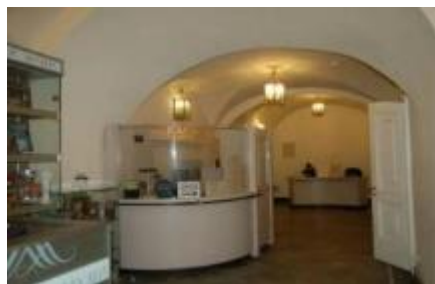
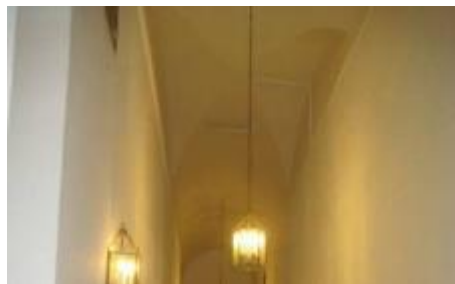
пом. 6-Н, 21-Н (коридор у комнат Николая Павловича), 25-Н (комнаты статс-дамы фон Рене: Спальня и Диванная), 38-Н (Третьи сени), 47-Н (Третьи сени), 71-Н (Покрытый въезд), 74-Н (Передняя Елизаветы Алексеевны), 77-Н (Темная комната), 78-Н ,76-Н (Гардеробная), 81-Н (Передняя Александра Павловича), 91-Н (Баня), 92-Н,97-Н(Проход),94-Н (Камердинерская), 121-Н (Комнаты Кутайсова: Гостиная, Диванная, Спальня), 125-Н (Комната для офицеров), 126-Н (Гауптвахта), 134-Н (коридор у комнат Нарышкина), 135-Н, 136-Н-148-Н (комнаты Нарышкина: Передняя, Гостиная, Спальня, Комнаты Кутайсова: Уборная, Будуар, Кабинет, Детская) сводчатые перекрытия потолка;

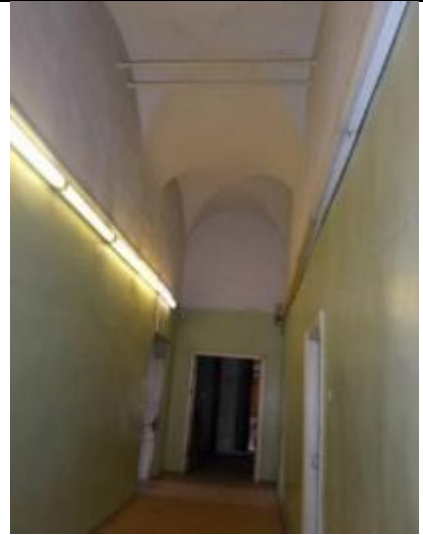
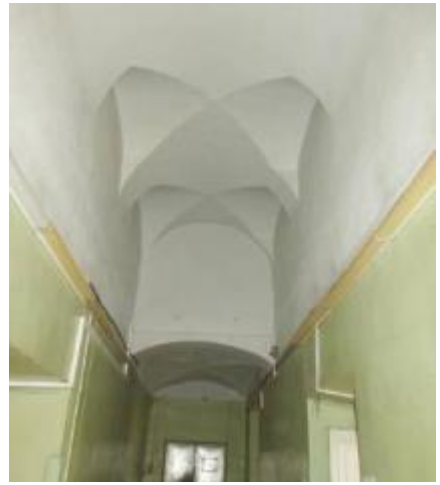
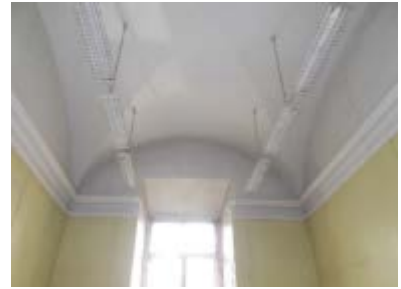
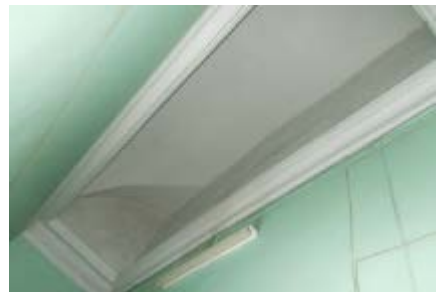
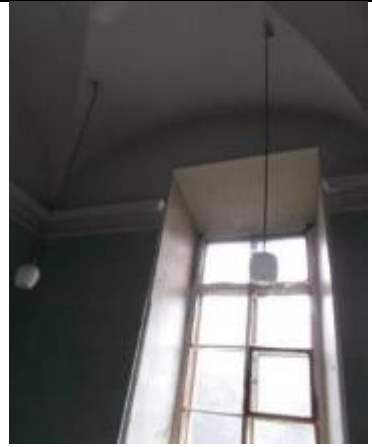
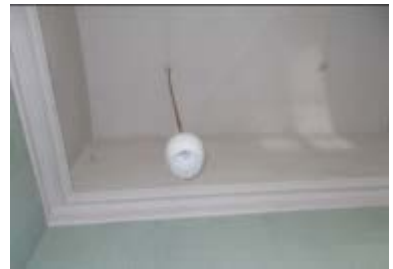
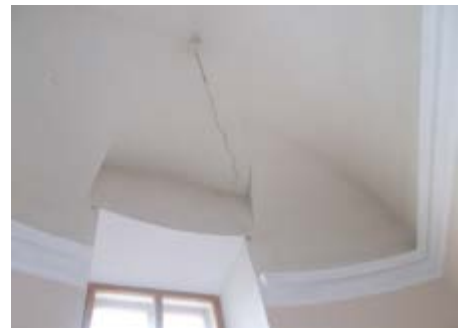
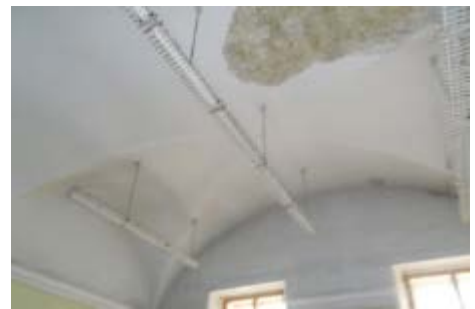
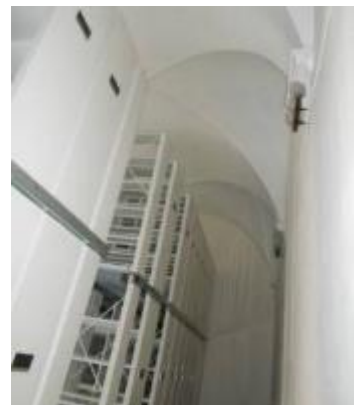
экспозиционные помещения  
помещение 7-Н:  
(54,6 кв.м.)  
«Первые сени»

потолок – центральное поле в  
профилированной лепной раме, лепная  
розетка растительного орнамента;

декоративная порезка откосов и ниш  
оконных проемов;

прямоугольные ниши без отделки;

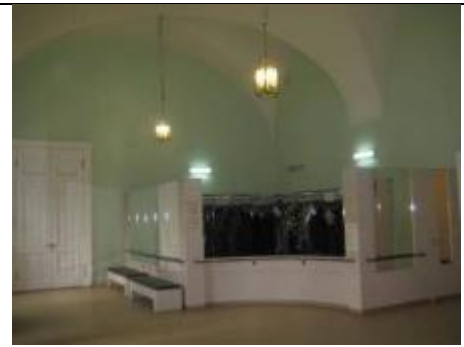
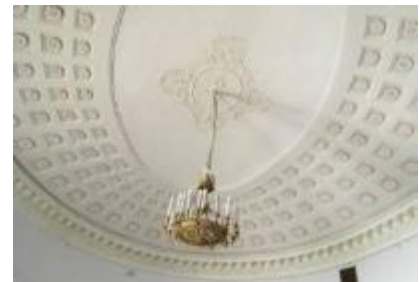
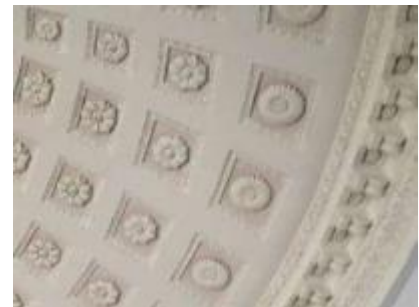
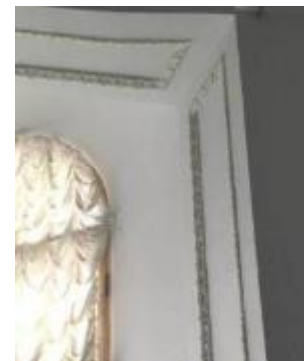
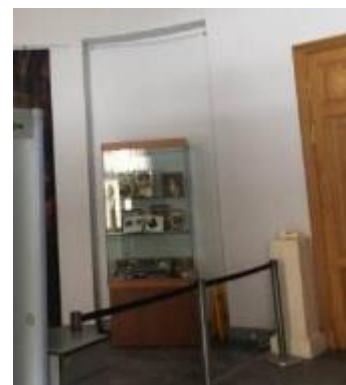
помещение 9-Н:  
( 54,9 кв.м.)  
«Передняя Николая Павловича»

сводчатое перекрытие;  
художественные сюжетные росписи  
(темперно-клеевые по штукатурке) в  
технике гризайль в арках и свода;

лепной карниз с модульонами,  
чередующимися с розетками;

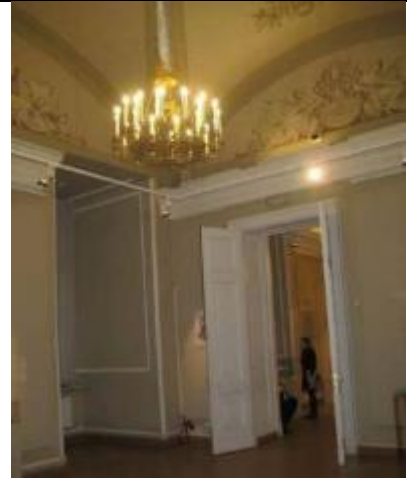
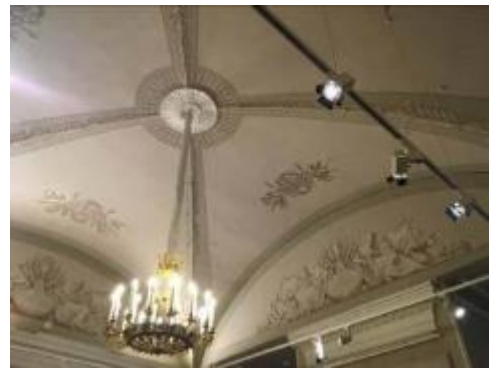
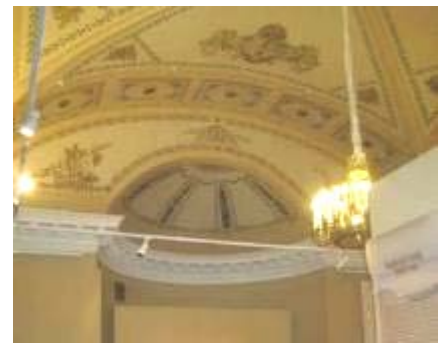
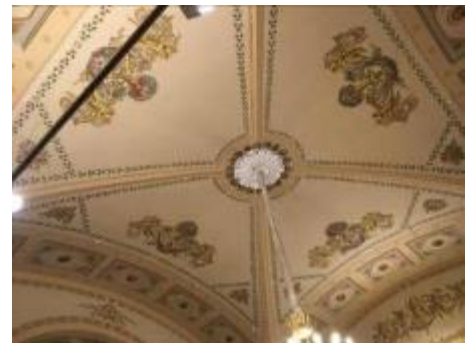
помещение 11-Н:  
(72,9 кв.м.)  
«Столовая Николая Павловича»

сводчатое перекрытие;  
художественная полихромная  
орнаментально-фигурная роспись,  
орнаментальная гризайль (темперно-  
клеевая по штукатурке) сводов с  
центральной лепной розеткой, лепной  
карниз с модульонами;

порезка откосов и наличников порталов  
дверных проемов, декоративная отделка  
откосов и ниш оконных проемов;

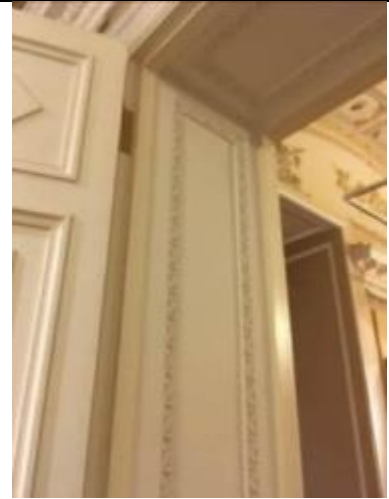
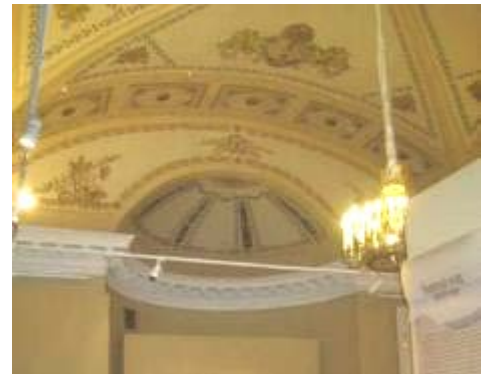
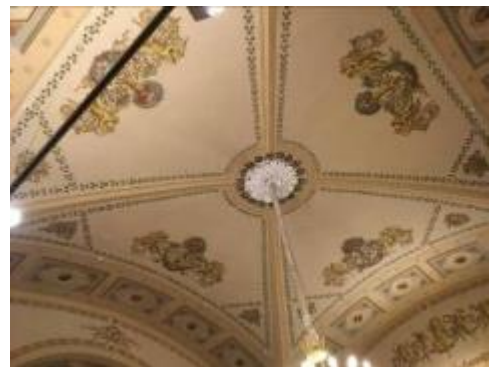
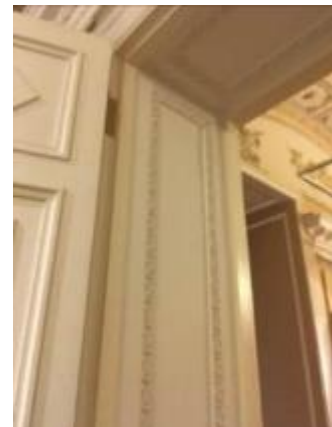
<p>помещение 12-Н: (56,6 кв.м.) «Диванная Николая Павловича»</p> <p>сводчатое перекрытие; художественная полихромная орнаментально-фигурная роспись, орнаментальная гризайль (темперно- клеевая по штукатурке) сводов с центральной лепной розеткой, позолоченная порезка откосов и наличников порталов дверных проемов, декоративная отделка откосов и ниш оконных проемов;</p> <p>лепной карниз с модульонами;</p>

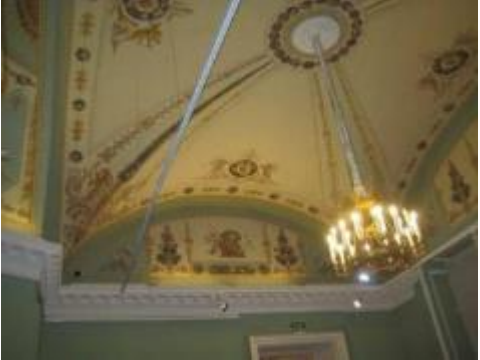
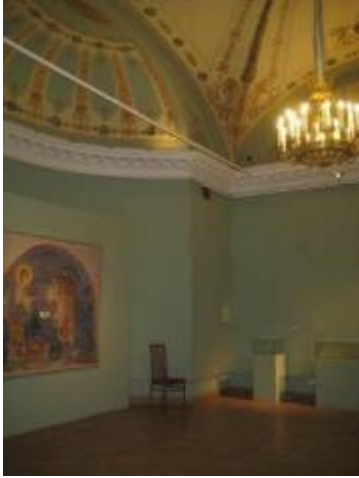
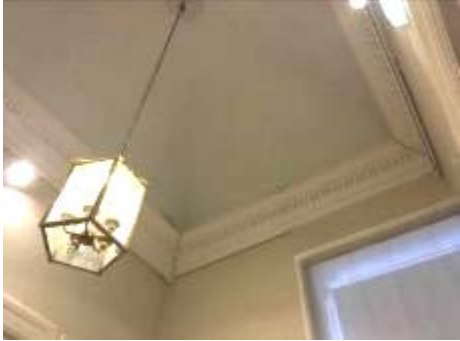
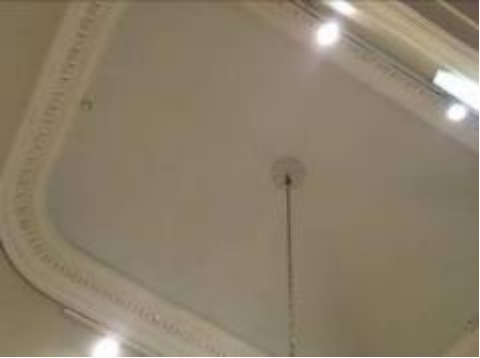
<p>помещение 16-Н: (40,8 кв.м.) «Кабинет Николая Павловича»</p> <p>сводчатое перекрытие; художественная роспись , бликовка – сусальное золото (орнаментальная отделка) сводов и распалубок;</p> <p>лепной карниз с модульонами; ниша полуциркулярная без отделки;</p> <p>декоративная порезка откосов и ниш оконных проемов;</p> <p>помещение 17-Н: (7,9 кв.м.)</p> <p>лепной профилированный карниз;</p>

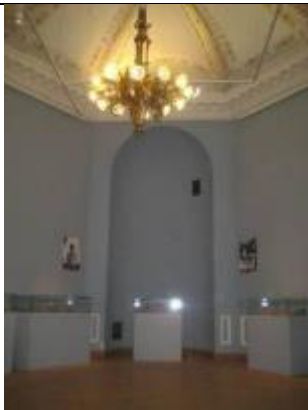
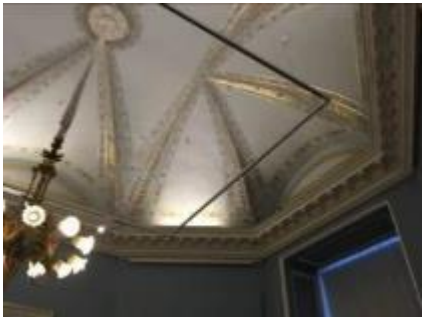
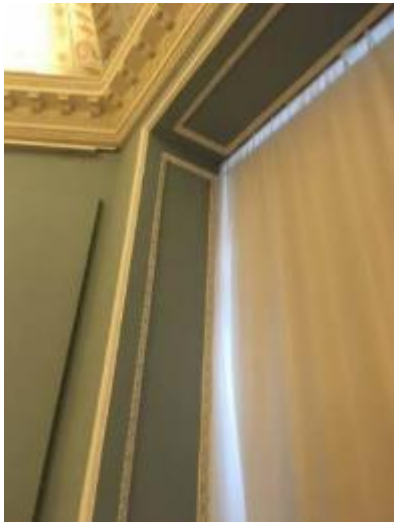
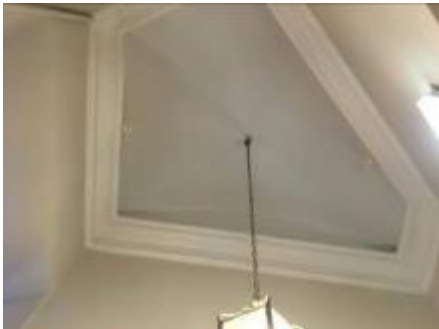
<p>помещение 18-Н: (66,2 кв.м.) «Спальня Николая Павловича»</p> <p>сводчатые перекрытия;</p> <p>декоративная отделка откосов оконных проемов порезкой;</p> <p>помещения 41-Н (202,8 кв.м.), 43-Н (24,1 кв.м.): «Церковь Архангела Михаила»</p> <p>объемно-пространственное и планировочное решение – двухчастная, западная часть в высоту первого этажа (перекрытие первой половины XIX в., исторически в высоту первого-третьего этажей), восточная алтарная часть под куполом в высоту первого-третьего этажей;</p>

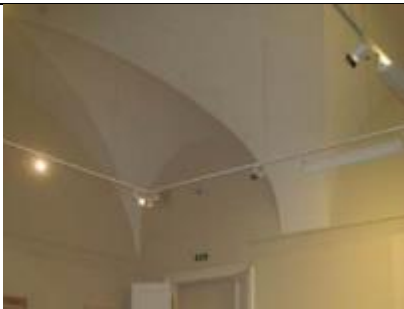
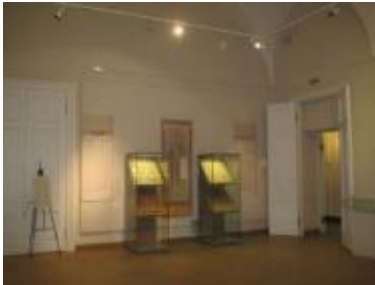
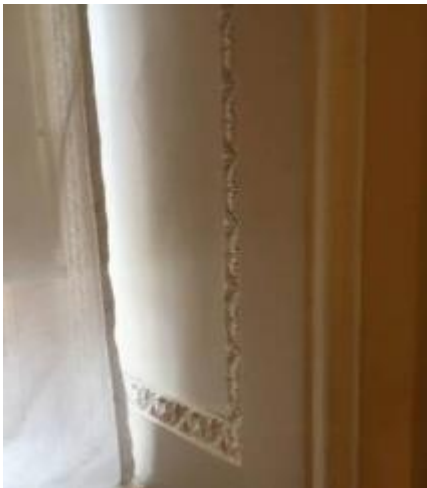
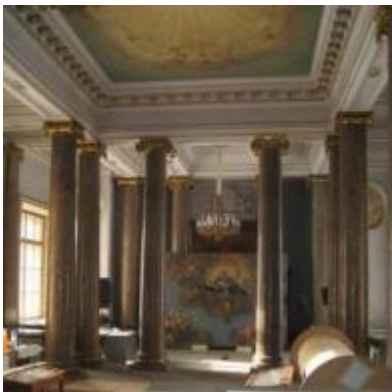
западный притвор – перекрытие плоское, состоящее из прямоугольных и треугольных повышенных полей с порезкой и розеткой растительного орнамента;

наличники окон лепные с профилированными тягами и орнаментом растительного характера; в боковых нефах стены разделены двумя парами лопаток с пилястрами из искусственного мрамора;

поперечный неф и боковые продольные нефы (северный и южный) – перекрытие плоское, состоящее из пяти прямоугольных повышенных полей, с порезкой и розетками растительного орнамента, с лепным орнаментом из ионик и элементов растительного характера; в нижней части стен лепной орнамент из ионик;

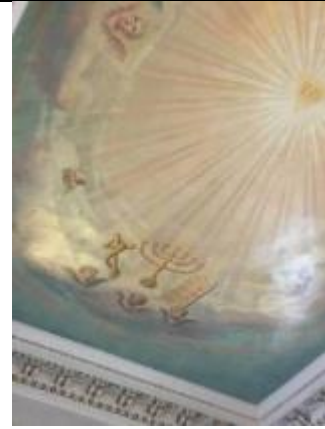
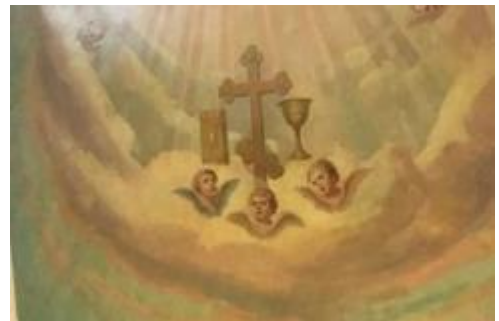
плоское перекрытие, роспись с символами Ветхого и Нового завета (масло по штукатурке), в центре изображено сияние, ближе к алтарю крест, потир, Евангелие, херувимы, с противоположной стороны минора, вечные скрижали, крест, обвитый змеей (перекрытие 1822 г., плафон 1841 года);

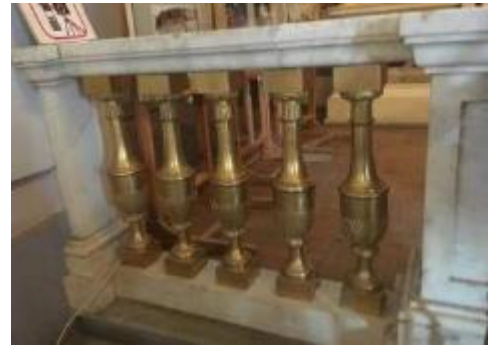
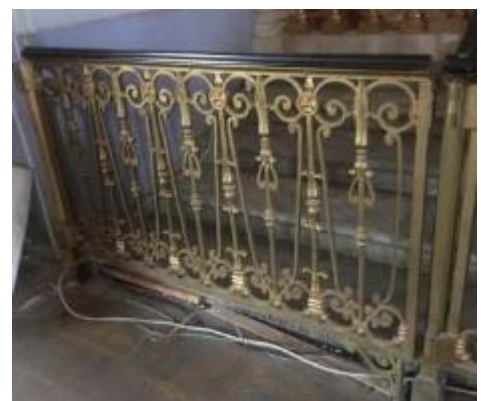
алтарная часть овальная в плане на высоту трех этажей, завершенная куполом;  
отделена от основной части небольшой лесенкой, завершенной балюстрадой на два звена с золочеными балясинами в виде ваз и верхней мраморной доской, решетка бронзовая на два звена в виде завитков растительного характера, расположенных между прямыми стержнями;

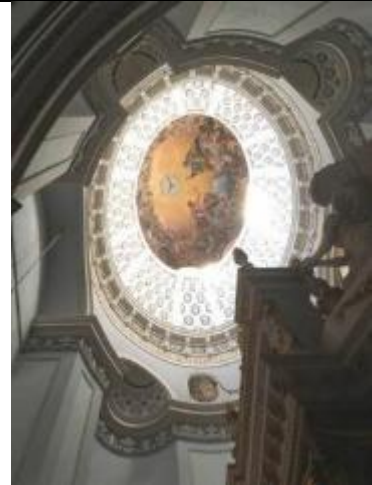
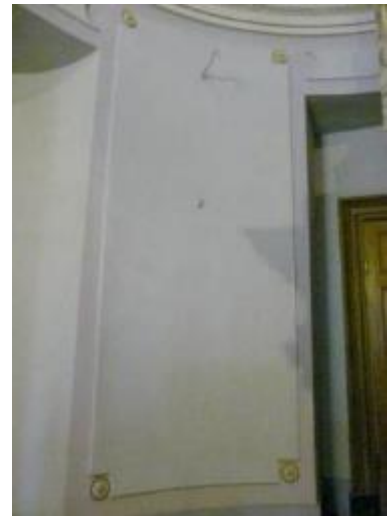
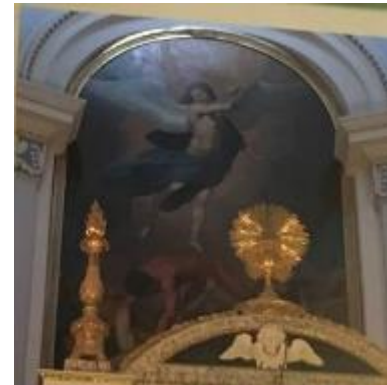
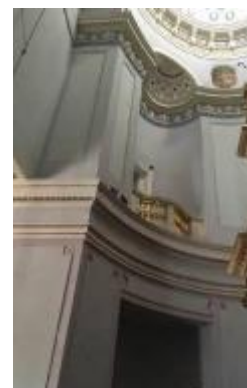
полуциркульные ниши с балконами с балюстрадами, на балконы выходят исторические балконные двери, изогнутой формы;

фриз лепной с гирляндами и херувимами;

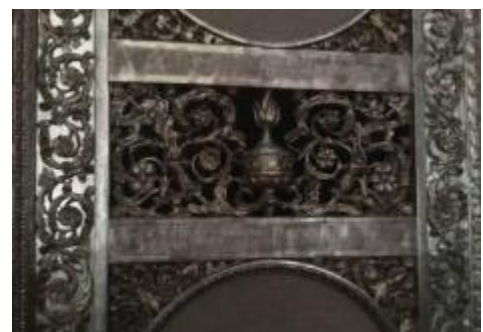
наличники и архивольт дверей из белого профилированного мрамора и лазурита с накладными бронзовыми профилями, украшенными рельефным орнаментом; двери иконостаса двустворчатые;

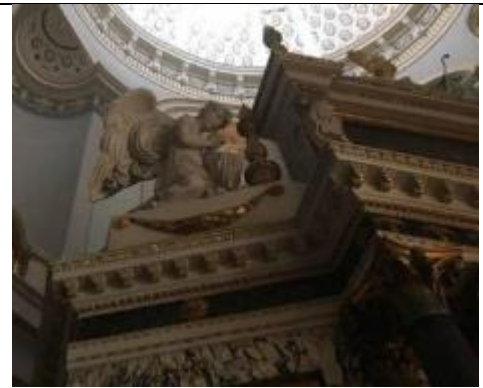
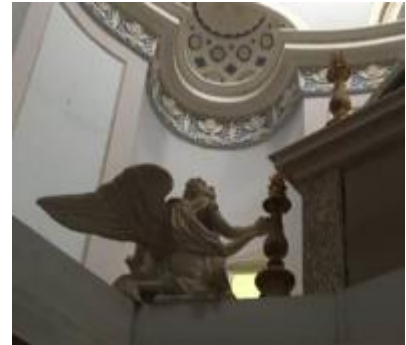
канделябры ( дерево, резьба, позолота), каждый на одну свечу, в виде балясин, расширенных у основания, украшенные орнаментом растительного характера, расположены над царскими вратами; две гипсовые статуи в виде фигур коленопреклонённых ангелов около канделябров; в завершении бронзовая золоченная чаша, над которой укреплен бронзовый диск, окружённый сиянием (позолота), по сторонам от которого расходятся золоченные гирлянды;

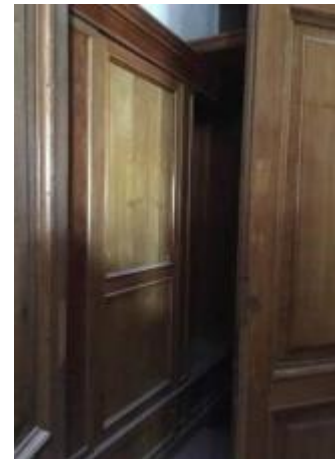
ризница: небольшое помещение сложной формы с северной стороны от иконостаса, отделанное деревянными панелями с двумя встроенными деревянными шкафами;

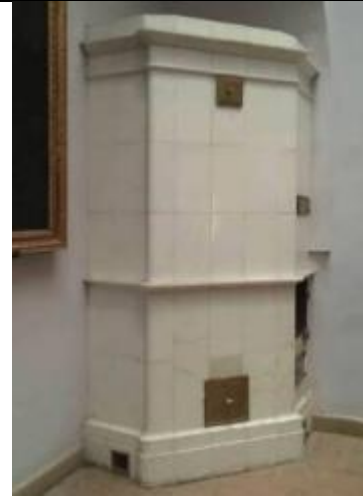
печь- местоположение (за иконостасом), угловая, двухъярусная с белым глазурованным изразцом, профилированным фризом и карнизом, полочкой между двумя уровнями; латунная фурнитура;
