## АКТ

по результатам государственной историко-культурной экспертизы проектной документации на проведение работ по сохранению объекта культурного наследия федерального значения «Замок» по адресу: город Санкт-Петербург, Садовая улица, дом 2, литера А (Садовая ул., 2), входящего в состав объекта культурного наследия федерального значения «Михайловский (Инженерный) замок» по адресу: г. Санкт-Петербург, Садовая улица, дом 2, литера А, Инженерная улица, дом 8, литера А, Инженерная улица, дом 10, литера А, Итальянская улица, дом 12, литера Е, Итальянская улица, дом 13, литера А, Караванная улица, дом 1, литера А, Манежная площадь, дом 2, литера А (Садовая ул., 2 Замковая ул., Итальянская ул., 12, Инженерная ул., 8, 10, 11, 13, Кленовая ул., Манежная пл., 2, 6, р. Мойки наб., р. Фонтанки наб.): «Научно-исследовательские, изыскательские и проектные работы по сохранению объекта культурного наследия «Реставрация и приспособление с ремонтом инженерных сетей интерьеров Михайловского (Инженерного) замка, расположенных на 1 и 2 этажах» по адресу: Санкт-Петербург, Садовая улица, д. 2, литера А: Блок II (Помещения №75, 76, 77, 82, 83, 84, 86, 87). Реставрация и приспособление с ремонтом инженерны

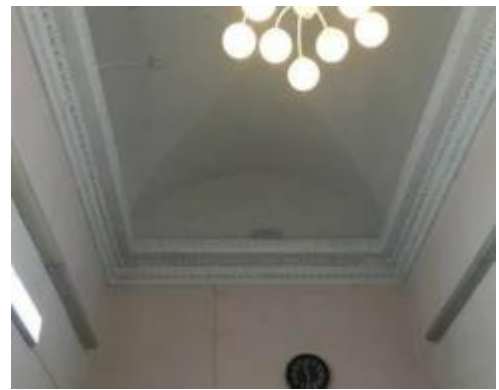
помещение 52-Н:  
(22,2 кв.м.)  
«Уборная»

сводчатое перекрытие потолка с распалубками;  
богато декорированный лепной карниз с иониками;

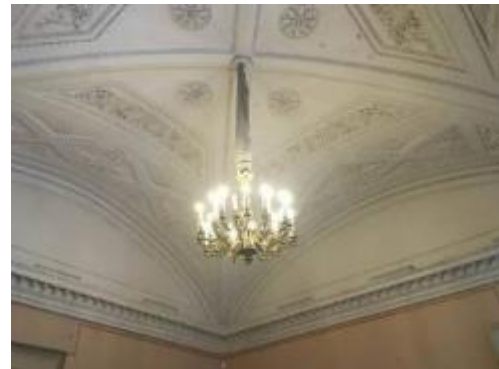
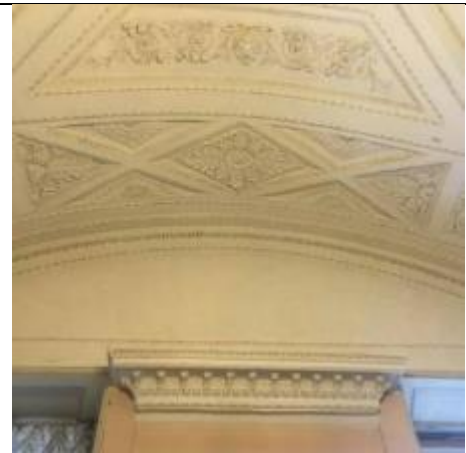
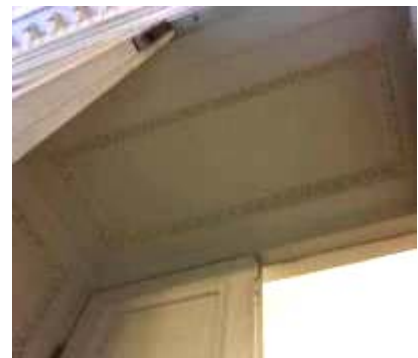
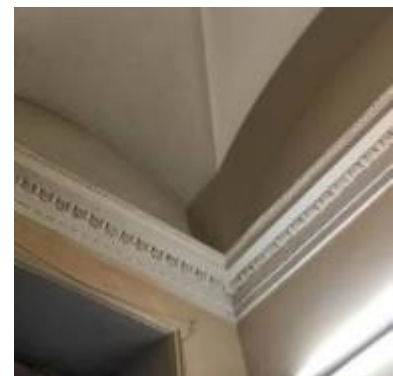
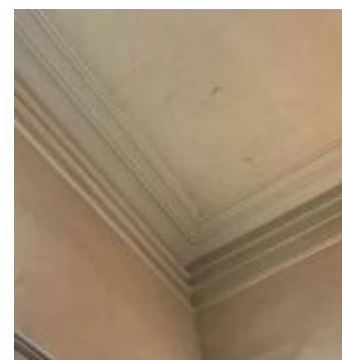
помещение 53-Н:  
(54,2 кв.м.)  
«Диванная»

сводчатое перекрытие потолка, по ребрам свода лепные тяги мелкого растительного орнамента;  
четыре лепные розетки и лепные растительные композиции по всему своду;  
лепной профилированный карниз с модульонами;  
декоративная отделка откосов и ниш оконных проемов;  
декоративная отделка дверных тамбуров резкой;

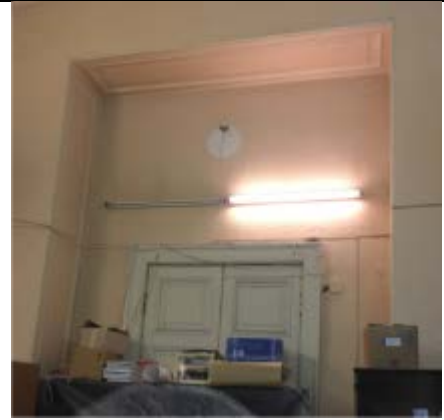
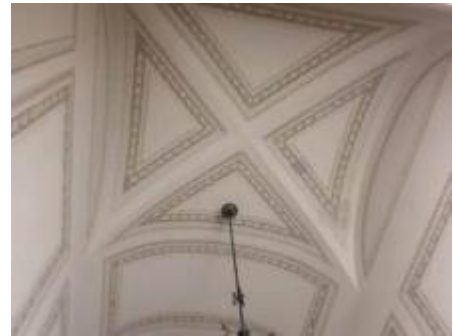
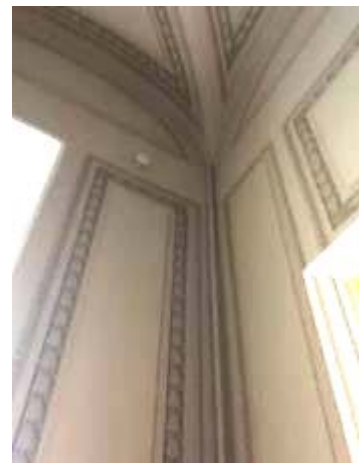
помещение 58-Н:  
(17,4 кв.м.)

сводчатое перекрытие потолка, роспись (темперно-клеевая по штукатурке) по всему своду и живописные рамы на стенах в технике гризайль (воссоздание по расчисткам);

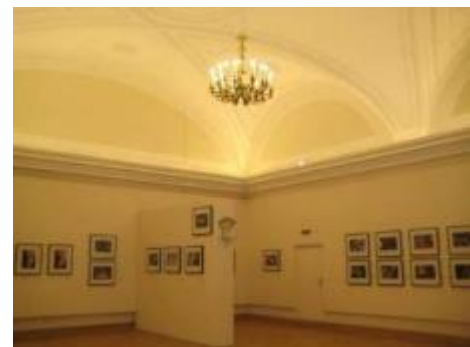
помещение 60-Н:  
(99,7 кв.м.)  
«Комната с часами»

коробовый свод с распалубками; сложно профилированный венчающий карниз, декоративный лепной декор по своду с лепными розетками на центральных участках;

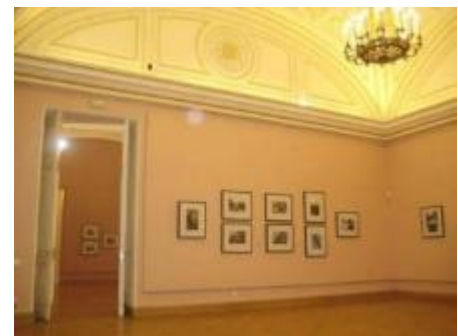
помещение 62-Н:  
(68,3 кв.м.)  
«Белая комната»

сводчатое перекрытие потолка; наличники и откосы дверных проемов с позолоченным лепным декором.  
своды со сложным лепным позолоченным декором;  
венчающие карнизы в залах сложной конфигурации с позолоченной порезкой;

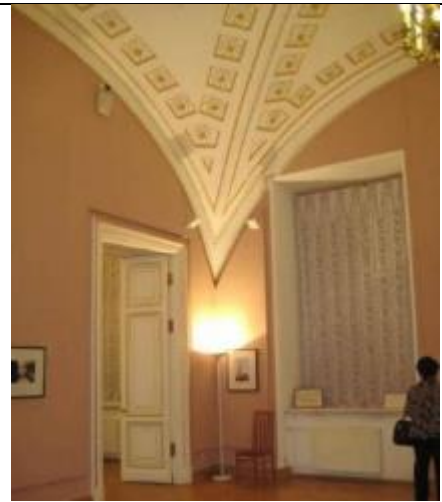
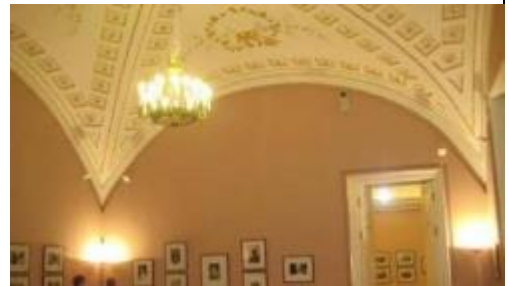
помещение 63-Н:  
(80,9 кв.м.)  
«Ореховая комната»

сводчатое перекрытие потолка; наличники и откосы дверных проемов с позолоченным лепным декором;  
своды с лепными розетками в квадратных золоченых рамах сбликовкой золотом;  
лепные фигурные золоченые тяги;

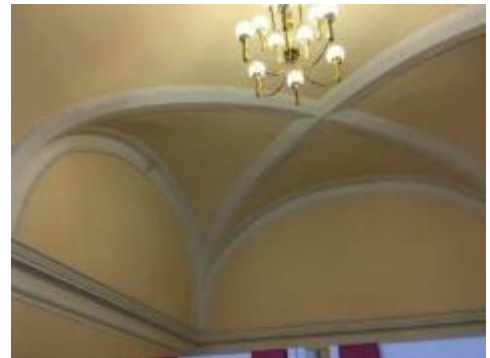
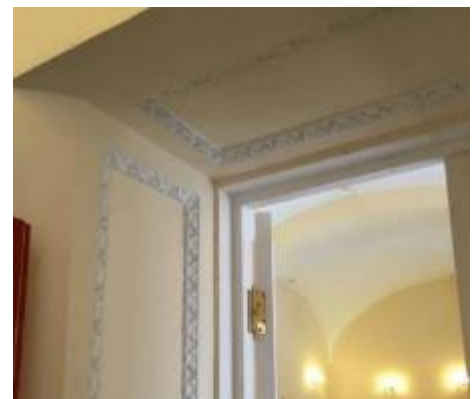
помещение 68-Н:  
(38,8 кв.м.)  
«Комната с китайскими обоями»

сводчатое перекрытие, по нервюрам мелкий лепной растительный орнамент;  
профилированный карниз;  
декоративная отделка откосов и ниш порезкой;  
декоративная отделка дверных тамбуров порезкой;

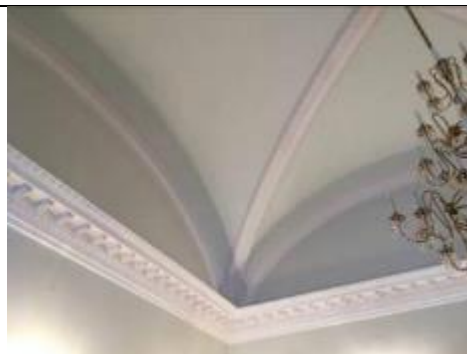
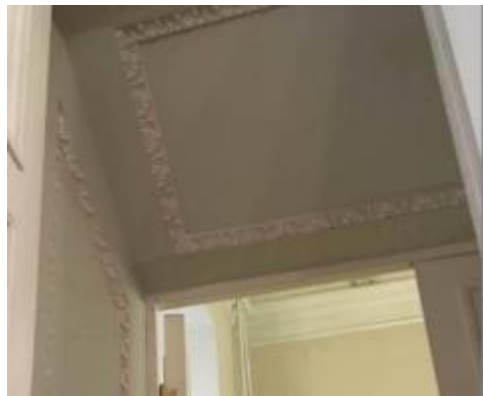
помещение 69-Н:  
( 56,5 кв.м.)  
«Гостиная»

перекрытие – крестовый свод, в центре небольшая лепная розетка, по нервюрам мелкий лепной растительный орнамент; лепной карниз с модульонами и овами; декоративная отделка откосов и ниш оконных проемов порезкой; декоративная отделка дверных тамбуров порезкой;

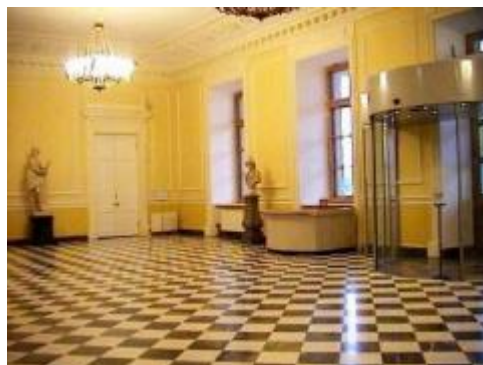
«Зал антиков великого князя Александра Павловича»

потолок приподнят, падуга с богатым лепным декором; стены с разделкой по зеркалам профилированными тягами, падуга плафона потолка поддерживается сложной формы венчающим карнизом с лепным декором;

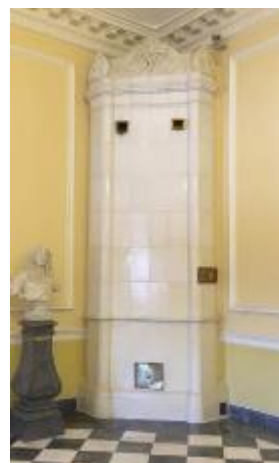
печи угловые, двухъярусные с белым глазурированным изразцом, профилированным фризом и карнизом и фигурным навершием; латунная фурнитура;

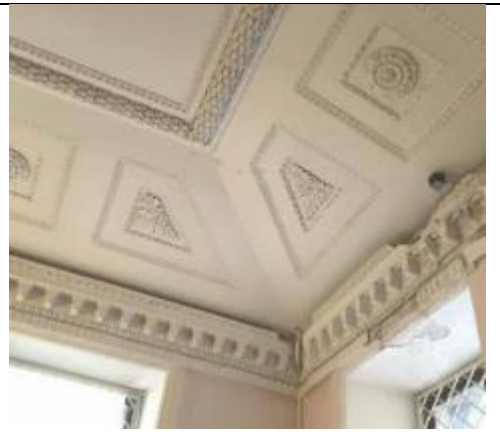
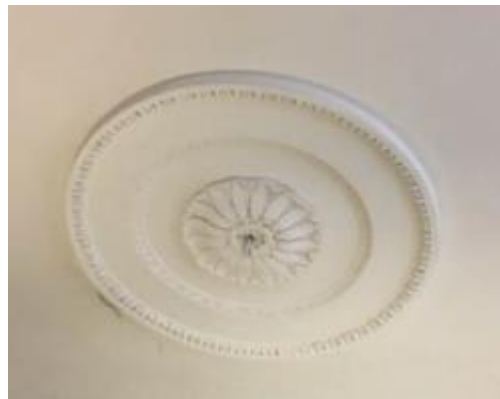
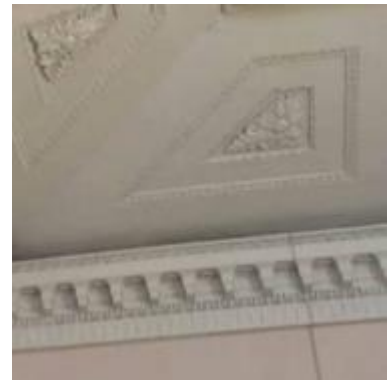
помещение 75-Н:  
(144,0 кв.м.)  
«Спальня Елизаветы Алексеевны»

перекрытие приподнято с падугой;  
лепная розетка растительного орнамента  
в центре потолка;  
по периметру лепные рамы из ионик и  
дубовых листьев;  
по падуге цветочные розетки в  
неглубоких нишах и лепниной по  
периметру;  
лепной карниз с модульонами, фриз с  
иониками;

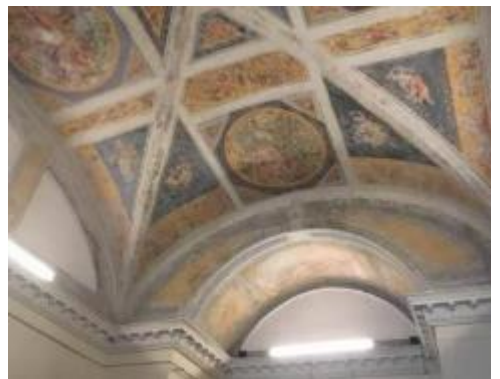
помещение 83-Н:  
(38,8 кв.м.)  
«Будуар Елизаветы Алексеевны»

перекрытие сводчатое с лепной  
розеткой в центре;  
орнаментальная, многофигурная  
роспись (темперно-клеевая по  
штукатурке) на полях свода \*;  
в стене ниша с полуциркульным  
завершением, по своду роспись  
(темперно-клеевая по штукатурке);  
лепной карниз с модульонами и тремя  
профилями;

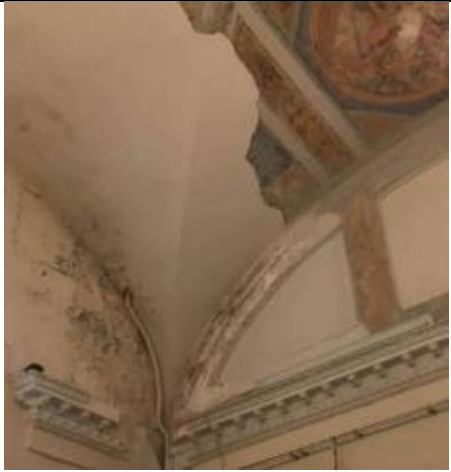
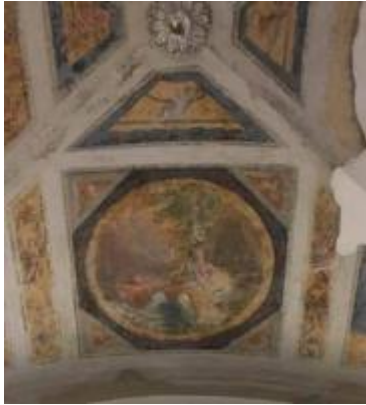
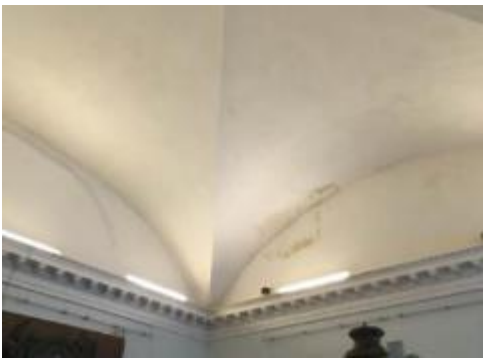
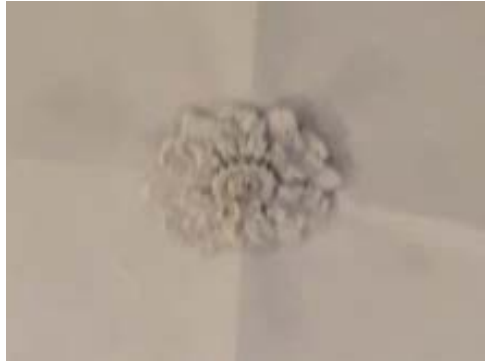
<p>помещение 86-Н: (64,9 кв.м.) «Уборная Елизаветы Алексеевны»</p> <p>своды и распалубками, в центре лепная розетка; карниз с модульонами и тремя профилями; в стенах неглубокие прямоугольные ниши;</p>

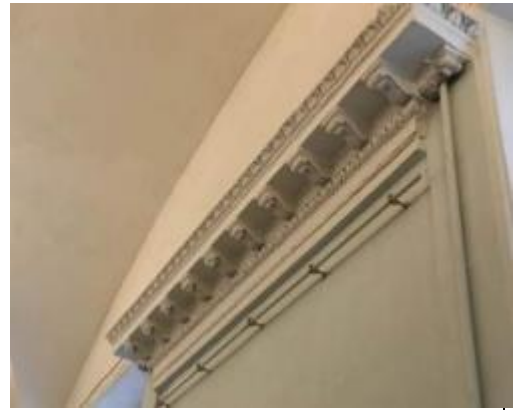
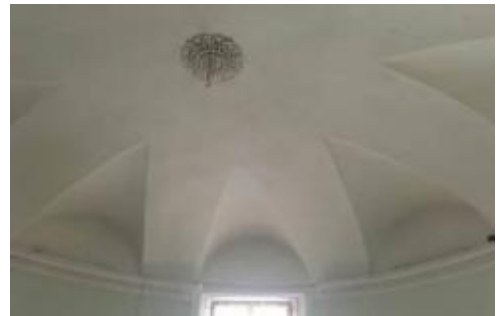
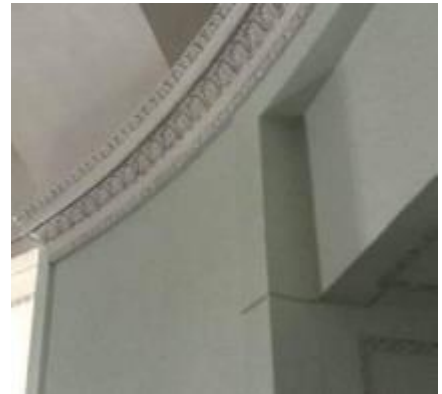
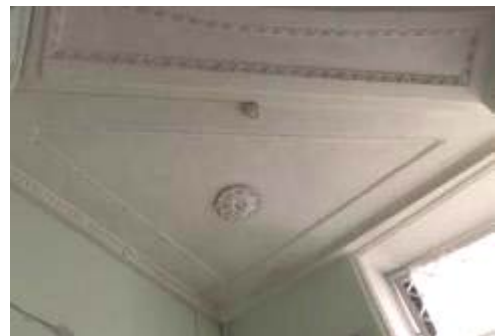
помещение 87-Н:  
(92,2 кв.м.)  
«Тронный зал Александра»

круглое помещение, сводчатое перекрытие с распалубками; в центре лепная розетка; лепной карниз с листьями аканта; ниша, дверные и оконные откосы с зеркалами и порезкой; при переходе в помещение 86-Н на потолке небольшая веточная розетка в обрамлении лепных рам треугольной формы, порезка;

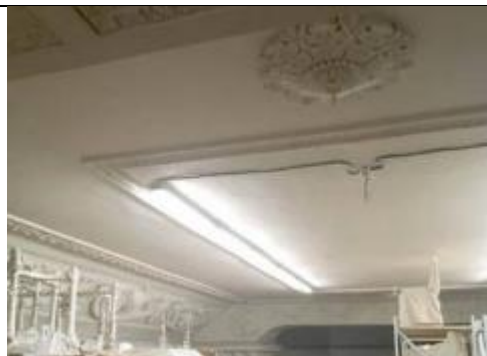
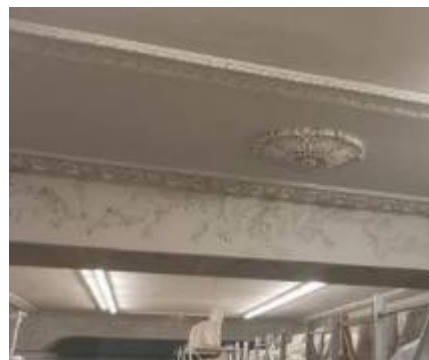
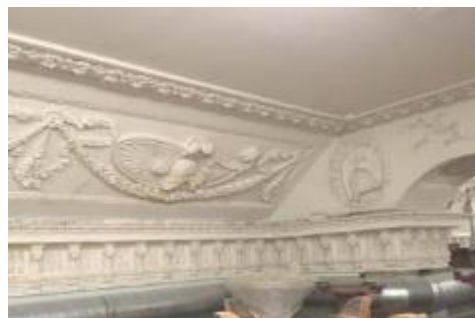
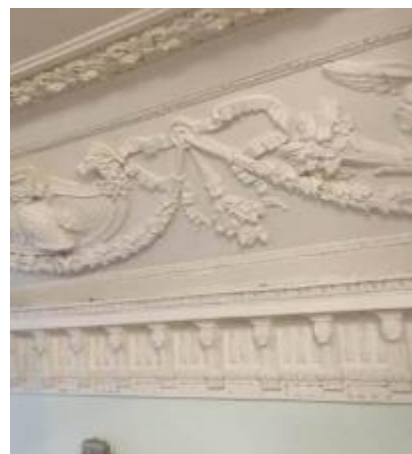
помещение 88-Н:  
(317,5 кв.м.)  
«Картинная галерея»

падуга, перекрытие – две плоские прямоугольные части и одна сводчатая; прямоугольные части идентичны: в центре гладкое панно, обрамленное лепной рамой; лепная рама с изображением человеческих масок; между частями 2 арочных среза во внутренних поперечных стенах с лепными изображениями дубовых веток, масок, шлемов; по своду срезом – квадратные кессоны; третья часть перекрытия – отрезок свода с двумя распалубками, по перекрытию 4 больших розетки; падуга – лепные изображения шлемов со щитами и масок горгоны с рогами изобилия; карниз в части в плоском перекрытием лепной на кронштейнах с лепными розетками и листьями аканта по верхнему краю; карниз в сводчатой части – по фризу лепные гранаты, профили аканта и ионики;

в сводчатой части парные мраморные колонны ионического ордера на прямоугольных базах;  
ниши в сводчатой части;

дверные наличники профилированные из серого мрамора;

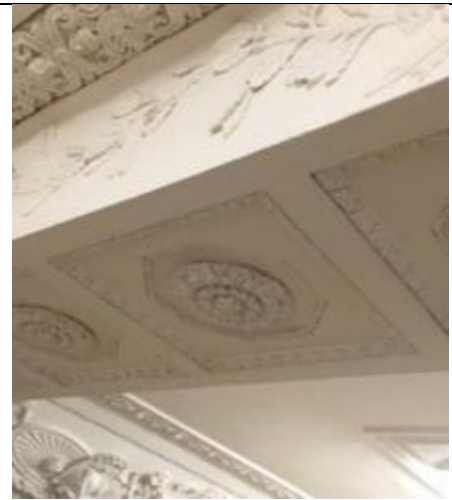
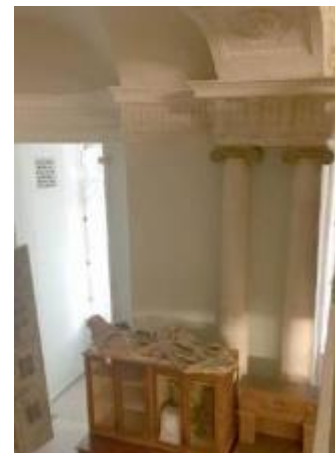
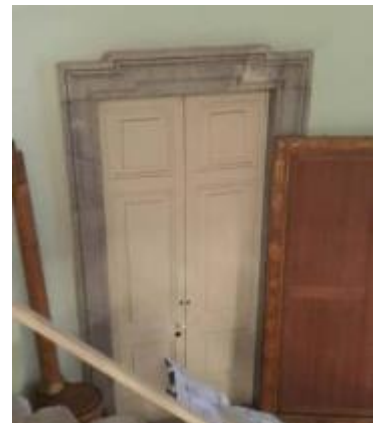
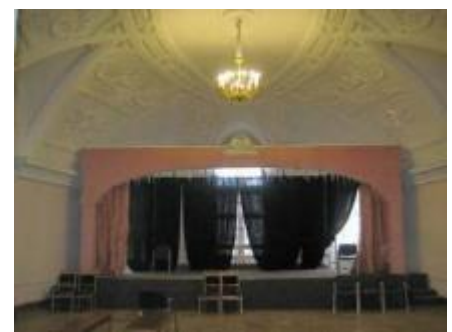
помещение 90-Н:  
(120,4 кв.м.)  
«Передняя»

потолок – свод с распалубками оконных и дверных проемов, лепной декор плафона; декоративная отделка оконных, дверных проемов;

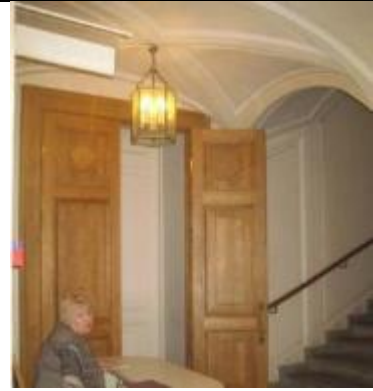
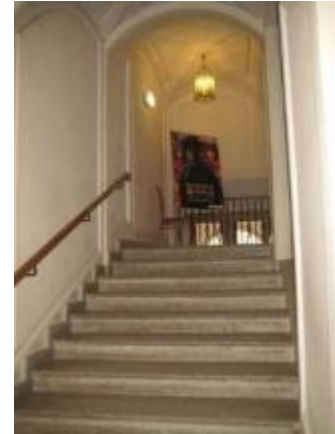
помещение 1-Н:  
( кв.м.)  
вестибюль 3-го подъезда с лестницей  
сводчатые перекрытия потолка,  
периметральные профилированные тяги  
в оформлении стен и потолка;

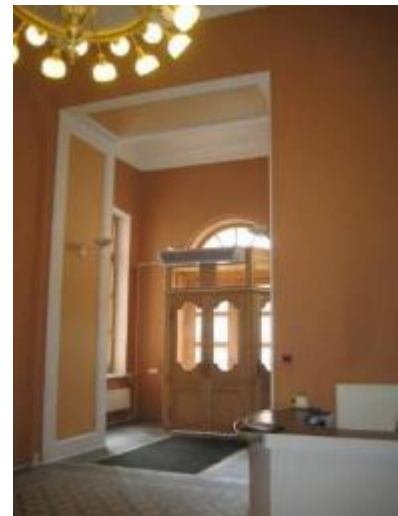
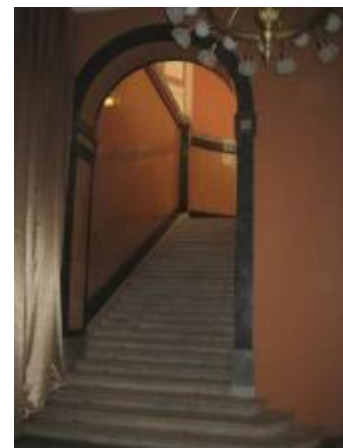
помещение 109-Н:  
(33,4 кв.м.)  
Вестибюль 4-го подъезда  
пол - метлахская плитка сложного  
рисунка;  
мраморные наличники проема  
лестничного марша;  
отделка откосов – филенки;  
конфигурация и габариты и  
местоположение тамбуров;

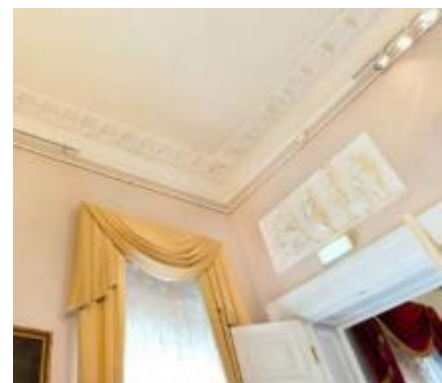
«Передняя Константина Павловича»

лепные панно над дверьми (три), с изображением сцен из античного мира;

декоративная отделка откосов и ниш оконных проемов;

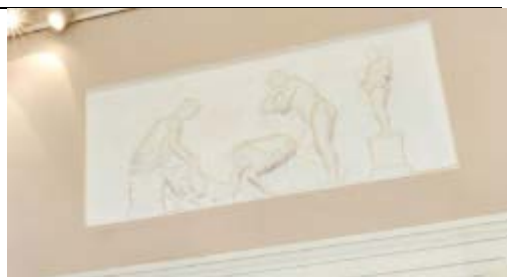
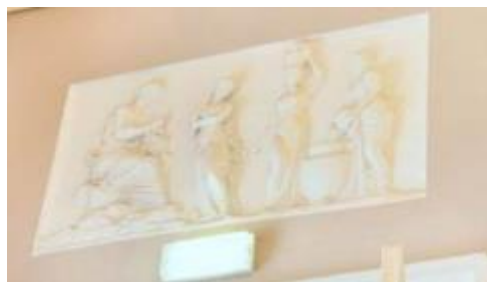
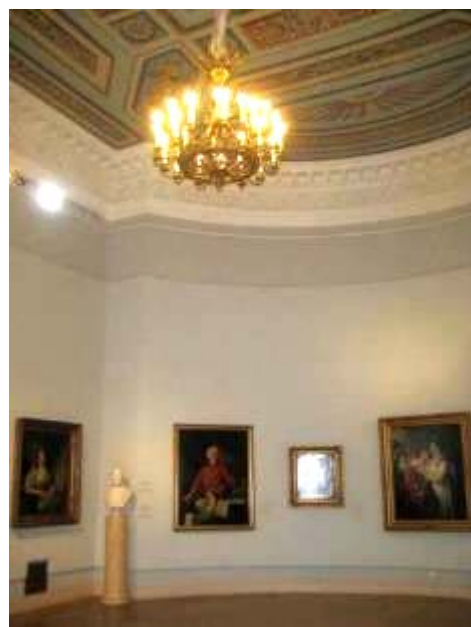
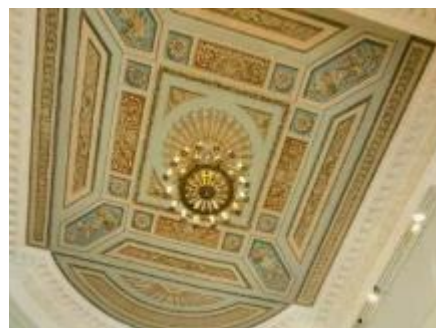
помещение 172-Н:  
(73,1 кв.м.)

«Столовая Константина Павловича»  
экседра полукруглая без отделки;  
потолок – в центре лепная розетка из  
листьев аканта, орнаментальная  
монохромная гризайльная роспись на  
синем фоне (темперно-клеевая по  
штукатурке) по всему перекрытию  
включая экседру;  
от розетки живописная зонтообразная  
роспись;  
в углах живописные розетки с листьями  
аканта;  
лепной карниз с модульонами,  
декорированными листьями аканта;  
фриз лепной с изображением веток с  
дубовыми листьями и розетками, в  
середине маски и профили из ионика и  
бусин;  
декоративная отделка откосов и ниш  
оконных проемов;

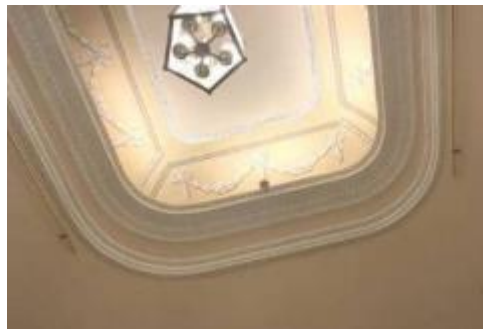
помещение 174-Н:  
(14,1 кв.м.)  
«Передняя»

перекрытие приподнято, падуга, в центре прямоугольное панно в лепной рамке, роспись (темперно-клеевая по штукатурке) на падугах в лепных рамах; богато декорированный антаблемент с лепным профилированным карнизом с сухариками, овами и растительными мотивами, гладким фризом и лепным профилированным архитравом с бусинами и растительным орнаментом; декоративная отделка откосов и ниш оконных проемов;

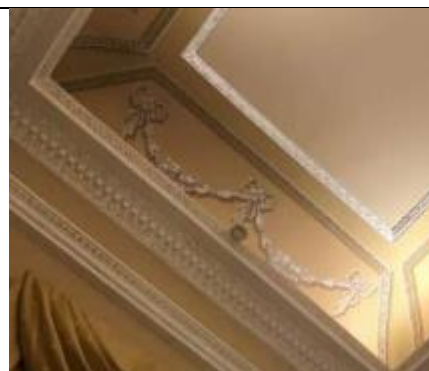
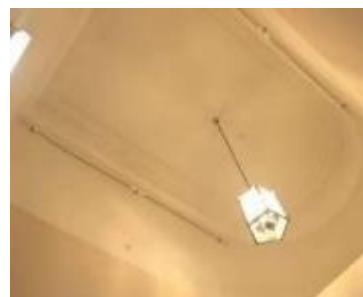
помещение 175-Н:

по периметру потолка  
профилированные тяги с иониками;  
профилированный лепной карниз;

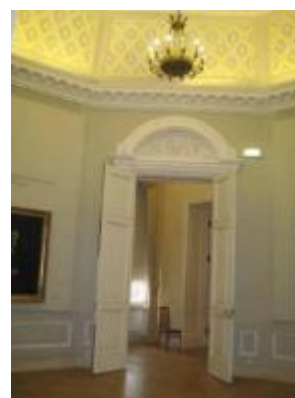
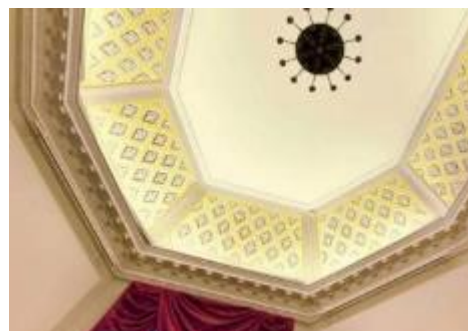
помещение 176-Н:  
(40,4 кв.м.)

комната восьмигранная с полукруглой  
нишей, потолок приподнят, в центре  
лепная розетка, падуга с 8  
трапецеобразными частями,  
украшенными лепными розетками в  
ромбообразных кессонах;  
лепной карниз на модульонах;  
декоративная отделка откосов и ниш  
оконных проемов;

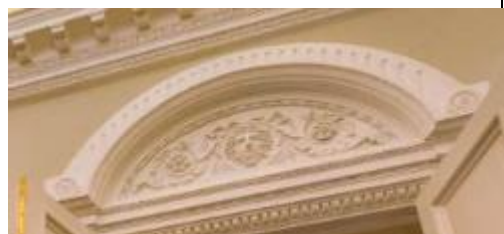
наддверник лучковой формы, лепное, в  
центре лепная маска с ветками аканта;  
обрамление из желобков с двумя  
розетками;

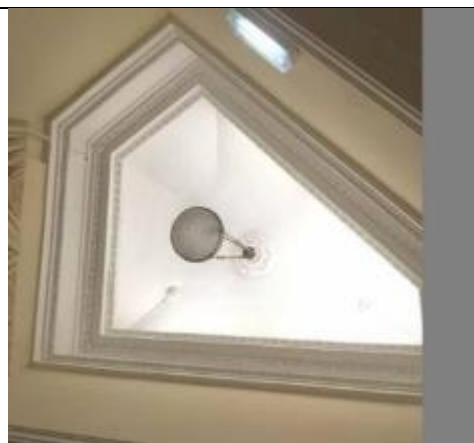
помещение 177-Н:  
(7,5 кв.м.)

сводчатое перекрытие, в центре лепная цветочная розетка;  
богато декорированный антаблемент с лепным профилированным карнизом с сухариками, овами и растительными мотивами, гладким фризом и лепным профилированным архитравом с бусинами и растительным орнаментом; декоративная отделка откосов и ниш оконных проемов;

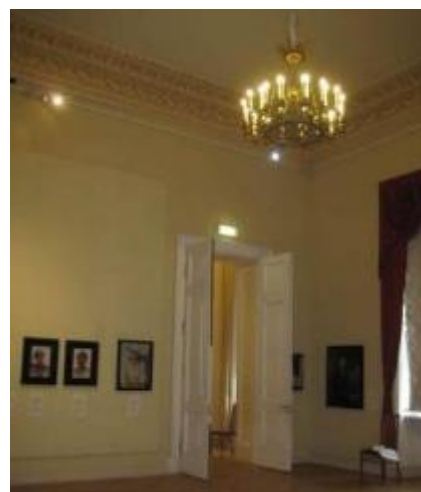
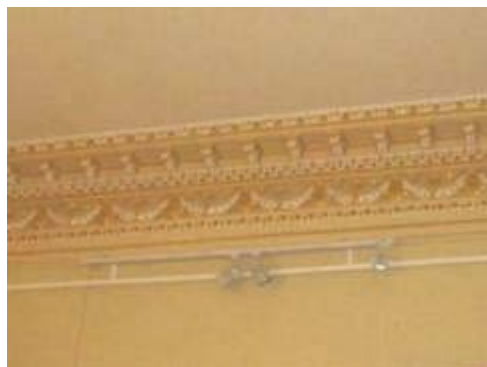
помещение 178-Н:  
(691 кв.м.)

лепной карниз с модульонами;  
лепной фриз из гирлянд с розетками;  
золочение лепных элементов;  
декоративная отделка откосов и ниш оконных проемов;

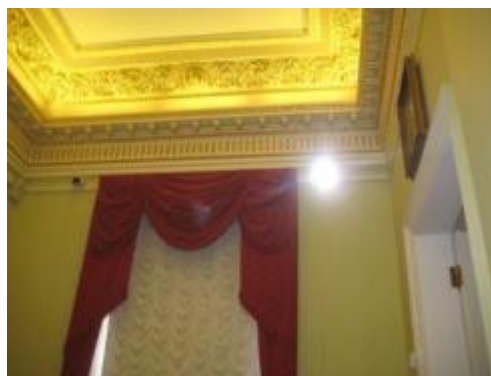
помещение 179-Н:  
(38,3 кв.м.)

потолок с падугой, приподнят;  
в центре лепная розетка;  
падуга с лепниной (ветки дуба и розетки, четыре маски по центру с каждой из сторон);  
золочение лепных элементов;  
карниз с модульонами;  
фриз с лепными шишками;  
декоративная отделка откосов и ниш оконных проемов;

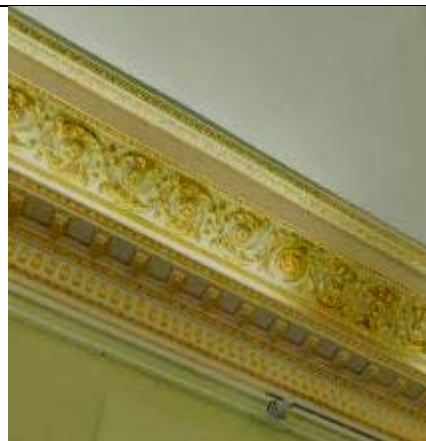
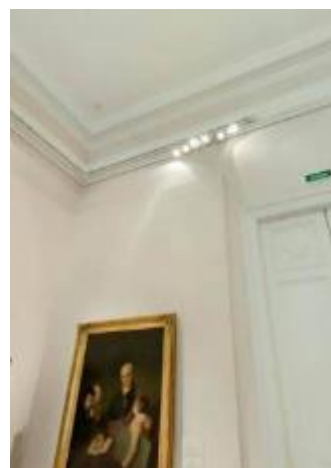
помещение 180-Н:  
(63,5 в.м.)  
«Уборная и камер-юнкерская Анны Федоровны»

профилированные потолочные тяги;

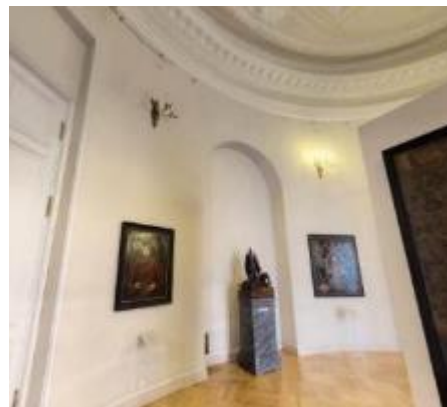
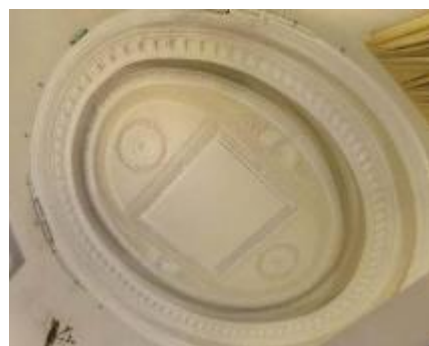
помещение 187-Н:  
(41,4 кв.м.)  
«Вестибюль для гвардии "А" (левый)»

неглубокая ниша без декора;  
потолок приподнят – в центре  
квадратный плафон в обрамлении рамы  
из лепных дубовых листьев;  
по сторонам две лепные розетки в венке;  
два лепных изображения щитков с  
дубовыми ветками;  
окаймлено овальным лепным  
изображением венка из дубовых  
листьев;  
карниз с мелкими модульонами и  
лепными профилями;

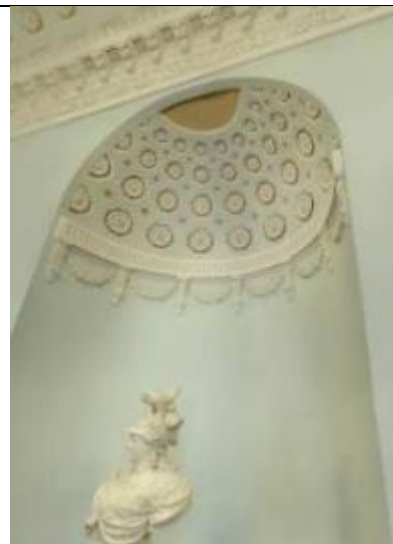
ниша с лепными шестигранными кессонами с розетками по своду, лепной карниз на валютообразных кронштейнах с гирляндами между ними;

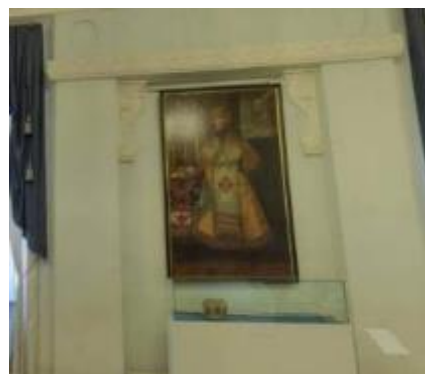
ниша прямоугольная, в верхних углах два валютообразных кронштейна;

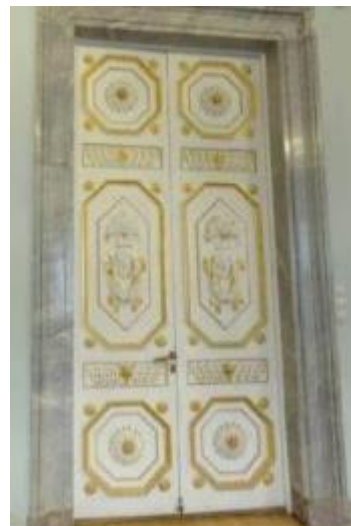
двери (воссоздание) двустворчатые дубовые богато декорированные, в центре восьмиугольные филенки с резным декором в виде лент, гирлянд, медальонов, в верхней и нижней частях восьмиугольные филенки с цветочными розетками по центру, между филенками орнаментированные вставки, частичное золочение;  
наличники мраморные профилированные;

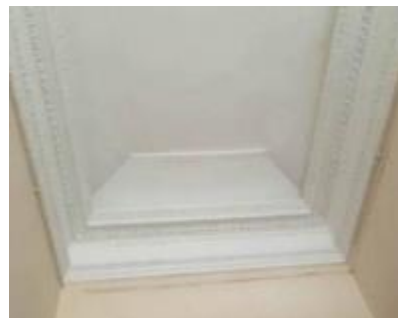
помещение 202-Н:  
(97,1 кв.м.)  
«Прихожая»

перекрытие плоское с падугой;  
лепные фриз и карниз широкого профиля, декорированные поясом ионик, листьев, аканта, бусин;  
двери в декоративных наличниках;

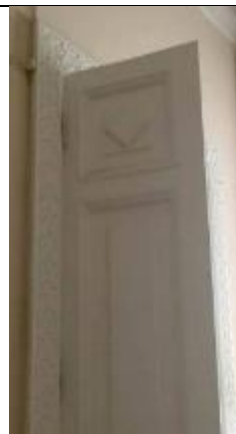
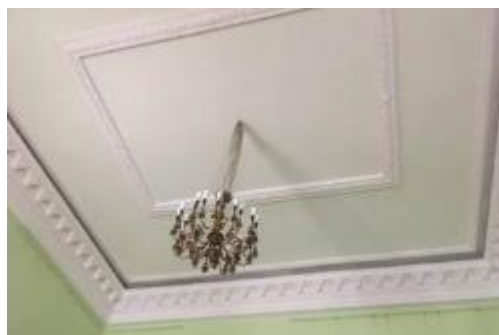
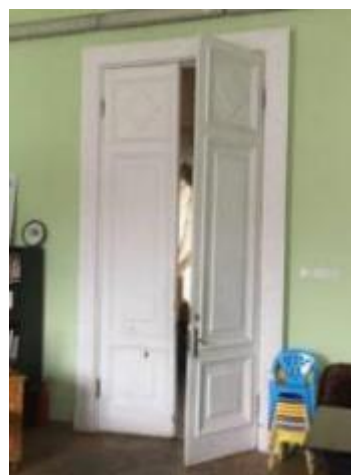
помещение 203-Н:  
(56,5 кв.м.)  
«Адьютантская или Передняя»

перекрытие плоское, в центре  
прямоугольное панно, обрамленное  
рамкой из листьев;  
лепной профилированный карниз с  
модульонами и листьями аканта;  
двери в декоративных наличниках;

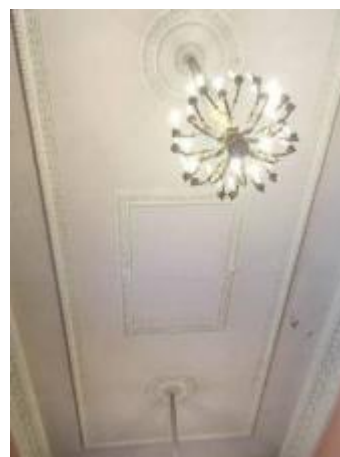
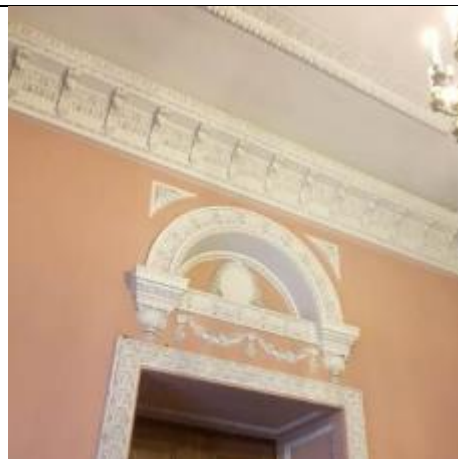
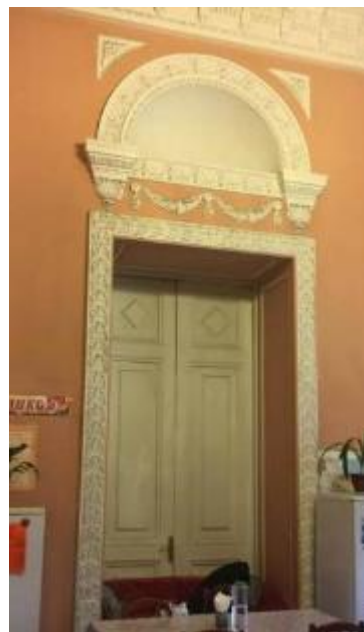
помещение 205-Н:  
(77,4 кв.м.)  
«Библиотека Павла I»

перекрытие плоское, в центре  
прямоугольное панно в лепной рамке из  
дубовых листьев и аканта, по двум  
сторонам по розетки в венке из дубовых  
листьев;  
по периметру потолка лепная  
прямоугольная рамка;  
лепной карниз с кронштейнами,  
листьями аканта и бусинами;  
лепные наличники с растительным  
орнаментом;  
наддверия с нишами, опирающимися на  
лепные консоли с раковинами, по краю

ниши лепной растительный орнамент;  
лепная гирлянда из двух звеньев;  
в одной из ниш лепной медальон;\*

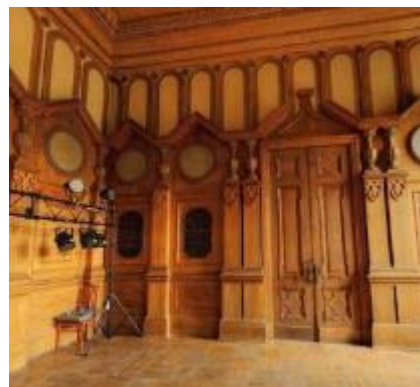
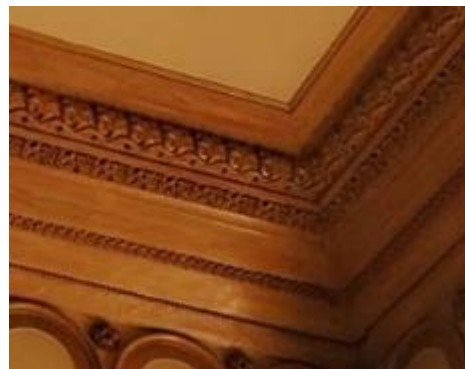
пилястры с резными профилями ионика, бусин и орнаментов растительного характера;

двери дубовые, двустворчатые, на три филенки, резьба растительного характера с четырех конечными крестами на средних филенках; наддверия с разорванными фронтонами и накладной резьбой растительного характера;

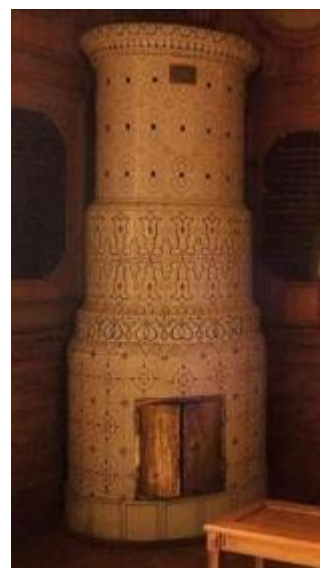
печь угловая круглая из белого изразца с поливными изразцами, с геометрическим орнаментом сверху и снизу и с растительным в средней части; сверху гребень; дверцы латунные двустворчатые;

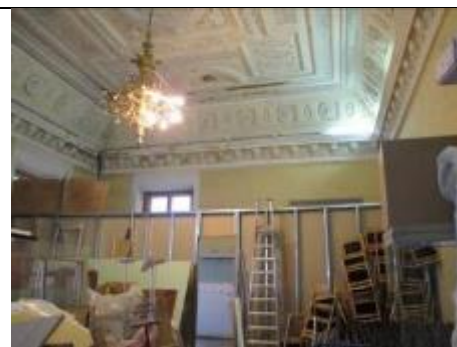
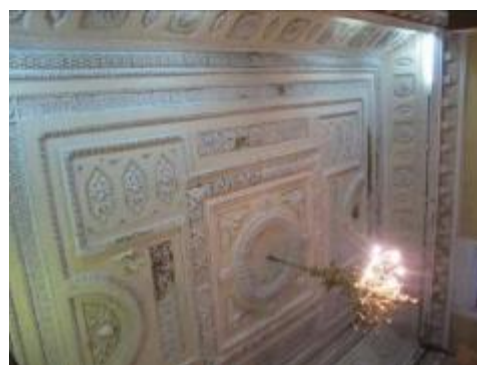
помещение 221-Н:  
(111,4 кв.м.)  
«Гостиная Марии Федоровны»

перекрытие приподнятое с падугой;  
в центре восьмиугольная звездообразная  
розетка в лепном обрамлении, по  
сторонам 4 лепных орла, лепнина  
различных форм по всему перекрытию;  
лепные розетки на падуге;  
лепной карниз с модульонами,  
иониками и листьями аканта;

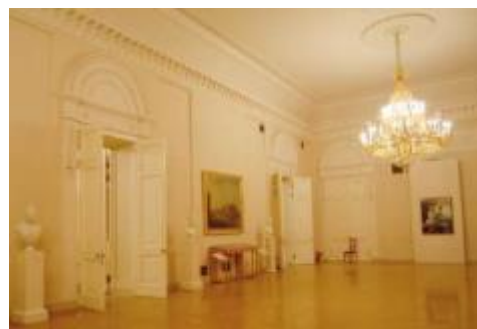
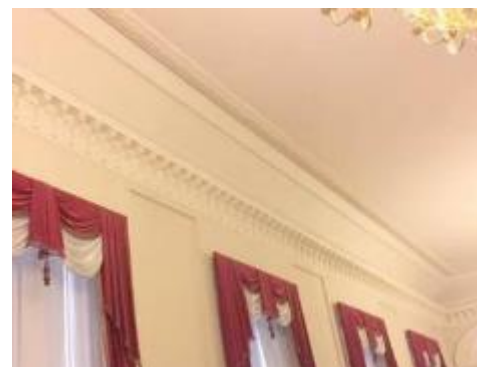
помещение 224-Н:  
(237,9 кв.м.)  
«Общий Столовый зал»

перекрытие плоское, приподнятое с  
падугой;  
две большие лепные розетки;  
по периметру потолка лепная рама;  
по падугам прямоугольные лепные  
рамы;  
профилированный карниз на лепных  
кронштейнах;  
по продольным стенам неглубокие  
прямоугольные ниши;  
на торцевых стенах лепные композиции  
растительного характера ;

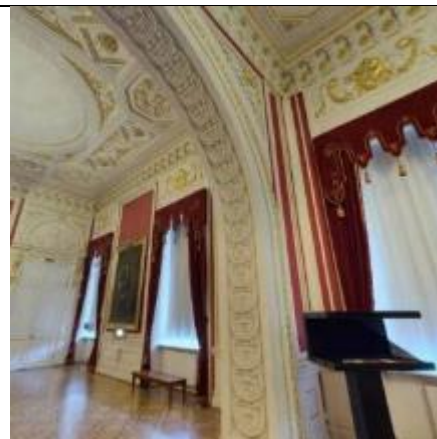
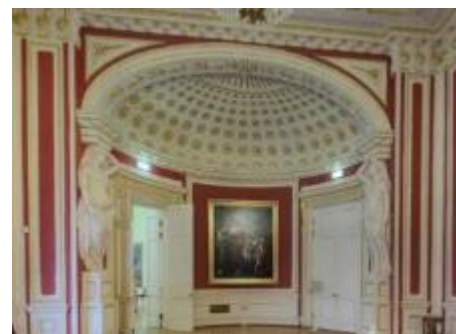
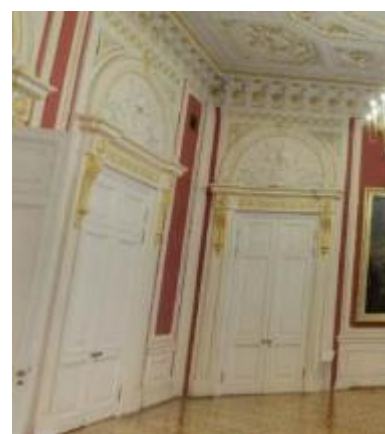
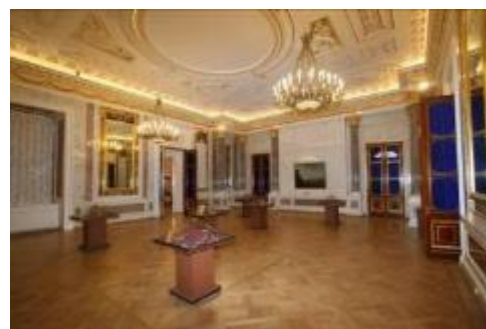
«Парадная опочивальня Марии Федоровны»

потолок – углубленное круглое поле обрамлено лепным венком из дубовых листьев и поясом из лепных гранат; по 4-м сторонам от центра лепные группы из лир с колчанами стрел; 4 лепные полосы с изображением круглых розеток; в углах розетки в квадратных рамках; золочение всего лепного декора;

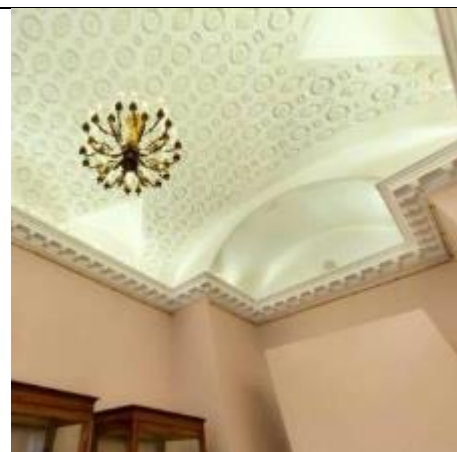
«Будуар из разноцветных камней»

перекрытие полукоробовым сводом с распалубками;  
по перекрытию лепные розетки в кессонах, между ними более мелкие овальные и квадратные розетки;  
лепной карниз с модульонами и листьями аканта;  
в стене глубокая ниша с полуциркульным завершением;

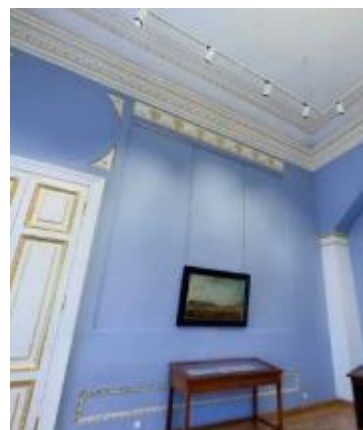
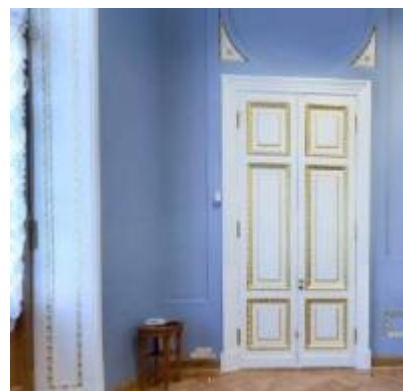
«Кавалерская»

плафон потолка по контуру - украшен лепным декором с позолотой;  
стены с декоративными лепными вставками с позолотой над дверными проемами, по периметру стен, в откосах окон;  
лучковая ниша с пилонами, завершенными профилированными карнизами с позолотой;  
фриз и карниз с лепными деталями, покрытыми позолотой;  
двери дубовые филенчатые с орнаментальной позолоченной порезкой;

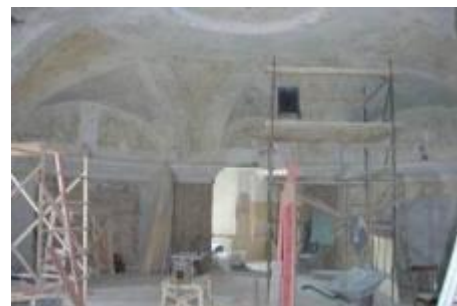
«Мальтийская тронная Павла I (Круглый или Малый Тронный зал Павла I)»

круглое в плане помещение;  
лепная отделка:  
плафон – лепная розетка, роспись с частичной позолотой (худ. Карла Скотти, ок. 1800 г.);  
пилястры облицованы искусственным мрамором;  
лепной фриз и карниз с золочением;

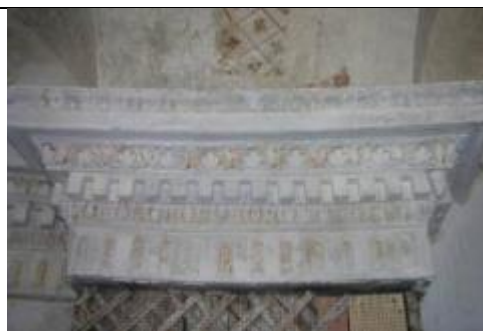
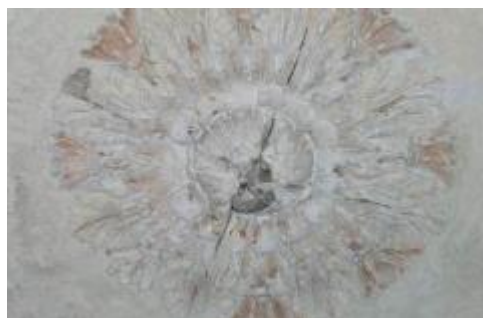
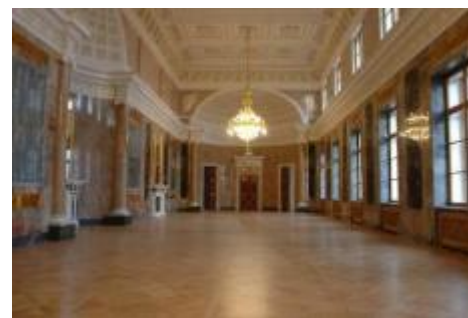
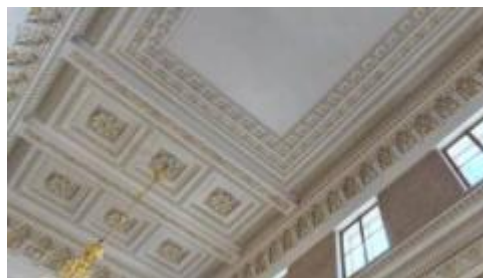
помещение 241-Н:  
(340,0 кв.м.)  
«Георгиевский зал (Мраморная галерея)»

двусветный, перекрытие плоское;  
лепной декор потолка: кессоны с лепными розетками в центре;  
лепные узоры меандра;  
узкие лепные орнаменты в виде плетенки с розетками;  
частичное золочение лепного декора;

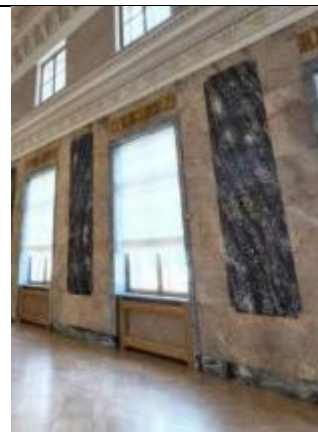
стены с двухъярусной разбивкой, между ярусами богато декорированный лепной карниз, фриз с лепными орнаментами и золочением;  
 характер отделки стен первого яруса – мраморные плиты разных цветов (воссоздание 2005-2007 гг.);  
 лепной карниз с консолями, между которыми чередуются изображения короны с вензелем «П», золочение;

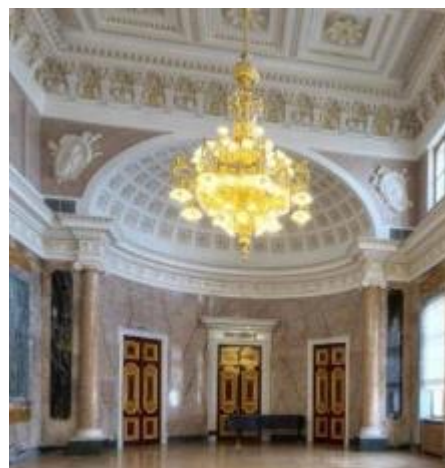
экседра в ширину зала, полукупольное перекрытие с лепными кессонами с розетками внутри;  
 лепная тяга из овальных розеток среди растительных завитков;  
 богато декорированный лепной карниз, фриз с лепными орнаментами и золочением;  
 мраморные колонны ионического ордера;

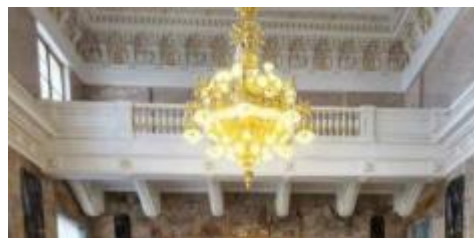
хоры на лепных консолях с акантовыми листьями и розетками, перила в 5 звеньев из которых три с балясинами, украшенные золоченой резьбой и 2 звена со сплошными филенками;

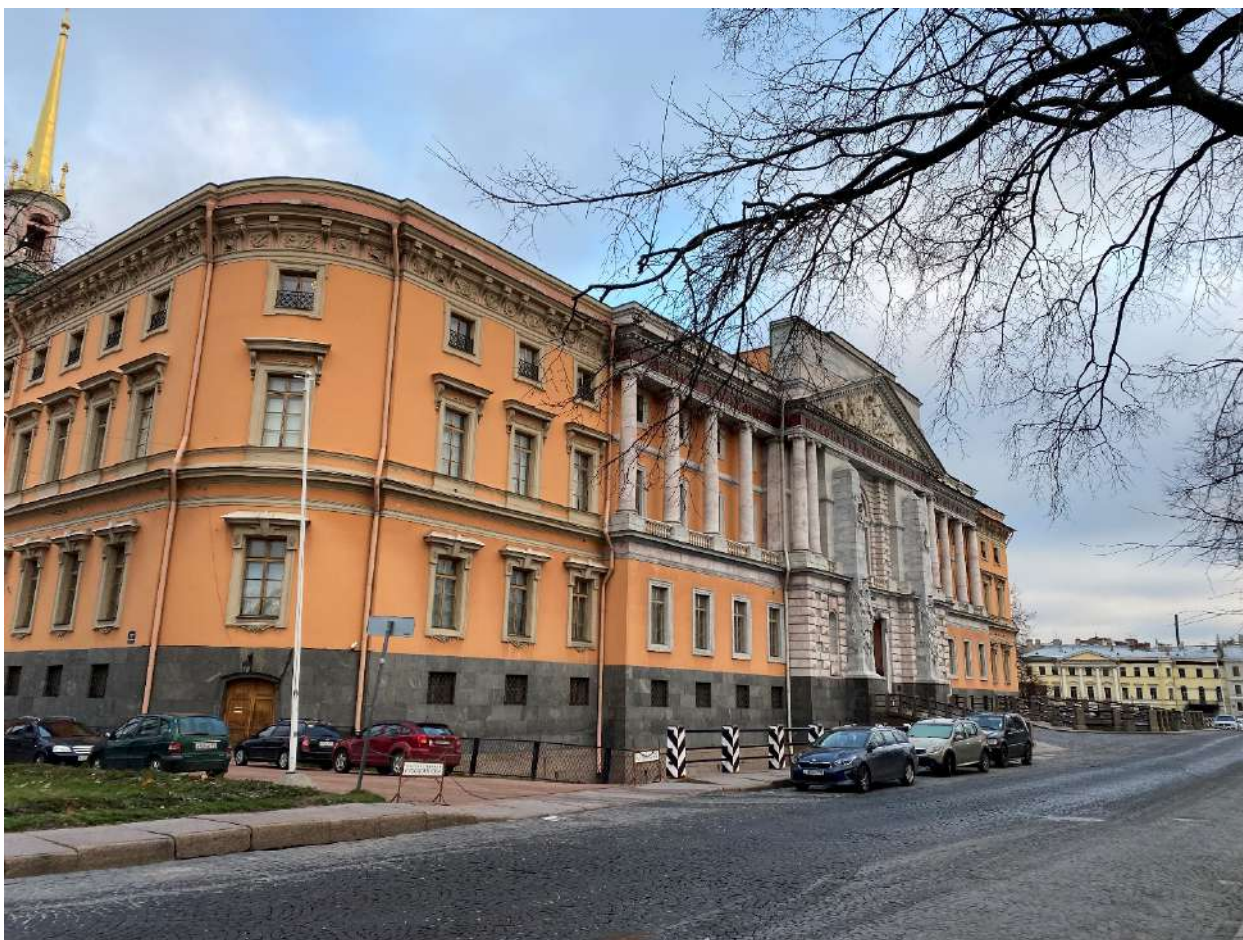
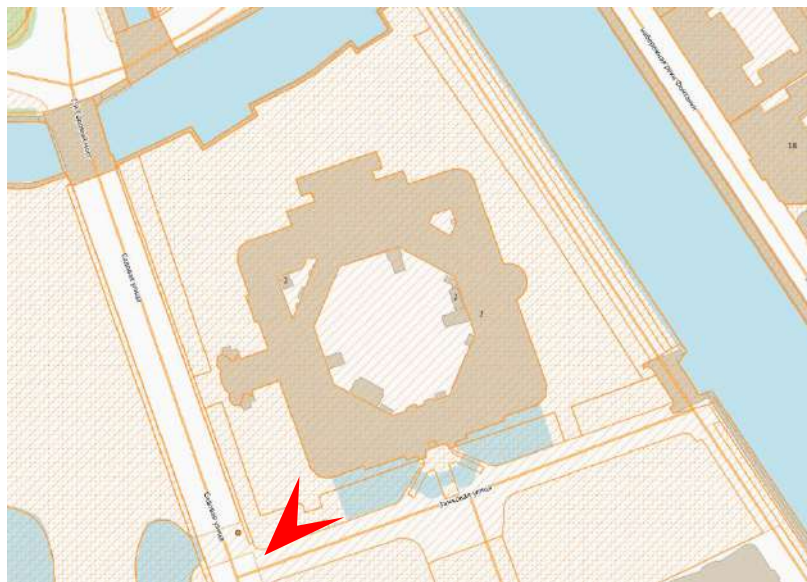
1. Объект культурного наследия федерального значения «Замок» по адресу: город Санкт-Петербург, Садовая улица, дом 2, литера А, входящий в состав объекта культурного наследия федерального значения «Михайловский (Инженерный) замок». Угол западного и южного фасадов. Вид с юго-запада. Дата съемки: 16 октября 2021 г.

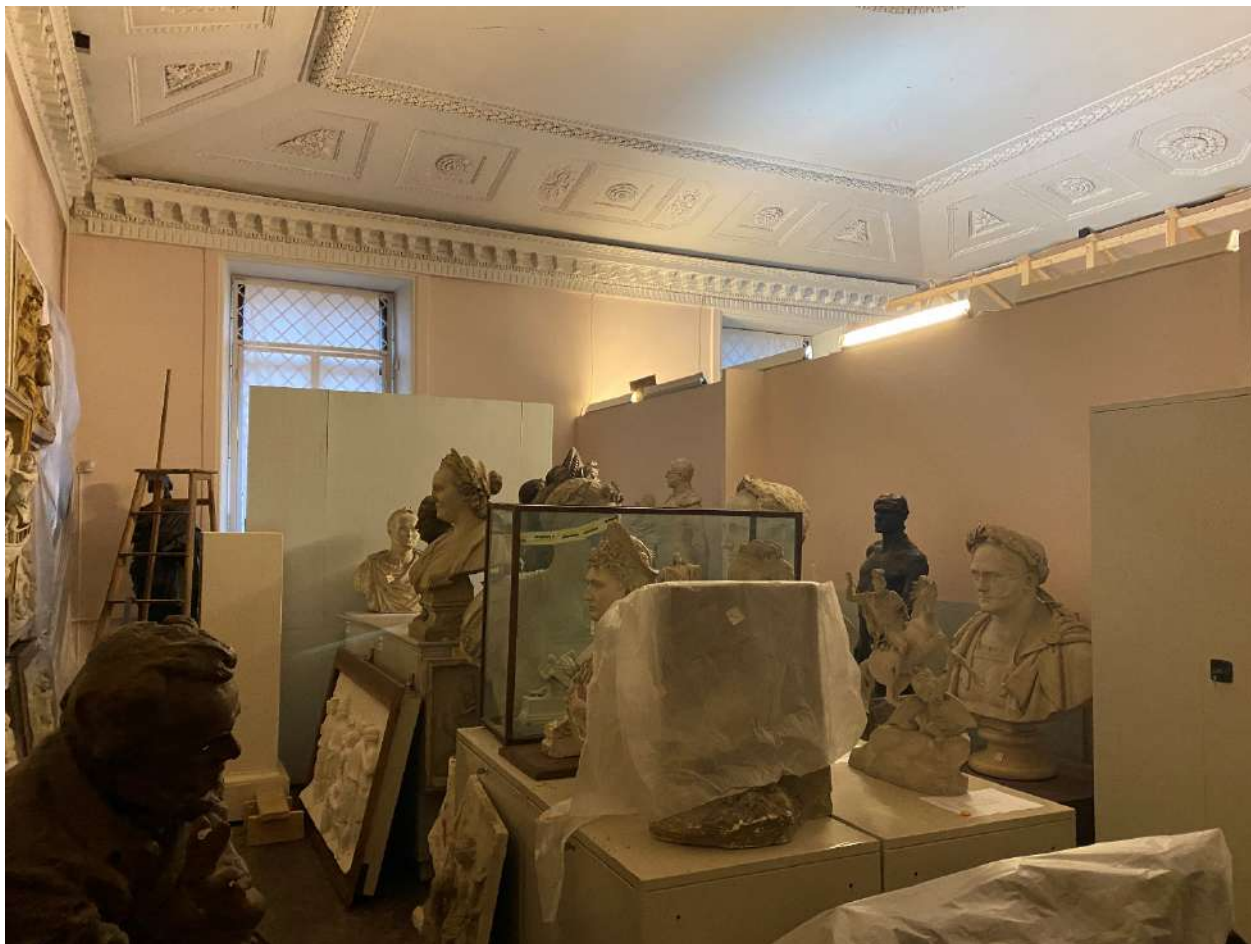
5. Объект культурного наследия федерального значения «Замок» по адресу: город Санкт-Петербург, Садовая улица, дом 2, литера А, входящий в состав объекта культурного наследия федерального значения «Михайловский (Инженерный) замок». Помещение № 75. Вид с юго-запада. Дата съемки: 16 октября 2021 г.
