## АКТ

по результатам государственной историко-культурной экспертизы проектной документации на проведение работ по сохранению объекта культурного наследия федерального значения «Замок» по адресу: город Санкт-Петербург, Садовая улица, дом 2, литера А (Садовая ул., 2), входящего в состав объекта культурного наследия федерального значения «Михайловский (Инженерный) замок» по адресу: г. Санкт-Петербург, Садовая улица, дом 2, литера А, Инженерная улица, дом 8, литера А, Инженерная улица, дом 10, литера А, Итальянская улица, дом 12, литера Е, Итальянская улица, дом 13, литера А, Караванная улица, дом 1, литера А, Манежная площадь, дом 2, литера А (Садовая ул., 2 Замковая ул., Итальянская ул., 12, Инженерная ул., 8, 10, 11, 13, Кленовая ул., Манежная пл., 2, 6, р. Мойки наб., р. Фонтанки наб.): «Научно-исследовательские, изыскательские и проектные работы по сохранению объекта культурного наследия «Реставрация и приспособление с ремонтом инженерных сетей интерьеров Михайловского (Инженерного) замка, расположенных на 1 и 2 этажах» по адресу: Санкт-Петербург, Садовая улица, д. 2, литера А: Блок II (Помещения №75, 76, 77, 82, 83, 84, 86, 87). Реставрация и приспособление с ремонтом инженерны

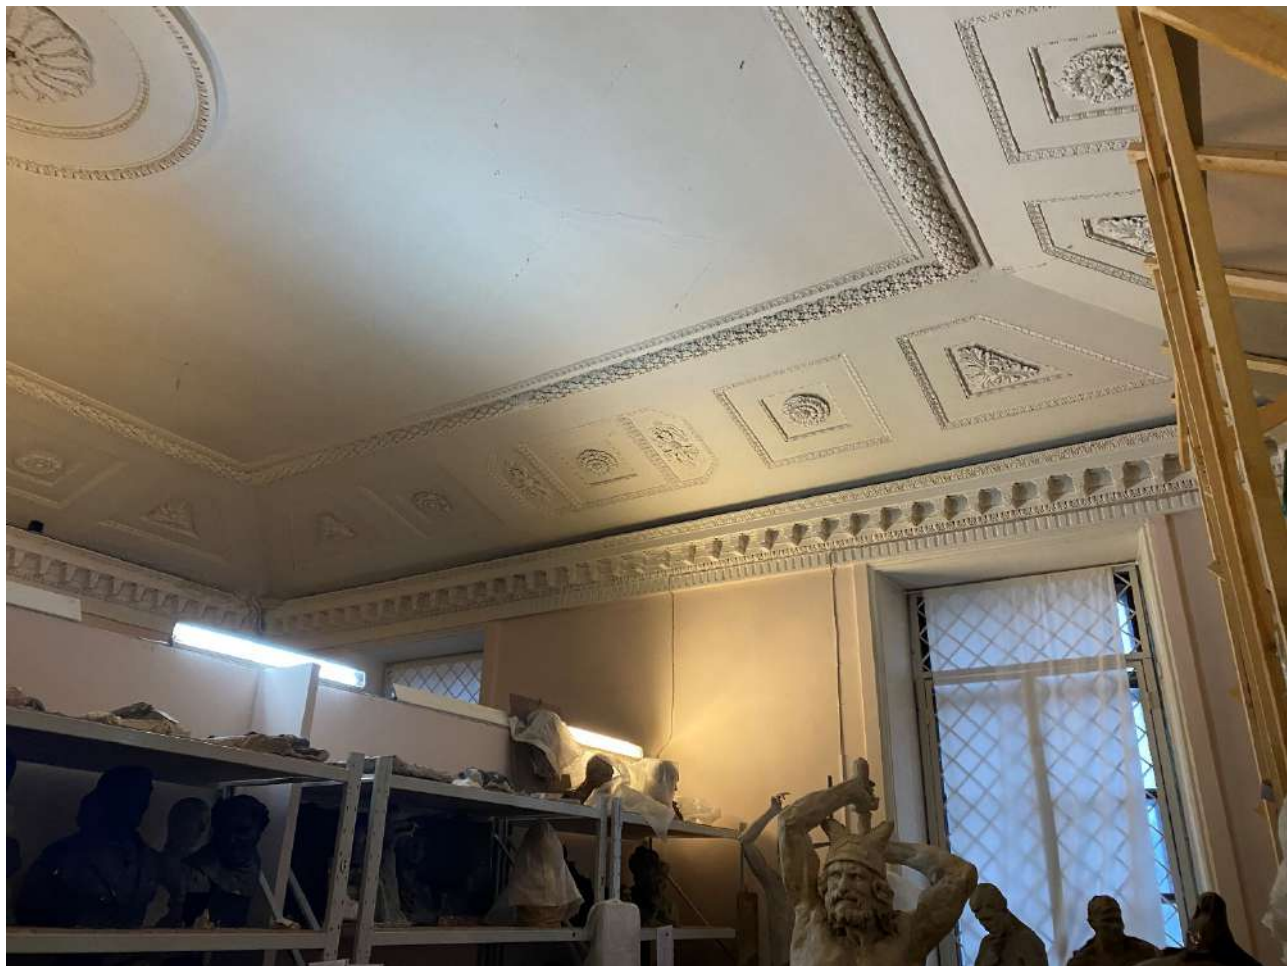
6. Объект культурного наследия федерального значения «Замок» по адресу: город Санкт-Петербург, Садовая улица, дом 2, литера А, входящий в состав объекта культурного наследия федерального значения «Михайловский (Инженерный) замок». Помещение № 75. Вид с юго-востока. Дата съемки: 16 октября 2021 г.

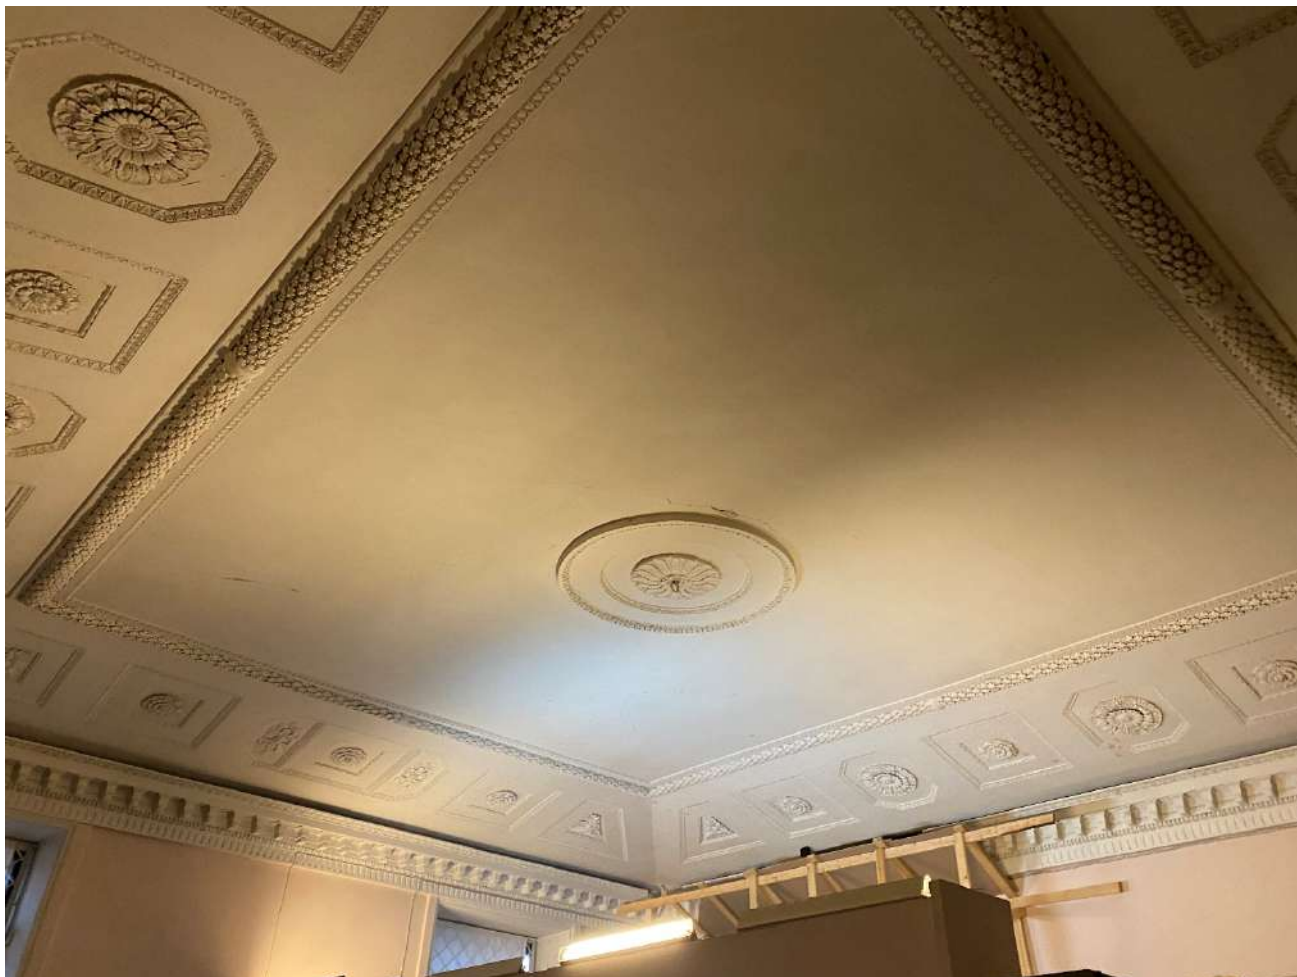
7. Объект культурного наследия федерального значения «Замок» по адресу: город Санкт-Петербург, Садовая улица, дом 2, литера А, входящий в состав объекта культурного наследия федерального значения «Михайловский (Инженерный) замок». Помещение № 75. Вид с юго-запада. Дата съемки: 16 октября 2021 г.

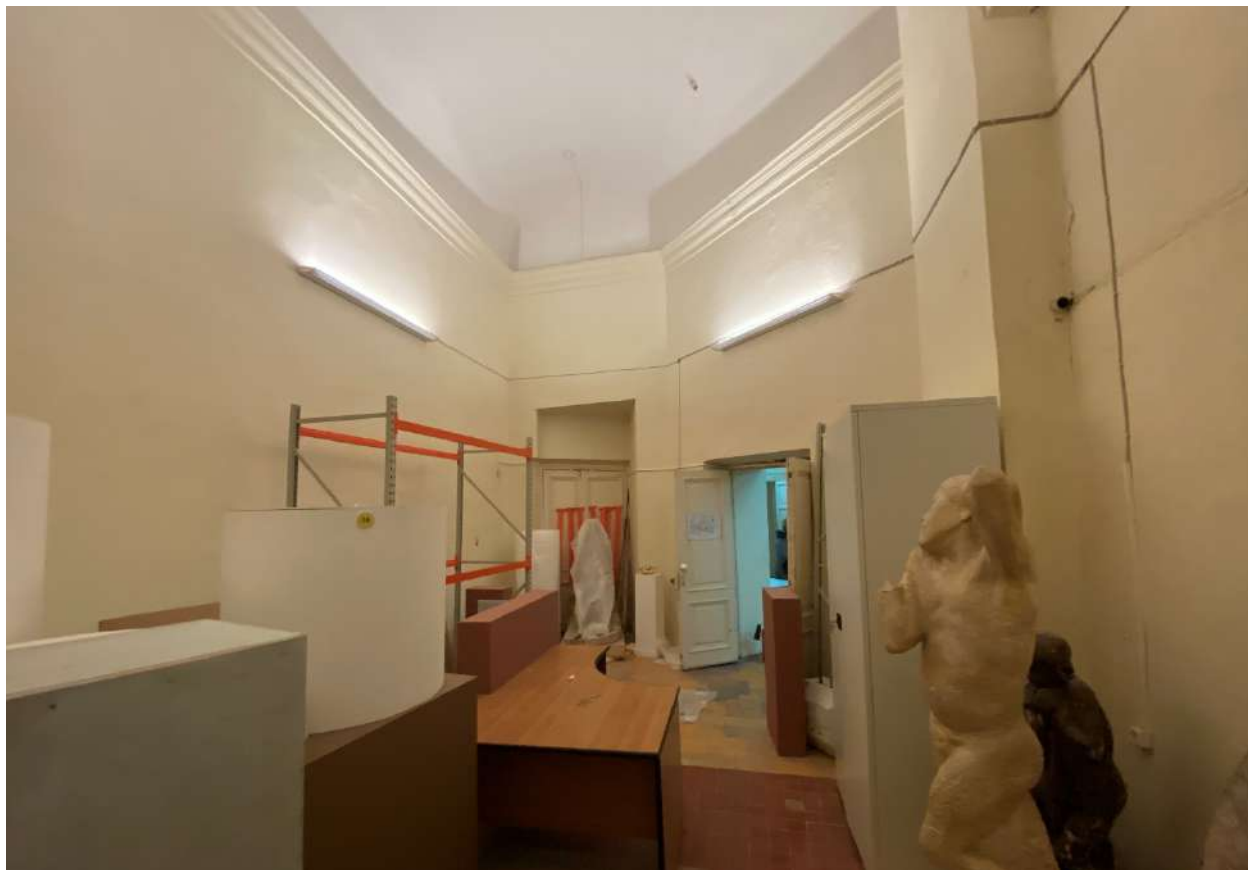
8. Объект культурного наследия федерального значения «Замок» по адресу: город Санкт-Петербург, Садовая улица, дом 2, литера А, входящий в состав объекта культурного наследия федерального значения «Михайловский (Инженерный) замок». Помещение № 76. Вид с запада. Дата съемки: 16 октября 2021 г.

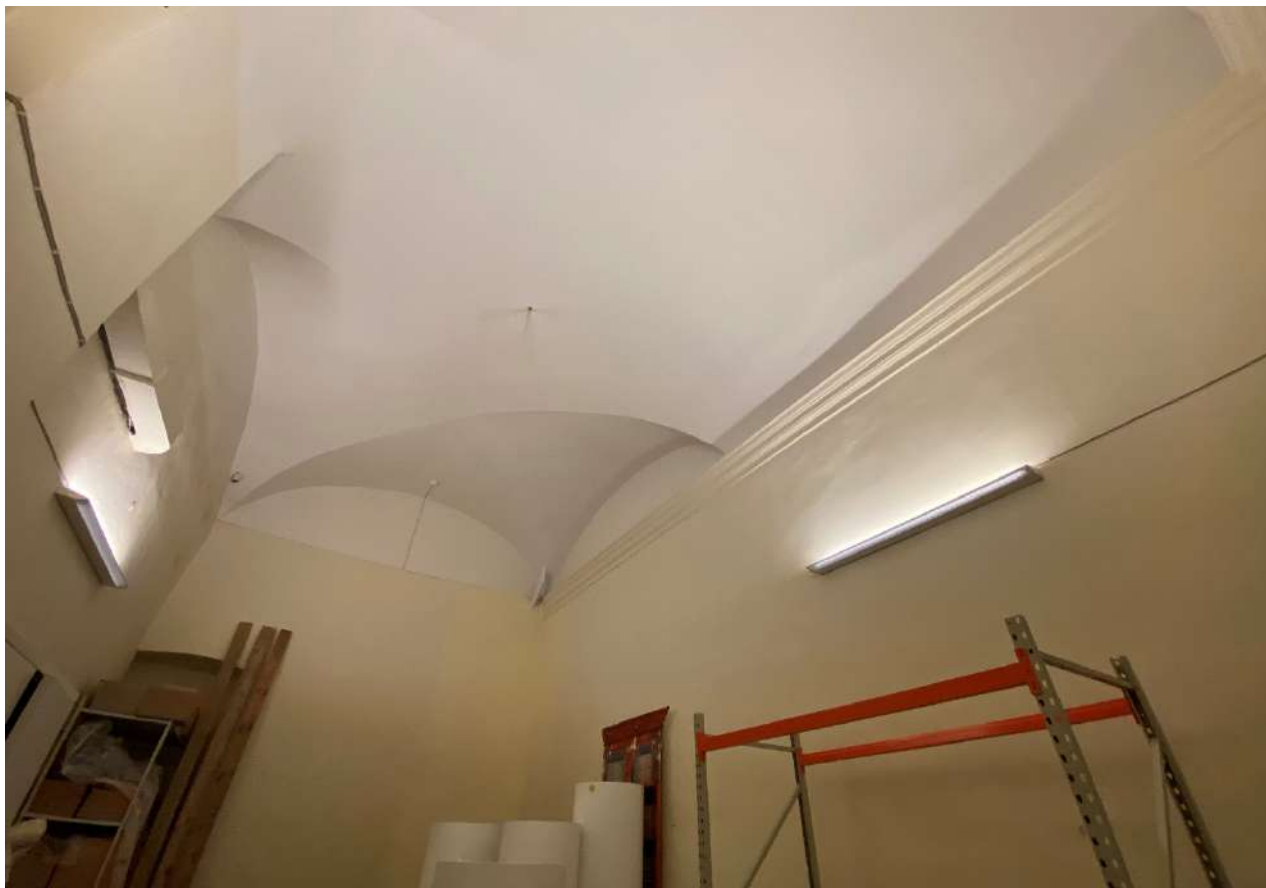
9. Объект культурного наследия федерального значения «Замок» по адресу: город Санкт-Петербург, Садовая улица, дом 2, литера А, входящий в состав объекта культурного наследия федерального значения «Михайловский (Инженерный) замок». Помещение № 76. Вид с востока. Дата съемки: 16 октября 2021 г.

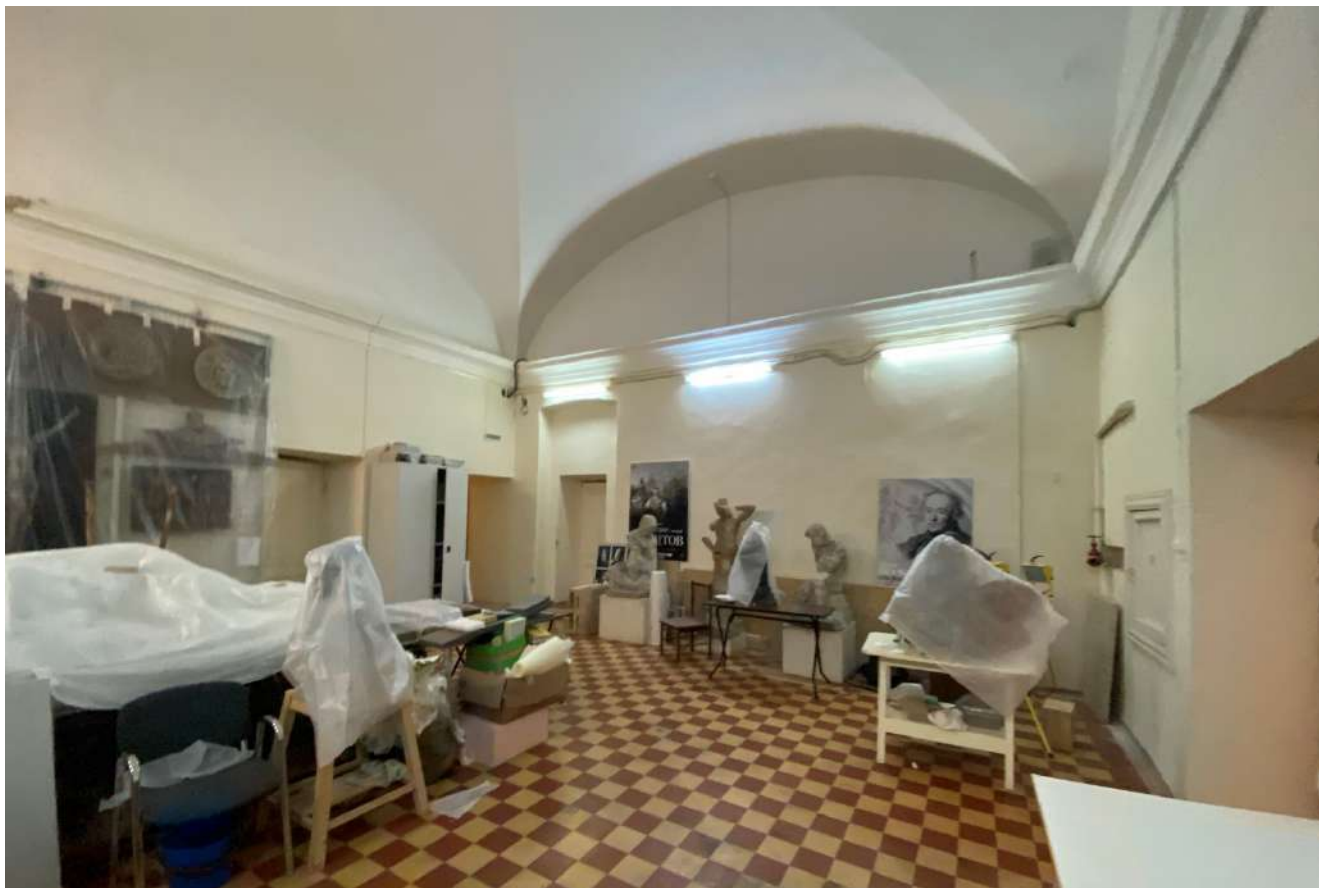
10. Объект культурного наследия федерального значения «Замок» по адресу: город Санкт-Петербург, Садовая улица, дом 2, литера А, входящий в состав объекта культурного наследия федерального значения «Михайловский (Инженерный) замок». Помещение № 77. Вид с севера. Дата съемки: 16 октября 2021 г.

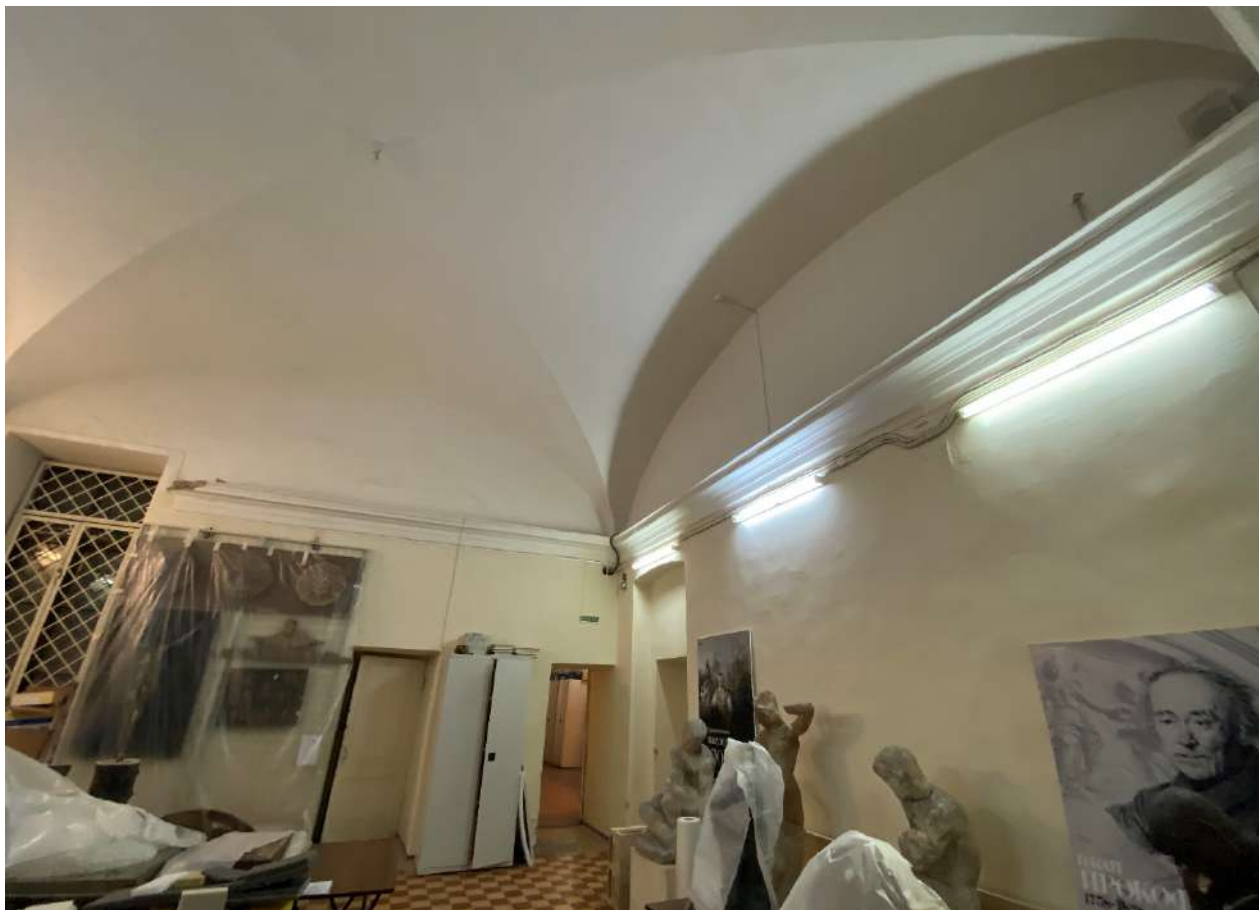
11. Объект культурного наследия федерального значения «Замок» по адресу: город Санкт-Петербург, Садовая улица, дом 2, литера А, входящий в состав объекта культурного наследия федерального значения «Михайловский (Инженерный) замок». Помещение № 77. Вид с северо-востока. Дата съемки: 16 октября 2021 г.

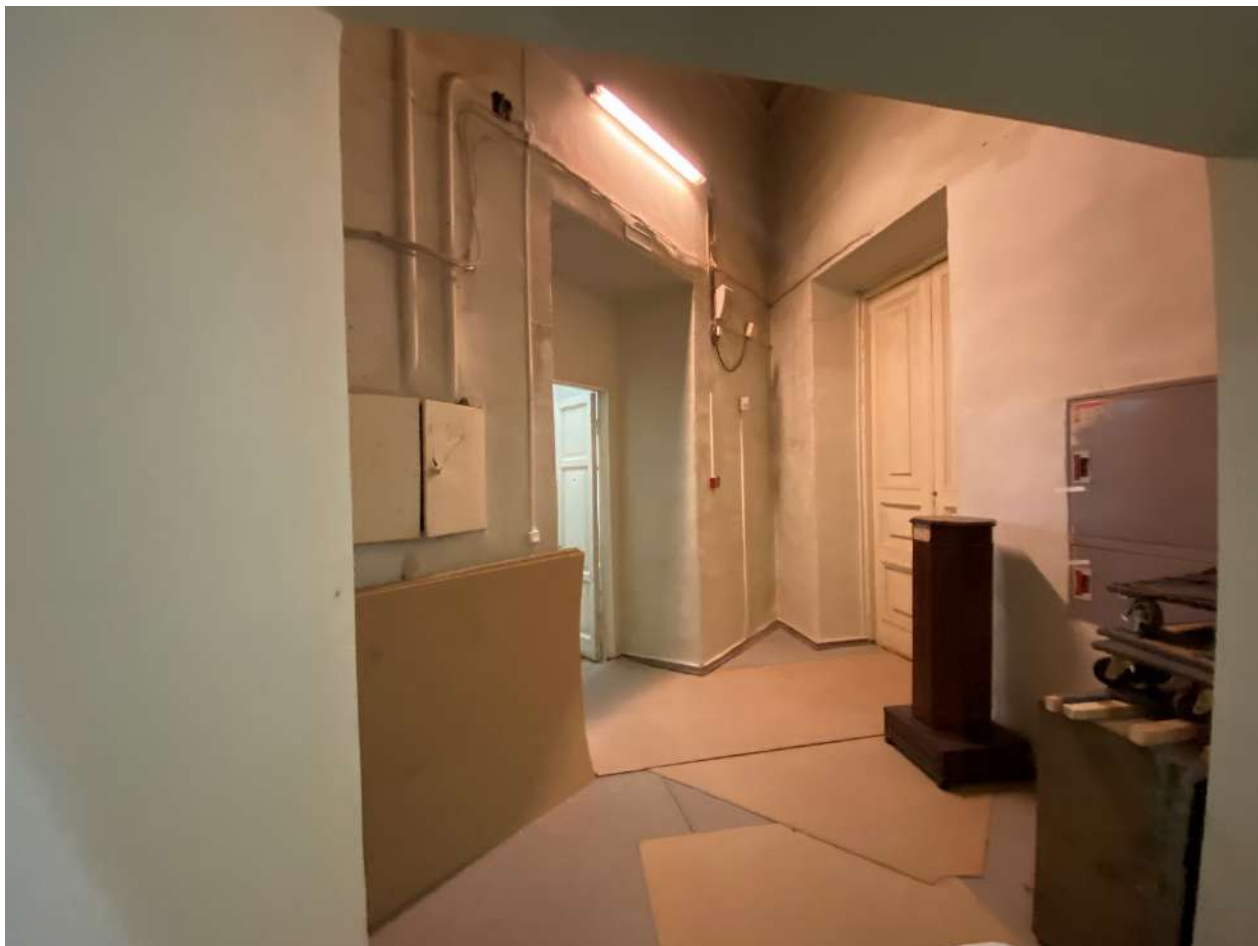
12. Объект культурного наследия федерального значения «Замок» по адресу: город Санкт-Петербург, Садовая улица, дом 2, литера А, входящий в состав объекта культурного наследия федерального значения «Михайловский (Инженерный) замок». Помещение № 84. Вид с востока. Дата съемки: 16 октября 2021 г.

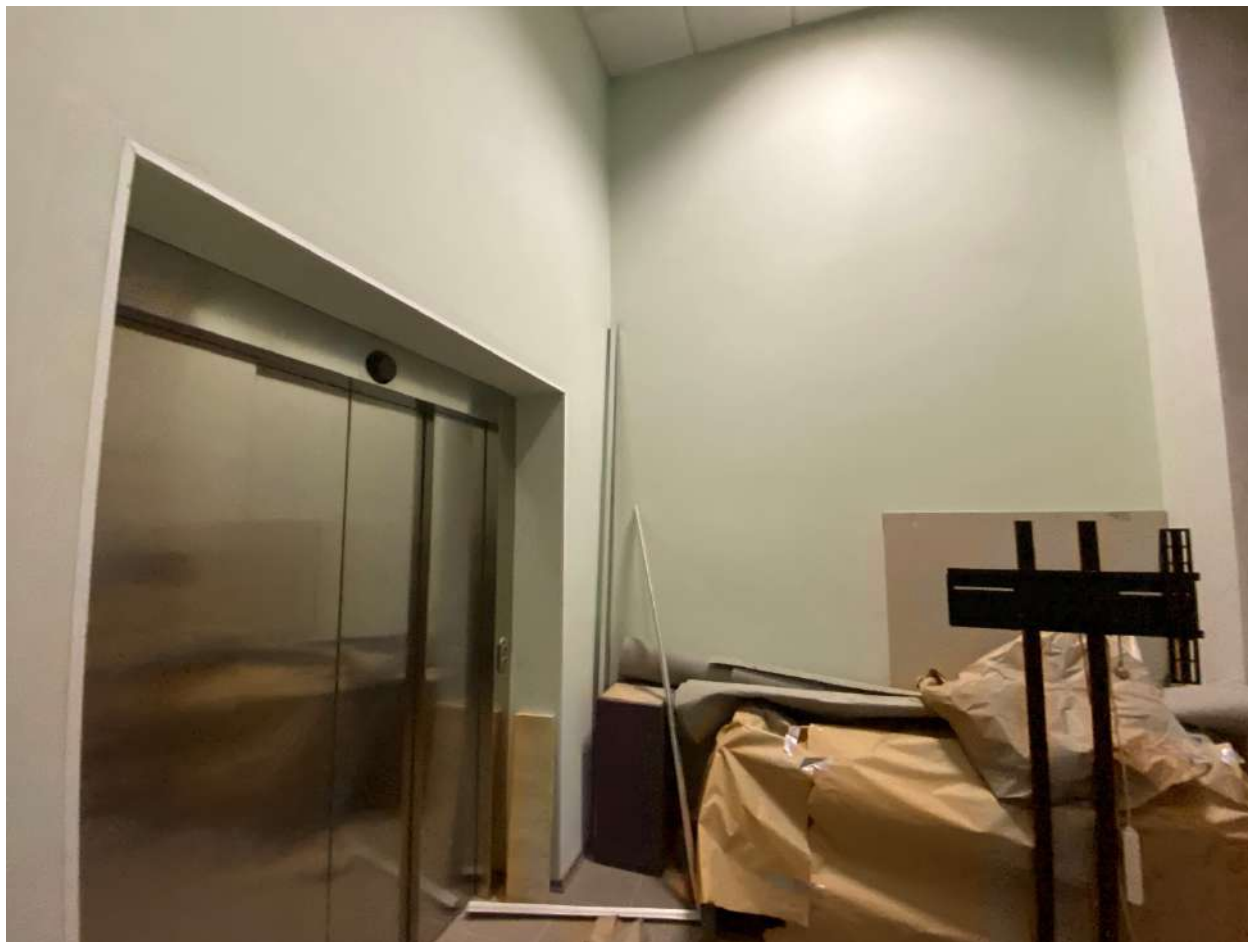
13. Объект культурного наследия федерального значения «Замок» по адресу: город Санкт-Петербург, Садовая улица, дом 2, литера А, входящий в состав объекта культурного наследия федерального значения «Михайловский (Инженерный) замок». Помещение № 82. Вид с юго-запада. Дата съемки: 16 октября 2021 г.

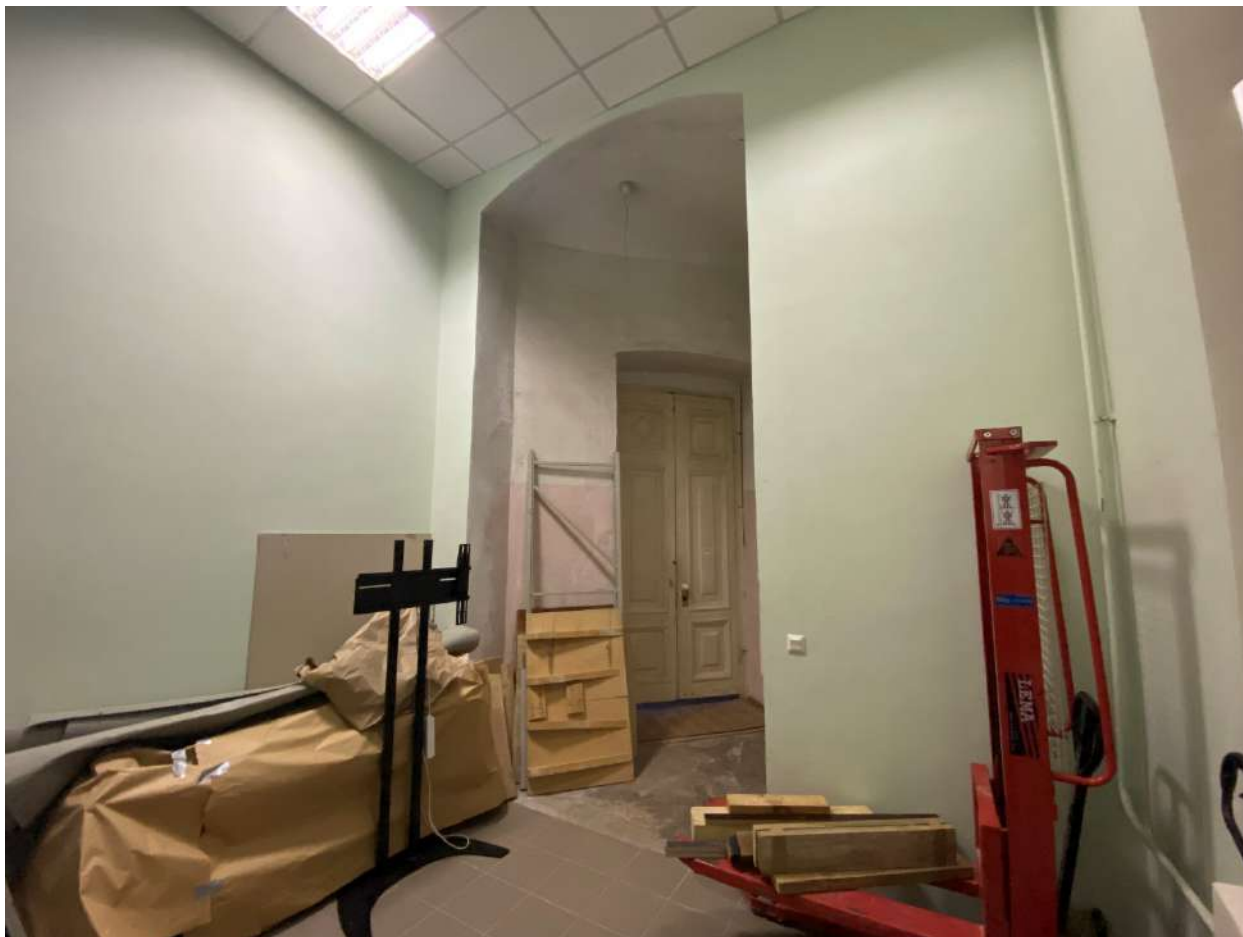
14. Объект культурного наследия федерального значения «Замок» по адресу: город Санкт-Петербург, Садовая улица, дом 2, литера А, входящий в состав объекта культурного наследия федерального значения «Михайловский (Инженерный) замок». Помещение № 82. Вид с юго-запада. Дата съемки: 16 октября 2021 г.

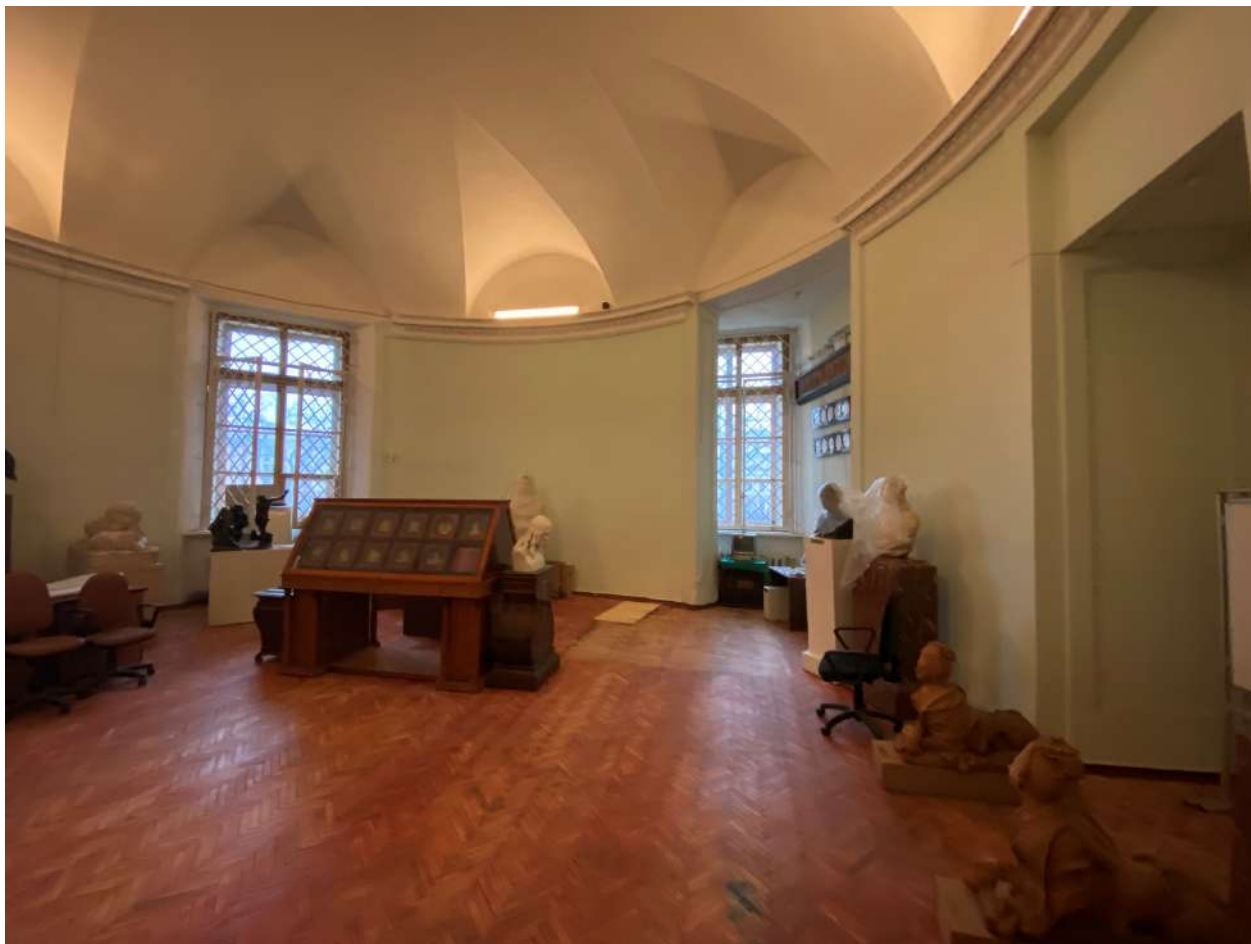
15. Объект культурного наследия федерального значения «Замок» по адресу: город Санкт-Петербург, Садовая улица, дом 2, литера А, входящий в состав объекта культурного наследия федерального значения «Михайловский (Инженерный) замок». Помещение № 87. Вид с юго-запада. Дата съемки: 16 октября 2021 г.

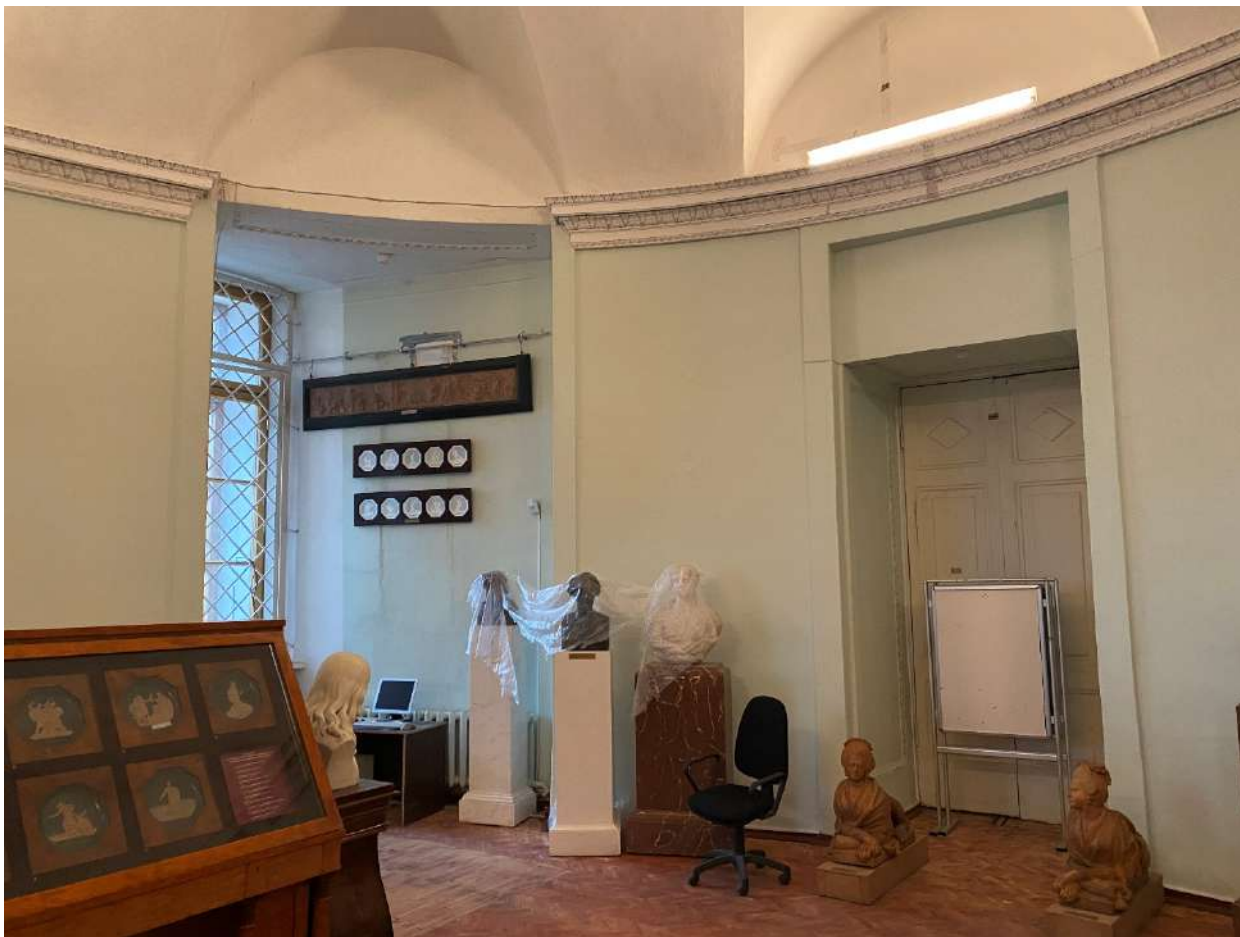
16. Объект культурного наследия федерального значения «Замок» по адресу: город Санкт-Петербург, Садовая улица, дом 2, литера А, входящий в состав объекта культурного наследия федерального значения «Михайловский (Инженерный) замок». Помещение № 87. Вид с юго-востока. Дата съемки: 16 октября 2021 г.

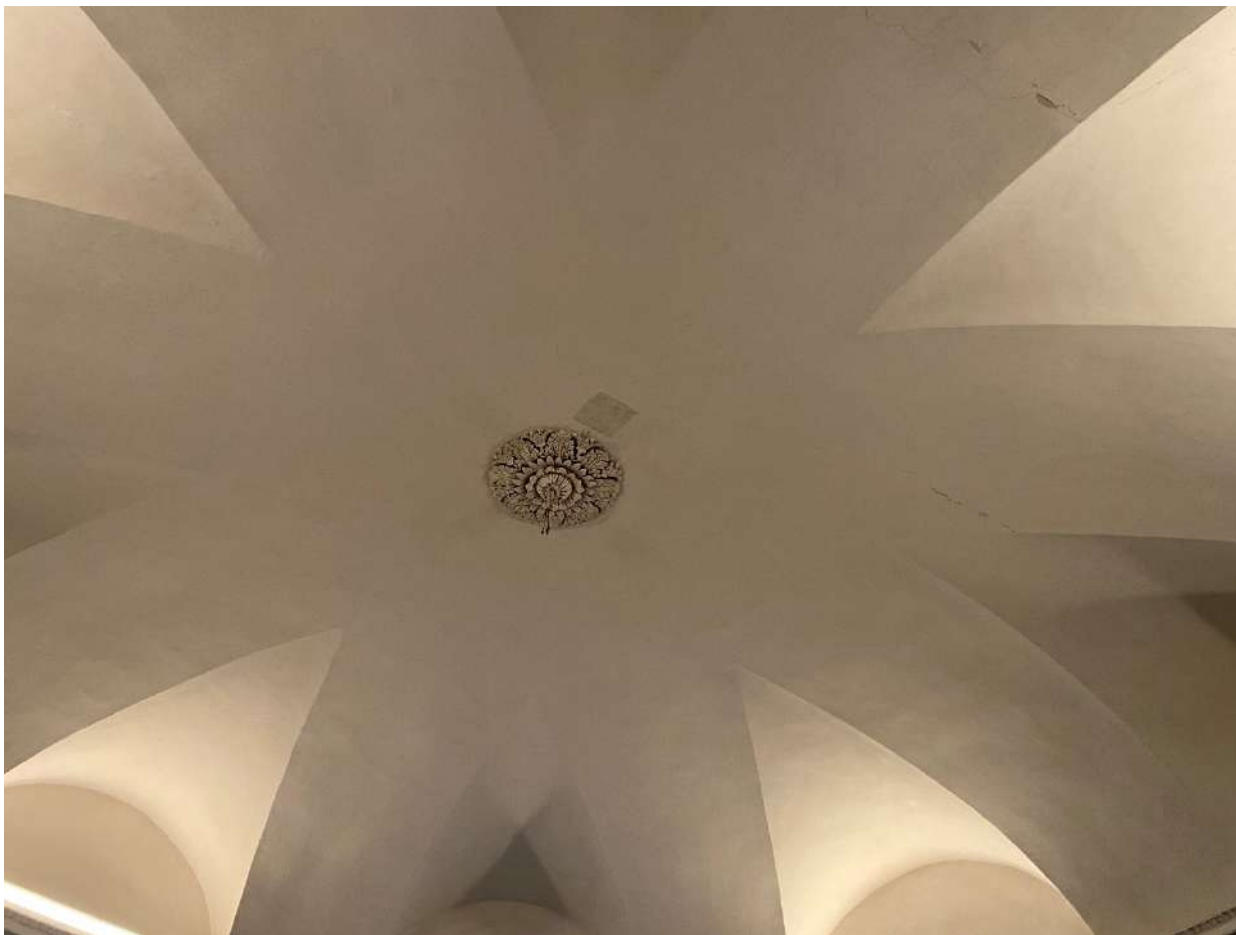
17. Объект культурного наследия федерального значения «Замок» по адресу: город Санкт-Петербург, Садовая улица, дом 2, литера А, входящий в состав объекта культурного наследия федерального значения «Михайловский (Инженерный) замок». Помещение № 87. Вид с юго-востока. Дата съемки: 16 октября 2021 г.

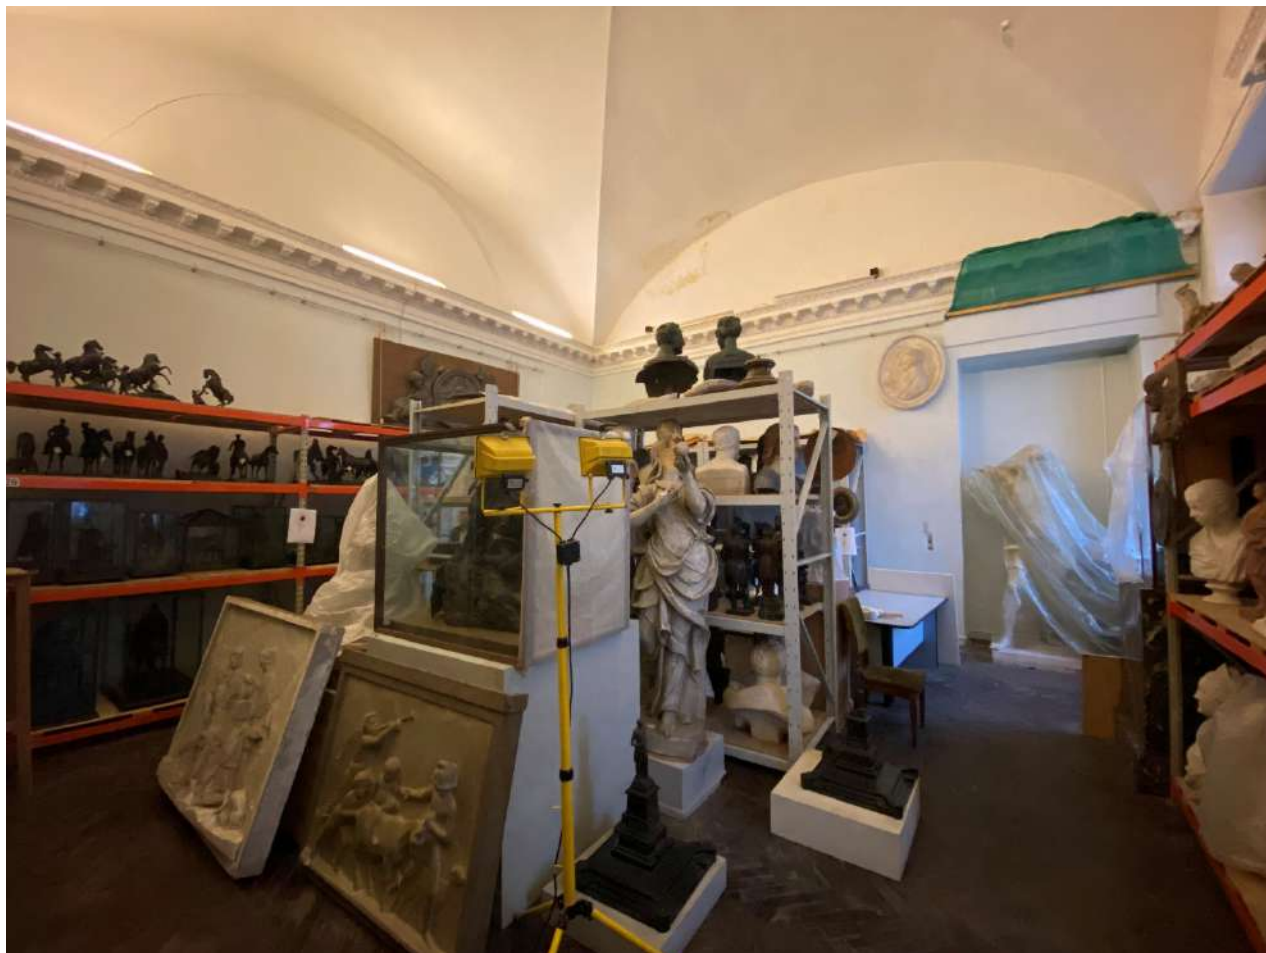
18. Объект культурного наследия федерального значения «Замок» по адресу: город Санкт-Петербург, Садовая улица, дом 2, литера А, входящий в состав объекта культурного наследия федерального значения «Михайловский (Инженерный) замок». Помещение № 86. Вид с северо-востока. Дата съемки: 16 октября 2021 г.

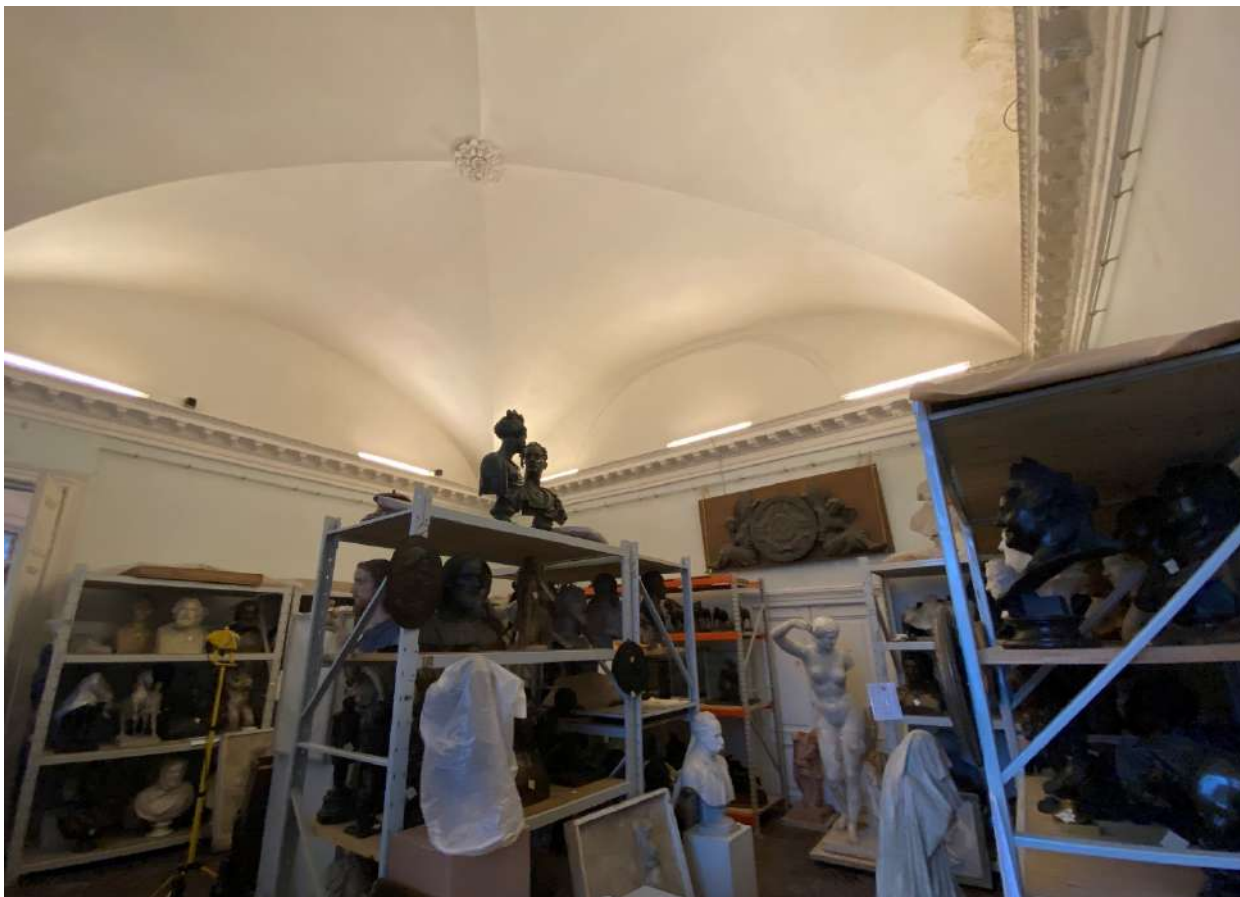
19. Объект культурного наследия федерального значения «Замок» по адресу: город Санкт-Петербург, Садовая улица, дом 2, литера А, входящий в состав объекта культурного наследия федерального значения «Михайловский (Инженерный) замок». Помещение № 86. Вид с северо-запада. Дата съемки: 16 октября 2021 г.

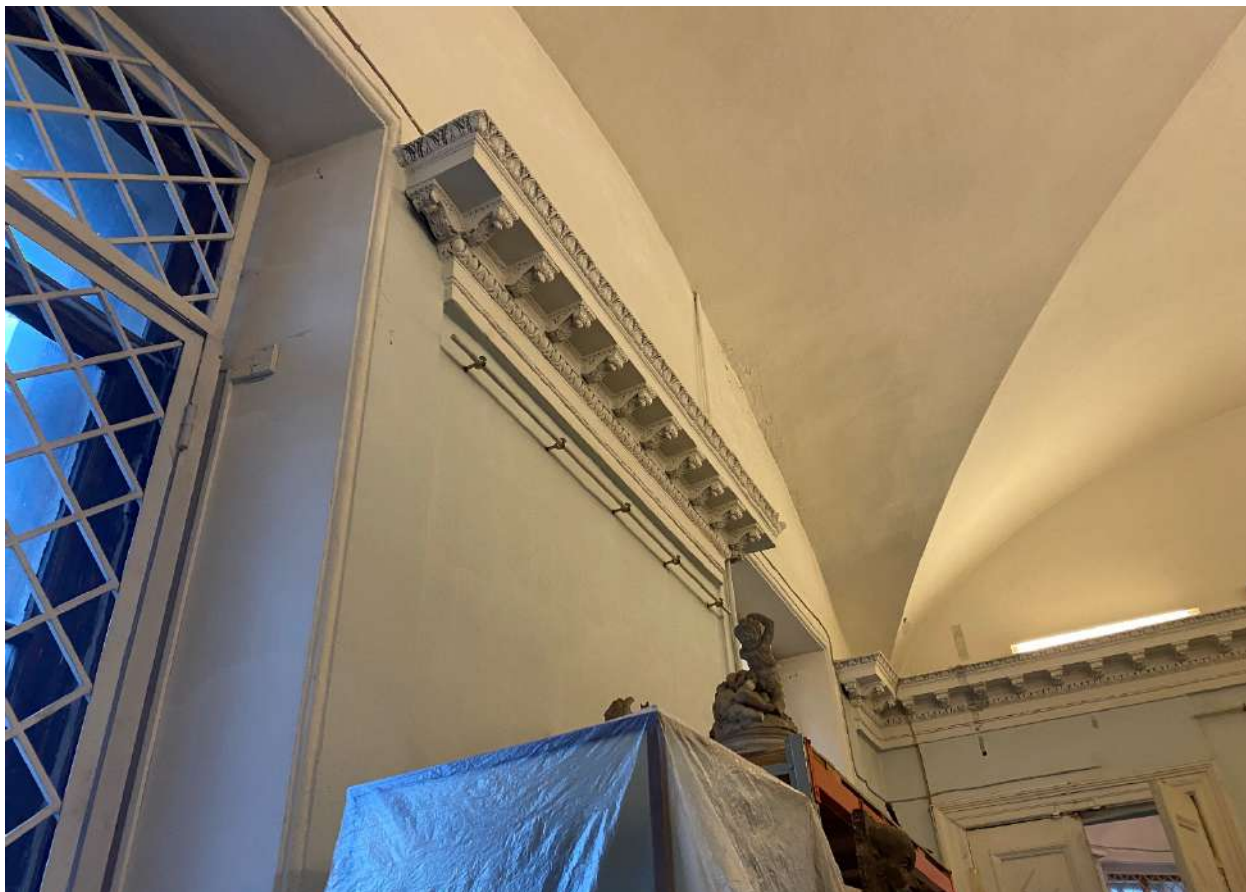
20. Объект культурного наследия федерального значения «Замок» по адресу: город Санкт-Петербург, Садовая улица, дом 2, литера А, входящий в состав объекта культурного наследия федерального значения «Михайловский (Инженерный) замок». Помещение № 86. Вид с востока. Дата съемки: 16 октября 2021 г.

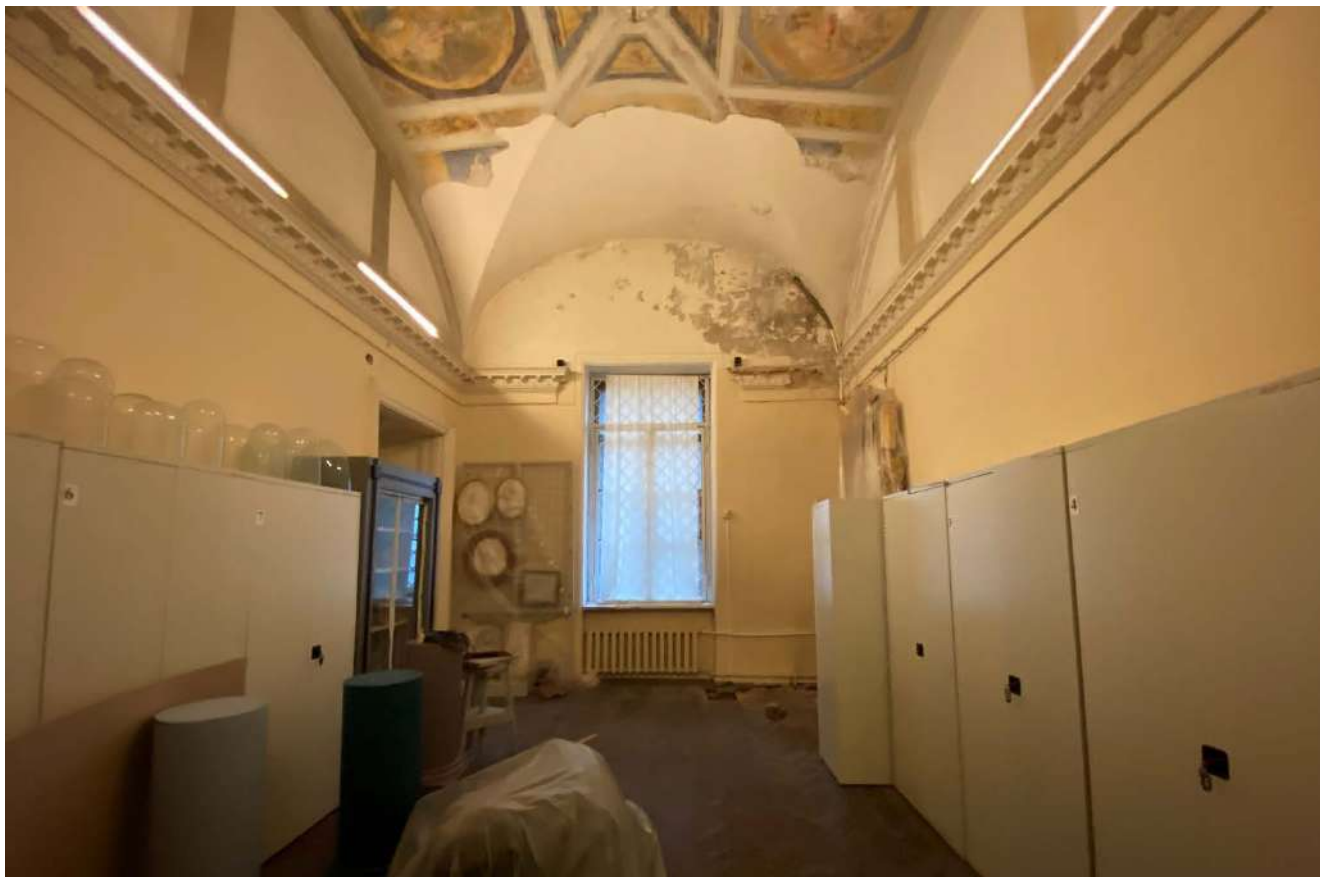
21. Объект культурного наследия федерального значения «Замок» по адресу: город Санкт-Петербург, Садовая улица, дом 2, литера А, входящий в состав объекта культурного наследия федерального значения «Михайловский (Инженерный) замок». Помещение № 83. Вид с юга. Дата съемки: 16 октября 2021 г.

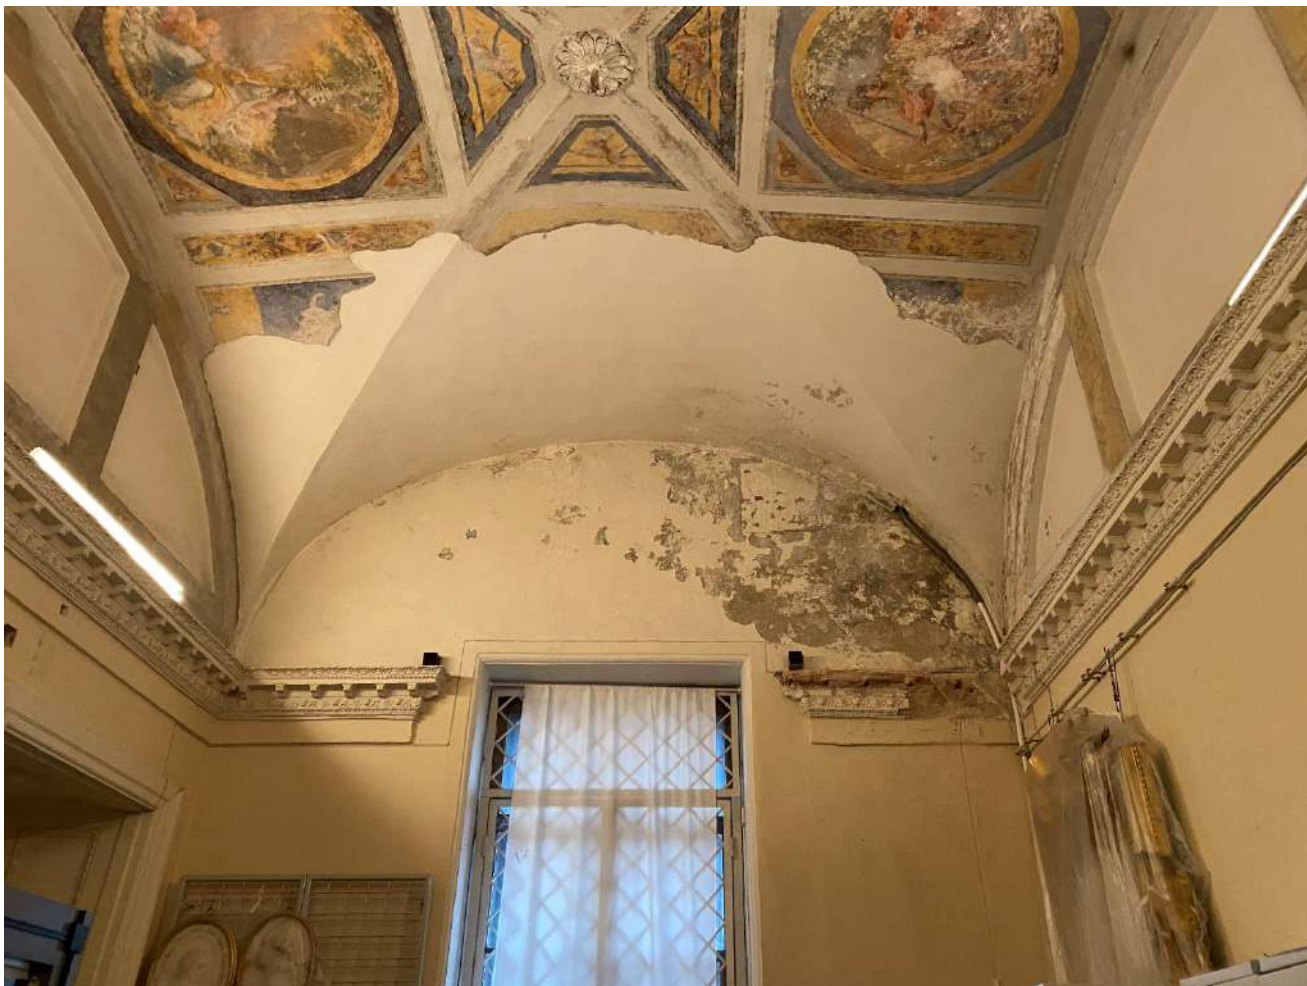
22. Объект культурного наследия федерального значения «Замок» по адресу: город Санкт-Петербург, Садовая улица, дом 2, литера А, входящий в состав объекта культурного наследия федерального значения «Михайловский (Инженерный) замок». Помещение № 83. Вид с юга. Дата съемки: 16 октября 2021 г.

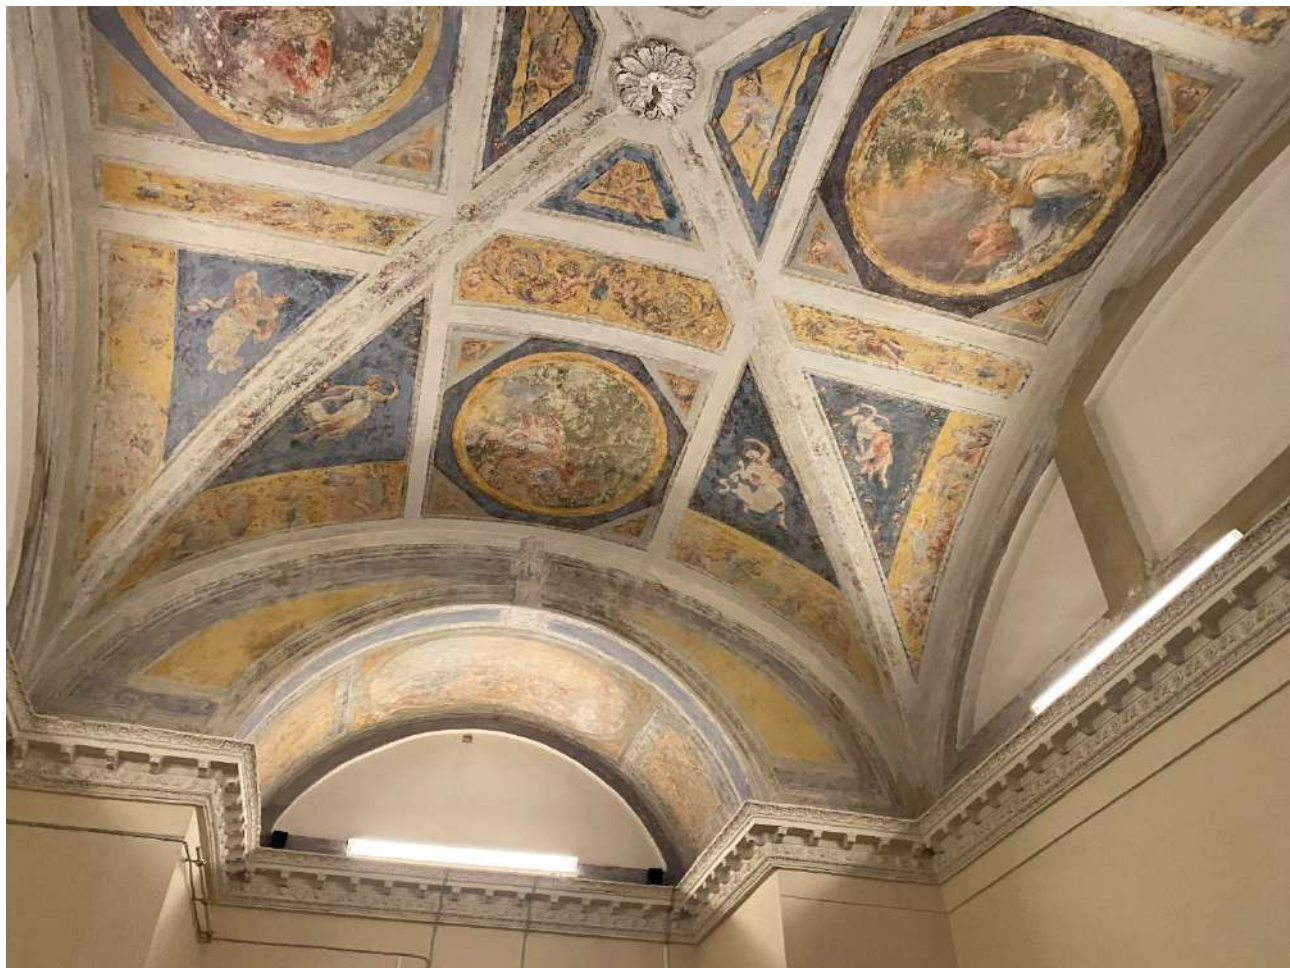
23. Объект культурного наследия федерального значения «Замок» по адресу: город Санкт-Петербург, Садовая улица, дом 2, литера А, входящий в состав объекта культурного наследия федерального значения «Михайловский (Инженерный) замок». Помещение № 83. Вид с севера. Дата съемки: 16 октября 2021 г.
