## АКТ

по результатам государственной историко-культурной экспертизы проектной документации на проведение работ по сохранению объекта культурного наследия федерального значения «Замок» по адресу: город Санкт-Петербург, Садовая улица, дом 2, литера А (Садовая ул., 2), входящего в состав объекта культурного наследия федерального значения «Михайловский (Инженерный) замок» по адресу: г. Санкт-Петербург, Садовая улица, дом 2, литера А, Инженерная улица, дом 8, литера А, Инженерная улица, дом 10, литера А, Итальянская улица, дом 12, литера Е, Итальянская улица, дом 13, литера А, Караванная улица, дом 1, литера А, Манежная площадь, дом 2, литера А (Садовая ул., 2 Замковая ул., Итальянская ул., 12, Инженерная ул., 8, 10, 11, 13, Кленовая ул., Манежная пл., 2, 6, р. Мойки наб., р. Фонтанки наб.): «Научно-исследовательские, изыскательские и проектные работы по сохранению объекта культурного наследия «Реставрация и приспособление с ремонтом инженерных сетей интерьеров Михайловского (Инженерного) замка, расположенных на 1 и 2 этажах» по адресу: Санкт-Петербург, Садовая улица, д. 2, литера А: Блок II (Помещения №75, 76, 77, 82, 83, 84, 86, 87). Реставрация и приспособление с ремонтом инженерны

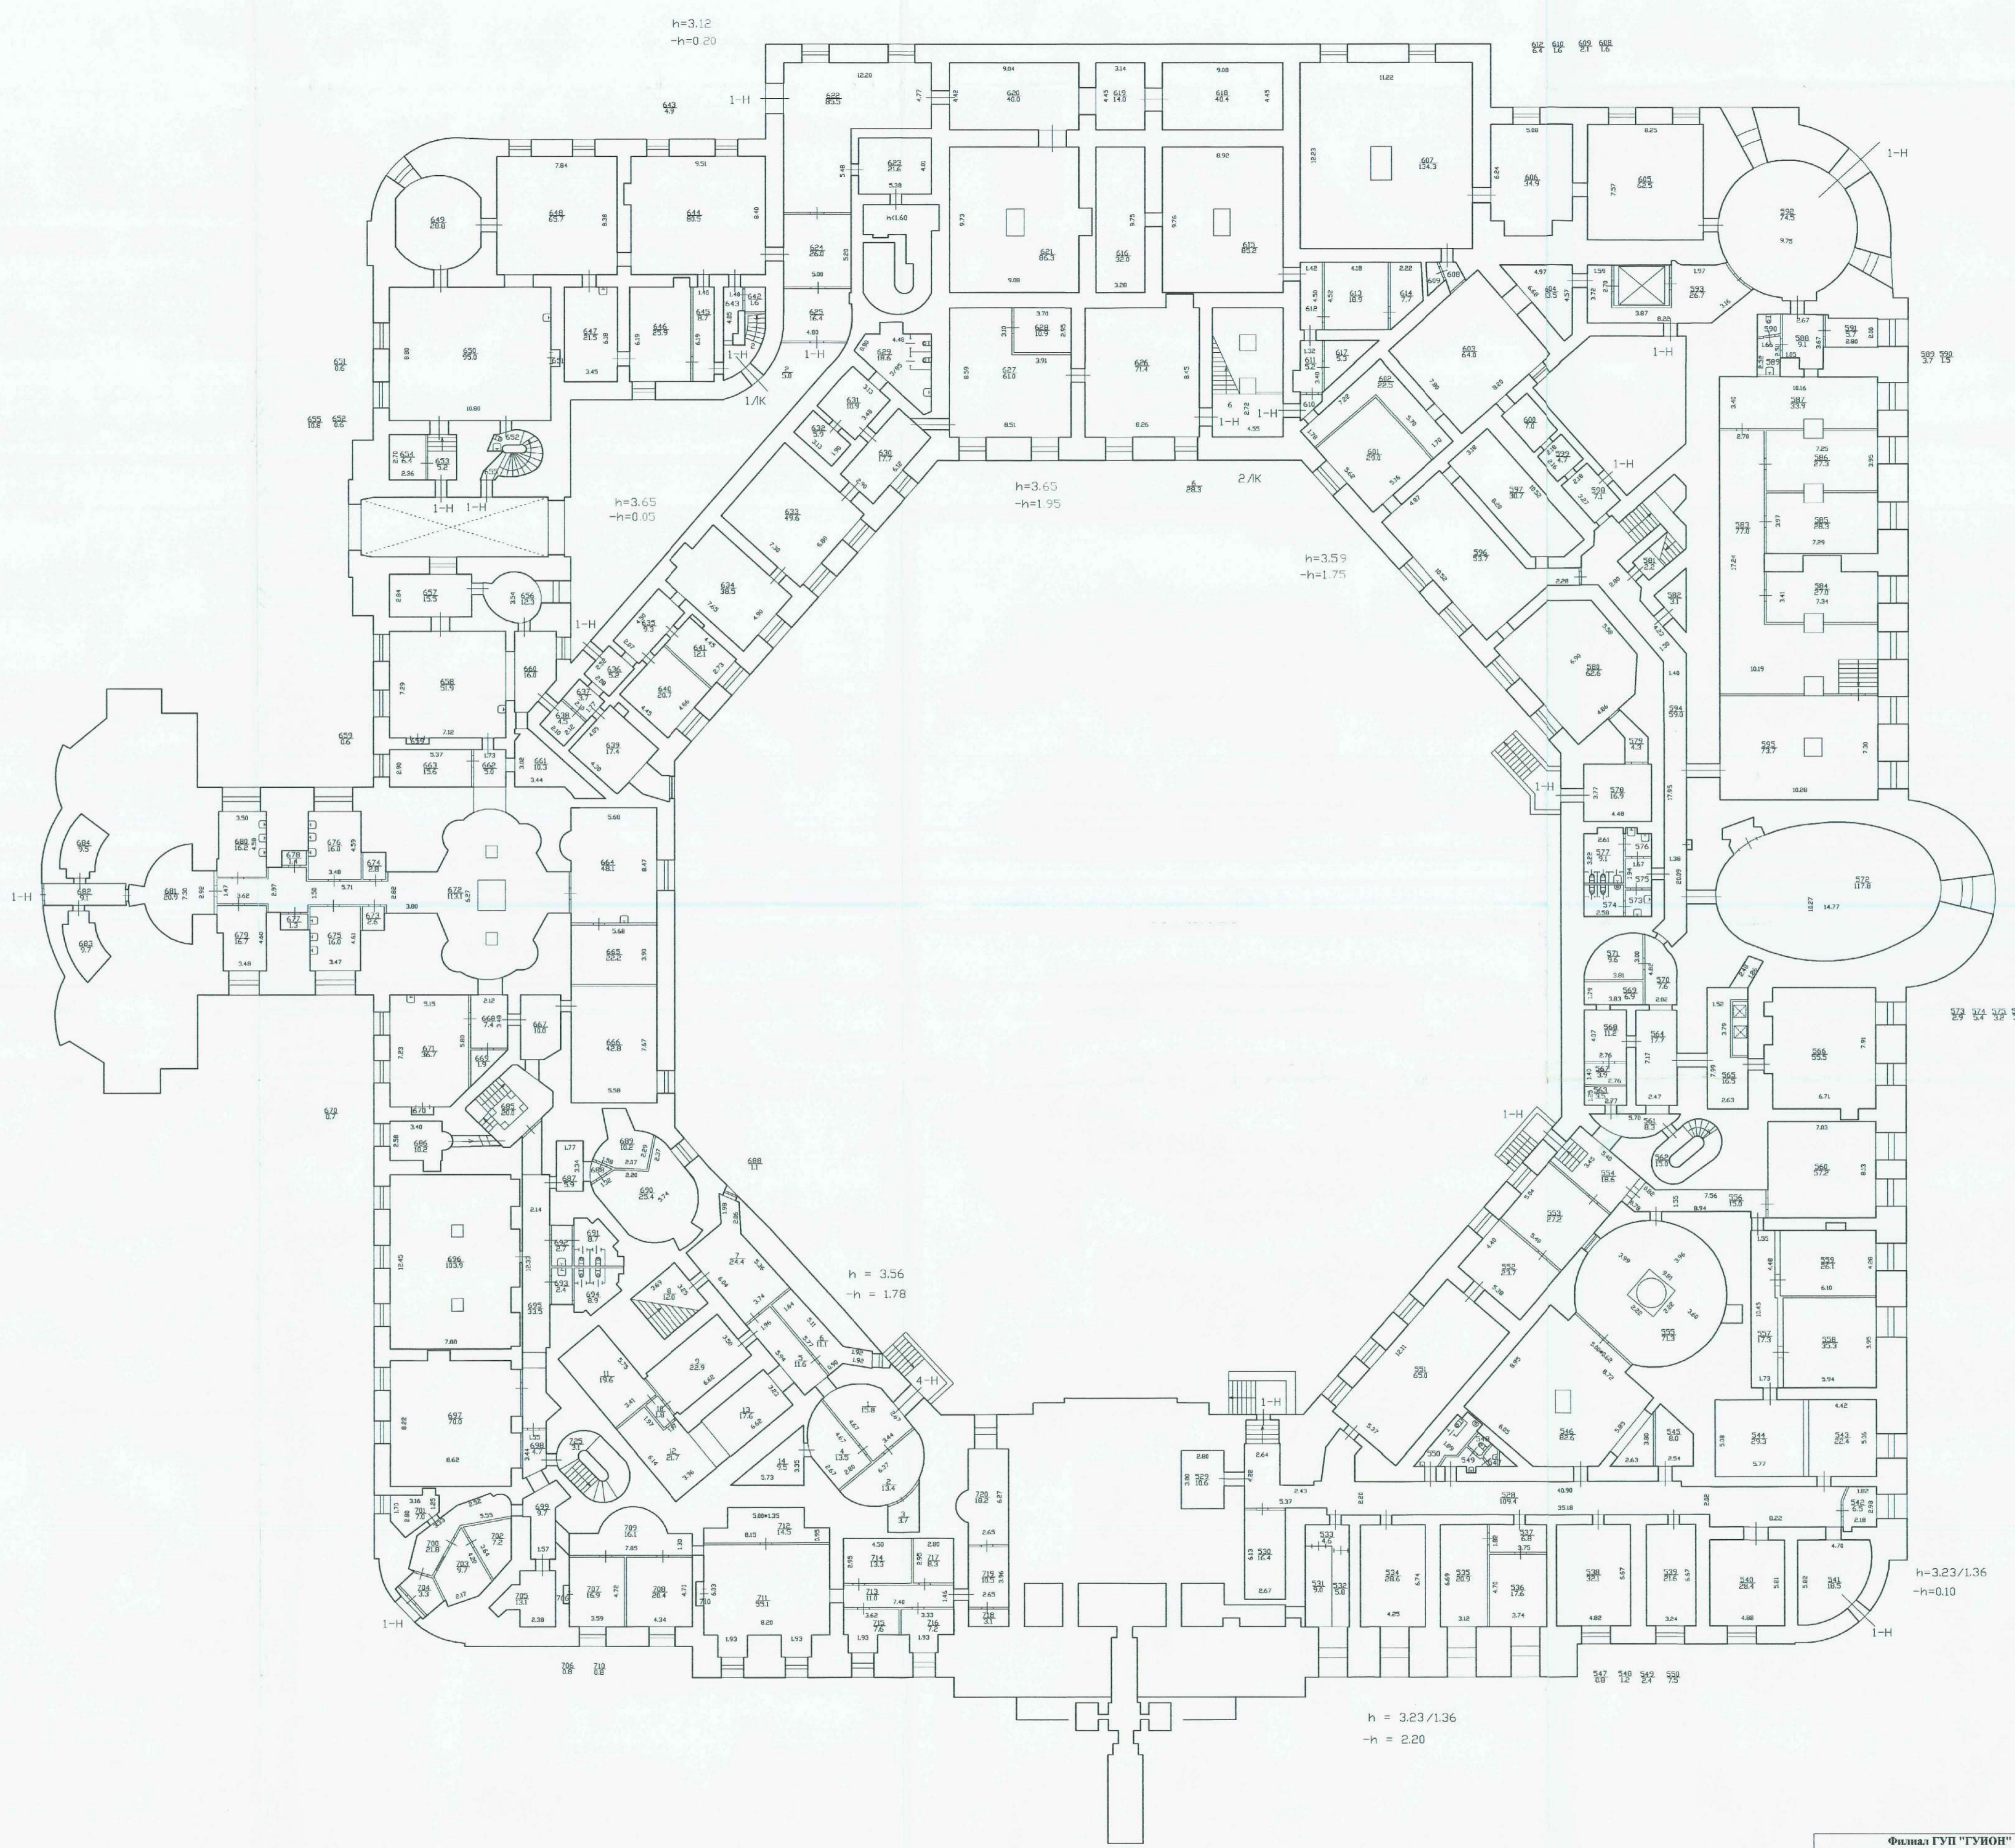
ПОДВАЛ - (1:100) 20.09.2010

Фирма ГУП "ГЭИОН" проектно-инвентаризационное бюро Центрального района г. Санкт-Петербурга		Изм. № 103/1
лист 1	Путевые планы строения литеры А по Садовой улице, дом 2 (подвал, цокольный этаж)	масштаб 1:200
Дата	Должностное лицо	Фамилия И.О.
20.09.2010 г.	Начальник филиала	Чурова Е.С.
29.06.2010 г.	Исполнитель	Бодилова И.А.
30.09.2010 г.	Инженер, бригадир	Чернышова Л.В.

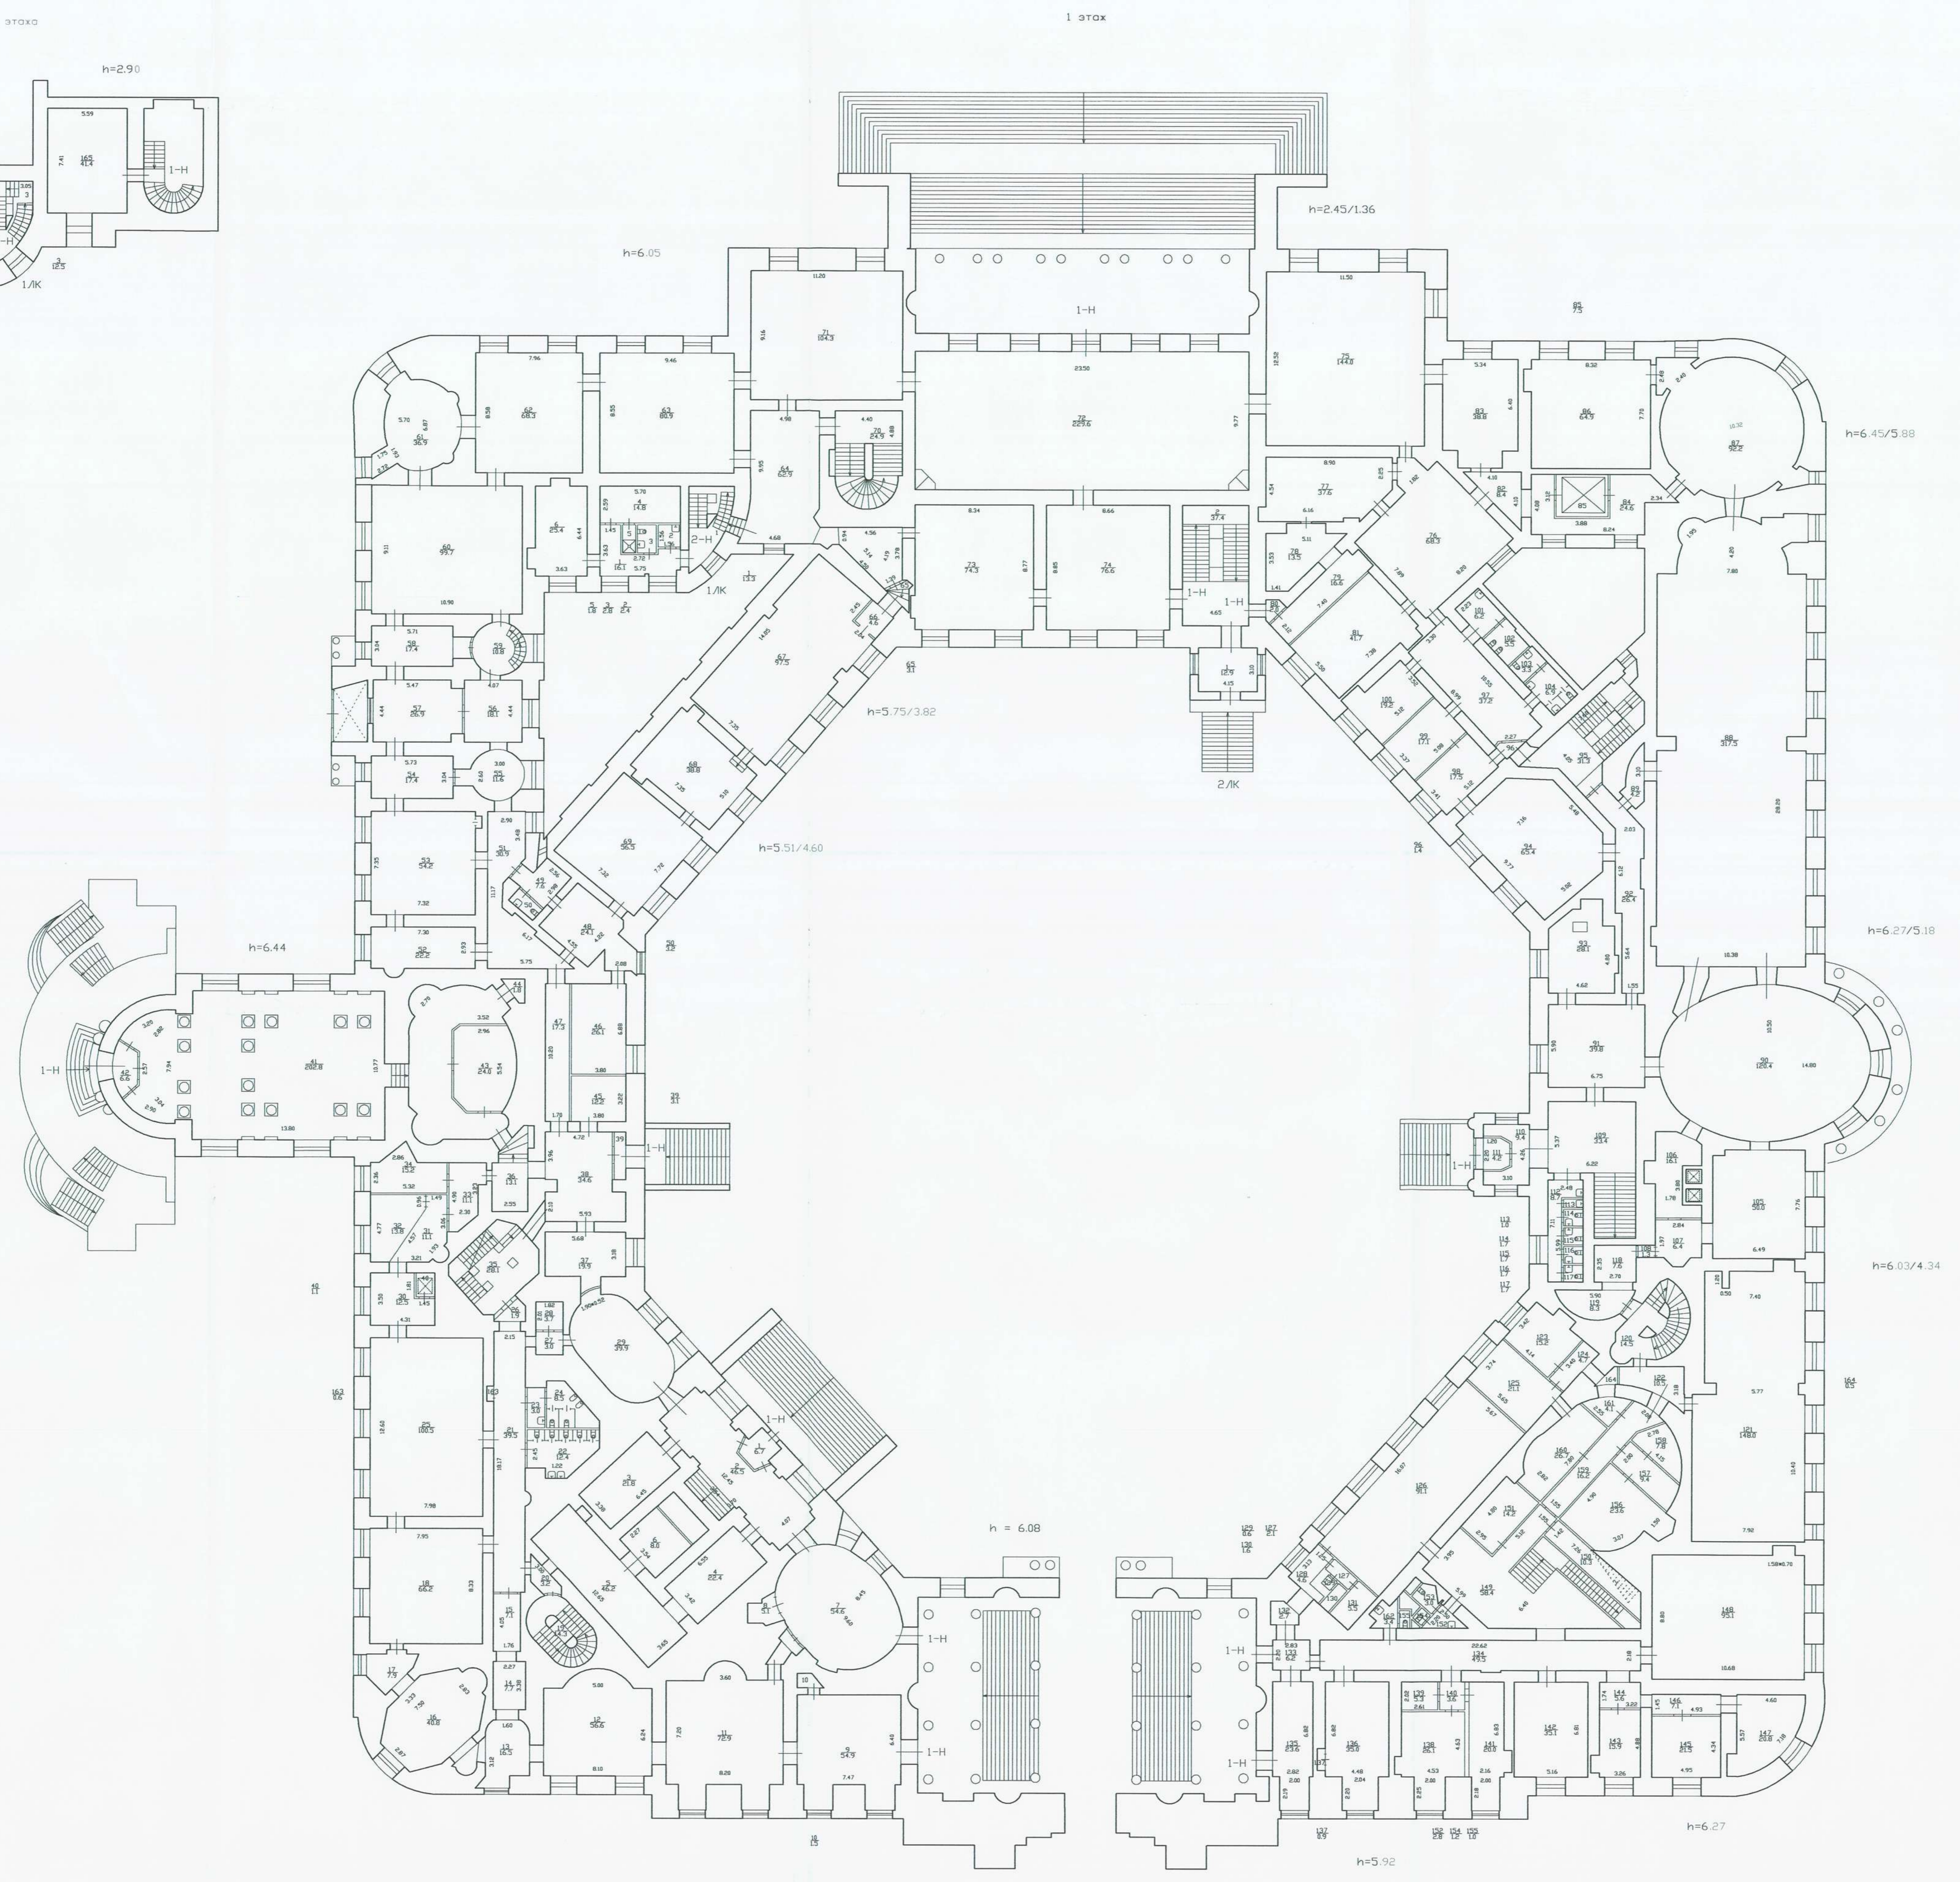
Филиал ГУП "ГЭИОН" проектно-инженерное бюро Центрального района г. Санкт-Петербург				Изм.№ 10/11
лист	Полтавские планы строения литеры А по Садовой улице, дом 2 (1 этаж, антресоли 1 этажа)			№ 200
2				
Дата	Должностное лицо	Фамилия И.О.	Подпись	
20.09.2019 г.	Начальник филиала	Медведев Г.С.	[Подпись]	
29.06.2019 г.	Инженер	Борданин И.А.	[Подпись]	
30.09.2019 г.	Инженер, Бригадир	Меркушкин Л.В.	[Подпись]

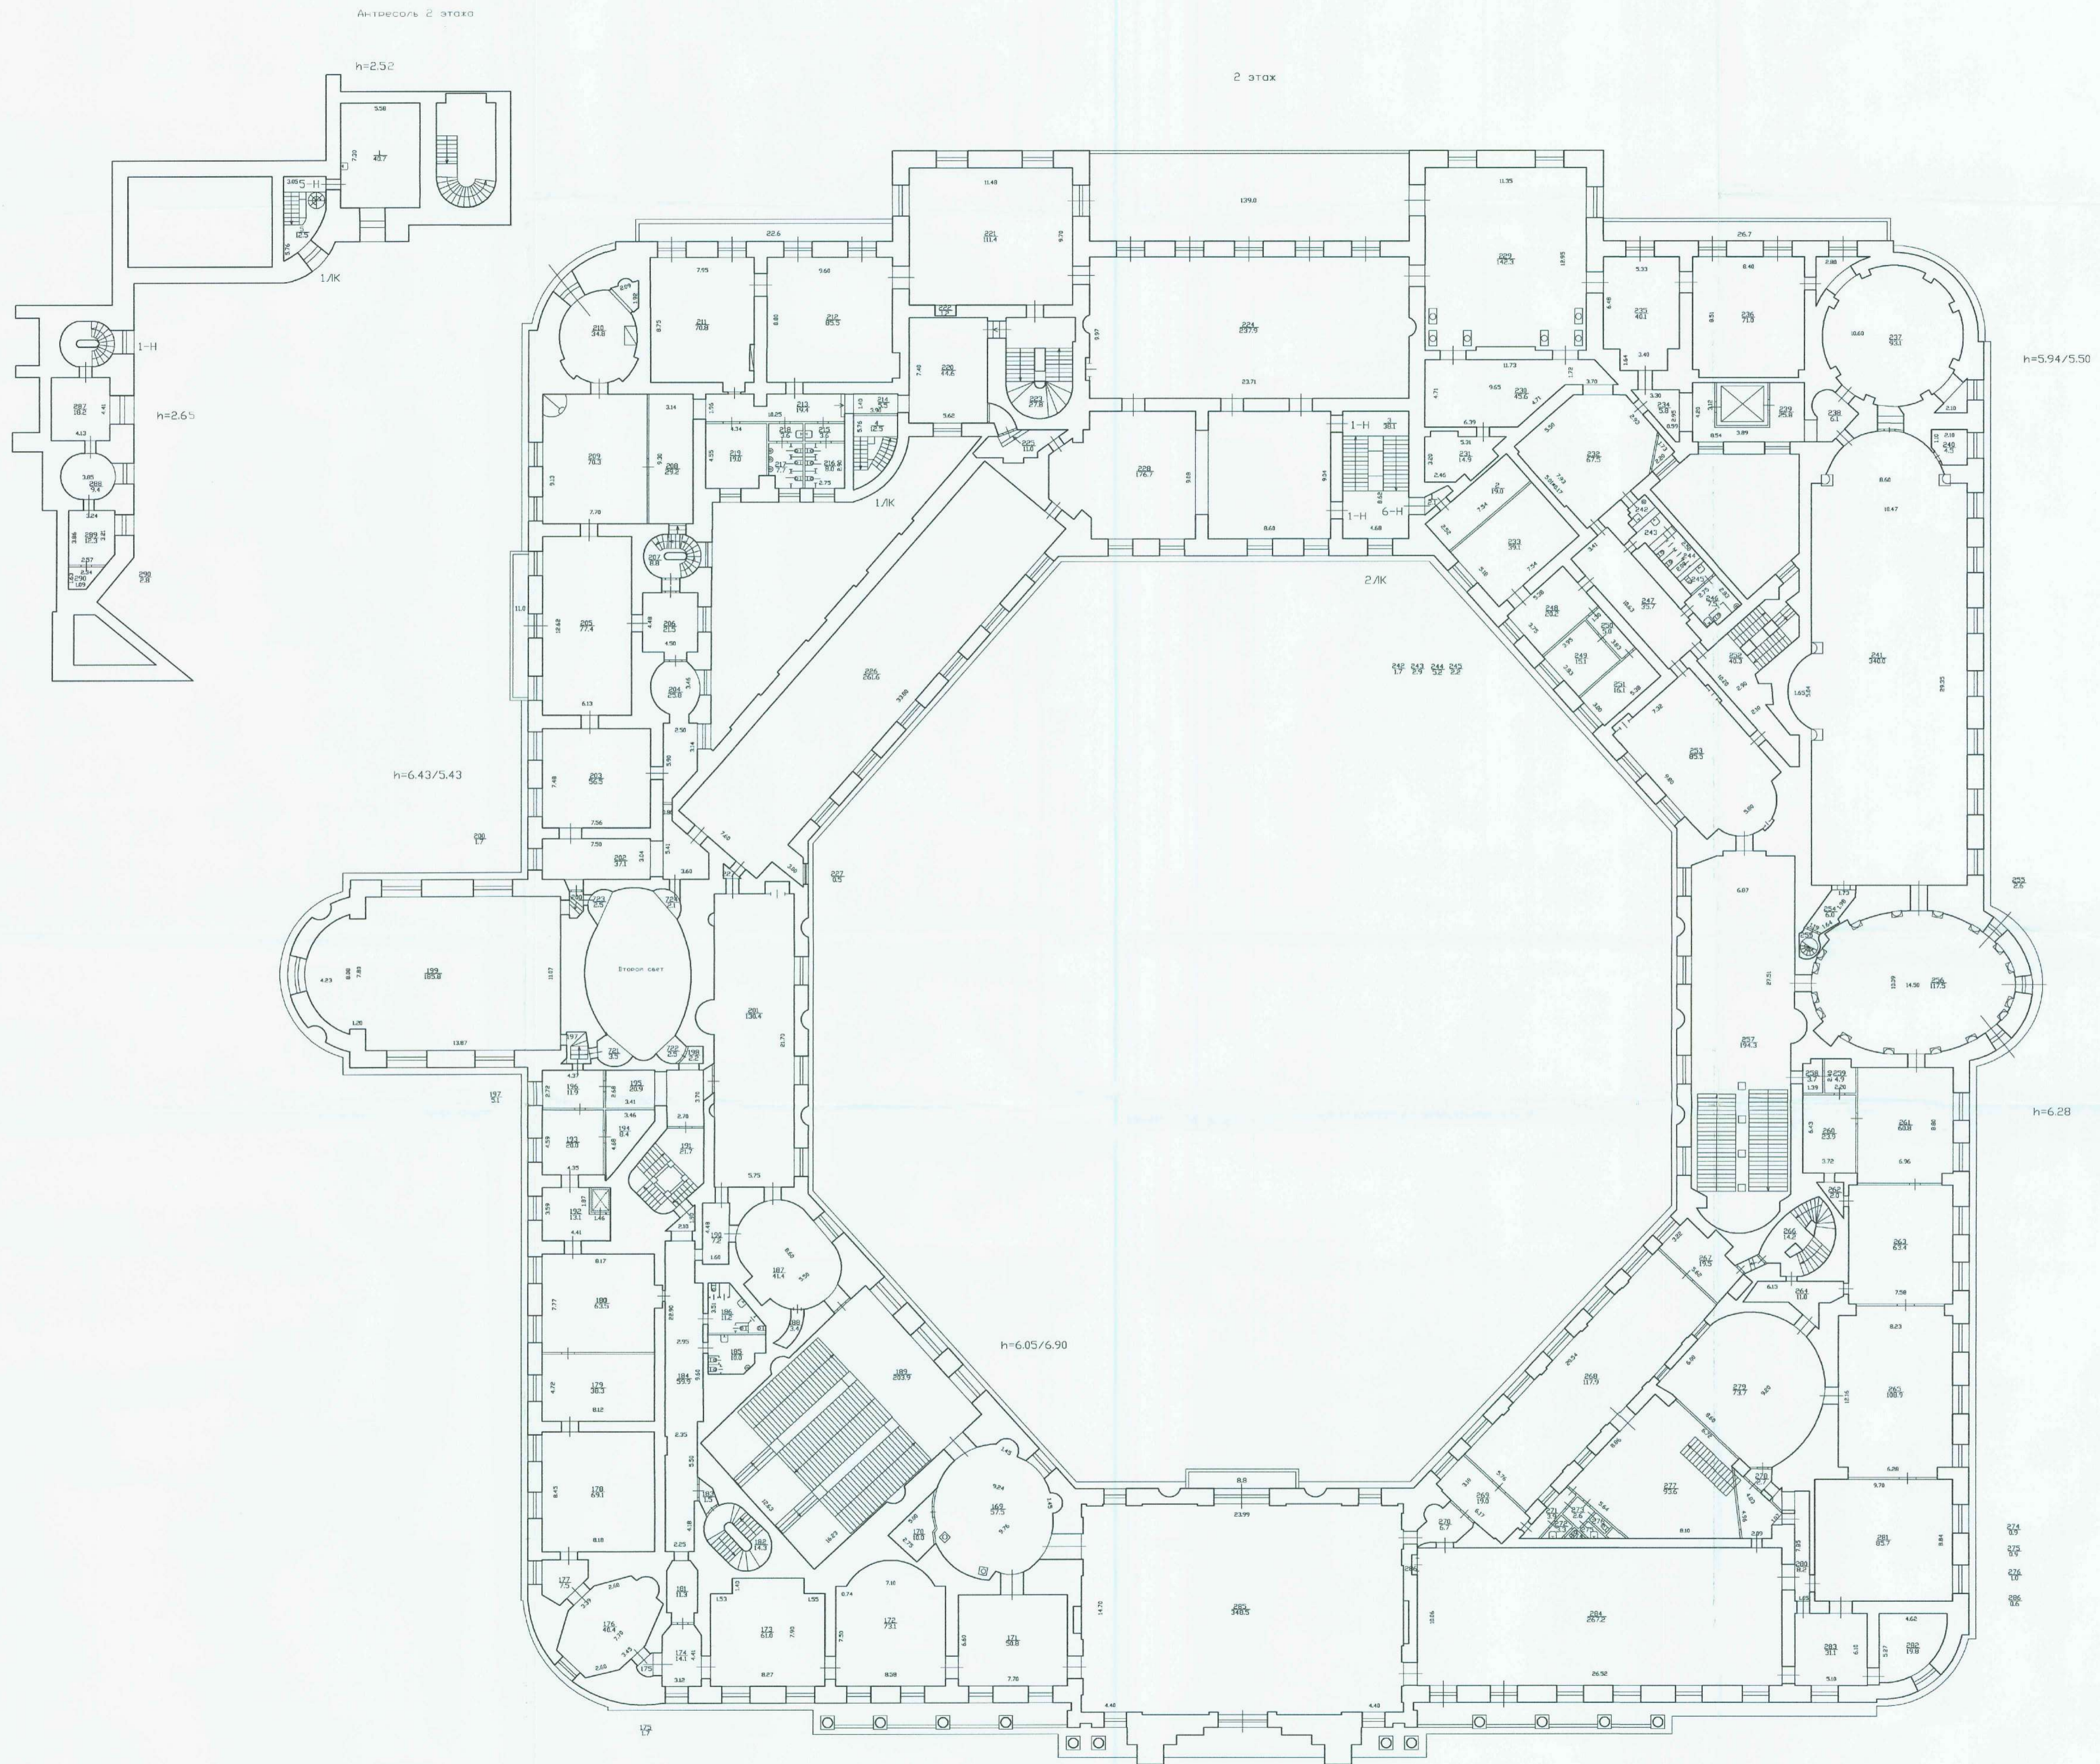
Филиал ГУП "ГУИОН" проектно-инвентаризационное бюро Центрального района г. Санкт-Петербург			Изм. № 103/1
лист 3	Путевые планы строения литеры А по Славной улице, дом 2 (2 этаж, антресоль 2 этажа)	масштаб 1:200	
Дата	Должностное лицо	Фамилия И.О.	Подпись
30.09.2019 г.	Начальник филиала	Муромов Г.С.	
29.06.2019 г.	Исполнитель	Бословский И.А.	
30.09.2019 г.	Инженер, бригадир	Чернышова Д.В.

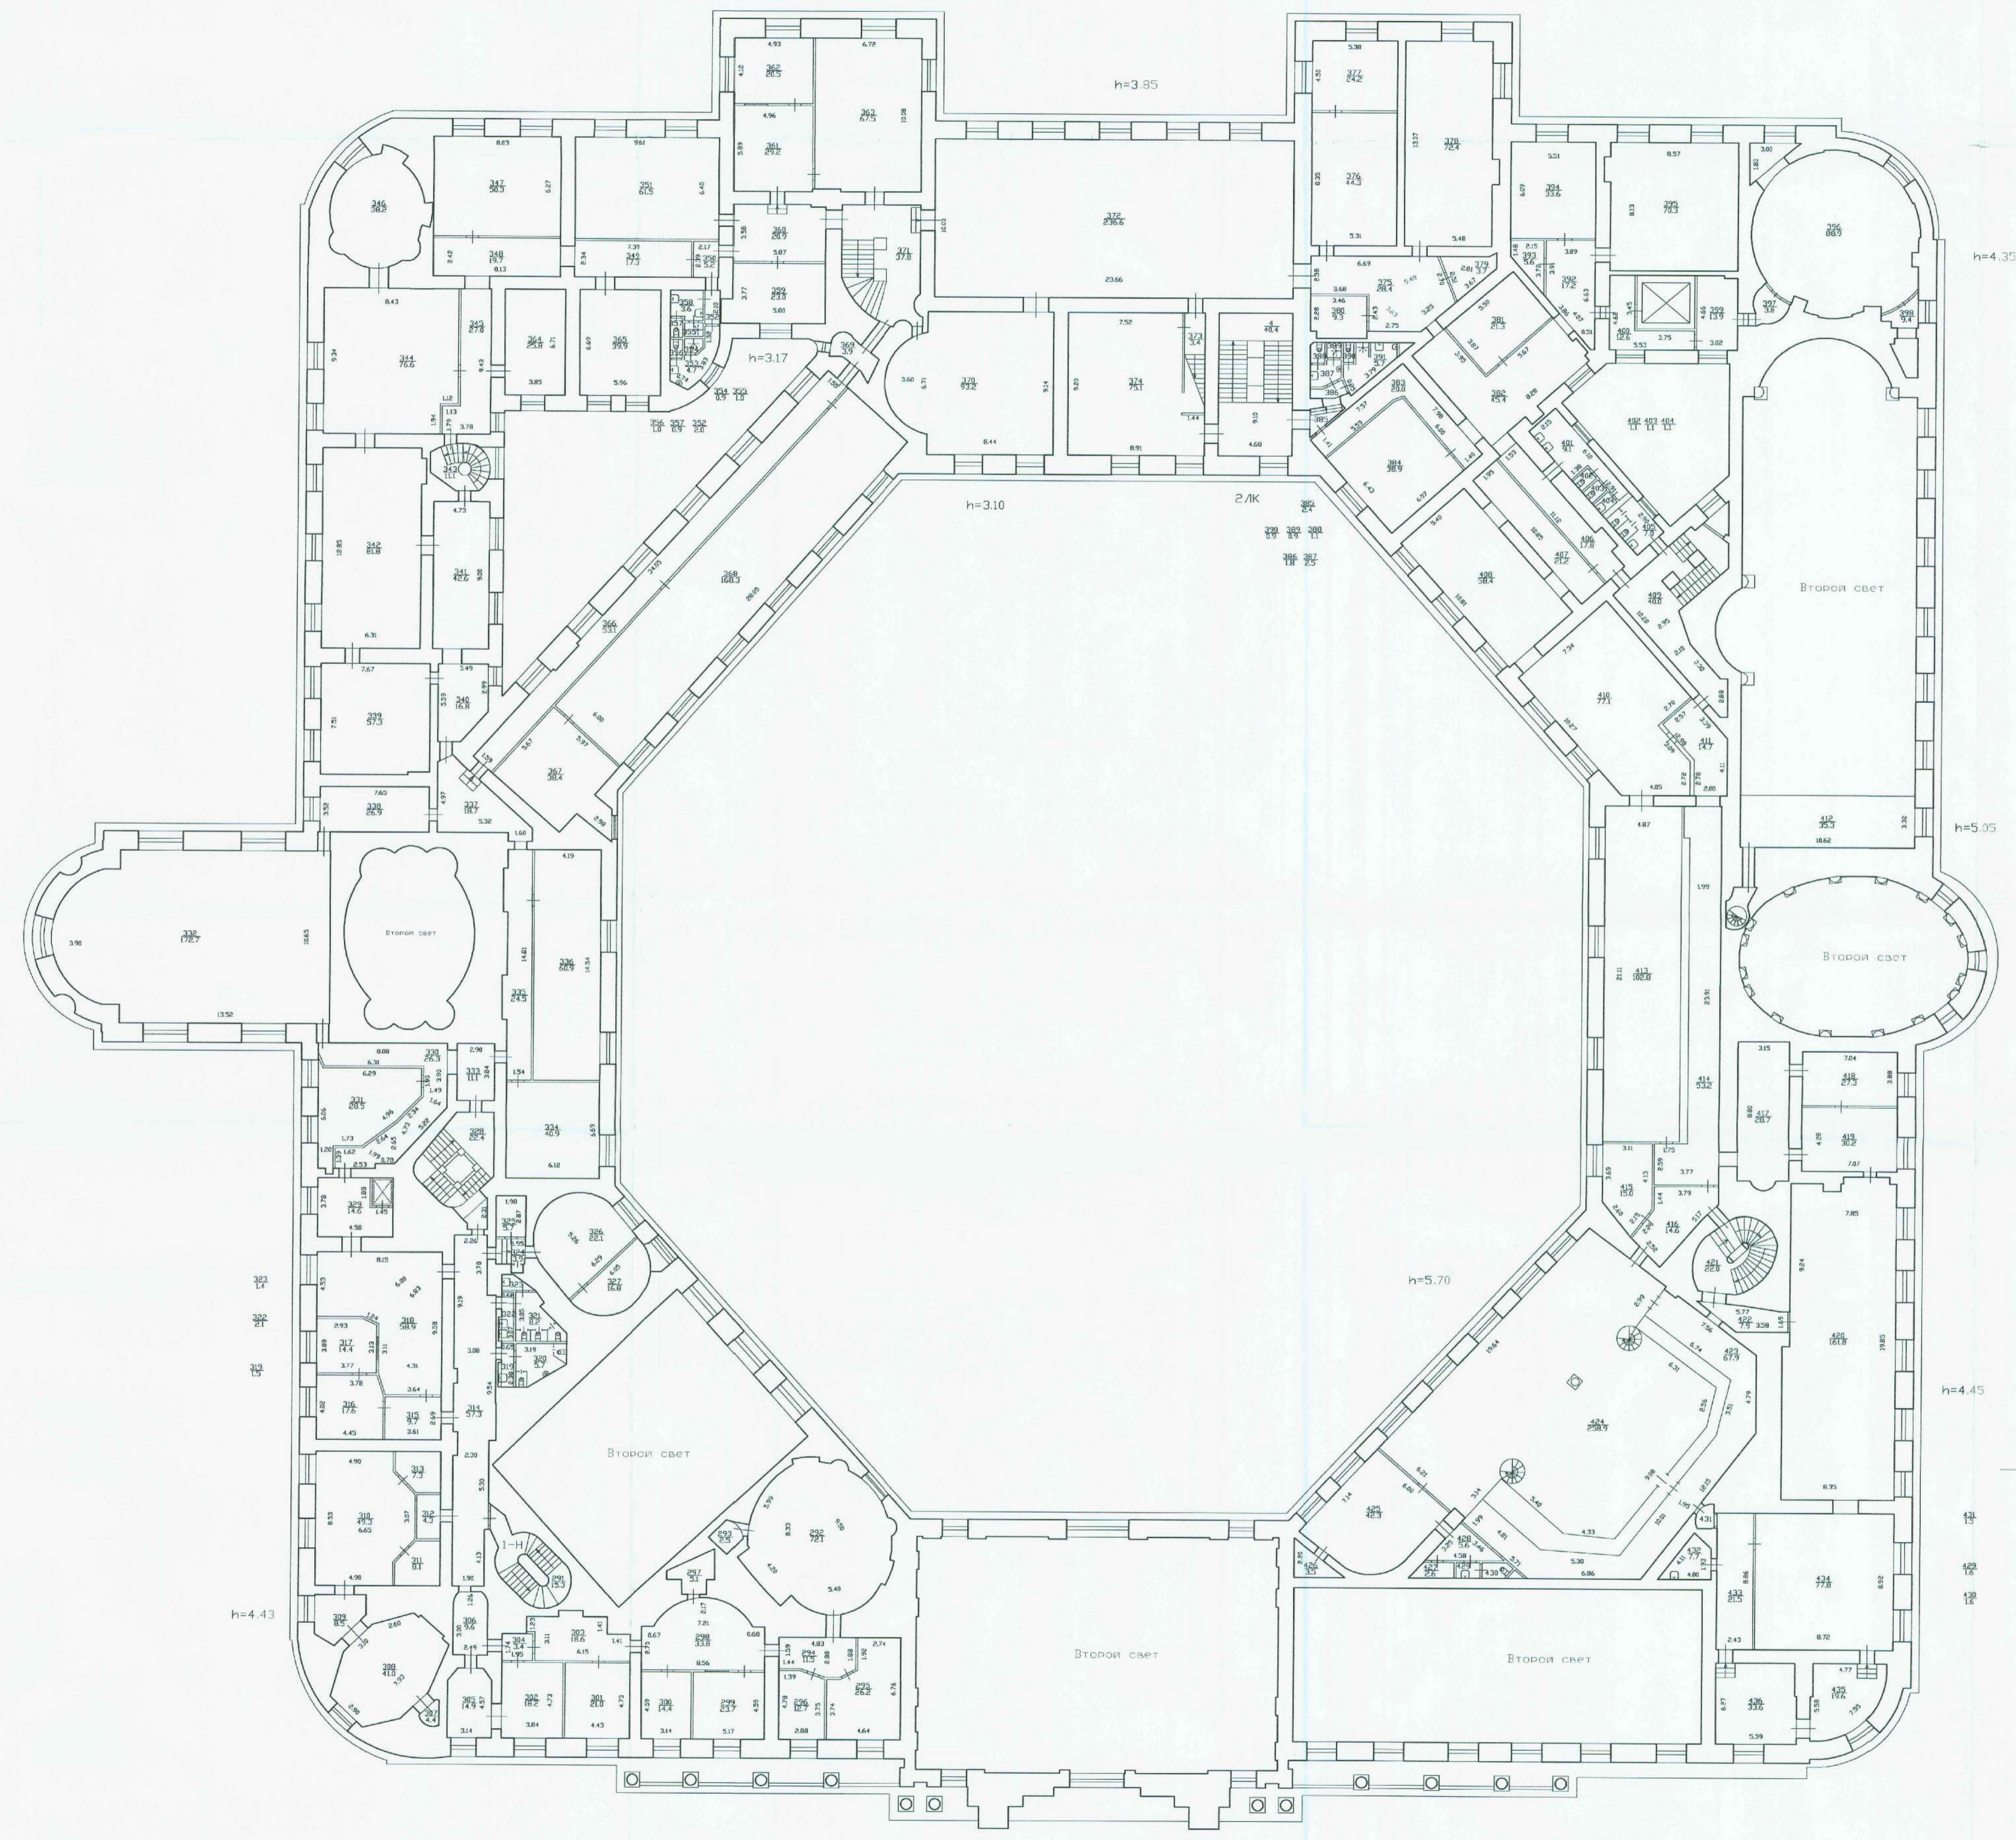
3 этаж

Филиал ГУП "ГУИОН" проектно-инженерное бюро Центрального района г. Санкт-Петербург				Изм. № 10/11
лист 4	Неотажные планы строения литеры А по Садовой улице, дом 2 (3 этаж, антрессоль 3 этажа)			м.п. № 1/20
Дата 30.09.2019 г.	Должностное лицо Начальник филиала	Фамилия И.О. Черныш Г.С.	Подпись	
30.09.2019 г.	Исполнитель	Евдокимова И.А.	[Подпись]	
30.09.2019 г.	Инженер, бригадир	Чернышова Л.В.	[Подпись]

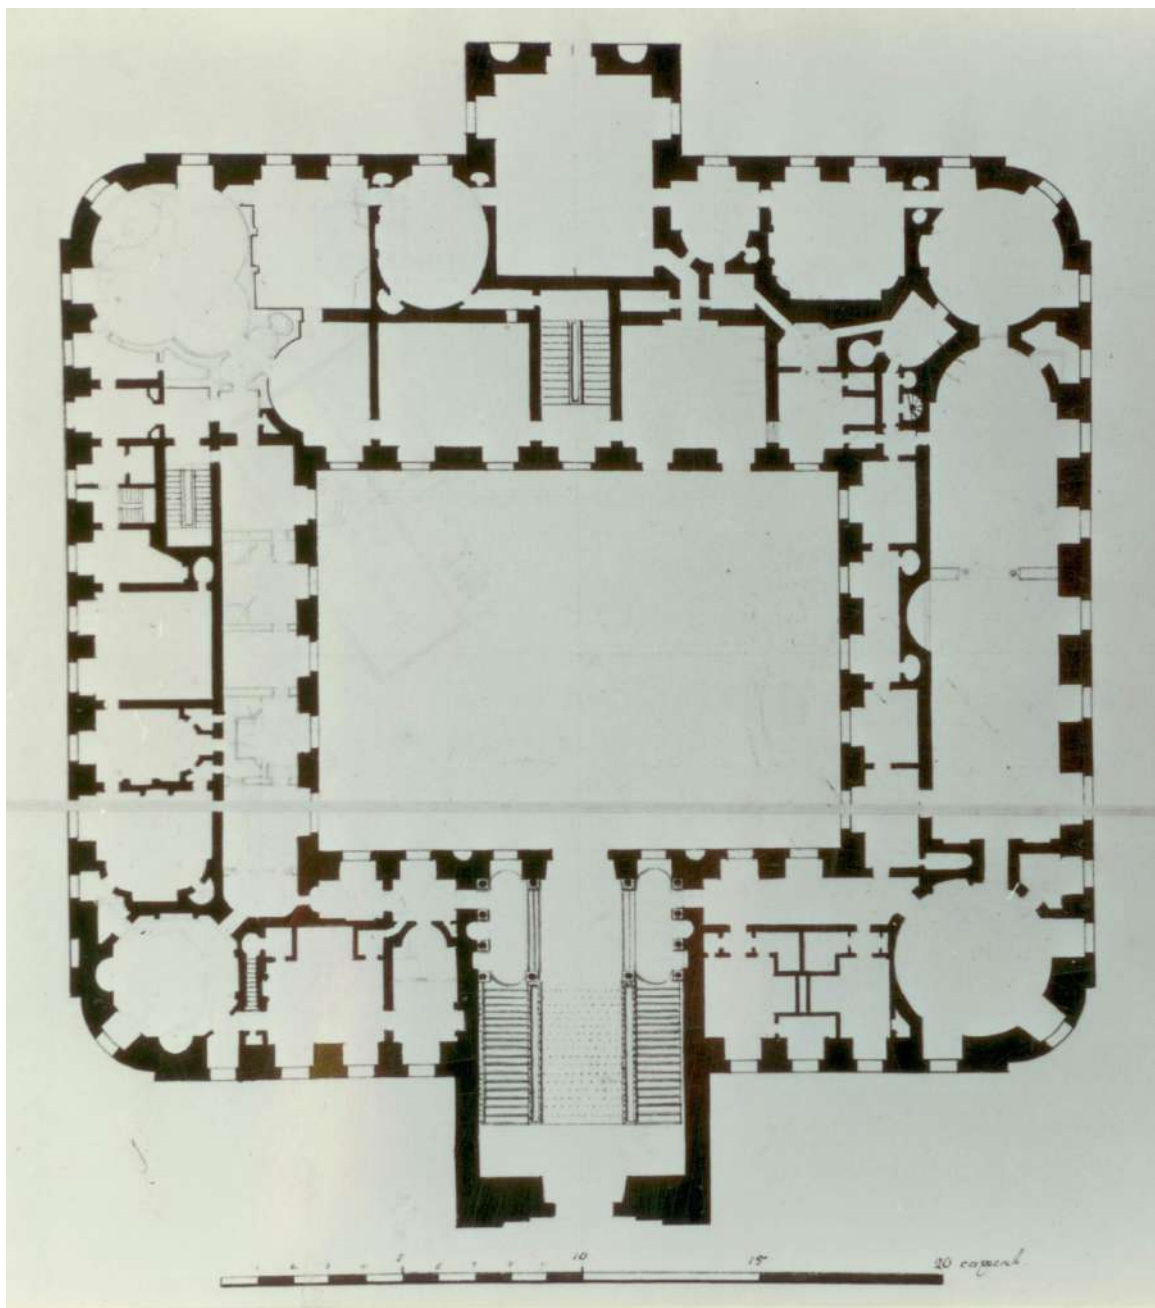
Илл. 1. Неизвестный автор. План I этажа. Проектный вариант. Вторая половина 1780-х // РГА ВМФ. Ф. 3. Оп. 37. Д. 9906

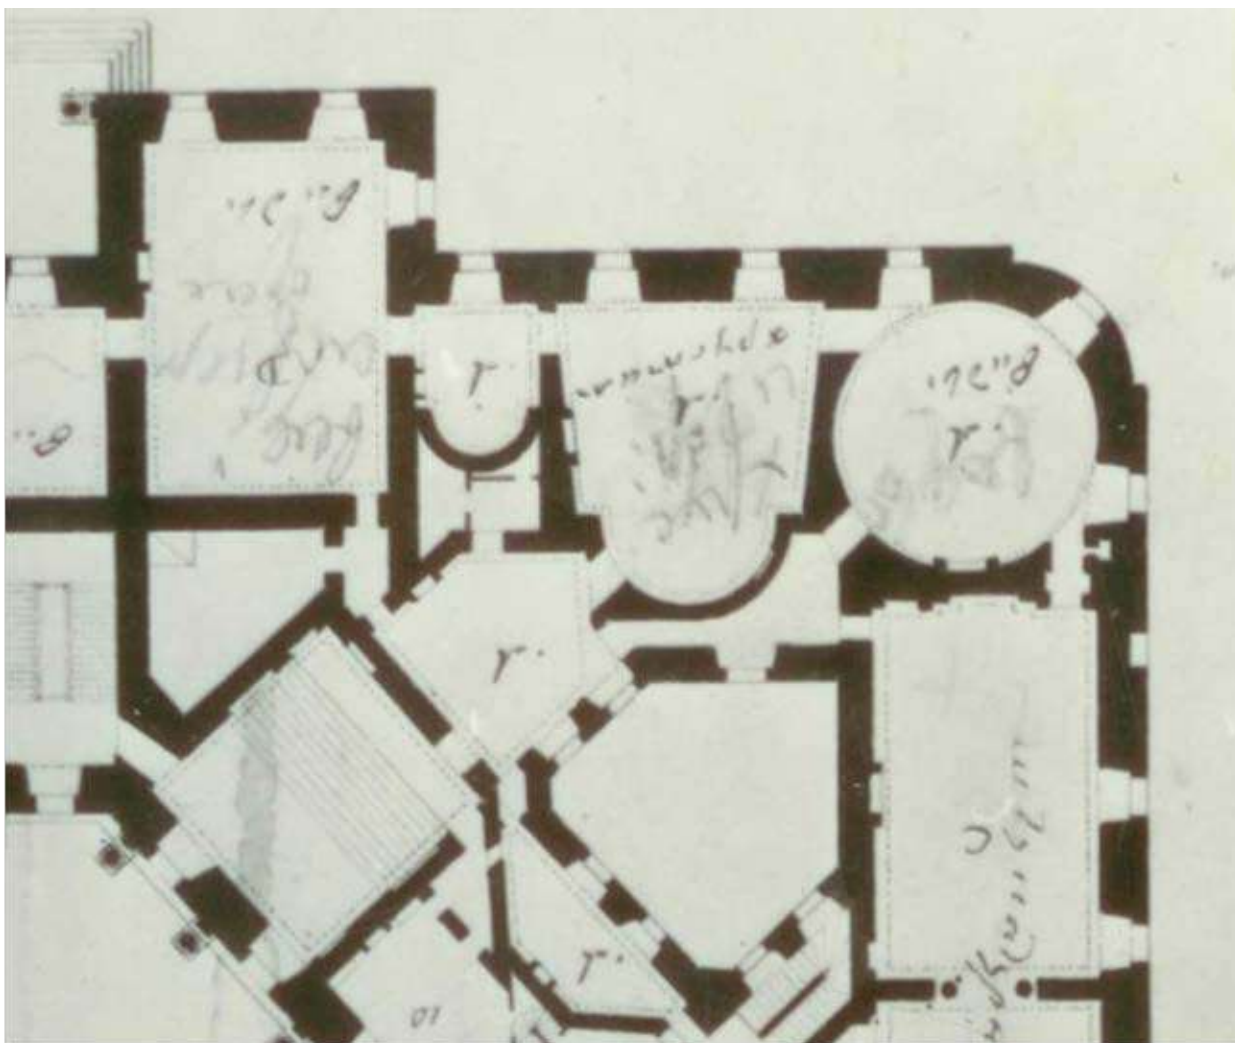
Илл. 2. Неизвестный автор. План I этажа. Неосуществленный вариант. Вторая половина 1780-х – начало 1790-х. Фрагмент // РГА ВМФ. Ф. 3Л. Оп. 37. Д. 9914

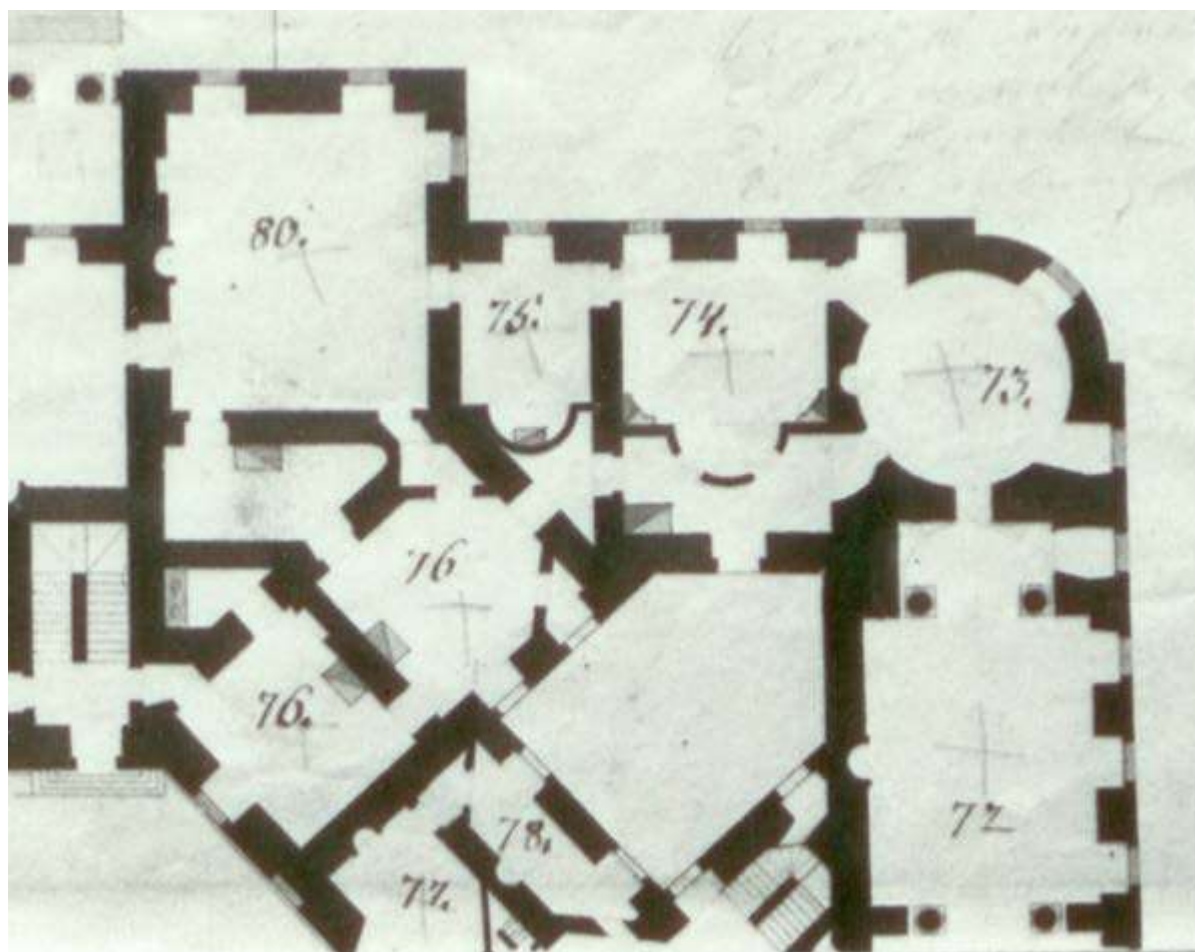
Илл. 3. Бренна Винченцо. План нижнего этажа. Проектный вариант. Начало 1797.  
Фрагмент // НМИИС КГИОП. 167/Г-11 сф.

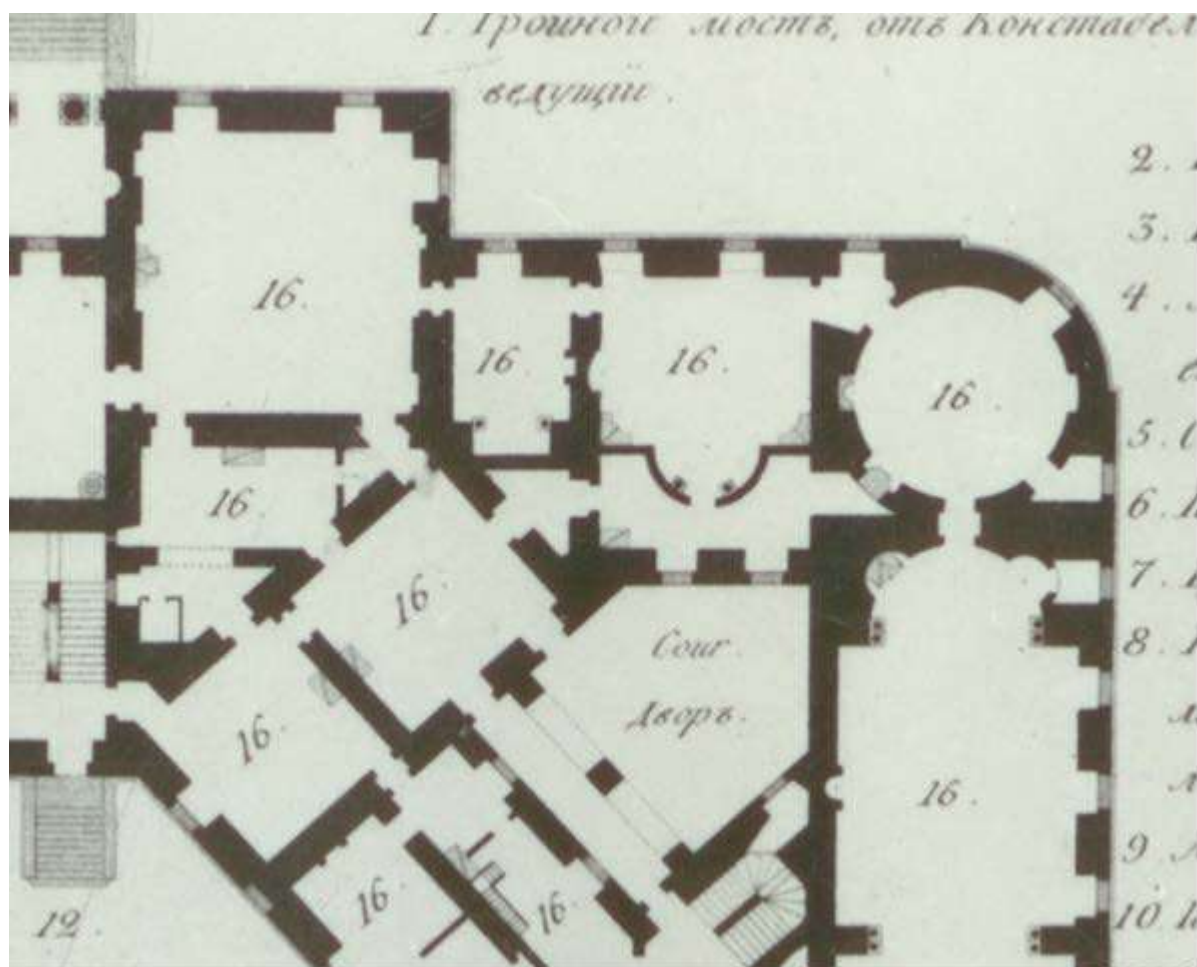
Илл. 4. И. И. Колпаков с чертежа К. И. Росси по проекту В. Бренны. План нижнего этажа Михайловского замка. Около 1800. Фрагмент // РГИА. Ф. 485. Оп. 2. Д. 1335. Л. 1

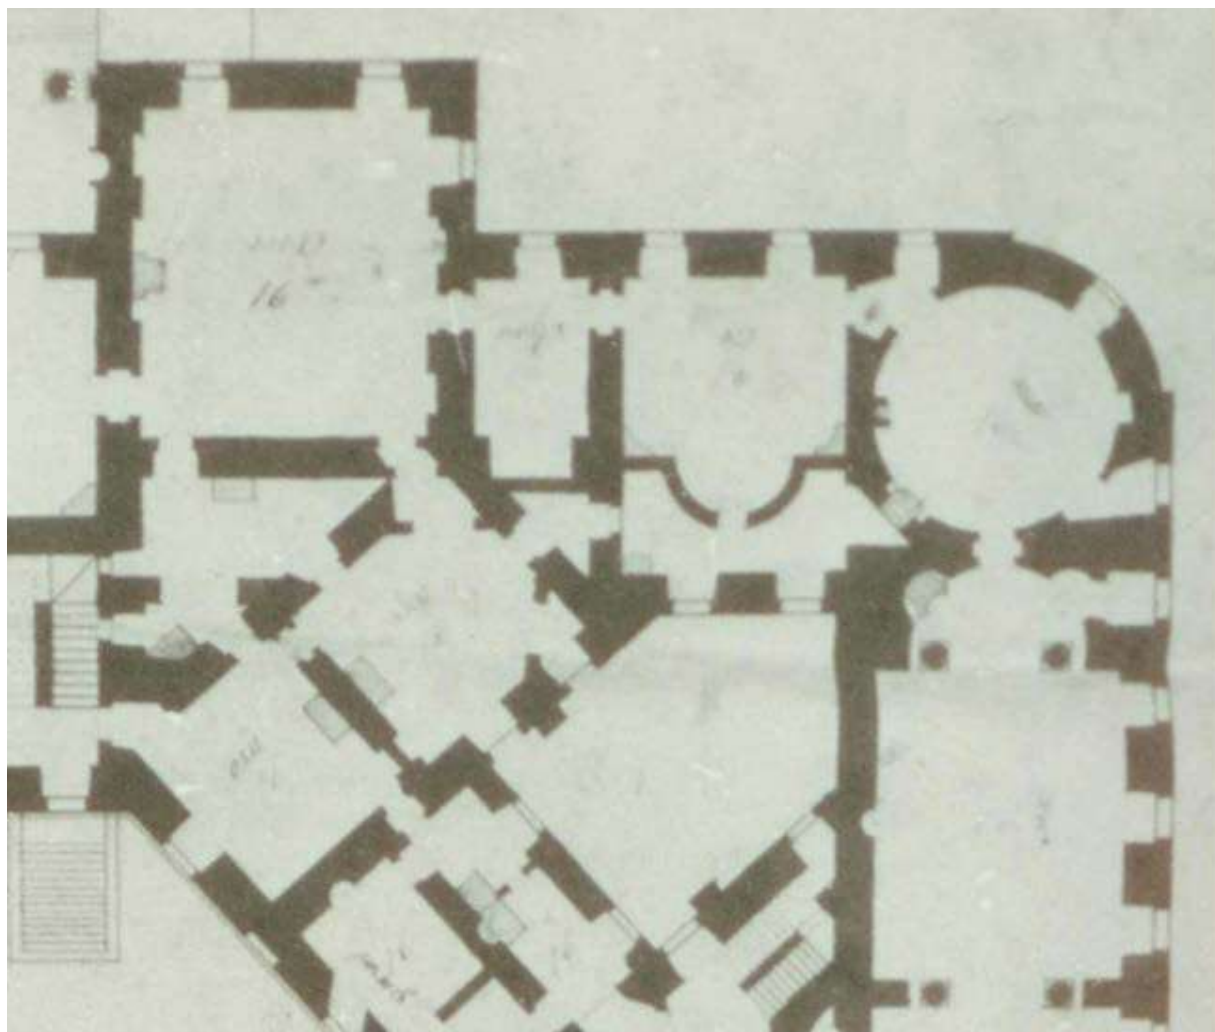
Илл. 5. Неизвестный автор. План I этажа. Начало 1800-х. Фрагмент // РГИА. Ф. 485. Оп. 2. Д. 1333. Л. 2.
