## АКТ

по результатам государственной историко-культурной экспертизы проектной документации на проведение работ по сохранению объекта культурного наследия федерального значения «Замок» по адресу: город Санкт-Петербург, Садовая улица, дом 2, литера А (Садовая ул., 2), входящего в состав объекта культурного наследия федерального значения «Михайловский (Инженерный) замок» по адресу: г. Санкт-Петербург, Садовая улица, дом 2, литера А, Инженерная улица, дом 8, литера А, Инженерная улица, дом 10, литера А, Итальянская улица, дом 12, литера Е, Итальянская улица, дом 13, литера А, Караванная улица, дом 1, литера А, Манежная площадь, дом 2, литера А (Садовая ул., 2 Замковая ул., Итальянская ул., 12, Инженерная ул., 8, 10, 11, 13, Кленовая ул., Манежная пл., 2, 6, р. Мойки наб., р. Фонтанки наб.): «Научно-исследовательские, изыскательские и проектные работы по сохранению объекта культурного наследия «Реставрация и приспособление с ремонтом инженерных сетей интерьеров Михайловского (Инженерного) замка, расположенных на 1 и 2 этажах» по адресу: Санкт-Петербург, Садовая улица, д. 2, литера А: Блок II (Помещения №75, 76, 77, 82, 83, 84, 86, 87). Реставрация и приспособление с ремонтом инженерны

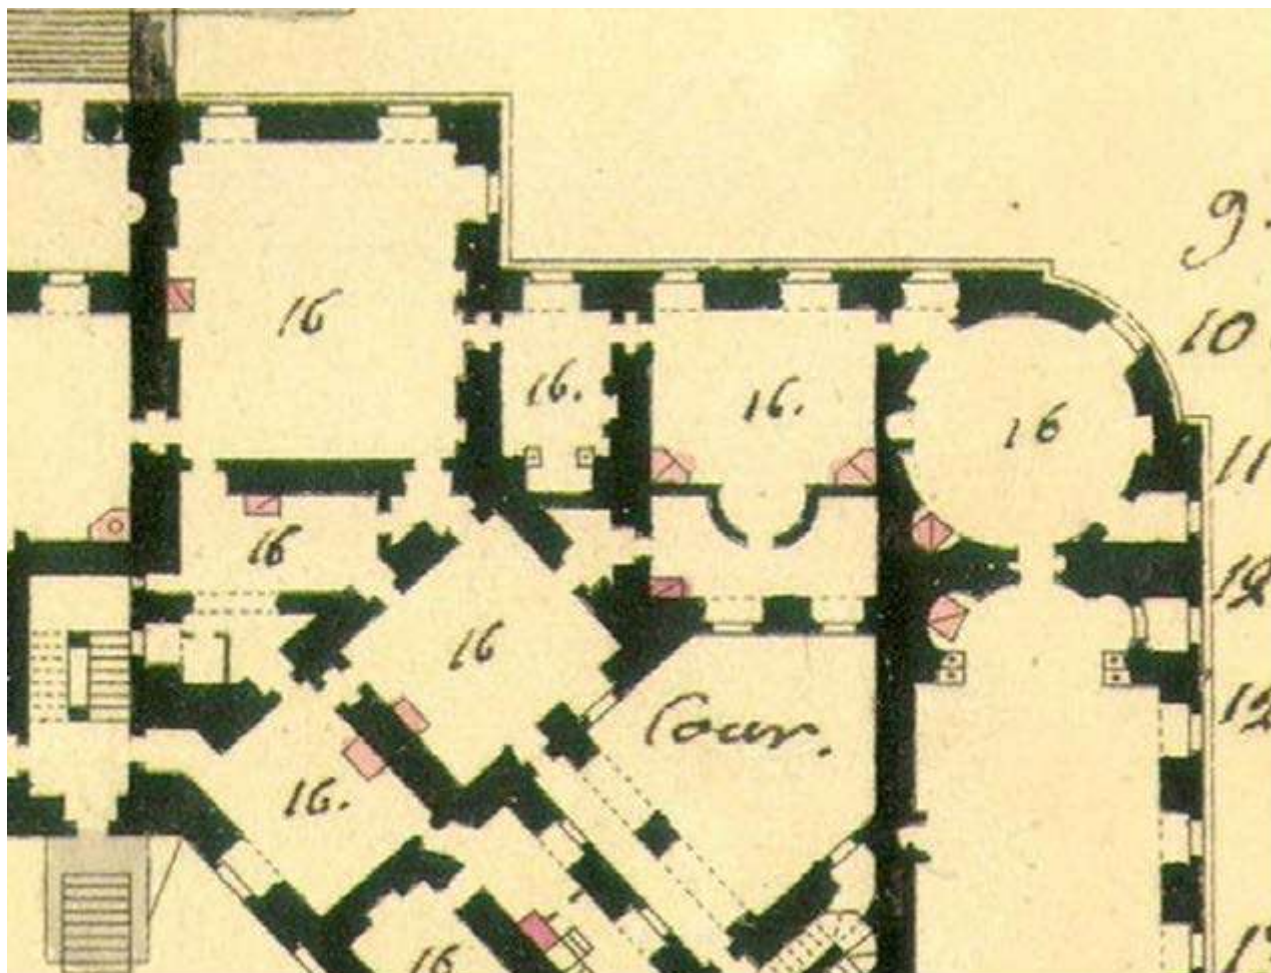
Илл. 6. И. И. Колпаков по рисунку К. И. Росси. План первого этажа Михайловского замка.  
1800–1801. Фрагмент // ГРМ

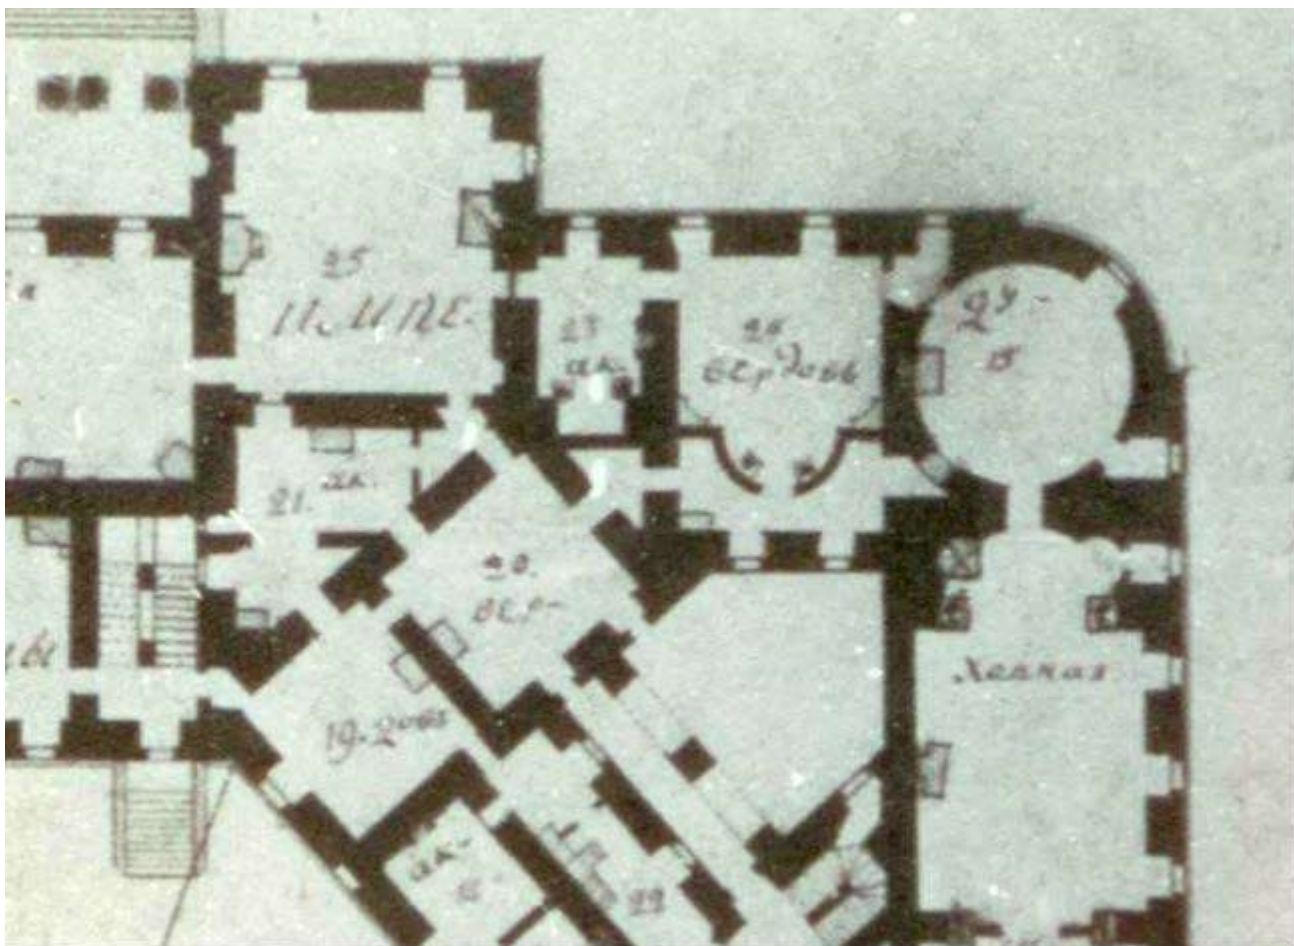
Илл. 7. Неизвестный автор. План нижнего этажа. Фиксационный чертеж. Фрагмент.  
1810-е // РГИА.Ф.485.О.2.Д.1335.Л.3

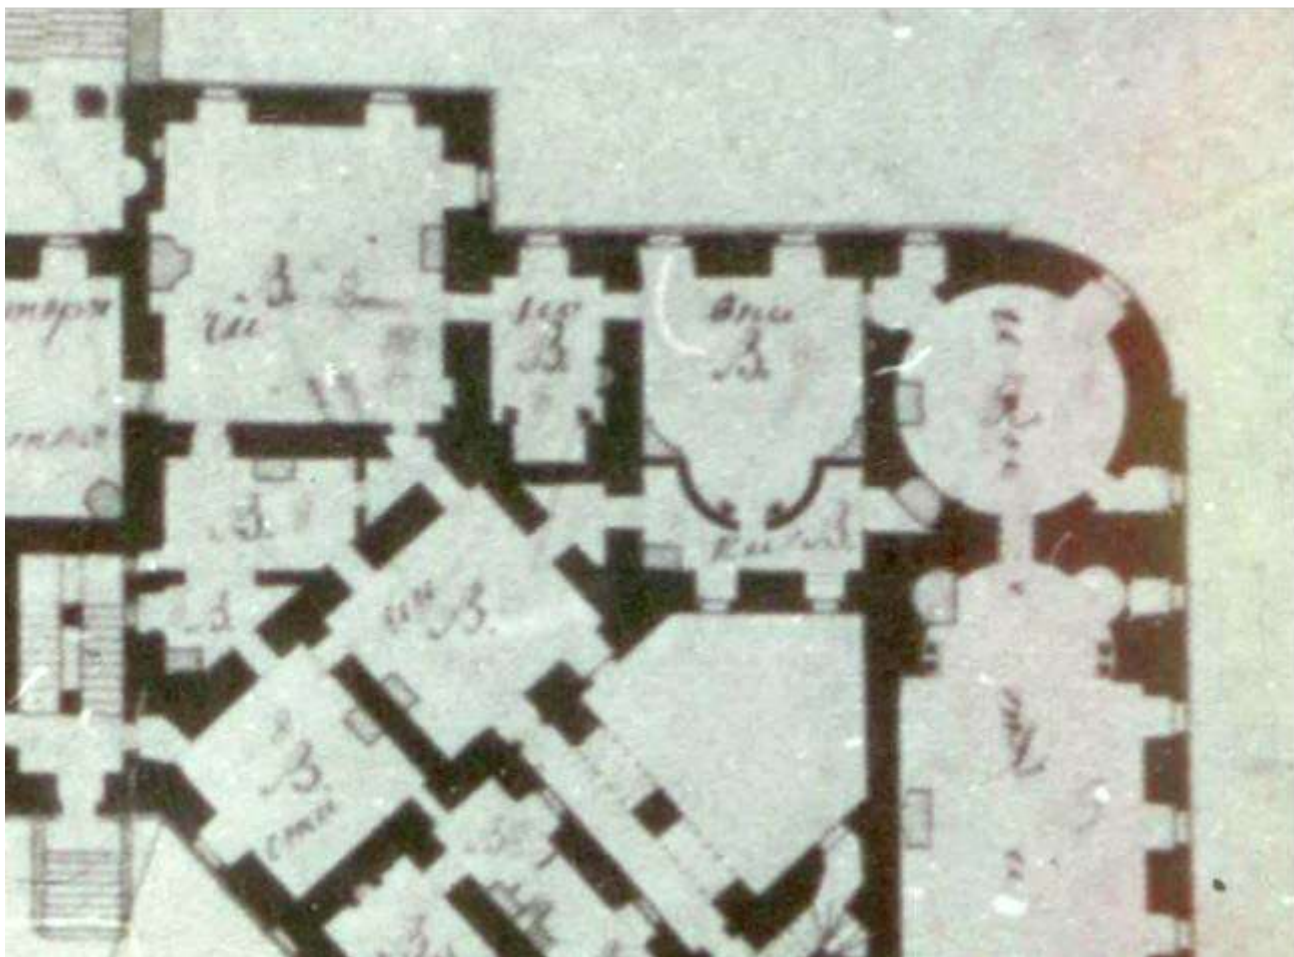
Илл. 8. Неизвестный автор. План I этажа. 1820-е (?). Фрагмент // РГИА.Ф. 485. Оп. 2. Д. 1335. Л. 4

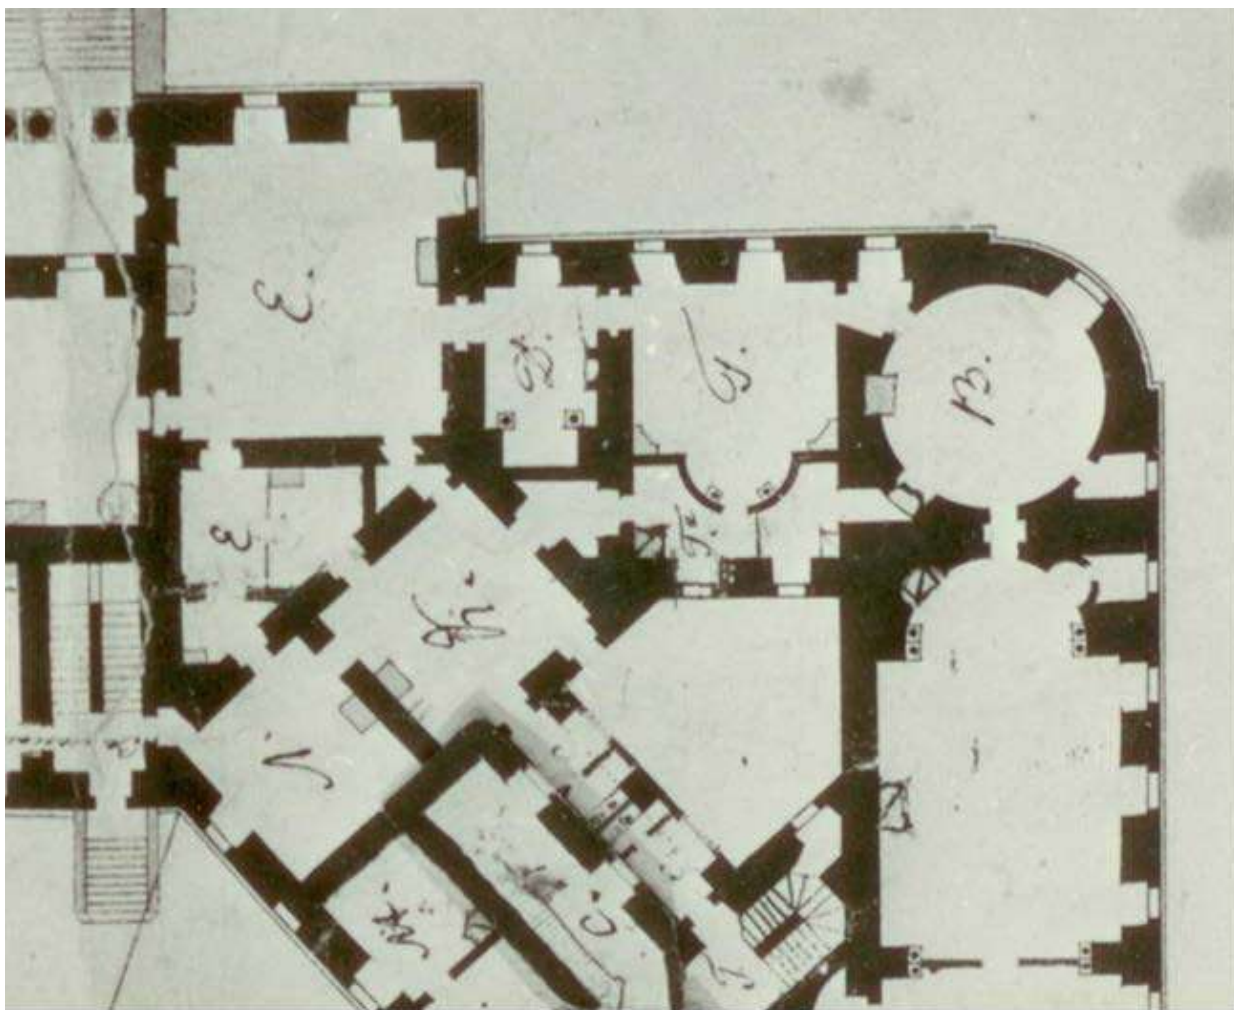
Илл. 9. Писцов П. В. План I этажа. 1821. Фрагмент // РГА ВМФ. Ф. 3. Оп. 35 Д. 7735

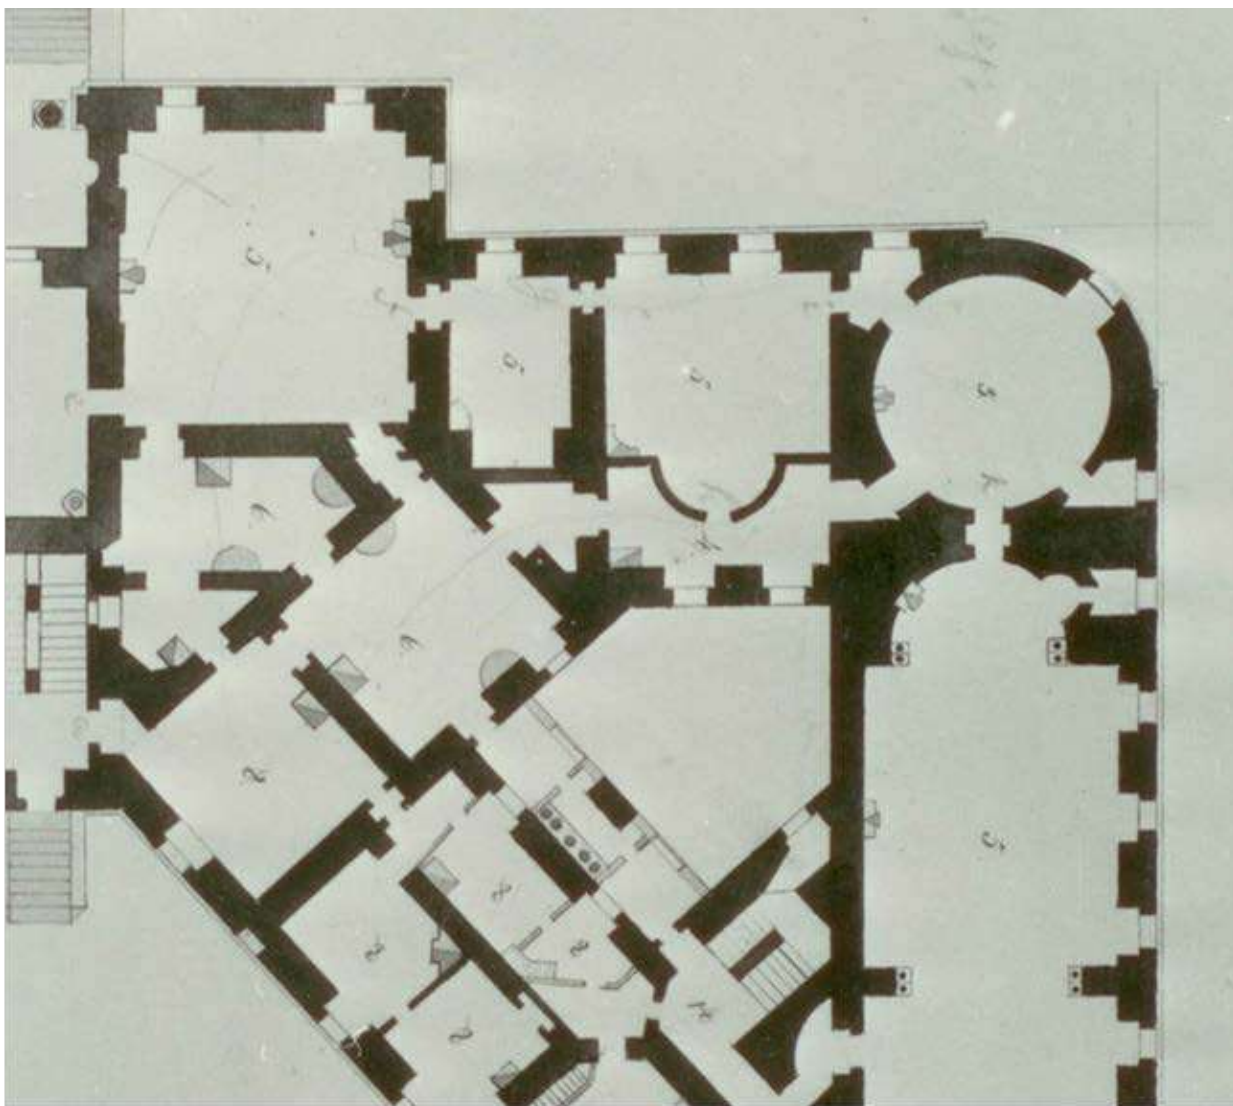
Илл. 10. Андреев А. Я. Часть плана Михайловского замка с показанием комнат под кондукторскую роту назначенных. 1821 // РГА ВМФ. Ф. 3. Оп. 35. Д. 7744

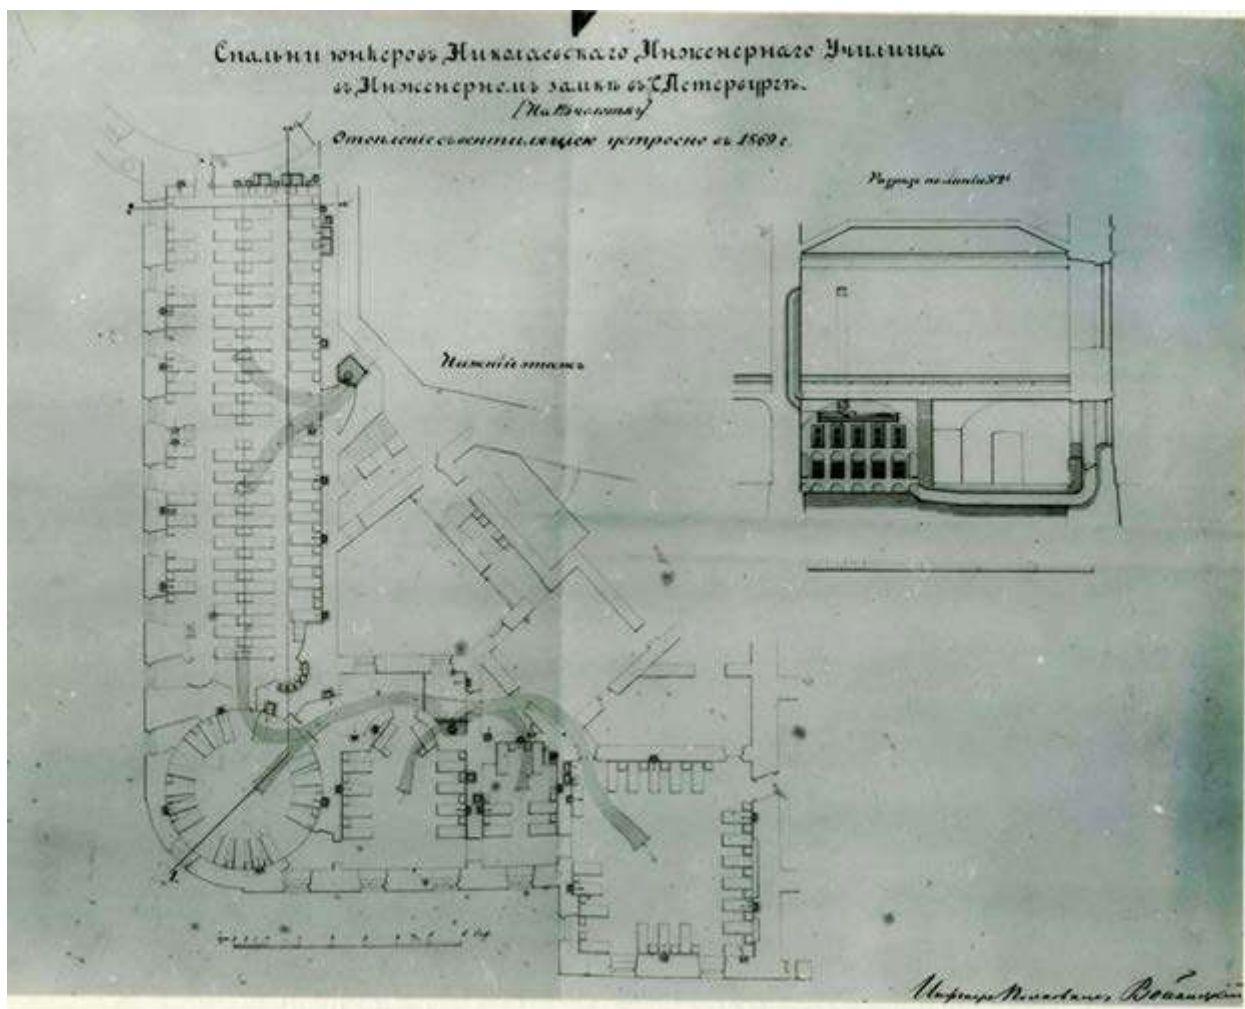
Илл. 11. Инженер-полковник Войницкий Г. В. Схема устройства вентиляции и отопления в спальнях юнкеров. 1870 // РГА ВМФ. Ф. 3. Оп. 35. Д. 7894

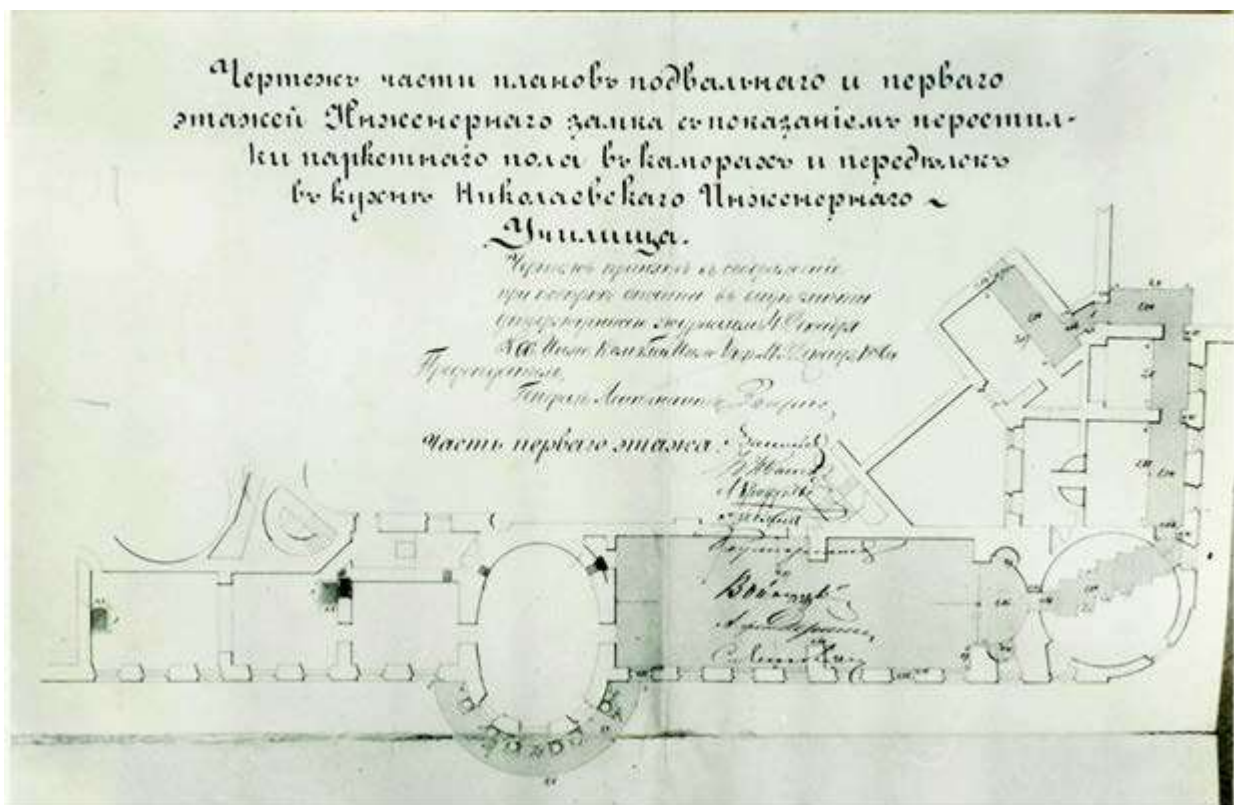
Илл. 12. Инженер капитан Иванов. Фрагменты планов подвального и I-го этажей замка.  
1886. Фрагмент // РГА ВМФ. Ф. 3. Оп. 35. Д. 7915

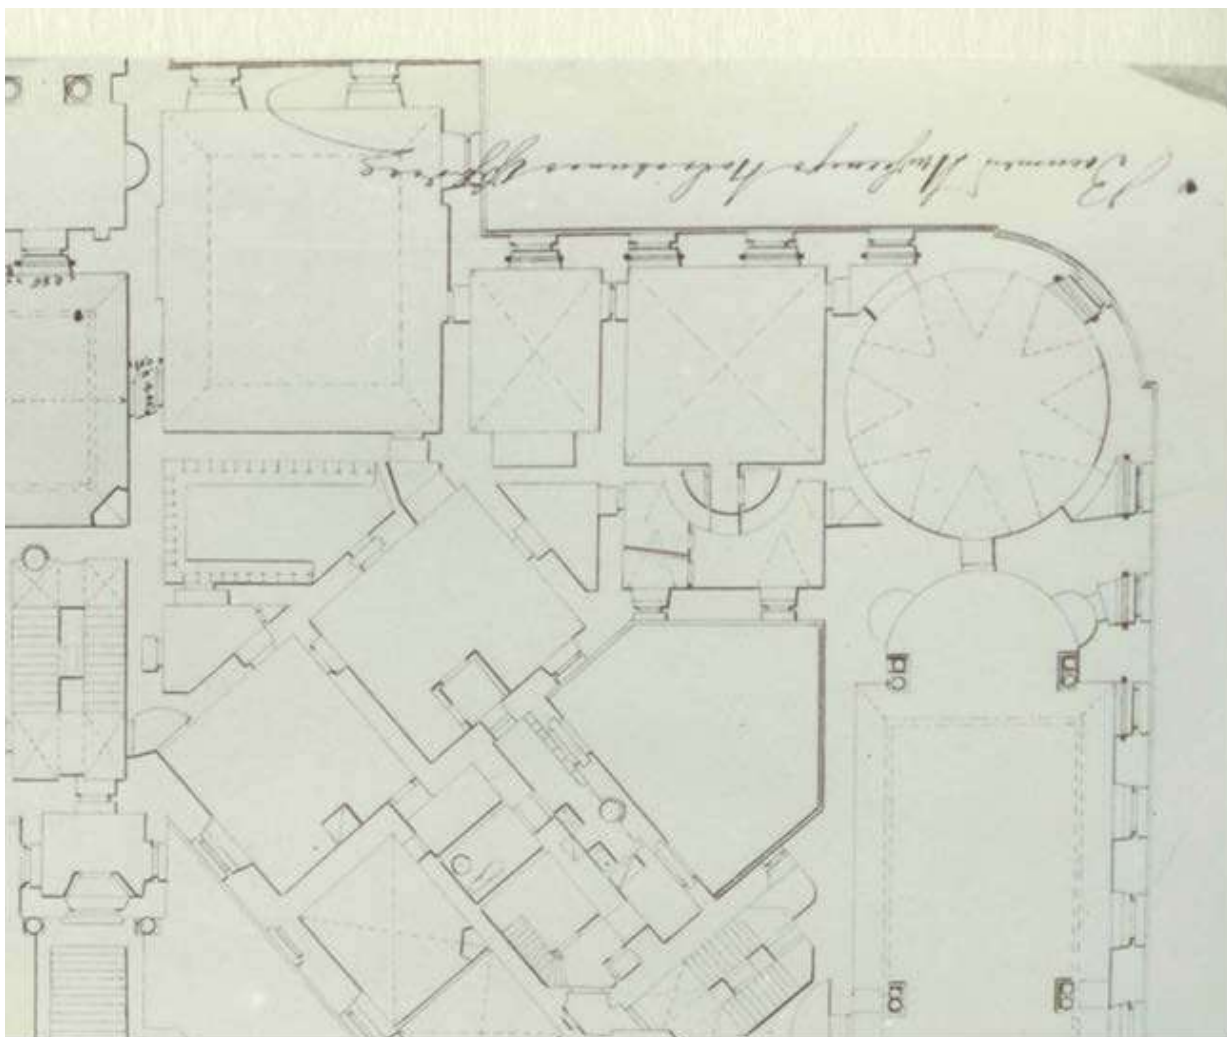
Илл. 13. Фрагмент планов подвального и I-го этажей замка с показанием произведенных работ. 1891 // РГА ВМФ. Ф. 3. Оп. 35. Д. 7935

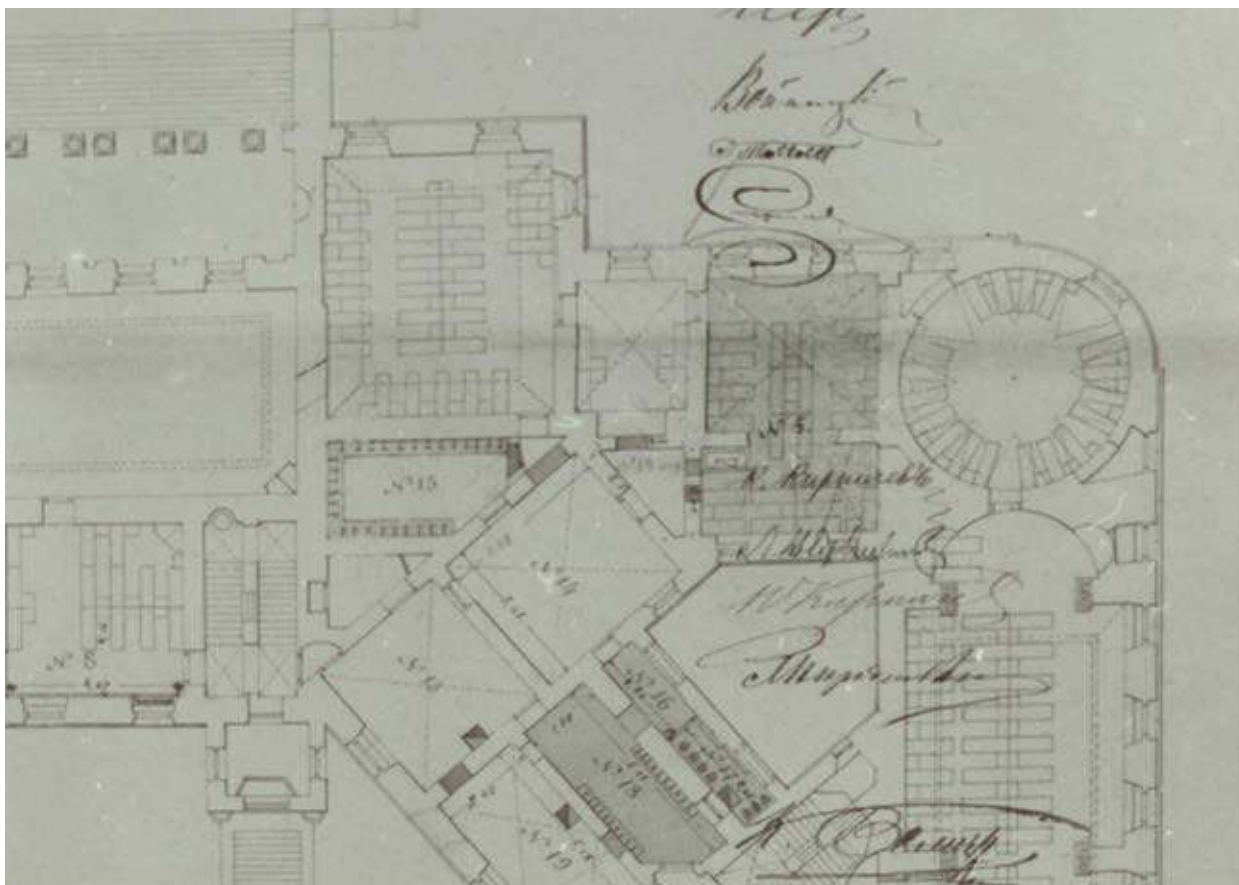
Илл. 14. Чертеж к отчету о перестройке в 1894 и 1896 гг. Инженерного замка для расширения помещений Николаевского Инженерного училища и Академии. Первый этаж. 1898 // РГА ВМФ. Ф. 3. Оп. 35. Д. 7968

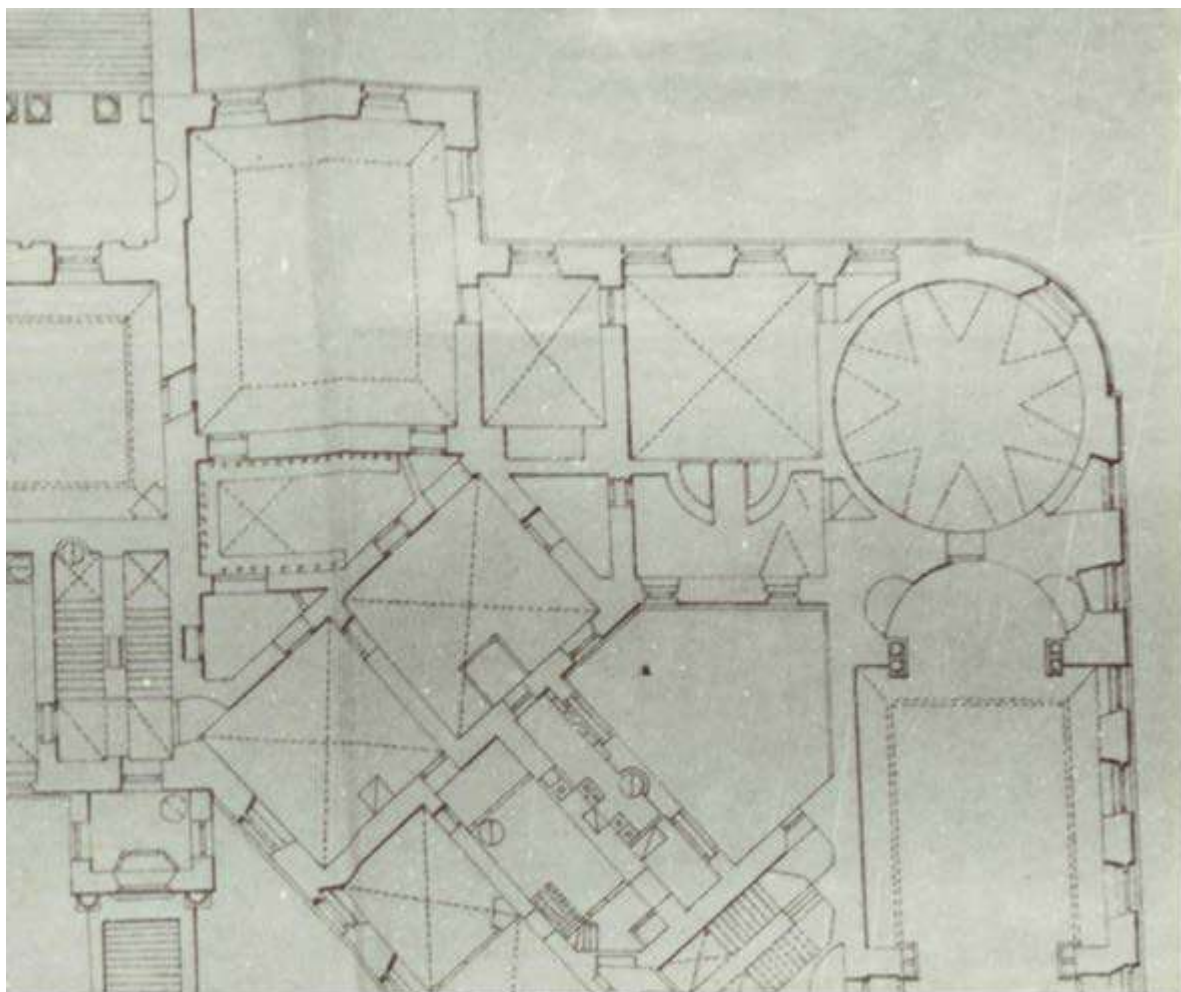
Илл. 15. Неизвестный автор. План I этажа. 1904. Фрагмент // РГВИА. Ф. 802. Оп. 7. Д. 236.  
Л. 55

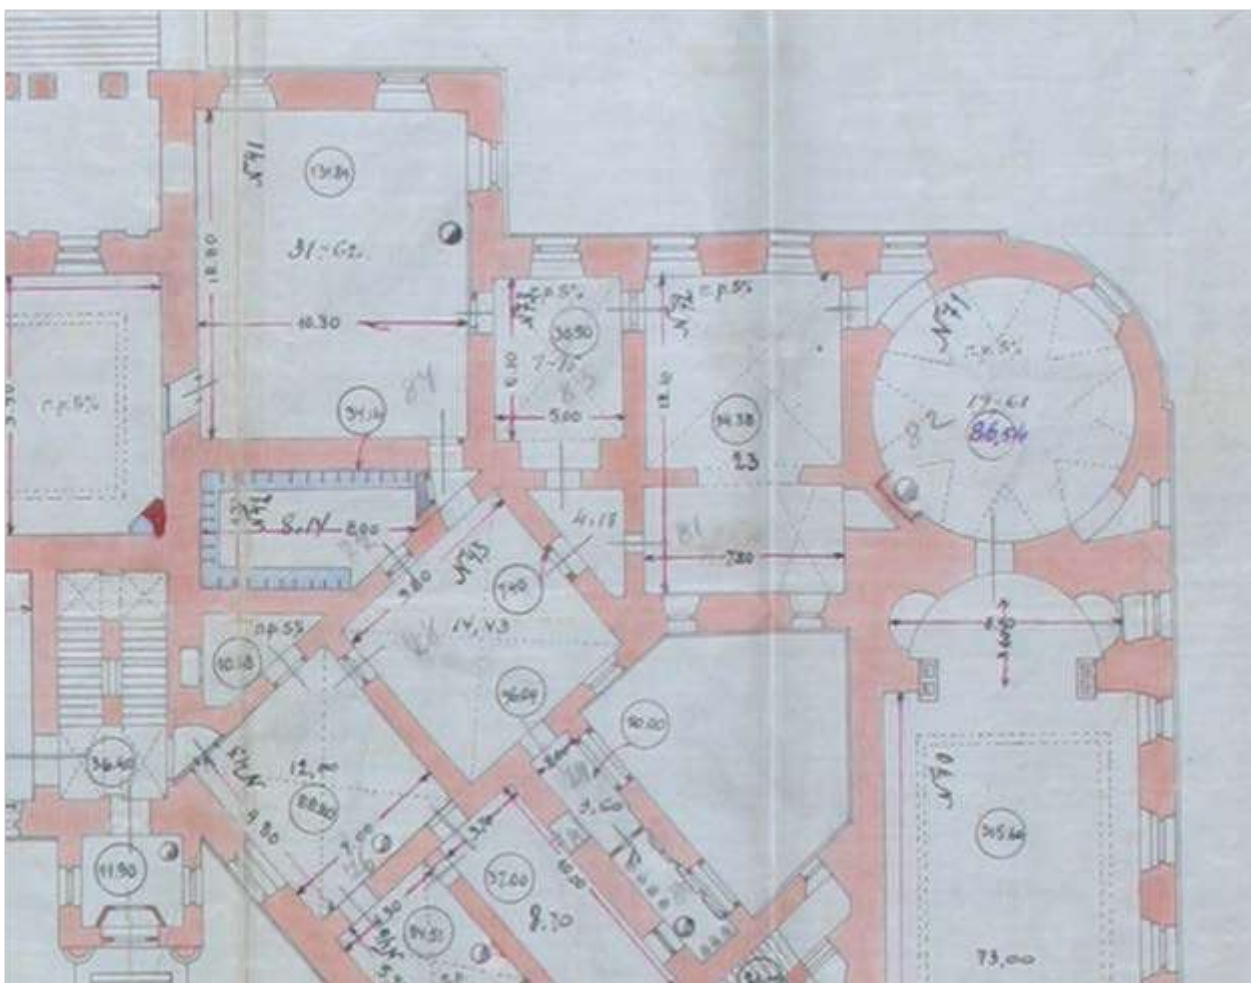
Илл. 16. План первого этажа. Фрагмент. 1926 // ГМИ СПб. Инв. № I-Б-7574 ч 3

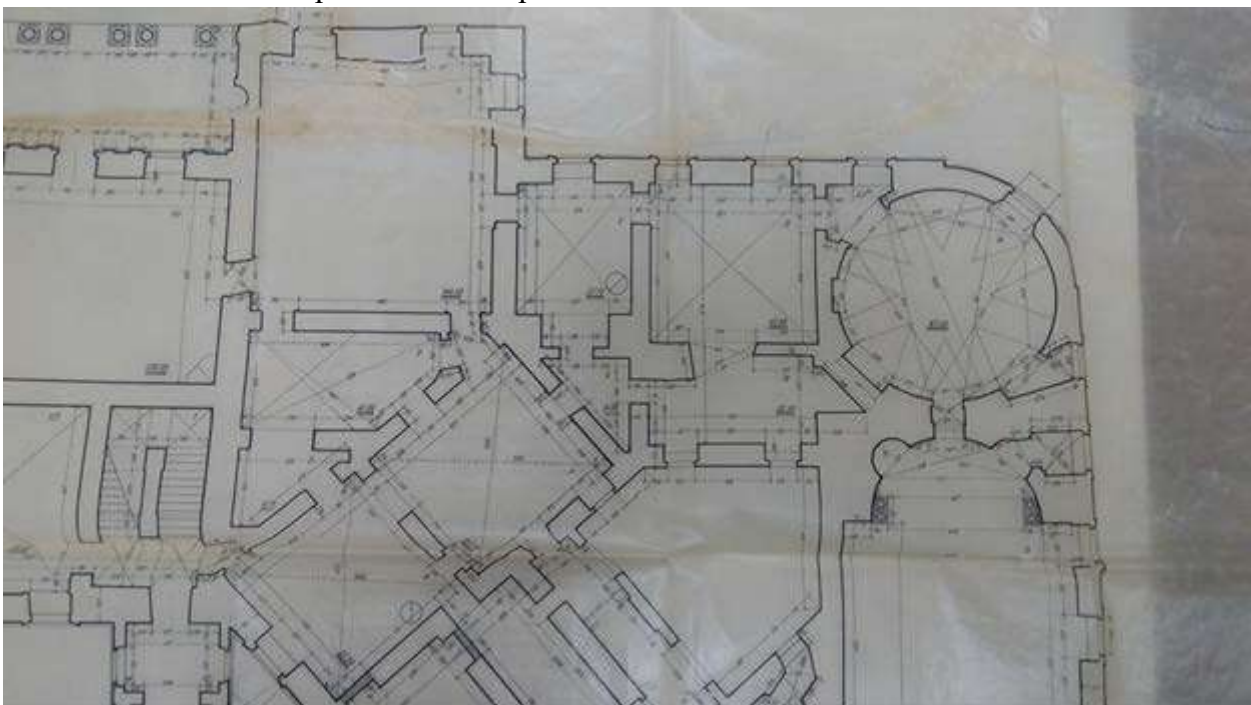
Илл. 17. План первого этажа Инженерного замка. Фрагмент. 1951 // ЦГА НТД. Ф. 36. Оп. 3-2. Д. 313. Л. 3

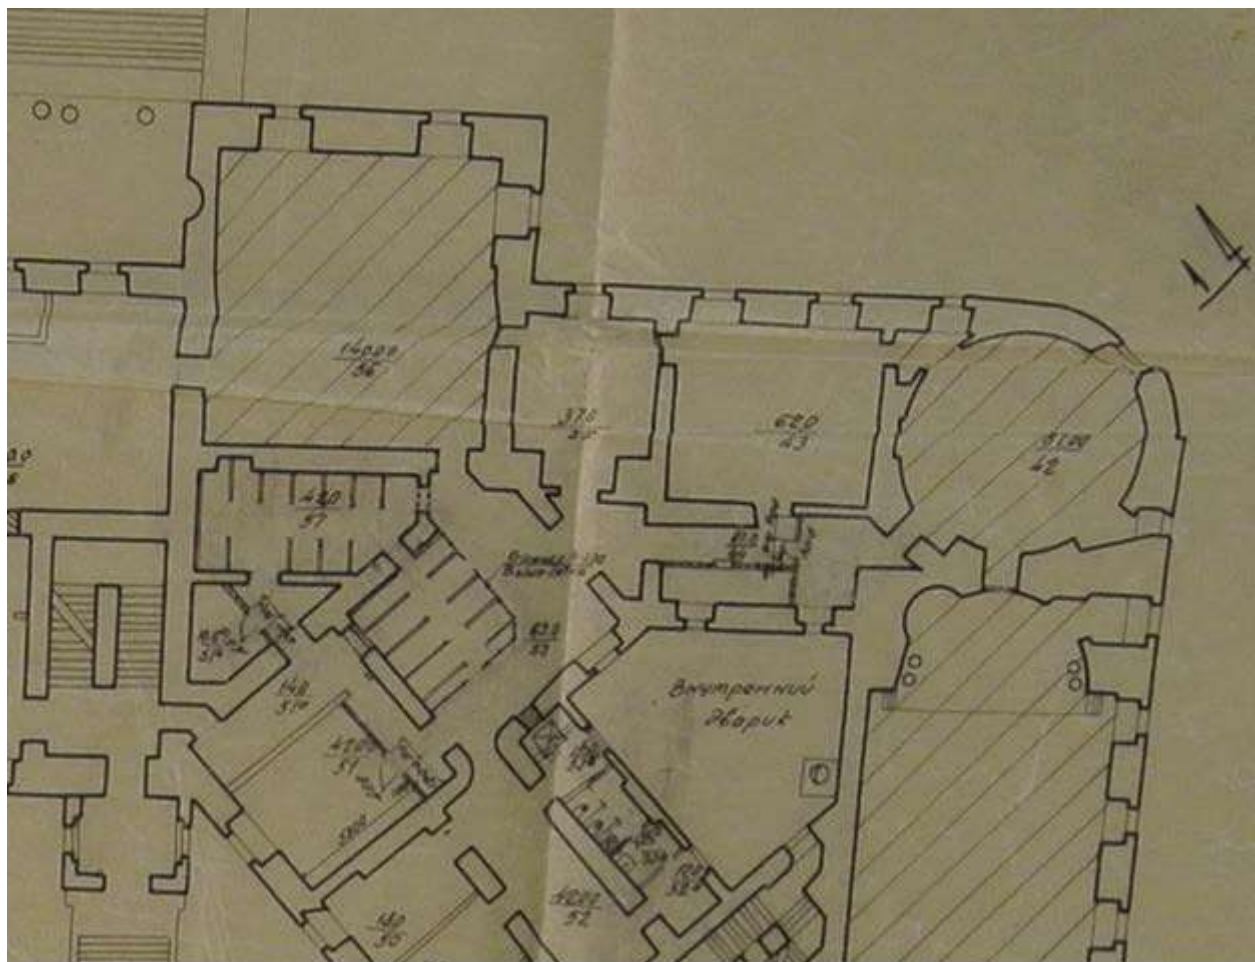
Илл. 18. Приспособление здания для размещения проектных организаций. Второй этаж.  
Фрагмент. 1960 // ГПИ-3

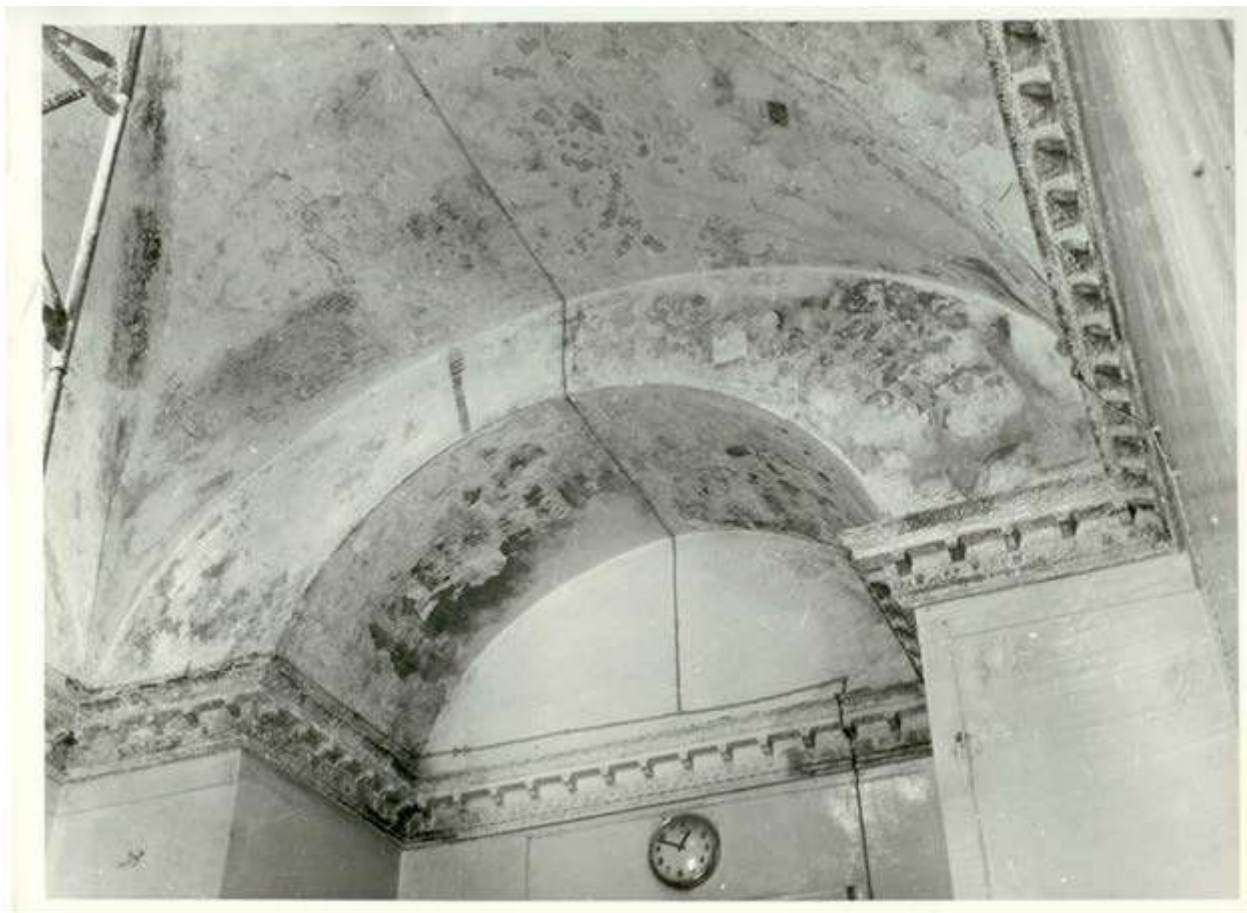
Илл. 20. Будуар в к. Елизаветы Алексеевны до реставрационных работ. Фото февраль 1986

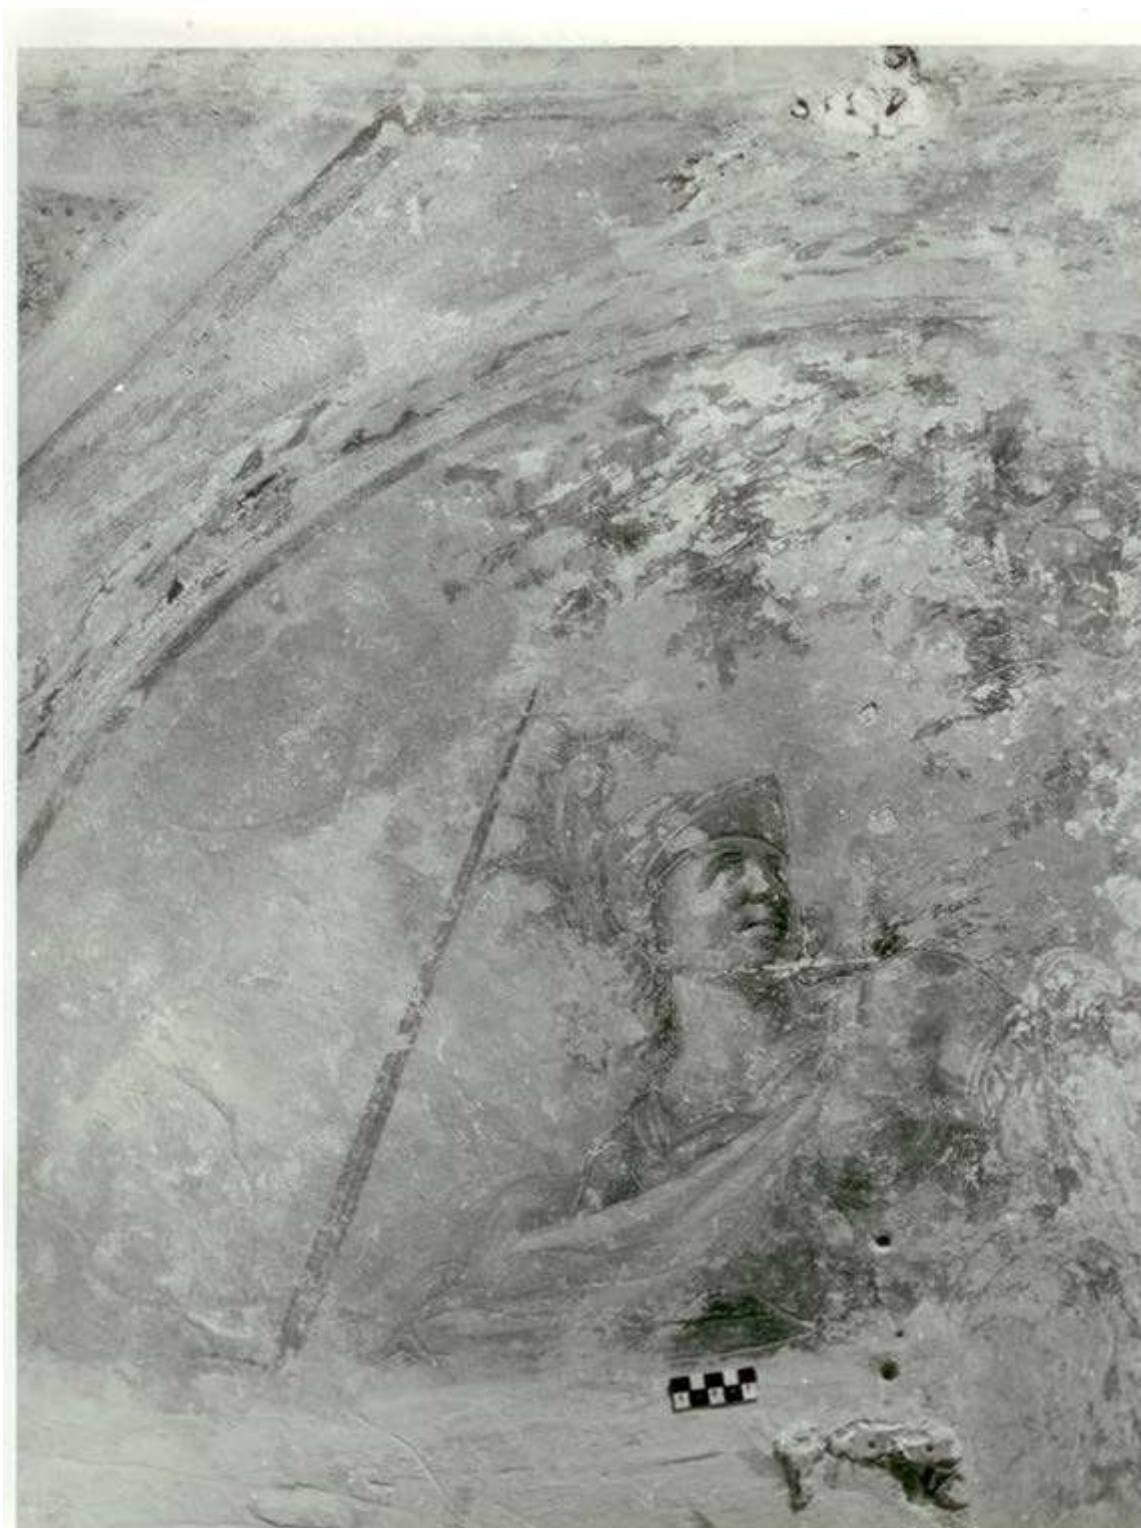
Илл. 21. Фрагмент росписи Будуара в к. Елизаветы Алексеевны в процессе реставрации.  
Фото апрель 1986
