**АКТ**

**по результатам государственной историко-культурной экспертизы  
проектной документации по сохранению объекта культурного наследия  
федерального значения**

**«Дом Дубяnskих (Зиновьева Н.В., Карловой Н.Ф.). Дом жилой»  
по адресу: г. Санкт-Петербург, наб. реки Фонтанки, д.46, лит. Б:**

**Проект реставрации помещений**

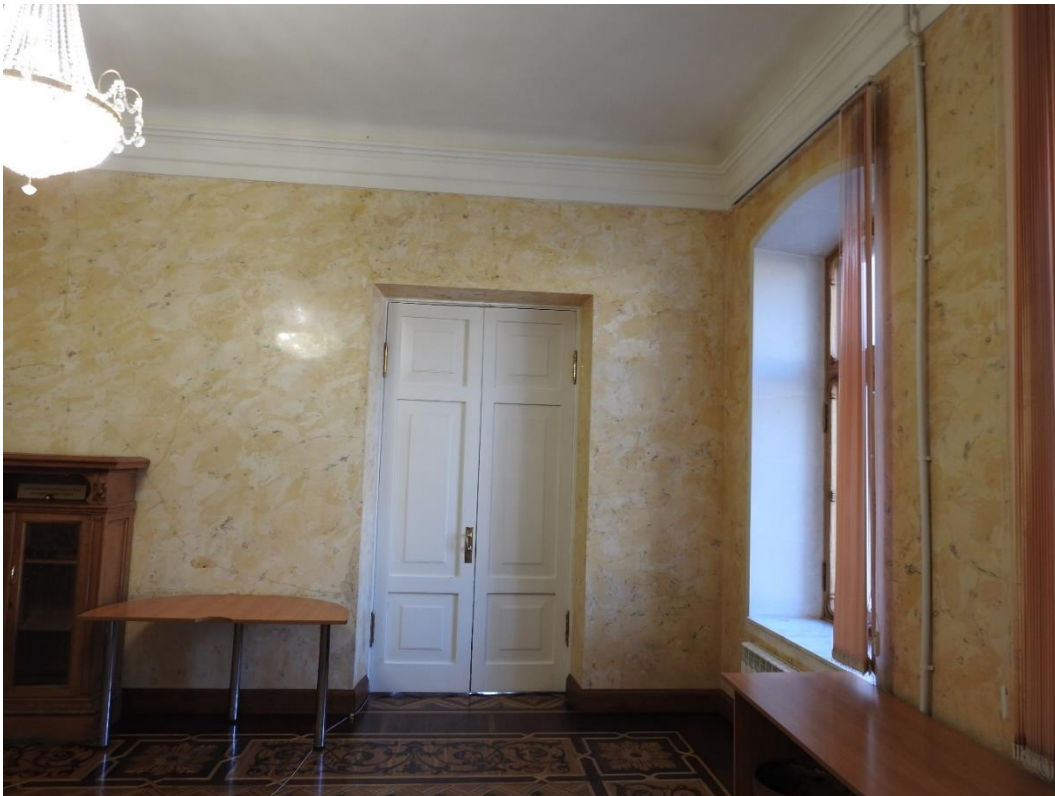
14. «Дома Дубянских (Зиновьева Н. В, Карловой Н.Ф.). Дом жилой», набережная р. Фонтанки, д. 48. Общий вид помещения № 108 (конференц-зал). Фрагмент оконного заполнения с мраморным подоконником. Фото 10.11.2021 г.

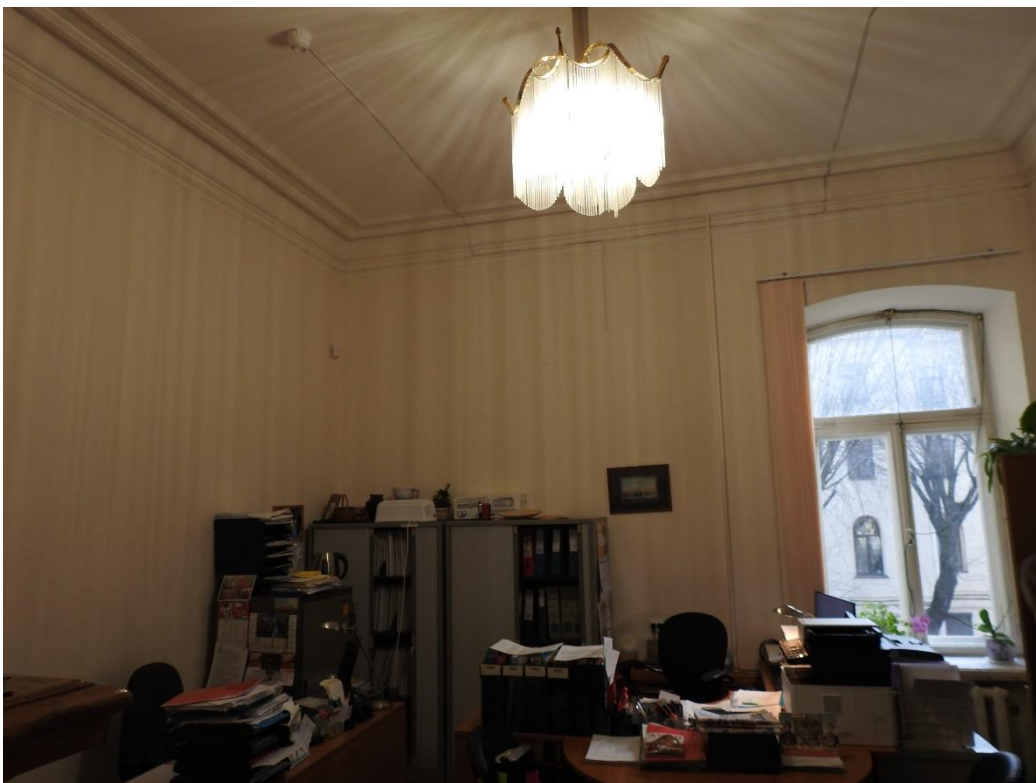
17. «Дома Дубянских (Зиновьева Н. В, Карловой Н.Ф.). Дом жилой», набережная р. Фонтанки, д. 48. Общий вид помещения № 104 (лекторий). Паркет. Фото 10.11.2021 г.

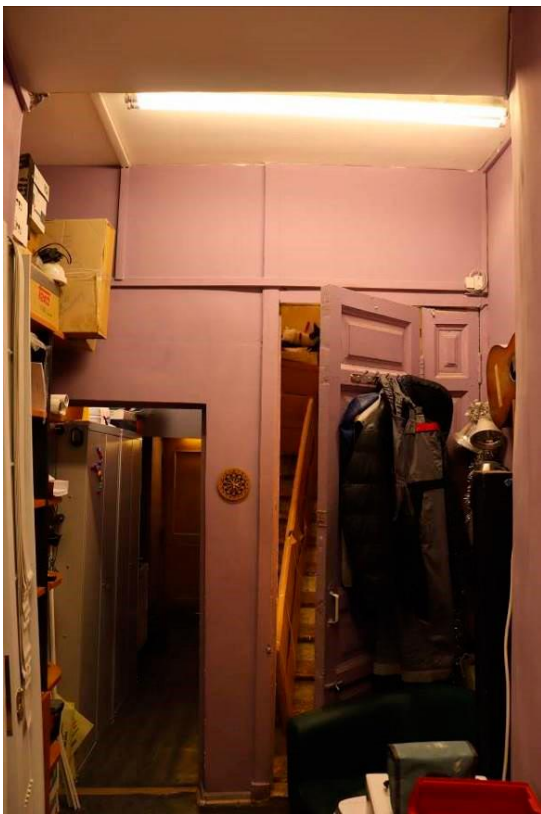
27. «Дома Дубянских (Зиновьева Н. В, Карловой Н.Ф.). Дом жилой», набережная р. Фонтанки, д. 48. Общий вид помещения № 58 с дверью в помещение № 60. Фото 10.11.2021 г.

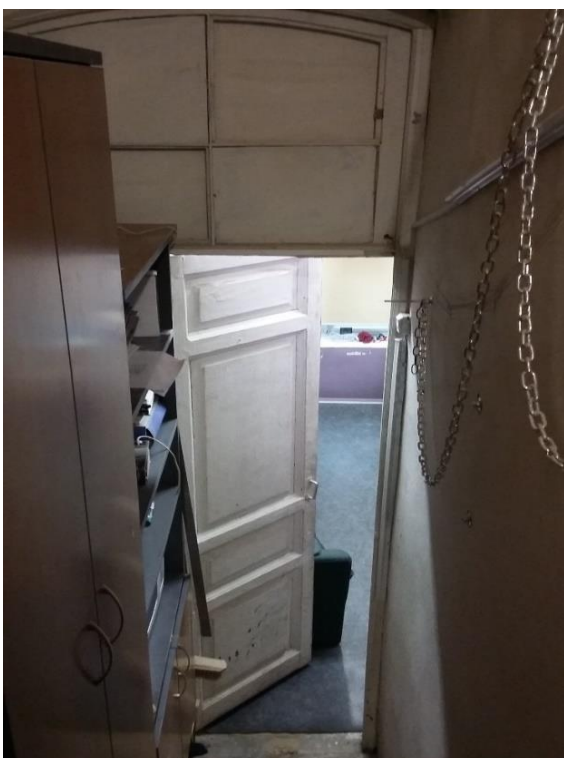
28. «Дома Дубянских (Зиновьева Н. В, Карловой Н.Ф.). Дом жилой», набережная р. Фонтанки, д. 48. Вид на входную дверь в помещение № 58 со стороны лестничного марша помещения № 60. Фото 10.11.2021 г.

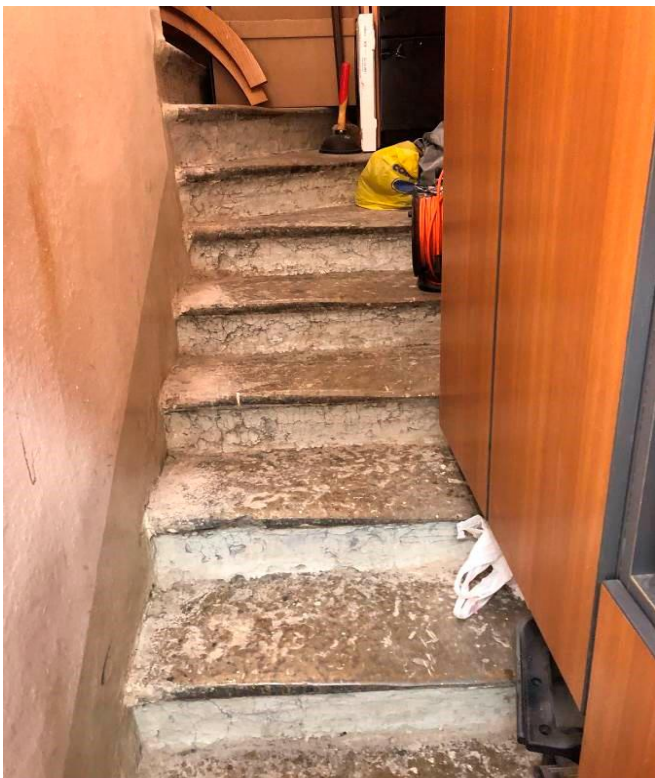
29. «Дома Дубянских (Зиновьева Н. В, Карловой Н.Ф.). Дом жилой», набережная р. Фонтанки, д. 48. Помещение № 60. Лестничный марш. Вид от входной двери. Фото 10.11.2021 г.

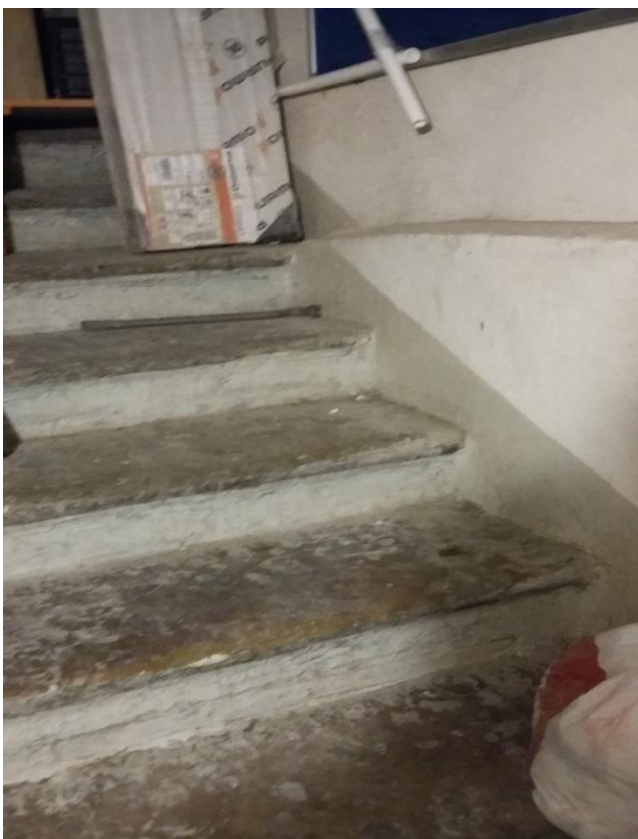
30. «Дома Дубянских (Зиновьева Н. В, Карловой Н.Ф.). Дом жилой», набережная р. Фонтанки, д. 48. Помещение № 60. Верхняя часть лестничного марша, ближе к двери в помещение № 113. Фото 10.11.2021 г.

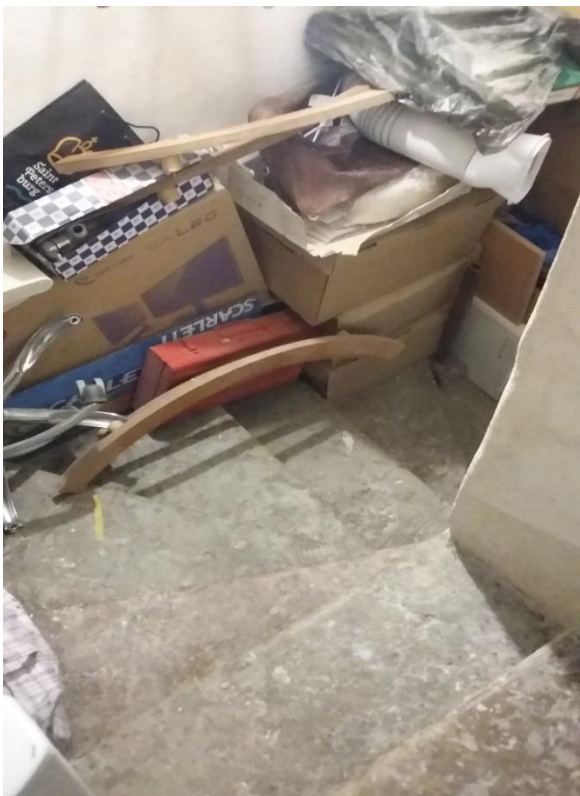
31. «Дома Дубянских (Зиновьева Н. В, Карловой Н.Ф.). Дом жилой», набережная р. Фонтанки, д. 48. Помещение № 60. Поворотная часть лестничного марша. Фото 10.11.2021г.

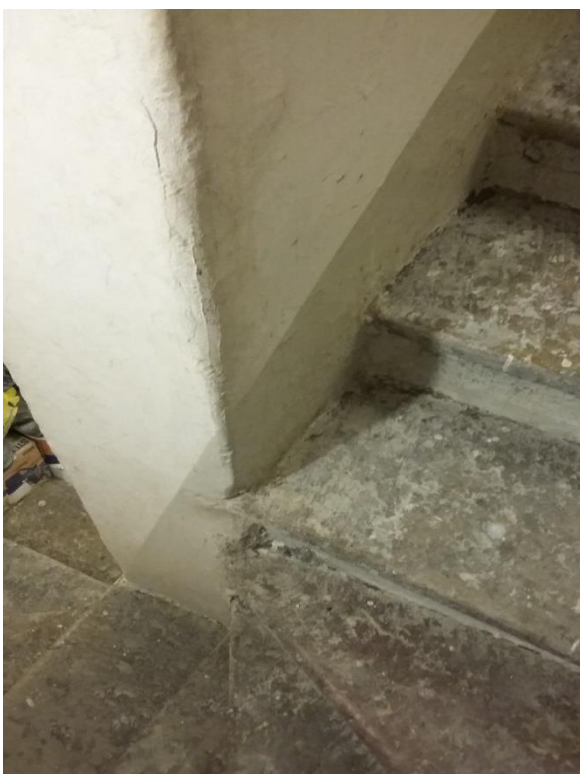
32. «Дома Дубянских (Зиновьева Н. В, Карловой Н.Ф.). Дом жилой», набережная р. Фонтанки, д. 48. Помещение № 60. Поворотная часть лестничного марша и опорная стена, разделяющая лестничные марши. Фото 10.11.2021 г.

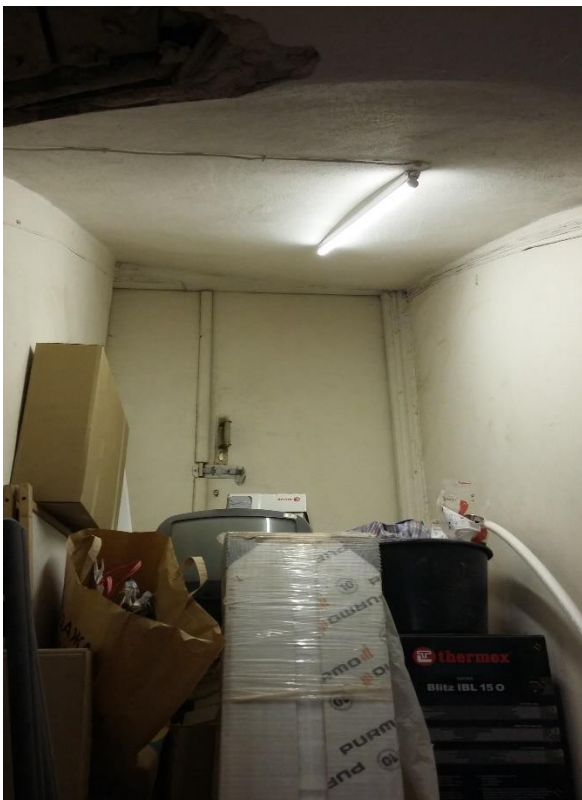
33. «Дома Дубяньских (Зиновьева Н. В, Карловой Н.Ф.). Дом жилой», набережная р. Фонтанки, д. 48. Дверь на площадке второго этажа в помещение № 113. Фото 10.11.2021 г.

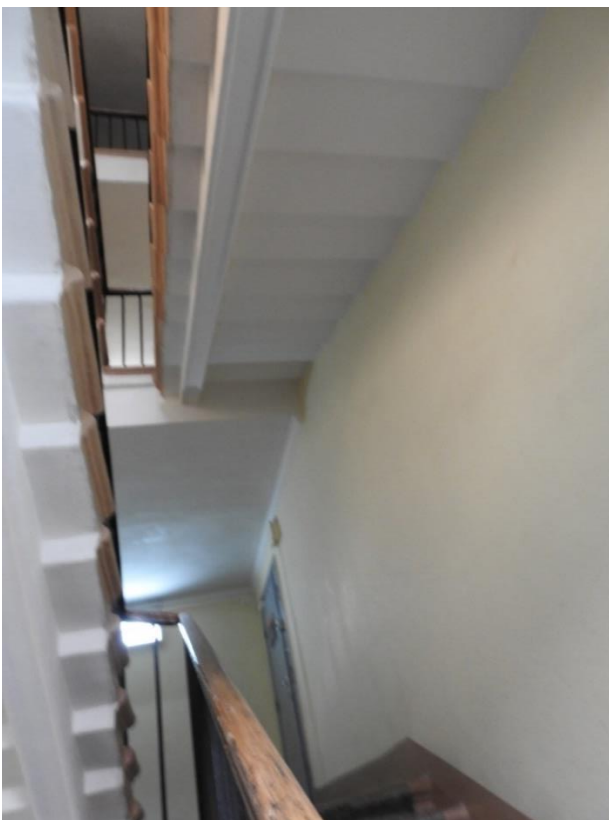
36. «Дома Дубяньских (Зиновьева Н. В, Карловой Н.Ф.). Дом жилой», набережная р. Фонтанки, д. 48. Помещения № 129-134. Общий вид лестничного пролёта. Фото 10.11.2021г.

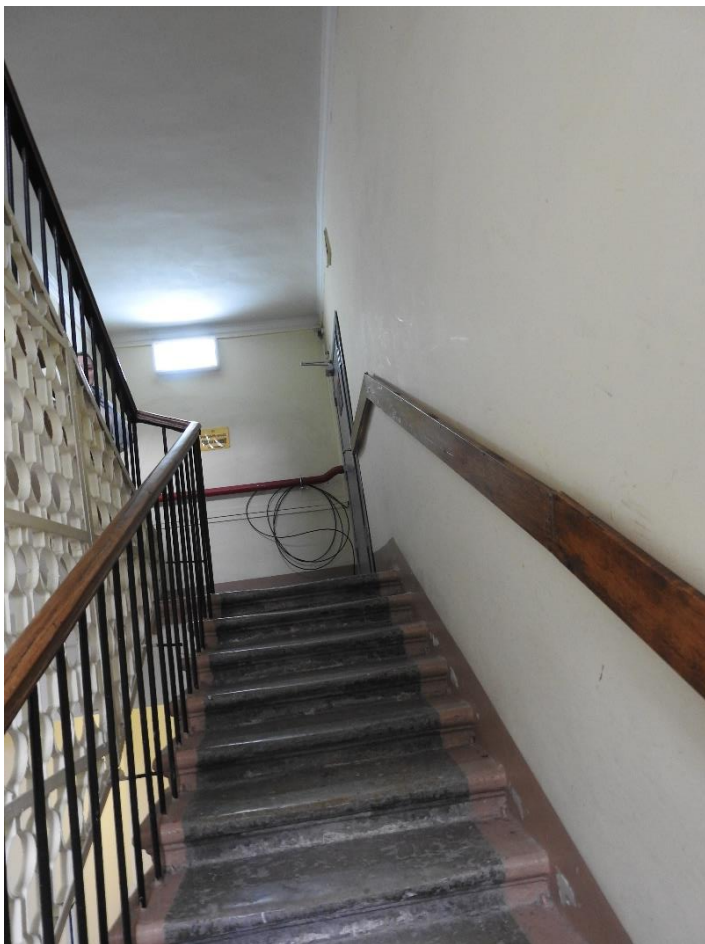
37. «Дома Дубянских (Зиновьева Н. В, Карловой Н.Ф.). Дом жилой», набережная р. Фонтанки, д. 48. Помещение № 87. Фото 10.11.2021 г.

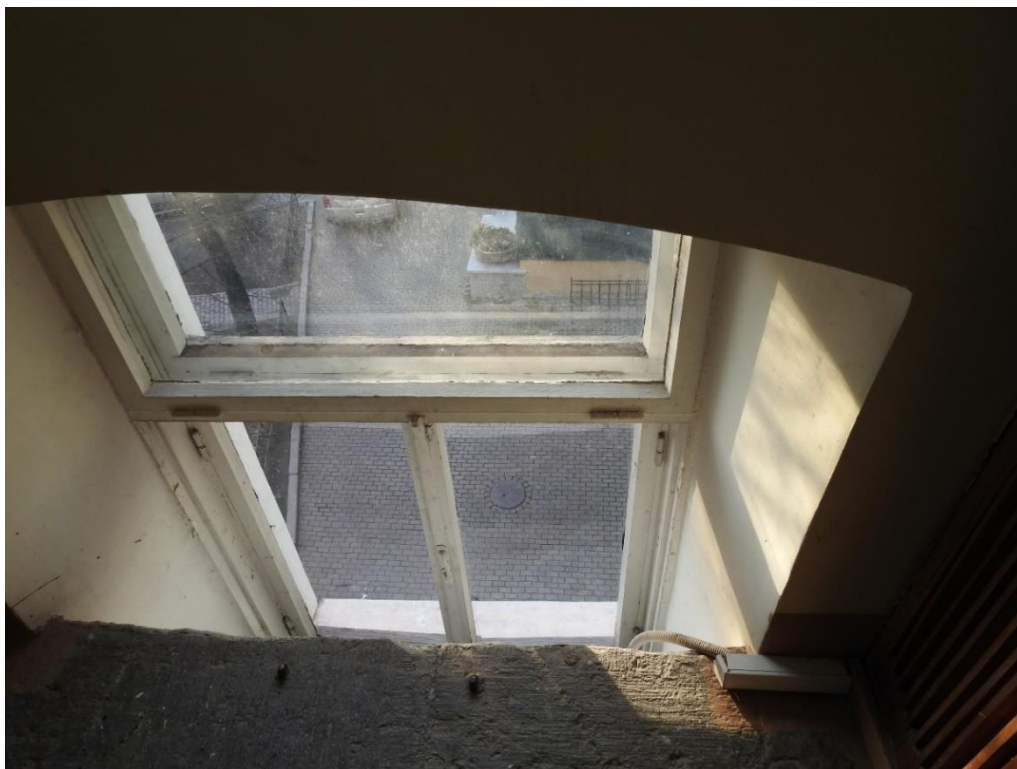
38. «Дома Дубянских (Зиновьева Н. В, Карловой Н.Ф.). Дом жилой», набережная р. Фонтанки, д. 48. Помещение № 129. Вид с переходной площадки со 2-го на 3 этаж. Внутренние оконные рамы сняты с петель. Фото 10.11.2021 г.

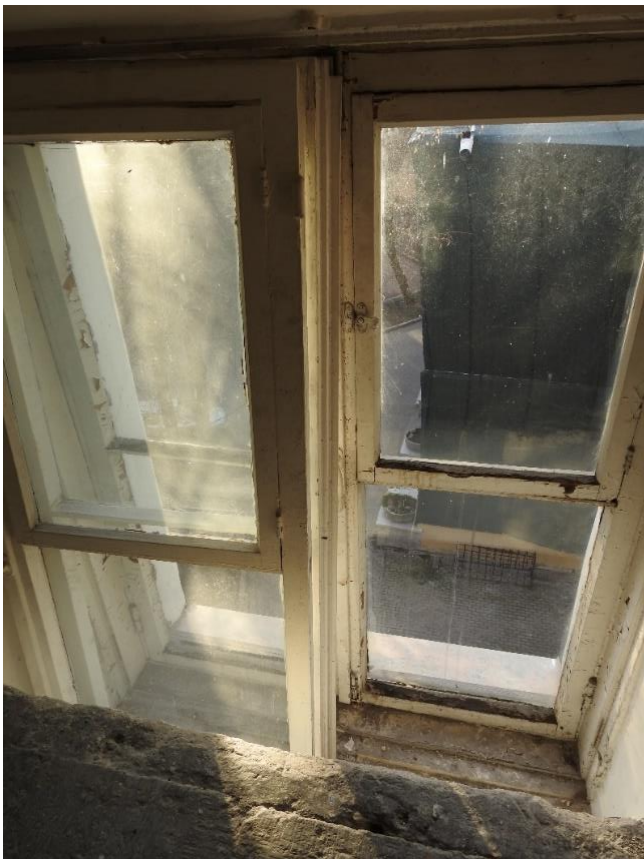
39. «Дома Дубянских (Зиновьева Н. В, Карловой Н.Ф.). Дом жилой», набережная р. Фонтанки, д. 48. Помещение № 134. Вид с переходной площадки со 3-го на 4 этаж. Внутренние оконные рамы сняты с петель. Фото 10.11.2021 г.

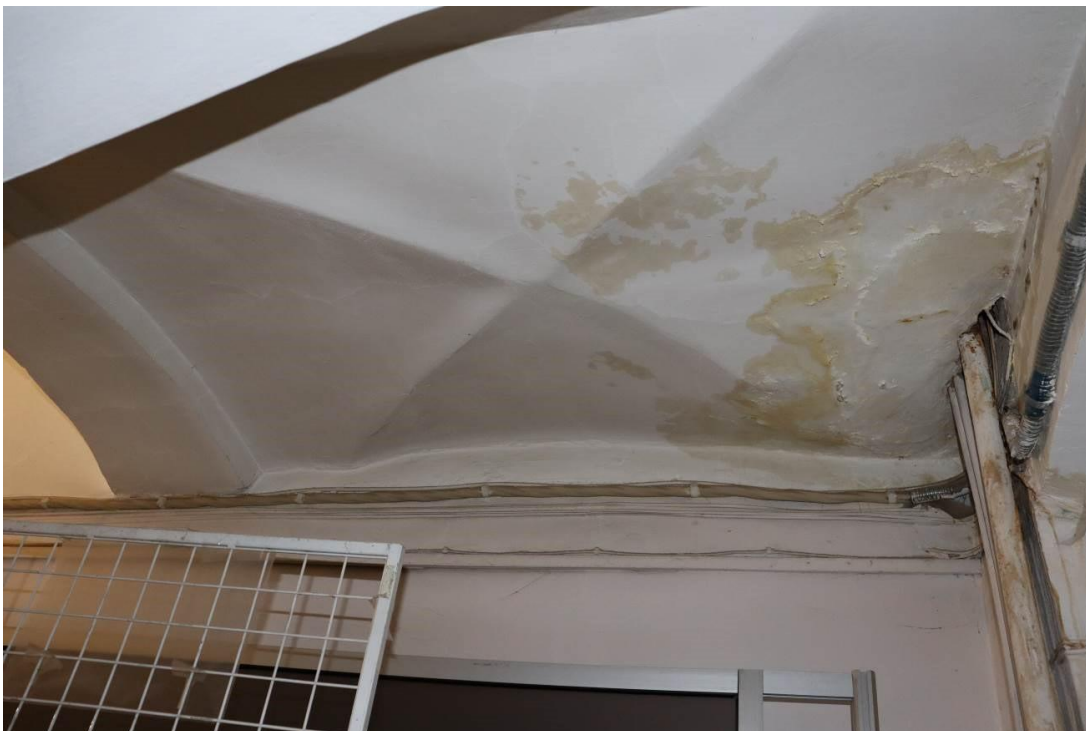
45. «Дома Дубянских (Зиновьева Н. В, Карловой Н.Ф.). Дом жилой», набережная р. Фонтанки, д. 48. Помещение № 113. Крестовый свод. Фото 10.11.2021 г.

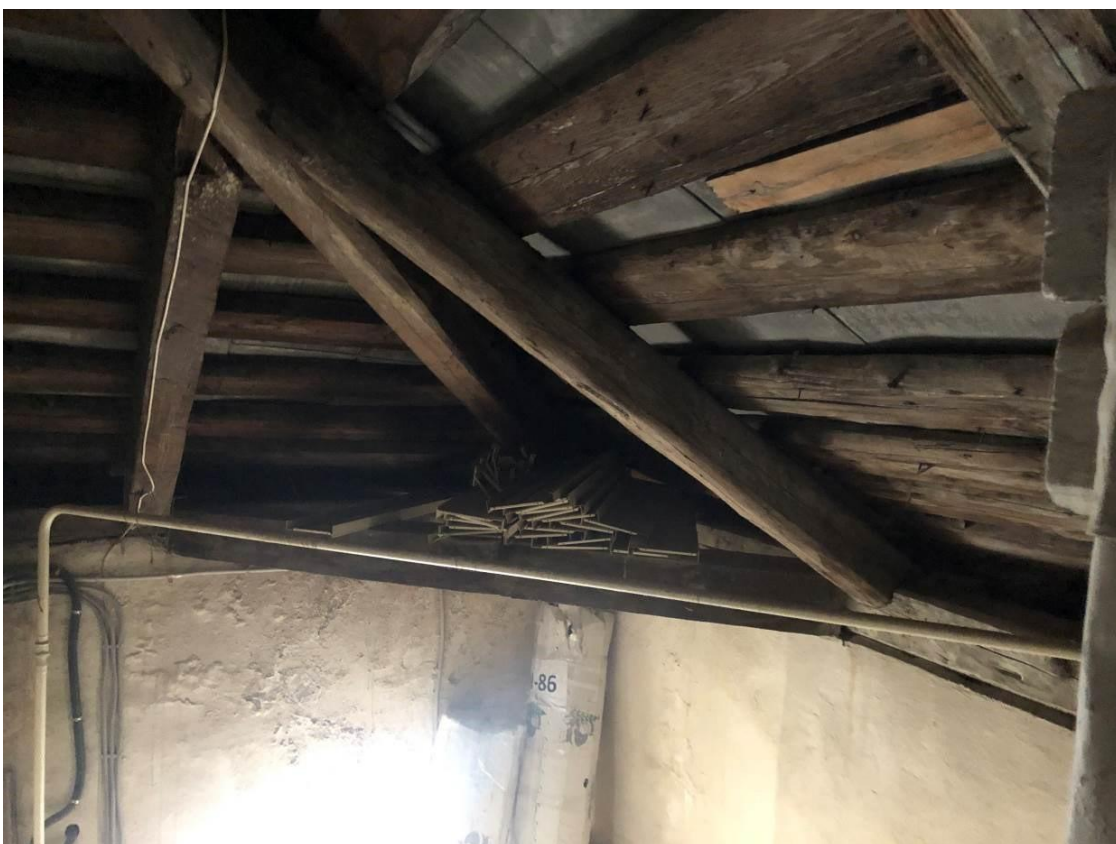
56. «Дома Дубянских (Зиновьева Н. В, Карловой Н.Ф.). Дом жилой», набережная р. Фонтанки, д. 48. Помещение № 173. Деревянные конструкции кровли. Фото 10.11.2021 г.

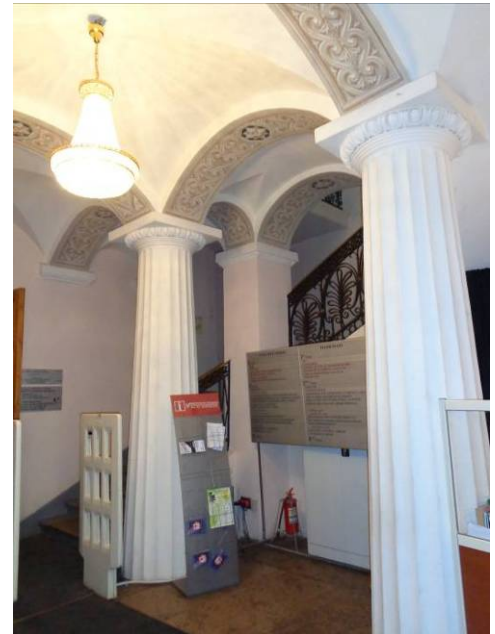
парадная лестница, расположенная в уровне первого-второго этажей в центральной части лицевого корпуса: распашная, площадка второго этажа на арках, арки на пилонах, ступени из лещадной плиты с металлическими кольцами ковродержателей;

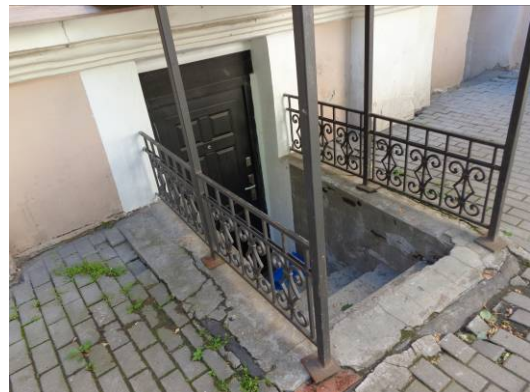
приямок: местоположение, конфигурация, габариты, материал ступеней - известняк;

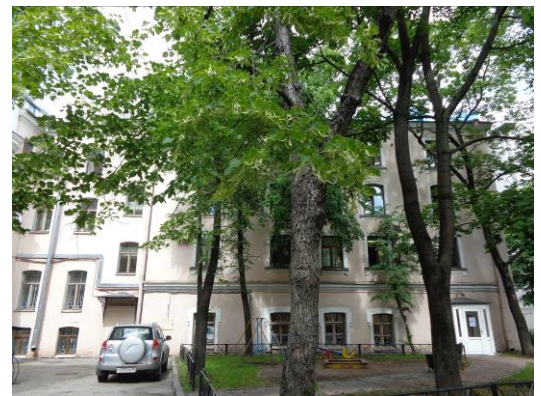
восточный и южный фасады: руст угловых частей; профилированные наличники, в том числе наличники с ушками;

профилированные межэтажный и венчающий карнизы;

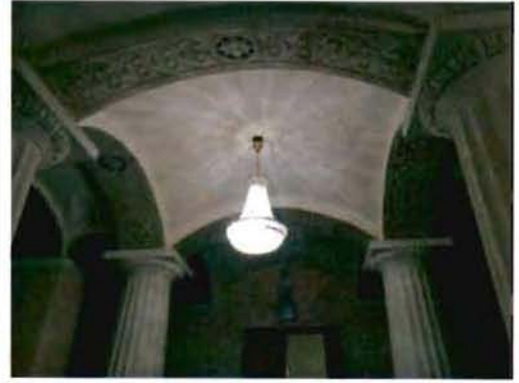
парусный свод на арках, опирающихся на четыре стилизованные каннелированные колонны дорического ордера, и коробовые своды с распалубками перекрывающие помещение вестибюля парадной лестницы;

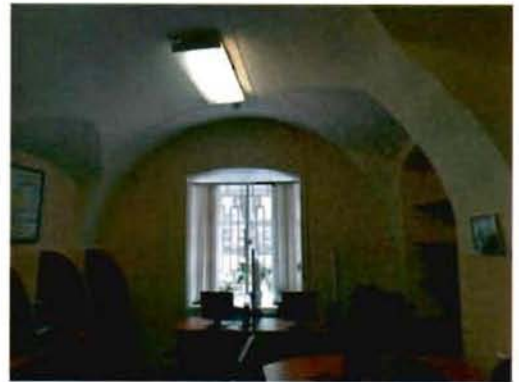
цилиндрические и коробовые своды с распалубками, перекрывающие помещения первого этажа дворового флигеля;

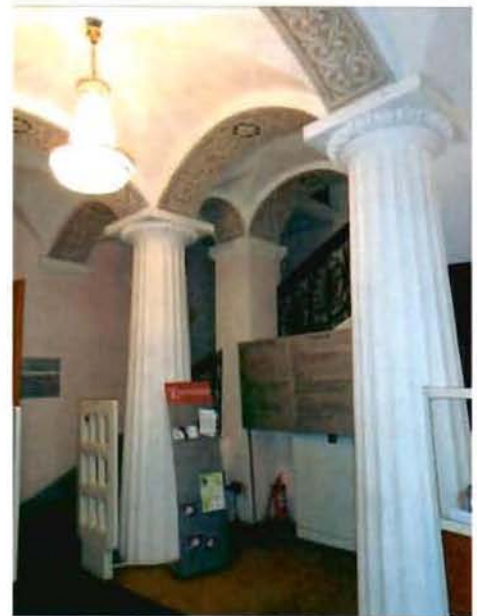
парадная лестница, расположенная в уровне первого-второго этажей в центральной части лицевого корпуса: распашная, площадка второго этажа на арках, арки на пилонах, ступени из лещадной плиты с металлическими кольцами ковродержателей;

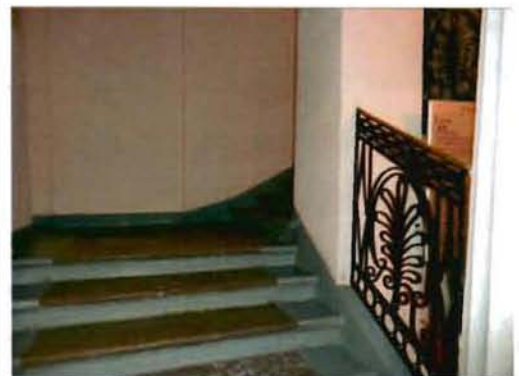
металлическое ограждение выполнено в виде ажурной решетки - широкий фриз пальметт, сверху ограниченный поясом меандра, снизу - поясом из чередующихся медальонов различного диаметра (ковка, прокат);

поручень выполнен из латуни;

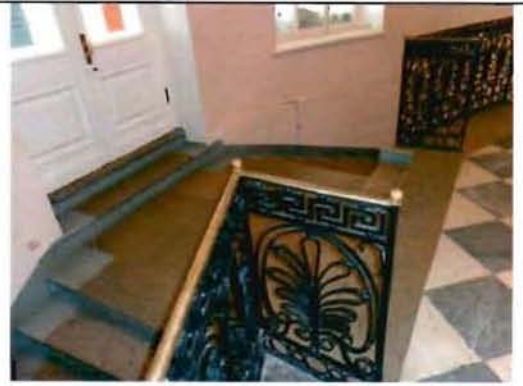
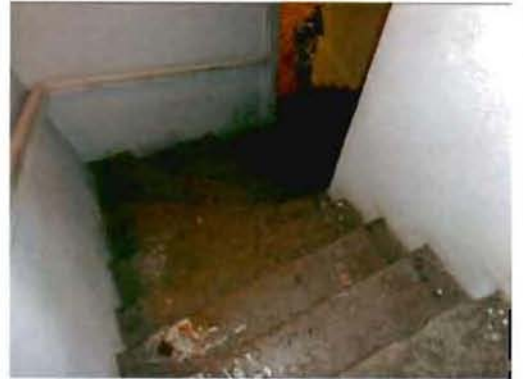
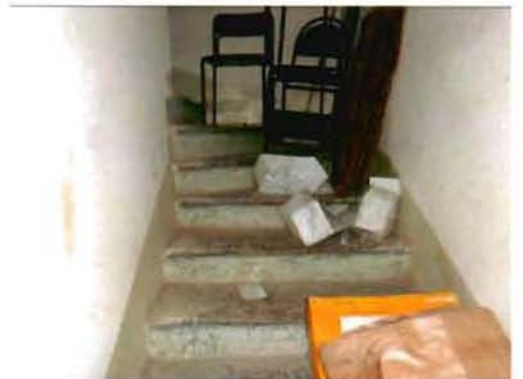
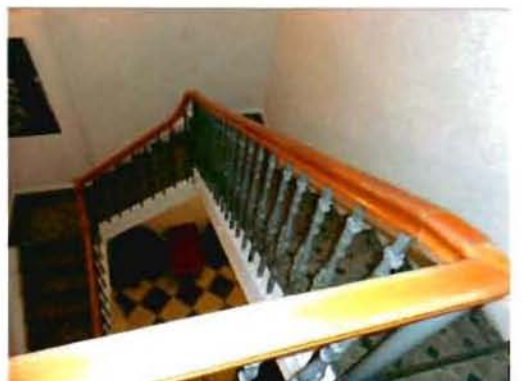
ограждение выполнено в виде металлических вертикальных фигурных стоек под деревянным профилированным поручнем;

<p>лестница служебного флигеля: двухмаршевая, марши на косоурах, ступени из лещадной плиты;</p> <p>металлическое ограждение из круглых в сечении вертикальных стоек под деревянным профилированным поручнем;</p> <p>металлическая винтовая лестница, расположенная в помещении третьего этажа 1-Н(21) дворового флигеля;</p> <p>металлическое литое ограждение, под деревянным профилированным поручнем, выполнено в виде ажурных стоек с орнаментальным декором чередующихся с круглыми в сечении фигурными стойками;</p>

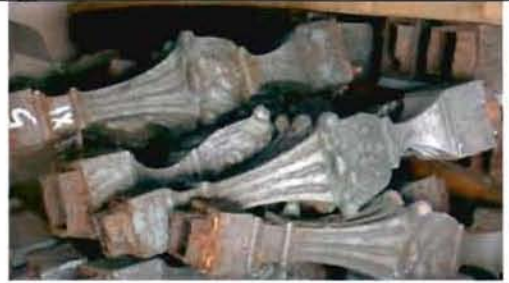
ограждение крыши выполнено в виде чугунной балюстрады\* из каннелированных балясин, установленной между прямоугольными в плане кирпичными оштукатуренными тумбами;  
(\*в настоящее время - демонтирована);

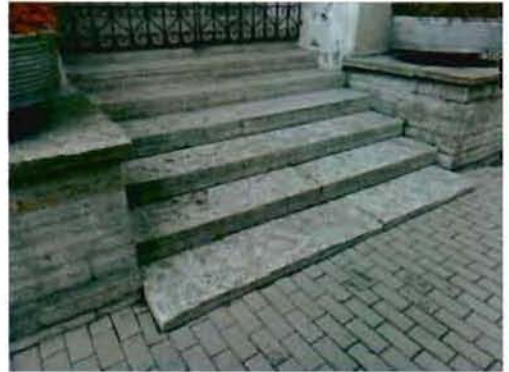
широкое крыльцо, разделенное на три части кирпичными, облицованными известняком устоями, ступени выполнены из известняка\*

(\*ступени центральной части - из серого гранита);

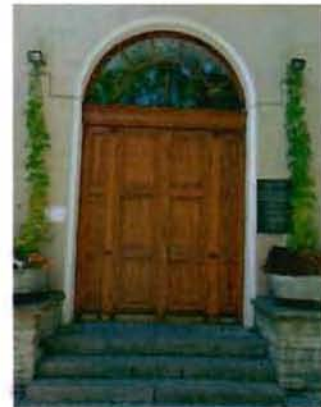
заполнение центрального арочного проема:  
деревянная двустворчатая глухая филенчатая дверь с двумя боковыми частями, фланкирующими вход, декорирована резными коринфскими пилястрами;

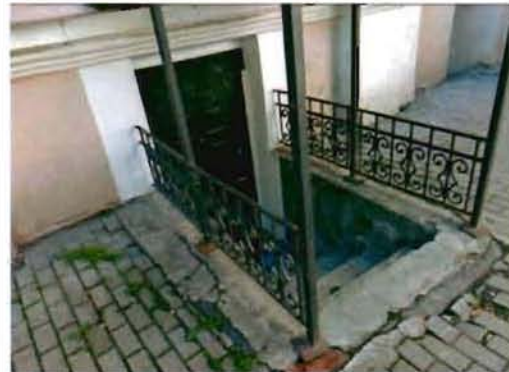
приямок: местоположение, конфигурация, габариты, материал ступеней - известняк;

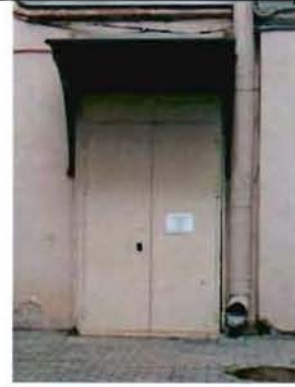
дверные проемы дворового флигеля: местоположение, конфигурация, габариты;

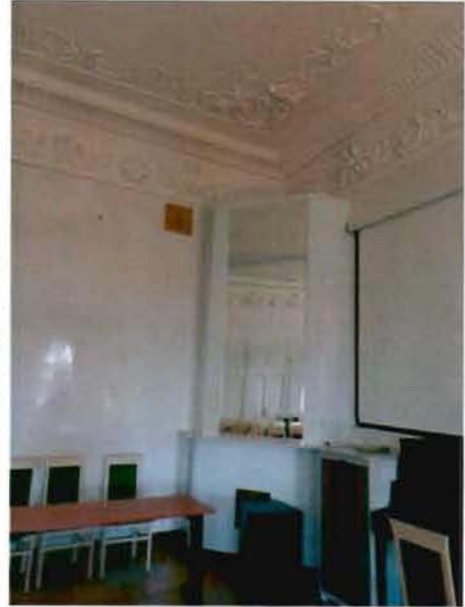
две угловые печи, белого изразца:

нижняя часть завершена мраморной полочкой, раскрепованной по углам; латунная дверца с кнопочной ручкой поворотного типа; у верхнего угла на стене - решетка душника;

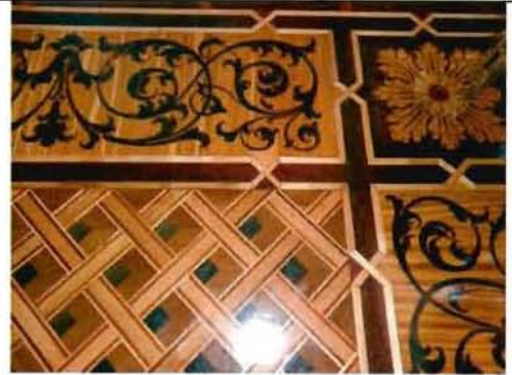
**«Приемная герцога» помещение 1-Н(8):**

стены облицованы искусственным мрамором песочного цвета;

пол - наборный паркет в технике маркетри: центральная часть решена и как «решетка», обрамлена широким растительным орнаментом в стилистике рококо; латунная (?) оконная фурнитура; подоконники белого с серыми прожилками мрамора;

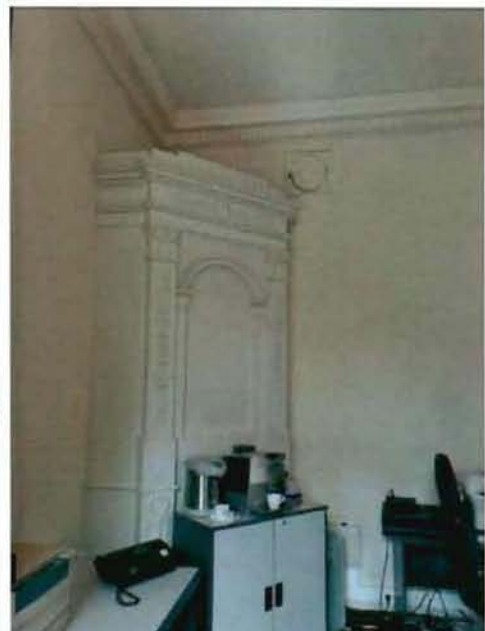
в нижней части высоких пьедесталов пилястр - рельефные изображения жертвенников и лавровых венков с лентами;

пилястры несут антаблемент с профилированным архивольтом с иониками, широким фризом с розеткой и пальметками и профилированным орнаментированным карнизом; композицию завершает

<p>двухступенчатый аттик;</p> <p>время: середина XIXв.; размер: высота 300см., ширина 154см.</p> <p>профилированный карниз; круглая лепная розетка из листьев аканта;</p> <p>латунная (?) оконная фурнитура;</p>	 
	<p><b>помещение 1-Н(5):</b> профилированный карниз, тяги плафона потолка;</p> <p>печь угловая, двухъярусная, терракота;</p> <p>скругленные углы декорированы рельефным орнаментом; профилированная полочка; композицию завершает антаблемент: архитрав с витой лентой, фриз с гирляндами и профилированный карниз с поясом пальметт; время: середина XIXв.; размер: высота 420см., ширина 132см.</p> <p>две двери, фанерованные красным деревом;</p> <p>латунная (?) оконная фурнитура;</p>	 
	<p><b>помещение 1-Н(4):</b> профилированный карниз, тяги плафона потолка;</p> <p>печь угловая, белого изразца; в основании - двухступенчатый плинт;</p> <p>центральная часть обрамлена двумя стилизованными пилястрами, декорированными иониками, несущими арку с профилированным архивольтом с лиственным орнаментом;</p> <p>в центральной части расположена прямоугольная ниша, завершенная треугольным сандриком с иониками и акантом, на волютообразных кронштейнах; дверца топки медная (?), с кнопочной ручкой, поворотного типа;</p> <p>над топкой - рельефный пояс растительного орнамента; раскрепованный профилированный карниз с поясами растительного орнамента и гладкий аттик;</p> <p>справа - три медные (?) дверцы вьюшки и душников;</p> <p>время: середина XIXв.; размер: высота 300см., ширина 146см.</p>

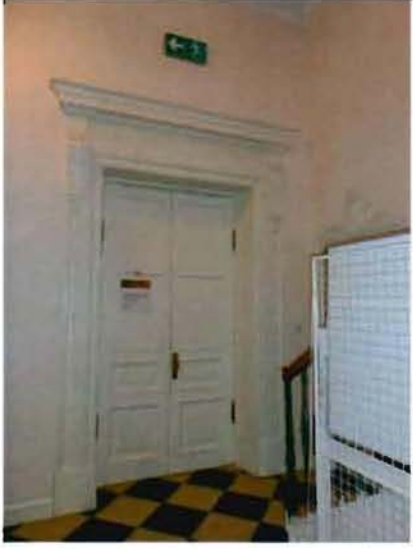
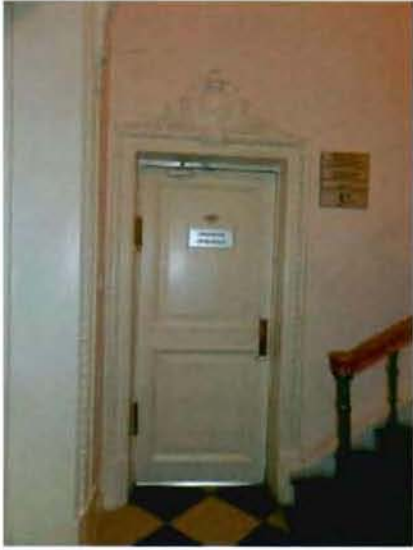
<p><b>помещение 1-Н(11):</b></p> <p>лепной портал:</p> <p>профилированные наличники с поясом иоников и геометрическим орнаментом; широкий фриз; прямой профилированный сандрик на волнатообразных кронштейнах с листьями аканта;</p> <p>лепной портал:</p> <p>профилированные наличники с поясом иоников, увенчан лепным картушем;</p> <p>лепная рама для зеркала, декорирована аналогично порталу;</p>
