Акт

по результатам государственной историко-культурной экспертизы проектной документации на проведение работ по сохранению выявленного объекта культурного наследия «Дом по Гороховой улице», входящего в состав выявленного объекта культурного наследия «Дома Дурышкина», по адресу: г. Санкт-Петербург, Гороховая ул., д.41, лит. А – «Проект по сохранению выявленного объекта культурного наследия «Дома Дурышкина» (приспособление для современного использования в части перепланировки квартиры №8), расположенного по адресу: Санкт-Петербург, ул. Гороховая, д.41, лит.А» шифр: 06/05/20-1, ООО «Архитектурно-реставрационная мастерская «Вега», 2021 г.

«27» октября 2021 г.

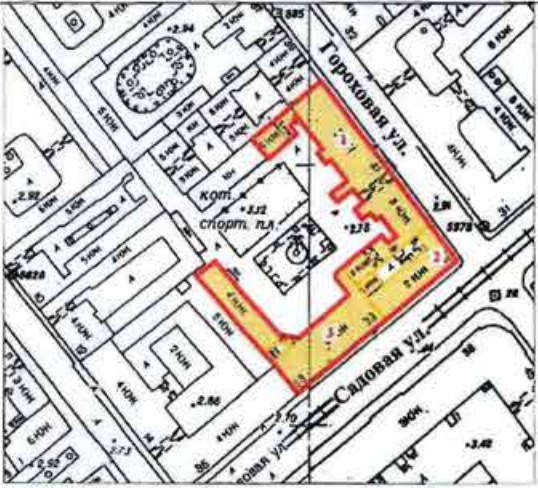
Видовая принадлежность предмета охраны	Предмет охраны	Фотофиксация
1	2	3	4
1	<p>Объемно-планировочное решение:</p>	<p>комплекс «Дома Дурышкина»: 1. Дом по Гороховой ул.; 2. Угловой дом; 3. Дом по Садовой ул.;</p> <p>месторасположение на угловом участке трех зданий, выходящих лицевыми фасадами на Гороховую и Садовую улицы.</p>

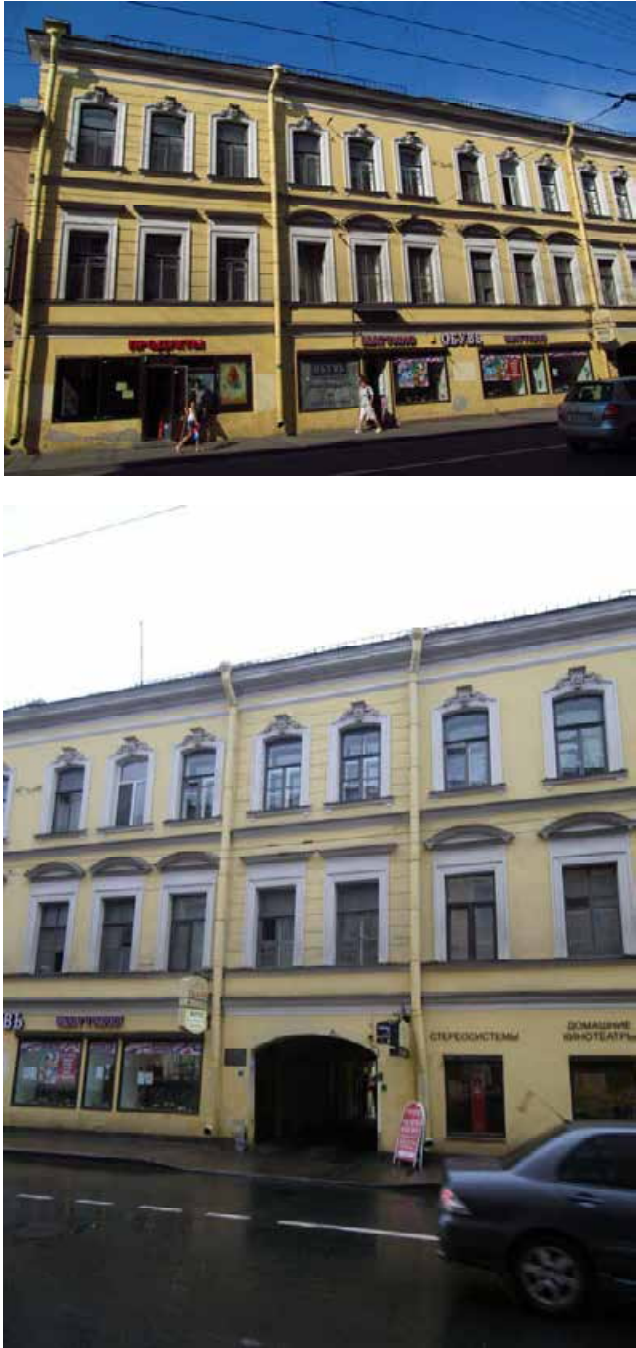
исторические лестницы – местоположение, габариты, конфигурация.	
3	Объемно-планировочное решение:	историческое объемно-планировочное решение в габаритах капитальных стен.	
4	Архитектурно-художественное решение фасадов:	<p>лицевой фасад: трехэтажный, симметричный, на 28 световых осей, выполнен в приемах эклектики;</p> <p>вид материала и характер отделки цоколя – известняк;</p> <p>вид материала и характер отделки фасада – окрашенная штукатурка (гладкая штукатурка, линейный руст – в уровне 2-3-го этажей, на раскреповках);</p> <p>раскреповки – местоположение (по 1-3-й, 10-11-й, 18-19-й, 26-28-й световым осям), габариты, конфигурация;</p> <p>воротные проезды* – местоположение (по 10-11-й, 18-19-й световым осям), габариты, конфигурация (с лучковым завершением);</p> <p>исторические оконные проемы – местоположение (в уровне 2-3-го этажей), габариты, конфигурация (прямоугольные – в уровне 2-го этажа, с лучковым завершением – в уровне 3-го этажа);</p> <p>исторический рисунок, материал (дерево), цвет** оконных заполнений;</p> <p>оформление оконных проемов: профилированные наличники, лучковые сандрики (на раскреповках – линейные сандрики) – в уровне 2-го этажа, подоконные доски, профилированные наличники с замковыми камнями,</p> <p>*северный воротный проезд заложен</p> <p>**по результатам натурных и архивных исследований</p>

<p>декорированными лепными гирляндами – в уровне 3-го этажа;</p> <p>профилированные междуэтажные подоконные тяги;</p> <p>профилированный венчающий карниз;</p> <p>дворовые фасады: вид материала и характер отделки цоколя – известняк;</p> <p>вид материала и характер отделки фасадов – гладкая штукатурка;</p> <p>ризалиты лестничных объемов – местоположение, габариты, конфигурация;</p> <p>исторические оконные и дверные проемы – местоположение, габариты, конфигурация (прямоугольные); ширина и верхняя отметка оконных проемов 1-го этажа;</p> <p>профилированный венчающий карниз.</p>	 
--	--	---	---

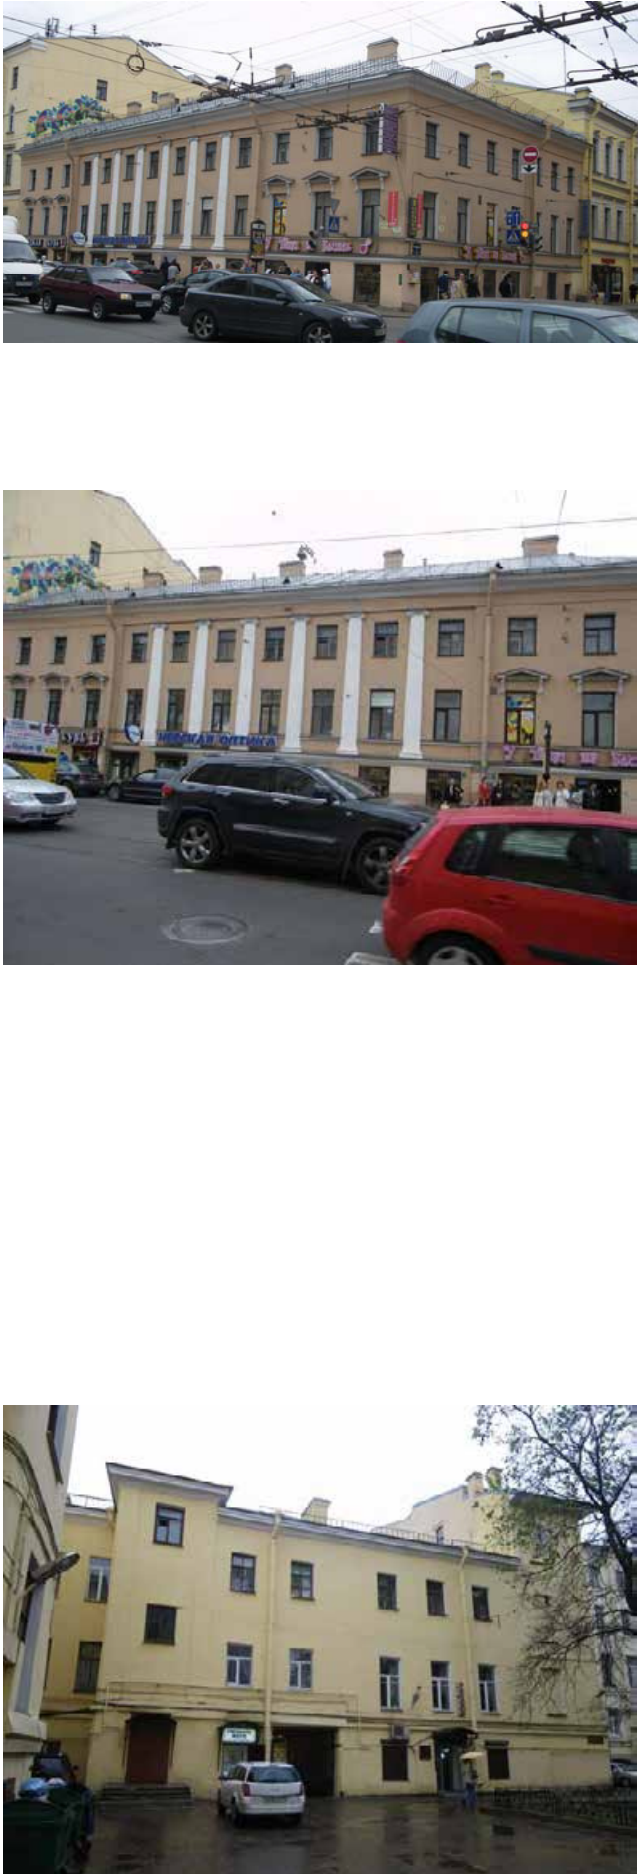
4	<p>Архитектурно-художественное решение фасадов:</p>	<p>лицевой фасад: трехэтажный, на 13 световых осей по Садовой ул., на 7 световых осей по Гороховой ул., выполнен в приемах классицизма;</p> <p>вид материала и характер отделки цоколя – известняк;</p> <p>вид материала и характер отделки фасада – гладкая штукатурка;</p> <p>исторические оконные проемы – местоположение (в уровне 2-3-го этажей), габариты, конфигурация (прямоугольные); ширина и верхняя отметка оконных проемов 1-го этажа;</p> <p>исторический рисунок, материал (дерево), цвет* оконных заполнений;</p> <p>оформление оконных проемов по Садовой ул.: треугольные сандрики на кронштейнах – в уровне 2-го этажа, по 1-3-й и 11-13-й световым осям;</p> <p>большой ордер из шести пилястр ионического ордера – по центральным осям, в уровне 2-3-го этажей, по Садовой ул.;</p> <p>профилированная междуэтажная и подоконная тяги;</p> <p>венчающий профилированный карниз;</p> <p>дворовые фасады: вид материала и характер отделки цоколя – известняк;</p> <p>вид материала и характер отделки фасадов – гладкая штукатурка;</p> <p>ризалит с воротным проездом во внутренний дворик – местоположение, габариты, конфигурация; *по результатам натуральных и архивных исследований</p>

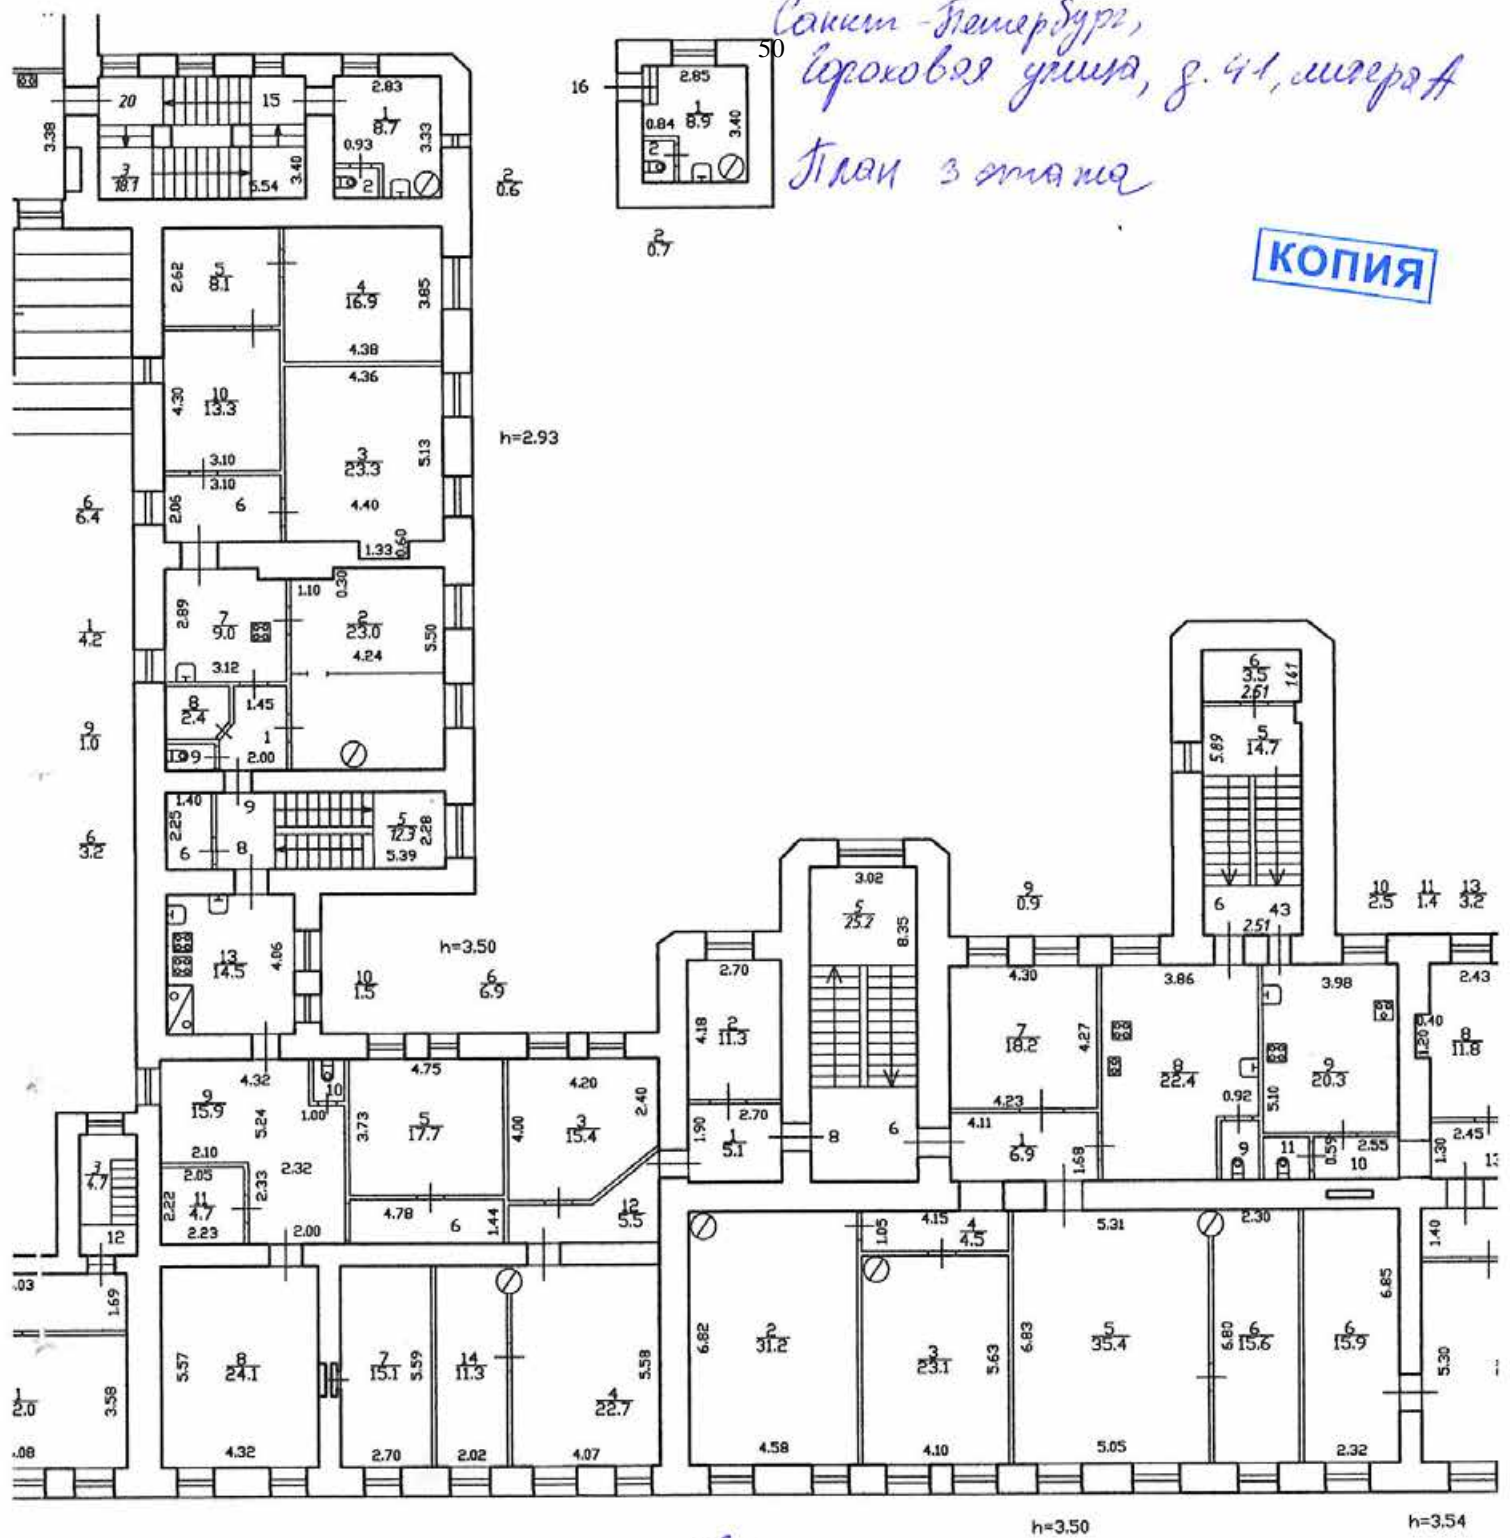
Санкт-Петербург,
 Гороховая улица, д. 41, литер А
 План 3 этажа

Кроме того, при обследовании установлена неточность плана ПИБ квартиры: показанная как капитальная стена (между помещением 8 и 7 – нумерация по плану ПИБ) является ненесущей перегородкой.

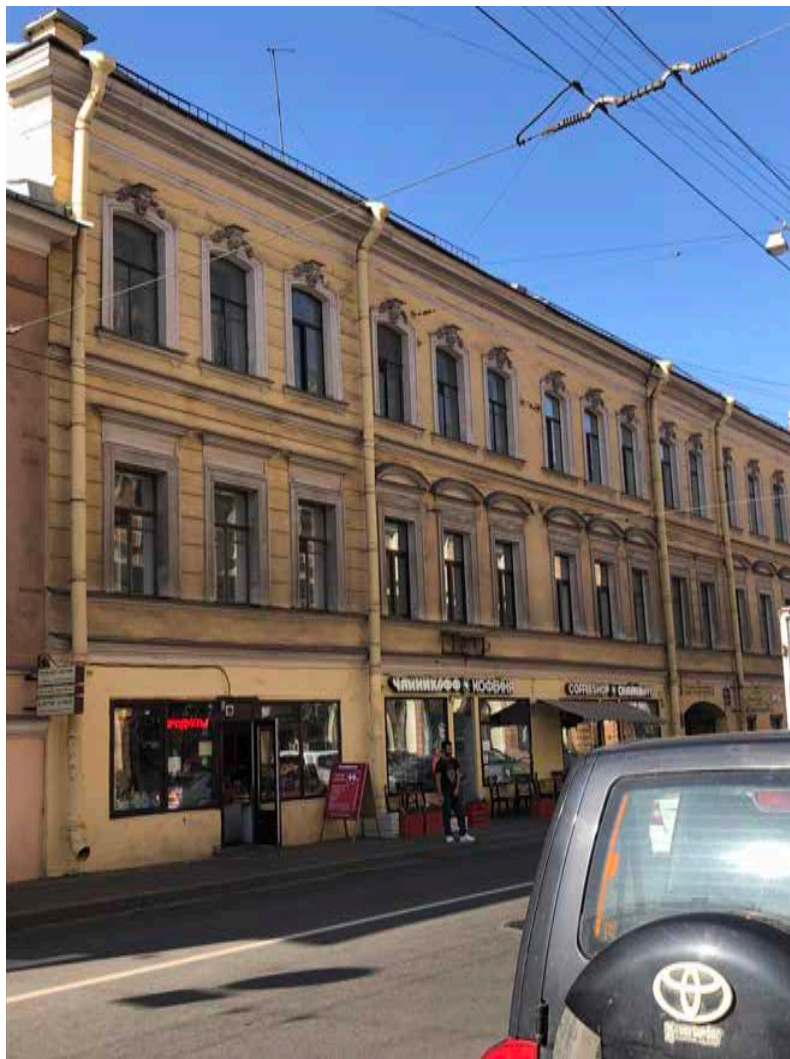
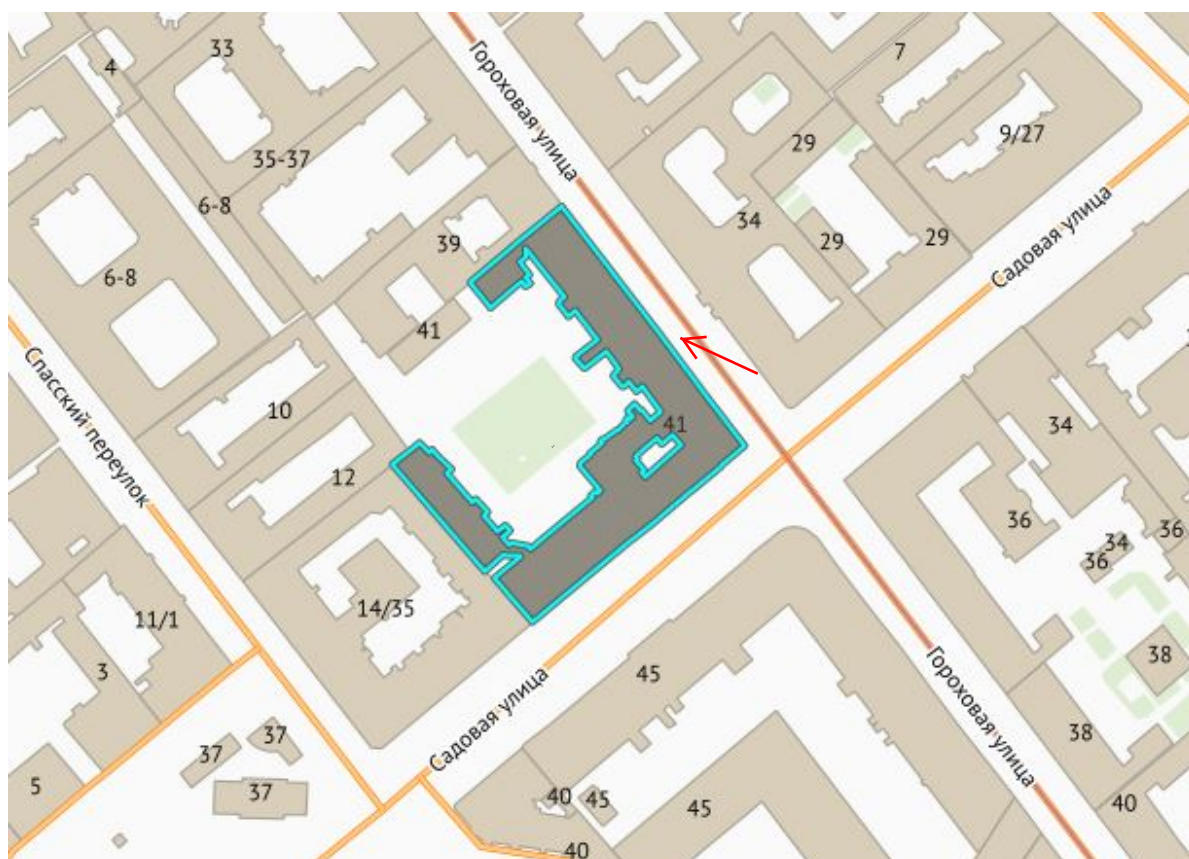
Фото №1. Вид на главный фасад со стороны Гороховой улицы.
Окна квартиры №8

Лицевой фасад в удовлетворительном состоянии, при осмотре фиксируются волосяные трещины.

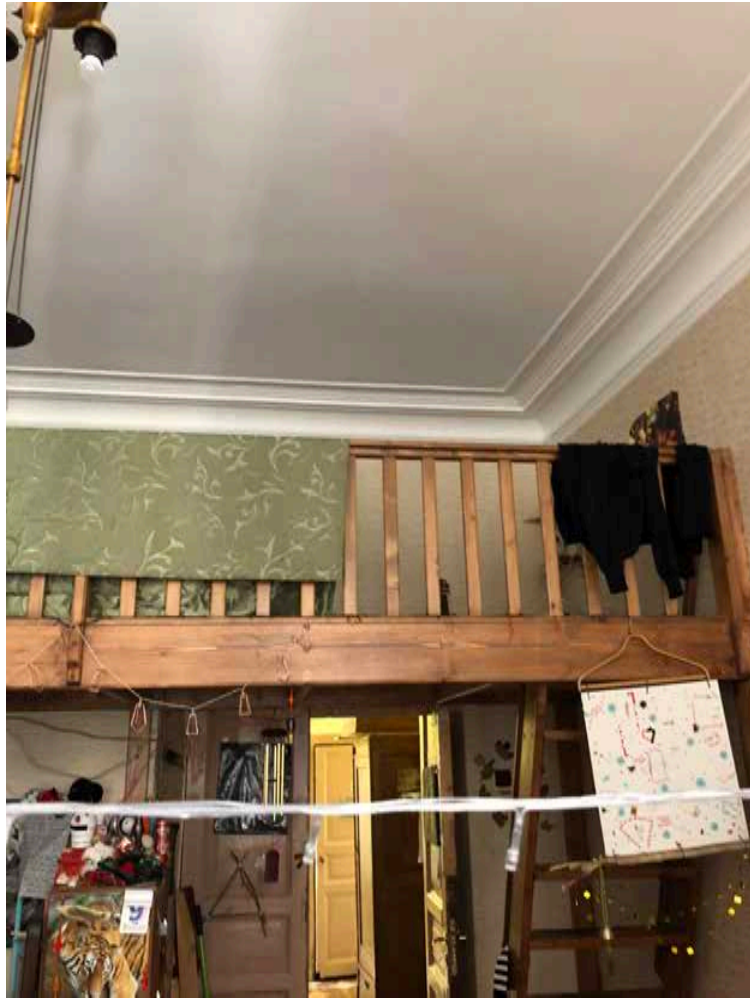
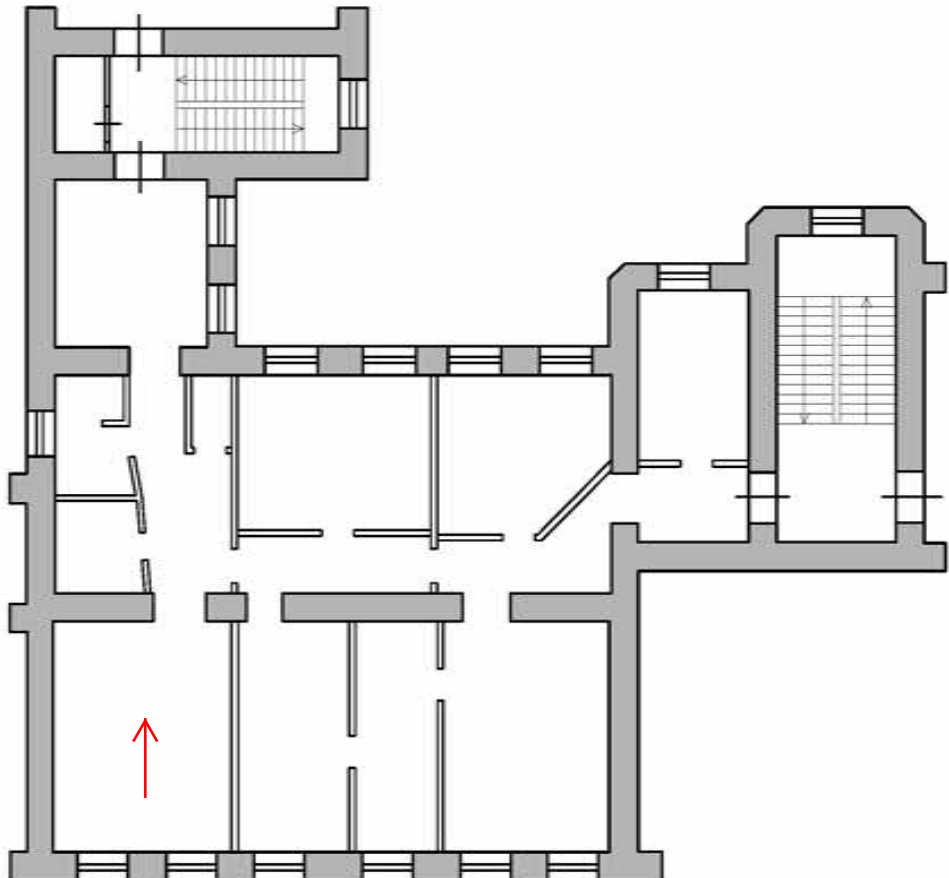
Фото №18. Комната квартиры №8. Общий вид на антресоль

- утроены антресоли в комнате и коридоре;
- установлены перегородки в санузле;
- частично заменены оконные заполнения.

В рамках обследования данные несоответствия между существующей планировкой и планировкой, зафиксированной на плане ПИБ, проанализированы и сделано заключение, что выполнение данных работ не привело к ухудшению технического состояния здания, выявленного объекта культурного наследия.

Экспертная комиссия отмечает, что по результатам визуального осмотра памятника и анализа исходно-разрешительной документации экспертами сделаны выводы о том, что выполненные работы не привели к изменению предмета охраны объекта культурного наследия.

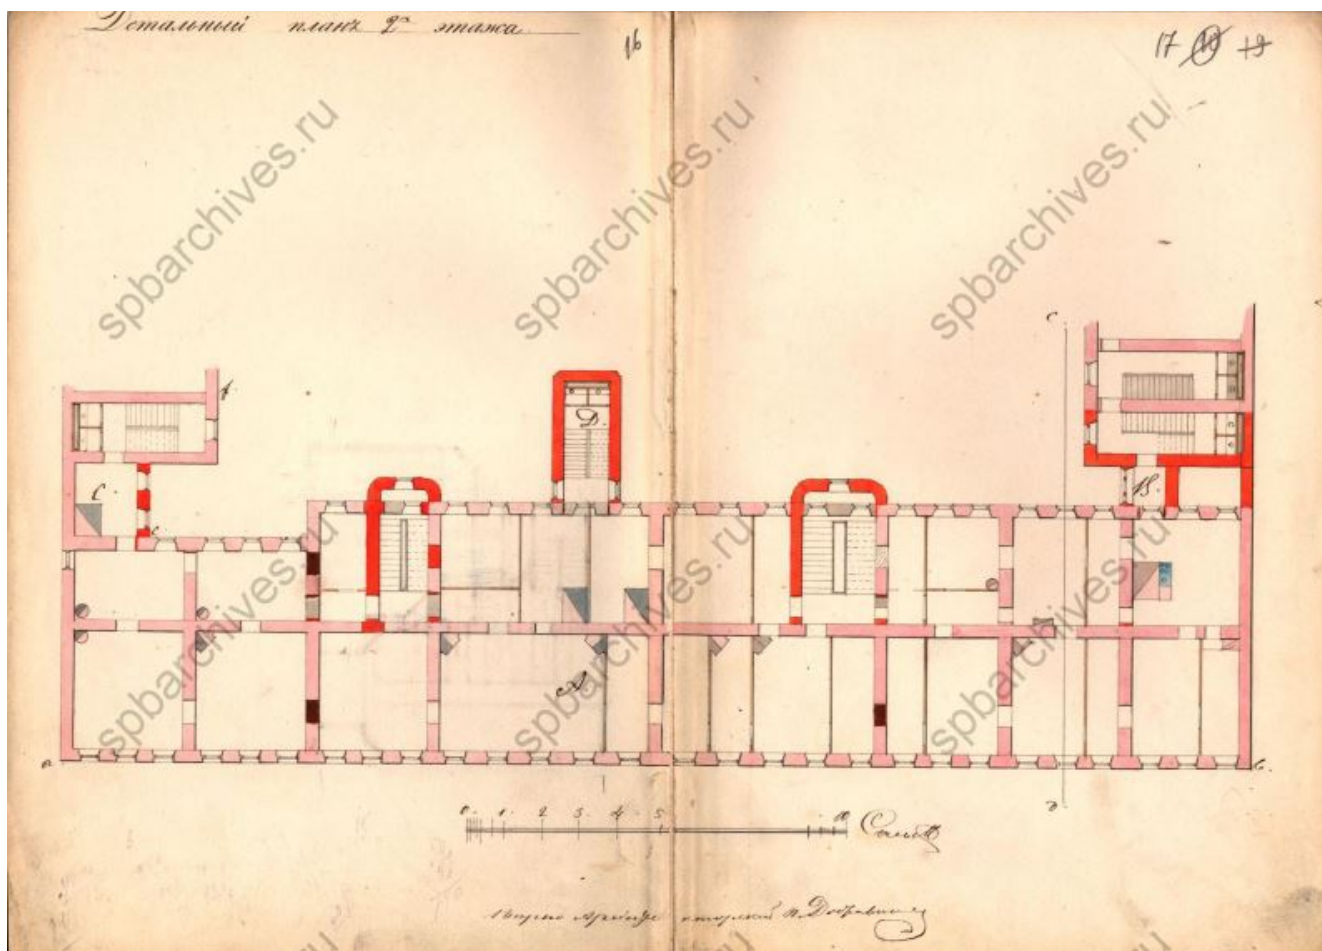
Илл. 4. Чертежи дома на участке, принадлежавшем Дурышкиным, В.Д.Калугиной, В.Д.Серебряковой по Гороховой ул., 41-43 и Садовой ул., 33 // ЦГИА СПб. Фонд 513. Опись 102. Дело 9685

План 2 этажа здания по адресу Гороховая ул., д.41. 1824 год

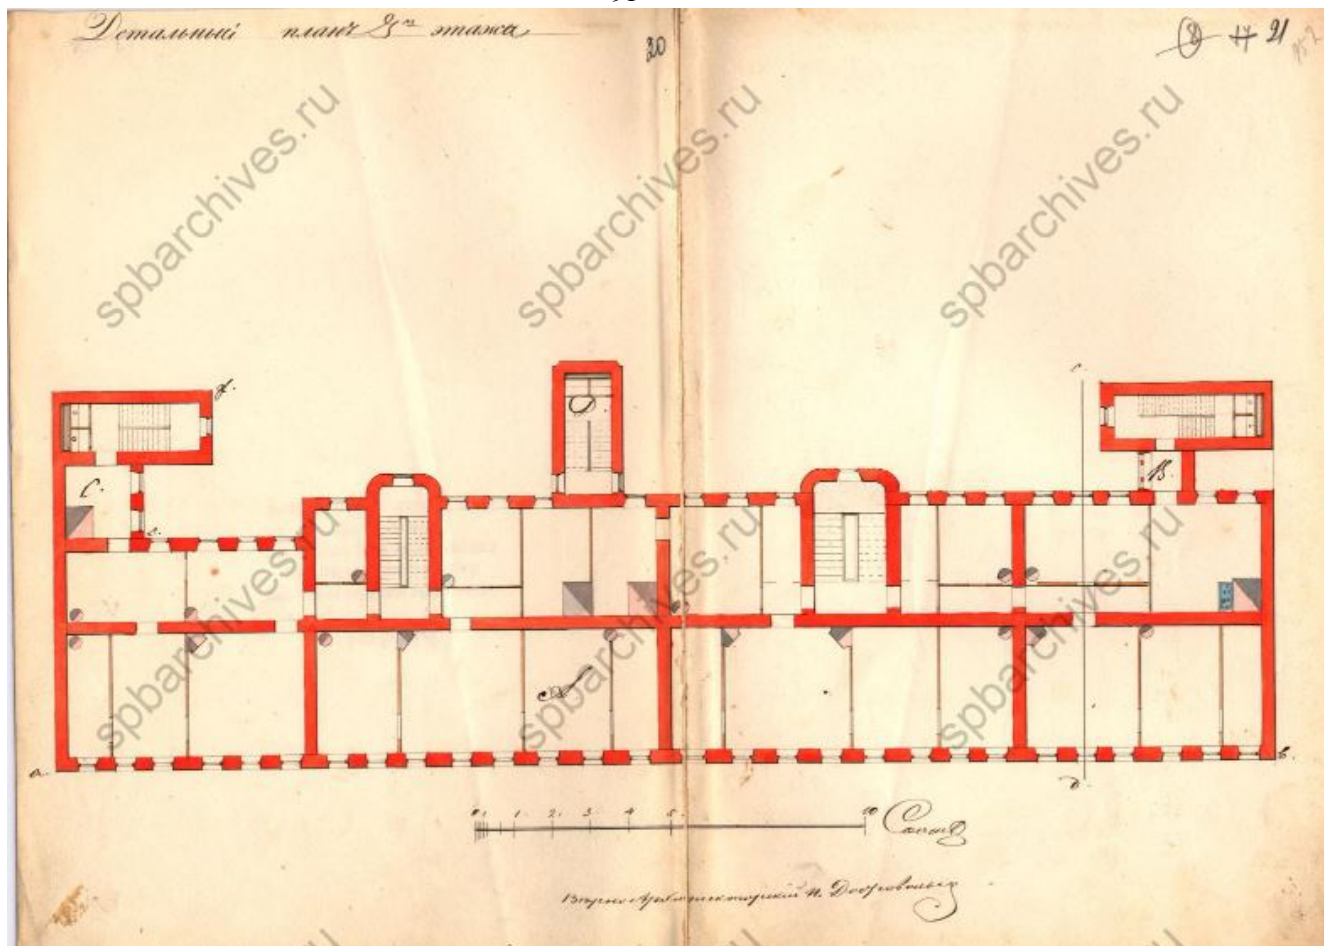
Илл. 5. Чертежи дома на участке, принадлежавшем Дурьшкиным, В.Д.Калугиной, В.Д.Серебряковой по Гороховой ул., 41-43 и Садовой ул., 33 // ЦГИА СПб. Фонд 513. Описание 102. Дело 9685

План 3 этажа здания по адресу Гороховая ул., д.41. 1824 год

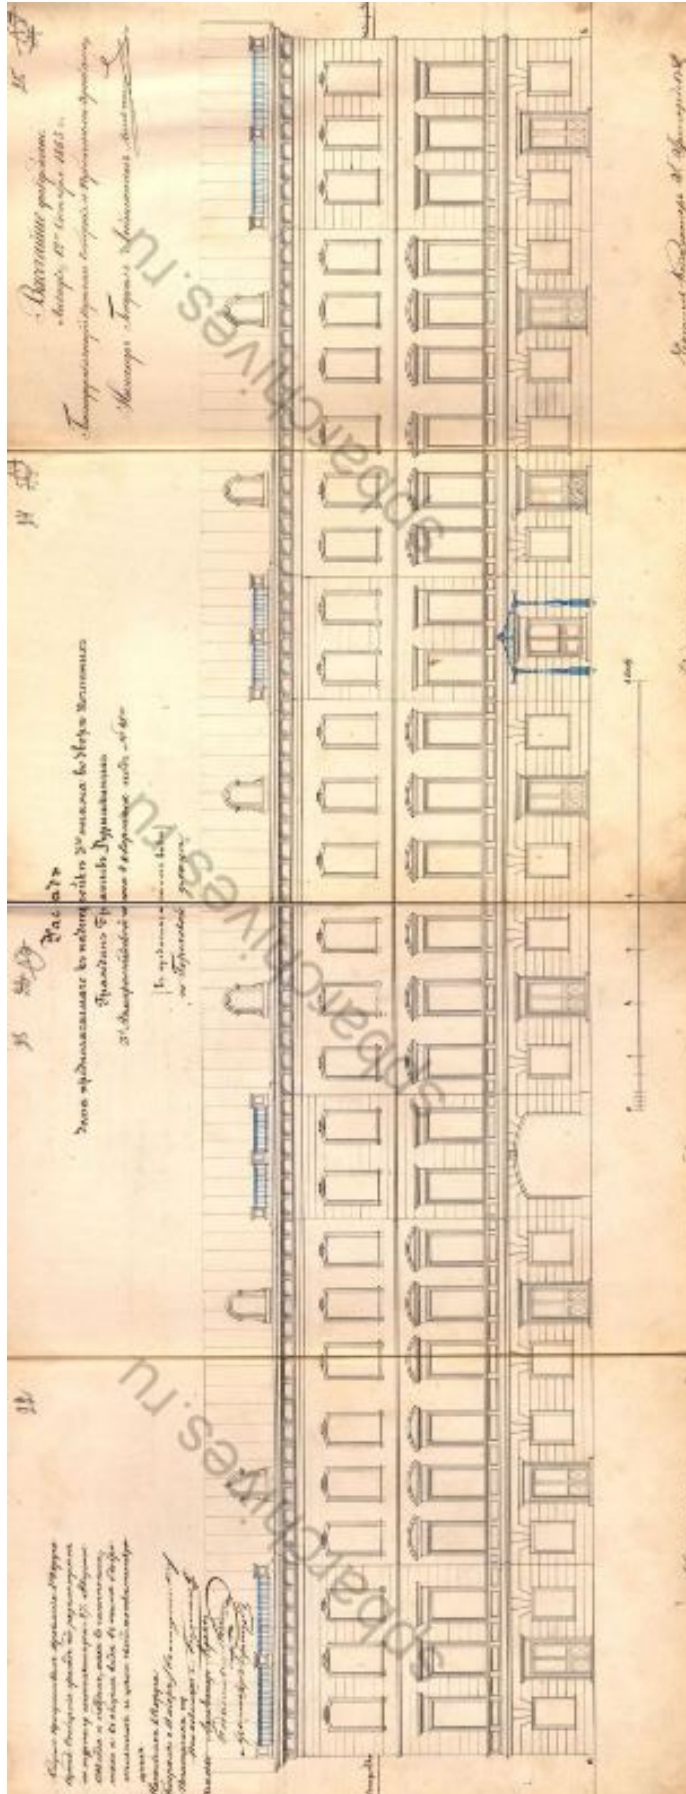
Илл. 6. Чертежи дома на участке, принадлежавшем Дурышкиным, В.Д.Калугиной, В.Д.Серебряковой по Гороховой ул., 41-43 и Садовой ул., 33 // ЦГИА СПб. Фонд 513. Опись 102. Дело 9685

Фасад здания по адресу Гороховая ул., д.41. 1824 год
