Акт

по результатам государственной историко-культурной экспертизы проектной документации на проведение работ по сохранению объекта культурного наследия регионального значения «Дом Г.А. Шульца» по адресу: Санкт-Петербург, улица Куйбышева, д.22, Литера А: «Проект приспособления для современного использования в части перепланировки квартиры 35 по адресу: Санкт-Петербург, Петроградский район, улица Куйбышева, дом 22, литера А, кв.35», Шифр: 2021-22-09, разработанной ООО «РЕНОВАЦИЯ» в 2021 году

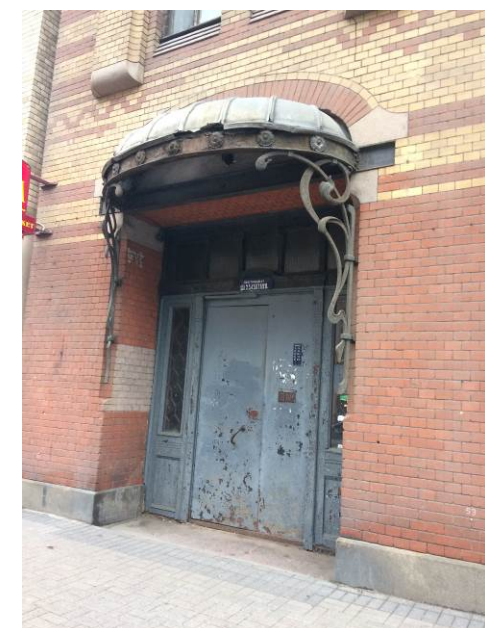
козырьки парадных входов (2 единицы) черного металла, кованые на металлических кронштейнах, рисунок в стиле «модерн» - «удар бича»; металлическое покрытие – «полусфера»;

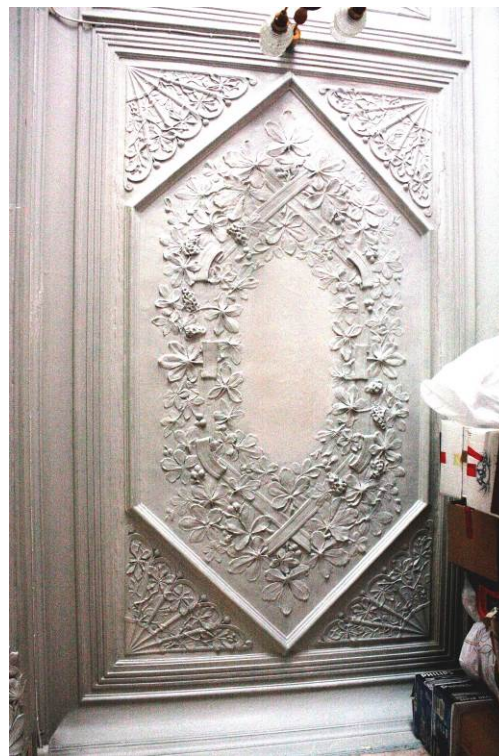
лепная композиция растительного характера в стиле «модерн» (в центральной части кольцевая композиция из листьев, цветов, плодов каштана и перекрещивающихся лент, помещенная в шестигранник; в угловых резервах листья и плоды каштана в фестонах полувеера;
