АКТ

по результатам государственной историко-культурной экспертизы проектной документации на проведение работ по сохранению выявленного объекта культурного наследия «Дом М. А. Стенбок-Фермор», расположенного по адресу: Санкт-Петербург, Звенигородская ул., 2; Загородный пр., 44 («Сохранение выявленного объекта культурного наследия «Дом М.А. Стенбок-Фермор», находящегося по адресу: Санкт-Петербург, Звенигородская ул., д. 2/44, лит. А. Приспособление для современного использования помещения 1-Н в части замены оконных заполнений. Проектная документация. Шифр: 63», ООО АКБ «ПетроГрадПроект», СПб, 2021)

Проектная документация на проведение работ по сохранению выявленного объекта культурного наследия «Дом М. А. Стенбок-Фермор», расположенного по адресу: Санкт-Петербург, Звенигородская ул., 2; Загородный пр., 44 - **«Сохранение выявленного объекта культурного наследия «Дом М.А. Стенбок-Фермор», находящегося по адресу: Санкт-Петербург, Звенигородская ул., д. 2/44, лит. А. Приспособление для современного использования помещения 1-Н в части замены оконных заполнений. Проектная документация. Шифр: 63»**, разработанная ООО АКБ «ПетроГрадПроект», СПб, 2021 г.

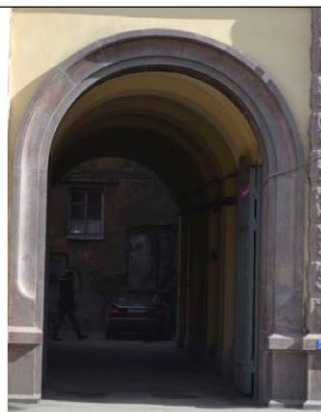
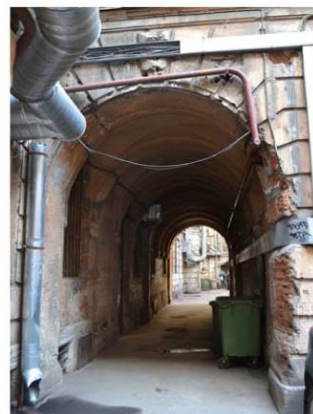
воротные проезды – местоположение (в 19-20-ой световых осях лицевого фасада по Звенигородской ул., дворового корпуса), конфигурация (с полудиркульным завершением), габариты;

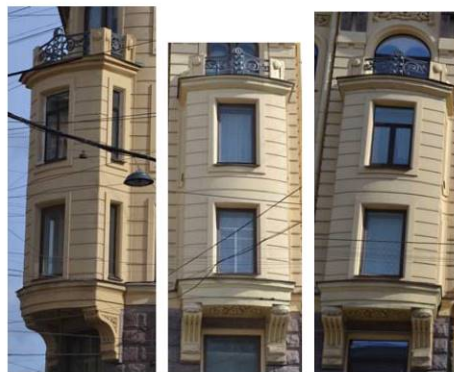
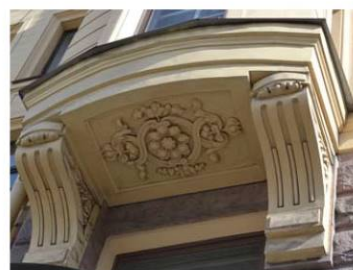
три эркера лицевых фасадов, – местоположение (в угловой части, в 7-ой и 18-ой световых осях лицевого фасада по Звенигородской ул.), конфигурация (с закругленной лицевой гранью), габариты (в высоту 3-4-го этажей), оформление (каннелированные кронштейны обшиты оцинкованным (кровельным) железом, подшивка эркеров – медными листами, с давленным растительным орнаментом);

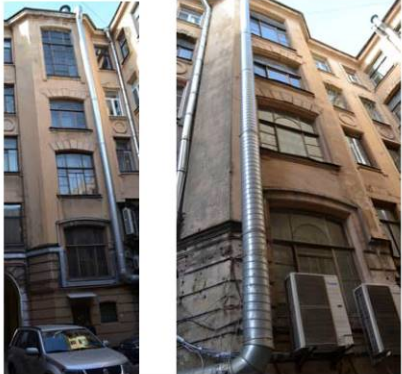
<p>два ризалита северо-восточного дворового фасада лицевого корпуса – местоположение, конфигурация (трапециевидные в плане), габариты.</p>

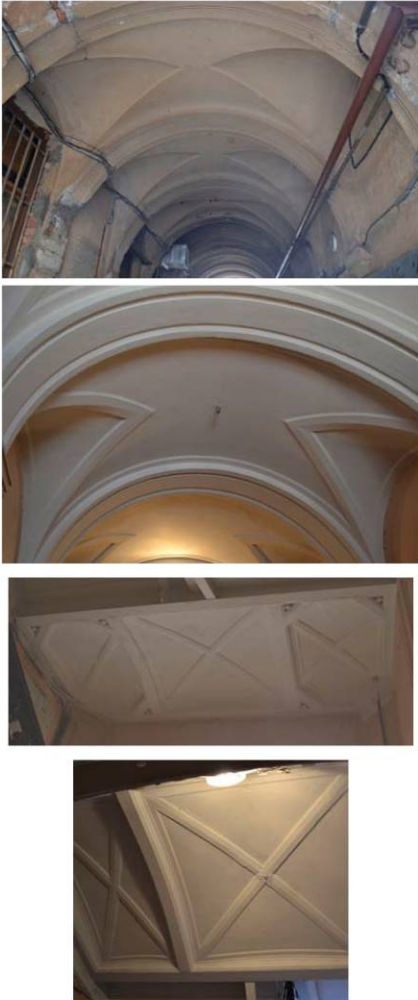
2	<p>Конструктивная система здания:</p>	<p>Исторические наружные и внутренние кирпичные капитальные стены;</p> <p>междуэтажные перекрытия – местоположение;</p> <p>своды:</p> <p>цилиндрические с распалубками на подпружных арках;</p> <p>коробовые с выпущенными балками;</p>

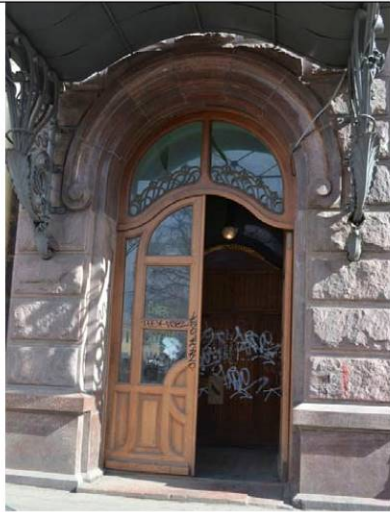
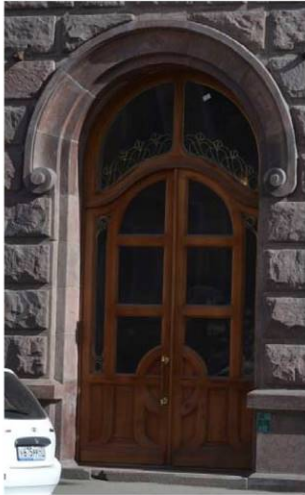
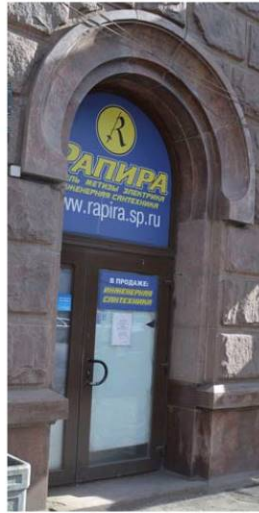
<p>исторические дверные проемы – местоположение (в угловой части, в 7-ой и 18-ой световых осях лицевого фасада по Звенигородской ул.), конфигурация (с полукруглым завершением), габариты, оформление (порталы с архивольтом красного полированного гранита);</p> <p>историческое наружное* заполнение дверных проемов - конфигурация (с полукруглым завершением), историческая конструкция (двустворчатое, полусветлое, с фрамугой) и материал (дерево, стекло), габариты, рисунок расстекловки, оформление (нижняя глухая часть сложного рисунка, во фрамуге и боковых частях дверного заполнения - бесцветный мозаичный витраж фацетированного стекла в латунной оплетке с мотивами стилизованного растительного орнамента);</p> <p>* внутреннее дверное заполнение утрачено;</p> <p>исторический дверной проем – местоположение (в 23-ей световой оси лицевого фасада по Звенигородской ул.), конфигурация (с полукруглым завершением), габариты, оформление (архивольт красного полированного гранита);</p> <p>историческое заполнение дверного проема* – конфигурация, конструкция, материал, габариты, рисунок расстекловки, оформление;</p> <p>* историческое заполнение утрачено; по результатам архивных исследований;</p>

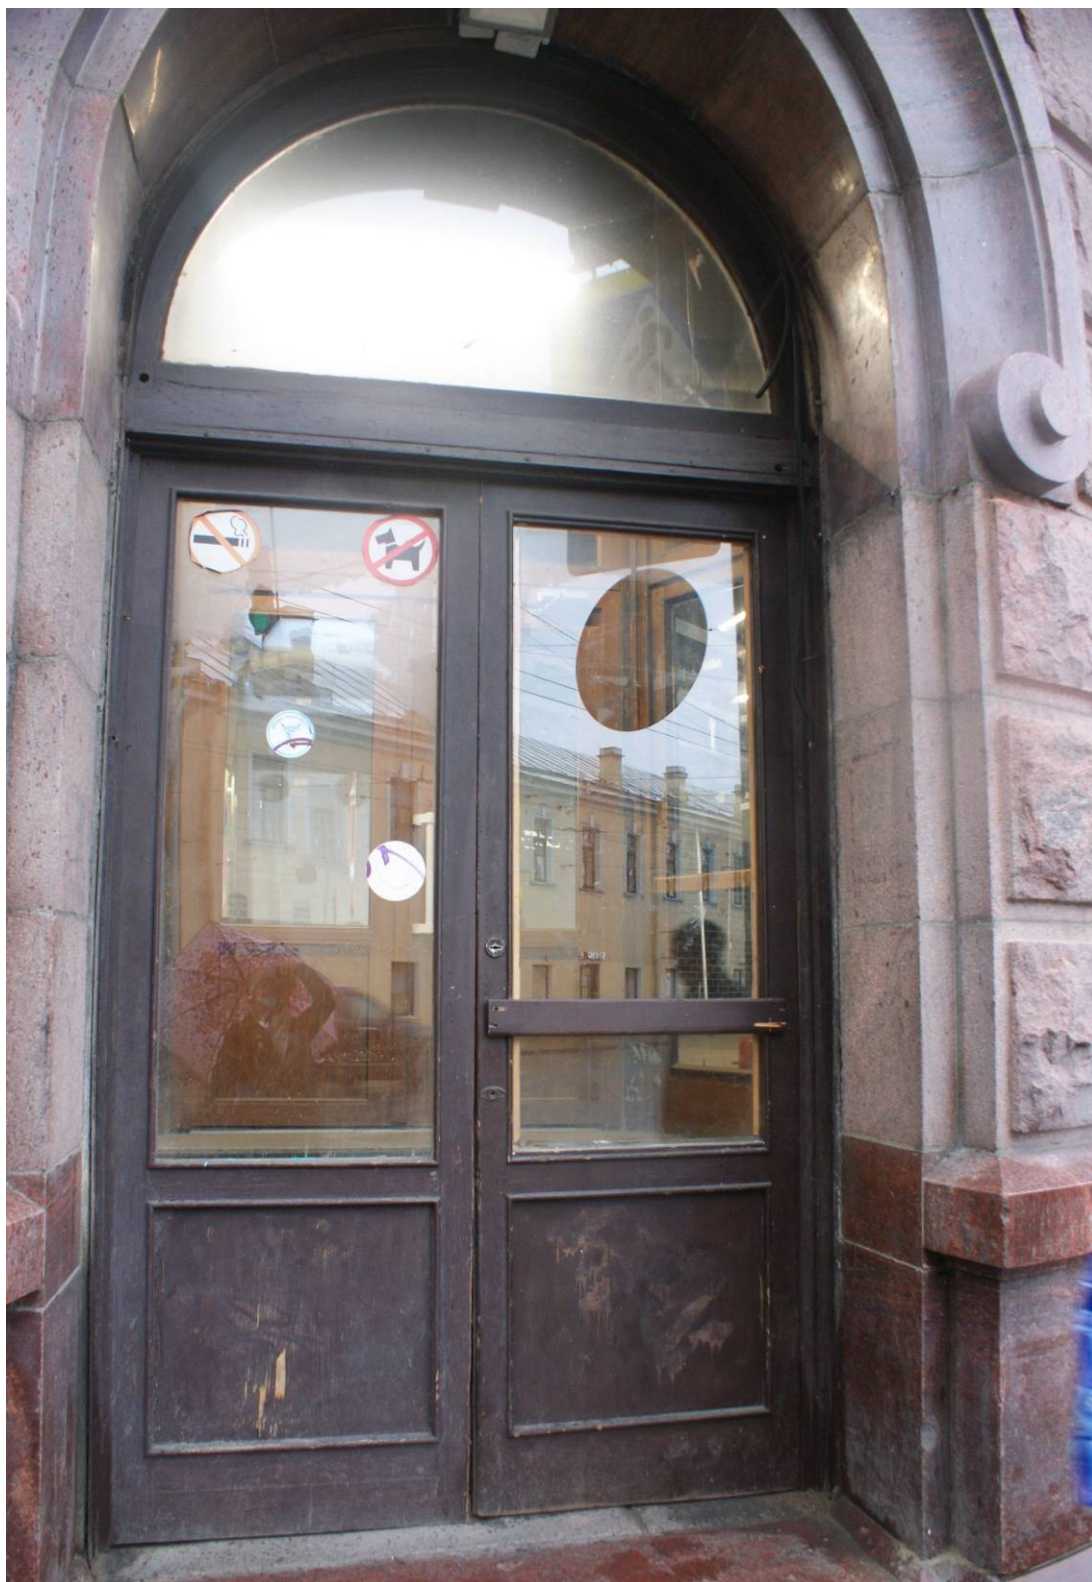
Фото 5. Здание по адресу: г. Санкт-Петербург, Звенигородская улица, дом 2/44, литера А.
Вид с пересечения Загородного пр. и Звенигородской ул. Оформление входной двери.
Съемка 24.11.2021 г. Трушковский В. Э.

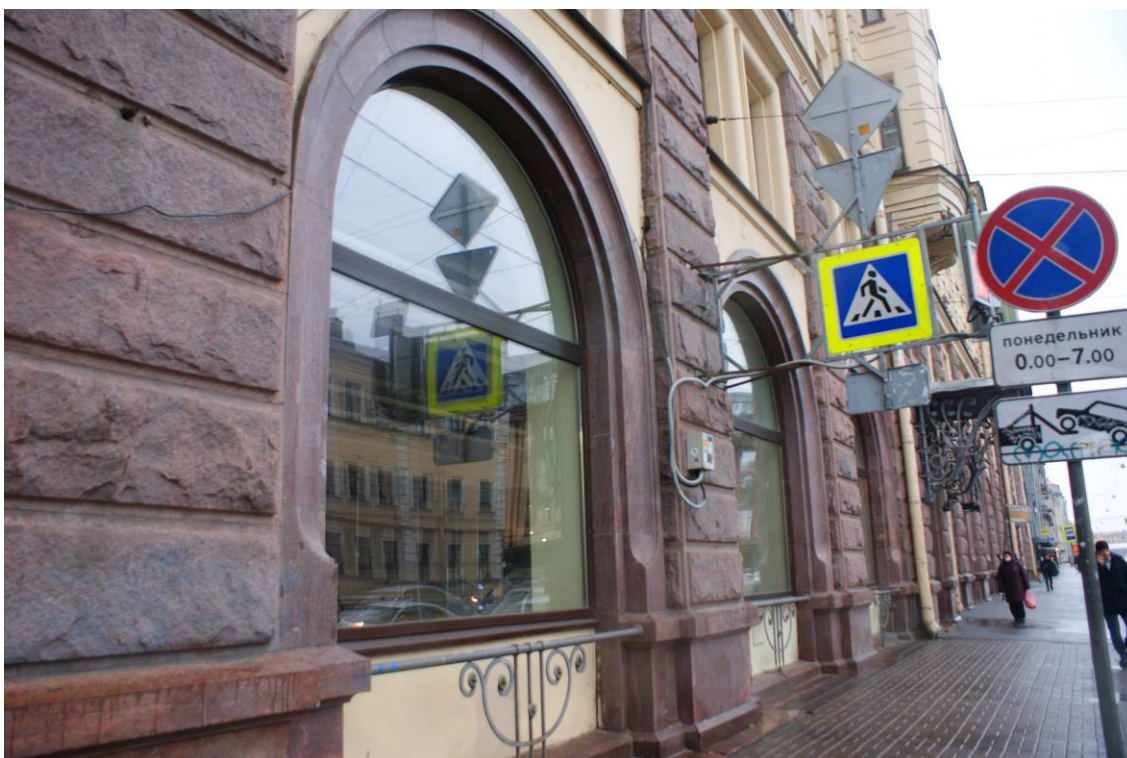
Фото 18. Здание по адресу: г. Санкт-Петербург, Звенигородская улица, дом 2/44, литера А.
Лицевой фасад по Звенигородской ул. Фрагмент. Оформление окон 1-го этажа.
Съемка 24.11.2021 г. Трушковский В. Э.

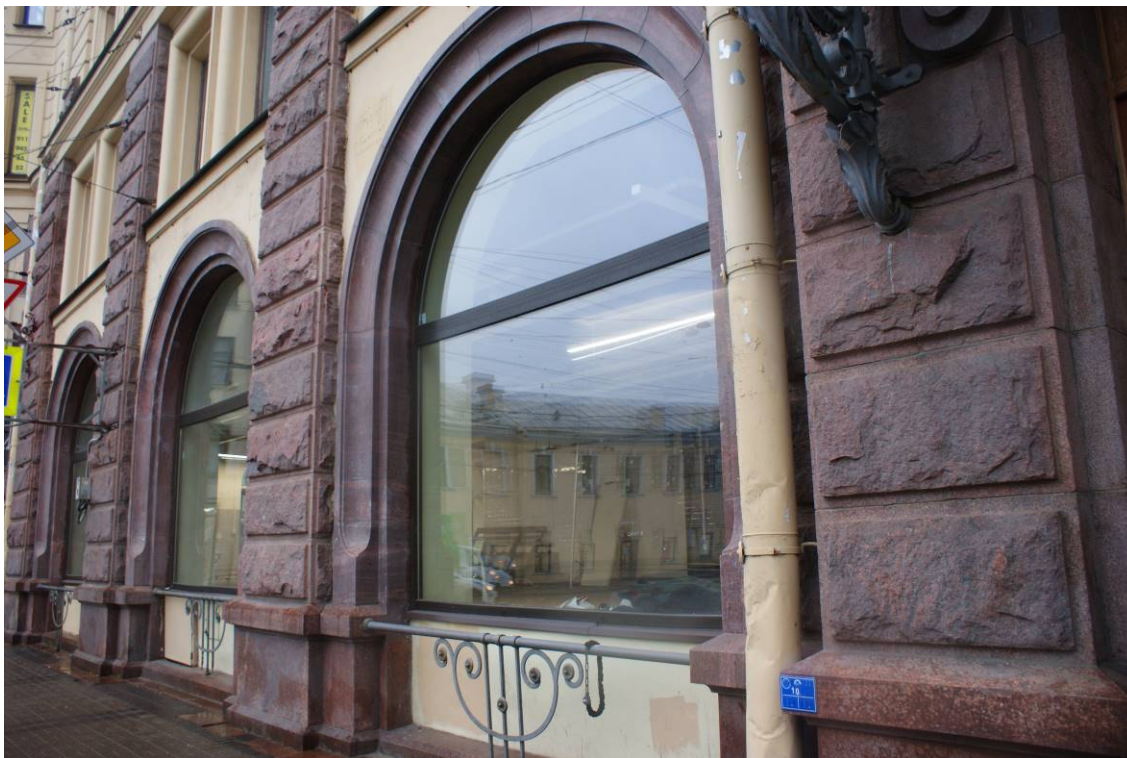
Фото 19. Здание по адресу: г. Санкт-Петербург, Звенигородская улица, дом 2/44, литера А.
Лицевой фасад по Звенигородской ул. Фрагмент. Оформление окон 1-го этажа.
Съемка 24.11.2021 г. Трушковский В. Э.

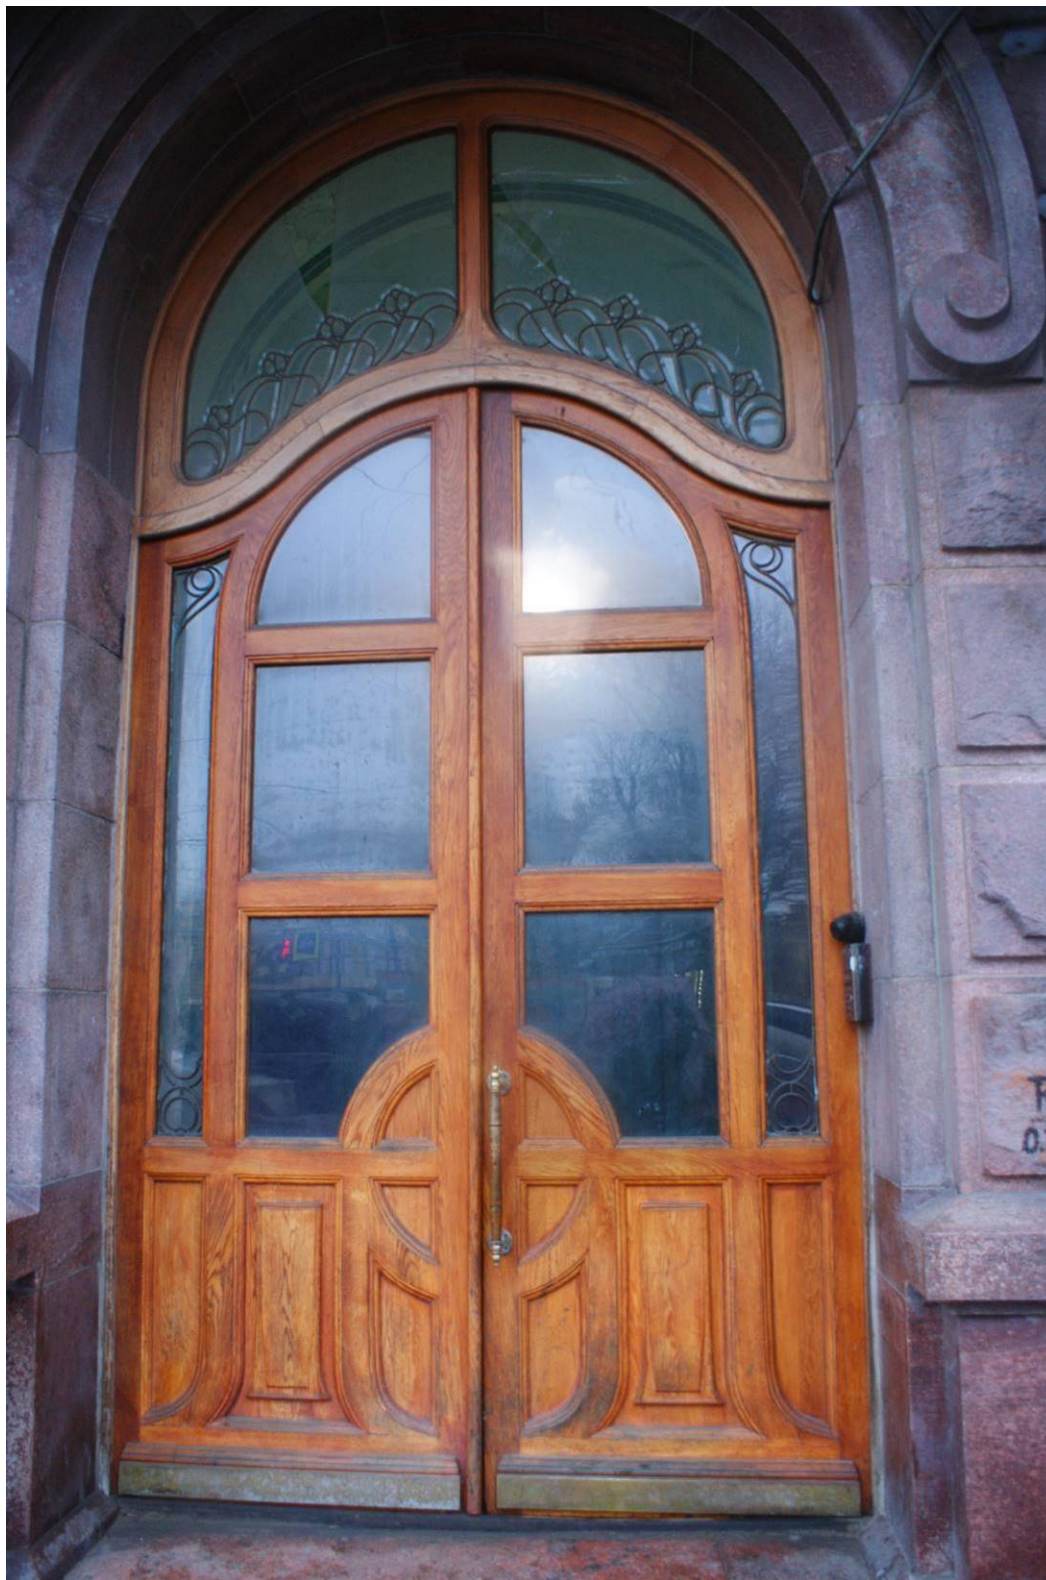
Фото 27. Здание по адресу: г. Санкт-Петербург, Звенигородская улица, дом 2/44, литера А.
Лицевой фасад по Звенигородской ул. Фрагмент. Оформление входной двери.
Съемка 24.11.2021 г. Трушковский В. Э.

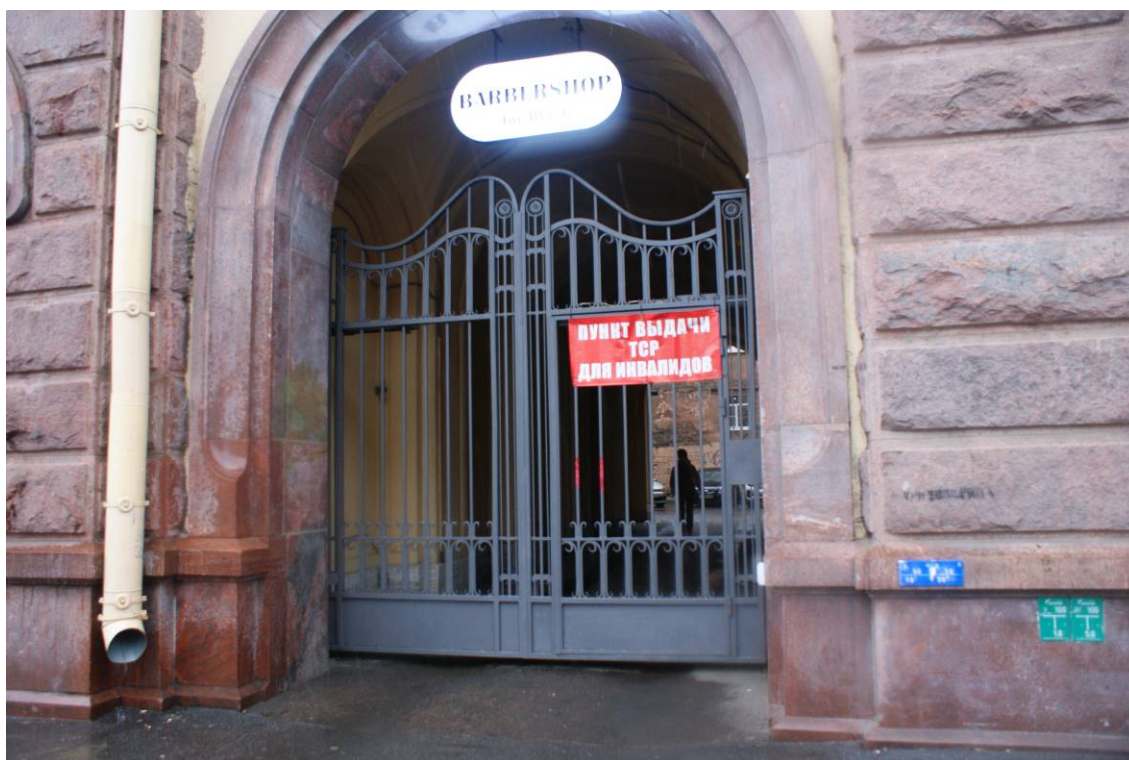
Фото 31. Здание по адресу: г. Санкт-Петербург, Звенигородская улица, дом 2/44, литера А.
Лицевой фасад по Звенигородской ул. Фрагмент. Воротный проезд.
Съемка 24.11.2021 г. Трушковский В. Э.

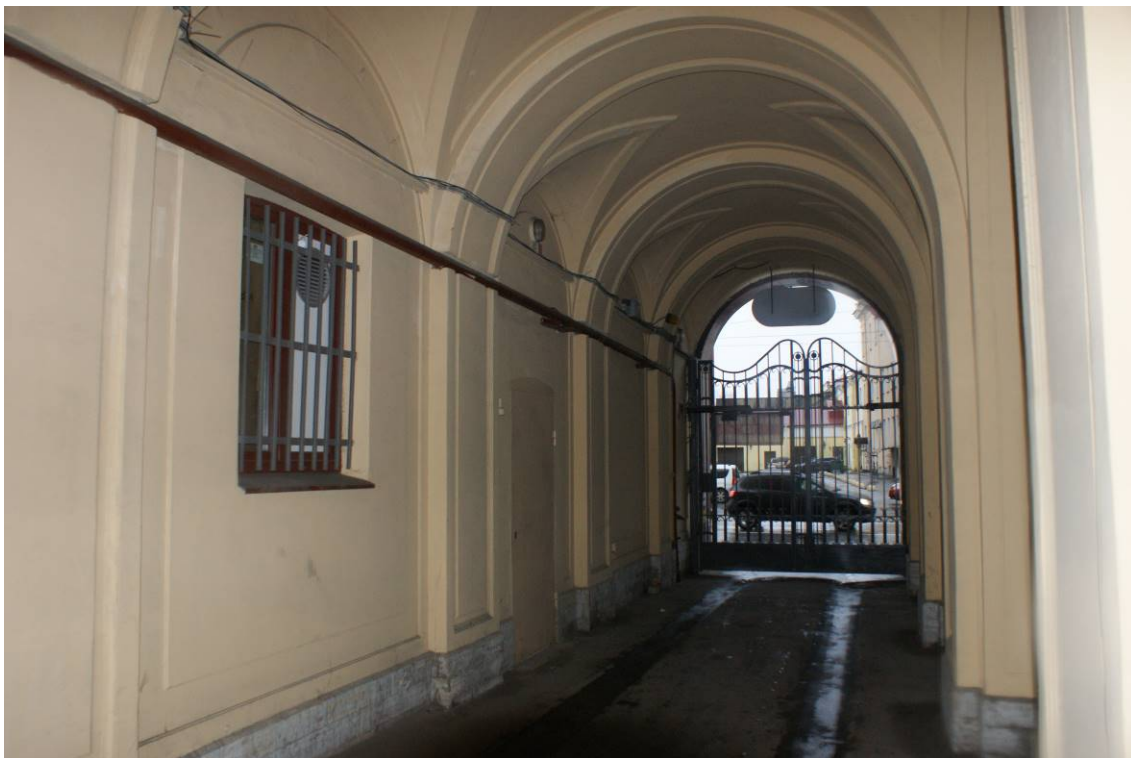
Фото 32. Здание по адресу: г. Санкт-Петербург, Звенигородская улица, дом 2/44, литера А.
Лицевой фасад по Звенигородской ул. Фрагмент. Оформление воротного проезда.
Съемка 24.11.2021 г. Трушковский В. Э.

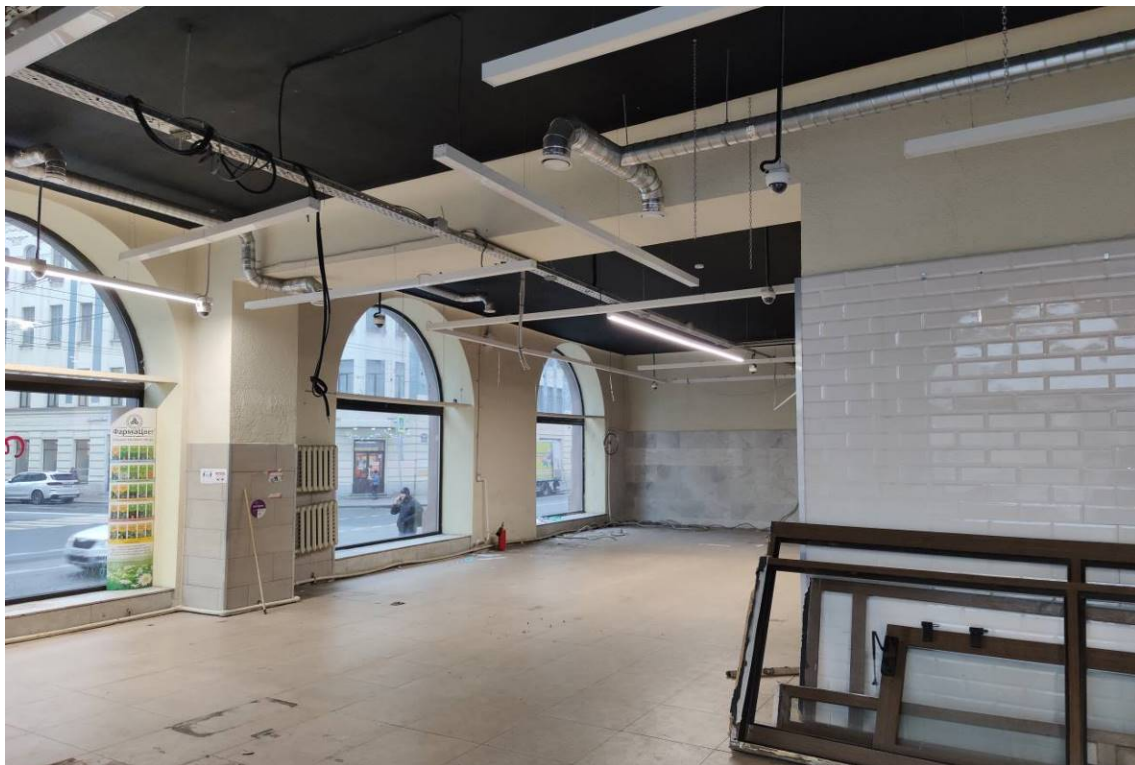
Фото 42. Здание по адресу: г. Санкт-Петербург, Звенигородская улица, дом 2/44, литера А.
Пом. 1-Н 2/280,8. Съемка 24.11.2021 г. Трушковский В. Э.

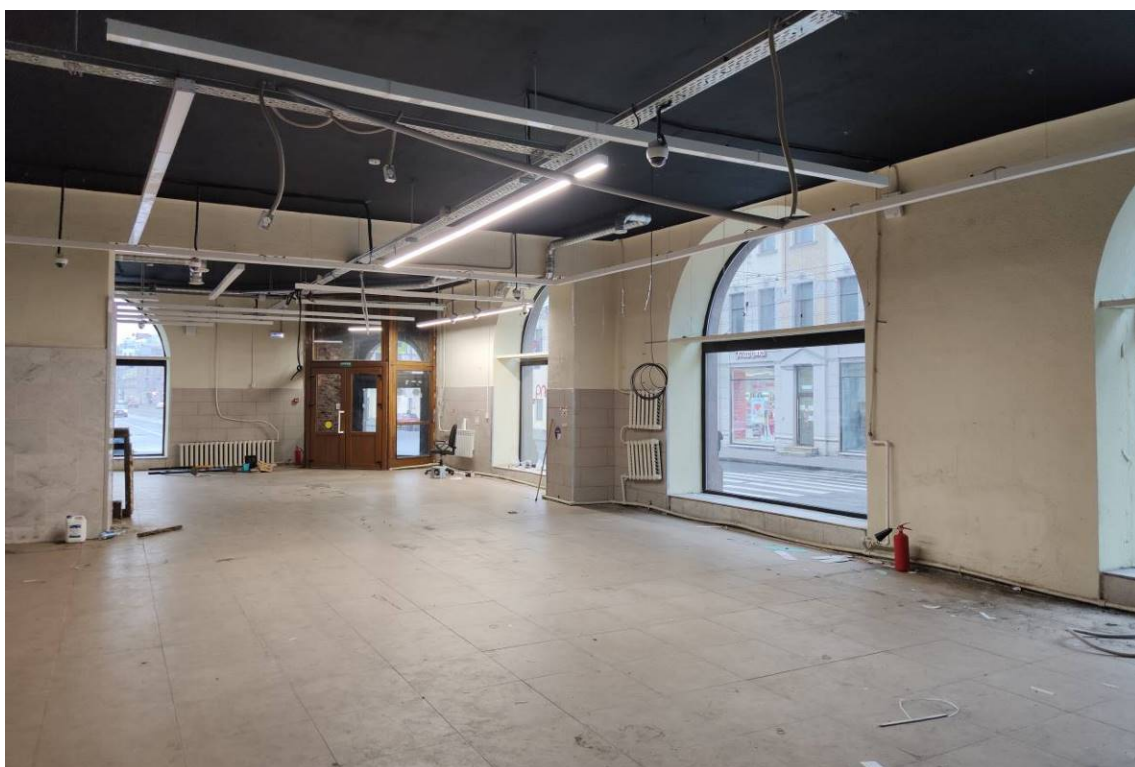
Фото 43. Здание по адресу: г. Санкт-Петербург, Звенигородская улица, дом 2/44, литера А.
Пом. 1-Н 2/280,8. Съемка 24.11.2021 г. Трушковский В. Э.

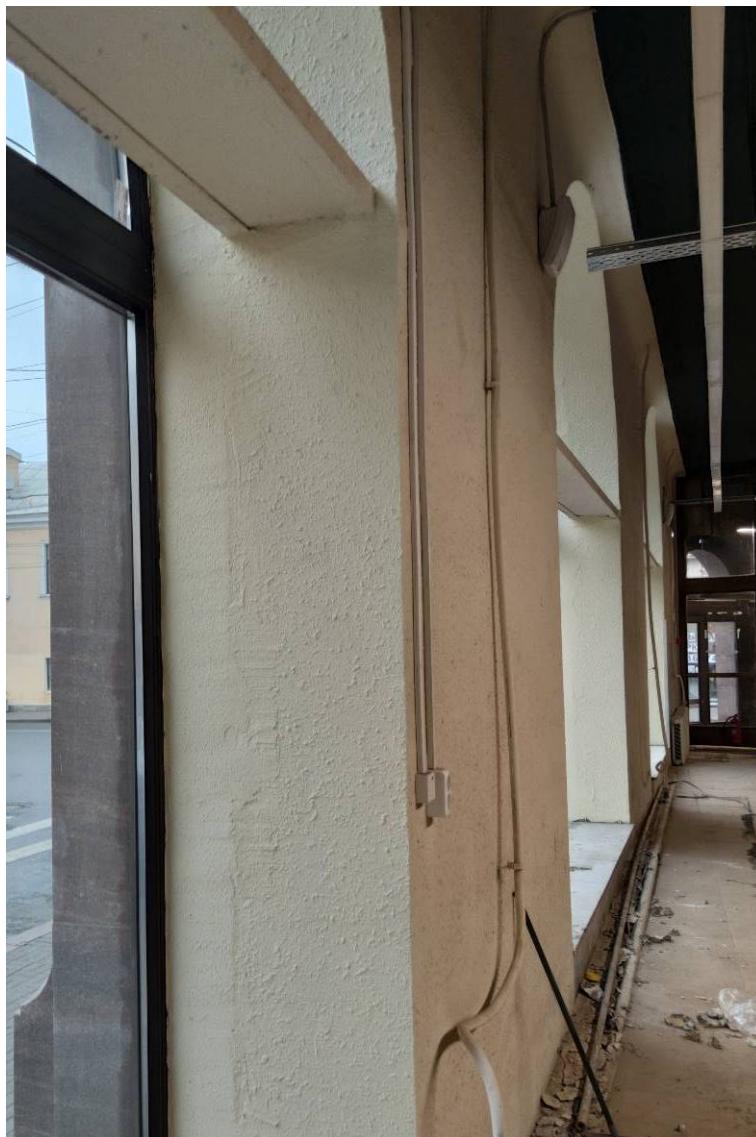
Фото 44. Здание по адресу: г. Санкт-Петербург, Звенигородская улица, дом 2/44, литера А.
Пом. 1-Н 2/280,8. Окна по Звенигородской ул.
Съемка 24.11.2021 г. Трушковский В. Э.

В результате научных исследований в отношении витринных заполнений пом. 1-Н выявлено, что каждое витринное заполнение выполнено из одной цельной металлопластиковой рамы с заполнением стеклопакетами. Рама имеет импост, разделяющий нижнее прямоугольное и верхнее полуциркульное светопрозрачное поле. Цвет рамы – темно-коричневый. Дефектов и повреждений витринных заполнений не выявлено. Остатков ранее существовавших витринных заполнений не найдено. Проектными решениями предусмотрена замена существующих современных металлопластиковых заполнений витринных проемов на новые из древесины хвойных пород с последующей окраской. В качестве аналога при проектировании использованы шаблоны и калевки столярных заполнений исторических входных дверей парадных №1 и №2 этого же здания.

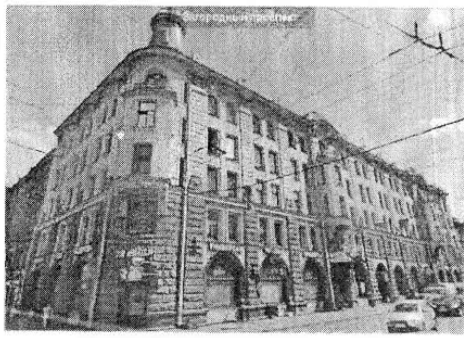
№ пп	Видовая принадлежность предмета охраны	Предмет охраны	Фотофиксация
1	2	3	4
1	Объемно-пространственное решение:	<p>Исторические габариты и конфигурация здания, включая лицевой угловой корпус со скругленной угловой частью фасада, с завершением в виде небольшой башни и дворовые корпуса, с двумя внутренними дворами и двумя воротными проездами;</p> <p>крыши – габариты и конфигурация (скатная), существующие высотные отметки конька кровли;</p>

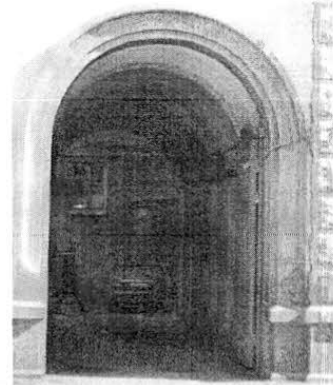
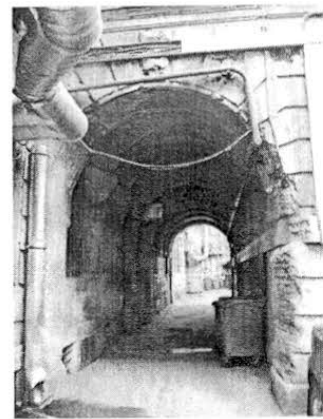
воротные проезды –
 местоположение (в 19-20-ой
 световых осях лицевого фасада
 по Звенигородской ул.,
 дворового корпуса),
 конфигурация (с
 полуциркульным завершением),
 габариты;

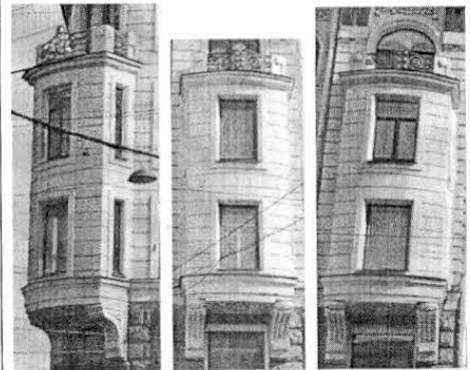
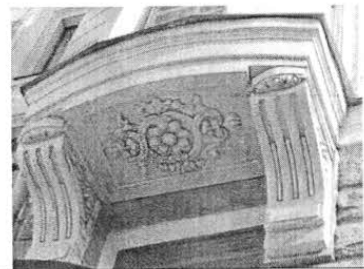
три эркера лицевых фасадов, –
 местоположение (в угловой
 части, в 7-ой и 18-ой световых
 осях лицевого фасада по
 Звенигородской ул.),
 конфигурация (с закругленной
 лицевой гранью), габариты (в
 высоту 3-4-го этажей),
 оформление (каннелированные
 кронштейны обшиты
 оцинкованным (кровельным)
 железом, подшивка эркеров –
 медными листами, с давленным
 растительным орнаментом);

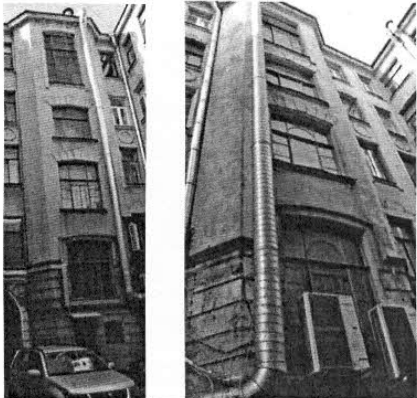
<p>два ризалита северо-восточного дворового фасада лицевого корпуса – местоположение, конфигурация (трапециевидные в плане), габариты.</p>

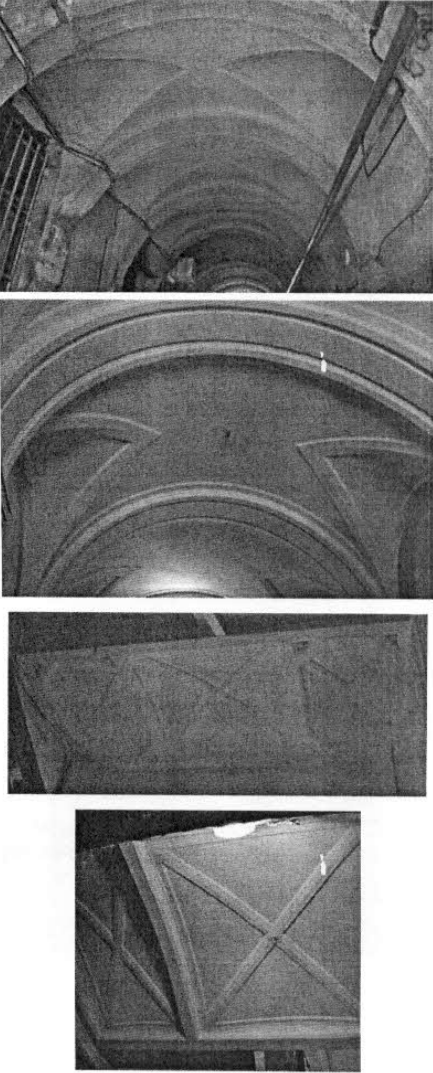
2	<p>Конструктивная система здания:</p>	<p>Исторические наружные и внутренние кирпичные капитальные стены;</p> <p>междуэтажные перекрытия – местоположение;</p> <p>своды:</p> <p>цилиндрические с распалубками на подпружных арках;</p> <p>коробовые с выпущенными балками;</p>

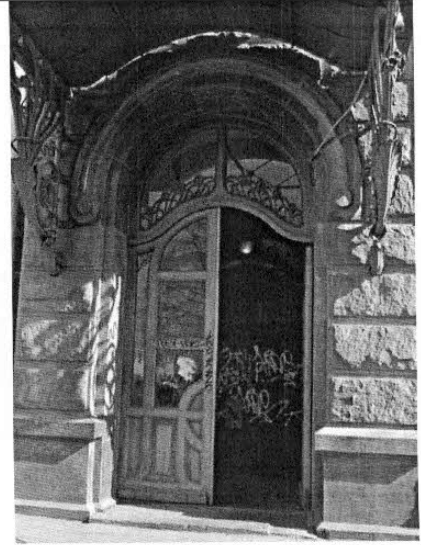
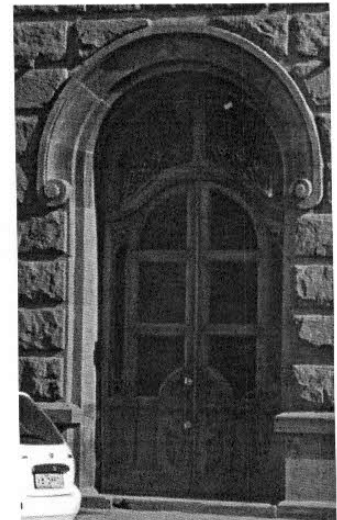
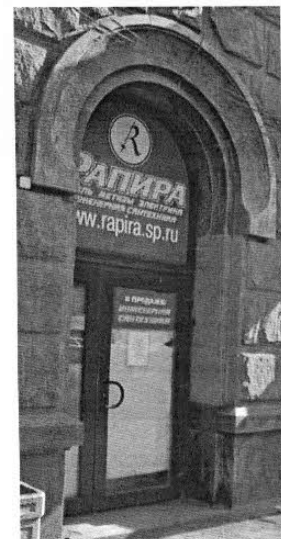
историческое заполнение дверного проема* – конфигурация, конструкция, материал, габариты, рисунок расстекловки, оформление;

*историческое заполнение утрачено; по результатам архивных исследований;

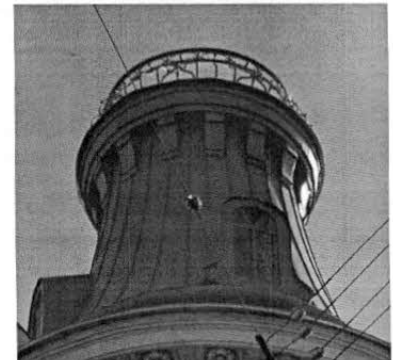
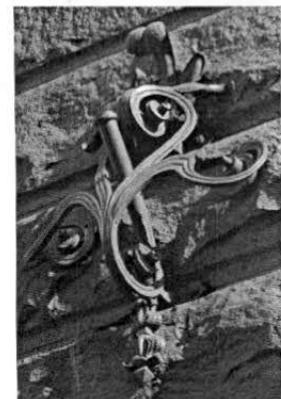
металлодекор кованого железа в стиле модерн:

флагодержатели,

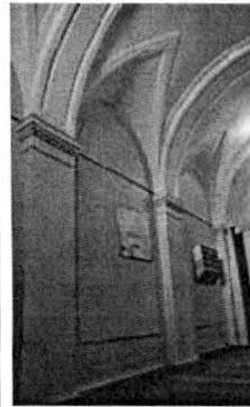
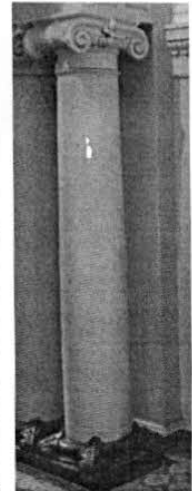
оформление вестибюлей: подпружные арки сводов оформлены пилястрами с капителями с порезкой растительного орнамента; арочный проем между вестибюлем и лестницей фланкирован парами колонн с капителями ионического ордера и базами, декорированными по углам листьями аканта;

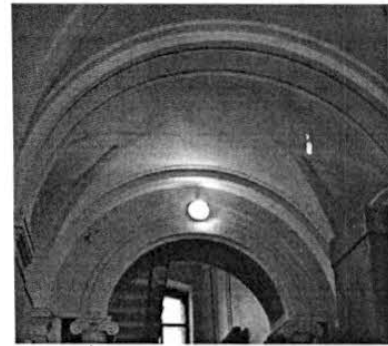
оформление потолков тамбуров и вестибюлей – ребра сводов оформлены профилированными рамами, оформление софитов арочных проемов (подпружных арок свода) – филенки;

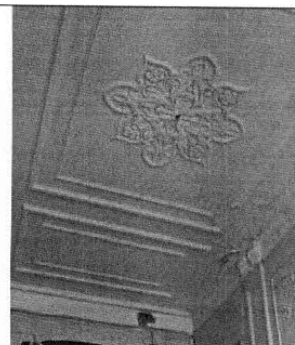
оформление потолков лестничных клеток – поле потолка оформлено профилированными рамами, с центральной розеткой растительного орнамента;

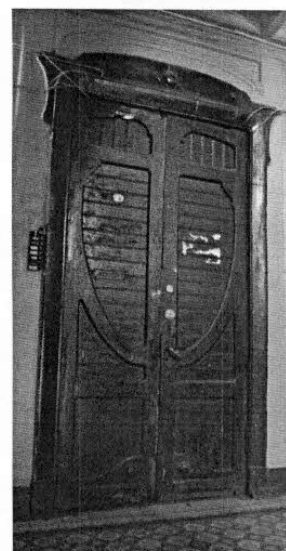
историческое заполнение дверных проемов лестничных клеток – конфигурация, габариты, материал (дерево), оформление (фигурные наличники в стиле модерн, полотна дверей сложного рисунка);

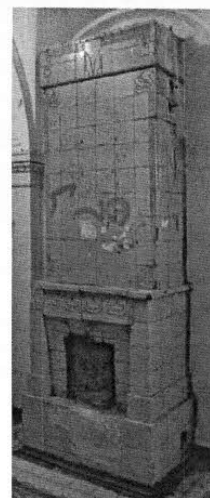
печь вестибюля парадного входа в 18-ой световой оси лицевого фасада по ул. Звенигородской – средистенная, двухъярусная, верхний ярус облицован изразцами голубого цвета, с цоколем, с полочкой, с орнаментированным фризом нижнего яруса и декоративной резьбой на внешних углах и во фризе верхнего яруса, топочное отверстие с углублением, заложено;

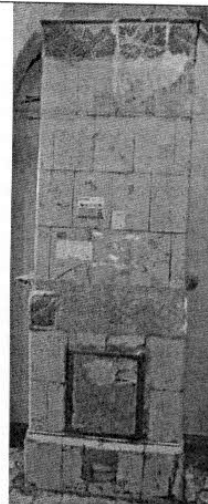
печь vestibюля парадного входа в 7-ой световой оси лицевого фасада по ул. Звенигородской – средистенная, двухъярусная, облицована изразцами белого цвета, с цоколем, с полочкой*, с орнаментированными фризами нижнего* и верхнего ярусов с изображением хвойных веток;

*фриз и полочка частично утрачены, топочное отверстие заложено;

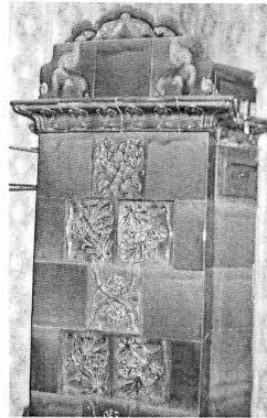
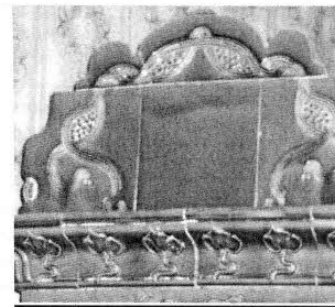
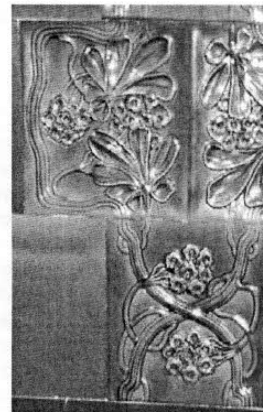
Комната №13, площадью 24,0 кв. м:

Печь: угловая, двухъярусная, в стиле модерн; облицована зеленым глазурированным изразцом; латунная фурнитура; верхний ярус декорирован квадратными рельефными изразцами, расположенными в шахматном порядке; карниз профилированный «каблук»; фигурный фронтон.

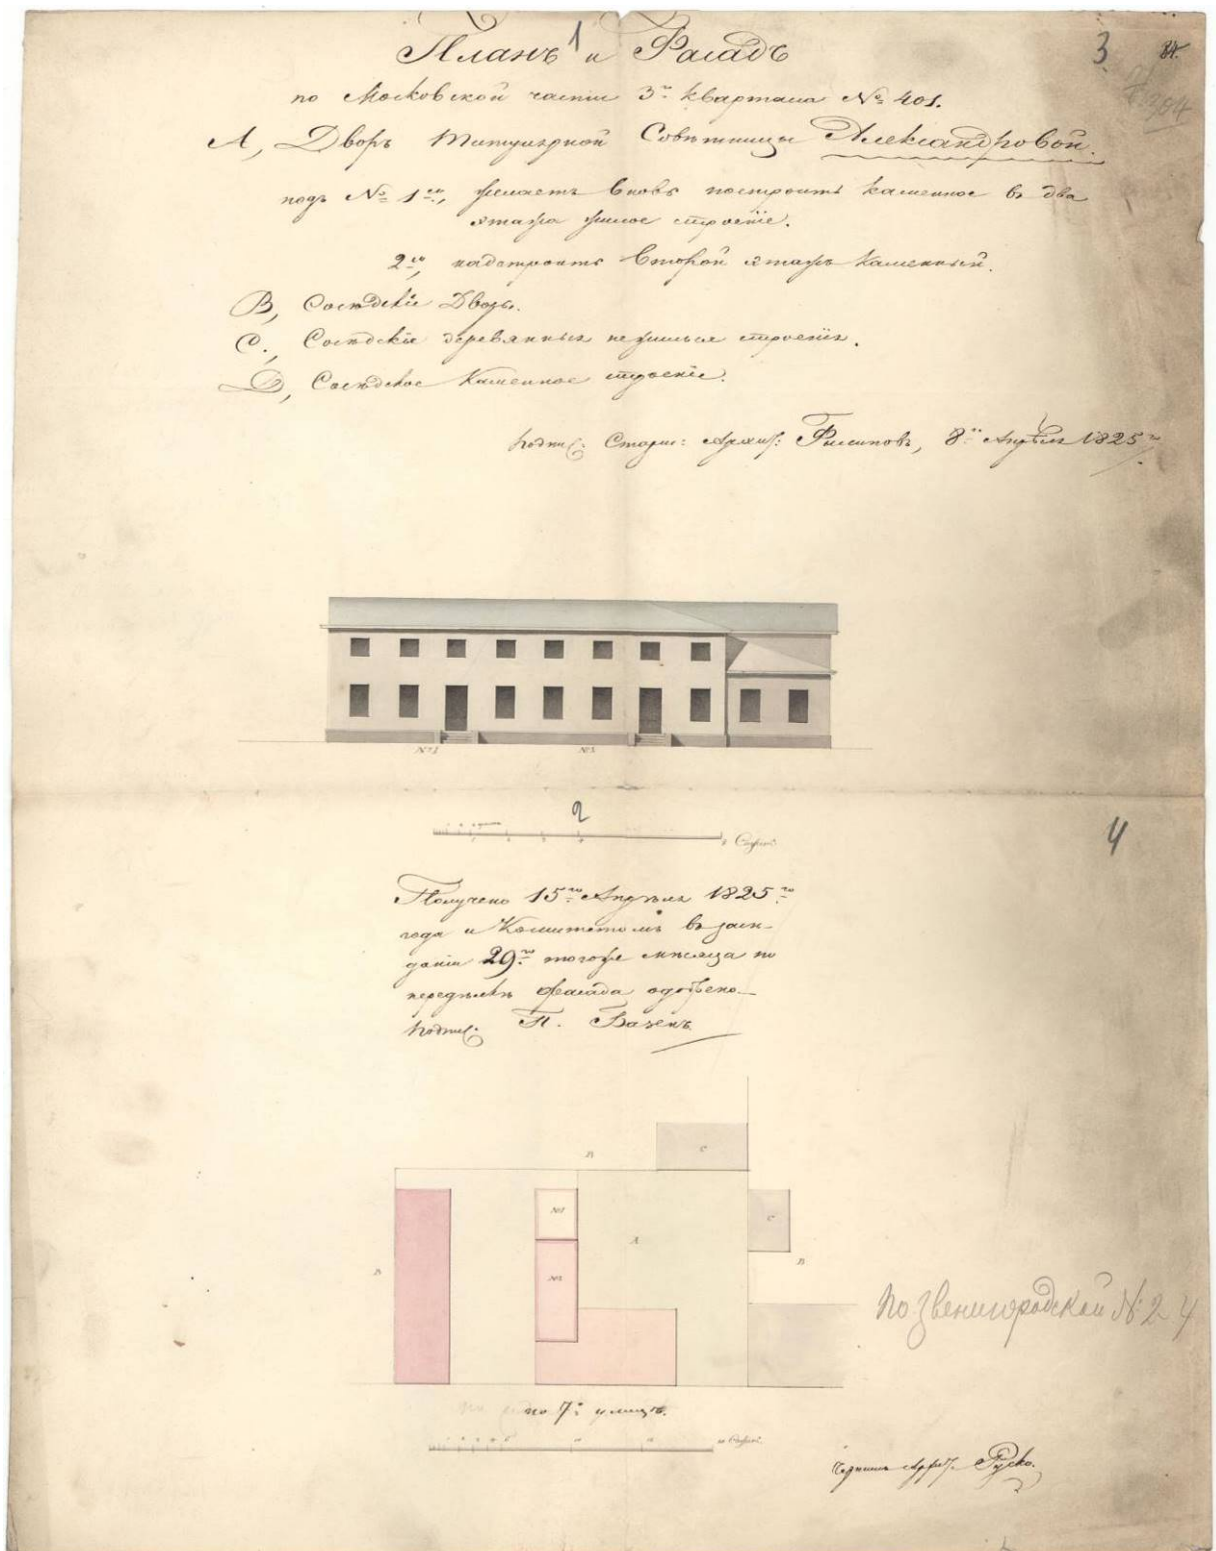
Илл. 6. План и фасад двор. Титулярной Советницы Александровой. ЦГИА СПб. Ф. 513. Оп. 102. Д. 4787.. Л. 3,4

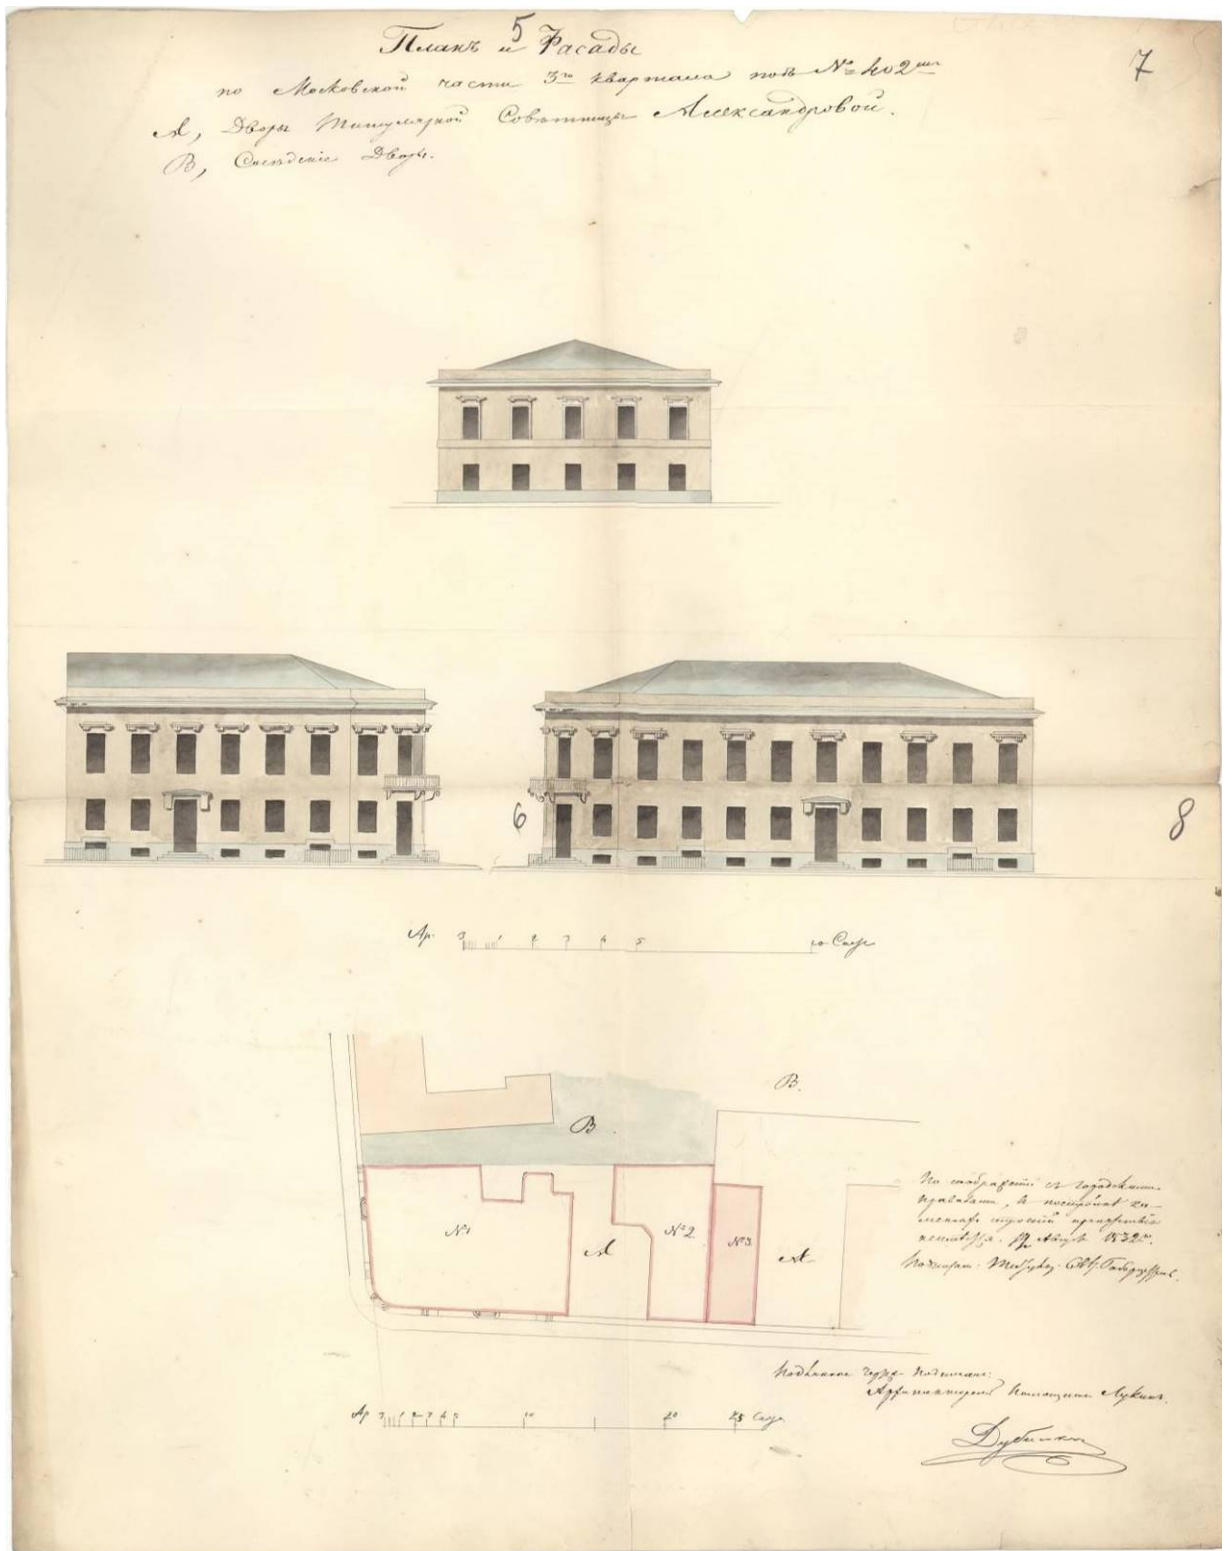
Илл. 7. План и фасад. Двора Титулярной Советницы Александровой.
 ЦГИА СПб. Ф. 513. Оп. 102. Д. 4787.. Л. 7, 8,

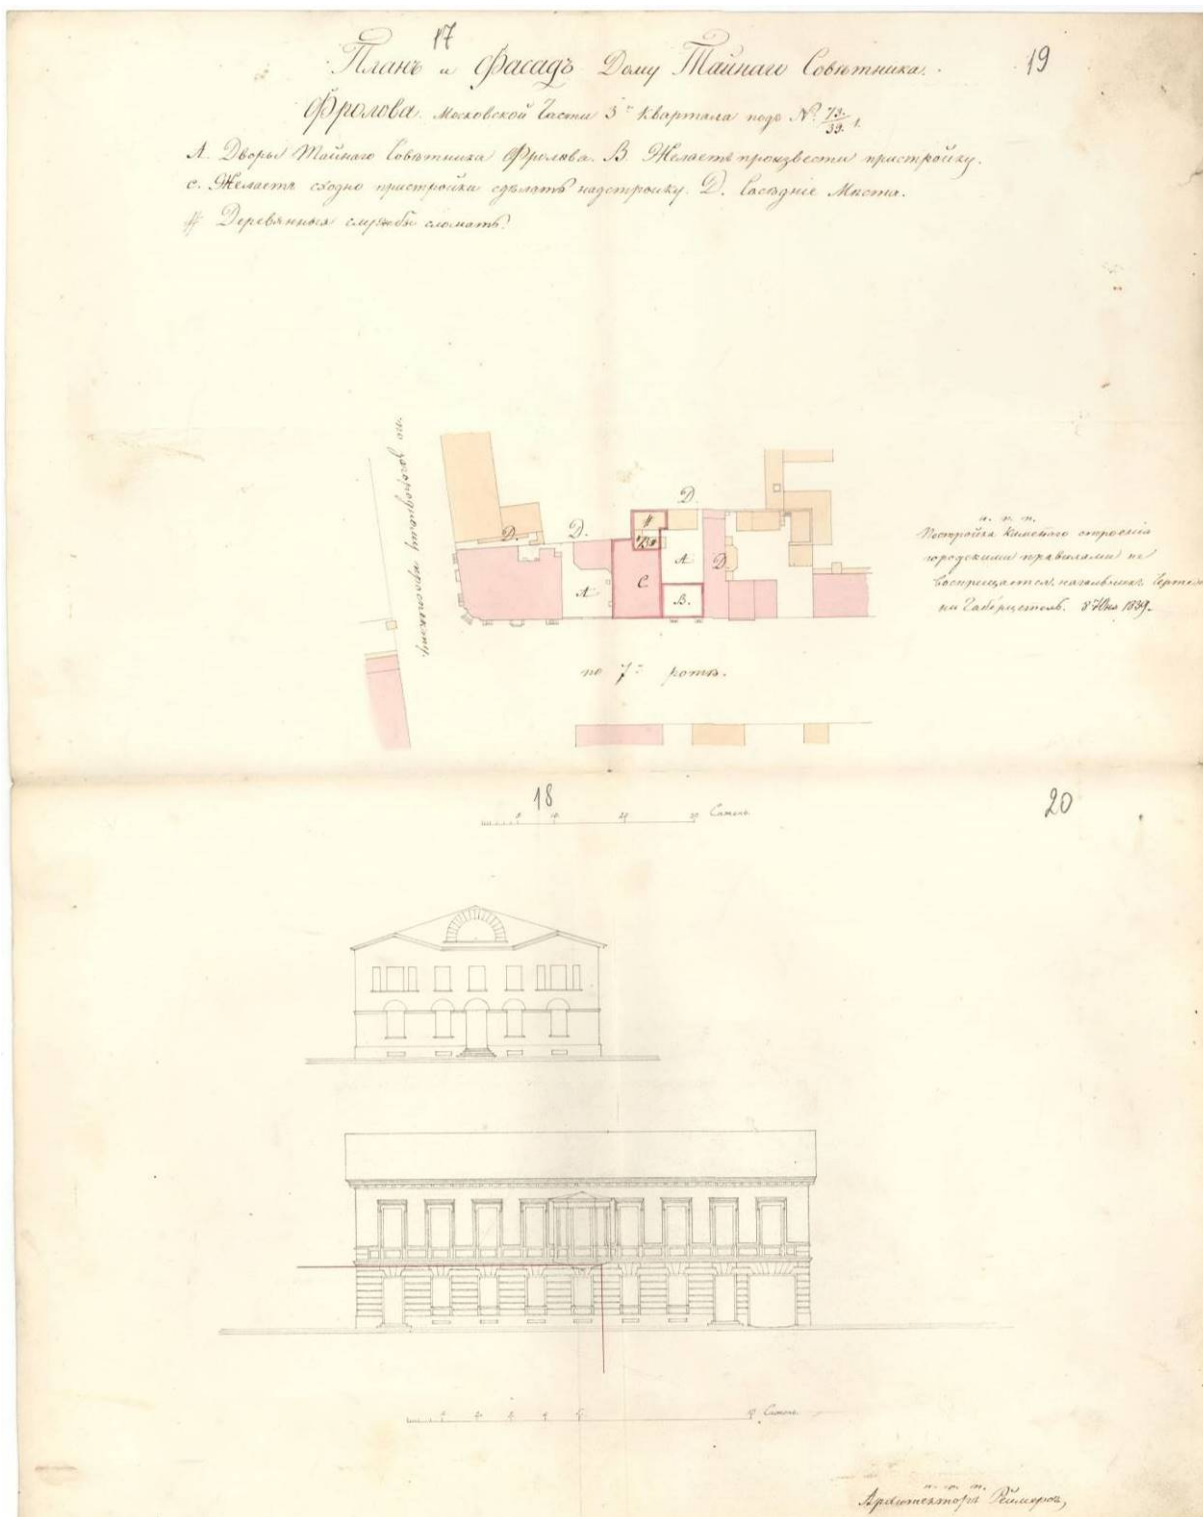
Илл. 8. План и фасад дому Тайного Советника Ф 19,19, 20 Фролова.
 ЦГИА СПб. Ф. 513. Оп. 102. Д. 4787.. Л.
