АКТ

по результатам государственной историко-культурной экспертизы проектной документации на проведение работ по сохранению выявленного объекта культурного наследия «Дом М. А. Стенбок-Фермор», расположенного по адресу: Санкт-Петербург, Звенигородская ул., 2; Загородный пр., 44 («Сохранение выявленного объекта культурного наследия «Дом М.А. Стенбок-Фермор», находящегося по адресу: Санкт-Петербург, Звенигородская ул., д. 2/44, лит. А. Приспособление для современного использования помещения 1-Н в части замены оконных заполнений. Проектная документация. Шифр: 63», ООО АКБ «ПетроГрадПроект», СПб, 2021)

Проектная документация на проведение работ по сохранению выявленного объекта культурного наследия «Дом М. А. Стенбок-Фермор», расположенного по адресу: Санкт-Петербург, Звенигородская ул., 2; Загородный пр., 44 - **«Сохранение выявленного объекта культурного наследия «Дом М.А. Стенбок-Фермор», находящегося по адресу: Санкт-Петербург, Звенигородская ул., д. 2/44, лит. А. Приспособление для современного использования помещения 1-Н в части замены оконных заполнений. Проектная документация. Шифр: 63»**, разработанная ООО АКБ «ПетроГрадПроект», СПб, 2021 г.

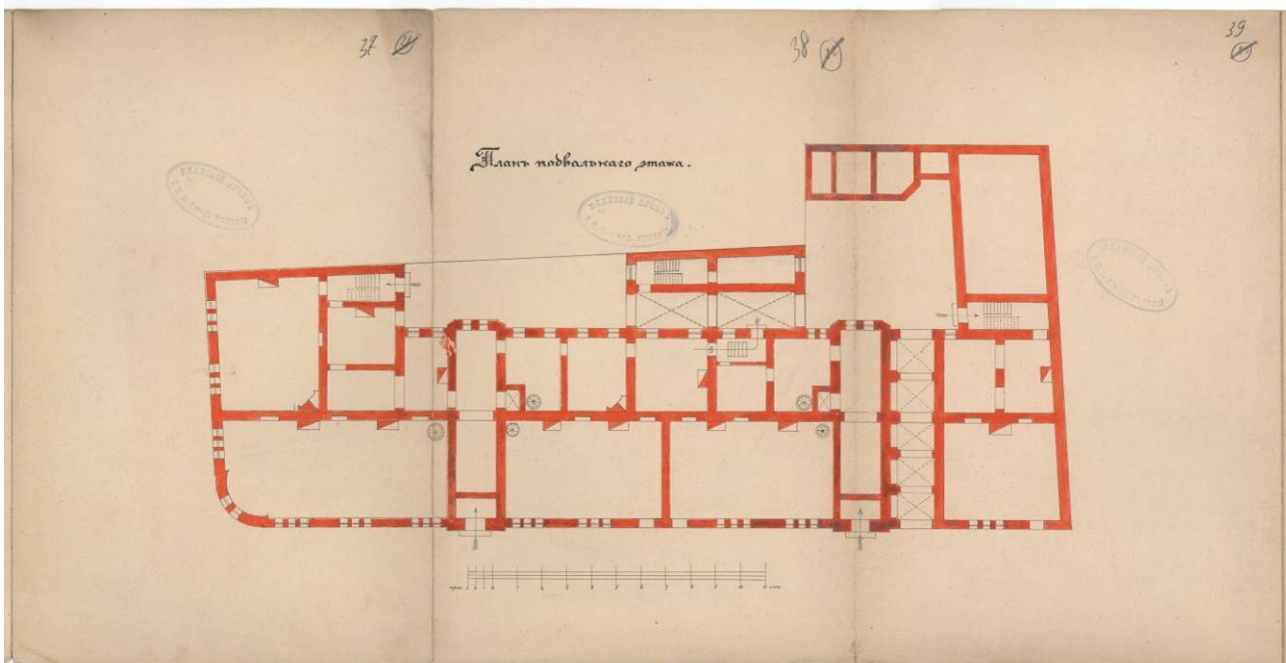
Илл. 10. План подвального этажа.
ЦГИА СПб. Ф. 513. Оп. 102. Д. 4787. Л. 37, 38, 39

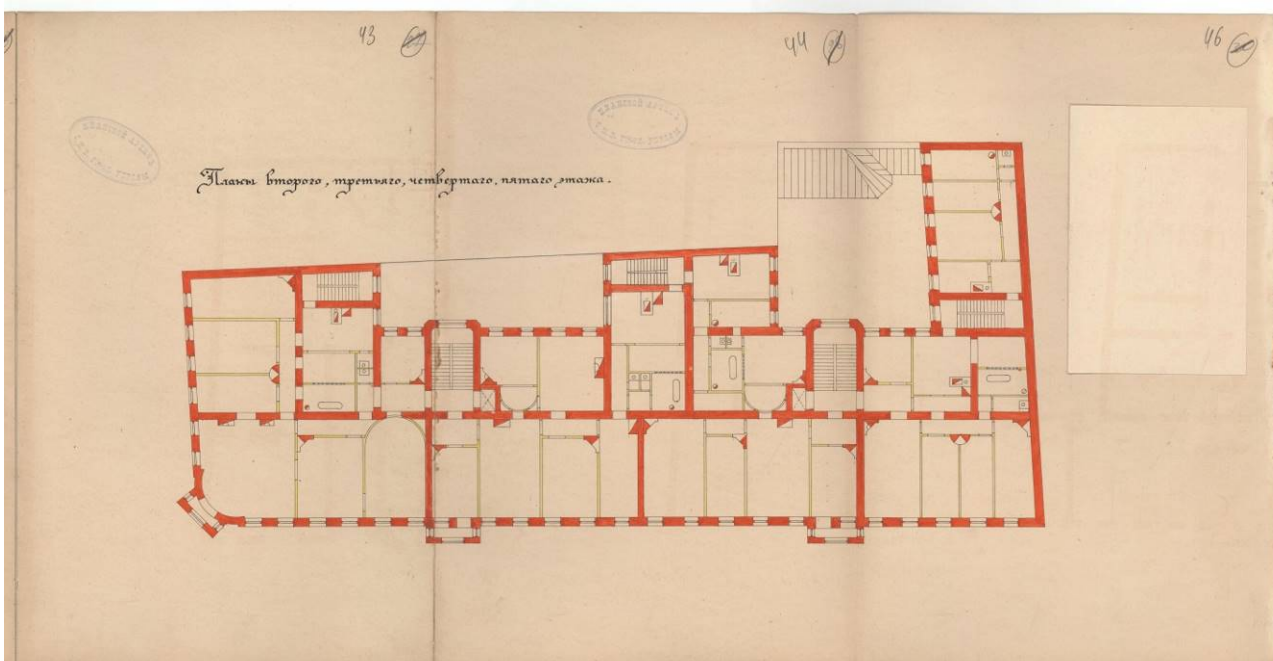
Илл. 11. План второго, третьего, четвертого, пятого этажей.
ЦГИА СПб. Ф. 513. Оп. 102. Д. 4787. Л. 43, 44, 45

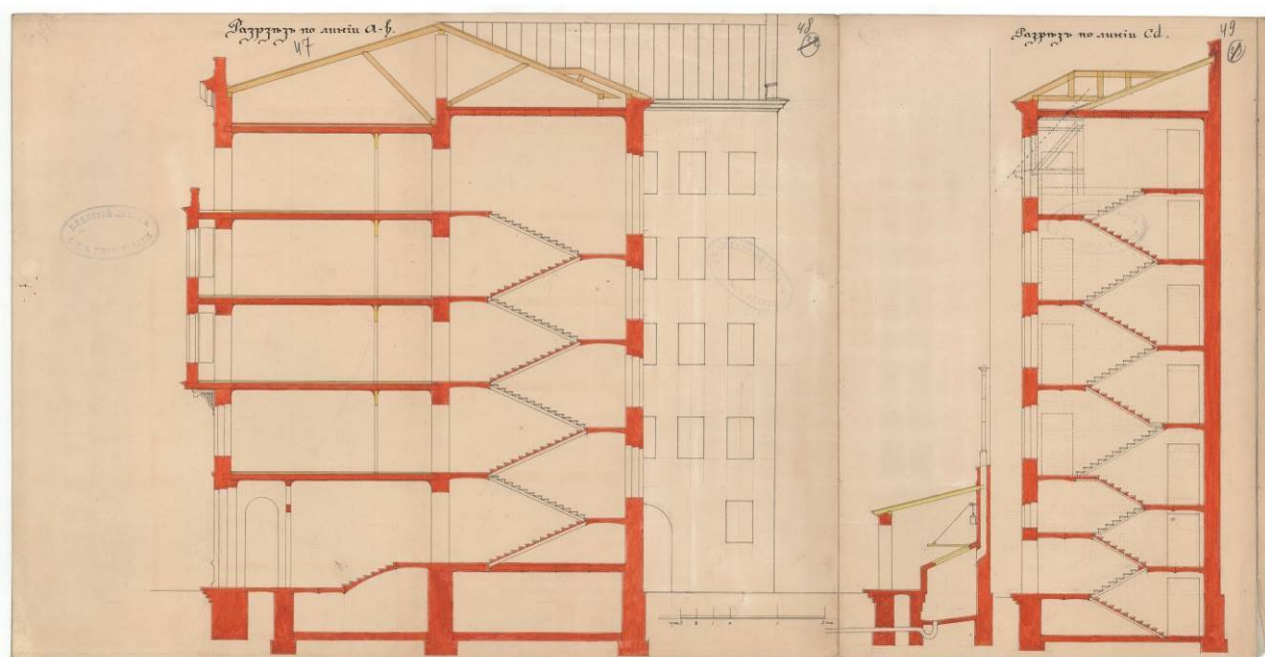
Илл. 12. Разрез. ЦГИА СПб. Ф. 513. Оп. 102. Д. 4787. Л. 48, 49

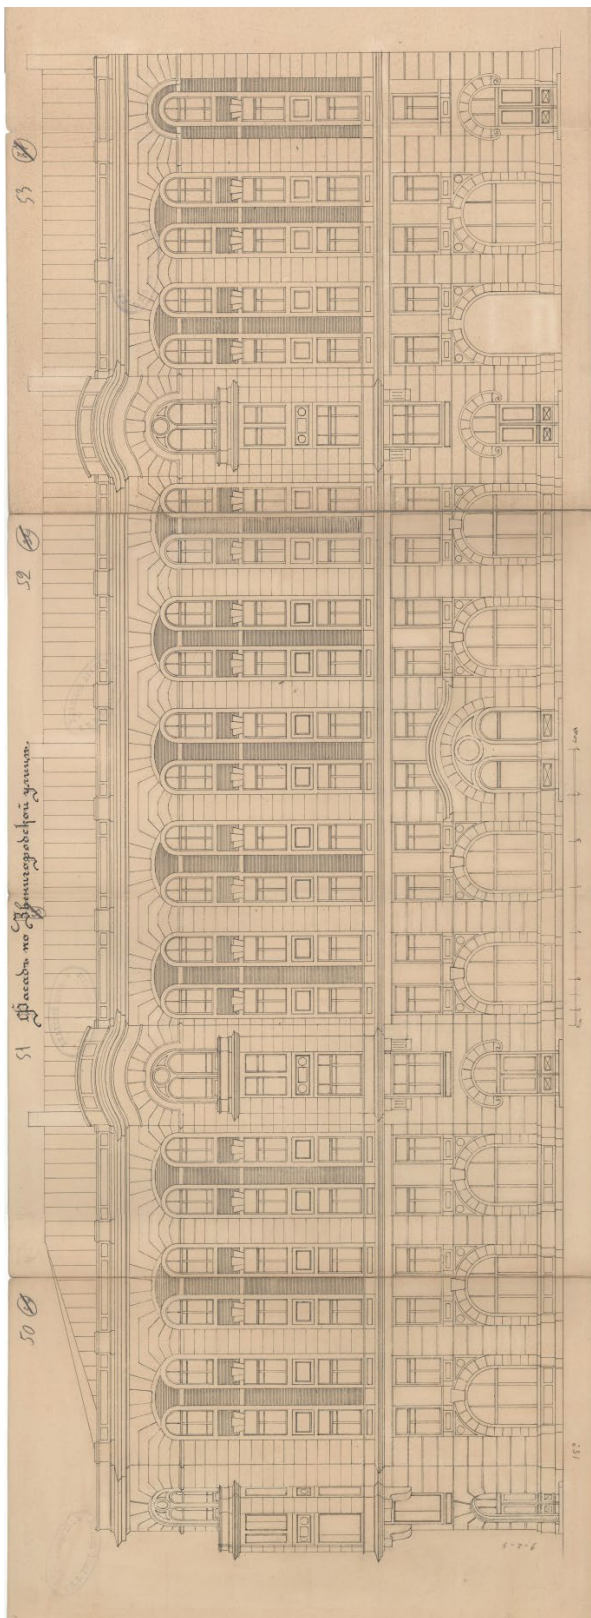
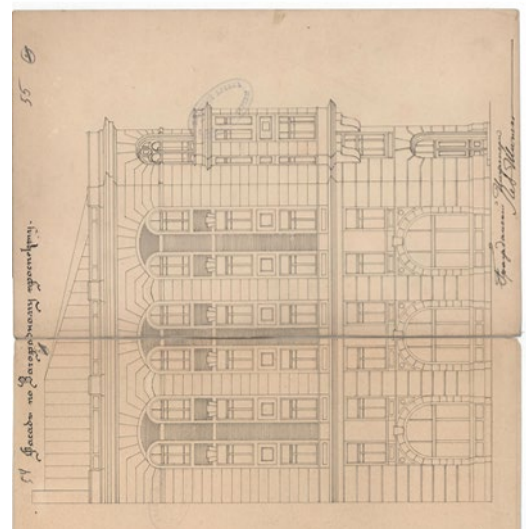
Илл. 13. Фасад дома М. А. Стенбок-Фермор по Звенигородской улице
 Илл. 14. Фасад дома М. А. Стенбок-Фермор по Загородному проспекту
 ЦГИА СПб. Ф. 513. Оп. 102. Д. 4787. Л. 50-55;

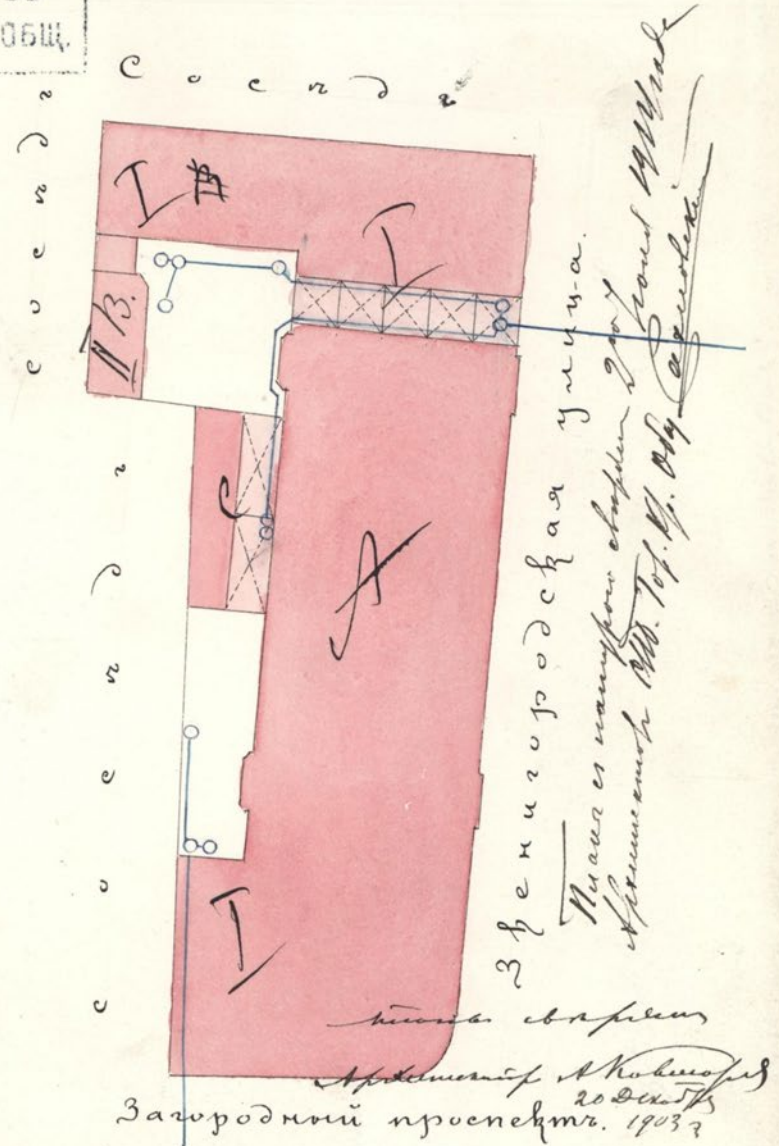
Илл. 15. Генеральный план дворового места, принадлежащего графини М. А. Стенбок-Фером <...> угол Загородного проспекта и Звенигородской улицы № 44-2. 1903
ЦГИА СПб. Ф. 515. Оп. 4. Д.1391.Л. 210 об.

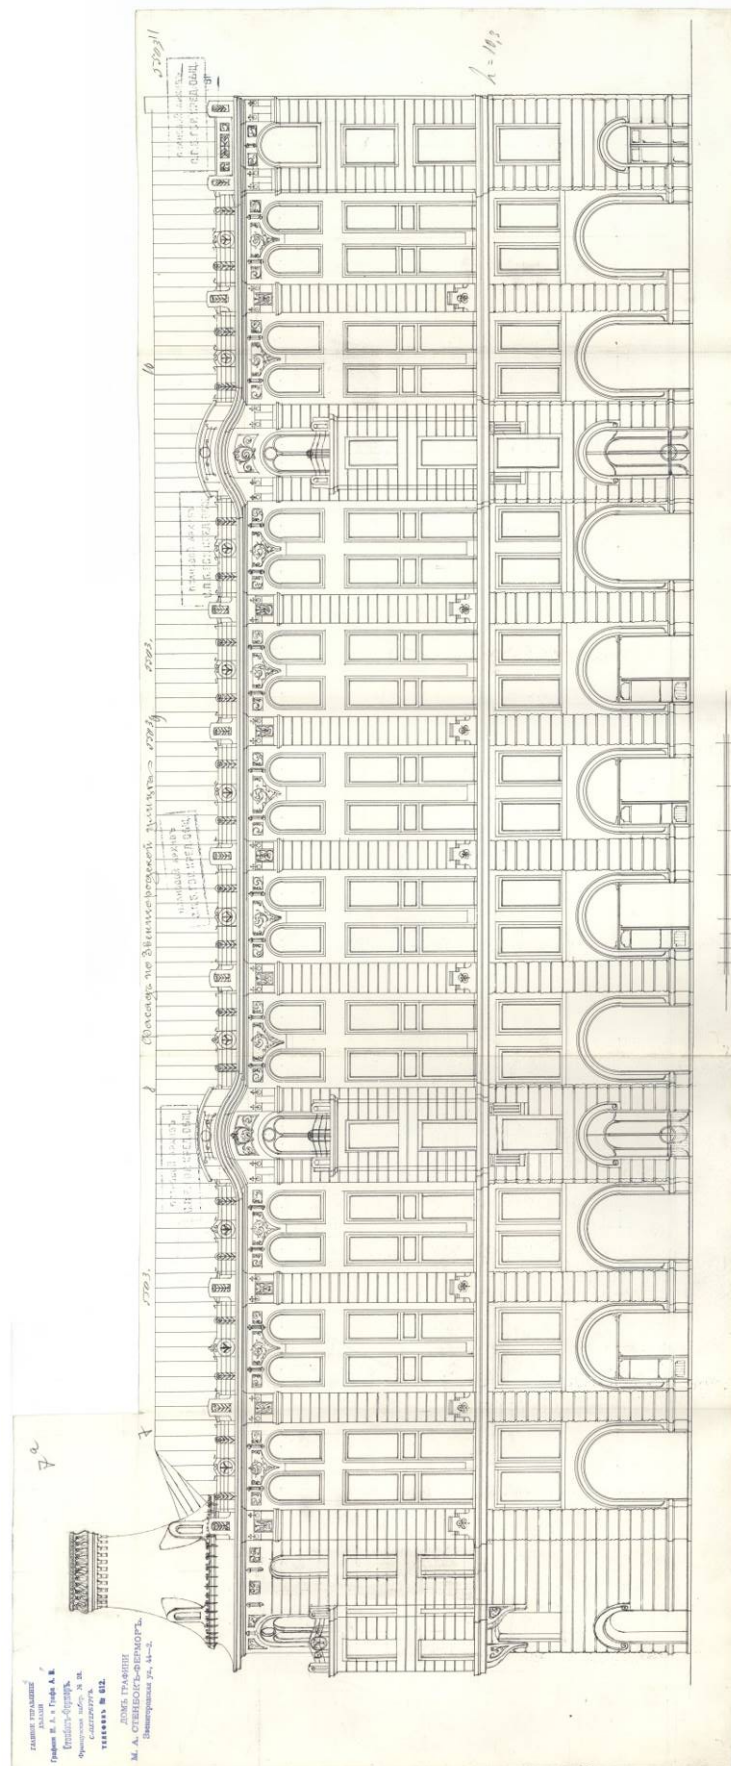
Илл. 16. Фасад дома М. А. Стенбок-Фермор по Звенигородской улице.
ЦГИА СП, Ф. 515. Оп. 4, д. 1391. Л. 7-11

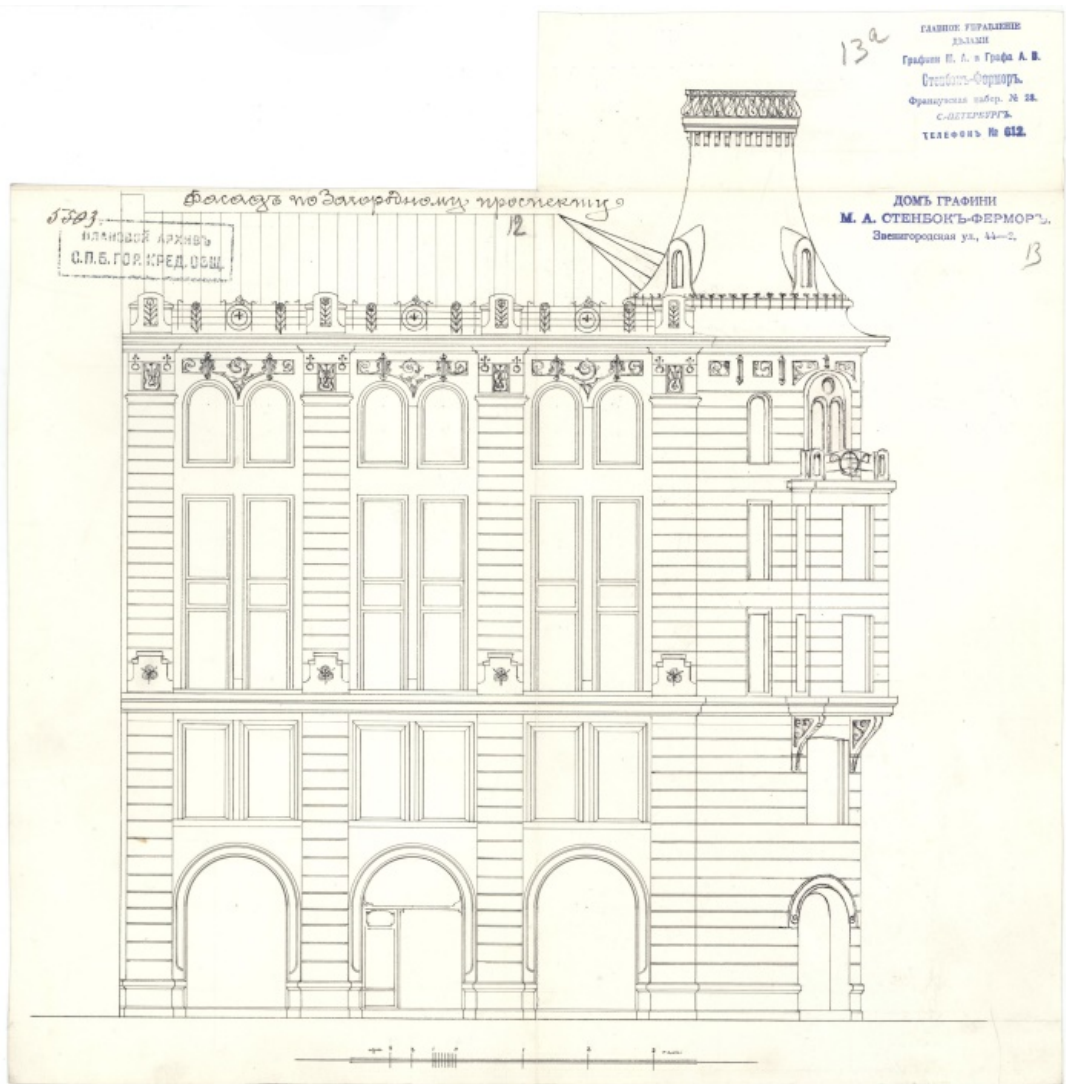
Илл. 17. Фасад дома М. А. Стенбок-Фермор по Загородному проспекту.
ЦГИА СПб, Ф. 515. Оп. 4, д. 1391. Л.13

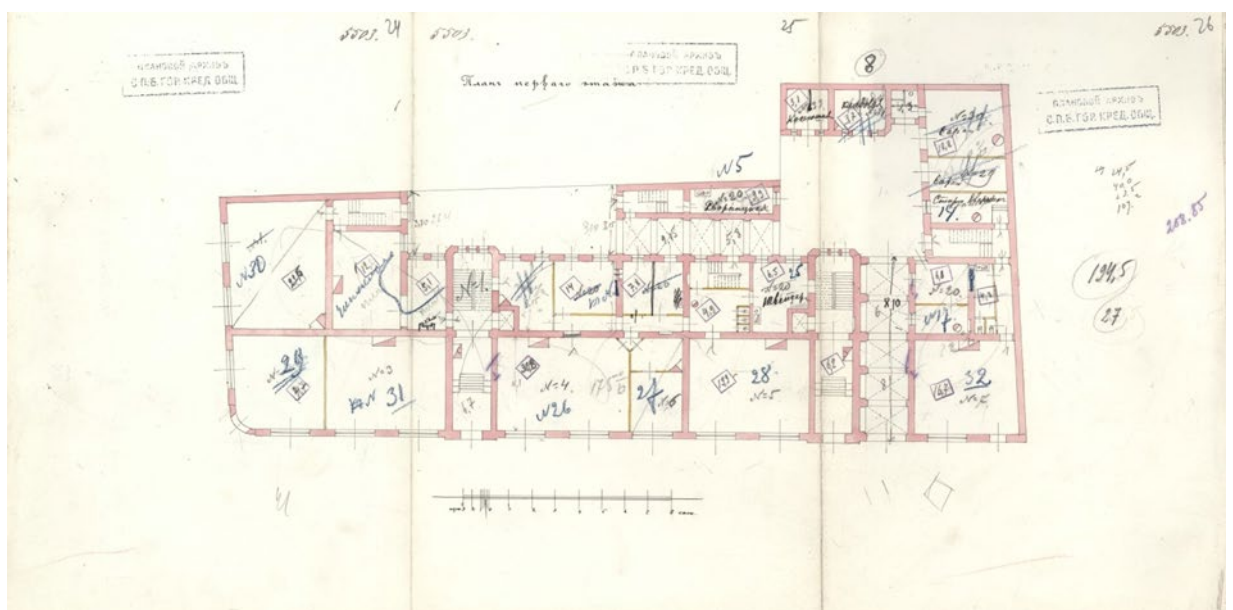
Илл. 18. План первого этажа. ЦГИА СПб. Ф. 515. Оп. 4. Д. 1391

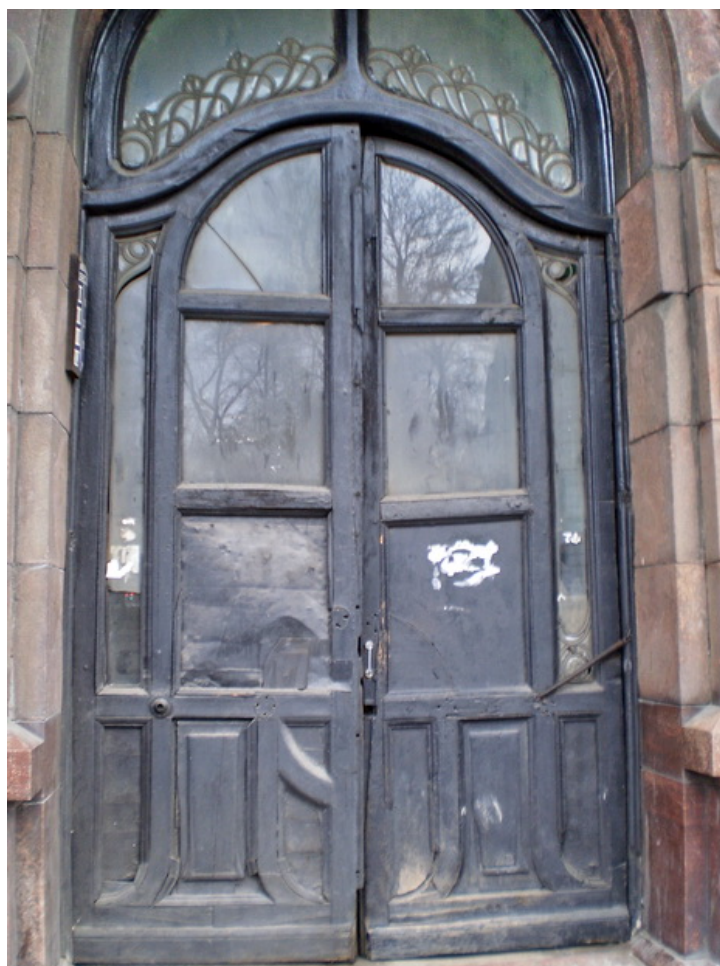
Илл. 23. Историческое заполнение дверного проема дома М. А. Стенбок-Фермор со стороны Звенигородской улицы. Начало 2000-х гг.

- Илл. 22. Звенигородская улица. 1988-1993. URL: <https://pastvu.com/p/1082454>
- Илл. 23. Историческое заполнение дверного проема дома М. А. Стенбок-Фермор со стороны Звенигородской улицы. Начало 2000-х гг.

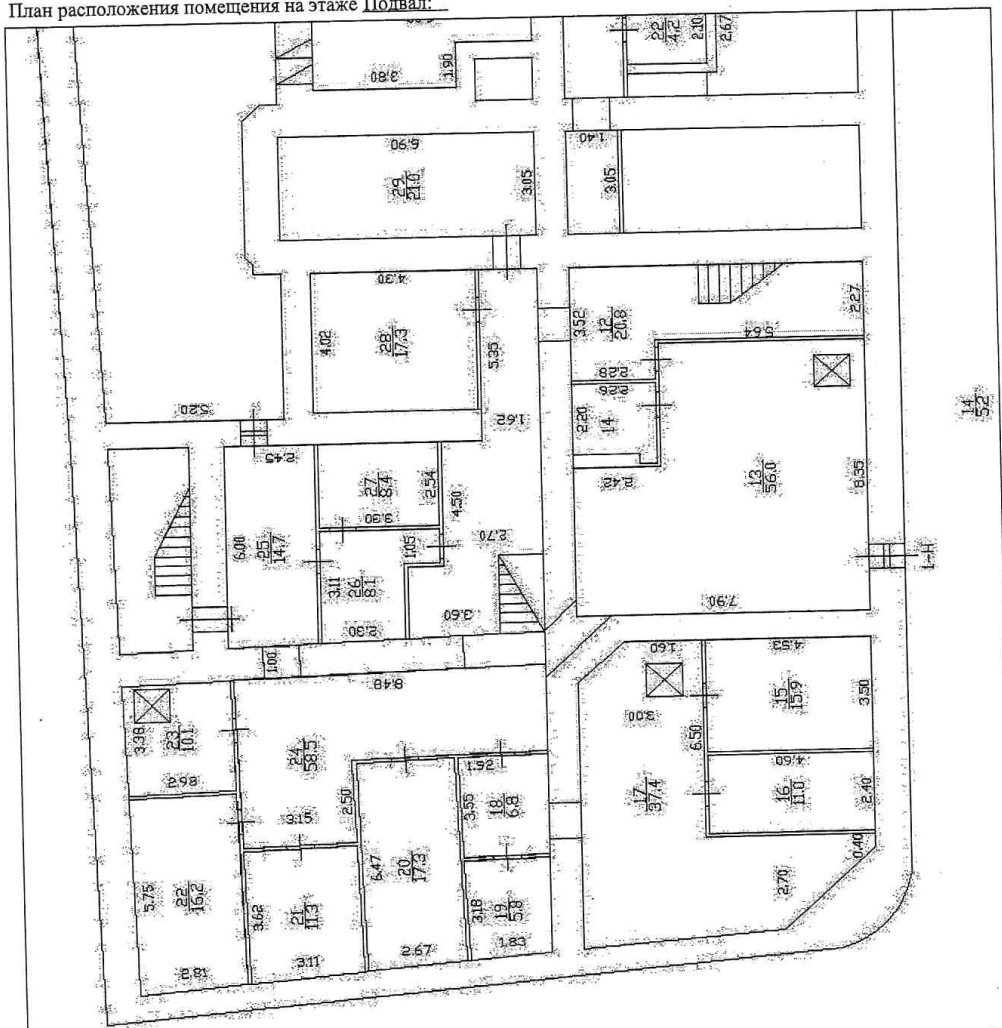
План расположения помещения на этаже Подвал:
