**Акт**

**по результатам государственной историко-культурной экспертизы проектной документации на проведение работ по сохранению объекта культурного наследия федерального значения «Воронихинские колоннады (восточная и западная)» по адресу: Санкт-Петербург, город Петергоф, Нижний парк, литера Л, литера П, входящего в состав объекта культурного наследия федерального значения «Воронихинские колоннады», входящего в состав объекта культурного наследия федерального значения «Нижний парк», входящего в состав объекта культурного наследия федерального значения «Дворцово-парковый ансамбль Петродворца»: «Реставрация с приспособлением для современного использования объекта культурного наследия федерального значения «Воронихинские колоннады (восточная и западная)» (правая и левая)» по адресу: г. Санкт-Петербург, г. Петергоф, Нижний парк, лит. Л и лит. П, у начала Большого (Самсоновского) канала, с западной и восточной сторон», шифр: ЭК-4/21/223, разработанной ООО «М.Г. Прайват Реконстракшн» в 2022 году**

г. Санкт-Петербург, г. Петергоф

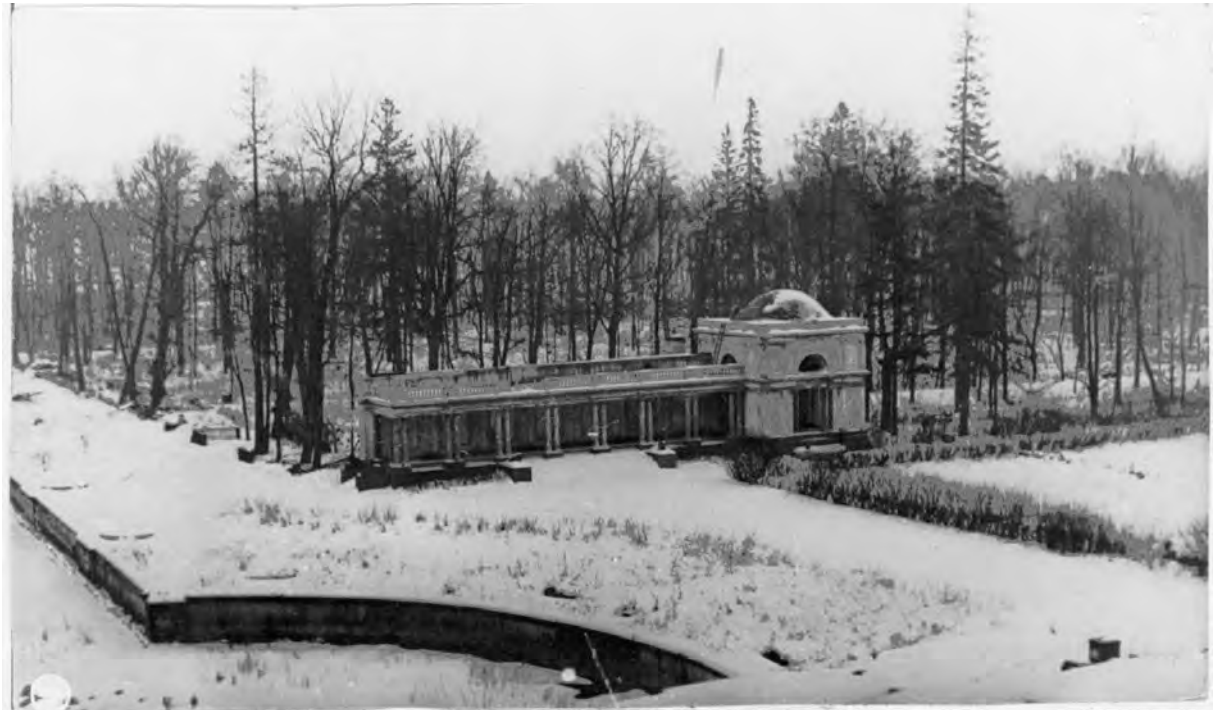
В восточной колоннаде во многих местах была незначительно повреждена мраморная облицовка, отсутствовали части потолка.

Илл. 25. Разрушенная восточная колоннада. 1944 г. Архив ГМЗ «Петергоф». Инв.№ ПДМП 3383-ФД.

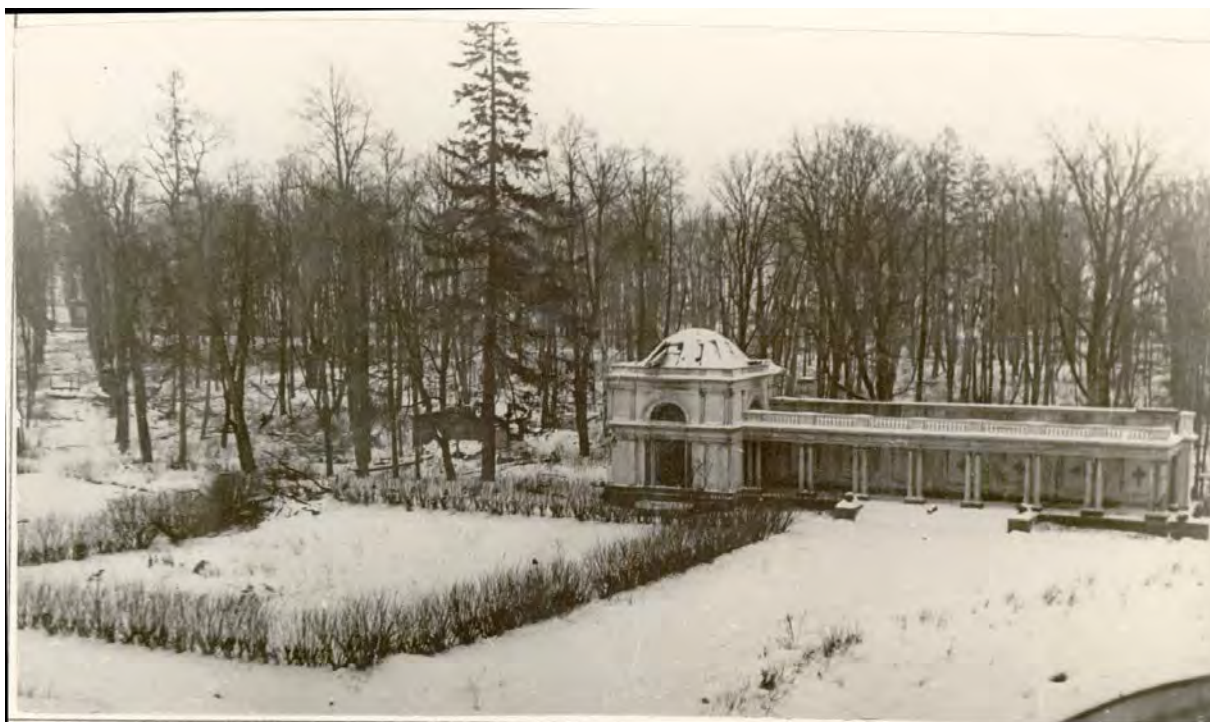
В Западной колоннаде была сильно повреждена мраморная облицовка. Совершенно разбит юго-западный угол павильона и сильно повреждена западная стена и мраморные детали западной стены павильона. Потолок во многих местах был зашит фанерными вставками. В мраморных плафонах

внутренней стены выбиты отдельные куски. Поврежден мозаичный пол. Сильно разошлись швы гранитного цоколя.

Илл. 26. Разрушенная западная колоннада. 1944 г. Архив ГМЗ «Петергоф».  
Инв.№ ПДМП 3384-ФД.

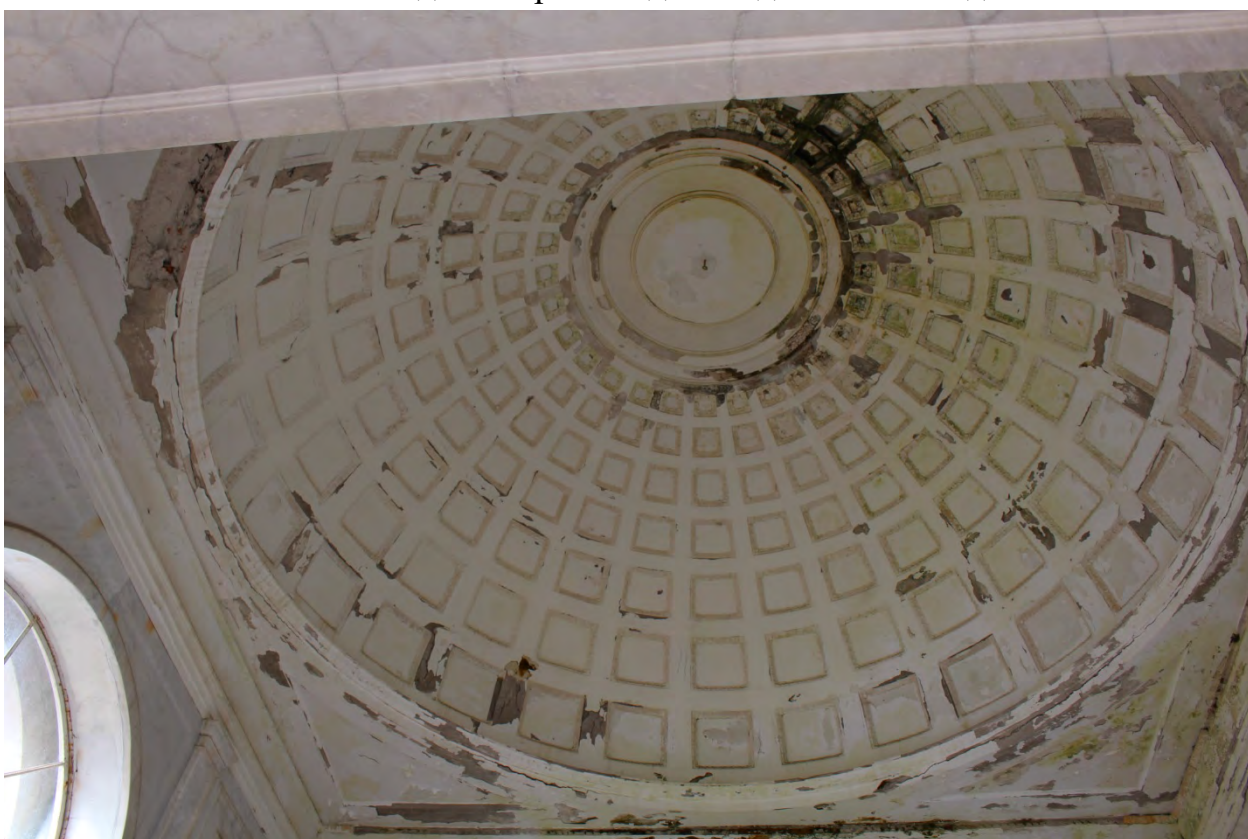
- покрытие и кровля: двухсветный зал перекрыт кирпичным куполом с покрытием медными позолоченными листам, в зале выполнен кессонами с лепными деталями, выявлены дефекты со стороны зала: деструкция штукатурного и красочного слоя, трещины, биопоражение и множественные

следы протечек, выявлены дефекты с наружной стороны: шелушение и загрязнение позолоты, коррозия металла водоотводящих лотков, деструкция гидроизоляционного слоя; покрытие галереи – по металлическим балкам, потолок заполнен медными листами, архитрав – из медных блоков, покрытие террасы – в виде кессона из стальных листов с бетонной заливкой, выявлены дефекты: коррозия металла балок стального кессона и направляющих подвесного потолка, деструкция красочного покрытия, окисление медных листов, вспучивание и частичные утраты красочного слоя, многослойность красочного покрытия, поперечные трещины, сколы и прогибы по мрамору; на террасе выявлены песчаные и илистые наносы на бетонной плите, отсутствие и деструкция гидроизоляции; кровельное покрытие северной пристройки – металлическое по деревянной обрешетке, выявлена коррозия металла; в целом состояние металлических балок, кессона и медного потолка – работоспособное, мраморный архитрав находится в ограниченно-работоспособном состоянии;

Фото 16. Купол павильона западной колоннады.

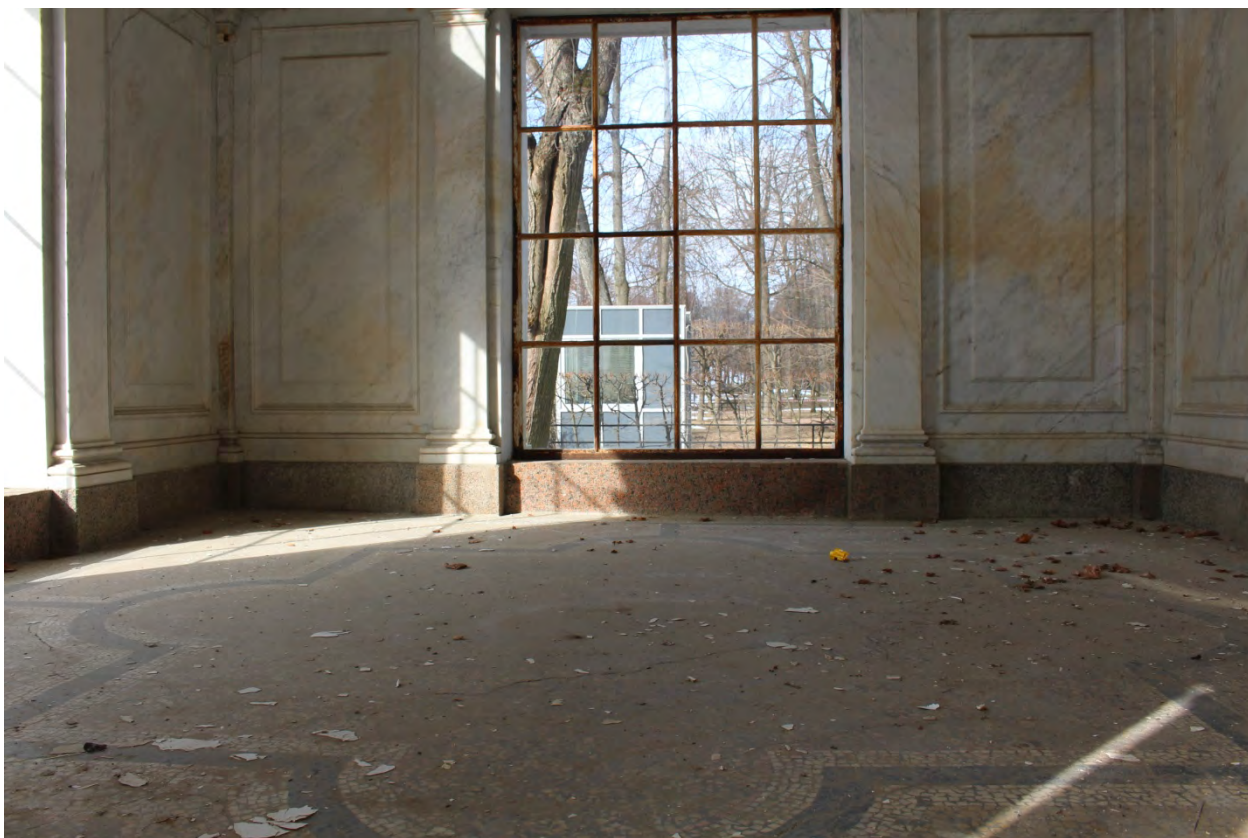
- полы: в двухсветном зале и галерее полы мозаичные по кирпичному и каменному основанию, дефекты и повреждения: трещины, частичные утраты мозаики, состояние оценивается как ограниченно-работоспособное; в северном помещении – дощатые по деревянным лагам со слоем гидроизоляции, дефекты и повреждения: отсутствует антисептическая обработка, техническое состояние – работоспособное;

Фото 17. Оформление пола и стен павильона западной колоннады.

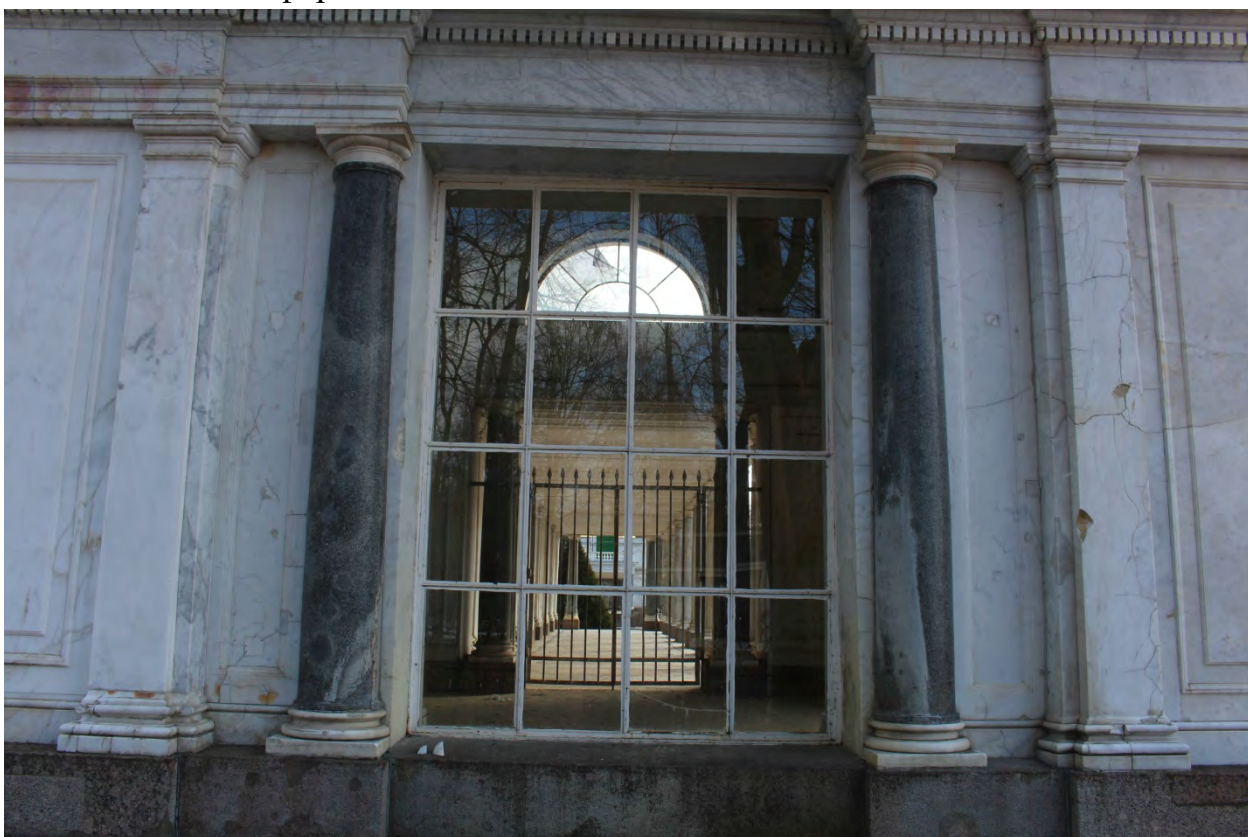
- оконные и дверные заполнения: дверные заполнения северной пристройки – деревянные, филенчатые; оконные заполнения северной пристройки – деревянные двухстворчатые, окрашены, с двойным остеклением; дверное заполнение в шахту в северной стене – металлическое; оконные заполнения двухсветного зала полуциркульной формы, металлические с мелкой расстекловкой, окрашены; зал и галерею разделяет поздня металлическая решетка, окрашена; дефекты и повреждения: вспучивание и частичная утрата красочного слоя металлической двери входа в шахту, многослойность окраски, коррозия металла; деструкция красочного слоя, частичная коррозия металла и утрата остекления окон двухсветного зала, деструкция и утрата герметика; загрязнение, деструкция и утраты красочного слоя деревянных окон, потемнение древесины, биопоражения, нарушения геометрии; деструкция и шелушение красочного слоя металлической решетки, коррозия металла; состояние оконных и дверных заполнений – неудовлетворительное;

Фото 18. Оконное заполнение западного фасада западной колоннады.

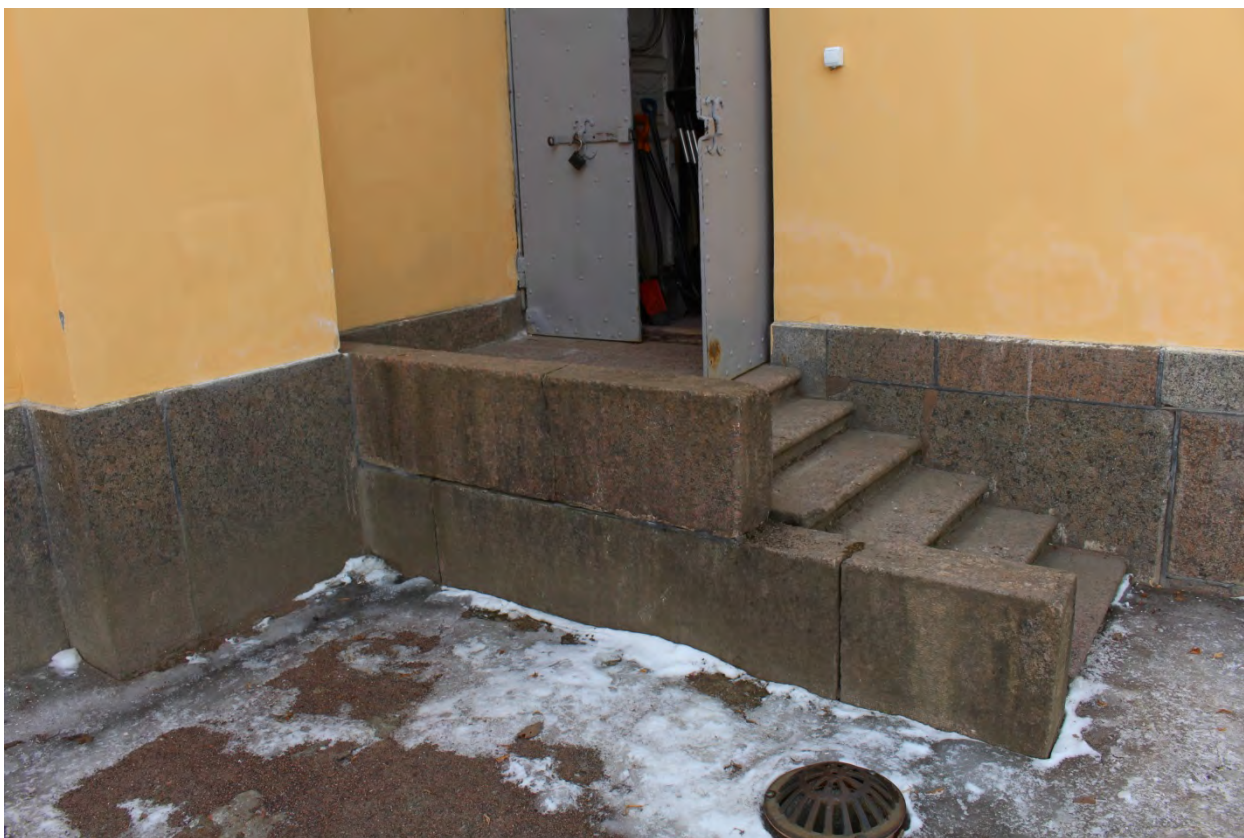
- три гранитных крыльца (на южном, западном и северном фасадах) имеют следующие дефекты и повреждения: трещины, сколы и выбоины ступеней и блоков, частичная деструкция шовного заполнения, утрата гранитных вставок, выпадение свинца из швов, в целом состояние – работоспособное;

Фото 19. Северное крыльцо западной колоннады.

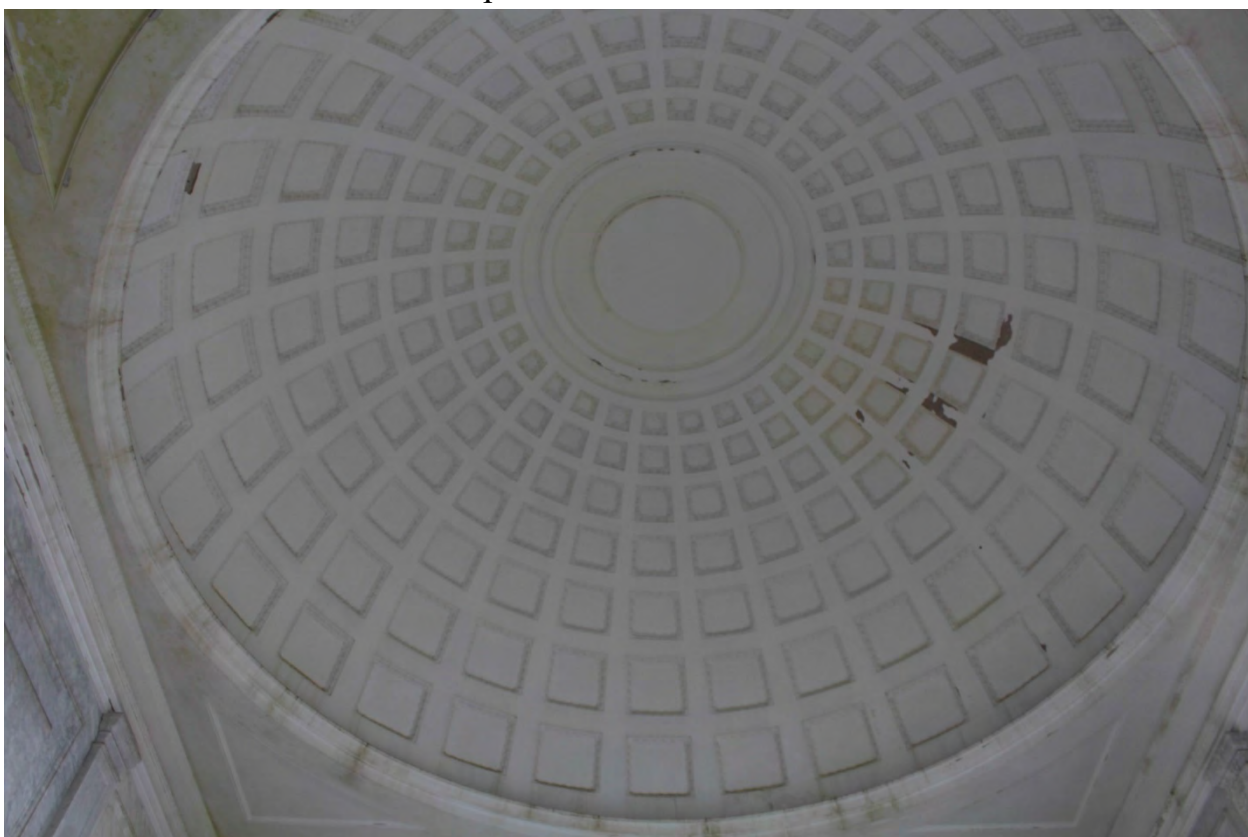
Фото 32. Купол павильона восточной колоннады.

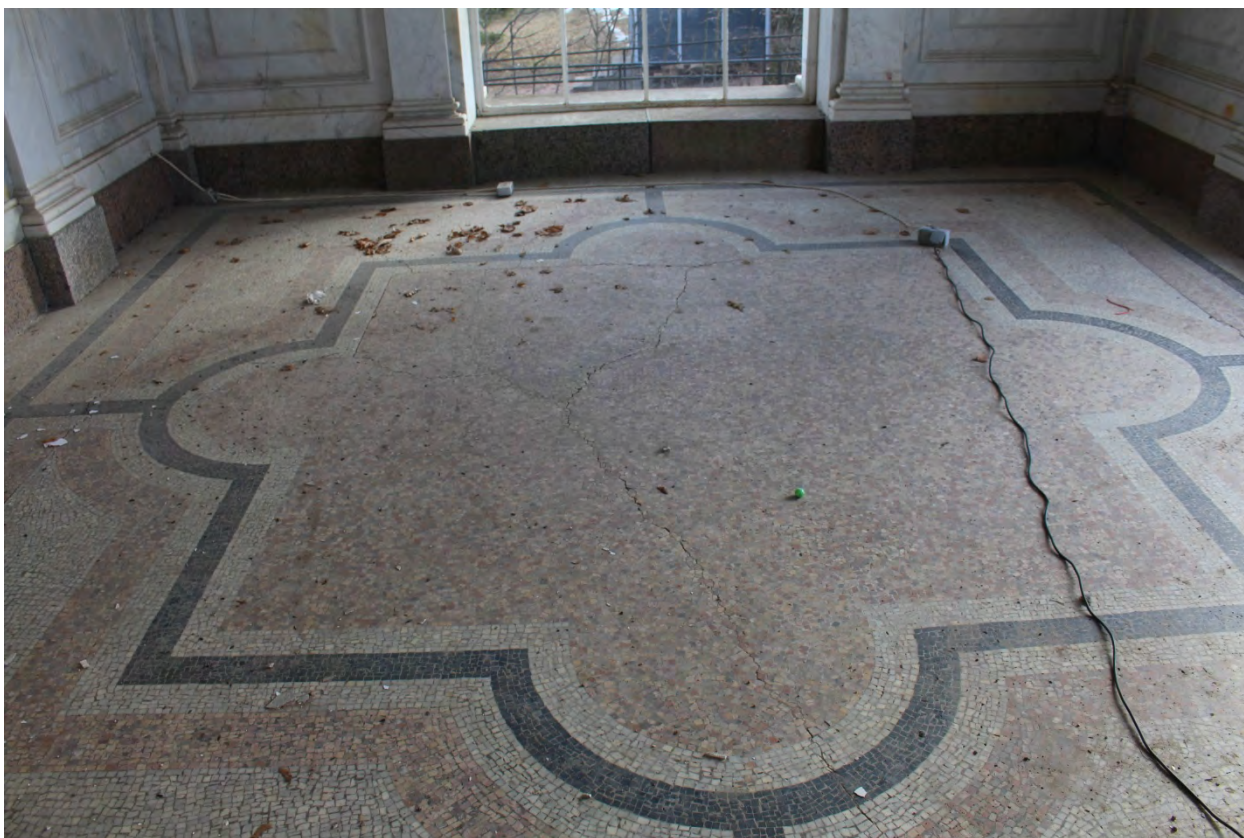
- полы: в двухсветном зале и галерее полы мозаичные по кирпичному и каменному основанию, дефекты и повреждения: трещины, частичные утраты мозаики, состояние оценивается как ограниченно-работоспособное; в северном помещении – дощатые по цементно-песчаной стяжке с гидроизоляционным слоем, дефекты и повреждения: гниение дощатого пола в местах с повышенной влажностью, нарушения целостности гидроизоляции, нарушения технологии устройства гидроизоляции, техническое состояние – ограниченно-работоспособное;

Фото 33. Покрытие пола павильона восточной колоннады.

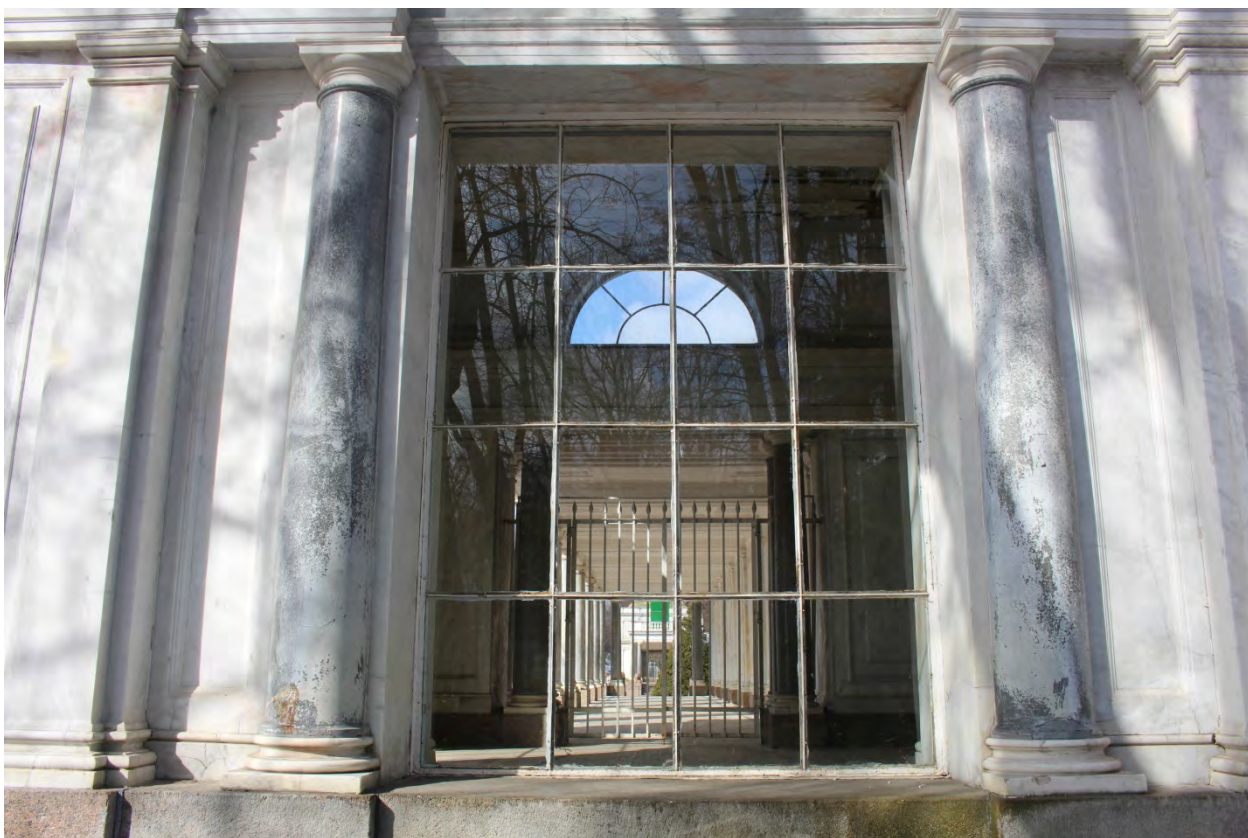
- оконные и дверные заполнения: дверное заполнение северной пристройки – историческая, из металлического листа с коваными ребрами усиления, с накладками, ручками и засовом, внутреннее – деревянное, филенчатое; оконные заполнения северной пристройки – деревянные двухстворчатые, окрашены, с двойным остеклением; дверное заполнение в шахту в северной стене – металлическое; оконные заполнения двухсветного зала полуциркульной формы, металлические с мелкой расстекловкой, окрашены; зал и галерею разделяет поздня металлическая решетка, окрашена; дефекты и повреждения: вспучивание и частичная утрата красочного слоя металлической двери входа в шахту, многослойность окраски, коррозия металла; деструкция красочного слоя, коррозия металла и утрата остекления окон двухсветного зала, деструкция и утрата герметика; загрязнение, деструкция и утраты красочного слоя деревянных окон, потемнение древесины, биопоражения, нарушения геометрии; деструкция и шелушение красочного

слоя металлической решетки, коррозия металла; состояние оконных и дверных заполнений – неудовлетворительное;

Фото 35. Восточное оконное заполнение восточной колоннады.

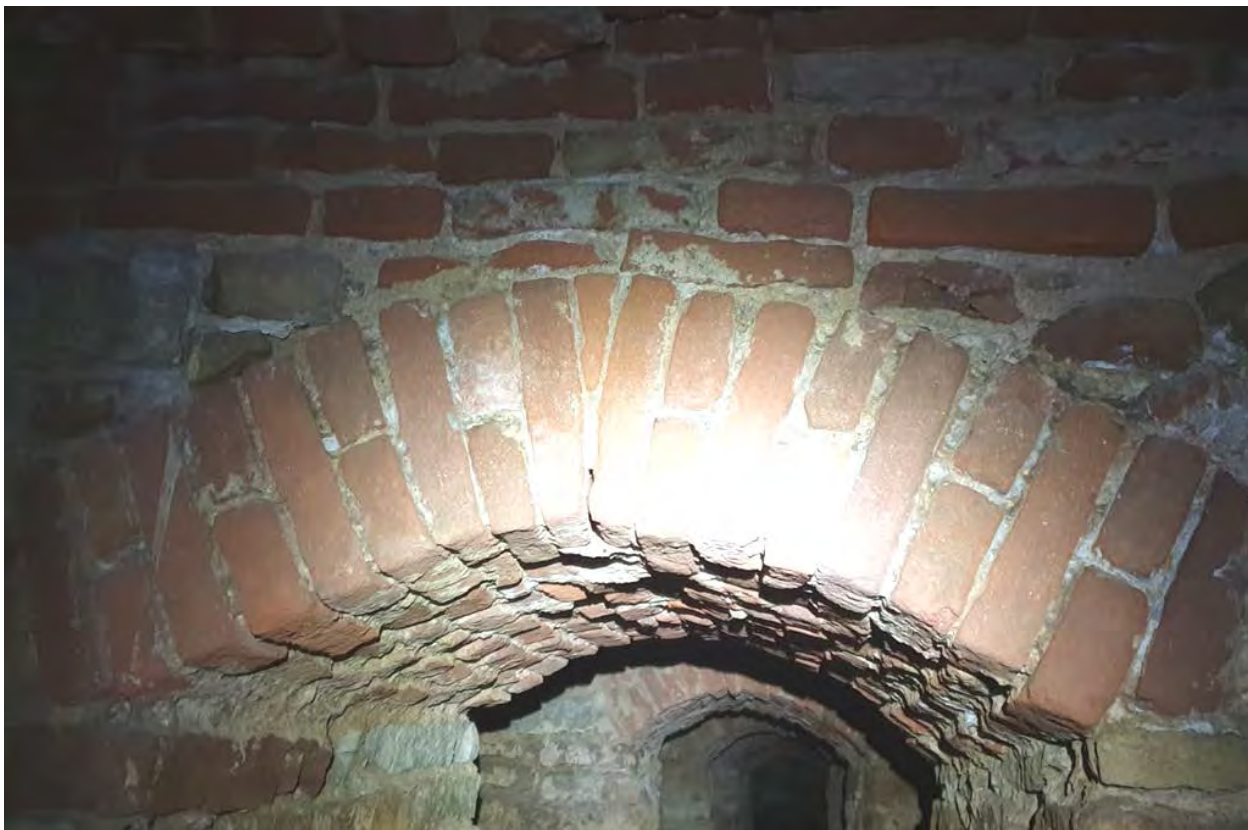
- перекрытия: подвал – цилиндрический свод из кирпича, доступ в чердачное перекрытие – деревянное по деревянным балкам; дефекты кирпичного свода: частичная деструкция кладки, вымывание раствора, биопоражения, в целом состояние – работоспособное; дефекты чердачного перекрытия: нарушение целостности дощатого настила и гидроизоляционного слоя, отсутствует антисептическая обработка, отсутствует утепление, состояние – ограниченно-работоспособное;

Фото 39п. Вид подвала и перемычек восточной колоннады.
