Акт

**по результатам государственной историко-культурной экспертизы
проектной документации на проведение работ по сохранению
объекта культурного наследия регионального значения «Дом, в котором
жил с 1915 по 1927 год и умер художник Б.М. Кустодиев», расположенного
по адресу: г. Санкт-Петербург, Введенская улица, дом 7, литера А,
предусмотренных проектом:**

**«ПРОЕКТНАЯ ДОКУМЕНТАЦИЯ. Ремонт и приспособление для
современного использования квартиры №52 в здании объекта культурного
наследия регионального значения «Дом, в котором жил с 1915 по 1927 год и
умер художник Б.М. Кустодиев» по адресу: Санкт-Петербург,
Петроградский район, ул. Введенская, д. 7, лит. А, кв. 52», разработанным
ООО «Гипротейтр»
(Шифр: 118-17/21)**

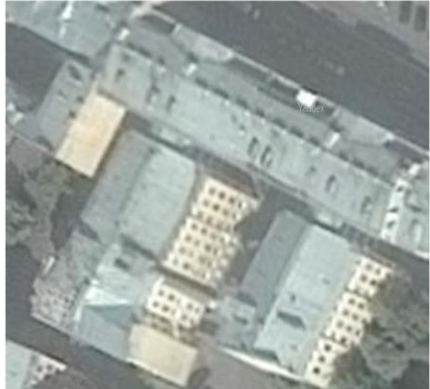
1.2	Объемно – пространственное решение	историческое объемно-пространственное решение здания – П-образное в плане; исторические линейные и высотные габариты здания; этажность - пятиэтажный с мансардным этажом лицевой корпус по Введенской улице, шестиэтажные дворовые корпуса; исторические форма (скатная) и габариты крыши и отметка конька; исторические материалы покрытия (металл); местоположение и габариты дымовых труб, слуховых окон; исторические аттиковые завершения фронтонов

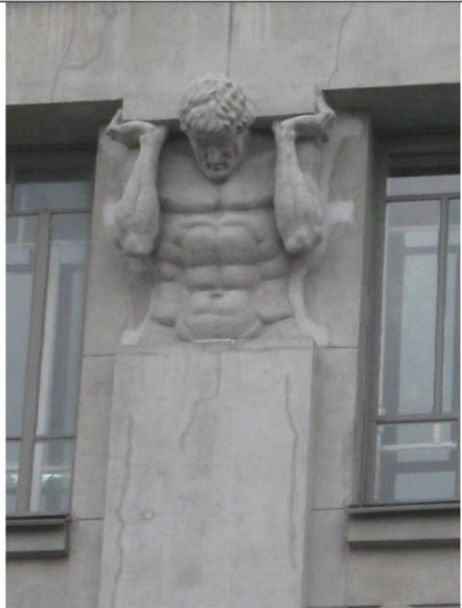
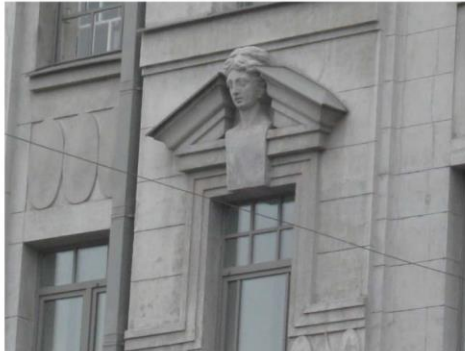
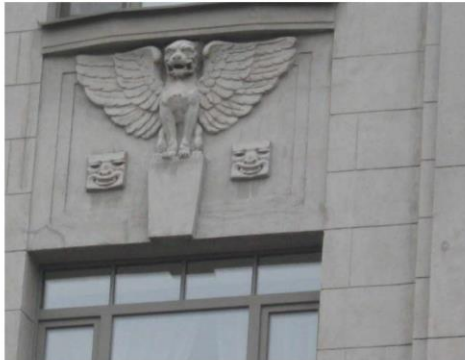
<p>семь барельефов в виде атлантов в уровне 4 этажа</p> <p>четыре разомкнутых треугольных сандрика с вписанными антропоморфными рельефными изображениями в уровне 3 этажа;</p> <p>Два барельефа в форме крылатых львов с двумя маскаронами между 4-м и 5-м этажами;</p>

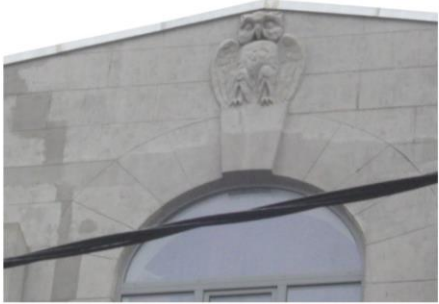
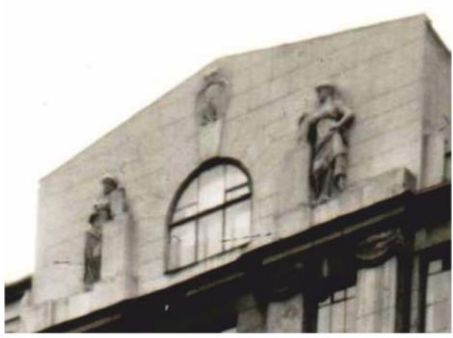
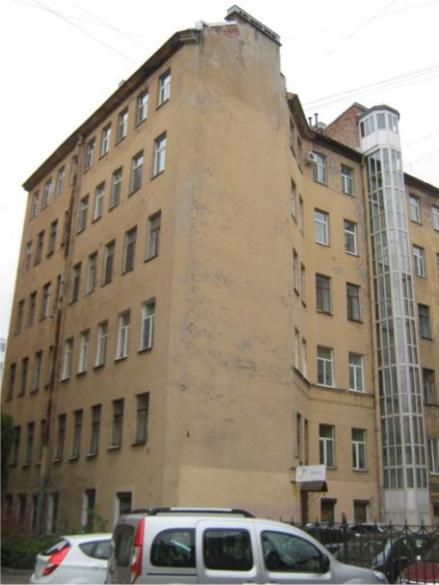
<p>два барельефа в форме совы на аттиках;</p> <p>четыре антропоморфные скульптуры у аттиковых стен</p> <p>ограждение глухими панелями мансардной террасы;</p> <p><u>дворовые фасады:</u> материал отделки фасада – гладкая штукатурка (в уровне 1- 2 этажей обработка ленточным рустом); рисунок и цвет оконных заполнений;</p>

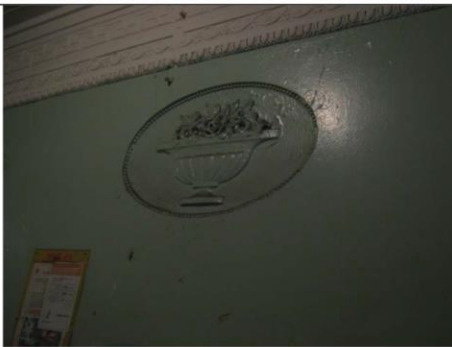
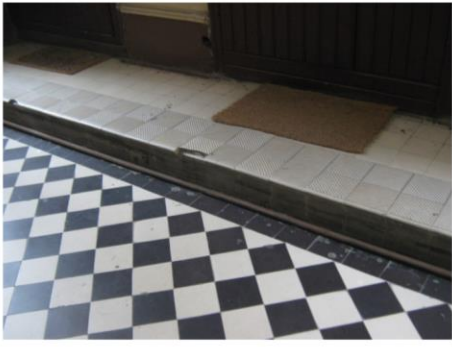
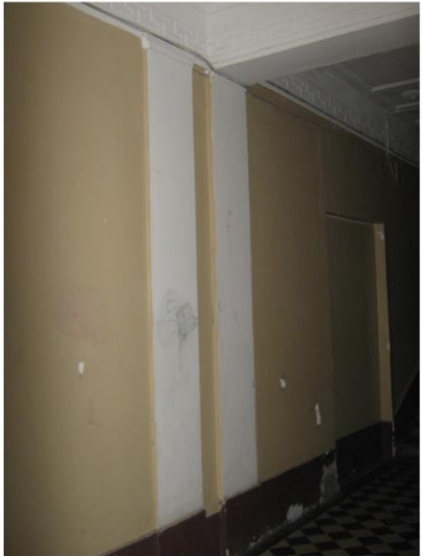
<p>оформление стен вестибюлей парадных лестниц №№3 и 5: горельефы в виде вазы с цветами вписанной в круг; орнаментальный фриз с поясом иоников и стилизованном меандром;</p> <p>Покрытие пола лестничных площадок лестниц №№3 и 5: полихромная метлахская плитка с шахматной раскладкой, ступенька облицованная белой плиткой.</p> <p>оформление стен и потолка парадных лестниц №№3 и 5: фриз со стилизованным меандром, профилированные филенки;</p>

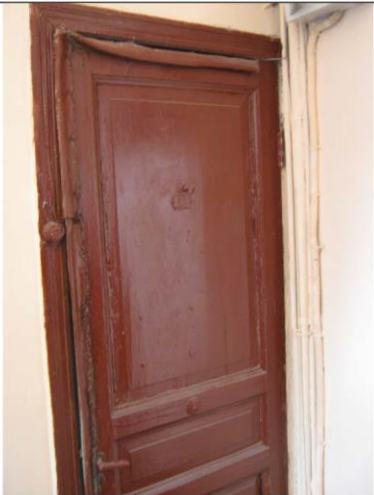
<p>исторические дверные заполнения квартир черных лестниц №№4 и 6: одностворчатые, филенчатые, с механическими звонками.</p> <p>кв. №50 (пом. №8): рельеф на потолке в форме розетки растительного орнамента</p>

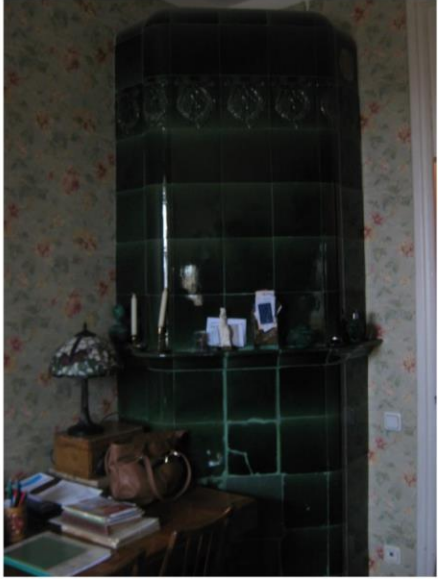
6	Предметы декоративно-прикладного искусства	кв. №17 (пом. №2): печь одноярусная, облицована поливными гладкими изразцами тёмно-зелёного цвета. В верхней части печи – фриз из рельефных изразцов в виде лавровых венков с бантами и лентами. Дверца топки черного металла;

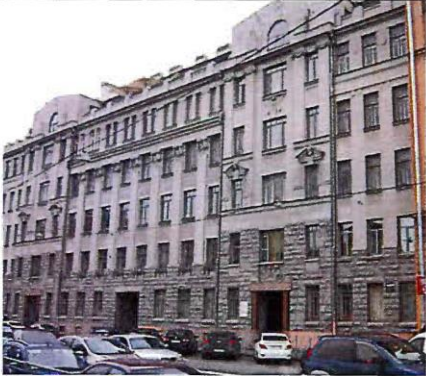
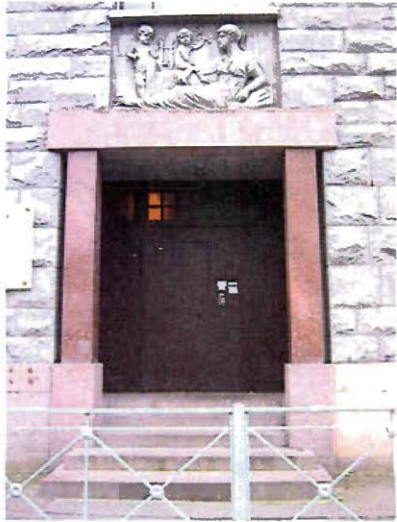
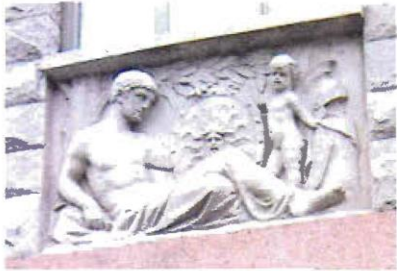
4	<p>Архитектурно-художественное решение фасадов:</p>	<p>архитектурно-художественное решение в духе неоклассицизма 1910-х гг. с элементами модерна;</p> <p>лицевой фасад:</p> <p>симметричная композиция фасада;</p> <p>материал и характер отделки цоколя (гранит) и фасадов (терразитовая штукатурка, 1 этаж и часть простенков 2 этажа обработаны рваным гранитом под руст);</p> <p>оконные и дверные проемы-местоположение, конфигурация (прямоугольная, перемычки прямые и полуциркульные);</p> <p>заполнение оконных и дверных проемов-исторический рисунок, материал (дерево), цвет заполнений;</p> <p>порталы двух входов лицевого корпуса обработаны коричневым полированным гранитом (пилоны с перемычкой);</p> <p>семь пилястр в уровне 2-4 этажей с капителями в виде торсов атлантов;</p> <p>восемь каннелированных пилястр в уровне 4-5 этажей;</p> <p>внешние подоконные доски в уровне 2-5 этажей;</p> <p>декоративная скульптура:</p> <p>горельефы над порталами входов лицевого корпуса;</p>

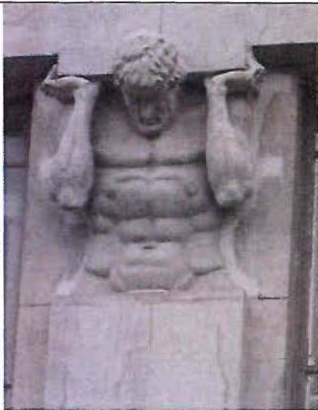
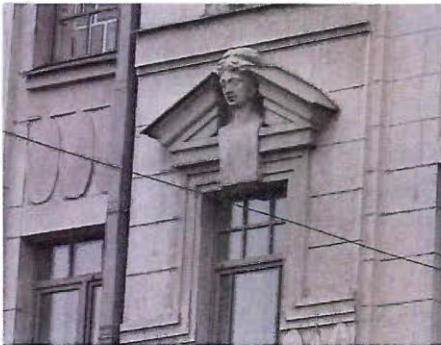
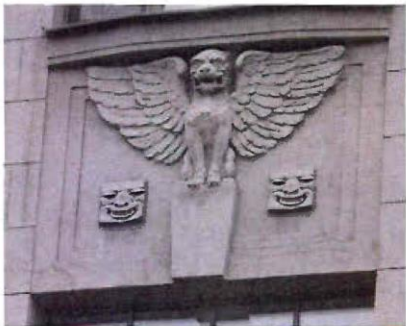
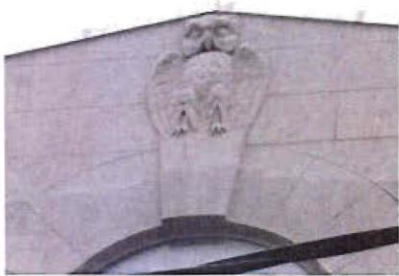
<p>семь горельефов в виде атлантов в уровне 4 этажа;</p> <p>четыре разомкнутых треугольных сандрика с вписанными антропоморфными рельефными изображениями в уровне 3 этажа;</p> <p>два горельефа в форме крылатых львов с двумя маскаронами между 4-м и 5-м этажами;</p> <p>два горельефа в форме совы на аттиках;</p>

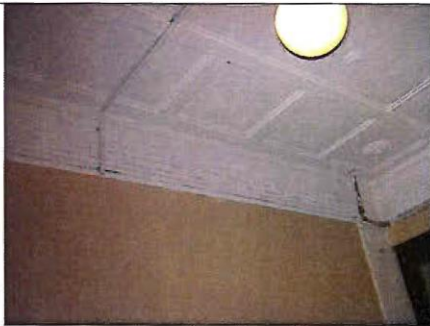
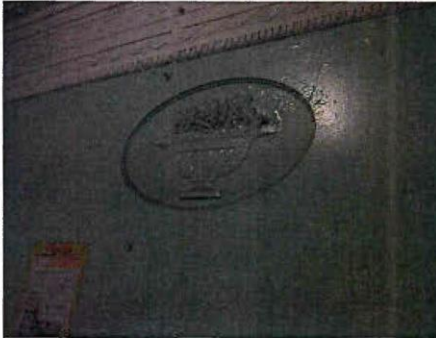
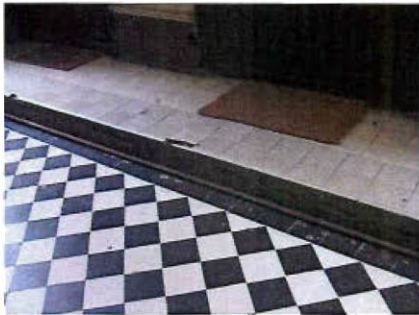
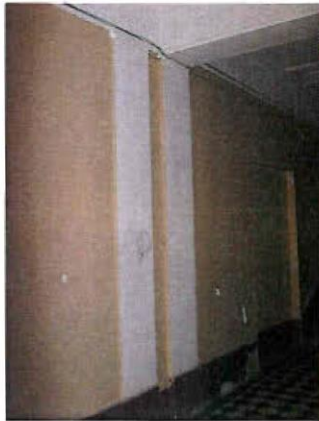
<p>оформление потолка вестибюлей парадных лестниц № 3 и № 5 – прямоугольные профилированные филенки, геометрический орнамент;</p> <p>оформление стен вестибюлей парадных лестниц № 3 и № 5: горельефы в виде вазы с цветами вписанной в круг; орнаментальный фриз с поясом иоников и стилизованном меандром;</p> <p>покрытие пола лестничных площадок лестниц № 3 и № 5: полихромная метлахская плитка с шахматной раскладкой, ступенька облицованная белой плиткой.</p> <p>оформление стен и потолка парадных лестниц № 3 и № 5: фриз со стилизованным меандром, профилированные филенки;</p>

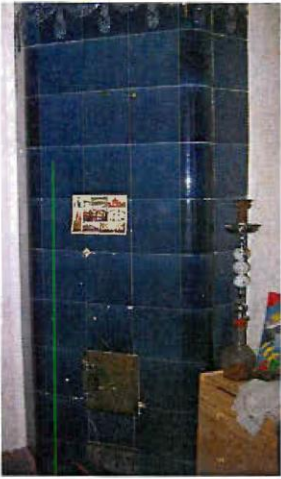
<p>помещение № 12:</p> <p>печь – одноярусная, облицована поливными гладкими изразцами белого цвета, в завершении фриз из геометрического и растительного рисунка;</p> <p>квартира № 53:</p> <p>помещение № 9:</p> <p>печь – средистенная одноярусная, облицована поливными гладкими изразцами тёмно-зелёного цвета; в верхней части печи – фриз из рельефных изразцов в виде лавровых венков с бантами и лентами; дверца топki черного металла;</p> <p>квартира № 60:</p> <p>помещение № 4:</p> <p>печь – одноярусная, облицована поливными гладкими изразцами темно-синего цвета; в верхней части печи – фриз из рельефных изразцов в виде лавровых венков с бантами и лентами; дверца топki латунная, двухстворчатая;</p> <p>квартира № 67:</p> <p>печь – одноярусная, облицована поливными гладкими изразцами темно-синего цвета; в верхней части печи – фриз из рельефных изразцов в виде лавровых венков с бантами и лентами; дверца топki латунная;</p>

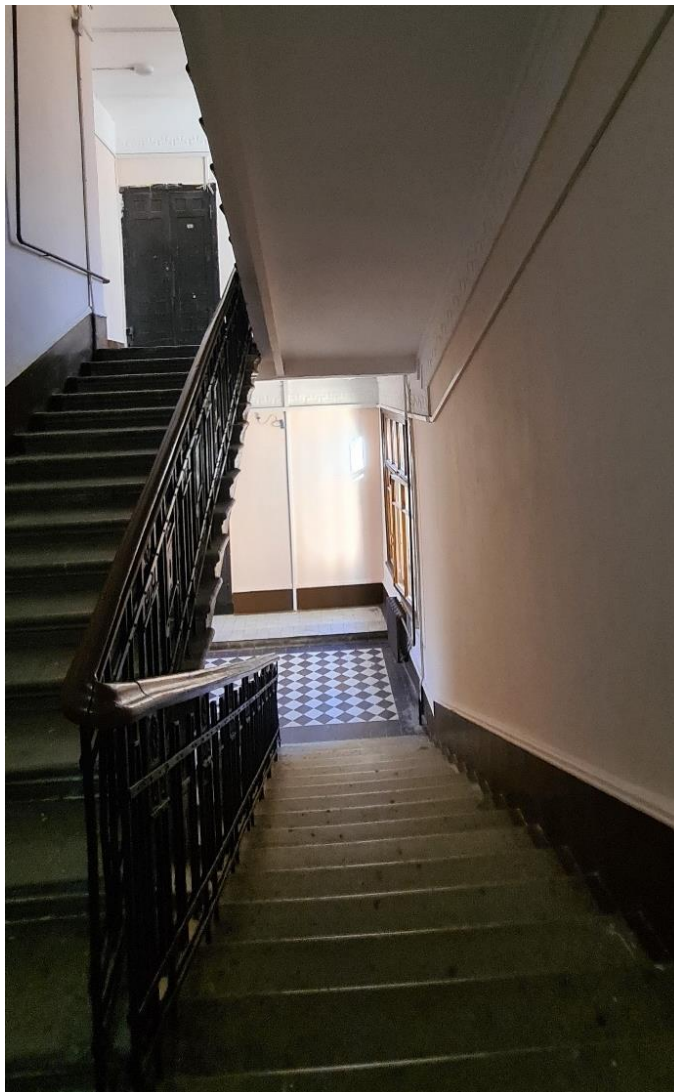
3. Объект культурного наследия регионального значения «Дом, в котором жил с 1915 по 1927 год и умер художник Б.М. Кустодиев» по адресу: Санкт-Петербург, Введенская улица, дом 7, литера А. Лестница (фрагмент).

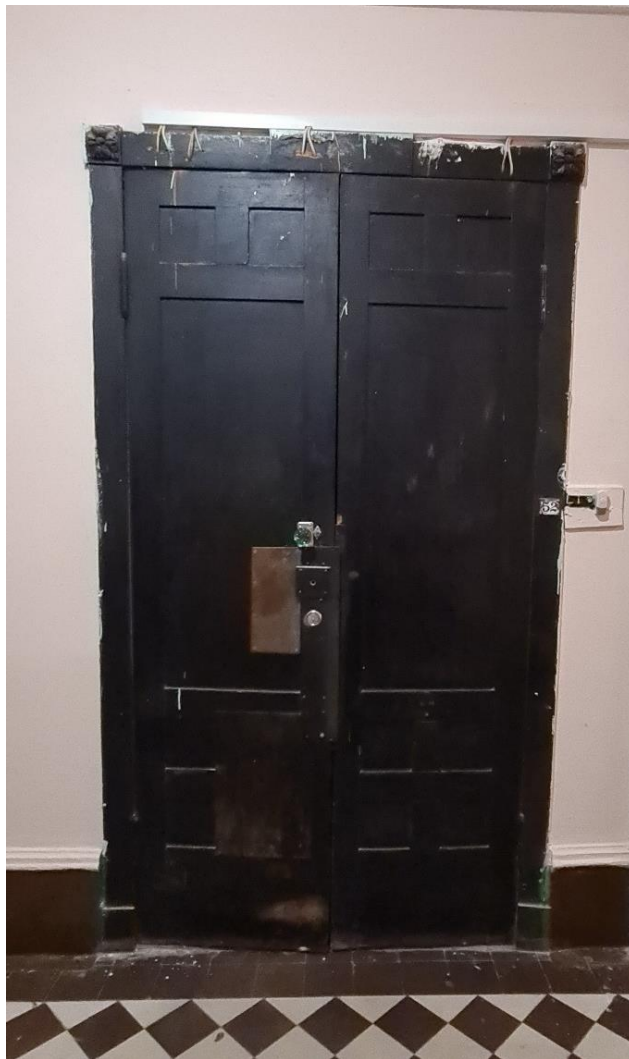
4. Объект культурного наследия регионального значения «Дом, в котором жил с 1915 по 1927 год и умер художник Б.М. Кустодиев» по адресу: Санкт-Петербург, Введенская улица, дом 7, литера А. Дверное заполнение входа в квартиру №52.

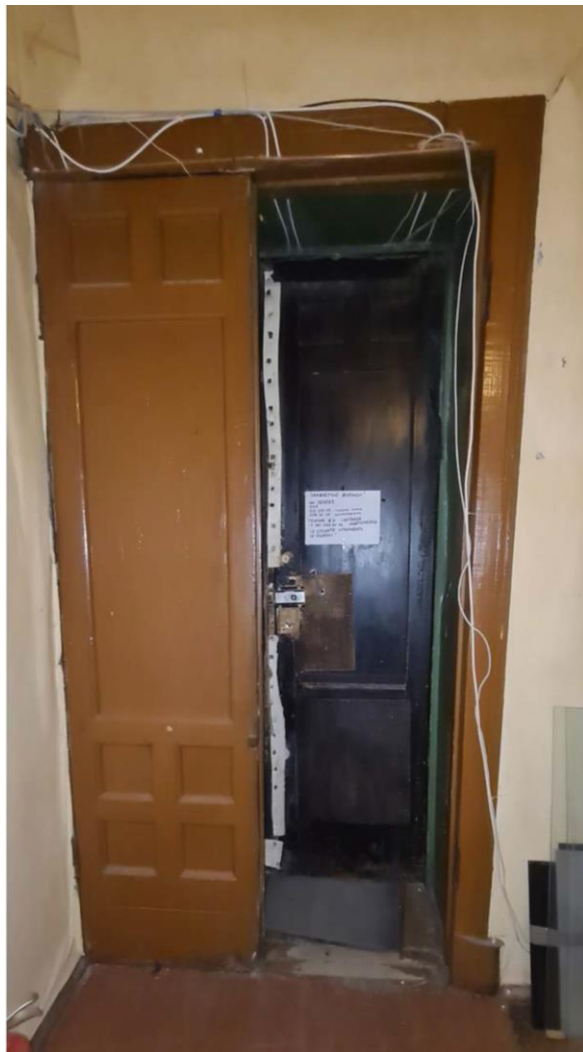
5. Объект культурного наследия регионального значения «Дом, в котором жил с 1915 по 1927 год и умер художник Б.М. Кустодиев» по адресу: Санкт-Петербург, Введенская улица, дом 7, литера А. Квартира 52. Коридор (помещение 4). Заполнение дверного проема входа в квартиру.

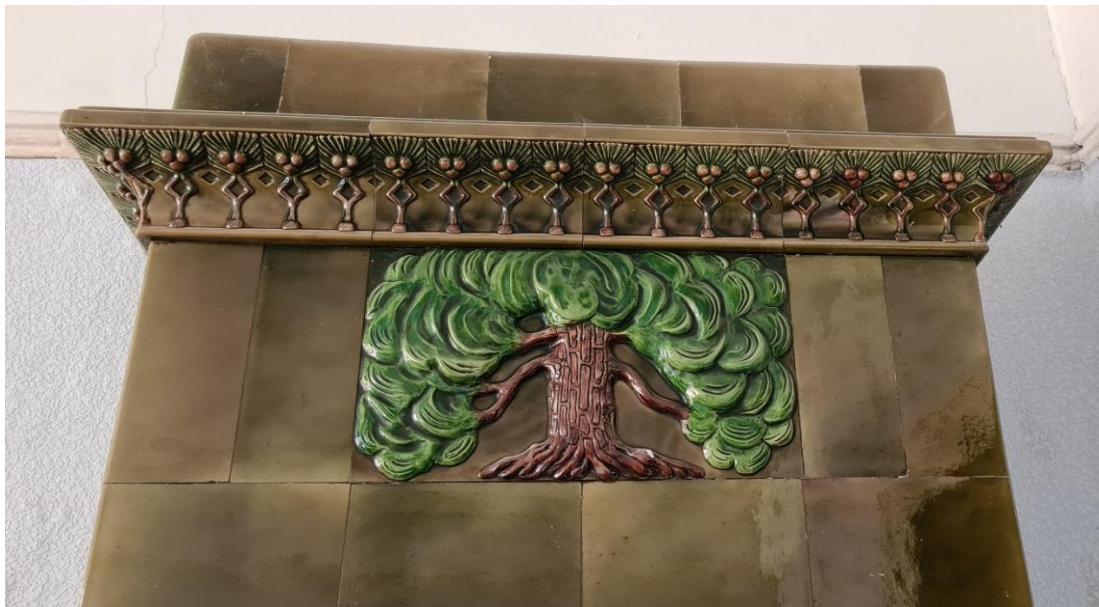
22. Объект культурного наследия регионального значения «Дом, в котором жил с 1915 по 1927 год и умер художник Б.М. Кустодиев» по адресу: Санкт-Петербург, Введенская улица, дом 7, литера А. Квартира 52. Помещение 6. Двухъярусная печь, облицованная гладкими изразцами темно-зеленого цвета, с рельефными вставками растительного орнамента. Фрагмент.

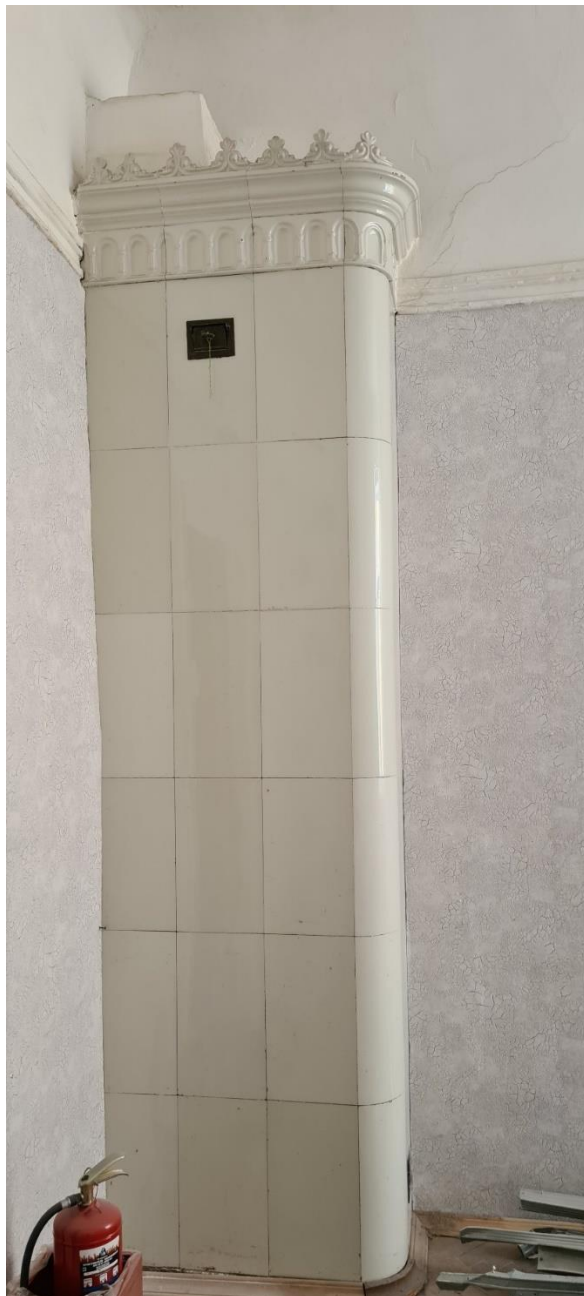
23. Объект культурного наследия регионального значения «Дом, в котором жил с 1915 по 1927 год и умер художник Б.М. Кустодиев» по адресу: Санкт-Петербург, Введенская улица, дом 7, литера А. Квартира 52. Помещение 7. Одноярусная печь, облицованная гладкими изразцами белого цвета, в наверху - фриз из рельефных изразцов. Общий вид.

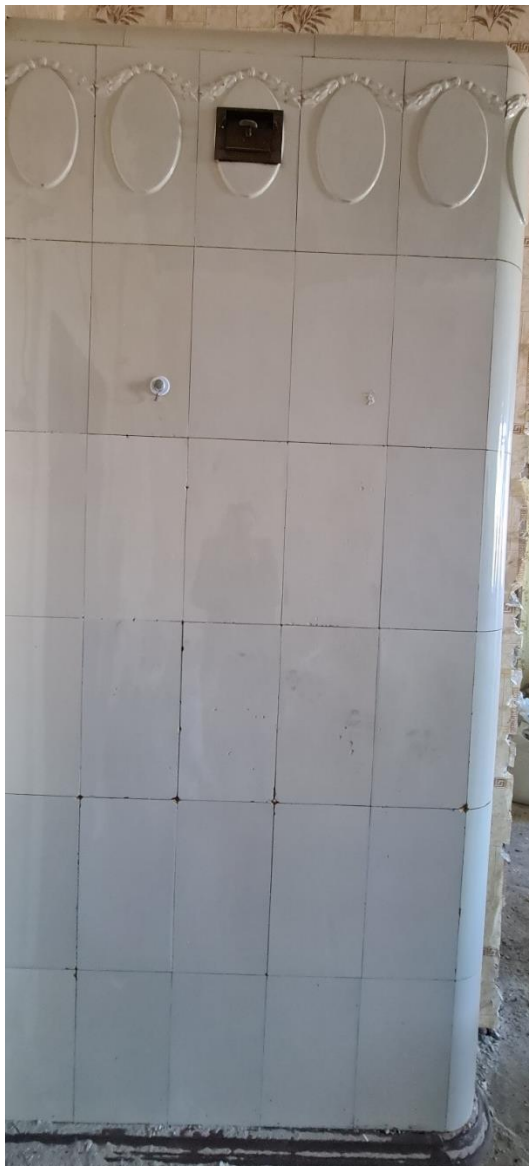
24. Объект культурного наследия регионального значения «Дом, в котором жил с 1915 по 1927 год и умер художник Б.М. Кустодиев» по адресу: Санкт-Петербург, Введенская улица, дом 7, литера А. Квартира 52. Помещение 12. Одноярусная печь, облицованная поливными гладкими изразцами белого цвета, в завершении - фриз геометрического и растительного рисунка). Общий вид.

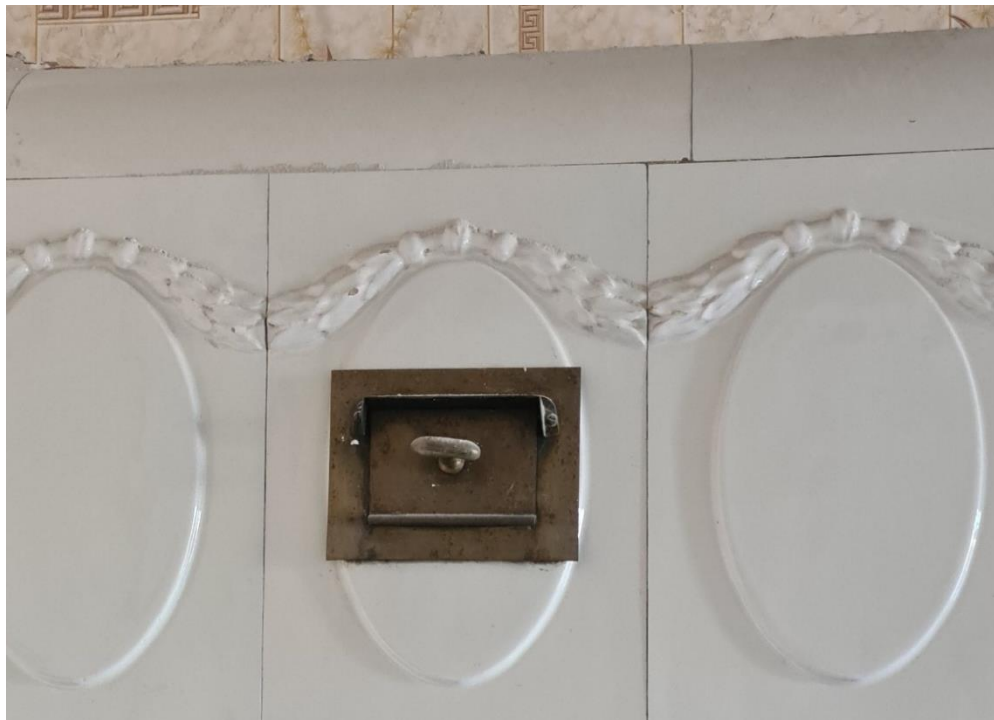
25. Объект культурного наследия регионального значения «Дом, в котором жил с 1915 по 1927 год и умер художник Б.М. Кустодиев» по адресу: Санкт-Петербург, Введенская улица, дом 7, литера А. Квартира 52. Помещение 12. Одноярусная печь, облицованная поливными гладкими изразцами белого цвета. Фрагмент.
