А К Т

по результатам проведения государственной историко-культурной экспертизы проектной документации на проведение работ по сохранению объекта культурного наследия регионального значения «Быв. дом Белозерского», расположенного по адресу: г. Санкт-Петербург, ул. Куйбышева, д. 25, литера А (ул. Куйбышева, д. 25 - в соответствии с НПА *) - «Научно-исследовательская, изыскательская и проектная документация на выполнение работ на ремонт и приспособление помещений 3 этажа и 2 световых фонарей здания для современного использования, ремонт, реставрацию крыши и ремонт кровли здания СПб ГБУЗ «Детская городская поликлиника №19» Петроградского района Санкт-Петербурга объекта культурного наследия регионального значения «Быв. дом Белозерского», расположенного по адресу: Санкт-Петербург, ул. Куйбышева, д. 25, лит. А», разработанной ООО «АСПЕКТ» в 2021 г., шифр 44-19-21, с целью определения соответствия проектной документации требованиям законодательства Российской Федерации в области государственной охраны объектов культурного наследия

Раздел 3. Проект ремонта, реставрации и приспособления для современного использования. Том 21. Дефектные ведомости. Шифр 44-19-21-ДВ.

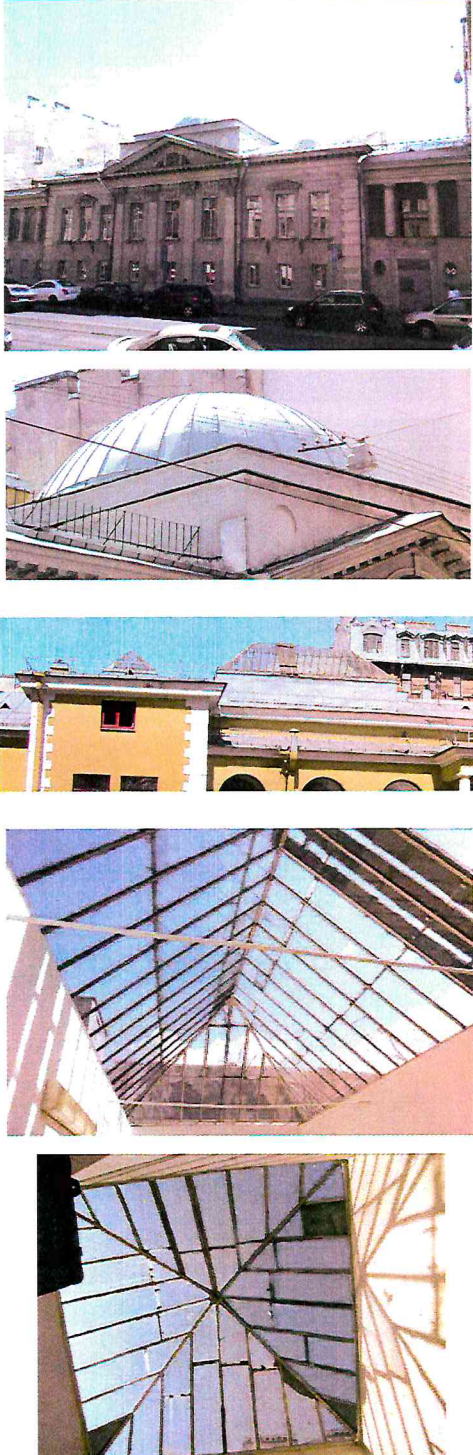
№ пп	Видовая принадлежность предмета охраны	Предмет охраны	Фотофиксация
1	2	3	4
1	Объемно-пространственное решение	<p>двух-трехэтажное, прямоугольное в плане здание, с выступающим объемом дворового флигеля, расположенное по красной линии застройки по ул. Куйбышева – габариты и конфигурация;</p> <p>крыши: конфигурация, габариты и высотные отметки, в том числе: купол на четырехгранном основании;</p> <p>местоположение, габариты, исторический материал, конфигурация и расстекловка световых фонарей;</p>

<p>The 'Фотофиксация' column contains four photographs. The top photo shows the main facade of the building, a two-story classical structure with a pediment. The second photo is a close-up of a white dome on a four-sided base. The third photo shows a yellow-painted section of the building with a red-tiled roof. The bottom photo shows the interior of a large skylight with a complex metal frame.</p>

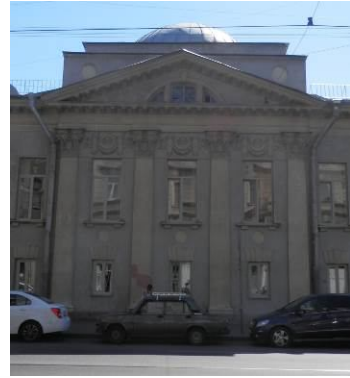
центральная часть лицевого фасада выделена четырьмя пилястрами коринфского ордера, образующими ложный портик, несущий треугольный фронтон;

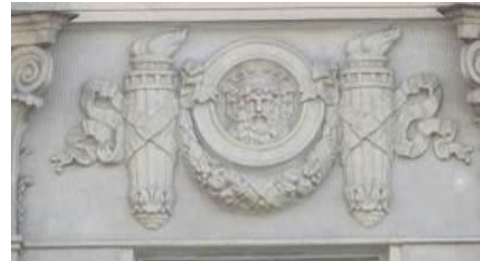
3 лепные композиции в уровне капителей пилястр с маскароном в центре круглого медальона, оформленного провисающей гирляндой, факелами и лентами;

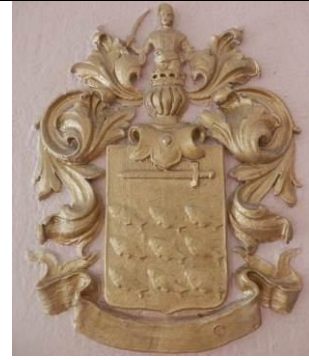
** (в волнообразно пересеченном щите девять рыб, плывущих диагонально в три ряда. В голове щита тесак с рукоятью. Щит увенчан дворянским коронованным шлемом, наметом и лентой. Нашлемник: малороссийский казак в форме, держащий в правой руке саблю.)

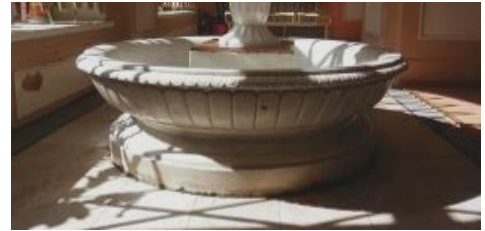
фонтан белого мрамора в виде чаши со слегка отогнутым бортом, украшенным по краю поясом иоников, в центре чаши невысокая колонна*, квадратного сечения, с резным рельефом в виде ваз с акантом, орлов, гербов и львиных маскаронов в верхней части;

* в настоящее время колонна утрачена;

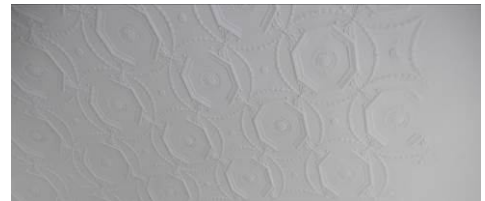
лепной фриз в виде чередующихся овальных розеток и провисающих лавровых гирлянд, проходящий по трем стенам;

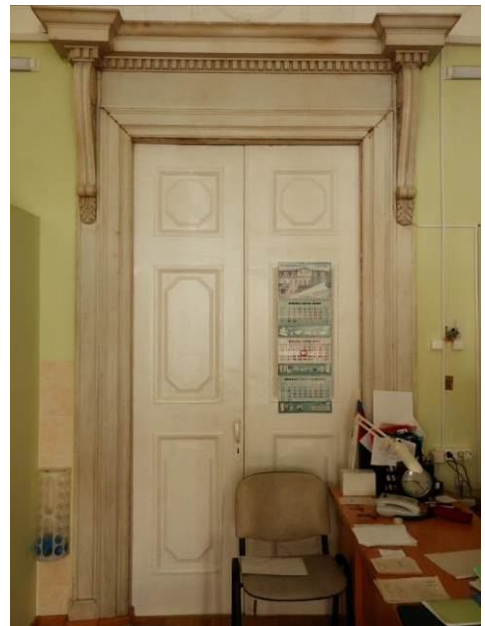
оформление парусного свода – композиция из повторяющихся лепных элементов в виде восьмиугольных профилированных рам с розетками в центре, оформленных листьями аканта с четырех сторон и вписанных в окружность лавровой гирлянды;

оформление дверного проема – портал серого мрамора, завершенный прямым сандриком с дентикулами и выступающими боковыми объемами на волнатообразных, каннелированных кронштейнах, декорированных листьями аканта в нижней части

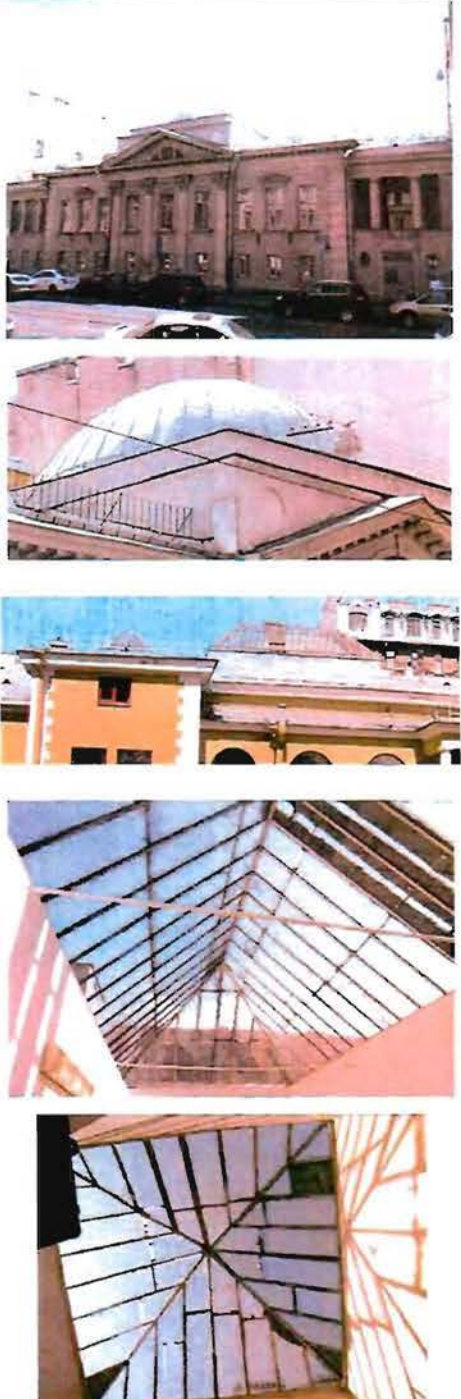
№ пп	Видовая принадлежность предмета охраны	Предмет охраны	Фотофиксация
1	2	3	4
1	Объемно-пространственное решение	<p>двух-трехэтажное, прямоугольное в плане здание, с выступающим объемом дворового флигеля, расположенное по красной линии застройки по ул. Куйбышева – габариты и конфигурация;</p> <p>крыши: конфигурация, габариты и высотные отметки, в том числе: купол на четырехгранном основании;</p> <p>местоположение, габариты, исторический материал, конфигурация и расстекловка световых фонарей;</p>

<p>The photo block contains four images: 1) A wide shot of the building's facade on a street. 2) A close-up of a white dome on a roof. 3) A view of the building's corner and roofline. 4) An interior view looking up at a complex wooden and glass skylight structure.</p>

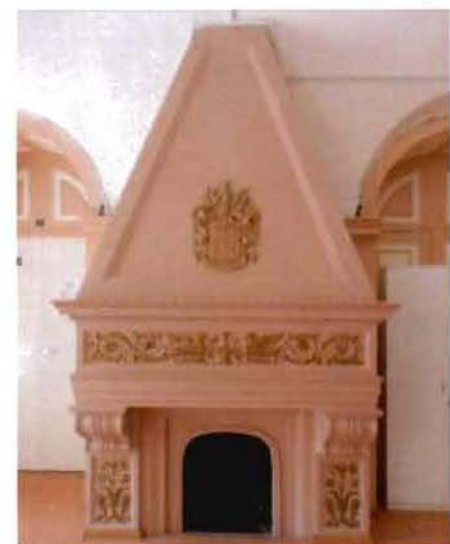
камин* средиственный двухъярусный, чугунный, второй ярус камина в виде трехстороннего шатра с рельефным изображением герба рода Белозерских**, в средней части камина – резной карниз (листья аканта, ионики, бусы), под карнизом рельефный фриз с изображением пальметт, листьев аканта, грифонов; топочный проем с эллиптической перемычкой оформлен профилированным наличником, по сторонам топочного проема волнитообразные кронштейны и прямоугольные филенки декорированные резьбой растительного рисунка;

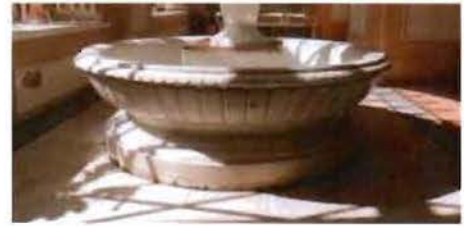
фонтан белого мрамора в виде чаши со слегка отогнутым бортом, украшенной по краю поясом иоников, в центре чаши невысокая колонна*, квадратного сечения, с резным рельефом в виде ваз с акантом, орлов, гербов и львиных маскарон в верхней части;

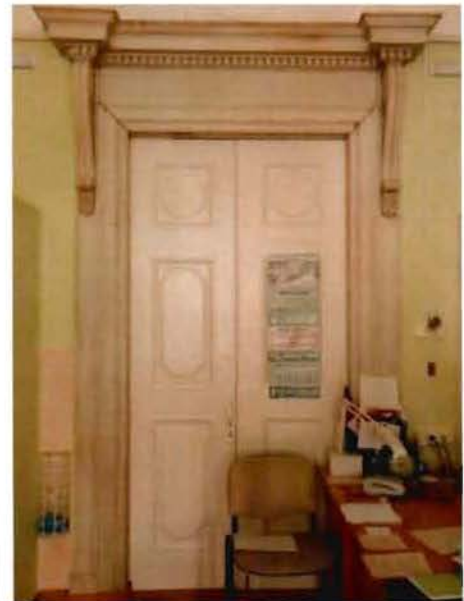
оформление дверного проема – портал серого мрамора, завершенный прямым сандриком с дентикулами и выступающими боковыми объемами на волнитообразных, каннелированных кронштейнах, декорированных листьями аканта в нижней части

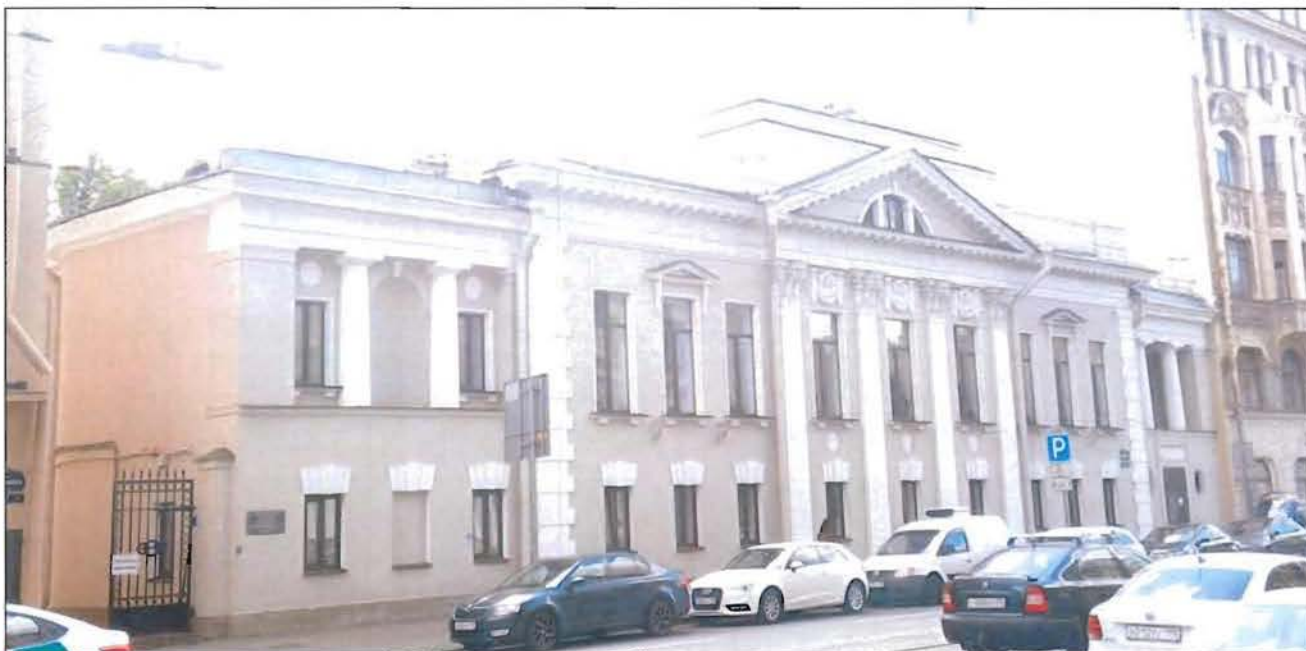
1. Общий вид с севера.

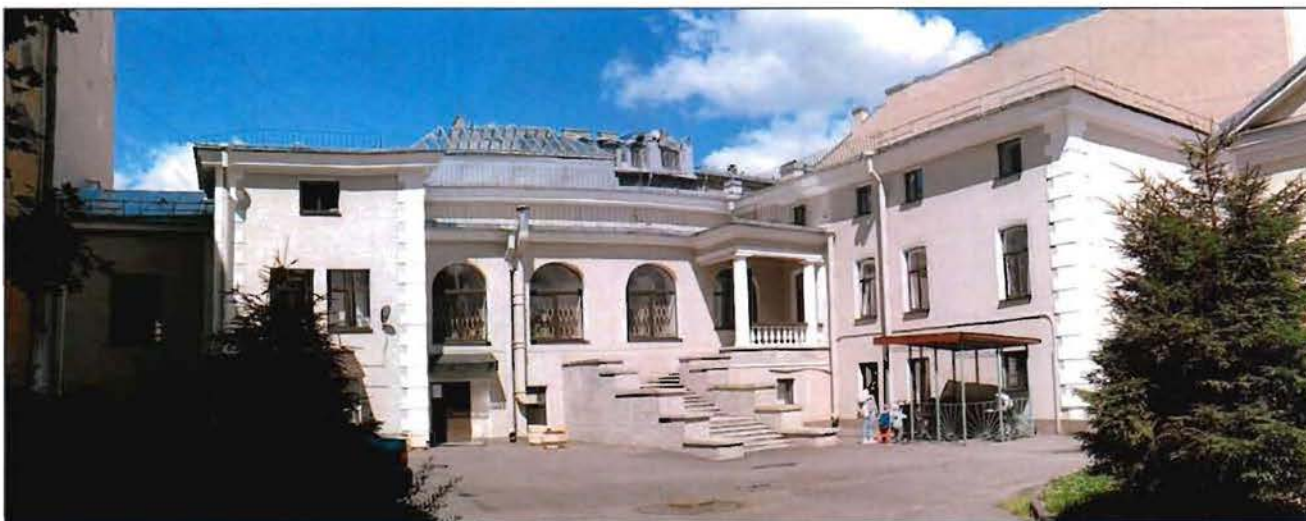
2. Общий вид с юга.

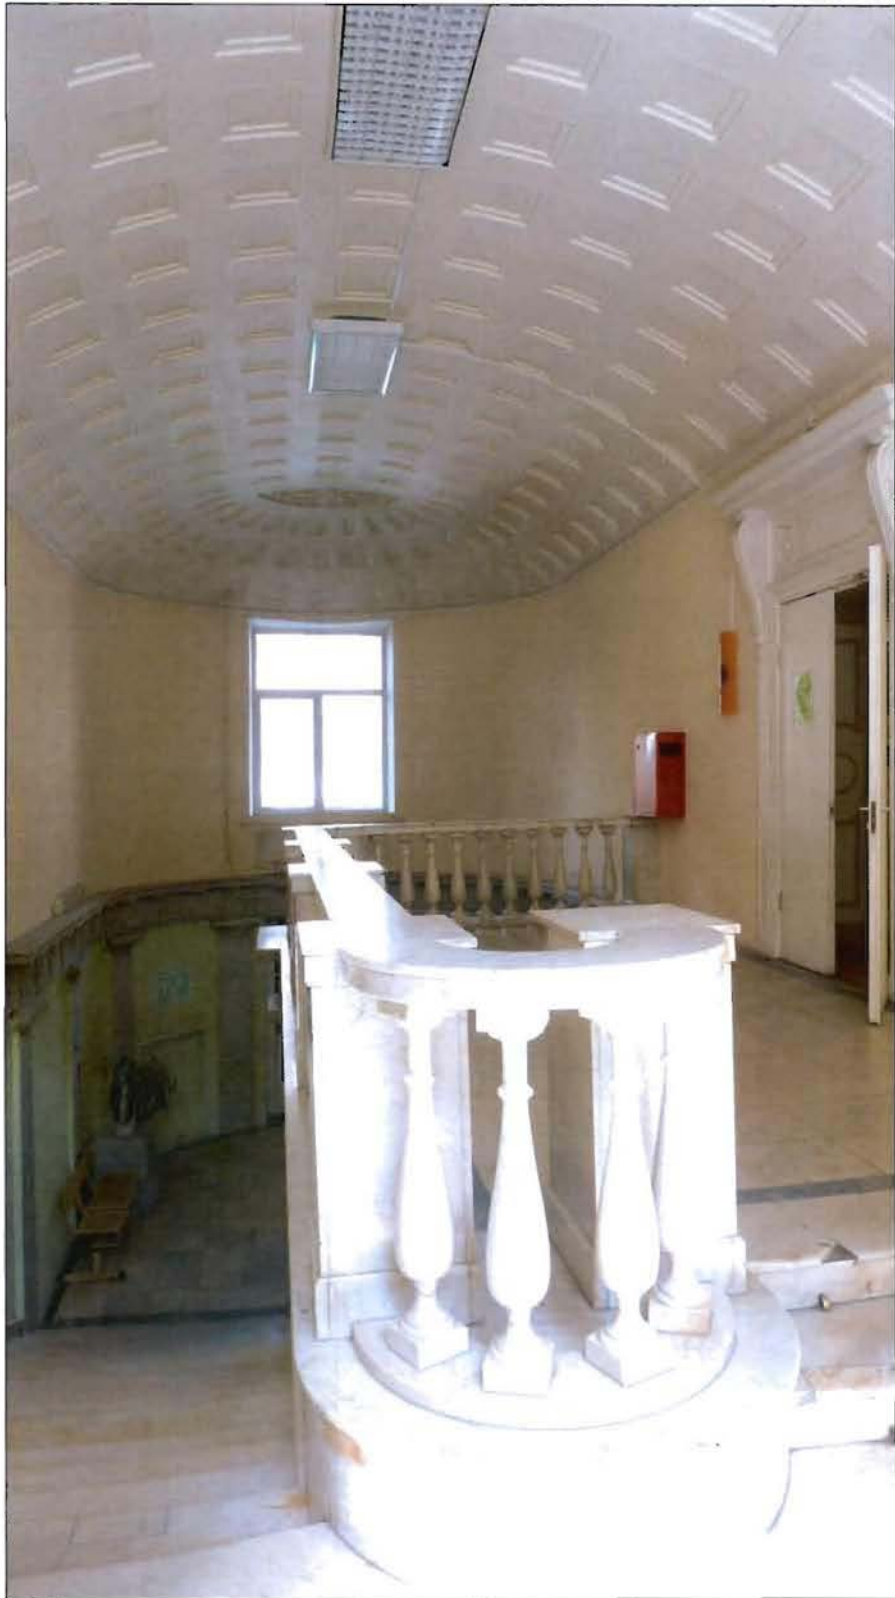
3. Парадная лестница.

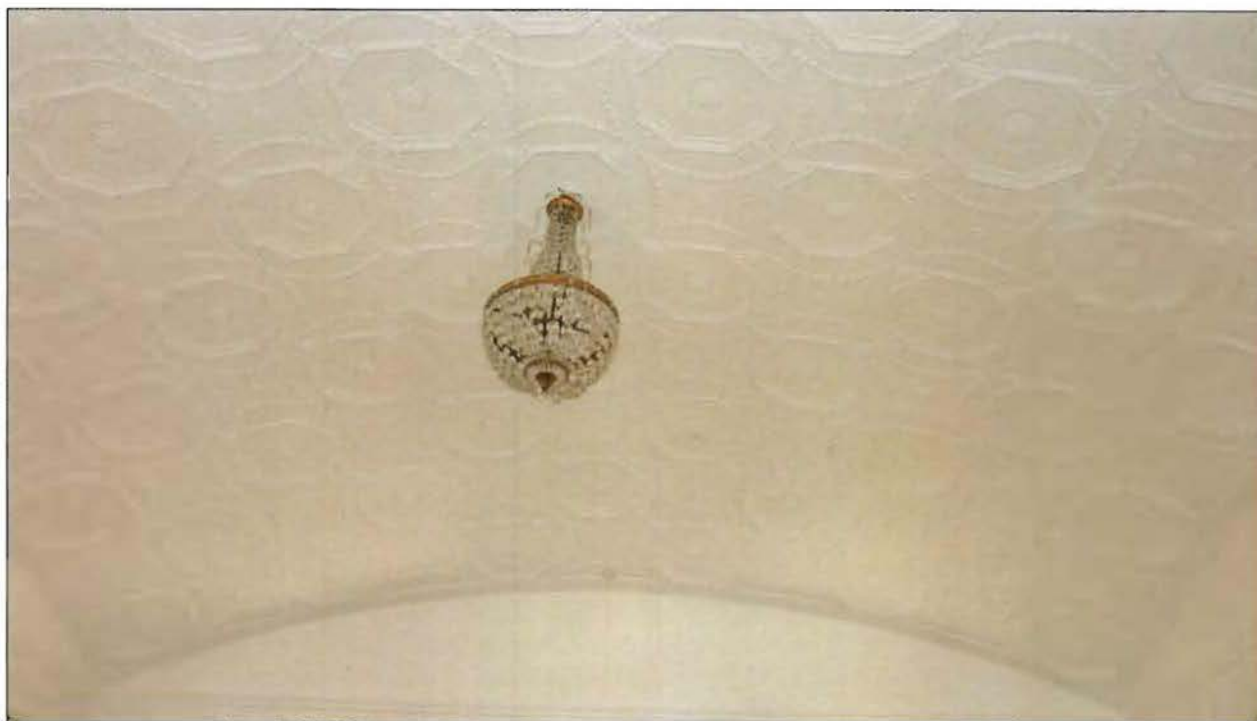
4. Лепное оформление свода. Второй этаж.

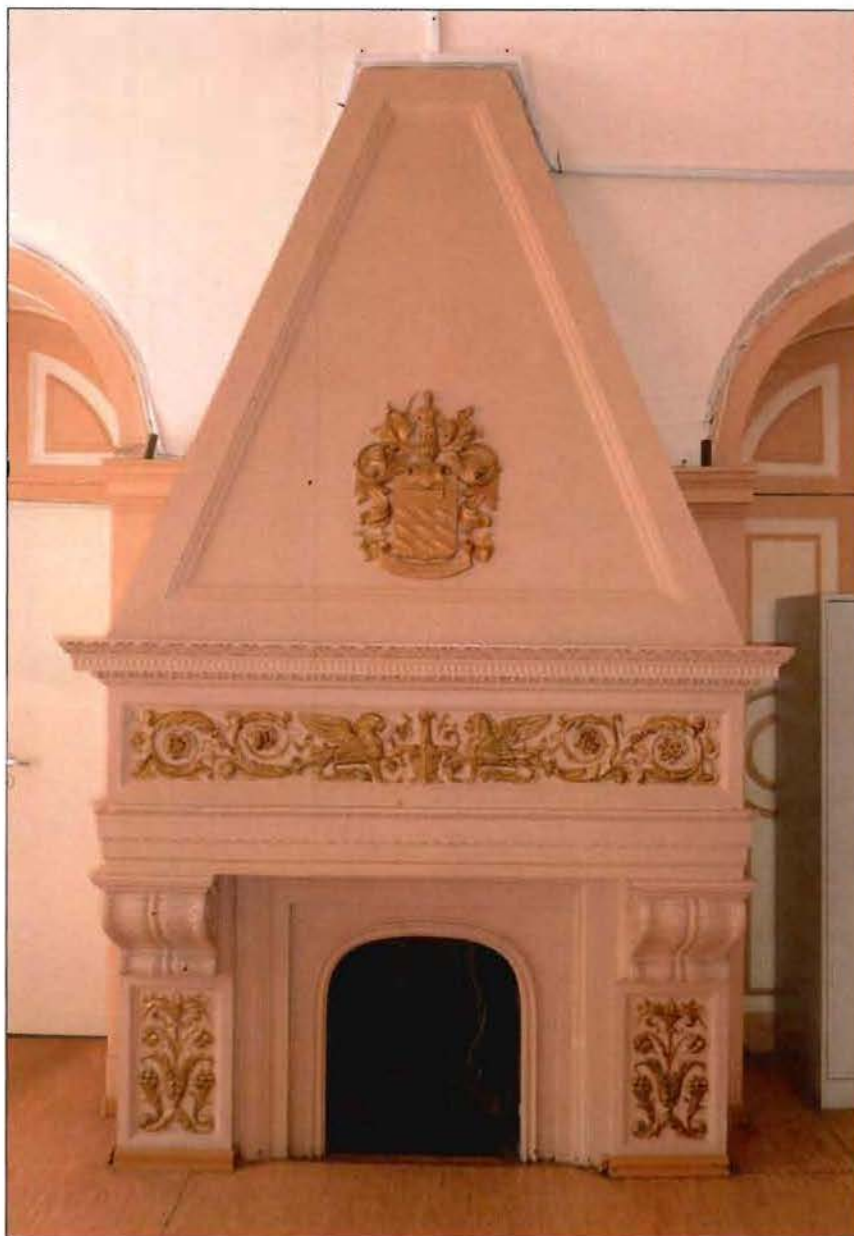
6. Чугунный камин. Второй этаж.

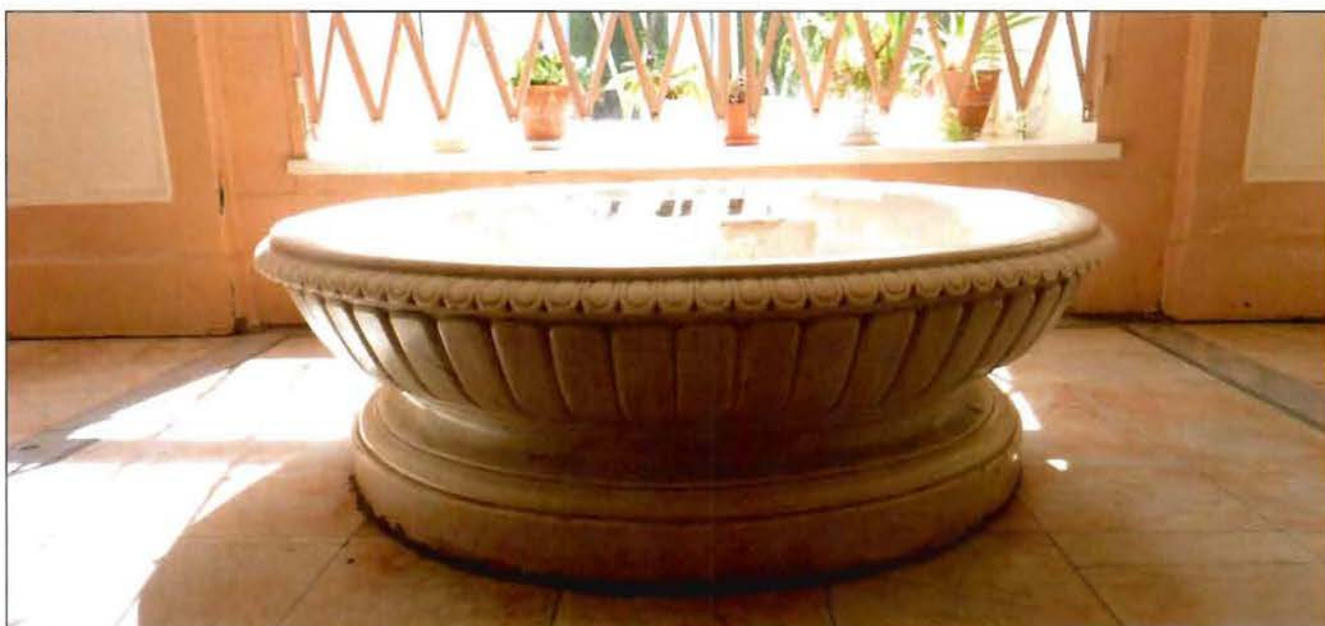
7. Мраморный фонтан.

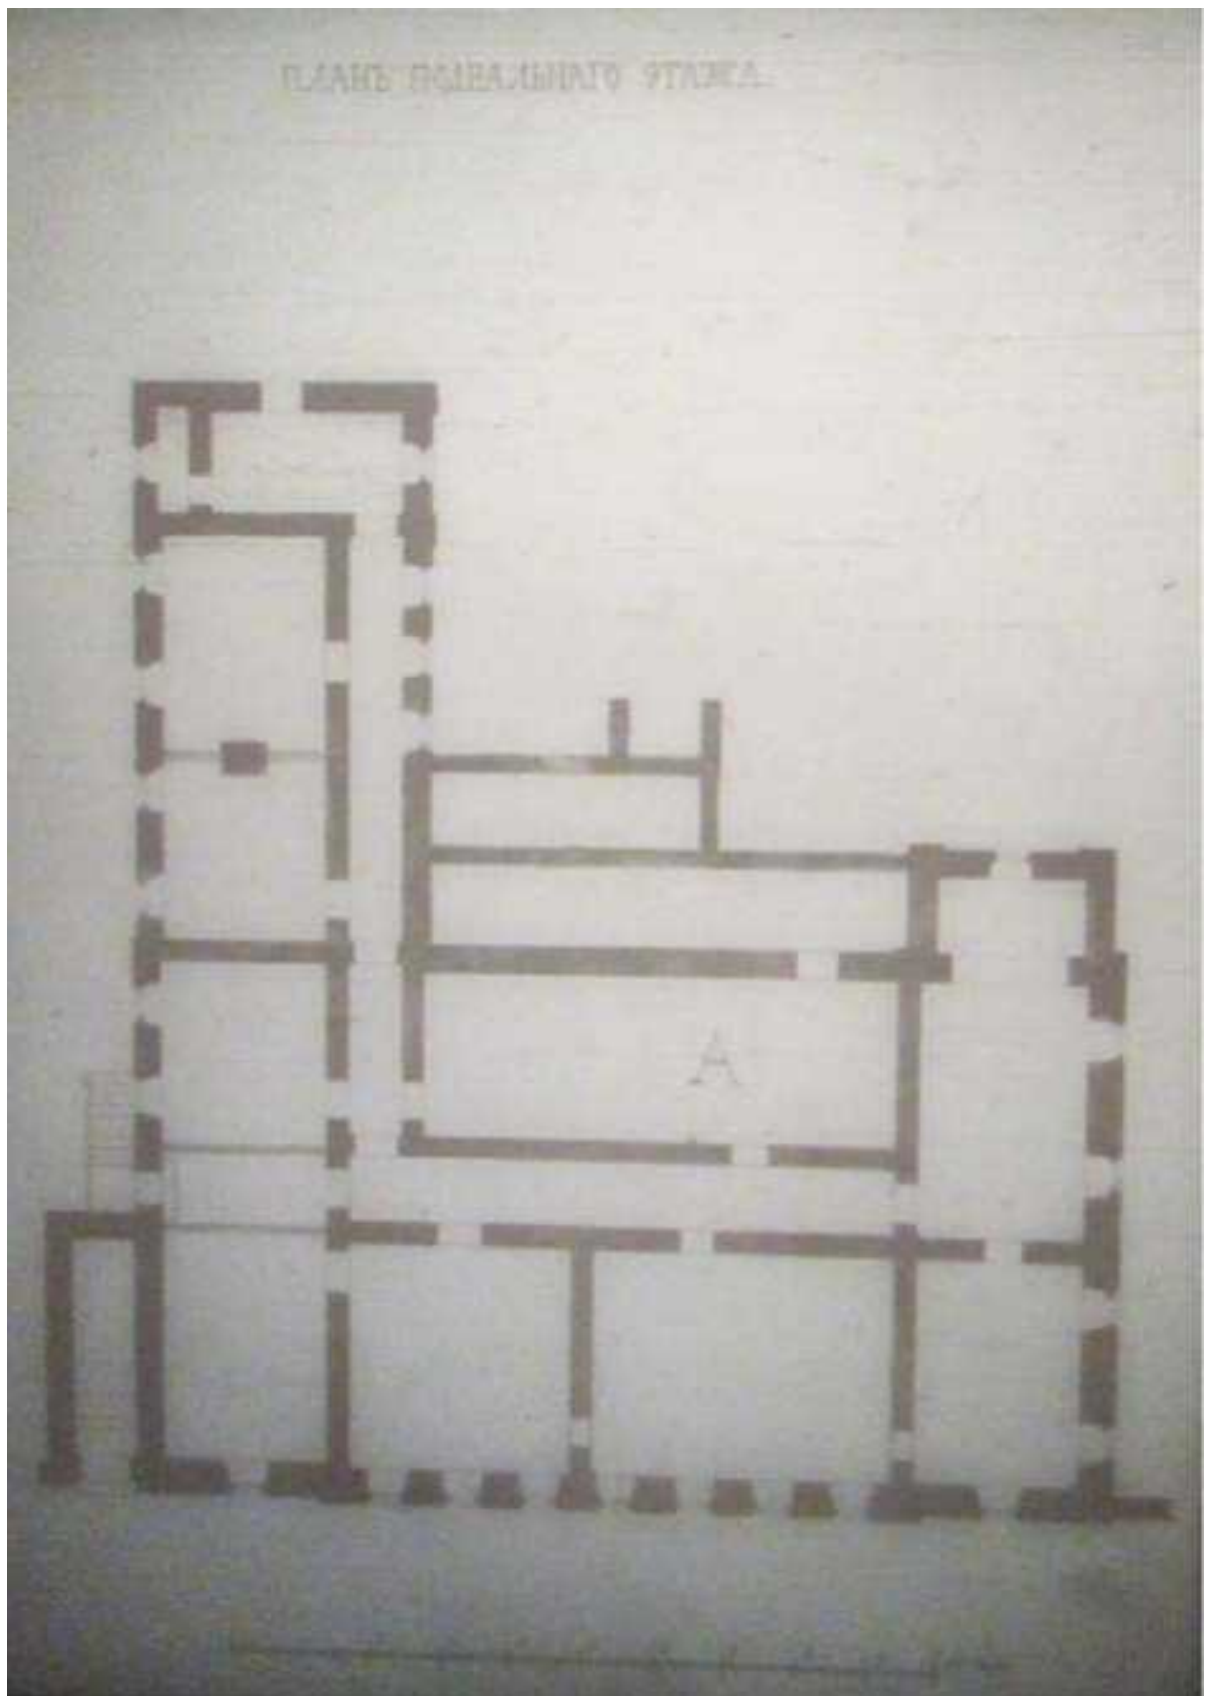
2. План подвального этажа дома Глушковой Н.Г. // ЦГИА СПб. Ф. 513. Оп. 102. Д. 7605. 1874 г. Л. 2

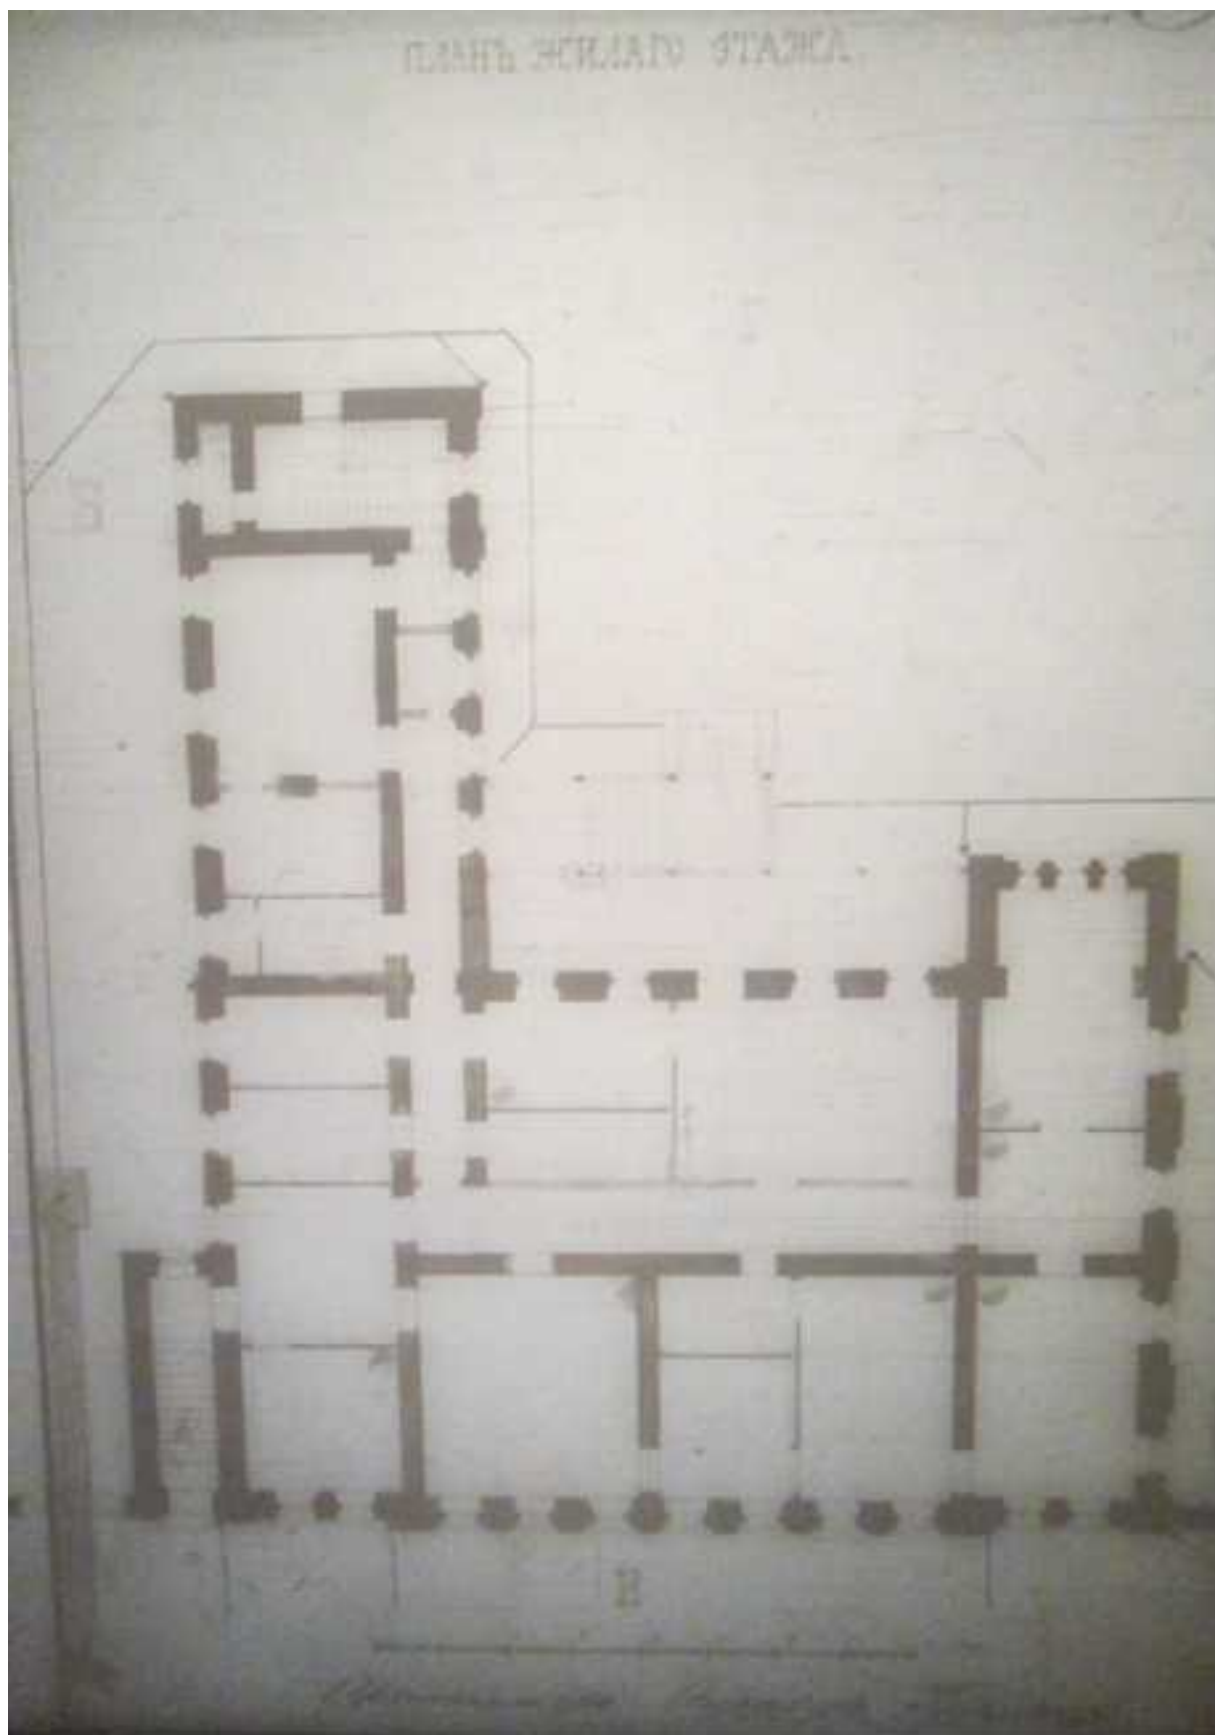
3. План жилого (первого) этажа дома Глушковой Н.Г. // ЦГИА СПб. Ф. 513. Оп. 102. Д. 7605. 1874 г. Л. 3.

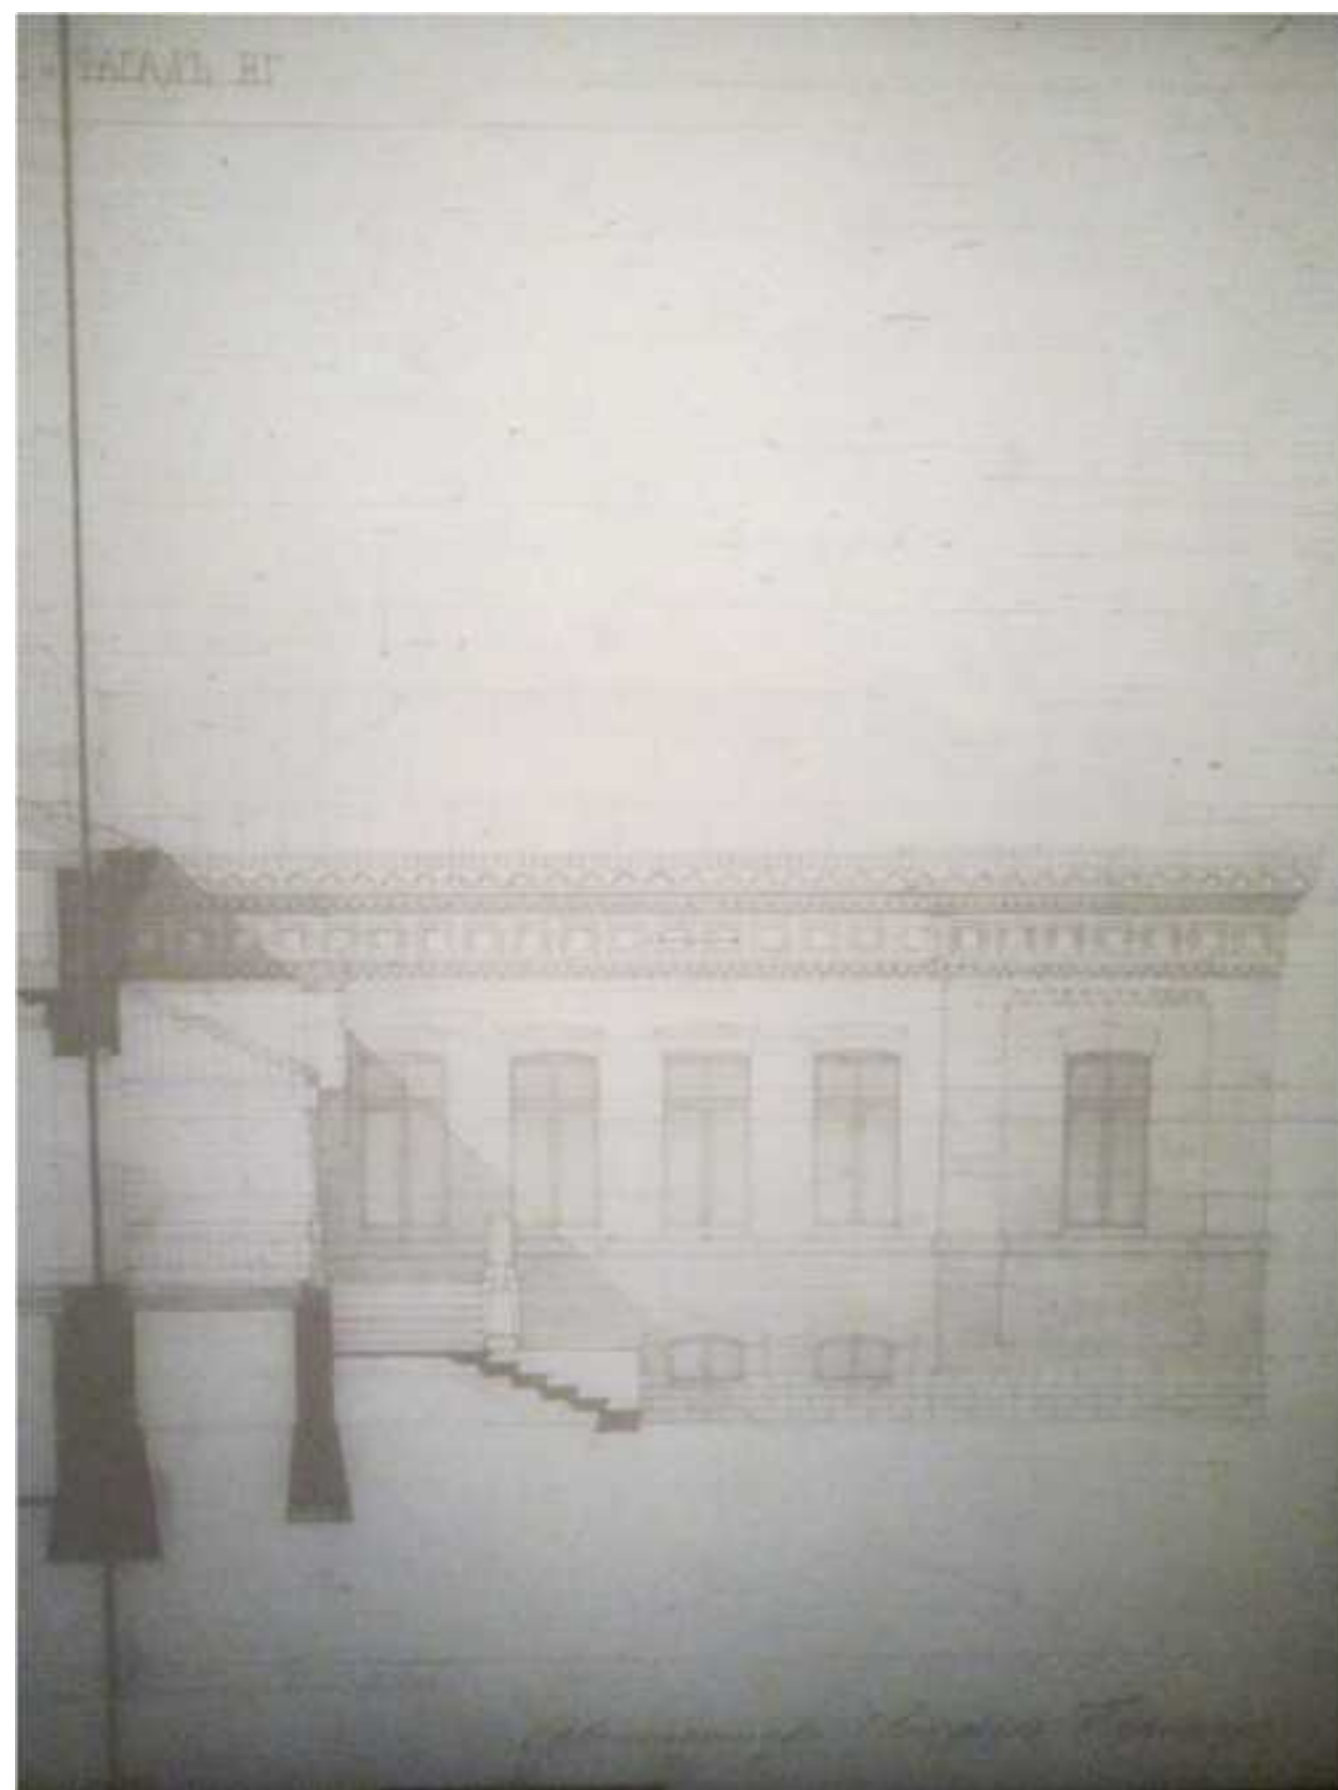
5. Дворовый фасад дома Глушковой Н.Г. и разрез фасада по сечи Н-Г. Архитектор А. Парланд. // ЦГИА СПб. Ф. 513. Оп. 102. Д. 7605. 1874 г. Л. 5..

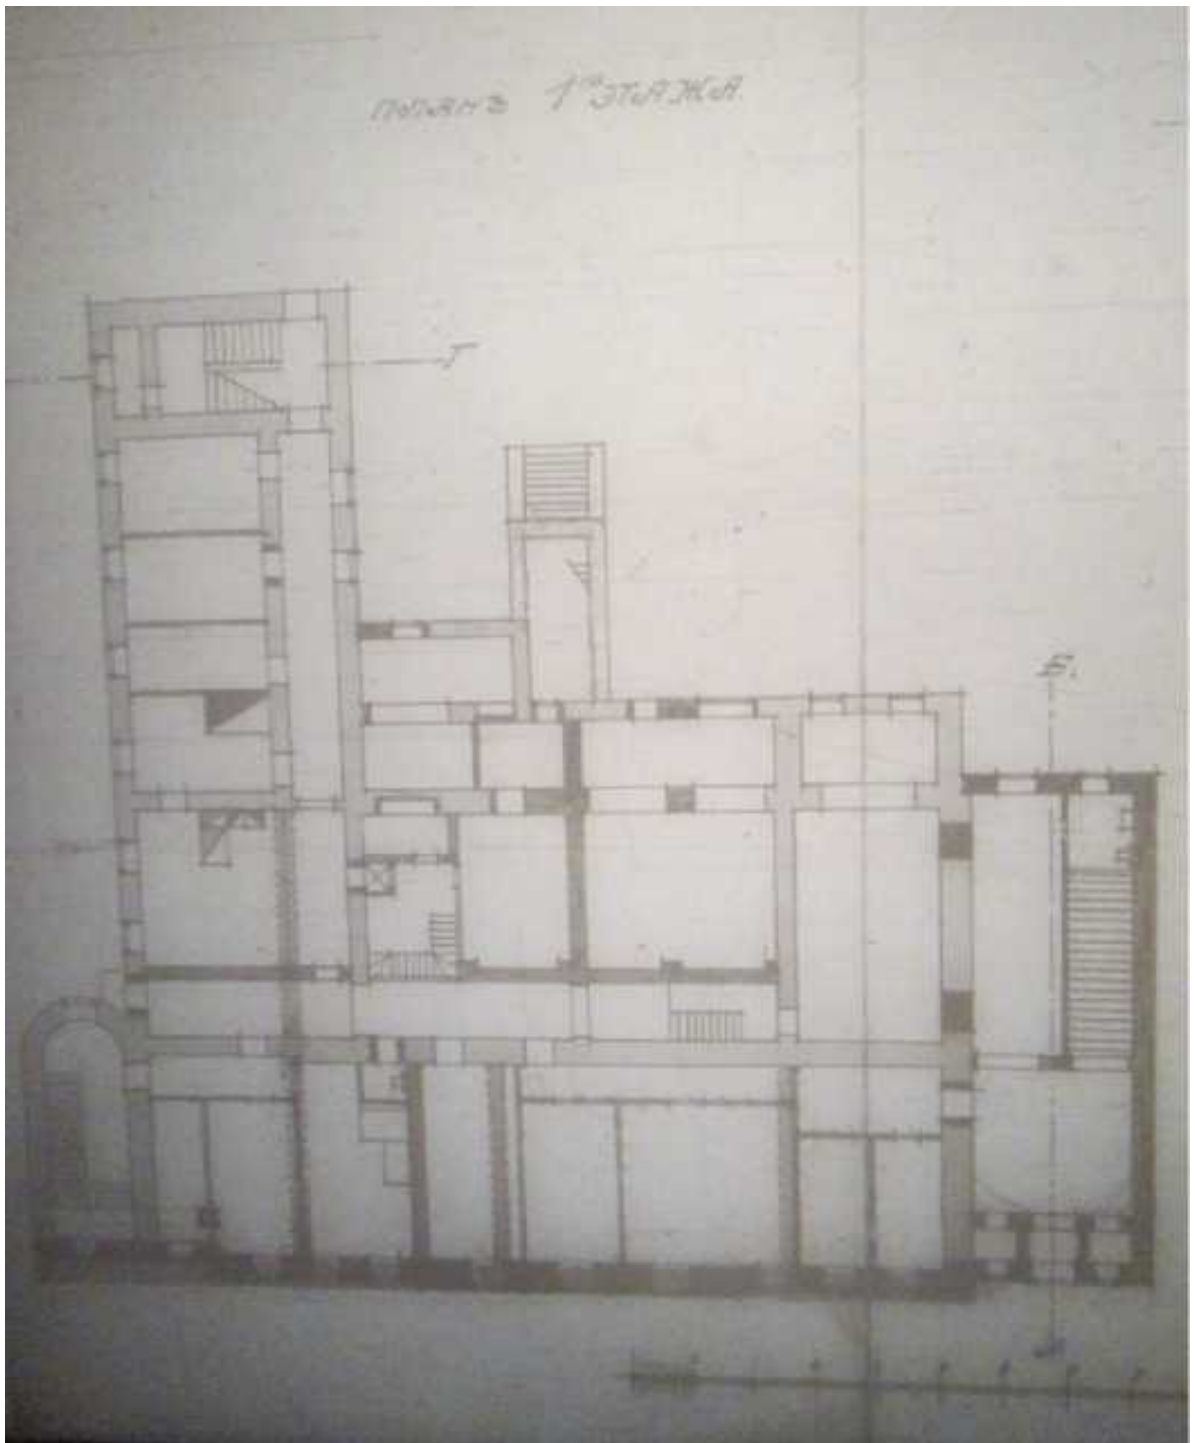
9. План 1-го этажа особняка Белозерского Т.В. Архитектор Оль А. А. 1913 г. // ЦГИА СПб. Ф. 513. Оп. 102. Д. 7605. 1874 г. Л. 14.

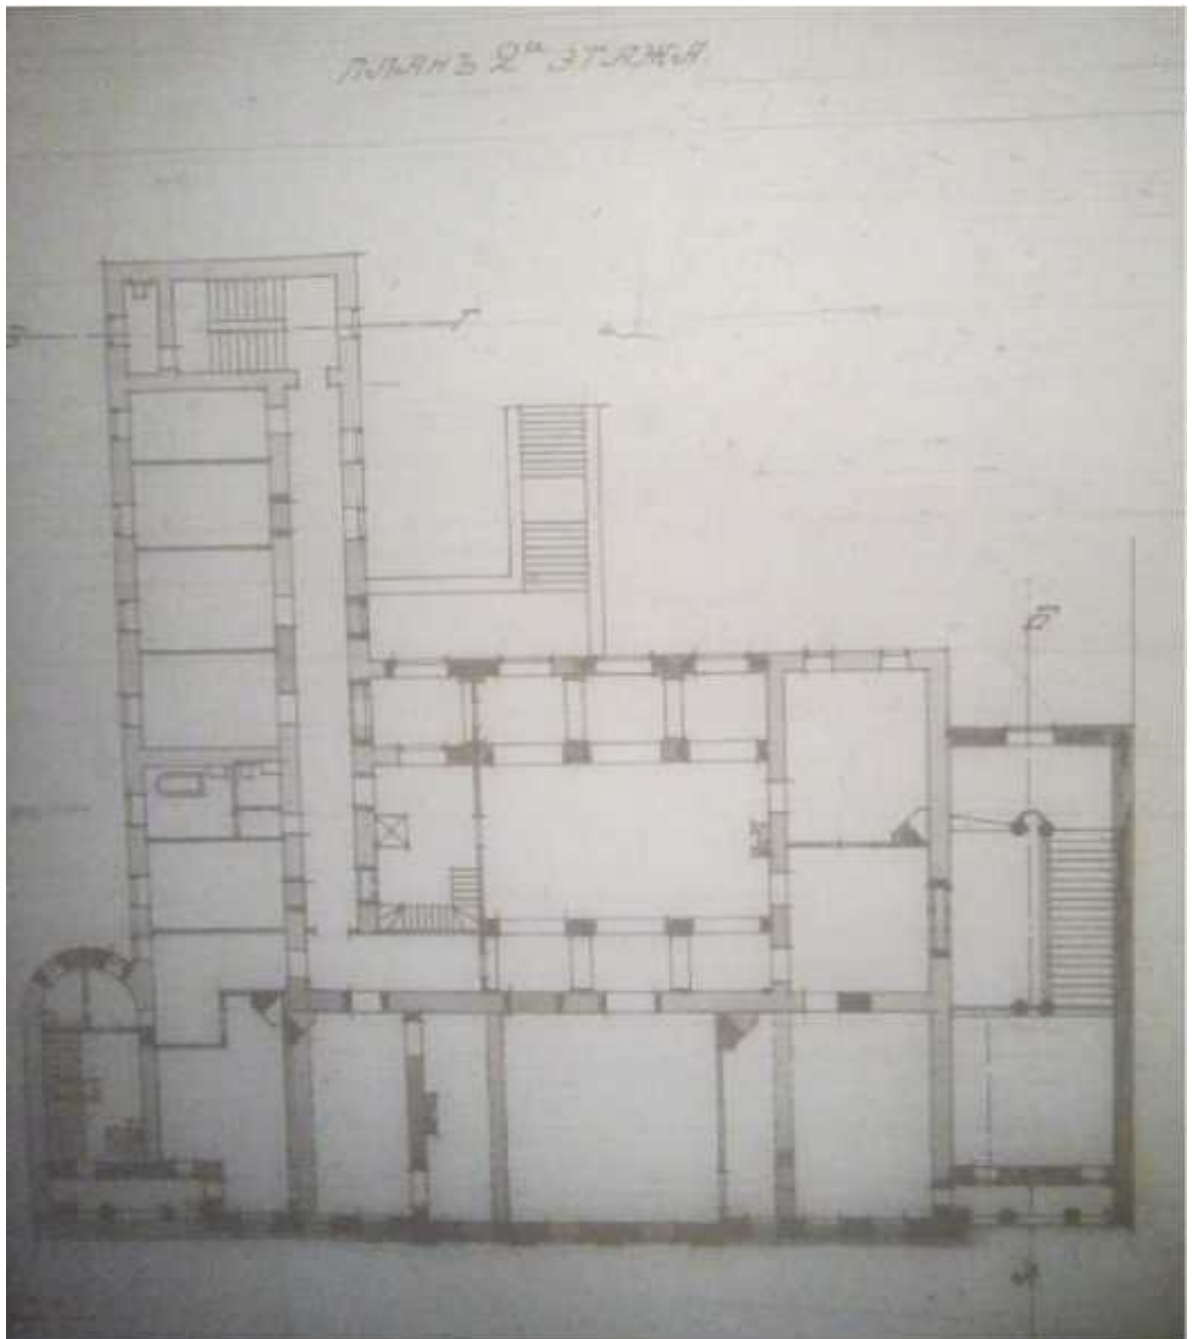
10. План 2-го этажа особняка Белозерского Т.В. Архитектор Оль А. А. 1913 г. // ЦГИА СПб. Ф. 513. Оп. 102. Д. 7605. 1874 г. Л. 14.

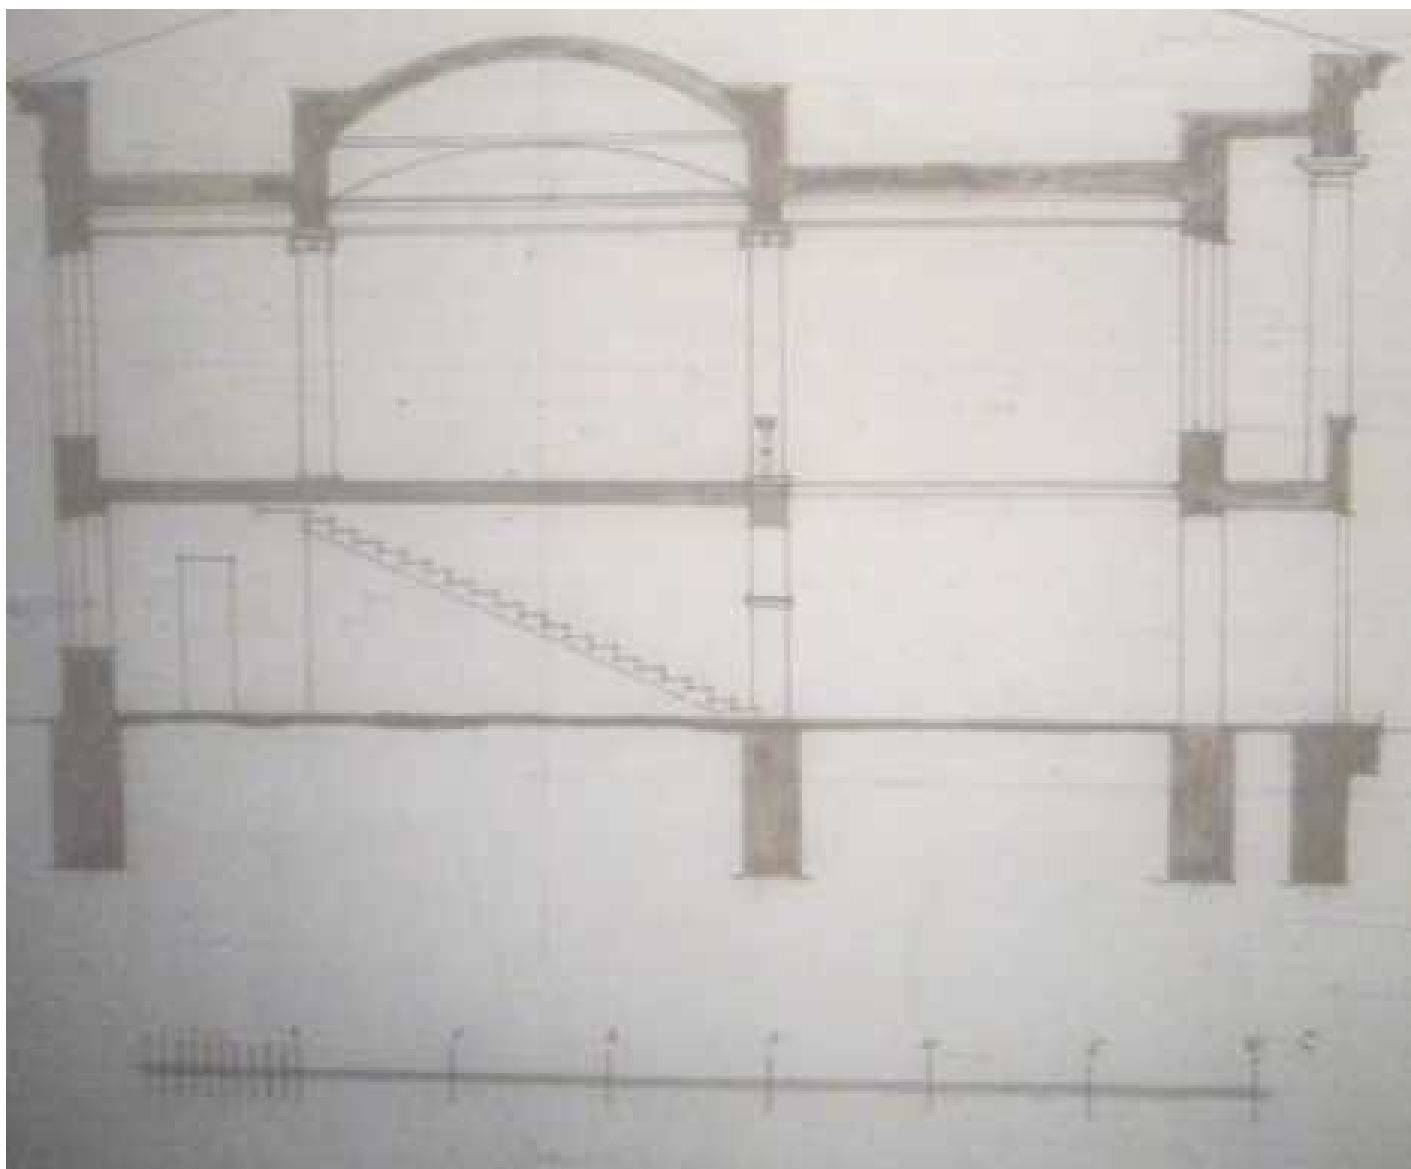
11. Разрез особняка Белозерского Т.В. Архитектор Оль А. А. 1913 г. // ЦГИА СПб. Ф. 513. Оп. 102. Д. 7605. 1874 г. Л. 15.
