А К Т

по результатам проведения государственной историко-культурной экспертизы проектной документации на проведение работ по сохранению объекта культурного наследия регионального значения «Быв. дом Белозерского», расположенного по адресу: г. Санкт-Петербург, ул. Куйбышева, д. 25, литера А (ул. Куйбышева, д. 25 - в соответствии с НПА *) - «Научно-исследовательская, изыскательская и проектная документация на выполнение работ на ремонт и приспособление помещений 3 этажа и 2 световых фонарей здания для современного использования, ремонт, реставрацию крыши и ремонт кровли здания СПб ГБУЗ «Детская городская поликлиника №19» Петроградского района Санкт-Петербурга объекта культурного наследия регионального значения «Быв. дом Белозерского», расположенного по адресу: Санкт-Петербург, ул. Куйбышева, д. 25, лит. А», разработанной ООО «АСПЕКТ» в 2021 г., шифр 44-19-21, с целью определения соответствия проектной документации требованиям законодательства Российской Федерации в области государственной охраны объектов культурного наследия

Раздел 3. Проект ремонта, реставрации и приспособления для современного использования. Том 21. Дефектные ведомости. Шифр 44-19-21-ДВ.

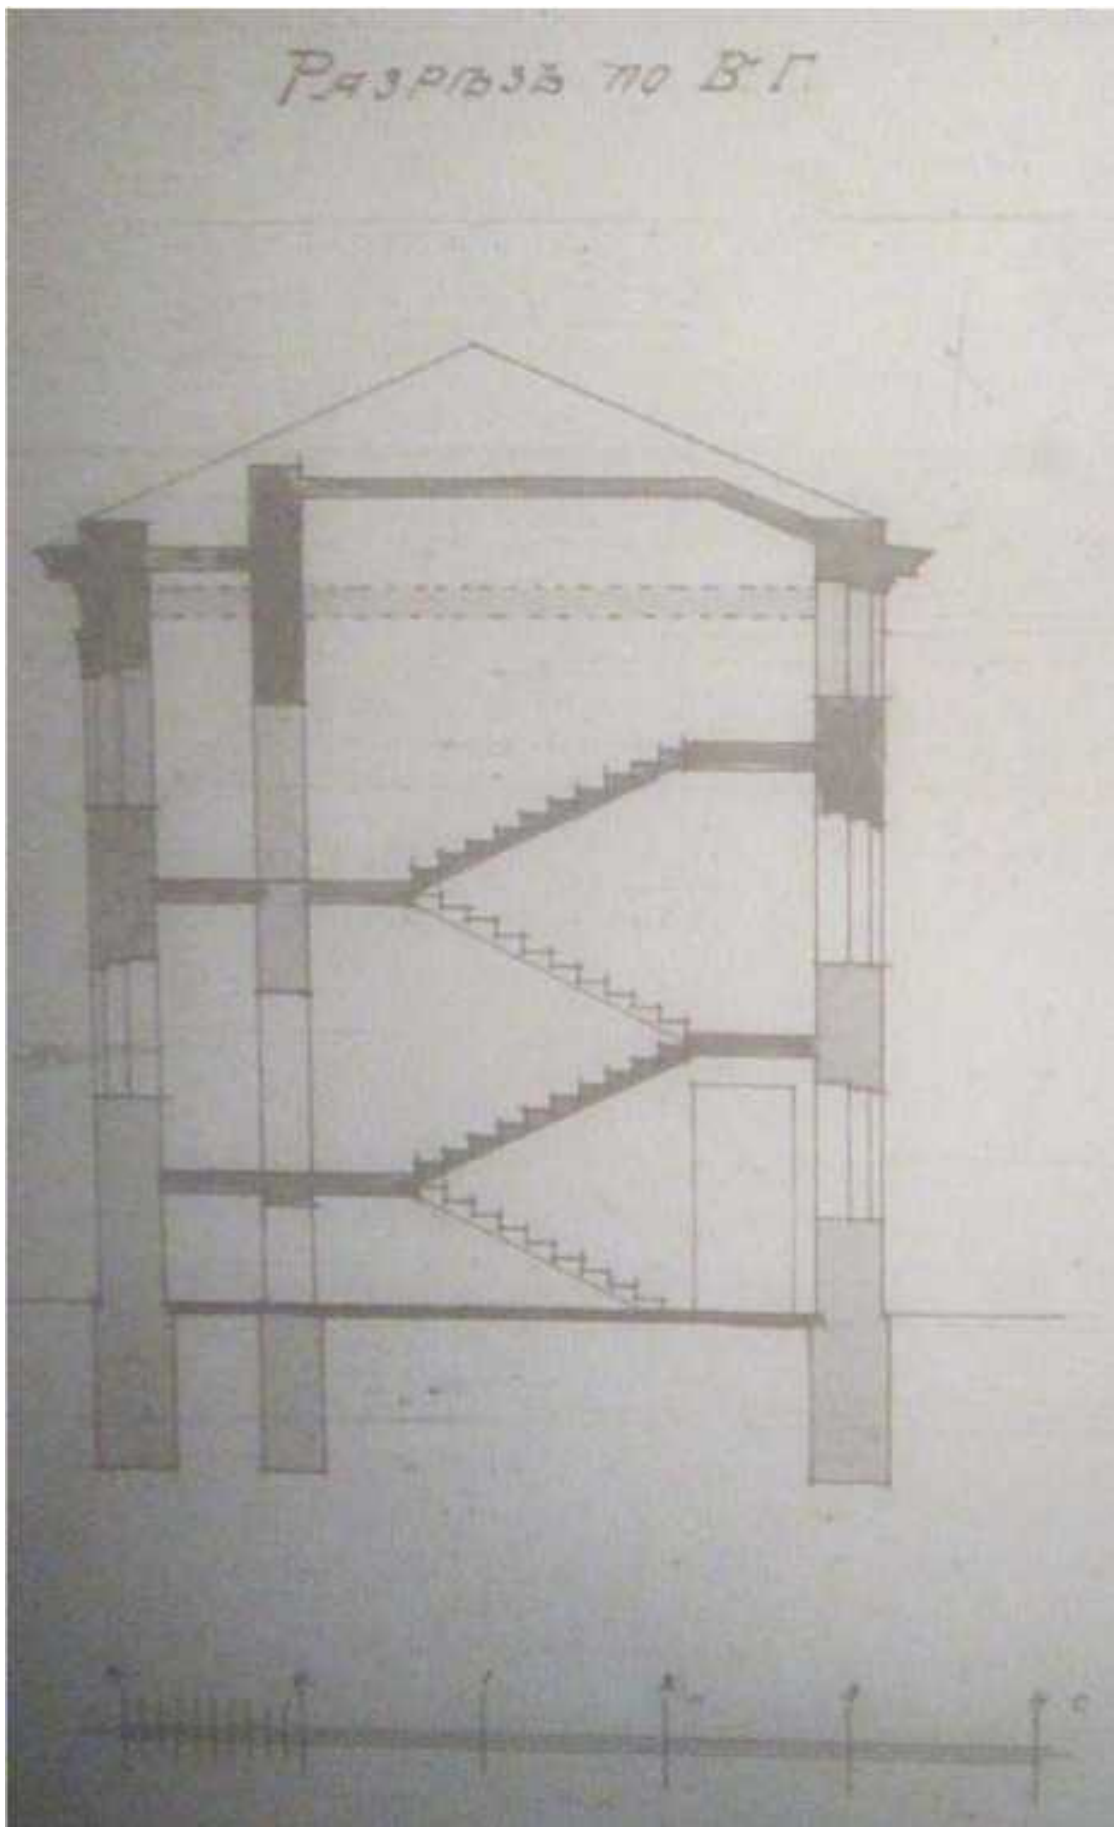
12. Разрез особняка Белозерского Т.В. по оси В-Г. Архитектор Оль А. А. 1913 г.
// ЦГИА СПб. Ф. 513. Оп. 102. Д. 7605. 1874 г. Л. 15

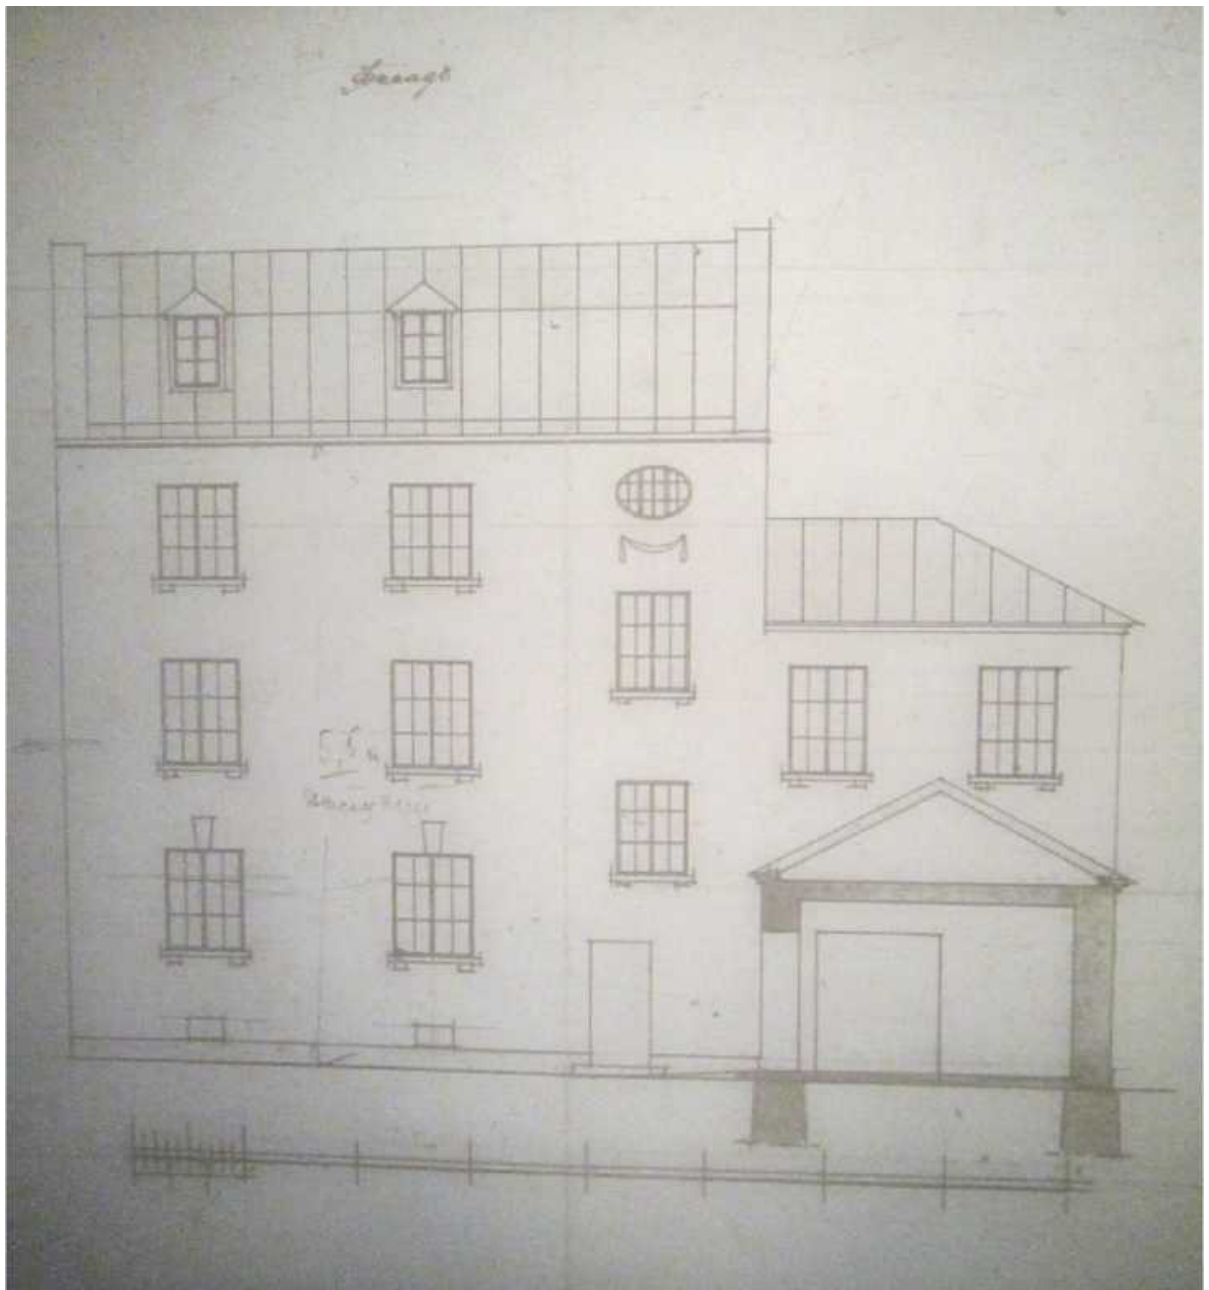
14. Дворовый фасад особняка Белозерского Т.В. Архитектор Оль А. А. 1913 г. Фрагмент. // ЦГИА СПб. Ф. 513. Оп. 102. Д. 7605. 1874 г. Л. 16

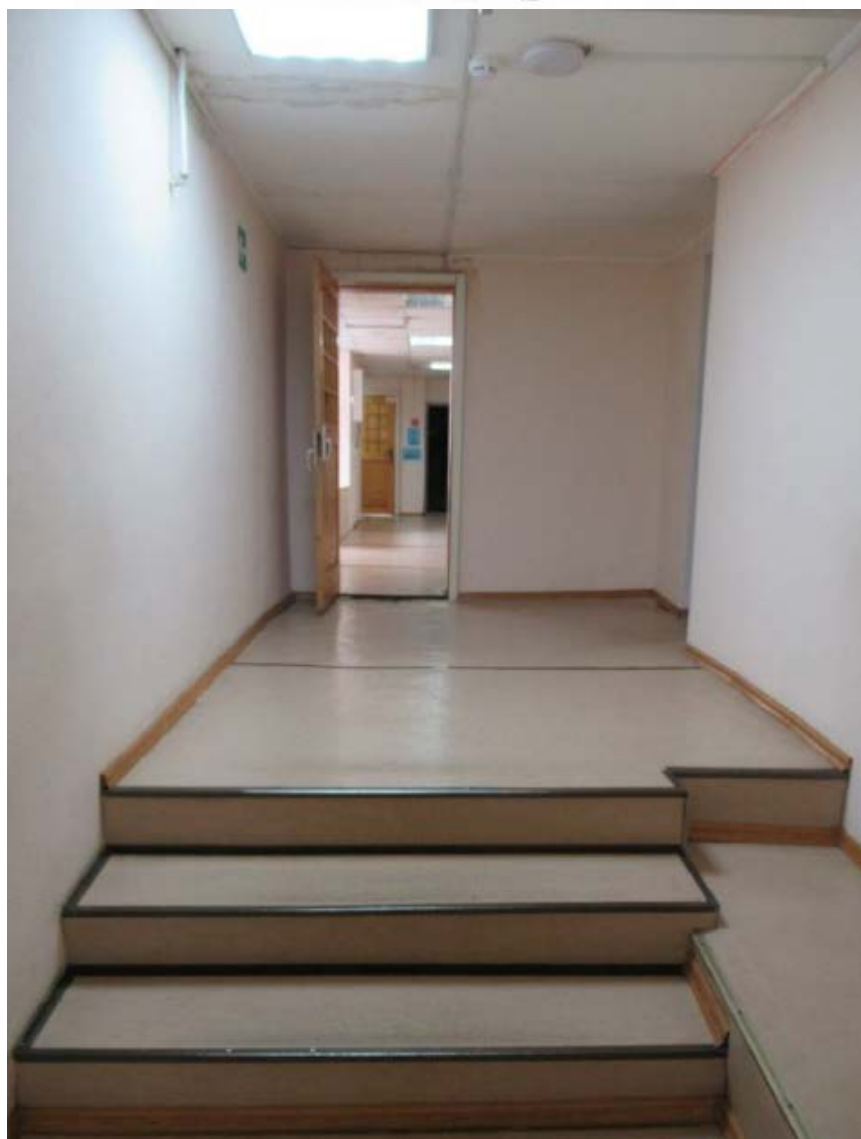
1. Помещение №84 в уровне 3-го этажа объекта культурного наследия регионального значения «Быв. дом Белозерского», расположенного по адресу: г. Санкт-Петербург, ул. Куйбышева, д. 25, литера А. 15.10.2021.

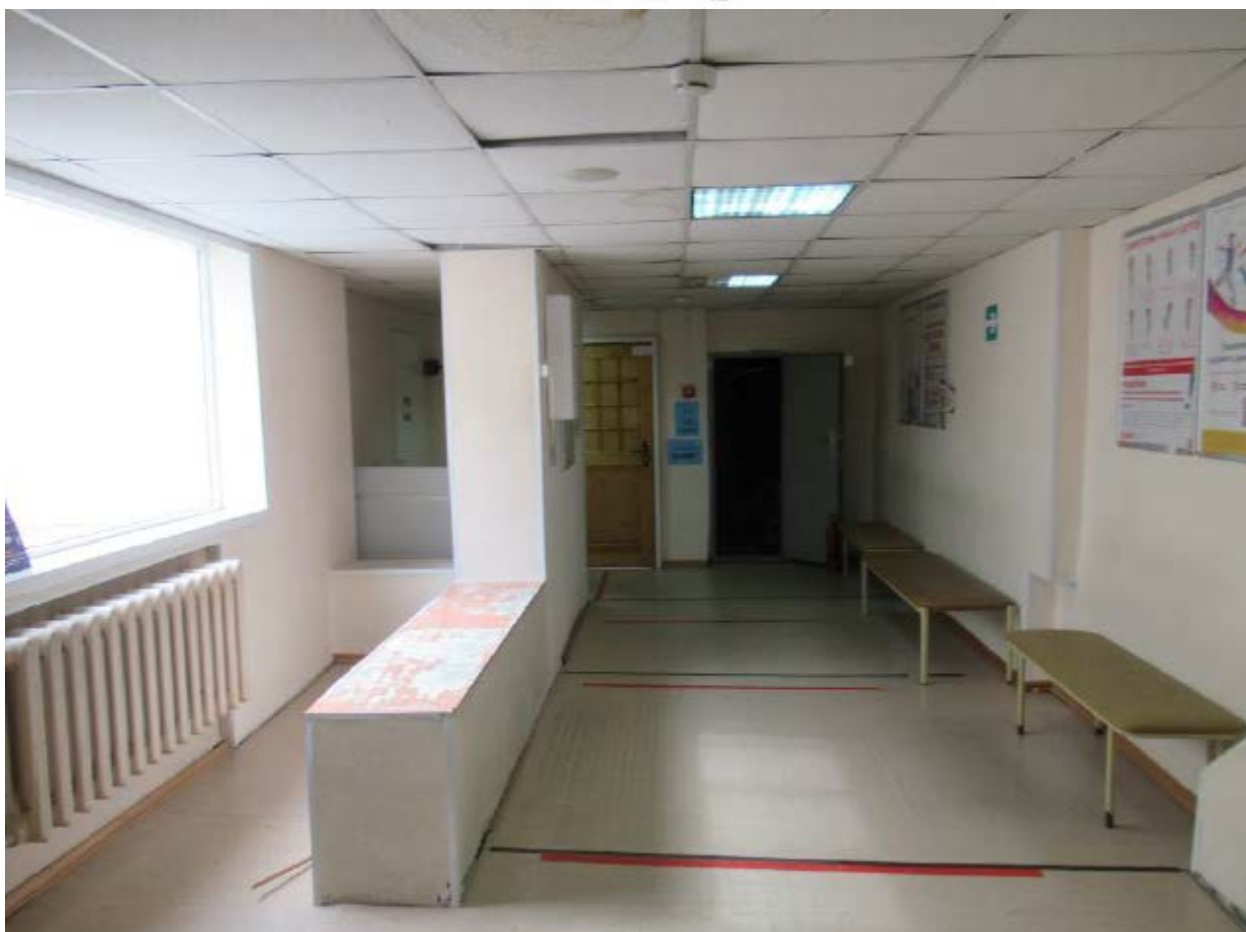
2. Помещение №91 в уровне 3-го этажа объекта культурного наследия регионального значения «Быв. дом Белозерского», расположенного по адресу: г. Санкт-Петербург, ул. Куйбышева, д. 25, литера А. 15.10.2021.

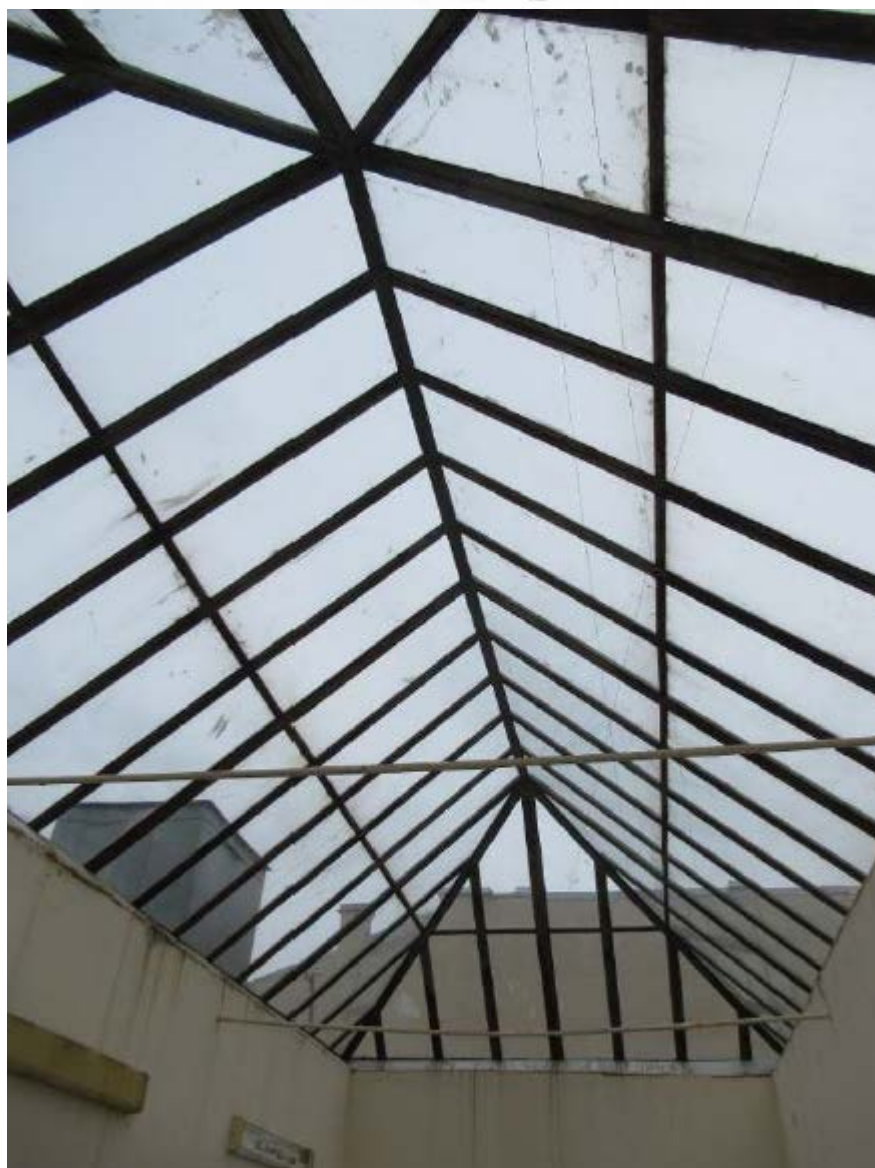
3. Световой фонарь объекта культурного наследия регионального значения «Быв. дом Белозерского», расположенного по адресу: г. Санкт-Петербург, ул. Куйбышева, д. 25, литера А. 15.10.2021.

- Тщательная расчистка металлоконструкций от коррозии и окрасоч-ных слоев;
- Рихтовка металлических элементов каркаса фонаря (в случае обнару-жения после расчисток);

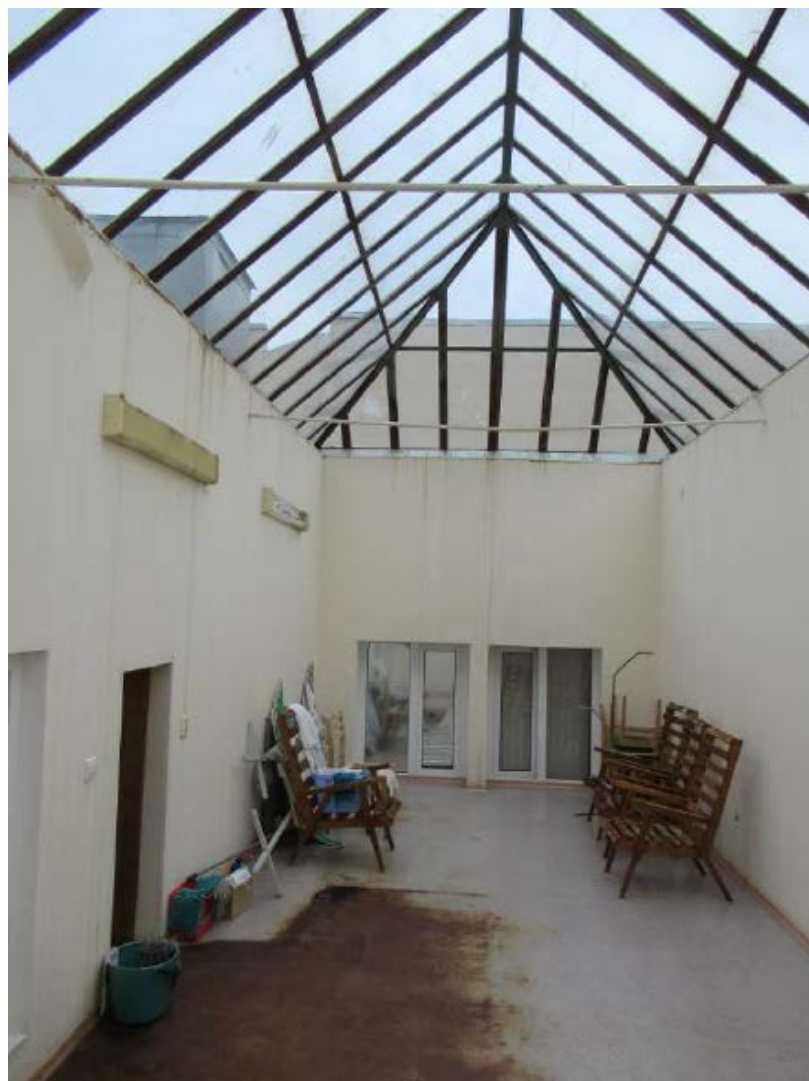
4. Световой фонарь объекта культурного наследия регионального значения «Быв. дом Белозерского», расположенного по адресу: г. Санкт-Петербург, ул. Куйбышева, д. 25, литера А. 15.10.2021

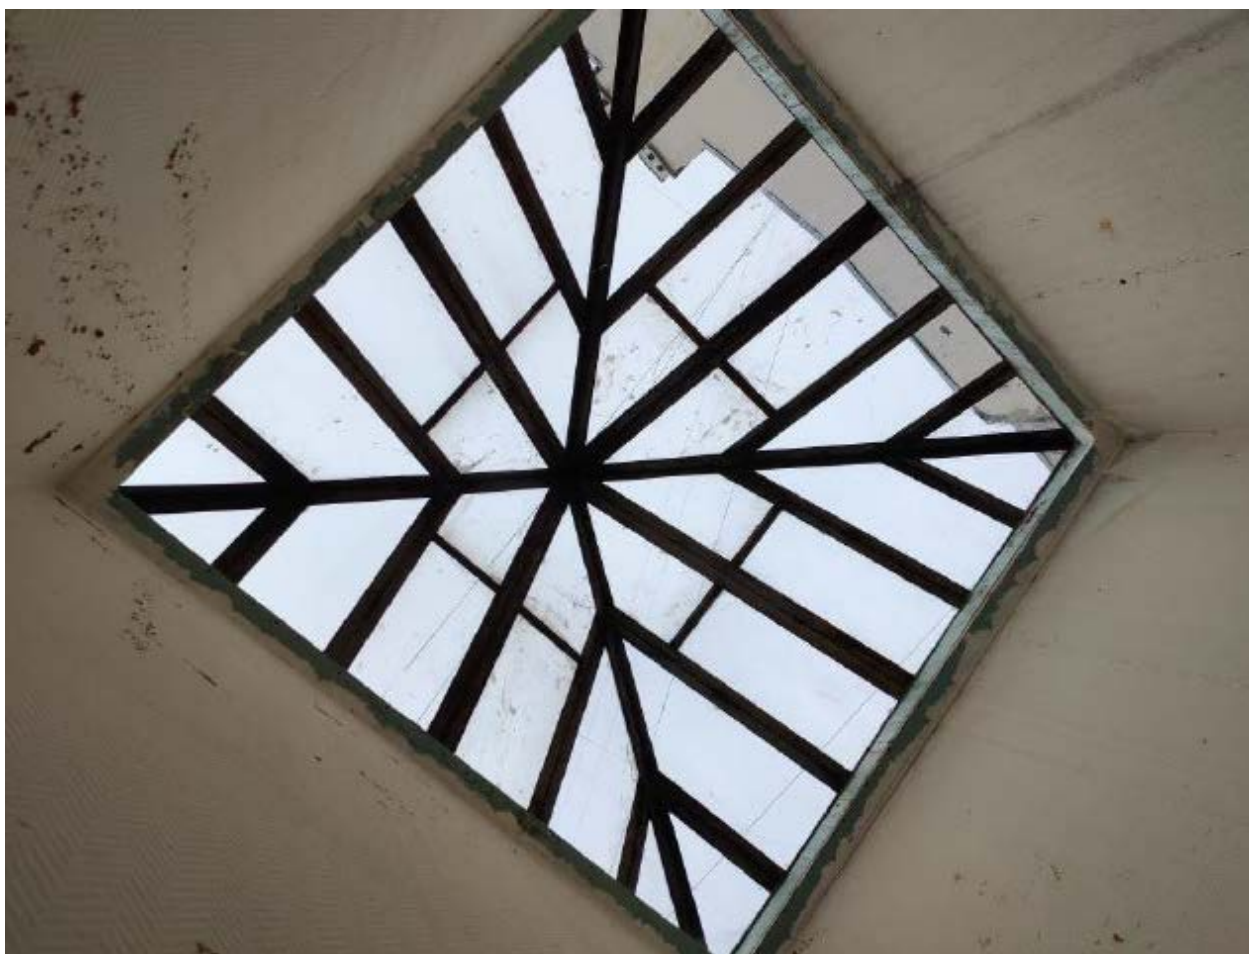
5. Световой фонарь объекта культурного наследия регионального значения «Быв. дом Белозерского», расположенного по адресу: г. Санкт-Петербург, ул. Куйбышева, д. 25, литера А. 15.10.2021

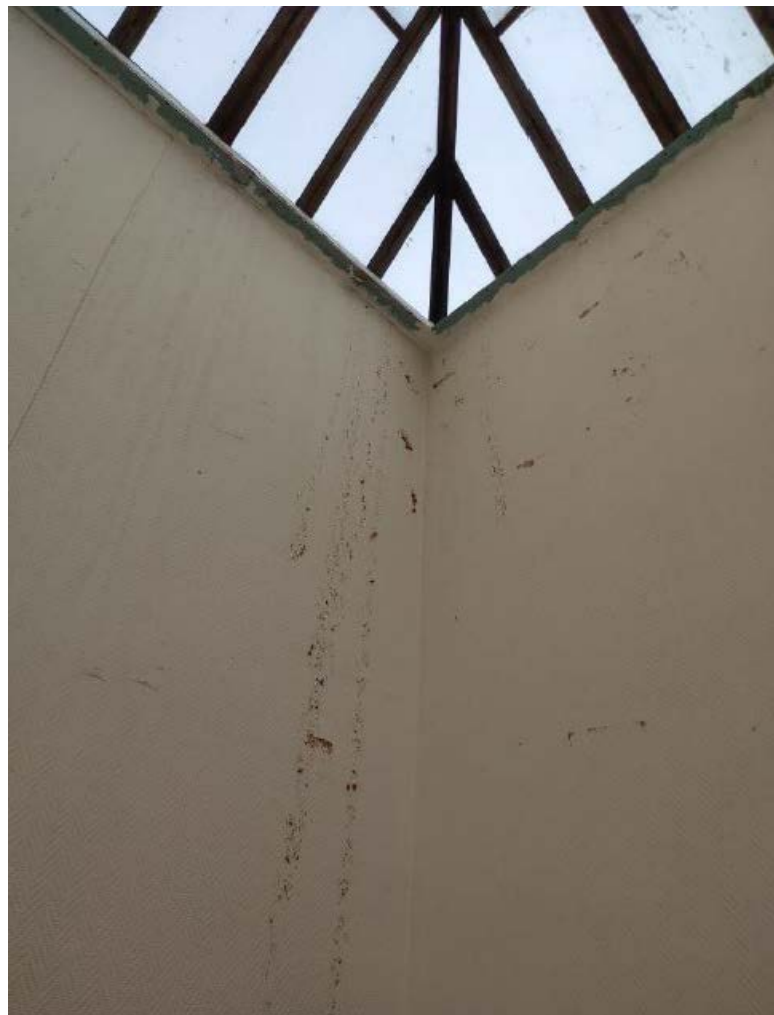
6. Световой фонарь объекта культурного наследия регионального значения «Быв. дом Белозерского», расположенного по адресу: г. Санкт-Петербург, ул. Куйбышева, д. 25, литера А. 15.10.2021

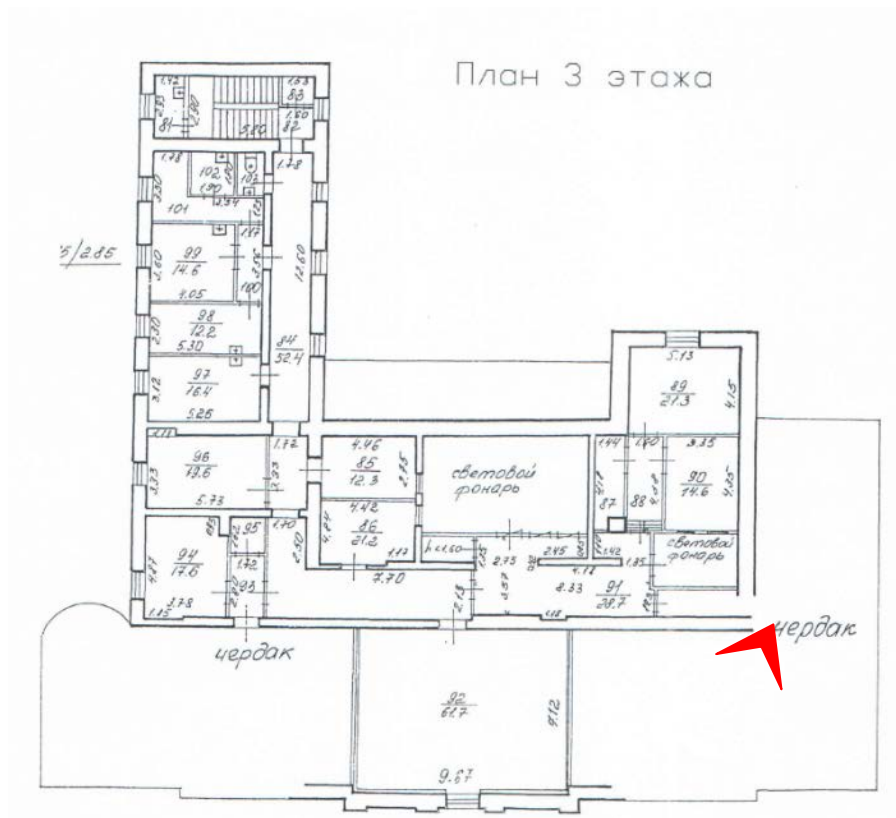
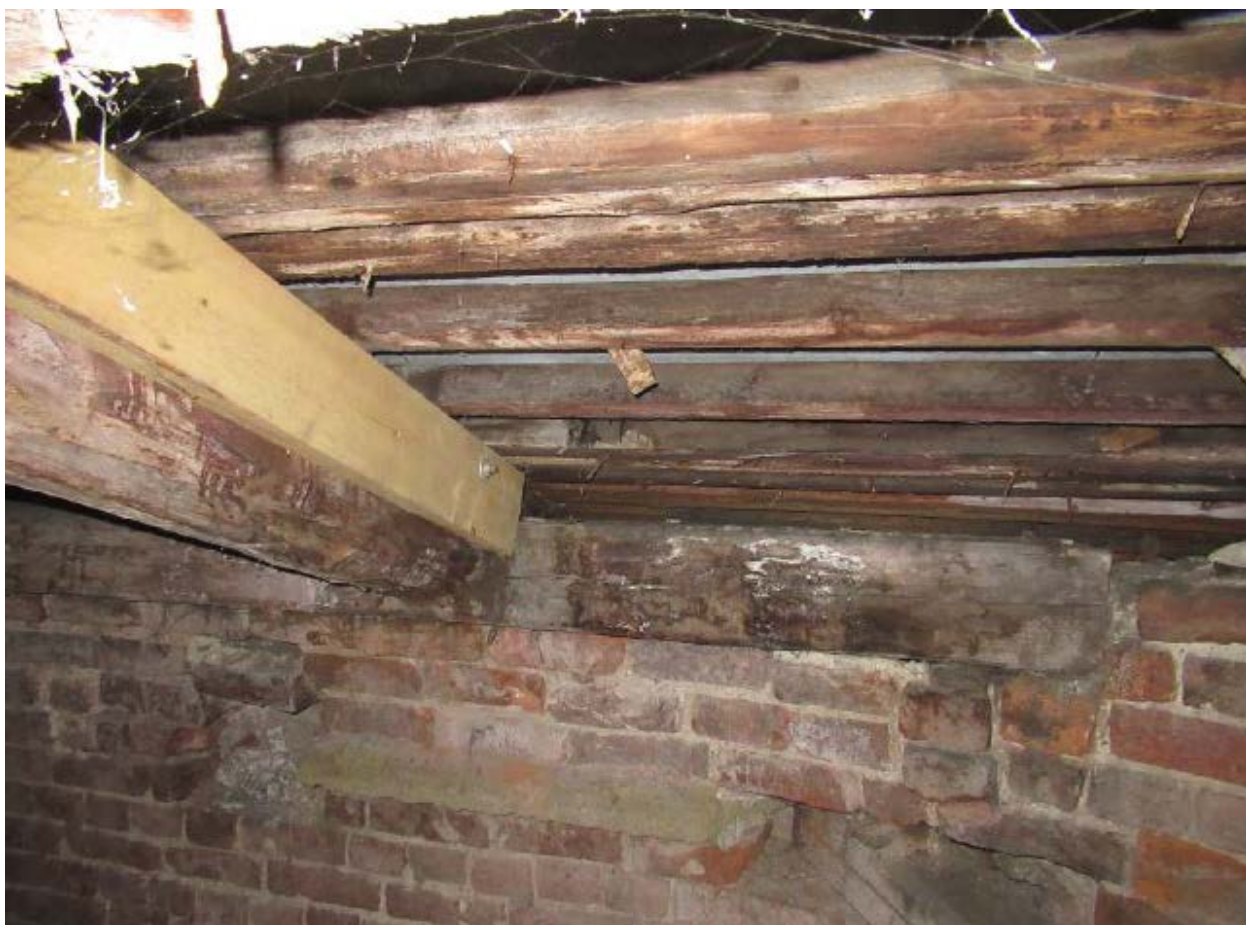
7. Стропильная система объекта культурного наследия регионального значения «Быв. дом Белозерского», расположенного по адресу: г. Санкт-Петербург, ул. Куйбышева, д. 25, литера А. 15.10.2021.

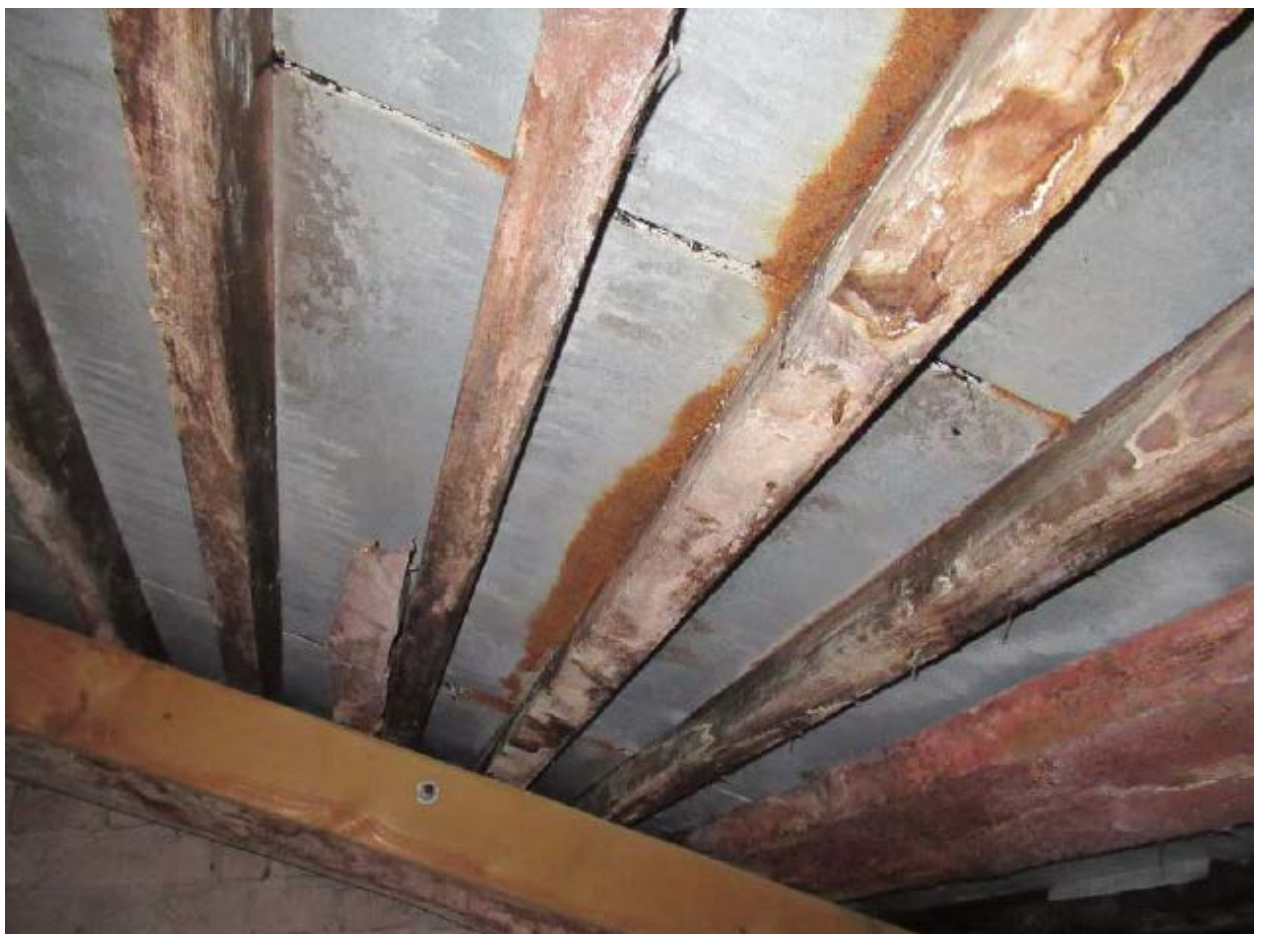
8. Обрешетка и кровля объекта культурного наследия регионального значения «Быв. дом Белозерского», расположенного по адресу: г. Санкт-Петербург, ул. Куйбышева, д. 25, литера А. 15.10.2021.

- Ремонт местами поврежденных участков стропильной системы в опорной зоне фонаря;
- Частичная замена деревянной обрешетки;
- Расчистка сохраняемых элементов стропильной системы щетками;

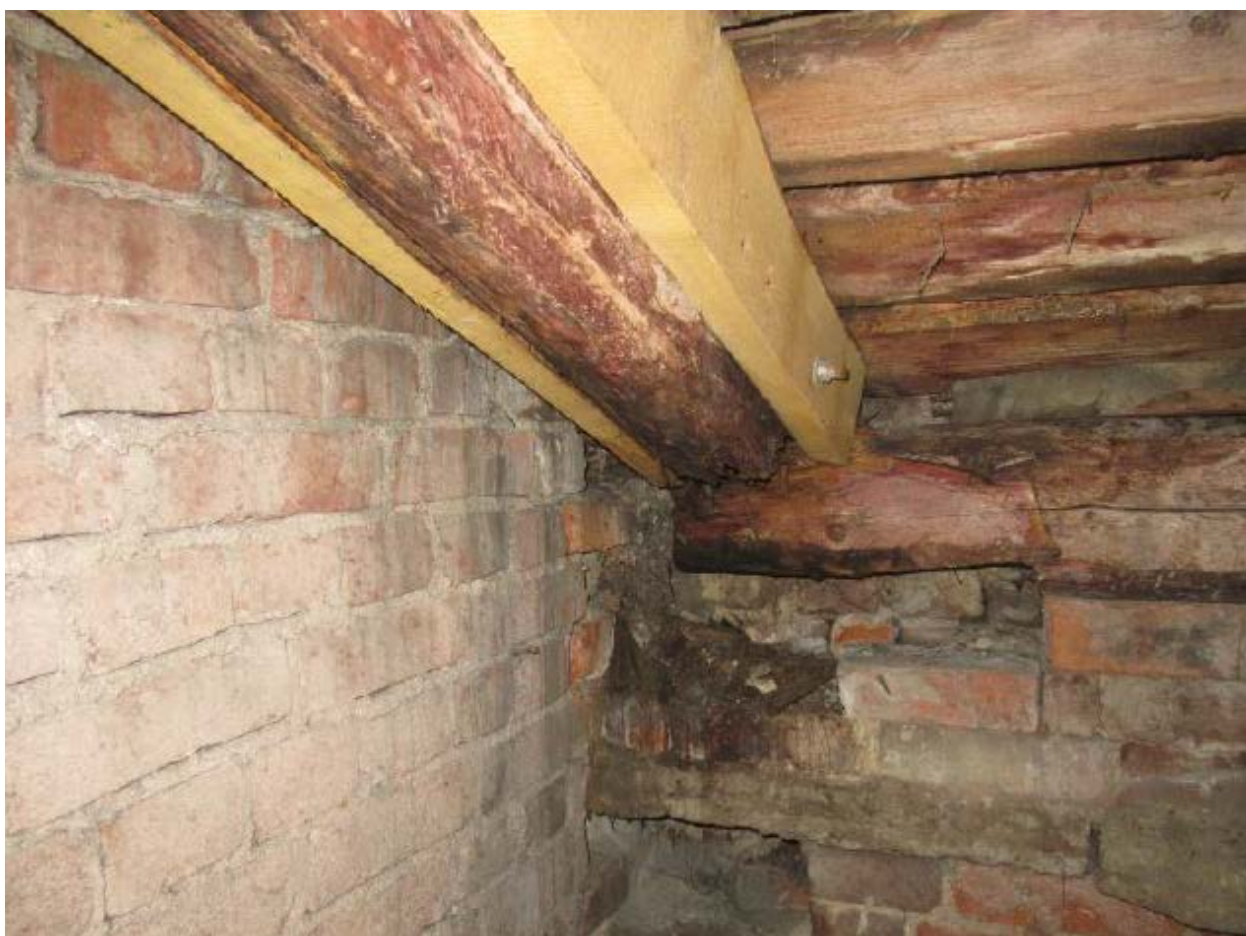
9. Обрешетка и кровля объекта культурного наследия регионального значения «Быв. дом Белозерского», расположенного по адресу: г. Санкт-Петербург, ул. Куйбышева, д. 25, литера А. 15.10.2021.

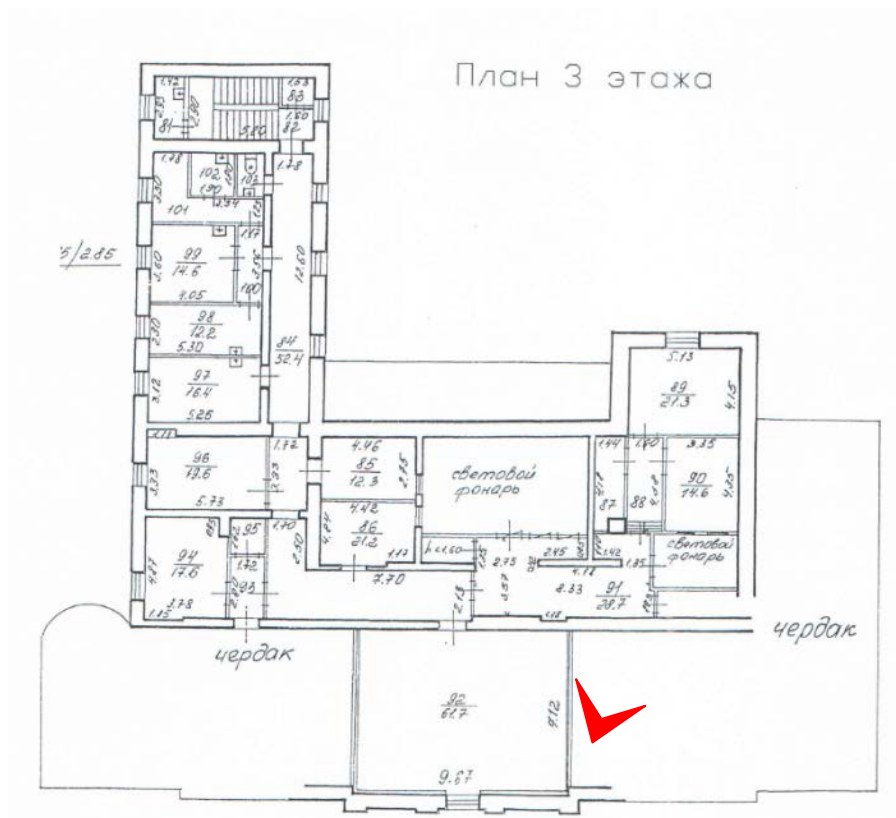
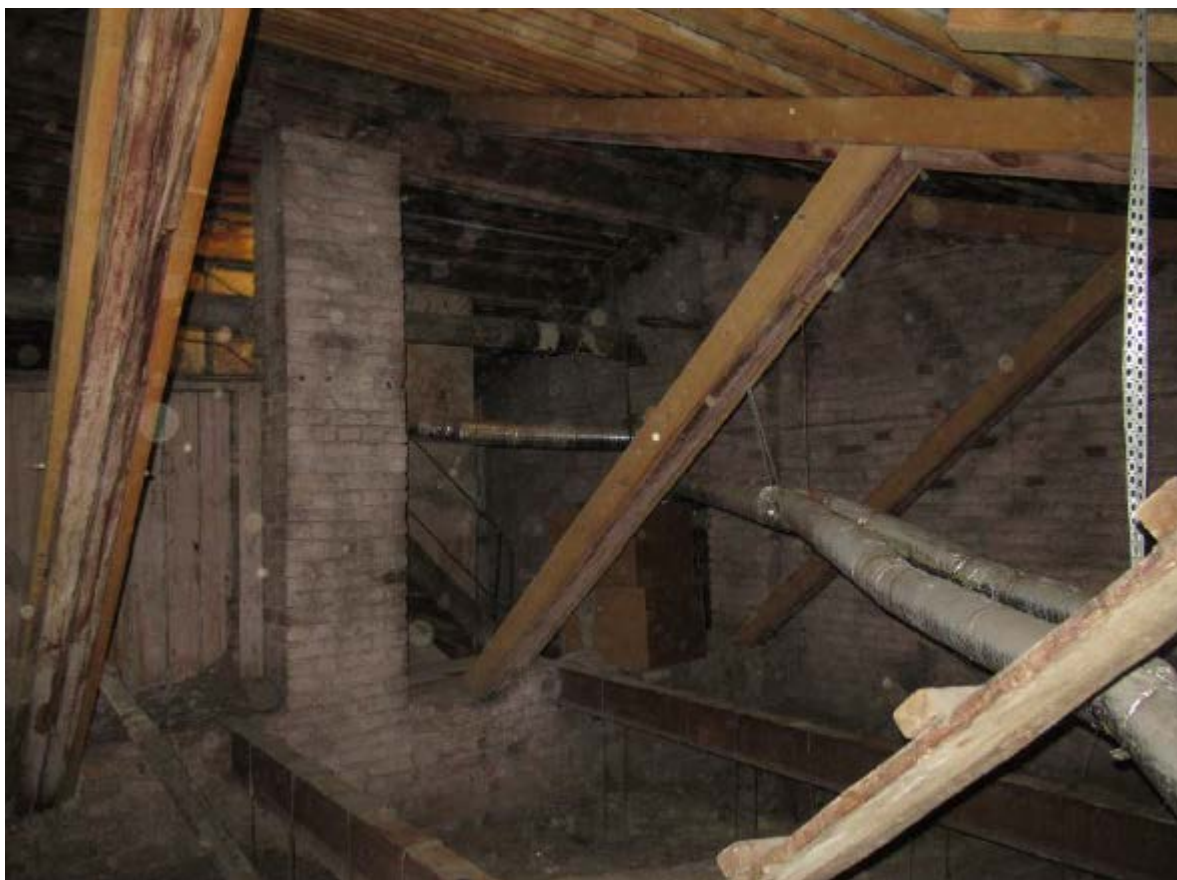
10. Стропильная система объекта культурного наследия регионального значения «Быв. дом Белозерского», расположенного по адресу: г. Санкт-Петербург, ул. Куйбышева, д. 25, литера А. 15.10.2021.

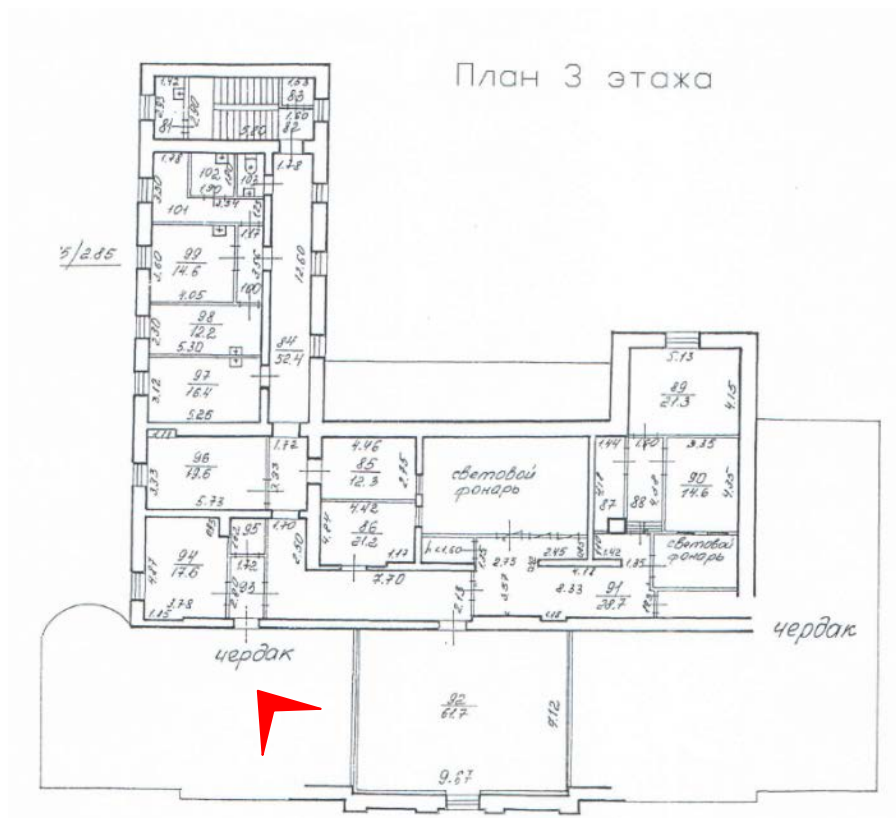
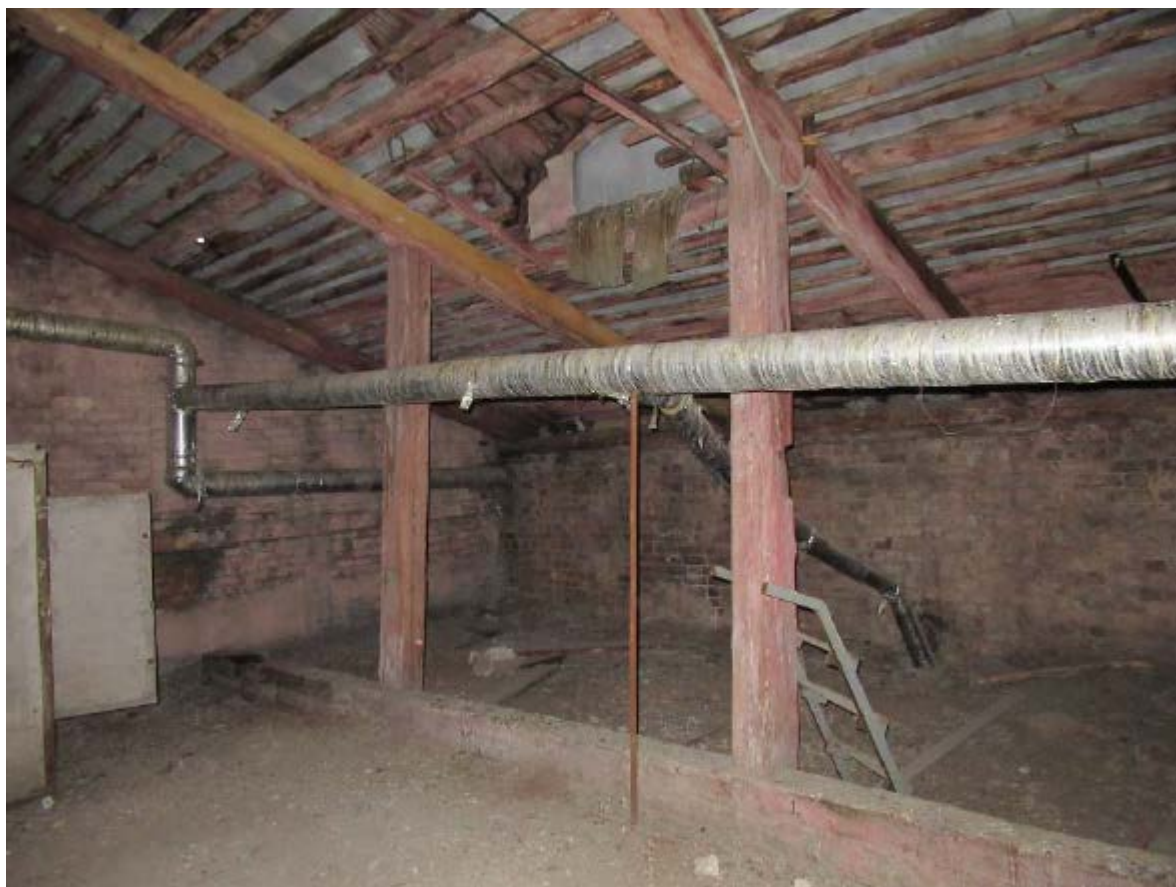
11. Стропильная система объекта культурного наследия регионального значения «Быв. дом Белозерского», расположенного по адресу: г. Санкт-Петербург, ул. Куйбышева, д. 25, литера А. 15.10.2021.

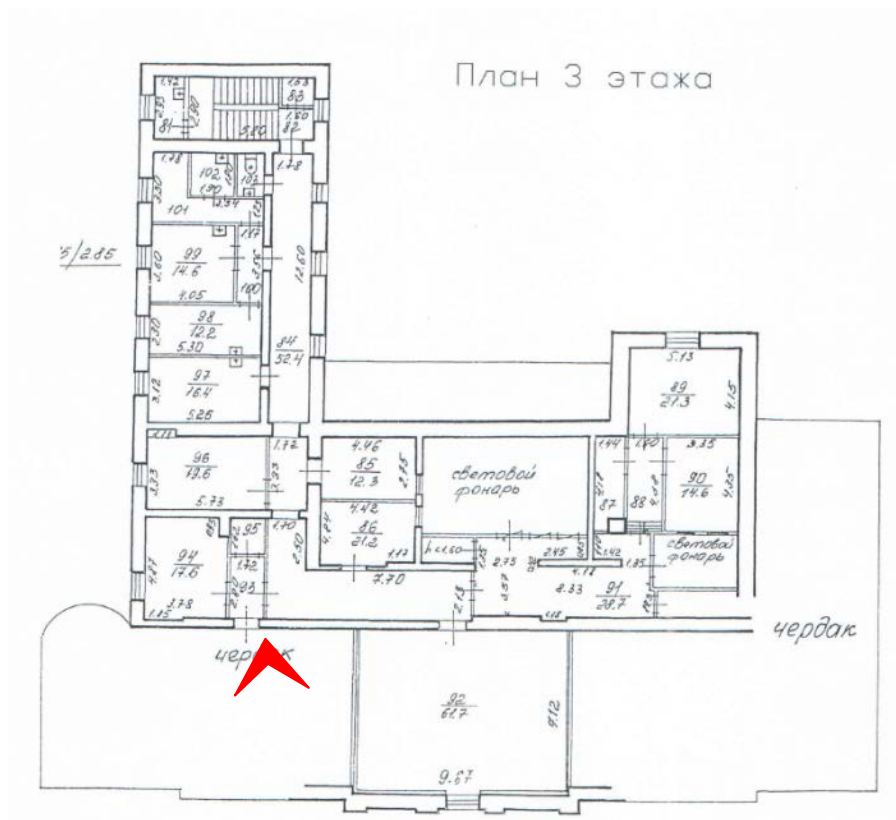
12. Стропильная система объекта культурного наследия регионального значения «Быв. дом Белозерского», расположенного по адресу: г. Санкт-Петербург, ул. Куйбышева, д. 25, литера А. 15.10.2021.

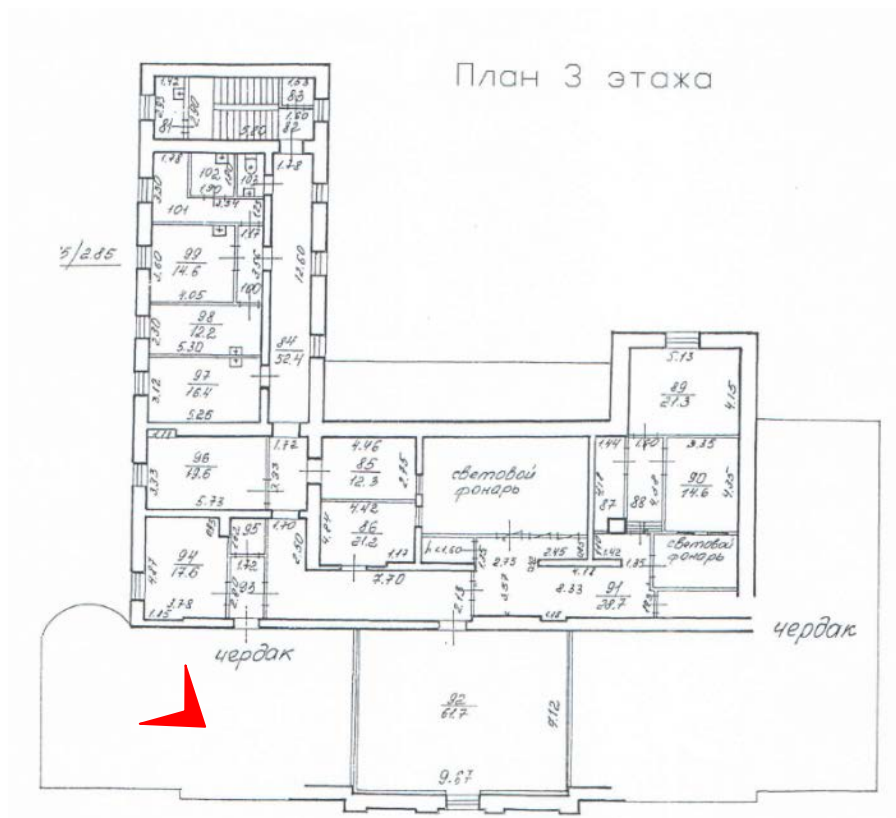
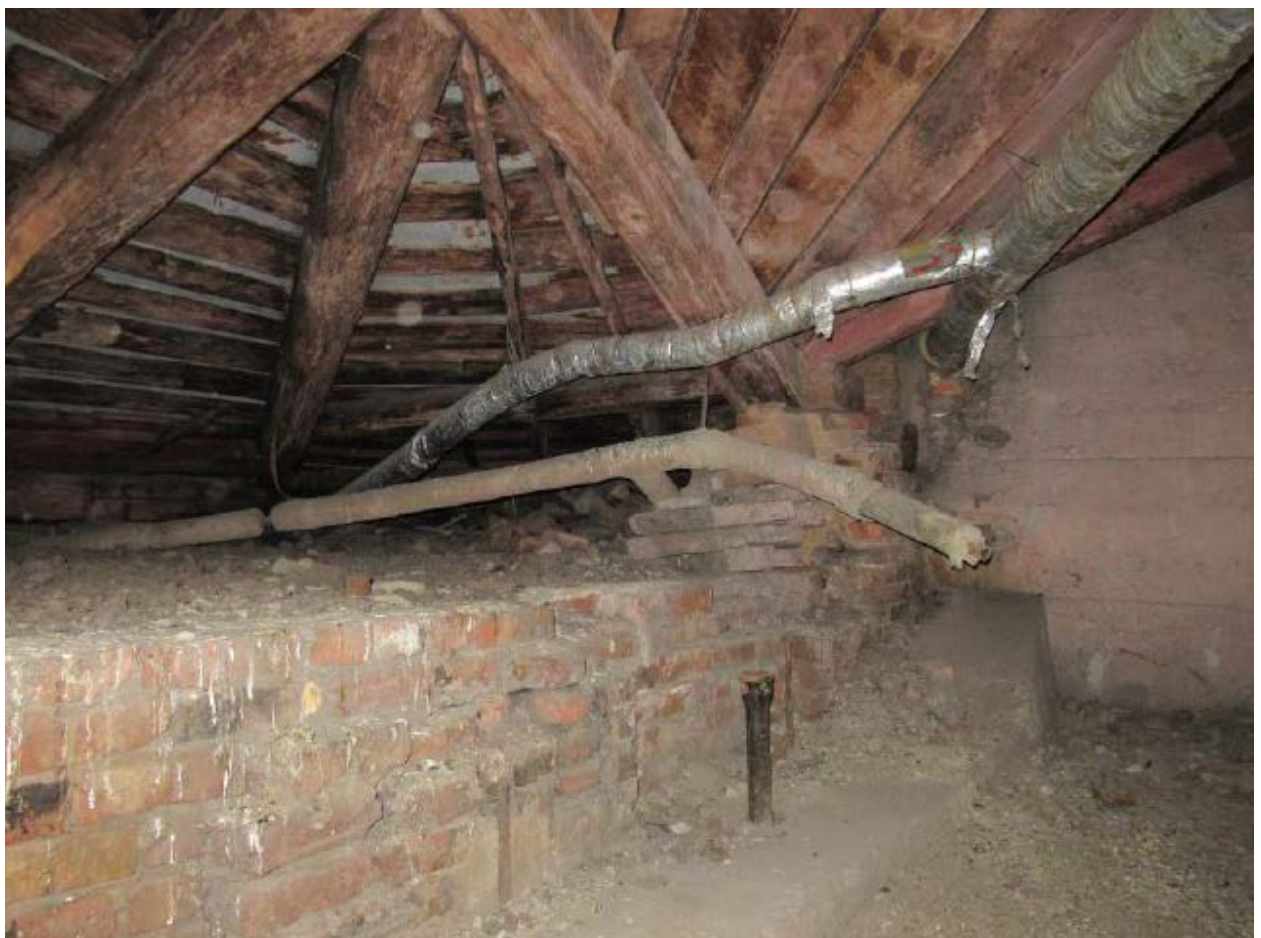
13. Стропильная система объекта культурного наследия регионального значения «Быв. дом Белозерского», расположенного по адресу: г. Санкт-Петербург, ул. Куйбышева, д. 25, литера А. 15.10.2021.

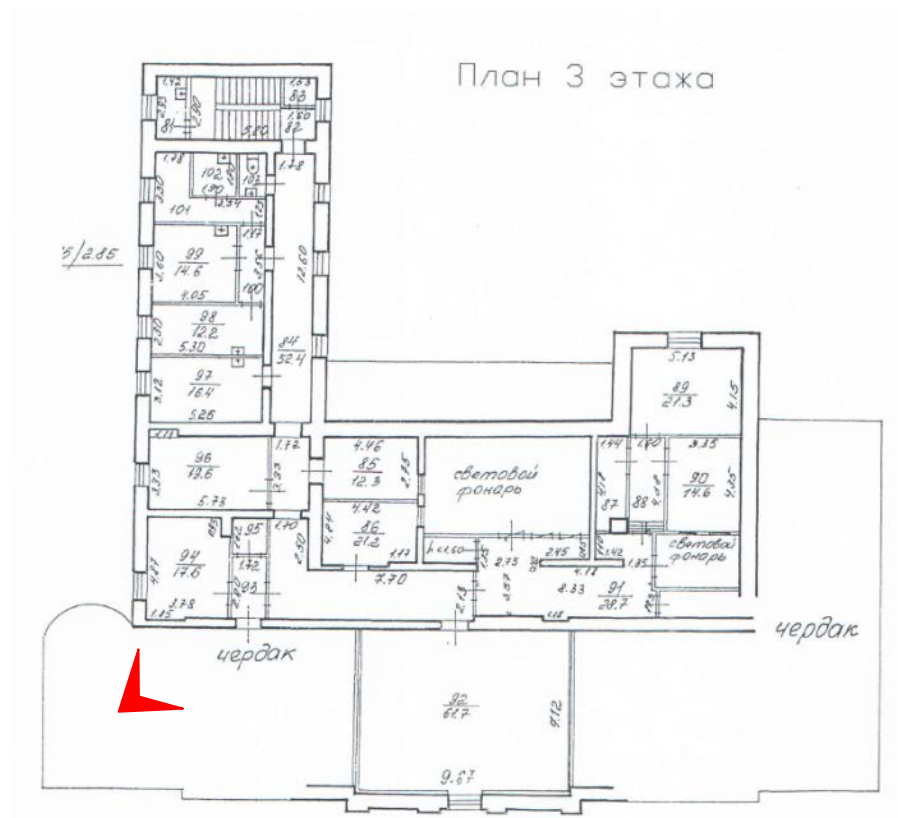
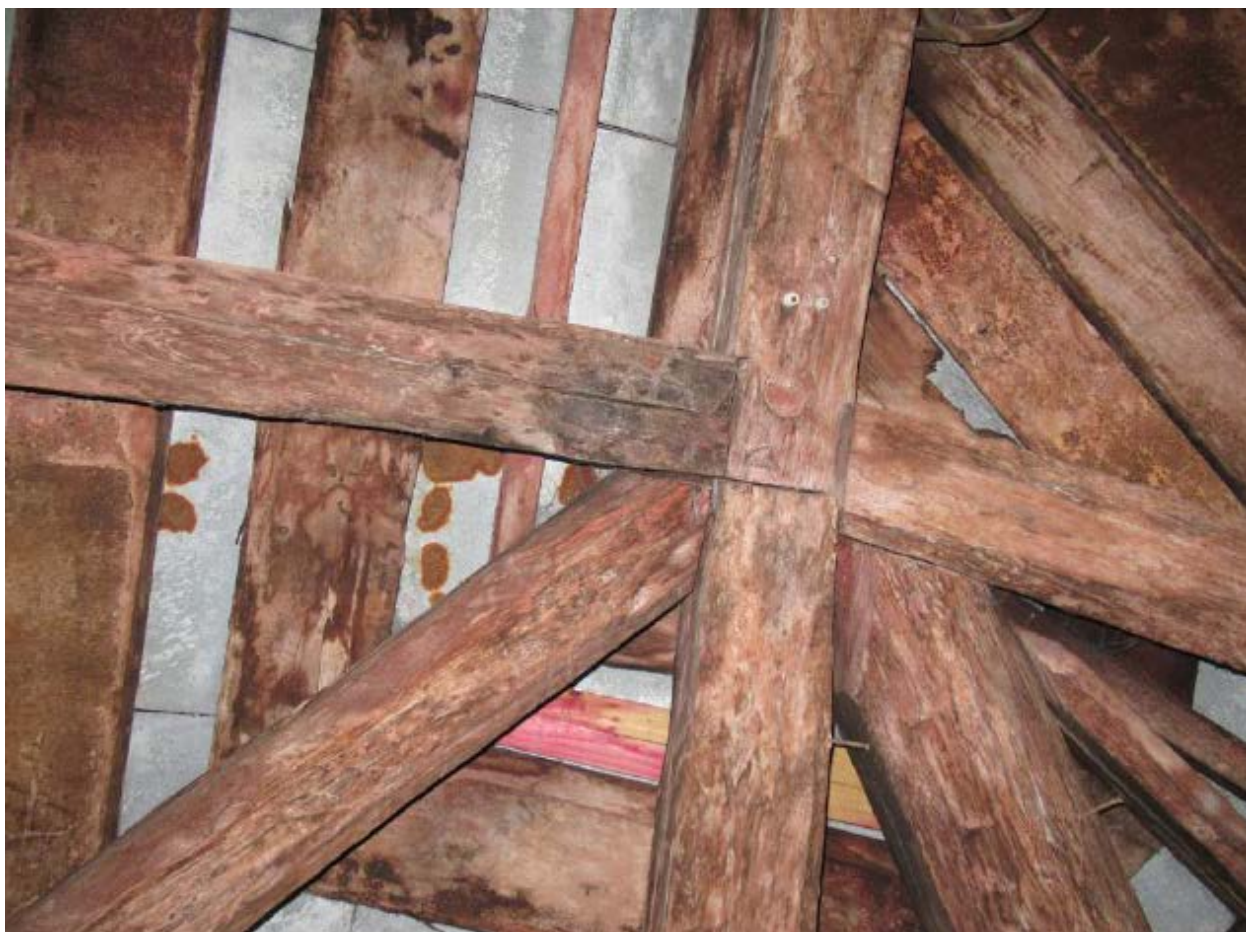
14. Стропильная система объекта культурного наследия регионального значения «Быв. дом Белозерского», расположенного по адресу: г. Санкт-Петербург, ул. Куйбышева, д. 25, литера А. 15.10.2021.
