А К Т

по результатам проведения государственной историко-культурной экспертизы проектной документации на проведение работ по сохранению объекта культурного наследия регионального значения «Быв. дом Белозерского», расположенного по адресу: г. Санкт-Петербург, ул. Куйбышева, д. 25, литера А (ул. Куйбышева, д. 25 - в соответствии с НПА *) - «Научно-исследовательская, изыскательская и проектная документация на выполнение работ на ремонт и приспособление помещений 3 этажа и 2 световых фонарей здания для современного использования, ремонт, реставрацию крыши и ремонт кровли здания СПб ГБУЗ «Детская городская поликлиника №19» Петроградского района Санкт-Петербурга объекта культурного наследия регионального значения «Быв. дом Белозерского», расположенного по адресу: Санкт-Петербург, ул. Куйбышева, д. 25, лит. А», разработанной ООО «АСПЕКТ» в 2021 г., шифр 44-19-21, с целью определения соответствия проектной документации требованиям законодательства Российской Федерации в области государственной охраны объектов культурного наследия

Раздел 3. Проект ремонта, реставрации и приспособления для современного использования. Том 21. Дефектные ведомости. Шифр 44-19-21-ДВ.

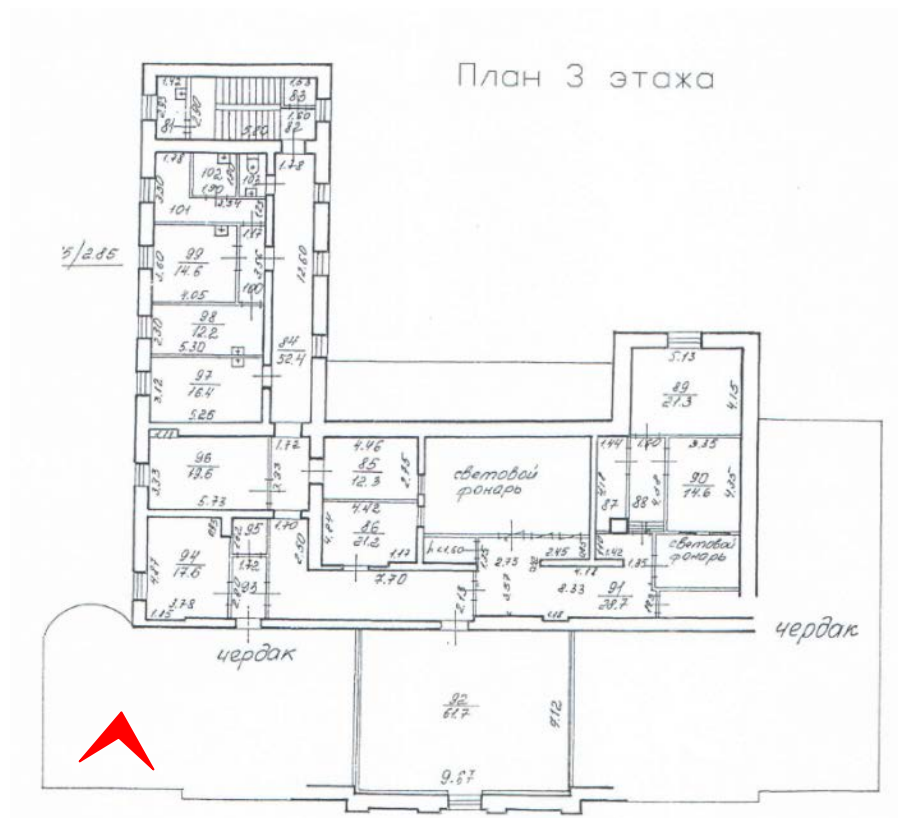
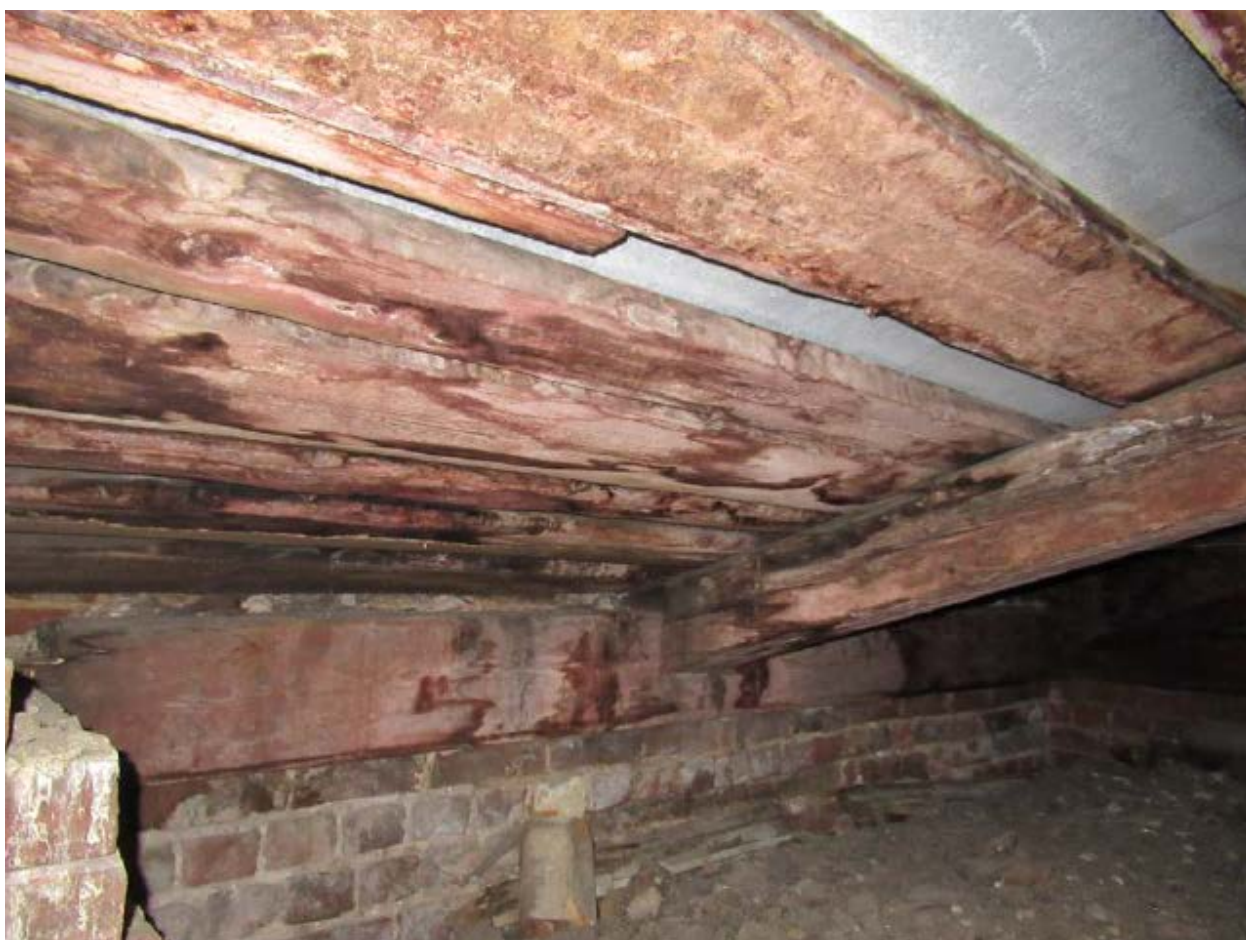
15. Стропильная система объекта культурного наследия регионального значения «Быв. дом Белозерского», расположенного по адресу: г. Санкт-Петербург, ул. Куйбышева, д. 25, литера А. 15.10.2021.

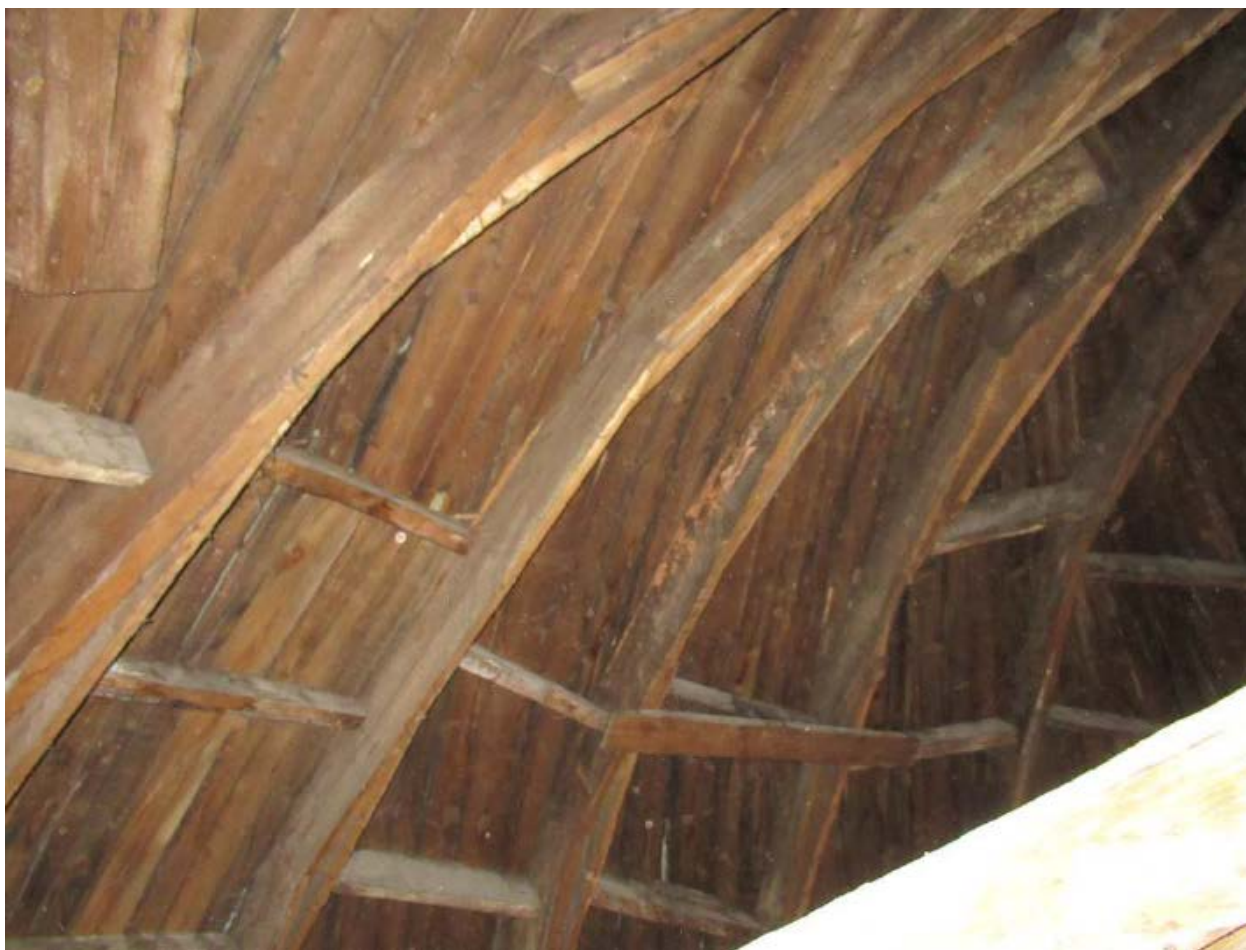
16. Конструкции купола объекта культурного наследия регионального значения «Быв. дом Белозерского», расположенного по адресу: г. Санкт-Петербург, ул. Куйбышева, д. 25, литера А. 15.10.2021.

расширительный бак водяного отопления здания. Произведена частичная замена и усиление деревянных элементов (стропильных ног и обрешетки) в/о А-Б/1-5 и А-Е/8.1-12. На данный момент также наблюдаются участки деревянных элементов с признаками значительного биопоражения с деструкцией древесины до трухи (особенно в опорной зоне стропил и по мауэрлату). Наблюдаются тёмные разводы по обрешетке и стропилам свидетельствующие о протечках кровли. В меньшей степени повреждена стропильная система купола в/о А-Б/5-8.1, её состояние можно охарактеризовать как удовлетворительное.

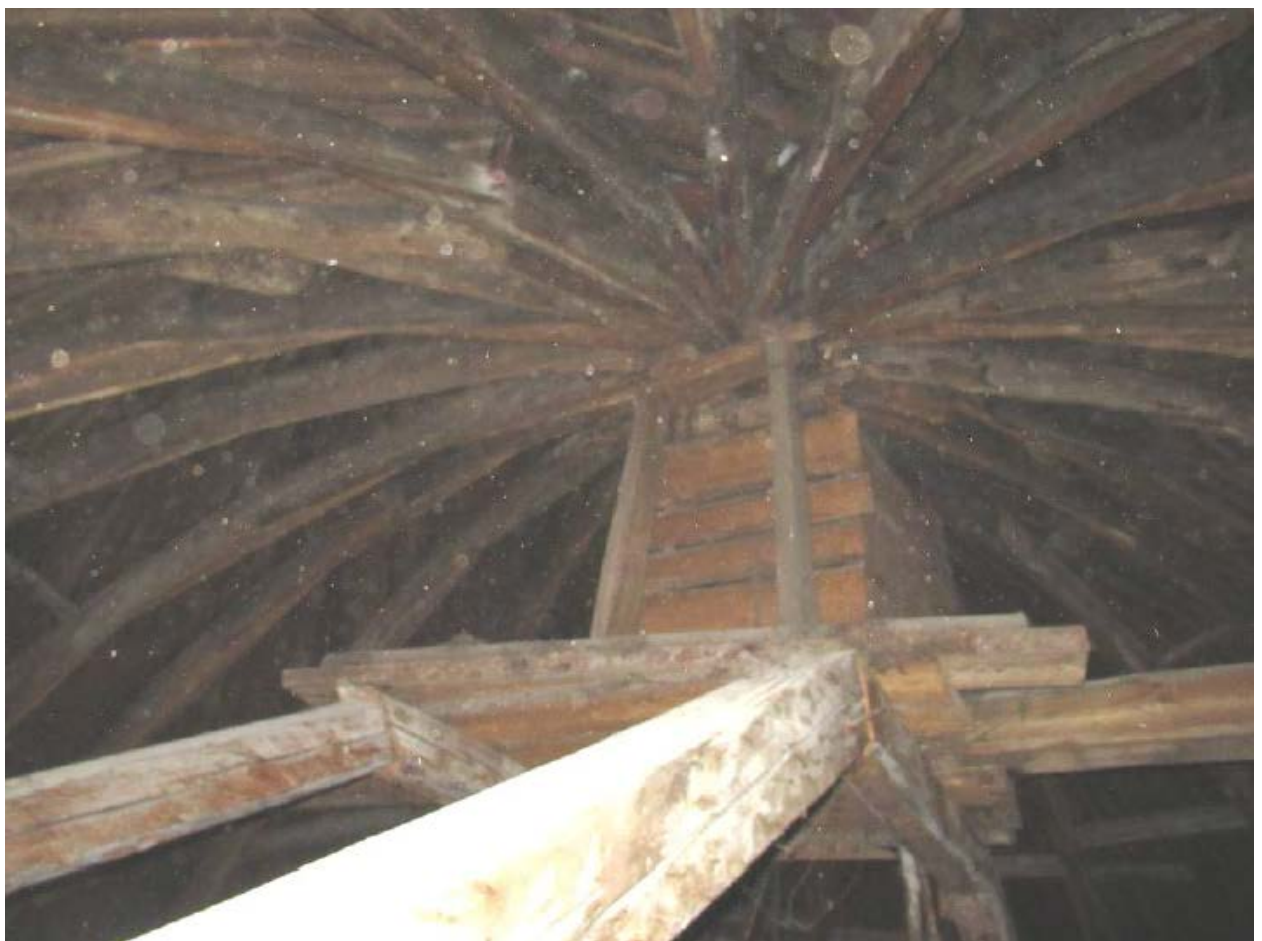
17. Конструкции купола объекта культурного наследия регионального значения «Быв. дом Белозерского», расположенного по адресу: г. Санкт-Петербург, ул. Куйбышева, д. 25, литера А. 15.10.2021.

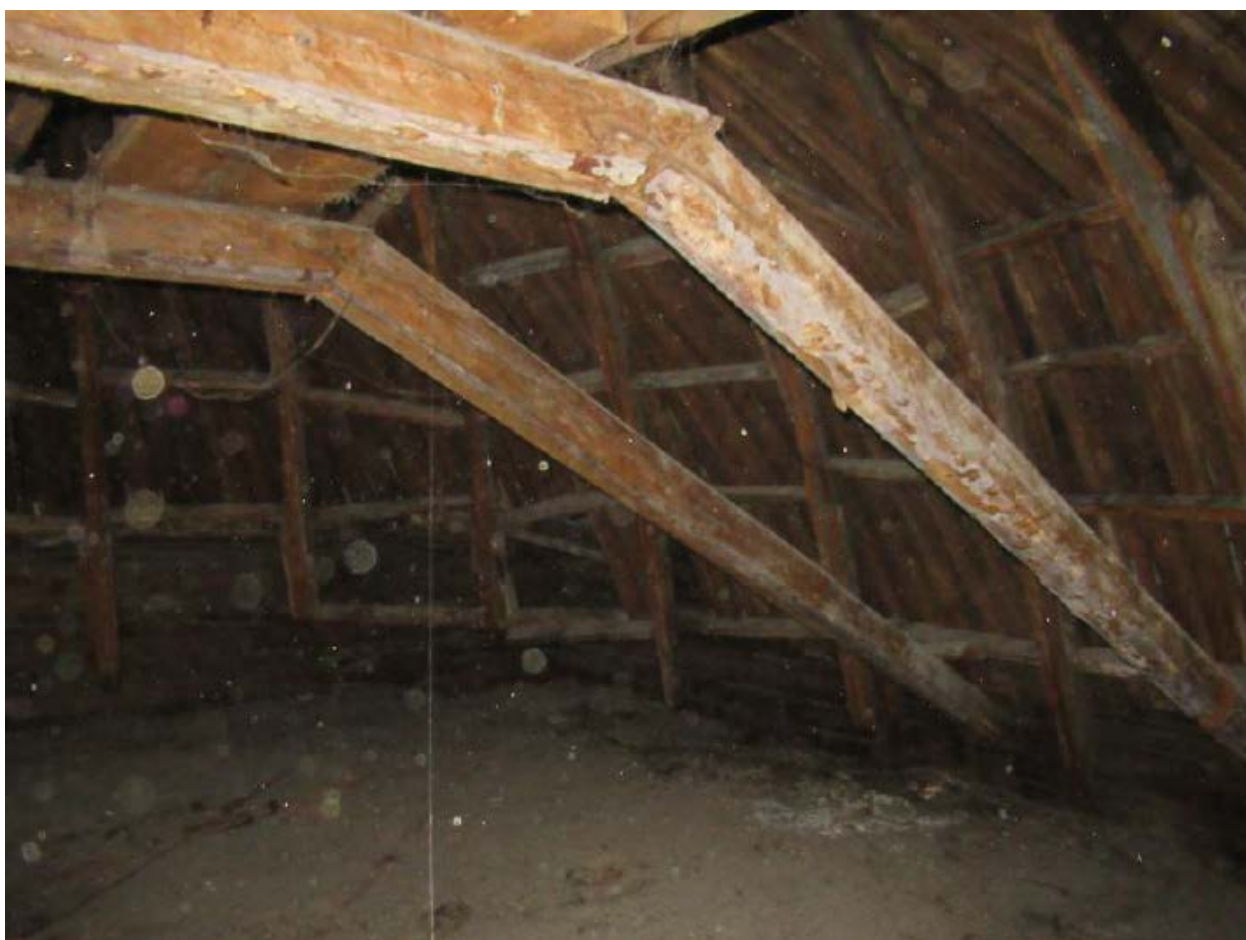
18. Конструкции купола объекта культурного наследия регионального значения «Быв. дом Белозерского», расположенного по адресу: г. Санкт-Петербург, ул. Куйбышева, д. 25, литера А. 15.10.2021.

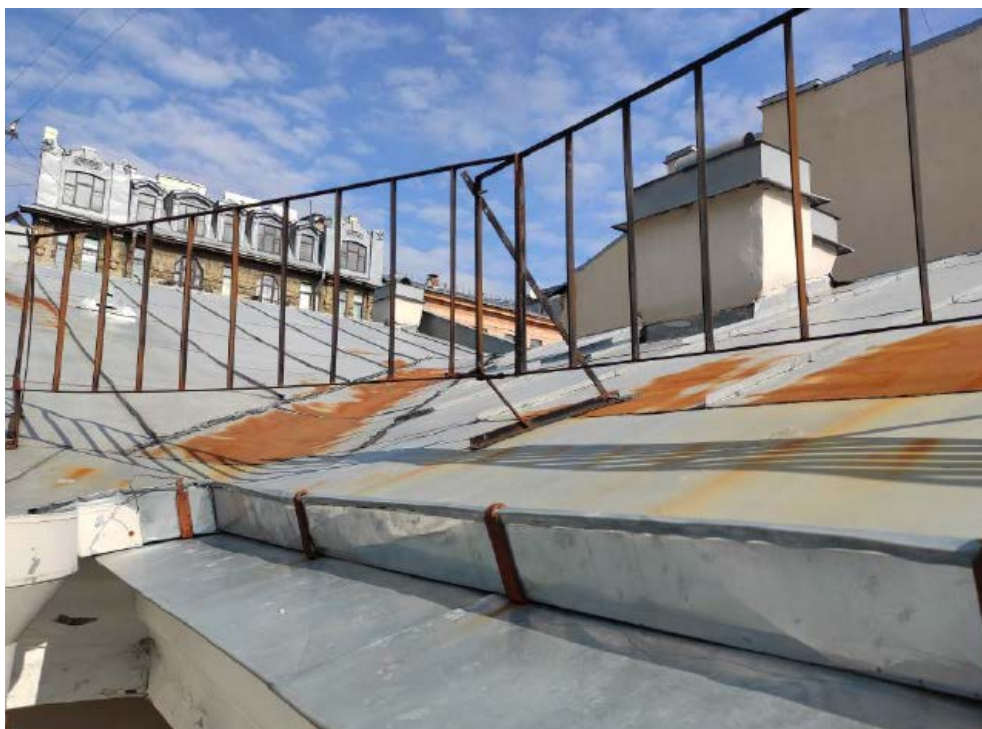
19. Кровля объекта культурного наследия регионального значения «Быв. дом Белозерского», расположенного по адресу: г. Санкт-Петербург, ул. Куйбышева, д. 25, литера А. 15.10.2021.

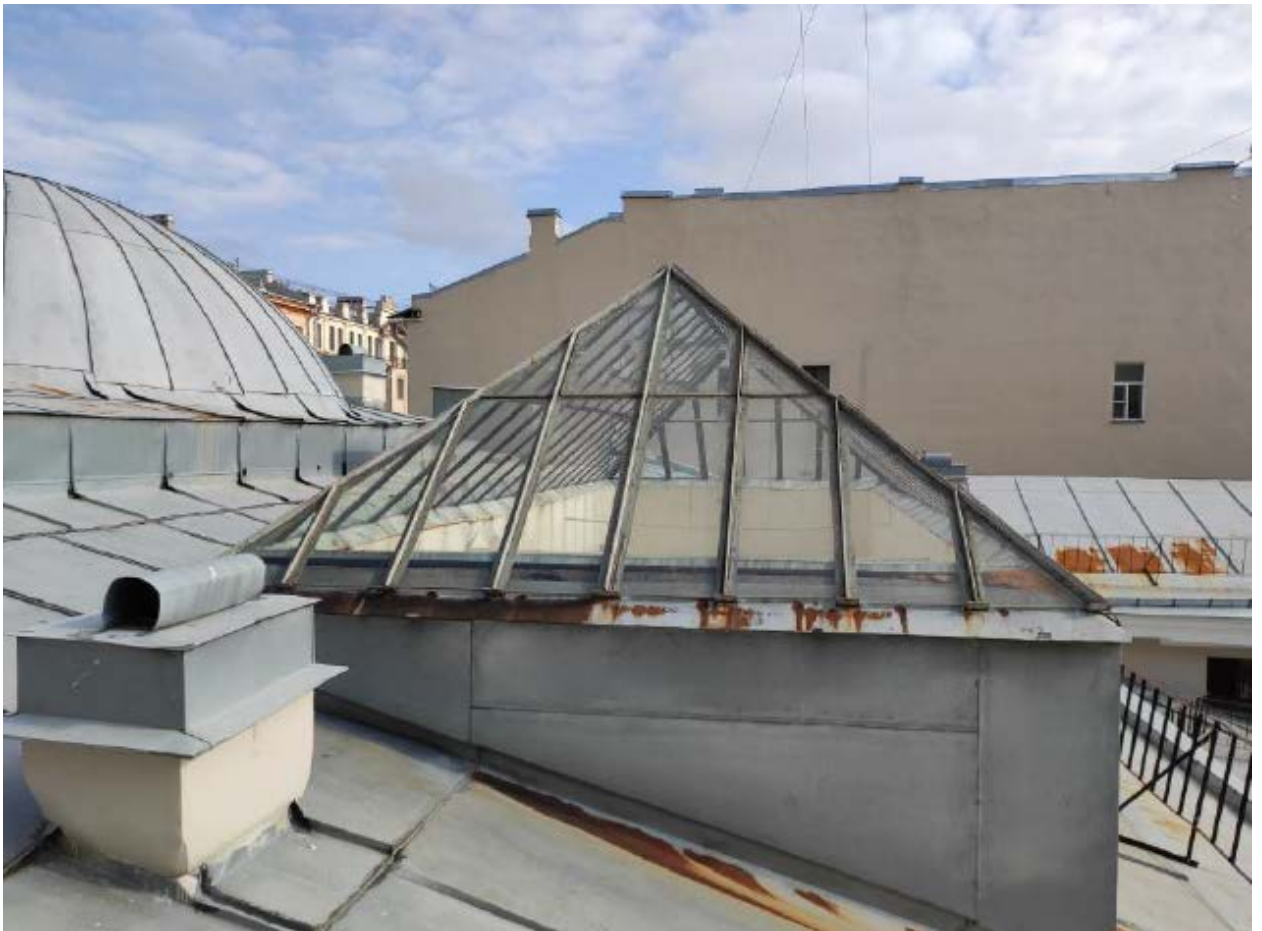
21. Световой фонарь объекта культурного наследия регионального значения «Быв. дом Белозерского», расположенного по адресу: г. Санкт-Петербург, ул. Куйбышева, д. 25, литера А. 15.10.2021.

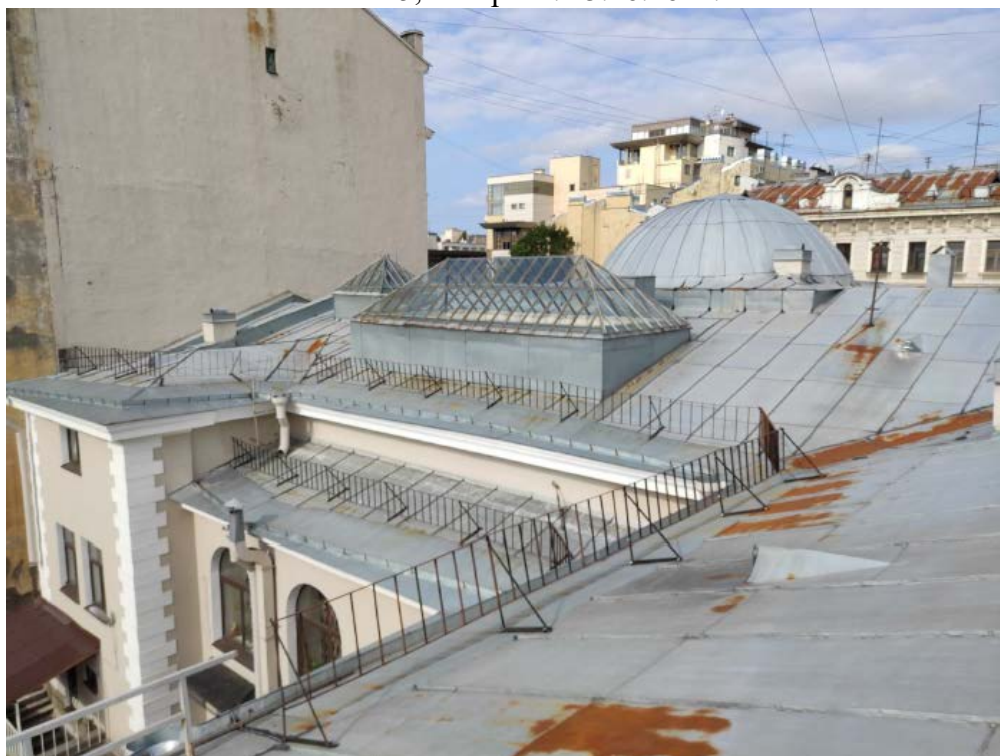
22. Световой фонарь и кровля объекта культурного наследия регионального значения «Быв. дом Белозерского», расположенного по адресу: г. Санкт-Петербург, ул. Куйбышева, д. 25, литера А. 15.10.2021.
