Акт
по результатам государственной историко-культурной экспертизы
проектной документации на проведение работ по сохранению
объекта культурного наследия регионального значения
«Дом А.Н. Бебутовой», расположенного по адресу: г. Санкт-Петербург,
Адмиралтейский район, наб. Крюкова канала, д. 27, литера А; пер.
Макаренко, д. 10, лит. А, предусмотренных проектом: «Ремонт лицевого
фасада многоквартирного дома» по адресу: Санкт-Петербург,
Адмиралтейский район, Макаренко пер., д. 10, литера А, разработанным
ООО «ИЦ «Лифт-Диагностика» в 2020г.
(Шифр: 1-929/Д/КР/ФС/2018-М2Л)

Проектная документация, обосновывающая проведение работ по сохранению объекта культурного наследия регионального значения «Дом А.Н. Бебутовой», расположенного по адресу: г. Санкт-Петербург, наб. Крюкова канала, д. 27, литера А, пер. Макаренко, д. 10, литера А – «Ремонт лицевого фасада многоквартирного дома» по адресу: Санкт-Петербург, Адмиралтейский район, Макаренко пер., д. 10, литера А (Шифр: 1-929/Д/КР/ФС/2018-М2Л), разработанная ООО «ИЦ «Лифт-Диагностика», в составе:

Ремонт лицевого фасада многоквартирного дома

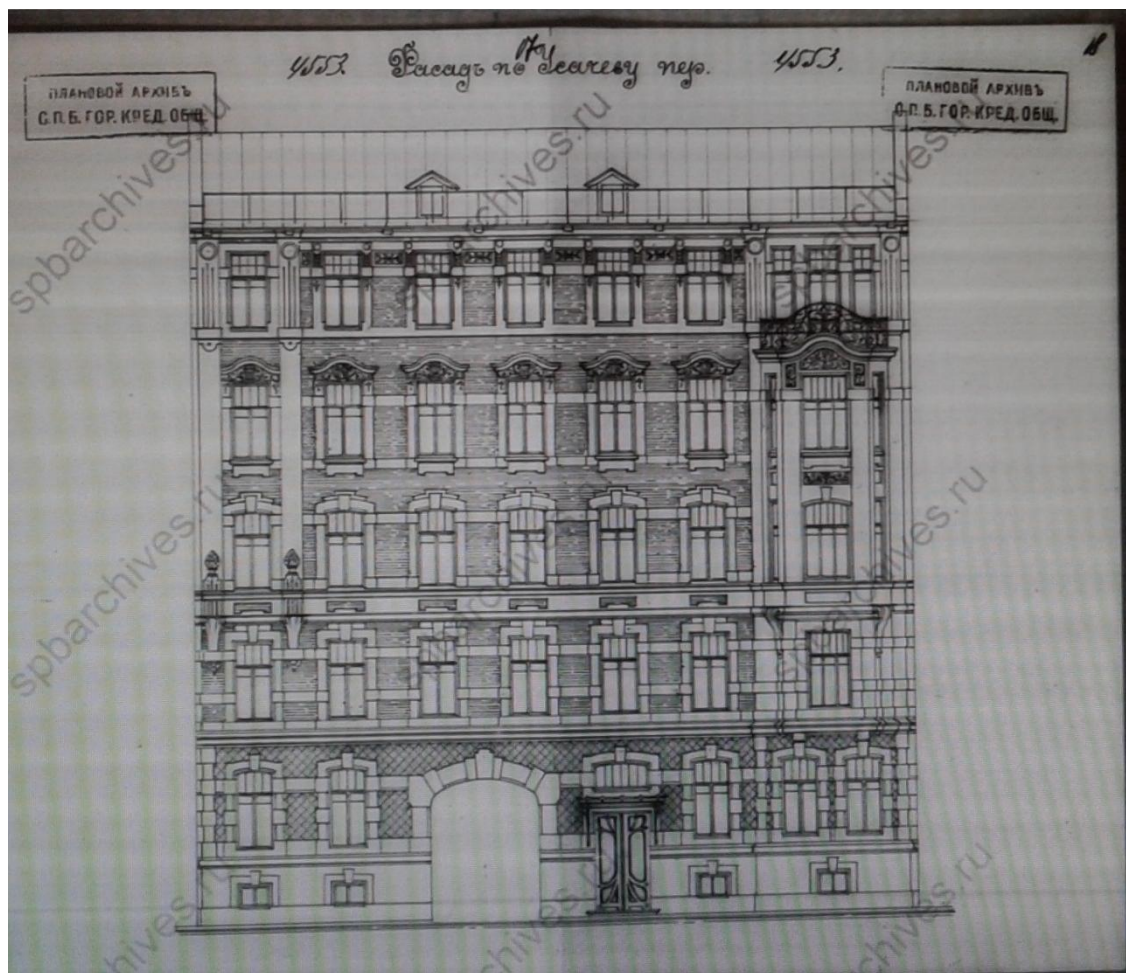
7. Фасад по Усачеву переулку (в наши дни переулоч Макаренко). Фиксационный чертеж. 1910 г. ЦГИА СПб. Ф. 515. Оп. 4. Д. 2252. Лл. 17-18.

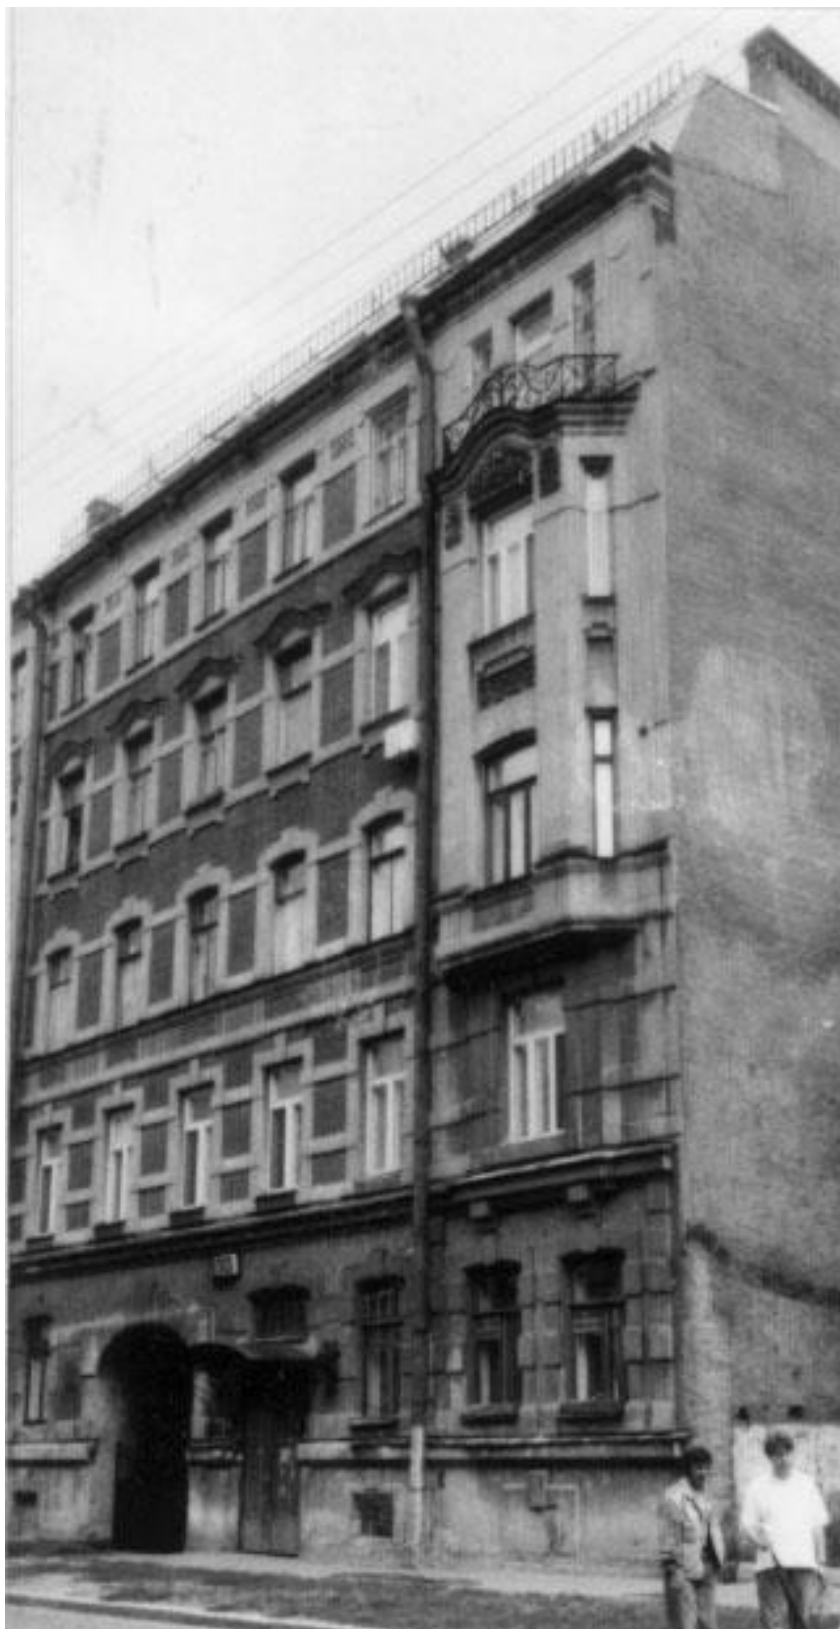
9. Лицевой фасад дома по переулку Макаренко (решен в формах позднего модерна). Фотография. 2008 г. КГИОП.

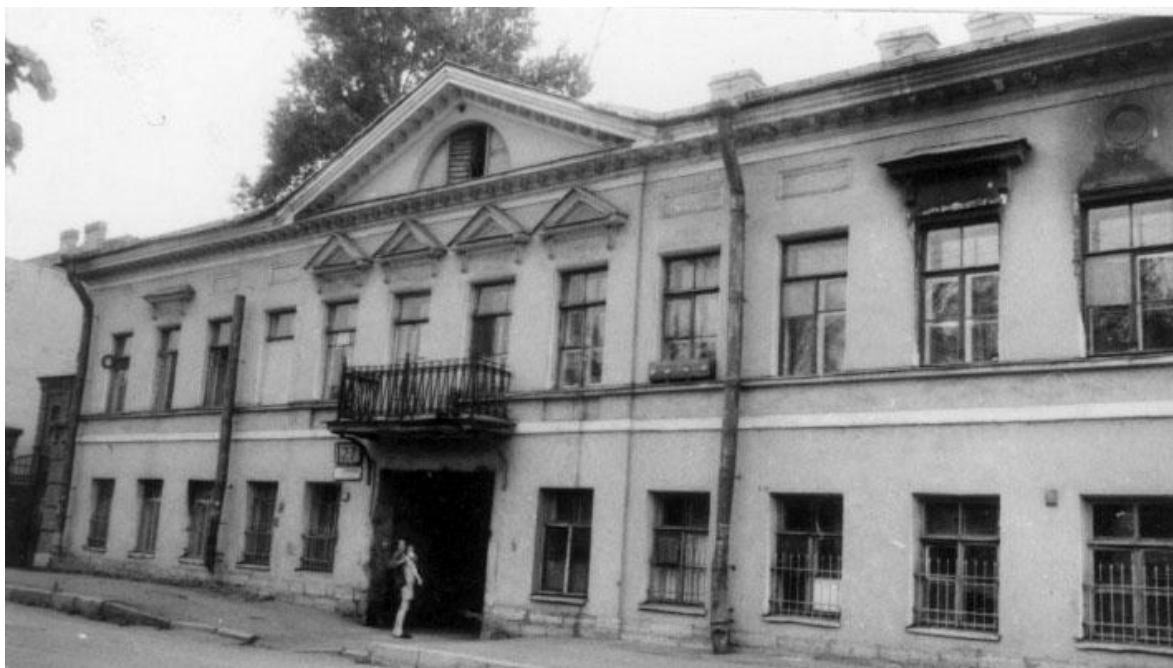
10. Лицевой фасад дома по набережной Крюкова канала (решен в формах позднего классицизма). Фотография. 2008 г. КГИОП.

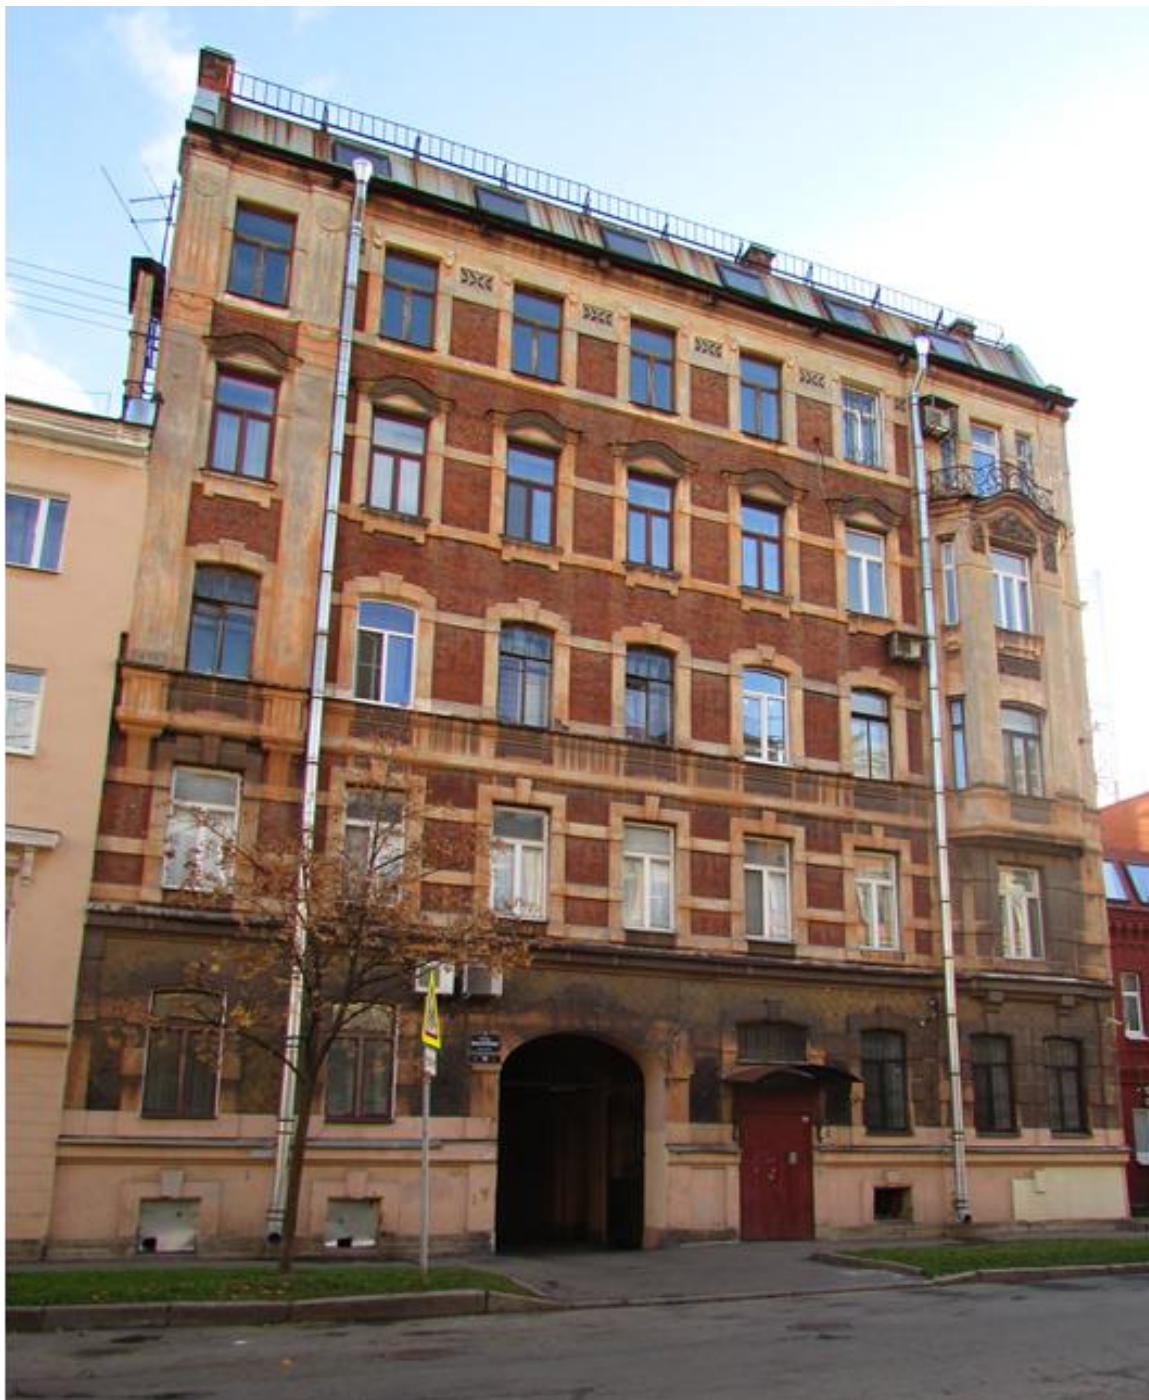
14. *Объект культурного наследия регионального значения «Дом А.Н. Бебутовой», расположенный по адресу: г. Санкт-Петербург, наб. Крюкова канала, д. 27, литера А, пер. Макаренко, д. 10, литера А. Западный лицевой фасад (пер. Макаренко, д. 10, литера А). Фрагмент. Элементы декора –глазурованная плитка с монохромным рисунком в уровне 5-го этажа, в оконных простенках; оформление штукатурных лопаток; наличники и сандрики оконных проемов в уровне 4-го эт, наличники оконных проемов в уровне 5-го эт.*

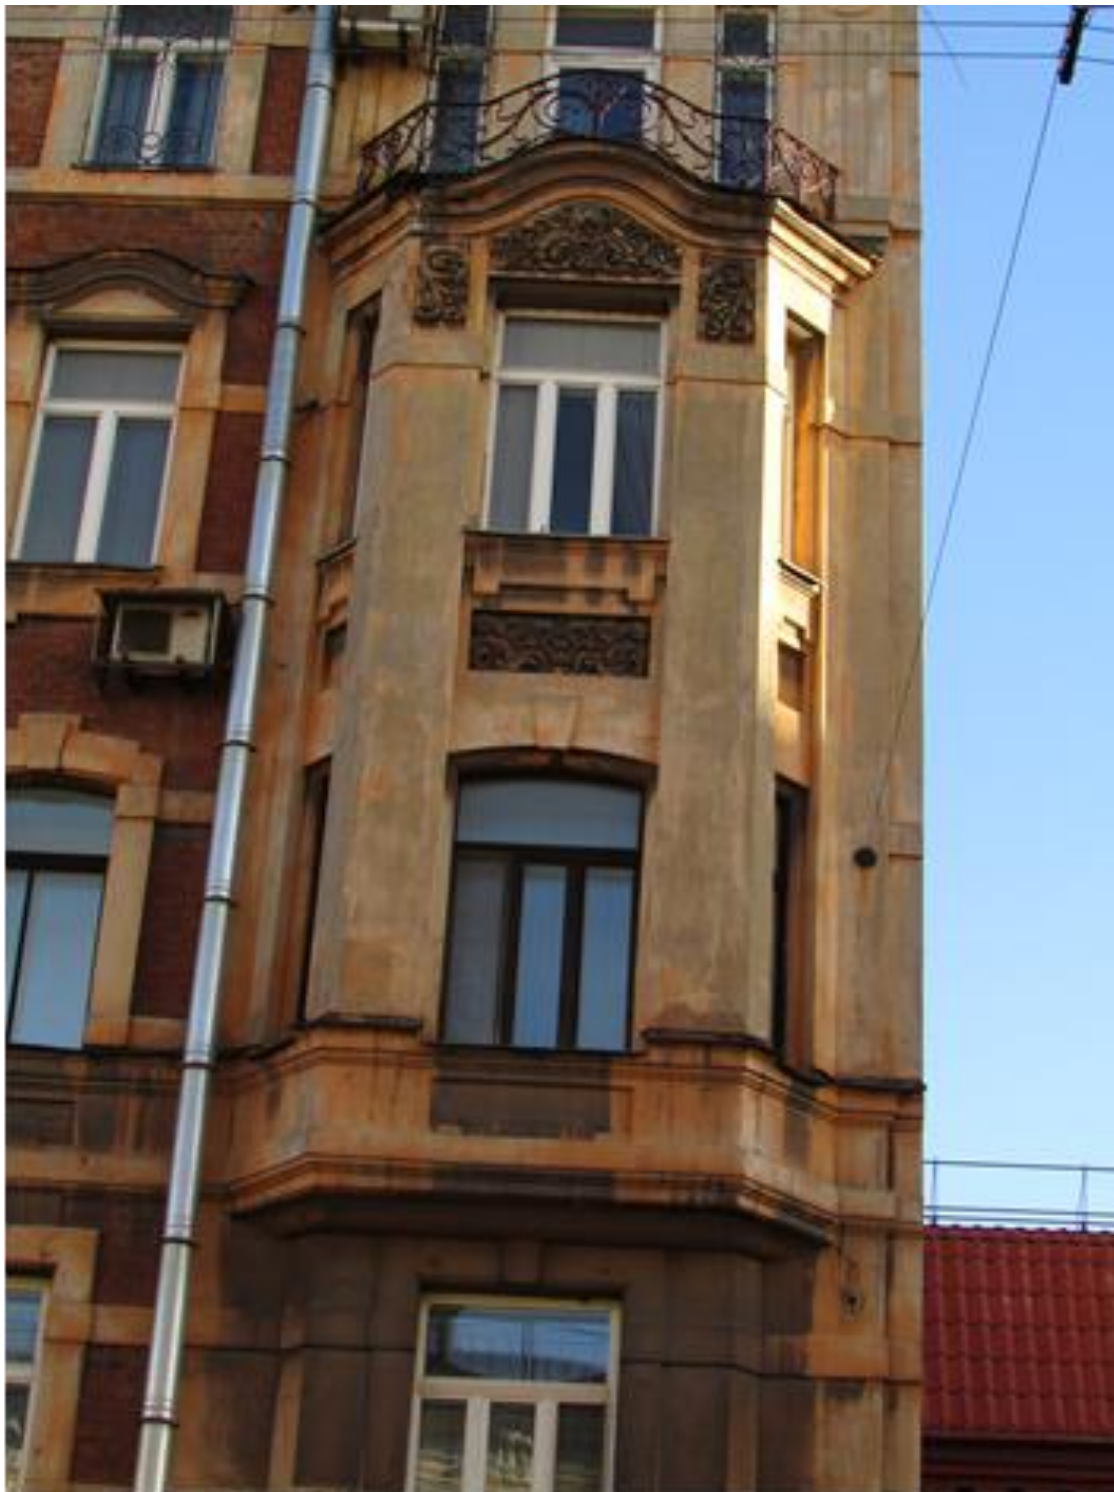
2. Объект культурного наследия регионального значения «Дом А.Н. Бебутовой», расположенный по адресу: г. Санкт-Петербург, наб. Крюкова канала, д. 27, литера А, пер. Макаренко, д. 10, литера А. Лицевой западный корпус (пер. Макаренко, д. 10, литера А). Лицевой фасад. Фрагмент. Эркер.

Лепной декор, расположенный в завершении эркера находится в зоне повышенной влажности и имеет разрушение материала и в следствии утраты.

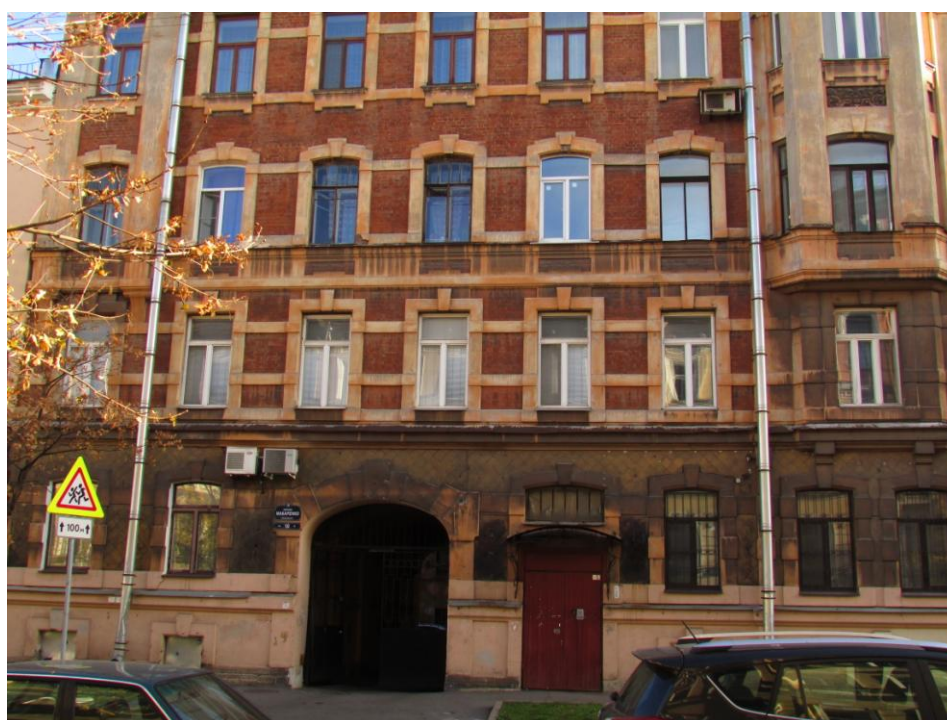
3. Объект культурного наследия регионального значения «Дом А.Н. Бебутовой», расположенный по адресу: г. Санкт-Петербург, наб. Крюкова канала, д. 27, литера А, пер. Макаренко, д. 10, литера А. Лицевой западный корпус (пер. Макаренко, д. 10, литера А). Лицевой фасад. Фрагмент.

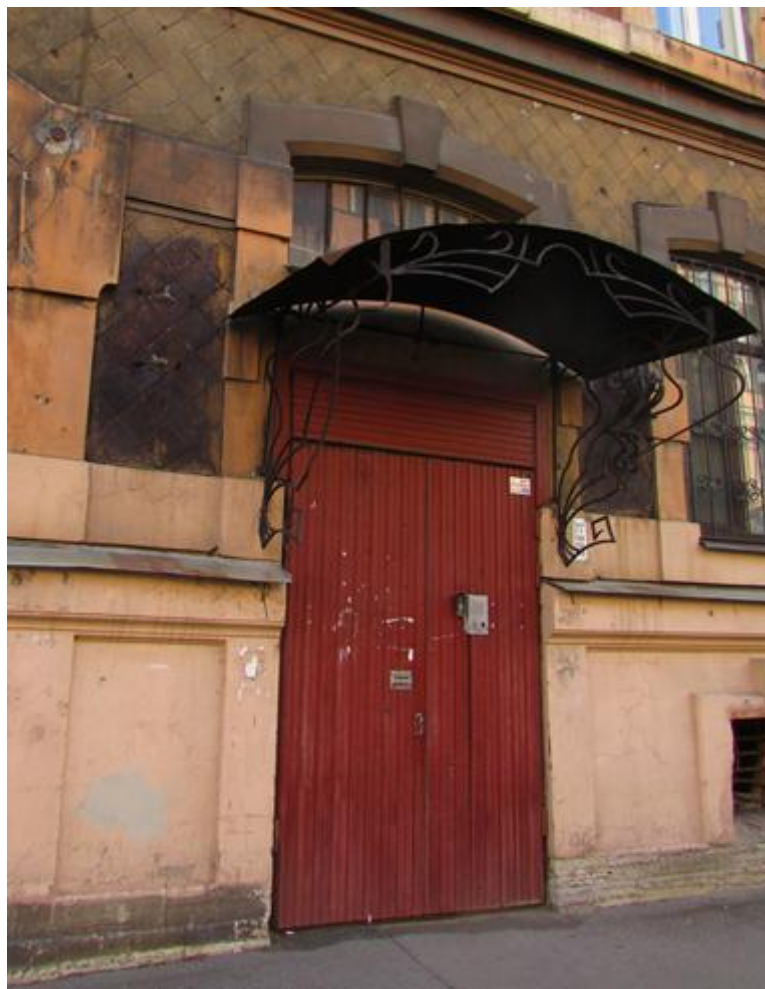
5. Объект культурного наследия регионального значения «Дом А.Н. Бебутовой», расположенный по адресу: г. Санкт-Петербург, наб. Крюкова канала, д. 27, литера А, пер. Макаренко, д. 10, литера А. Лицевой западный корпус (пер. Макаренко, д. 10, литера А). Лицевой фасад. Фрагмент. Дверной проем с позднейшей (не исторической) металлической дверью обшитой деревянными рейками.

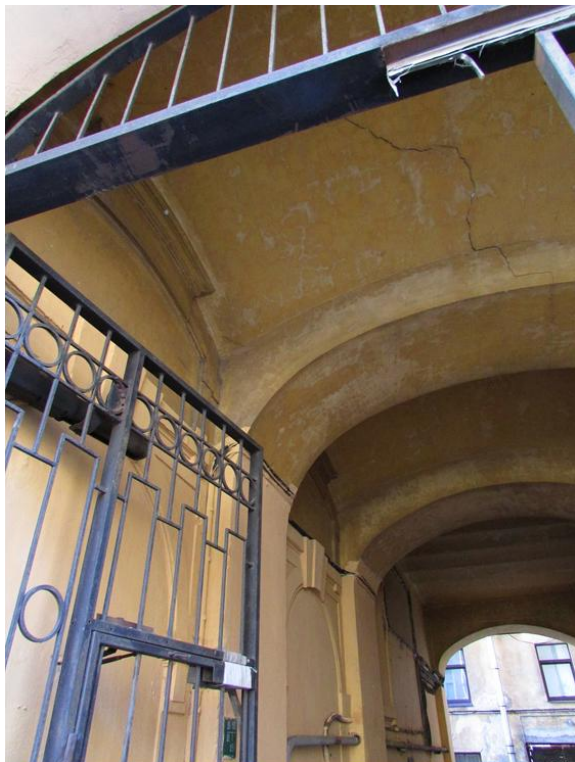
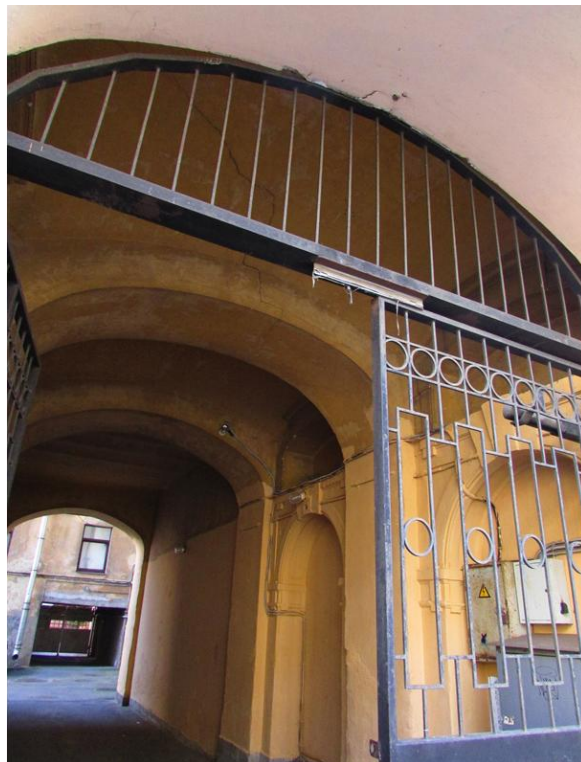
6, 7. Объект культурного наследия регионального значения «Дом А.Н. Бебутовой», расположенный по адресу: г. Санкт-Петербург, наб. Крюкова канала, д. 27, литера А, пер. Макаренко, д. 10, литера А. Лицевой западный корпус (пер. Макаренко, д. 10, литера А). Арочный проезд.

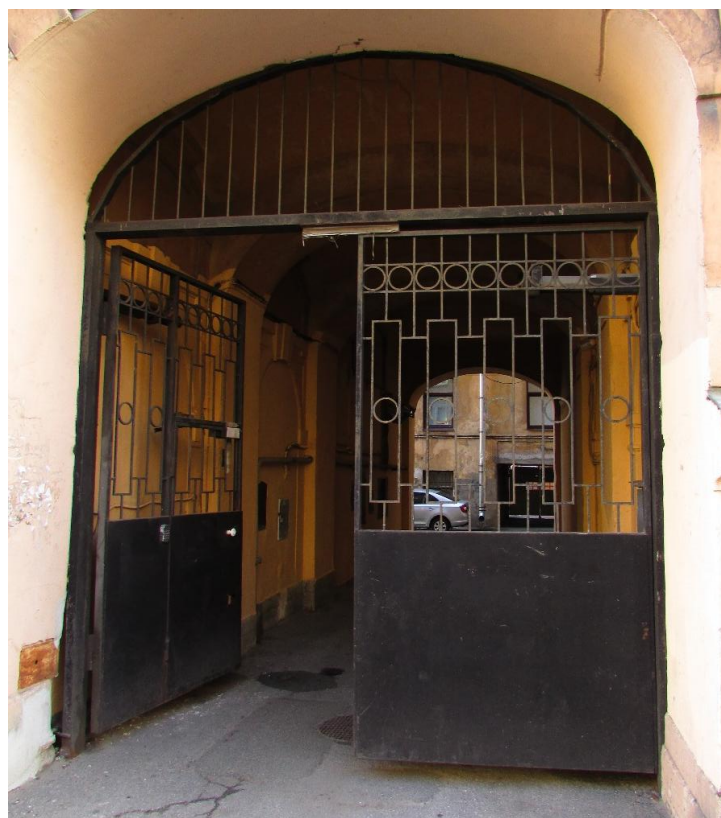
8. Объект культурного наследия регионального значения «Дом А.Н. Бебутовой», расположенный по адресу: г. Санкт-Петербург, наб. Крюкова канала, д. 27, литера А, пер. Макаренко, д. 10, литера А. Западный лицевой фасад (пер. Макаренко, д. 10, литера А). Фрагмент лицевого фасада западного лицевого корпуса здания со стороны переуллка Макаренко. Воротное заполнение.

В отношении металлодекора: На фасаде представлен металлодекор в качестве ограждения балкона, козырька над входной группой, воротного заполнения арочного проезда, флаштока. Выявлены следующие дефекты:

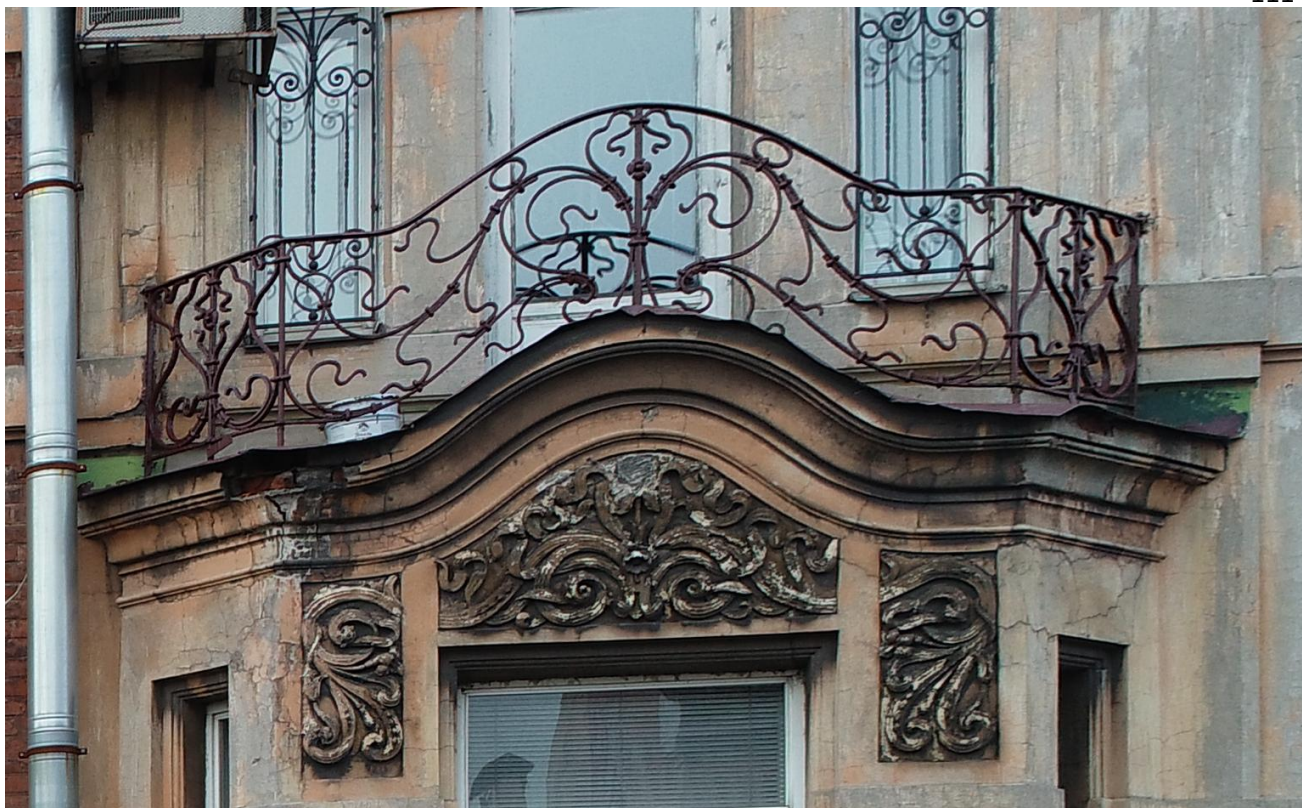
9. Объект культурного наследия регионального значения «Дом А.Н. Бебутовой», расположенный по адресу: г. Санкт-Петербург, наб. Крюкова канала, д. 27, литера А, пер. Макаренко, д. 10, литера А. Западный лицевой фасад (пер. Макаренко, д. 10, литера А). Фрагмент. Элемент декора –кованное ограждение балкона в завершении эркера; лепной декор в оформлении эркера в уровне 4-го эт.

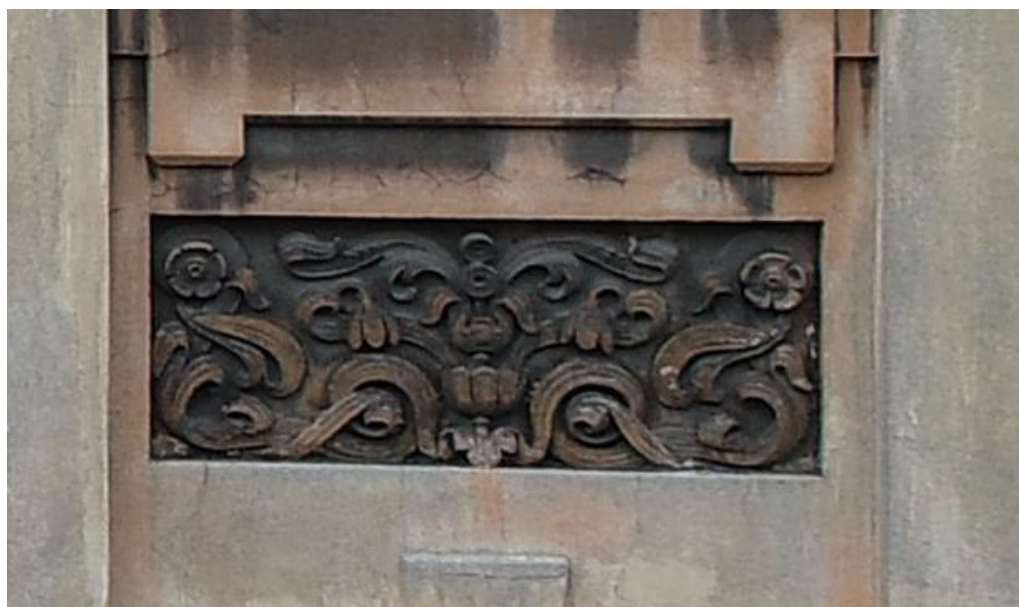
10. Объект культурного наследия регионального значения «Дом А.Н. Бебутовой», расположенный по адресу: г. Санкт-Петербург, наб. Крюкова канала, д. 27, литера А, пер. Макаренко, д. 10, литера А. Западный лицевой фасад (пер. Макаренко, д. 10, литера А). Фрагмент. Элемент декора –лепной декор в оформлении эркера в подоконном пространстве 4-го эт.

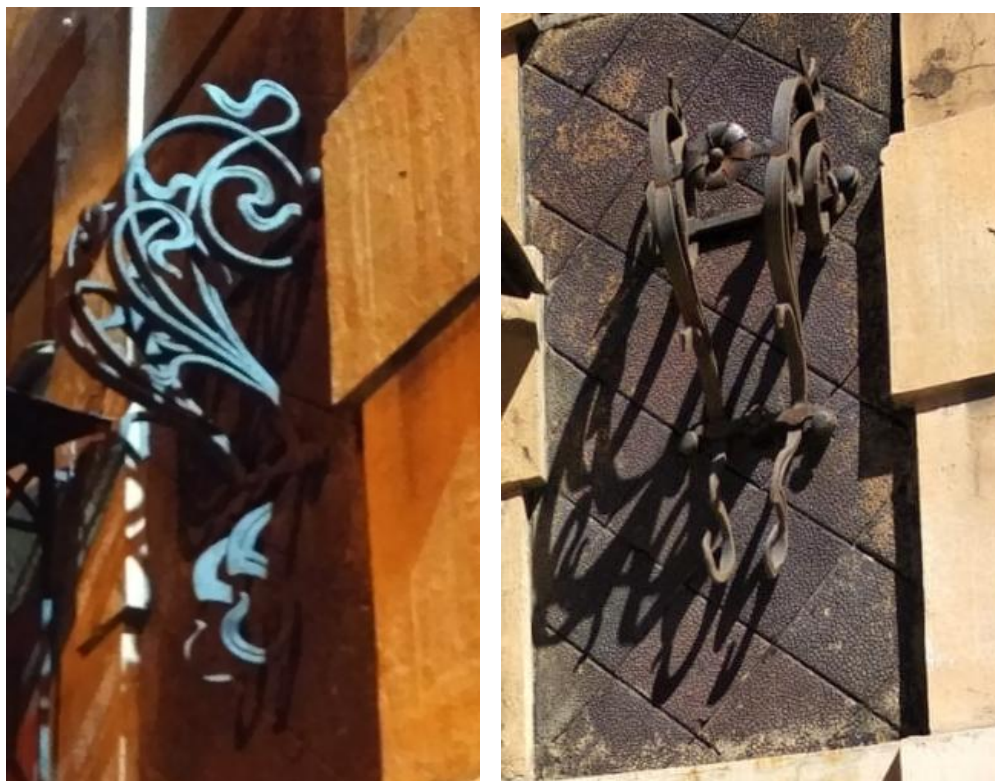
11, 12. Объект культурного наследия регионального значения «Дом А.Н. Бебутовой», расположенный по адресу: г. Санкт-Петербург, наб. Крюкова канала, д. 27, литера А, пер. Макаренко, д. 10, литера А. Западный лицевой фасад (пер. Макаренко, д. 10, литера А). Фрагмент. Элемент декора –кованный флажток. С правой стороны от входа в уровне 1-го этажа; метлахская поитка в облицовке 1-го эт.

- Частичное разрушение штукатурки тяг и межэтажных карнизов;
- Коррозия и механическое повреждение отливов;
- Общее загрязнение лепного декора;
- Деструкция гипса;
- Сколы, разрушение шовного заполнения метлахской плитки

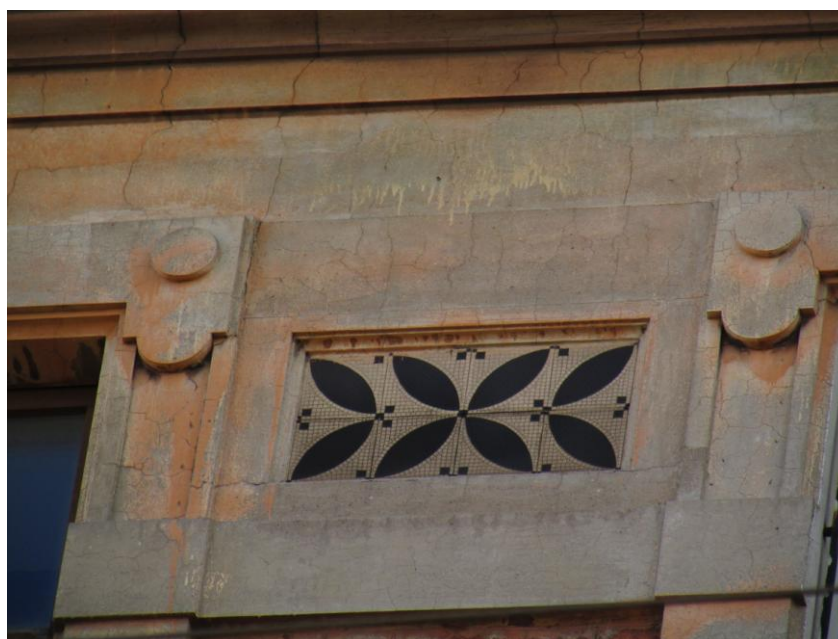
13. Объект культурного наследия регионального значения «Дом А.Н. Бебутовой», расположенный по адресу: г. Санкт-Петербург, наб. Крюкова канала, д. 27, литера А, пер. Макаренко, д. 10, литера А. Западный лицевой фасад (пер. Макаренко, д. 10, литера А). Фрагмент. Элемент декора –глазурованная плитка с монохромным рисунком в уровне 5-го этажа, в оконных простенках.

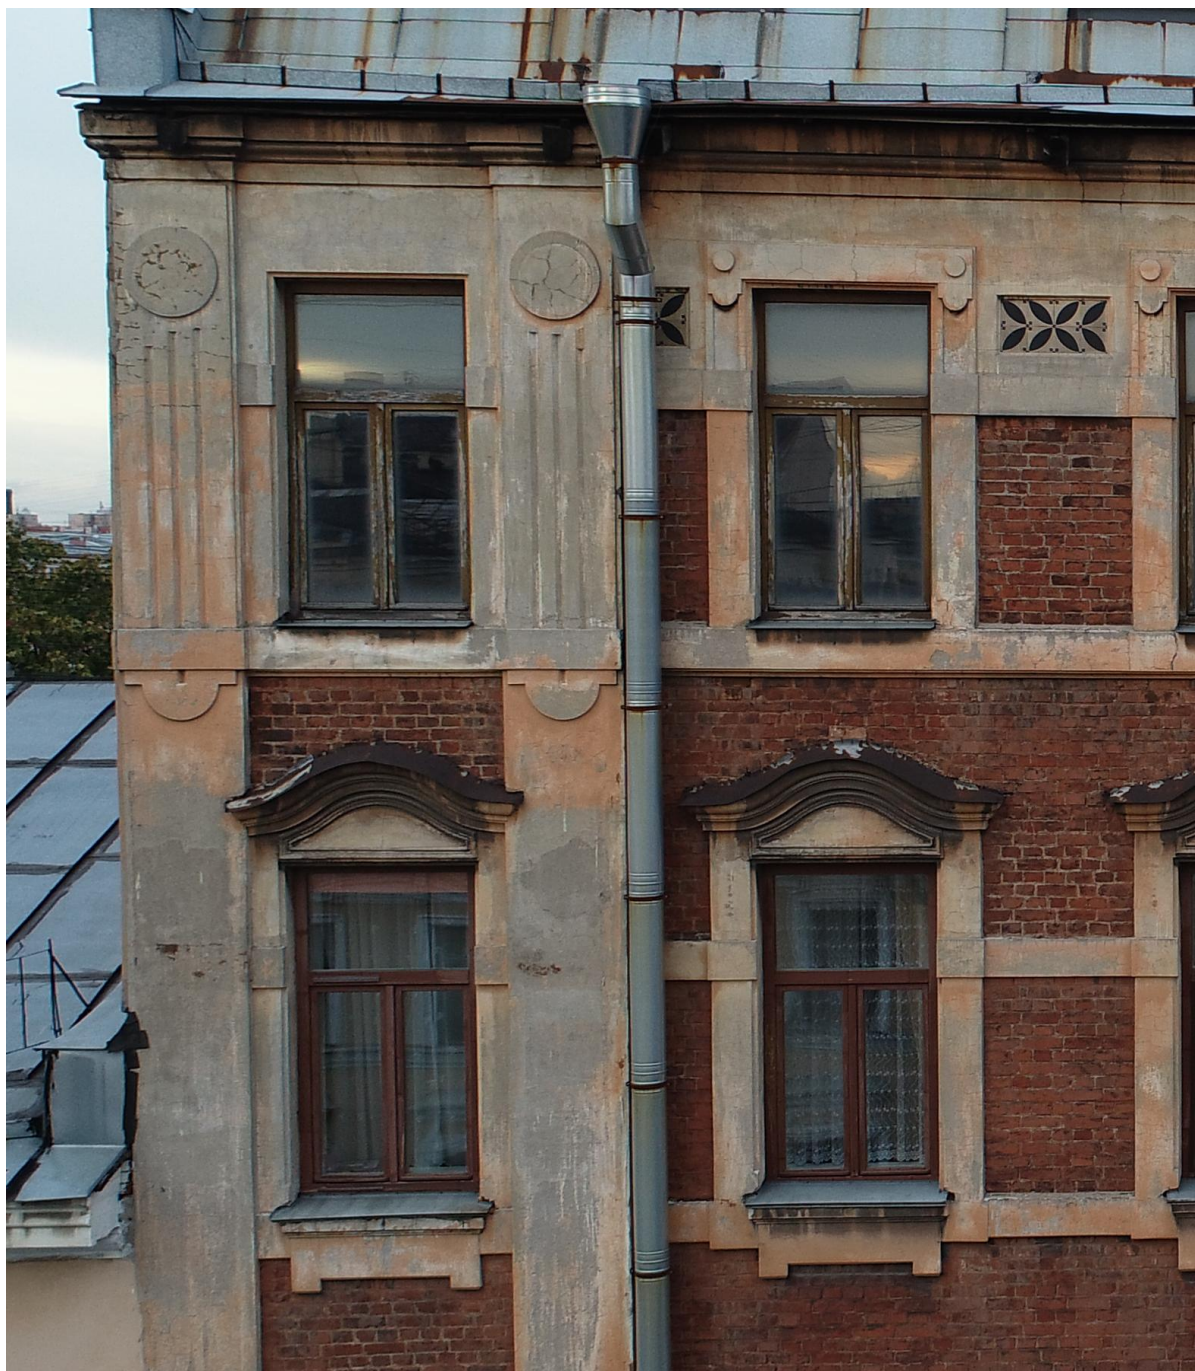
14. Объект культурного наследия регионального значения «Дом А.Н. Бебутовой», расположенный по адресу: г. Санкт-Петербург, наб. Крюкова канала, д. 27, литера А, пер. Макаренко, д. 10, литера А. Западный лицевой фасад (пер. Макаренко, д. 10, литера А). Фрагмент. Элементы декора –глазурованная плитка с монохромным рисунком в уровне 5-го этажа, в оконных простенках; оформление штукатурных лопаток; наличники и сандрики оконных проемов в уровне 4-го эт, наличники оконных проемов в уровне 5-го эт.
