А К Т

по результатам государственной историко-культурной экспертизы проектной документации на проведение работ по сохранению объекта культурного наследия федерального значения «Заводоуправление и служебный корпус, 1816-1818 гг., инж. Бетанкур А., инж. фон Треттер Г.» входящего в состав объекта культурного наследия федерального значения «Экспедиция заготовления государственных бумаг», расположенного по адресу: Санкт-Петербург, наб. реки Фонтанки, д. 144, лит. А: «Модернизация выставочных залов Санкт-Петербургской бумажной фабрики – филиала акционерного общества «Гознак» по адресу: г. Санкт-Петербург, набережная реки Фонтанки, 144, лит. А» (Ш.: АСКР.21.000956), ООО «Аскрин», 2021 г.

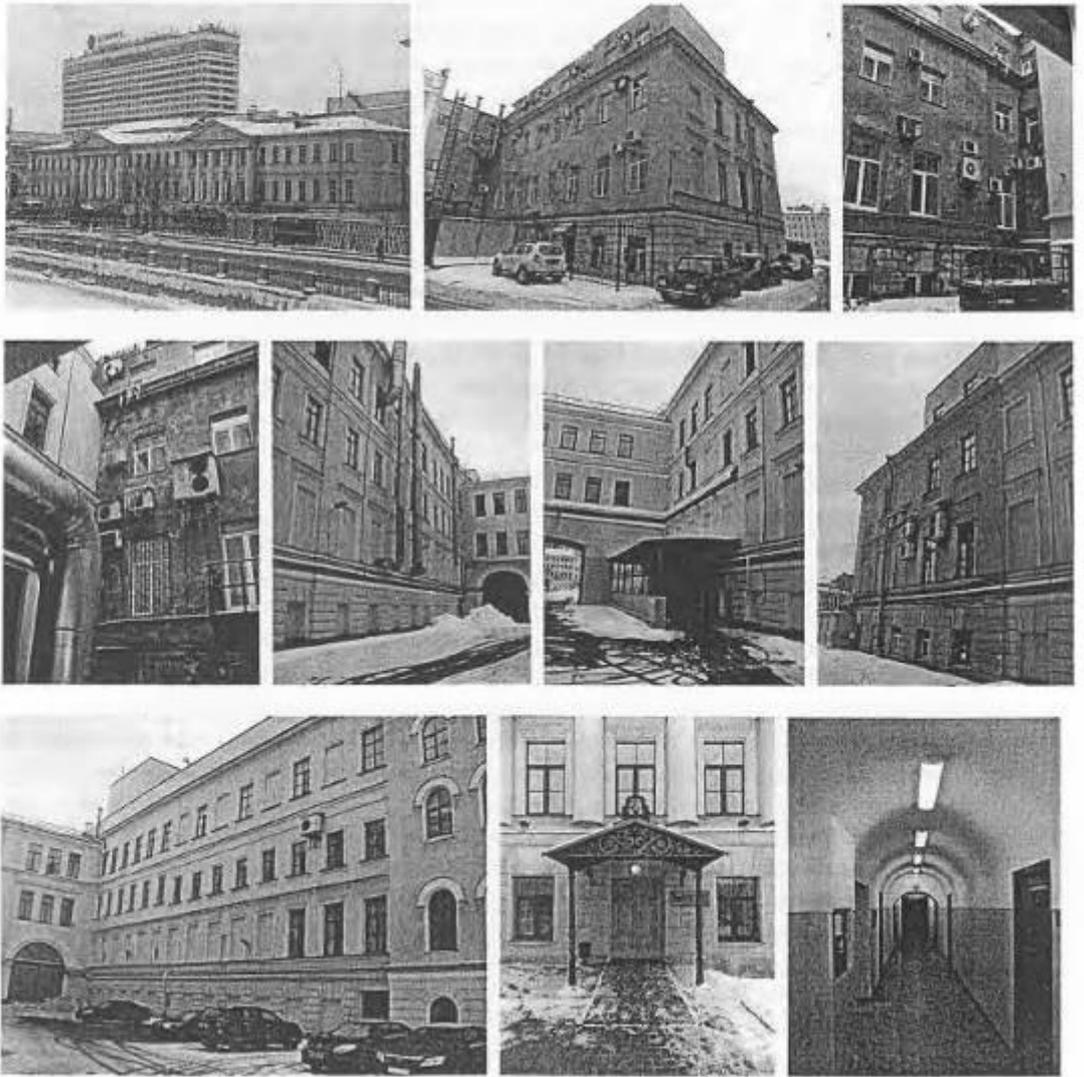
5. ФОТОФИКСАЦИЯ

- облицовка стен: лицевой фасад по наб. р. Фонтанки, восточный, западный и южный фасады – окрашенная штукатурка (руст квадратом в уровне 1-го этажа, гладкая штукатурка в уровне 2-3-го этажей); служебный корпус: линейный руст в уровне 1-го этажа, гладкая штукатурка в уровне 2-4-го этажей; на отдельных участках наблюдаются трещины, деструкция штукатурного слоя, загрязнение;

№п/п	Наименование работ	Сроки выполнения	Примечание
2	Выполнить реставрацию Памятника на основании задания и письменного разрешения КГИОП, в соответствии с согласованной КГИОП документацией.	В течение 24 месяцев со дня заключения охранного обязательства

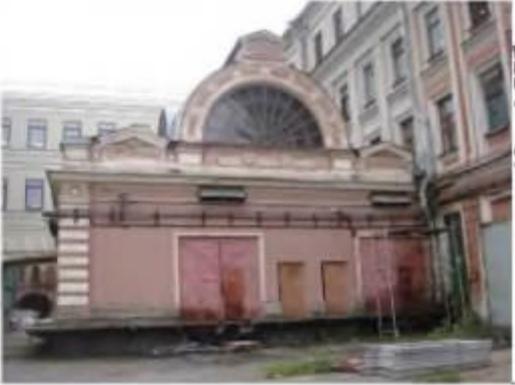
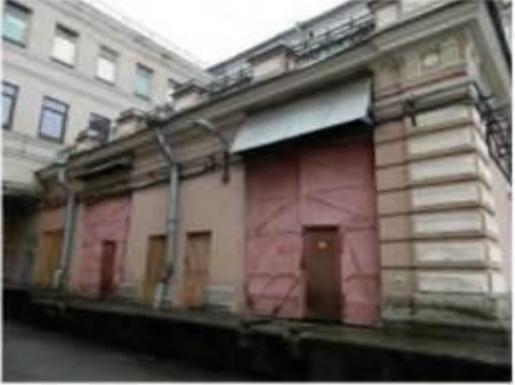
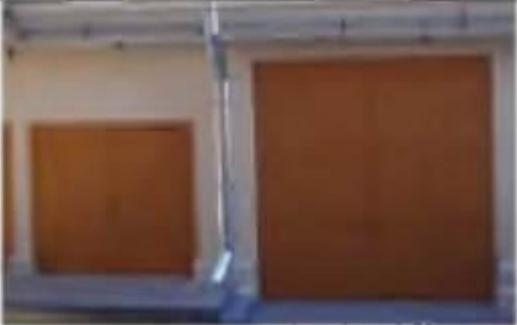
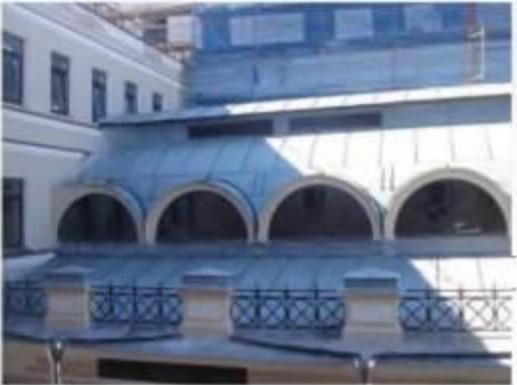
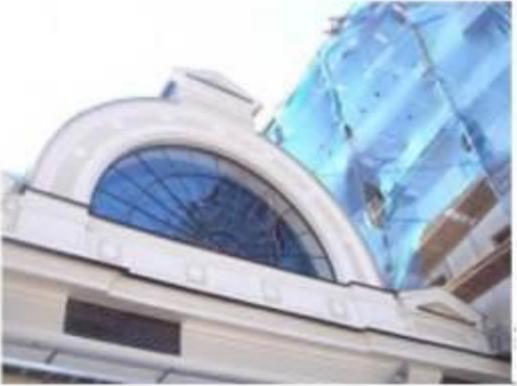
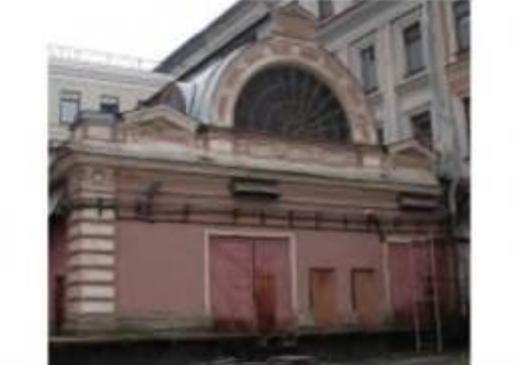
2	Конструктивная система:	исторические наружные кирпичные капитальные стены.	
3	Объемно-планировочное решение:	историческое объемно-планировочное решение в габаритах капитальных стен.	
4	Архитектурно-художественное решение фасадов	<p>штукатурные фасады;</p> <p>вид материала отделки цоколя – известняк;</p> <p>вид материала и характер отделки фасада – окрашенная гладкая штукатурка;</p> <p>исторические дверные и воротные проемы – местоположение, габариты, конфигурация (прямоугольные);</p> <p>материал дверных проемов – металл; конструкция (двери одностворчатые, ворота двустворчатые с одностворчатой дверью, с усиливающей арматурой с клепаными деталями);</p>

<p>исторические оконные проемы – местоположение, габариты, конфигурация (подоконники);</p> <p>материал оконных проемов – материал (металл), рисунок остекления, цвет (коричневый)*;</p> <p>оформление оконного проема по фасаду по наб. р. Фонтанки: профилированные архивольты с лепными круглыми филеками, увенчаны треугольным фронтоном;</p> <p>северо-восточный угол акцентирован rustованными лепками со стилизованной каннелю с фризом из триглицфов и круглых лепных филеков;</p> <p>профилированные тяги;</p> <p>венчающий профилированный карниз;</p> <p>аттик со стилизованными парящими тумбами (две увенчаны треугольными фронтонами) – местоположение (по фасаду по наб. р. *в настоящее время остекление выполнено из стеклоблоков</p>
