АКТ

по результатам государственной историко-культурной экспертизы проектной документации на проведение работ по сохранению объекта культурного наследия регионального значения «Бывший дом Толстого (фасады)» по адресу: Санкт-Петербург, ул.

Рубинштейна, д. 15-17, лит. А (наб. Фонтанки, 54): «Проект приспособления объекта культурного наследия регионального значения «Бывший дом Толстого (фасады)» под современное использование (кафе) по адресу: Санкт-Петербург, ул.

Рубинштейна, д. 15-17, лит. А, пом. 2-Н» (шифр: 15/17-2/0219), разработанной индивидуальным предпринимателем Архиповой Марией Сергеевной в 2019 г.

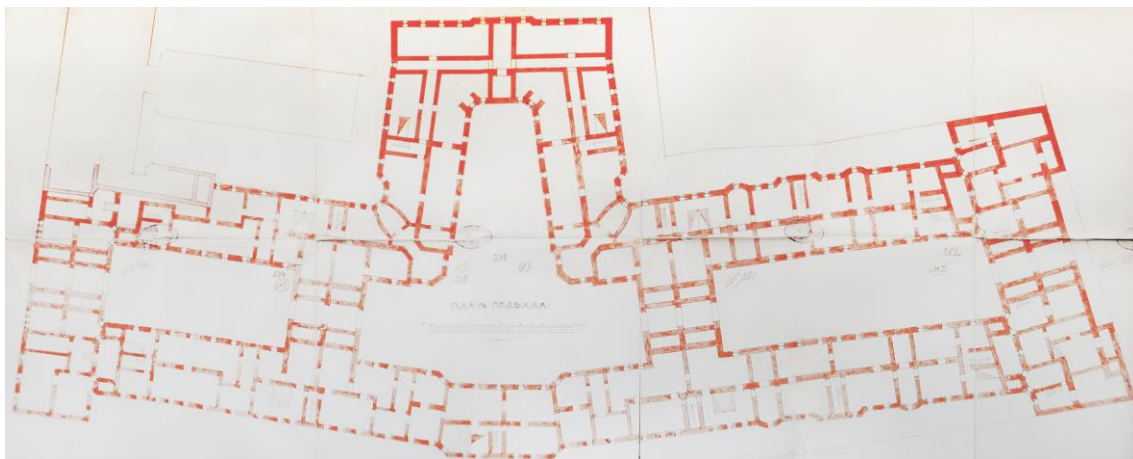
6. План подвала. 1910 г. — ЦГИА СПб. Ф. 513. Оп 102. Д. 5313.

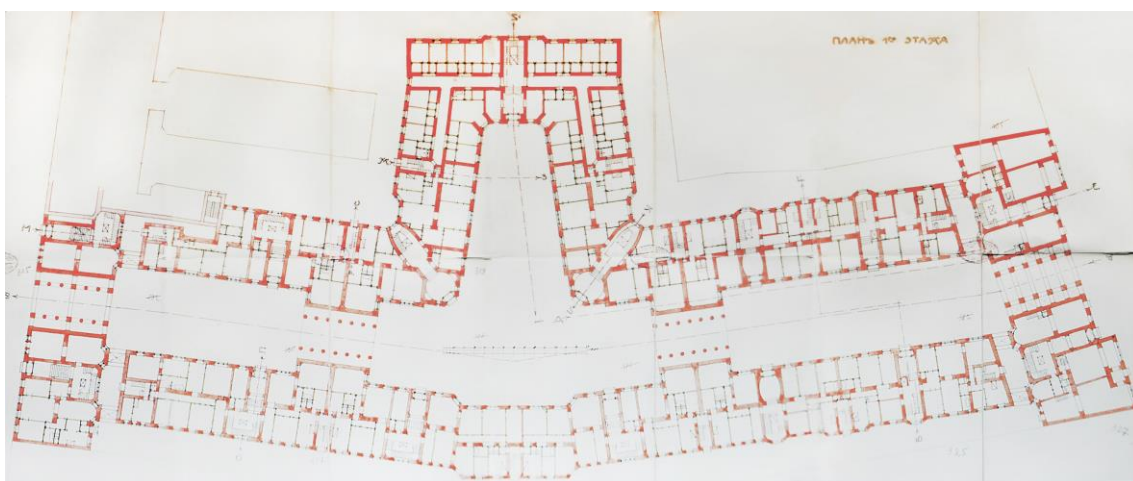
7. План 1-го этажа. 1910 г. — ЦГИА СПб. Ф. 513. Оп 102. Д. 5313.

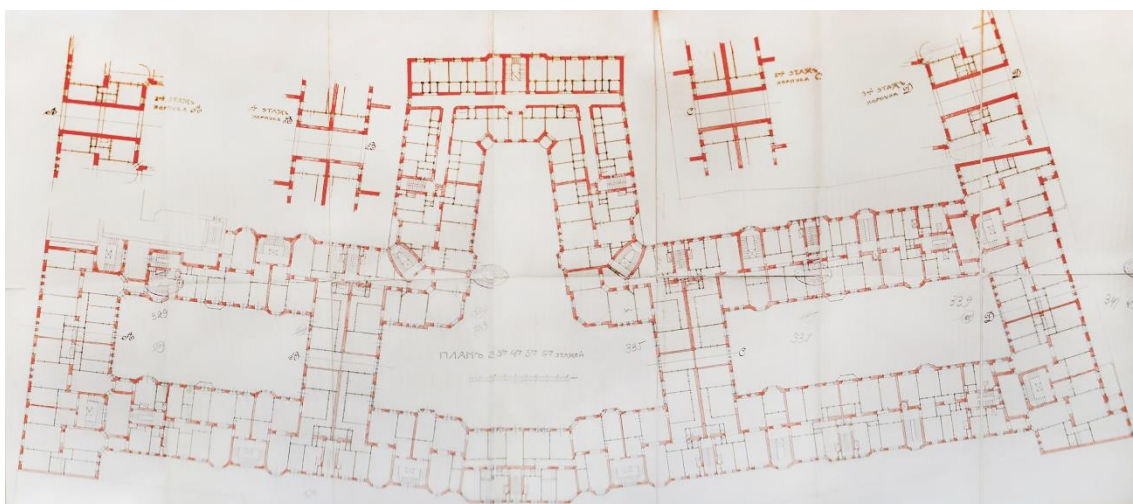
8. План 2-го, 3-го, 4-го, 5-го, 6-го этажей. 1910 г. —
ЦГИА СПб. Ф. 513. Оп 102. Д. 5313.

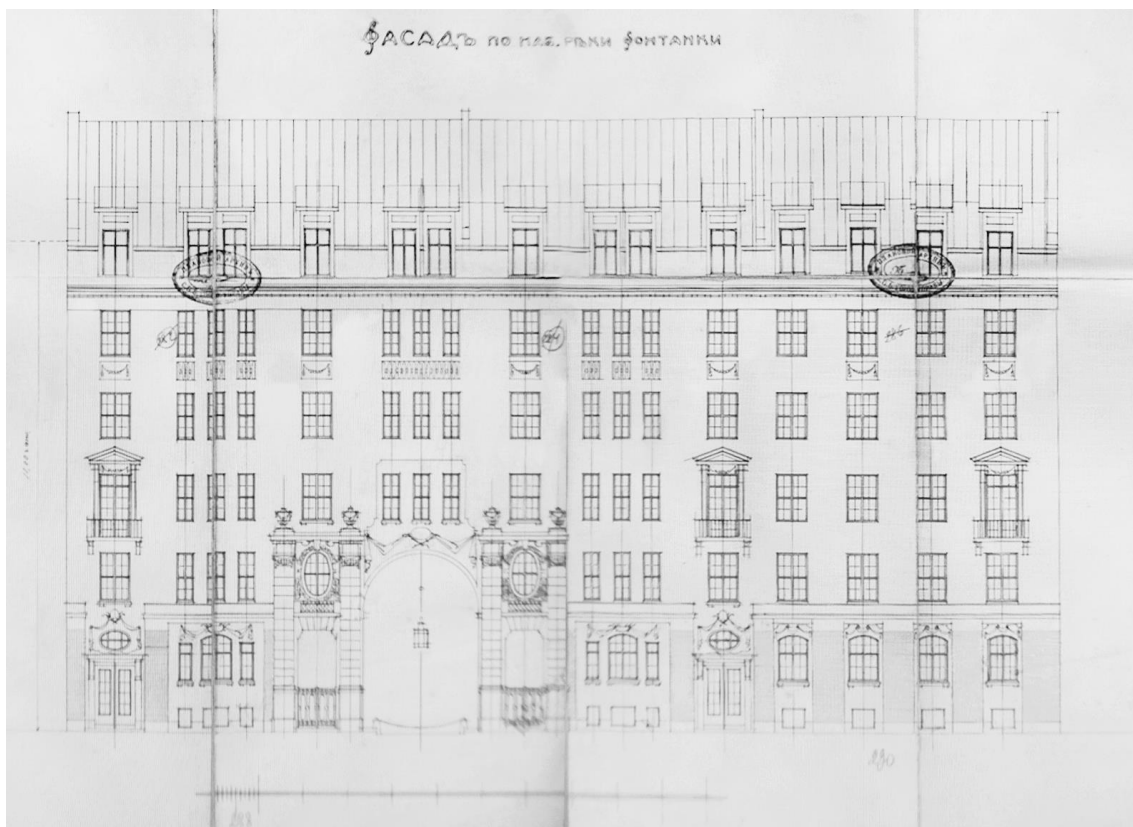
9. Фасад по наб. реки Фонтанки. — ЦГИА СПб. Ф. 513. Оп 102. Д. 5313.

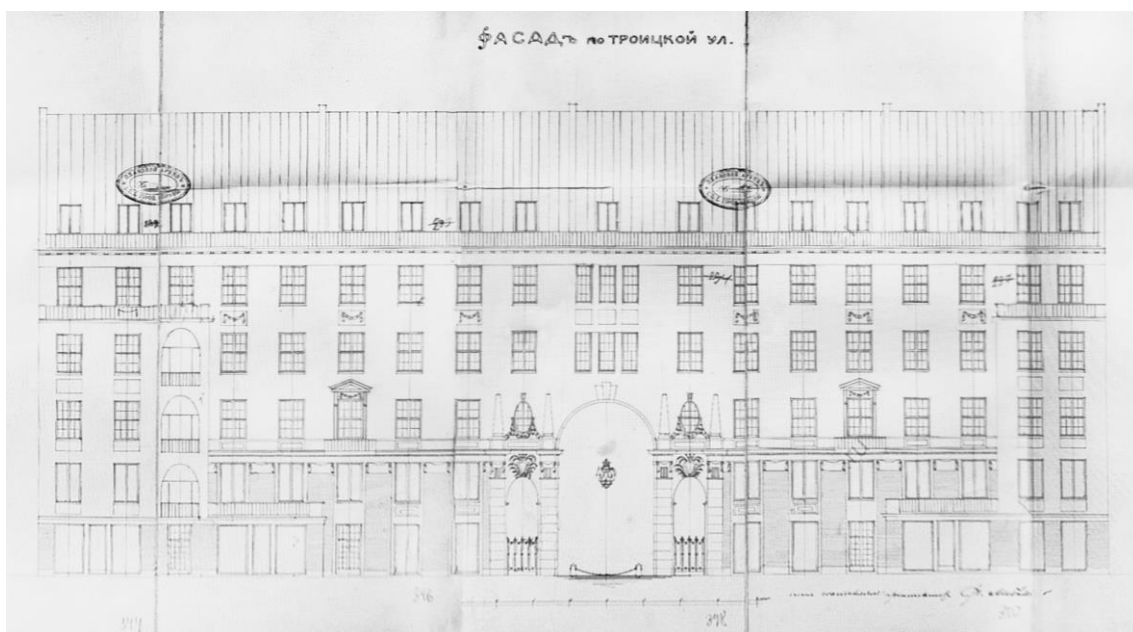
10. Фасад по Троицкой ул. (ул. Рубинштейна). — ЦГИА СПб. Ф. 513. Оп 102. Д. 5313.

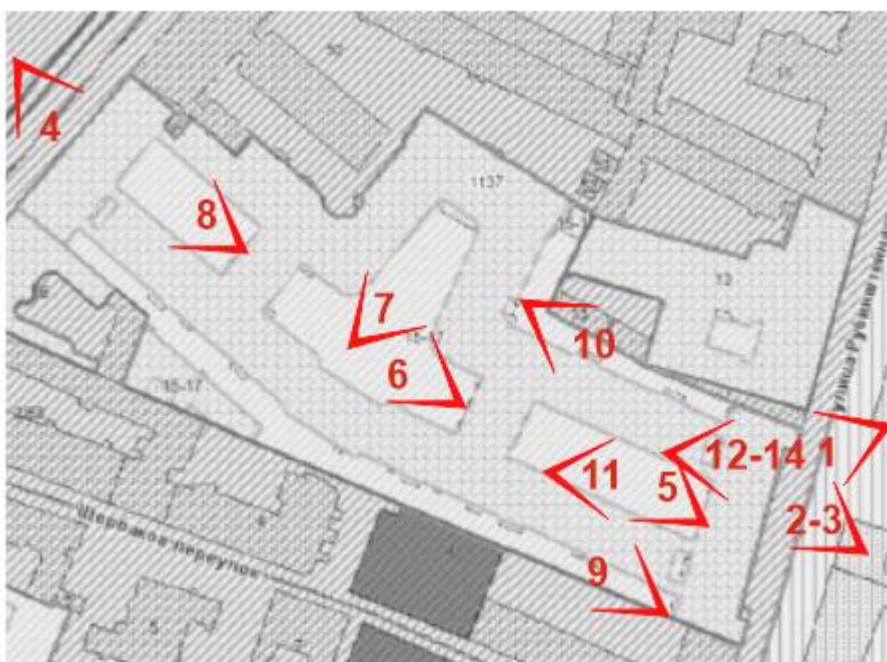
Схема фотофиксации помещения 2-Н на плане 1 этажа

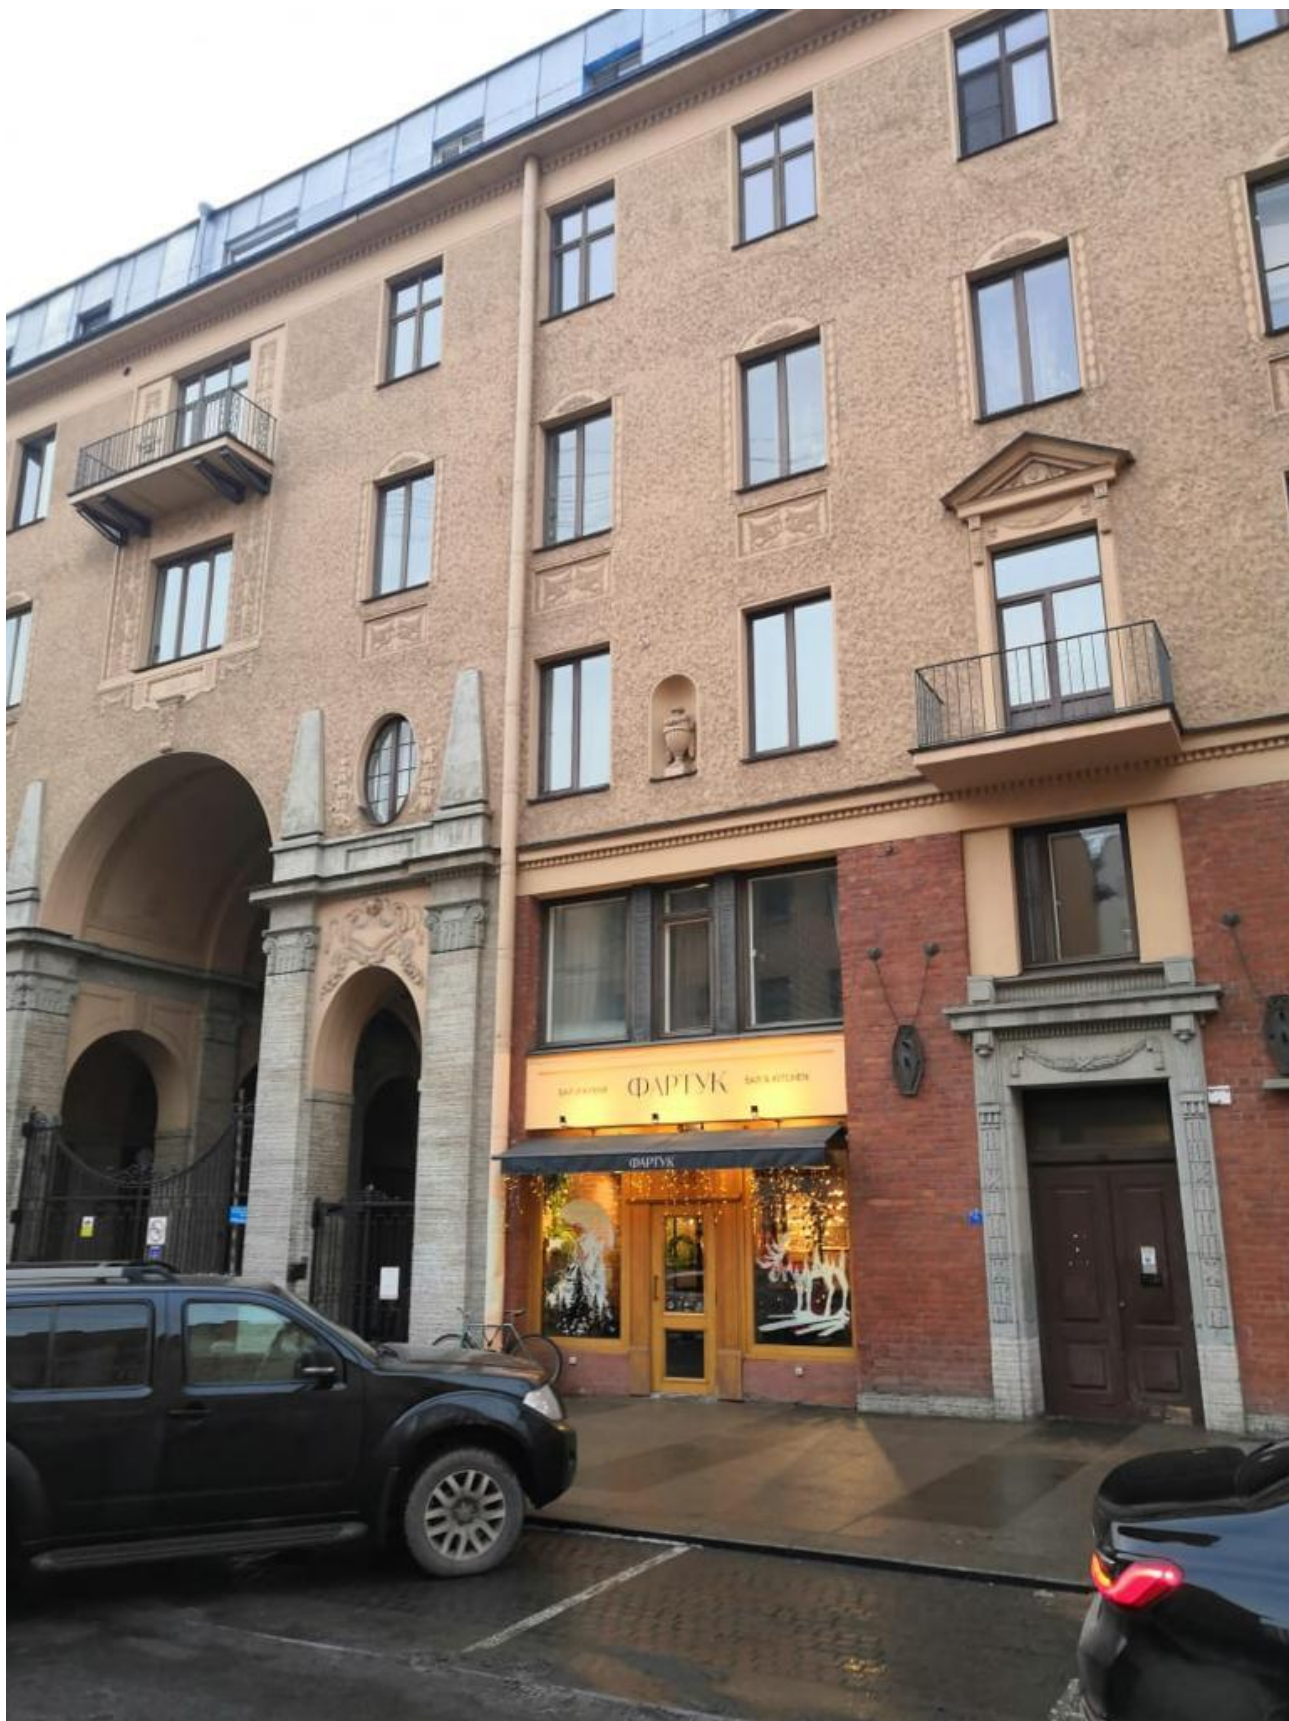
Фото 1. Фрагмент лицевого фасада по ул. Рубинштейна

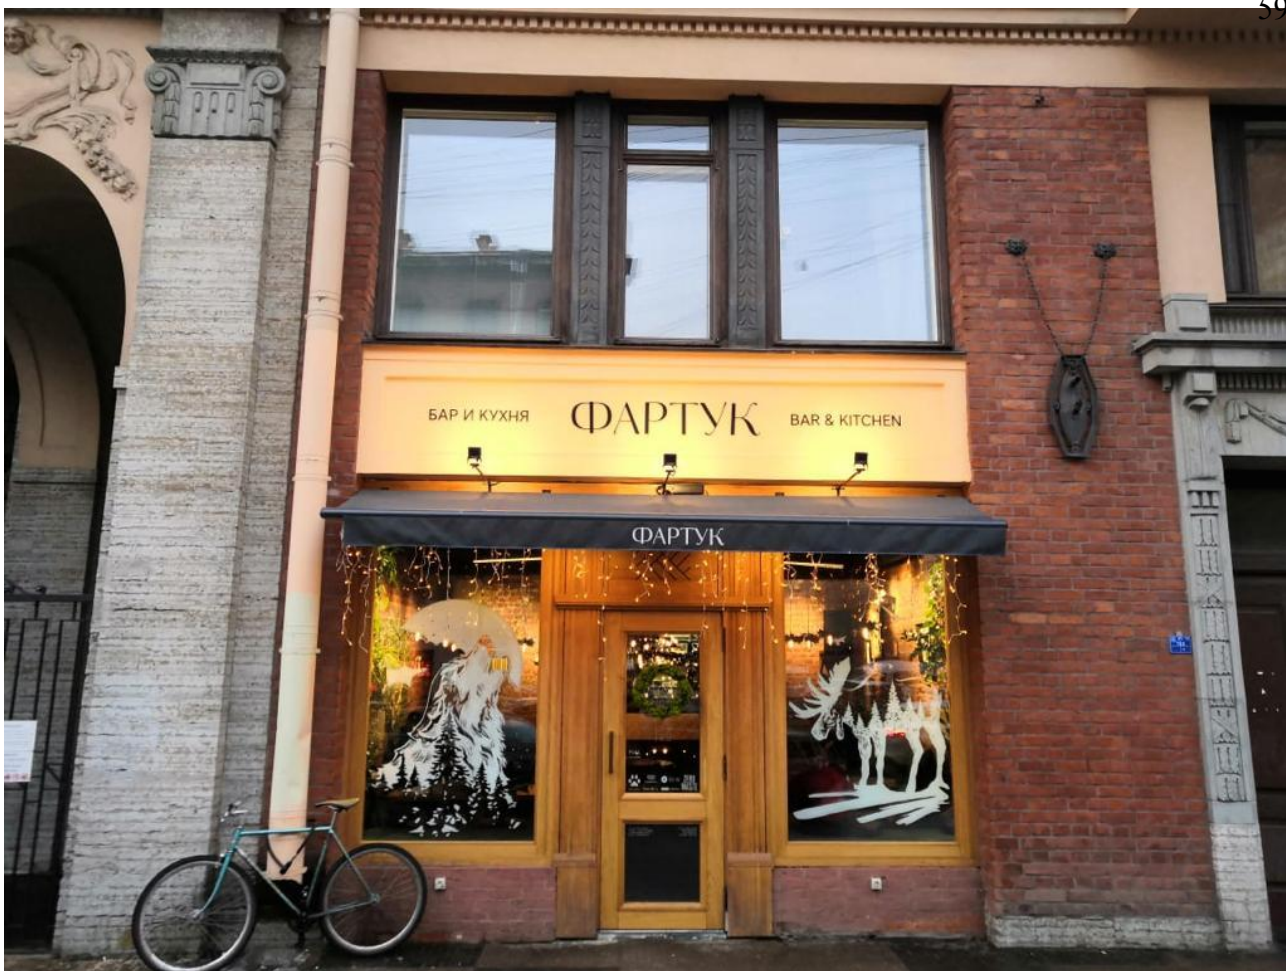
Фото 2. Фрагмент лицевого фасада по ул. Рубинштейна. Вид на входную группу помещения 2-Н

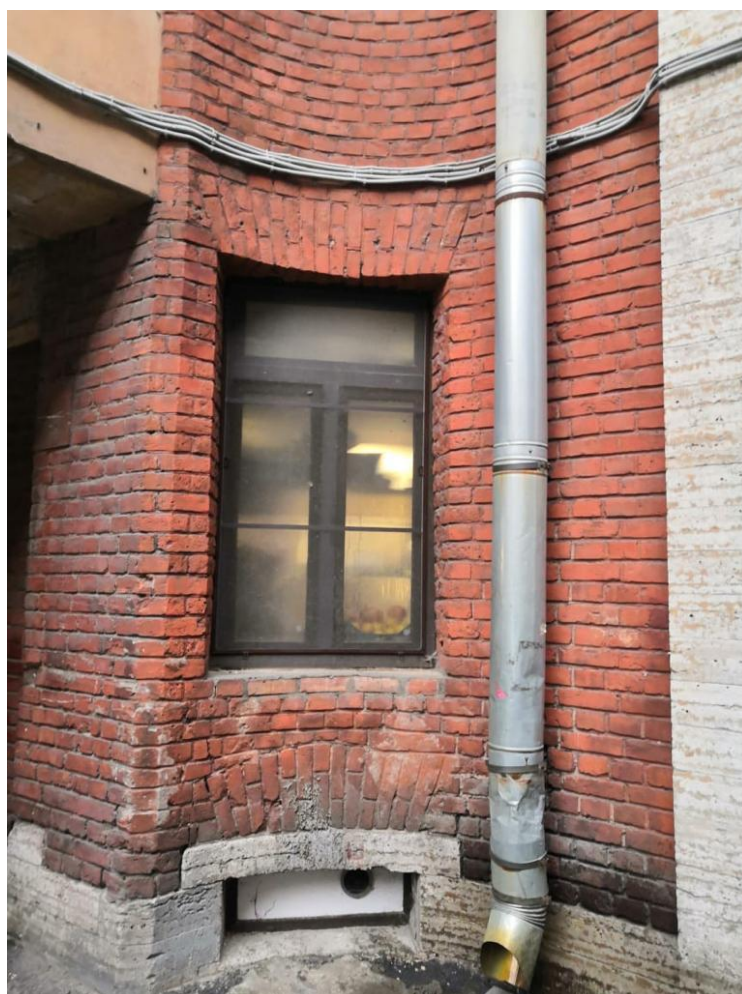
Фото 11. Вид на оконные проемы помещения 2-Н со стороны дворового фасада и воротный проезд, ведущий во двор-колодец
