Акт**по результатам государственной историко-культурной экспертизы**

проектной документации на проведение работ по сохранению объекта культурного наследия федерального значения «Консерватория», расположенного по адресу: Санкт-Петербург, Театральная пл., дом 3, литера А – «Федеральное государственное бюджетное образовательное учреждение высшего образования «Санкт-Петербургская Государственная Консерватория имени И.А. Римского-Корсакова» - Реконструкция и реставрация основного здания, г. Санкт-Петербург, в том числе проектирование», разработанной АО «Политехстрой» (шифр: 001/12-К) в 2022 г.

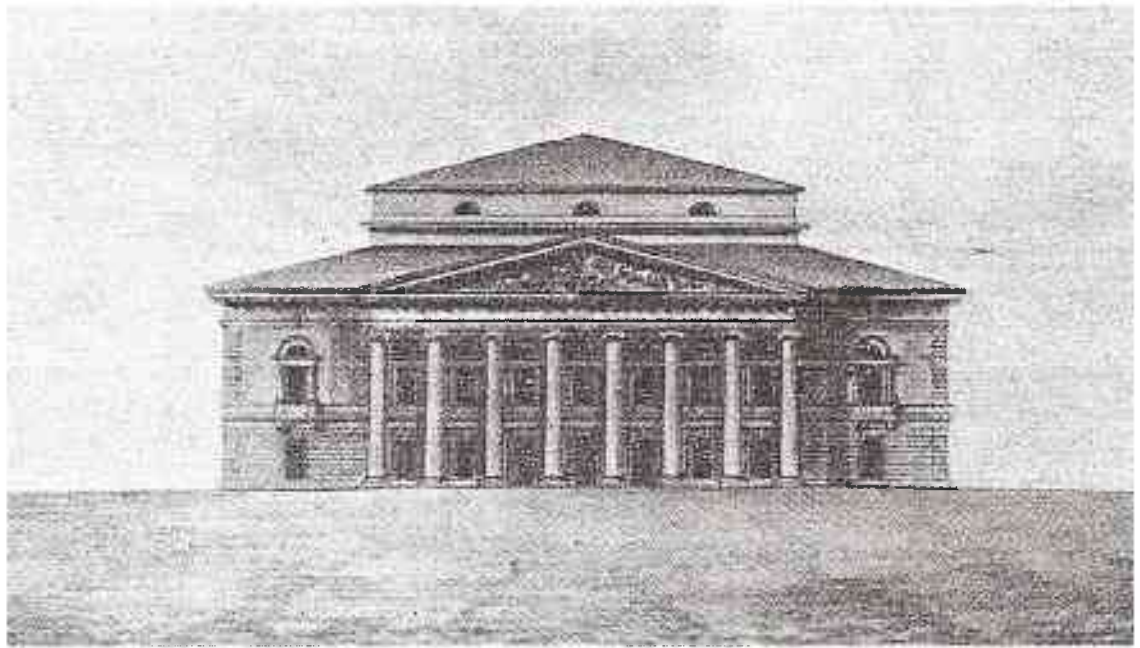
Ил. 17. Большой театр. Главный фасад. 1802 г.

Чертеж Тома де Томона.

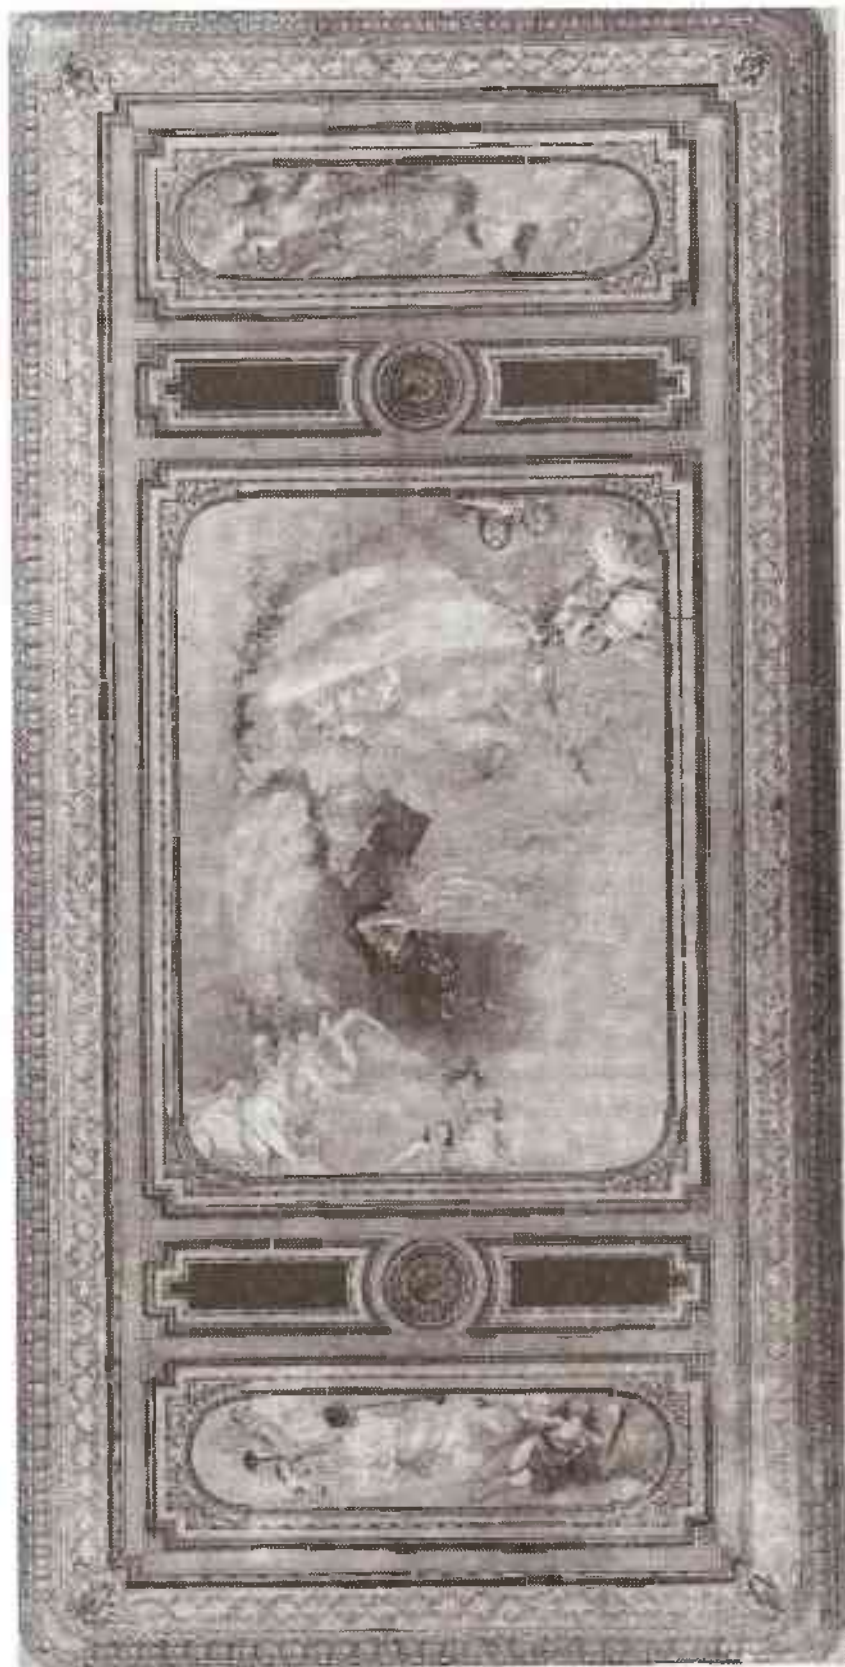
Ил. 44. Эскиз росписи Малого зала Консерватории. 1894 г.
Худ. А.П. Рябушкин.
Опубл.: Николаева Т. И. Театральная площадь. М., 2010. С. 146.

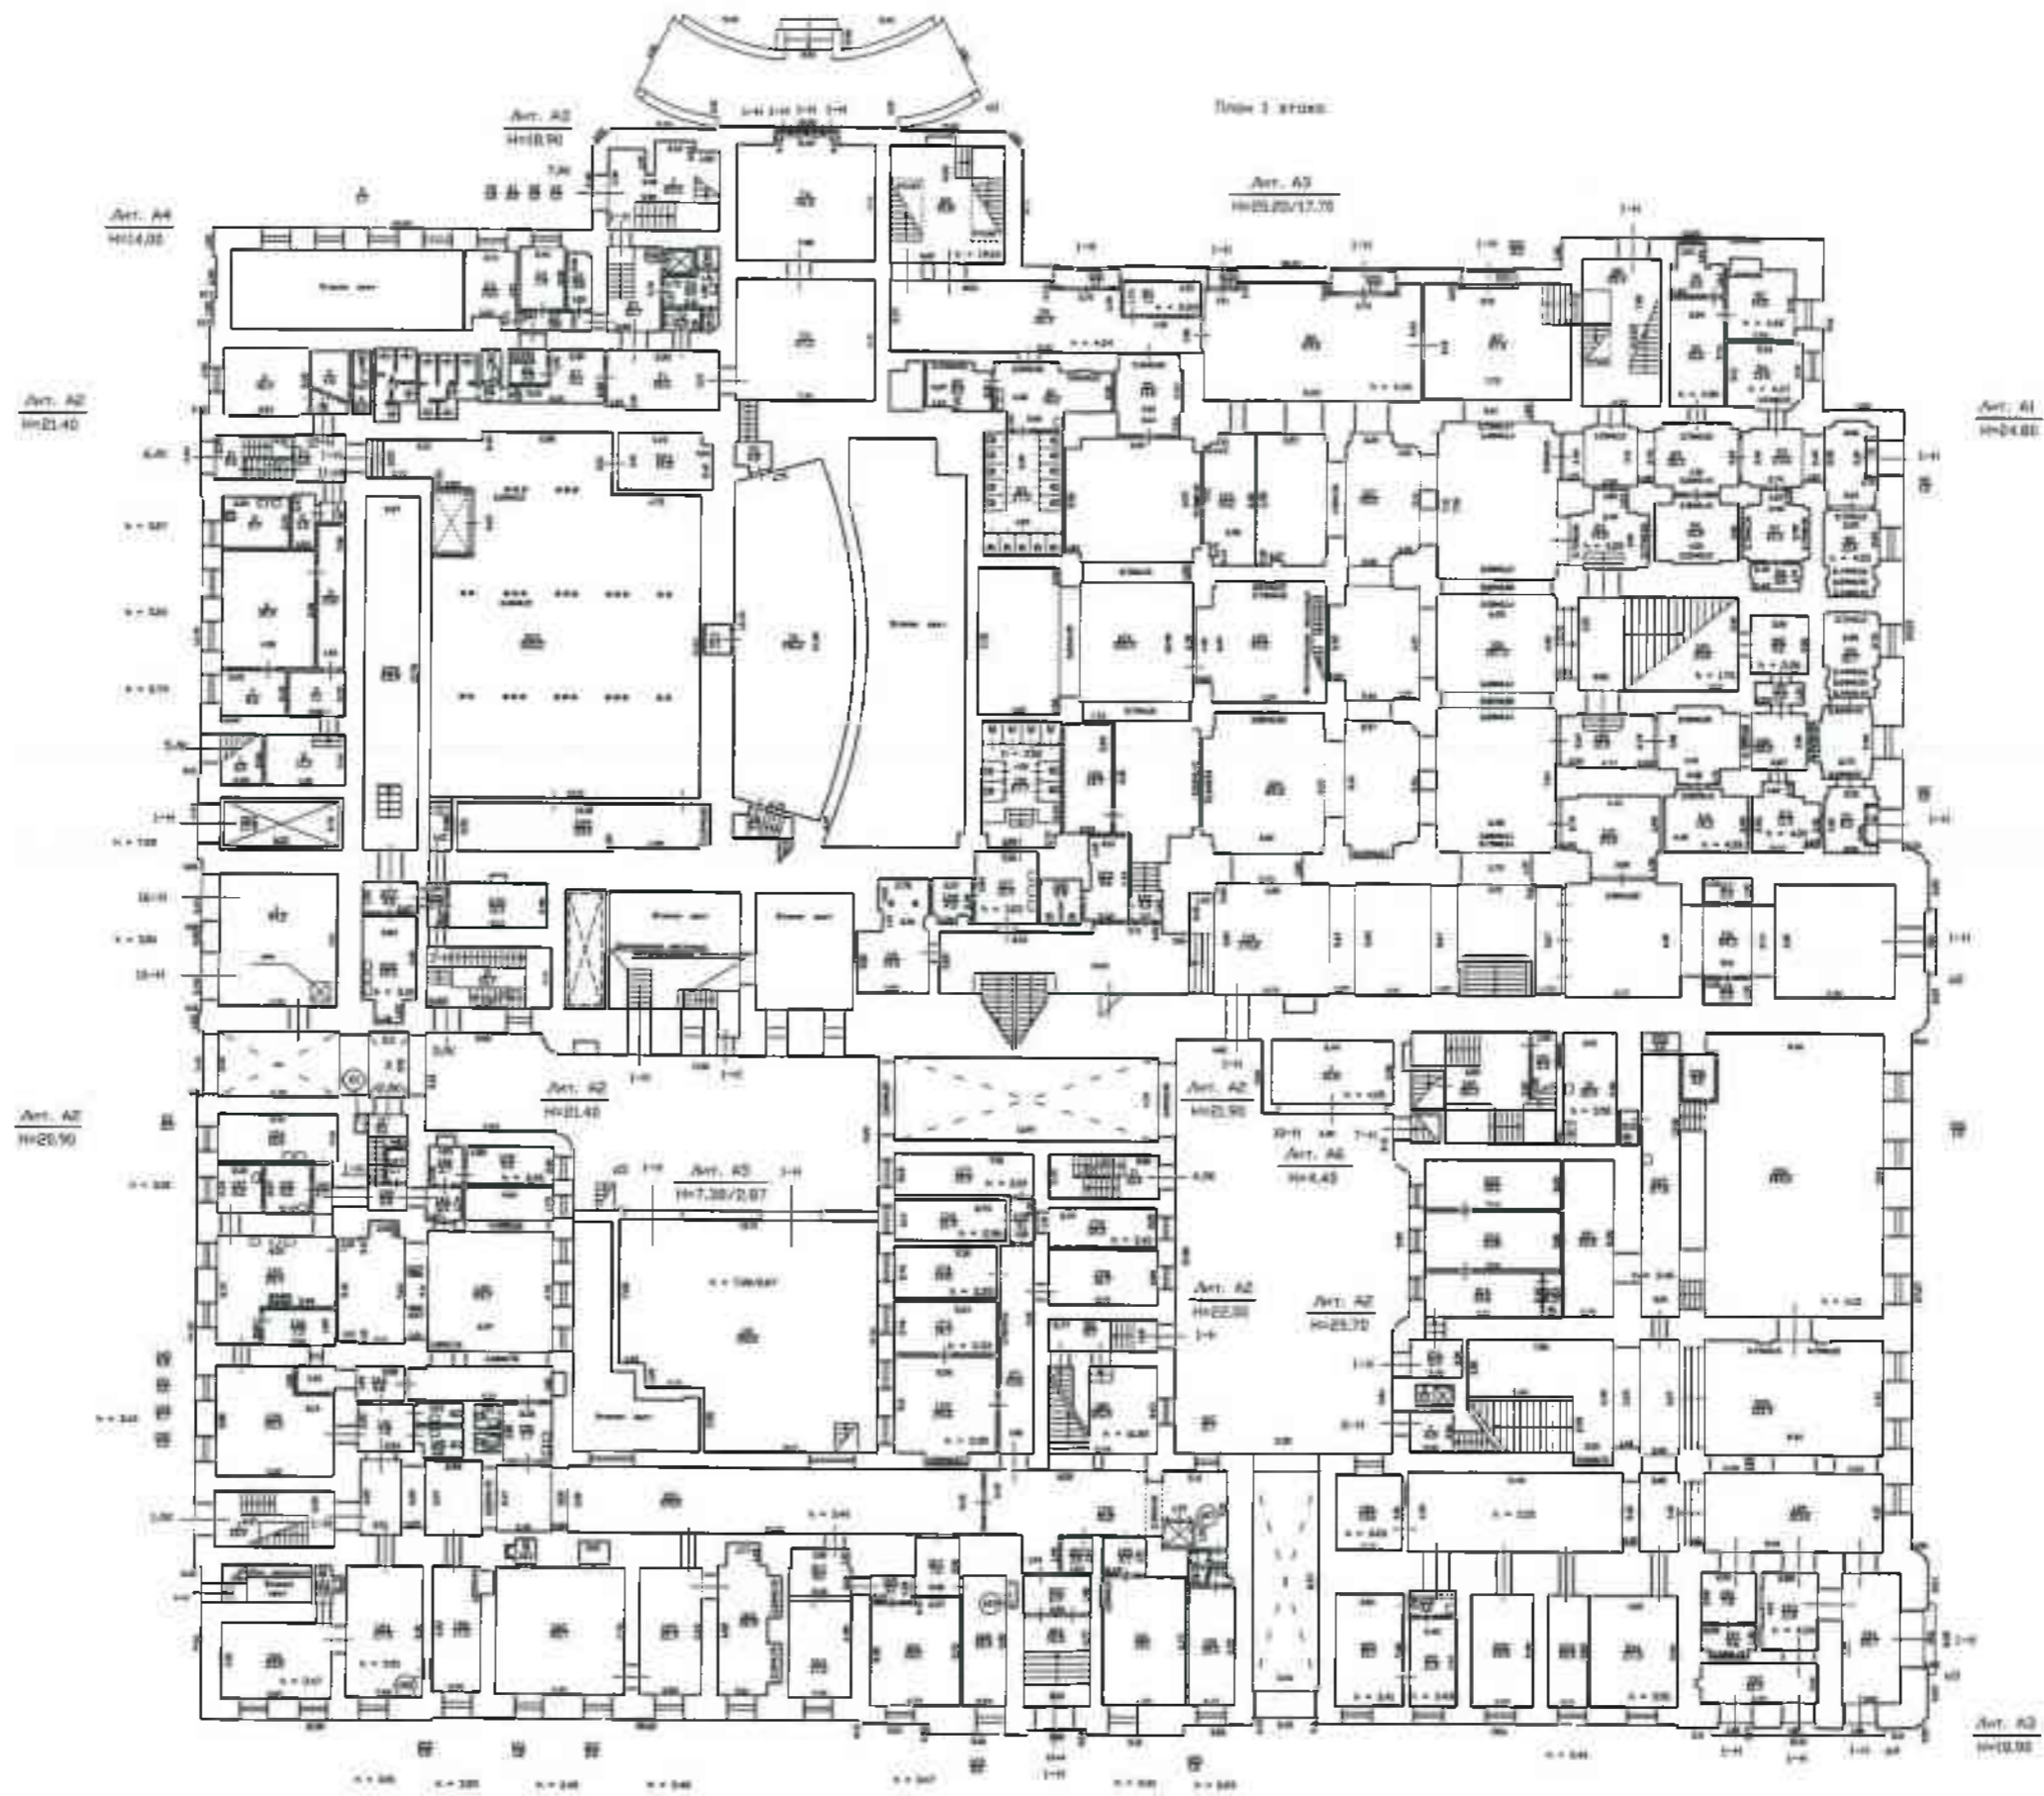
Ил. 98. План 1-го этажа. ПИБ Адмиралтейского района. 2008 г.

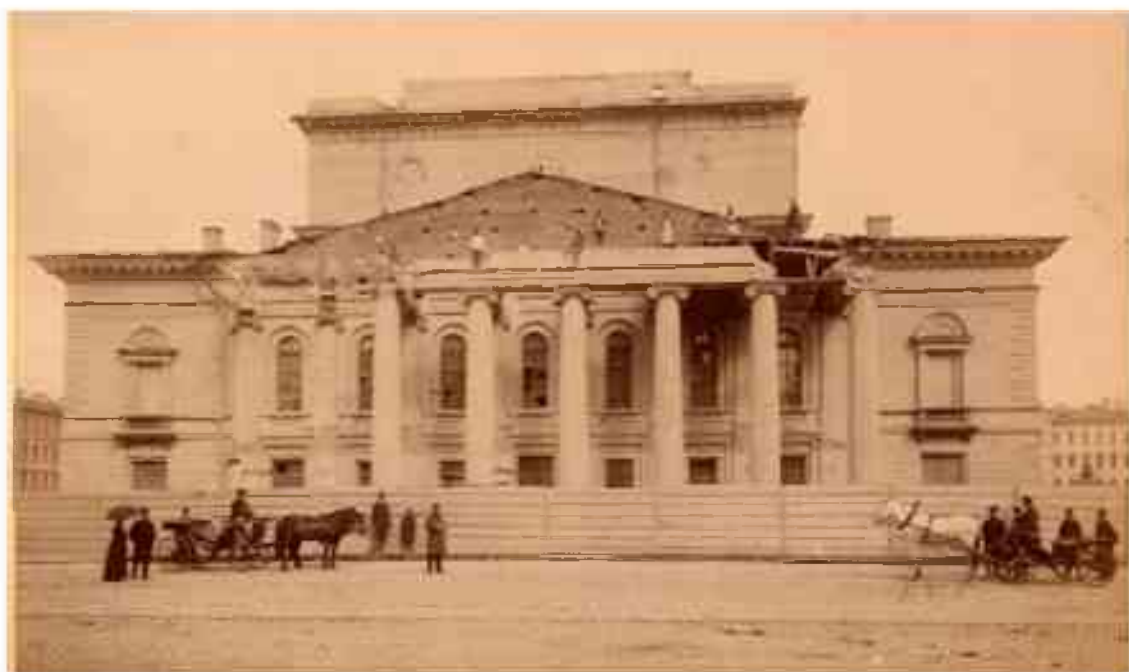
Ил. 104. Здание Большого театра. Фото. Начало 1890-х гг.
Перестройка здания Большого театра под Консерваторию.
РГИА. Ф.1293. Оп.167. Д.142. Л.1.
Опубл.: Санкт-Петербургская консерватория. Документы и материалы из фондов Библиотеки и Музея. Т. 1. СПб, 2002. С. 97.

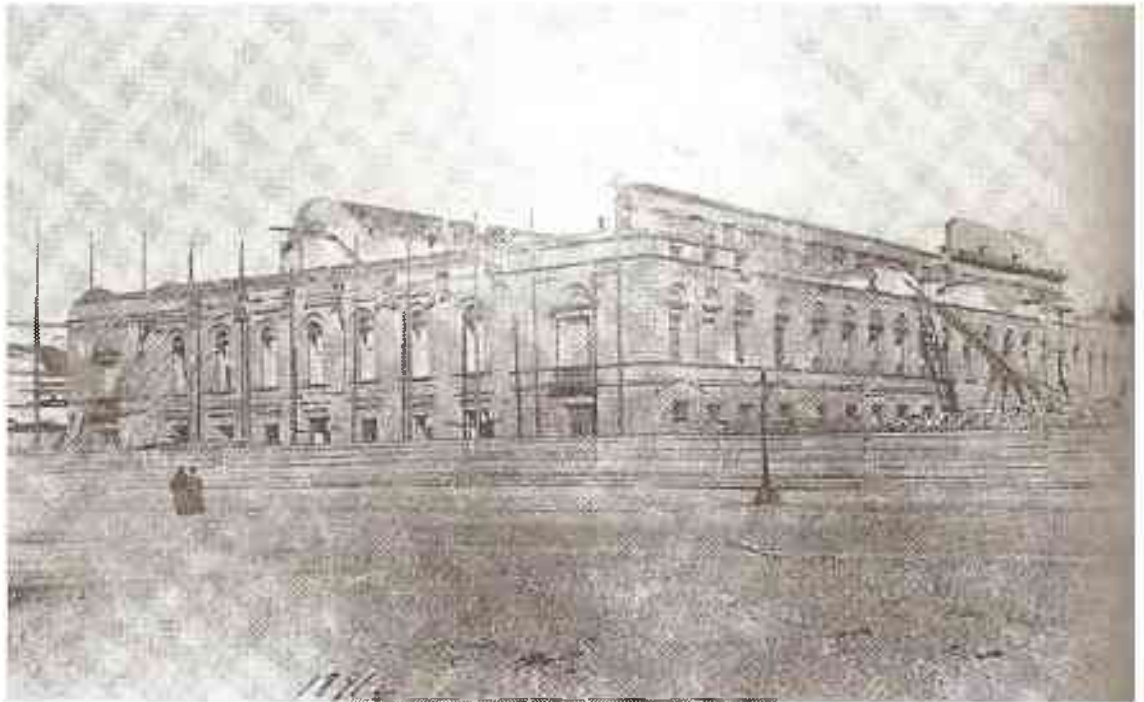
Ил. 105. Большой театр. Начало перестройки. 1891 г.
Опубл.: Николаева Т. И. Театральная площадь. М., 2010. С. 132.

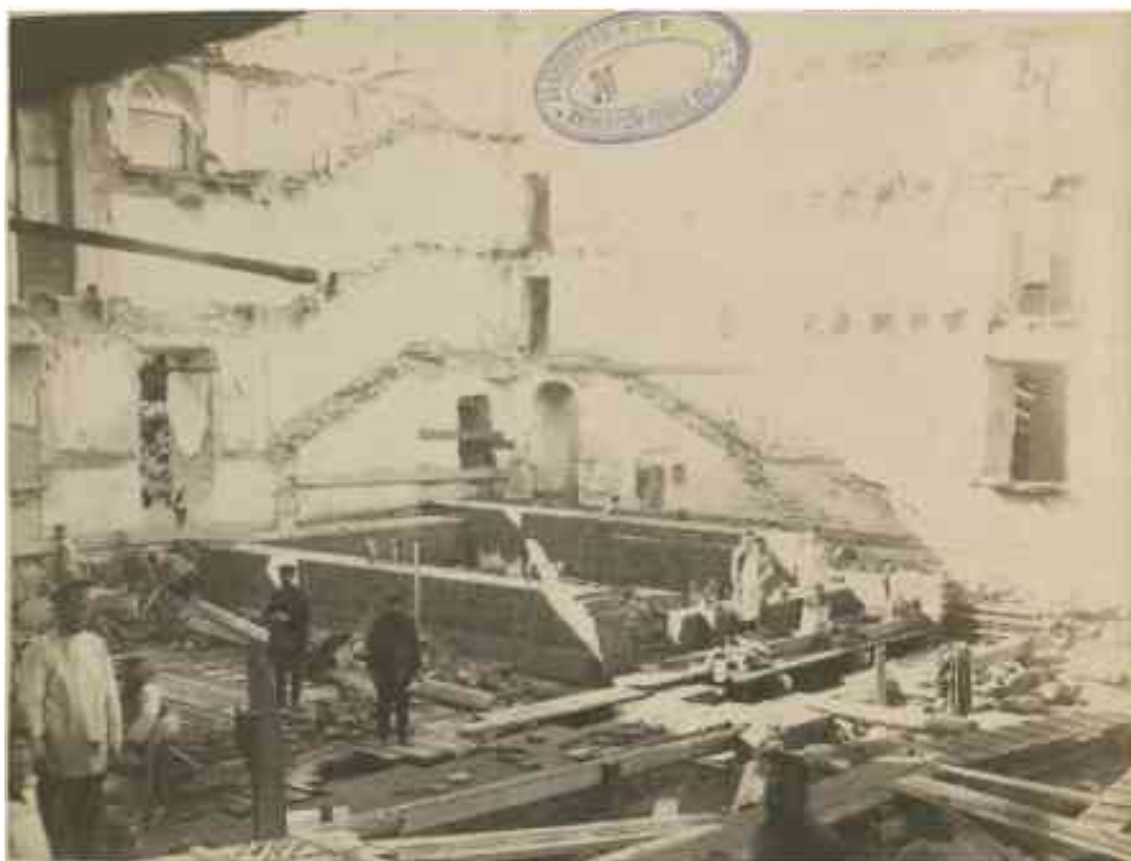
Ил. 108. Перестройка здания Большого театра под Консерваторию.
Фото. 1891 г.
РГИА. Ф.1293. Оп.167. Д.142. Фото 24.

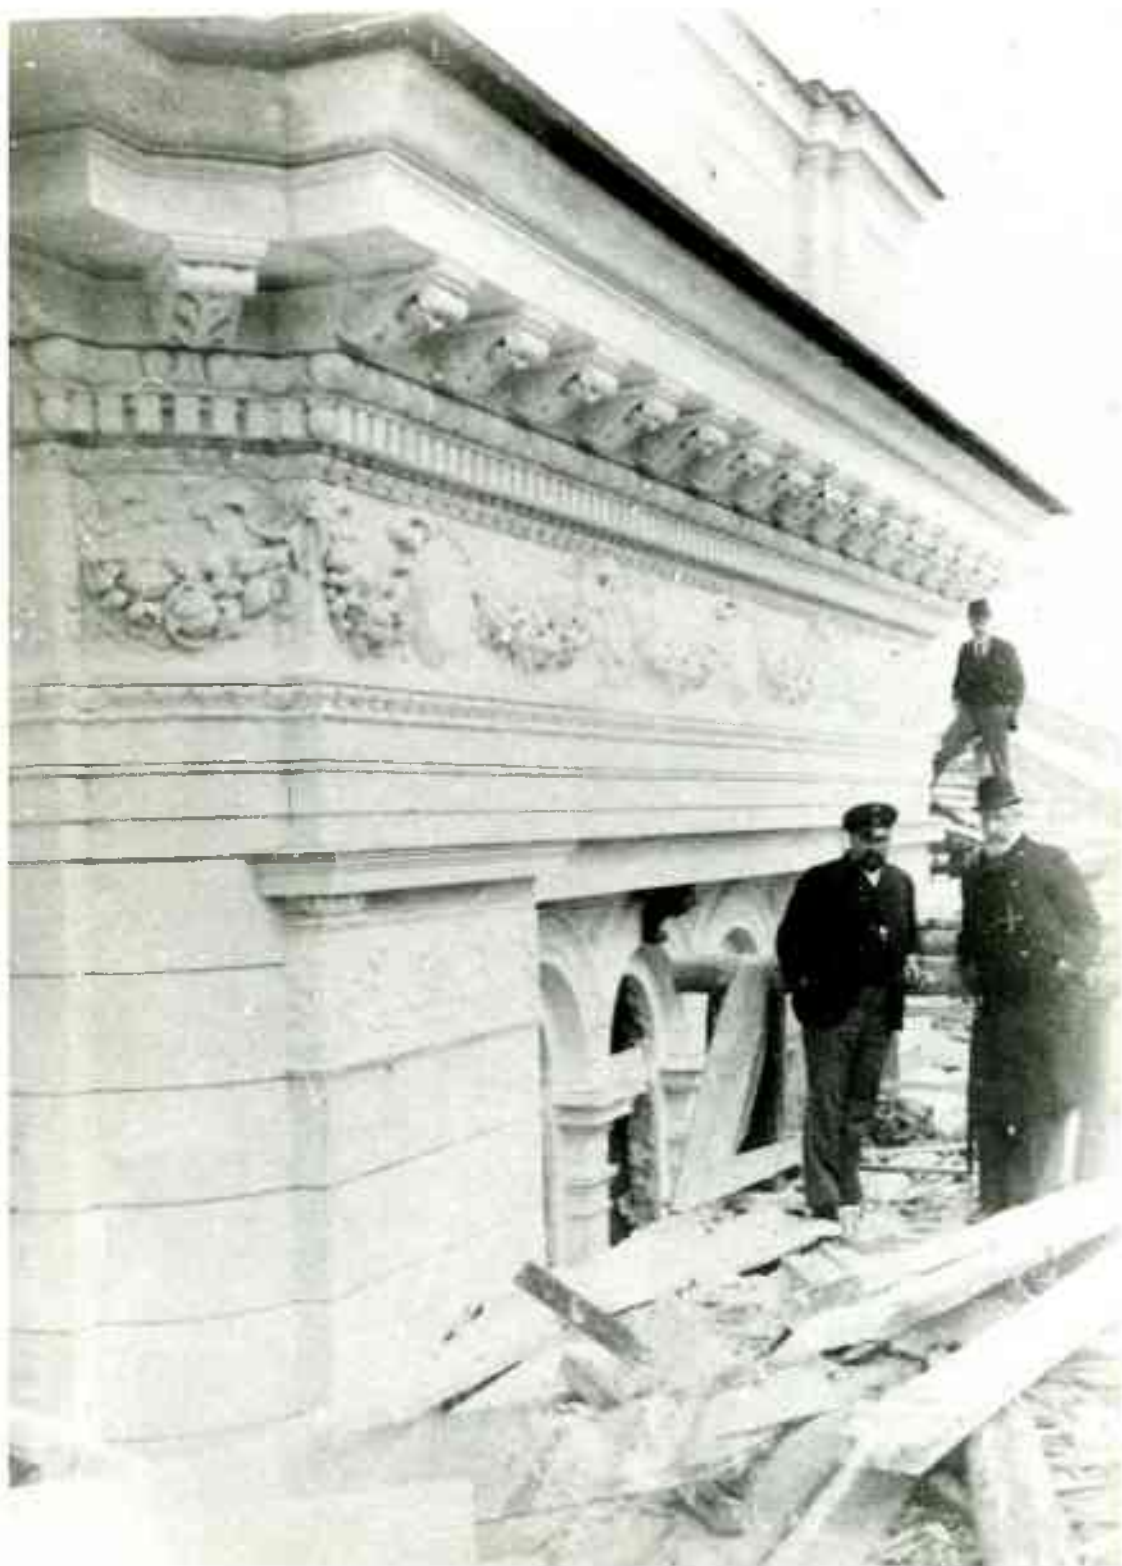
Ил. 112. Перестройка здания Большого театра под Консерваторию.
Фото. 1891-1893 гг.
РГИА. Ф.1293. Оп.167. Д.142. Л. 43. (Фото 85).

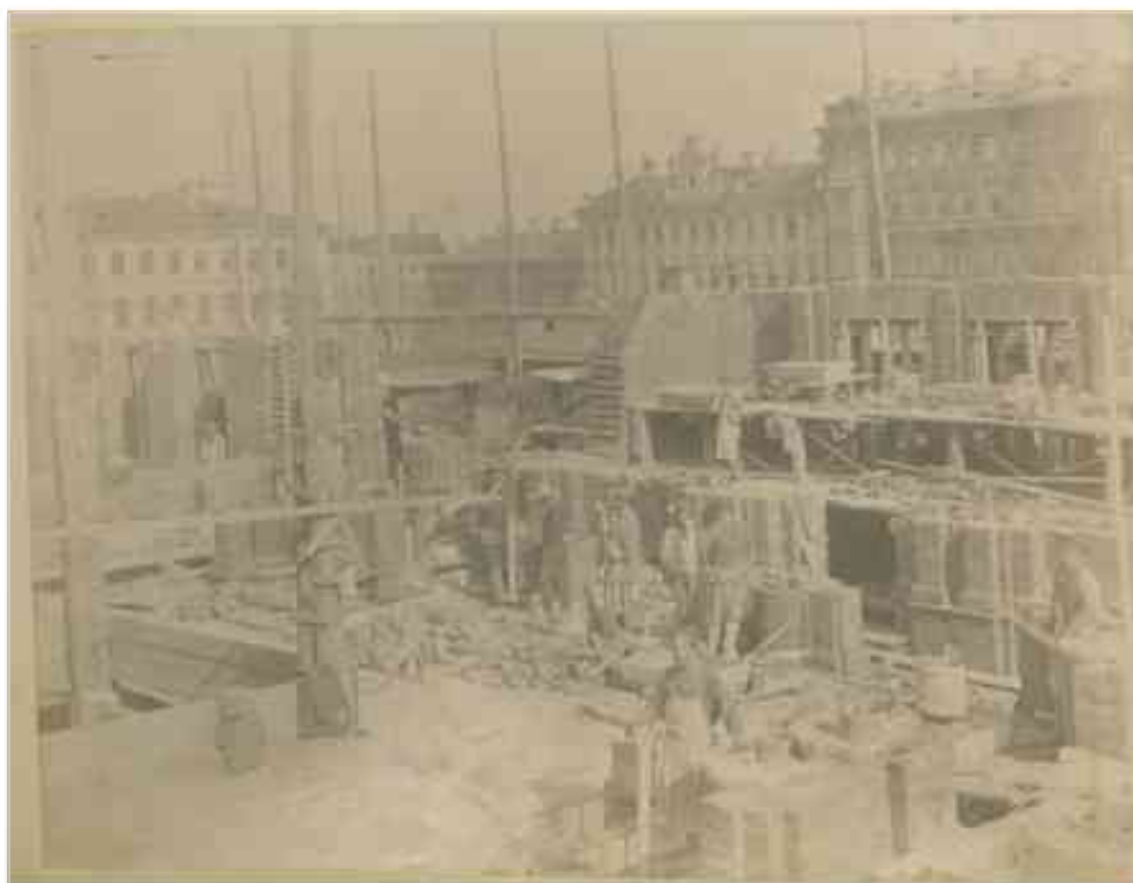
Ил. 113. Перестройка здания Большого театра под Консерваторию.
Фото. 1891-1893 гг.
РГИА. Ф.1293. Оп.167. Д.142. Фото 21.

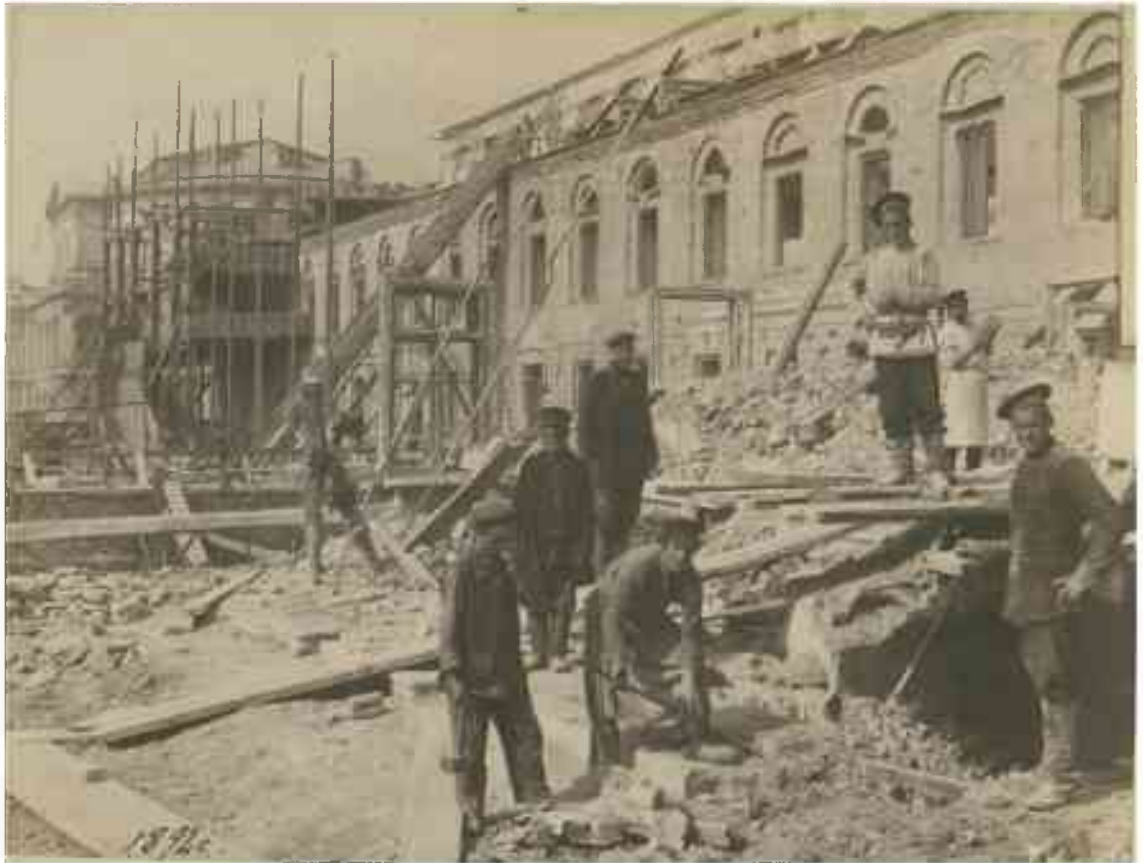
Ил. 115. Перестройка здания Большого театра под Консерваторию.
Фото. 1892 г.
РГИА. Ф.1293. Оп.167. Д.142. Фото 32.

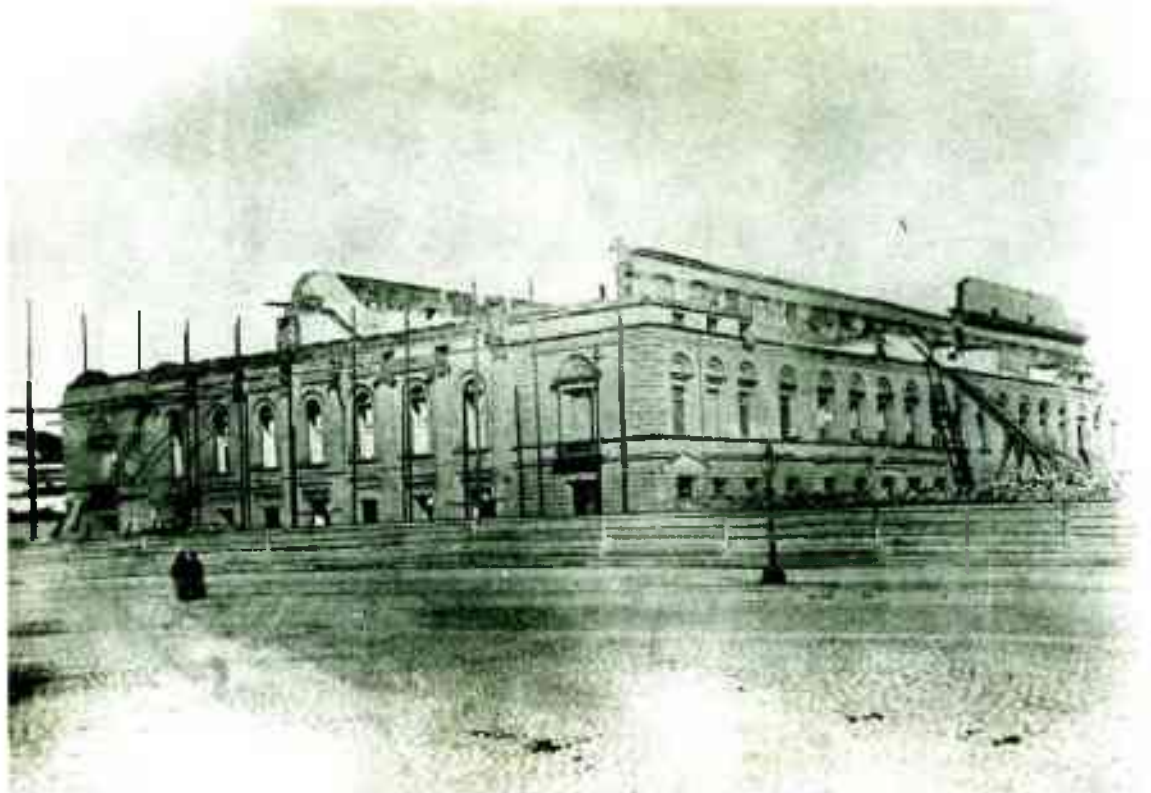
Ил. 117. Перестройка здания Большого театра под Консерваторию.
Фото. 1893 г.
РГИА. Ф.1293. Оп.167. Д.142. Л. 4. (Фото 6).

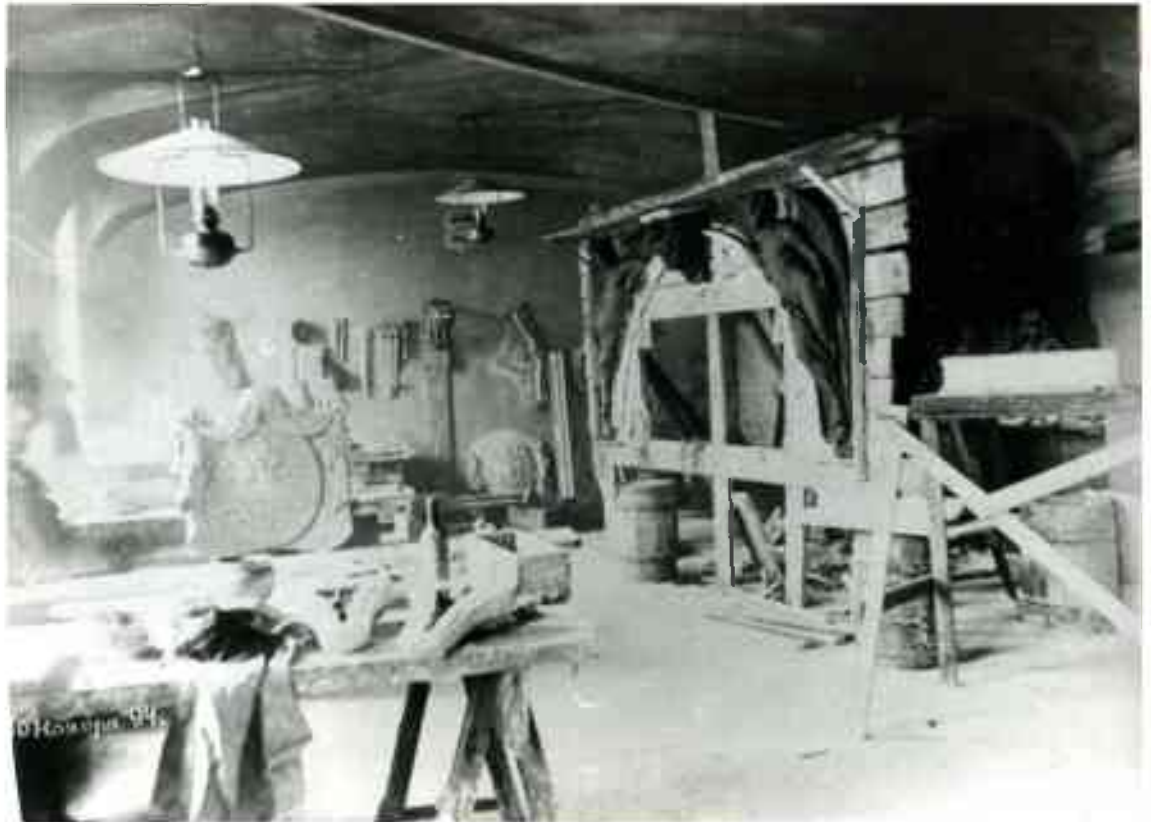
Ил. 119. Перестройка здания Большого театра под Консерваторию.
Фото. Ноябрь 1894 г.
РГИА. Ф.1293. Оп.167. Д.142. Л. 42. (Фото 84).

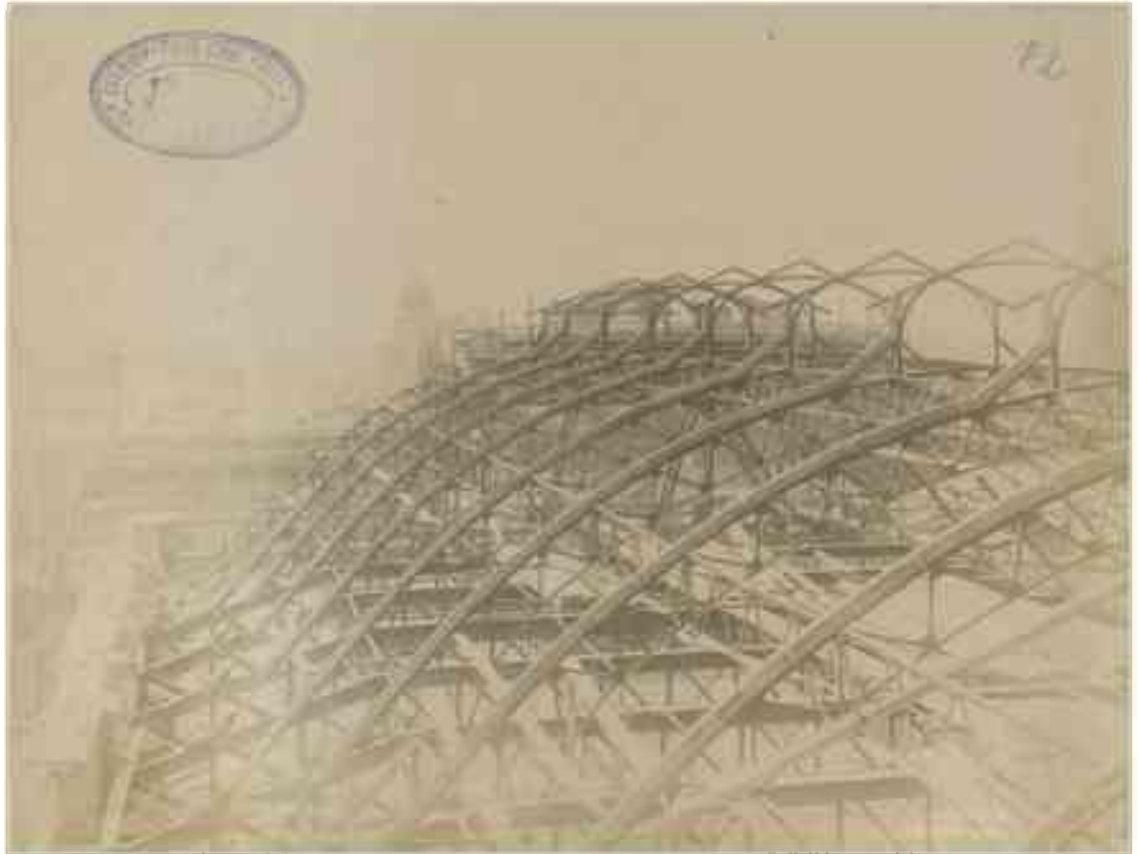
Ил. 122. Перестройка здания Большого театра под Консерваторию.
Фото. 1893-1894 гг.
РГИА. Ф.1293. Оп.167. Д.142. Фото 72.

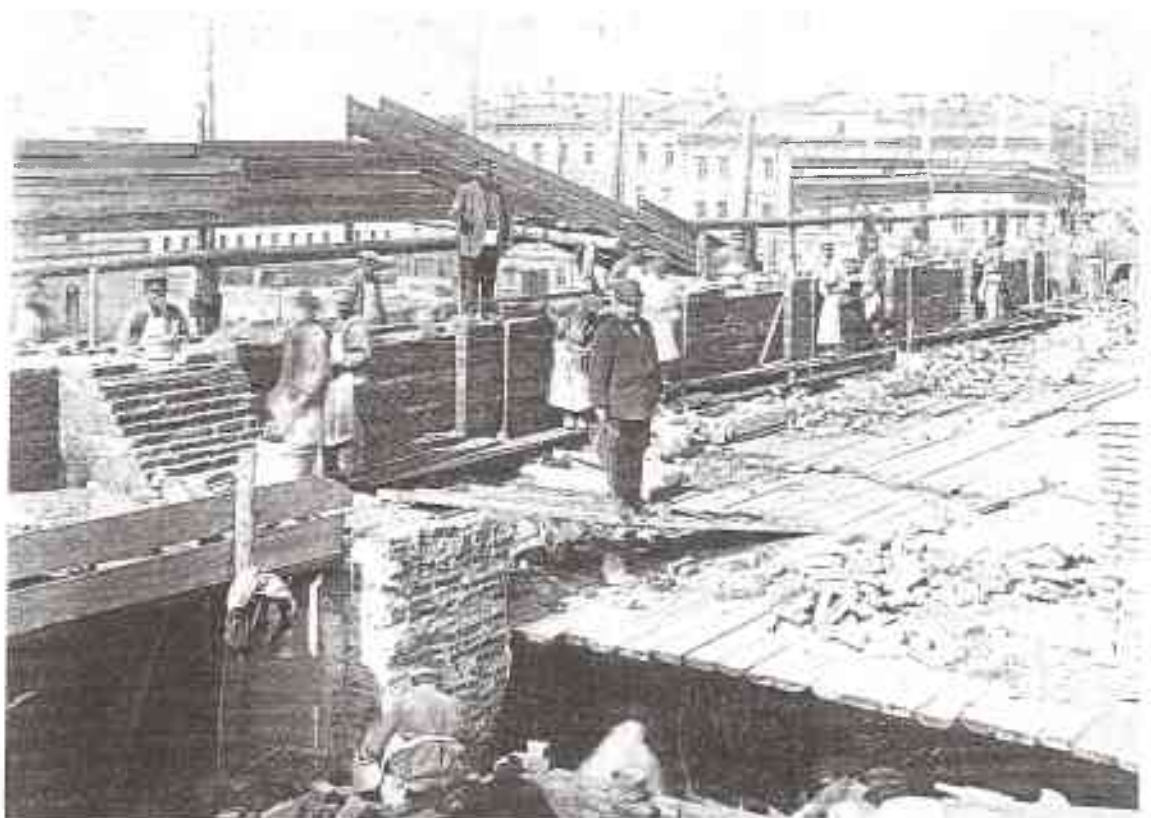
Ил. 123. Строительство здания Консерватории. Фото. Начало 1890-х гг.
Опубл.: Санкт-Петербургская консерватория. Документы и материалы из фондов Библиотеки и Музея. Т. 1. СПб, 2002. С. 100.

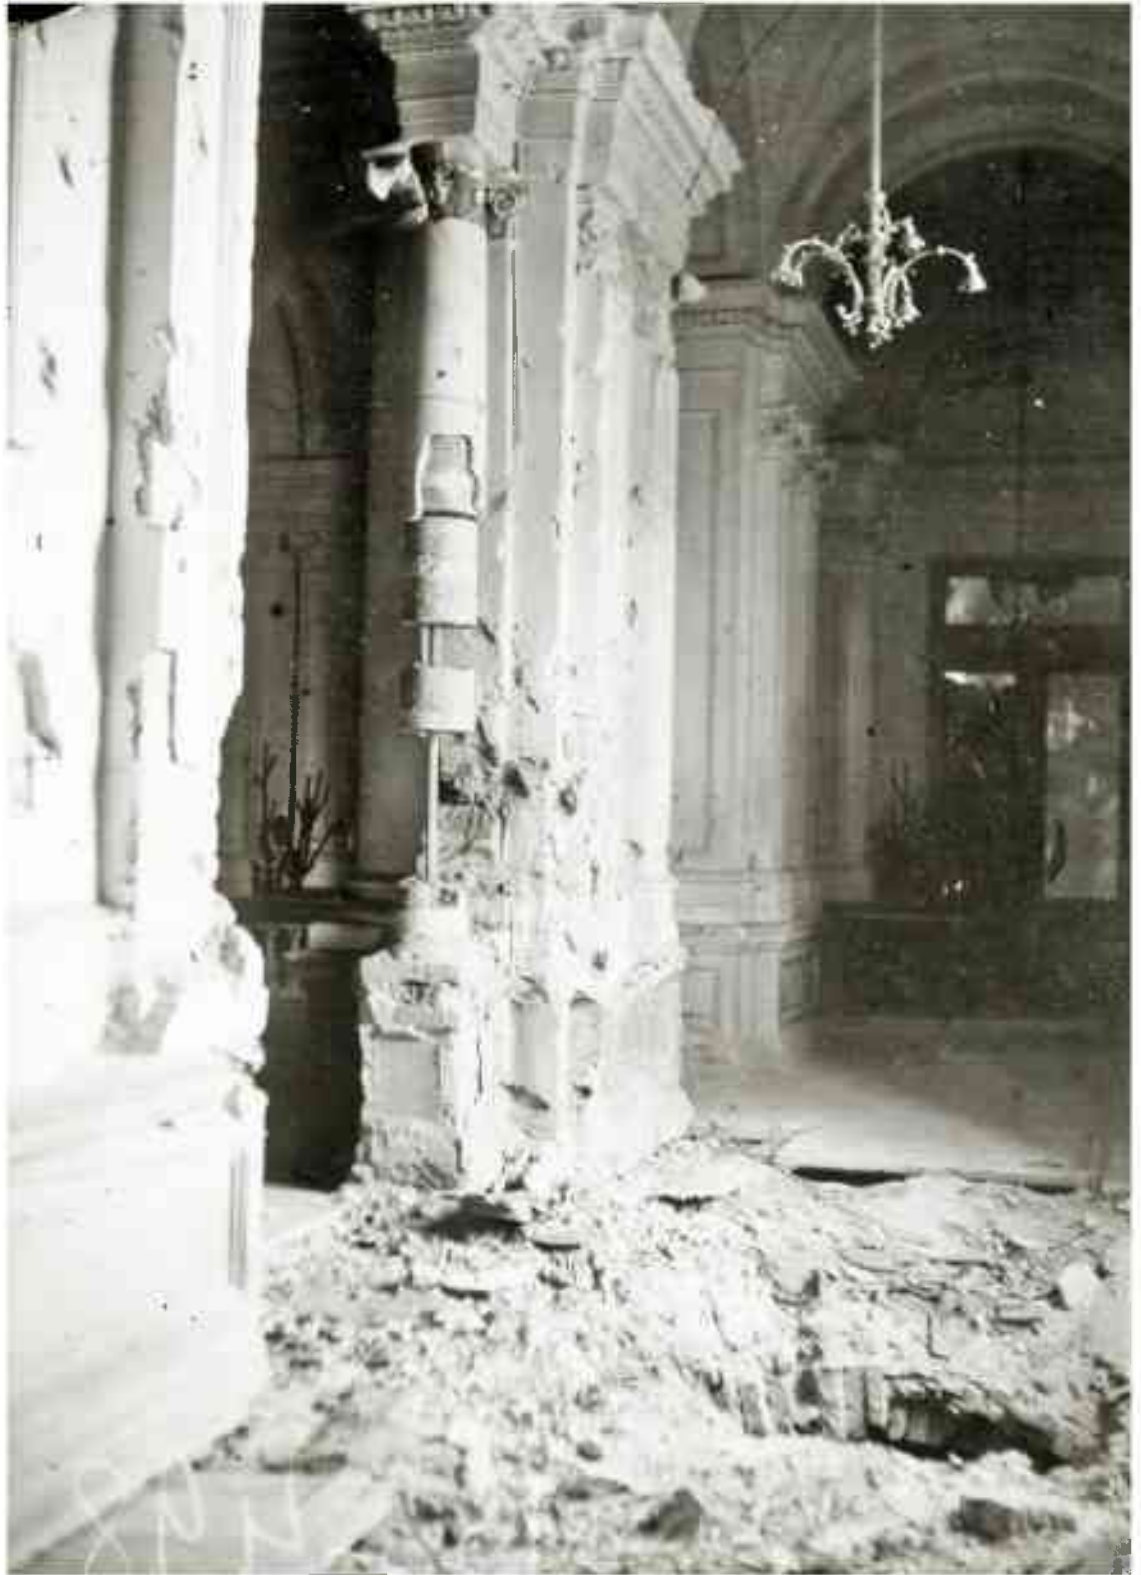
Ил. 179. Стена и часть пола первого этажа Ленинградской государственной консерватории имени Н.А. Римского-Корсакова (Театральная пл., 3), разрушенные в результате взрыва снаряда. 1943 г.
Автор съемки неизвестен.
ЦГА КФФД. Вр 498.
ЦГА СПб. Ф.8557. Оп.9. Д.8. Л.17.

В годы войны здание Консерватории сильно пострадало от бомбежек и обстрелов. Все стекла были выбиты. Бомба, попавшая в помещение Оперной студии, вывела из строя телефонную станцию, разрушила артистические уборные. В вестибюле Большого зала был устроен склад железа, кирпича, бочек с водой, песка для тушения огня. Крыша здания была пробита. В Малом зале были заколочены окна, нарушено освещение, лепные стены были покрыты пятнами сырости, а крыша была пробита осколками снарядов и протекала.

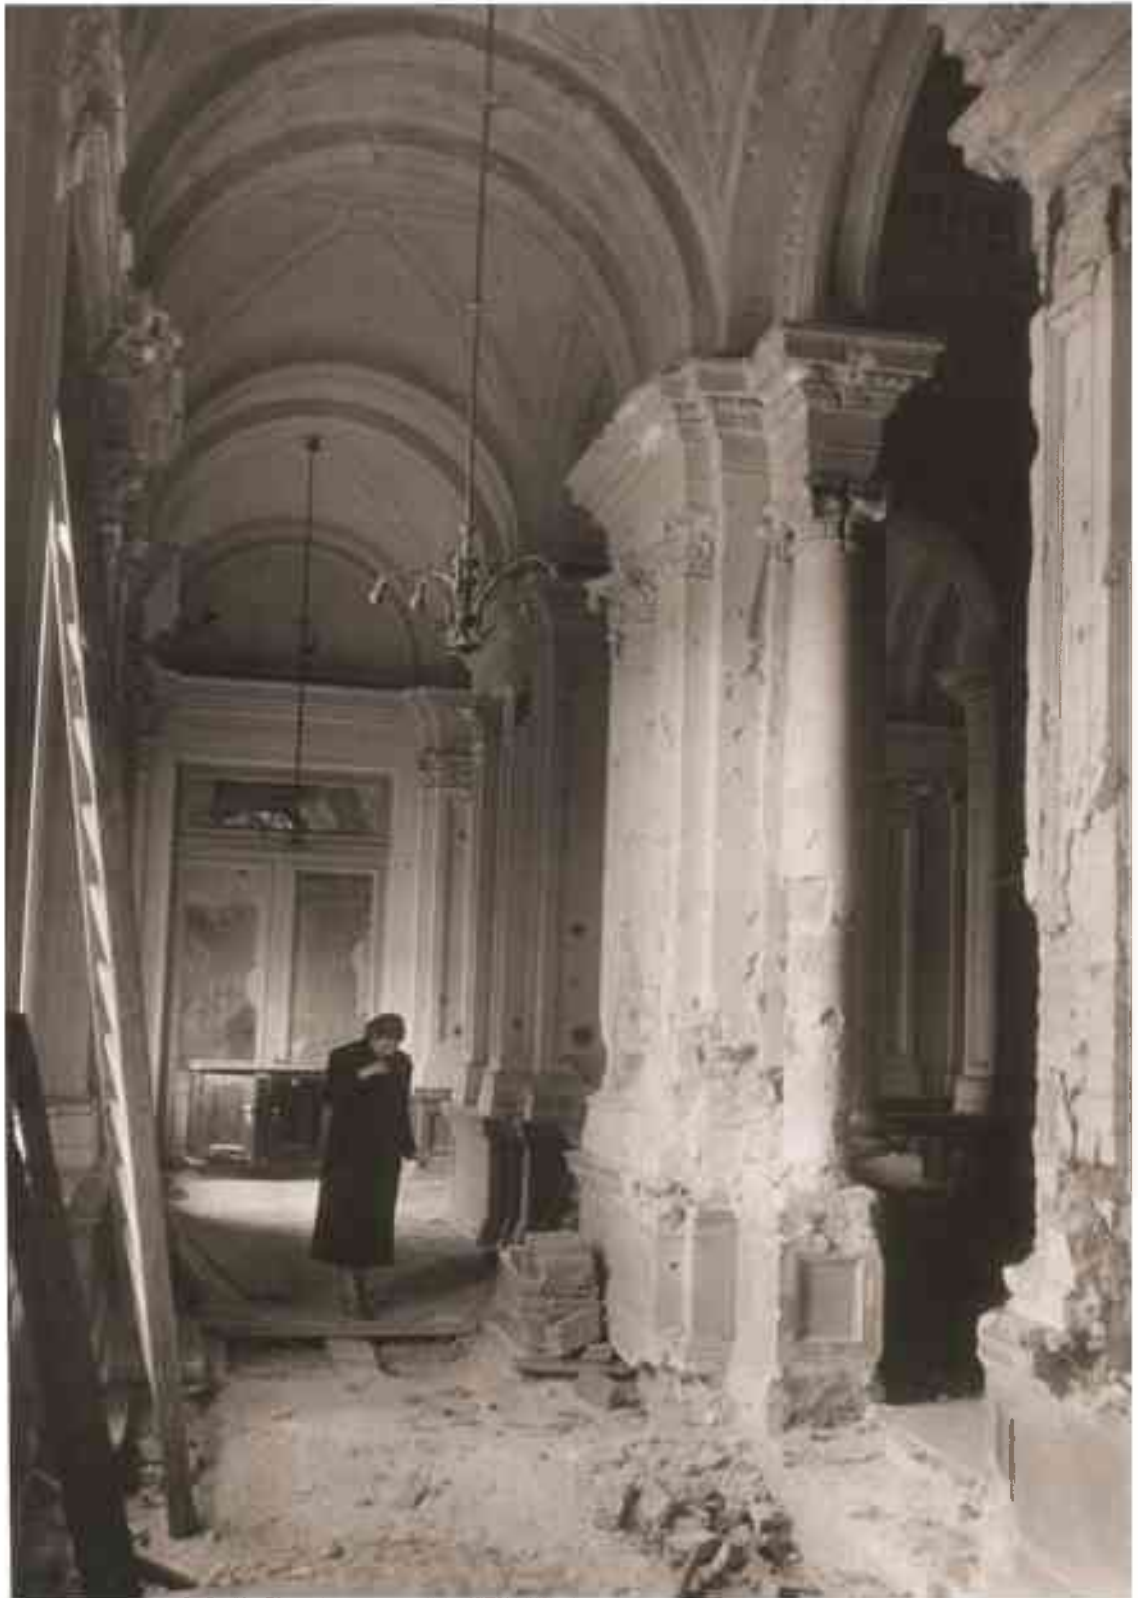
Ил. 180. Ленинградская государственная консерватория
Разрушения в интерьере. 1940-е г. /до 1945 г./
Автор съемки неизвестен.
Архив КГИОП. 15405/1.

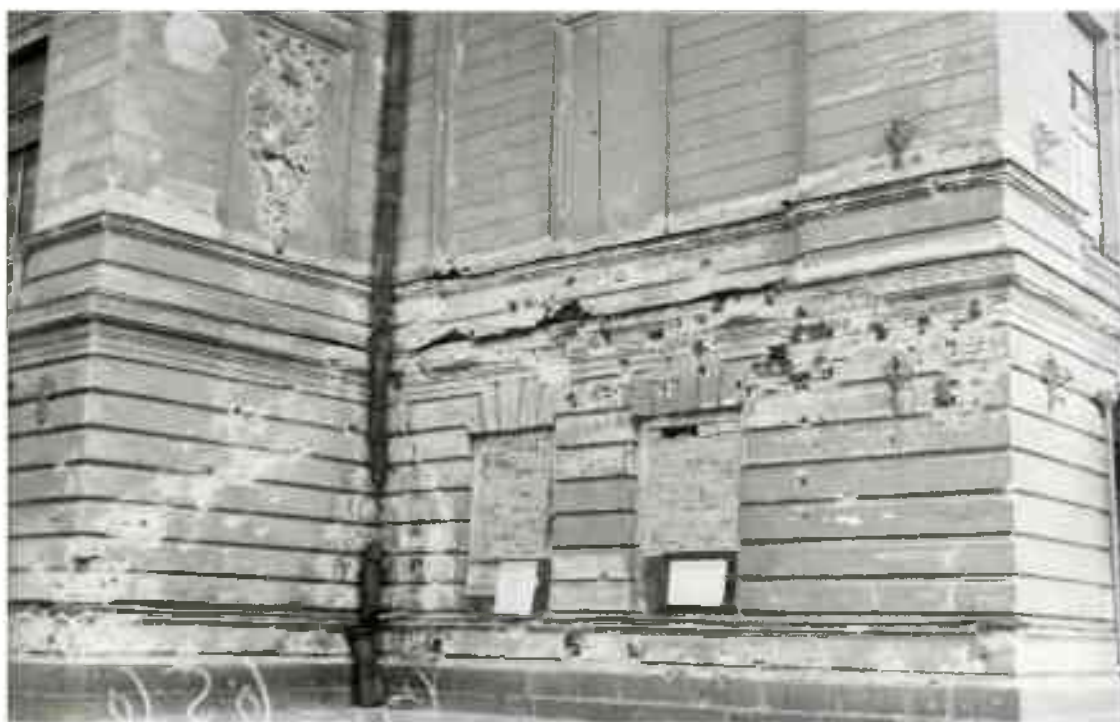
Ил. 182. Бойница в стене Ленинградской государственной консерватории имени Н.А. Римского-Корсакова (Театральная пл., 3).
Дата съемки: 1944 г.
Автор съемки неизвестен.
ЦГА КФФД. Вр 656.

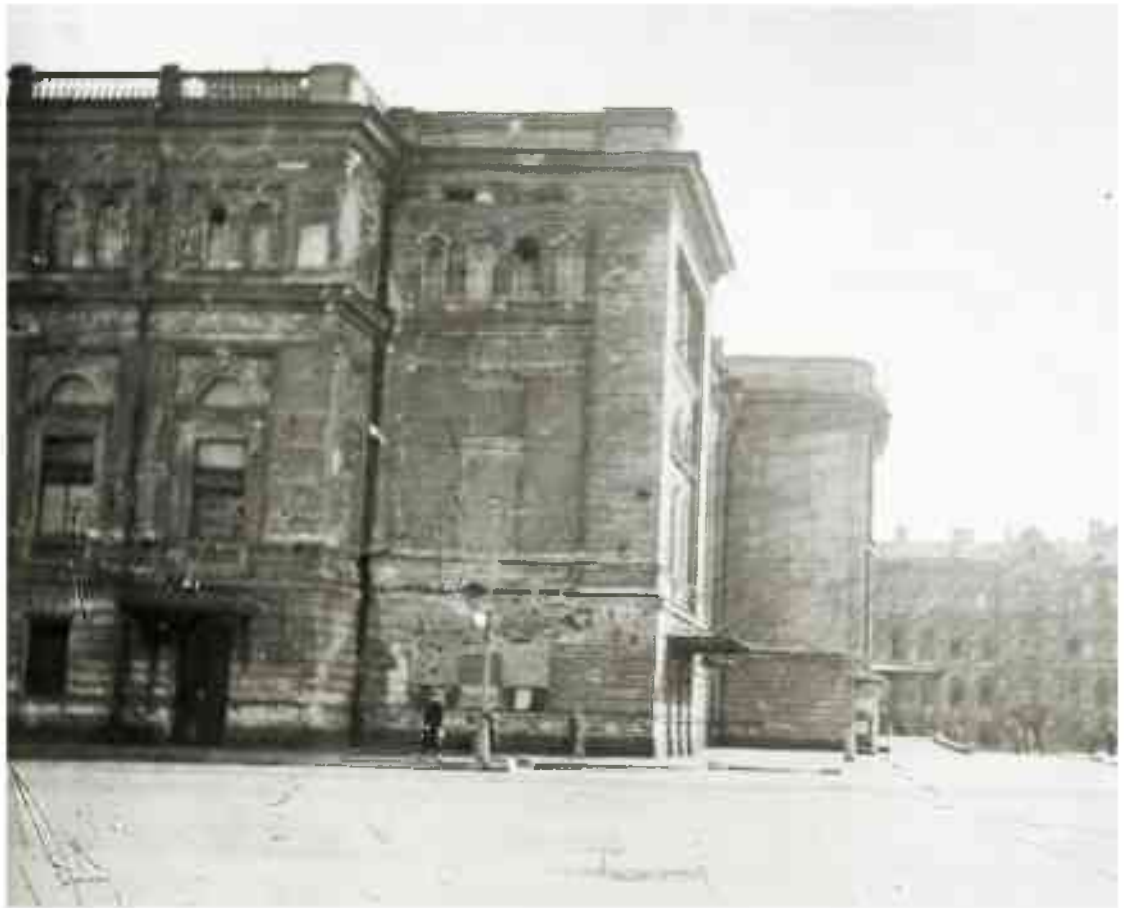
Ил. 183. Боковой фасад здания Ленинградской государственной консерватории имени Н.А. Римского-Корсакова (Театральная пл., 3) .
Дата съемки: 1944 г.
Автор съемки неизвестен.
ЦГА КФФД. Вр 657.
Фрагмент.

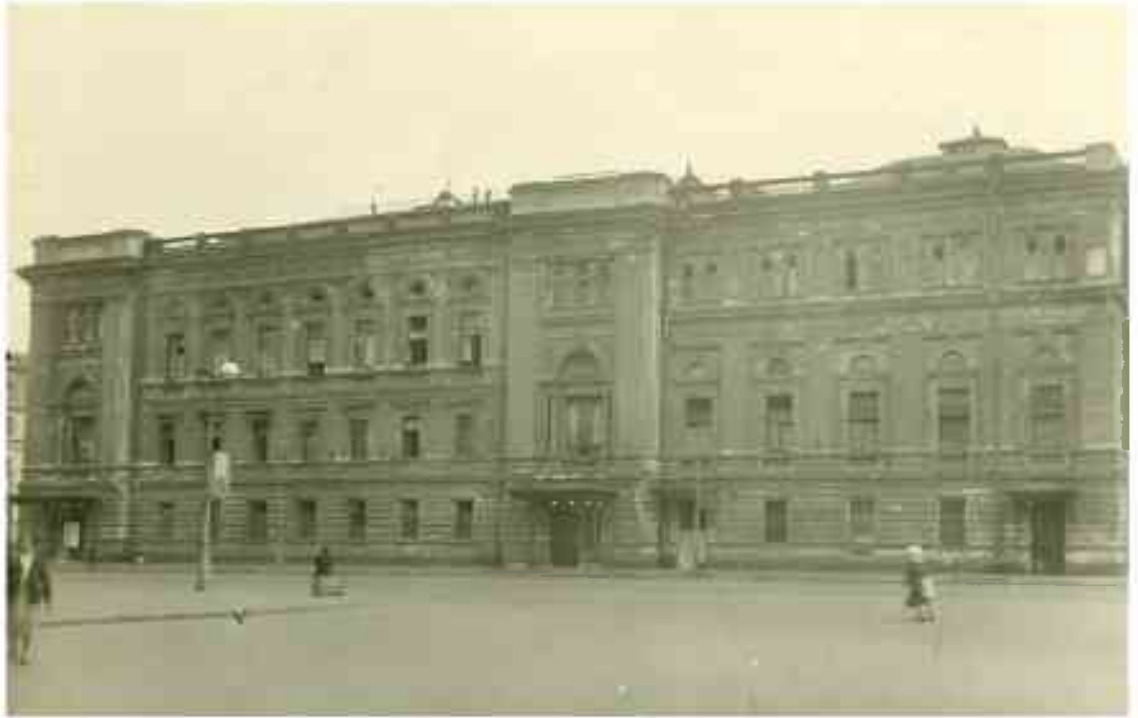
Ил. 184. Главный фасад здания Ленинградской государственной консерватории имени Н.А. Римского-Корсакова (Театральная пл., 3).
Дата съемки: 1944 г.
Автор съемки неизвестен.
ЦГА КФФД, Вр 658.
КГИОП. 16466/1.
