Акт**по результатам государственной историко-культурной экспертизы**

проектной документации на проведение работ по сохранению объекта культурного наследия федерального значения «Консерватория», расположенного по адресу: Санкт-Петербург, Театральная пл., дом 3, литера А – «Федеральное государственное бюджетное образовательное учреждение высшего образования «Санкт-Петербургская Государственная Консерватория имени И.А. Римского-Корсакова» - Реконструкция и реставрация основного здания, г. Санкт-Петербург, в том числе проектирование», разработанной АО «Политехстрой» (шифр: 001/12-К) в 2022 г.

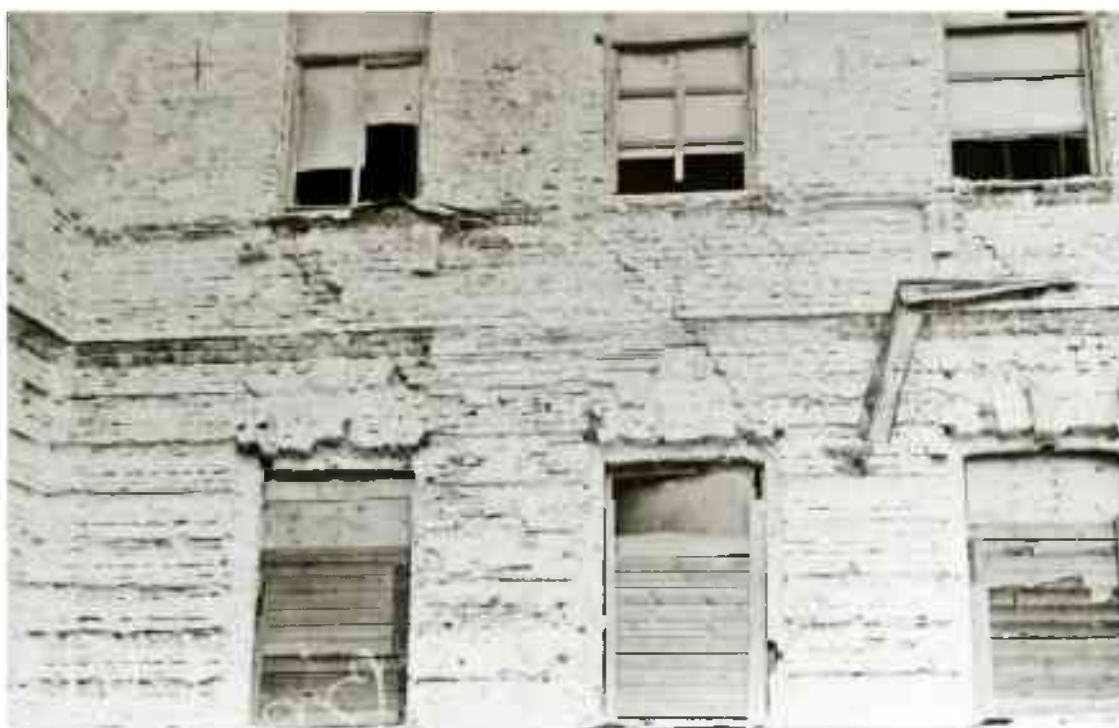
Ил. 185. Стена Ленинградской государственной консерватории имени Н.А. Римского-Корсакова (Театральная пл., 3), пострадавшая от артиллерийского обстрела. /Фасад/.
Дата съемки: 1944 г.
Автор съемки неизвестен.
ЦГА КФФД. Вр 661.

В годы войны здание Консерватории сильно пострадало от бомбежек и обстрелов. Все стекла были выбиты. Бомба, попавшая в помещение Оперной студии, вывела из строя телефонную станцию, разрушила артистические уборные. В вестибюле Большого зала был устроен склад железа, кирпича, бочек с водой, песка для тушения огня. Крыша здания была пробита. В Малом зале были заколочены окна, нарушено освещение, лепные стены были покрыты пятнами сырости, а крыша была пробита осколками снарядов и протекала.

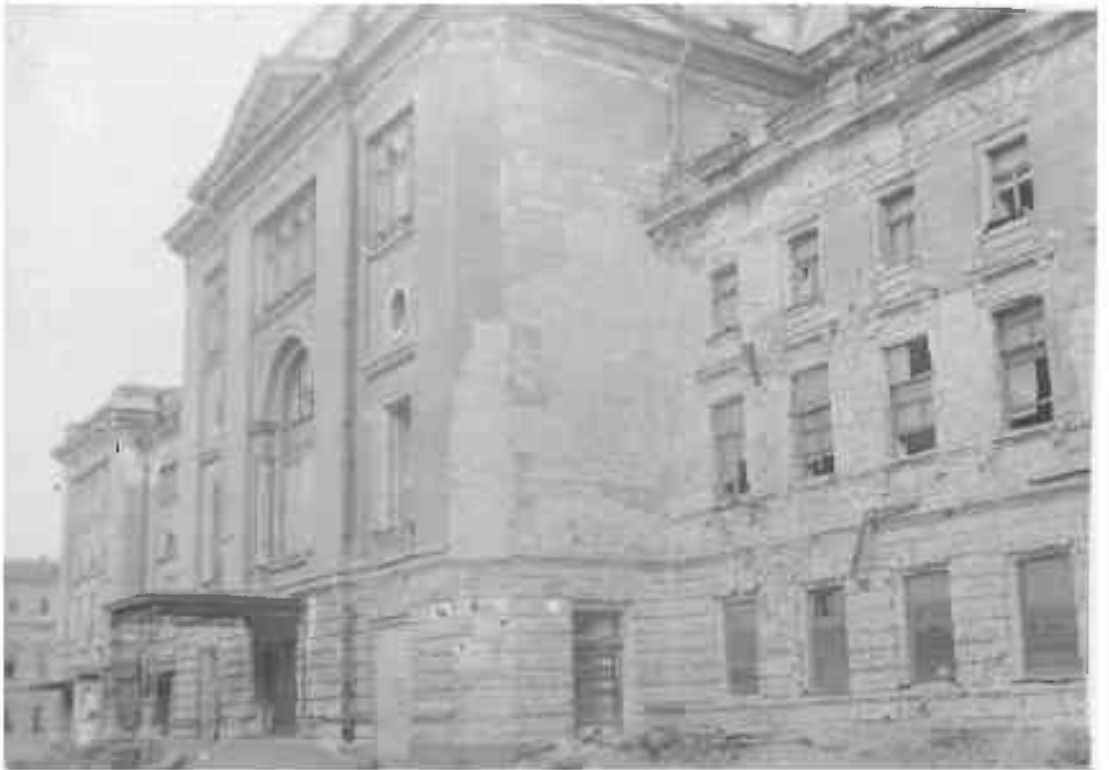
Ил. 186. Часть главного фасада здания Ленинградской государственной консерватории имени Н.А. Римского-Корсакова (Театральная пл., 3), поврежденного артиллерийским обстрелом.
Дата съемки: 1944 г.
Автор съемки неизвестен.
ЦГА КФФД. Вр 662.
КГИОП. 16467/2.

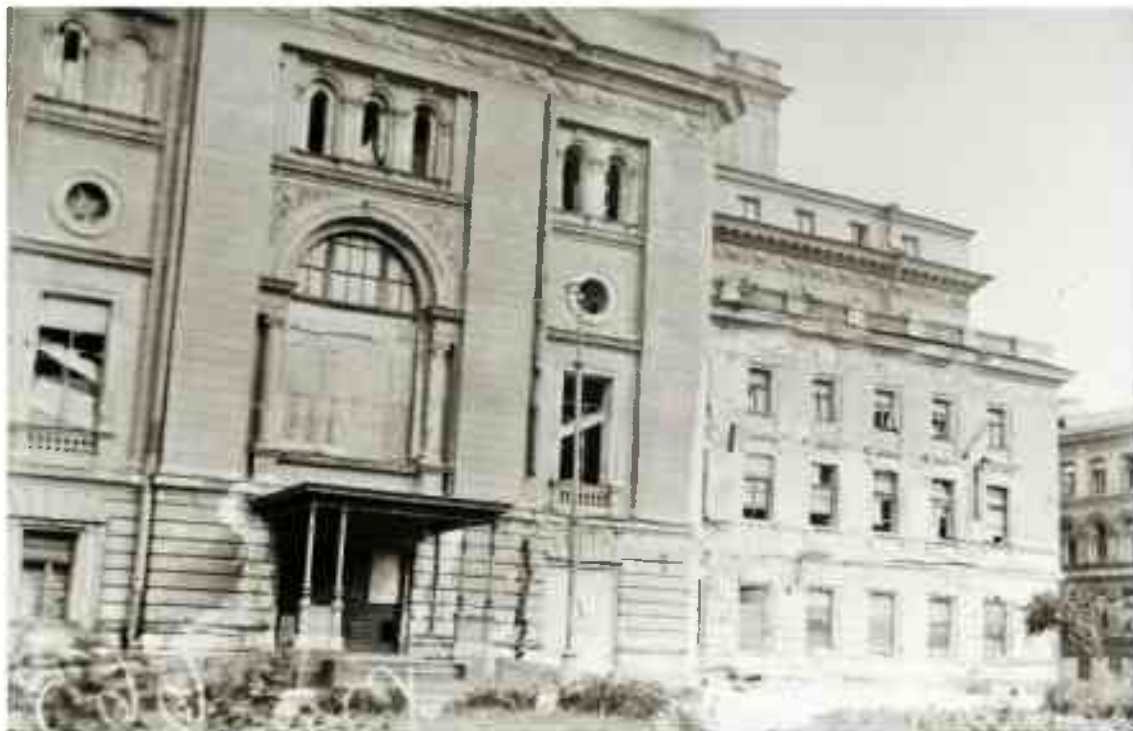
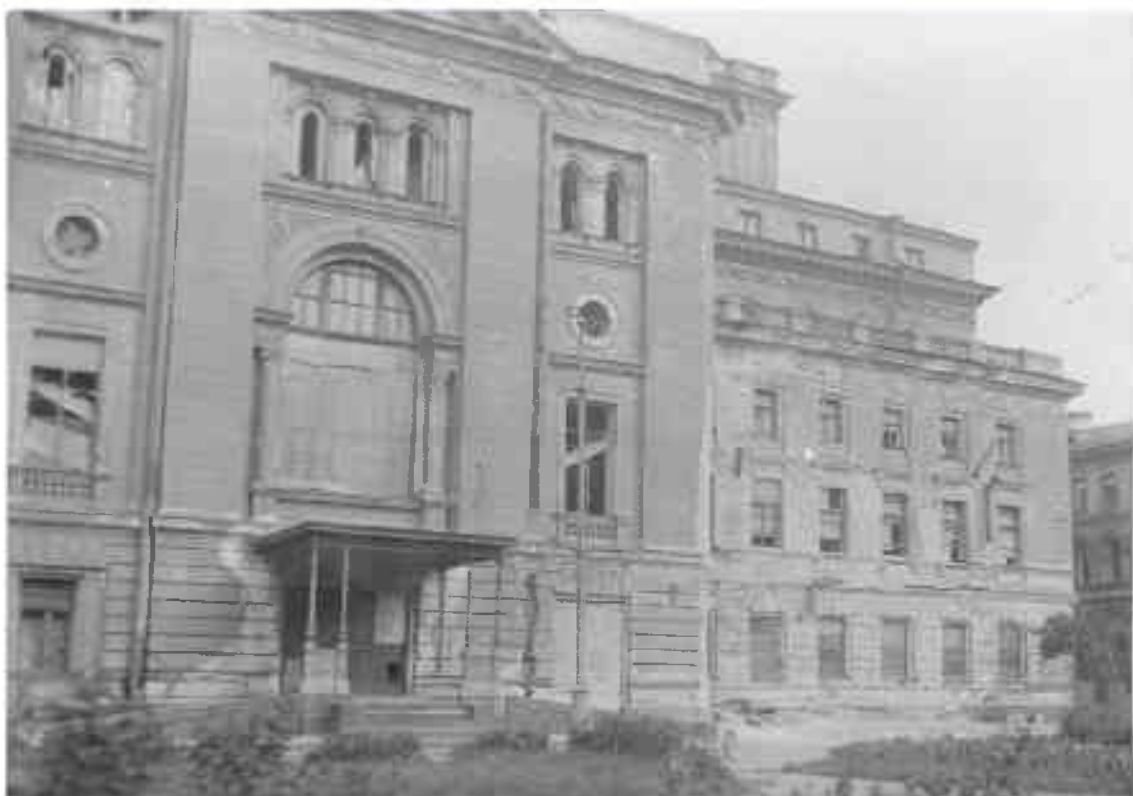
Ил. 187. Часть главного фасада здания Ленинградской государственной консерватории имени Н.А. Римского-Корсакова (Театральная пл., 3), поврежденного артиллерийским обстрелом.

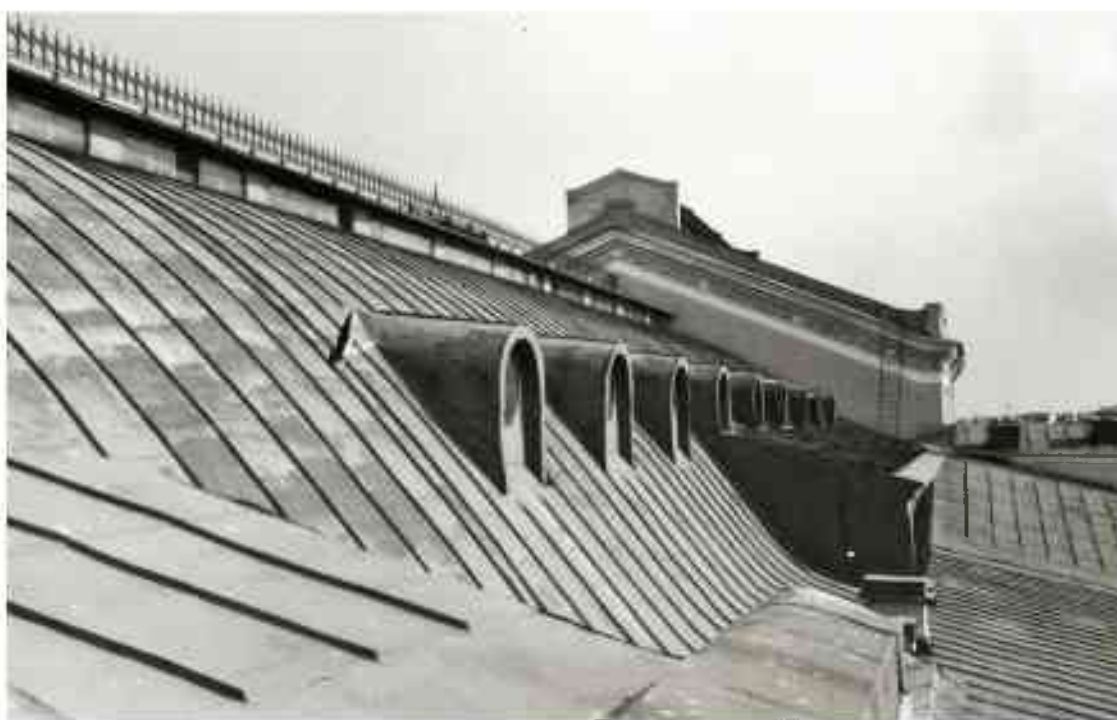
Ил. 192. Ленинградская государственная консерватория ордена Ленина имени Н.А. Римского-Корсакова (Театральная пл., 3).
Крыша здания (световой фонарь). 1981 г.
Автор съемки неизвестен.
ЦГА КФФД. Ар 209141.

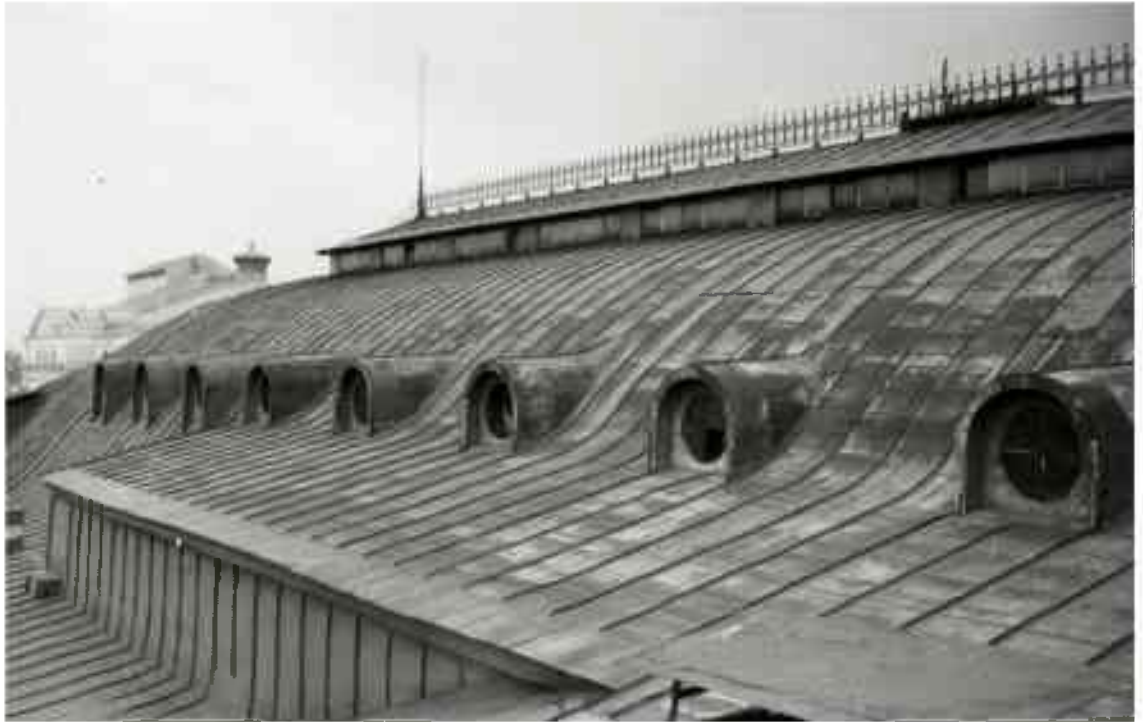
Ил. 193. Ленинградская государственная консерватория ордена Ленина имени Н.А. Римского-Корсакова (Театральная пл., 3).
Крыша здания (световой фонарь). 1981 г.
Автор съемки неизвестен.
ЦГА КФФД. Ар 209142.

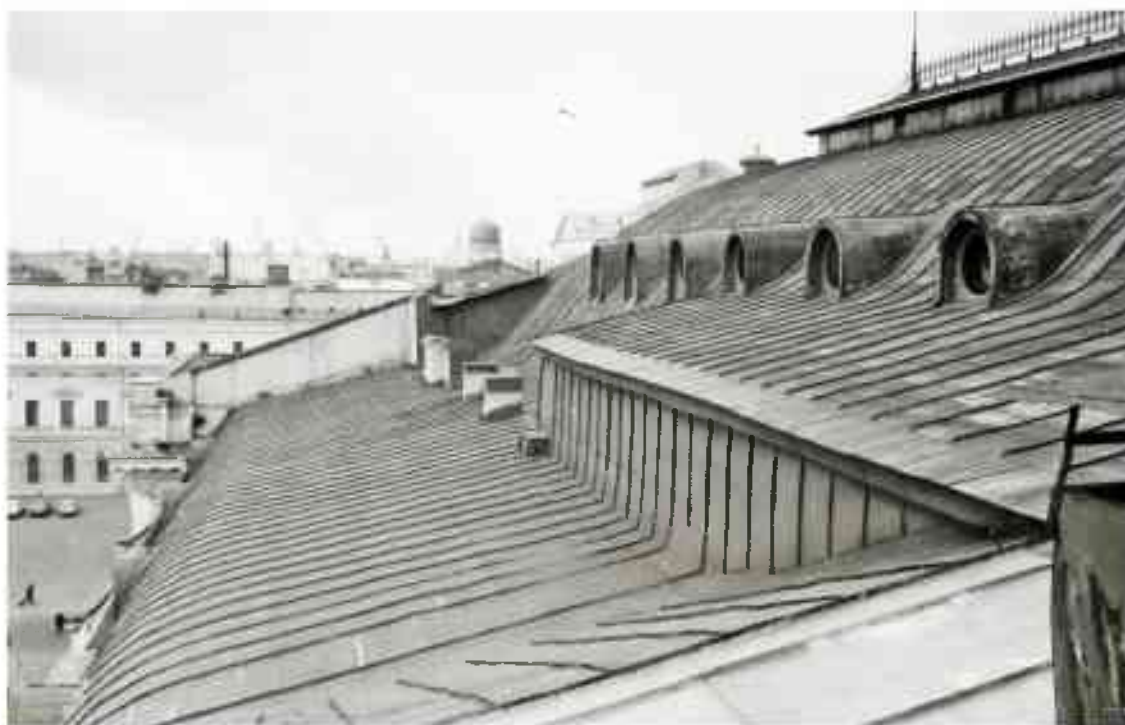
Ил. 194. Ленинградская государственная консерватория ордена Ленина имени Н.А. Римского-Корсакова (Театральная пл., 3).
Крыша здания (световой фонарь). 1981 г.
Автор съемки неизвестен.
ЦГА КФФД. Ар 209144.

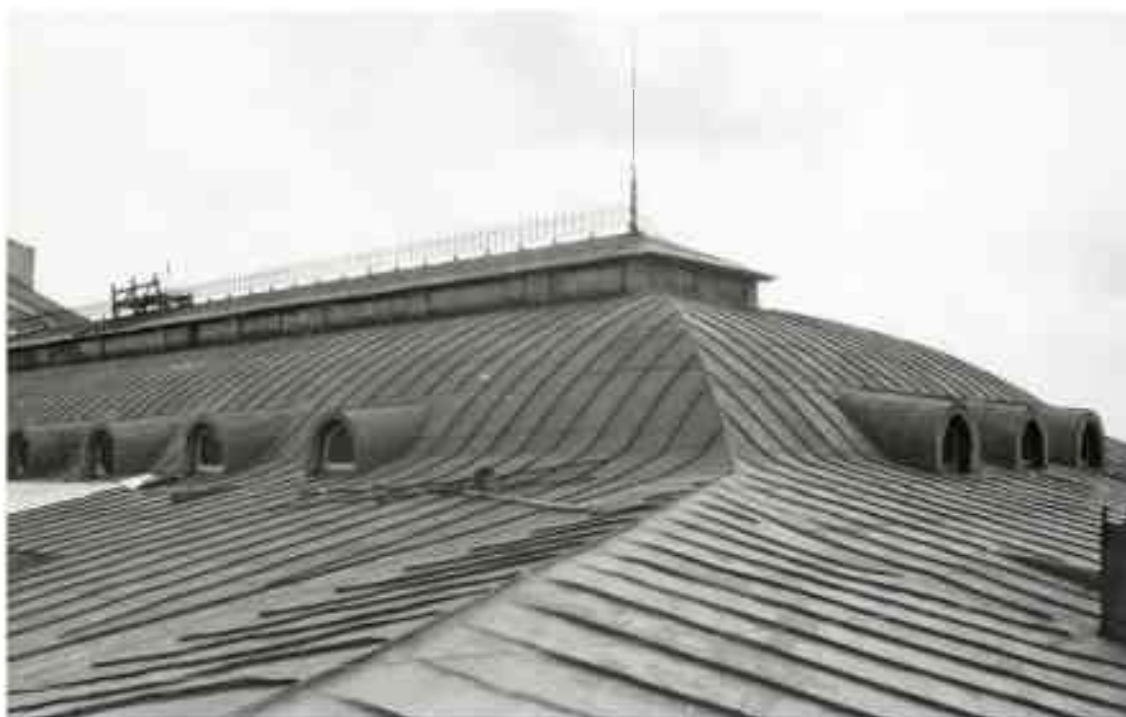
Ил. 195. Ленинградская государственная консерватория ордена Ленина имени Н.А. Римского-Корсакова (Театральная пл., 3).
Крыша здания (световой фонарь). 1981 г.
Автор съемки неизвестен.
ЦГА КФФД. Ар 209145.

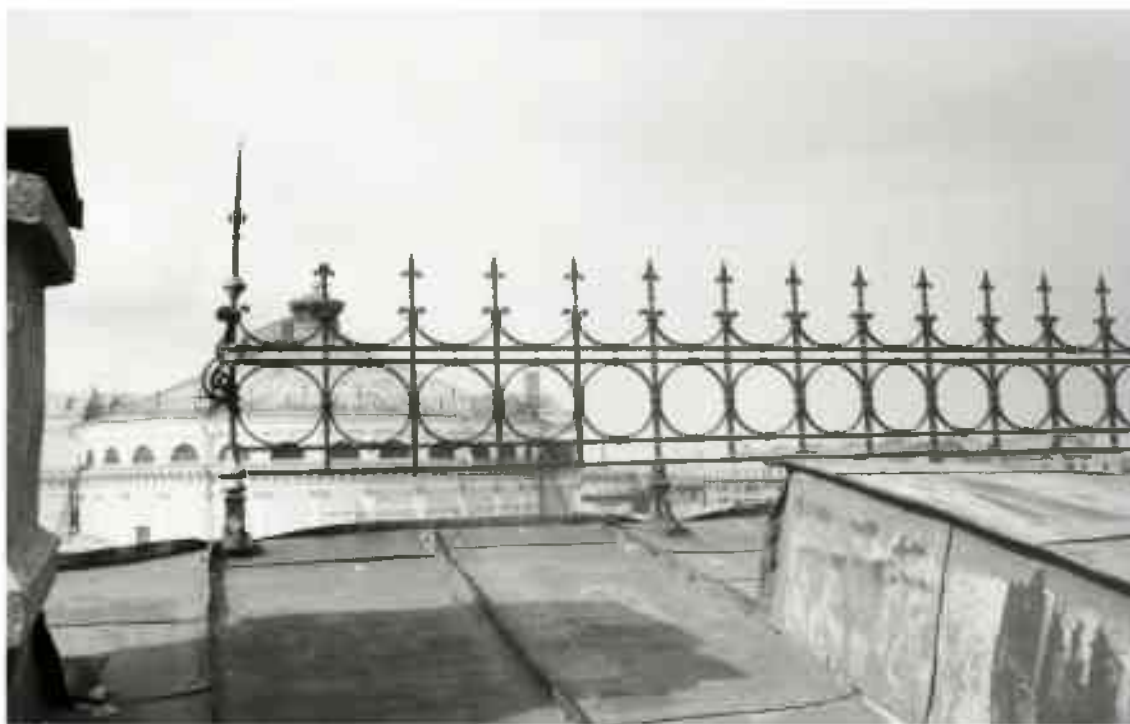
Ил. 196. Ленинградская государственная консерватория ордена Ленина имени Н.А. Римского-Корсакова (Театральная пл., 3).
Крыша здания (кованое завершение светового фонаря). 1981 г.
Автор съемки неизвестен.
ЦГА КФФД. Ар 209147.

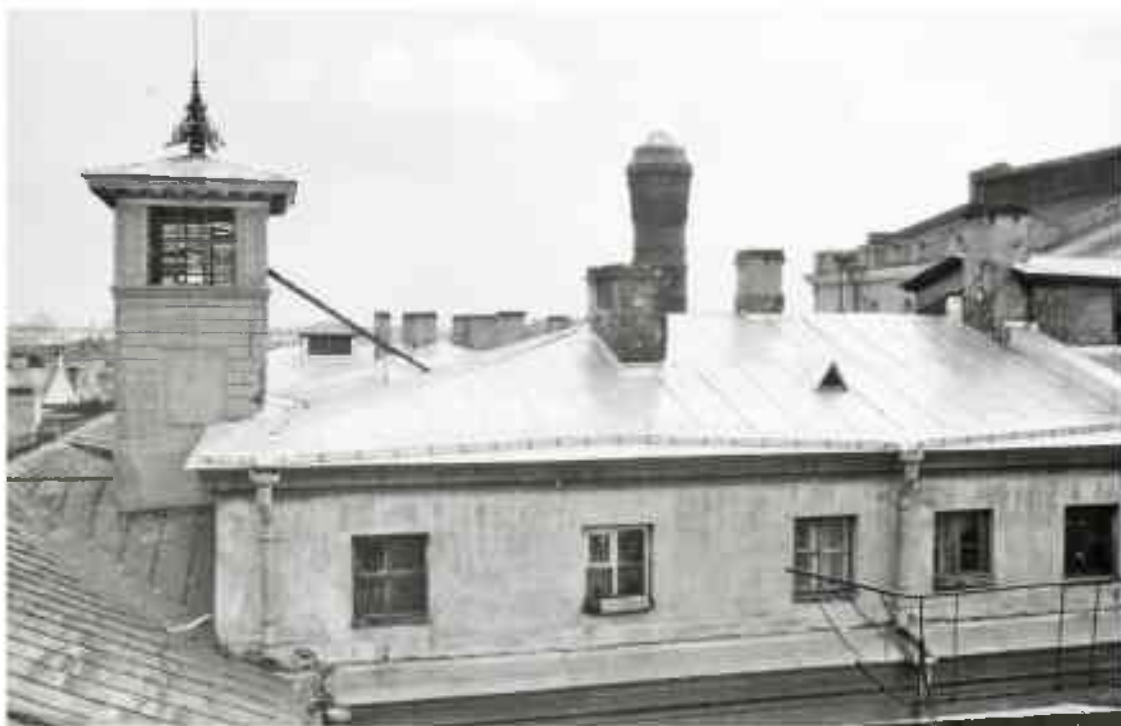
Ил. 197. Ленинградская государственная консерватория ордена Ленина имени Н.А. Римского-Корсакова (Театральная пл., 3). Вид крыши здания (слева - вентиляционная башня, прямо - надстройка на крыше). 1981 г. Автор съемки неизвестен. ЦГА КФФД. Ар 209149.

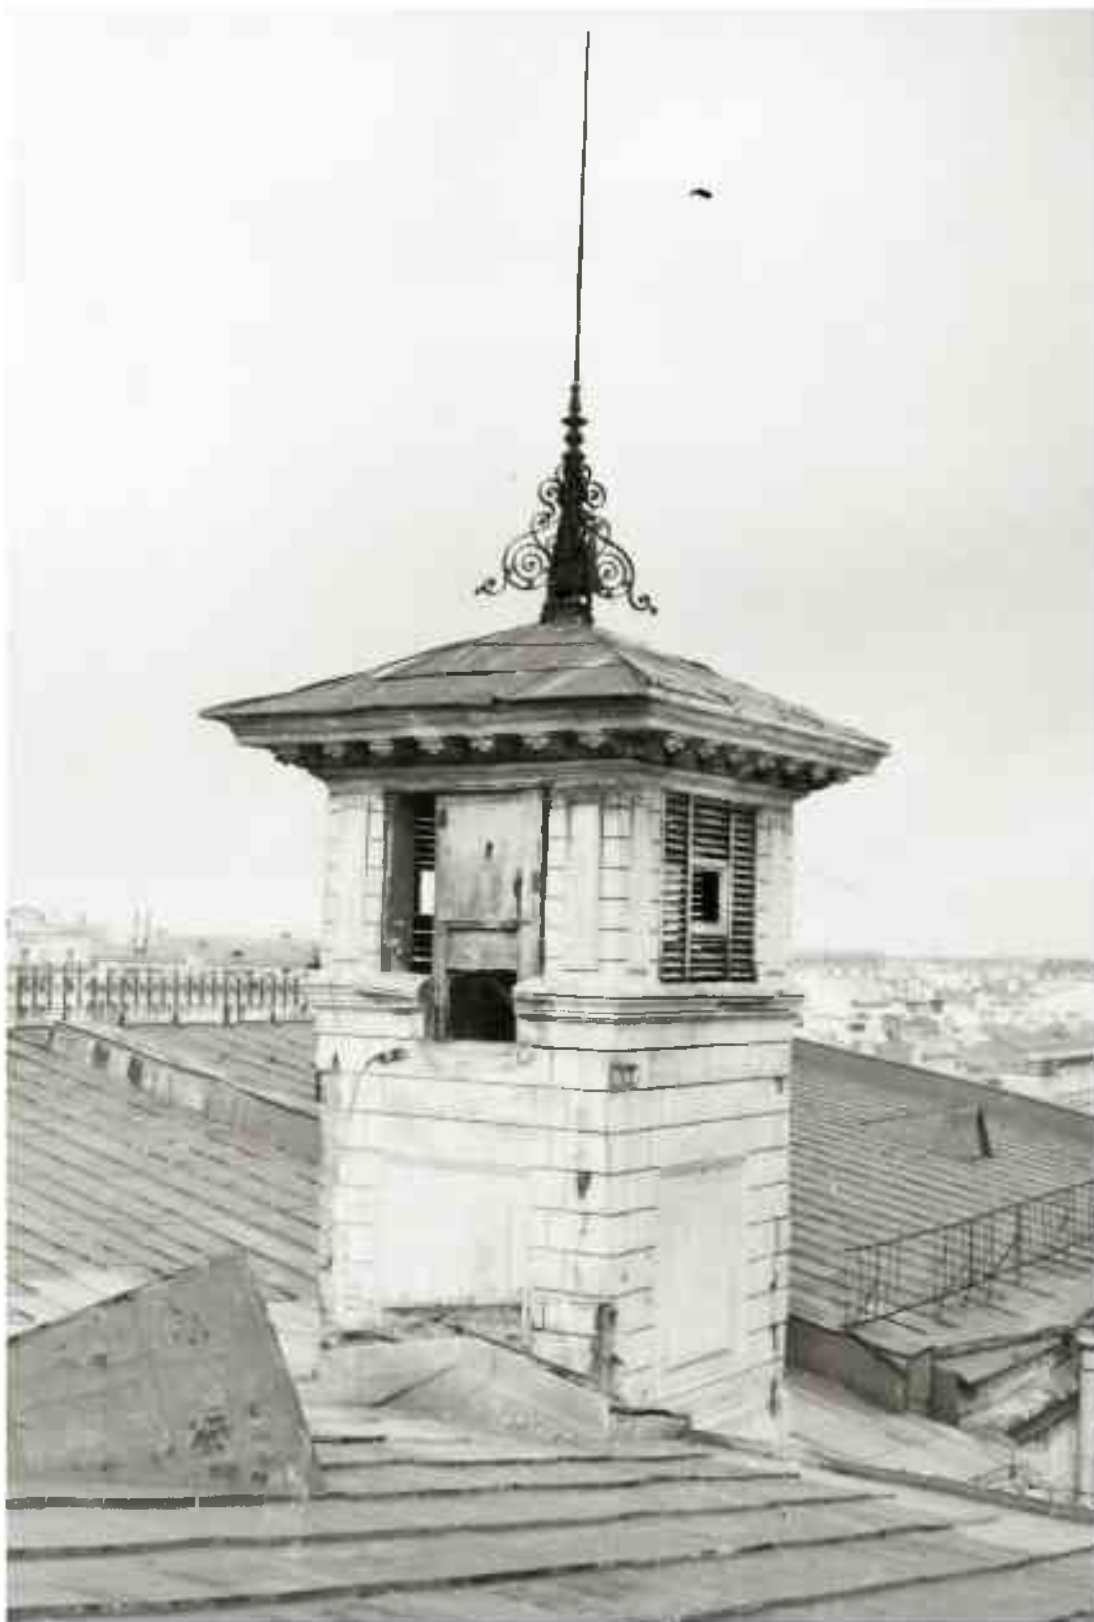
Ил. 201. Ленинградская государственная консерватория ордена Ленина имени Н.А. Римского-Корсакова (Театральная пл., 3). Вентиляционная башня на крыше здания. 1981 г. Автор съемки неизвестен. ЦГА КФФД. Ар 209155.

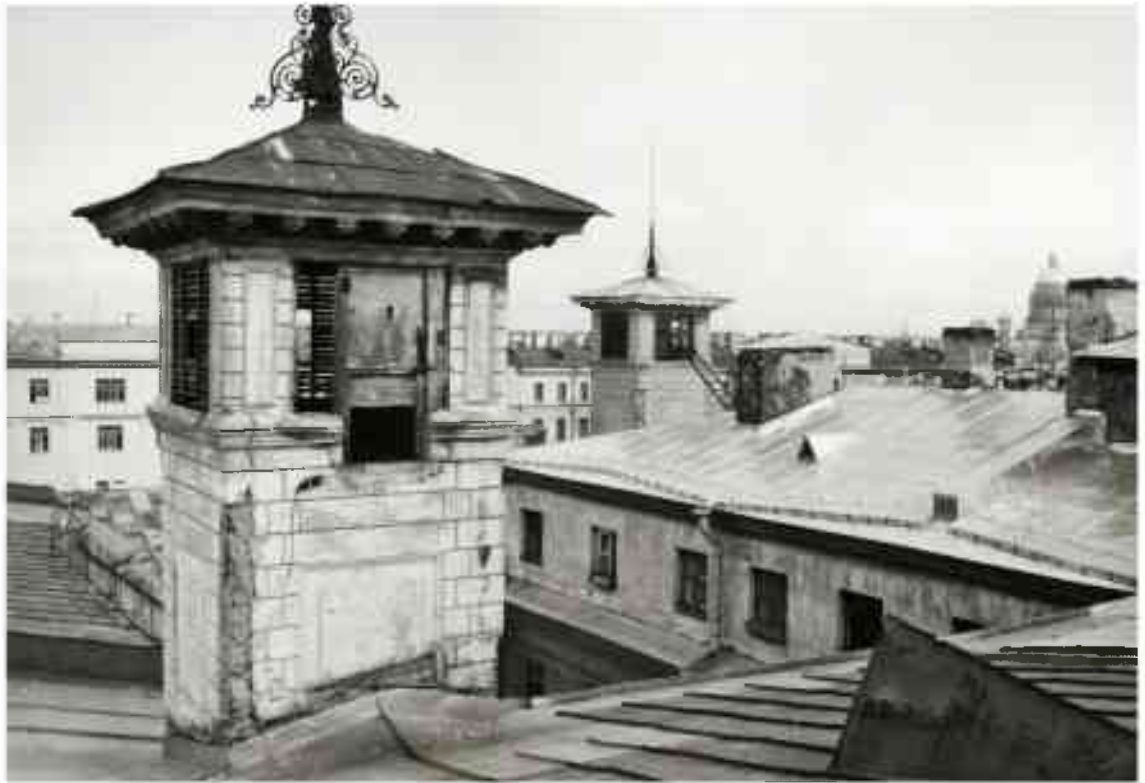
Ил. 202. Ленинградская государственная консерватория ордена Ленина имени Н.А. Римского-Корсакова (Театральная пл., 3).
Вентиляционная башня на крыше здания. 1981 г.
Автор съемки неизвестен.
ЦГА КФФД. Ар 209158.

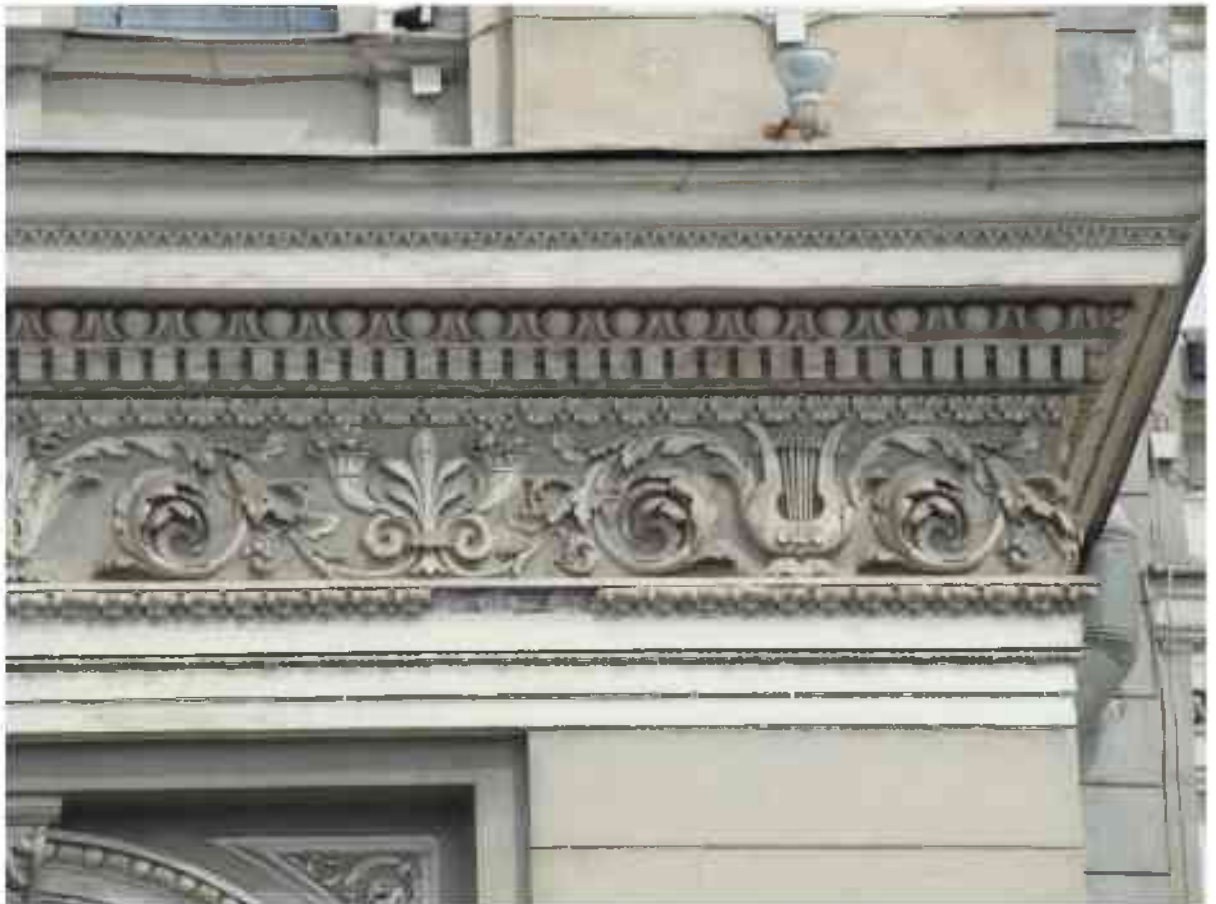
Ил. 208. Здание С.-Петербургской Консерватории им. Н. А. Римского-Корсакова.
Фрагмент западного фасада. Междуэтажный карниз с фризом.
/Карниз между вторым и третьим этажом/.
Фото 2012 года.

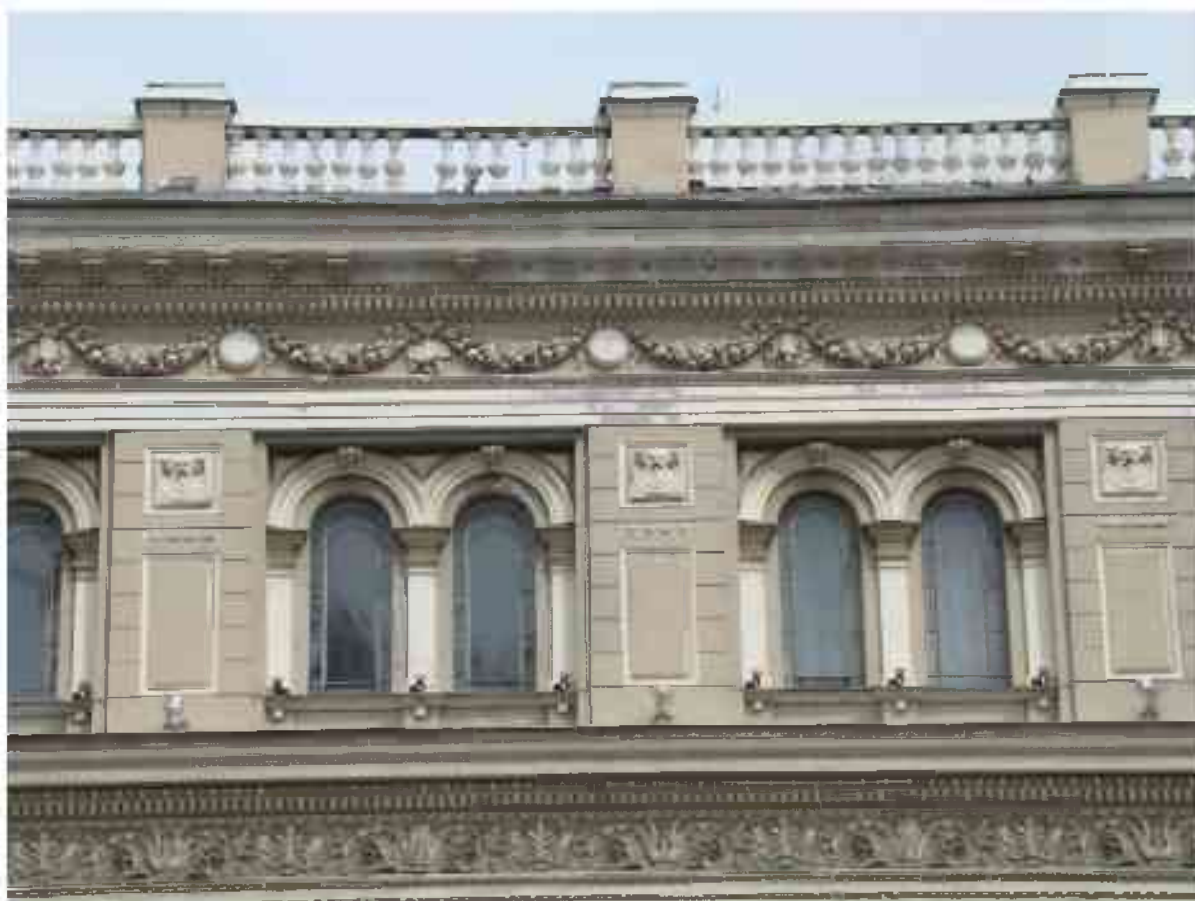
Ил. 209. Здание С.-Петербургской Консерватории им. Н. А. Римского-Корсакова. Западный фасад. Фрагмент южной части стены с окнами третьего этажа, антаблементом и балюстрадой. Фото 2012 года.

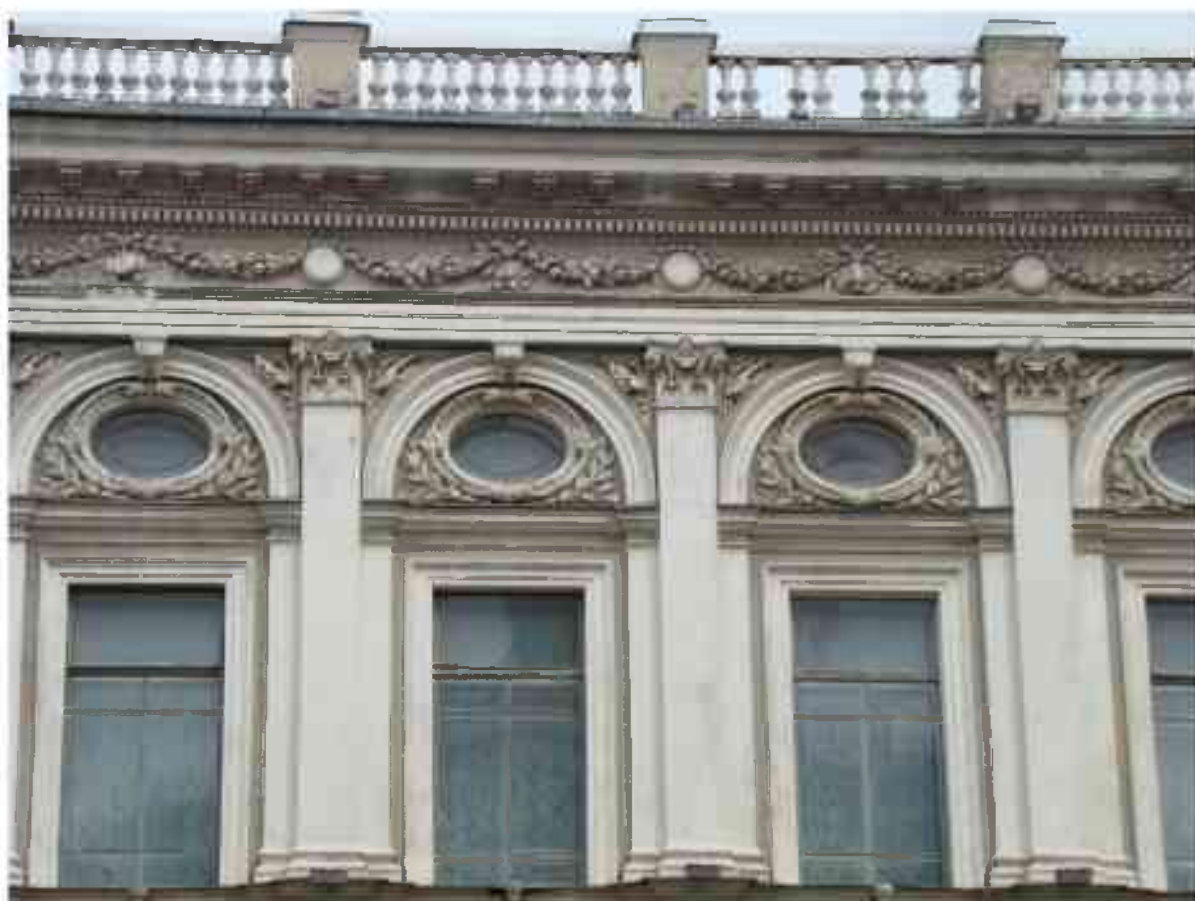
Ил. 210. Здание С.-Петербургской Консерватории им. Н. А. Римского-Корсакова.
Западный фасад. Фрагмент северной части стены с окнами третьего этажа,
антаблементом и балюстрадой.
Фото 2012 года.

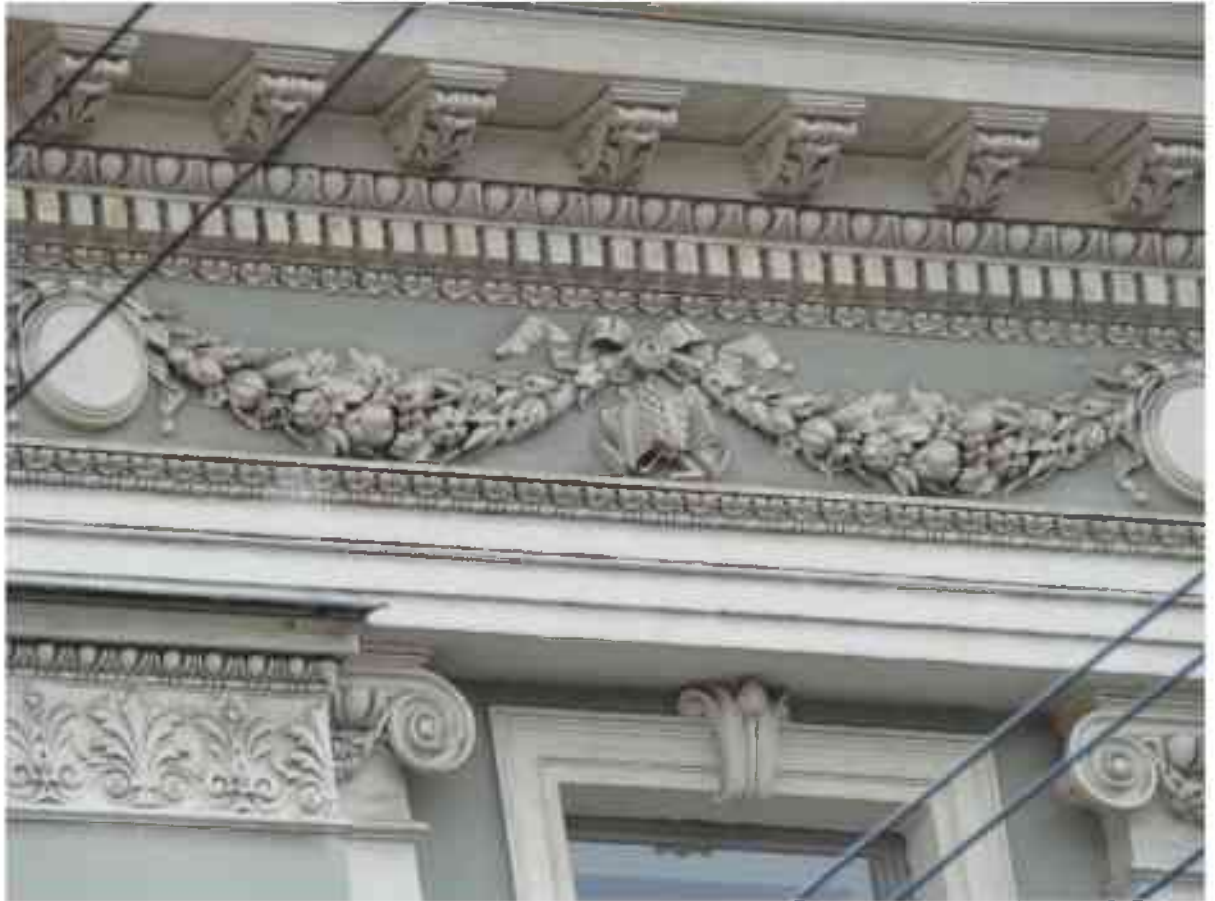
Ил. 213. Здание С.-Петербургской Консерватории им. Н. А. Римского-Корсакова.
Фрагмент верхней части восточного ризалита северного фасада.
Капитель пилястры, верхняя часть наличника окна четвертого этажа
и антаблемент.
Фото 2012 года.

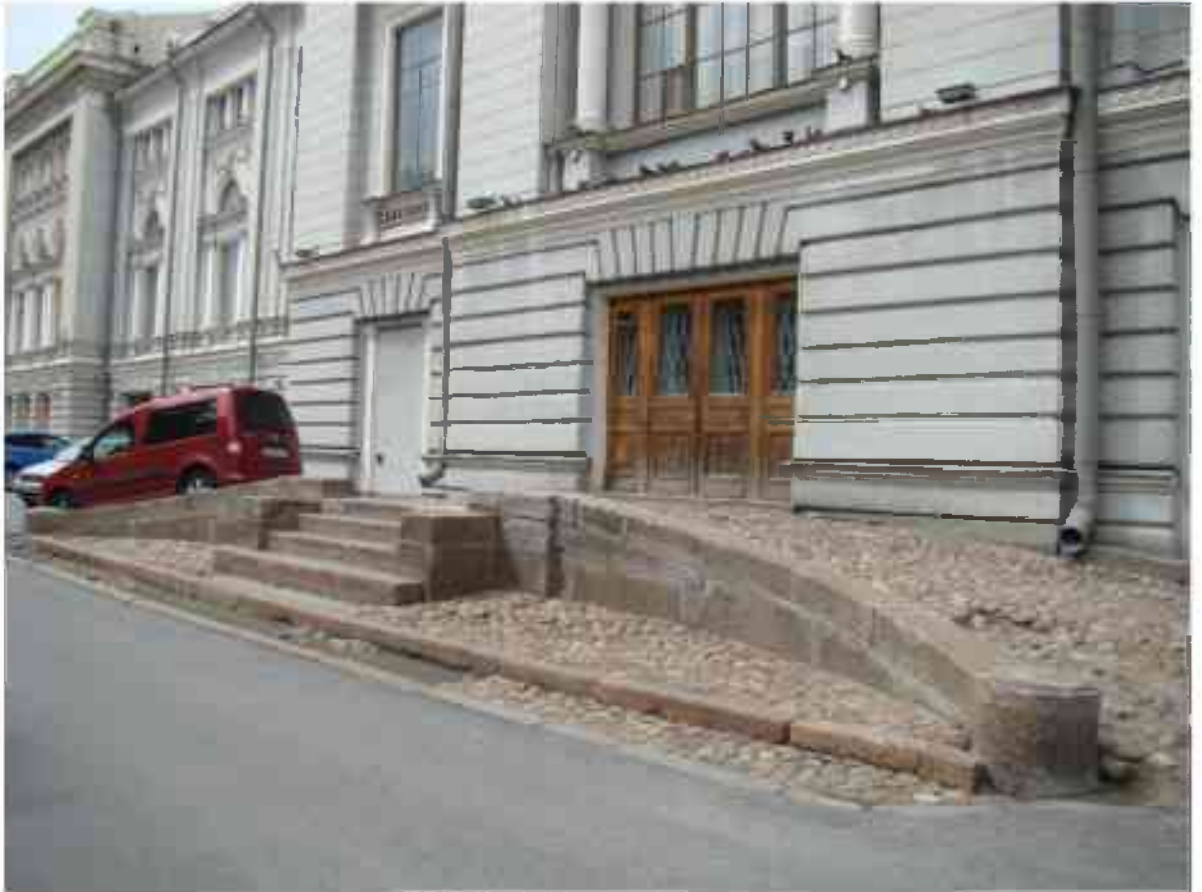
Ил. 218. Здание С.-Петербургской Консерватории им. Н. А. Римского-Корсакова.
Южный фасад. Гранитный пандус у центрального ризалита.
Фото 2012 года.

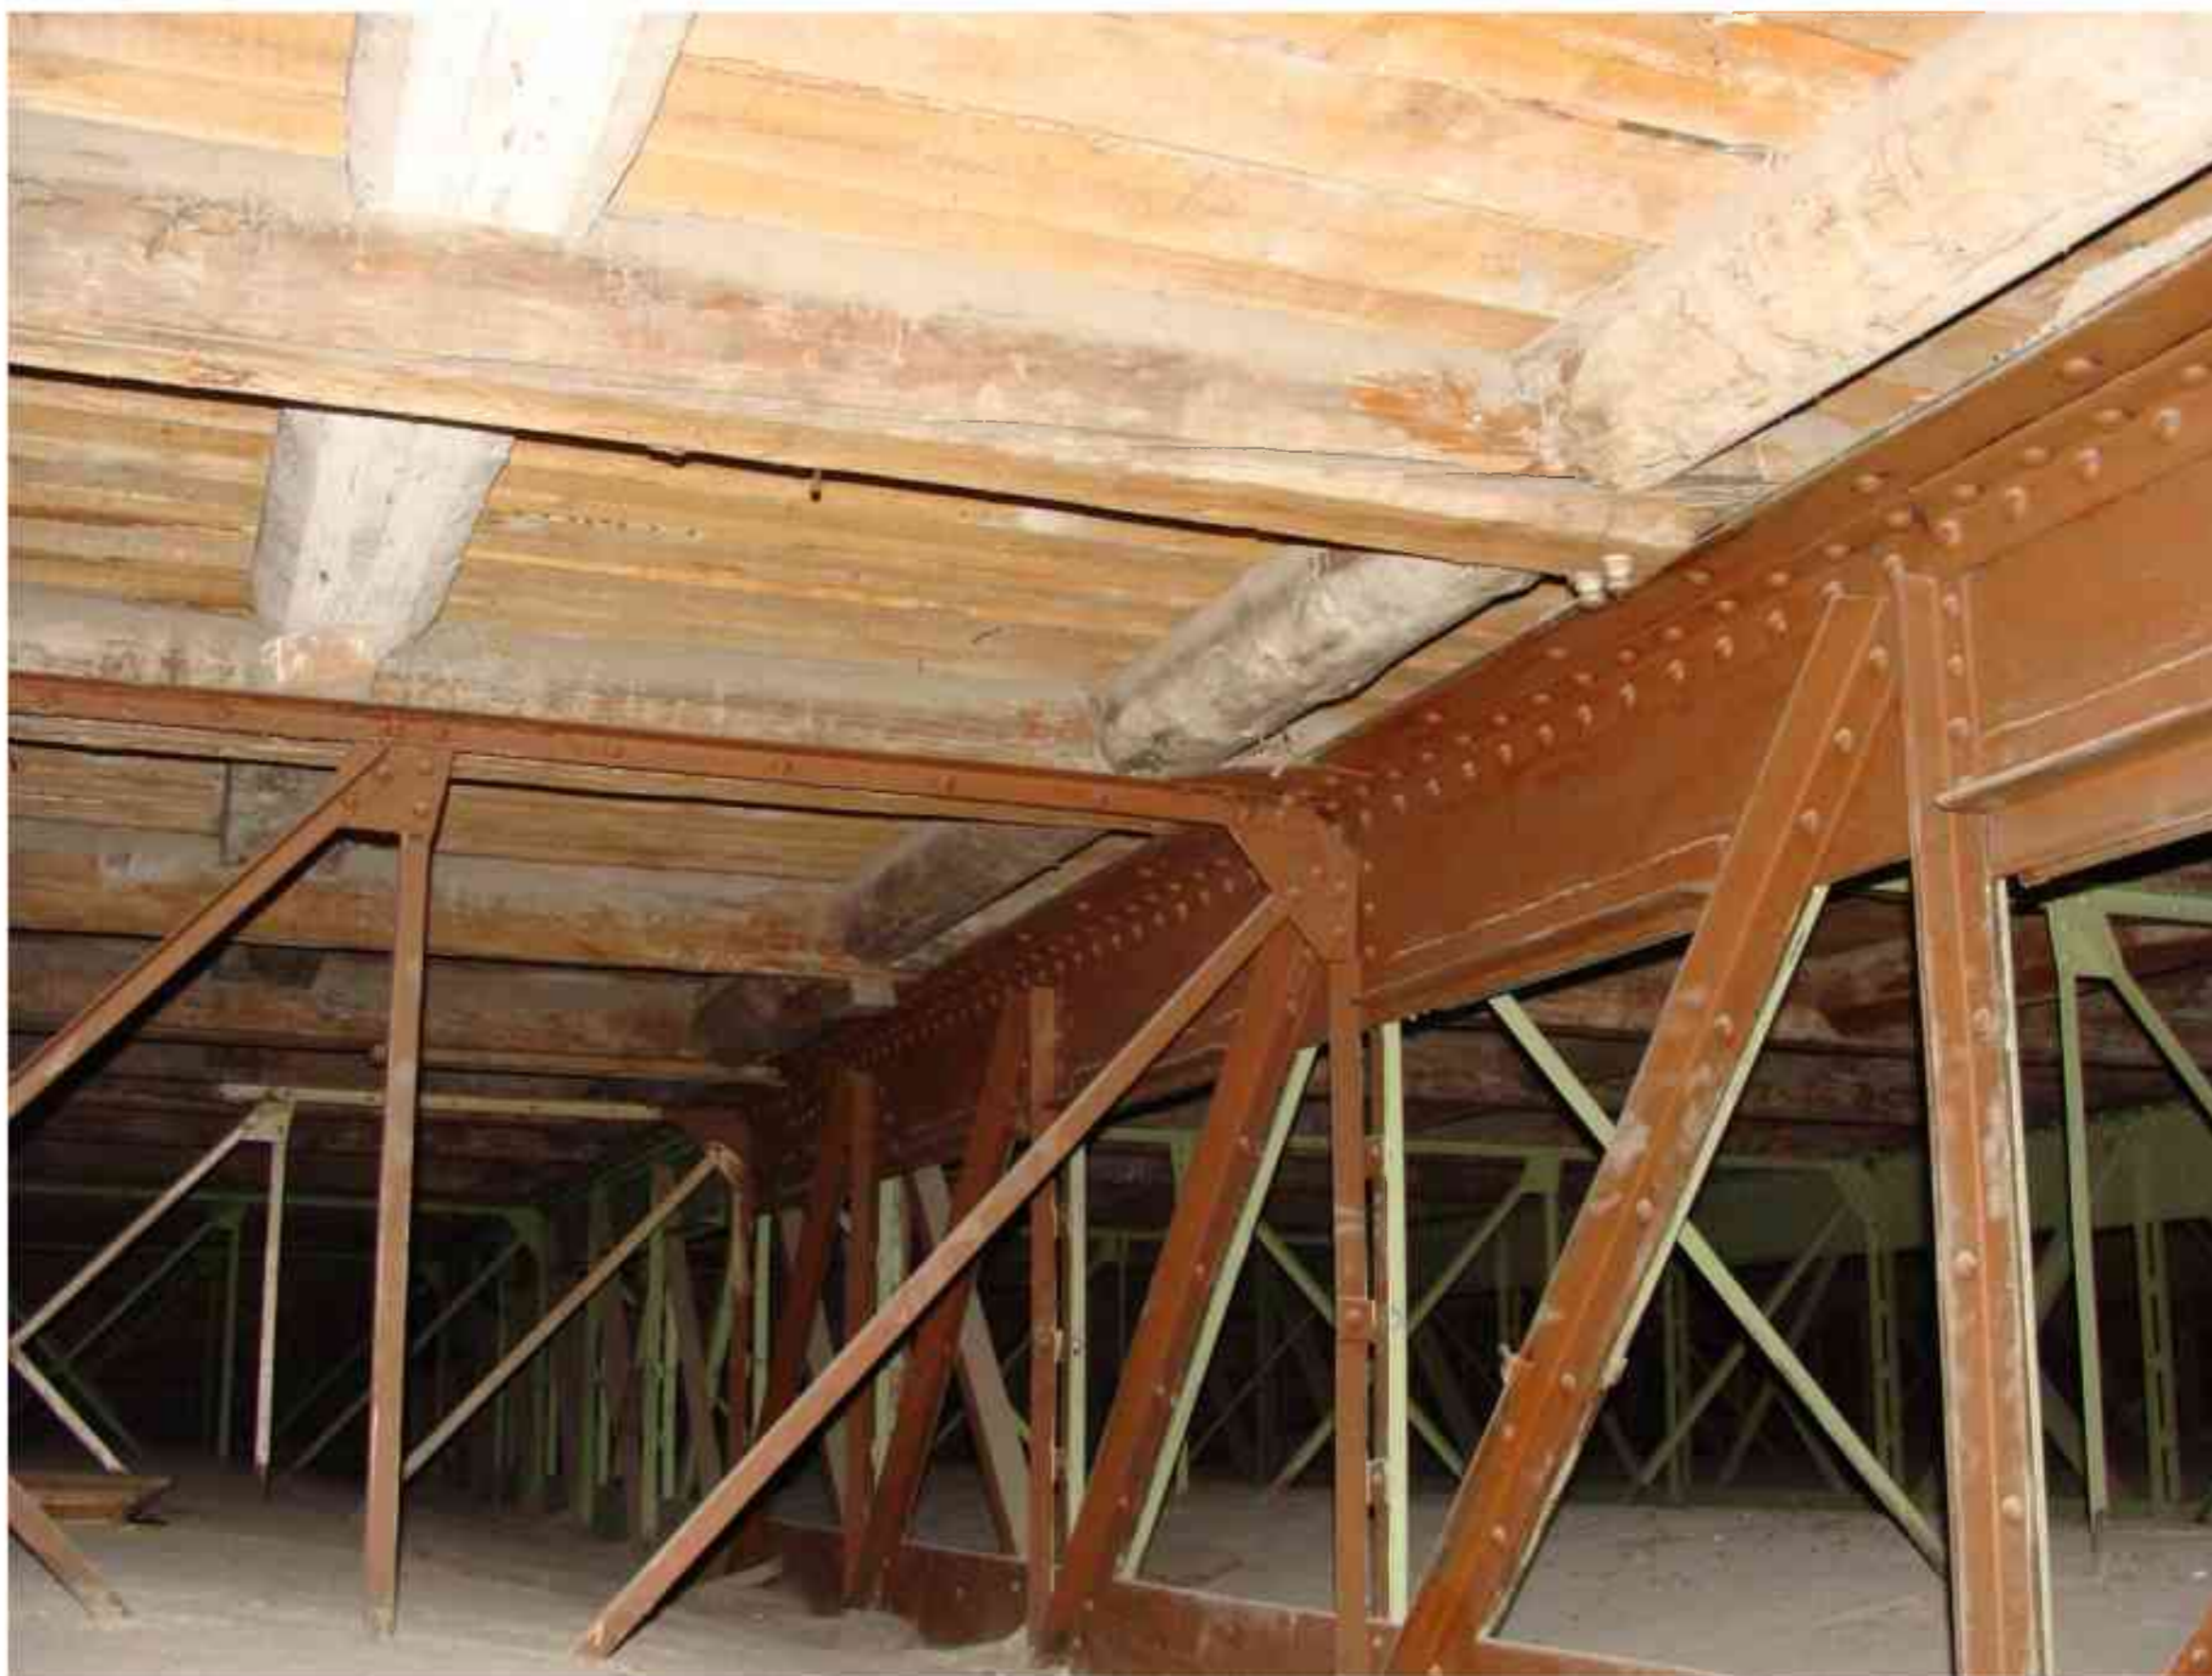
Ил. 228. Здание С.-Петербургской Консерватории им. Н. А. Римского-Корсакова.
Железобетонное перекрытие внизу, исторические металлические фермы (1912 г. ?), деревянное перекрытие декорационного залаверху.
Фото 2012 года.
