Акт**по результатам государственной историко-культурной экспертизы**

проектной документации на проведение работ по сохранению объекта культурного наследия федерального значения «Консерватория», расположенного по адресу: Санкт-Петербург, Театральная пл., дом 3, литера А – «Федеральное государственное бюджетное образовательное учреждение высшего образования «Санкт-Петербургская Государственная Консерватория имени И.А. Римского-Корсакова» - Реконструкция и реставрация основного здания, г. Санкт-Петербург, в том числе проектирование», разработанной АО «Политехстрой» (шифр: 001/12-К) в 2022 г.

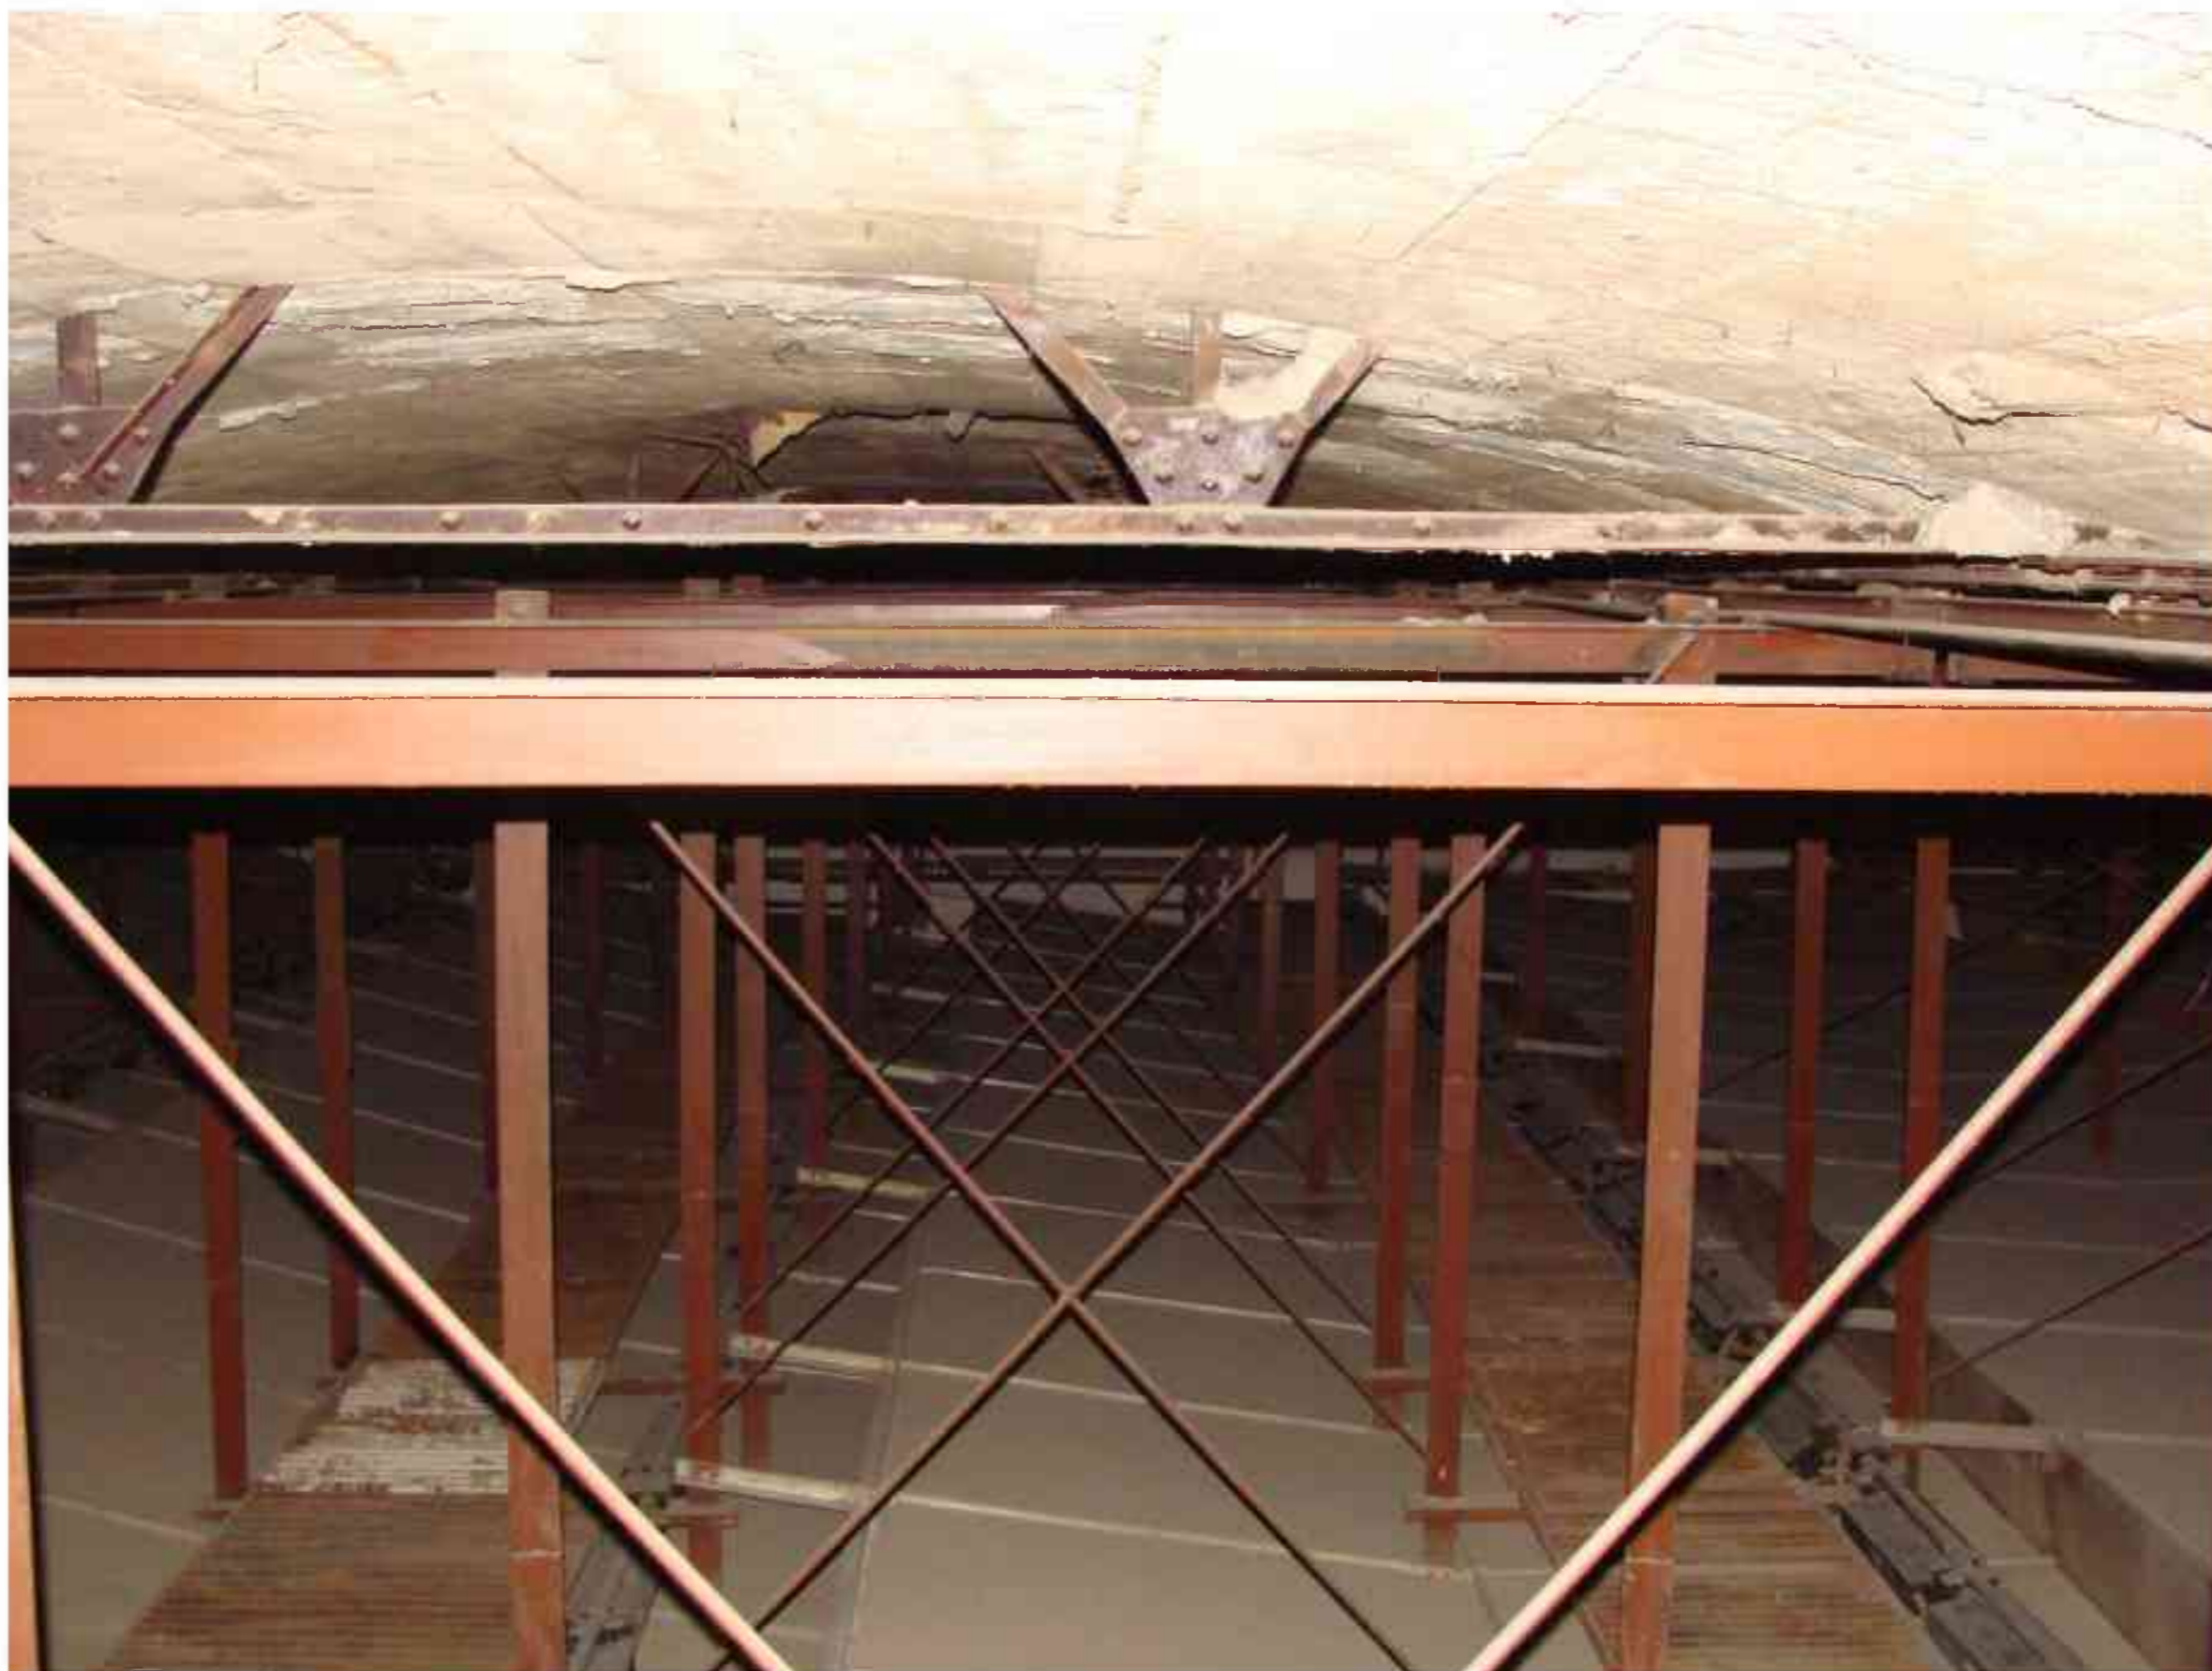
Ил. 229. Здание С.-Петербургской Консерватории им. Н. А. Римского-Корсакова.
Железобетонное перекрытие зала с фрагментами исторических (1912 г. ?) металлических ферм сверху, акустический плафон из щитов внизу (1960-е гг.).
Фото 2012 года.

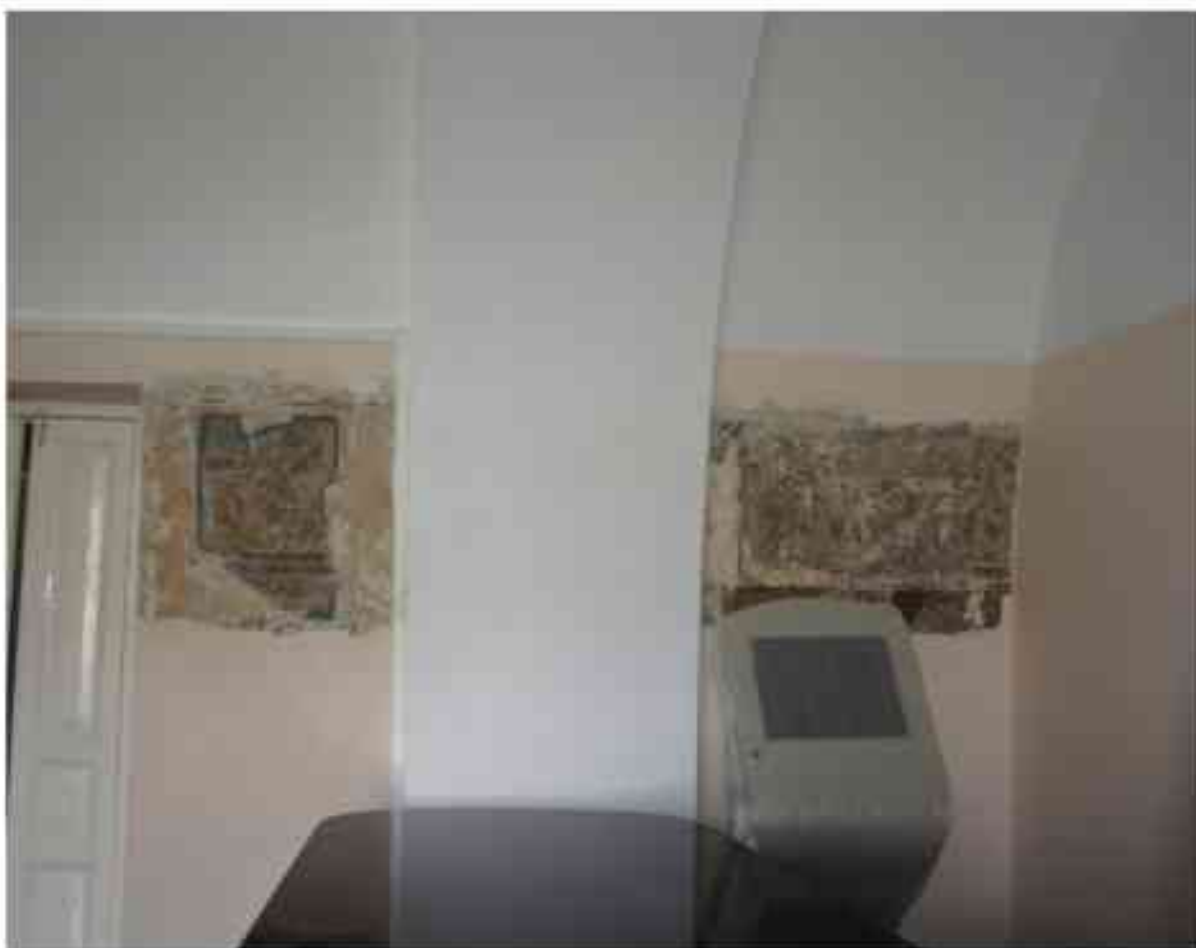
Ил. 235. Здание С.-Петербургской Консерватории им. Н. А. Римского-Корсакова.
Лестницы Л-10, Л-11.
Фото 2012 года.

По результатам обследования лестницы Л-10 ООО «ИК «Элемент» 2020 г. была отмечена слоистая коррозия косоура на 1-м этаже до 60% сечения, коррозия балок площадки 5-го этажа и косоуров между 4 и 5 этажами до 40% сечения.

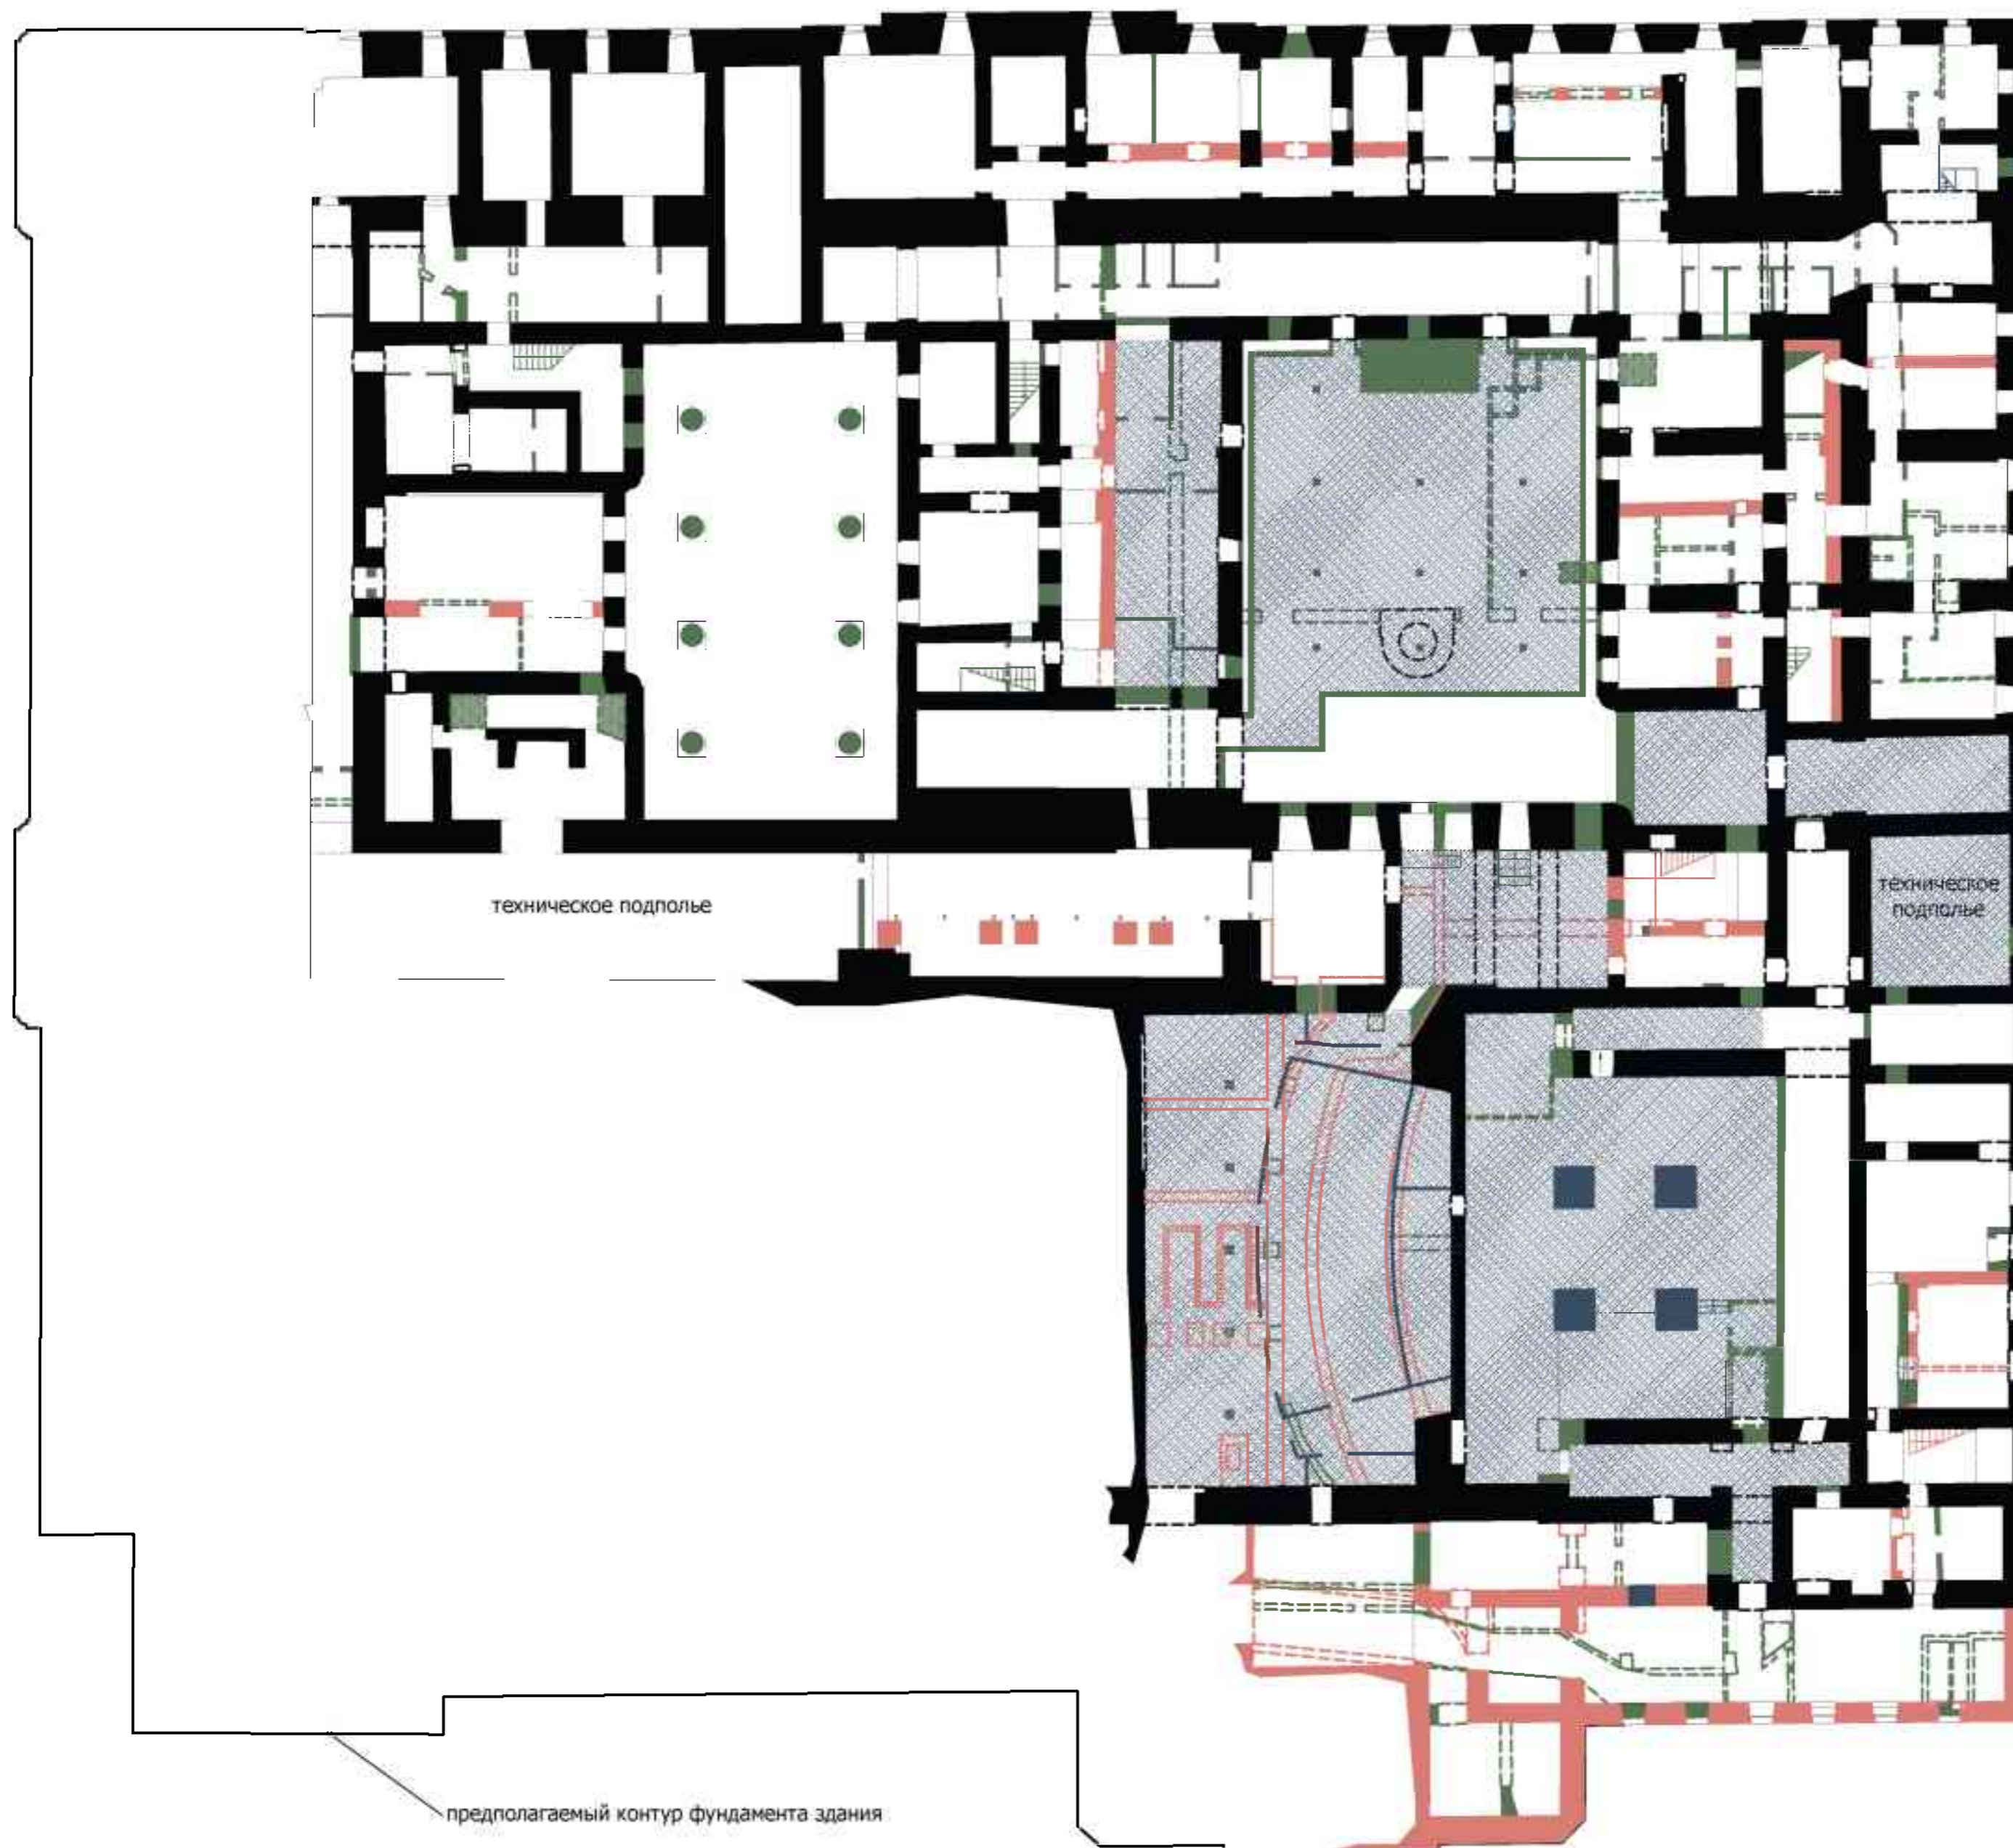
Историко-культурный опорный подвала

- стены и перегородки 1891-1896 гг.*
- демонтированные стены и перегородки 1891-1896 гг.*
- стены и перегородки возведенные при перестройке 1912 г.
- лестницы и ступени возведенные при перестройке 1912 г.
- демонтированные стены и перегородки 1912 г.
- стены и перегородки, зафиксированные на 1967 г.
- лестницы и ступени, зафиксированные на 1967 г.
- демонтированные стены и перегородки 1967 г.
- демонтированные лестницы и ступени 1967 г.
- стены и перегородки возведенные при перестройке 1990 г.
- стены и перегородки возведенные после 1990 г. (фиксация 2021 г.)
- лестницы и ступени возведенные после 1990 (фиксация 2021 г.)
- поздние железобетонные перекрытия подвала (фиксация 2021 г.)

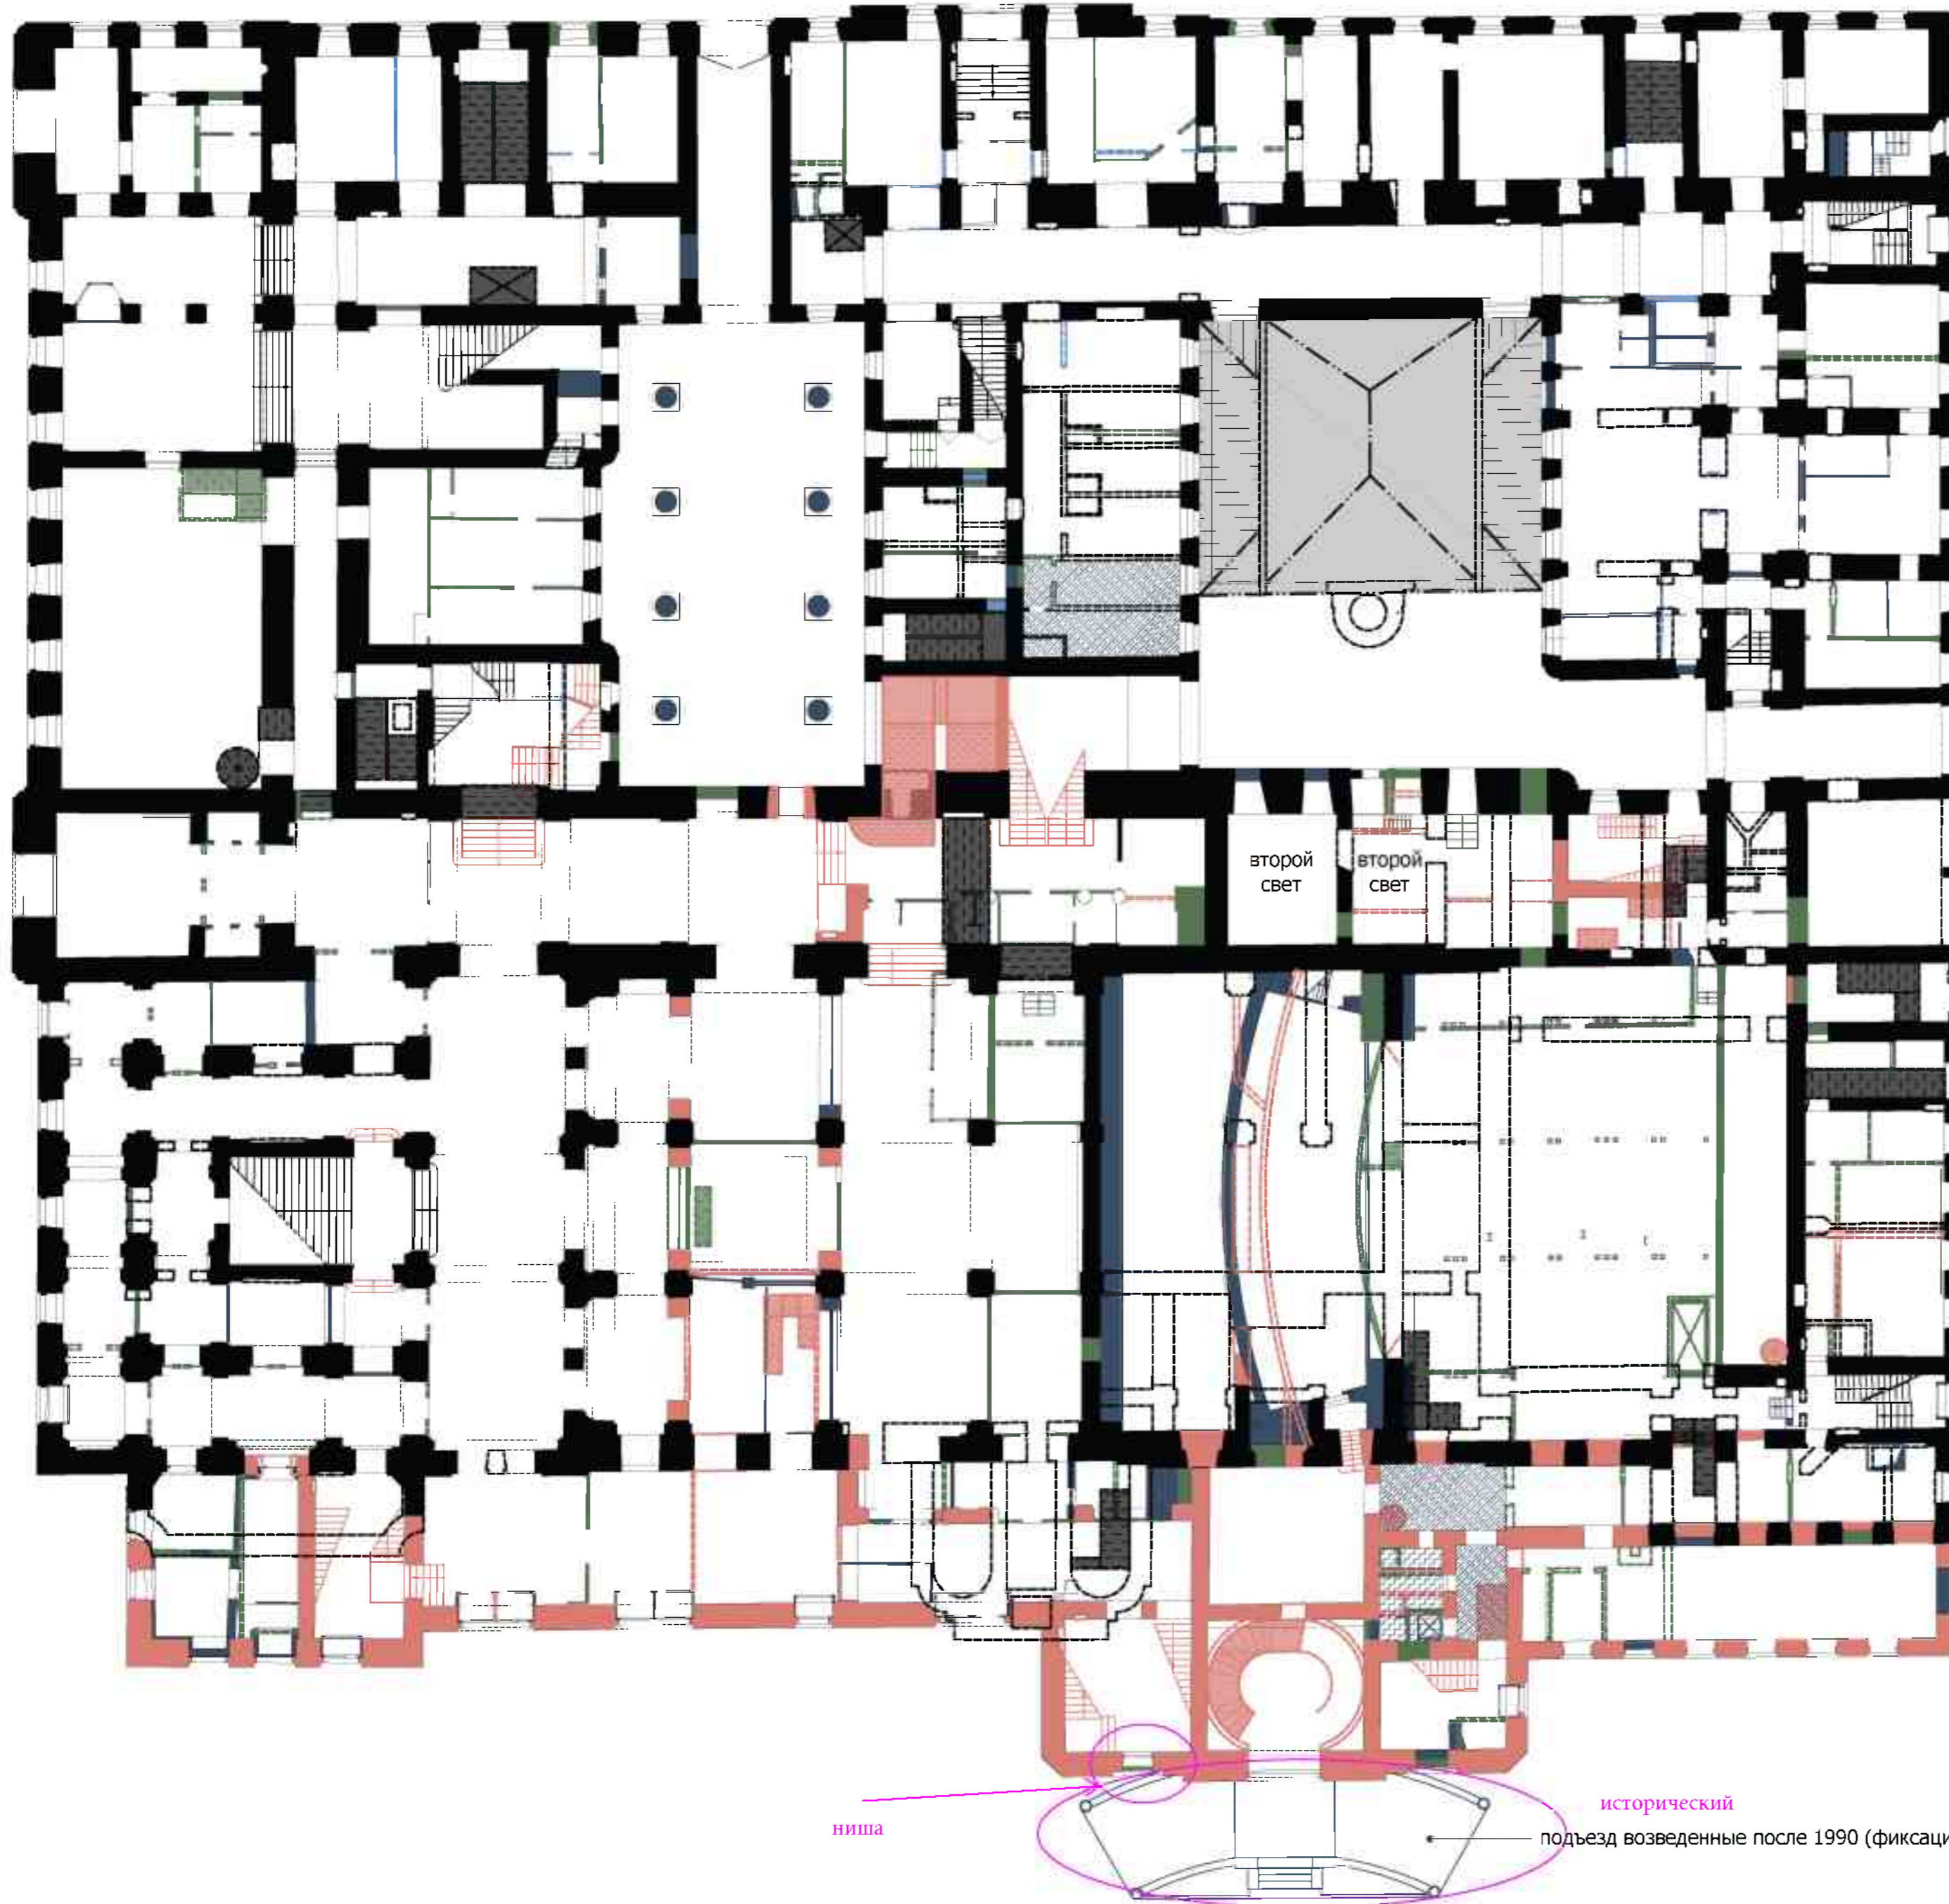
Историко-культурный опорный план 1 этажа
ул. Декабристов

-   - стены и перегородки 1891-1896 гг.
-   - лестницы и ступени 1891-1896 гг.
-   - демонтированные стены и перегородки 1891-1896 гг.
-   - демонтированные лестницы и ступени 1891-1896 гг.

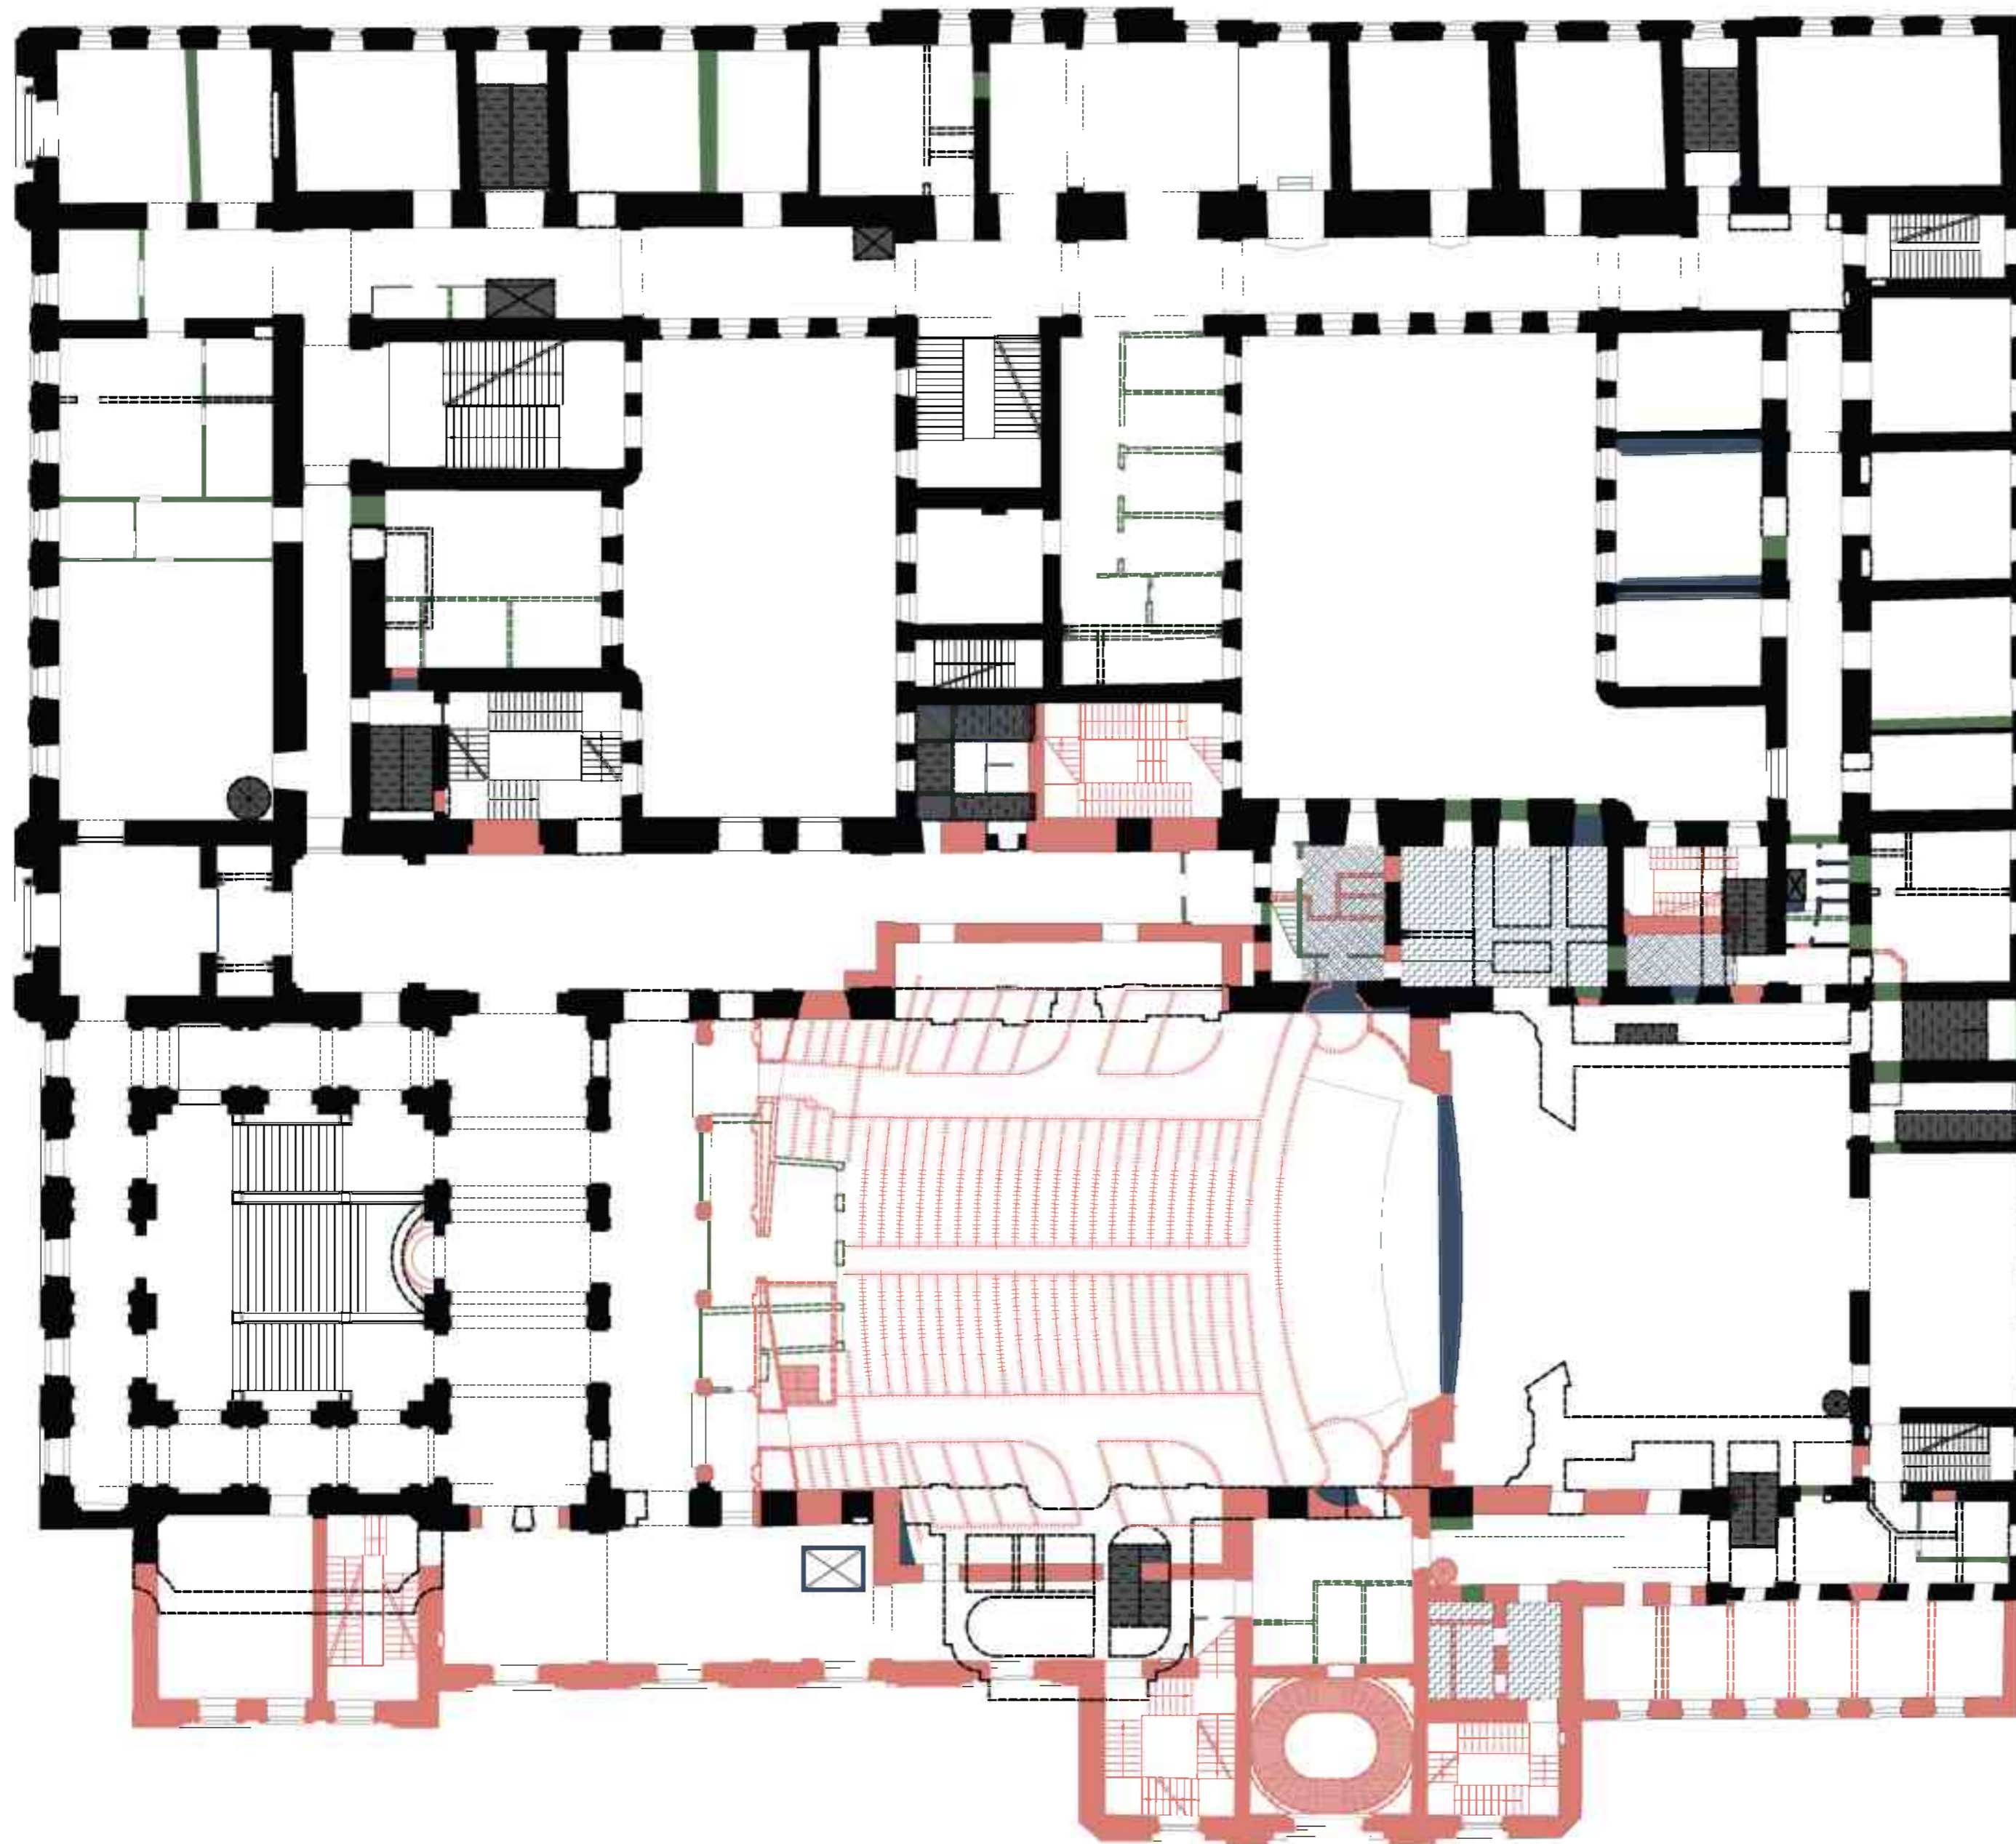
Историко-культурный опорный план 2 этажа

-   - стены и перегородки 1891-1896 гг.
-   - лестницы и ступени 1891-1896 гг.
-   - демонтированные стены и перегородки 1891-1896 гг.
-   - демонтированные лестницы и ступени 1891-1896 гг.

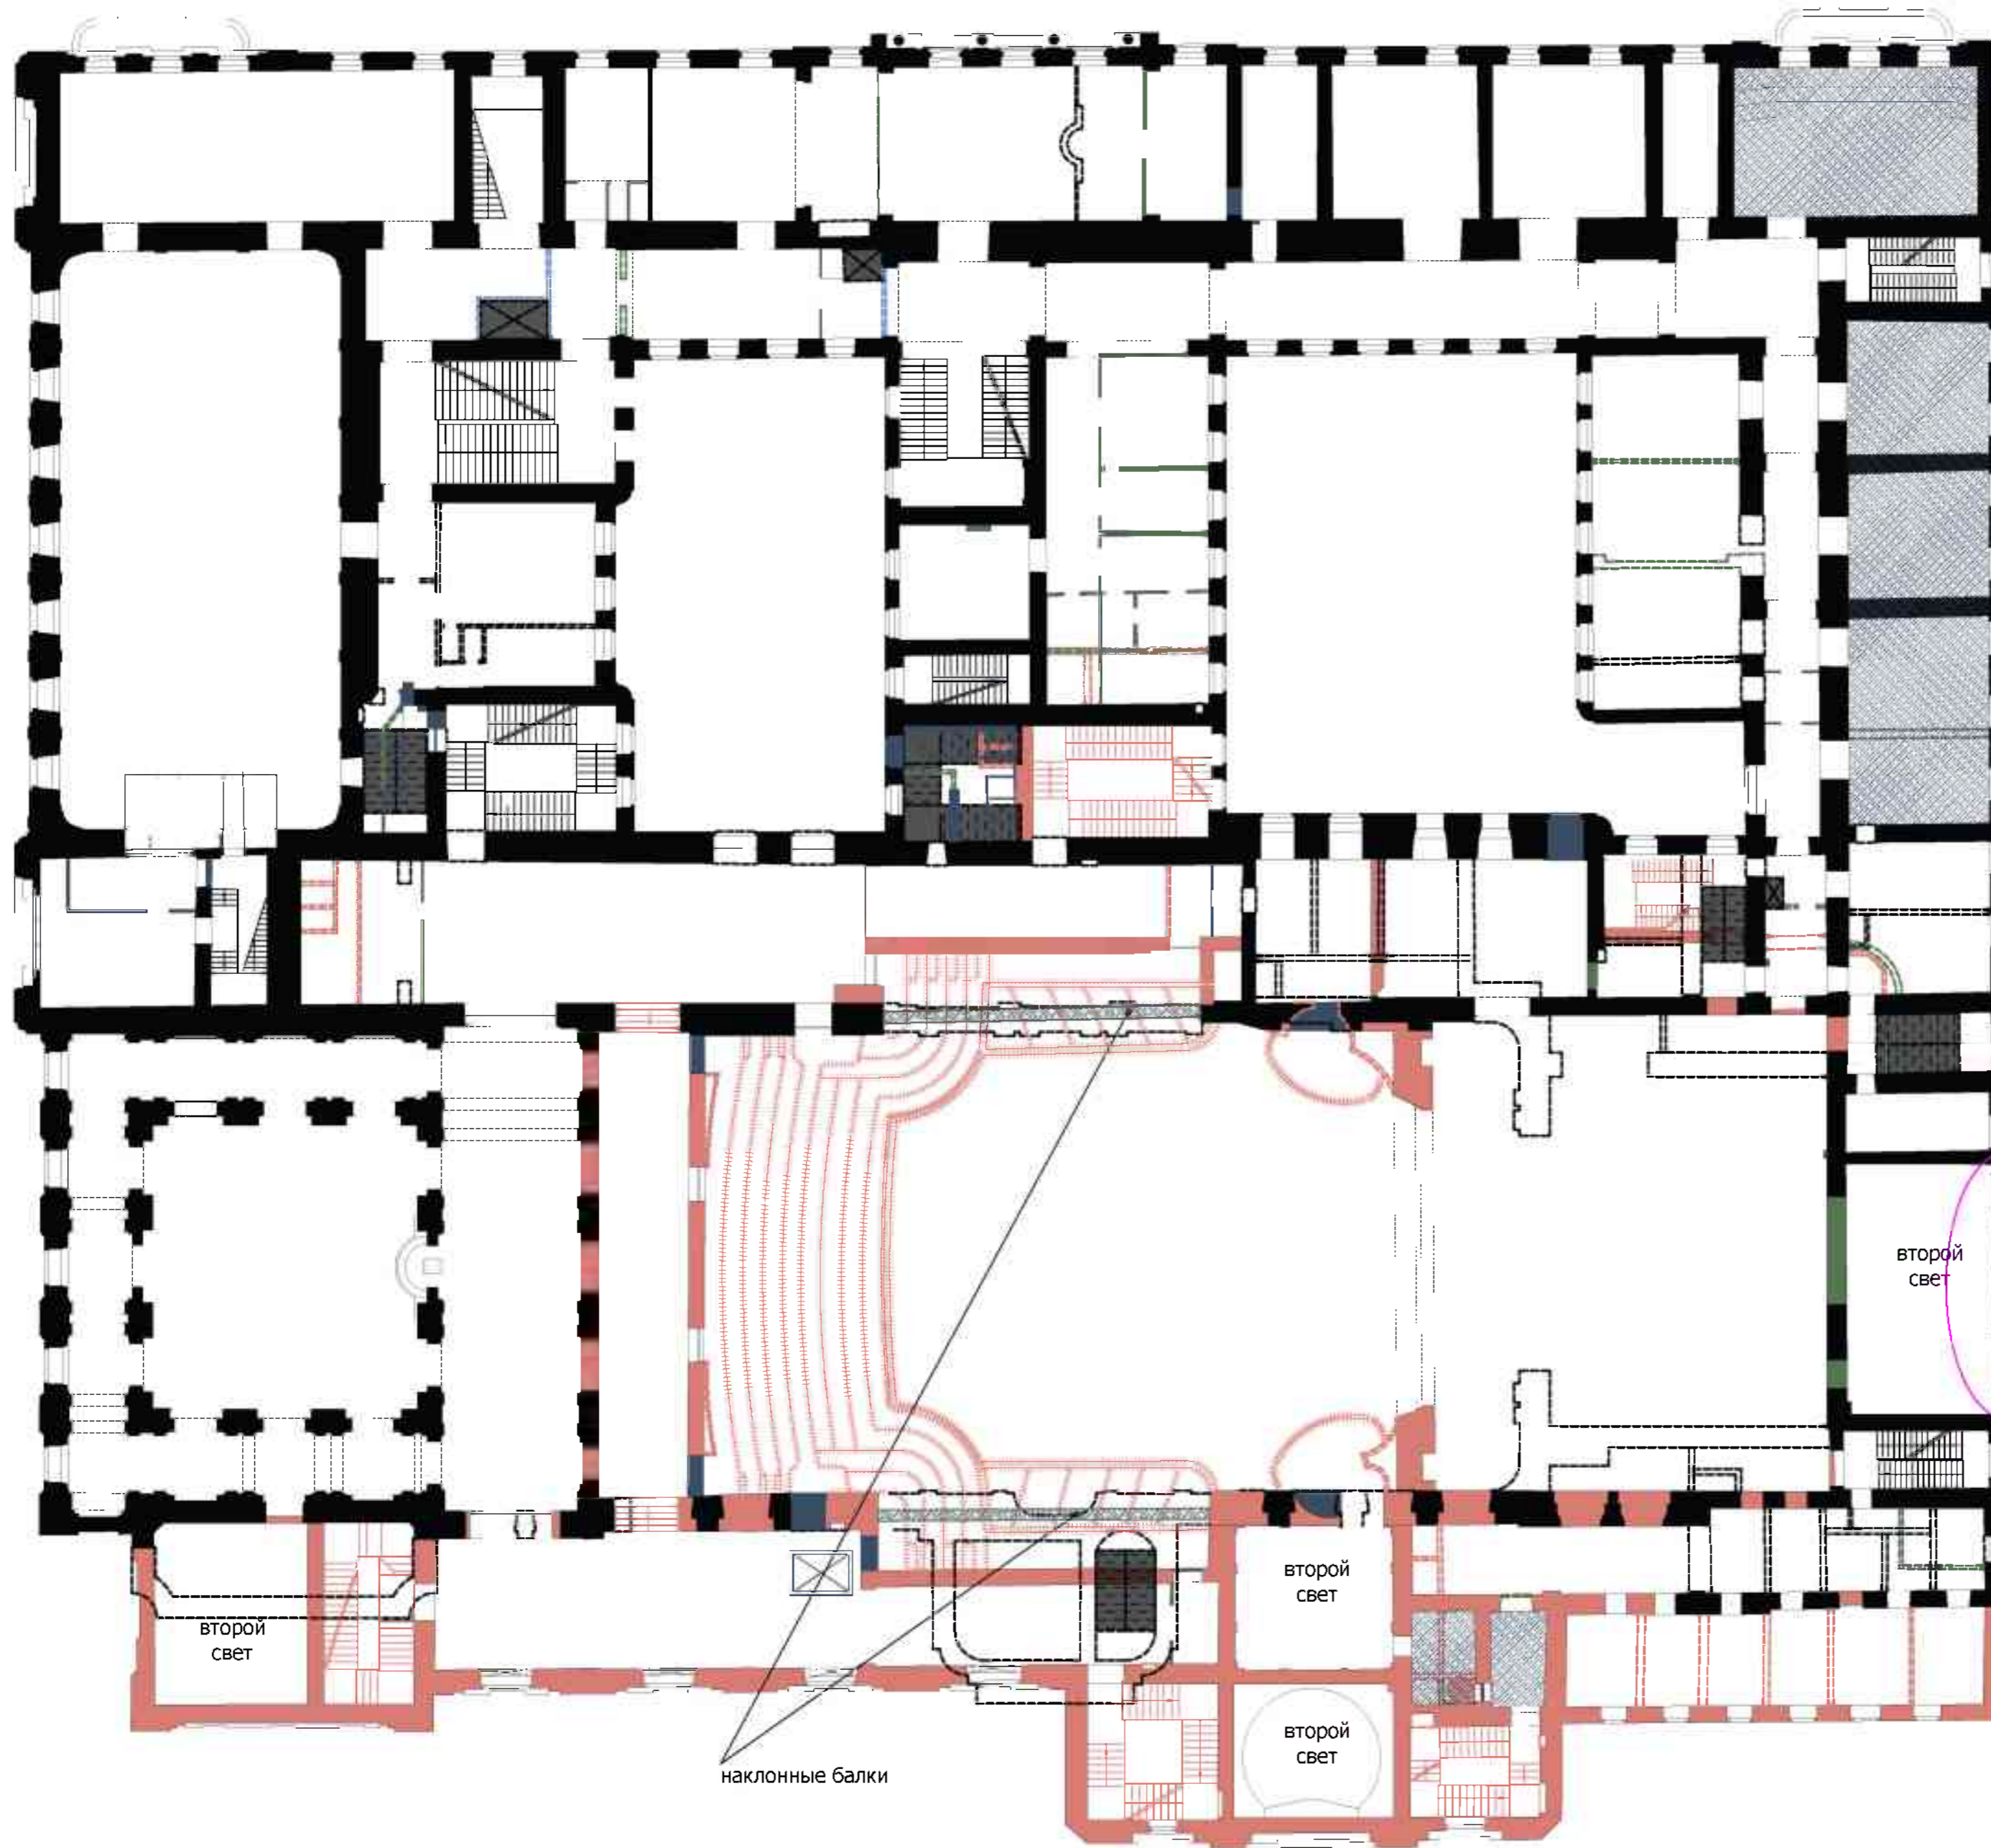
Историко-культурный опорный план 3 этажа

- стены и перегородки 1891-1896 гг.
- лестницы и ступени 1891-1896 гг.
- демонтированные стены и перегородки 1891-1896 гг.
- демонтированные лестницы и ступени 1891-1896 гг.
- демонтированные лифты 1891-1896 гг.
- стены и перегородки возведенные при перестройке 1912 г.
- лестницы и ступени возведенные при перестройке 1912 г.
- демонтированные стены и перегородки 1912 г.
- демонтированные лестницы и ступени 1912 г.
- демонтированные конструкции балконов 1912г.
- стены и перегородки, зафиксированные на 1967 г.
- демонтированные стены и перегородки 1967 г.
- демонтированные стены и перегородки 1990 г.
- стены и перегородки возведенные после 1990 г. (фиксация 2021 г.)
- лестницы и ступени возведенные после 1990 (фиксация 2021 г.)
- поздние железобетонные перекрытия 3 этажа (фиксация 2021 г.)
