Акт**по результатам государственной историко-культурной экспертизы**

проектной документации на проведение работ по сохранению объекта культурного наследия федерального значения «Консерватория», расположенного по адресу: Санкт-Петербург, Театральная пл., дом 3, литера А – «Федеральное государственное бюджетное образовательное учреждение высшего образования «Санкт-Петербургская Государственная Консерватория имени И.А. Римского-Корсакова» - Реконструкция и реставрация основного здания, г. Санкт-Петербург, в том числе проектирование», разработанной АО «Политехстрой» (шифр: 001/12-К) в 2022 г.

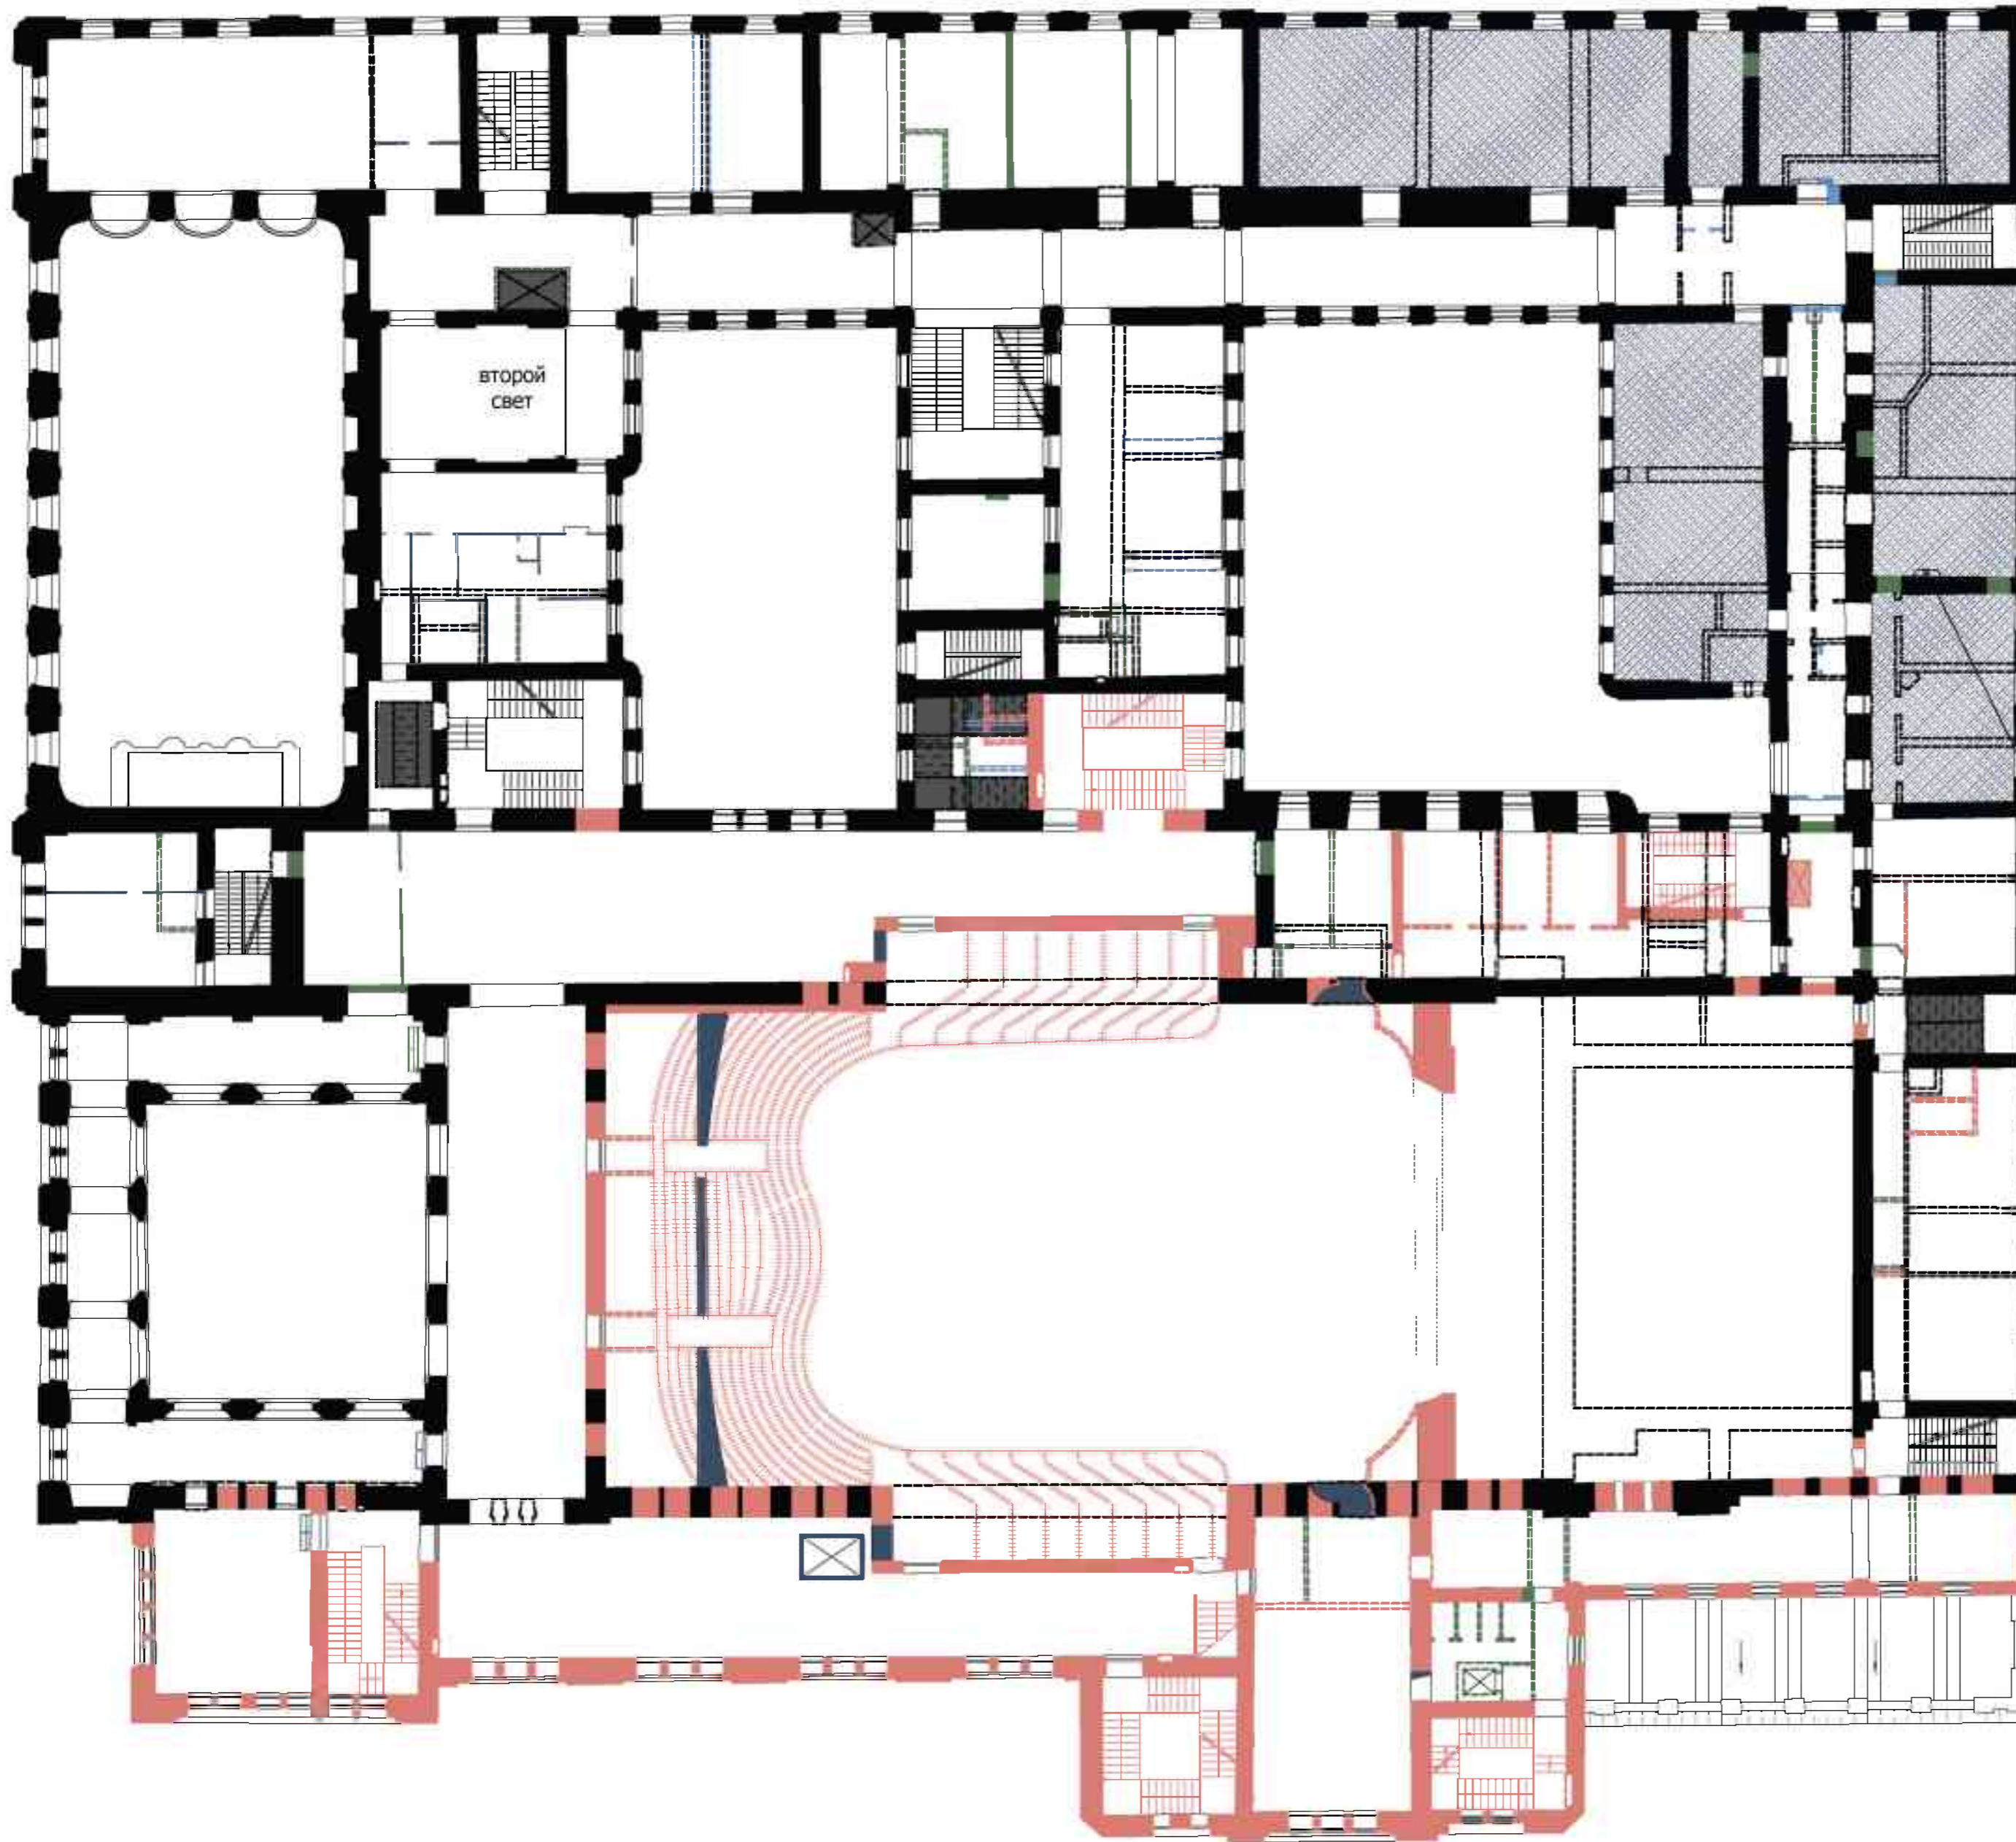
Историко-культурный опорный план 4 этажа

- стены и перегородки 1891-1896 гг.
- лестницы и ступени 1891-1896 гг.
- демонтированные стены и перегородки 1891-1896 гг.
- демонтированные лестницы и ступени 1891-1896 гг.
- демонтированные лифты 1891-1896 гг.
- стены и перегородки возведенные при перестройке 1912 г.
- лестницы и ступени возведенные при перестройке 1912 г.
- демонтированные стены и перегородки 1912 г.
- демонтированные лифты 1912 г.
- демонтированные конструкции балконов 1912г.
- стены и перегородки, зафиксированные на 1967 г.
- демонтированные стены и перегородки 1967 г.
- стены и перегородки возведенные при перестройке 1990 г.
- демонтированные стены и перегородки 1990 г.
- стены и перегородки возведенные после 1990 г. (фиксация 2021 г.)
- поздние железобетонные перекрытия 4 этажа (фиксация 2021 г.)

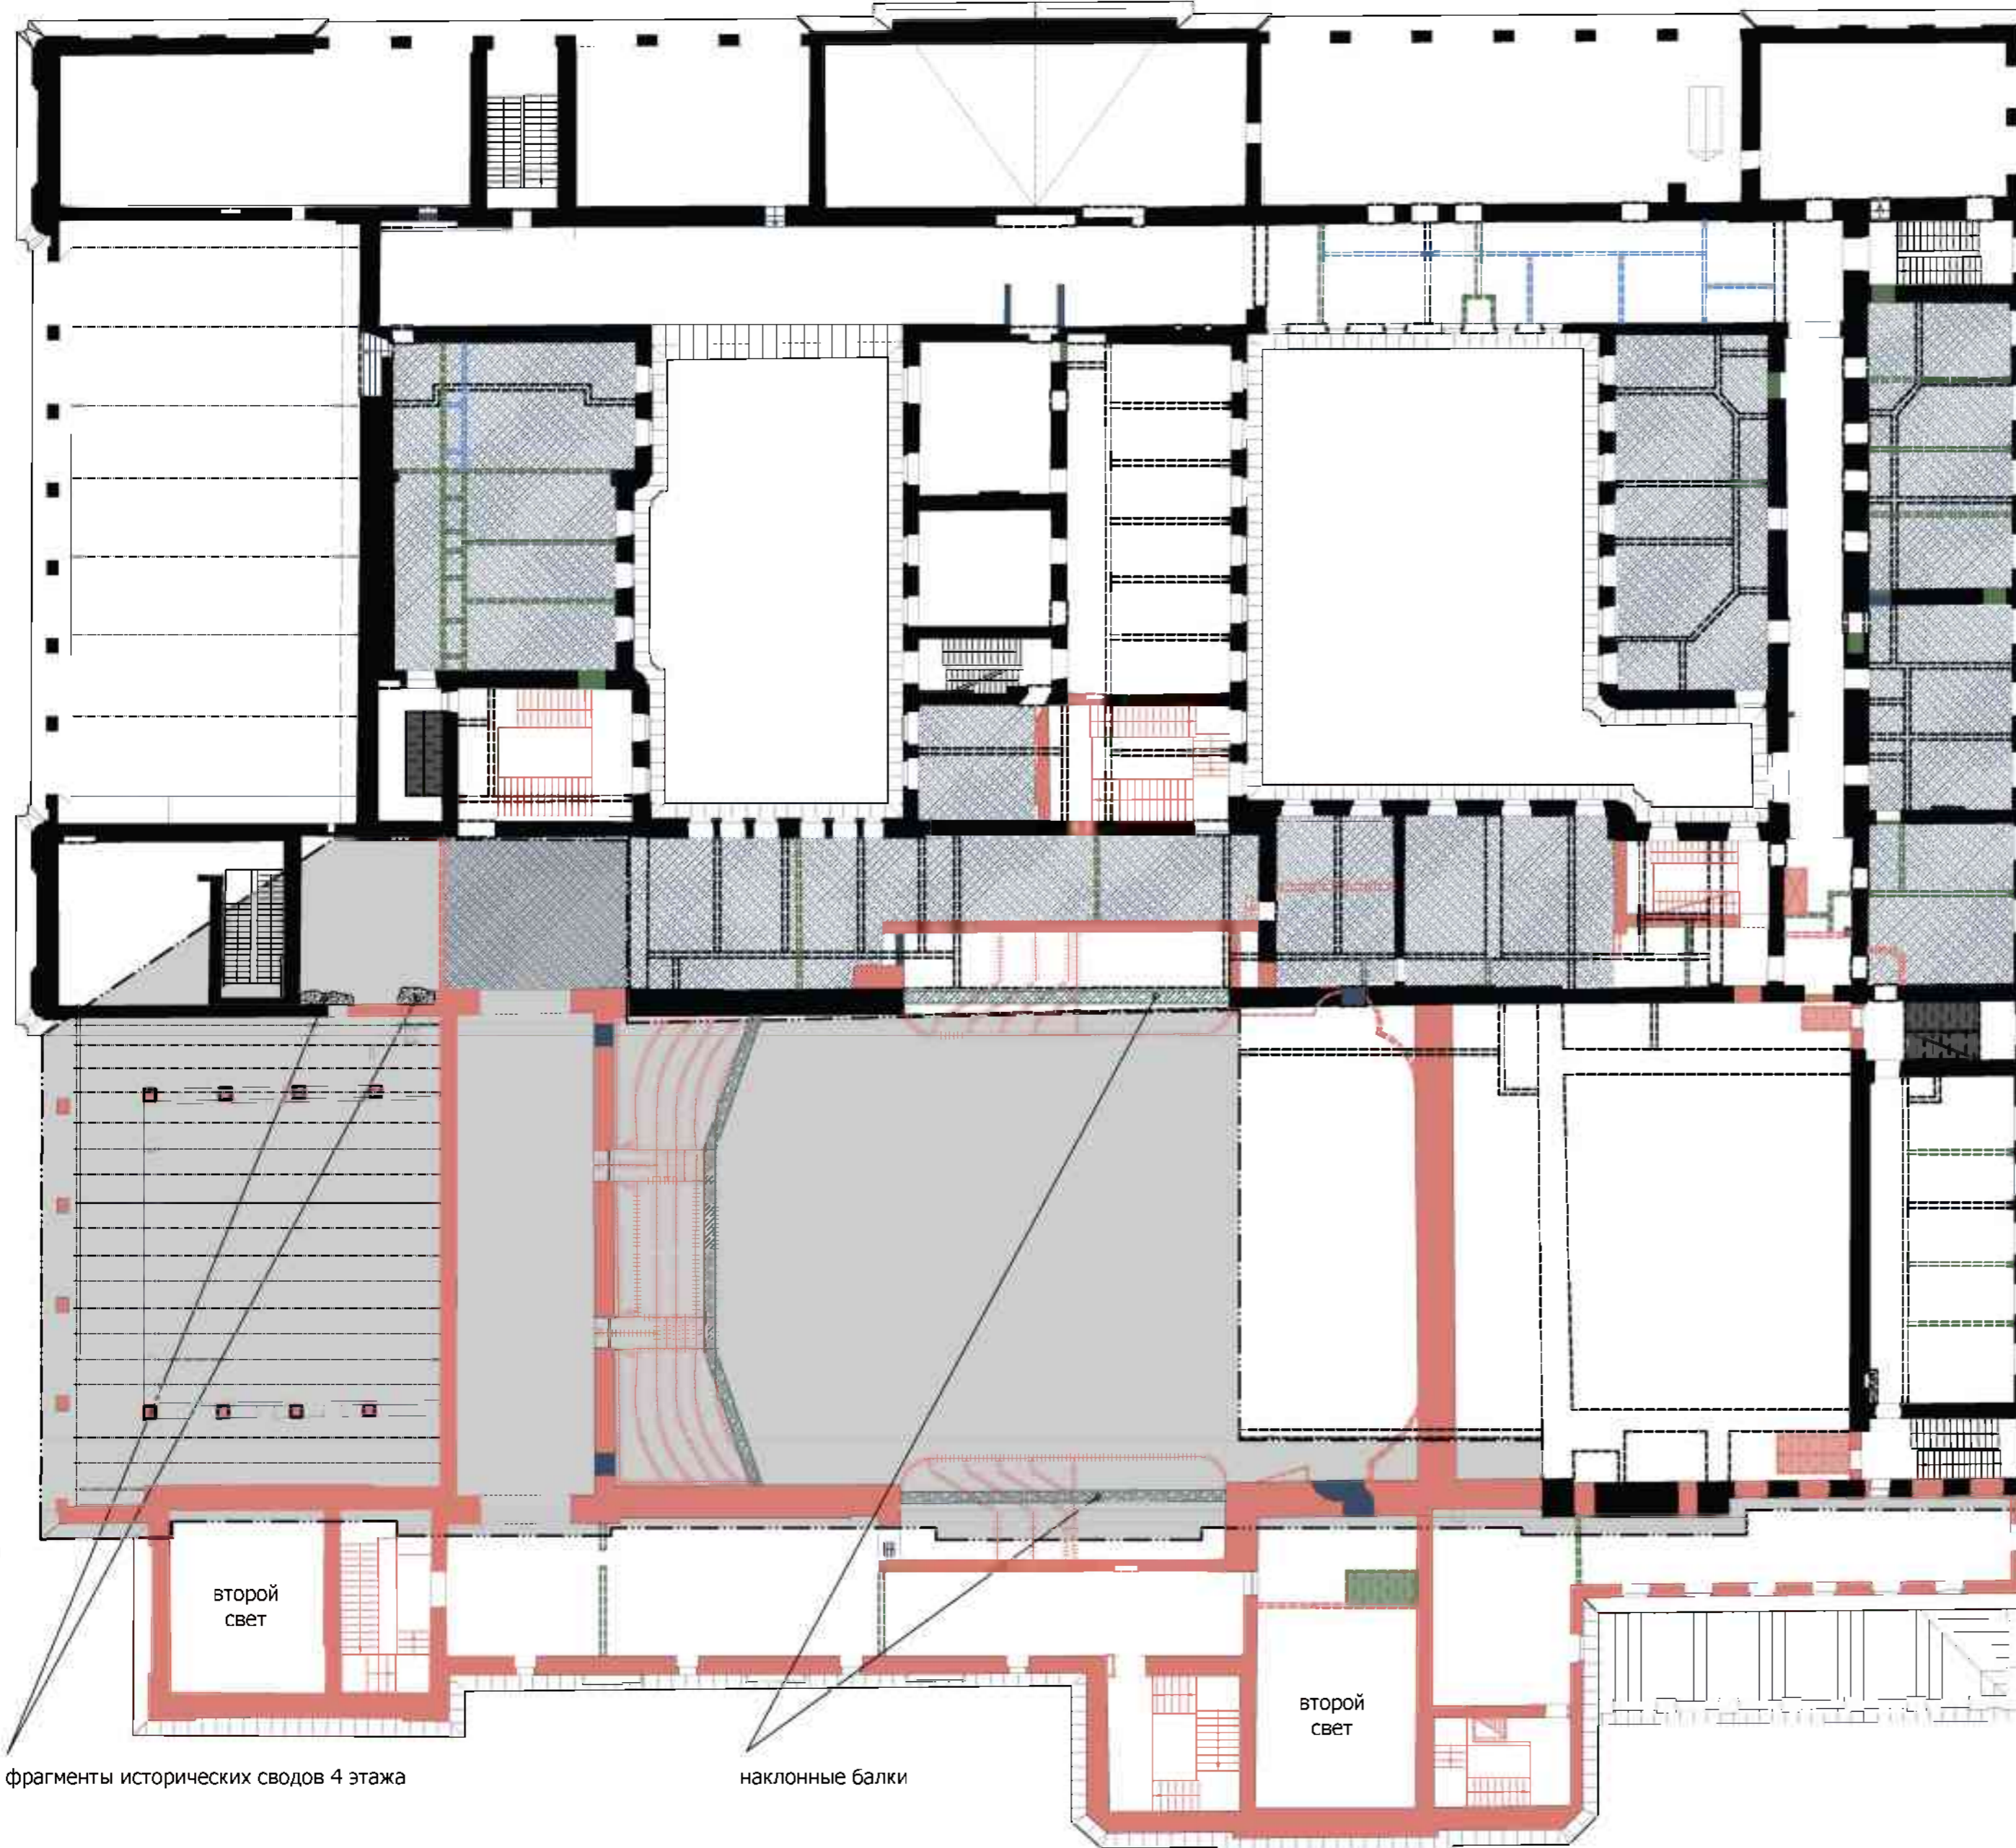
Историко-культурный опорный план 5 этажа

-   - стены и перегородки 1891-1896 гг.
-   - лестницы и ступени 1891-1896 гг.
-   - демонтированные стены и перегородки 1891-1896 гг.
-   - демонтированные лестницы и ступени 1891-1896 гг.

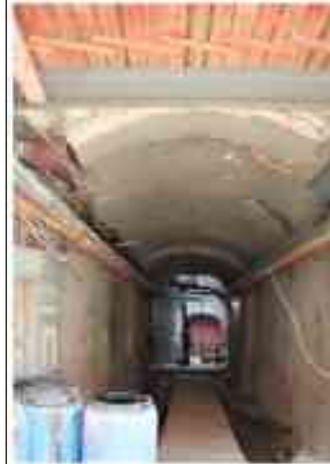
Воротный проезд восточного лицевого корпуса — местоположение, габариты, конфигурация;

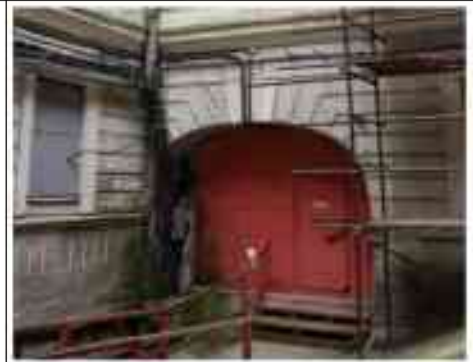
Воротный проезд дворового корпуса — местоположение, габариты, конфигурация;

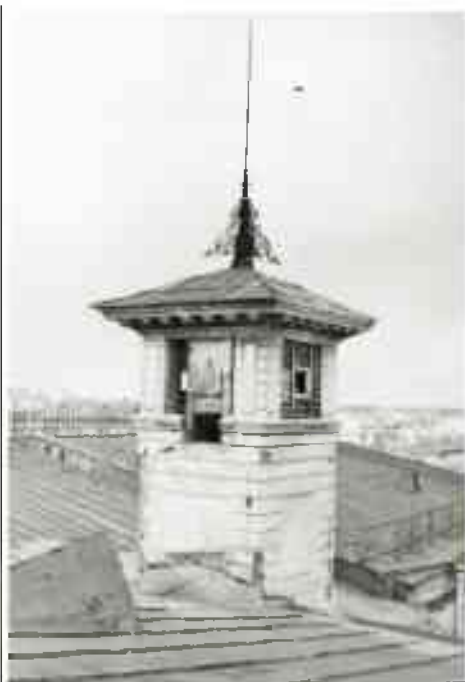
Две башни вентиляционных шахт — местоположение, габариты, конфигурация;
материал и тип отделки — штукатурка, руст, крыша четырехскатная, завершающаяся длинным металлическим шпилем с четырьмя ажурными кронштейнами;
венчающий профилированный карниз с модульонами;

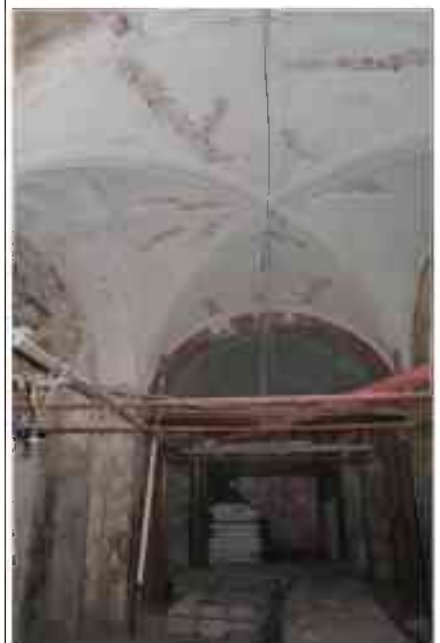
№1-1
Фото 2021 г.

Крестовые своды на подпружных арках и существующие исторические арочные проемы

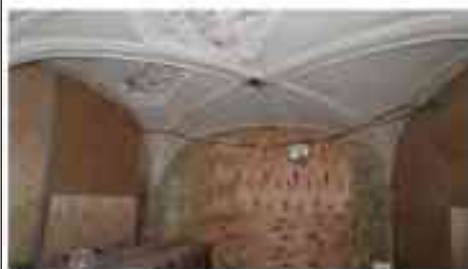
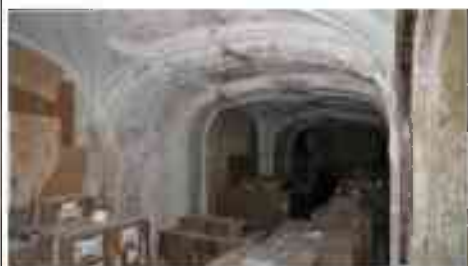
№1-3

Крестовый уплощенный свод и
существующие исторические арочные
проемы

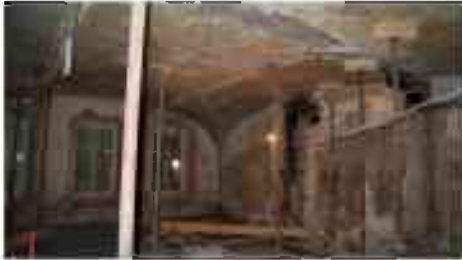
<p>№1-12 <i>Фото 2021 г.</i></p>
	<p>Коробовые (цилиндрические) своды с распалубками и существующие исторические арочные проемы Помещение №1-4</p> <p>Помещение №1-8 (гардероб Большого зала)</p> <p>Помещение №1-20</p>

<p>№1-7 <i>Фото 2021 г.</i></p>
	<p>Крестовый уплощенный свод: Помещение №1-12</p>

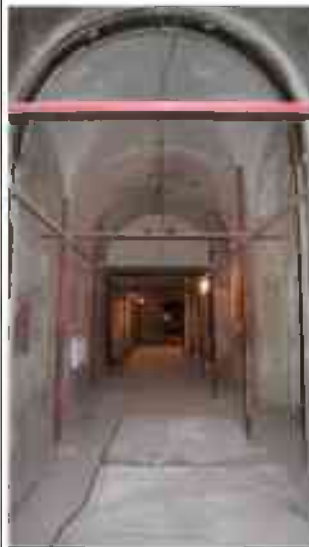
№1-6
Фото 2021 г.

<p>№1-20 <i>Фото 2021 г.</i></p>
	<p>Коробовые (цилиндрические) своды с</p>

распалубками на подпружных арках и существующие исторические арочные проемы

Помещение №1-6

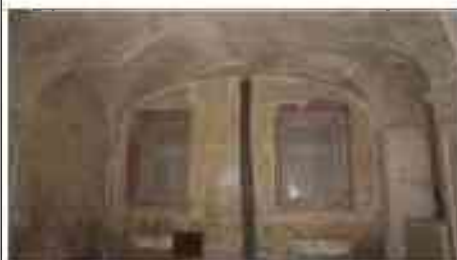
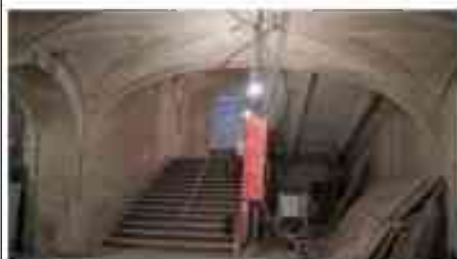
№1-10
Фото 2021 г.

Помещение №1-10 (гардероб Малого зала)

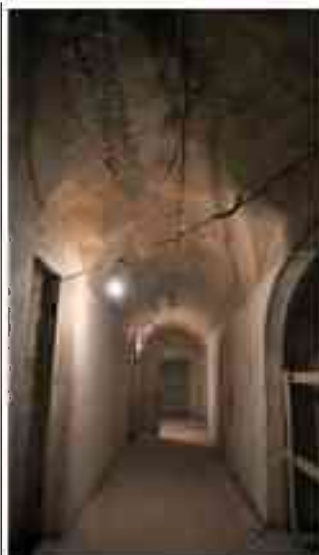
№1-11
Фото 2021 г.

Коробовые (цилиндрические) своды с распалубками и существующие исторические арочные проемы

Помещение №1-11

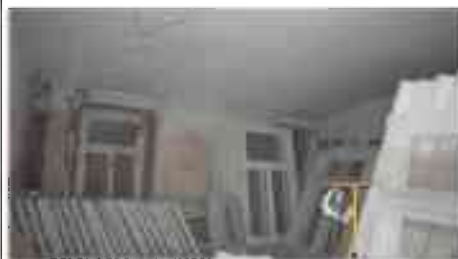
№1-13
Фото 2021 г.

Коробовые (цилиндрические) своды с распалубками

Помещение №1-13

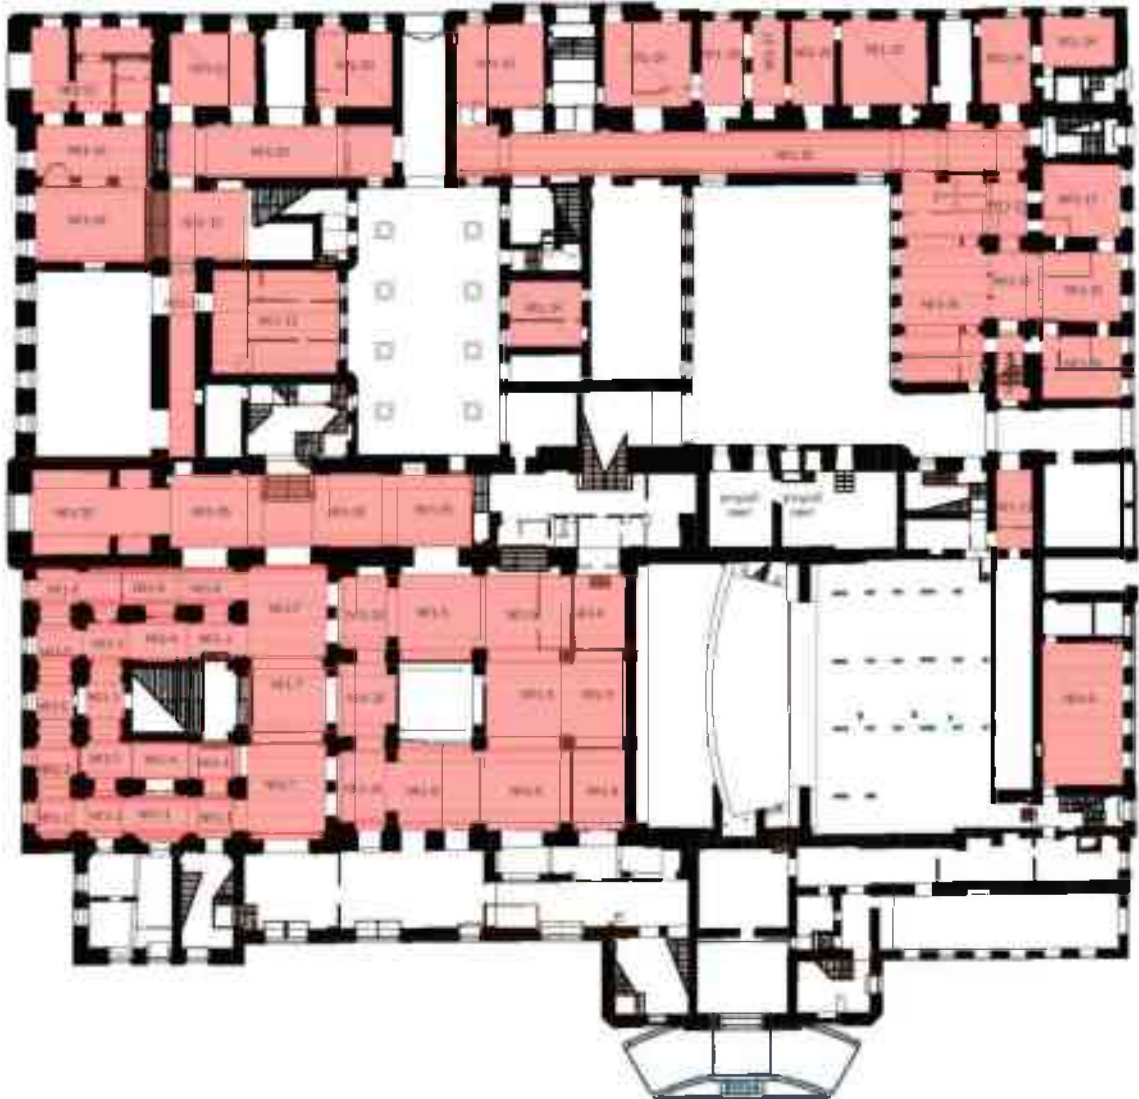
Схема 1 этажа с указанием помещений с охраняемыми перекрытиями

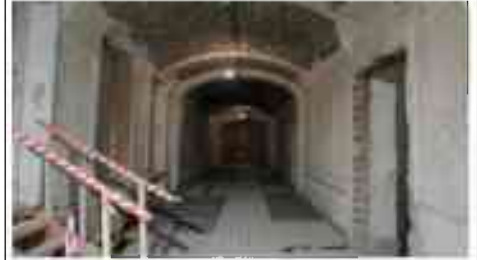
Коробовые (цилиндрические) своды;
коробовые (цилиндрические) своды с
распалубками и существующие
исторические проемы

Помещение №2-1 (коридор)

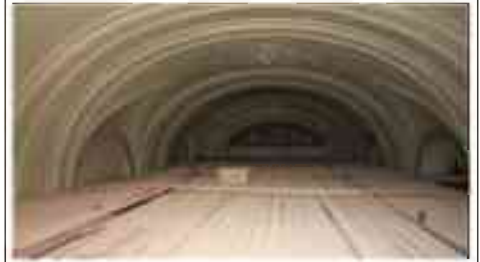
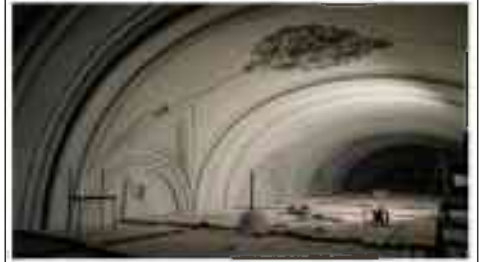
Коробовые (цилиндрические) своды с распалубками на подпружных арках и существующие исторические арочные проемы

Помещение №2-11 (холл Большого зала)

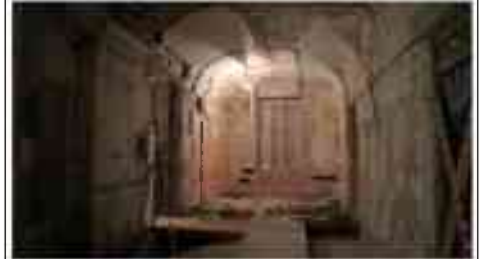
Помещение №2-13

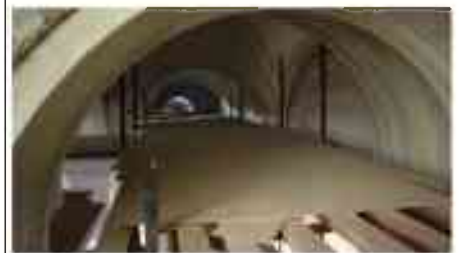
Крестовые своды на подпружных арках и существующие исторические арочные проемы

Помещение №2-14 (галерея парадной лестницы)

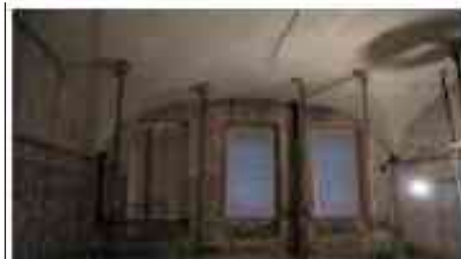
Крестовые своды

Помещение №2-23

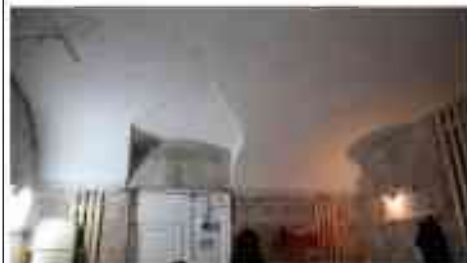
Коробовые (цилиндрические) своды с распалубками:

Помещение №2-16

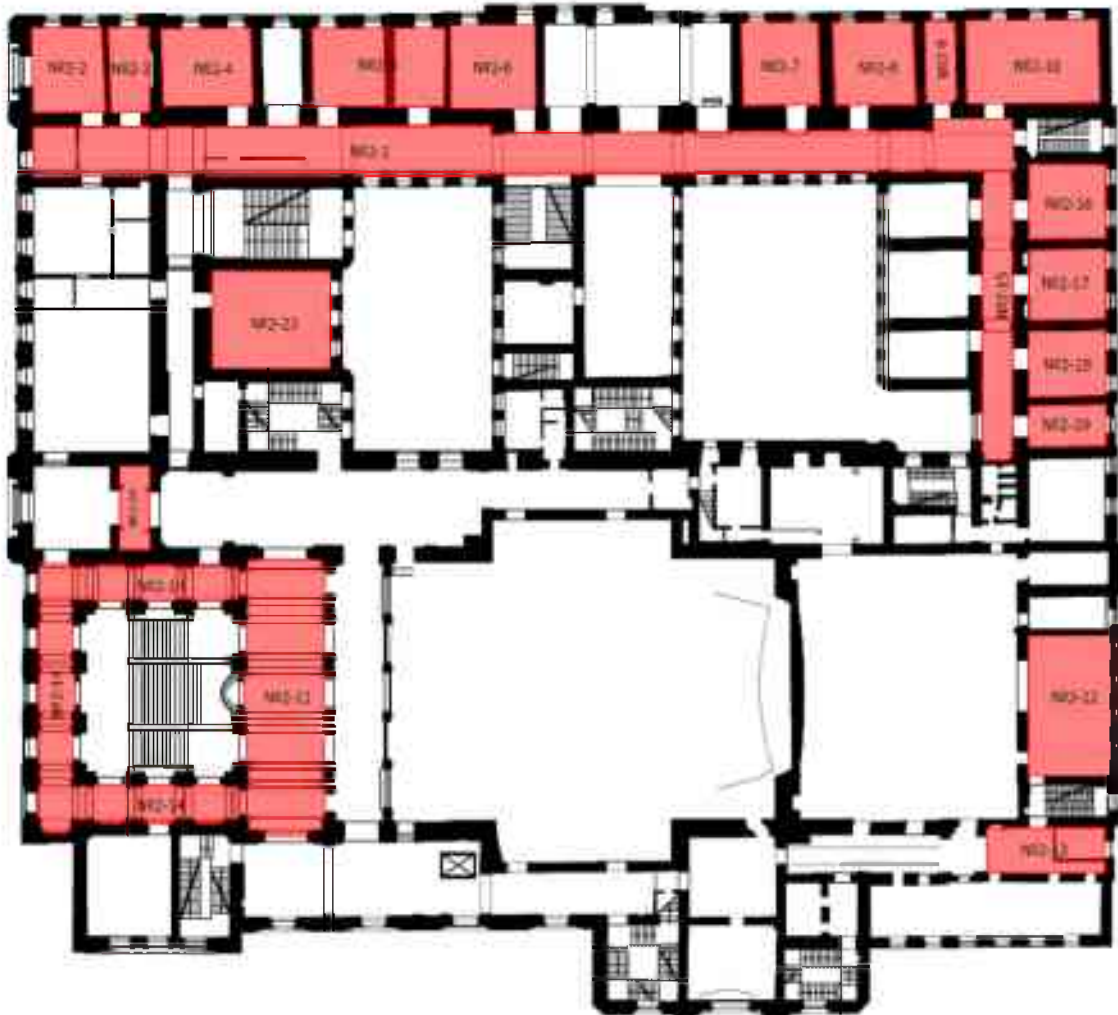
Схема 2 этажа с указанием помещений с охраняемыми перекрытиями

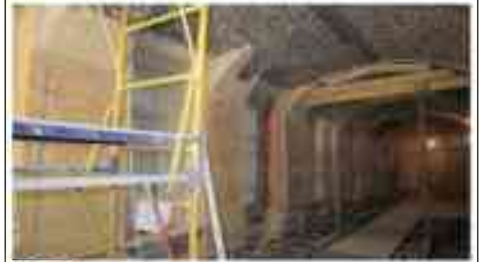
распалубками и существующие исторические арочные проемы:

Помещение №3-1 (коридор)

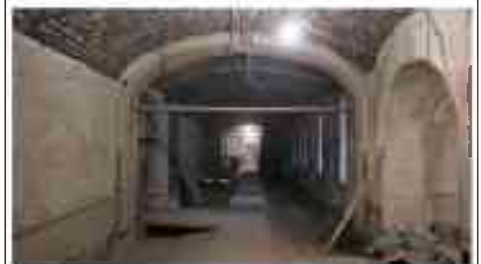
№4-1
Фото 2021 г.

Коробовые (цилиндрические) своды с распалубками:

Помещение №4-1 (коридор)

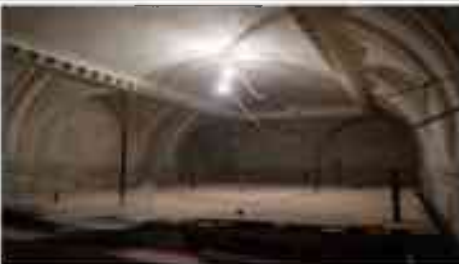
<p>№4-3 Фото 2021 г.</p>
	<p>Зеркальный свод</p> <p>Л-14 (парадная лестница Малого зала)</p>

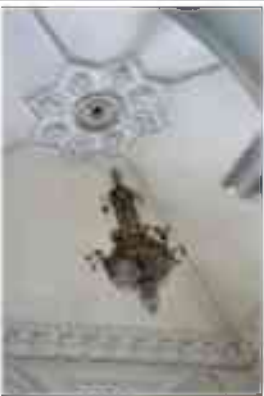
<p>Л-14 Фото 2021 г.</p>
	<p>Сомкнутый свод и существующие исторические арочные проемы</p> <p>Л-1 (парадная лестница)</p>

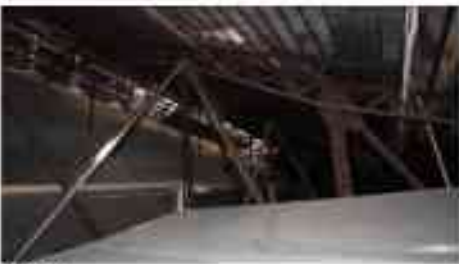
<p>№4-2</p>

<p>Фото 2013 г.</p>
	<p>Металлические фермы — местоположение, конфигурация, габариты, материал — металл, техника исполнения — клепка.</p> <p>Помещение 4-2 (зал Глазунова)</p>

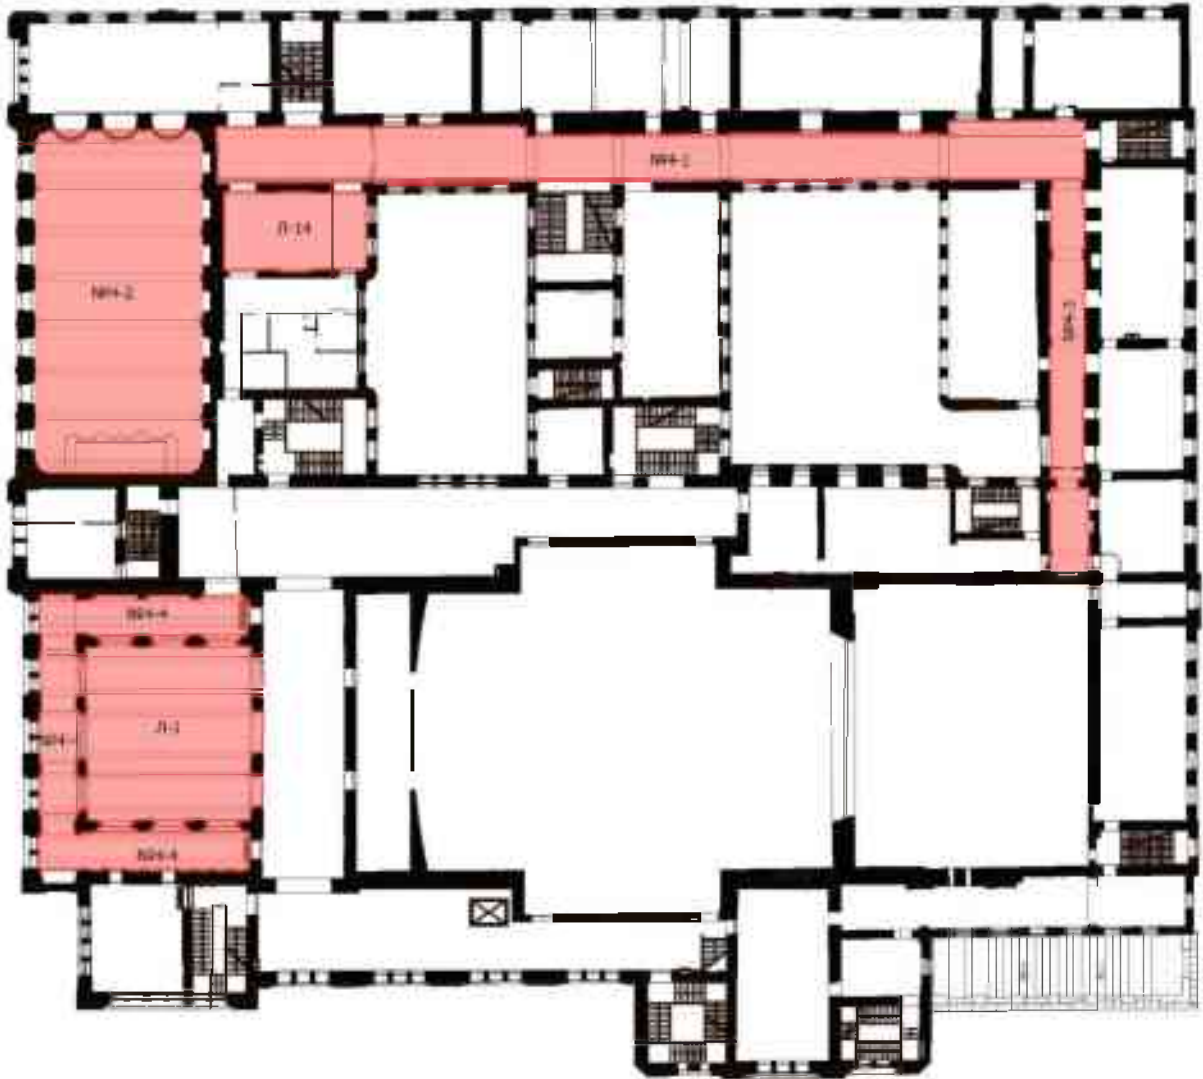
Схема 4 этажа с указанием помещений с охраняемыми перекрытиями

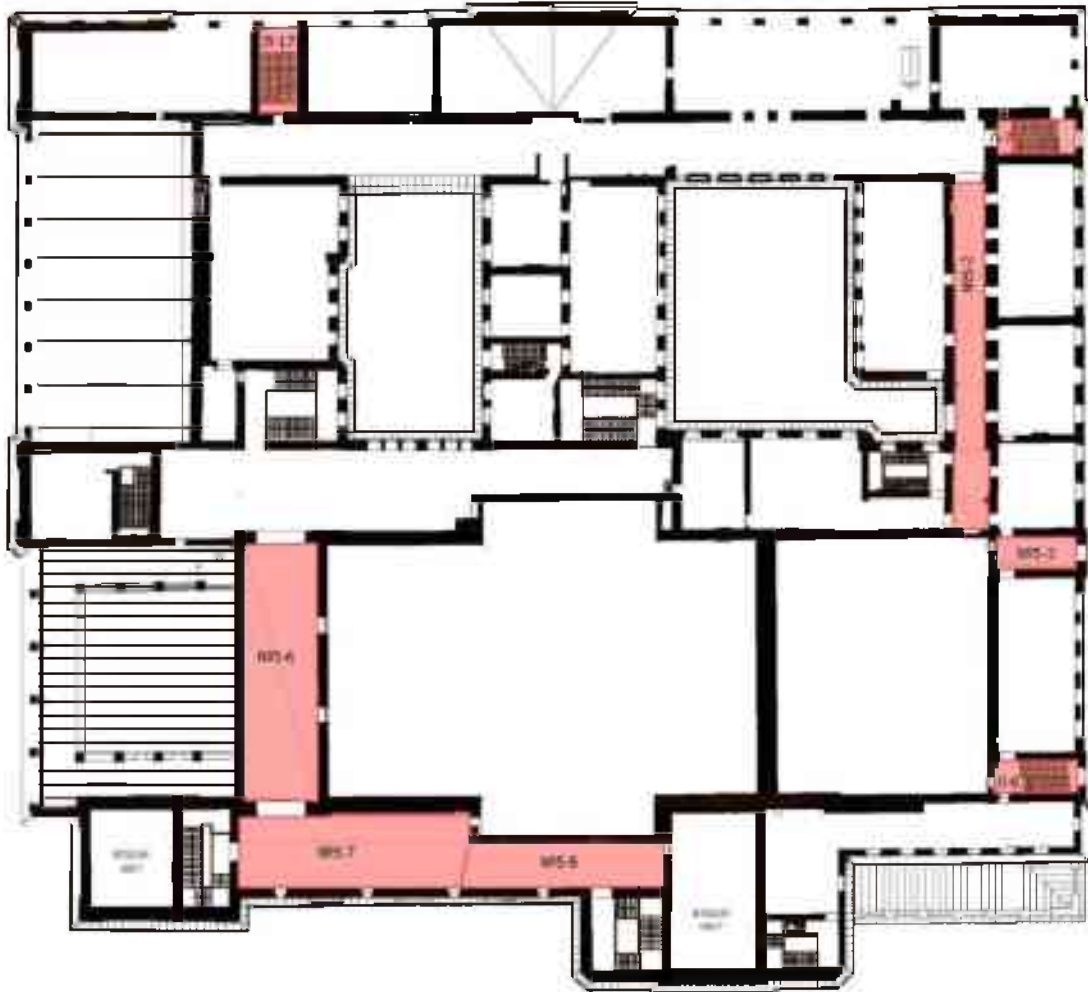
Схема 5 этажа с указанием помещений с охраняемыми перекрытиями

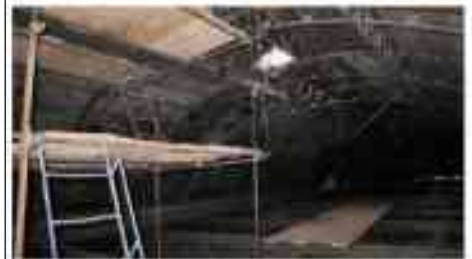
Фото 2021 г.

Металлические фермы —
местоположение (бывший
декорационный зал), конфигурация,
габариты;
материал — металл; техника
исполнения — клепка;

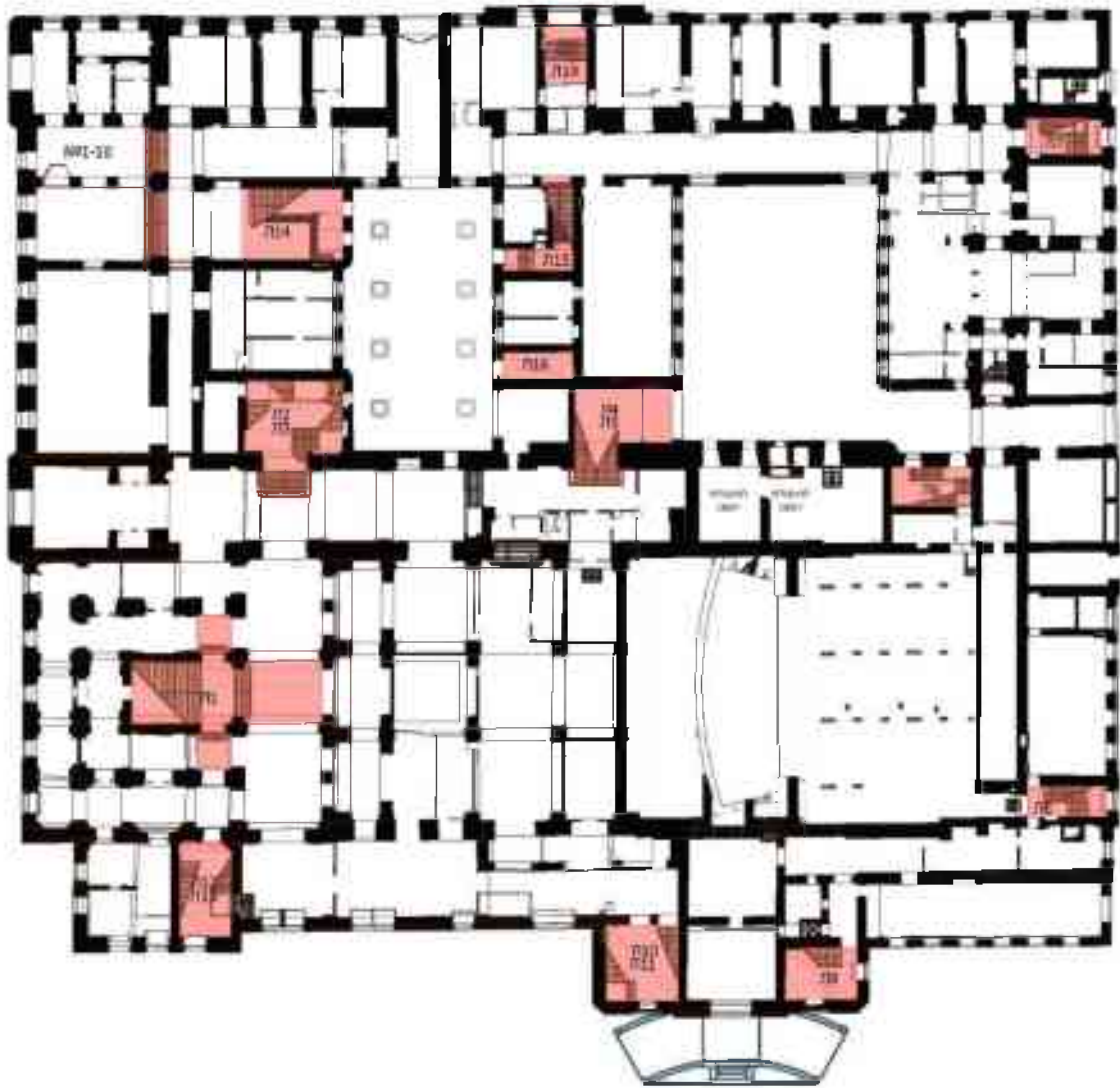
Исторические лестницы и лестничные
клетки — местоположение, габариты,

конфигурация, конструкция, тип.

План 1 этажа с указанием местоположения лестниц

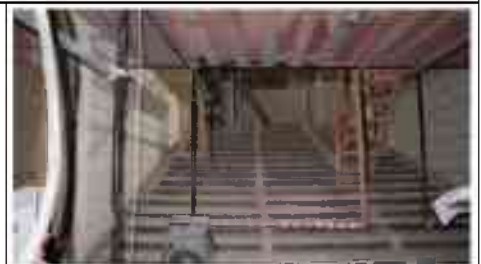
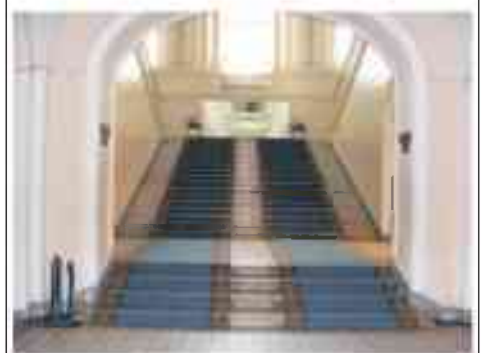
Л-1 Парадная лестница — место­поло­же­ние, га­бариты, кон­фи­гу­ра­ция; тип (рас­паш­ная двух­мар­ше­вая), кон­струк­ция ме­ж­ду­стен­ная, по ки­р­пич­ным сво­дам);

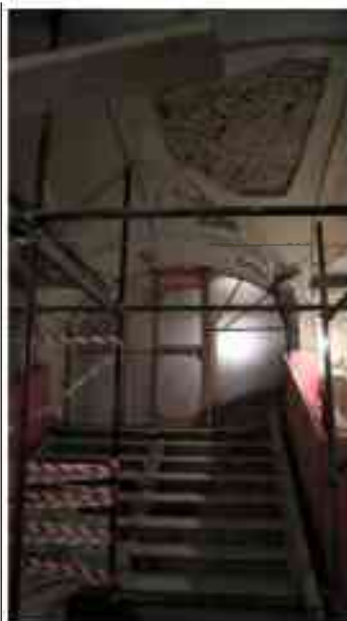
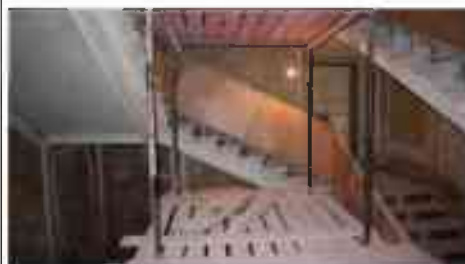
Л-2 и Л-3 — местоположение, габариты, конфигурация; тип (многомаршевые), конструкция (на косоурах);

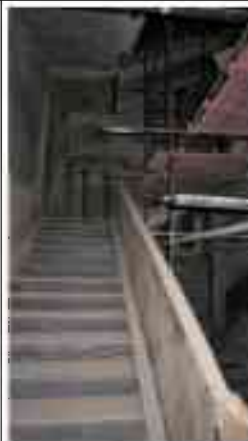
Л-4 — местоположение, габариты, конфигурация; тип (многомаршевая), конструкция (на косоурах);

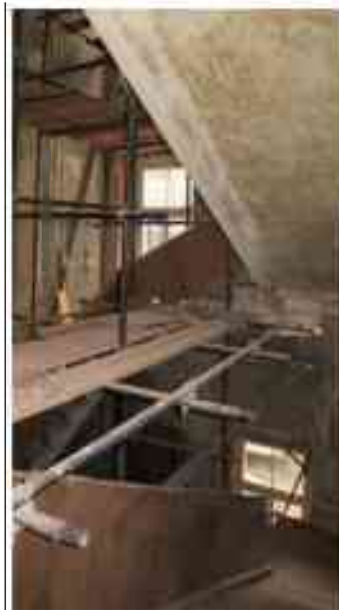
Л-5 — местоположение, габариты, конфигурация; тип (многомаршевая), конструкция (на косоурах);

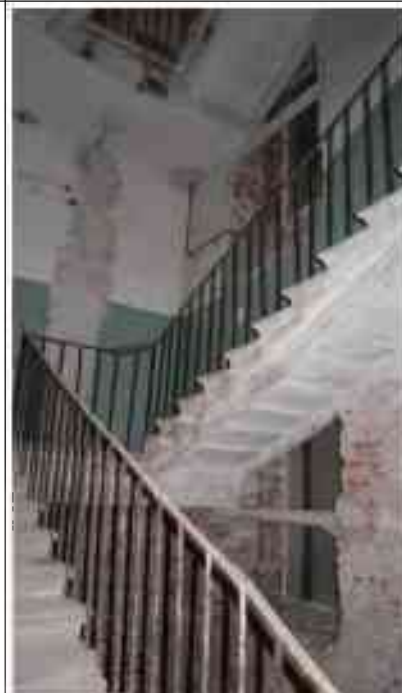
Л-6 — местоположение, габариты, конфигурация; тип (двухмаршевая), конструкция (на косоурах);

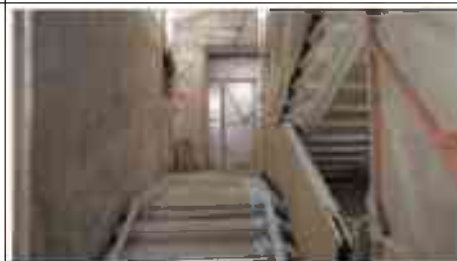
Л-7 — местоположение, габариты, конфигурация; тип (двухмаршевая), конструкция (на косоурах);

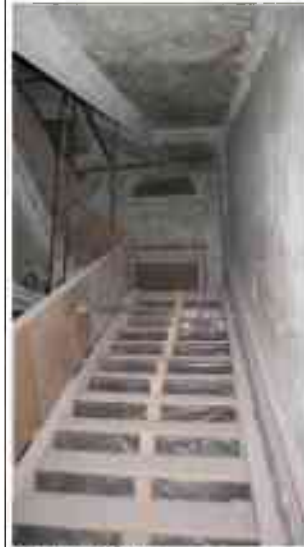
Л-13 - местоположение, габариты, конфигурация; тип (трехмаршевая), конструкция (на косоурах);

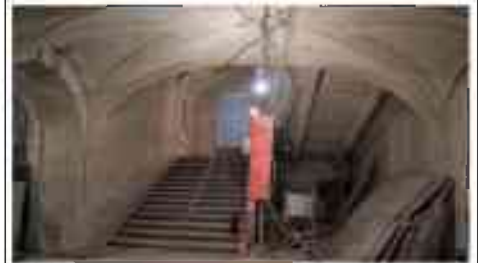
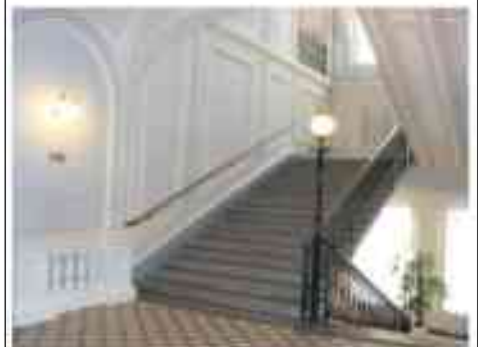
Л-14 - местоположение, габариты, конфигурация; тип (двухмаршевая), конструкция (на косоурах, площадки по кирпичным сводам);

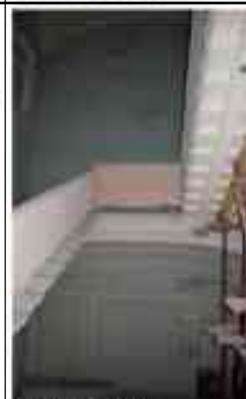
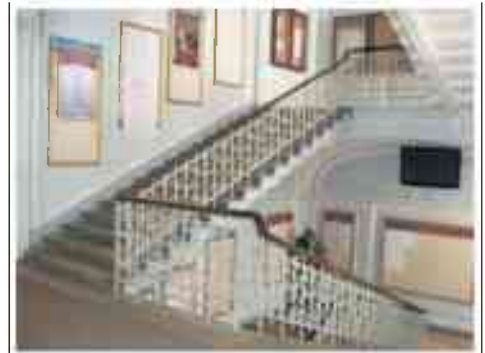
Л-15 - местоположение, габариты, конфигурация; тип (двухмаршевая), конструкция (на косоурах, площадки по кирпичным сводам);

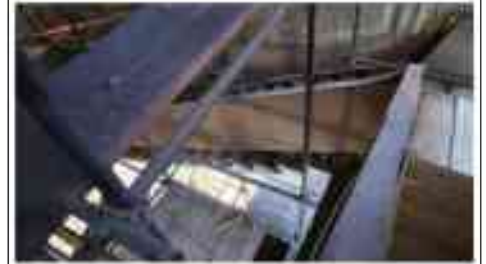
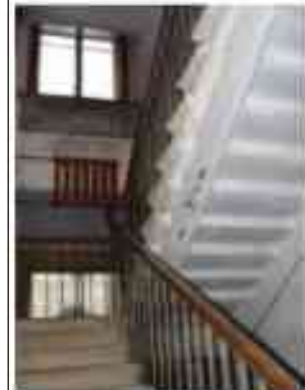
Л-16 - местоположение, габариты, конфигурация; тип (многомаршевая), конструкция (на косоурах);

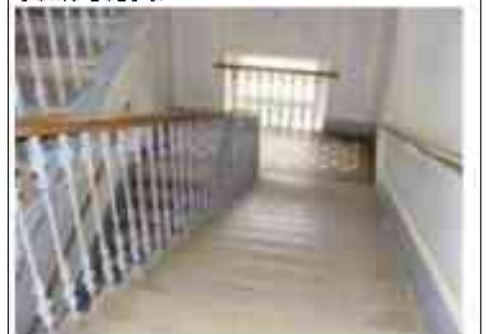
Л-17 – местоположение (между 3-5 этажами), габариты, конфигурация; тип (двухмаршевая), конструкция (на косоурах);

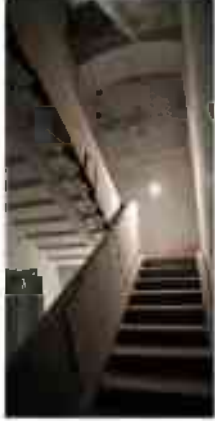
<p>Л-18 – местоположение (между 3-5 этажами), габариты, конфигурация; тип (двухмаршевая), конструкция (на косоурах, площадки по кирпичным сводам);</p>

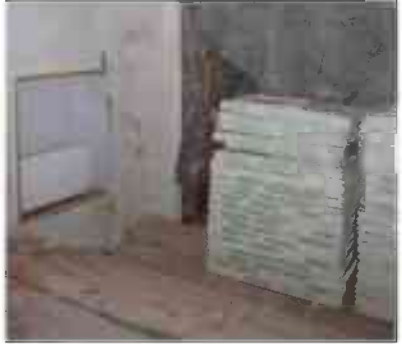
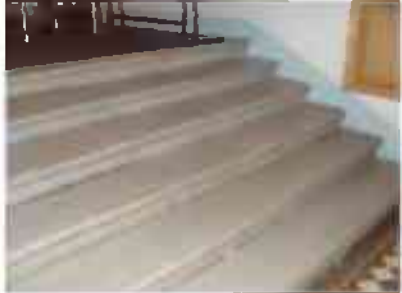
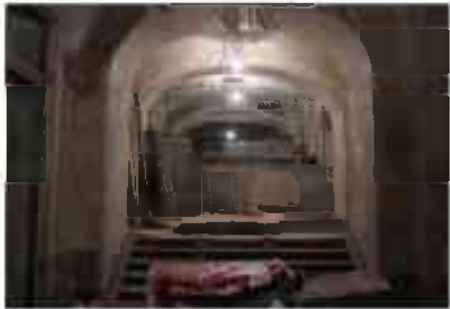
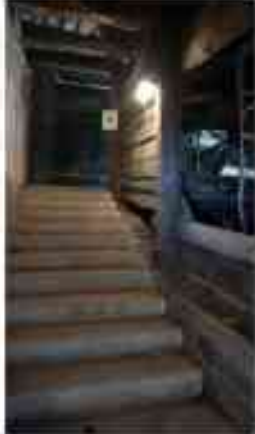
<p><i>Фото 2021 г.</i></p>
		<p>Лестницы между уровнями в границах одного этажа: местоположение (1 этаж: Л-19, помещение №1-10; 3 этаж: помещение №3-8; 6 этаж: помещение №6-1), габариты, конфигурация; тип (одномаршевые), конструкция (междустенные), вид материала ступеней (известняк):</p>

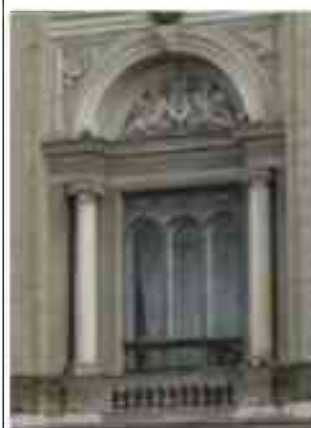
- расстекловка тройная полуциркулярная
с импостом;

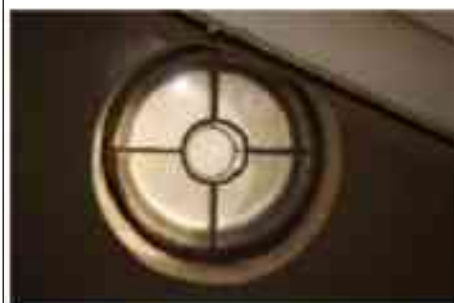
- пятичастная расстекловка круглого
оконного заполнения (с кругом в
центре);

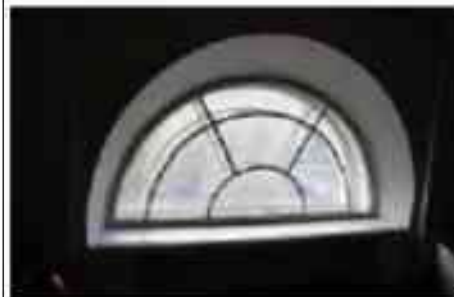
- мелкая расстекловка полуциркулярных
оконных заполнений;

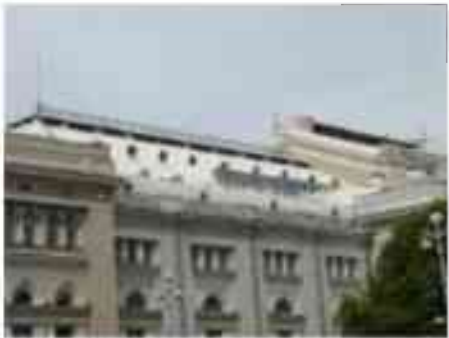
в уровне крыши устроен 5-ый этаж с круглыми окнами;

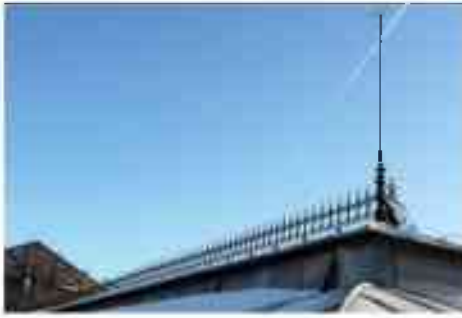
<p><i>Фото 2013 г.</i></p>
		конек крыши 6-го этажа украшает ажурная декоративная решетка - материал (металл), техника исполнения (ковка, литье), рисунок (орнаментированные стойки с перемычками);

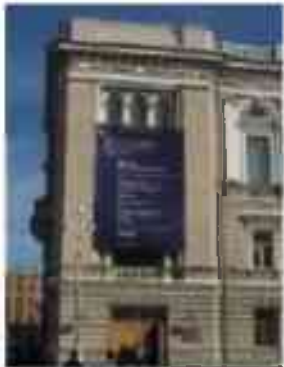
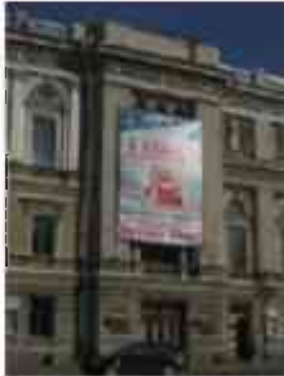
<p>два ризалита - центральный и северный; ризалиты венчают аттики, оформленные профилированными филенками и тягами;</p> <p>ниши ризалитов, выделяющие их центральные части, в которых находятся окна 2-4-го этажей;</p>
