Акт**по результатам государственной историко-культурной экспертизы**

проектной документации на проведение работ по сохранению объекта культурного наследия федерального значения «Консерватория», расположенного по адресу: Санкт-Петербург, Театральная пл., дом 3, литера А – «Федеральное государственное бюджетное образовательное учреждение высшего образования «Санкт-Петербургская Государственная Консерватория имени И.А. Римского-Корсакова» - Реконструкция и реставрация основного здания, г. Санкт-Петербург, в том числе проектирование», разработанной АО «Политехстрой» (шифр: 001/12-К) в 2022 г.

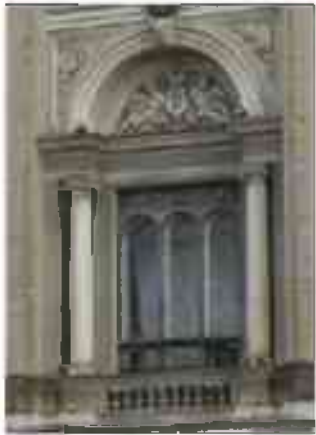
<p><i>Фото 2013 г.</i></p>
		оформление оконных проемов ризалитов западного фасада:	
		<p>оформление окон 2-3-го этажей — орнаментированный архивольт, декорированный замковым камнем, декорированным мужским маскаронном;</p> <p>в антревольтах лепные композиции из лент и растительного орнамента; в тимпане - лепная композиция в виде двух фигур и лиры; архивольт опирается на импосты; окно фланкируют колонны ионического ордера; под окнами - «ложные» балюстрады; балюстрады – материал терракота; базы колонн – материал терракота,</p>

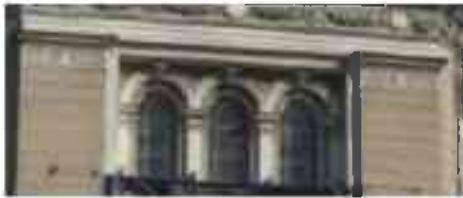
<p><i>Фото 2013 г.</i></p>
		<p>оформление оконных проемов 4-го этажа - пилястры ионического ордера, фланкирующие оконные проемы; ложные балюстрады;</p> <p>орнаментированные архивольты с замковыми камнями, декорированным акантом;</p> <p>разорванный орнаментальный фриз из пальметт;</p> <p>профилированный карниз с порезкой в виде зубчиков;</p>

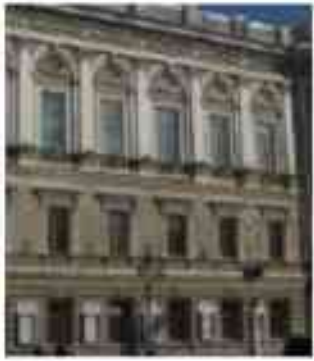
<p>оформление оконных проемов 2-го этажа северной части фасада - профилированные наличники, линейные сандрики и подоконные выступы на кронштейнах; междуэтажные тяги и карнизы;</p>

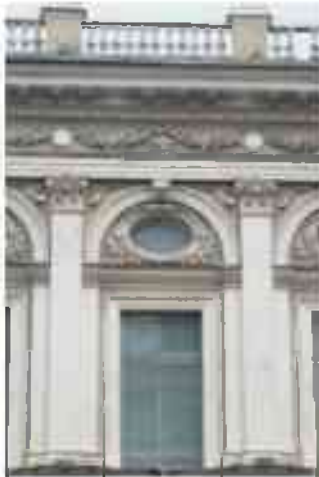
<p><i>Фото 2013 г.</i></p>
		<p>оформление оконных проемов 4-го этажа северной части фасада - профилированные наличники; пилястры, фланкирующие оконные проемы; ложные балюстрады; оформление оконных проемов 4-го этажа (второй свет) - профилированные архивольты с замковыми камнями; в архивольт вписана люкарна в фигурной раме (рокайль) в обрамлении лепного орнамента из лавровых ветвей; антревольты заполнены лепным растительным орнаментом; окна фланкированы пилястрами композитного ордера;</p>

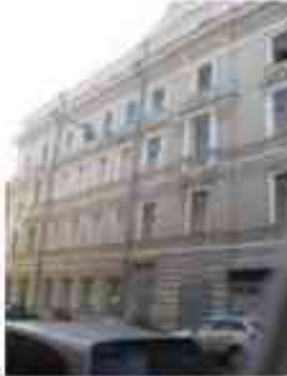
<p><i>Фото 2013 г.</i></p>
		<p>раскреповка в южной части фасада;</p>

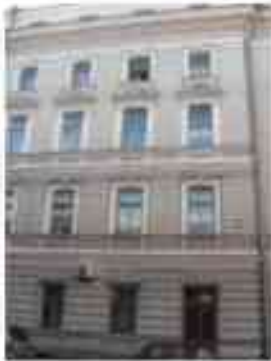
<p><i>Фото 2013 г.</i></p>
		<p>оформление исторических оконных проемов 2- го этажа - профилированные наличники с орнаментированным замковым камнем; подоконная доска на каннелированных кронштейнах в виде волют;</p>

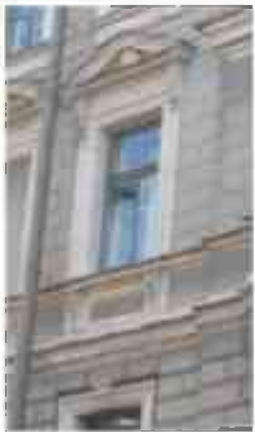
<p><i>Фото 2013 г.</i></p>
		<p>оформление исторических оконных проемов 3-го этажа раскреповка в южной части фасада - профилированные наличники, треугольные сандрики (через ось), декорированные лепными композициями в виде рокайля и акантовых завитков; фриз, декорированный лепной порезкой; каннелированные волнитообразные кронштейны; подоконные доски на декоративных орнаментированных кронштейнах; филенки с лепными композициями в виде цветочных гирлянд;</p>

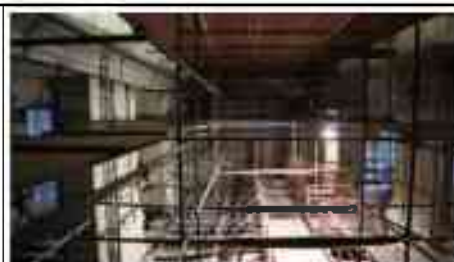
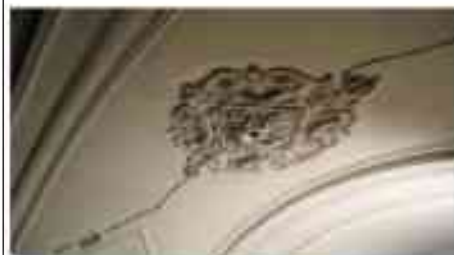
№2-11
Фото 2021 г.

Помещения №2-11, 2-14 (фойе
Большого зала, Галерея парадной
лестницы)

оформление потолка:
профилированные тяги,
две лепные орнаментированные розетки,
раскрепованный профилированный
карниз, с порезками в виде листьев
аканта, иоников, бус;
колонны коринфского ордера;
проемы фланкированы двумя колоннами
коринфского ордера, установленными
на высоких постаментах;

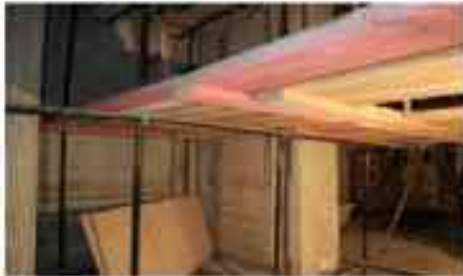
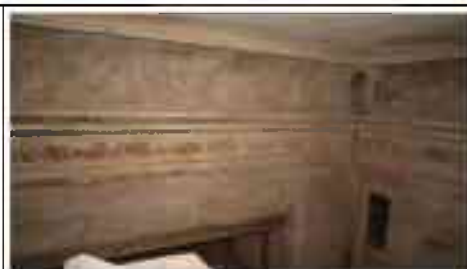
<p>№2-29 <i>Фото 2021 г.</i></p>

<p><i>Фото 1897 г.</i></p>
		<p>Помещение №2-29 (бывшая Розовая гостиная): оформление стен - прямоугольные профилированные вертикальные и горизонтальные филенки;</p> <p>венчающий профилированный карниз; лепные орнаментальные порезки (аканты, пальметты, бусы, ионики);</p>

оформление потолка:
в центре - лепная розетка, оформленная
цветочными гирляндами, лавровыми
гирляндами, стрелами, розетками;
падуга оформлена профилированными
тягами;

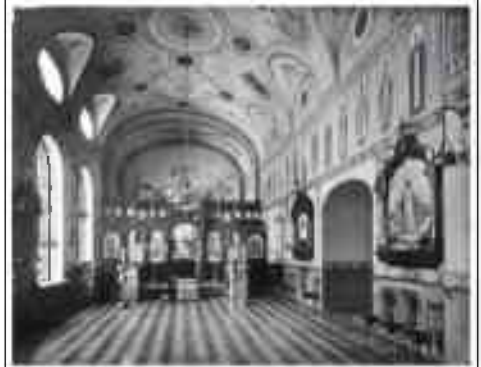
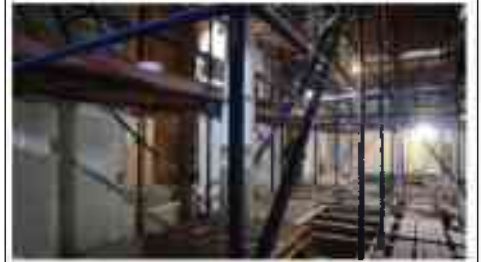
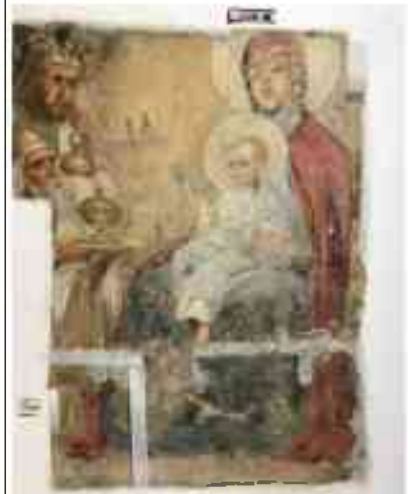
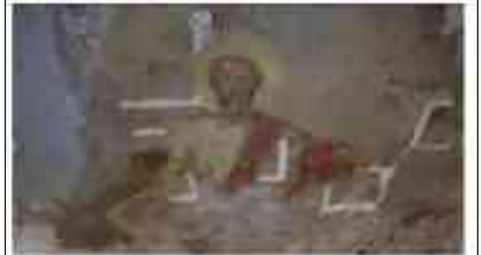
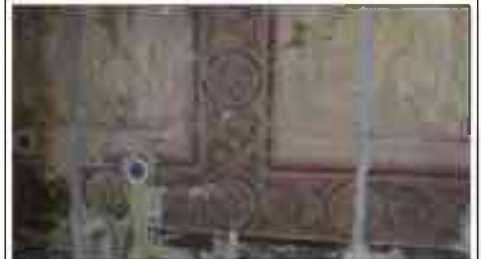
Помещение №3-6 (бывшая церковь)

оформление стен и потолка:
материал (гладкая штукатурка), стены и
потолок покрыты живописью; техника
исполнения (масляная по штукатурной
основе и по холсту, наклеенному на
штукатурную основу)

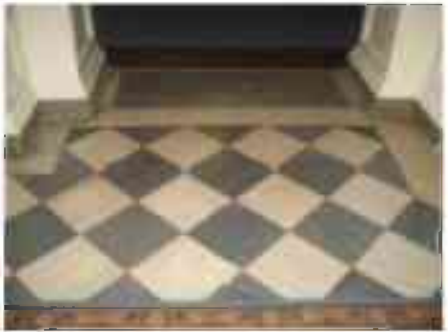
<p><i>Фото 2012 г.</i></p>
		<p>широкая арка, оформленная профилированными тягами; опорные стены маршей рустованы и декорированы полосой «бегущая волна» в сочетании с листом аканта;</p>

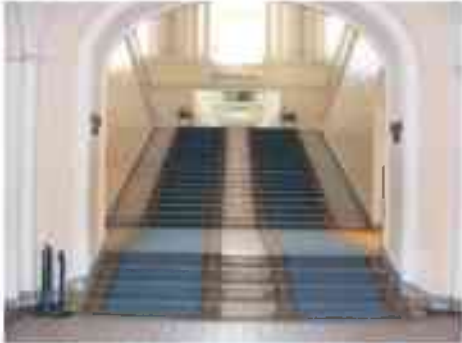
<p><i>Фото 2013 г.</i></p>
		<p>над центральным маршем устроен полукруглый в плане балкон с ограждением в виде балясин; оформление подшивки: лепной декор растительного орнамента;</p>

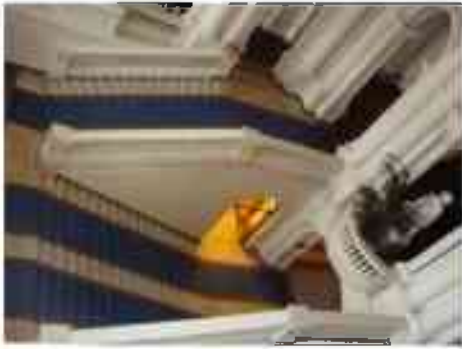
<p><i>Фото 2012 г.</i></p>
		<p>высокий парапет с балюстрадой с основанием прямоугольной формы, оформленным филенками; сдвоенные колонны ионического ордера; пилястры композитного ордера; арки, оформленные архивольтом с замковым камнем, оформленным порезками (ионики, бусы);</p>

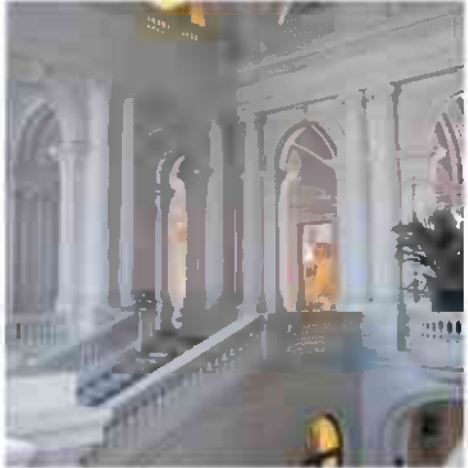
<p><i>Фото 2012 г.</i></p>
		<p>галерея, перекрытая крестовыми сводами, оформленными профилированными тягами;</p>

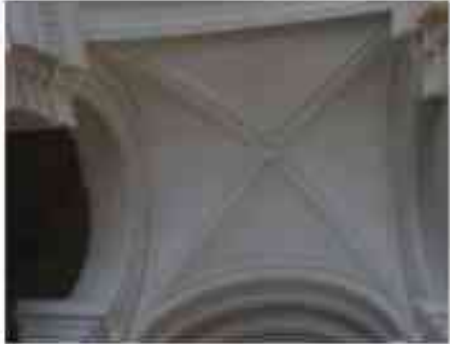
<p><i>Фото 2012 г.</i></p>
		<p>венчающий профилированный карниз; ряды порезок (лист аканта, ионики, бусы);</p>

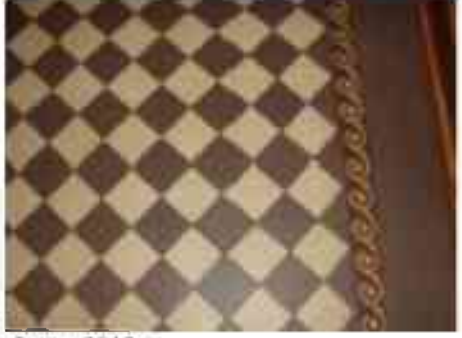
<p>полы в тамбурах между дверями учебных классов</p> <p>сохранившееся историческое покрытие пола — материал (метлахская плитка); рисунок (геометрический);</p>

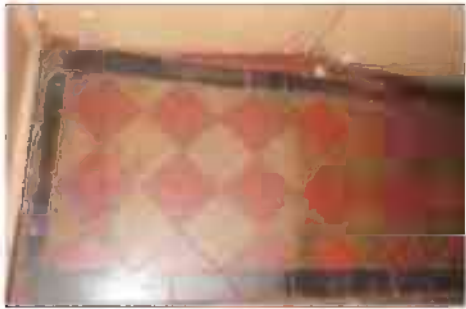
<p><i>Фото 2012 г.</i></p>
6	Предметы декоративно-прикладного искусства		
		Зеркала	
		<p>Зеркало (1) – пристенное в золоченой прямоугольной раме на двухступенчатом основании (нижняя ступень профилированная, верхняя оформлена тягой). Внешняя кромка рамы декорирована лавровой гирляндой, заключенной с двух сторон золоченой рамой.</p> <p>Внутренний край рамы декорирован порезкой растительного орнамента и бусами по всему периметру. Поле рамы гладкое.</p> <p>Время: 2-я половина XIX века.</p> <p>Размер: высота – 300 см, ширина – 98 см.</p>

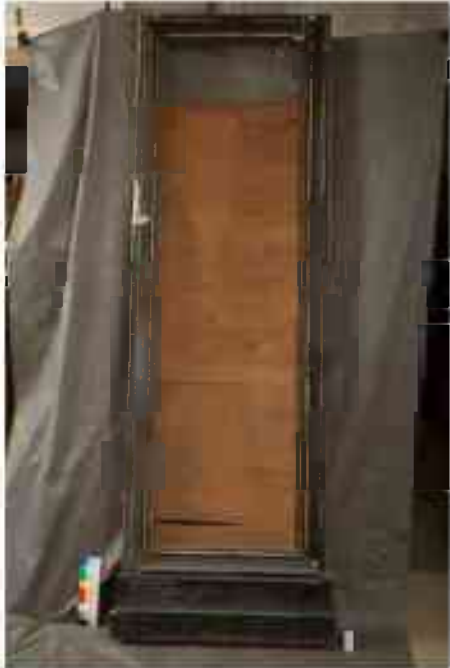
<p><i>Фото 2021 г.</i></p>
		<p>Зеркало напольное (1) – в прямоугольной раме, фанерованной красным деревом (?), с консолью, с фигурным завершением и фигурным профилированным карнизом, в центре которого находится картуш. Верхняя часть зеркала по бокам декорирована волютами. Полочка консоли – фигурная, с профилированными краями, опирается на два кронштейна в виде волют. Под полкой консоли – небольшое зеркало.</p> <p>Время: 2-я половина XIX века.</p> <p>Размер: высота– 320 см, длина 115 см, ширина – 45 см.</p>

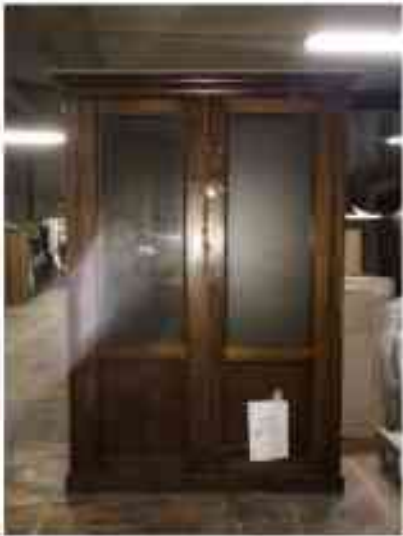
<p>Шкаф (1) – дубовый (?) книжный, двухстворчатый, с нащельником и выносным профилированным карнизом, на плинте. Каждая створка на две филенки (верхняя остеклена, нижняя – глухая). Торцевые стенки на две глухие филенки.</p> <p>Время: конец XIX века.</p> <p>Размер: длина – 140 см; ширина 49 см, высота 200 см.</p>

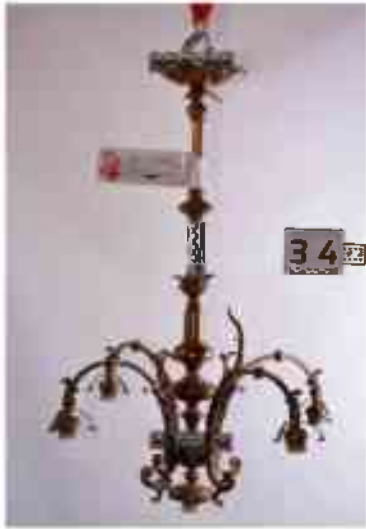
<p>Люстра (1) – на 5 свт., латунь, бронза. От балясины, завершенной плафоном матированного стекла с рельефным рисунком, отходят 5 изогнутых кронштейнов прямоугольного сечения, декорированных листьями аканта. Люстра подвешена на штоке и завершена короной из акантовых листьев.</p> <p>Время: конец XIX века.</p> <p>Размер: высота – 105 см, ширина – 70 см.</p>

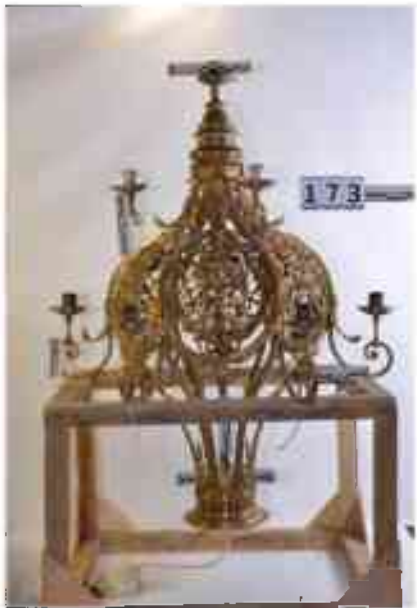
<p data-bbox="1034 795 1189 824"><i>Фото 2021 г.</i></p>
		<p data-bbox="454 840 1021 1500">Люстра (1) – на 10 свт., бронза, золочение, в виде ажурной вазы, составленной из 6-ти овалов, заполненных ажурным цветочно-растительным орнаментом. Низ вазы декорирован крупными листьями аканта и завершен массивной сложной гирькой, к которой подвешен плафон матового рельефного стекла конической формы. Люстра с двумя ярусами светоточек. Нижний ярус – на 3 светоточки, отходящие от изогнутых кронштейнов, декорированных завитками. Верхний ярус состоит из 6-ти светоточек, из аналогичных кронштейнов, но большего размера. Люстра заканчивается шлемовидной бронзовой деталью, подвешена на штоке.</p> <p data-bbox="454 1500 1021 1612">Время: 2-я пол. XIX века. Размер: ширина – 100 см; высота – 150 см.</p>	  <p data-bbox="1034 1153 1189 1182"><i>Фото 2012 г.</i></p>

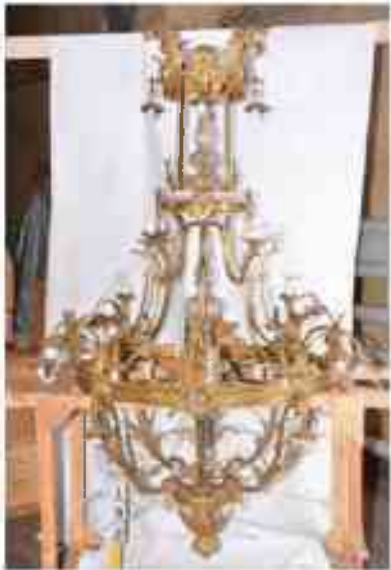
<p>аналогичный плафон, направленный вниз. Над «кустом» располагается еще один кронштейн в виде античного светильника с открытым круглым плафоном ребристого стекла. Между кронштейнами к ободу крепятся бронзовые украшения в виде композиций музыкальных инструментов. На среднем ободу – 8 изогнутых кронштейнов с открытыми круглыми плафонами. На верхнем ободу – 4 кронштейна, направленных вниз. Время: кон. XIX века. Размер: ширина – 140 см; высота – 150 см.</p>

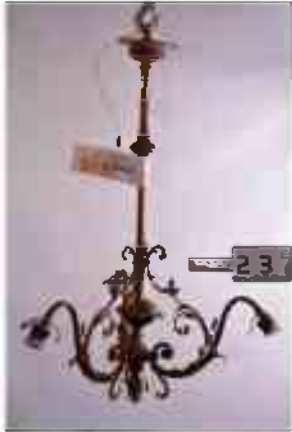
<p>ДПИ №235 4 свт</p> <p>Фото 2021 г.</p>
		<p>Люстра (1) – на 4 свт., латунь, бронза. Латунный штوك завершен балясиной, от которой отходят три изогнутых кронштейна, декорированных листом аканта и растительным завитком. Балясина завершена 4 свт. С гладкой короной в виде тарелки. Время: кон. XIX века. Размер: ширина – 60 см; высота – 120 см.</p>

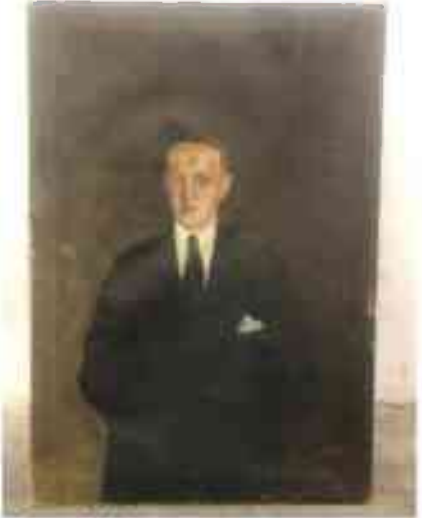
<p>Портрет мужчины Материал: Холст на подрамнике, масло. Время: кон. XIX–нач. XX века. Сохранность: общие загрязнения, заплытения. Деформация основы, холст провис. Утраты красочного слоя по всей поверхности, лак потемнел. Темные записи на изображении лица.</p>

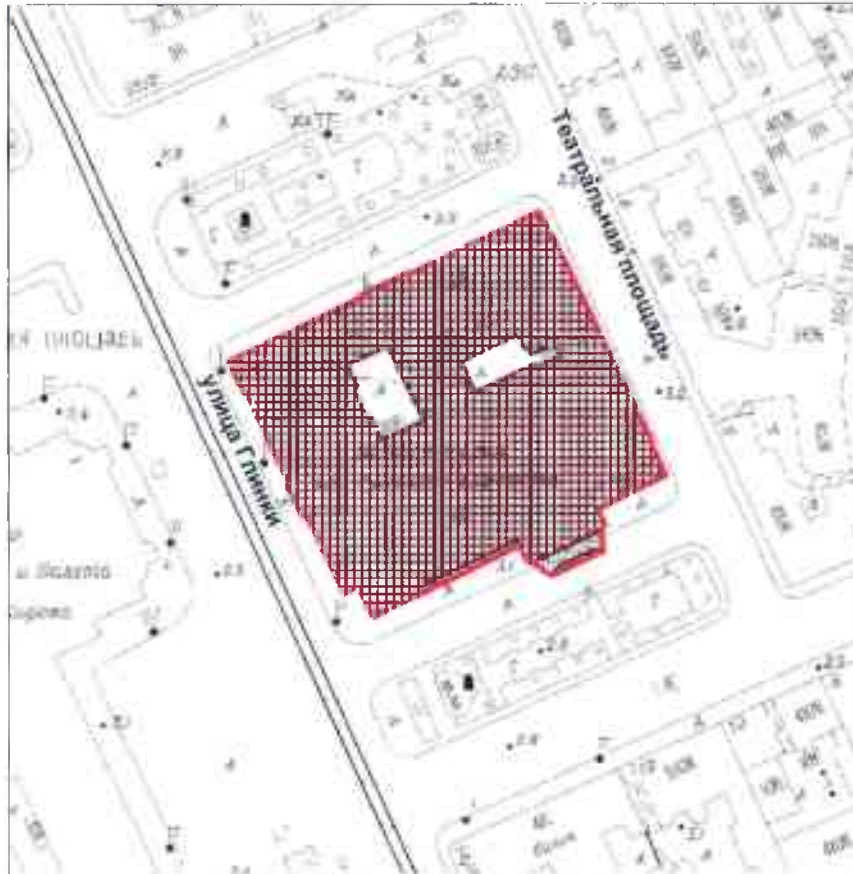
**План границ территории
объекта культурного наследия федерального значения
«Консерватория»**

Санкт-Петербург, Театральная пл., 3, лит. А

масштаб 1:2000

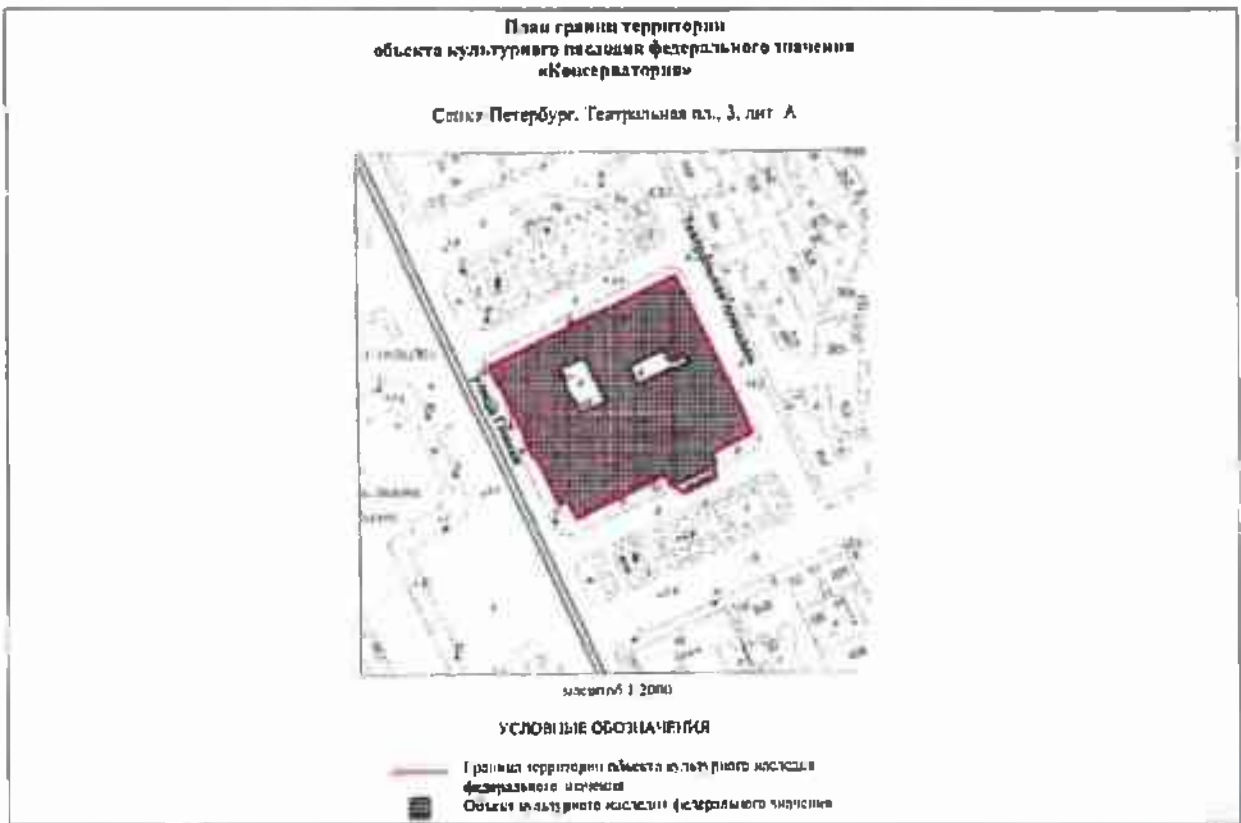
XX. Графическое отображение границ территории объекта культурного наследия «Консерватория»

Граница памятника проходит по фундаменту здания, включая пандус со стороны южного лицевого фасада.
