Акт

по результатам государственной историко-культурной экспертизы проектной документации

на проведение работ по сохранению выявленного объекта культурного наследия «Дом Т.Н. Путиловой» расположенного по адресу: Санкт-Петербург, Большой пр. П.С., д. 44, лит. А: «Проект по сохранению выявленного объекта культурного наследия «Дом Т.Н. Путиловой» (приспособление для современного использования в части перепланировки квартиры N 48) по адресу: Санкт-Петербург, Большой пр. П.С., д. 44, лит. А, кв. 48» (шифр: 44-48/0122), разработанной ООО «Сириус» в 2022 г.

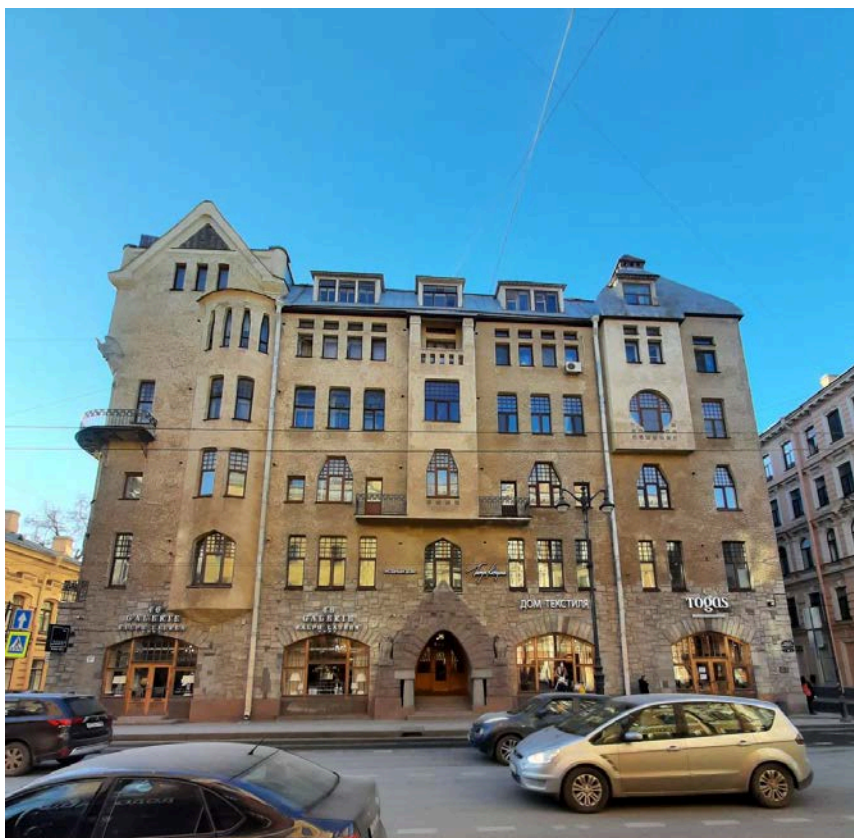
Фото 1 Лицевой фасад выявленного объекта культурного наследия «Дом Т.Н. Путиловой» расположенного по адресу: Санкт-Петербург, Большой пр. П.С., д. 44, лит. А

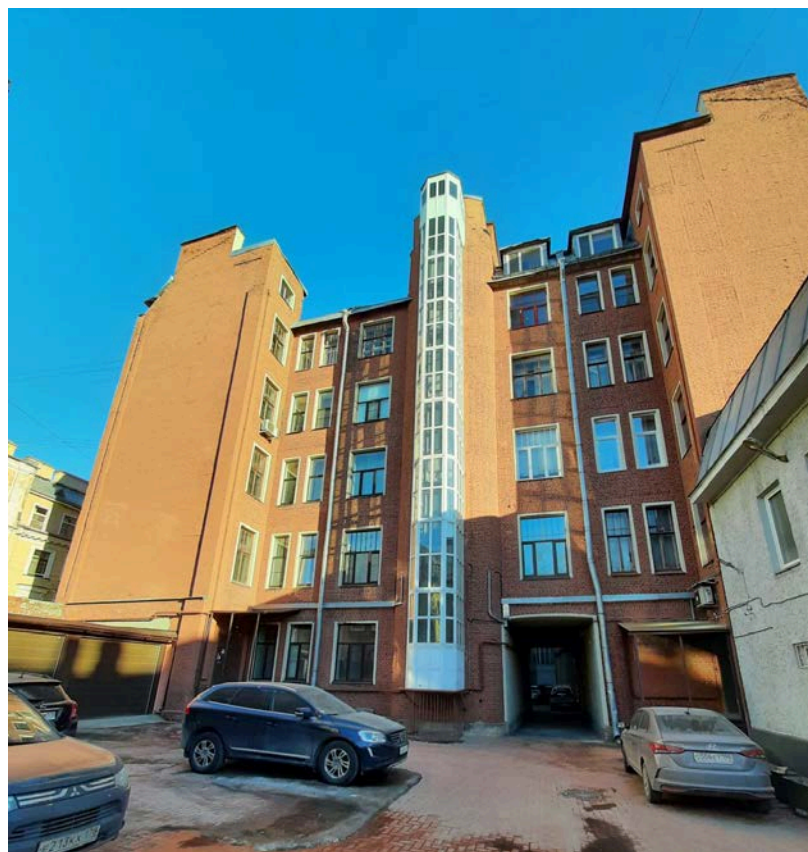
Фото 4 Фрагмент дворового фасада выявленного объекта культурного наследия «Дом Т.Н. Путиловой» расположенного по адресу: Санкт-Петербург, Большой пр. П.С., д. 44, лит. А

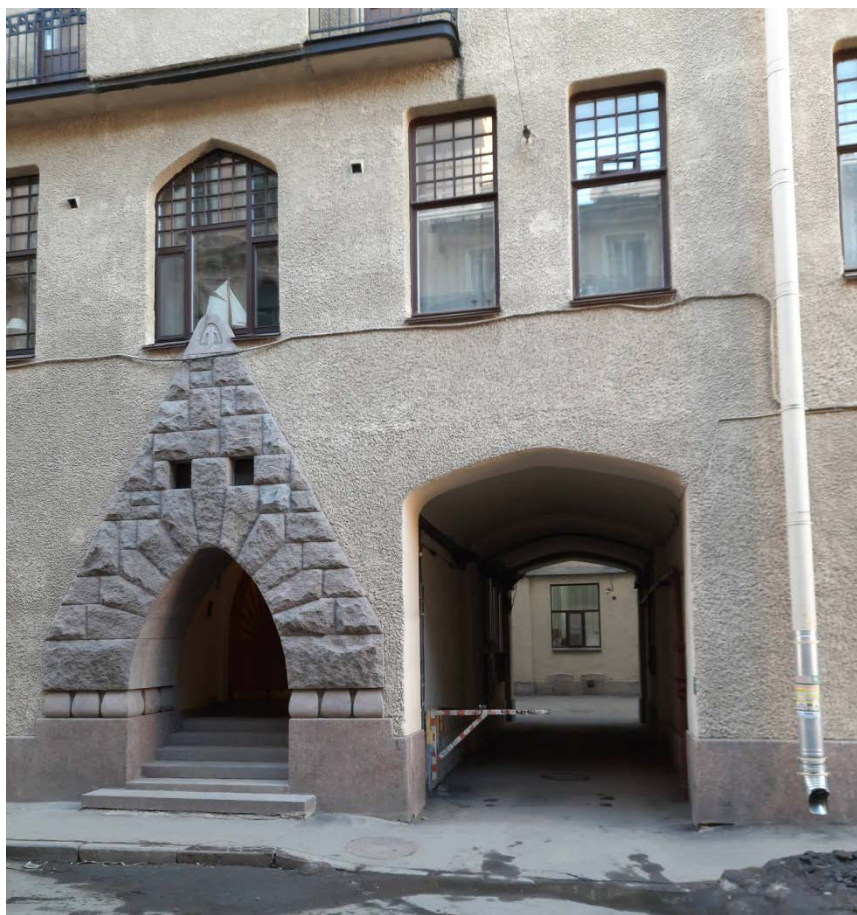
Фото 5 Фрагмент лицевого фасада выявленного объекта культурного наследия «Дом Т.Н. Путиловой» расположенного по адресу: Санкт-Петербург, Большой пр. П.С., д. 44, лит. А, воротный проезд

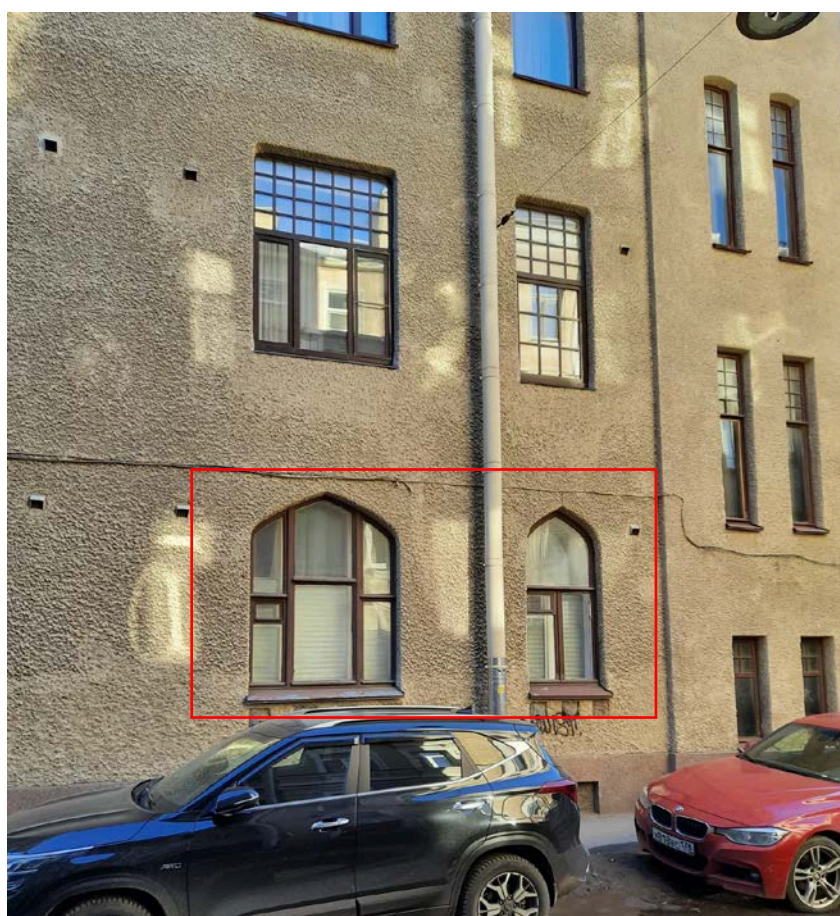
Фото 10 Фрагмент лицевого фасада выявленного объекта культурного наследия «Дом Т.Н. Путиловой» расположенного по адресу: Санкт-Петербург, Большой пр. П.С., д. 44, лит. А, окна квартиры №48

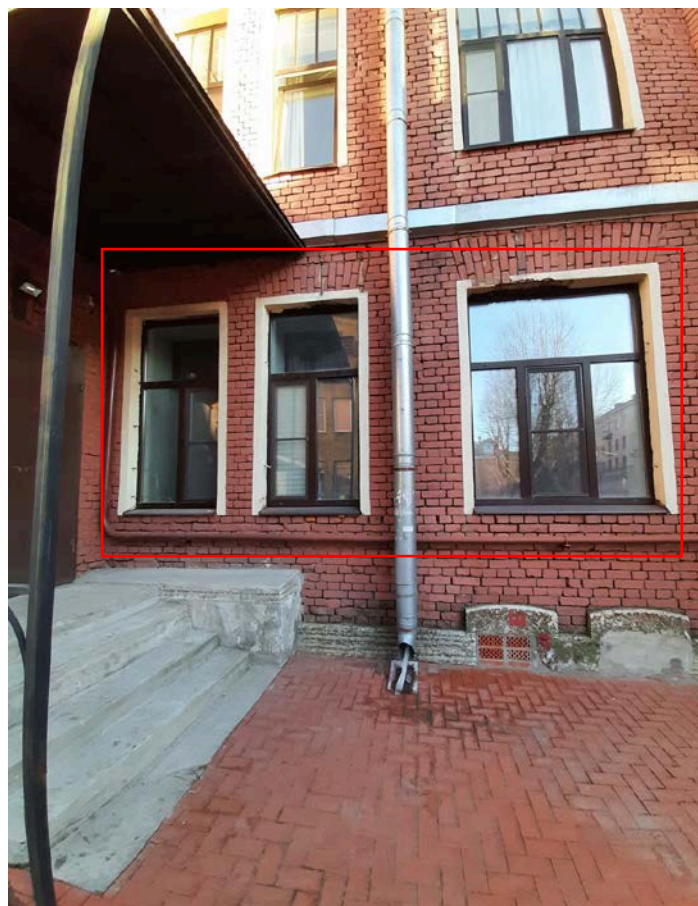
Фото 11 Фрагмент дворового фасада выявленного объекта культурного наследия «Дом Т.Н. Путиловой» расположенного по адресу: Санкт-Петербург, Большой пр. П.С., д. 44, лит. А, она квартиры №48

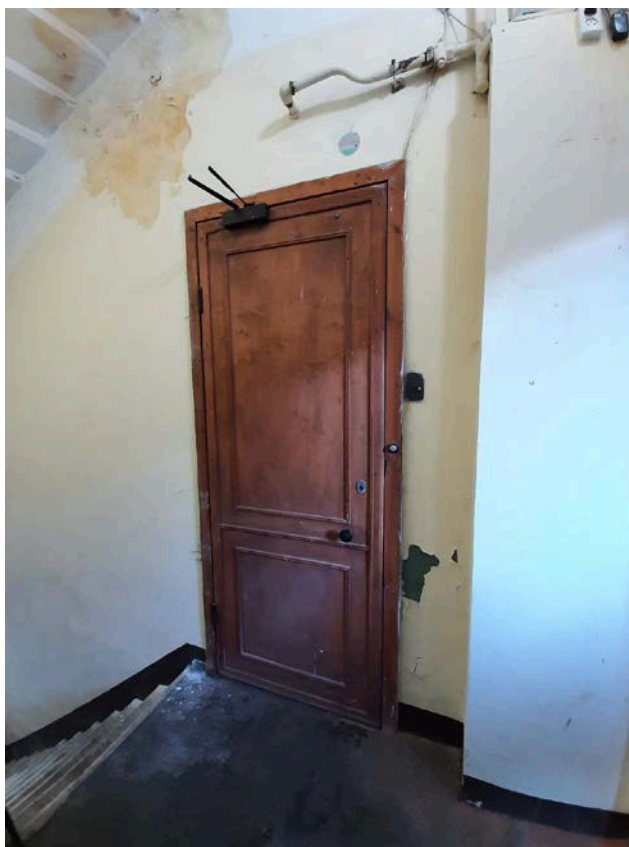
Фото 13 Входная дверь квартиры №48 выявленного объекта культурного наследия «Дом Т.Н. Путиловой» расположенного по адресу: Санкт-Петербург, Большой пр. П.С., д. 44, лит. А
