Акт**по результатам государственной историко-культурной экспертизы**

проектной документации на проведение работ по сохранению

объекта культурного наследия федерального значения «Дом Голландской церкви» по адресу: г. Санкт-Петербург, Невский пр., д. 20, лит. А (Невский просп., 20, р. Мойки наб., 44, Большая Конюшенная ул., 31¹) – Проектная документация «Проведение работ по сохранению объекта культурного наследия федерального значения «Дом Голландской церкви» по адресу: Санкт-Петербург, Невский пр., д. 20, литера А (Невский пр., д. 20, р. Мойки наб., д. 44, Большая Конюшенная ул., д. 31). Работы по ремонту лицевых и дворовых фасадов» (шифр: 18-861/Д/ФС/2021-Невск20-),
ООО «ИЦ «РОКАДА», 2022 г.

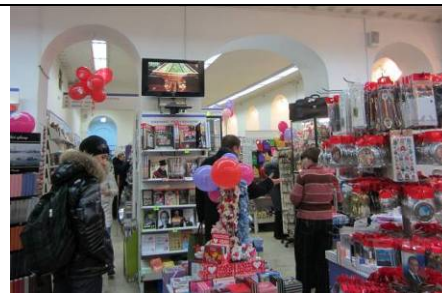
арочные галереи, их местоположение (1-й этаж), габариты и конфигурация арок;

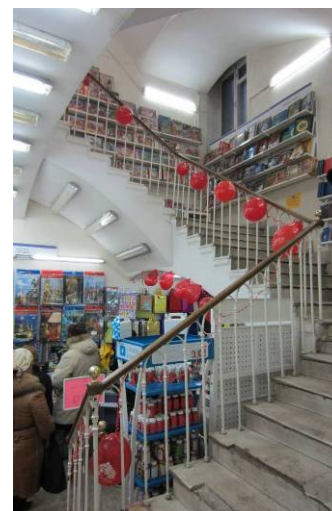
межэтажные трехмаршевые лестницы с известняковыми ступенями*, на ползучих сводах, с коваными и литыми ограждениями, с деревянными поручнями, их исторические габариты, местоположение (часть лицевого корпуса, выходящая на Невский пр.), конфигурация;

исторический рисунок ограждения (в виде стрельчатых арок, с металлическими сферами у поворотных стоек);

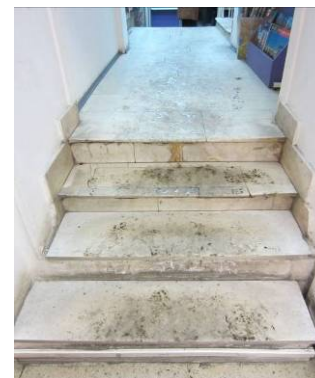
известняковые* одномаршевые лестницы, их исторические габариты, местоположение (тамбуры лицевого фасада по Невскому пр.), конфигурация;

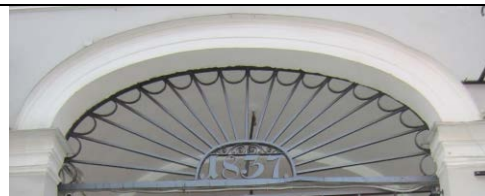
оформление воротных проездов – профилированные архивольты;

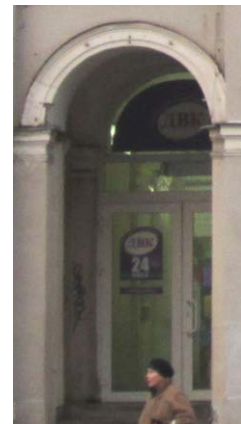
входные проемы лицевого фасада по Невскому пр. – их историческое местоположение, конфигурация (с арочным завершением), габариты, решение в виде арочных ниш с профилированными архивольтами, перекрытых коробовыми сводами с оформлением стен угловыми пилястрами*

* сохранилось во входах в 3-й и 6-й световых осях от угла с Большой Конюшенной ул.

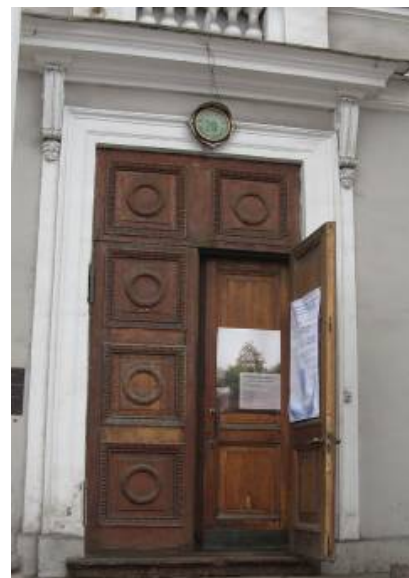
центральный входной проем лицевого фасада по Невскому пр. – его историческое местоположение, конфигурация (прямоугольный), габариты;

оформление входного проема – профилированный штукатурный наличник, прямой сандрик на орнаментированных стилизованных кронштейнах;

исторические конструкция (двустворчатое, глухое, с прямоугольной глухой фрамугой), материал (дерево), цвет и оформление (в каждой створке и во фрамуге по три квадратные филенки в резном обрамлении, декорированные резными венками) заполнения входного проема;

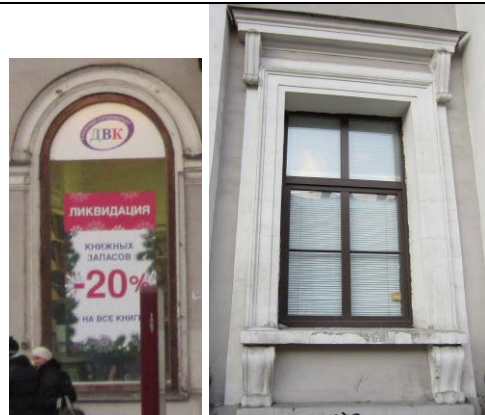
оформление оконных проемов 1-го этажа – профилированные штукатурные наличники, прямые сандрики и подоконные доски на кронштейнах (в центральном ризалите), профилированные архивольты;

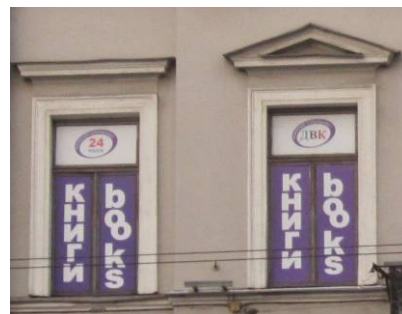
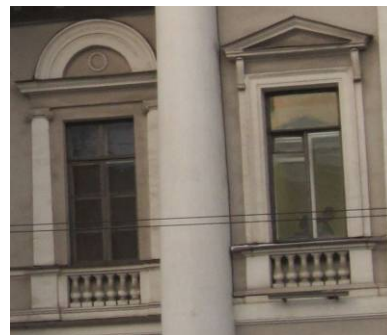
оформление оконных проемов 2-го этажа – профилированные штукатурные наличники, прямые и треугольные сандрики, в том числе треугольные сандрики на кронштейнах, профилированные архивольты и круглые рамки, пилястры ионического ордера, фланкирующие проемы, ложная балюстрада, фланкированная гладкими лопатками (проемы центрального ризалита);

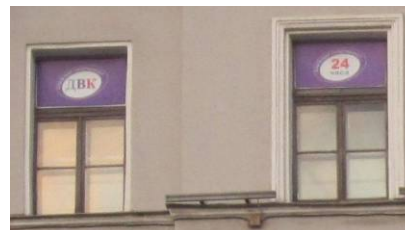
оформление оконных проемов 3-го этажа – профилированные (в раскреповках) и гладкие штукатурные наличники;

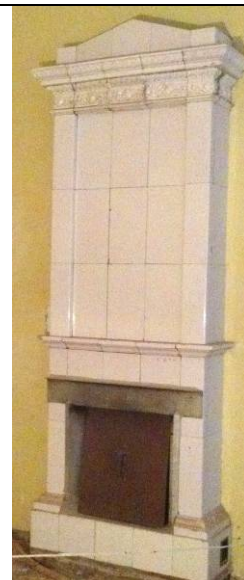
квартира № 10, комната площадью 20,2 кв. м:

угловая средистенная двухъярусная печь, облицованная белыми изразцами, декорированная орнаментальным фризом и профилированным карнизом, завершенная треугольным фронтоном; ярусы разделены полочкой, топочное отверстие прямоугольной формы, плит гладкий, невысокий.

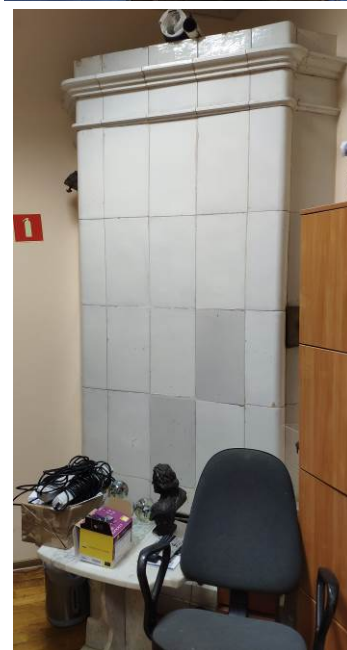
помещение 4-Н(52):

угловая одноярусная печь, облицованная белыми изразцами, с закругленными углами, с профилированной тягой, профилированным карнизом и гладким навершием;
