Акт
по результатам государственной историко-культурной экспертизы
проектной документации на проведение работ по сохранению объекта
культурного наследия регионального значения «Обособленный и доходный дом
И.Е. Ритинга», расположенного по адресу: г. Санкт-Петербург, пр.
Добролюбова, д. 1/79, лит. Б, предусмотренных проектом:
«Объект культурного наследия регионального значения
«Обособленный и доходный дом И.Е. Ритинга». Работы по приспособлению для
современного использования в части перепланировки помещения 9-Н,
квартир 53, 58 по адресу: г. Санкт-Петербург, пр. Добролюбова, д. 1/79, лит.
Б. Восстановление лестничной клетки», разработанным ООО «Капиталь»
(Шифр: 157/2022)

Санкт-Петербург
2022 г.

«25» марта 2022 г.

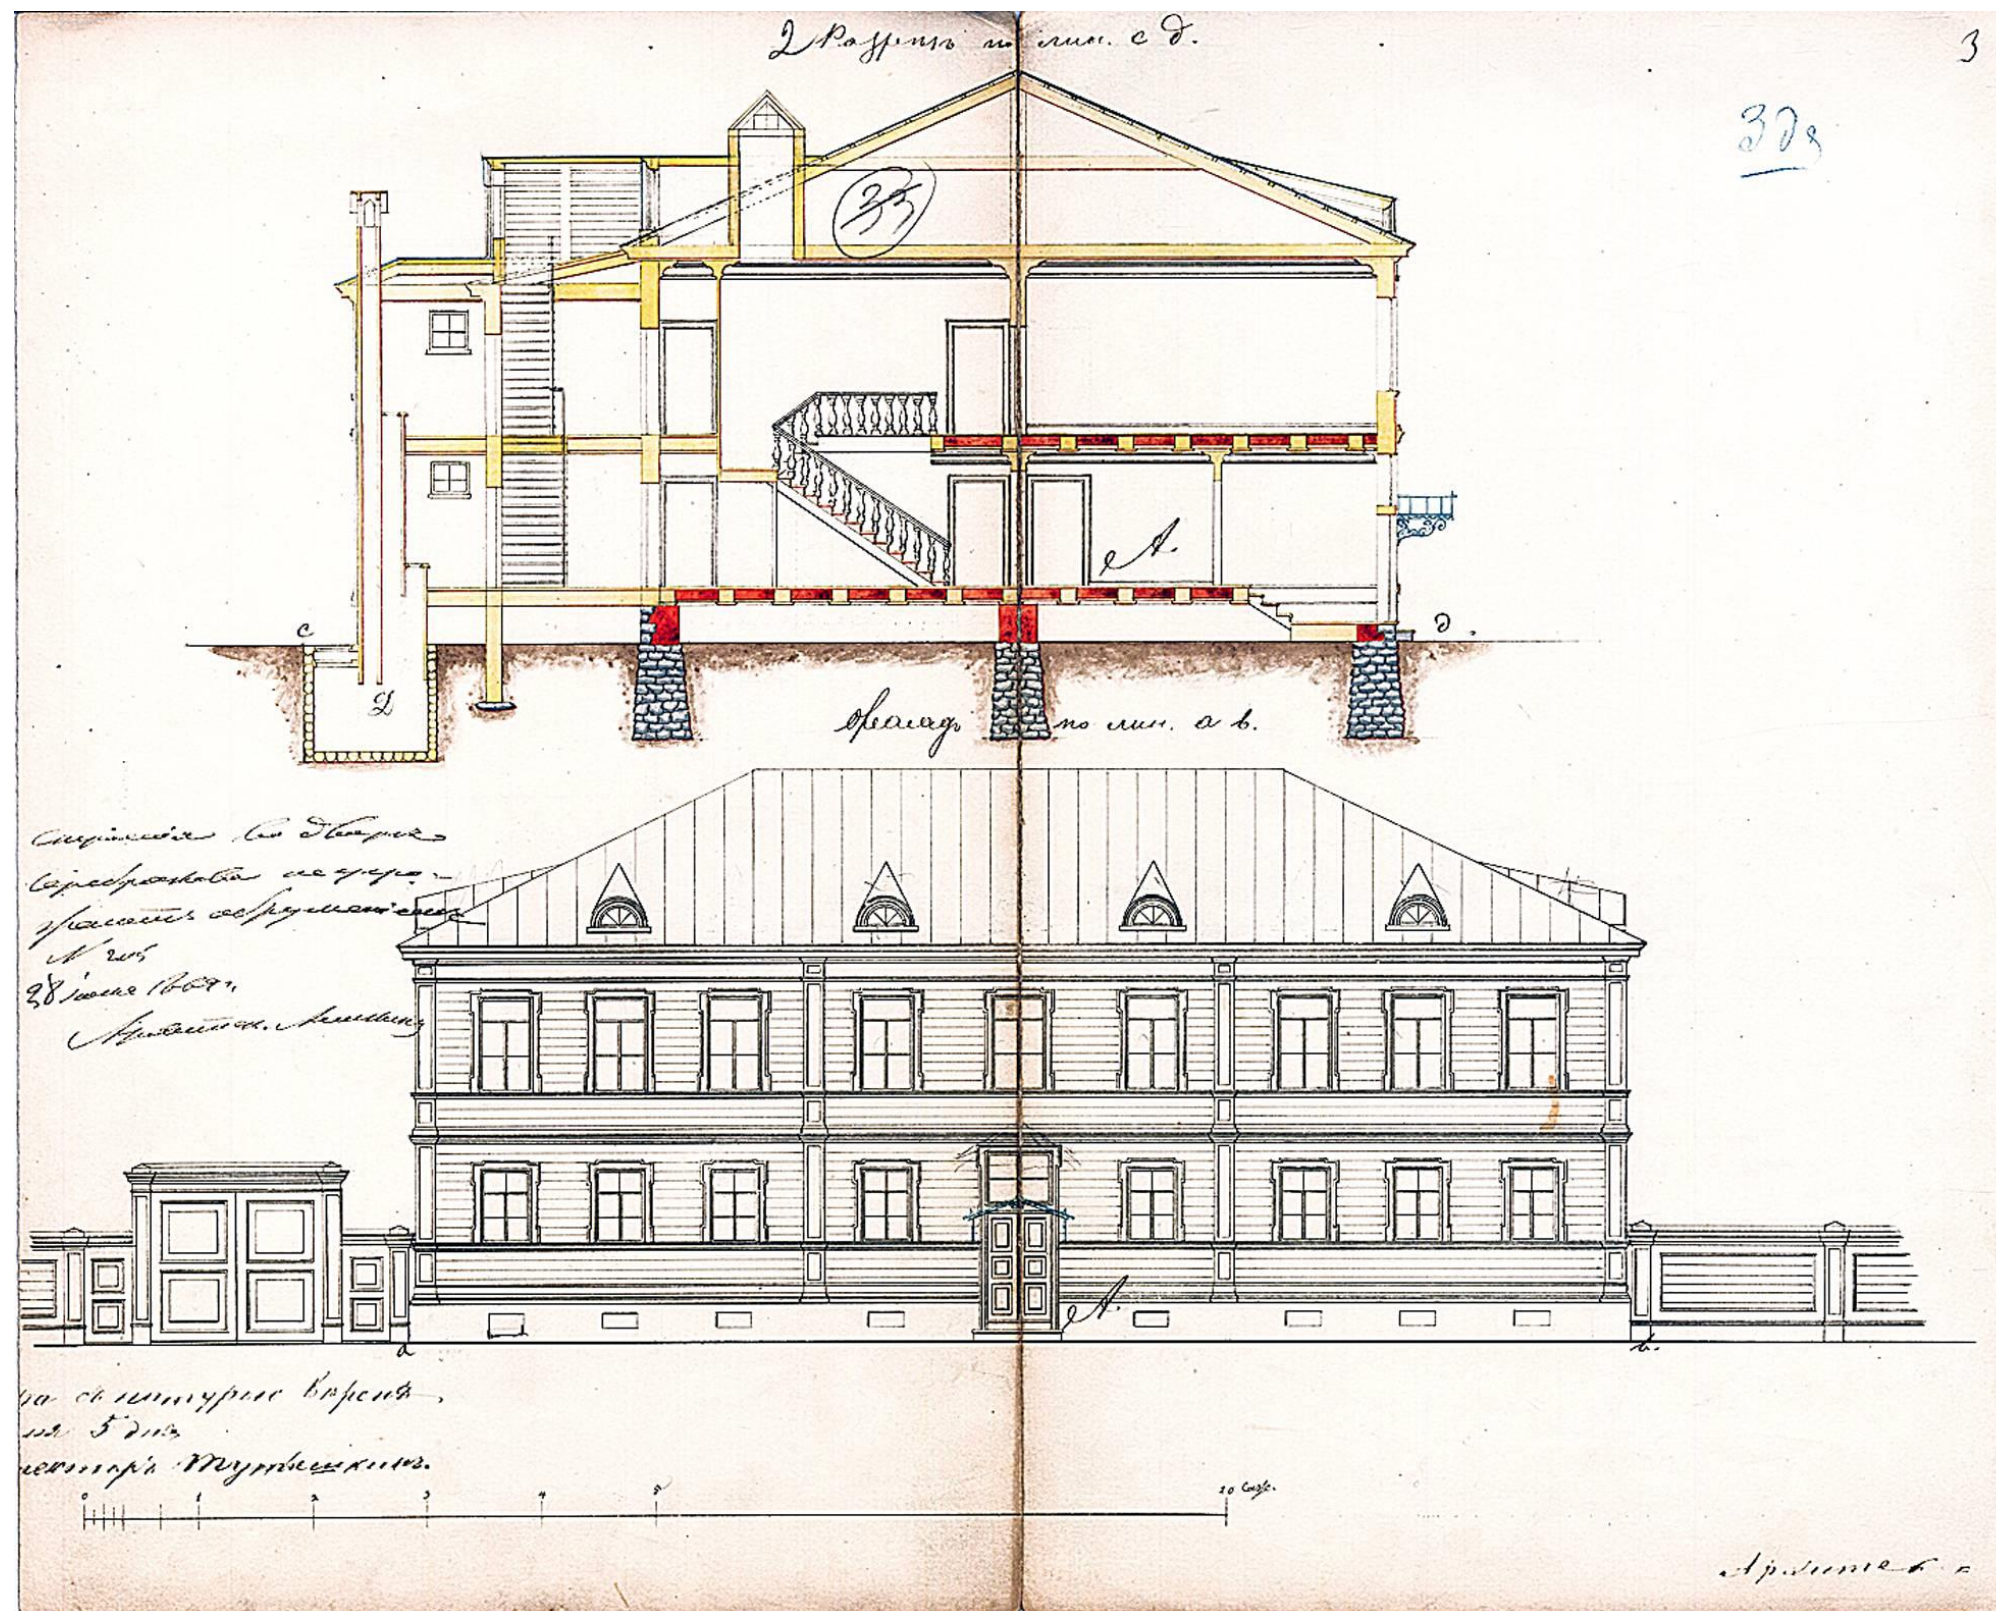
2. Дом, принадлежащий 2-й гильдии купцу Ивану Алексеевичу Серебрякову. Лит. А. Лицевой фасад, разрез. 1869 г. ЦГИА СПб. Ф.513. Оп. 102. Д. 7207. Лл.2-3.

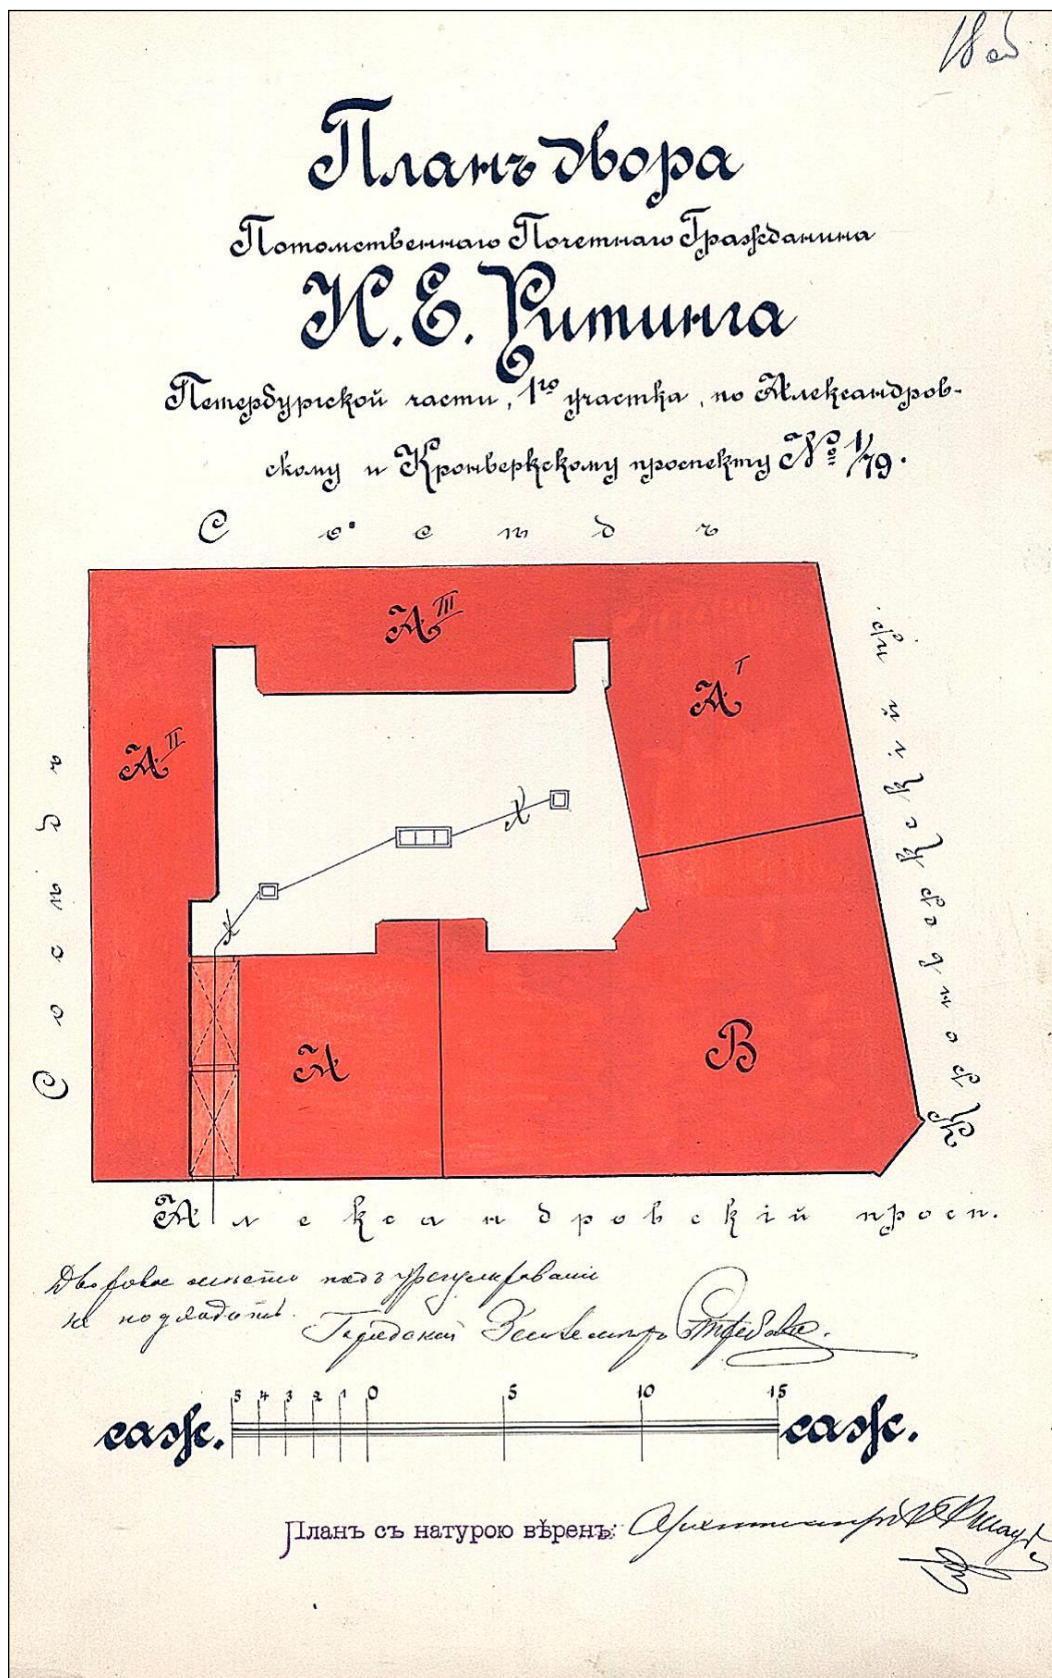
5. План двора потомственного почетного гражданина И.Е. Ритинга Петербургской части, 1-го участка по Александровскому и Кронверкскому проспекту № 1/79. 1898 г. ЦГИА СПб. Ф.513. Оп. 102. Д. 7207. Л. 18об.

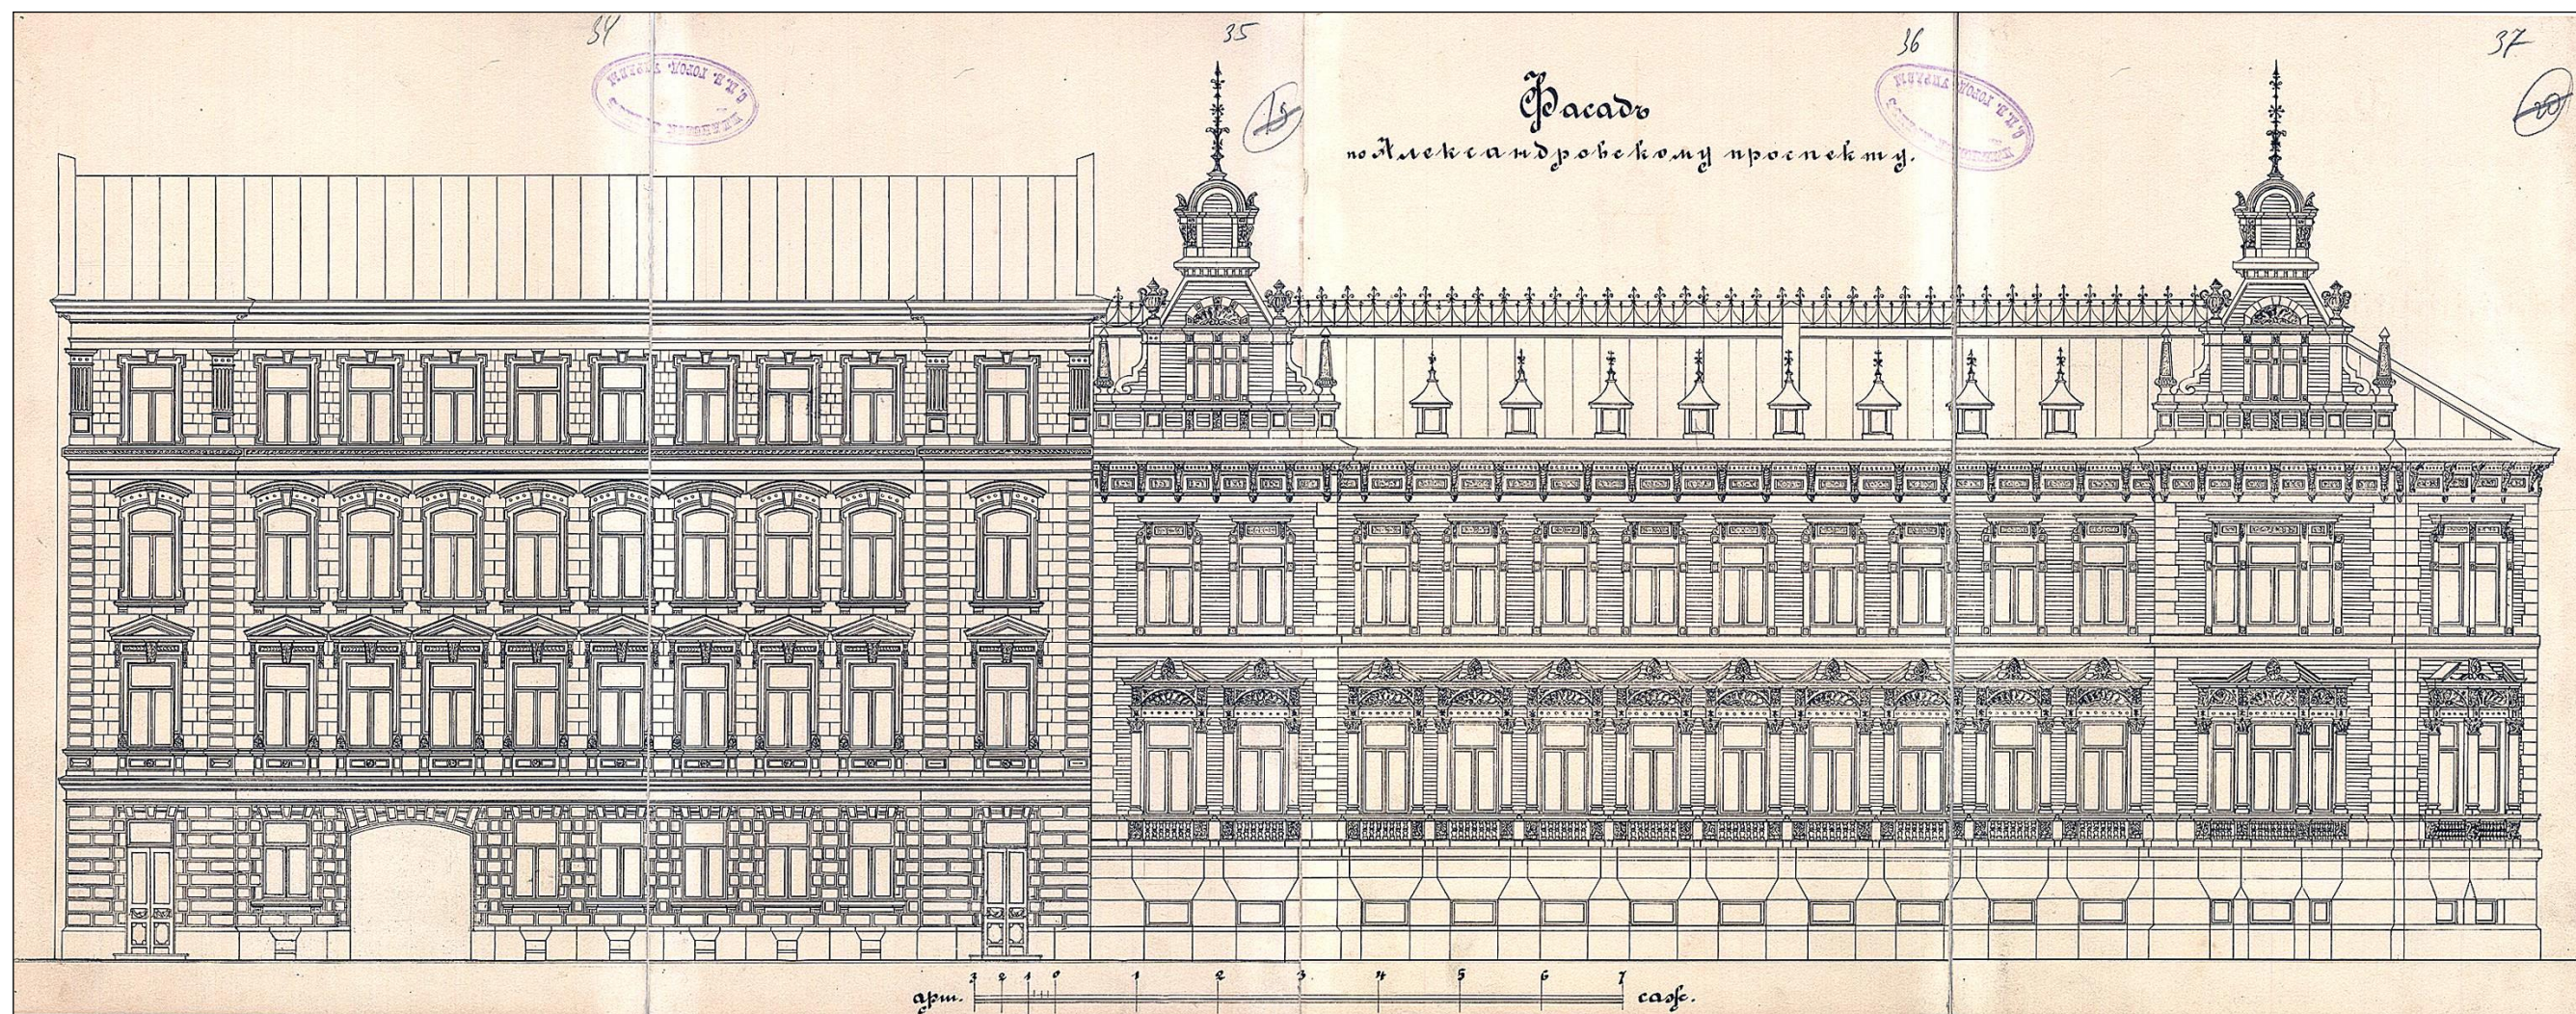
6. Дом И.Е. Ритинга. Фасад по Александровскому проспекту. ЦГИА СПб. Ф.513. Оп. 102. Д. 7207. Лл. 34-37.

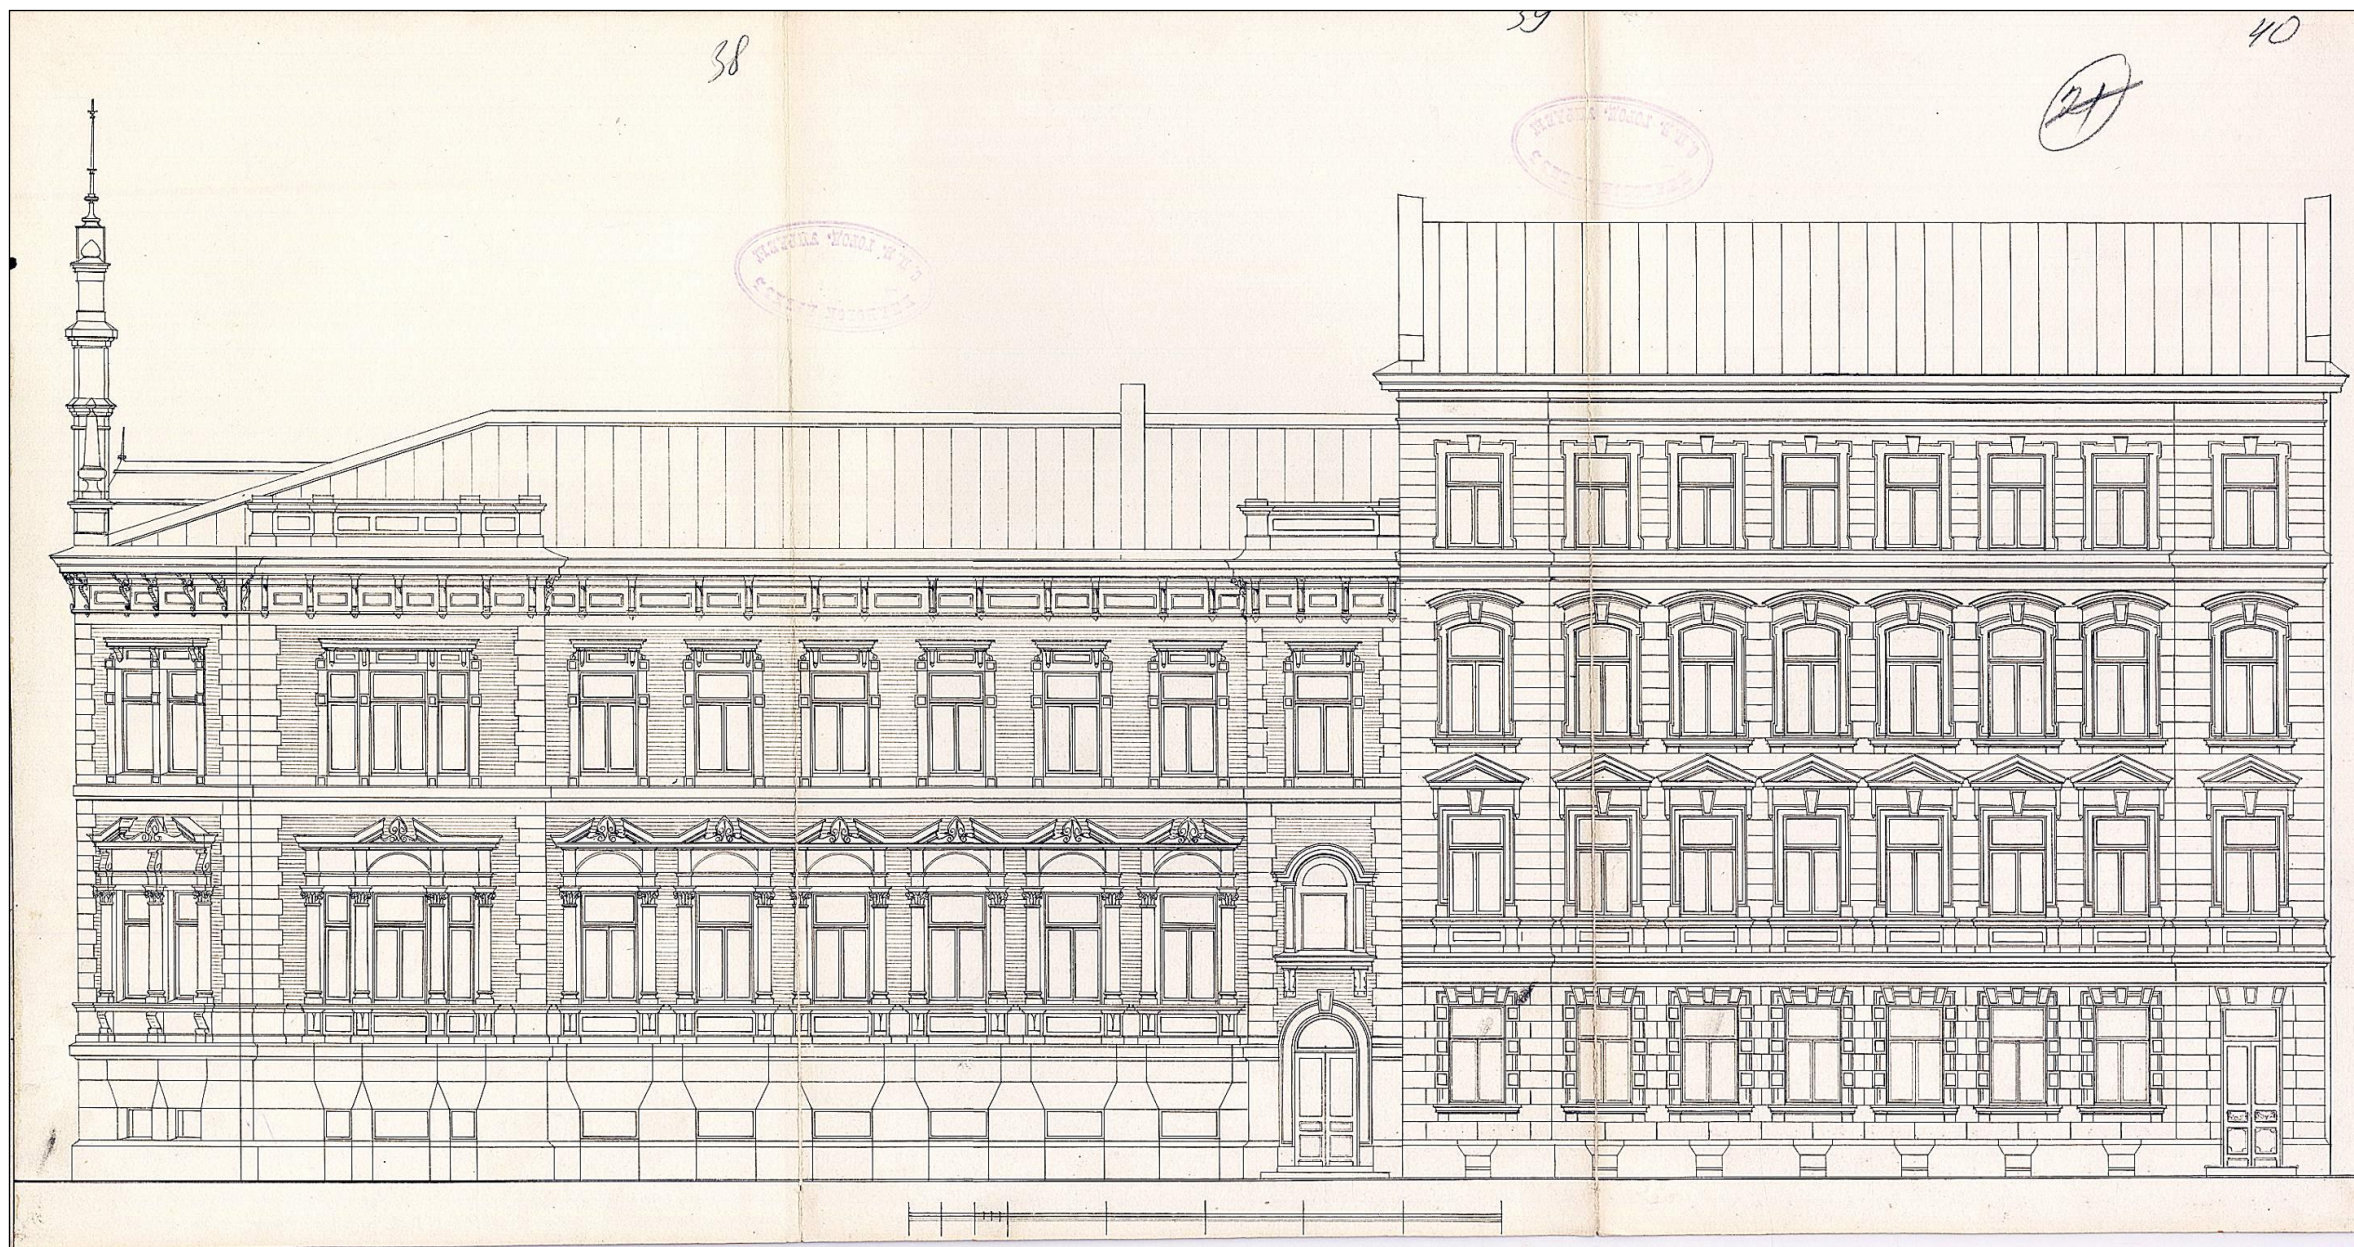
7. Дом И.Е. Риттинга. Фасад по Кронверкскому проспекту. ЦГИА СПб. Ф.513. Оп. 102. Д. 7207. Лл. 38-50.

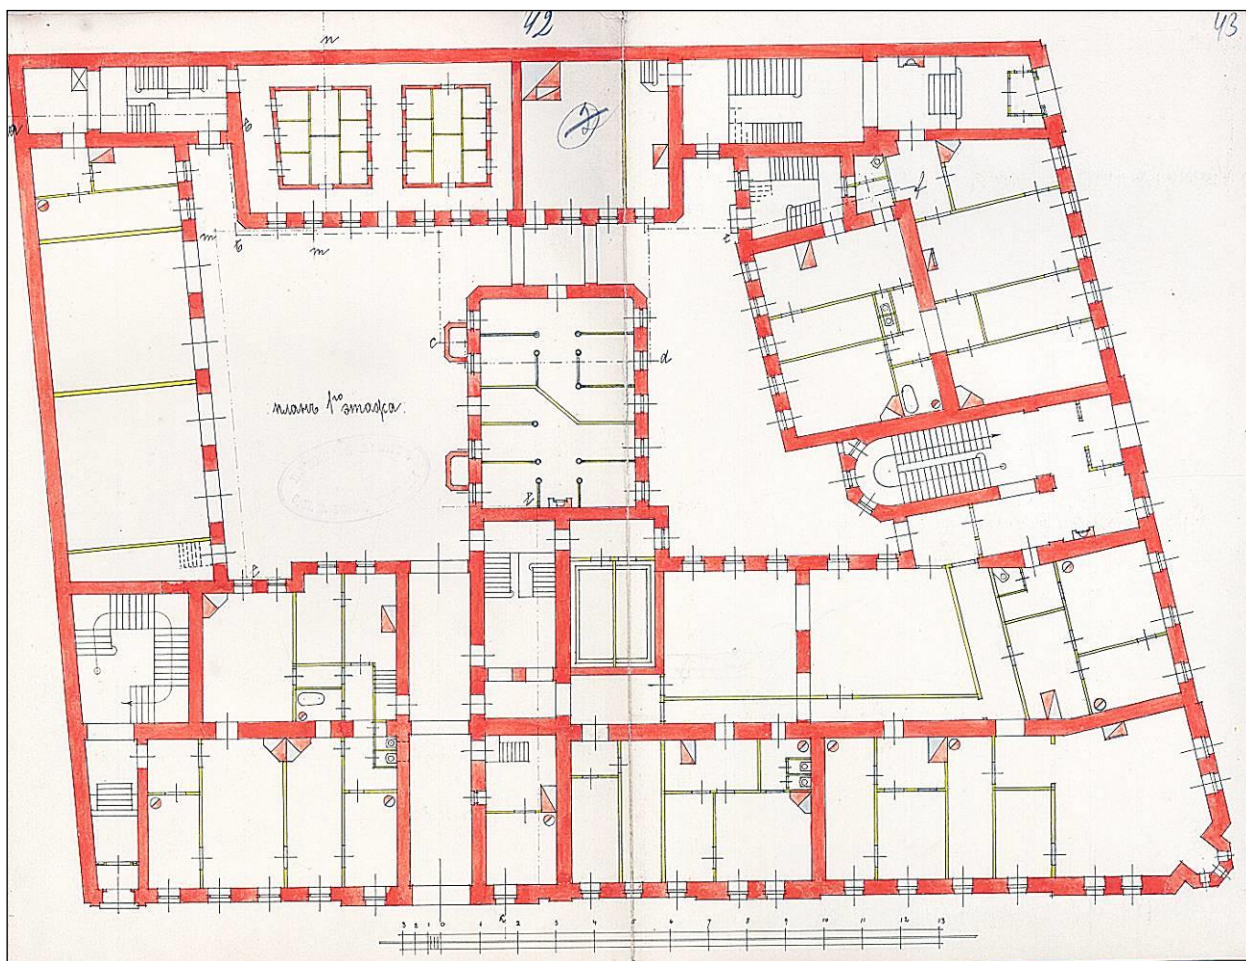
10. Дом И.Е. Ритинга. План 1-го этажа. 1898 г. ЦГИА СПб. Ф.513. Оп. 102. Д. 7207. Лл. 41-43.

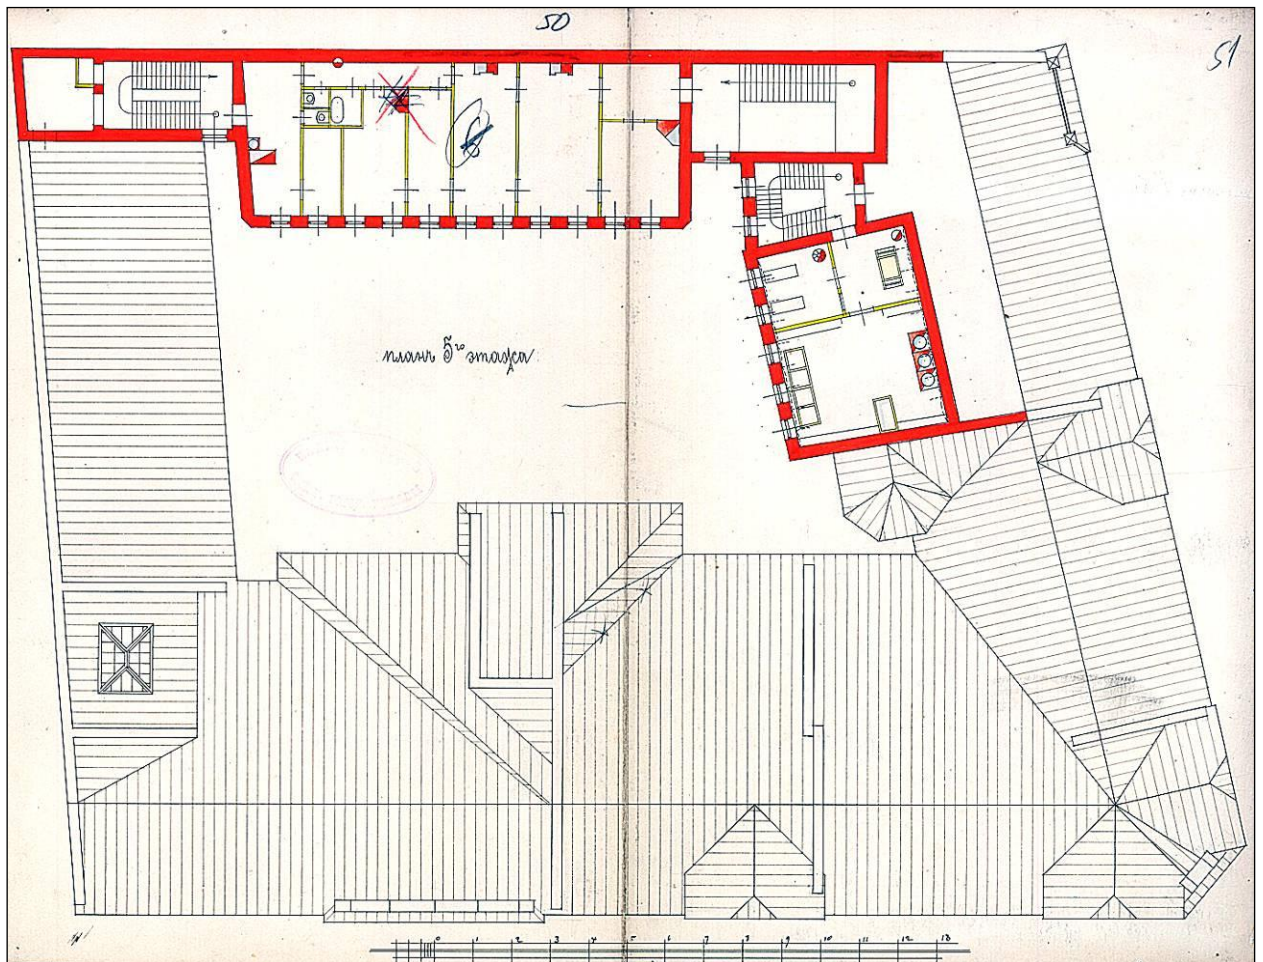
11. Дом И.Е. Ритинга. План 5-го этажа. 1898 г. ЦГИА СПб. Ф.513. Оп. 102. Д. 7207. Л 51.

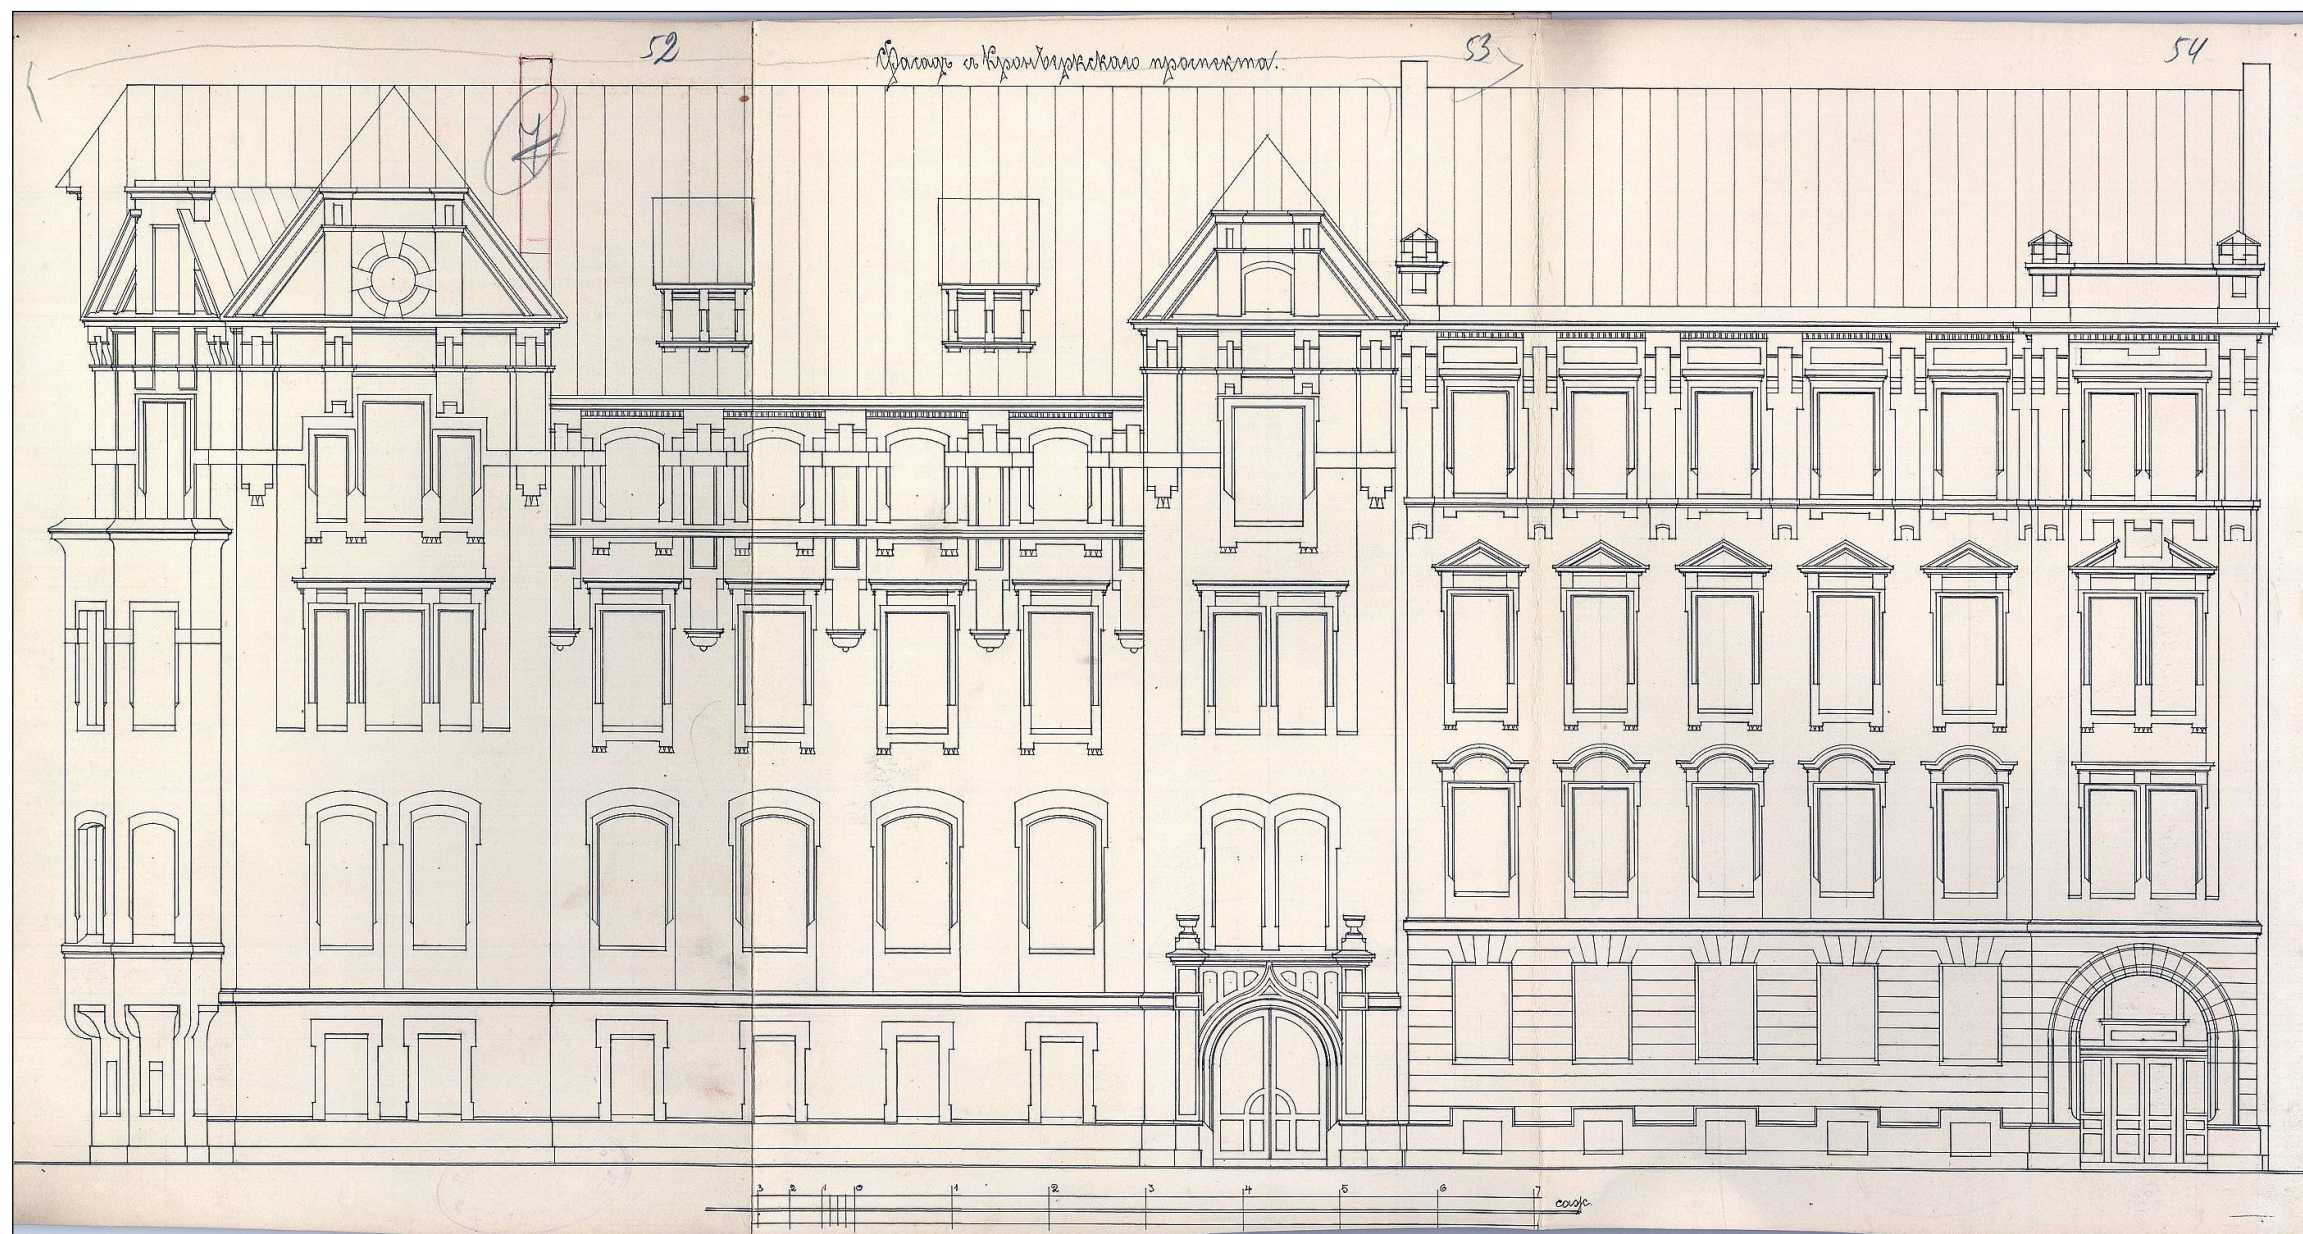
12. Дом И.Е. Ритинга. Фасад по Кронверкскому проспекту. 1898 г. ЦГИА СПб. Ф.513. Оп. 102. д. 7207. Лл. 52-54.

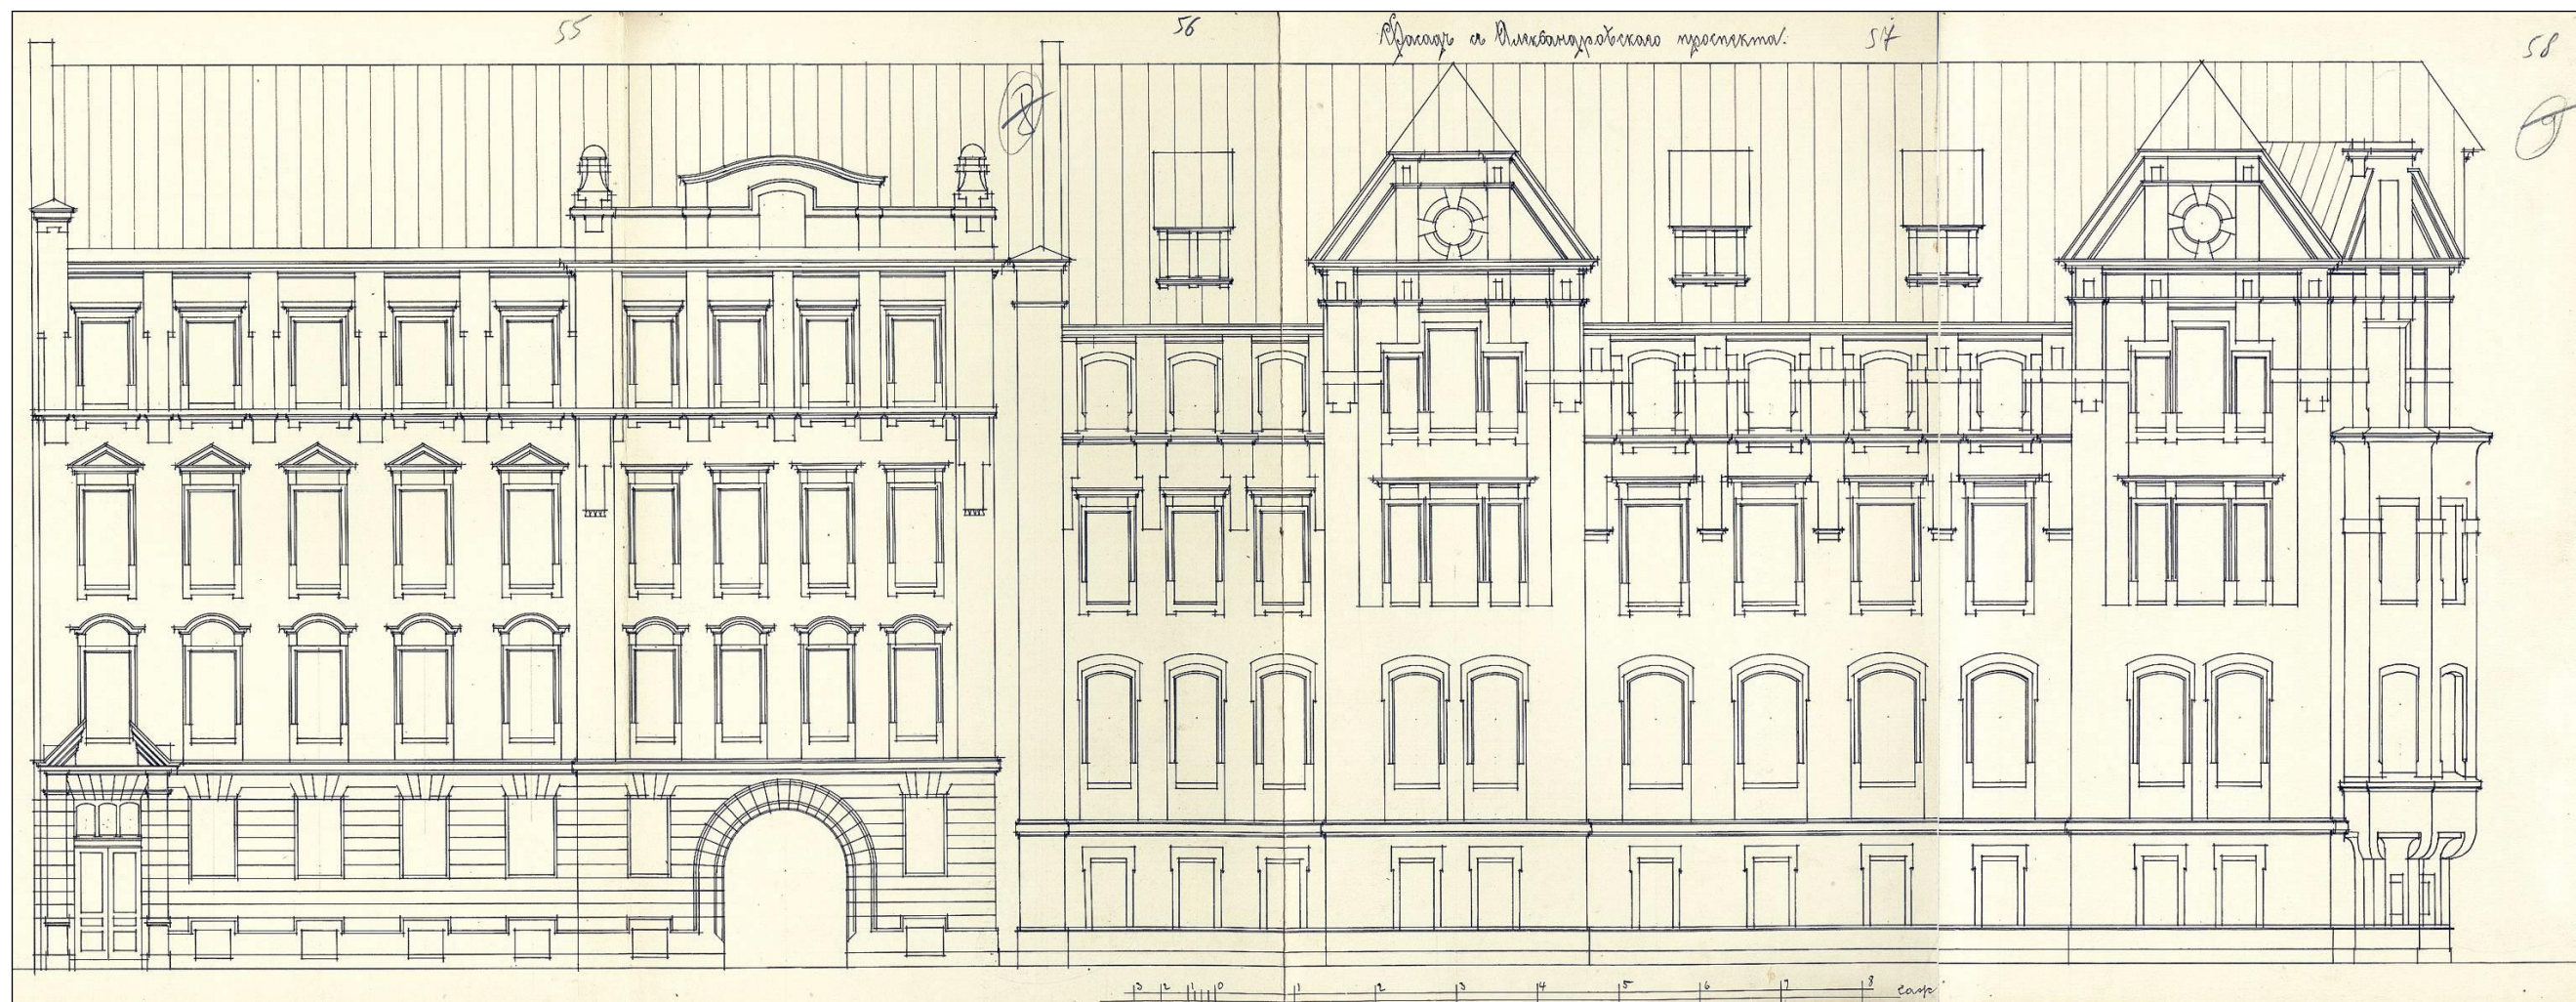
13. Дом И.Е. Ритинга. Фасад по Александровскому проспекту. 1898 г.
ЦГИА СПб. Ф.513. Оп. 102. Д. 7207. Лл. 55-58.

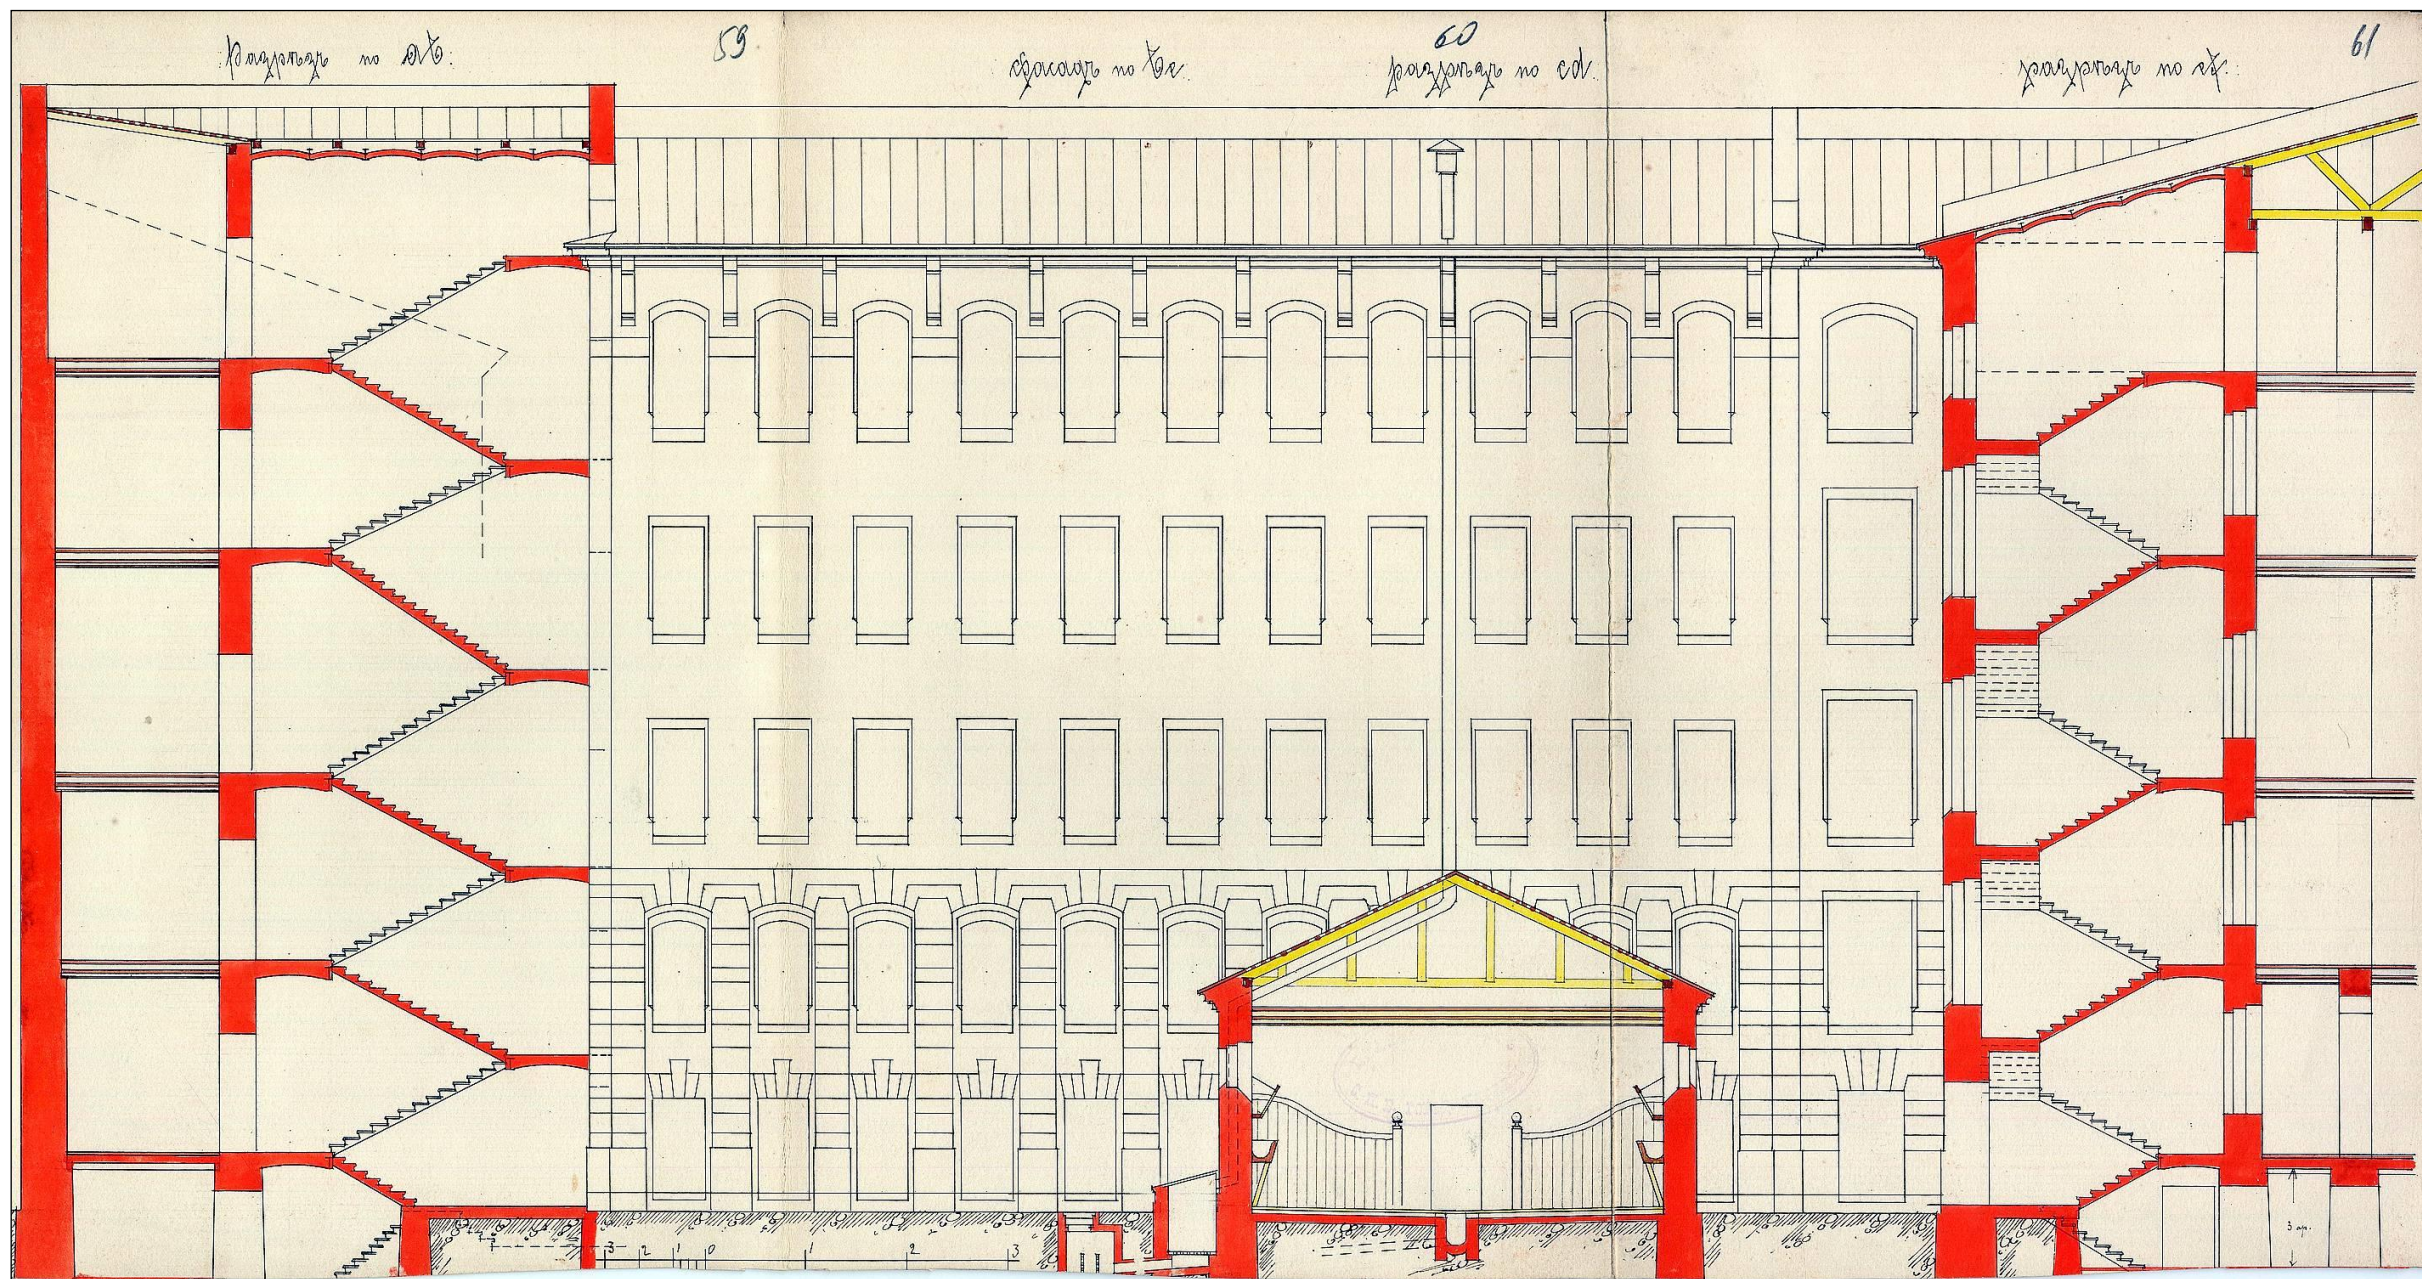
14. Дом И.Е. Ритинга. Разрез по с-д. 1898 г.
ЦГИА СПб. Ф.513. Оп. 102. Д. 7207. Лл. 59-61.
