Акт
по результатам государственной историко-культурной экспертизы
проектной документации на проведение работ по сохранению объекта
культурного наследия регионального значения «Обособленный и доходный дом
И.Е. Ритинга», расположенного по адресу: г. Санкт-Петербург, пр.
Добролюбова, д. 1/79, лит. Б, предусмотренных проектом:
«Объект культурного наследия регионального значения
«Обособленный и доходный дом И.Е. Ритинга». Работы по приспособлению для
современного использования в части перепланировки помещения 9-Н,
квартир 53, 58 по адресу: г. Санкт-Петербург, пр. Добролюбова, д. 1/79, лит.
Б. Восстановление лестничной клетки», разработанным ООО «Капиталь»
(Шифр: 157/2022)

Санкт-Петербург
2022 г.

«25» марта 2022 г.

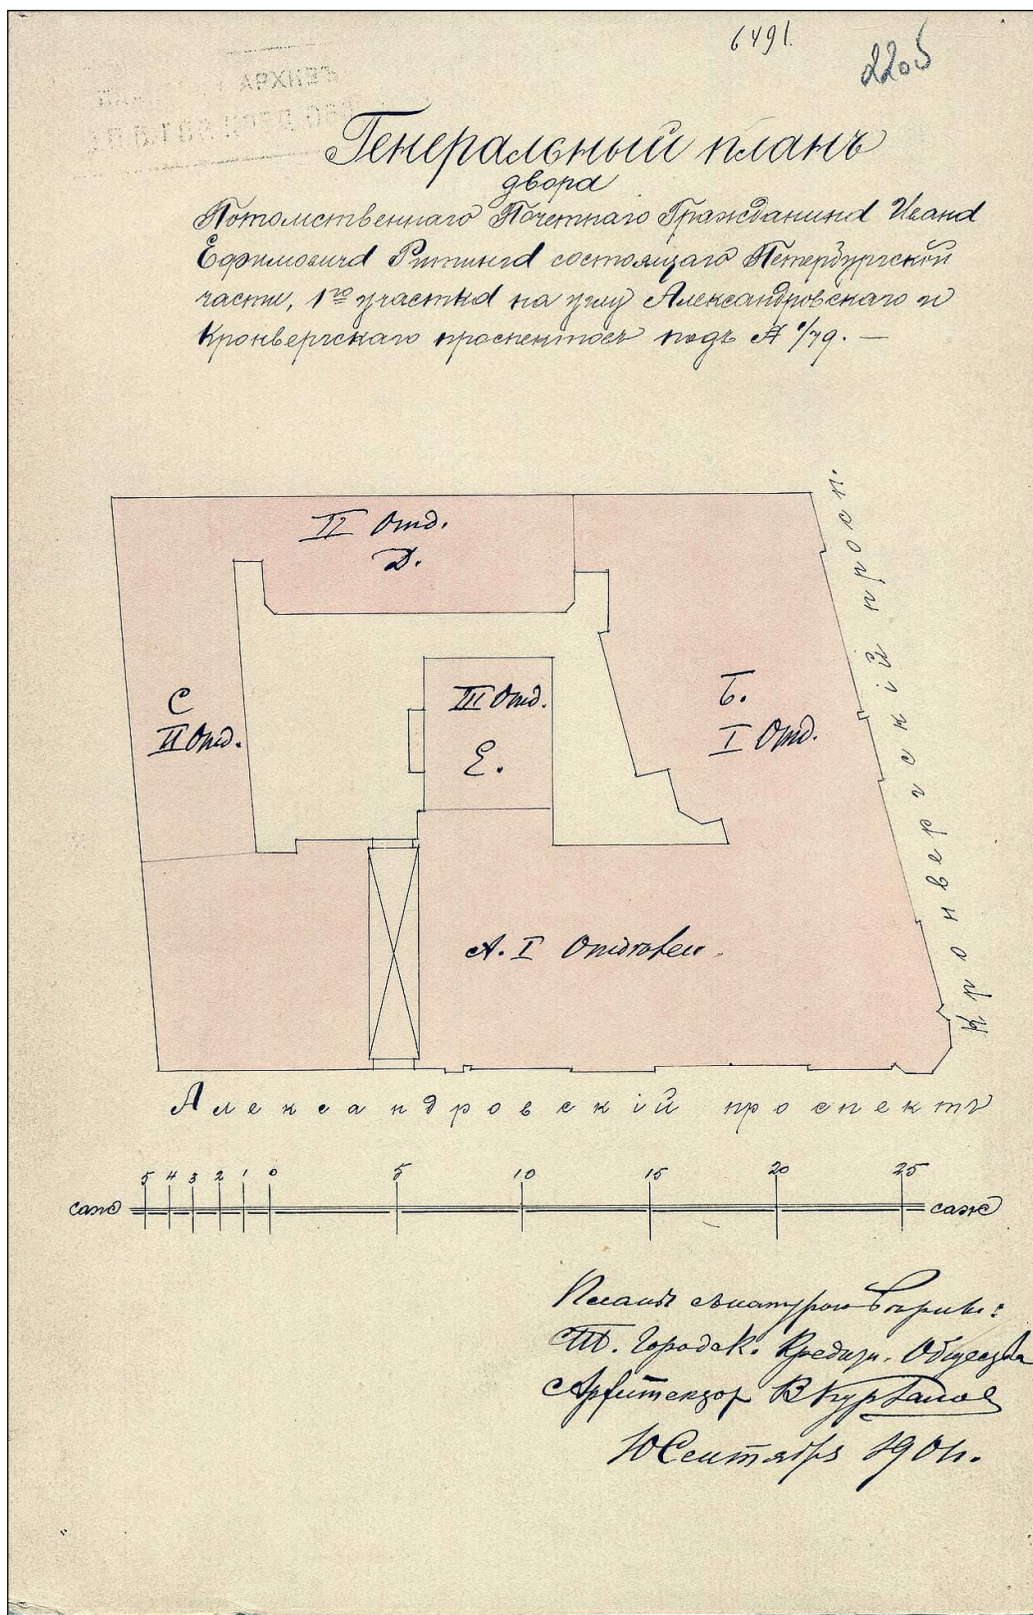
15. Генеральный план двора И.Е. Ритинга. 1901 г. ЦГИА СПб ф.515, оп. 4, д. 1150, листы 22 об.

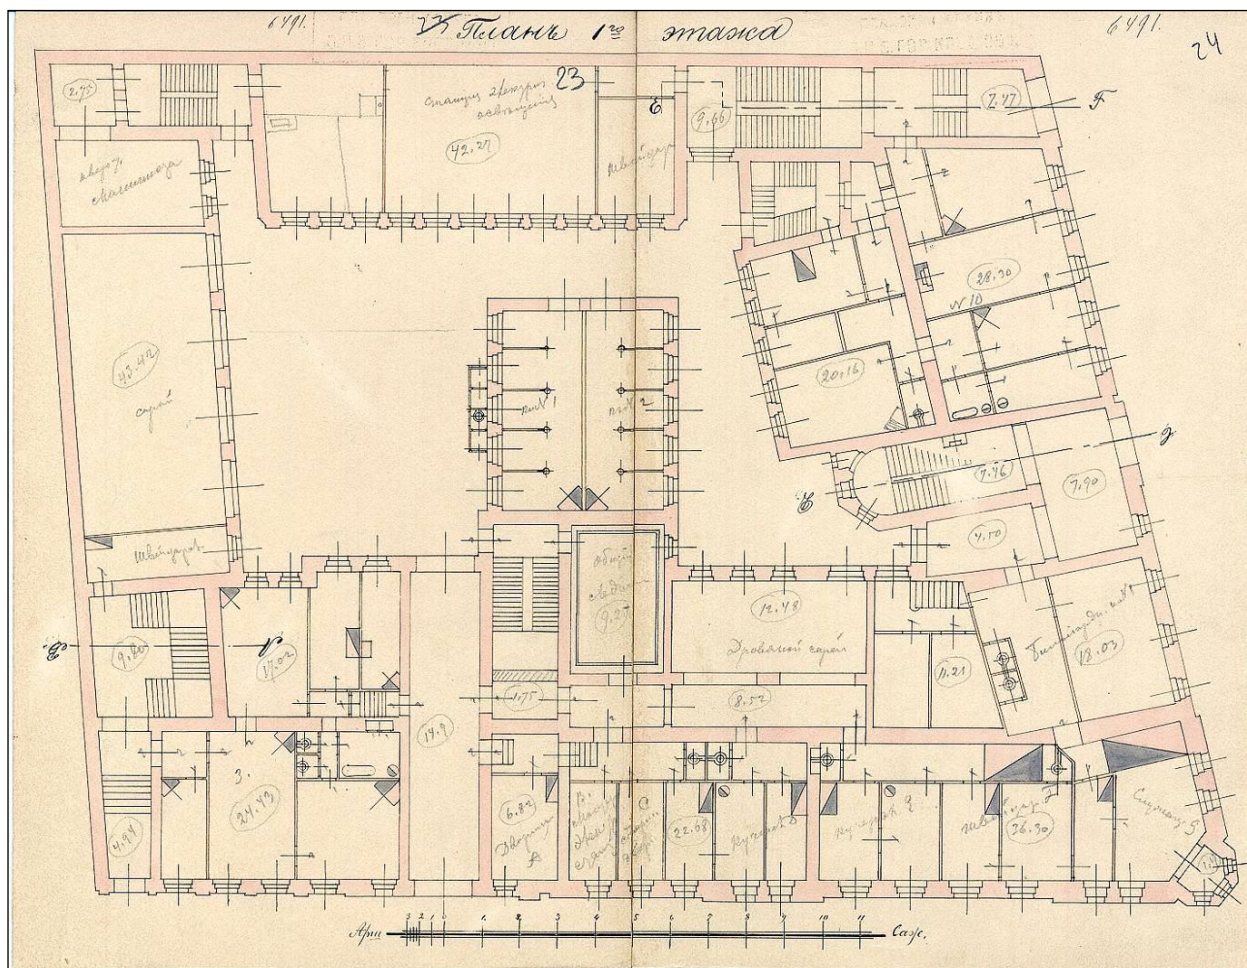
16. Дом И.Е. Ритинга.
План 1-го этажа. 1901 г. ЦГИА СПб. Ф.515. Оп. 4. Д. 1150. Лл. 23-24.

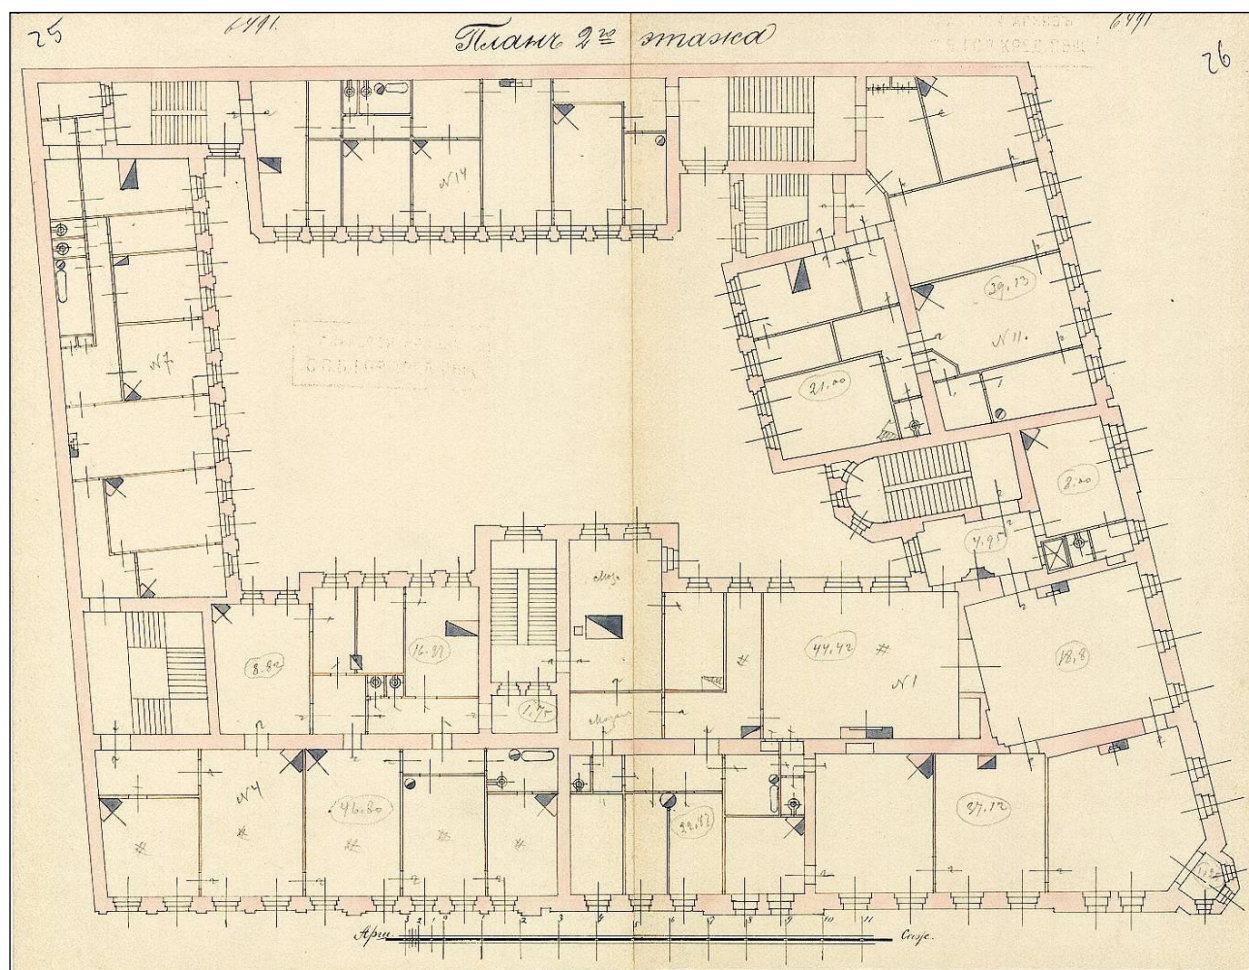
17. Дом И.Е. Ритинга.
 План 2-го этажа. 1901 г. ЦГИА СПб. Ф.515. Оп. 4. Д. 1150. Лл. 25-26.

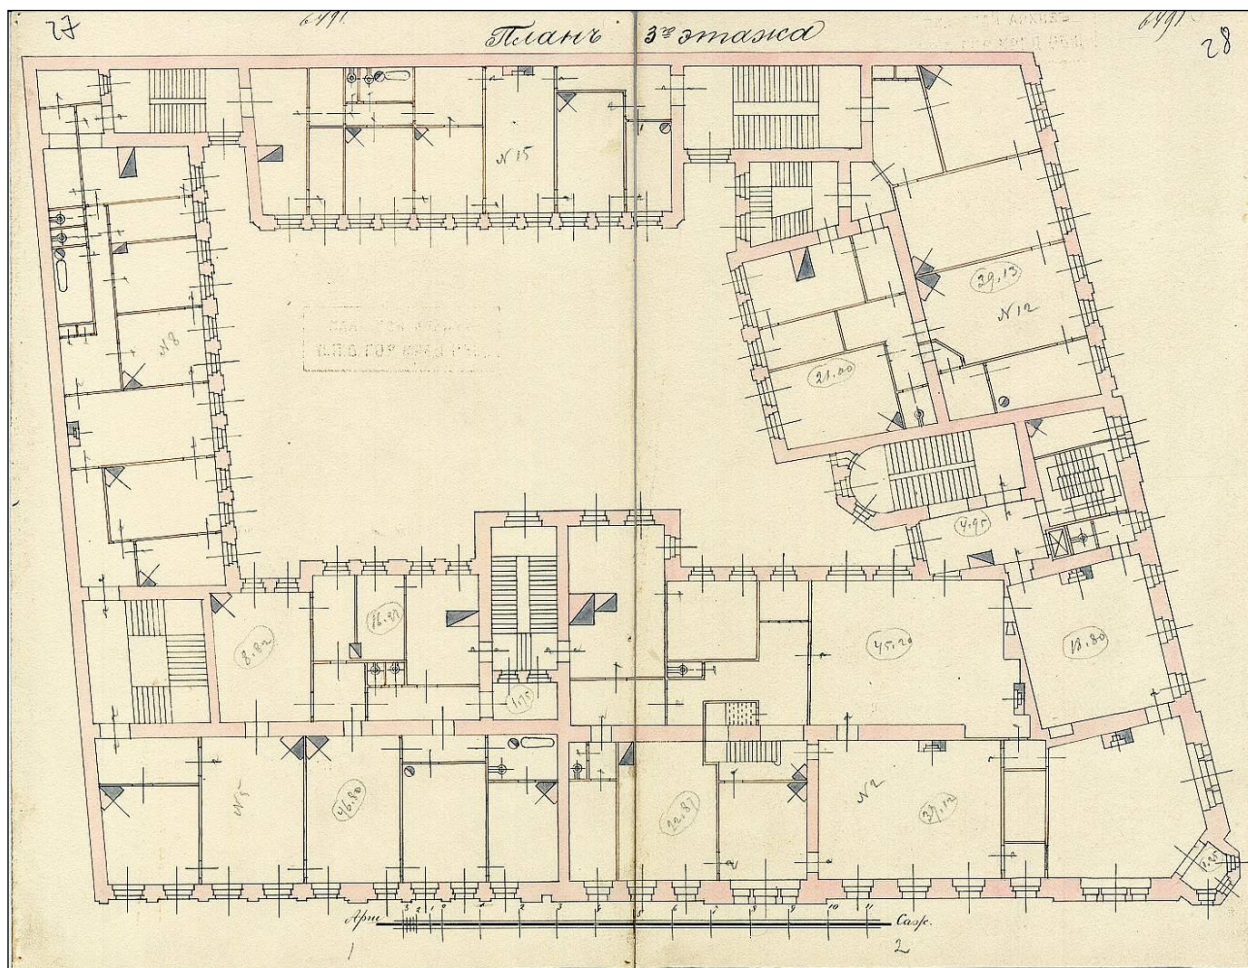
18. Дом И.Е. Ритинга. План 3-го этажа. 1901 г. ЦГИА СПб. Ф.515. Оп. 4. Д. 1150. Лл. 27-28.

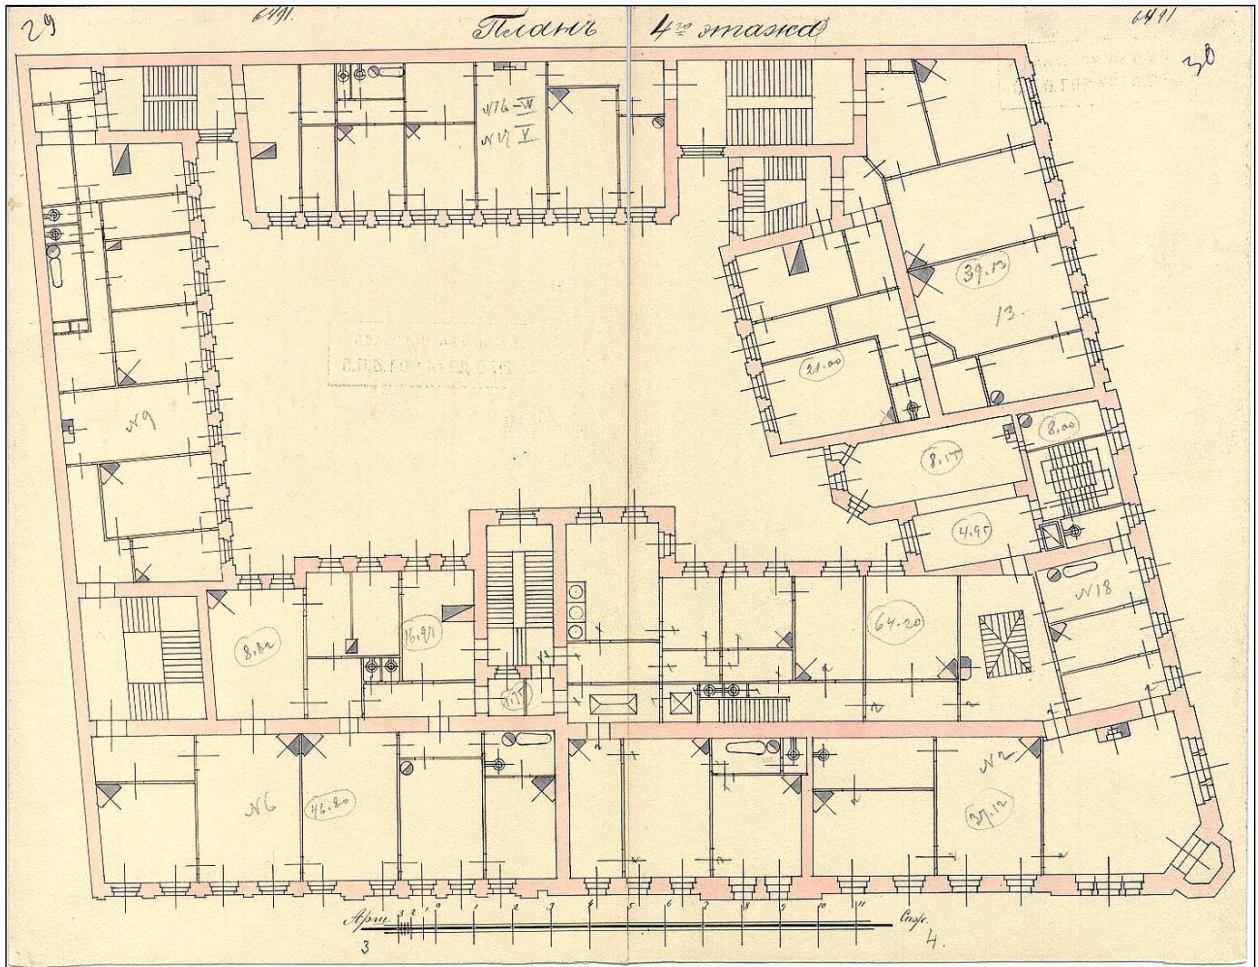
19. Дом И.Е. Ритинга. План 4-го этажа. 1901 г. ЦГИА СПб. Ф.515. Оп. 4. Д. 1150. Лл. 29-30.

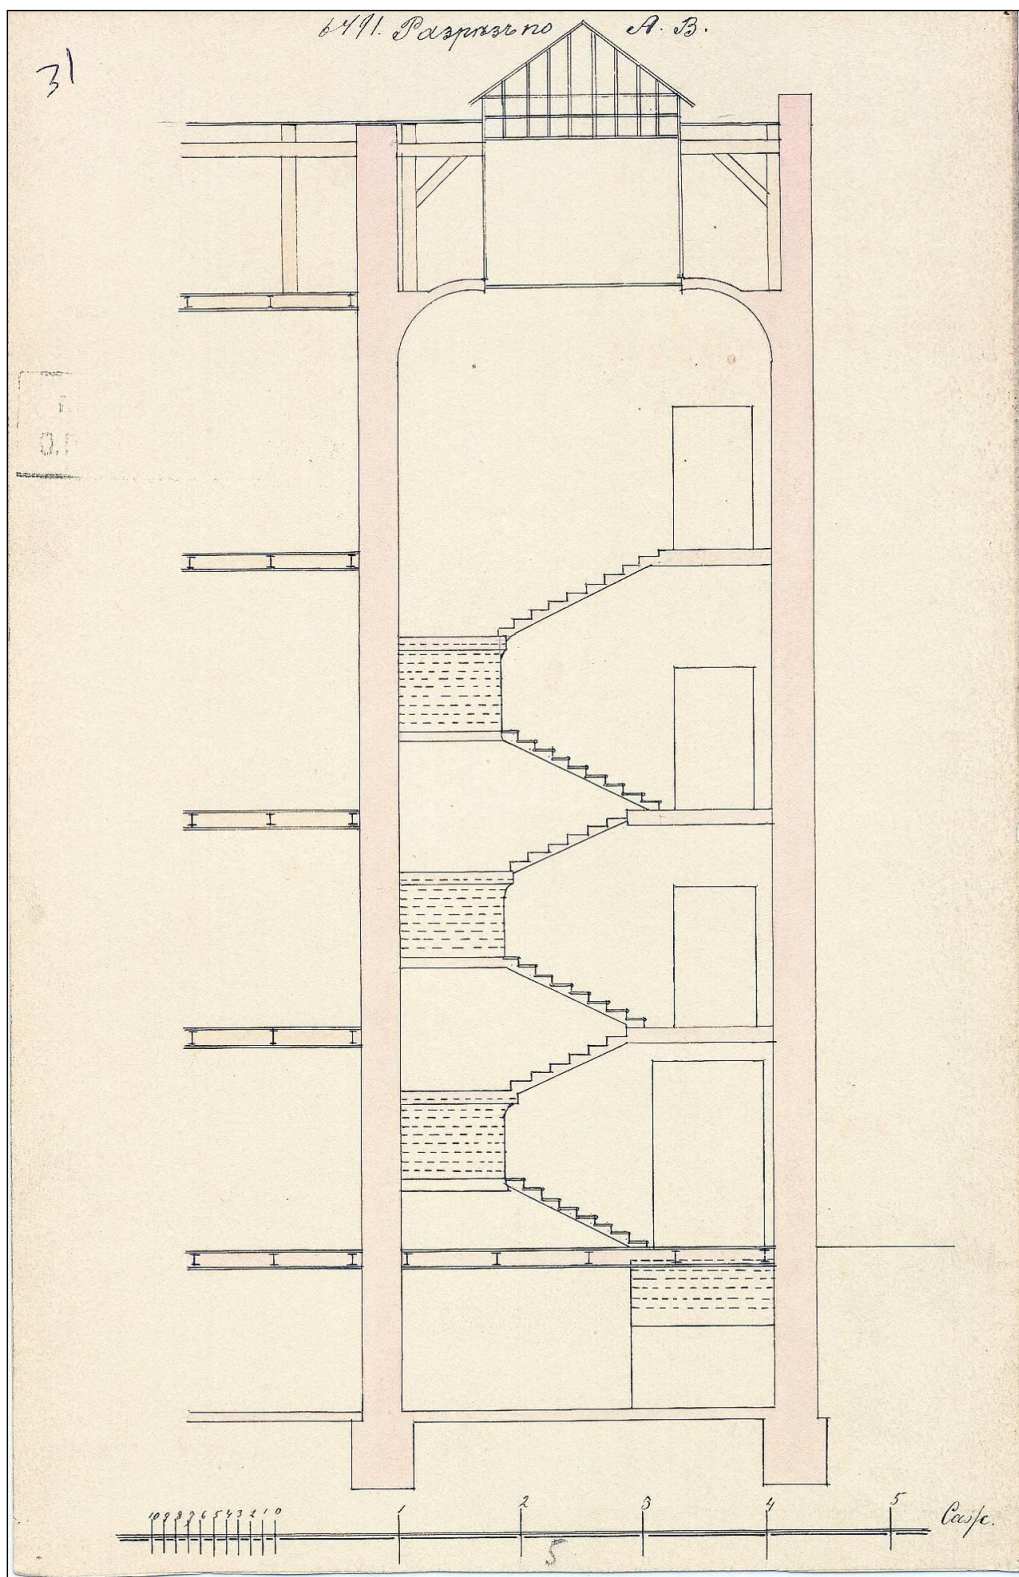
20. Дом И.Е. Ритинга. Разрез. 1901 г. ЦГИА СПб. Ф.515. Оп. 4. Д. 1150. Л. 31.

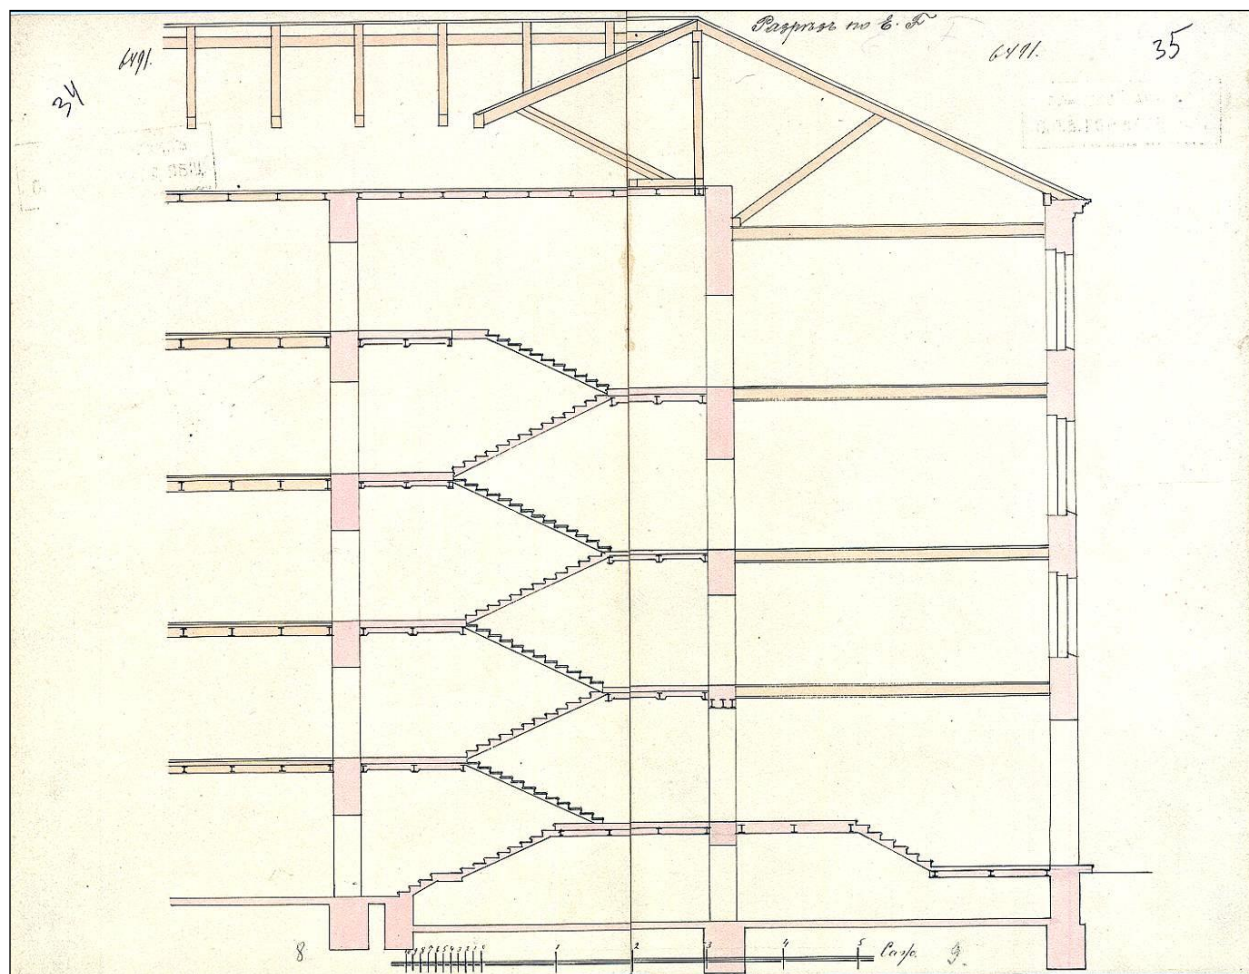
22. Дом И.Е. Ритинга.
Разрез. 1901 г. ЦГИА СПб. Ф.515. Оп. 4. Д. 1150. Лл. 34-35.

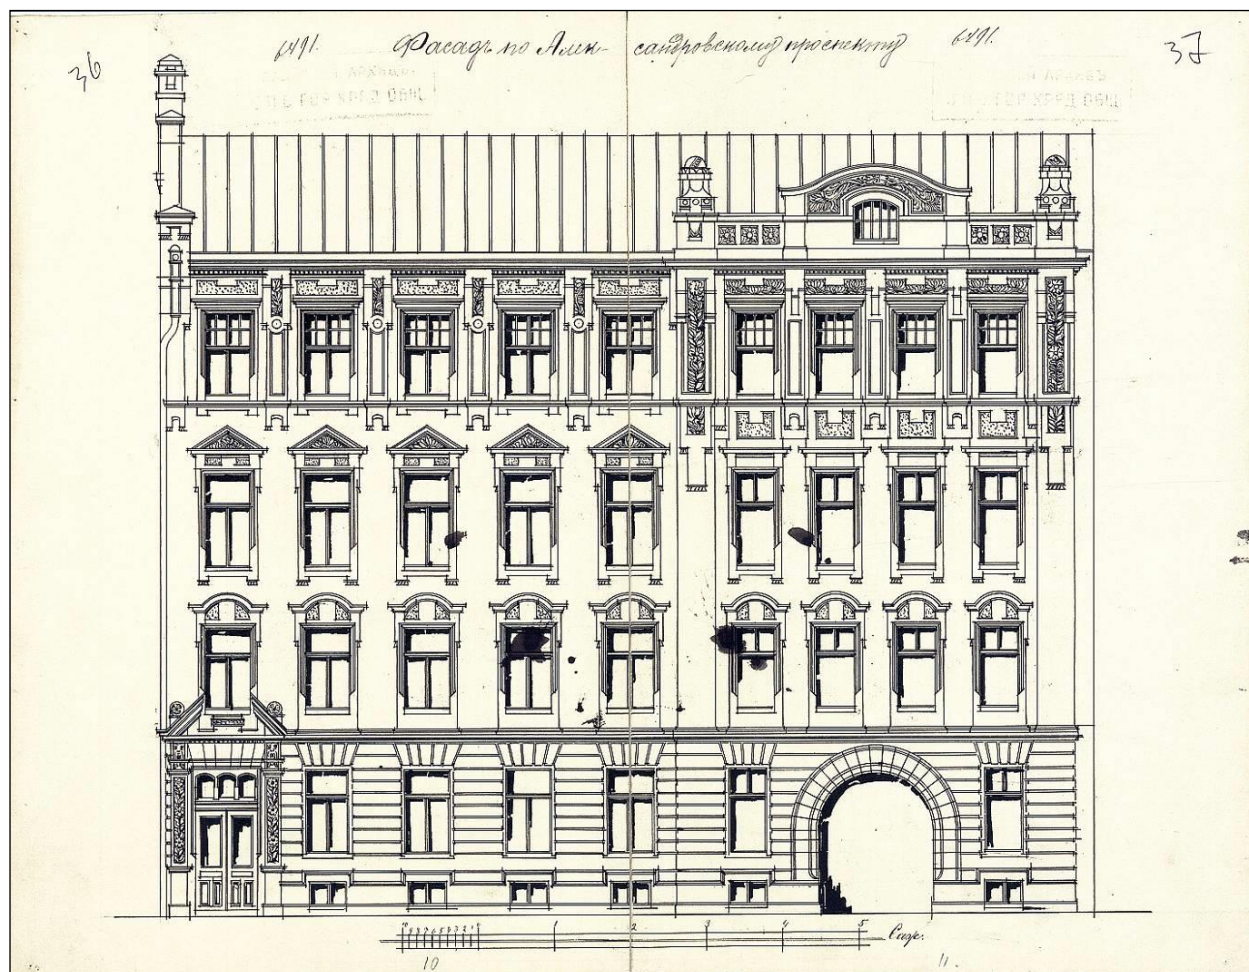
23. Дом И.Е. Ритинга. Фасад по Александровскому проспекту. 1901 г.
ЦГИА СПб. Ф.515. Оп. 4. Д. 1150. Лл. 36-37.

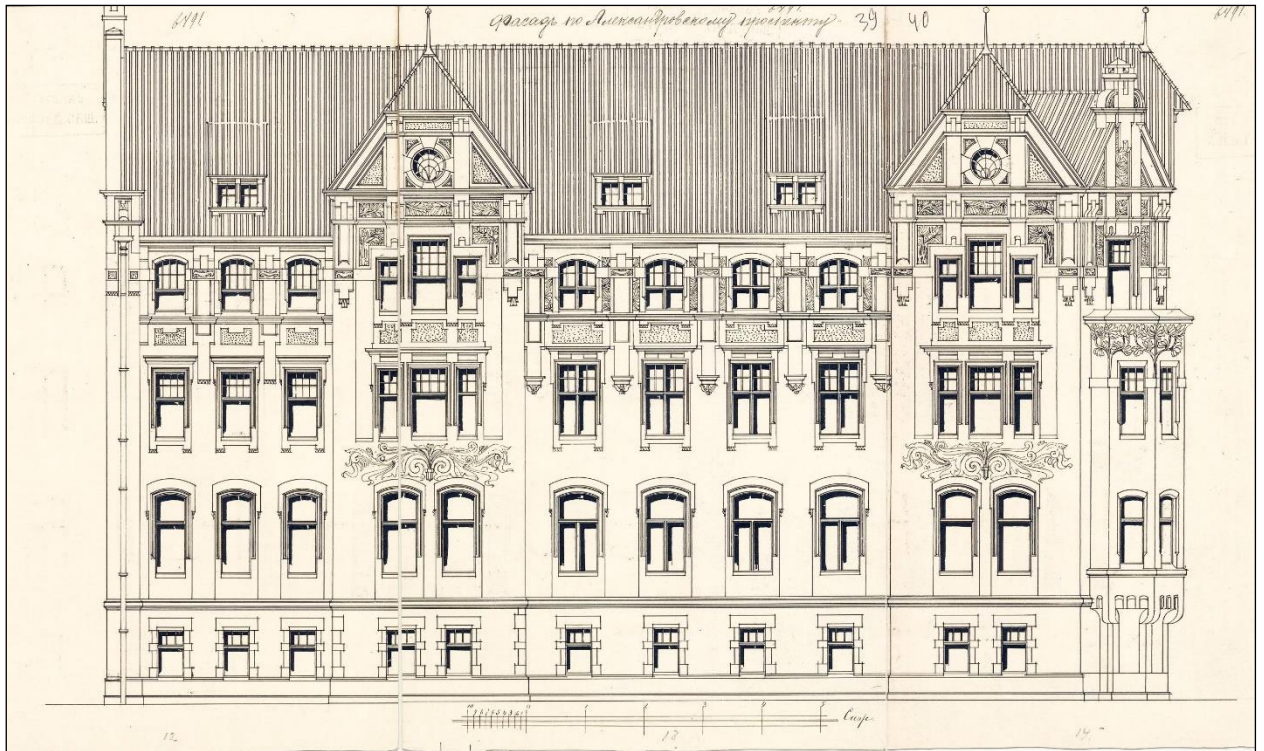
24. Дом И.Е. Ритинга. Фасад по Александровскому проспекту. 1901 г. ЦГИА СПб.
Ф.515. Оп. 4. Д. 1150. Лл. 38-40.

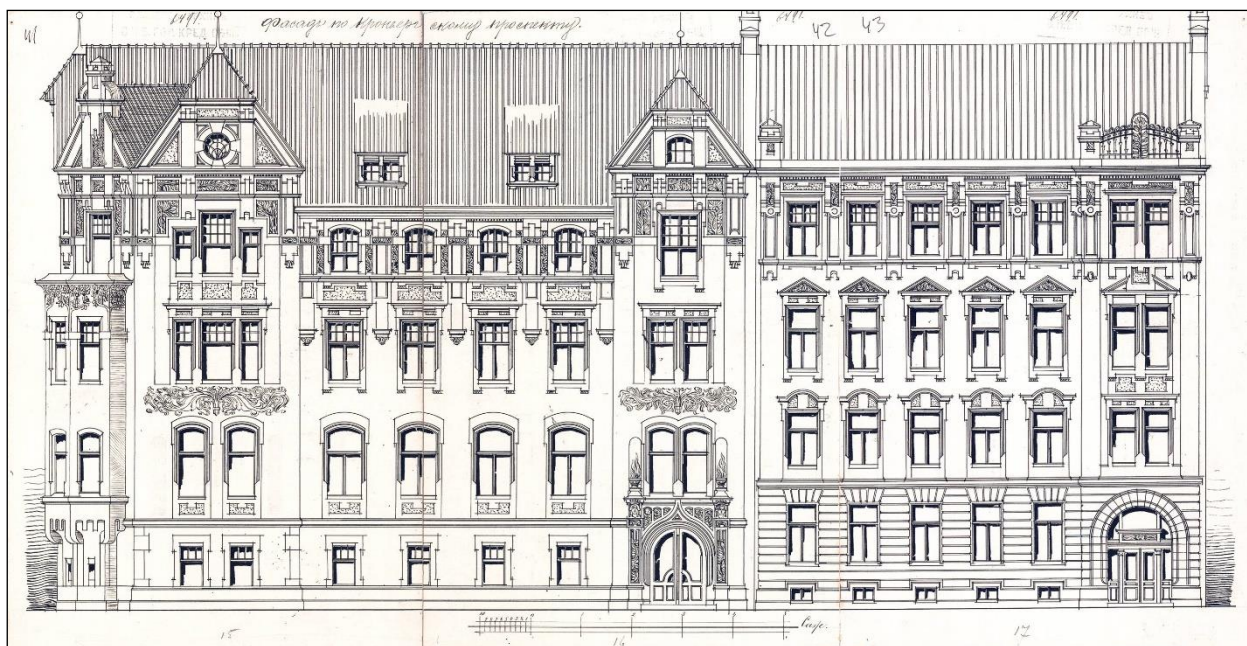
25. Дом И.Е. Ритинга. Фасад по Кронверкскому проспекту. 1901 г. ЦГИА СПб. Ф.515.
Оп. 4. Д. 1150. Лл. 41-43.

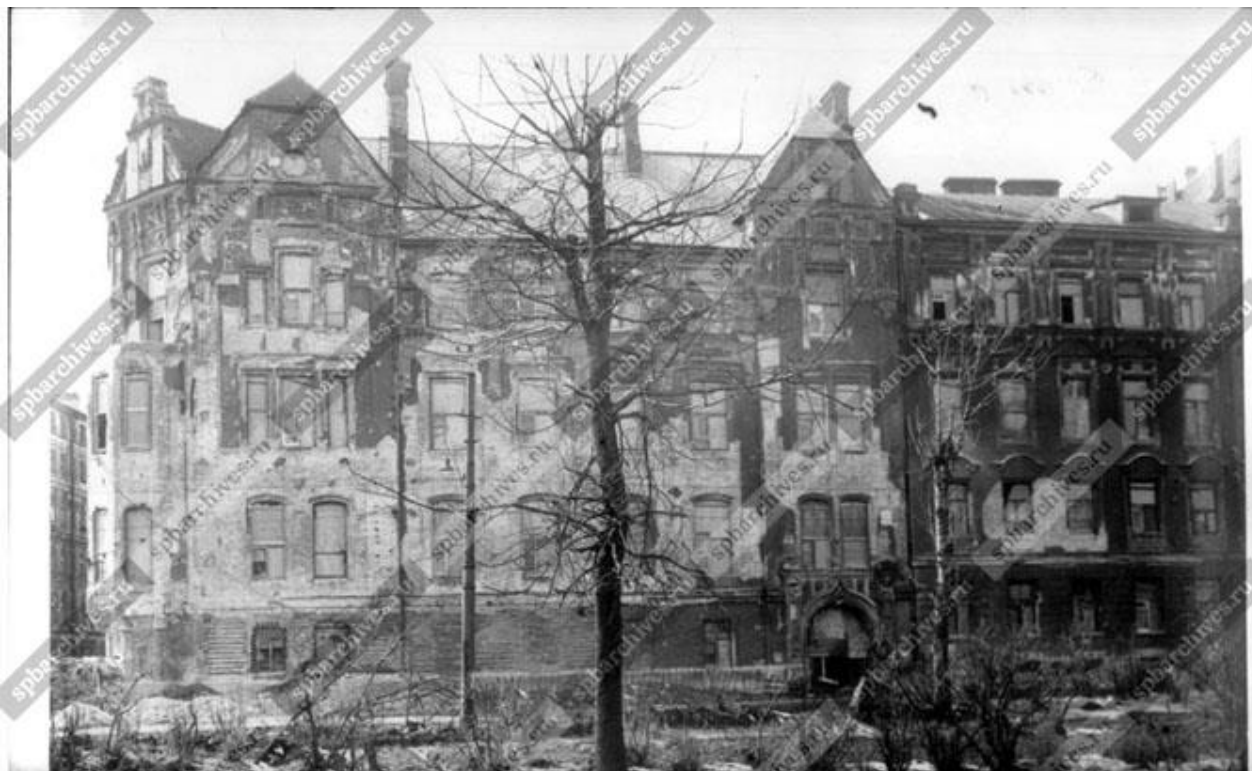
29. Дом И.Е. Ритинга. Фотография 1946 г. ЦГАКФФД СПб. Вр-75147.

Здание было разрушено во время Великой Отечественной войны (1941-1945 гг.). Особенно сильно пострадала угловая его часть. При восстановлении дома были восстановлены не все детали декора фасадов.

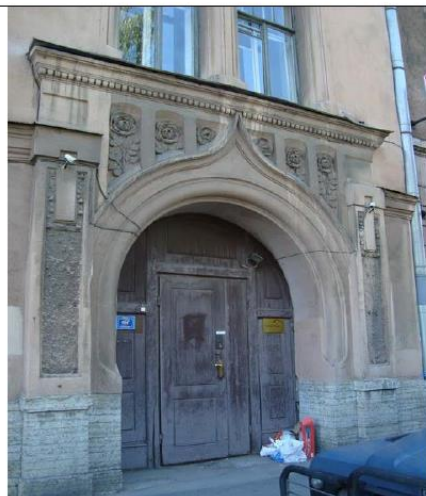
фрагмент исторического заполнения портала в виде линейного сандрика с дентикулами на кронштейнах, декорированных маскаронами;

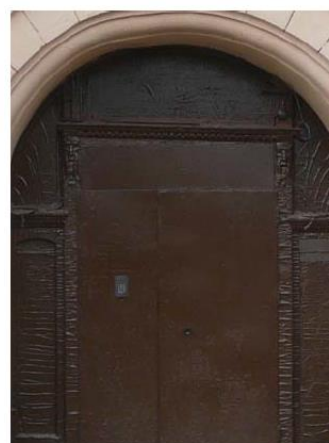
портал по последней (13-ой от угла) оси фасада вдоль Кронверкского пр., оформленный полуциркульной аркой с валиком и рустованным архивольтом;

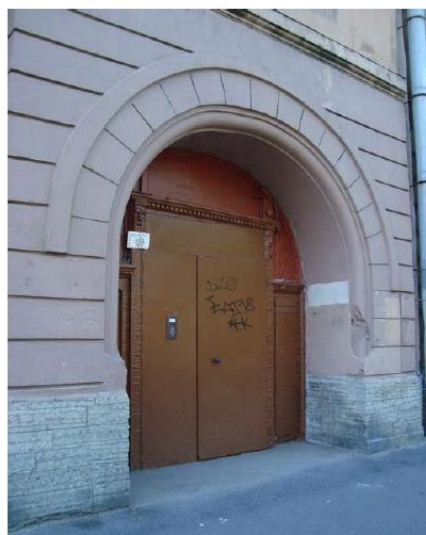
портал по пр. Добролюбова:
прямоугольный проем с разорванным
профилированным фронтоном на
кронштейнах с мужскими маскаронами и
волютами, рустованный фриз, пилястры
с прямоугольными нишами,
фланкирующие проем;

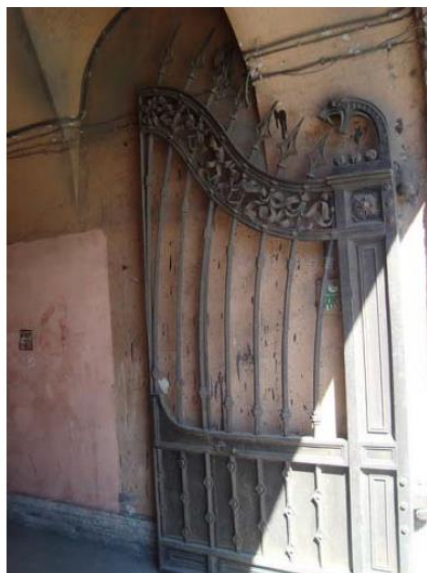
исторический металлодекор:
фигурные створы ворот воротного
проезда - материал (черный металл),
техника исполнения (ковка), рисунок (в
виде стилизованных криволинейных
копий, с фризом в виде перевитого
позумента, со змеинными головами по
краям, нашельник, декорированный в
верхней части рыцарским шлемом с
цветами и лентами);

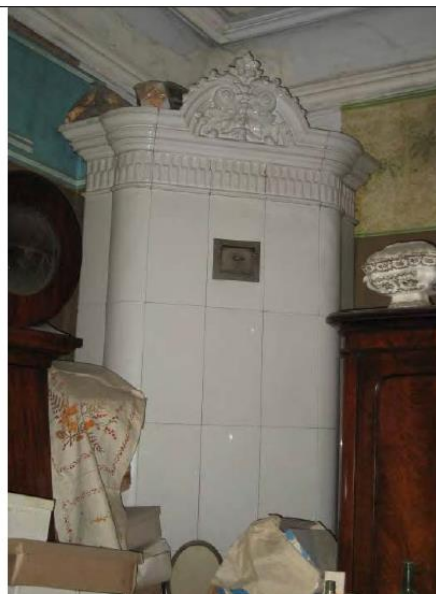
комната №6, площадью 34,30 кв.м.: печь (угловая, облицованная изразцами белого цвета, рельеф; одноярусная; навершие печи – профилированный карниз; каннелированный фриз; фигурное навершие с волотообразными завитками и растительным декором, выполненное в высоком рельефе);

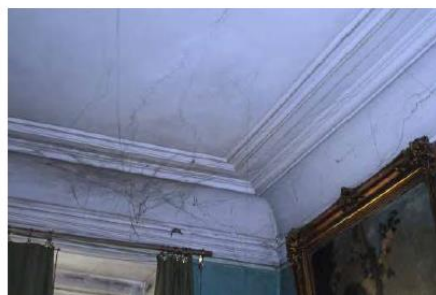
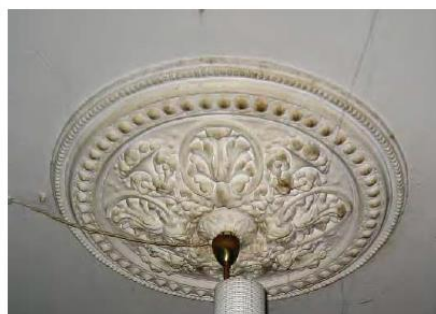
Лепное оформление потолка – широкие профилированные тяги, падуга, профилированная рама; круглая розетка в центре потолка, оформленная растительным рельефом и бусами.

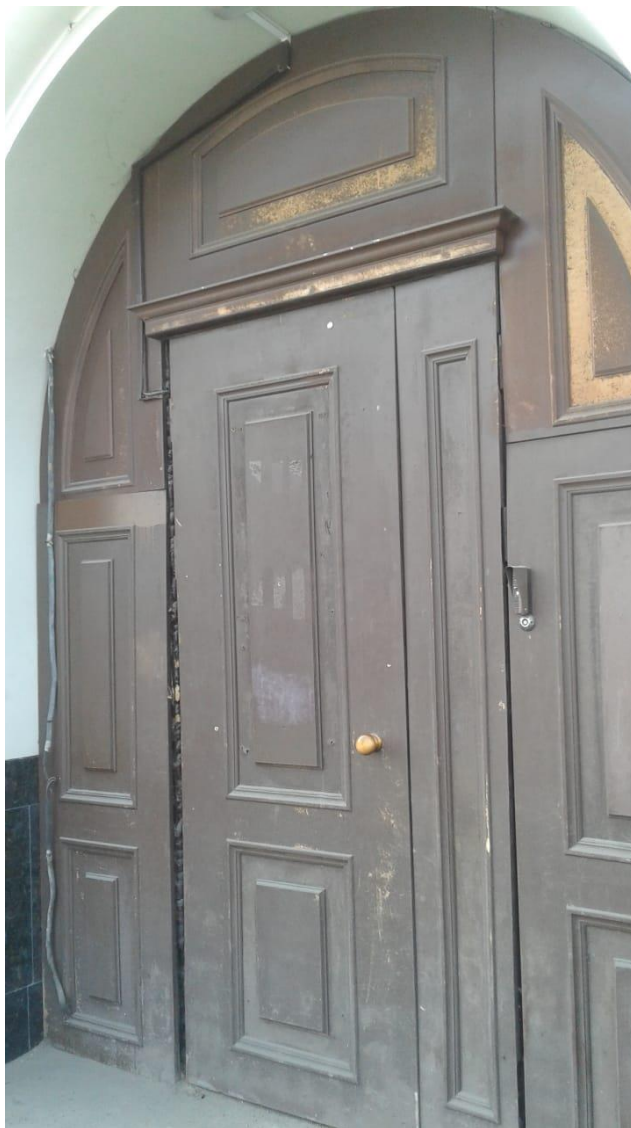
3. *Объект культурного наследия регионального значения «Особняк и доходный дом И.Е. Ритинга» по адресу: г. Санкт-Петербург, пр. Добролюбова, д. 1/79, лит. Б. Фасад со стороны Кронверкского проспекта. Дверное заполнение.*

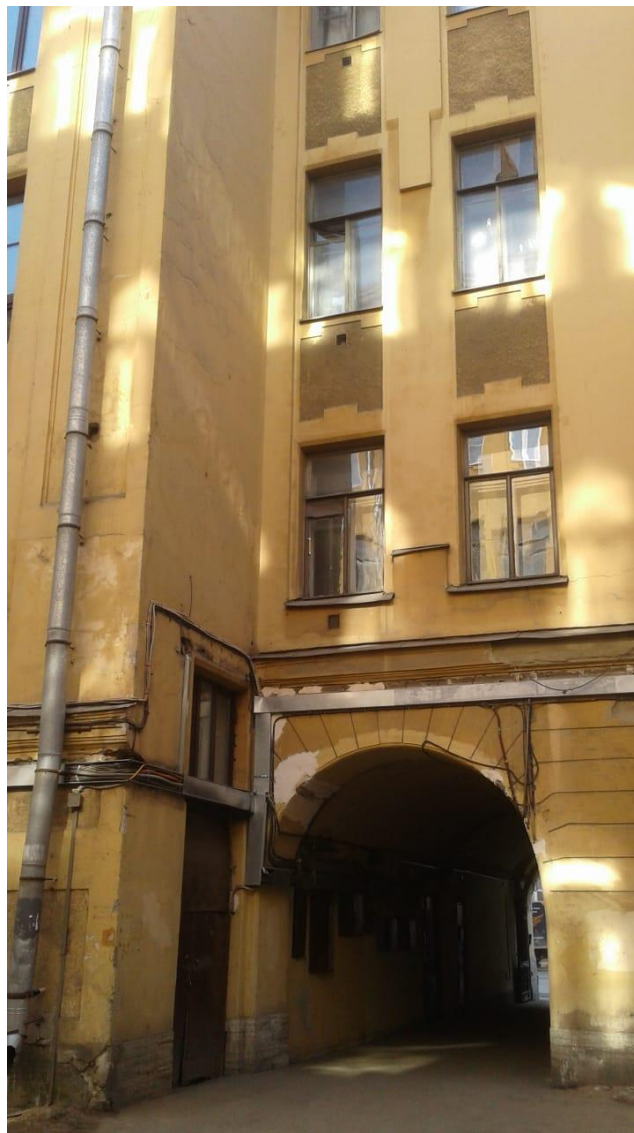
9. Объект культурного наследия регионального значения «Особняк и доходный дом И.Е. Ритинга» по адресу: г. Санкт-Петербург, пр. Добролюбова, д. 1/79, лит. Б. Дворовый фасад. Арка воротного проезда во двор.

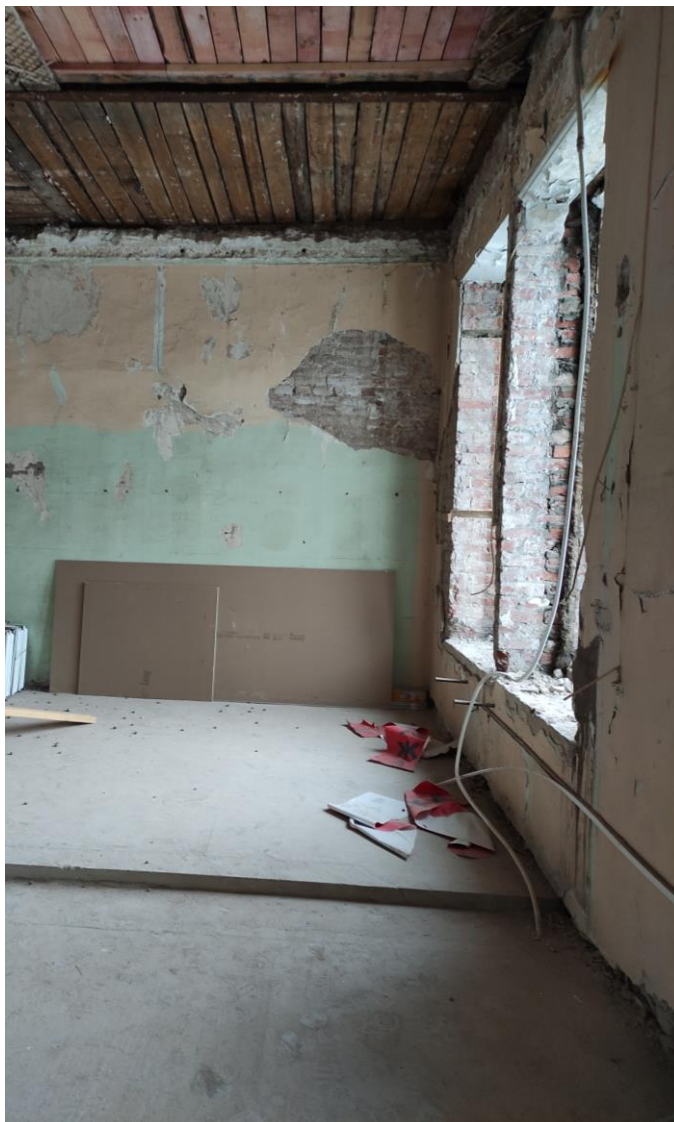
10. Объект культурного наследия регионального значения «Особняк и доходный дом И.Е. Ритинга» по адресу: г. Санкт-Петербург, пр. Добролюбова, д. 1/79, лит. Б. Третий этаж. Помещение 9-Н. Общий вид со стороны утраченной исторической лестничной клетки.

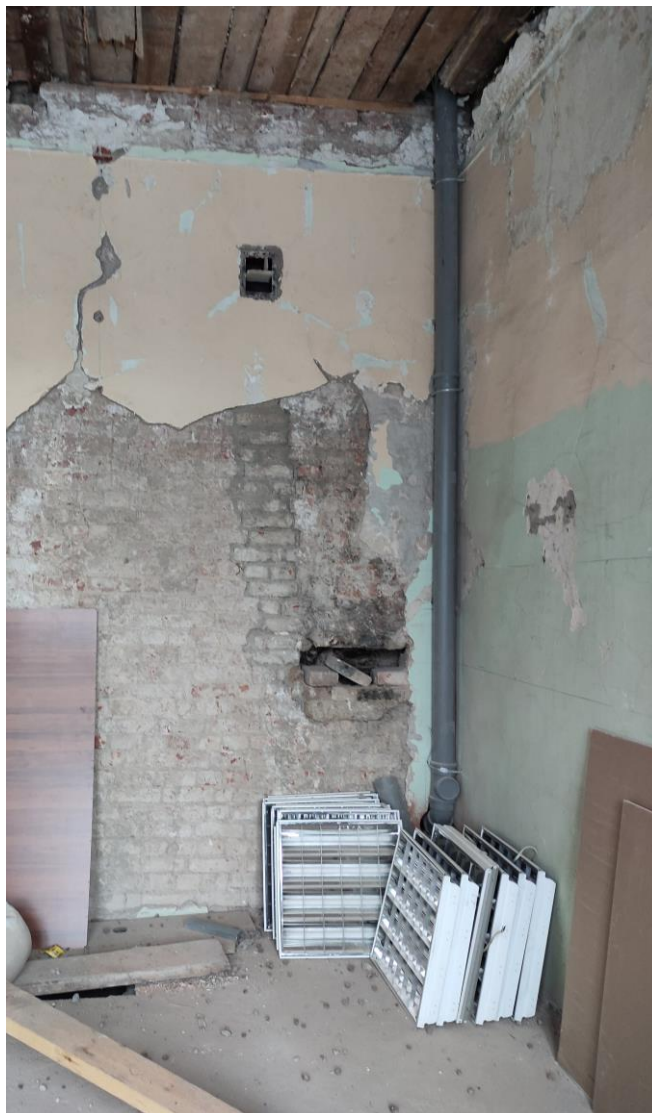
11. Объект культурного наследия регионального значения «Особняк и доходный дом И.Е. Ритинга» по адресу: г. Санкт-Петербург, пр. Добролюбова, д. 1/79, лит. Б. Третий этаж. Помещение 9-Н. Общий вид со стороны утраченной исторической лестничной клетки.

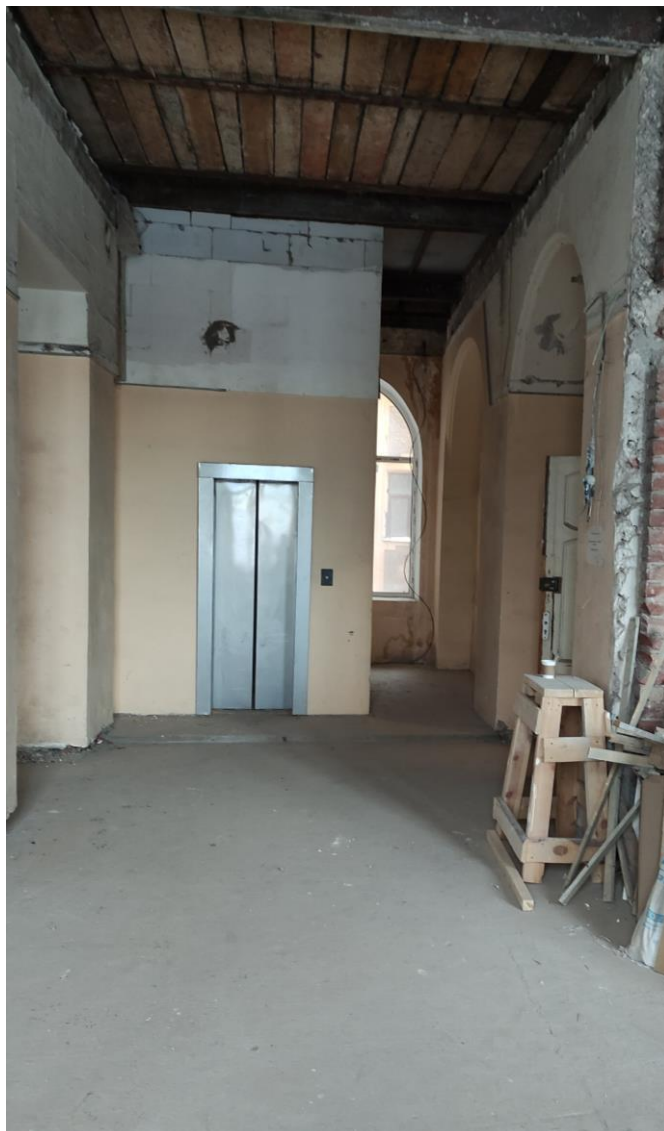
12. Объект культурного наследия регионального значения «Особняк и доходный дом И.Е. Ритинга» по адресу: г. Санкт-Петербург, пр. Добролюбова, д. 1/79, лит. Б. Третий этаж. Помещение 9-Н. Общий вид в зоне восстановления исторической лестничной клетки.

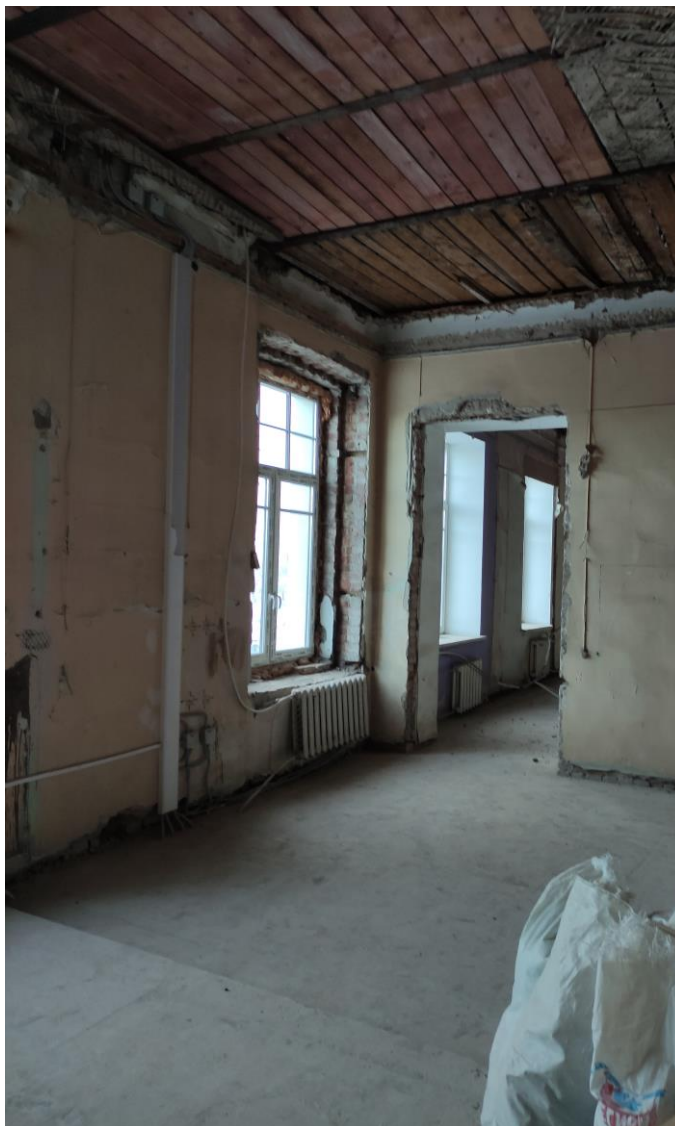
13. Объект культурного наследия регионального значения «Особняк и доходный дом И.Е. Ритинга» по адресу: г. Санкт-Петербург, пр. Добролюбова, д. 1/79, лит. Б. Третий этаж. Помещение 9-Н. Фрагмент интерьера (в зоне восстановления утраченной исторической лестничной клетки).

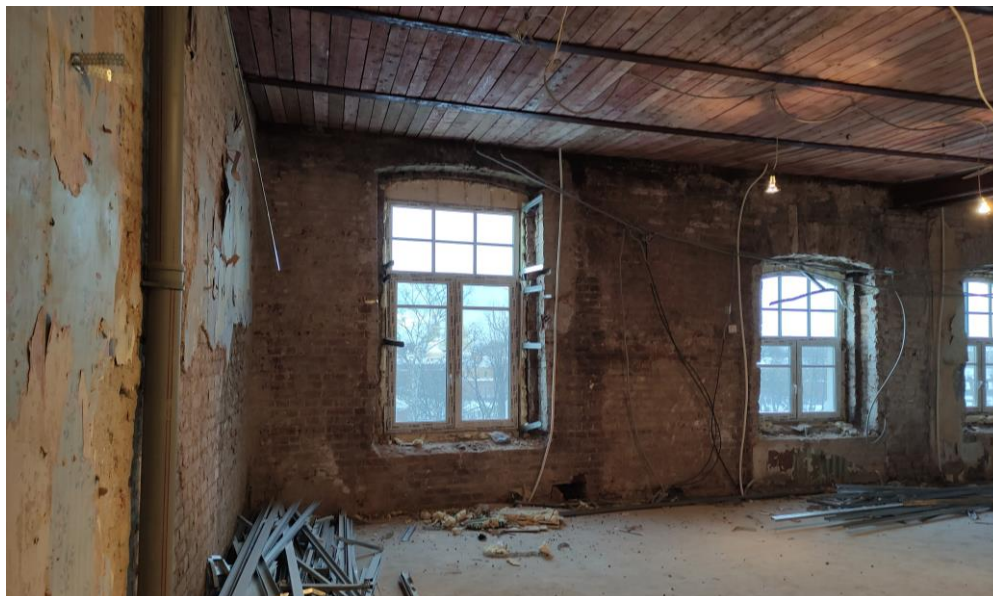
14. Объект культурного наследия регионального значения «Особняк и доходный дом И.Е. Ритинга» по адресу: г. Санкт-Петербург, пр. Добролюбова, д. 1/79, лит. Б. Четвертый этаж. Квартира №53. Фрагмент интерьера (в зоне восстановления утраченной лестничной клетки).

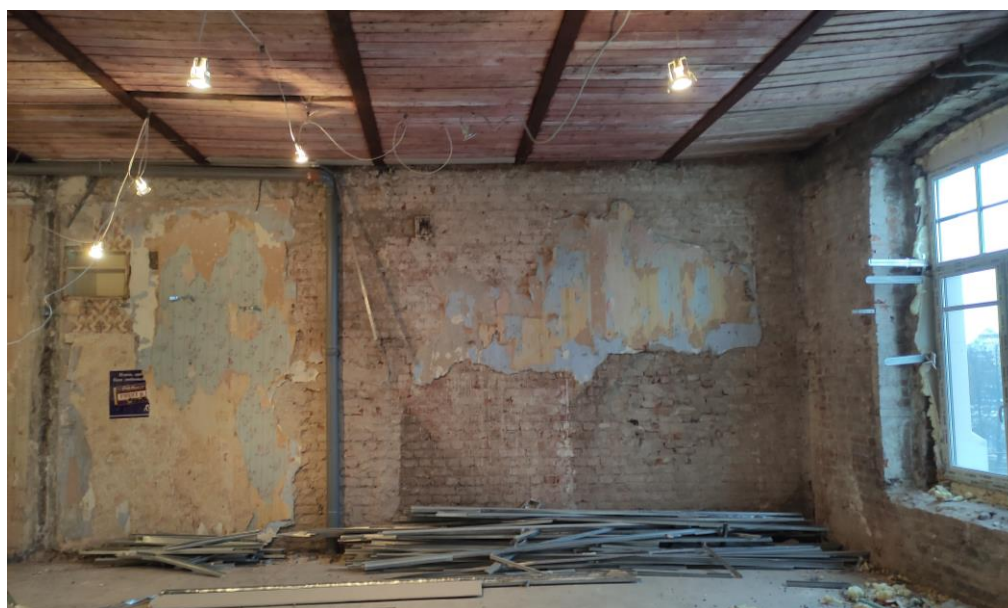
15. Объект культурного наследия регионального значения «Особняк и доходный дом И.Е. Ритинга» по адресу: г. Санкт-Петербург, пр. Добролюбова, д. 1/79, лит. Б. Четвертый этаж. Квартира №53. Фрагмент интерьера (в зоне восстановления утраченной лестничной клетки).

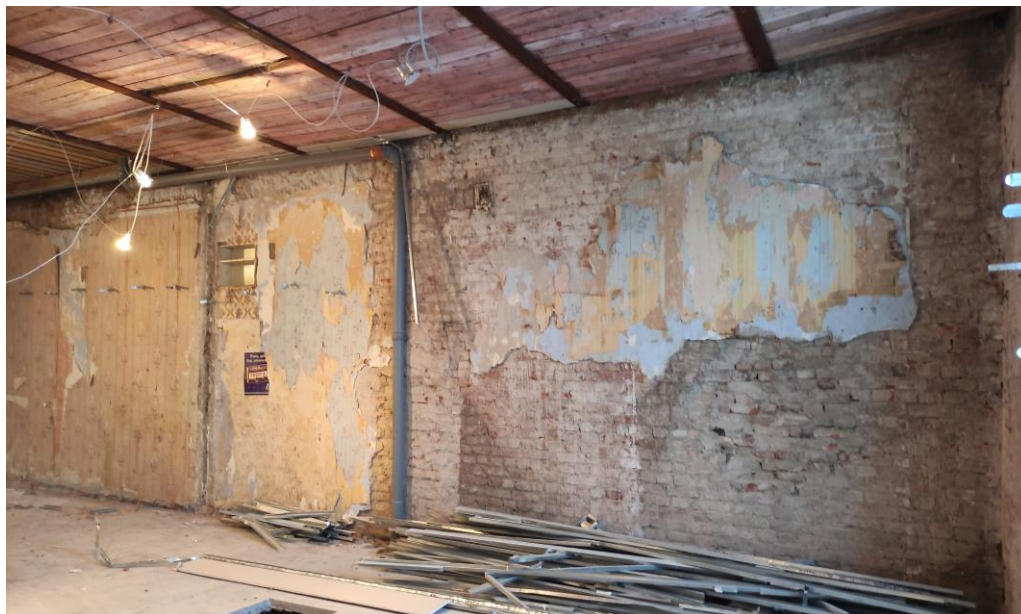
16. Объект культурного наследия регионального значения «Особняк и доходный дом И.Е. Ритинга» по адресу: г. Санкт-Петербург, пр. Добролюбова, д. 1/79, лит. Б. Четвертый этаж. Квартира №53. Фрагмент интерьера (в зоне восстановления утраченной лестничной клетки).

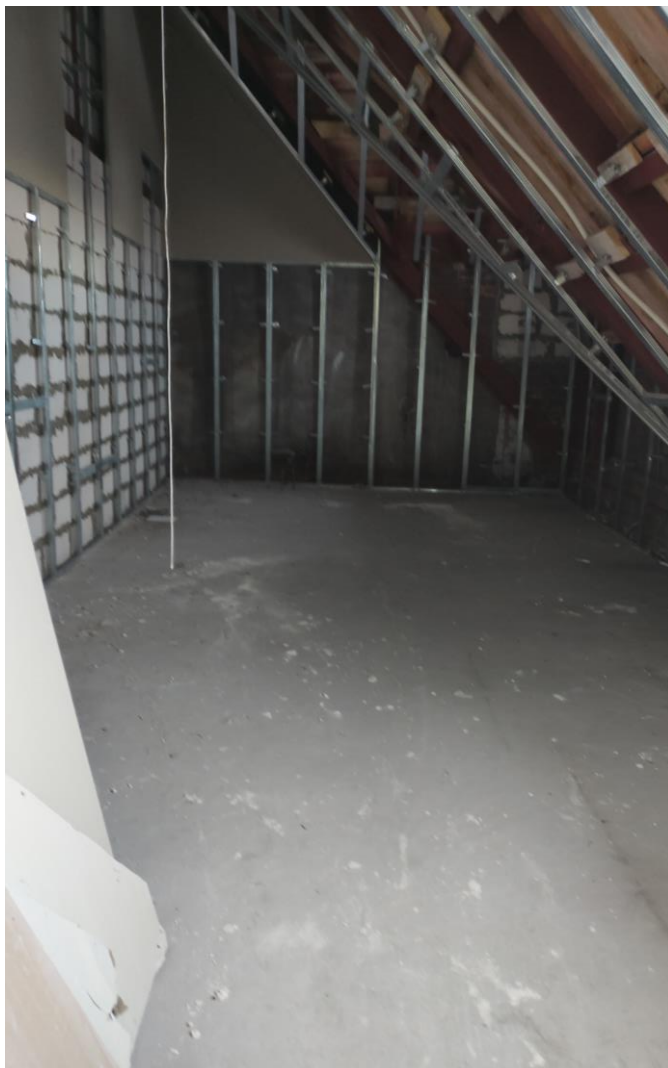
18. Объект культурного наследия регионального значения «Особняк и доходный дом И.Е. Ритинга» по адресу: г. Санкт-Петербург, пр. Добролюбова, д. 1/79, лит. Б. Пятый этаж (мансарда). Квартира №58. Фрагмент интерьера (в зоне восстановления утраченной лестничной клетки в исторических границах).
