Акт
по результатам государственной историко-культурной экспертизы
проектной документации на проведение работ по сохранению объекта
культурного наследия регионального значения «Обособленный и доходный дом
И.Е. Ритинга», расположенного по адресу: г. Санкт-Петербург, пр.
Добролюбова, д. 1/79, лит. Б, предусмотренных проектом:
«Объект культурного наследия регионального значения
«Обособленный и доходный дом И.Е. Ритинга». Работы по приспособлению для
современного использования в части перепланировки помещения 9-Н,
квартир 53, 58 по адресу: г. Санкт-Петербург, пр. Добролюбова, д. 1/79, лит.
Б. Восстановление лестничной клетки», разработанным ООО «Капиталь»
(Шифр: 157/2022)

Санкт-Петербург
2022 г.

«25» марта 2022 г.

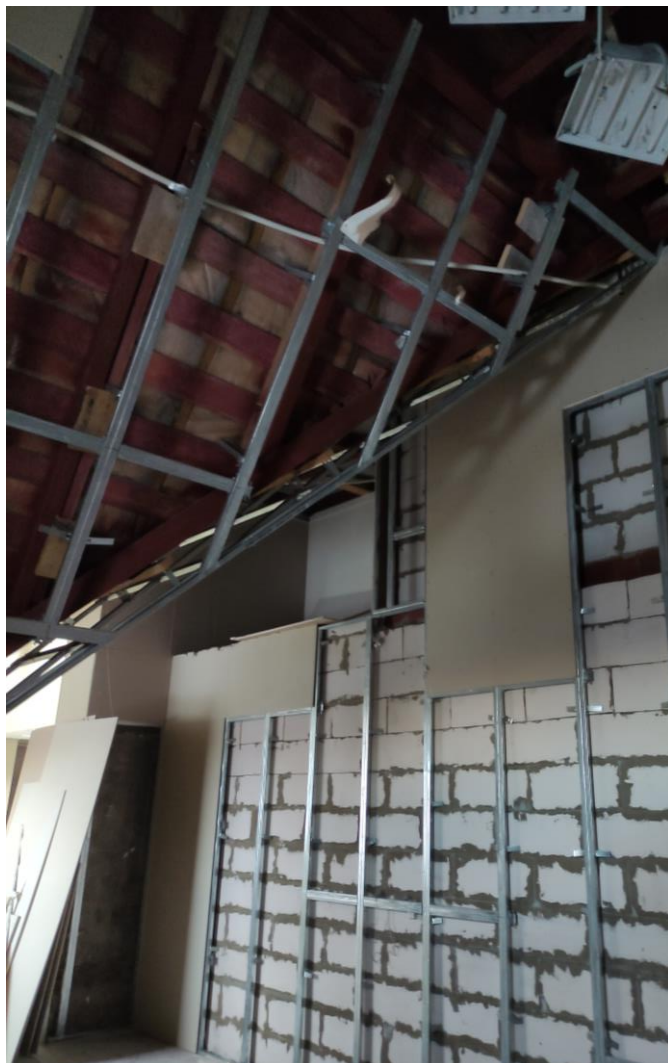
19. Объект культурного наследия регионального значения «Особняк и доходный дом И.Е. Ритинга» по адресу: г. Санкт-Петербург, пр. Добролюбова, д. 1/79, лит. Б. Пятый этаж (мансарда). Квартира №58. Фрагмент интерьера (в зоне восстановления утраченной лестничной клетки в исторических границах).

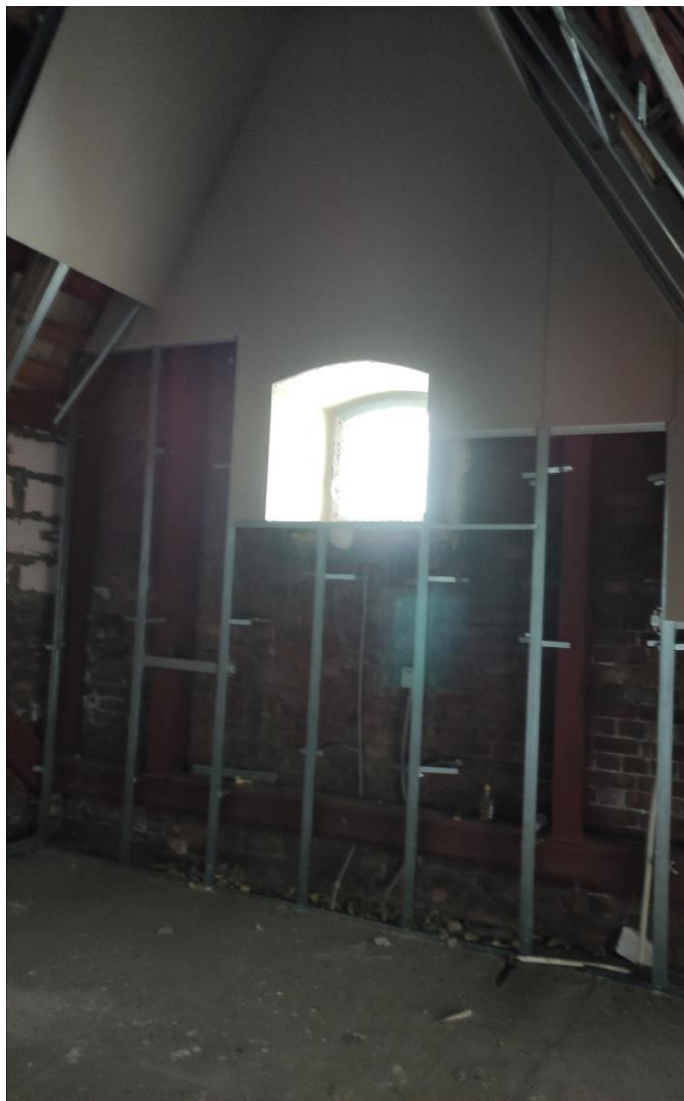
20. Объект культурного наследия регионального значения «Особняк и доходный дом И.Е. Ритинга» по адресу: г. Санкт-Петербург, пр. Добролюбова, д. 1/79, лит. Б. Пятый этаж (мансарда). Квартира №58. Фрагмент интерьера (в зоне восстановления утраченной лестничной клетки в исторических границах).

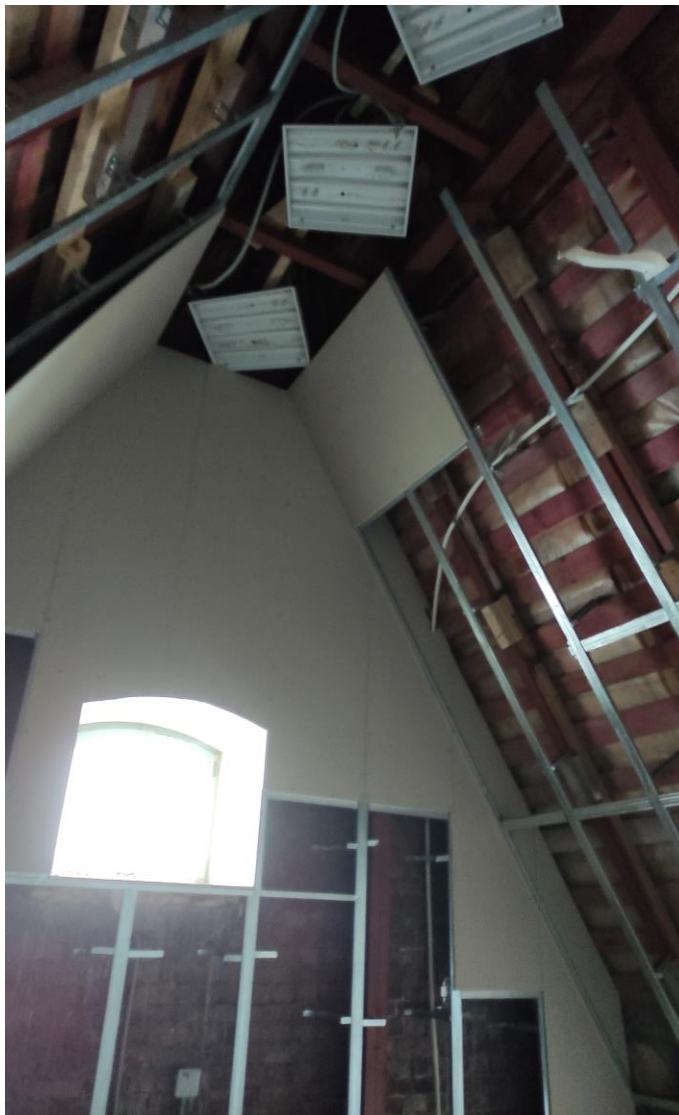
21. Объект культурного наследия регионального значения «Особняк и доходный дом И.Е. Ритинга» по адресу: г. Санкт-Петербург, пр. Добролюбова, д. 1/79, лит. Б. Пятый этаж (мансарда). Квартира №58. Фрагмент интерьера (в зоне восстановления утраченной лестничной клетки в исторических границах).
