Акт

по результатам государственной историко-культурной экспертизы проектной документации на проведение работ по сохранению объекта культурного наследия регионального значения «Городской училищный дом в память 19 февраля 1861 года», расположенного по адресу: Санкт-Петербург, 22-я линия В.О., дом 7, литера А, предусмотренных проектом «Проектная документация на проведение работ по сохранению объекта культурного наследия регионального значения «Городской училищный дом в память 19 февраля 1861 года», согласно распоряжению Правительства Санкт-Петербурга № 10-419 от 25.07.2014, расположенного по адресу: г. Санкт-Петербург, Василеостровский район, 22-линия, д.7, лит. А (реставрация дворовых фасадов)», разработанным ООО «БЮРО А495» в 2020 г. (Шифр 20/20/ОАЭ/223/ЕД) с целью определения соответствия проектной документации требованиям законодательства Российской Федерации в области государственной охраны объектов культурного наследия

г. Санкт-Петербург

05 марта 2022 г.

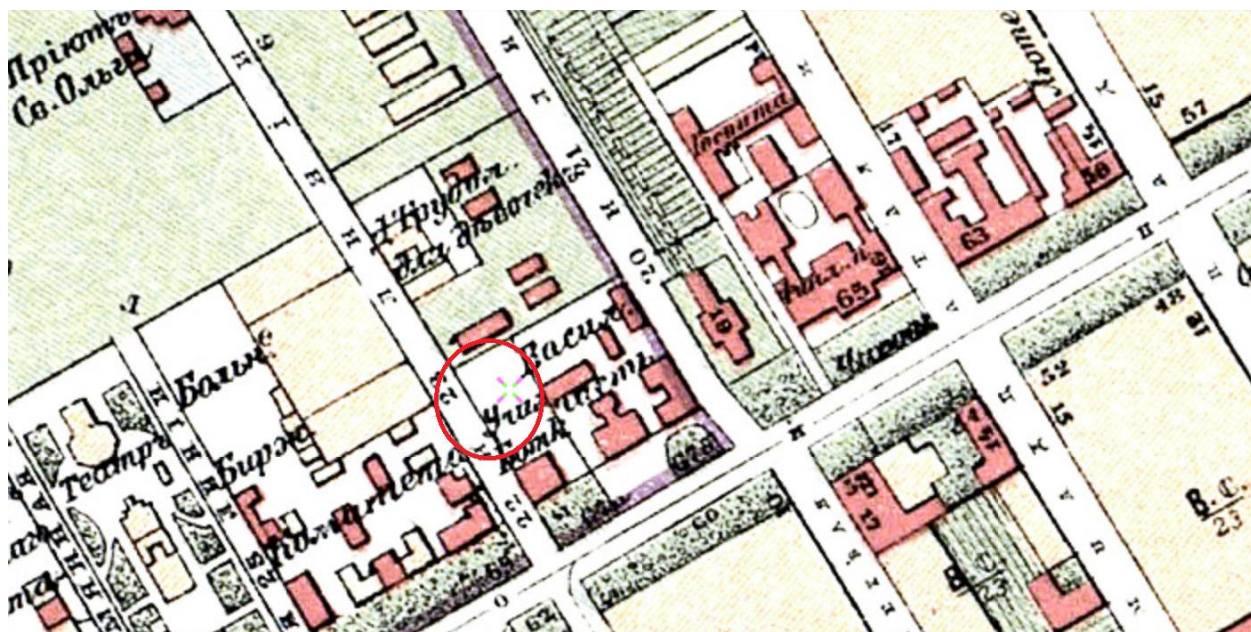
Илл. 4. Карта 1914 г. Фрагмент исследуемой территории.

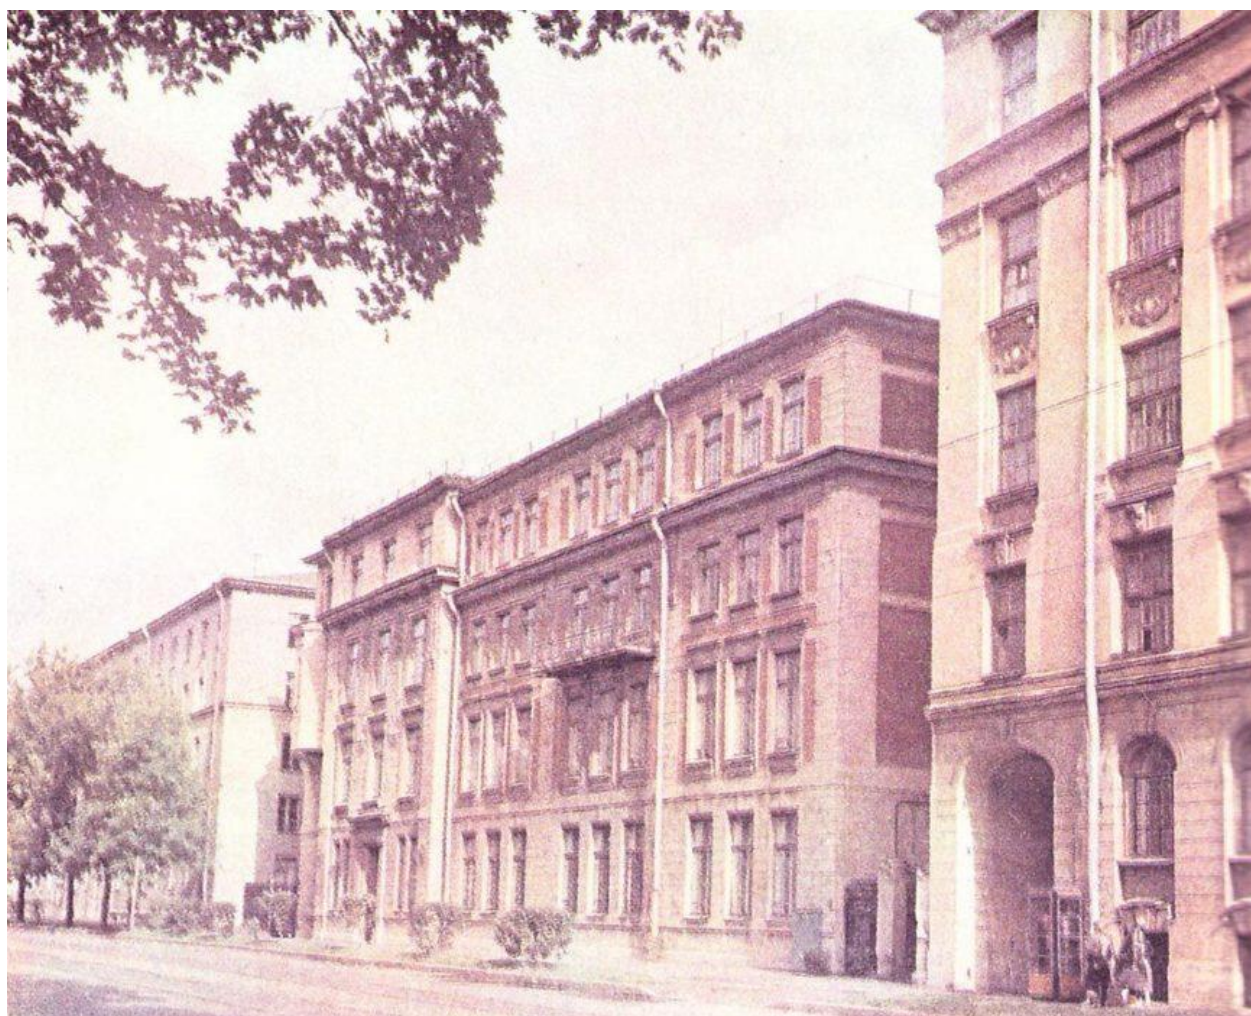
Илл. 5. Лицевой фасад Городского училищного дома по 22-ой линии В.О., д. 7. Фото 1975-1985 гг.

Илл. 5. Лицевой фасад Городского училищного дома по 22-ой линии В.О., д. 7. Фото 1975-1985 гг.

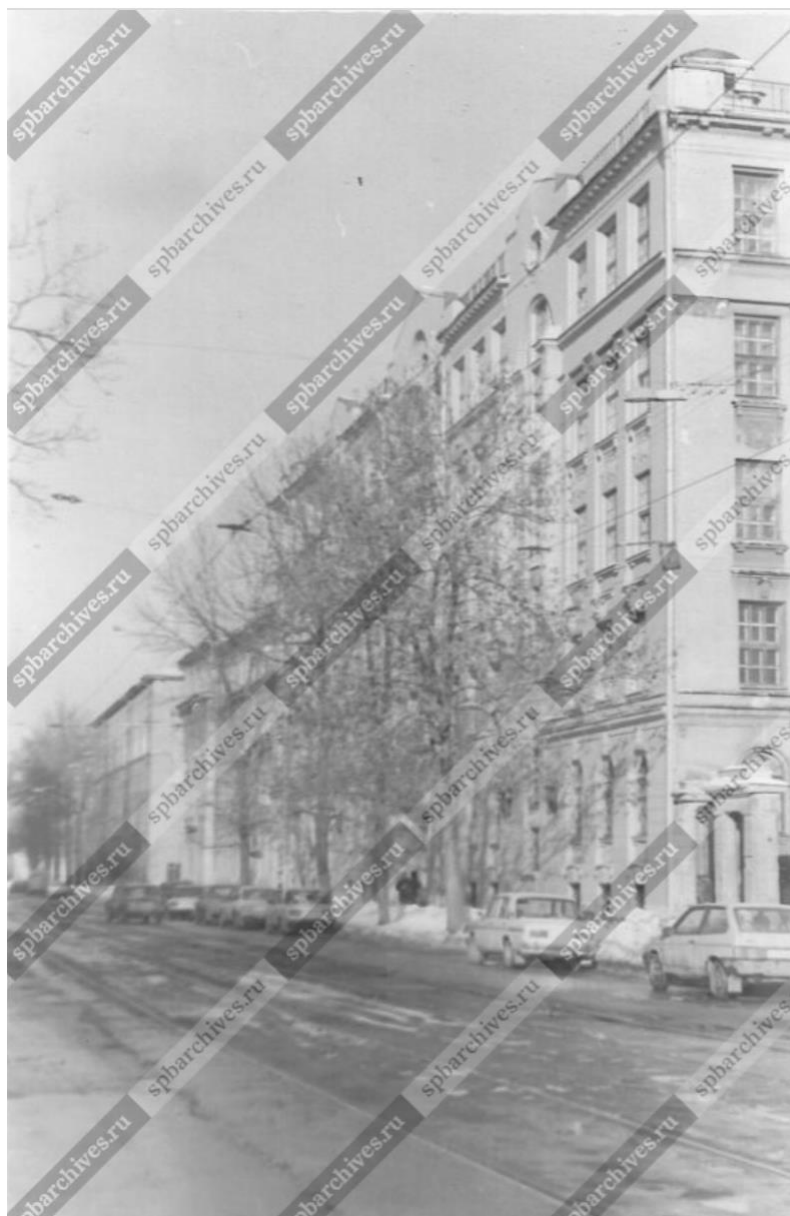
Илл. 6. Лицевой фасад Городского училищного дома по 22-ой линии В.О., д. 7. Фото 1997 г. ЦГА КФФД СПб. Ар 242998.

Илл. 6. Лицевой фасад Городского училищного дома по 22-ой линии В.О., д. 7. Фото 1997 г. ЦГА КФФД СПб. Ар 242998.

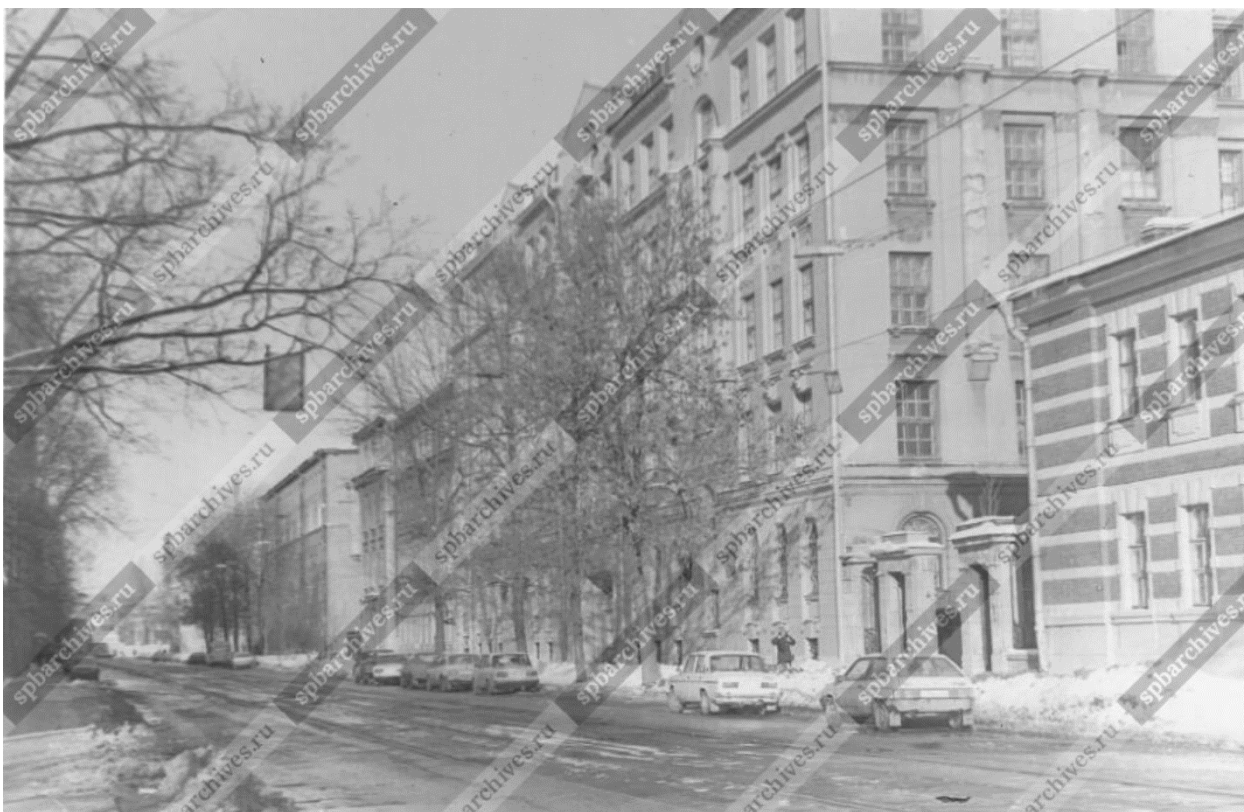
Илл. 7. Лицевой фасад Городского училищного дома по 22-ой линии В.О., д. 7. Фото 1997 г. ЦГА КФФД СПб. Ар 242997.

Илл. 7. Лицевой фасад Городского училищного дома по 22-ой линии В.О., д. 7. Фото 1997 г. ЦГА КФФД СПб. Ар 242997.

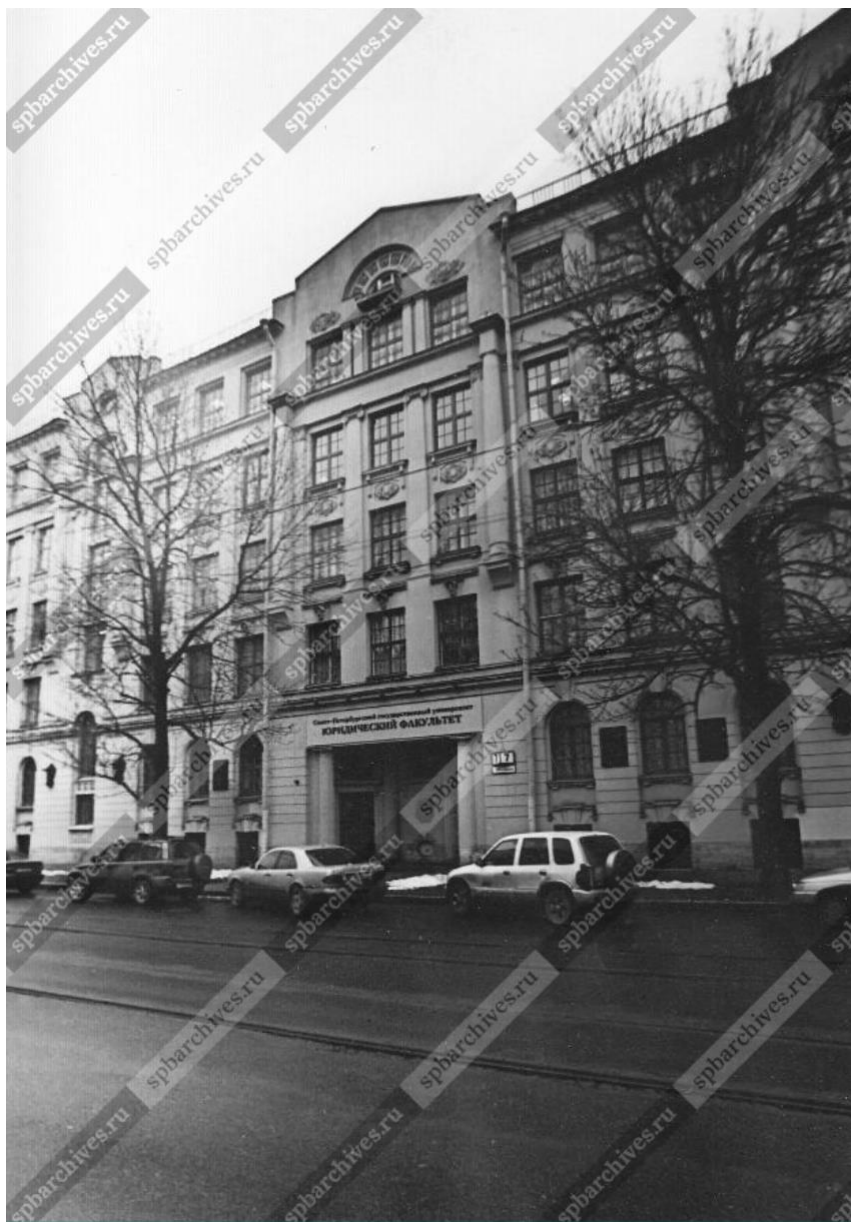
Илл. 8. Лицевой фасад Городского училищного дома по 22-ой линии В.О., д. 7. Фото 2003.
г. ЦГА КФД СПб. Ар 239199.

Илл. 8. Лицевой фасад Городского училищного дома по 22-ой линии В.О., д. 7. Фото 2003 г. ЦГА КФФД СПб. Ар 239199.

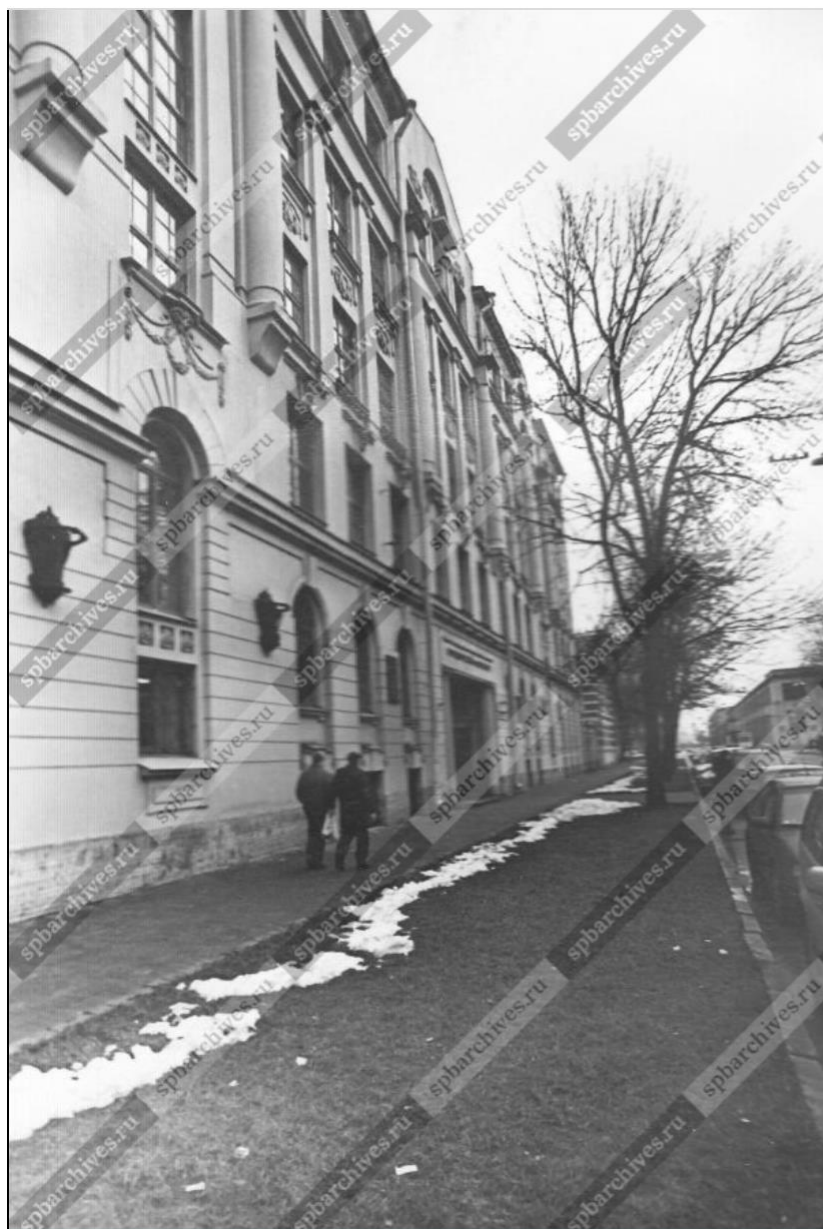
Илл. 9. Лицевой фасад Городского училищного дома по 22-ой линии В.О., д. 7. Фото 2003.
г. ЦГА КФФД СПб. Ар 239200.

Илл. 9. Лицевой фасад Городского училищного дома по 22-ой линии В.О., д. 7. Фото 2003 г. ЦГА КФФД СПб. Ар 239200.

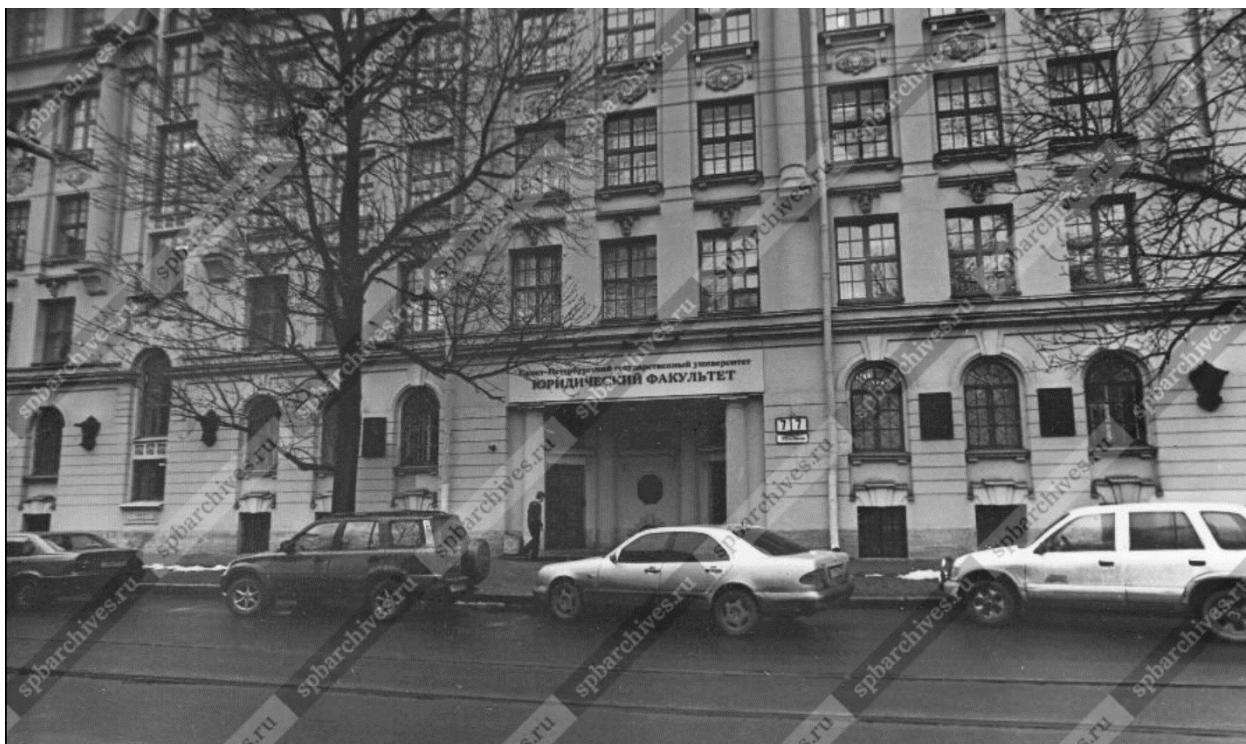
Илл. 10. Лицевой фасад Городского училищного дома по 22-ой линии В.О., д. 7. Фото 2003. г. ЦГА КФФД СПб. Ар 239201.

Илл. 10. Лицевой фасад Городского училищного дома по 22-ой линии В.О., д. 7. Фото 2003 г. ЦГА КФФД СПб. Ар 239201.

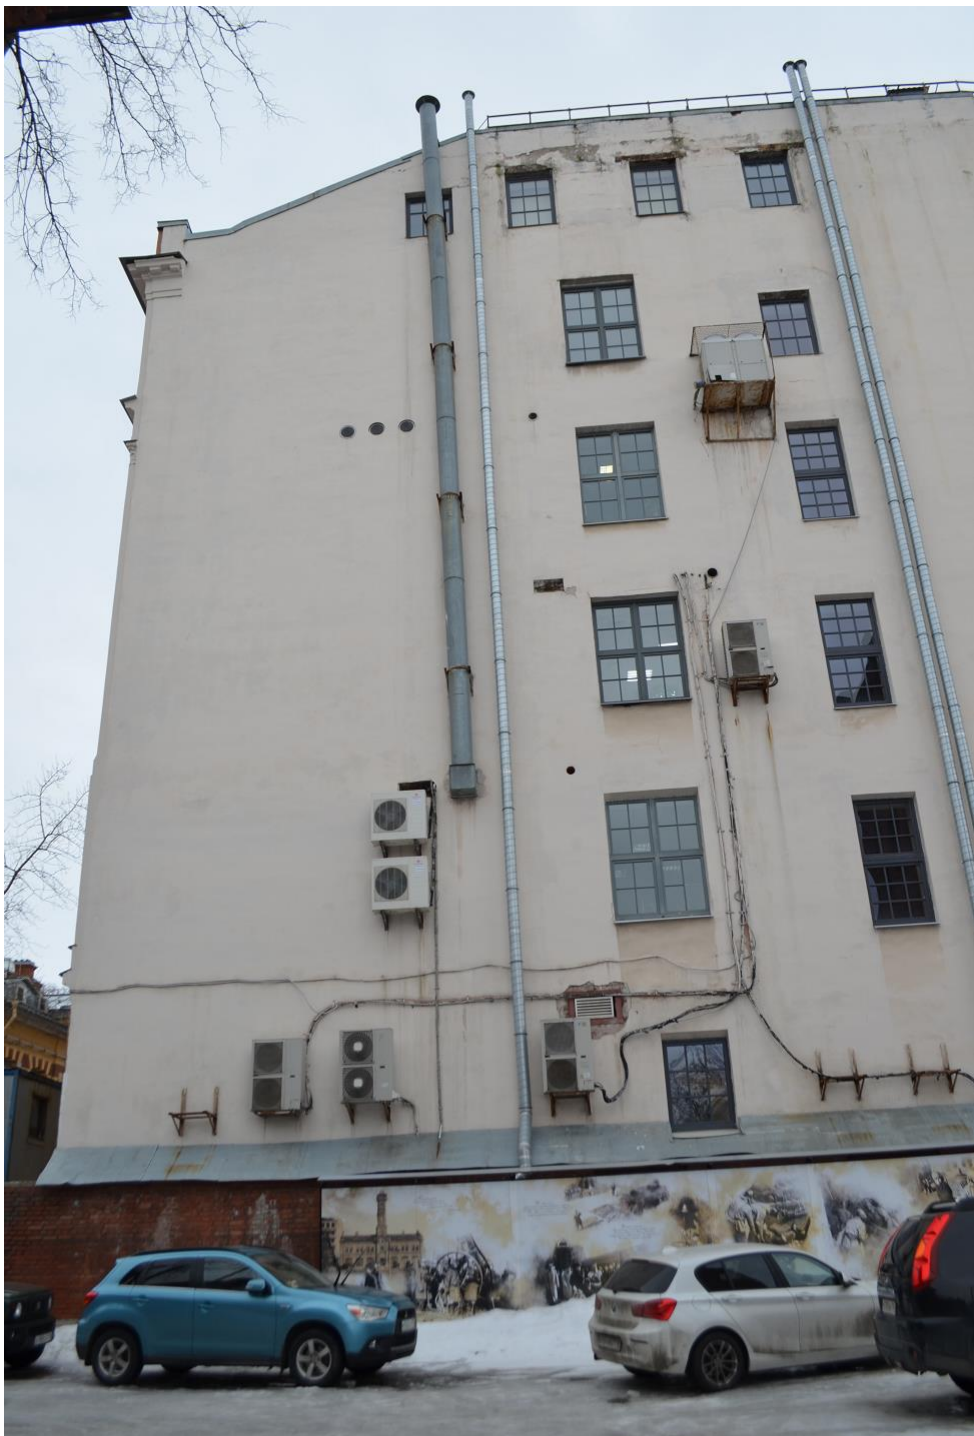
Фото 01. ОКН регионального значения «Городской училищный дом в память 19 февраля 1861 года» (22-я линия В.О., дом 7, литера А). Северо-восточный дворовый фасад. Фрагмент. Съёмка 10.02.2022 г.

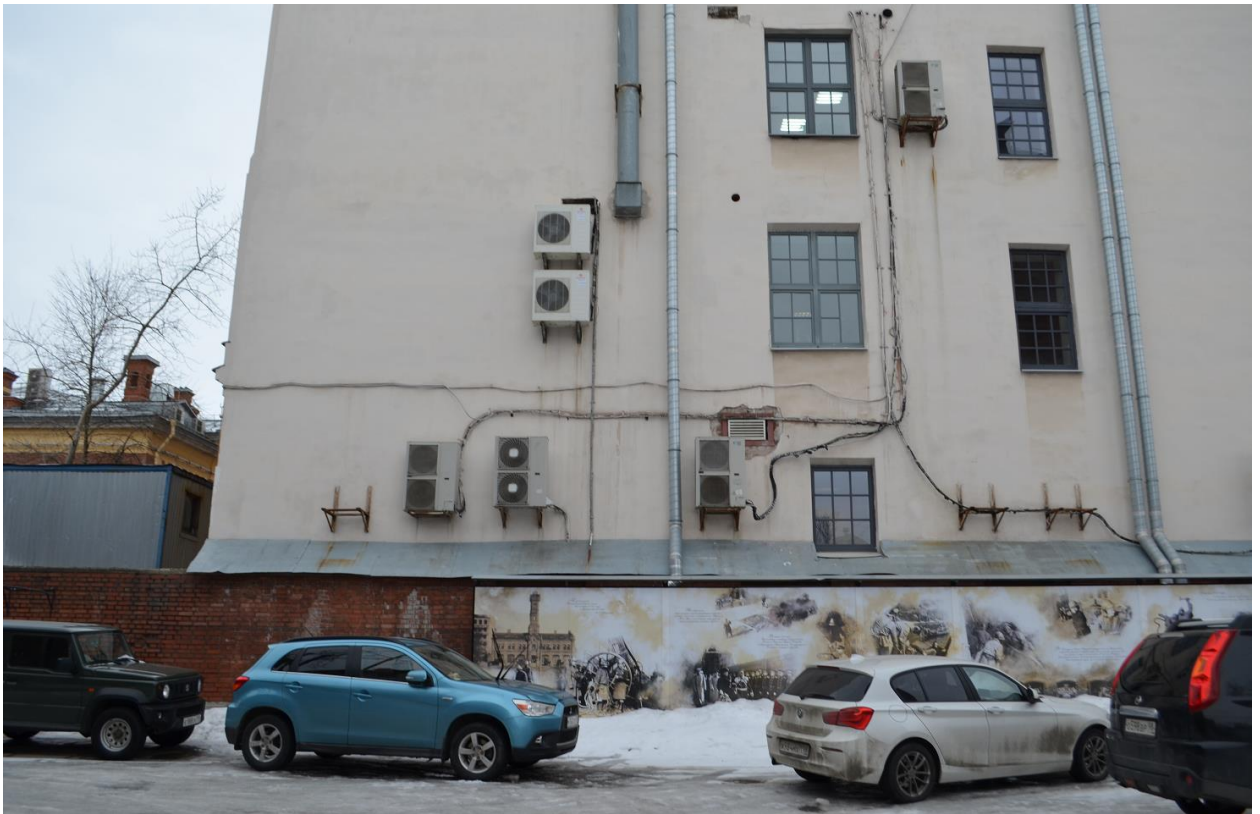
Фото 02. ОКН регионального значения «Городской училищный дом в память 19 февраля 1861 года» (22-я линия В.О., дом 7, литера А). Северо-восточный дворовый фасад. Фрагмент. Съёмка 10.02.2022 г.

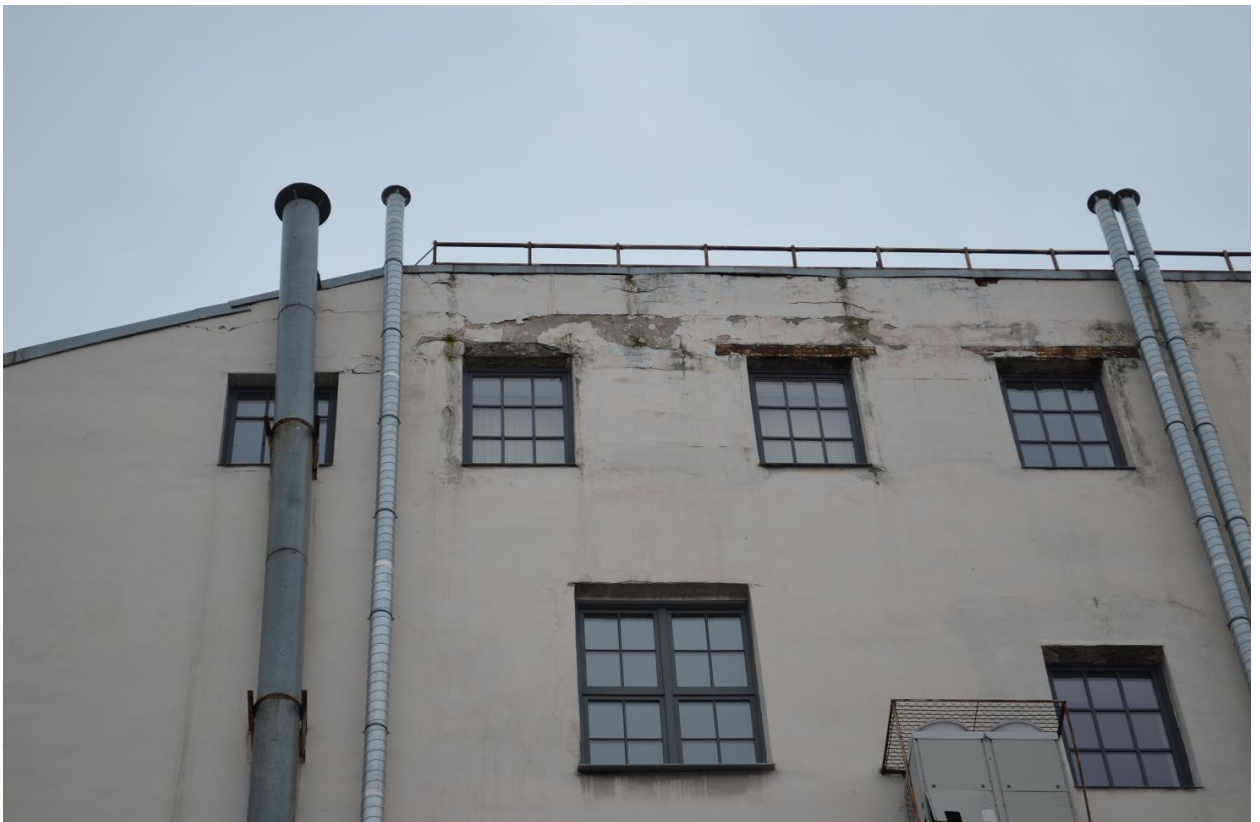
Фото 03. ОКН регионального значения «Городской училищный дом в память 19 февраля 1861 года» (22-я линия В.О., дом 7, литера А). Северо-восточный дворовый фасад. Фрагмент. Съёмка 10.02.2022 г.

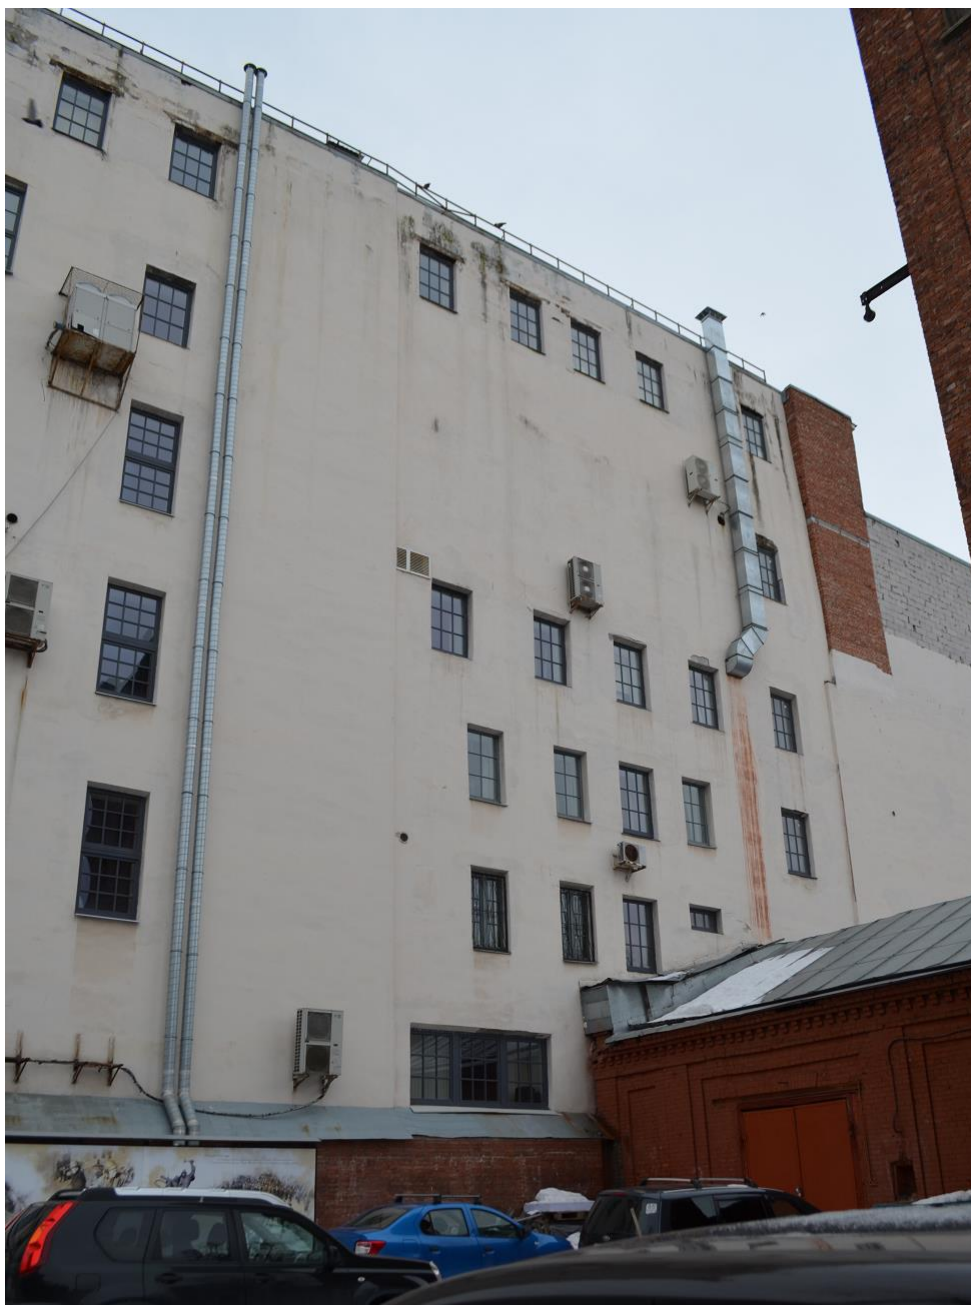
Фото 04. ОКН регионального значения «Городской училищный дом в память 19 февраля 1861 года» (22-я линия В.О., дом 7, литера А). Северо-восточный дворовый фасад. Фрагмент. Съёмка 10.02.2022 г.

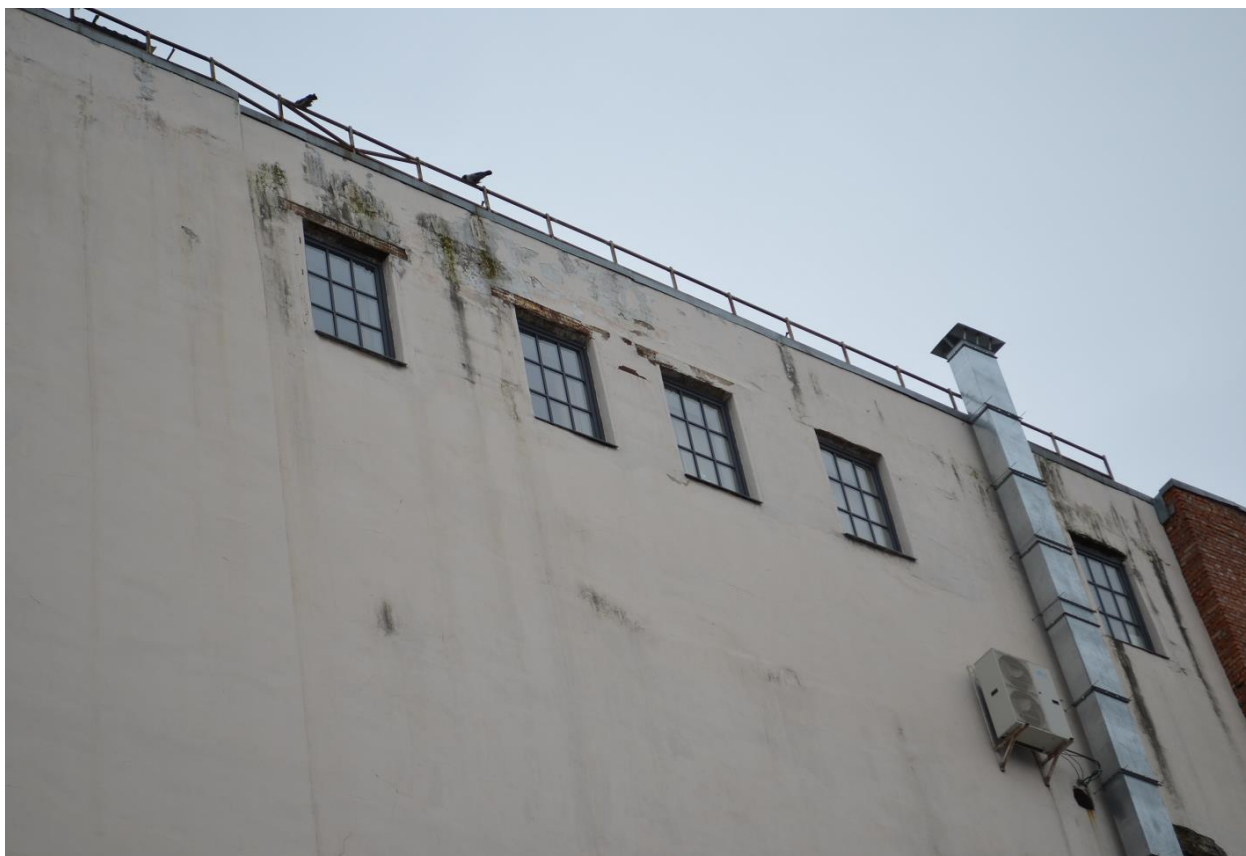
Фото 05. ОКН регионального значения «Городской училищный дом в память 19 февраля 1861 года» (22-я линия В.О., дом 7, литера А). Северо-восточный дворовый фасад. Фрагмент. Съёмка 10.02.2022 г.

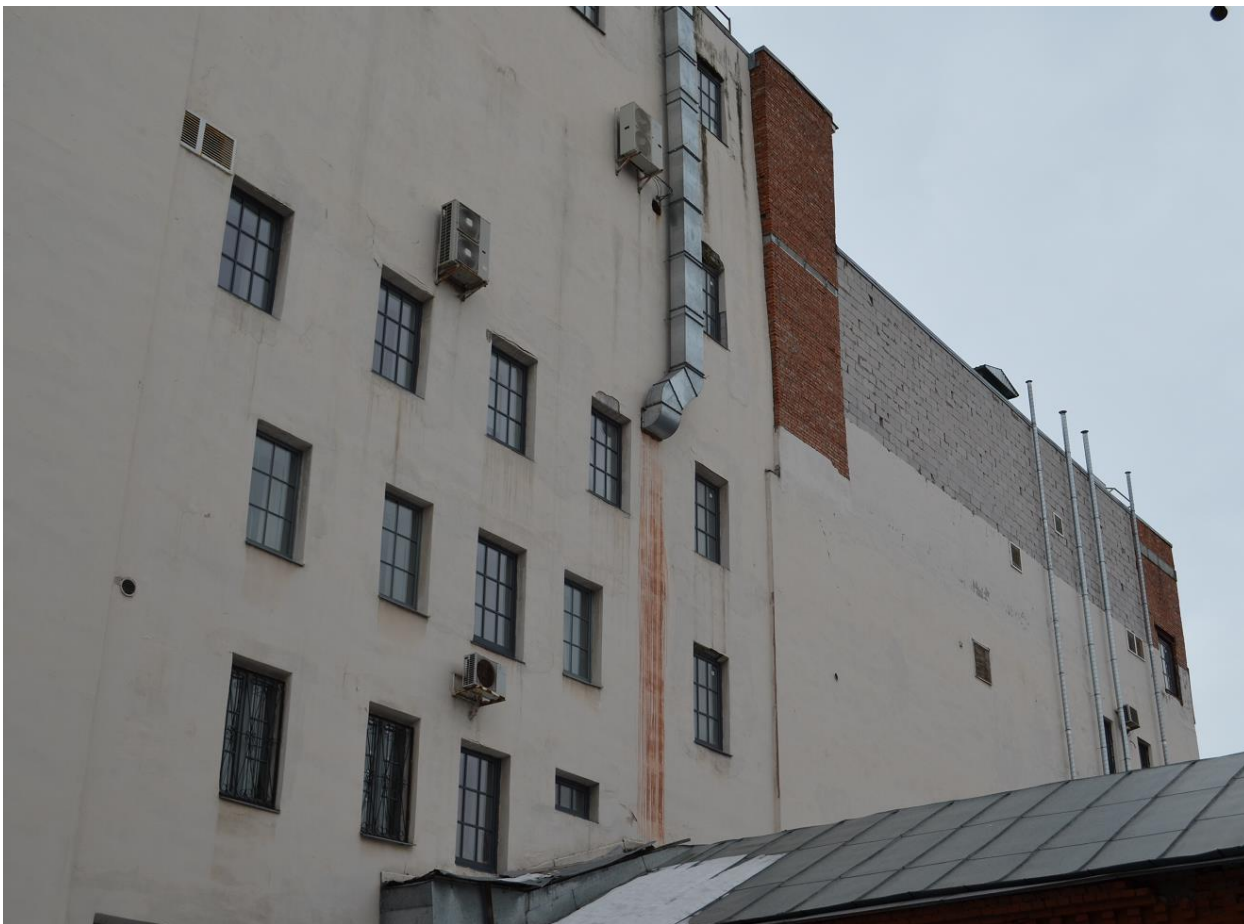
Фото 06. ОКН регионального значения «Городской училищный дом в память 19 февраля 1861 года» (22-я линия В.О., дом 7, литера А). Северо-восточный дворовый фасад. Фрагмент. Съёмка 10.02.2022 г.

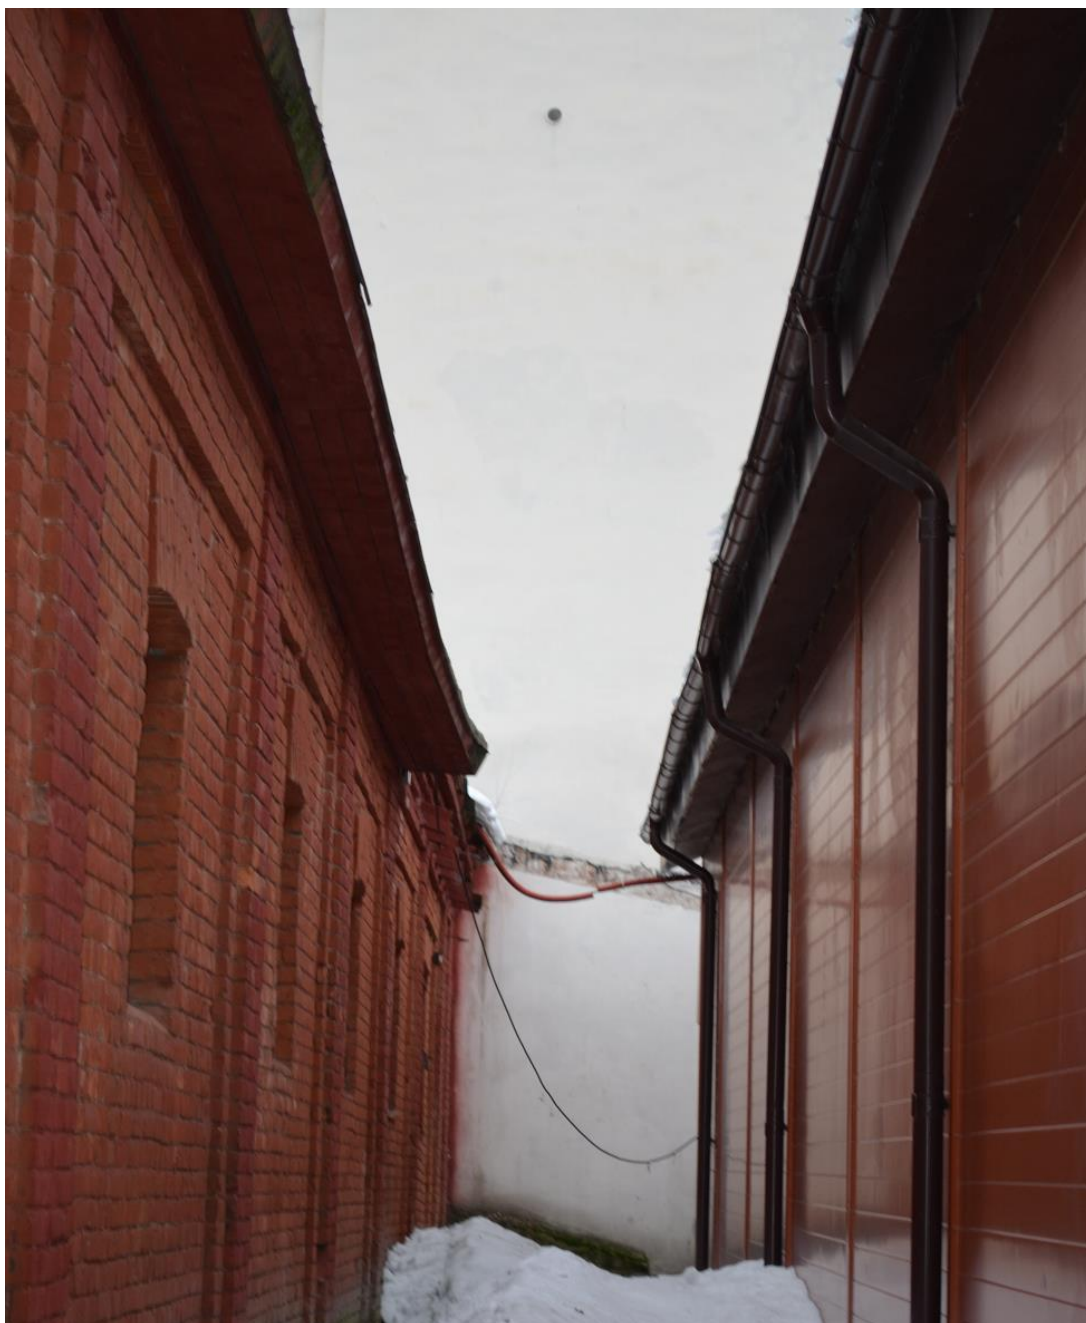
Фото 07. ОКН регионального значения «Городской училищный дом в память 19 февраля 1861 года» (22-я линия В.О., дом 7, литера А). Северо-восточный дворовый фасад. Фрагмент. Съёмка 10.02.2022 г.

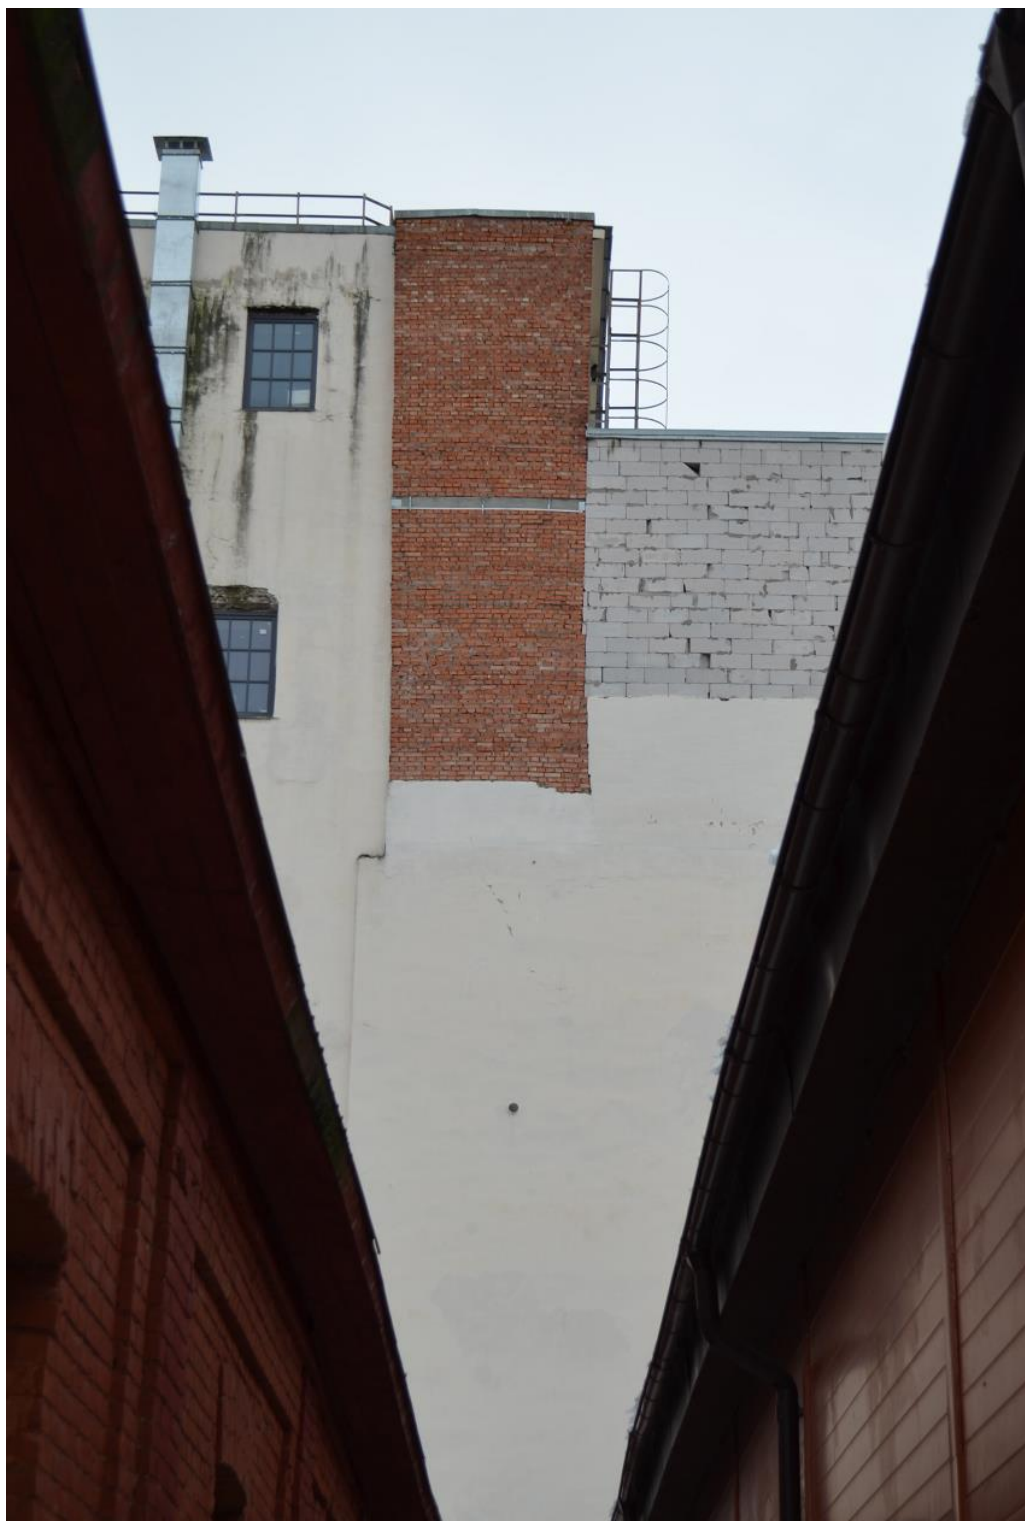
Фото 08. ОКН регионального значения «Городской училищный дом в память 19 февраля 1861 года» (22-я линия В.О., дом 7, литера А). Северо-восточный дворовый фасад. Фрагмент. Съёмка 10.02.2022 г.

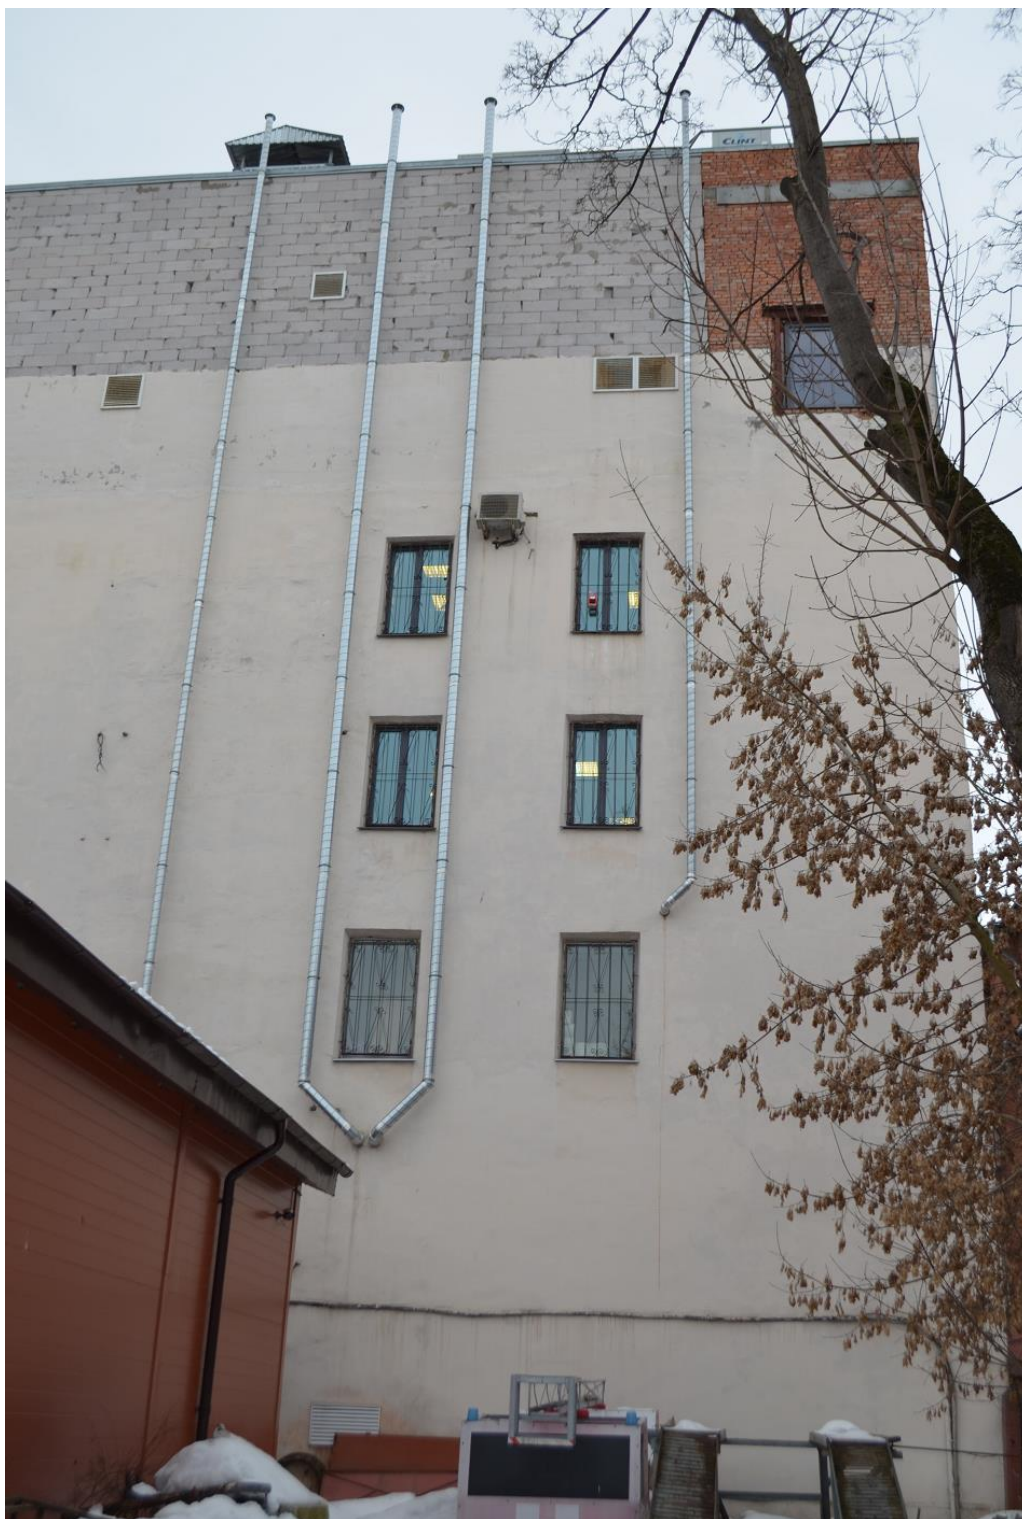
Фото 09. ОКН регионального значения «Городской училищный дом в память 19 февраля 1861 года» (22-я линия В.О., дом 7, литера А). Северо-восточный дворовый фасад. Фрагмент. Съёмка 10.02.2022 г.

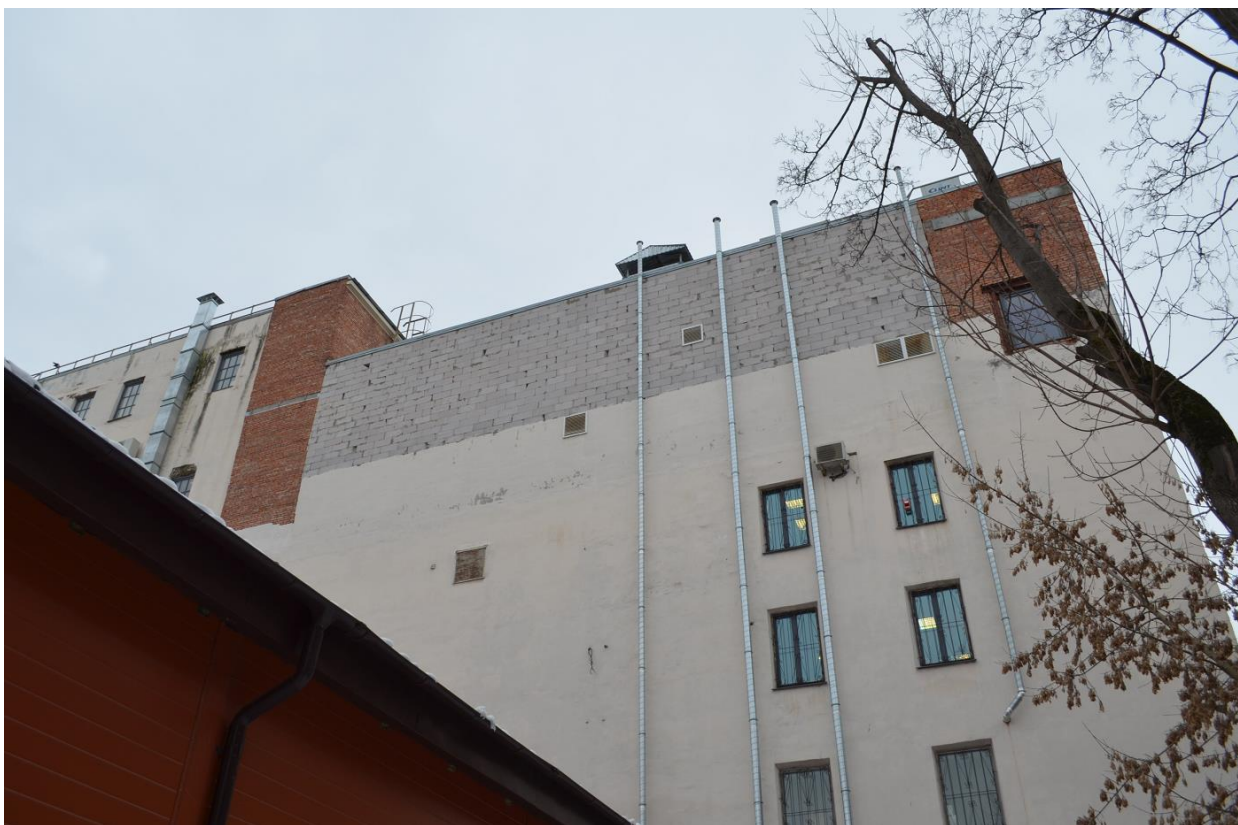
Фото 10. ОКН регионального значения «Городской училищный дом в память 19 февраля 1861 года» (22-я линия В.О., дом 7, литера А). Северо-восточный дворовый фасад. Фрагмент. Съёмка 10.02.2022 г.

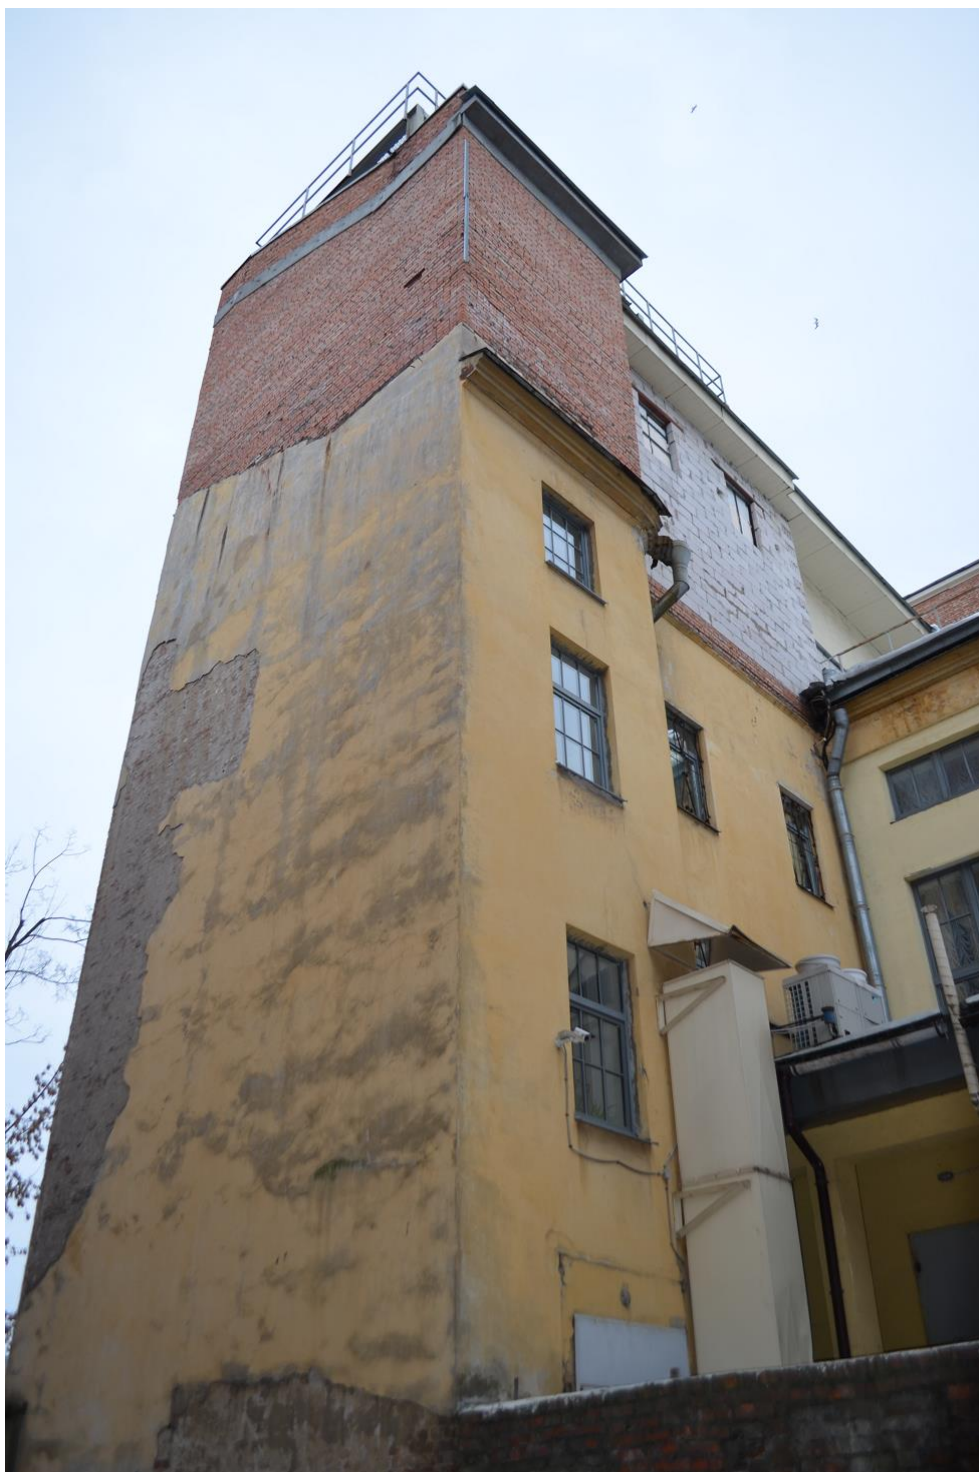
Фото 11. ОКН регионального значения «Городской училищный дом в память 19 февраля 1861 года» (22-я линия В.О., дом 7, литера А). Северо-западный дворовый фасад. Фрагмент. Съёмка 10.02.2022 г.

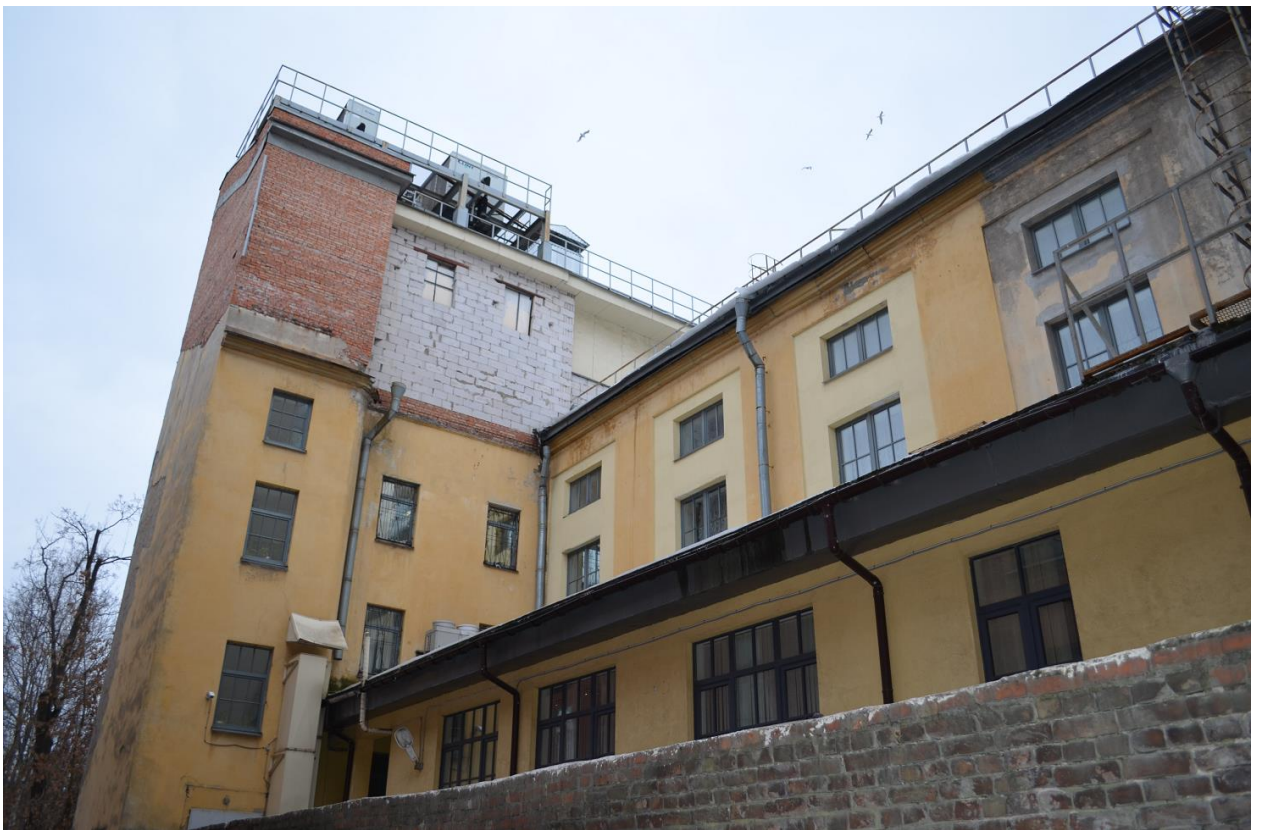
Фото 12. ОКН регионального значения «Городской училищный дом в память 19 февраля 1861 года» (22-я линия В.О., дом 7, литера А). Северо-западный дворовый фасад. Фрагмент. Съёмка 10.02.2022 г.
