Акт

по результатам государственной историко-культурной экспертизы проектной документации на проведение работ по сохранению объекта культурного наследия регионального значения «Городской училищный дом в память 19 февраля 1861 года», расположенного по адресу: Санкт-Петербург, 22-я линия В.О., дом 7, литера А, предусмотренных проектом «Проектная документация на проведение работ по сохранению объекта культурного наследия регионального значения «Городской училищный дом в память 19 февраля 1861 года», согласно распоряжению Правительства Санкт-Петербурга № 10-419 от 25.07.2014, расположенного по адресу: г. Санкт-Петербург, Василеостровский район, 22-линия, д.7, лит. А (реставрация дворовых фасадов)», разработанным ООО «БЮРО А495» в 2020 г. (Шифр 20/20/ОАЭ/223/ЕД) с целью определения соответствия проектной документации требованиям законодательства Российской Федерации в области государственной охраны объектов культурного наследия

г. Санкт-Петербург

05 марта 2022 г.

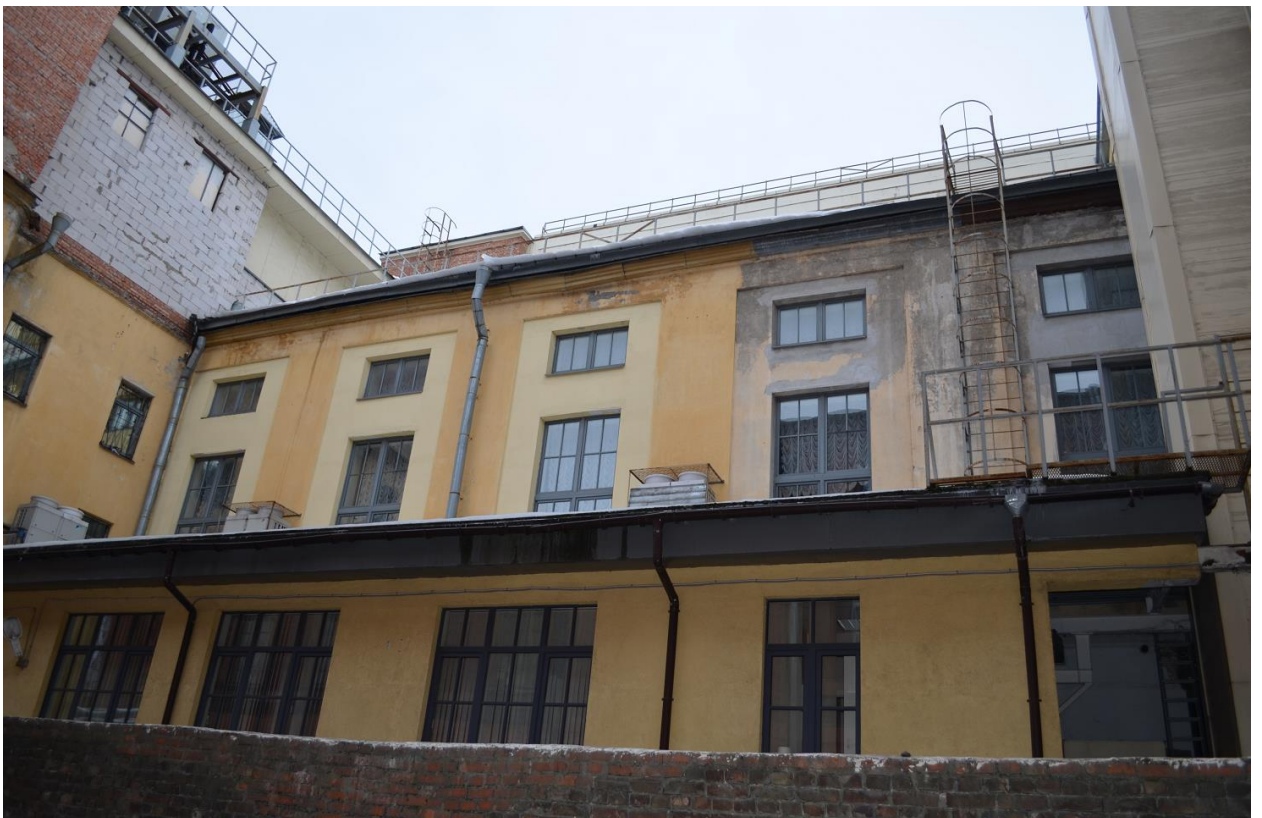
Фото 13. ОКН регионального значения «Городской училищный дом в память 19 февраля 1861 года» (22-я линия В.О., дом 7, литера А). Северо-западный дворовый фасад. Фрагмент. Съёмка 10.02.2022 г.

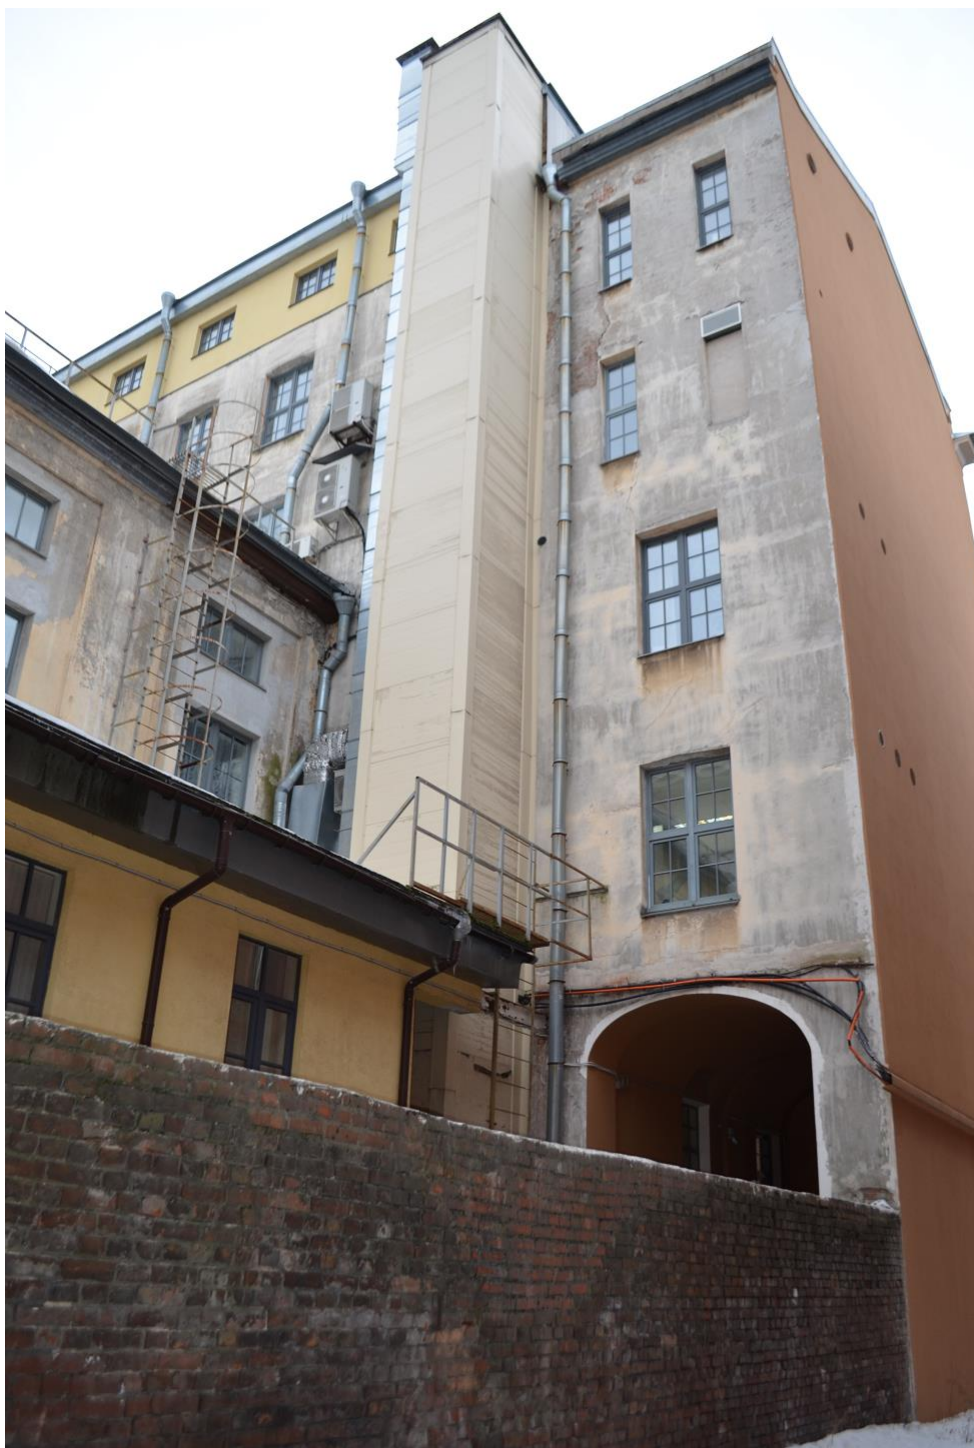
Фото 14. ОКН регионального значения «Городской училищный дом в память 19 февраля 1861 года» (22-я линия В.О., дом 7, литера А). Северо-западный дворовый фасад. Фрагмент. Съёмка 10.02.2022 г.

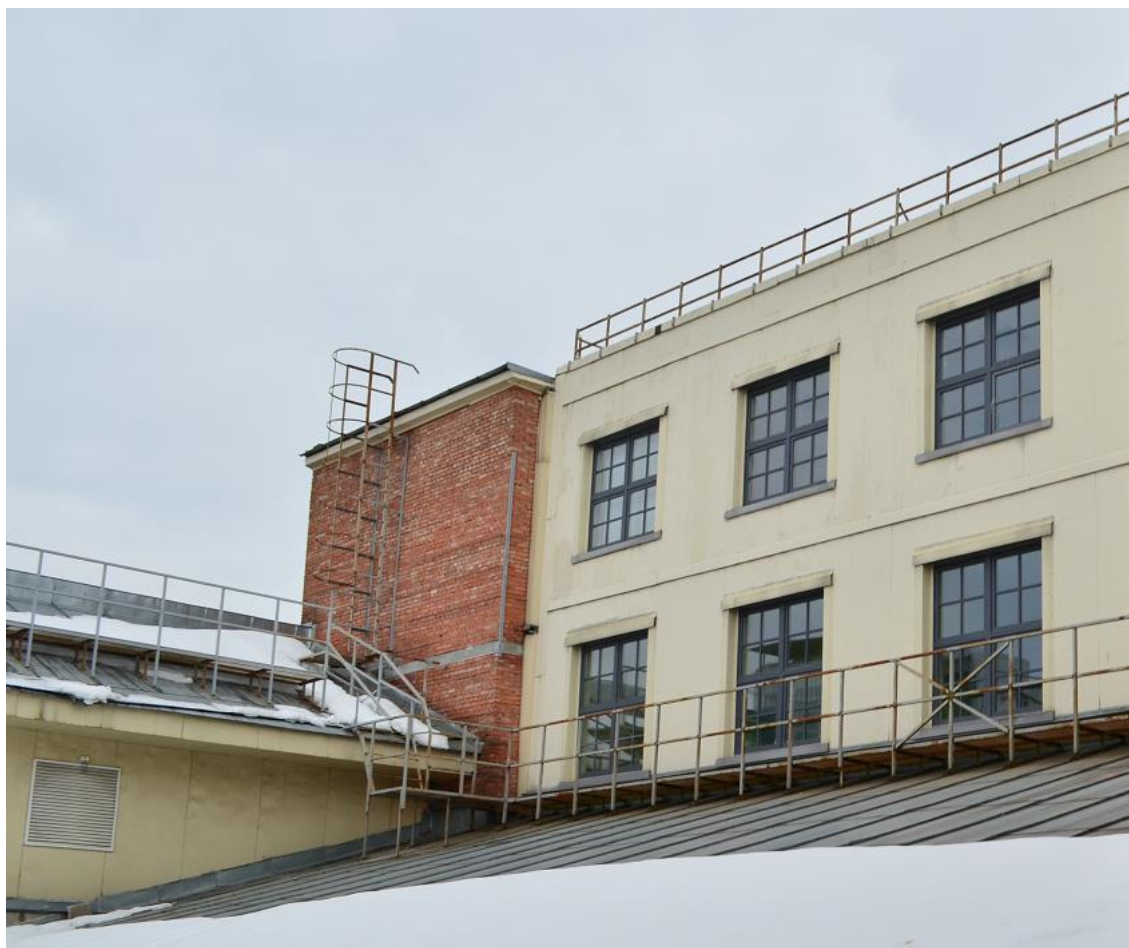
Фото 15. ОКН регионального значения «Городской училищный дом в память 19 февраля 1861 года» (22-я линия В.О., дом 7, литера А). Северо-западный дворовый фасад. Фрагмент. Съёмка 10.02.2022 г.

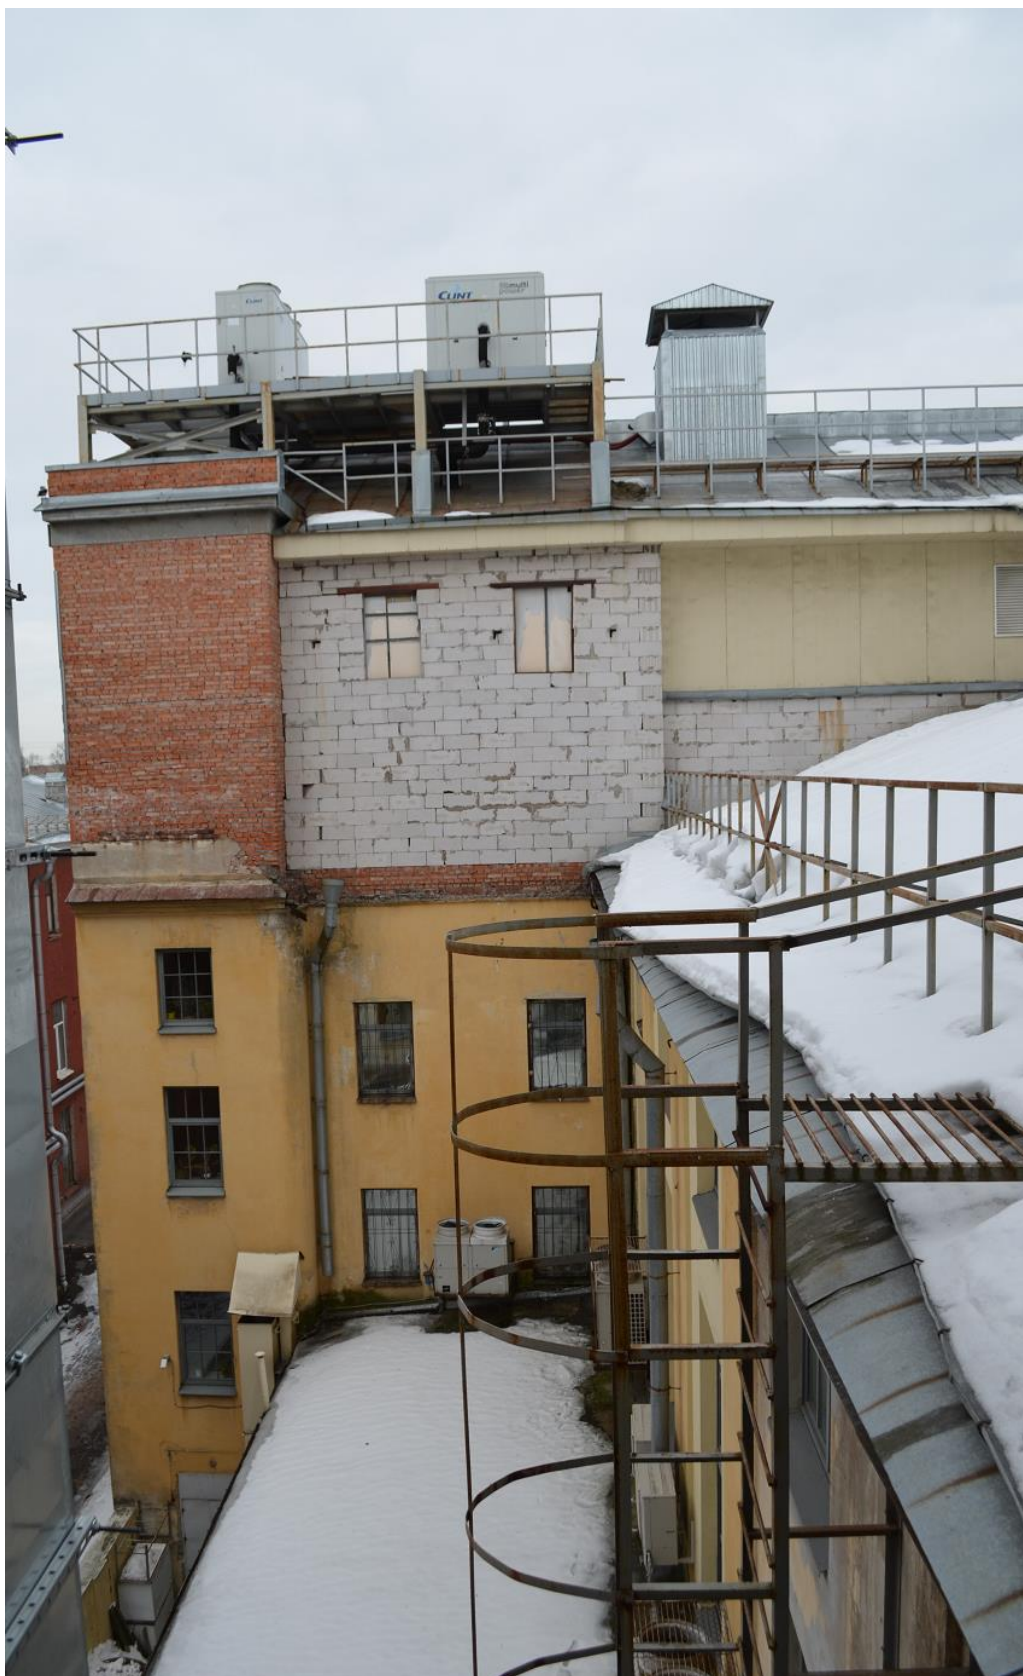
Фото 16. ОКН регионального значения «Городской училищный дом в память 19 февраля 1861 года» (22-я линия В.О., дом 7, литера А). Северо-западный дворовый фасад. Фрагмент. Съёмка 10.02.2022 г.

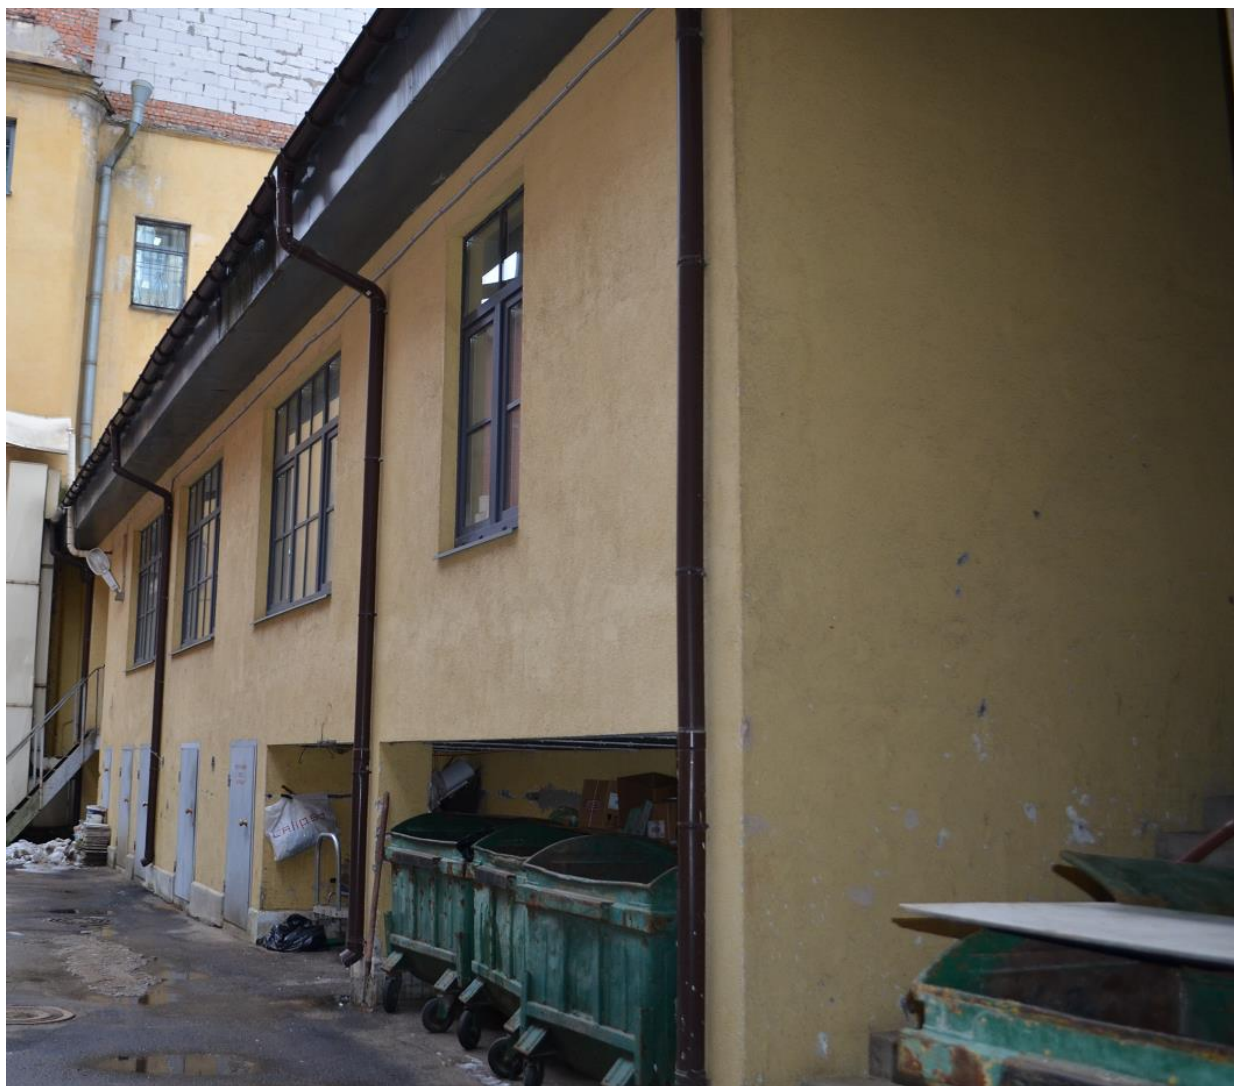
Фото 17. ОКН регионального значения «Городской училищный дом в память 19 февраля 1861 года» (22-я линия В.О., дом 7, литера А). Северо-западный дворовый фасад. Фрагмент. Съёмка 10.02.2022 г.

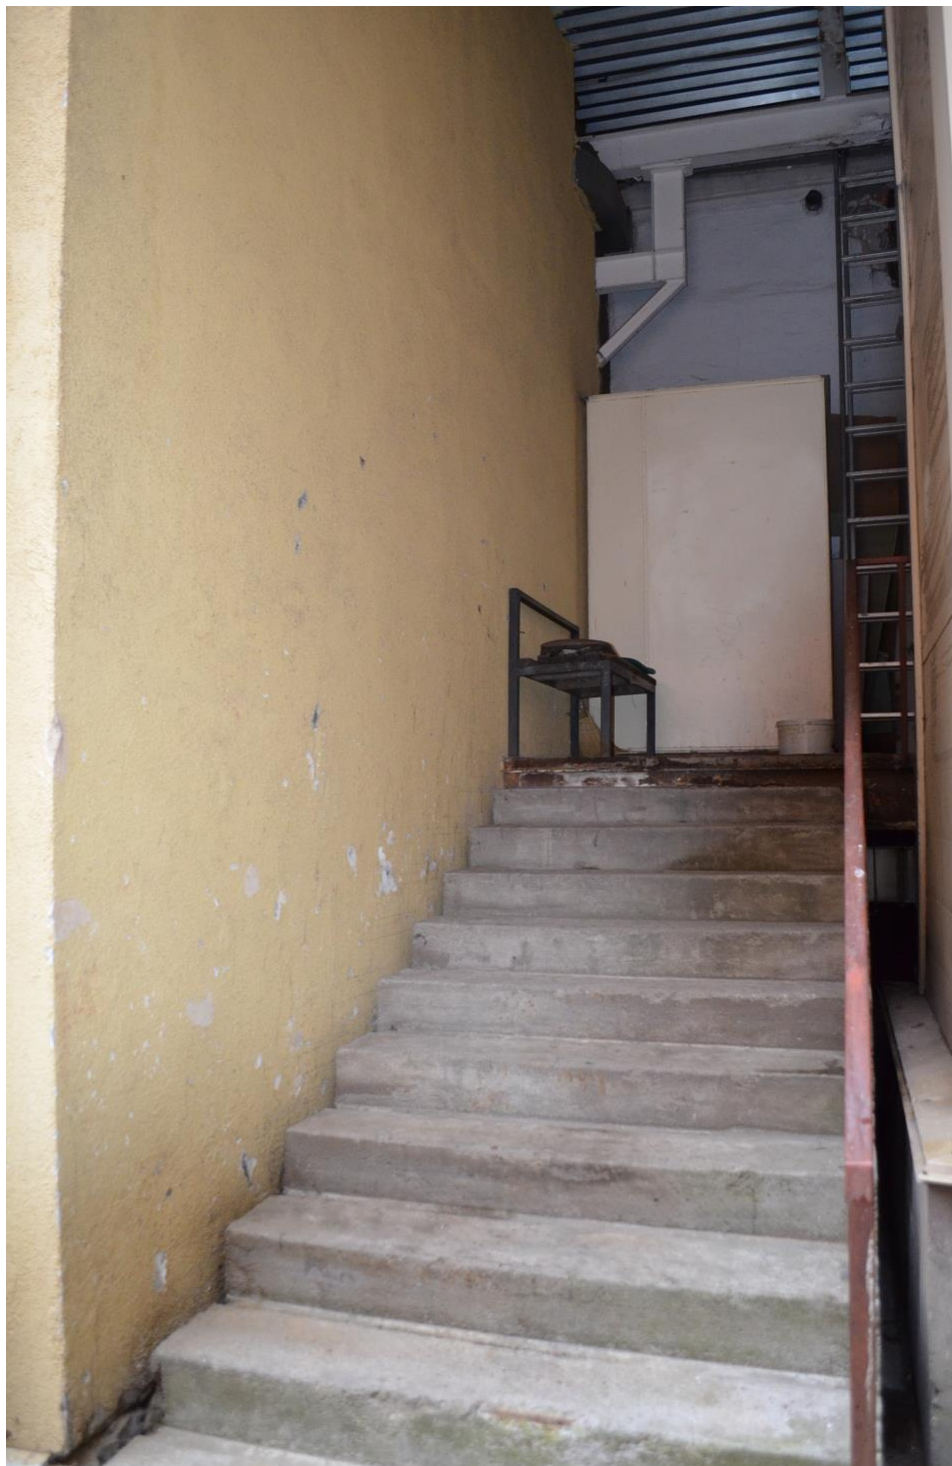
Фото 18. ОКН регионального значения «Городской училищный дом в память 19 февраля 1861 года» (22-я линия В.О., дом 7, литера А). Северо-западный дворовый фасад. Фрагмент. Съёмка 10.02.2022 г.

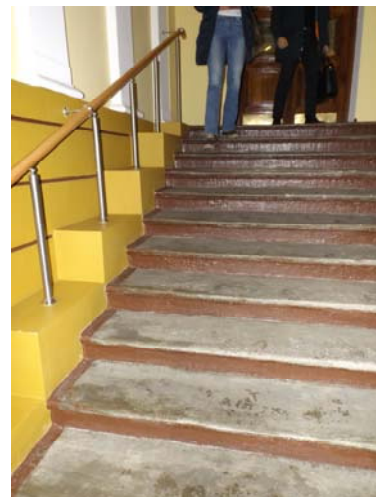
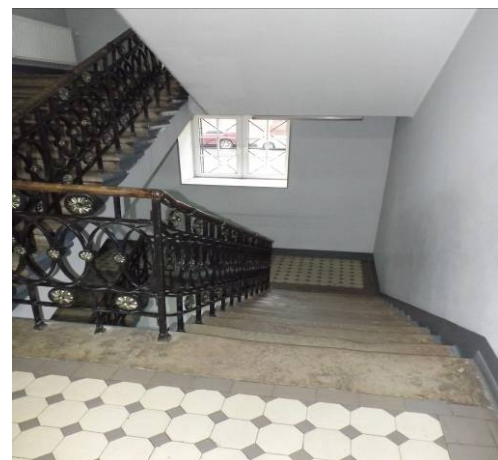
<p>ограждение лестничных маршей – материал (черный металл), рисунок (в средней части наложенные друг на друга овалы в месте пересечения мелкие цветочные розетки, вдоль верхней и нижней тетивы овалы цветочные розетки помещены между прутьев прямоугольного сечения;</p> <p>поручни - материал (дерево), конфигурация (круглого сечения с металлическими стопорными кольцами);</p> <p>лестница Л2 – местоположение, габариты, конструкция – марши по косоурам*, тип (трехмаршевая);</p> <p>*защиты;</p> <p>материал покрытия ступеней – лещадная плита;</p> <p>материал покрытия пола межэтажных площадок – метлахская плитка рисунок типа "соты", цвет (серый, белый);</p> <p>ограждение лестничных маршей – материал (черный металл), рисунок (в средней части наложенные друг на друга овалы с мелкими цветковыми розетками круглыми розетками, вдоль верхней и нижней тетивы овалы розетки чередуются с прутьями прямоугольного сечения);</p> <p>поручни- материал (дерево), конфигурация (круглого сечения с металлическими стопорными кольцами);</p> <p>лестница Л3 – местоположение, габариты, конструкция - марши по косоурам, тип (двухмаршевая), материал ступеней (лещадная плита);</p> <p>ограждение, поручни, материал покрытия межэтажных площадок – идентичны лестнице Л1;</p>

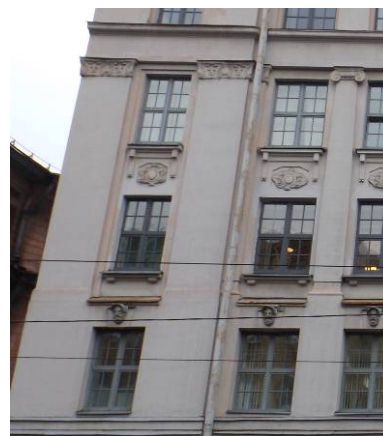
9 - больших пилястр со стилизованными капителями в уровне 3-4 го этажей;

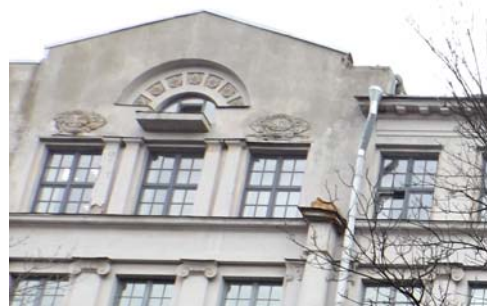
сдвоенные пилястры фланкируют оконный проем по 10-й световой оси в уровне 5-го этажа;

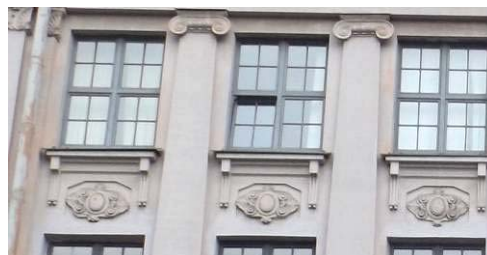
антаблемент между 4-м и 5-м этажами (гладкий фриз, профилированный карниз);

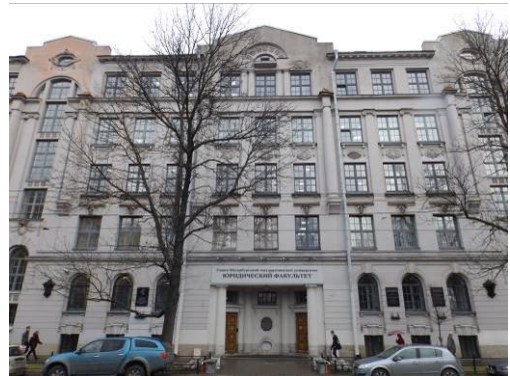
венчают фасад три щипца по 5-й, 9-10-11-й, 15-й световой осям ;

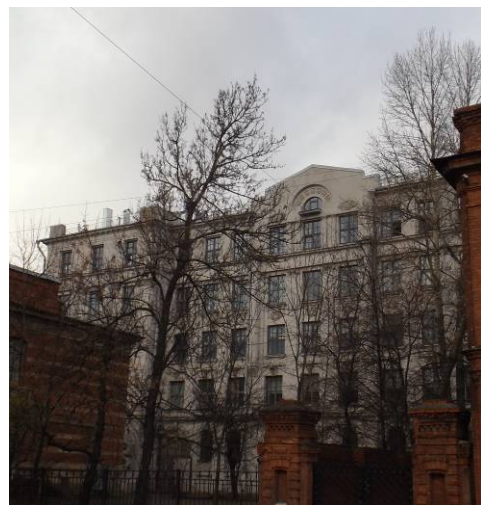
в завершении фасада щипец;

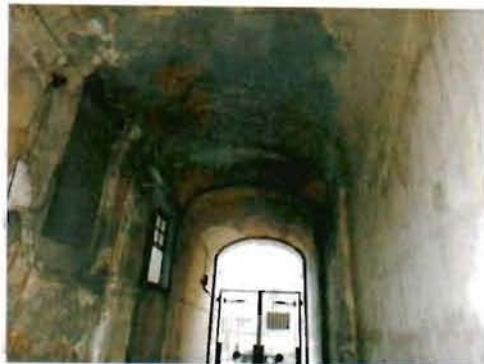
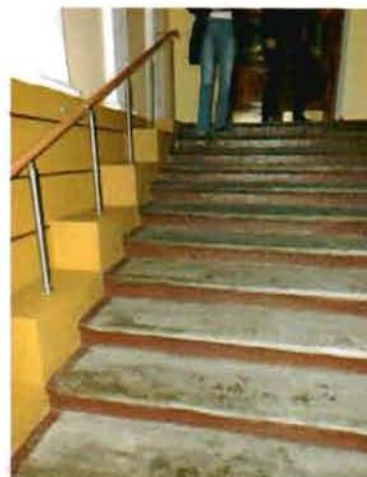
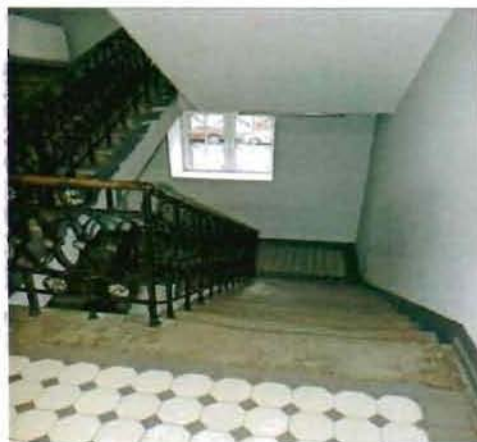
ограждение лестничных маршей – материал (черный металл), рисунок (в средней части наложенные друг на друга овалы в месте пересечения мелкие цветочные розетки, вдоль верхней и нижней тетивы овалы цветочные розетки помещены между прутьев прямоугольного сечения);

поручни - материал (дерево), конфигурация (круглого сечения с металлическими стопорными кольцами);

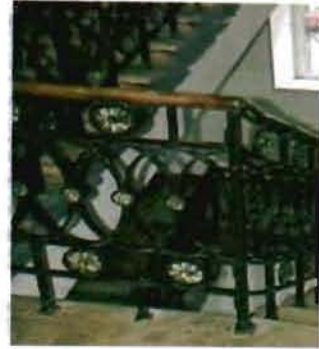
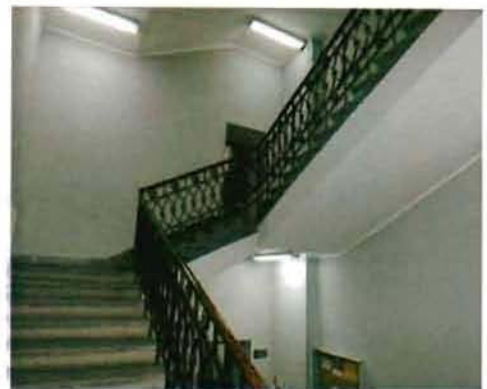
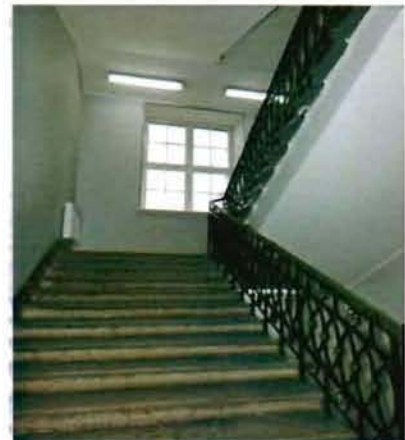
лестница Л3 – местоположение, габариты, конструкция - марши по косоурам, тип (двухмаршевая), материал ступеней (лещадная плита);

ограждение, поручни, материал покрытия межэтажных площадок – идентичны лестнице Л1;

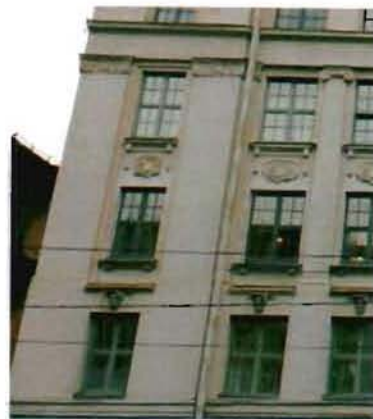
9 - больших пилястр со стилизованными капителями в уровне 3-4 го этажей;

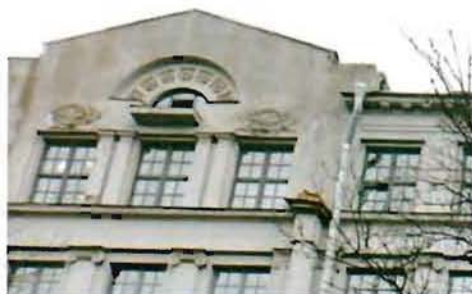
сдвоенные пилястры фланкируют оконный проем по 10-й световой оси в уровне 5-го этажа;

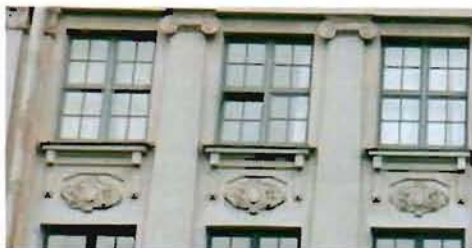
антаблемент между 4-м и 5-м этажами (гладкий фриз, профилированный карниз);

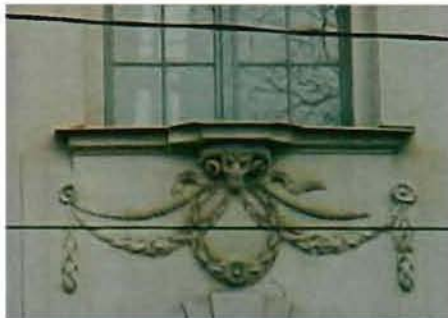
лепные шестигранные панно вписанные в восьмигранные филенки в подоконных простенка в уровне 4-го этажа;

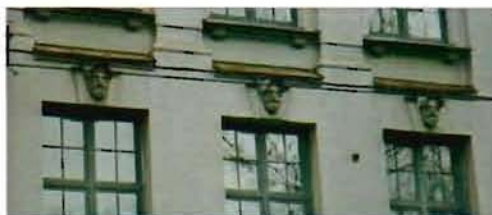
лепная композиция состоящая из маскарона виде головы барана, лаврового венка, двух провисающих растительных гирлянд, бус и лент - в подоконном простенке в уровне 2-го этажа по 5-й и 15-й световым осям;

мужские маскароны (с металлическим покрытием) декорируют веерные камни в надоконных простенках в уровне 2-го этажа;

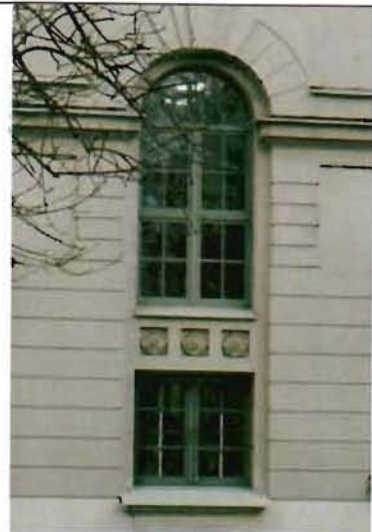
лепные четырехлепестковые розетки вписанные в филенки в межоконном пространстве в уровне 1-го, 3-го, 4-го этажей по 5-й и 15-й световым осям фасада;

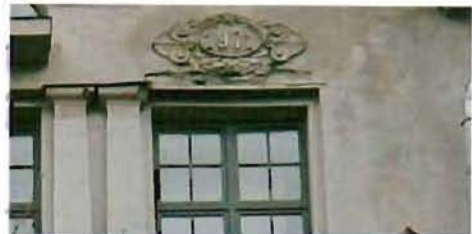
лепные картуши с датами 1861 г-1911 г, с лавровыми гирляндами над оконными проемами в уровне 5-го этажа по 9-й и 11-й;

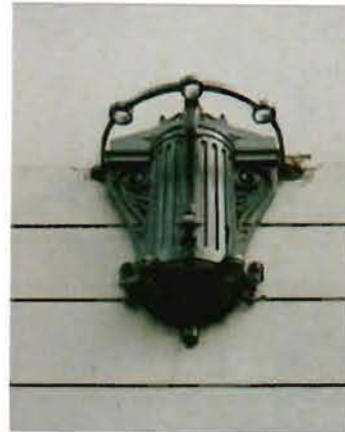
четыре флагодержателя из черного металла, техника исполнения (прокат, ковка), в виде части каннелированной колонны, фланкированной волютообразными завитками, окруженной ободом прямоугольного сечения с тремя круглыми отверстиями;

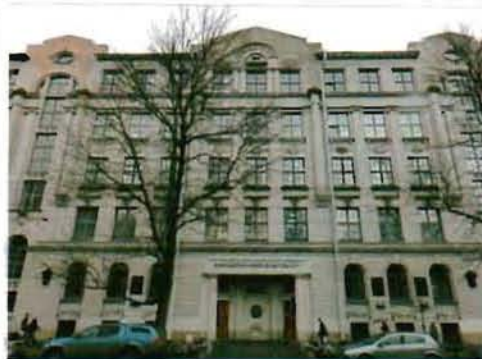
венчают фасад три щипца по 5-й, 9-10-11-й, 15-й световой осям;

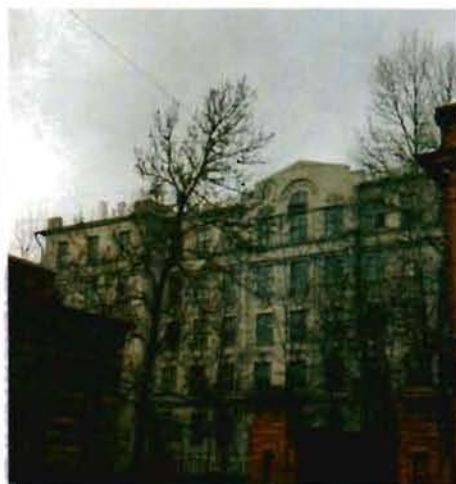
в завершении фасада щипец;

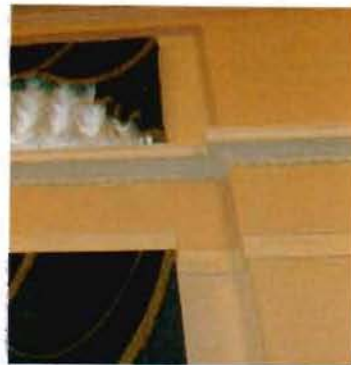
оконные проемы вписаны в неглубокие прямоугольные ниши; между нижним и верхним проемами проходят две профилированные штукатурные тяги, верхняя тяга с порезкой в виде и раскреповкой;

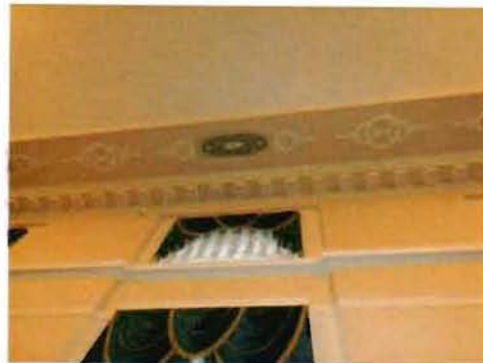
в завершении стен профилированный, с порезкой в виде иоников и пальметок, карниз значительного выноса на модульонах;

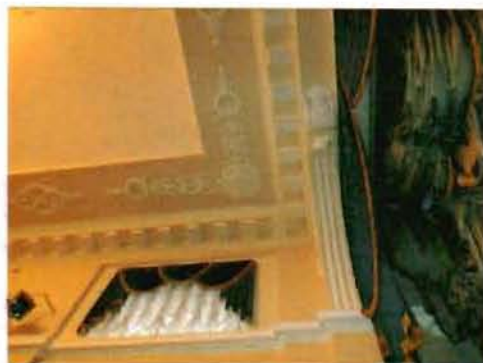
по периметру потолка декоративное обрамление с лепными композициями в виде переплетающихся лавровых венков и тирса;

угловые композиции из переплетенных лавровых венков и тирса объединенные круглой розеткой;

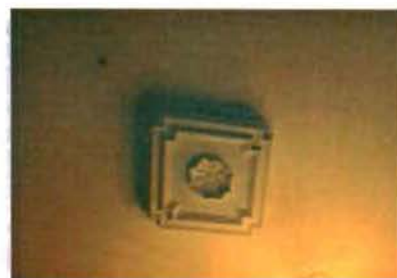
круглые розетки вписаны в четырехугольные (8 штук) в центральной части свода;

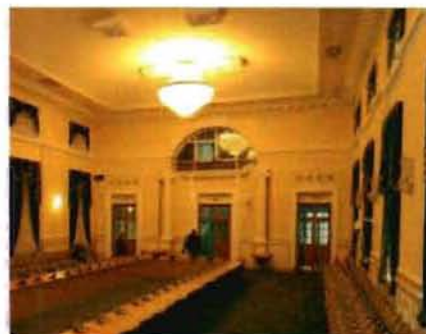
на юго-западной стене три дверных проема:

дверное заполнение (одинаковое для трех дверных проемов) – материал (дерево), конструкция (двухстворчатая, каждая створка на три филенки, в верхней части остеклена на 6-ть частей; фрамуга восьмичастного остекления (фацет); в нижней части "отбойники" из латунных пластин;

оформление дверных проемов: два боковых проема вписаны в нишу с профилированными наличниками, над нишей вентиляционная решетка оформленная четырьмя розетками;
